平成 23 年 (2011 年) 東北地方太平洋沖地震

災害写真集

災害写真集 2011年5月6日 発行

基礎地盤コンサルタンツ株式会社 URL : <http://www.kiso.co.jp/>

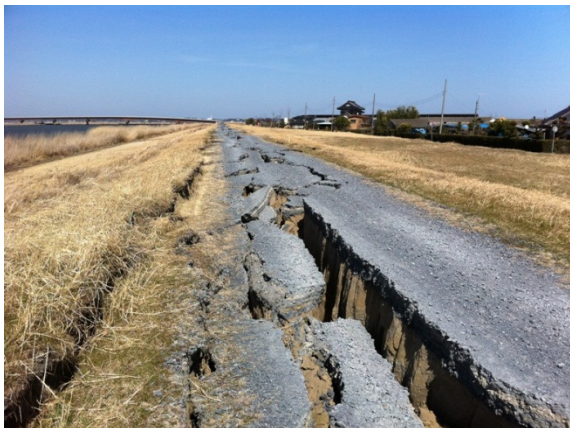
③ 液状化による堤防天端の陥没

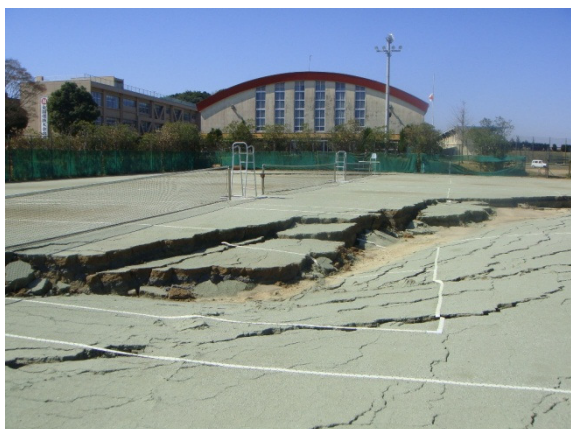
潮来市県立潮来高校液状化および盛土崩壊。敷地は切・盛土による平坦造成地である。被害は盛土部のみで発生した。崩壊土砂は隣地の民家にまで及んだ。また、校庭の標高が約 28.7m と高いにもかかわらず、液状化が発生している。崩壊したのり面から若干湧水が確認され、各被害は排水処理の問題が要因と推定される。

⑦ 校庭盛土部で生じた段差

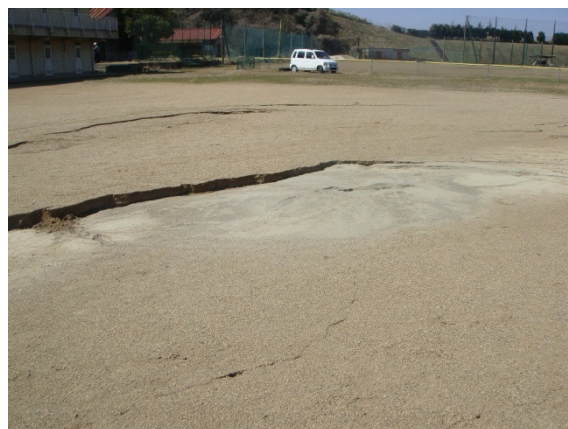
⑧ 校庭盛土部の液状化現象

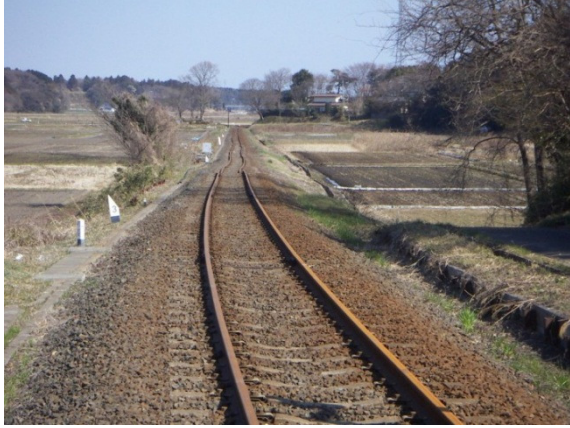
ひたちなか市金上周辺の鉄道被害。この地区は、那珂台地を刻む沖積低地の谷に位置し、鉄道盛土の沈下・側方流動・円弧すべり等による崩壊の被害が発生した。

⑪ 鉄道盛土の沈下と水平変位

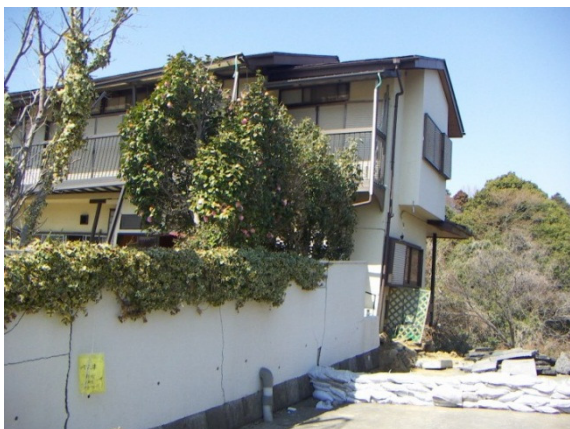
水戸市酒門町・元吉田町周辺の住宅地道路の盛土崩壊。東茨城台地上に位置している。

⑳道路盛土の崩壊(4)

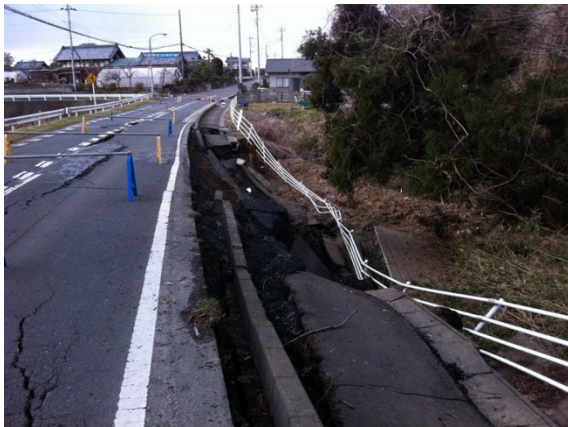
那珂市南酒出地区の沢の上溜池内を埋立盛土で通した横断道路の被害。
道路を横断する樋管部を中心に崩壊している。

②6 樋管横断部の被害(1)

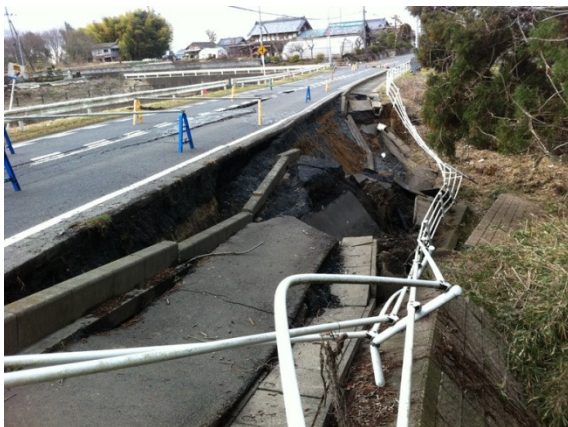
②8 樋管横断部の被害(3)

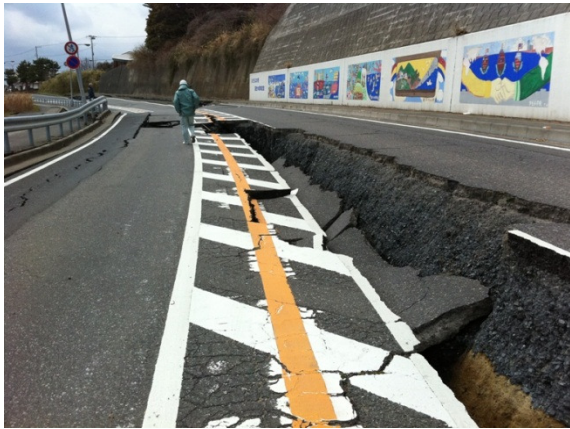
③⑩ 県道 6 号の道路盛土部の液状化による陥没

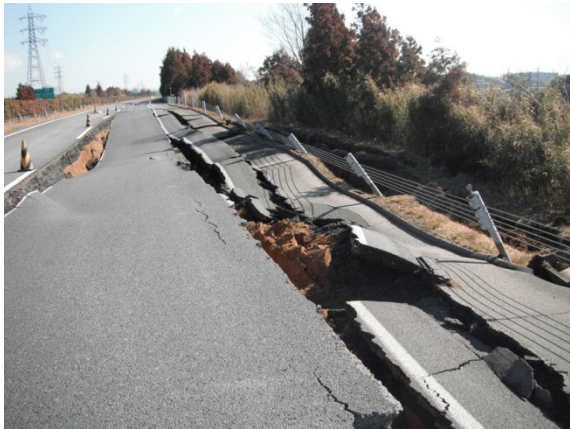
③⑫ 道路盛土斜面の崩壊

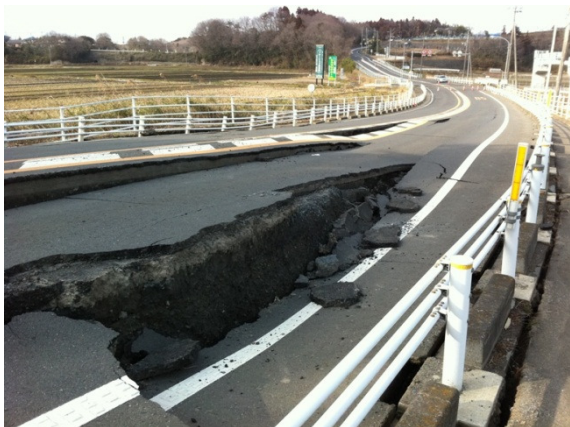
③⑭ 県道道路盛土斜面の崩壊

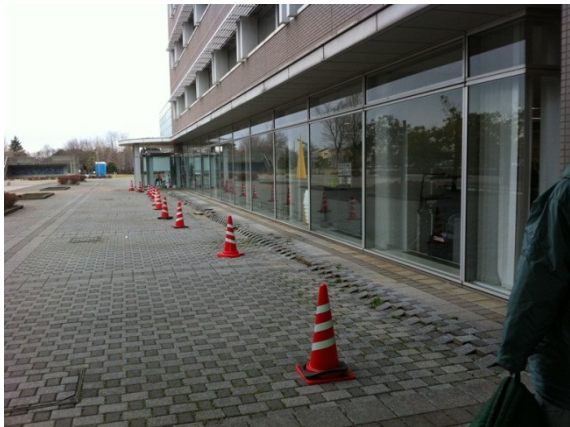
③⑧ 埋戻土の沈下で突出した東海村役場基礎

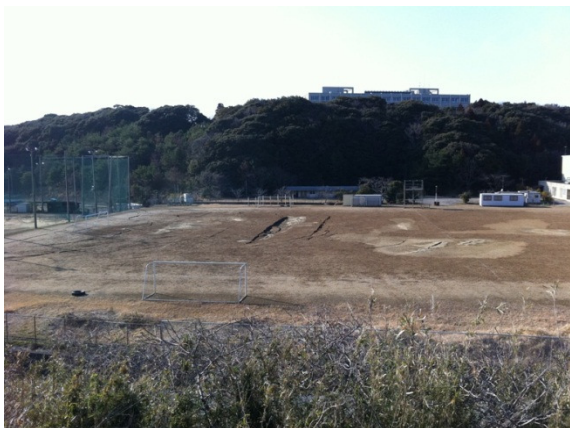
④⑩ 谷埋め造成によるグラウンドの液状化
(鹿嶋市)

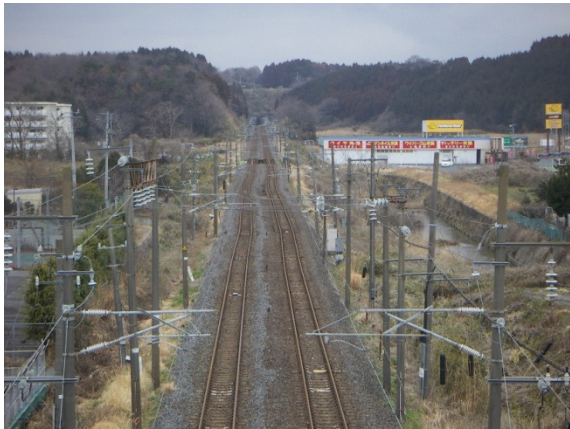
④② 高萩付近で生じた常磐線の軌道蛇行

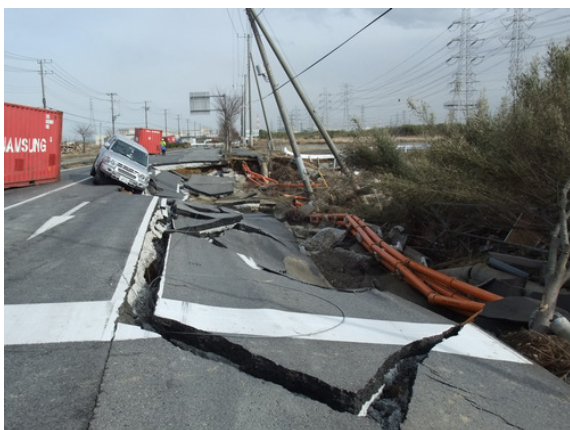
④⑥ 鹿島港周辺の液状化後の津波による道路崩壊（安田教授提供）

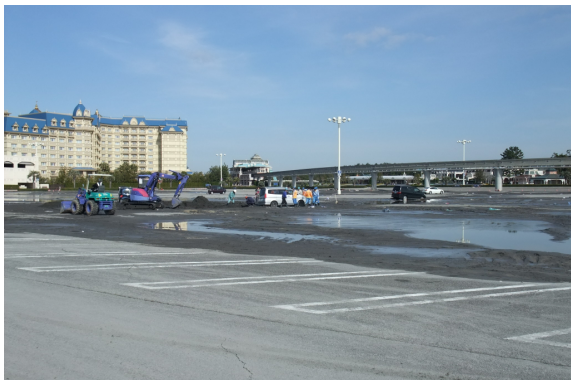
① 浦安ディズニーランド駐車場の液状化
(安田教授提供)

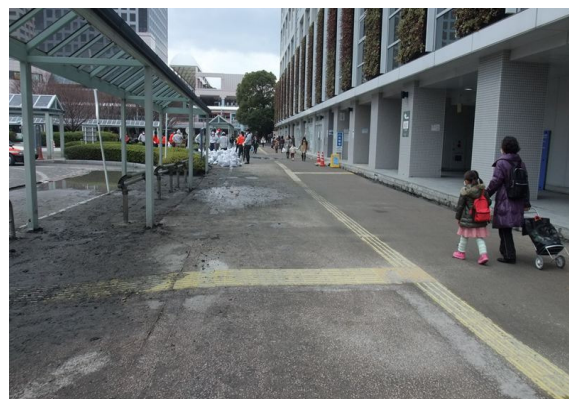
④ 新浦安駅前のデパート基礎の突出
(安田教授提供)

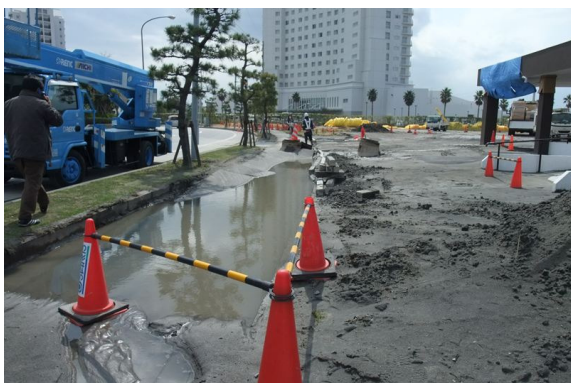
⑤ 液状化で陥没した歩道 (安田教授提供)

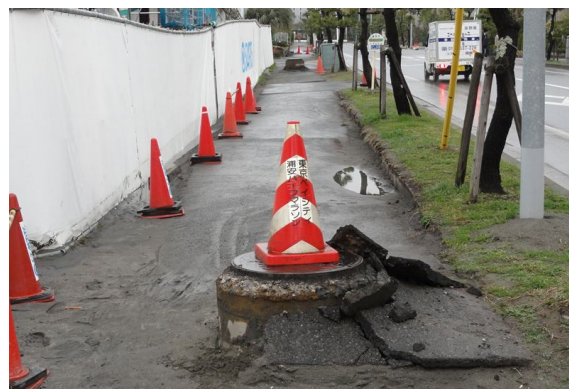
⑥ 千葉市日の出のマンホールの突出

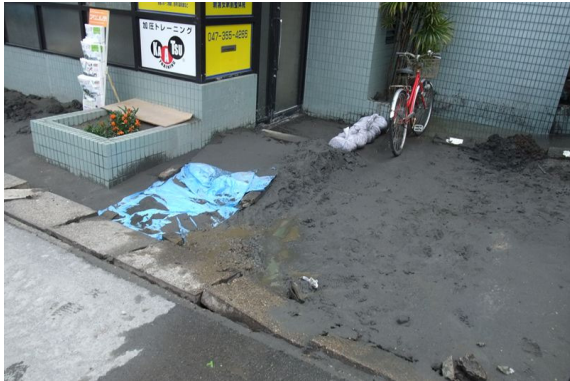
⑦ ビルの根元からの噴砂跡 (安田教授提供)

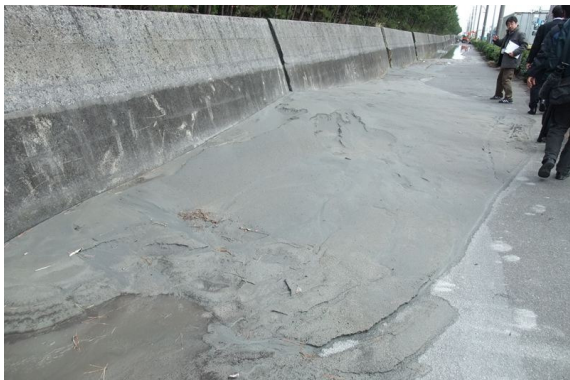
⑨ 土留擁壁の目地から流れ出した噴砂 (安田教授提供)

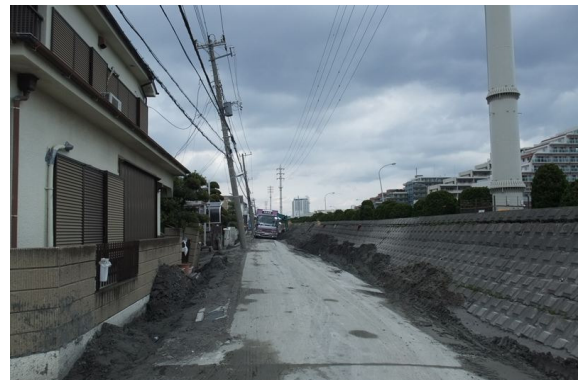
⑩ 激しく吹き上がった噴砂跡と電柱の傾斜 (安田教授提供)

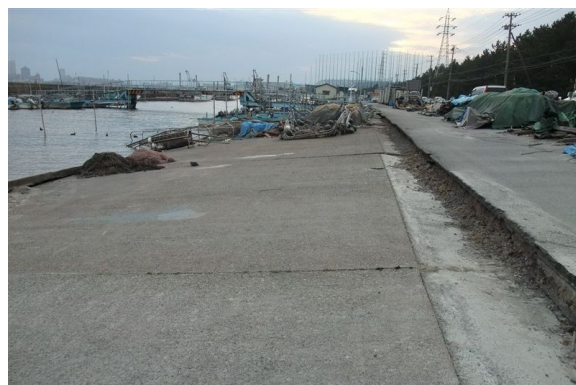
⑭ 物揚場の沈下と段差 (安田教授提供)

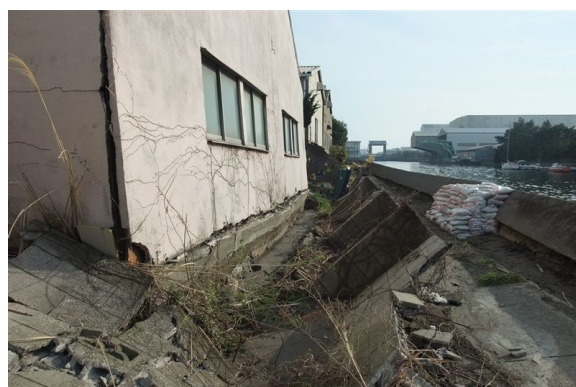
⑯ 擁壁の転倒 (安田教授提供)

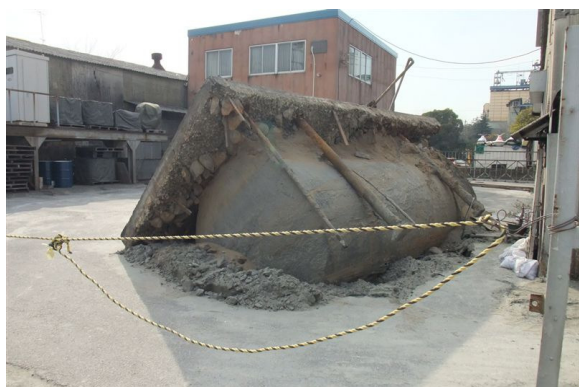
⑰ 船橋市日の出の重油タンクの浮き上がり (安田教授提供)

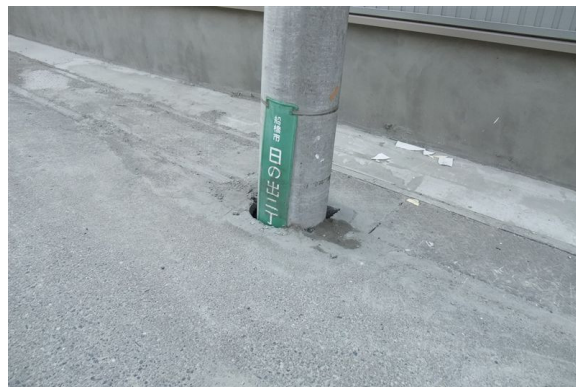
⑱ 液状化による電柱の沈み込み (安田教授提供)

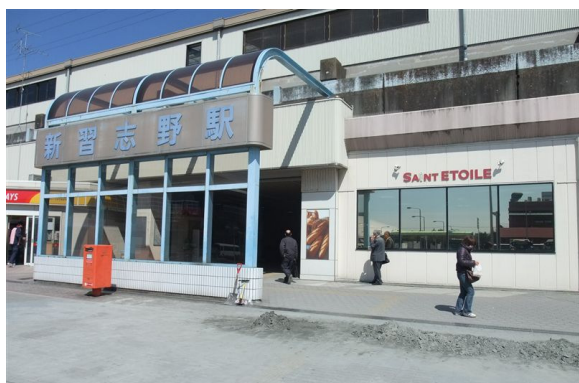
⑱ 液状化による習志野駅前の噴砂 (安田教授提供)

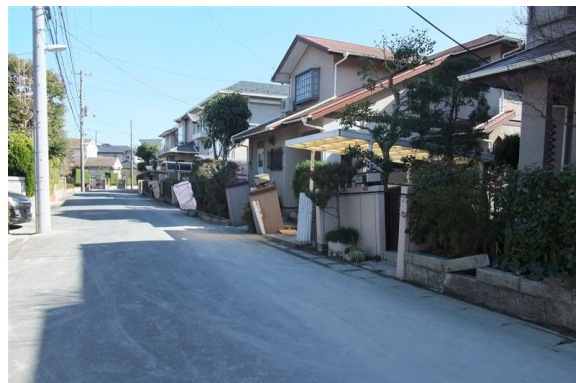
⑳ 住宅の不等沈下と塀の傾斜 (安田教授提供)

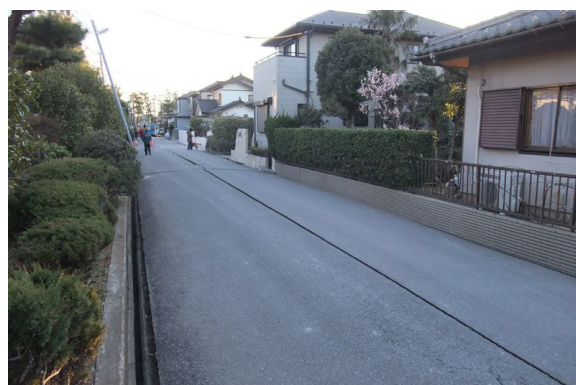
㉒ 街路の不等沈下による中央部クラックと電柱の転倒 (安田教授提供)

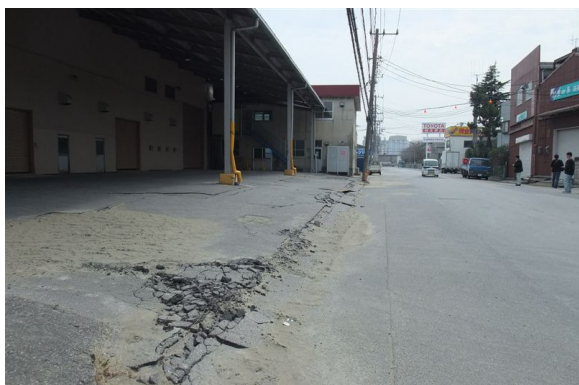
㉓ 液状化で生じた工場敷地と道路との段差 (安田教授提供)

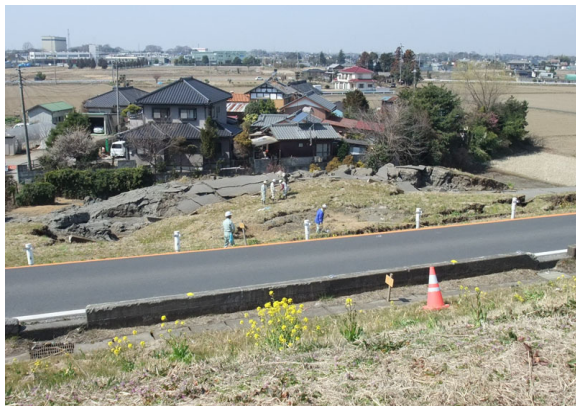
②⑦ のり肩から見た全体の崩壊状況 (江戸川右岸 57.8km 付近) (安田教授提供)

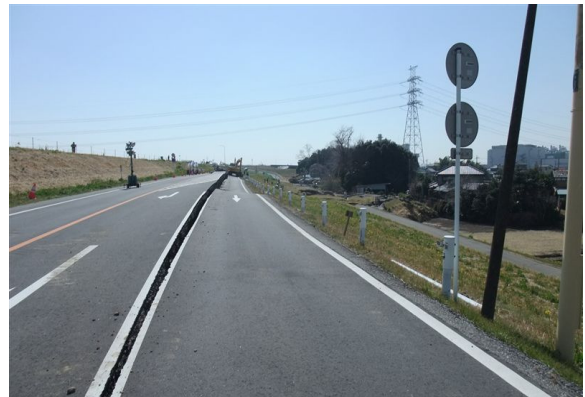
②⑧ 中腹道路から見た断面方向の変状 (江戸川右岸 57.8km 付近) (安田教授提供)

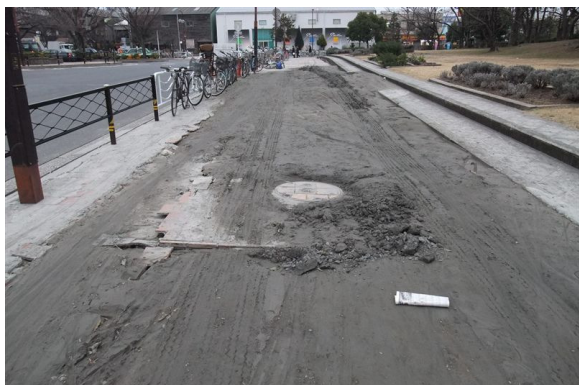
① 新木場駅前のマンホールの浮上り
(安田教授提供)

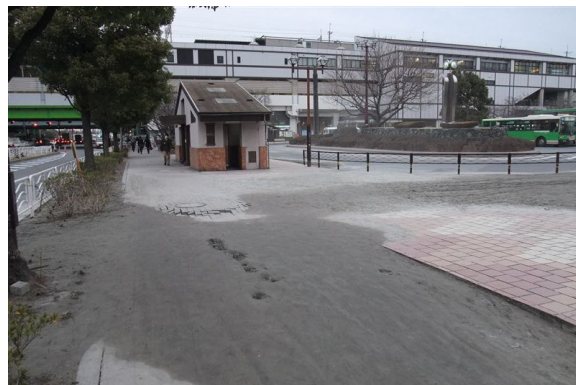
② 新木場駅前広場の液状化による噴砂
(安田教授提供)

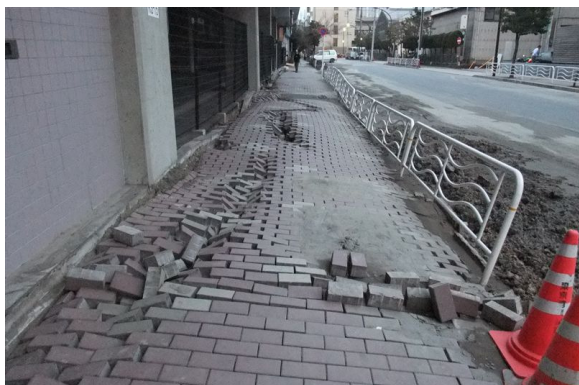
③ 液状化による道路の沈下と歩道の変状
(安田教授提供)

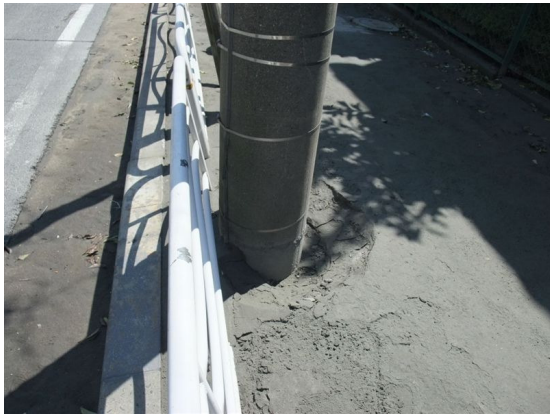
⑤ 電柱の根元の噴砂跡 (安田教授提供)

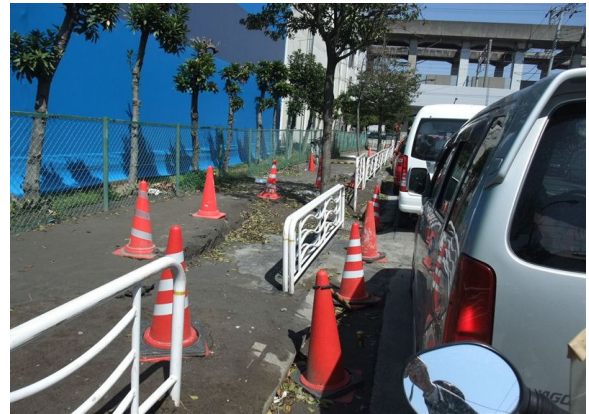
⑥ 歩道に堆積した噴砂 (安田教授提供)

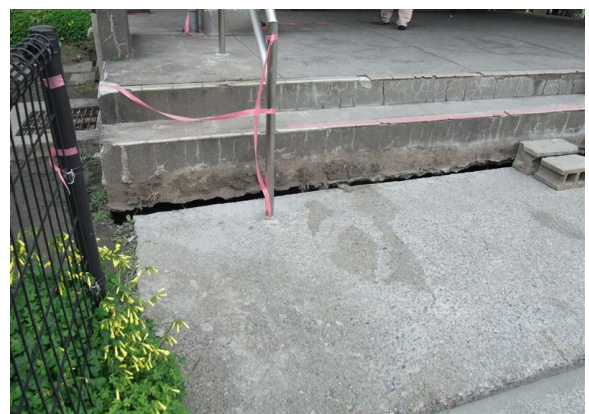
⑧ 辰巳団地の基礎部の段差 (安田教授提供)

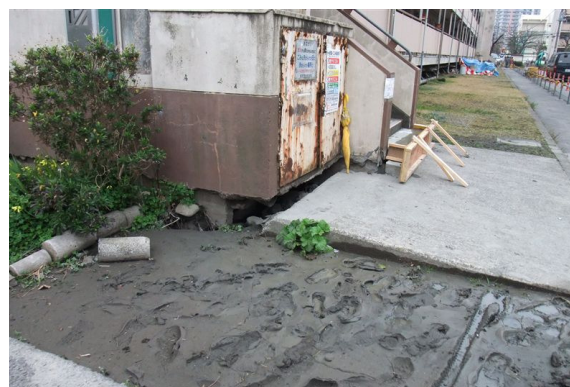
⑨ 辰巳団地基礎の突出と液状化跡 (安田教授提供)

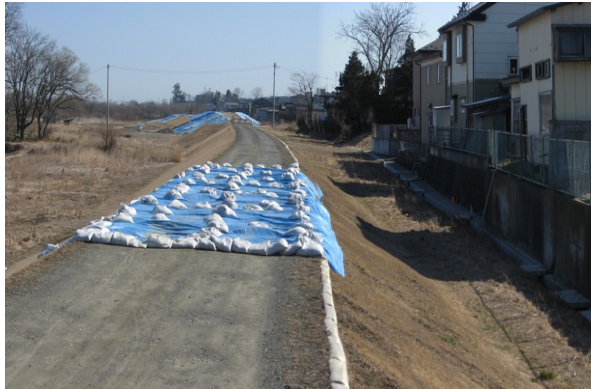
① 八戸市馬淵川右岸 5.3km 付近の河川堤防
天端クラック

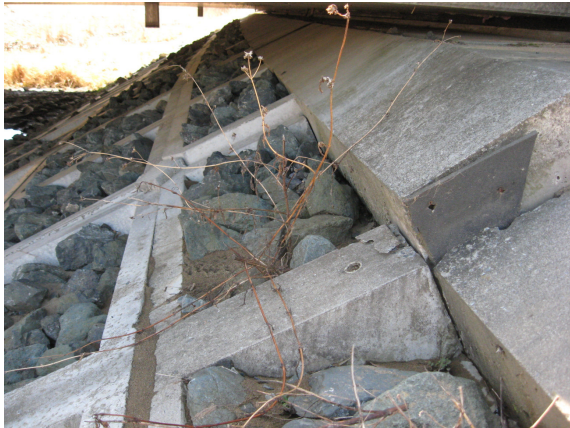
⑥ 三沢駅近傍道路橋台すり付部のり枠の段差

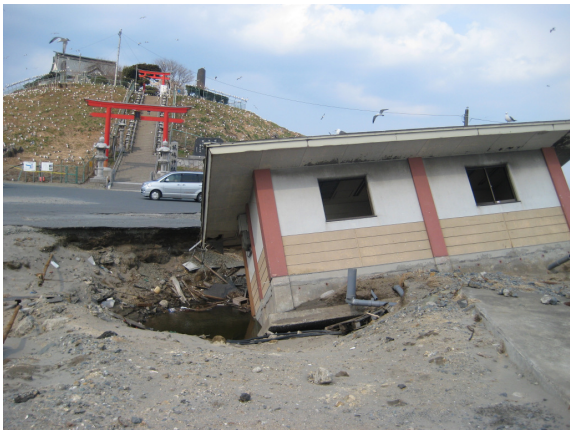
⑭ 基礎部地盤が洗掘され建物が倒壊している八戸港の津波被害

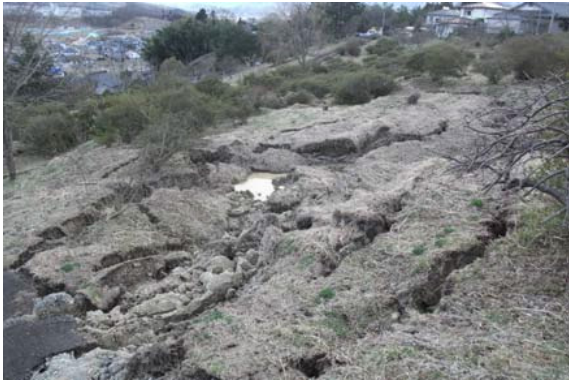
① 白石市緑が丘の宅地のり面の崩壊で地割れが建物基礎にまで及んだ (安田教授提供)

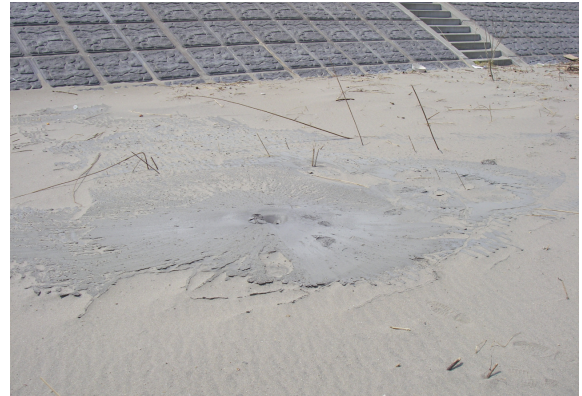
② 宮城県阿武隈川右岸河口部堤外地の再液状化跡 (本震後の噴砂は津波で流されている)

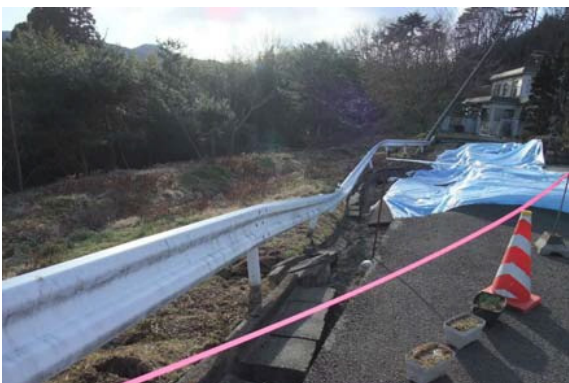
③ 白石市緑が丘の宅地のり面が 30m に渡って崩壊した (安田教授提供)

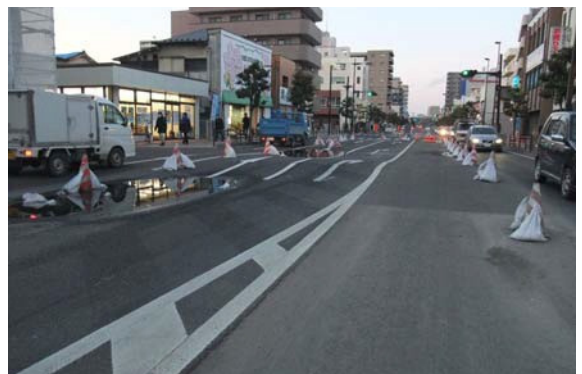
④ 仙台市太白区長町の NATM 工法で建設された地下鉄上の道路中央部の沈下 (安田教授提供)

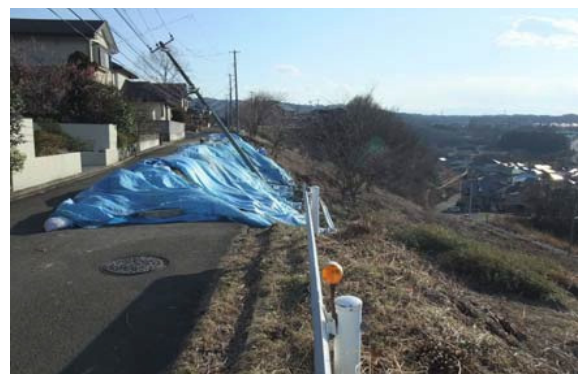
⑥ 仙台市泉区北中山の住宅地のり面の崩壊 (安田教授提供)

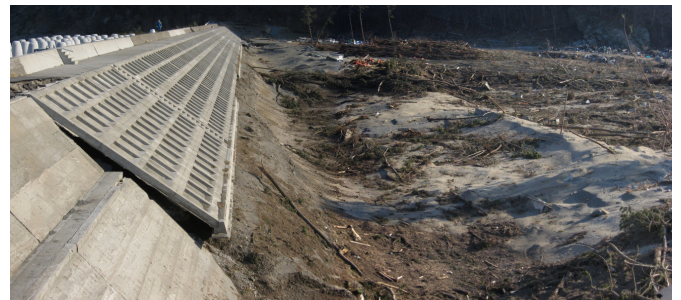
③ 小本川右岸河口付近の被害

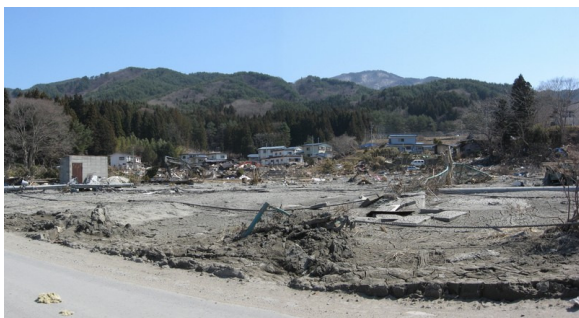
⑥ 宮古湾奥部の津波被害状況

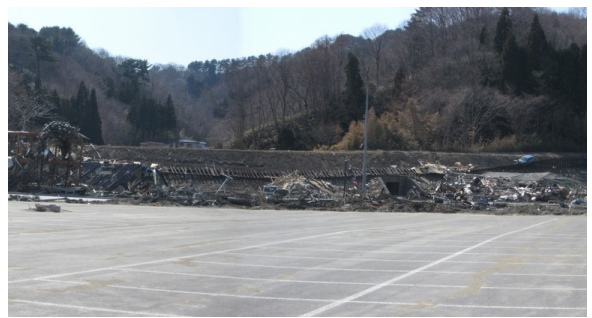
⑦ 宮古南 IC 付近における鉄道盛土の流出

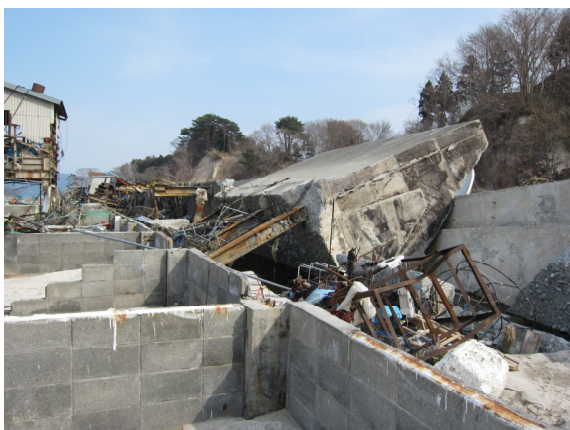
⑧ 山田漁港背後の津波で倒壊した胸壁
