# 平成 30 年北海道胆振東部地震

## 調査報告書

基礎地盤コンサルタンツ株式会社

## 地震被害調査

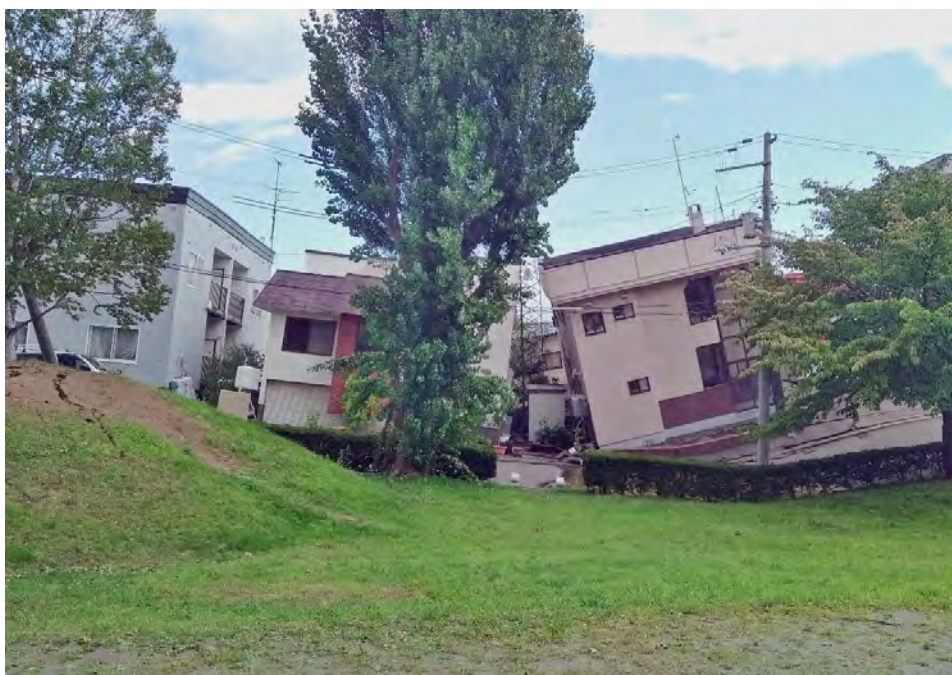
地盤陥没による家屋の傾斜（札幌市清田区里塚地区）

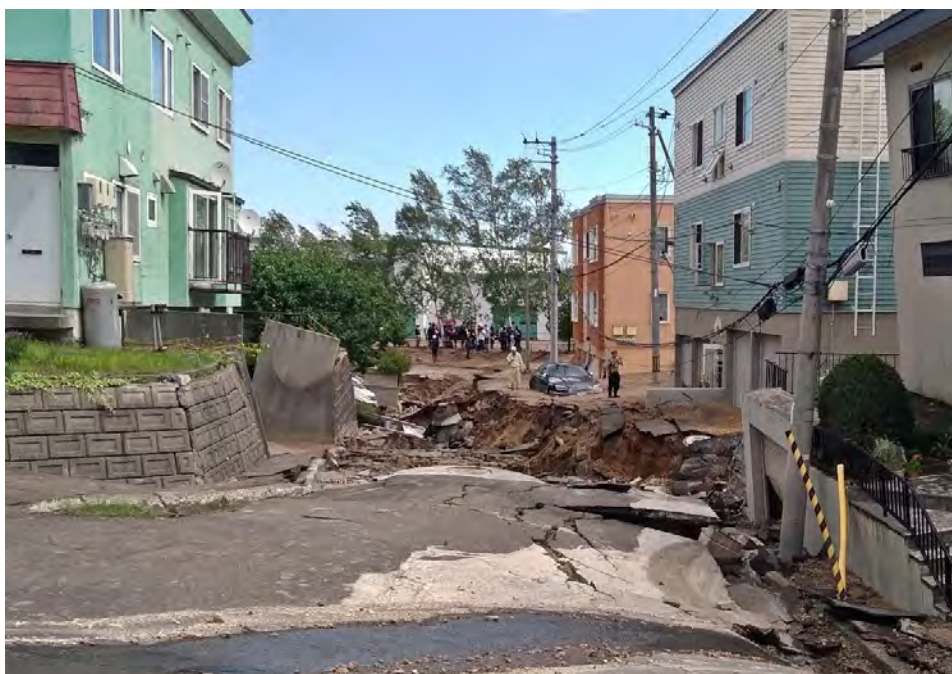
土砂の噴出・流出で洗掘された道路（札幌市清田区里塚地区）

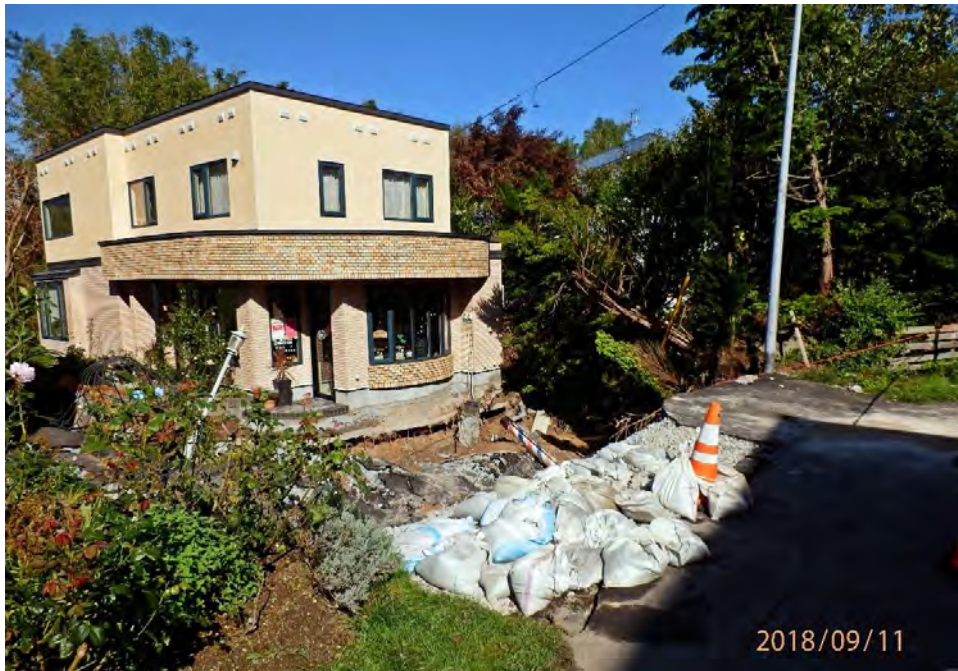
擁壁の崩壊により沈下・傾斜した建物（北広島市大曲並木地区）

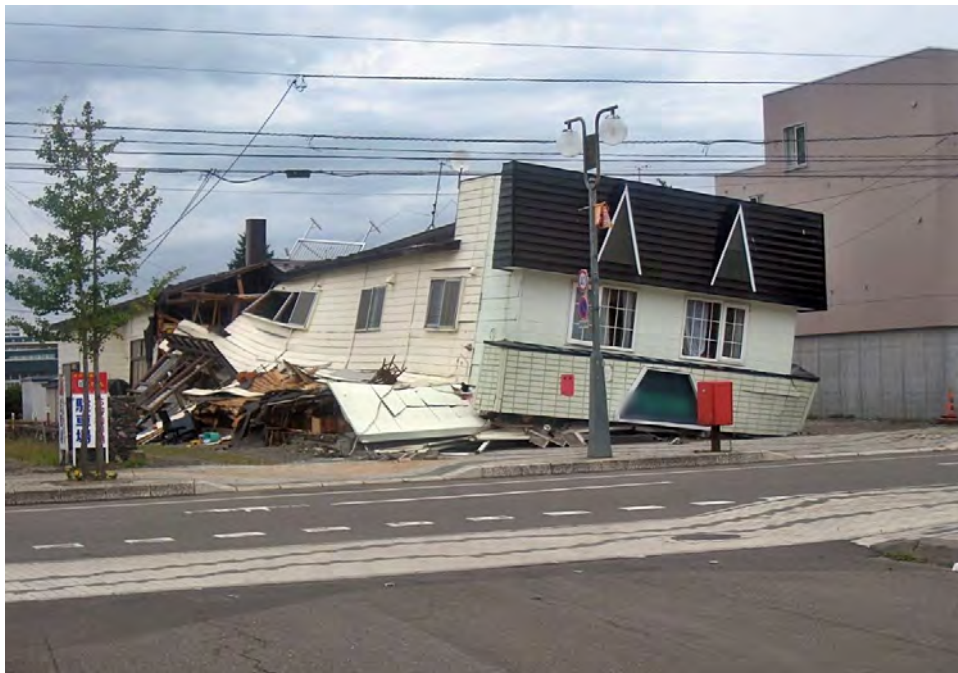
地震動による2階建て建物の倒壊（勇払郡むかわ町）

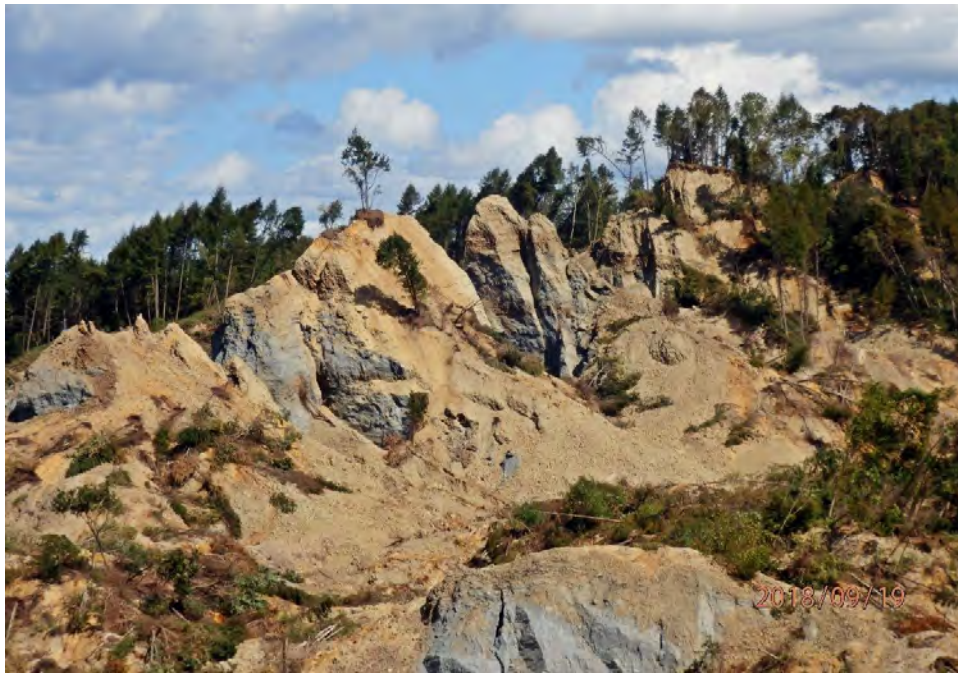
斜面崩壊により丸裸となった山地（勇払郡厚真町幌内）

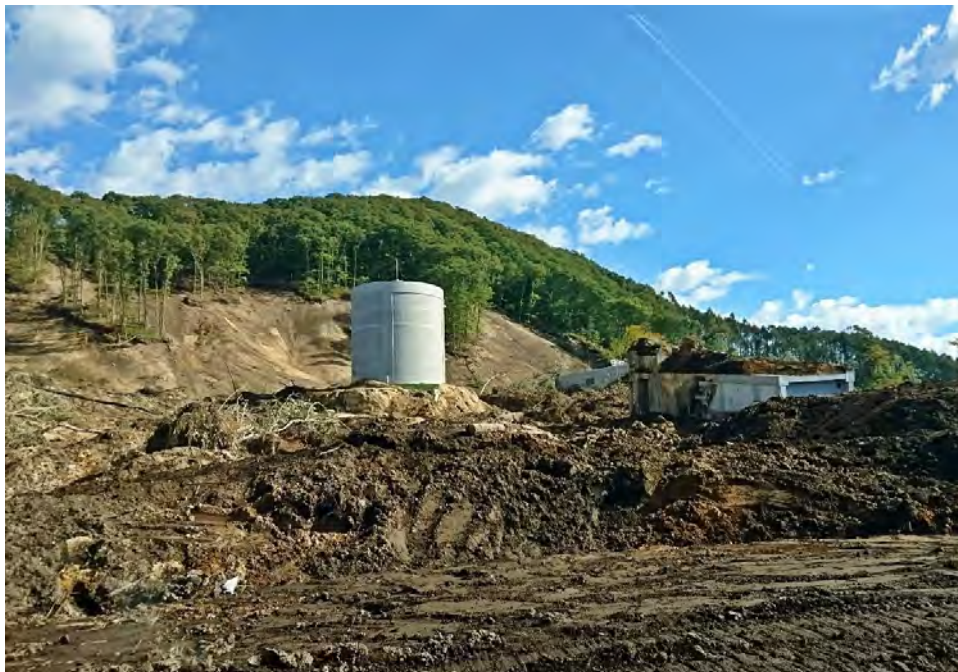
背後の斜面崩壊により倒壊・移動した浄水場の構造物（勇払郡厚真町富里）

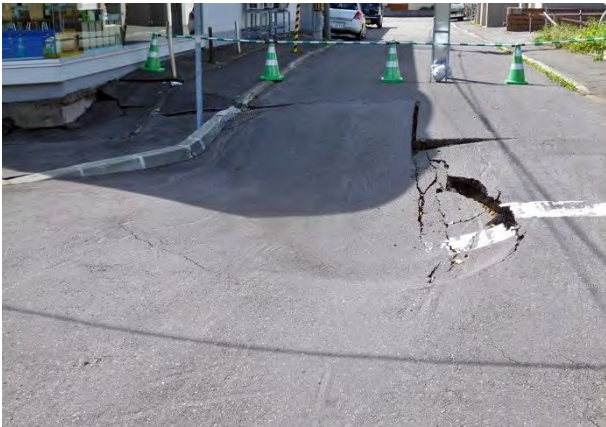
写真 4.1.1 東 15 丁目 屯田通の被害 (北 14 条)

写真4.1.1は東15丁目屯田通（以下はすべて東15丁目屯田通の被害である）の最南端の北14条の被害であり、歩道部がやや陥没しているほか、車道部に斜め方向に縦断亀裂が見られる。写真4.1.2は北20条付近の被害状況である。中央分離帯付近の排水柵から粗粒の噴砂が広範囲に噴出しているほか、道路の中央部で縦断方向の開口と段差が見られる。また、マンホール蓋が路面より沈下しているが、これは路面が局部的に浮き上がったため、相対的に沈下しているように見えるのではないかと考えられる。写真4.1.3は北23条の被害状況である。車道の路面が沈下しているほか、中央分離帯付近から噴砂が生じている。噴砂は暗灰色の細粒砂である。

①車道の陥没

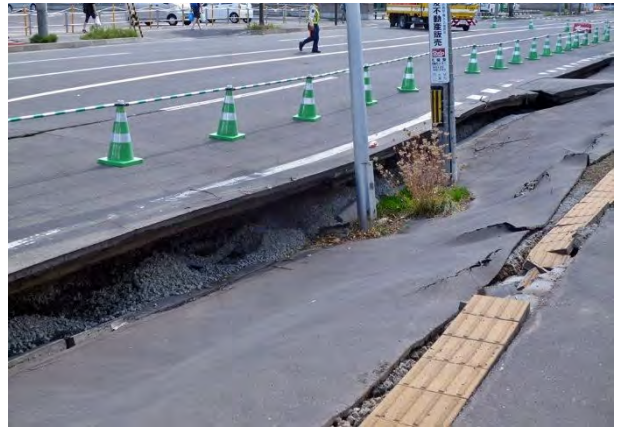
②歩道の陥没

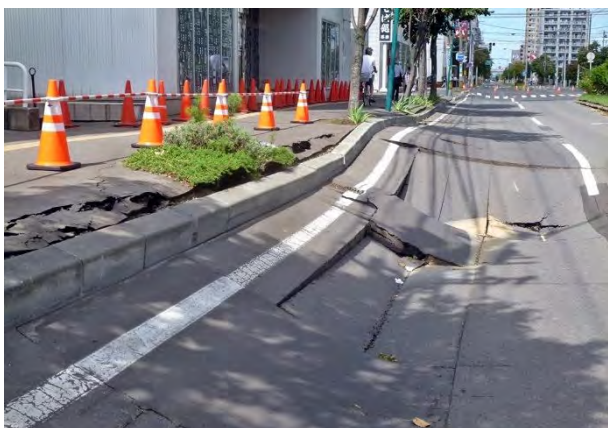
写真 4.1.4 東 15 丁目屯田通の被害（北 25 条）

写真4.1.4は北25条の被害状況であり、顕著な路面の沈下・陥没とそれに伴う亀裂が生じていた。一部の陥没地点では噴砂が見られたが、全体的には少ない。写真4.1.5は北26条の被害状況で、路面全体が沈下している。

①道路の沈下・陥没・波打ち

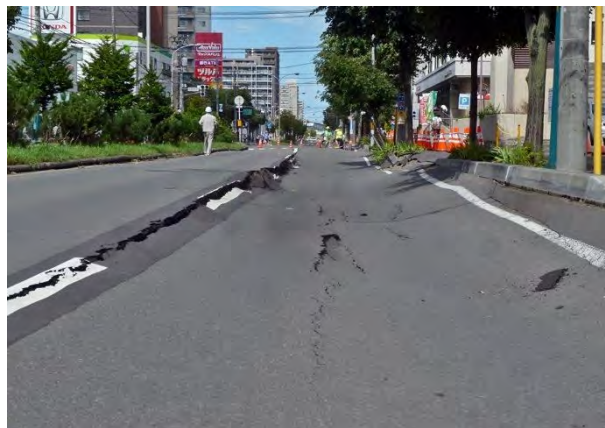
②道路の沈下・陥没

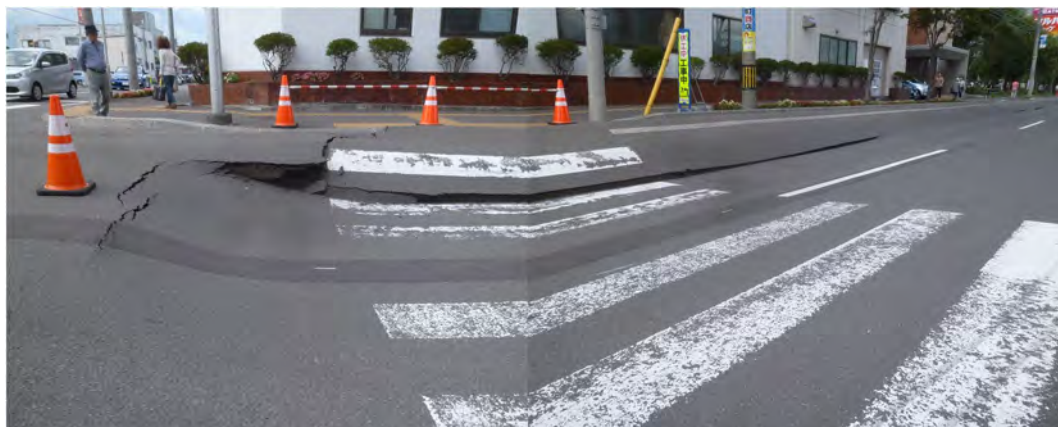
写真 4.1.5 東 15 丁目屯田通の被害（北 26 条）

道路の沈下・陥没

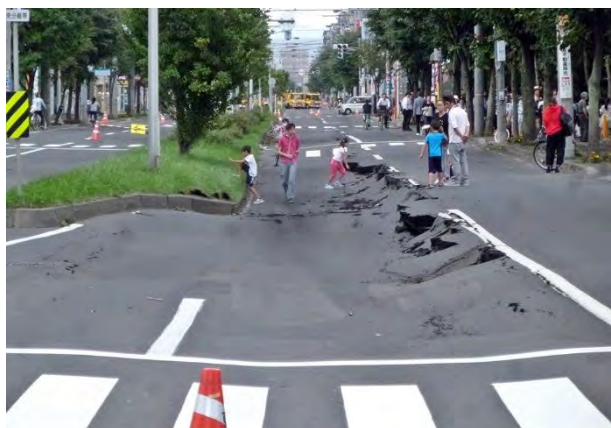
写真 4.1.6 東 15 丁目屯田通の被害（北 32 条～北 33 条）

①大規模な道路の陥没

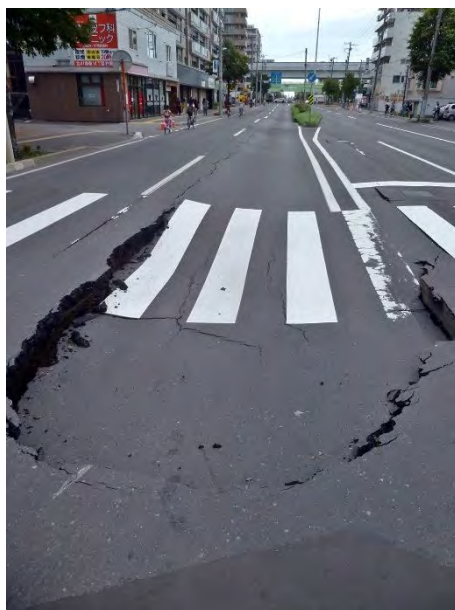
②道路の陥没

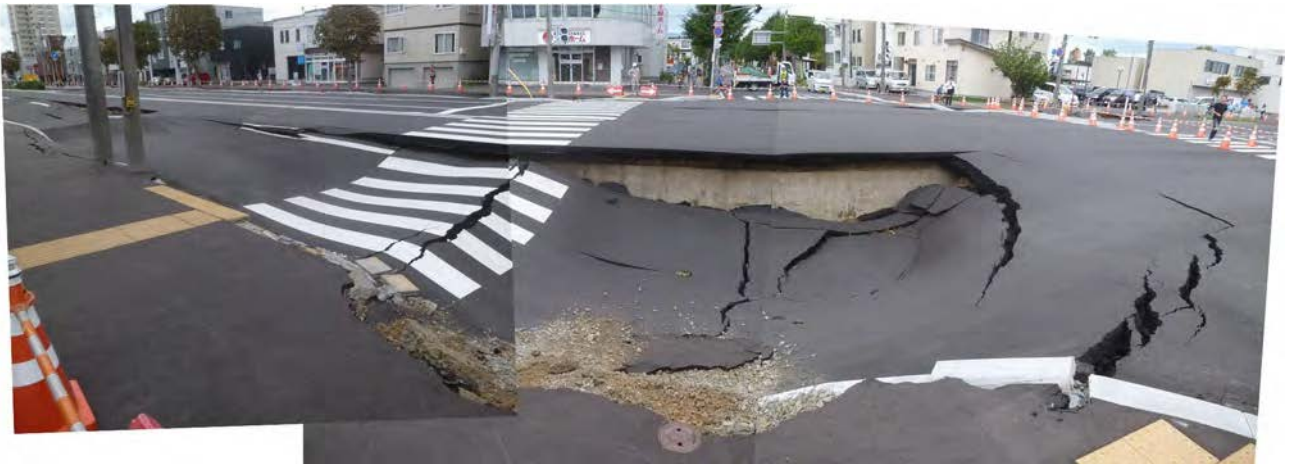
写真 4.1.9 東 15 丁目屯田通の被害（北 45 条その 2）

東15丁目屯田通の被害の形態は、路面の沈下・陥没、縦断亀裂・開口などの主に鉛直方向の変状であり、水平に大きく動いたような変状は確認されなかった。また、中央分離帯付近からの噴砂が複数個所で見られたことから、これらの鉛直変状は地盤の液状化が原因と考えられる。

(下水道の埋戻土の影響も考えられる)が強い地震動で液状化し、過剰間隙水圧が消散する過程で埋戻土が圧密沈下したためではないかと考えられる。前述の土質断面図では沖積砂質土層が最大10m程度の厚さで分布するが、液状化によって発生する体積ひずみを平均2~3%程度とすると、沈下量は20~30cm程度となる。もしも埋め戻し土が液状化したとすると、栄町駅周辺ではその厚さが15m程度になるので、沈下量は30~45cm程度となる。また、被害地域には、地表近くに層厚1~3mの泥炭(腐植土)層が存在する。地震による泥炭層の沈下は既往の被害事例でも報告されているので、砂質土の液状化だけではなく、泥炭層の沈下も路面の沈下・陥没に影響している可能性がある。

道路の陥没（深さ 1m 以上）

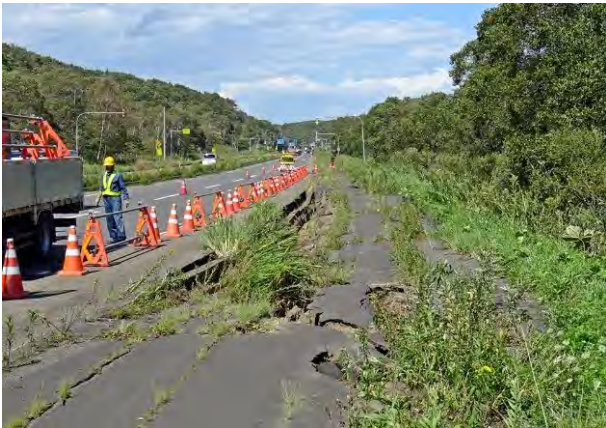
被害状況を写真4.1.11～14に示す。下り線の歩道が沈下して舗装に亀裂・破壊が生じることによって車道との境界で段差が発生した。歩道は沈下（最大1m程度）するとともに、水平方向にもはらみ出していた。変状は200m以上にわたって生じていた。ただし、車道部には被害は見られなかった。歩道の陥没部では車道との境界部から軽石を混入する火山灰が噴出していた（写真4.1.15）。また、道路法尻部から火山灰と推定される灰色の噴砂が噴出し、後背低地の方に流れて堆積していた（写真4.1.16）。

この変状は、もともと軟弱で支持力が小さかった氾濫平野・後背低地上の盛土で液状化が発生し、支持力の低下によりすべり破壊が生じたために起きたのではないかと推測される。

写真 4.1.11 道路法肩（歩道）の変状

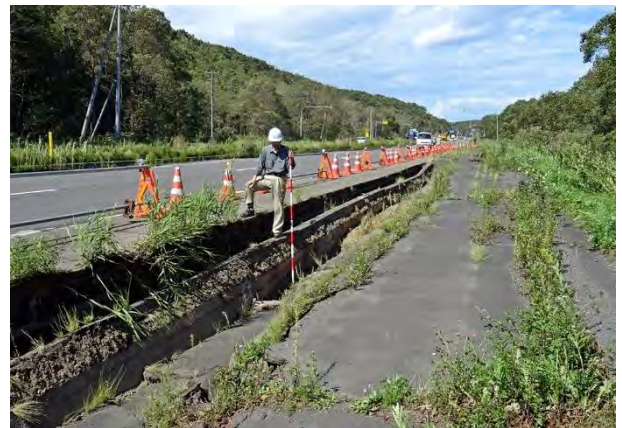
写真 4.1.12 歩道の沈下・陥没

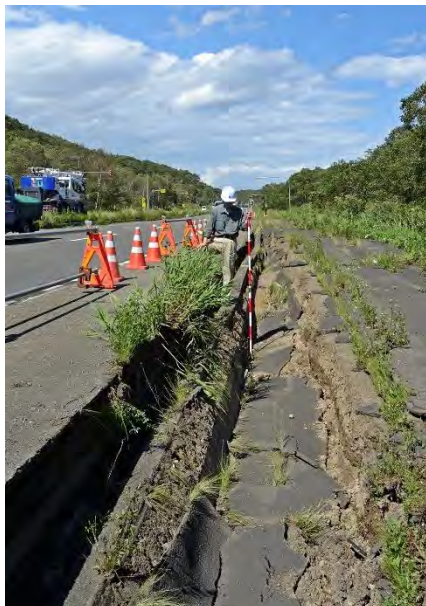
写真 4.1.13 歩道の沈下・陥没

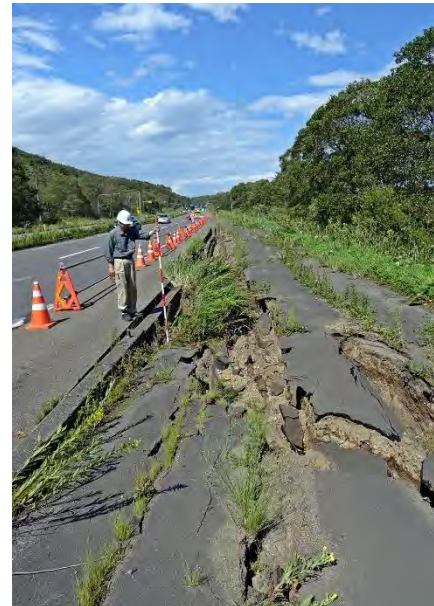
写真 4.1.14 歩道の沈下・陥没

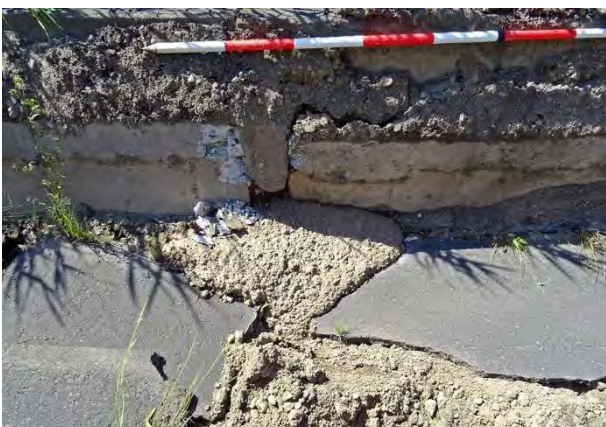
写真 4.1.15 歩道陥没部で噴出した軽石混じり火山灰

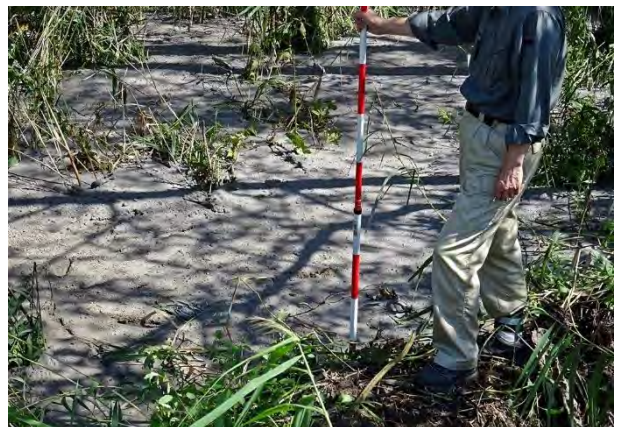
写真 4.1.16 道路盛土法尻から噴出した火山灰の噴砂

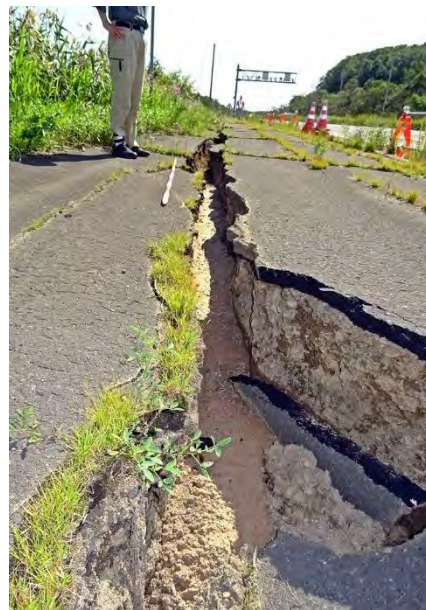
被害状況を写真4.1.17～20に示す。歩道部が沈下するとともに、大きな亀裂・開口が生じた(写真4.1.17～19)。写真4.1.19に示すように、歩道部はやや法尻側に傾斜しており、法尻ですべり変状が生じたのではないかと推定される。写真4.1.20に示すように、開口部には噴出してきた軽石混じり火山灰が見えるので、盛土内で液状化が生じて噴出してきたものと推定されるが、地表面に流出することはなかった。

被害箇所Bの被害は、被害箇所Aと同様に盛土の液状化と基礎地盤の支持力の不足によって法肩がすべり破壊を起こしたことによるものと推定される。

写真 4.1.18 上り線歩道の沈下と開口

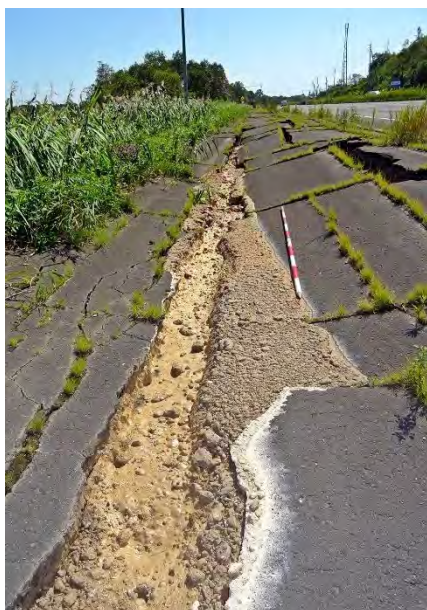
写真 4.1.19 上り線歩道の開口と噴砂。  
歩道は法尻側にやや傾斜している

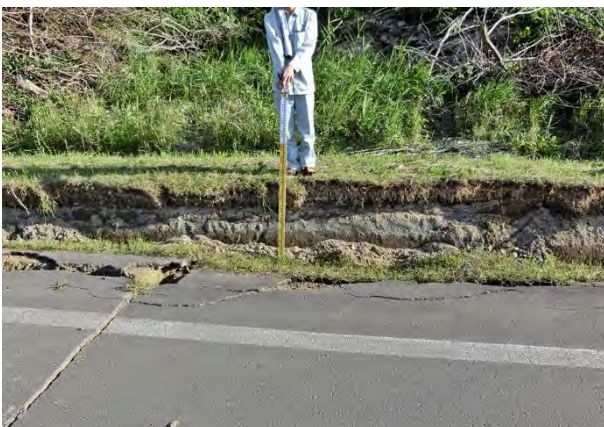
写真4.1.21～24は山裾の路肩部で見られた隆起である。これは背後の斜面がすべり破壊を起こし、すべり面の末端が路肩部に現れたものと推定される。隆起部は2段見られた（写真4.1.24）。

写真 4.1.23 正面よりみた隆起断面

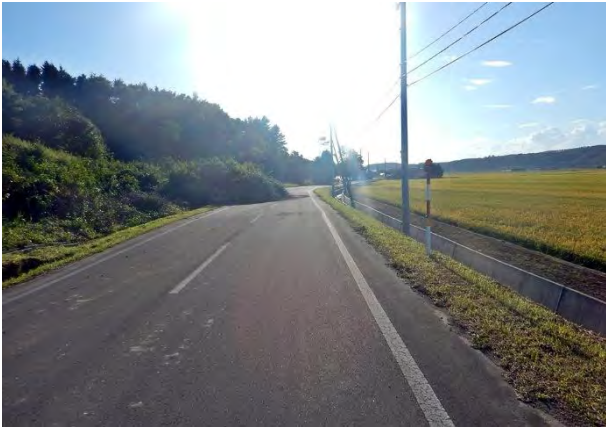
写真 4.1.24 2段の隆起面が見られる

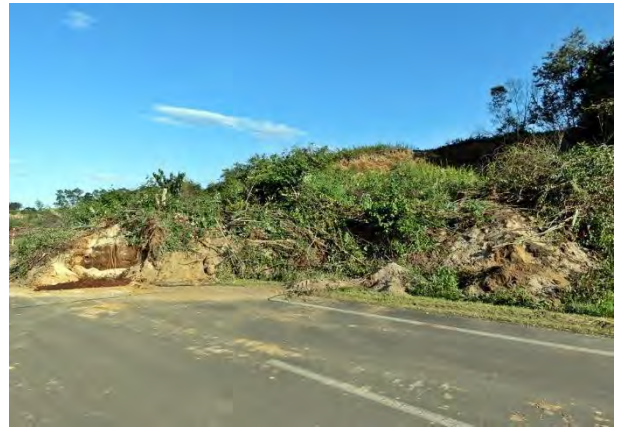
写真 4.1.25 斜面の崩壊土によって覆われた道路

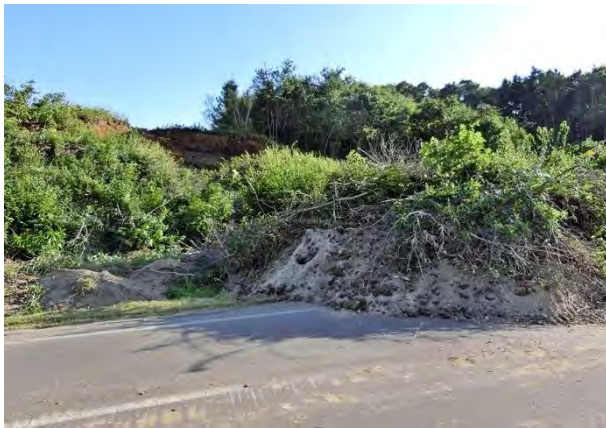
写真 4.1.26 道路を覆った崩壊土砂

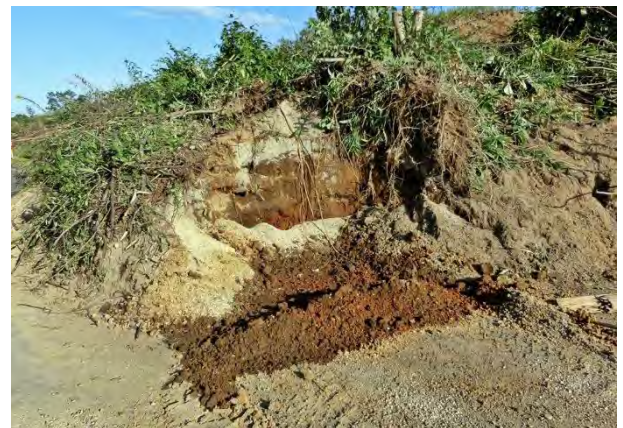
写真 4.1.27 道路を覆った崩壊土砂

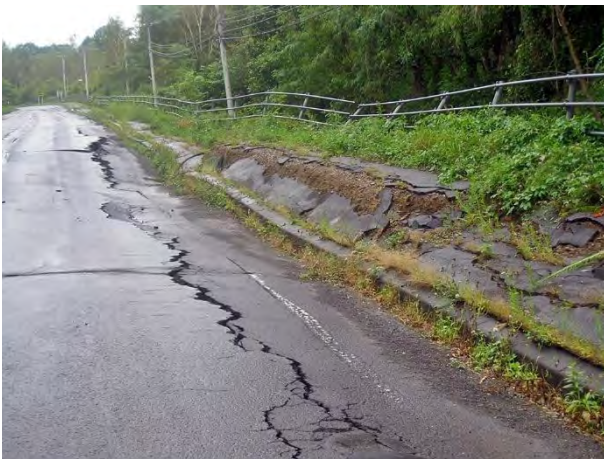
写真4.1.31～32は支谷の横断部における盛土の沈下とはらみ出しの状況である。盛土の法肩が沢方向にすべるように破壊・変形している。写真4.1.33も同様に、やや高い盛土で横断している箇所の路肩の沈下・陥没である。高い盛土は安定性が低く、基礎地盤も軟弱な沢部であるため、被害が生じやすい。

写真 4.1.31 法肩の沈下とはらみ出し

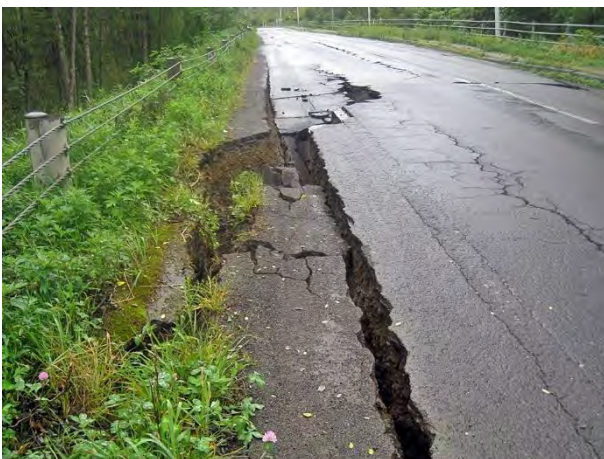
写真 4.1.33 法肩の陥没 (沢横断部)

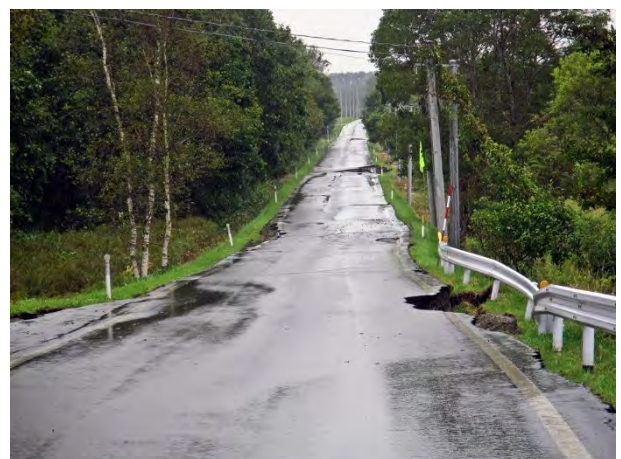
写真4.1.34は道道933号から北に分岐している町道の陥没被害である。

写真 4.1.34 分岐する町道の路面陥没

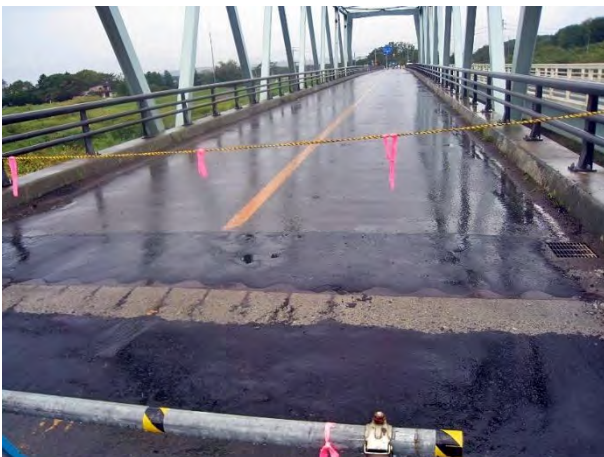
被害は、橋台裏の沈下に伴う段差（写真4.2.6、応急復旧済）である。橋台支承部でピンのような部品が落下していたが、詳細は不明である（写真4.2.7）。隣接する人道橋でも橋台部で大きな段差が見られた（写真4.2.8）。

写真 4.2.6 橋台部の沈下（補修済み）

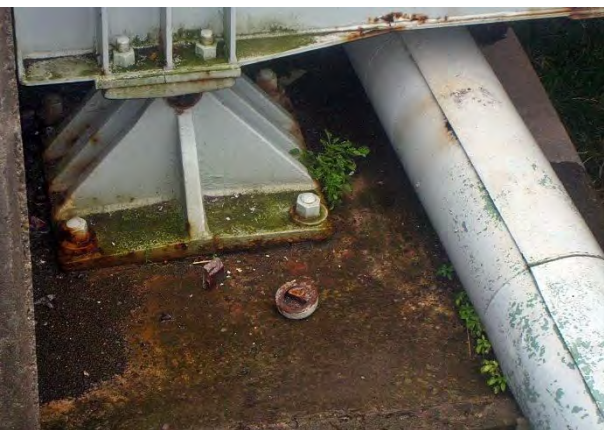
写真 4.2.7 支承部の落下部品

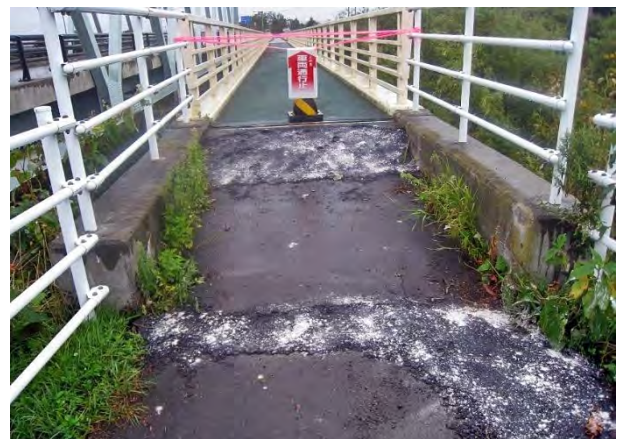
写真 4.2.8 隣接する人道橋の橋台裏の沈下

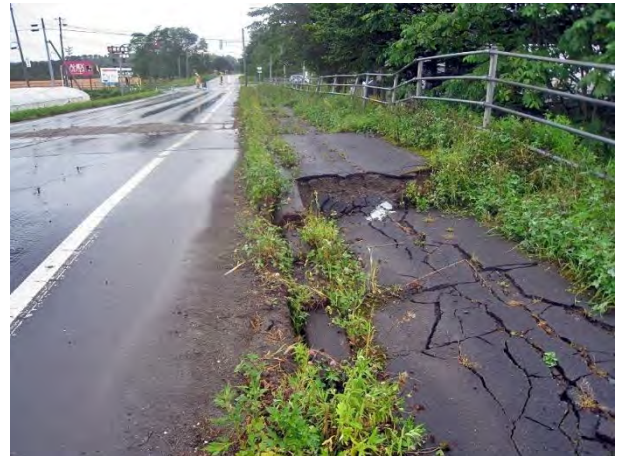
被害は左右両岸の橋台に斜めの亀裂が生じていた（写真4.2.10）。橋台のゴム支承はやや残留変形が生じていたが、被害は見られなかった（写真4.2.11）。アプローチ部の道路や歩道に陥没や縦断亀裂が見られた（写真4.2.12）。

写真 4.2.12 アプローチの歩道の陥没

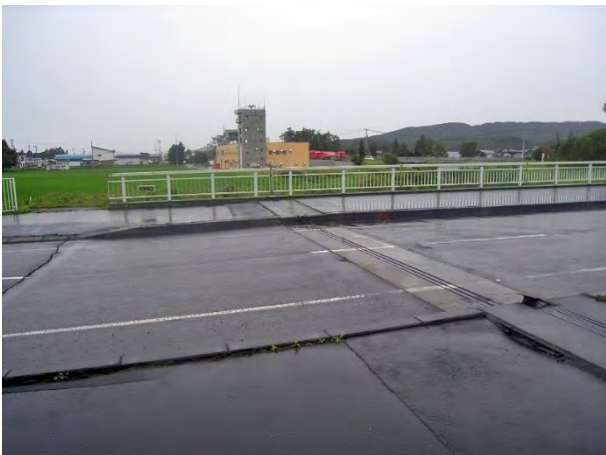
被害は、橋台裏の沈下（写真4.2.14）と、その背後の道路の横断亀裂（写真4.2.15）である。他の橋梁のように橋台背後が沈下して段差が生じていないのは、踏掛版が入っており、その端部

写真 4.2.14 橋台裏の沈下

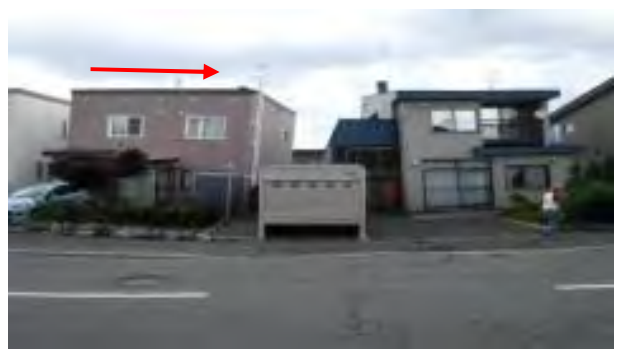
地点⑤ 建物の傾斜

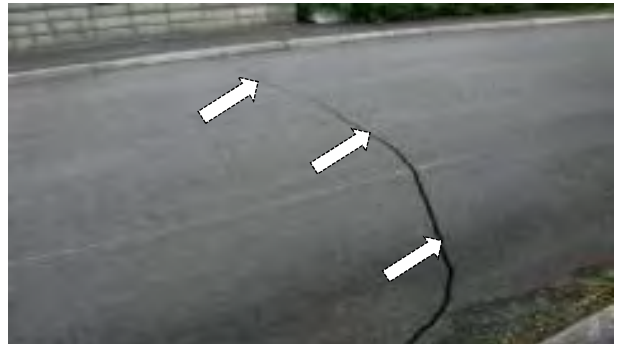
地点⑦ 道路上のクラック (矢印)

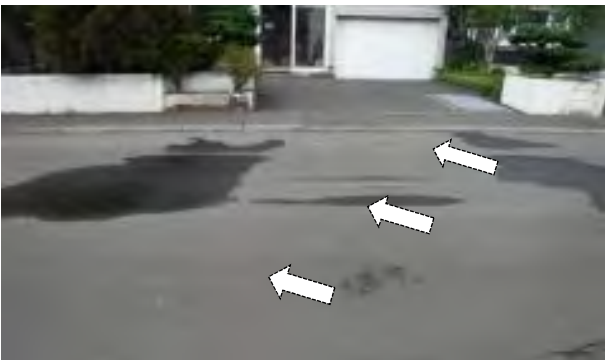
地点⑧ 道路陥没・水たまり (矢印)

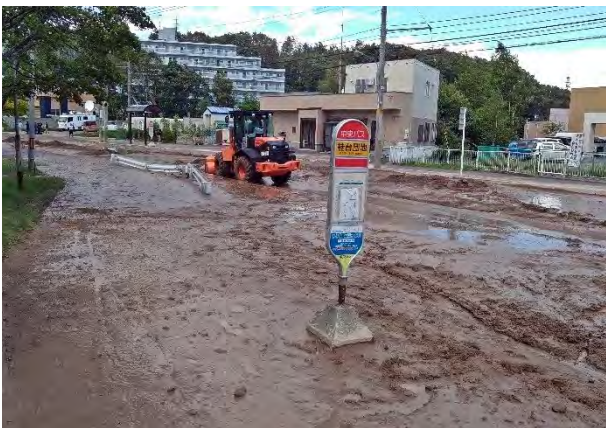
写真 4.3.2 道路に流出・堆積した土砂 (地点①-1)

里塚地区の地盤変状も緩斜面上部の地中にあった火山灰土が、何らかの理由によって流体状になり、地表には噴出せず、斜面中腹から噴出して流下・堆積したのではないかと考えられる。土の流体化の原因が液状化だとしても、大量の水が道路を浸食しながら流下したと考えられる状況であることから、噴出地点付近に埋設されていた水道管や河川の暗渠が被害を受けて流出した水が液状化した砂と混じって流下・堆積したという可能性もある。水道管は被害地付近で200mmの配水管2本と、500mm送水管1本が被害を受けて漏水したと報告されているので、これらの漏水が土砂の流出に影響を与えた可能性はある。ただし、河川暗渠の被害と地盤変状への影響に関しては情報が得られていない。

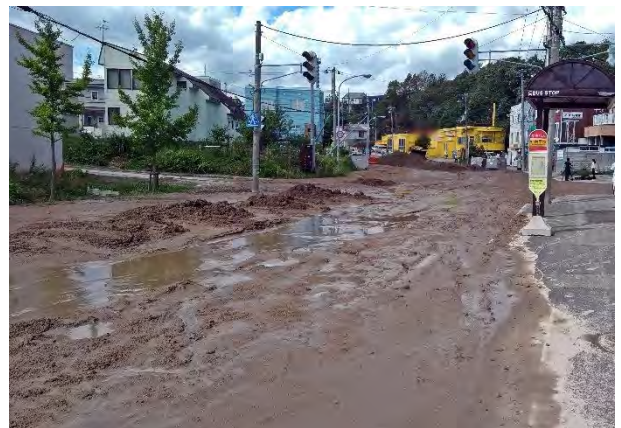
写真 4.3.3 道路に流出・堆積した土砂 (地点①-2)

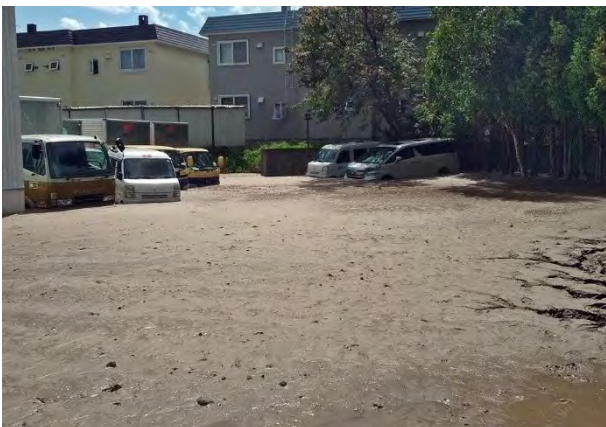
写真 4.3.4 駐車場に堆積した土砂 (地点③)

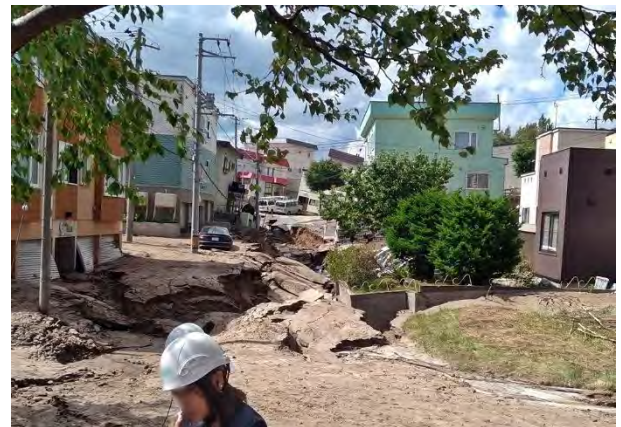
写真 4.3.5 土砂が地表に噴出・流出した状況 (地点②)

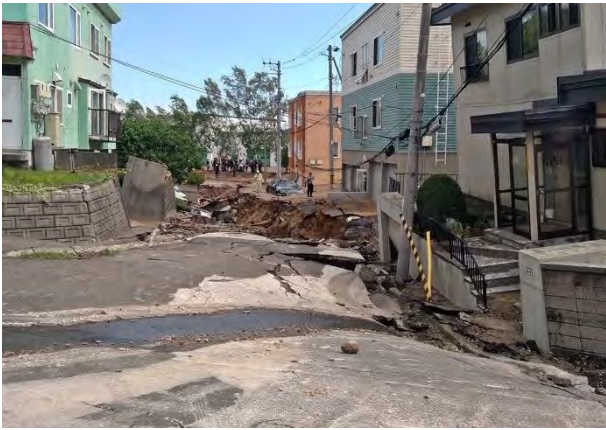
写真 4.3.6 土砂が地表に噴き出した付近の状況（地点④）

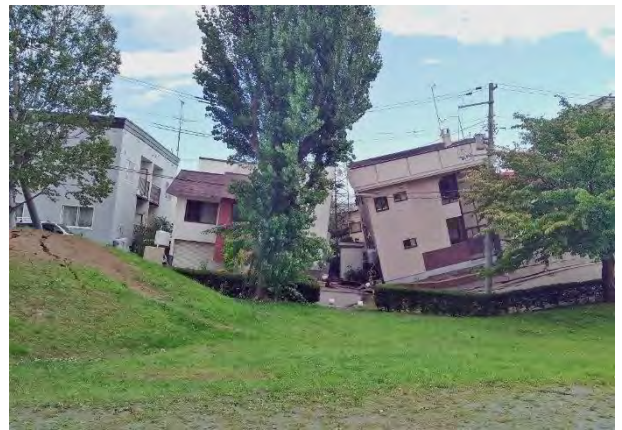
写真 4.3.7 地盤の陥没による家屋の傾斜（地点⑤）

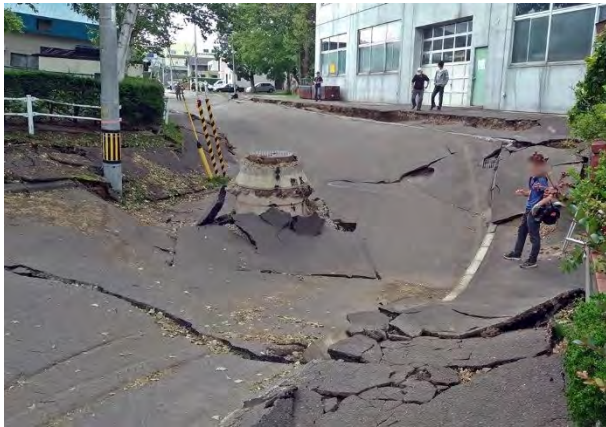
写真 4.3.8 地盤の陥没による相対的に突出したマンホール（地点⑥）

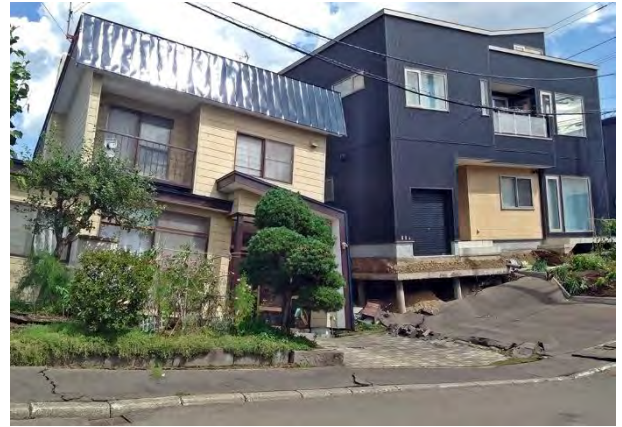
写真 4.3.9 地盤の陥没による家屋の傾斜。右の家は杭基礎のため傾斜がくいとめられている

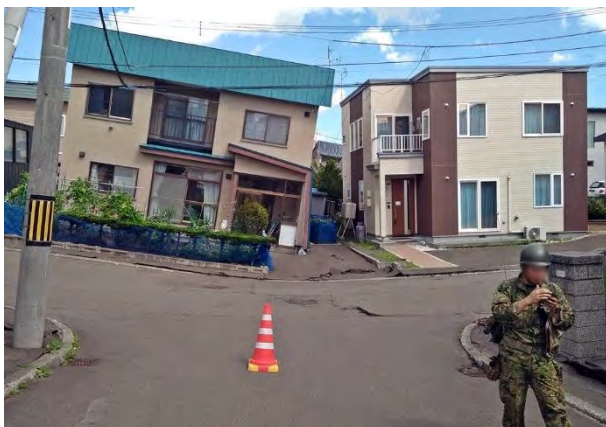
写真 4.3.10 地盤の陥没による家屋の傾斜（地点⑧）

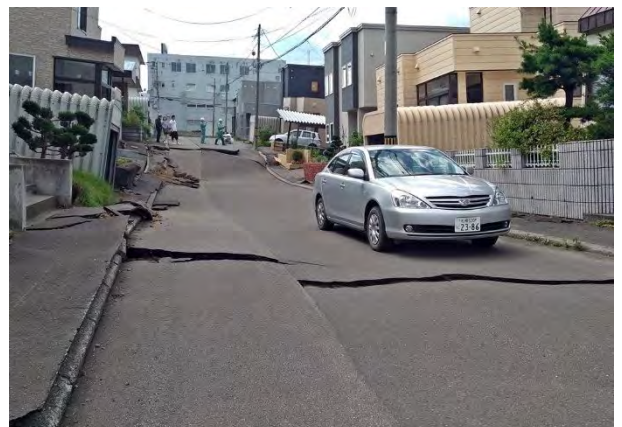
写真 4.3.11 道路の沈下・陥没（地点⑨）

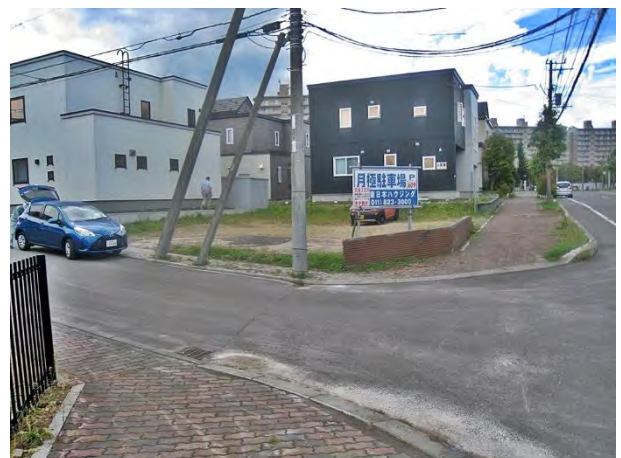
清田区美しが丘地区は、図4.3.1に示したように、前述の里塚地区からやや南にあり、2003年十勝沖地震では液状化により家屋が傾斜するという被害があった(写真4.3.15)<sup>10)</sup>。現在、右手の住宅は取り壊されて空地となっており、左手の住宅は再建築された。今回の地震では、空地で噴砂が見られた(写真4.3.16)ほか、地盤の沈下や住宅の傾斜が生じたが、何れも軽微であった。

写真 4.3.16 空地となっている場所で見られた噴砂(胆振東部地震)

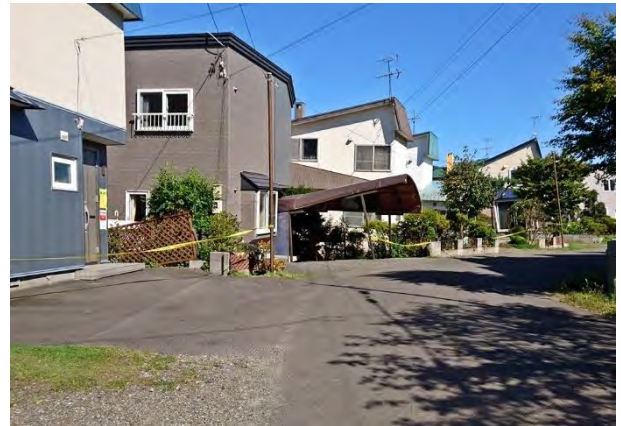
写真4.3.18～20はA地点の東(道路)側から見た家屋の傾斜・変形と敷地の段差（約50cm）である。このような変状は、写真4.3.21の左奥に示す擁壁の崩壊のためであるが、写真4.3.22は擁壁の変形が軽微な場所の背後の地盤変状で、数cmの段差と開口に留まっている。写真4.3.23～24はB地点の被害で、隣接する2軒の家屋の間には約1mの段差が生じ、北側の家屋と道路の間は大きく開口している。すなわち家屋が大きく落ち込み河川側に移動していることを示している。写真4.3.25～26は河川側から見た擁壁の崩壊の様子である。コンクリートブロック壁が途中で折れ曲がるように崩壊し、河川側に移動している。写真4.3.27はやや北側のD地点の擁壁崩壊の様子で、家屋の基礎が一部宙に浮いた状態になっている。写真4.3.28はやや南の無被害の重力式コンクリート擁壁の状況である。擁壁の抵抗力によって宅地の破壊・変状の有無が決まったようである。これらの住宅の被害原因は、河川との境界部に設けられた擁壁が崩壊したため、背後の地盤が移動・沈下したためと推定される。

写真 4.3.20 家屋の沈下とカーポートの変形 (A 地点)

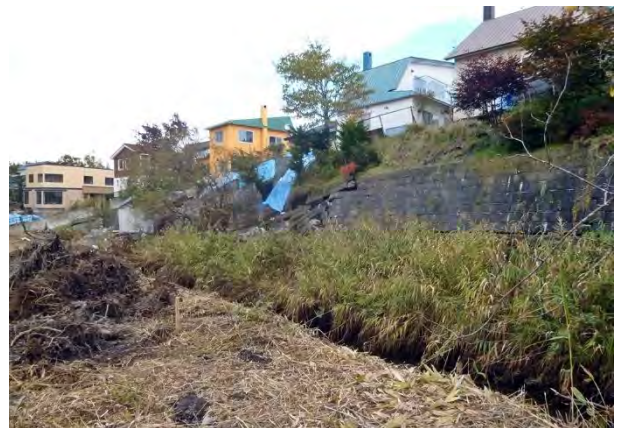
写真 4.3.21 河川側の擁壁 (A 地点のやや南より北側を見る)

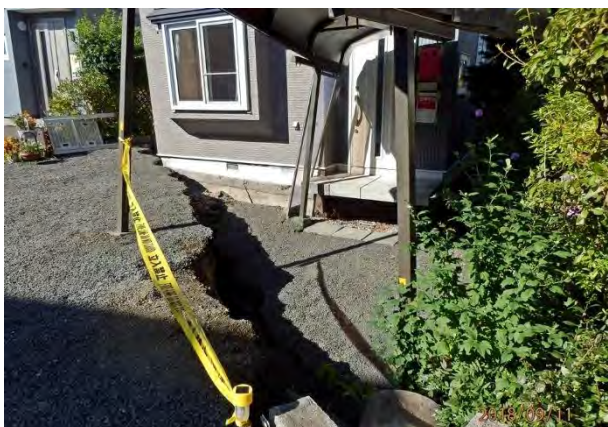
写真 4.3.19 敷地の段差と落ち込んだ家屋 (A 地点)

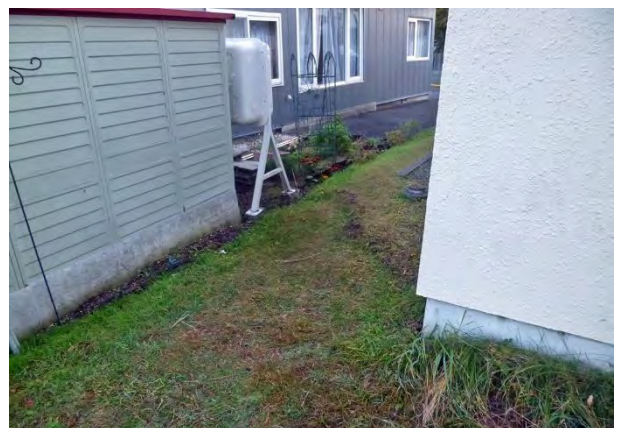
写真 4.3.22 敷地に生じた軽微な段差と開口。写真 4.3.21 の右手前の擁壁背後に当たる (A 地点のやや南)

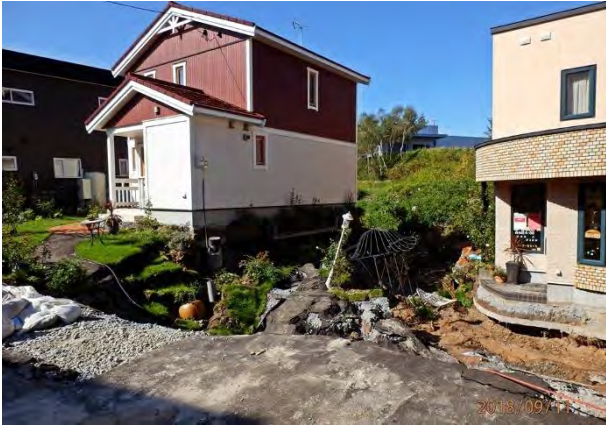
写真 4.3.23 隣接する敷地の段差と開口  
(B 地点)

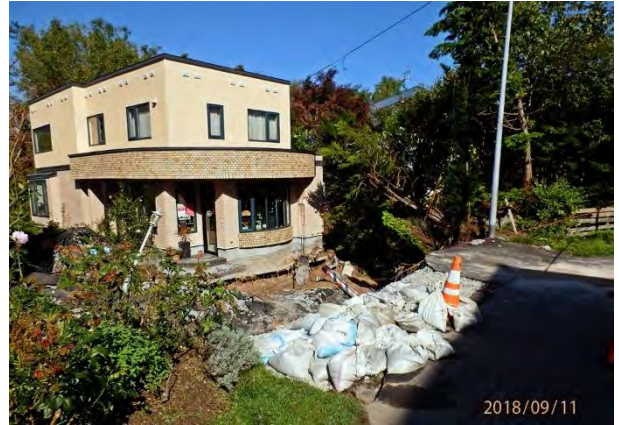
写真 4.3.24 家屋の沈下と敷地の開口 (B 地点)

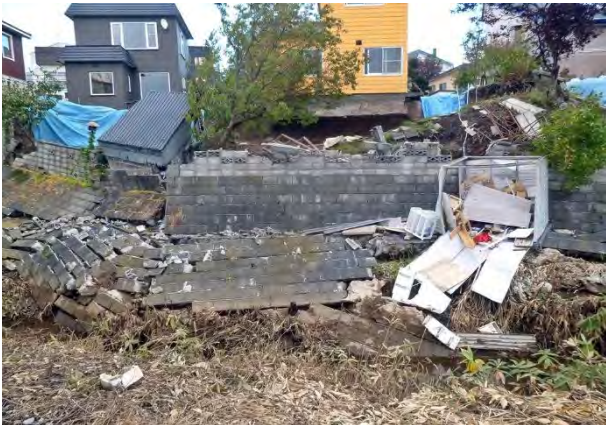
写真 4.3.25 河川側の擁壁の崩壊 (C 地点)

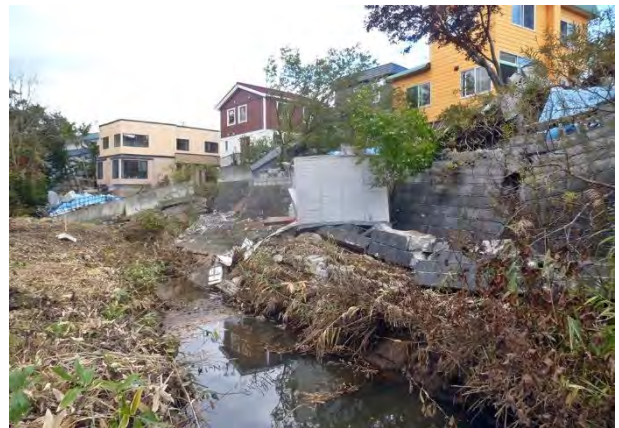
写真 4.3.26 河川側の擁壁の崩壊 (C 地点)

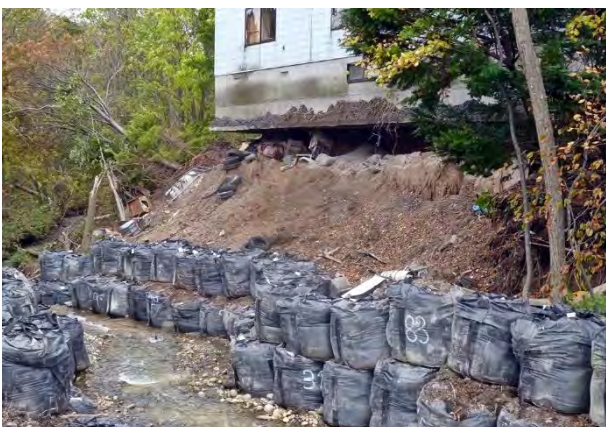
写真 4.3.27 河川側の擁壁の崩壊 (D 地点)

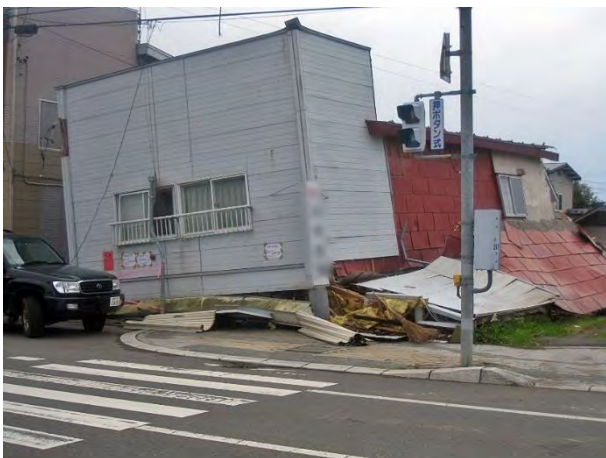
写真4.3.34~36は層崩壊した建物の状況を示している。いずれも1階部分が崩壊している。写真4.3.37~39は大きな変形が残留した建物の状況である。変形の方法はいずれも東西方向であり、地震動の卓越方向と一致している。写真4.3.40は被害集中区域のやや北方になるが、寺院の鐘楼の倒壊である。鐘楼は頭が重く、基礎が弱いので、このような倒壊が起こりやすい。

写真 4.3.34 2階建て建物の層崩壊  
(地点①)

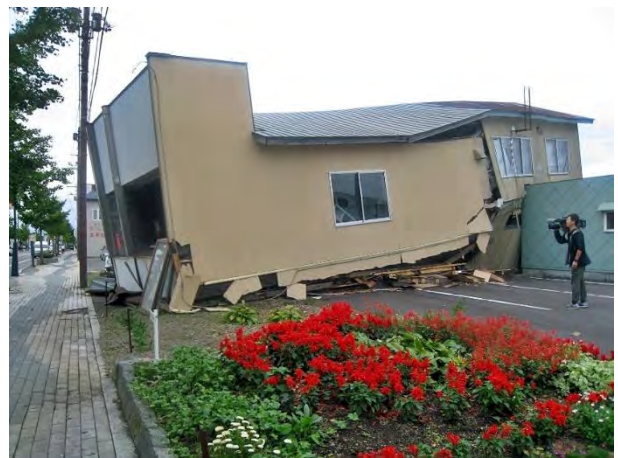
写真 4.3.35 2階建て建物の層崩壊  
(地点②)

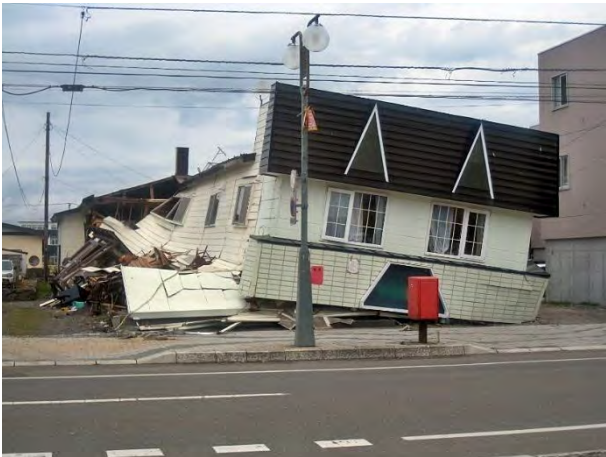
写真 4.3.36 2階建て建物の層崩壊  
(地点③)

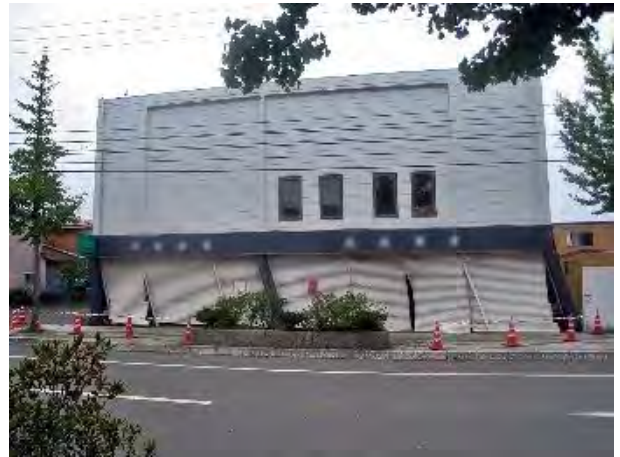
写真 4.3.37 2階建て建物のせん断変形  
(地点④)

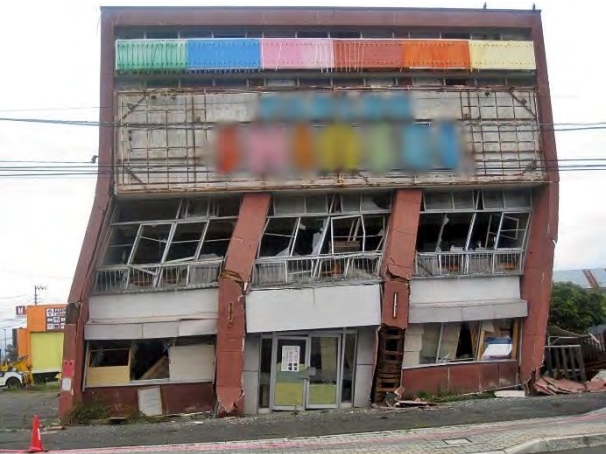
写真 4.3.38 3階建て建物のせん断変形  
(地点⑤)

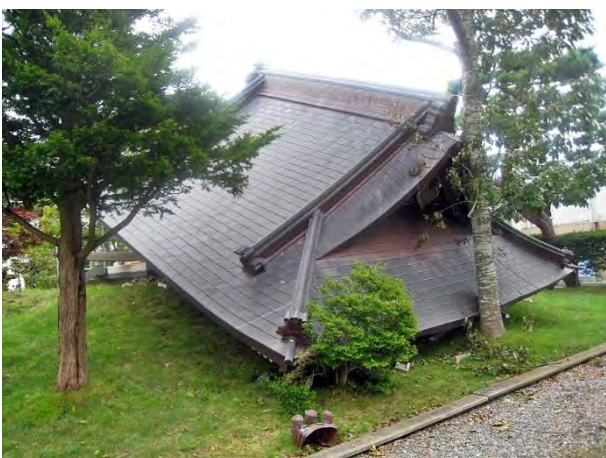
写真 4.3.40 寺院の鐘楼の倒壊 (範囲外  
北方)

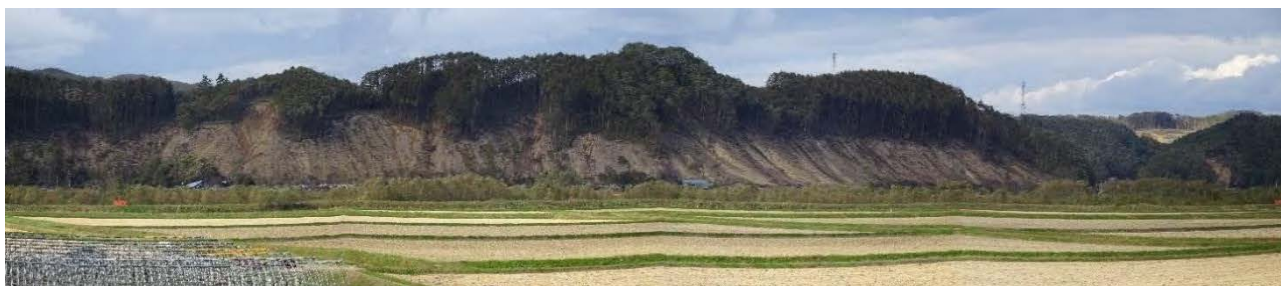
写真 4.4.2 吉野地区の斜面崩壊箇所の全景

ここでは吉野地区の被害概況を紹介する。写真 4.4.2 で明らかなように、吉野地区は前面に水田が広がり、背後には山林斜面が連続する地勢にあり、道道 235 号に沿って集落が形成されている。ここで生活を営んでいた 13 世帯のうち 11 世帯が崩落土砂に押し潰されたり流されたりする被害を受けた。また、地震発生が未明であったため在宅率が高く、住民の半数以上が犠牲になってしまった。

吉野地区の被災区間の背後斜面の傾斜は  $30^{\circ}$  ～  $35^{\circ}$  の急勾配で、河床面からの比高は 50～70m の規模である。延長約 900m の区間で斜面表層に堆積していた降下火山灰層が平面すべりを起こして一気に斜面裾部に滑落したと考えられる。

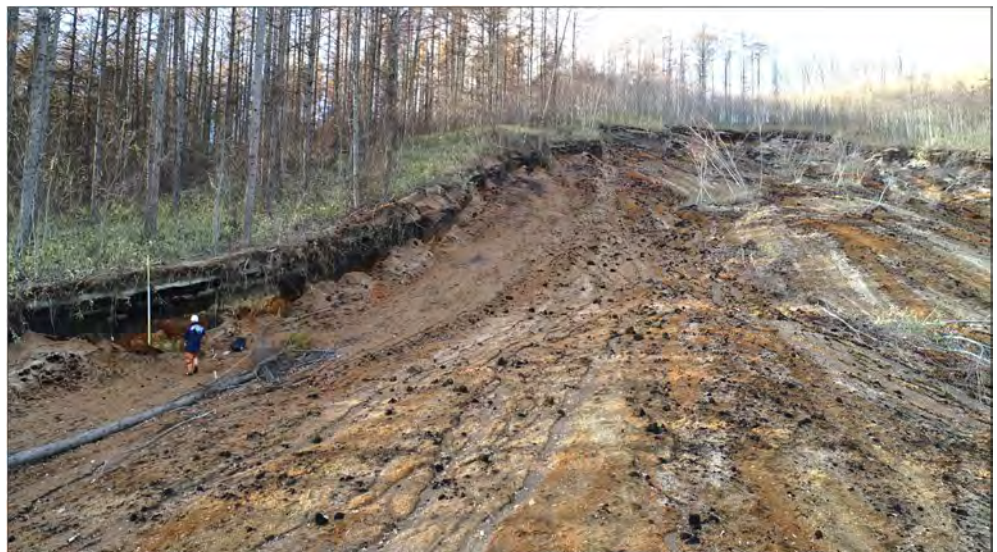
写真 4.4.5 平面型崩壊の事例写真①

- ▶ 厚真町朝日地区の平面型すべり崩壊地の近影を写真 4.4.5 に示す。ここでは層厚約 3.0m のテフラが地表面に沿って層状分布する様子が窺え、最下部層（粘土質火山灰）をすべり面として滑落している。

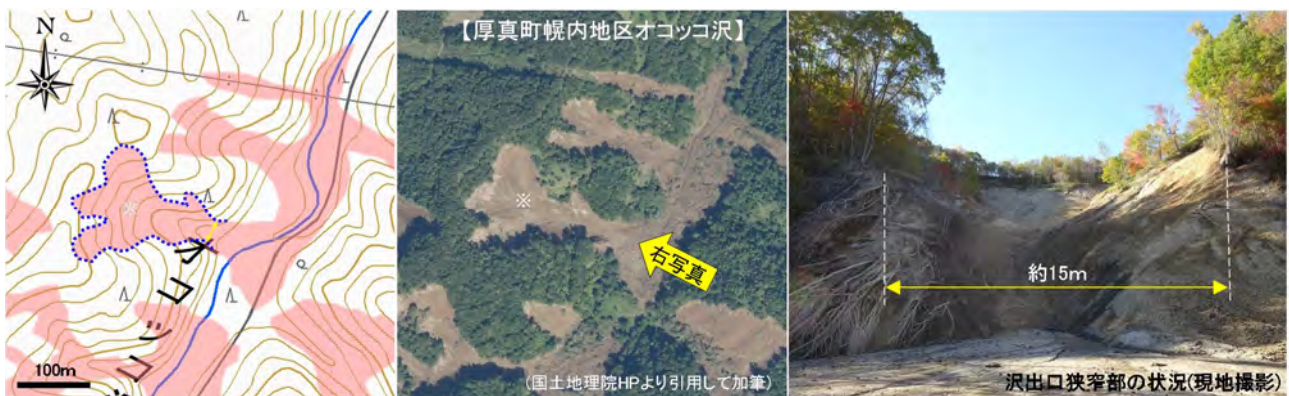
写真 4.4.7 谷型タイプの崩壊事例写真①

- ▶ 小河川の流路にほぼ直交する枝沢の崩壊の多くがこの谷型に相当する。
- ▶ 谷型崩壊の沢出口の狭窄部の事例を写真 4.4.7 に示す。
- ▶ 崩壊源となる溪岸斜面や源頭部では平面型のすべり(スライド)に類似するが、谷底(沢筋)に滑落した時点で土塊は攪乱され、流水等の影響も加わりフロー形態で谷口から土石が押し出している。
- ▶ そのため流出土砂の到達距離は、崩壊面積で比較すると、平面型より谷型の方が大きい傾向が認められる。
- ▶ 溪床幅が狭い河川では、枝沢からの流出土砂が対岸斜面に達するため、押し出し移動量が正確に把握できない。
- ▶ 比較的溪床幅が広い箇所にも土砂を押し出した谷型崩壊をピックアップし、その崩壊規模を図 4.4.4 に整理した。
- ▶ 溪床面上での到達距離は、崩壊箇所の土量、沢勾配、流水の有無等の条件が複雑に関与するが、今回ピックアップした 5 箇所における最大到達距離は沢出口(狭窄部)から約 240m である。

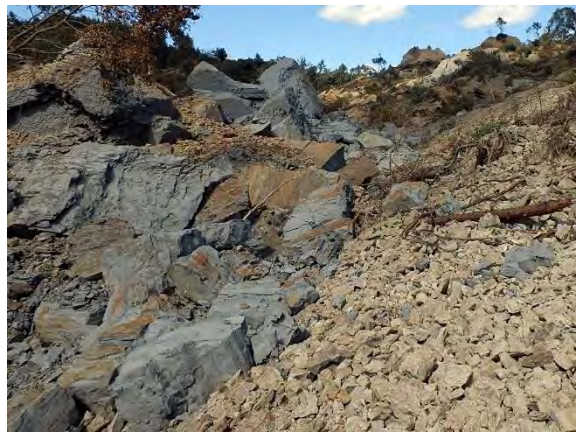
滑落崖付近や移動地塊の急崖部には岩盤が露出しており、その周辺には 1 辺が 5m を超えるような巨大な直方体の岩ブロックが積み重なっている(写真 4.4.9 ⑦)。これらの岩ブロックは、層理面と節理面によって分離し、直方体をなしているようである。その他の凹地内の堆積物は、こぶし大の風化岩片や斜面を被覆していた火山灰質土よりなり、場所によりそれぞれの卓越度が大きく異なった不均質な状態にある(写真 4.4.9 ⑧、⑨)。

⑧崩壊による堆積物（岩塊主体）
