# 平成 30 年北海道胆振東部地震

## 調査報告書

基礎地盤コンサルタンツ株式会社

## 地震被害調査

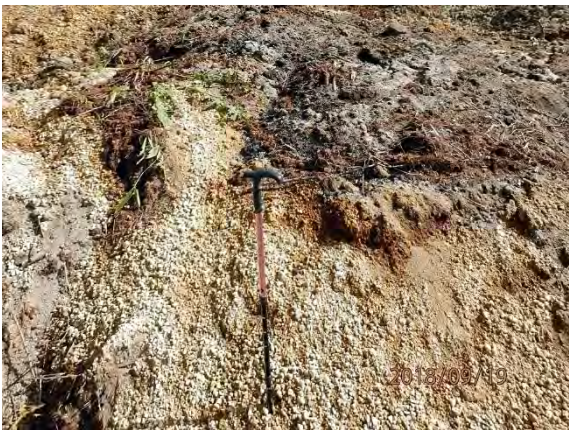
滑落崖付近や移動地塊の急崖部には岩盤が露出しており、その周辺には 1 辺が 5m を超えるような巨大な直方体の岩ブロックが積み重なっている(写真 4.4.9 ⑦)。これらの岩ブロックは、層理面と節理面によって分離し、直方体をなしているようである。その他の凹地内の堆積物は、こぶし大の風化岩片や斜面を被覆していた火山灰質土よりなり、場所によりそれぞれの卓越度が大きく異なった不均質な状態にある(写真 4.4.9 ⑧、⑨)。

⑨崩壊による堆積物（火山灰主体）

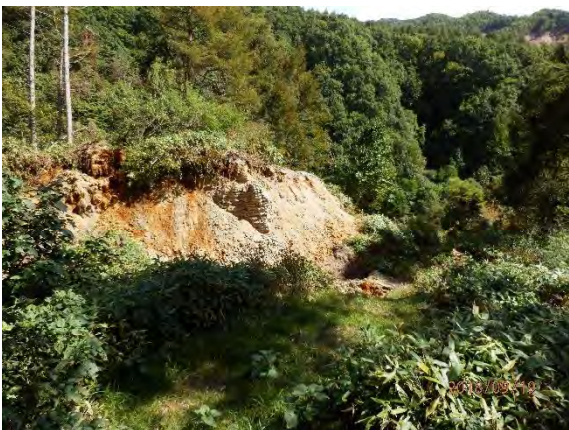
⑪移動地塊内中央部にみられる滑落崖

なお、移動地塊の内部にも複数の地すべりブロックが発生していることから（写真 4.4.9 ⑩、⑪）、鉄塔が載るブロックの滑落量を考慮すると、上記の推定値は実際のすべり面勾配より大きめに見積もられている可能性がある。

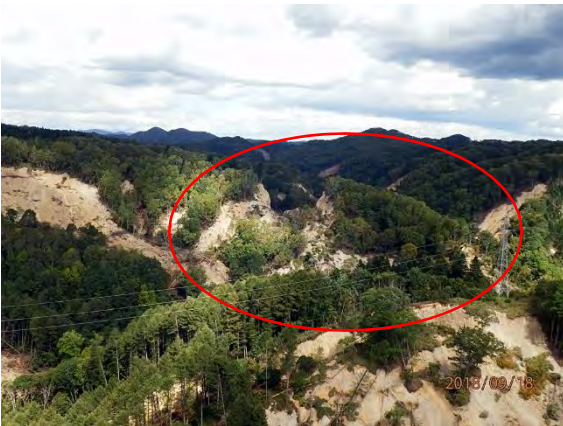
最後に、近隣において、規模はより小さいが同様の岩盤崩壊 (写真 4.4.10 ①、②) の発生や、さらに小規模な尾根の分離を確認した (写真 4.4.10 ③、④) ほか、震央から東北東に約 12km 離れたむかわ町ルベシベ川右岸においても岩盤崩壊の発生を確認した (写真 4.4.10 ⑤、⑥) ことを付記する (図 4.4.12)。

① 近隣で発生している岩盤崩壊

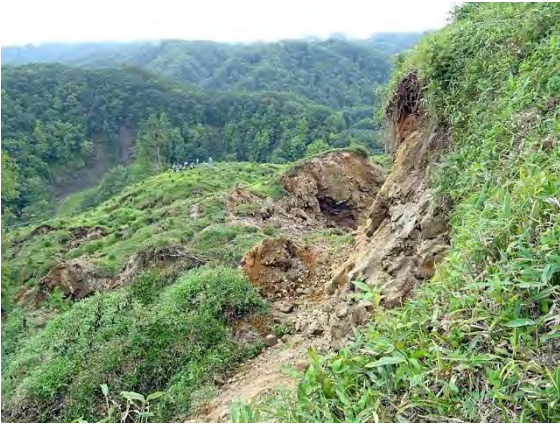
このうちルベシベ川右岸の岩盤崩壊は、発生前の地形 (写真 4.4.10 ⑦) から分かるように、山腹斜面の上部に 2 個の残丘状地形がみられ、滑落崖はその背後の鞍部に生じている。よって、当該地には過去に初生的な岩盤地すべりが発生した履歴があったものと推測され、このような素因をもつ場所においては、震源から離れていても崩壊が発生する可能性があることを示す事例といえる。

⑤ルベシベ川右岸の岩盤崩壊

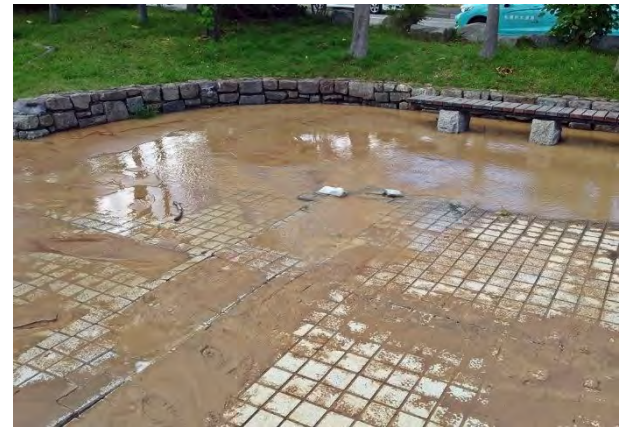
写真 4.5.6 同左 奥が沈下して冠水している

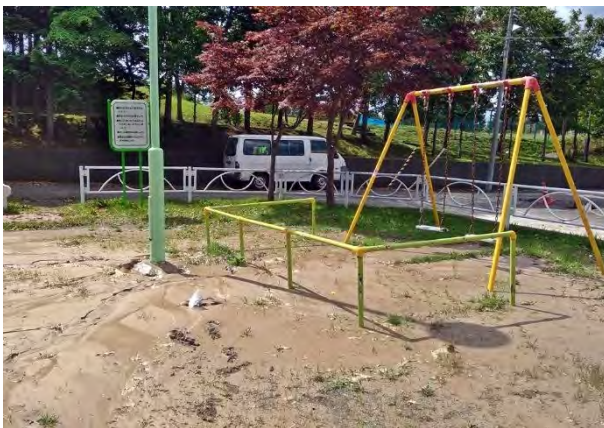
写真 4.5.7 清田区美しが丘 7 丁目公園内の噴砂

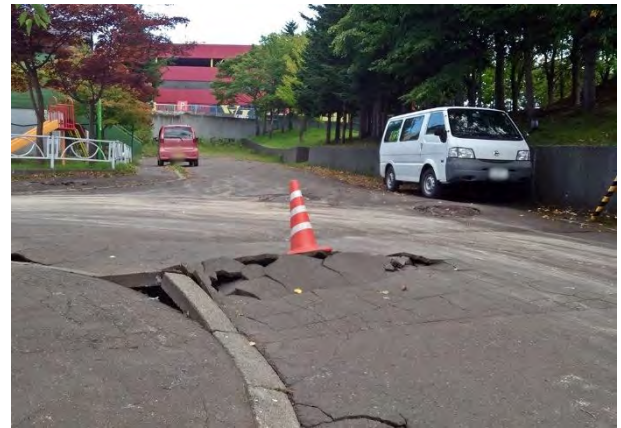
写真 4.5.8 清田区美しが丘 7 丁目道路屈曲部の盛り上がり

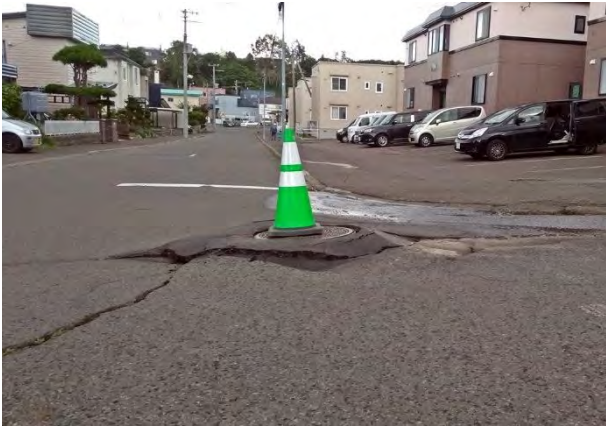
写真 4.5.9～13 に示すように、路面の亀裂・沈下、噴砂、マンホールの浮き上がり等の液状化に伴う現象や家屋のコンクリート塀の亀裂などの被害が生じていたが、全体的には軽微な被害であった。

写真 4.5.11 マンホールの浮き上がり

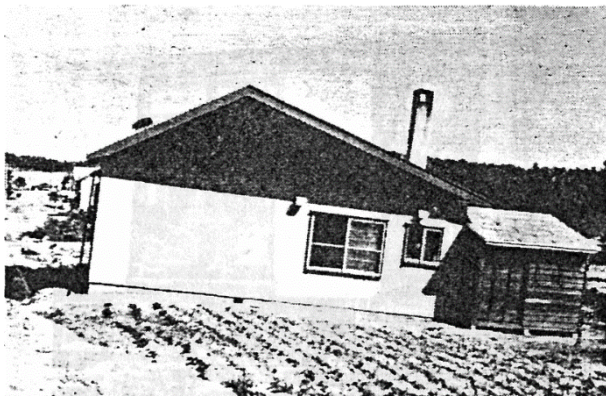
写真 4.5.14 3 度程度傾斜した家屋 (A 地区) (1968 年十勝沖地震) 18)

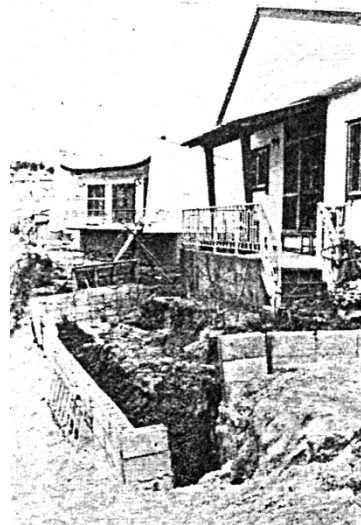
写真 4.5.15 盛土法面の崩壊により被害を受けたブロック塀 (A 地区) (1968 年十勝沖地震) 18)

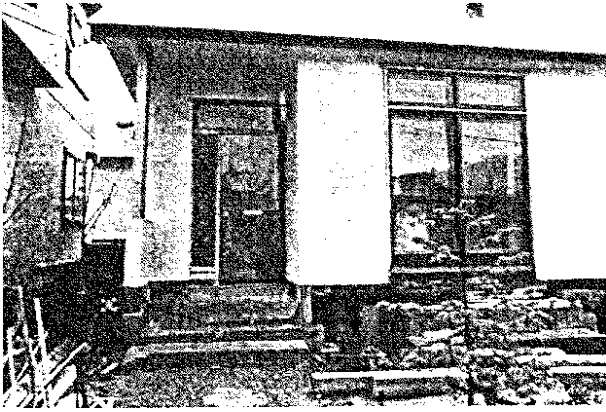
写真 4.5.16 平屋の基礎南半分の沈下  
(B 地区) (1968 年十勝沖地震)<sup>18)</sup>

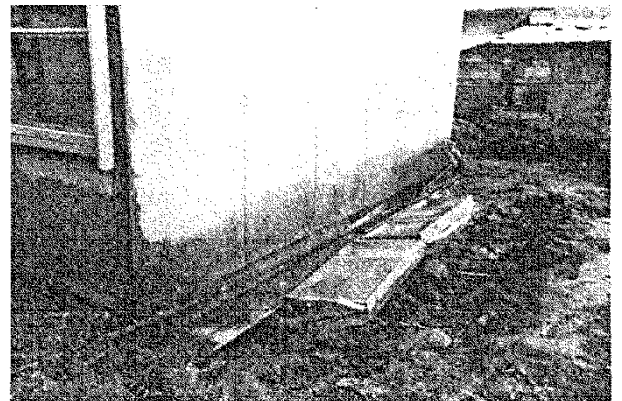
写真 4.5.20 は最も大きな被害を受けた住宅であり、写真 4.5.21 に示すように相当の水が湧出したことがわかる。

写真 4.5.21 湧水による壁のしみ (D 地区)  
(1968 年十勝沖地震)<sup>18)</sup>

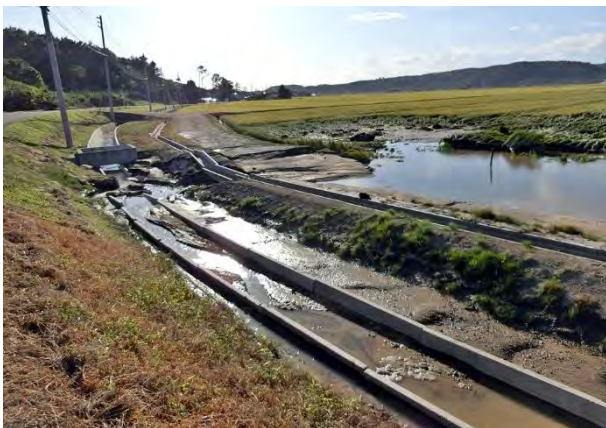
写真 4.5.22 水田の沈下と水路の変形

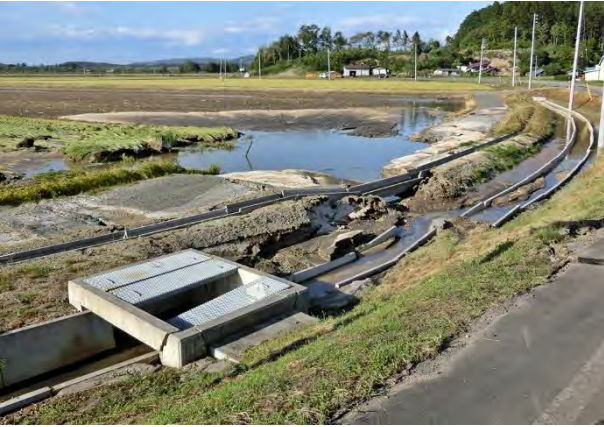
写真 4.5.24 水田の沈下と水路の変形

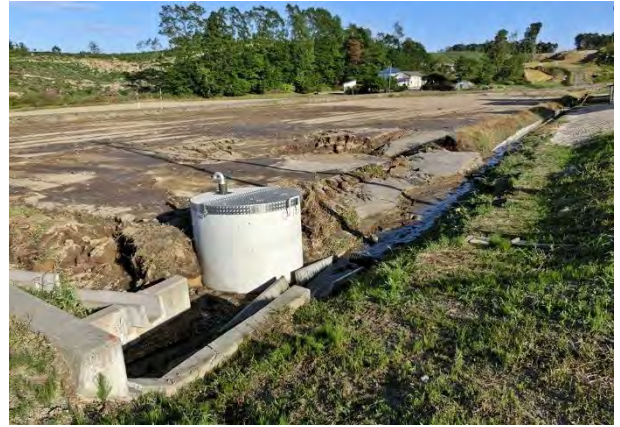
写真 4.5.25 水田の沈下と水路の変形

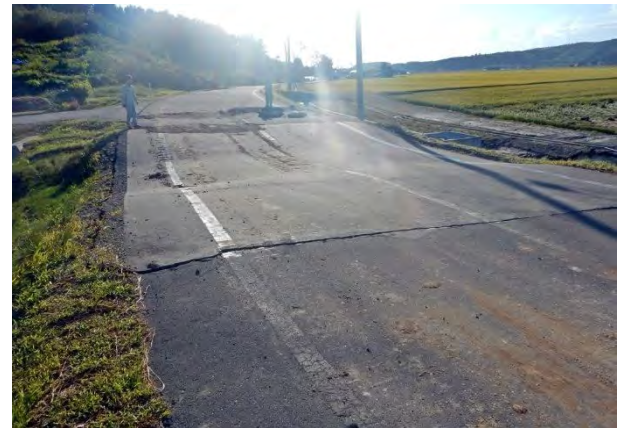
写真 4.5.29 は近隣道路の局部沈下である。液状化に伴う沈下と考えられるが、手前の道路が沈下しておらず、その手前に横断亀裂が発生しているのは、杭基礎で支持された暗渠等の構造物が道路下を横断しているためではないかと推測される。

写真 4.5.29 水路際の道路の沈下

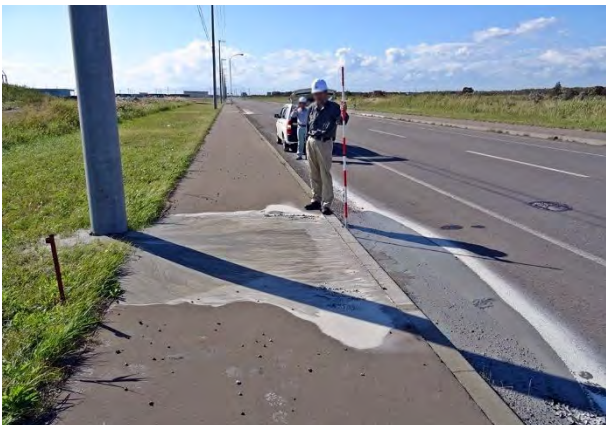
写真 4.5.30～31 は電柱の根元から噴出した噴砂の状況である。噴砂はシルト主体で、含水量が多い状態であった。噴砂の一部には軽石が混入していた。写真 4.5.32～33 は消火栓の根元から噴出した噴砂の状況である。噴砂はシルト主体である。

写真 4.5.30 電柱根元から噴出した噴砂（変状箇所 A）

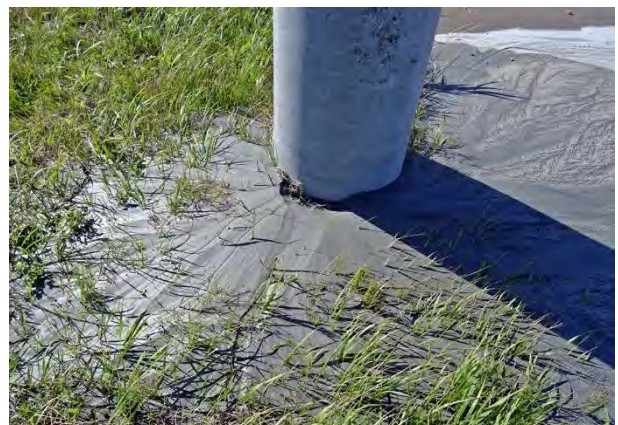
写真 4.5.31 同左。噴出箇所の近景（変状箇所 A）

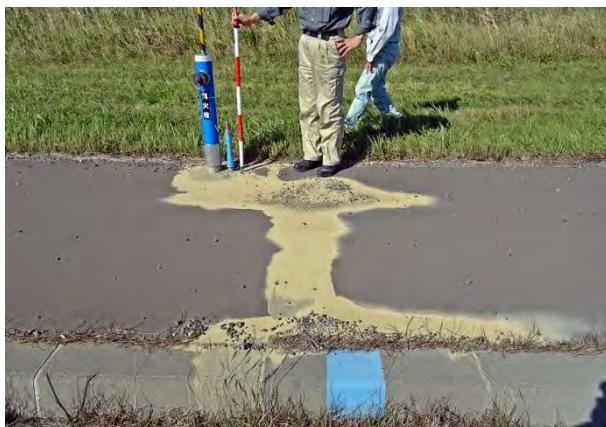
写真 4.5.32 消火栓の根元から噴出した噴砂（変状箇所 A）

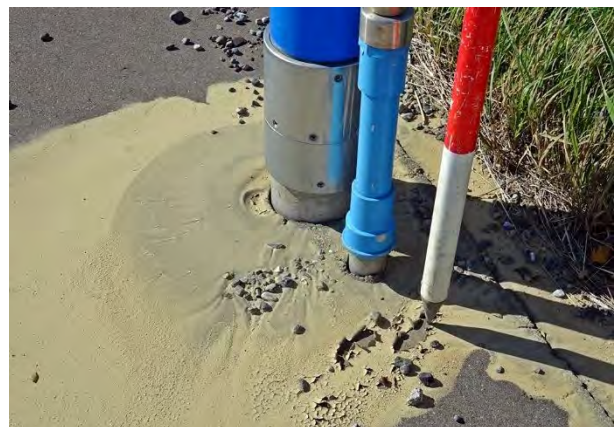
写真 4.5.33 同左近景（変状箇所 A）

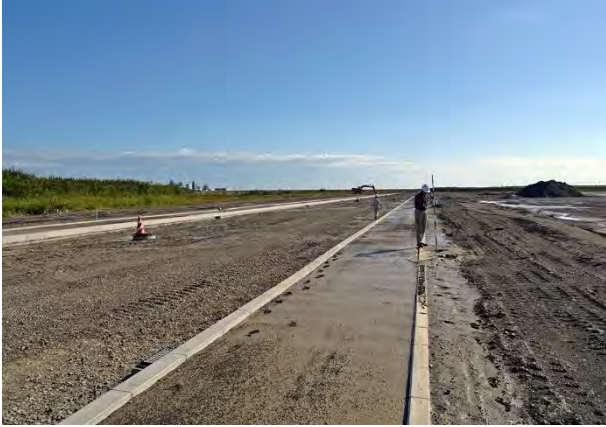
写真 4.5.34～39 は造成中の道路（変状箇所 B）の被害である。複数の噴砂や地盤の陥没が見られた。

写真 4.5.34 造成中の道路遠景。複数個所で噴砂が発生（変状箇所 B）

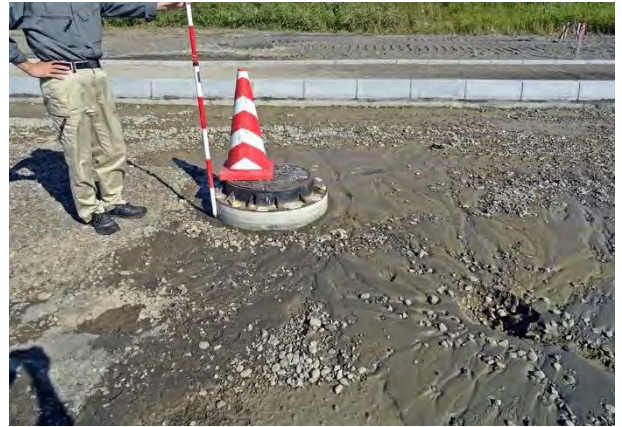
写真 4.5.35 マンホール近傍の噴砂（変状箇所 B）

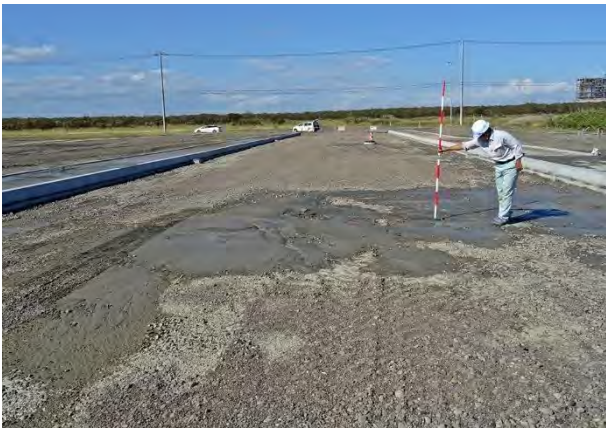
写真 4.5.36 造成道路中央からの噴砂（変状箇所 B）

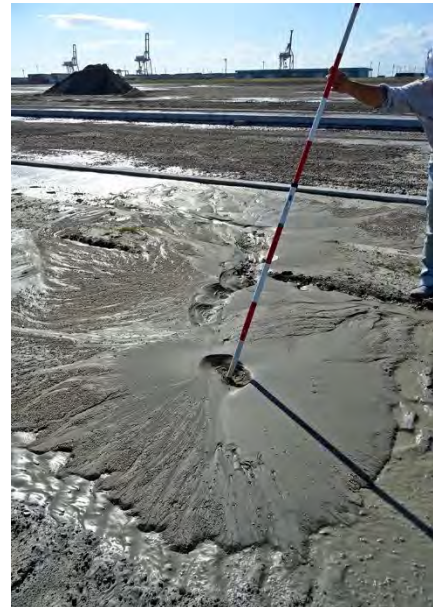
写真 4.5.37 同左近景（変状箇所 B）

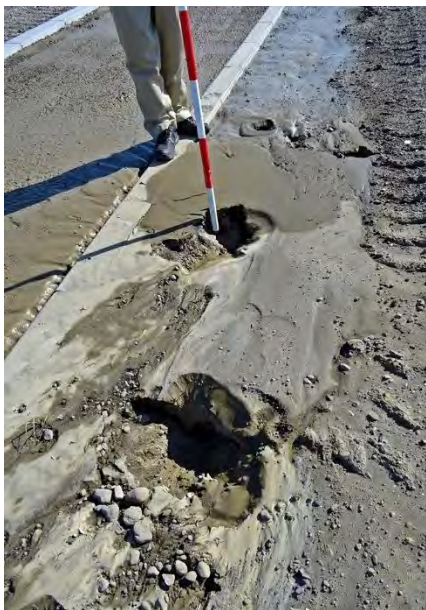
写真 4.5.38 造成中道路側部に見られた噴砂孔（変状箇所 B）

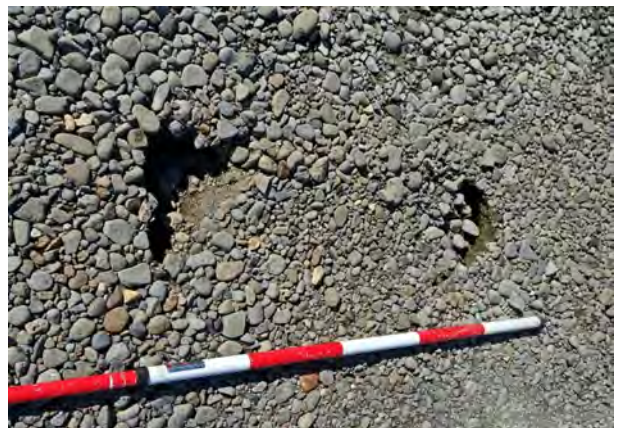
写真 4.5.39 液状化に伴う路面陥没（長さ 0.8m、変状箇所 B）

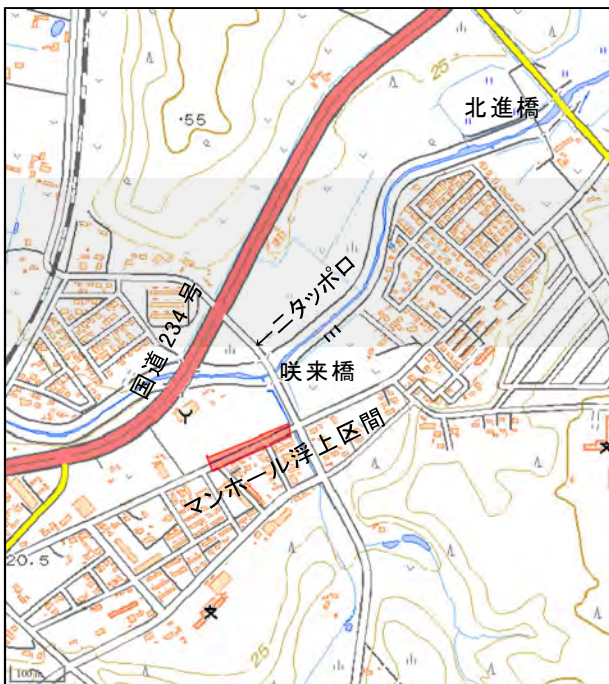
被害区間では下水道マンホールが 5～6 基浮き上がっていた。写真 4.5.40～45 はマンホールの浮き上がり及び道路の亀裂を示す。ただし、被害区間では噴砂等の液状化の痕跡は確認されなかった。マンホールの浮上量は目測で最大 30cm 程度であるが、周辺の地盤も沈下している可能性があるため、マンホールが実質的にどのくらい浮き上がったのか判断できない。

被害区間の地盤条件が詳らかではないので、液状化を引き起こすような緩い砂質土が同区域に分布しているかどうか分からない。

図 4.5.10 安平町早来地区の下水道マンホール変状区間（文献 5 に加筆）

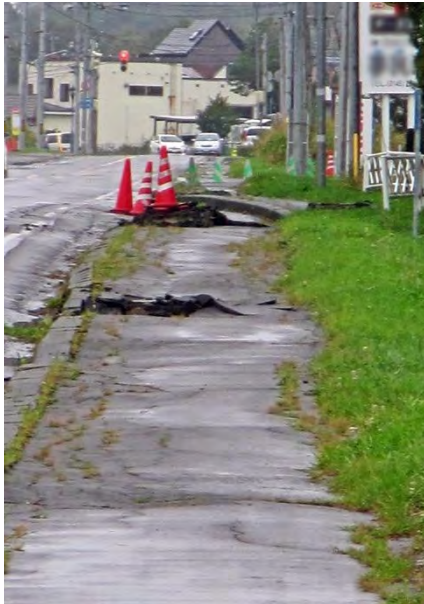
写真 4.5.42 マンホールの浮上

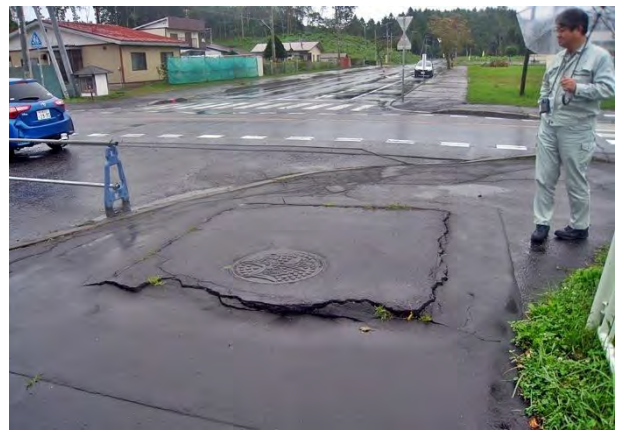
写真 4.5.43 マンホールの浮上

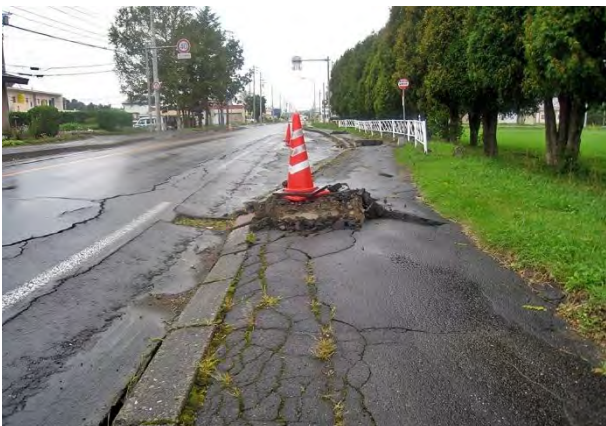
写真 4.5.44 マンホールの浮上

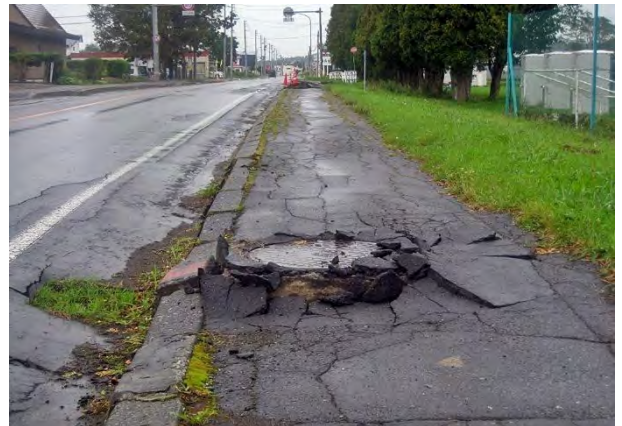
写真 4.5.45 マンホールの浮上

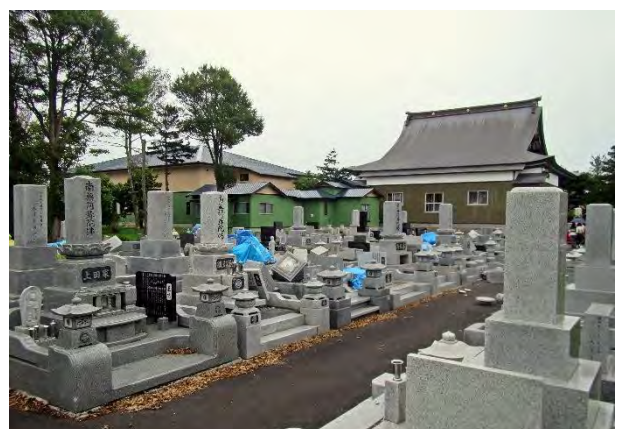
写真 4.5.54 は建物被害集区域のやや北にある寺院の墓地の被害状況である。同寺院では本堂に被害はなかったが、鐘楼が倒壊した (前述写真 4.3.40)。墓石は本堂に近い方で多数倒壊していることが確認された。

写真 4.5.54 墓石の転倒 (むかわ町 B)
