1991年TELIRE-LIMON (コスタリカ)地震 被害調査報告書

平成3年12月

財団法人 地震予知総合研究振興会

埼玉大学工学部 渡辺啓行
九州工業大学工学部 安田進
佐藤工業(株)中央技術研究所 吉田望

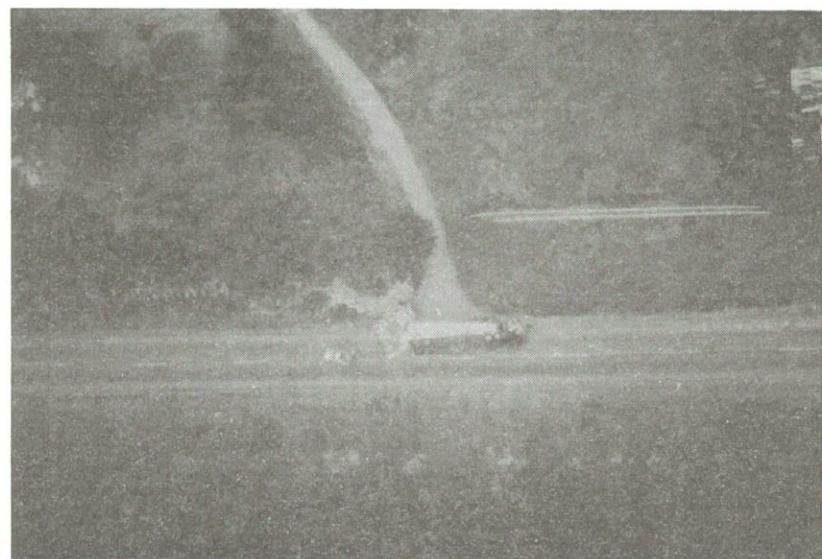
Matinaの近く（震央距離70km）で、首都San JoseとLimonを結ぶ道路（32号線）上を走っていた大型トラックが転倒した（写真1.1）。このトラックは、地震時にはバナナを積んで走っており、運転手が地震を感じて止まった後で、地震動のために転倒した。また、筆者らも、地震時にパナマからLimonに向かって32号線を海岸に沿って走っていた運転手から聞き込みをする機会を得た。運転手によれば、「地震時にはEsterella（エストレージャ）川から10kmほど南を、67人乗りのバスを運転し、北に向かっていた。バスには50人程度の乗客があった。走行中車が左側にスライドするので、機械の故障と思い、車を止めた。その後も、車は、ほとんど転倒しそうになるぐらい揺れた。また、しばしば、車輪が浮いたようで、車が落ちる衝撃を感じた。車を止めるのがもう少し遅ければ車は転倒していたと思う。」との事である。これらの事から、地震時には上下動がかなり大きかった可能性がある。

写真1.1 地震により転倒したトラック

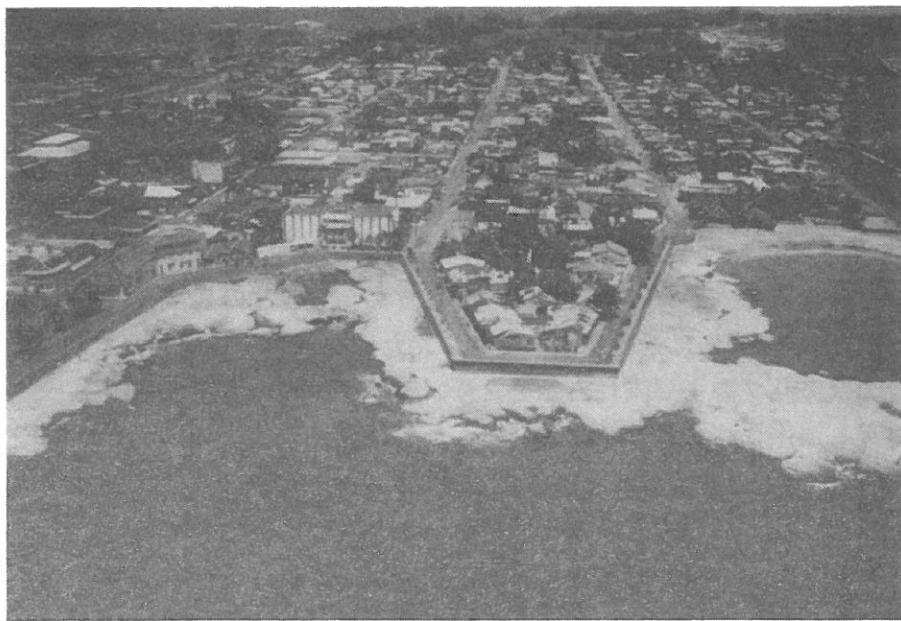
写真1.2

図1.2で示したように、今回の地震のメカニズムは、カリブ海に面した海岸の部分が持ち上がる様な逆断層である。この様な地盤の変動に伴い、Limonを中心として陸地の隆起が生じている。図1.12に計測結果を示す⁹⁾。隆起は、Limon付近で最も大きく2mを越えている（写真1.2、1.3）。これより北側では急速に隆起量が小さくなっているのに対し、南側ではパナマとの国境まで0.5～1mの隆起が続いている。

Limon市における陸地の隆起。

防波堤の外側が完全に陸地になっている事が分かる。

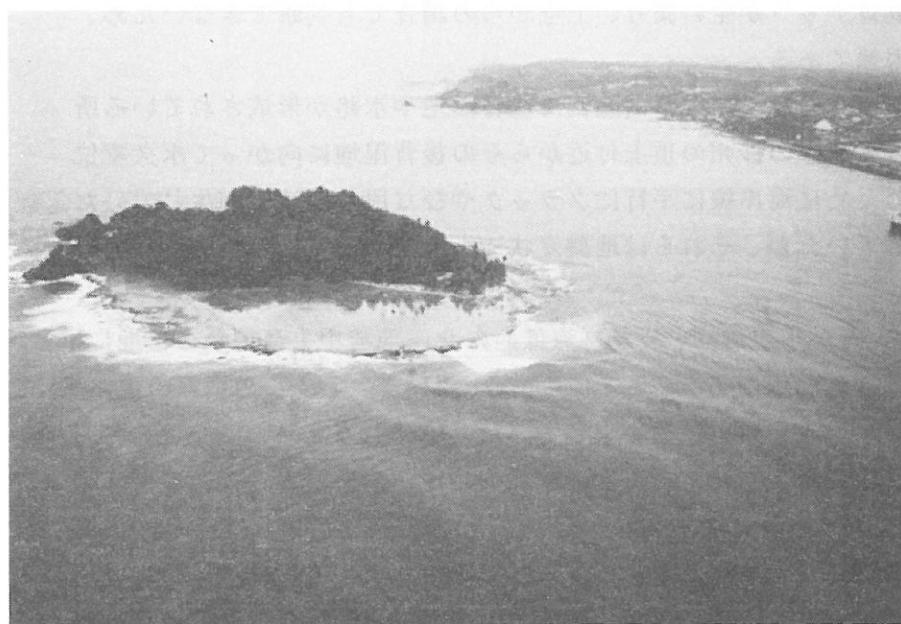
写真1.3

Limon市における陸地の隆起。

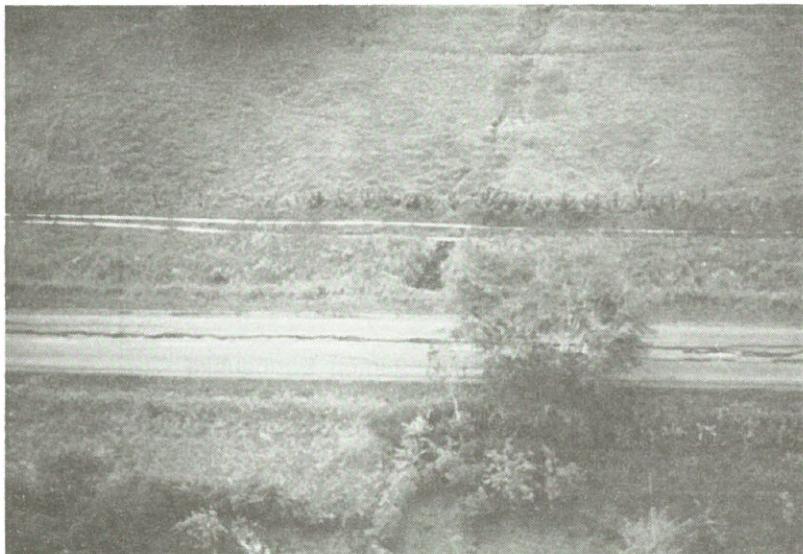
写真4.1～4.3はモーラ博士らによって地震直後に撮られた写真である。写真4.1、4.2は道路盛土に大きな縦クラックがはいっている。写真4.3では縦クラックとともに、盛土の側方はらみ出しが写されている。

写真4.1
道路に発生したクラック
(Mora博士提供)

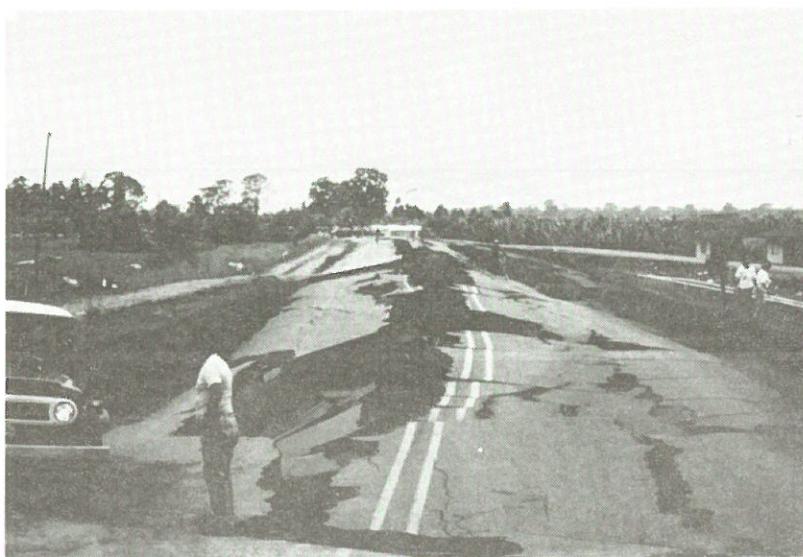
写真4.2
路面の大きなクラック
(Mora博士提供)

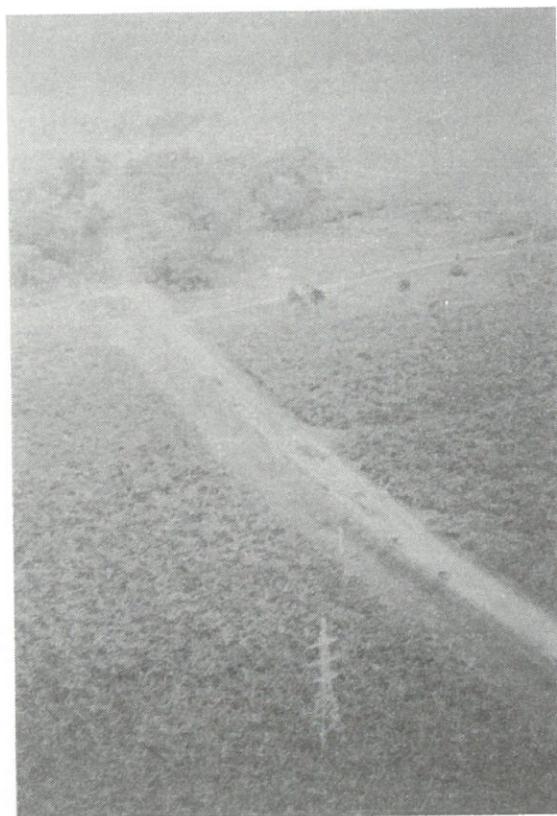
写真4.3 道路盛土の側方はらみ出し
(Mora博士提供)

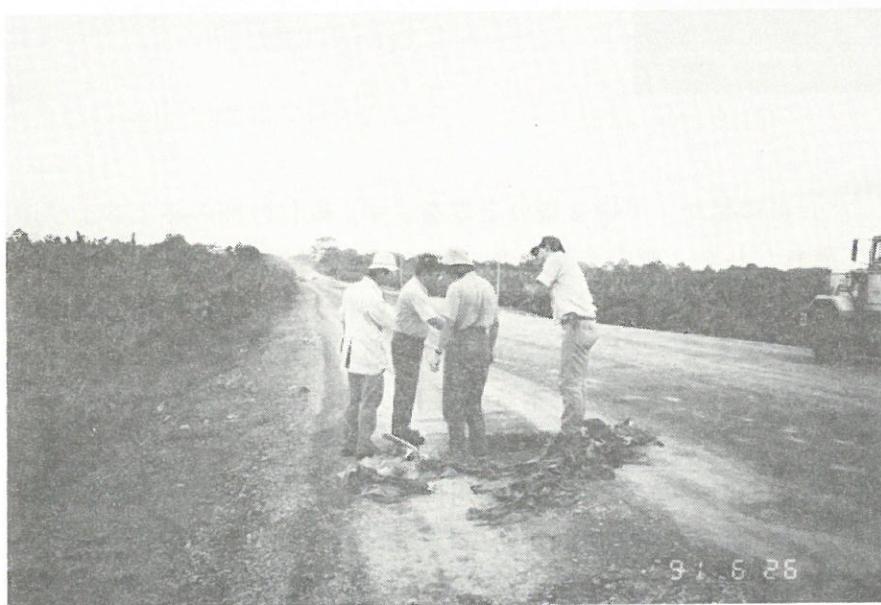
筆者達がこの区間を調査した際のメモを図2.3～2.8に示す。この道路は重要な道路であり、調査時点（地震後2カ月）では写真4.1～4.3にみられるようなクラック等は既に埋められ、交通が可能なように応急復旧が行われていた。写真4.4はChirripo（チリッポ）川東約500m付近における道路を写している。ここは5m位の高盛土区間であるが、クラックは応急復旧によって埋められていた。ただし、写真4.4にみられるように、クラックがまだ完全に埋められていなかったためか、路面に陥没が生じたところもあった。被害を受けた区間の舗装はまだ行われていなく、本復旧が行われるには1年位かかるとのことであった。写真4.5はこの箇所でのり尻の少し先のバナナ畑でみられた噴砂である。噴砂は採取していないが細砂であった。ボーリングデータもなくはっきりとは言えないが、ここでは図4.3に示すように、地盤の液状化にともなって道路盛土のすべりや側方はらみ出しが生じたのではないかと考えられる。なお、Chirripo川右岸側の川岸で噴水を見た人の話によると、高さ8mもの噴水が発生し、きれいな水であったとのことである。

写真4.4
Chirripo川の東約500m
での道路被害状況。
応急復旧はされている
がまだ陥没した箇所も残
っている

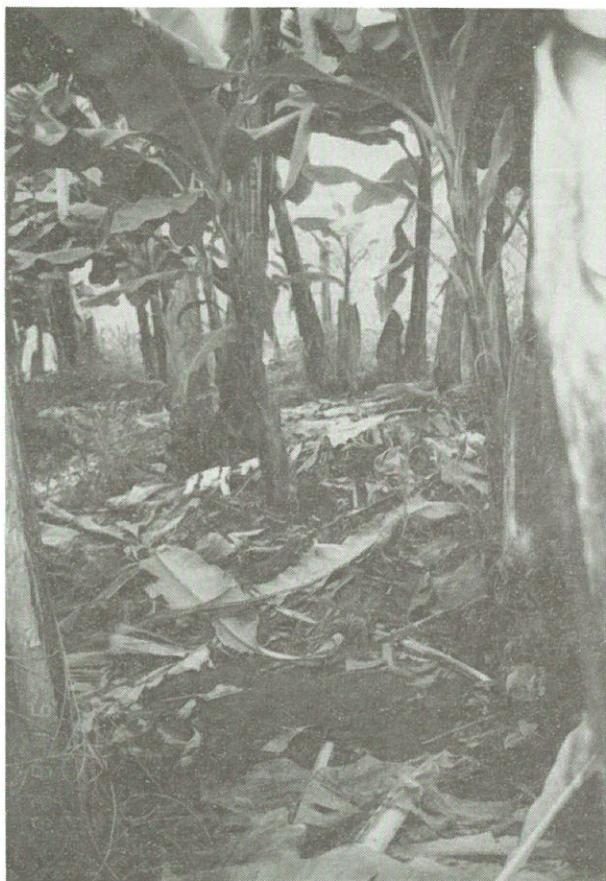
写真4.5 道路盛土ののり尻付近で見られた噴砂

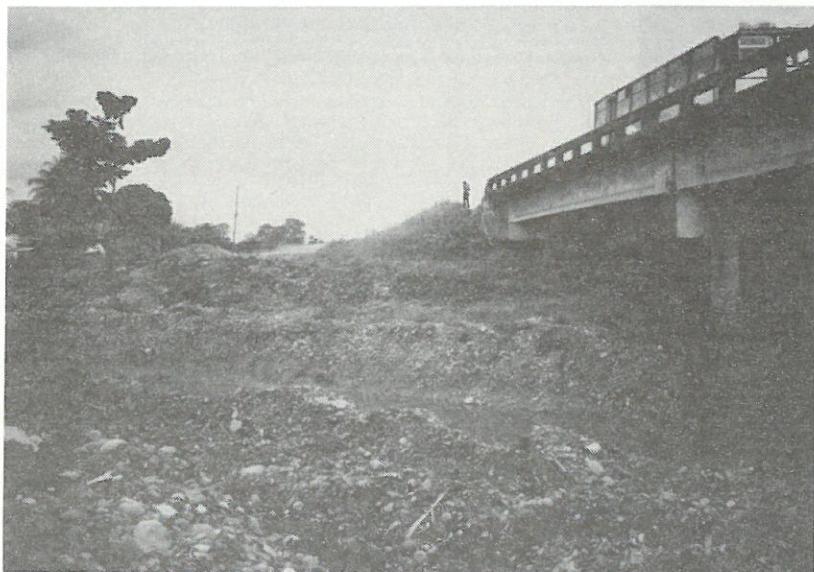
写真4.6はCuba（キューバ）川に架かっている橋の全景を示す。取付け部の盛土および川岸の地盤が河心に向かって流れだした（側方流動を生じた）ことを物語るように、橋台は後述する写真6.8に示すように足元をすくわれたように傾いていた。また、この側方流動のため写真4.7に示すように川幅が狭くなっていた。この側方流動（地盤の永久変位とも呼ばれる）は液状化に起因したものと考えられるが、本章の以下の節にも同様の事例が多く示される。

写真4.7
側方流動により川幅が狭くなったCuba川

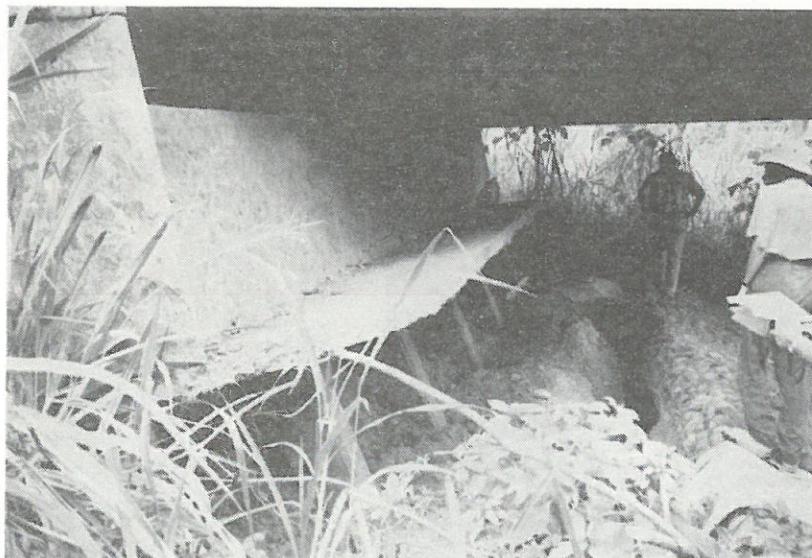
写真4.8はさらに東へ行った所のBlanco（ブランコ）川に架かっている橋の右岸側被害状況を示している。ここでも川岸の地盤で側方流動が発生し、橋台が押し出されたようになっている。側方流動の量ははっきりとはわからないが、両岸とも5 m位流れ出したのではないかと推定される。写真4.9はここで見られた噴砂であり、その粒径は図4.2に示すように、平均粒径 D_{50} が0.16mm、細粒分含有率FCが6%の細砂であった。

写真4.8
Blanco川の橋台

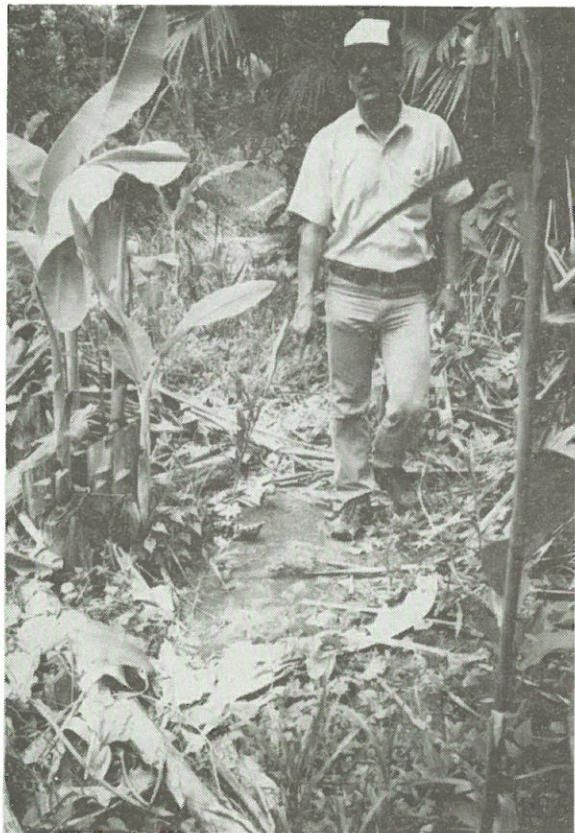
写真4.9 Blanco川右岸で見られた噴砂

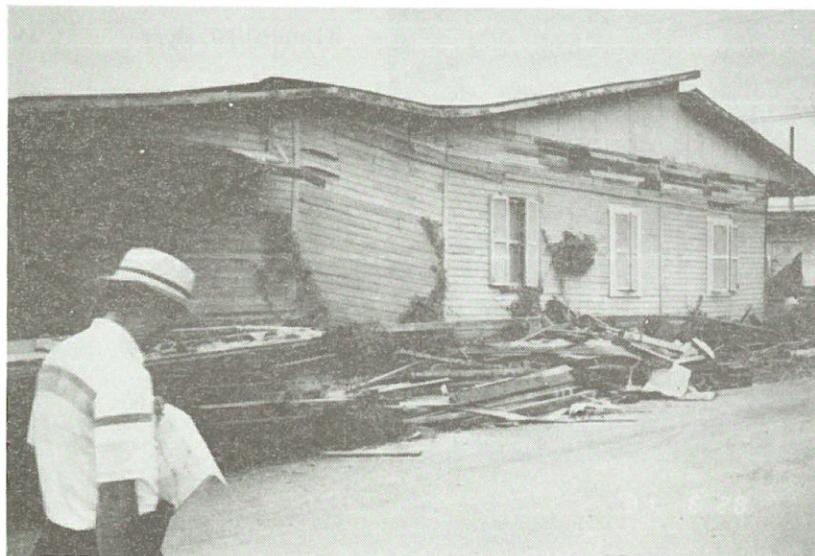
前述した道路から少し下流側で、Matina川沿いに発達したMatinaの町では液状化に起因して家屋が被害を受けた。写真4.10、4.11は被害例を示している。調査時点では修理も始まっており被害の詳細はわからず、また噴砂もわからなくなっていたが、聞くところによると噴砂もあったとのことで、被災の原因は液状化にあったのではないかと推定される。村の南東には鉄道橋がMatina川に架かっていたが、橋脚が移動したようである（写真8.4）。これも川岸の地盤が液状化に起因して側方流動したためかもしれない。

写真4.11
Matina町における家屋被
害状況

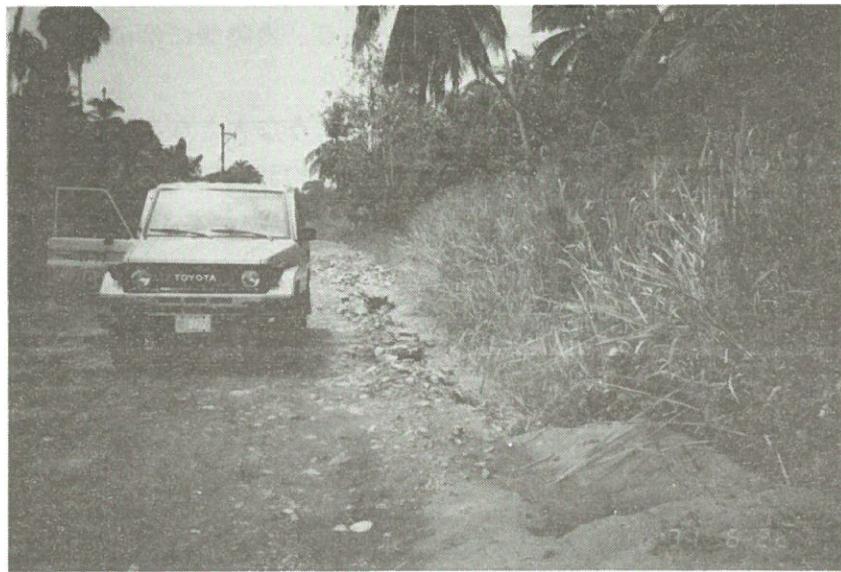
写真4.12はMoinの約1km西のCem Plaza（セムプラサ）にあるサッカー場での噴砂、写真4.13は同じ地区の道路に見られたクラックと噴砂を写したものである。この地区の横断面図の概念図を示すと図4.4のようになる。道路およびサッカー場は砂州上に造られているが、背後には水路があり、砂州からこの水路にかけて液状化が発生し、水路側（内陸側）に向かって側方流動（永久変位とも呼ばれる）が発生し、そのためにクラックが発生したものと考えられる。砂州の高さはあまり高くなく、標高2~3m程度である。また、噴砂はきれいな中砂であった。写真4.14はこの地点より少し北側で水路が近接している箇所で水路を写したものである。

写真4.13
海岸に平行に走る道路の
クラック (Cem Plaza)

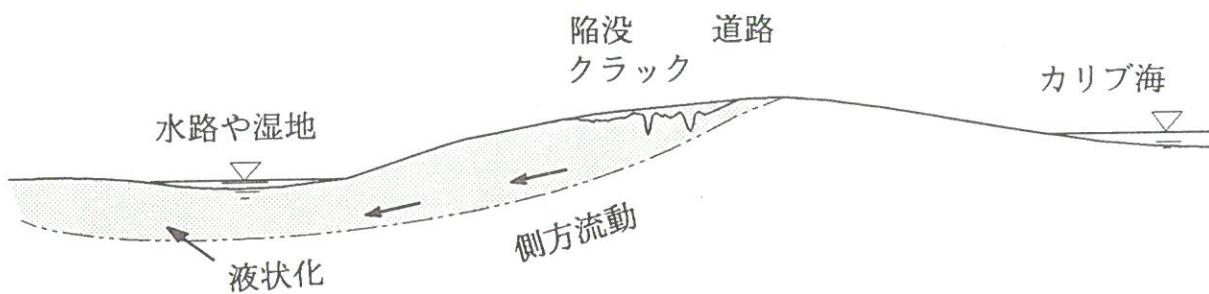
図4.4 海岸付近の被害の模式図

以上、Limonより北側の海岸線での液状化発生地点について述べてきたが、図4.4に示したように、側方流動とともになうクラックが見られた地点は必ず内陸側に水路や湿地があったことが特徴的であった。砂州の高さはこの区間ではほぼ一定であり、水路や湿地の存在が側方流動を生じさせる条件となつたのではないかと考えられる。

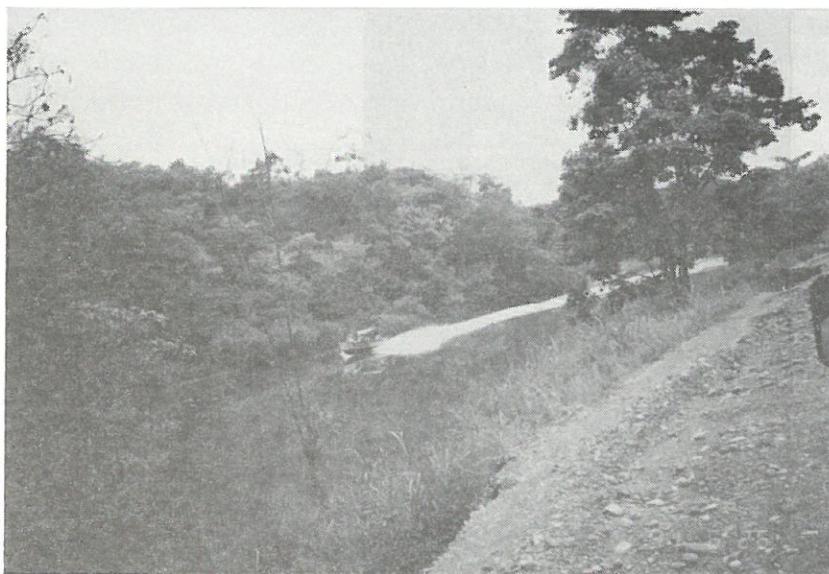
写真4.14
海岸砂州の内側に近接する水路

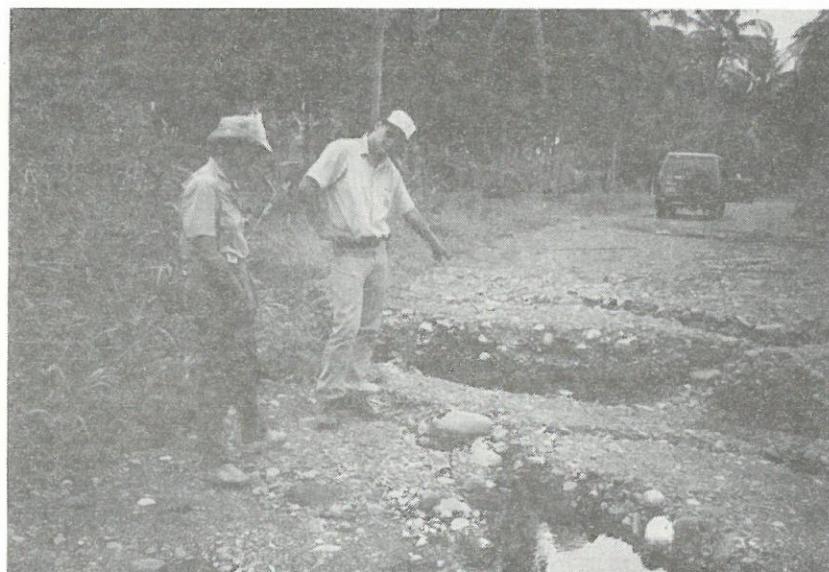
さらに約15km北上したMatina川河口（Boca Rio Matina）の手前約1kmの所では、写真4.15のように道路が大きく陥没していた。陥没深さは約50cmであり、内陸側には湿地が近接している所である。

写真4.15
Matina川河口より少し南側での道路の陥没
(写真6.9参照)

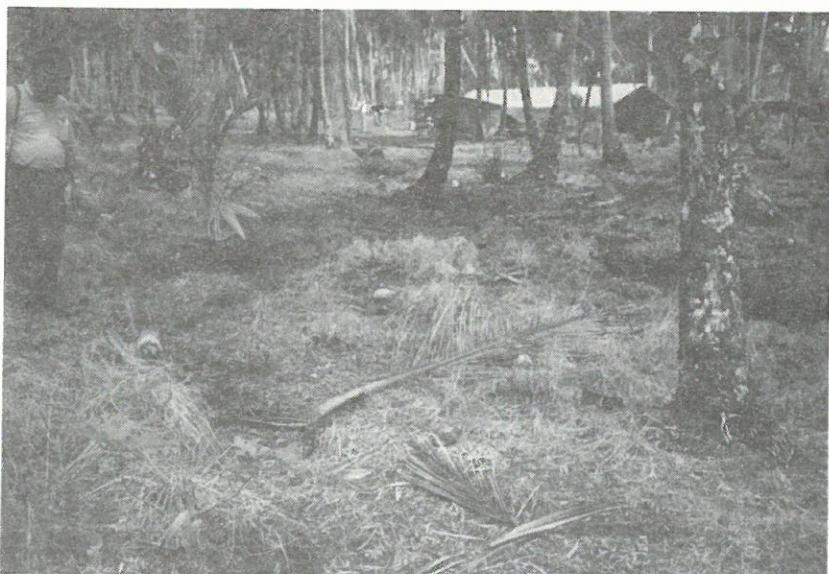
Matina川河口の村では、道路のすぐ内陸側に、写真4.16に示すような大きな溝状の陥没（graven）が海岸に平行に発生していた。幅は2m程度で陥没量は約50cmである。この大きな陥没以外にも多くのクラックが生じていた。300ほど内陸側には湿地がある。住民の話だと、地震後約2分たって沈下したとのことで、亀裂が開くのを目撃したことである。地震後に歩くとゼリーのように軟らかかったとのことである。また、亀裂によって家屋が壊れたとのことで、写真4.16の奥に見られるように仮設の家屋が建てられていた。小学校の授業を写真4.17のように行っていたが、これも仮設の校舎であろう。

写真4.16
海岸に平行に砂州の内側に生じた溝状の陥没 (Matina川河口の少し南側)

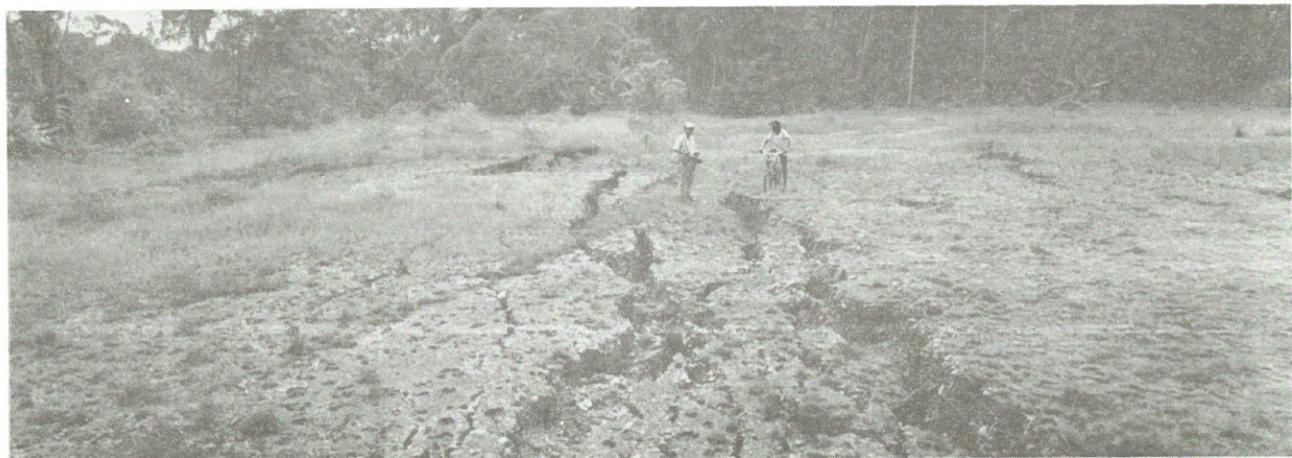
写真4.16の200~300m程度北西には道路の内陸側に100m×100m程度の盛土地があった。ここは石油探査団のボーリングを行った場所である（余談ながら、石油は発見されなかった）。砂礫により盛土が行われ、盛土高は1.5m程度である。ここで写真4.18に見られるように大きなクラックが海岸および道路に平行に何本もはいていた。亀裂からは噴砂が出ていた。この粒径は図4.2のBoca Rio Matina No.1と示したものであるが、シルト質砂であった。内陸側（写真で左手）の入り口より少し先には沼があることで、地盤が液状化したことにより、沼に向かって砂州から側方流動が発生し、盛土の荷重がさらにそれを助長したのではないかと考えられる。ここで模式図を描いてみると図4.5となる。

写真4.18 石油掘削用に盛土した箇所の被害 (Matina川河口の少し南側)
(写真6.10参照)

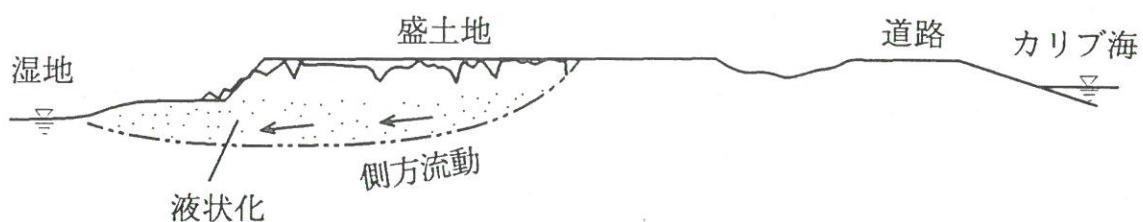
図4.5 石油掘削用の盛土箇所における被害の模式図

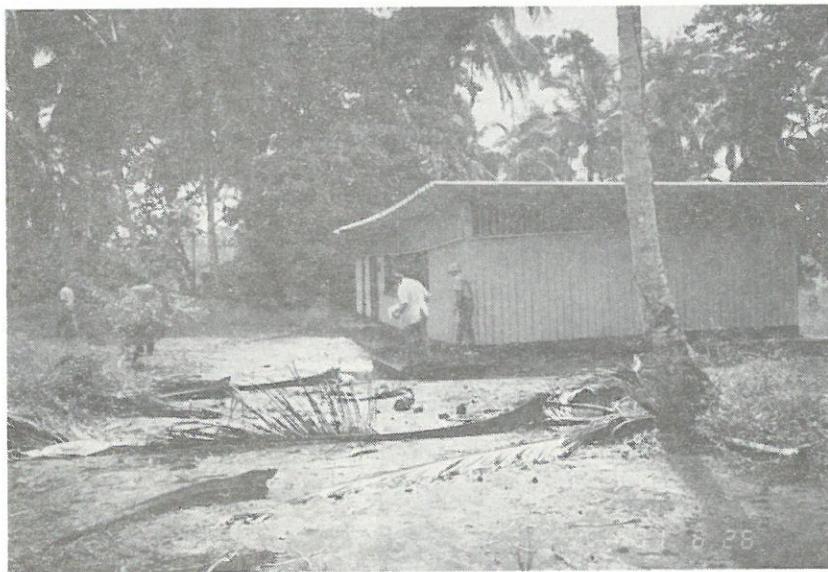
写真4.19

さらに200~300m北西側では写真4.19~4.21に示されるように噴砂がまだ残っていた。写真に見られる建物の基礎はベタ基礎であるが、しっかりと造られており、液状化が発生しても被害を受けていなかった。これに対し、隣の家屋は写真4.22にみられるように木杭の上に建物をのせた高床式となっており、その沈下により少し不同沈下していた。なお、写真4.21に示す噴砂の粒度は図4.2にBoca Rio Matina No.2と示したもので、きれいな中砂であった。

噴砂が残っていた箇所と被害を受けていなかった建物 (Matina川河口の少し南側)

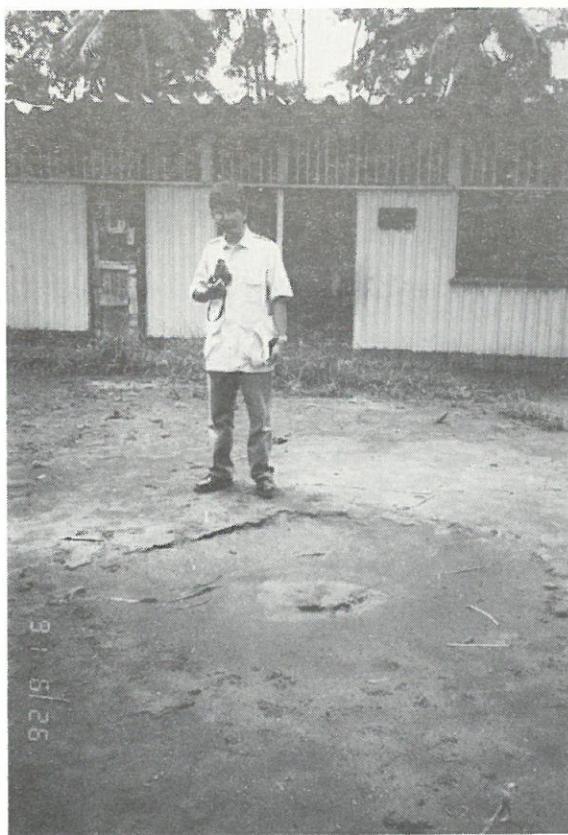
写真4.20 建物の表側での噴砂

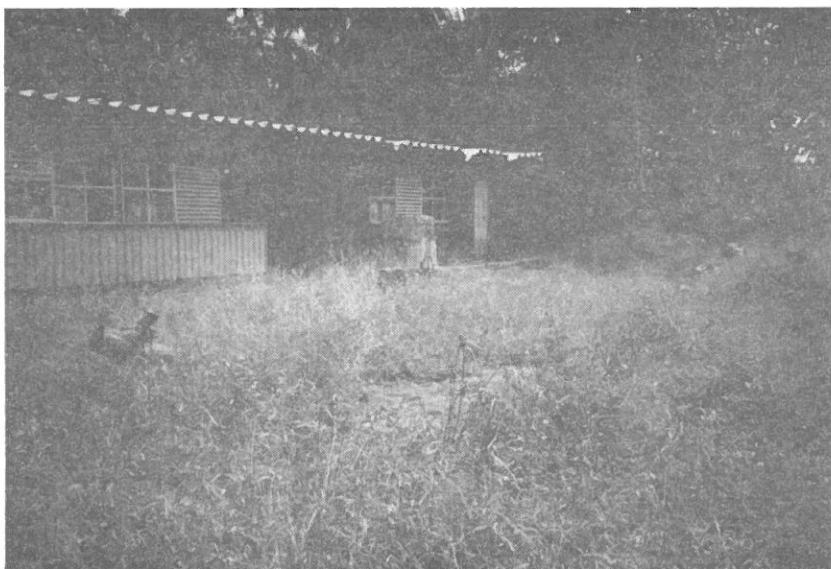
写真4.21
建物の裏側での噴砂

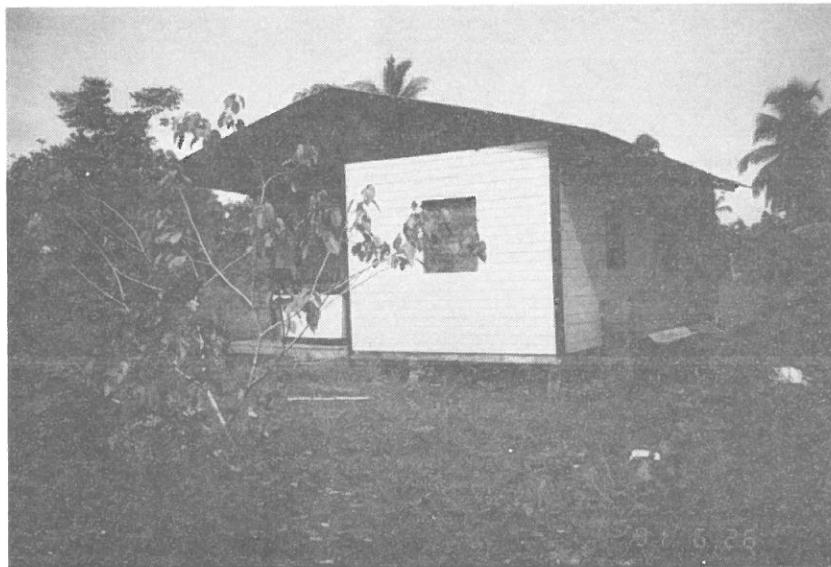
写真4.22
液状化により少し沈下した家屋

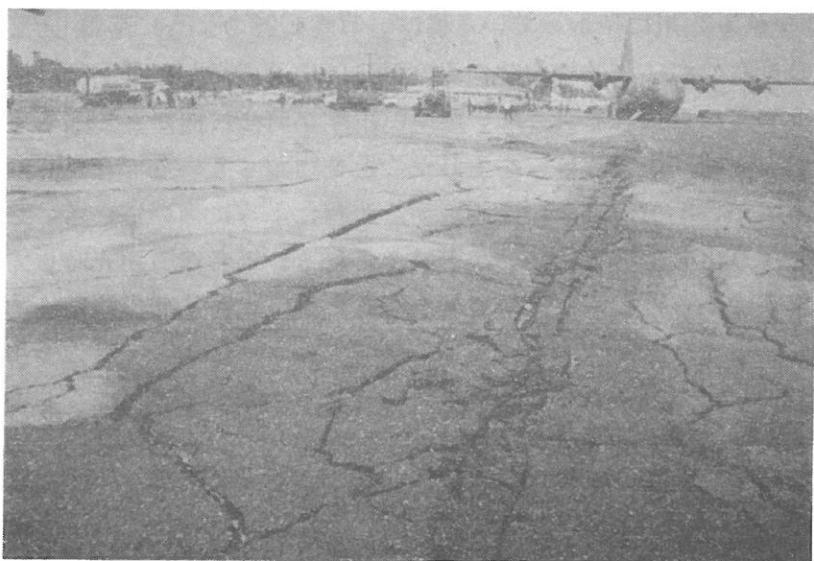
なお、この付近の液状化による他の被害として、筆者達は直接見ていないが、Limonより約4 km南側の海岸線にある空港で、写真4.22、4.23に示すように噴砂が生じ、滑走路にクラックがはいったとのことである。また、Limon港でもエプロンで噴砂が見られたとのことである²⁾。

写真4.23
Limon市街の少し南に位置する空港における噴砂
(Mora博士提供)

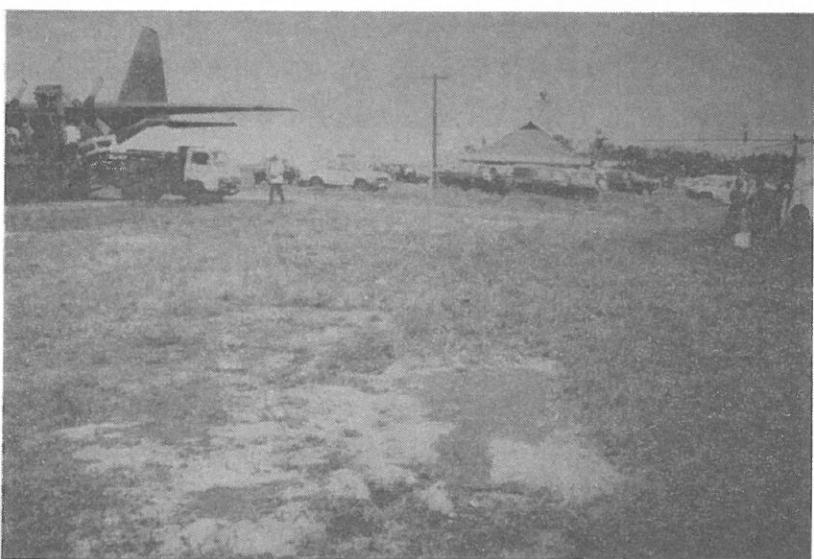
写真4.24
空港での噴砂
(Mora博士提供)

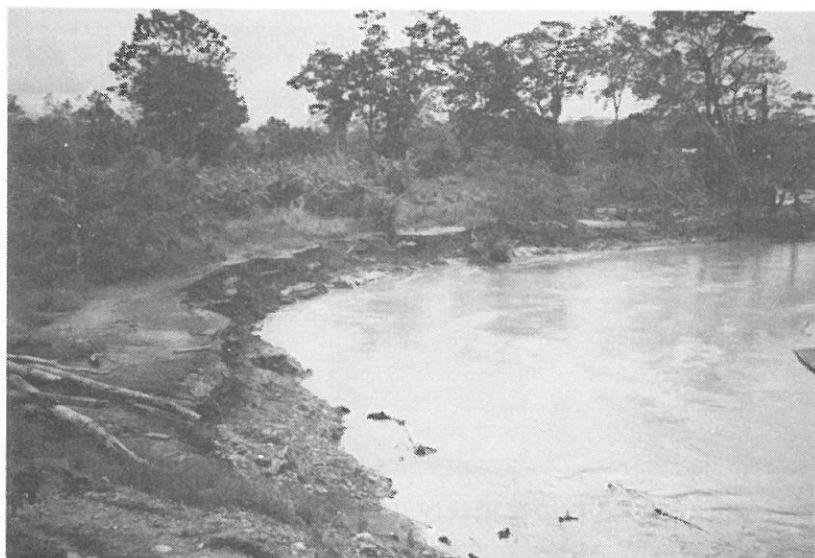
写真4.25

Limonより南で最初の橋は、Banano川の橋梁である。この橋は河口から4～5km内陸側に架けられている。川岸で噴砂・噴水があり、その噴水は熱かった（40～50°C）とのことである。写真4.25に見られるように川岸は河心に向かって側方流動（永久変位）を生じていた。また、取付け盛土の沈下も生じていた。ただし、橋梁自体は被害を受けなかった。

Banano川の川岸

側方流動を生じたとの
ことであるが調査時点では
あまり明確でない。

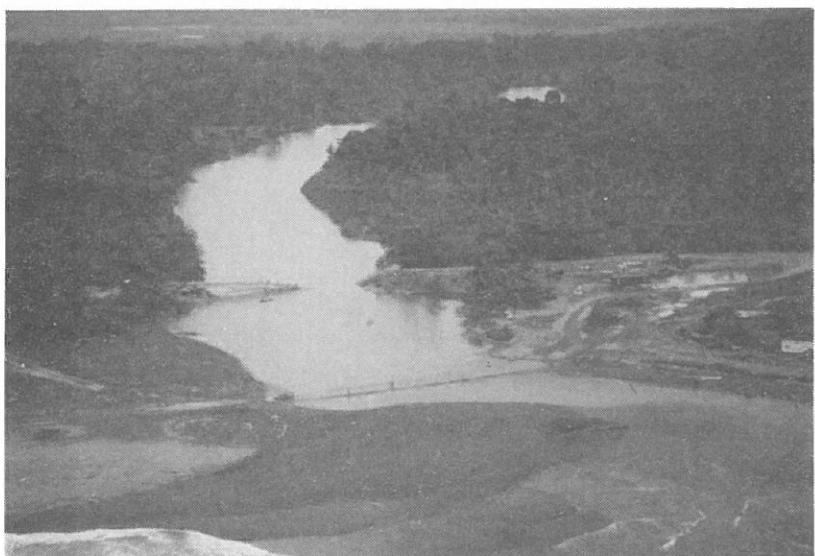
写真4.26

その南のVizcaya（ビスカージャ）川に架かっている橋は、写真4.26のように落橋した。この川は海岸線にほぼ直角の角度で海に注いでおり、その河口にほぼ直交して橋が架けられている。写真の中で橋の上流側に見られるように、両岸の川岸が河心に向かって大きくはらみ出し、川岸の地盤が側方流動（永久変位）を生じたことを物語っている。写真4.27に右岸側から写した写真を示すが、手前の橋台が足元をすくわれたように傾いている。これも川岸の地盤の側方流動により生じたのではないかと考えられる。筆者達の調査時点で噴砂の跡は特に見ることが出来なかつたが、川岸の地盤が液状化し、大きく側方流動を生じたものと言えよう。

Vizcaya川に架かる橋の
落橋と川岸の地盤の側方
流動状況

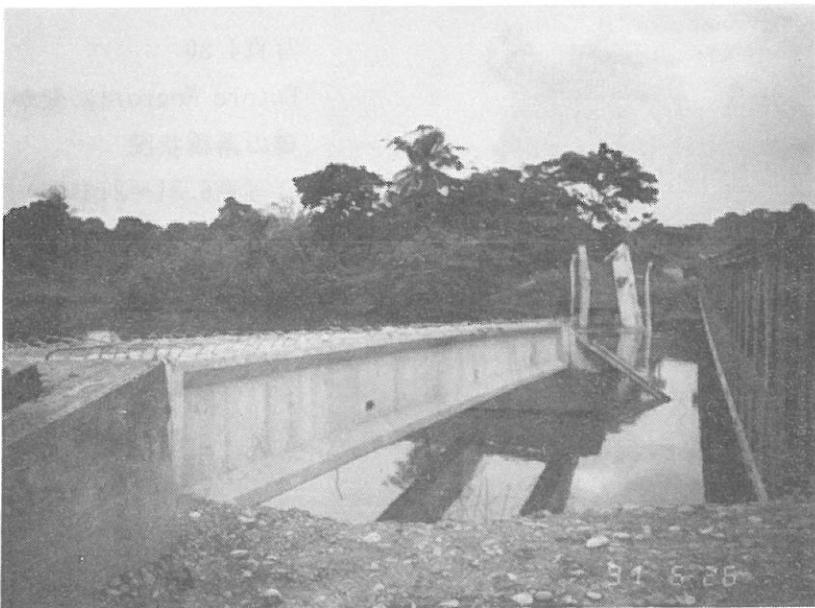
写真4.27

Vizcaya川の右岸側から
の被害状況

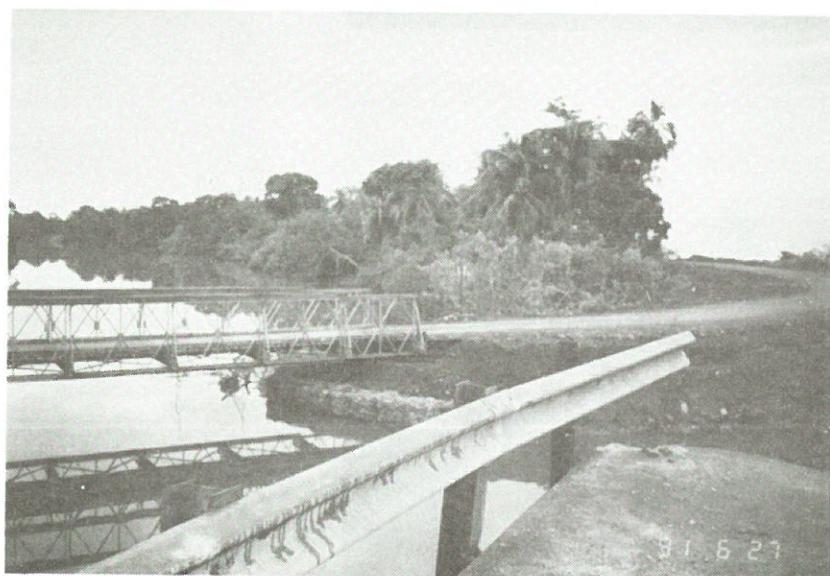
さらに南に位置するEstero Negro川に架かる橋でも写真4.30に示すように左岸側の橋桁が落橋し、右岸側の取付け盛土が沈下、はらみ出しが生じた。この川も海に注ぐ前に約1kmほど海岸に平行に流れている。その砂嘴状になったほぼ先端部で道路はS字状に川を渡っている。筆者達が現地に行った時点ではすでに左岸側の橋桁は取り除かれており被害状況ははっきりとつかめなかつたが、やはりここでも川岸の側方流動が発生したことである。それを物語るかのように、VizcayaおよびBananito川の橋梁と同様、右岸側橋台が足元をすくわれたように12°ほど傾いていた。

写真4.30
Estero Negro川に架かる
橋の落橋状況
(写真6.21～27参照)

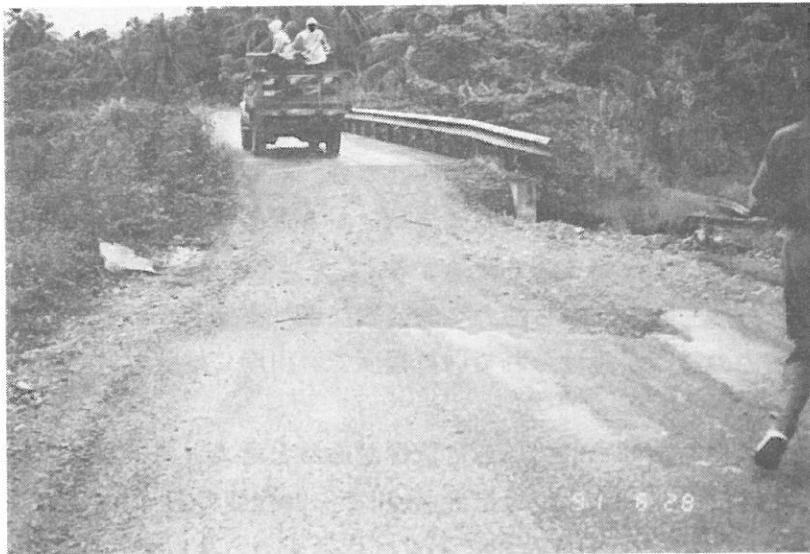
写真4.31

Estero Negro川橋梁よりさらに約3kmのところに小さな入江があり、ここに1スパンの小さな橋が架けられている。ここでは、写真4.31に示すように取付け盛土の沈下はあったものの落橋はしていなかった。前後の道路は液状化によりクラック等の被害を受けているものの、この入江の両岸はあまり側方流動を生じた形跡は見られなかった。橋台も特に傾いてはいなかった。

Estero Negro川より約3kmの入江にかかるいた橋。

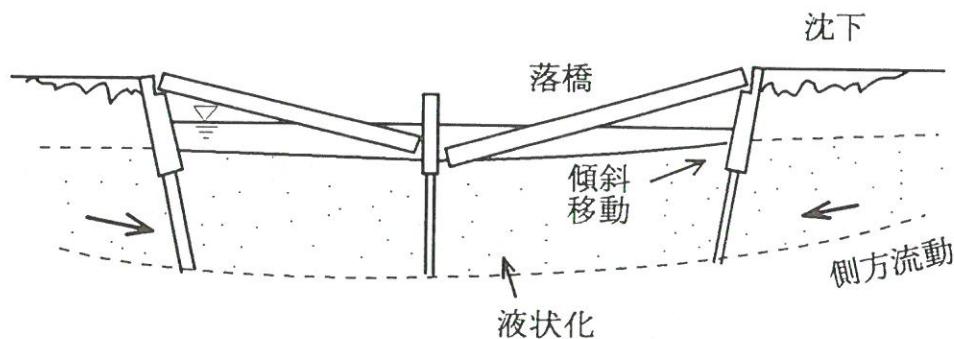
したがって、Vizcaya、Bananito、Estero Negroの各橋梁では、図4.6に模式図を示すように、片側または両岸の地盤が橋台の杭基礎先端付近程度の深度まで液状化し、その液状化層が河心に向かって側方流動したものと推定される。そして、その側方流動により橋台の足元がすくわれたように押し出され、落橋に至ったのではないかと考えられる。杭の先端付近も液状化したとなると、当然鉛直支持力も低下したはずで、それにより沈下も生じた可能性もあるが、落橋の主な原因は川岸の地盤の側方流動にあったのではないかと推定される。被災原因の詳細な推定については第6章で後述する。

図4.6 液状化による地盤の側方流動に起因した落橋の模式図

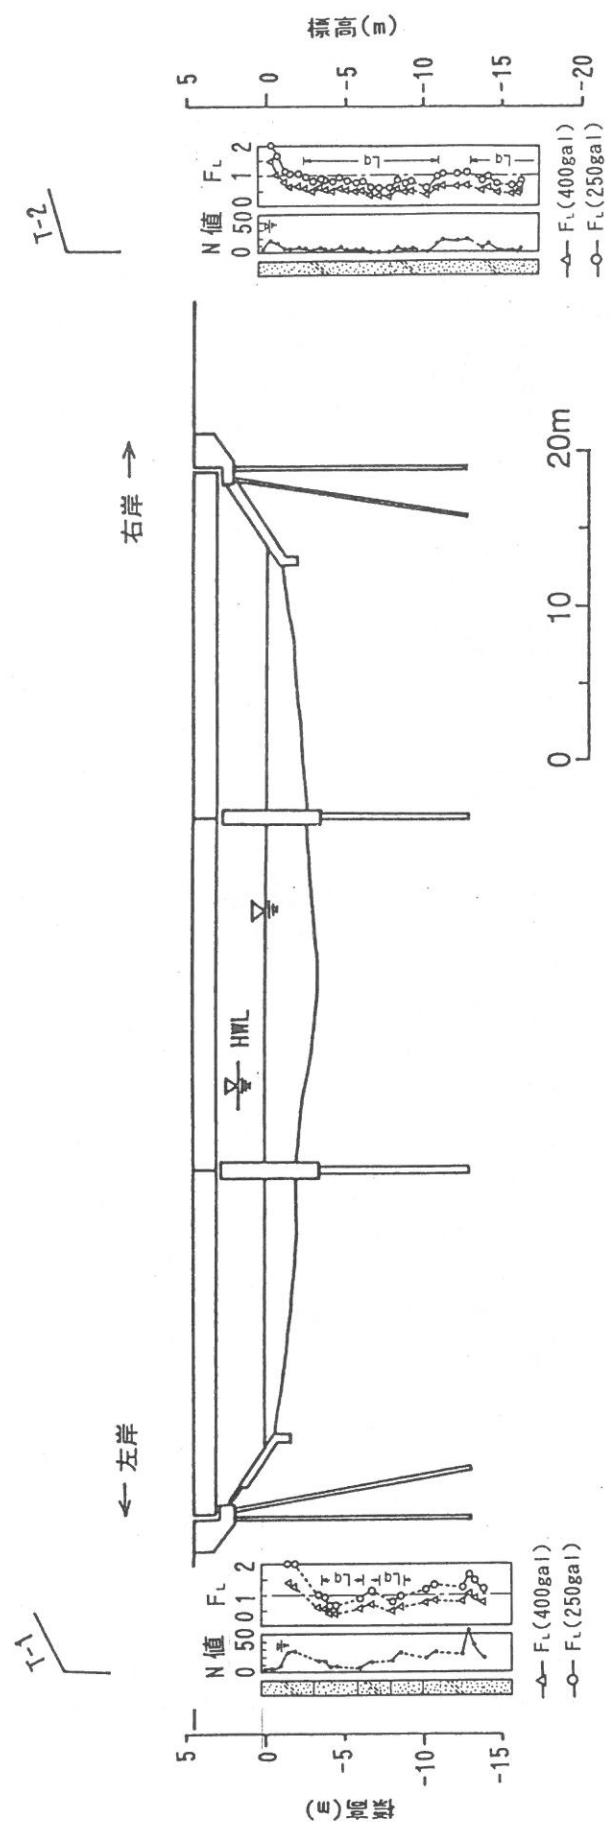
各橋梁の横断面図上に土質柱状図、N値、液状化に対する安全率 F_L を重ねて示すと図4.7～4.10となる。なお、 F_L の深度分布図中に“Lq”と示したのは地表最大加速度が250Galで $F_L \leq 1$ となった深度の層である。実際に発生した地表最大加速度は断定できないが、前述したように250～400Galの間と考えられる。したがって“Lq”と示したより少し多めの層が液状化したと考えてみると、Vizcaya川の右岸側、Bananito川の右岸（左岸側も可能性あり）、Estero Negro川の左岸側では、地表付近から橋台の杭基礎先端付近まで液状化したと推定される。これら3つの川の反対側でも部分的に液状化が発生したものと推定される。これに対し、Estrella川の左岸部では全層で $F_L > 1$ となり、液状化しなかったと推定される。なお、右岸側のボーリング資料は入手できなかった。

図4.7 Vizcaya川での液状化検討結果

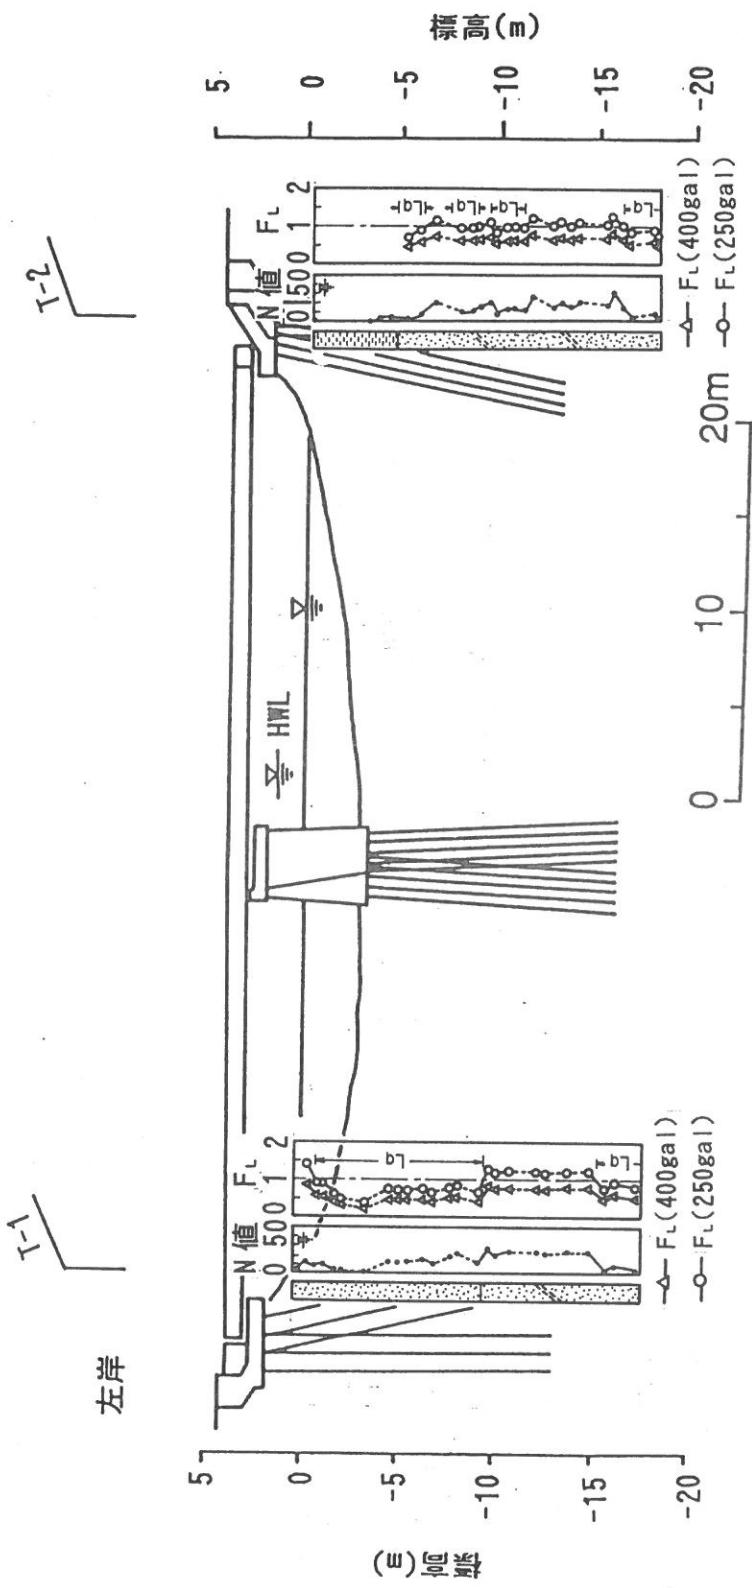
図4.8 Bananito川での液状化検討結果

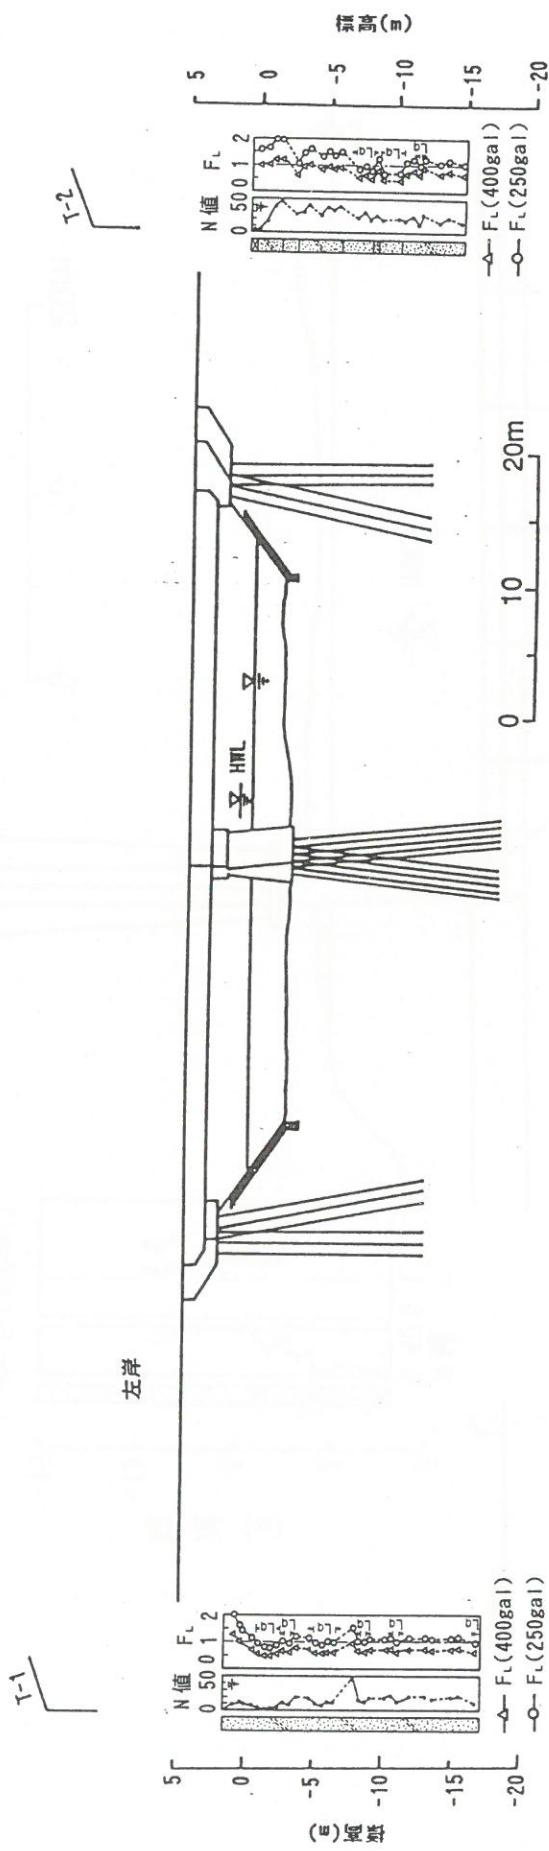
図4.9 Estero Negro川での液状化検討結果

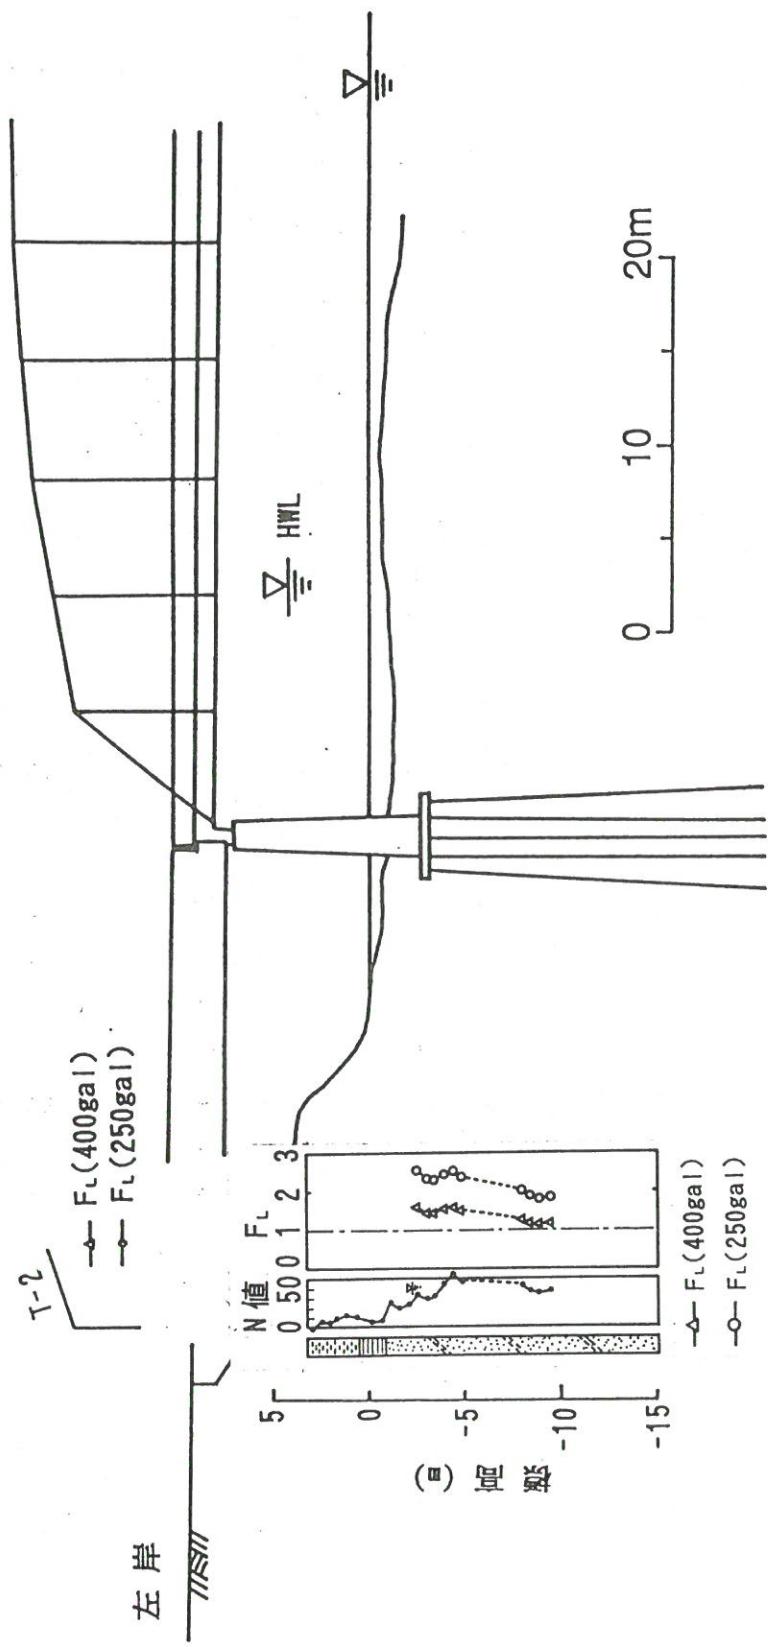
さらに南にあるEstrella川には長さ150mで2スパンのトラス橋が架かっていたが、地震により落橋した。その被災原因は第6章で述べるように液状化以外にあると考えられている。河川敷あたりで液状化が発生したか否かは明らかではないが、両岸の標高は数mもあり、また後述するように砂層のN値も大きく、左岸の川岸の地盤は液状化しなかったのではないかと推察される。

図4.10 Estrella川の左岸側での液状化検討結果

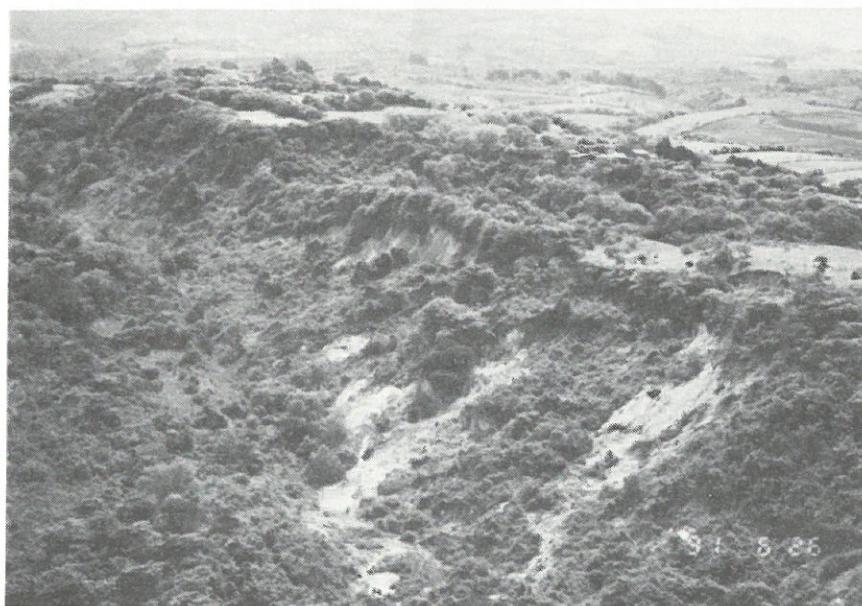
ヘリコプターでSan Joseを飛び立ってほどなく河川沿いに小規模の斜面崩壊が認められるようになる (写真5.1)。Irazu火山がまだ視野に入っているのでCartago東部近郊の地点と想像される。震源から比較的遠いから必ずしも今回の地震が原因ではなく前節で述べた侵食によるものと思われる。事実、その後しばらくは斜面崩壊は認められない。

写真5.1
Cartago東部の侵食

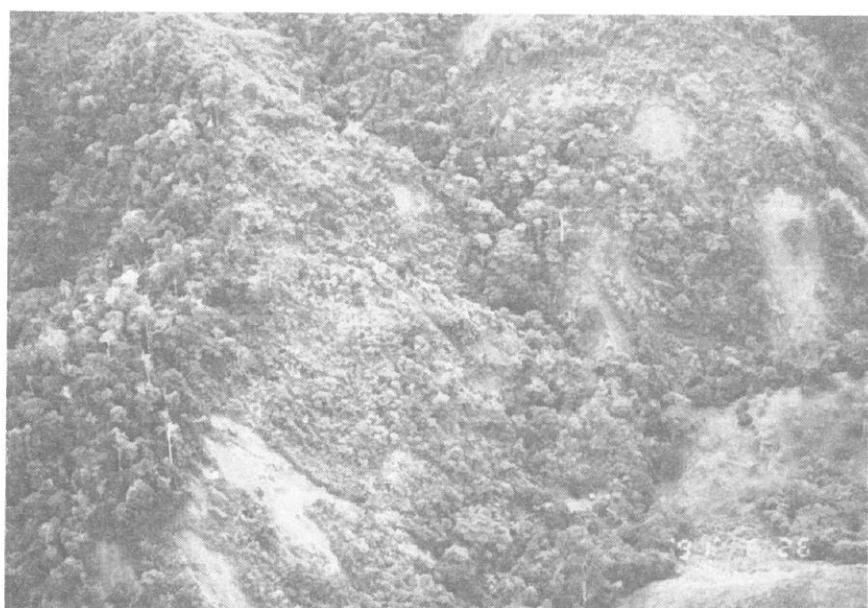
写真5.3
Pacuare川上流の斜面崩壊

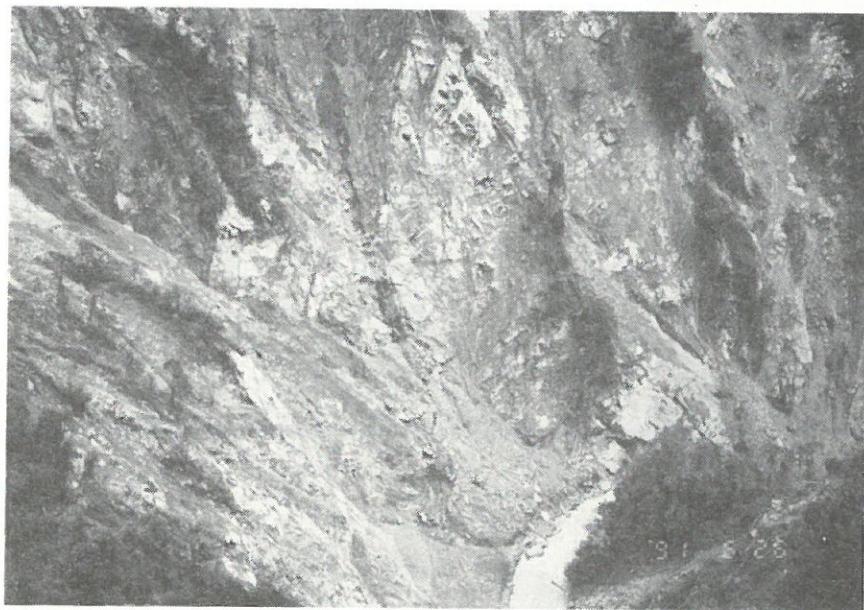
写真5.4
Ayil大規模地滑り地帯
(その1)

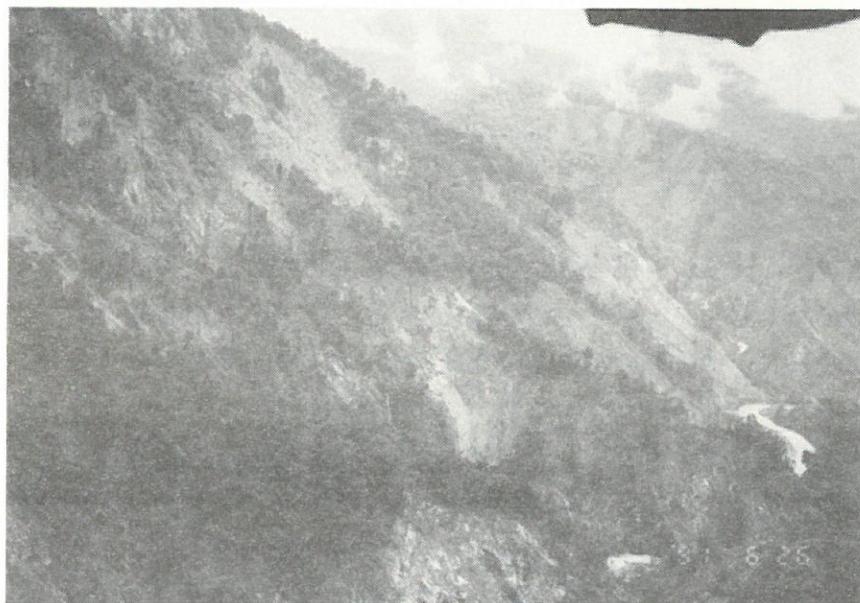
写真5.5
Ayil大規模地滑り地帯
(その2)
