1991年TELIRE-LIMON (コスタリカ)地震 被害調査報告書

平成3年12月

財団法人 地震予知総合研究振興会

埼玉大学工学部 渡辺啓行
九州工業大学工学部 安田進
佐藤工業(株)中央技術研究所 吉田望

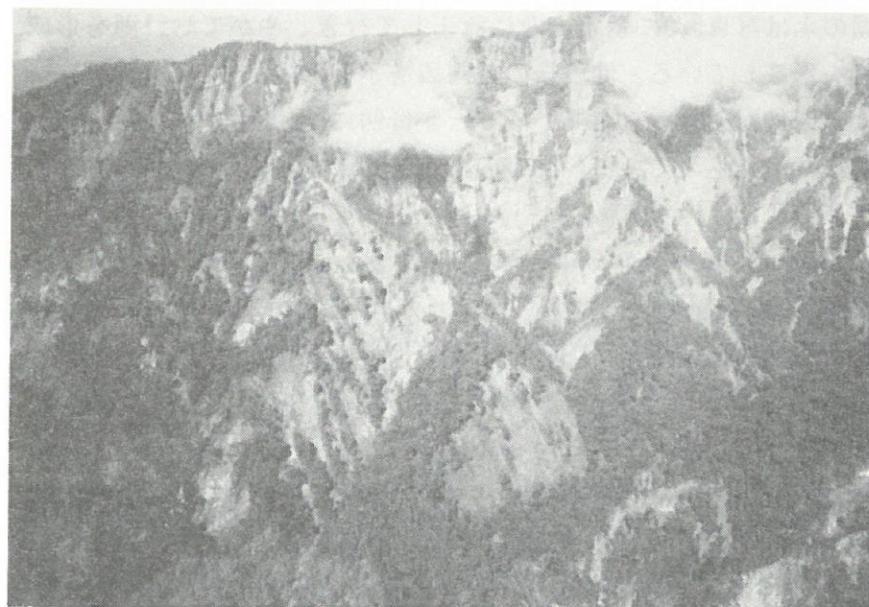
写真5.6
Ayil大規模地滑り地帯
(その3)

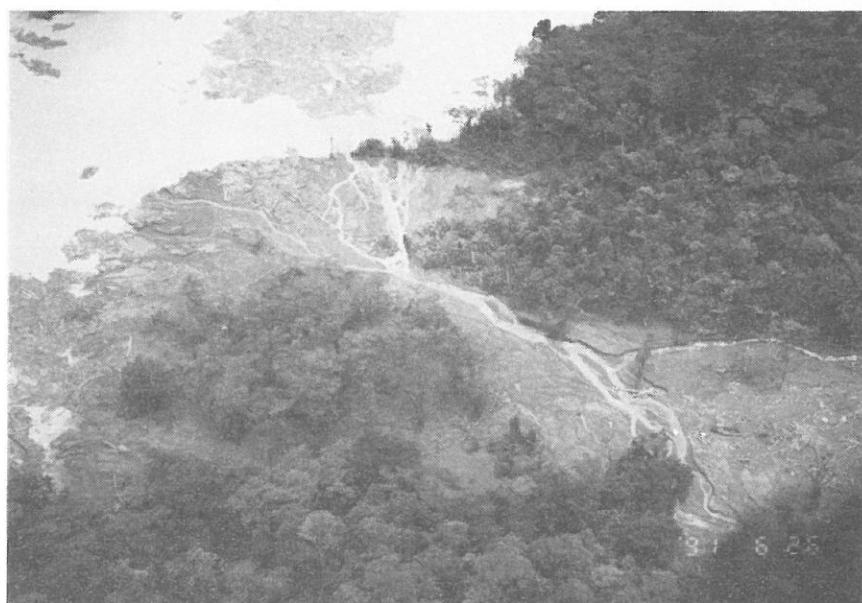
以上に示した写真は、広範囲に渡る斜面崩壊の一部に過ぎず我々が撮影した写真を全て示して地震による斜面崩壊の凄まじさを実感していただきたいのであるが、紙面のスペースからも不可能である。さらには、地震前の写真との比較がないので今回の地震による被害と言わざるを得ない。ところが、非常に幸いなことにMora博士がAyil湖近傍の地震前の写真を提供してくださり、今回の地震による斜面崩壊状況を写した我々の写真と比較することが可能となった。Ayil湖と言うのは、今回の地震より遙か以前の地震により斜面が崩壊して河川が堰止められてできた自然湖である。写真5.8はAyil湖の一部であり、今回の地震により崩壊した斜面と共に流出した森林資源が流木となって溜っている状態を示す。Ayil湖の水は写真5.9に示す方向に流下して行き、やがてAyil湖を形成した崩壊堆積物を越えて滝を形成している。地震後の滝周辺を示したのが写真5.10である。この滝周辺も斜面崩壊により森林が剥ぎ取られていることが鮮明に認められる。さらに、写真5.11は同じ滝を地震前に写したものである。二つの写真を比較すると、今回の地震前後の状態の変化が鮮明に見て取れる。

写真5.8
Ayil湖に流入した材木

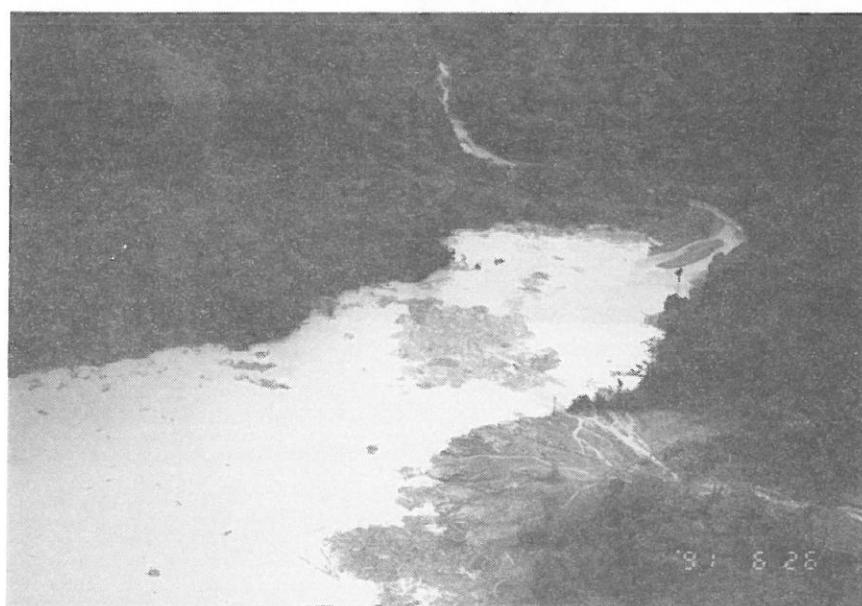
写真5.9
Ayil湖から流出する河川

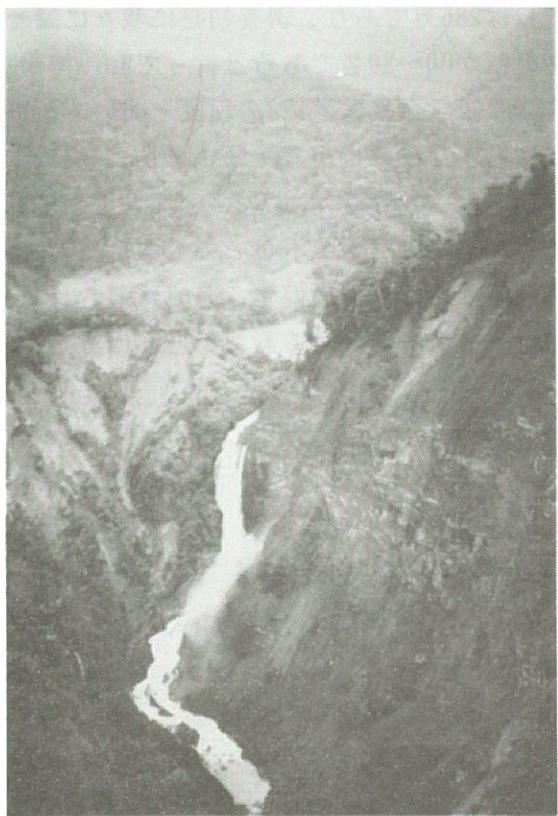
写真5.10 Ayil湖から流出する滝

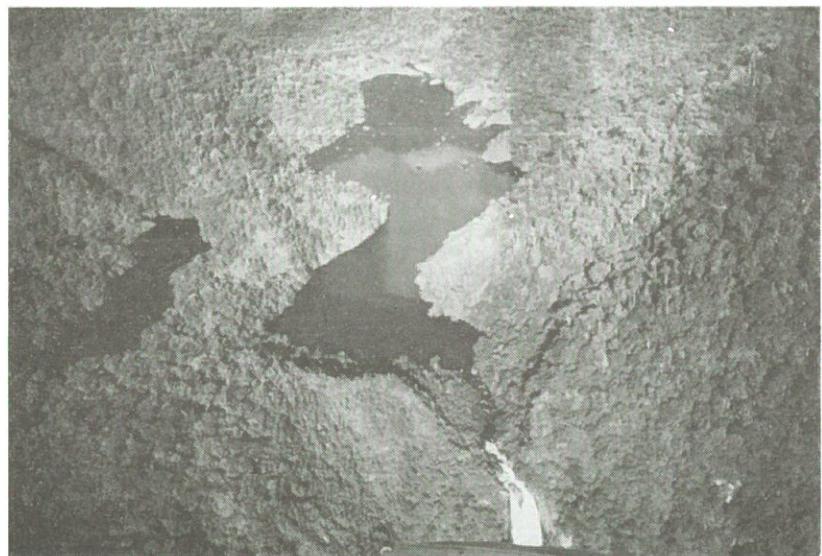
写真5.11
Ayil湖から流出する滝（
地震前）
(Mora博士提供)

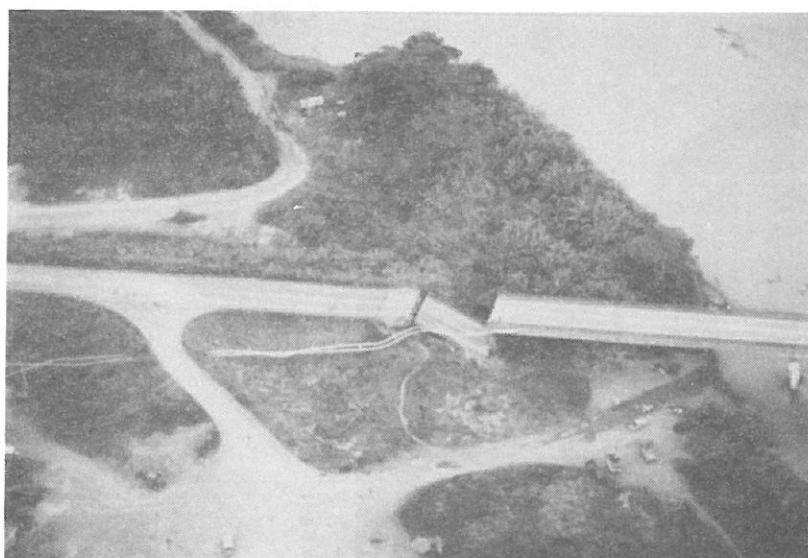
写真6.5

Quebrada Calderon橋からLimon寄り約2kmの地点Matina町近くで32号線はChirripo Atlantico川を渡る（図5.2に示す二重丸地点）。橋は全長およそ300mの多径間スティールガーダーであり、東側の端部では最東端橋脚とアバットメントとの間に約15mスパン長のI型P C桁とR C床板の合成桁が取り付けられている。今回の地震でこの合成桁が写真6.5に示すように落橋した。写真に見られる白い線状のものは、橋に添架した石油パイプラインであり、これはそのまま残っている。車両が通行できるのはこの道路一本のため地震後の応急処置として桁ごと盛り土して地震後5日間で写真6.6に示すように主橋への取り付けを完了している。我々が調査した時点では、落橋した部分は写真6.6の状態となっており調査の術もなく落橋の理由はわからない。

Chirripo Atlantica川に架かる橋の落橋
道路の下の2本の白い線状のものは、MoinとSan Joseを繋いでいる石油のパイプライン
(Mora博士提供)

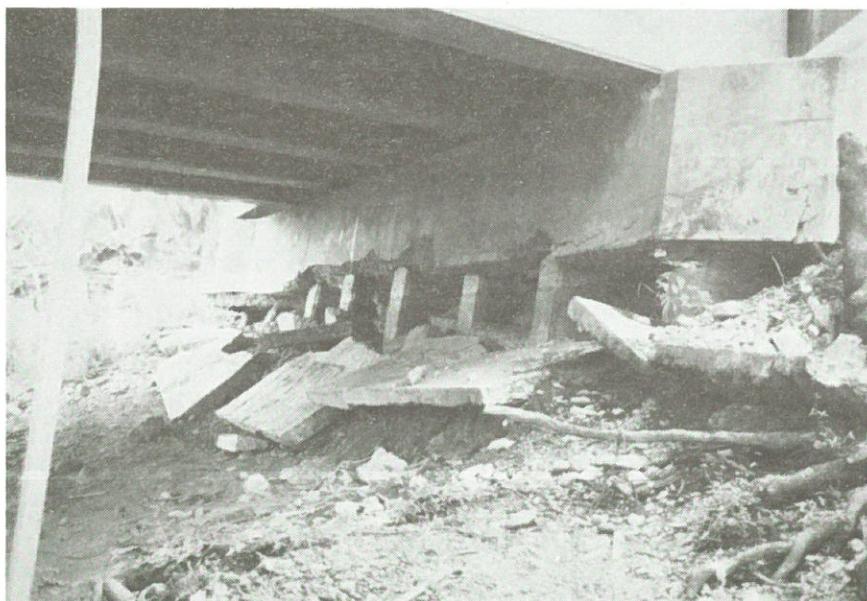
写真6.7
Cuba川に架かる橋のアバ
ットメントのハラミ出し
(写真4.7参照)

この橋から東へ約24~25kmの地点、すなわち、Recope（レコーペ）の集落から数100m先の地点でMoin（モイン）へ向かう国道240号線が分岐する。この分岐点までの区間には小河川を渡るいくつかの小さいコンクリート製の橋があり落橋はしていないが、ほとんどの橋で取り付け盛り土が沈下したり、川へ迫り出して橋台を傾斜させたりしている。特に、激しいのがCuba（キューバ）川、Toro（トーロ）川およびBlanco（ブランコ）川をそれぞれ渡る橋である。例としてCuba川の橋台護岸のはらみ出しによる破損状況と橋台の傾斜状況を写真6.7と写真6.8にそれぞれ示す。

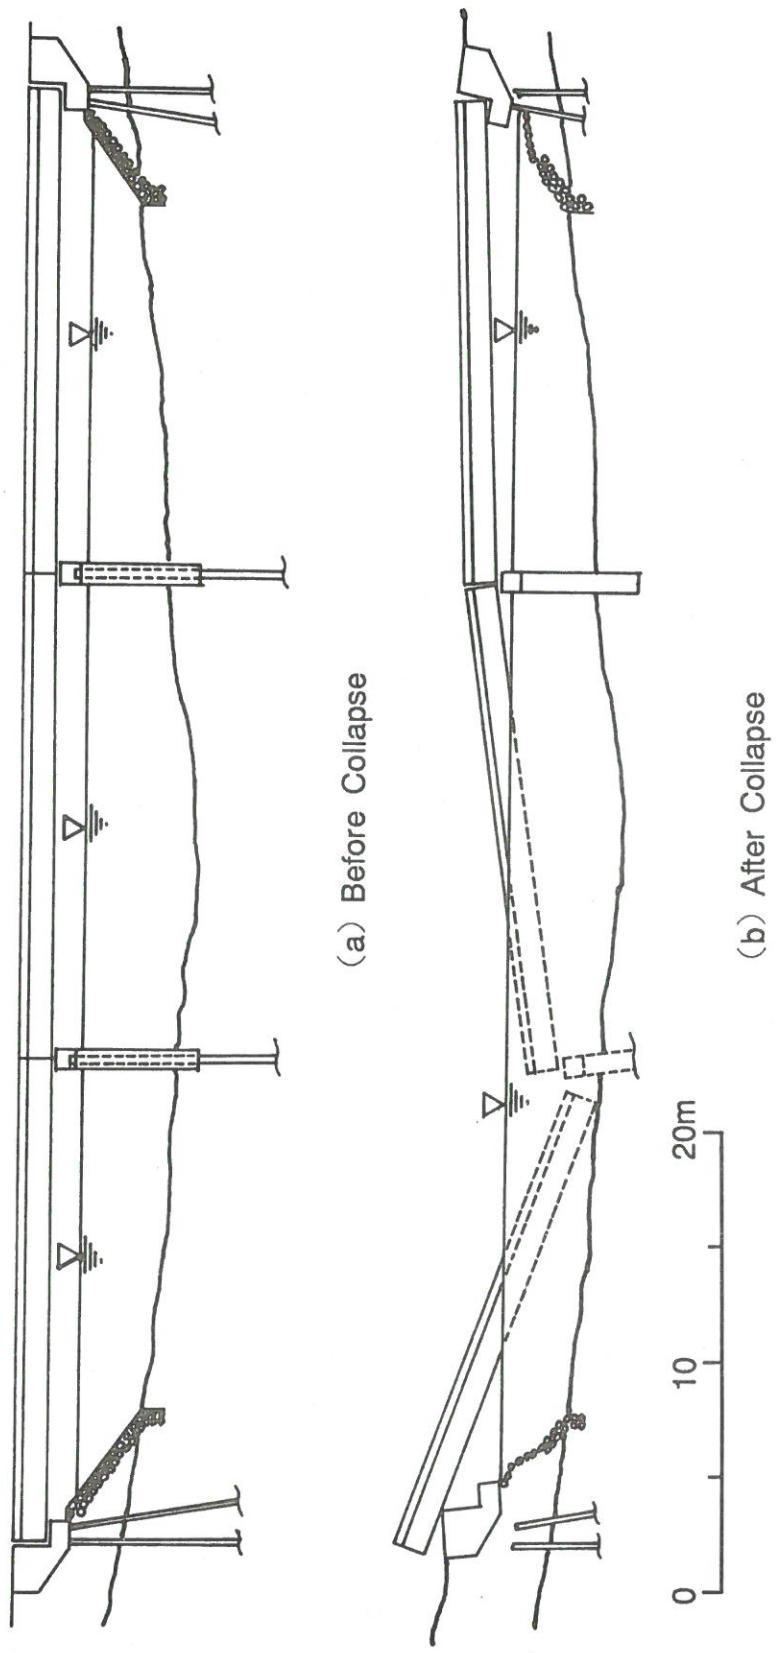
図6.1 Vizcaya川に架かる橋の縦断面概略図と落橋状況の模式図

Banano川の橋から東南へ約2km行くと、Vizcaya川に架かる橋がある。この橋は、図6.1(a)に設計縦断面図を示してあるが、1スパン長22mのRC合成床板をもつI断面プレストレストコンクリート桁を単純支持した3径間の橋である。3径間の内2径間が写真4.26と写真6.12、6.13に示すように落橋した。写真4.26と写真6.13とに見られる通り、残った橋脚は河心方向に傾いており、この橋脚側のアバットメント（右岸側アバットメント）が杭ごと側方流動により河心に向かって押し出されて橋桁が橋脚を押し傾けたことを示している。このアバットメントの調査時点の状態を写真6.14に示すが、アバットメントは下方が河心に向けて滑ったために回転して約8°程傾いており、上記事実と符号する。失われた方の橋脚は横方向支持力がさらに弱かったため橋桁に押し倒されてしまったと推測できる。反対側のアバットメント（左岸側）は調査時点では、仮設橋架設工事などのため埋め戻されていて状態が良くわからないが、写真6.12に見られる通りこのアバットメントに支持されていた桁端の鉄筋が川側に曲っている上明らかにアバットメント位置より取り付け道路側に伸し上がっている。手前側アバットメント（左岸側）が川側に大きく沈下流動したため桁だけ取り残された可能性もある。結局、写真6.12に見られる対岸（右岸側）がアバットメントごと側方流動により川側に押し出し橋桁を介して両橋脚を手前側（左岸側）に押し倒しながら最も手前（左岸側）にある桁を陸側に押上げると同時に左岸側も沈下流動し、左岸側橋脚が倒れたため写真に見られるような落橋を引き起こしたものと言える。これらの結果を模式図で示したのが図6.1(b)である。

図6.1(a)に示すように中央の各橋脚には、断面が36cm角のRC鉛直杭が川流方向に5列配置され、先端は最小EL-15.5mの深さに、試験杭ではこれよりさらに2m深く打ち込まれている。両アバットメントには、同じ断面のRC鉛直杭と勾配1:5の斜杭の2本組合せ杭が河流方向に3列配置され、先端は最小EL-13mの深さに試験杭ではこれよりさらに2m深く打ち込まれている。

地盤のボーリング調査データによると、周辺地盤はEL-18mまで全て細砂である。左岸側（写真6.12に見られる手前側のアバットメント）では、EL-1.5mまではN値が10未満であるがEL-1.5～-4.0mにN値15～30の層があり、さらに2mほどの厚さのN値10未満の層を介して以深EL-14mまでN値15～55、平均的には20の層が存在する。統一土質分類法では、大部分がSMであり、EL-5m前後に2m強の厚さでSP-SMの層とEL-9m前後に2m弱の厚さでSW-SMの層をはさんでいる。右岸側（写真6.13に見られるアバットメント側）では、EL-1.0～-11mまでN値10未満、平均4程度の層が続き、以深EL-11～-14mまではN値10～18のやゝ締まった層が存在する。統一土質分類法では、全層SMである。このように、左岸側の地盤の方が右岸側より堅固である。

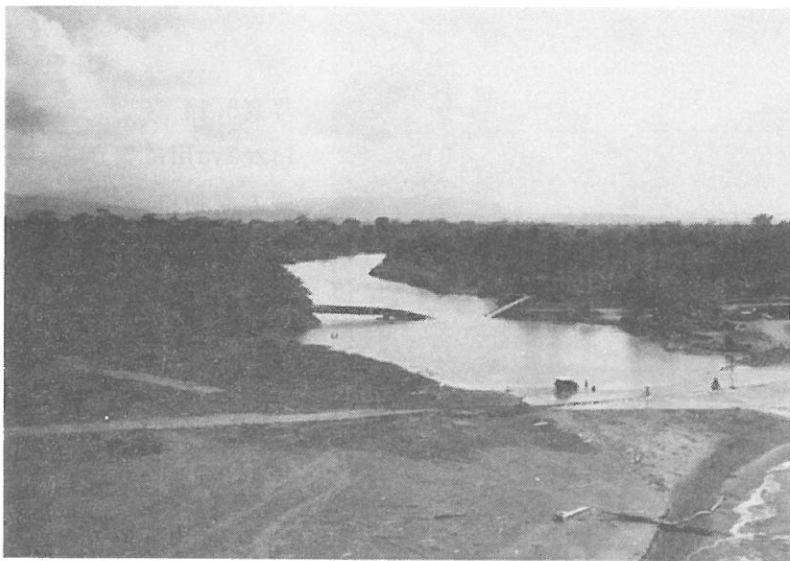
写真6.11
Vizcaya川に架かる橋の
落橋状況
(Mora博士提供)
(写真4.26、4.27参照)

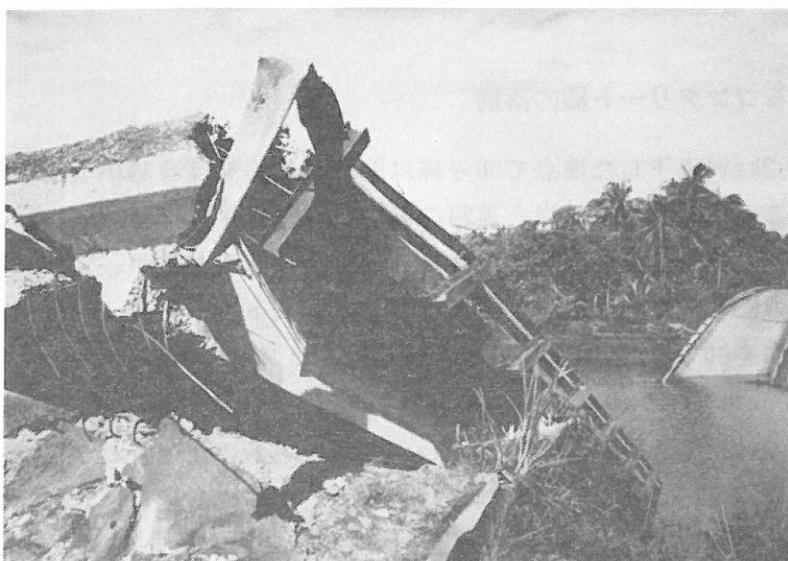
写真6.12
Vizcaya川に架かる橋の
アバットメント近傍の状
況
(Mora博士提供)

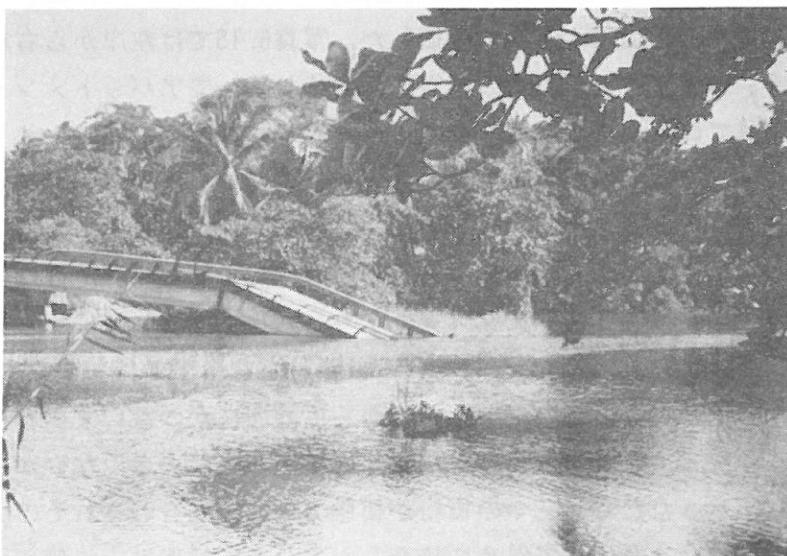
写真6.13
Vizcaya川に架かる橋の
無傷の中央橋脚
(Mora博士提供)

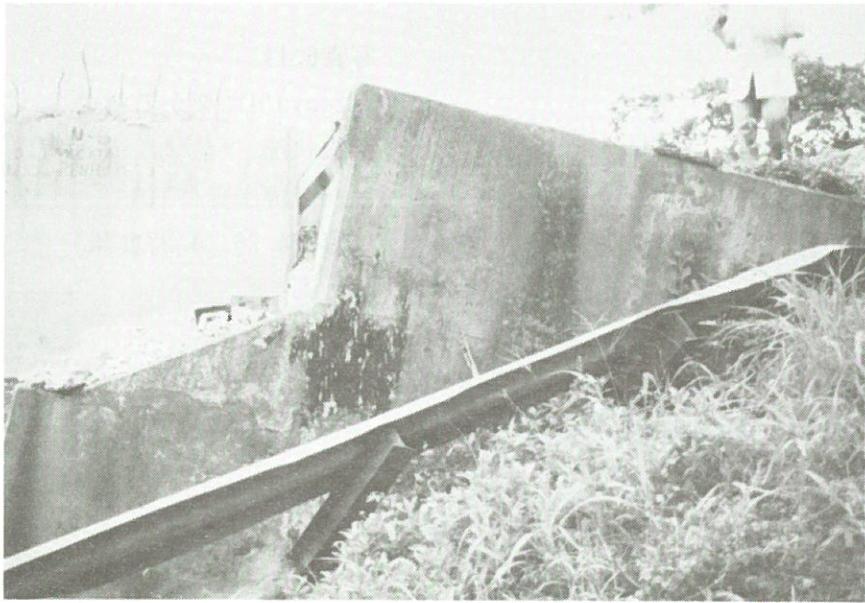
写真6.14

Vizcaya川に架かる橋の側方流動により傾斜したアバットメント

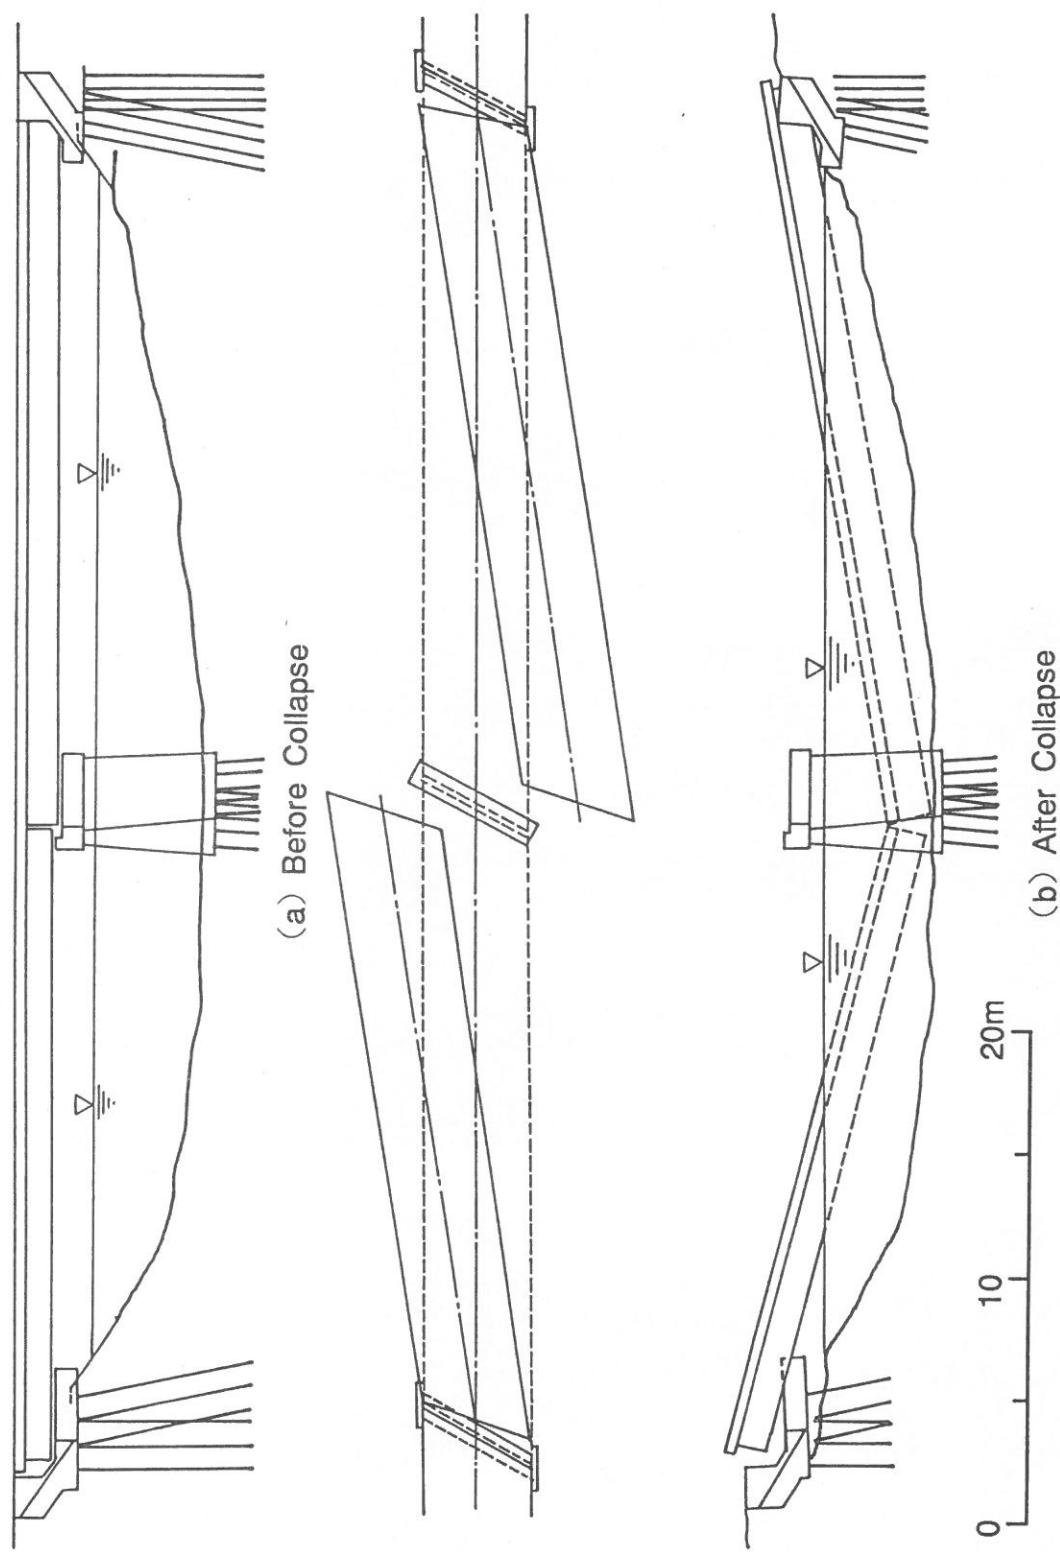
図6.2 Bananitrollに架かる橋の縦断面概略図と落橋状況の模式図

Vizcayaの橋からさらに約2km弱南下した地点で36号線はBananito川をほぼ北から南へ向かって渡る。Bananito川はこの橋地点から海岸と道路の間をこれらと平行に500m程流れカリブ海にそいでいる。この橋は、図6.2(a)に設計縦断面図を示してあるが、スパン長が左岸で25m、右岸で28mのRC合成床板をもつI断面プレストレストコンクリート桁を川の流線方向に対して橋軸方向を60°傾けて中央橋脚で単純支持した2径間の斜橋である。支持杭はVizcaya川の橋と全く同じRC杭が使われている。左岸アバットメントの支持杭の配列もVizcaya橋と同じである。右岸アバットメントではVizcaya橋の場合の組み合わせ杭が5列に増やされている。中央橋脚では、同じRC杭が勾配1:10の斜杭として右岸側に5列、左岸側に逆勾配で5列配置されている。杭先端の深さは両アバットメントでは、最小EL-13.0m～-13.2m、橋脚ではEL-16.2mであり、試験杭ではいずれもこれより2m深い。

この橋の2径間共が写真6.15～6.18に示すように落橋した。写真6.15では左岸から右岸側を見ている。写真6.16では、調査時点で左岸側の杭をほぼ解体しアバットメントが露出した状態を右岸側から見ている。この写真から明らかな通り、左岸側アバットメントと支持杭とは分離し、アバットメントが向かって左に傾き、杭自身も相互に傾いている。写真6.17は、右岸側アバットメントと杭の取り付け部を示しているが、アバットメントは取り付け部分ごと沈下流出して見えない。右岸側の取り付け部分は川と周辺の湿地帯に向かった側方流動により写真6.18に見られる通りズタズタとなり、さらに写真6.19に見られる通り本来の道路のあったレベルより2mほど沈下している。結局、右岸側アバットメントの基礎地盤が側方流動を起こし取り付け道路のかなり陸側から広範囲にかつ深いすべり面を形成して支持杭ごと河心に向かって滑り出し、左岸側もそれほど規模は大きくないが側方流動により河心に向かってすべったため、二つの橋杭が橋軸方向に押し合わされその力の川の流線方向成分により食い違いを発生して斜めに接合した部分で右岸側は上流側に、左岸側は下流側に滑って落橋したと言える。これらの結果を模式図で示したのが図6.2(b)である。

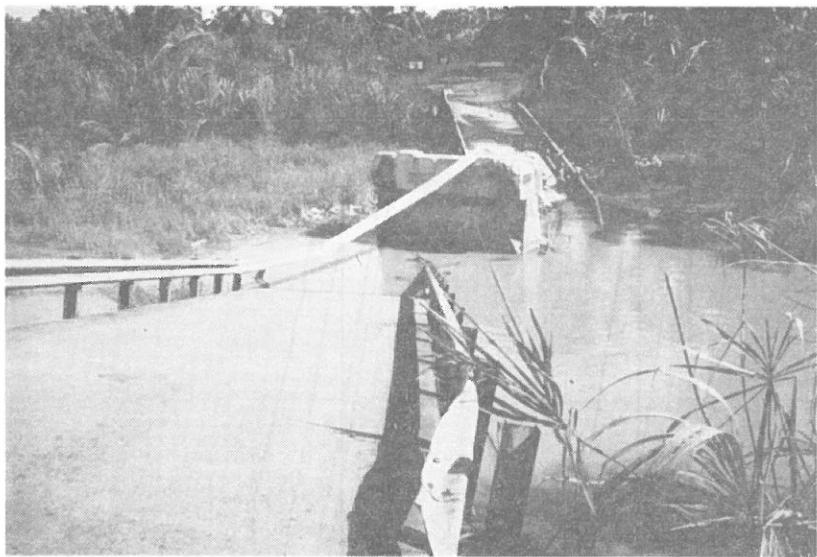
写真6.15
Bananito川に架かる橋の落橋
右岸より左岸を見る。
(写真4.28、4.29参照)
(Mora博士提供)

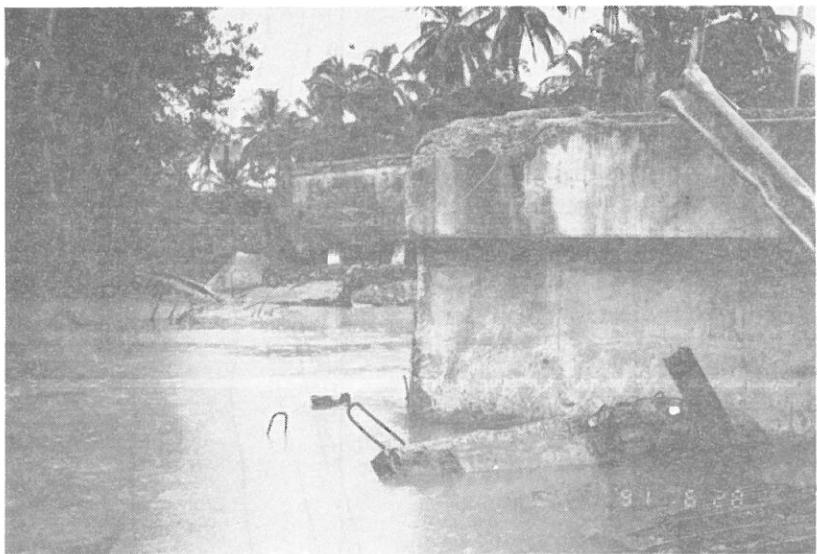
写真6.16
Bananito川に架かる橋の落橋
左岸より右岸橋台を見る。

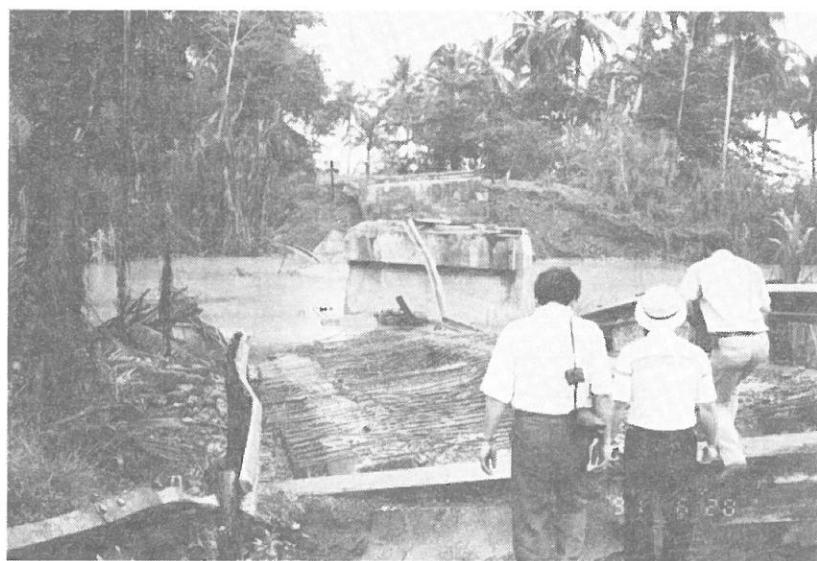
写真6.17
Bananito川に架かる橋の落橋
左岸より中央橋脚を見る。

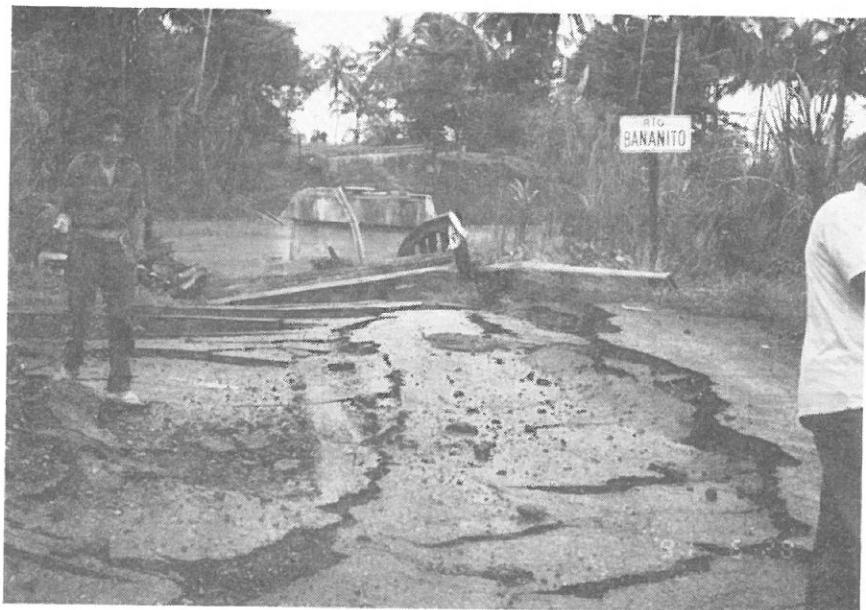
写真6.18

Bananito川に架かる橋の左岸側取り付け道路の側方流動による沈下

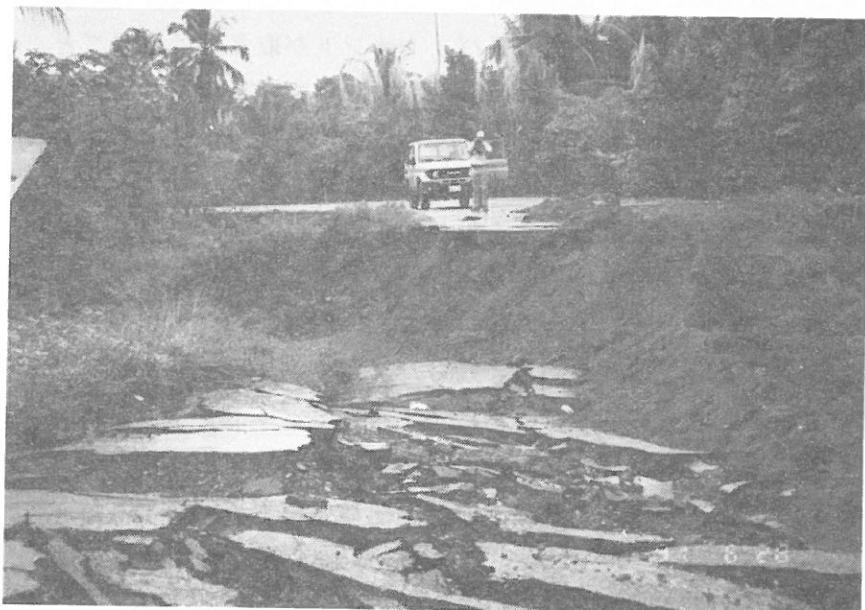
写真6.19

Bananito川に架かる橋の左岸側取り付け道路の沈下による旧道路との段差

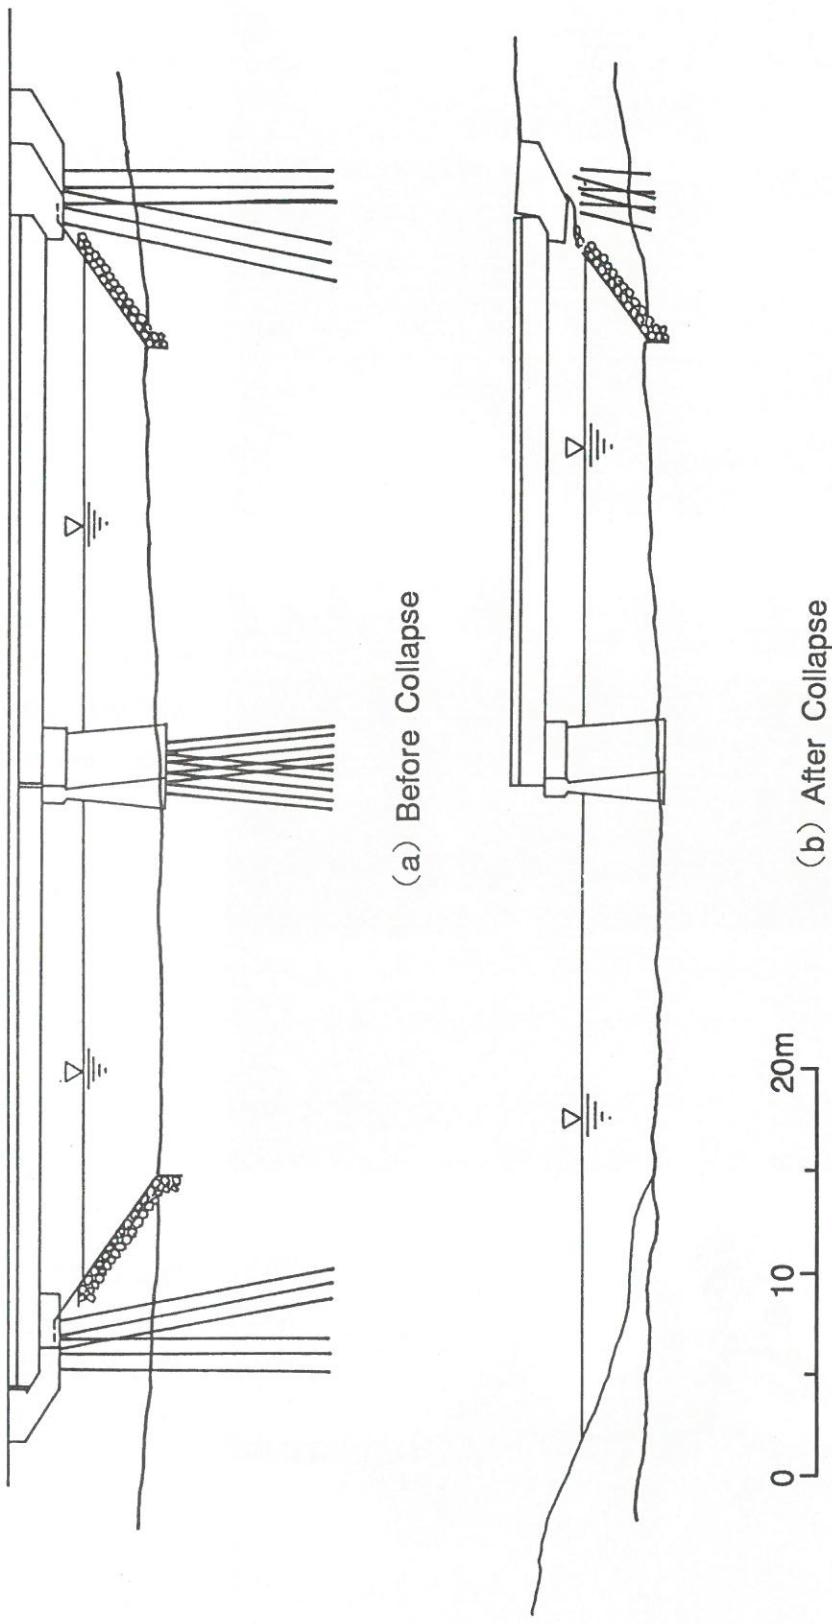
図6.3 Estero Negro川に架かる橋の縦断面概略図と落橋状況の模式図

Bananito川の橋からさらに2km強南下した地点で、海岸に平行して走ってきた36号線はEster Negro川をほぼ北から南に向かって渡る。川幅も川の流線方向もBananito川と酷似している。したがって、橋もBananito川のものと非常に似ており、図6.3(a)に示す設計縦断面に見られる通り、スパン長28mのRC合成床板をもつI断面プレストレストコンクリート桁を川の流線方向に対して橋軸方向を60°傾けて中央橋脚で単純支持した2径間の斜橋である。支持杭はVizcaya橋と全く同じRC杭が使われている。左岸、右岸のアバットメントの支持杭の配列はVizcaya橋と同じである。中央橋脚は、Bananito川の橋脚と同じくRC杭が勾配1:10の斜杭として右岸側に5列、左岸側に逆勾配で5列配置されている。杭先端の深さは両アバットメントでは、最小EL-12.75m、橋脚ではEL-18.0mであり、試験杭では、いずれもこれより2m深い。

中央橋脚ならびに残った橋桁のこの橋脚上の部分は、写真6.20にも見られる通りほとんど損傷を受けていない。この部分を詳細に見るために、写真6.27は残った右岸側橋桁のこの橋脚上の桁支承部を示したものである。この写真から二つの事実が認められる。一つは、支受け台長さが非常に短いことである。したがって、橋桁が何らかの原因で多少大きく変形すれば簡単に落橋し得たと言える。他の一つは、この橋脚上で落橋した橋桁と残った橋桁とが押し合った痕跡がないことである。このことは、左岸アバットメント基礎地盤の側方流動は必ずしも橋軸方向に向かって発生したのではなく、橋軸とある程度大きな角度で上流側か下流側に向かって発生し、地盤ごと川中に滑り出して水没したアバットメントが橋桁を引きずり落としたことを暗示するものである。これらの結果を模式図に示したのが図6.3(b)である。

地盤のボーリング調査データによると、左岸側周辺地盤はEL-19mまで全て緑色の細砂である。表層2mはN値が10程度と多少締まっているが、EL-2~-4mにN値10未満、平均5程度の弱層を挟んでいる。以深ではEL-5~-6.5mにN値が16~20程度の薄層とEL-9.0mに1mほどの厚さでN値が40以上の締まった薄層を挟んでいる以外は、全層N値が10~20、平均で15程度の層が存在し、全層にわたって十分締まったく地盤とは言えない。一方、右岸側周辺地盤は左岸に比べ良く締まったく地盤である。表層50cmは、シルト質の植物性有機土でありN値は1程度と極めて小さいが、EL-0.5~-2.25mは灰緑色のシルト混じりの細砂

(SM) であり、N値は1~46と深さに比例して増加し、平均25とかなり締まっている。EL-2.25~-3.5mは少量のシルト混じりの灰緑色の中砂(SP-SM)であり、N値は26程度である。EL-3.5~-6.75mは少量のシルト混じりの暗灰色の細砂(SM)であり、N値は25~40まで不規則に変化し平均33程度と良く締まった層である。EL-6.75~-9mはコーヒー色のシルト混じり細砂(SP-SM)の層であり、N値は18~30と不規則に変化し平均23程度である。EL-9~-9.5mはシルト混じりの暗灰色の細砂(SM)でN値25の薄層である。EL-9.5~-11mは少量のシルト混じりの暗灰色の中砂(SP-SM)でN値19程度の層である。EL-11~-13mは灰緑色のシルト混じり細砂(SM)でN値10~25平均19程度の層である。EL-13~-14.5mはシルトと粒径1/2インチの砂礫混じりの暗灰色の細砂であり、N値は15~22程度の層である。以深は貝殻混じりの灰色細砂でN値は14程度と比較的小さい層が存在する。このように、左岸側の表層5m程度の厚さは極めて軟弱であるが右岸側はかなり締まった地盤であり、大規模な側方流動が発生した理由と右岸側が被害僅少であった理由が理解できる。

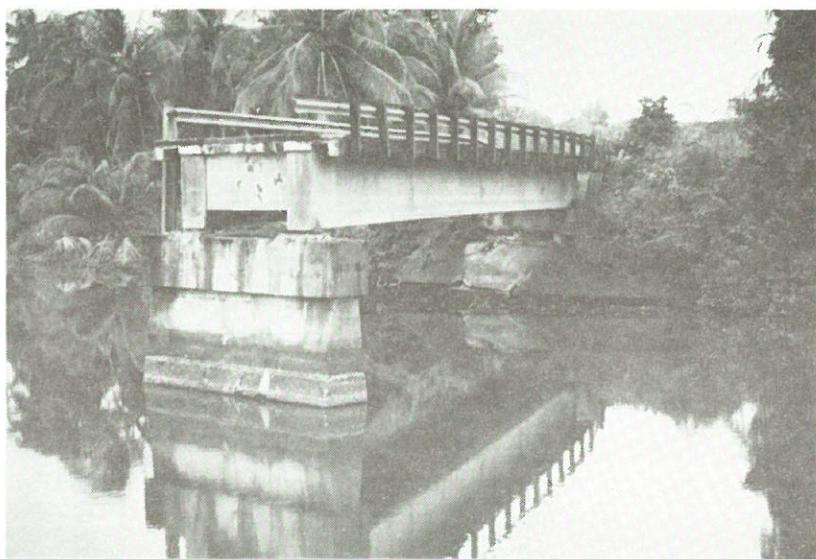
この橋は、写真6.20に示すように左岸側が落橋した。写真は左岸側から右岸側の残った橋桁とアバットメントを見たものである。残ったアバットメントも護岸がハラミ出し、コンクリートが割れているのが認められる。右岸側の橋桁から左岸側をみると写真6.21のようになる。この写真の通り、左岸側の橋桁のみならずアバットメントが取り付け道路ごと跡形もなくなっている。橋台があった左岸地点の近景を写真6.22に示す。落橋は、左岸アバットメントの基礎地盤が広範囲の側方流動により左岸側橋桁諸共河心に向かって滑り出し水中に没したために生じたことは明らかである。前述した2橋では、アバットメントは残っており、復旧のためこの橋のみ撤去したとは考えられないで左岸の側方流動の規模が極めて大きかったため左岸橋台部分が跡形もなくなったものと考えられる。

写真6.20
Estero Negro川に架かる
橋の落橋状況
左岸から右岸を見る。
(写真4.30参照)

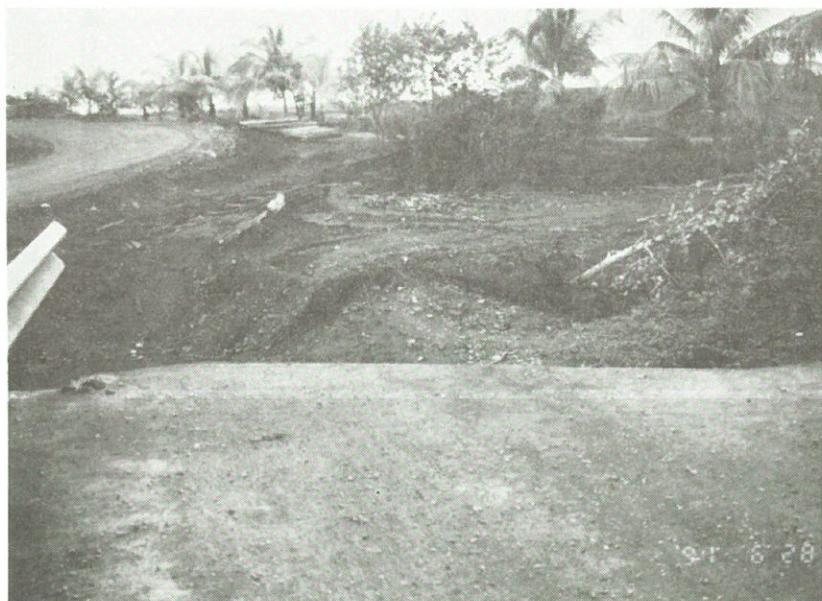
写真6.21 Estero Negro
川に架かる橋の落橋状況
右岸から左岸を見る。

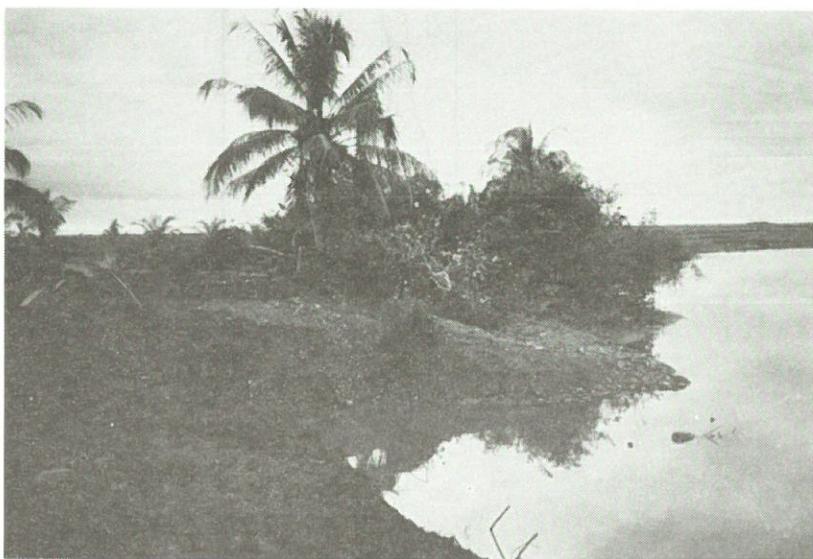
写真6.22
Estero Negro川に架かる
橋の落橋後の左岸アバッ
トメント位置の状況

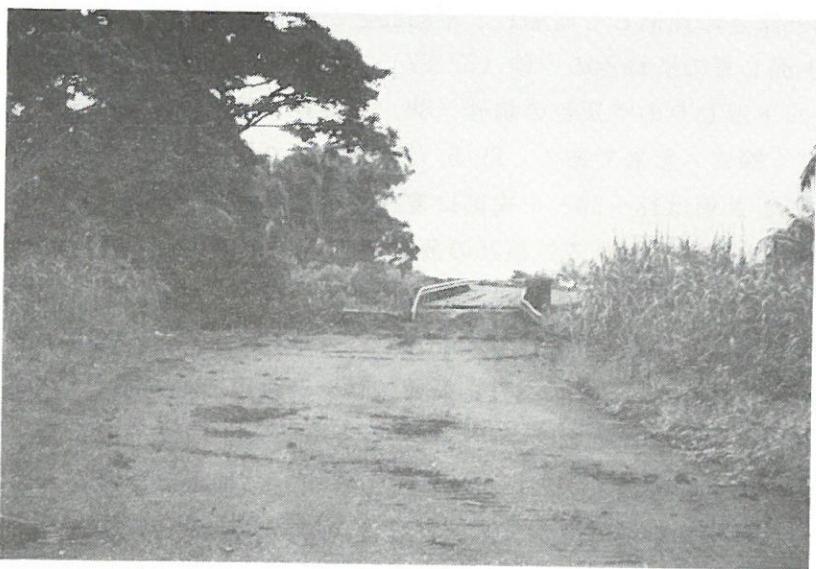
他方、写真6.21に見られた右岸アバットメントを詳細に見ると、写真6.23に示す通り取り付け盛り土はそれほど被害を受けていない。しかし、残ったアバットメントは写真6.24に示す通り橋桁とかなり傾いており、さらに、写真6.25に示す通りアバットメントと桁支承部との取り付けボルトがその埋め込まれた部分の川側への強制移動に伴う永久変形のためアバットメント側に傾いており、右岸アバットメントの基礎地盤も側方流動により河心に向かって多少滑ったことを示している。そのため、アバットメントと支持杭とが写真6.26に示す通り切断している。

写真6.23
Estero Negro川に架かる
橋の右岸取り付け道路の
状況

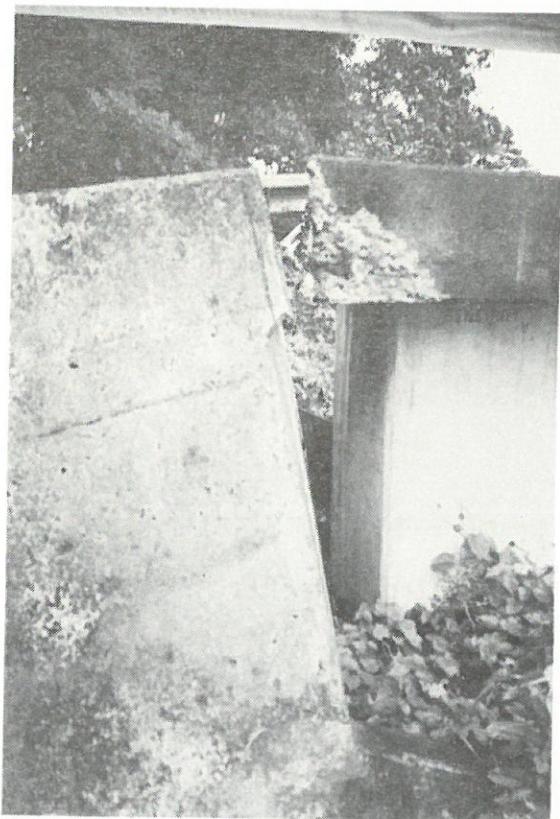
写真6.24 Estero Negro川に架かる橋の右岸
アバットメントの側方流動による
傾斜

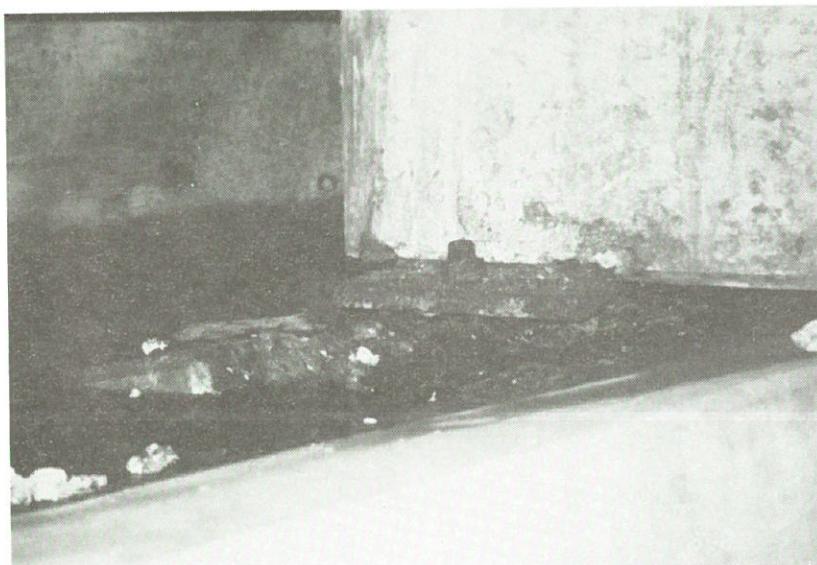
写真6.25
Estero Negro川に架かる
橋の右岸アバットメント
への桁取り付けボルト

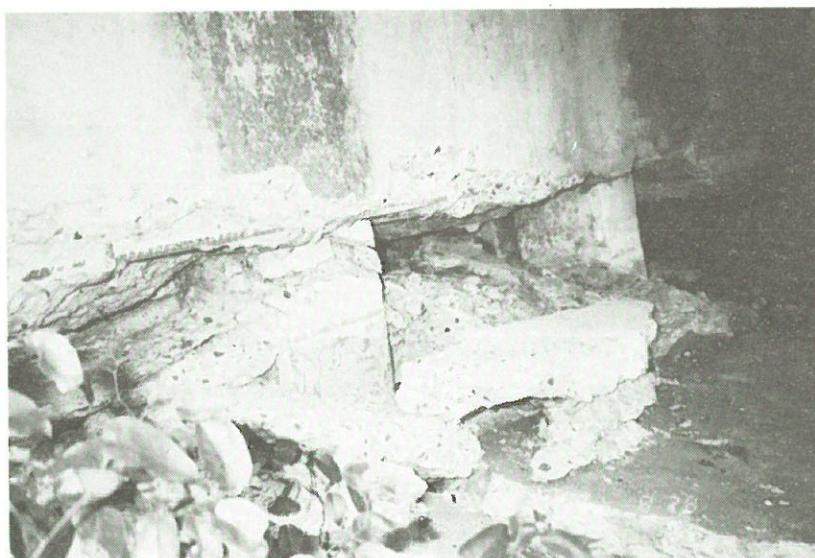
写真6.26
Estero Negro川に架かる
橋の右岸アバットメント
と支持杭の切断

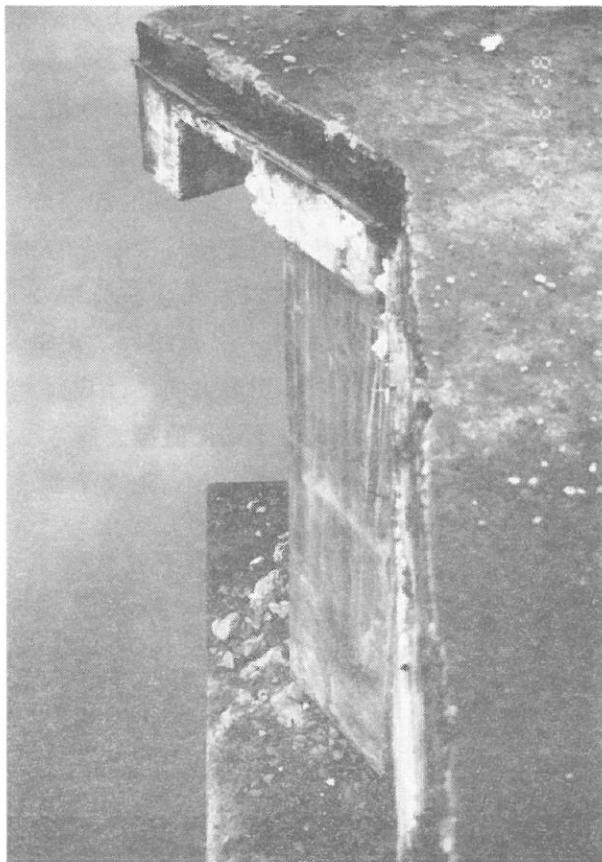
写真6.27 Estero Negro川に架かる橋の中央
橋脚の支受け台部分

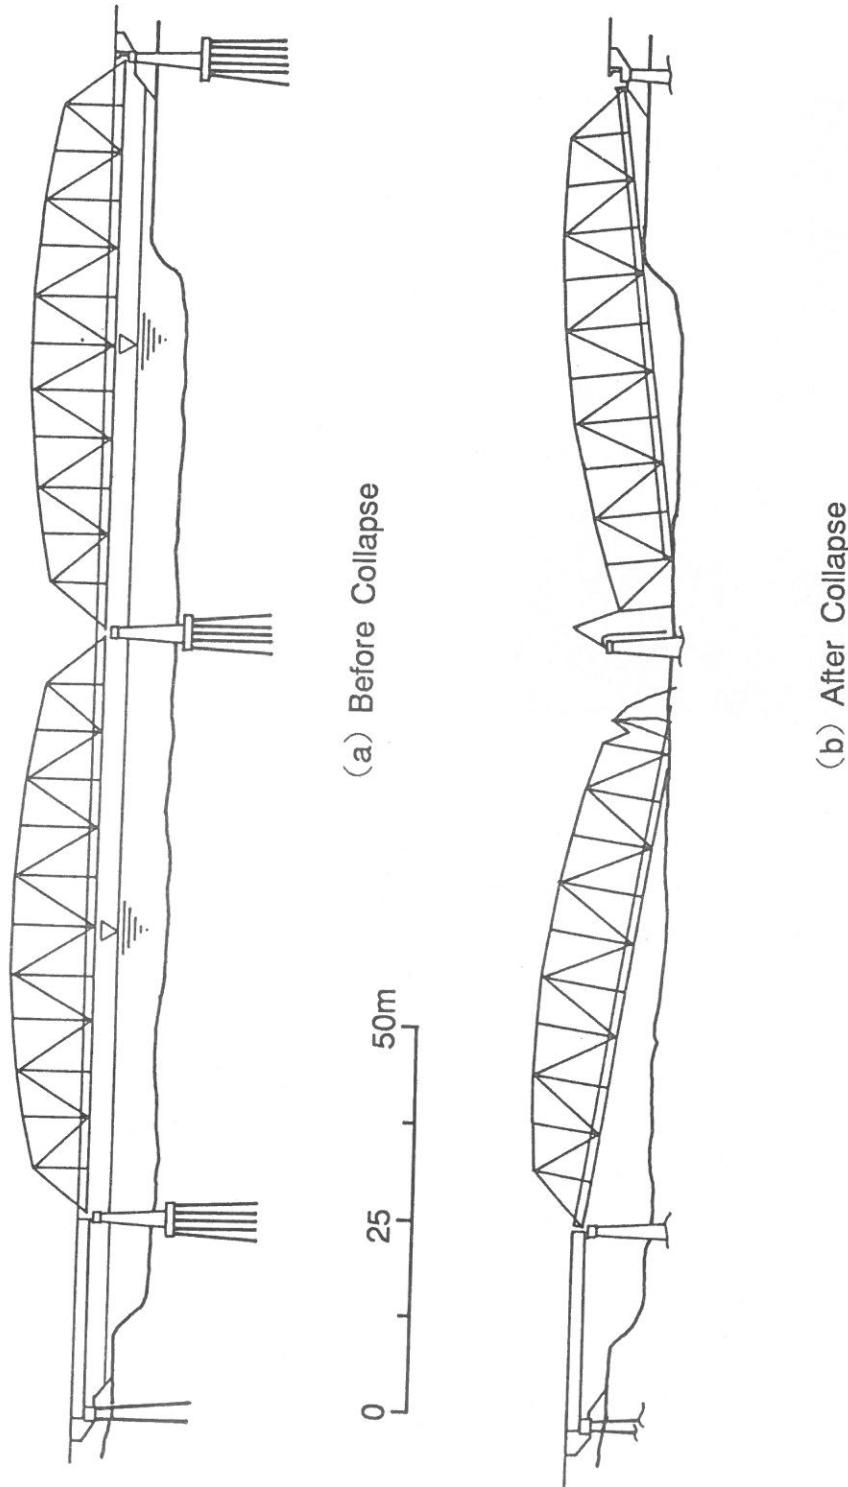
図6.4 Estrella川に架かる橋の縦断面概略図と落橋状況の模式図

落橋の状態の全景を写真6.29に示し、これを模式図で示したのが図6.4(b)である。これらから推定される落橋の過程は次のようである。東側トラスは、先ず始めに右岸橋台から落ち、その衝撃で中央橋脚上の支承につながる下弦材が引っ張り破断し支承部を橋脚上に残したまま鋼床桁の一スパン部分と共に落ちたため、全重量が端柱に集中してこれが座屈し全橋が落ちて写真の状態となった。西側トラスは、中央橋脚から落ち、その衝撃で端柱とこれにつながる上弦材および垂直材が座屈して写真の状態となった。両トラスが支持さ

アバットメントと橋脚は12インチのH型鋼の杭で支持されており、図6.4(b)に縦断面配置の概観を示してある。右岸アバットメントの支持杭は、左右端で1:5の勾配の斜杭、中央部に四本の鉛直杭が川流方向に8列配置されている。杭先端の深さは、最小EL-20.7m（鉛直杭の全長：18m）であり、試験杭はこれより2m深い。中央橋脚の支持杭は、左右端で1:5の勾配の斜杭、中央部に三本の鉛直杭が川流方向に8列配置されている。杭先端の深さは、最小EL-20.7m（鉛直杭の全長：18m）であり、試験杭はこれより2m深い。左岸橋脚の支持杭は、中央橋脚と同じ縦断面配列で同じ先端深さであるが、川流方向には6列しか配置されていない。左岸アバットメントの支持杭はアバットメント下端に直接設置され川側に1:5の勾配の斜杭、陸側に鉛直杭が川流方向に5列配置されている。先端深さはEL-8.7m（鉛直杭の全長：15.18m）であり、試験杭でこれより2m深い。

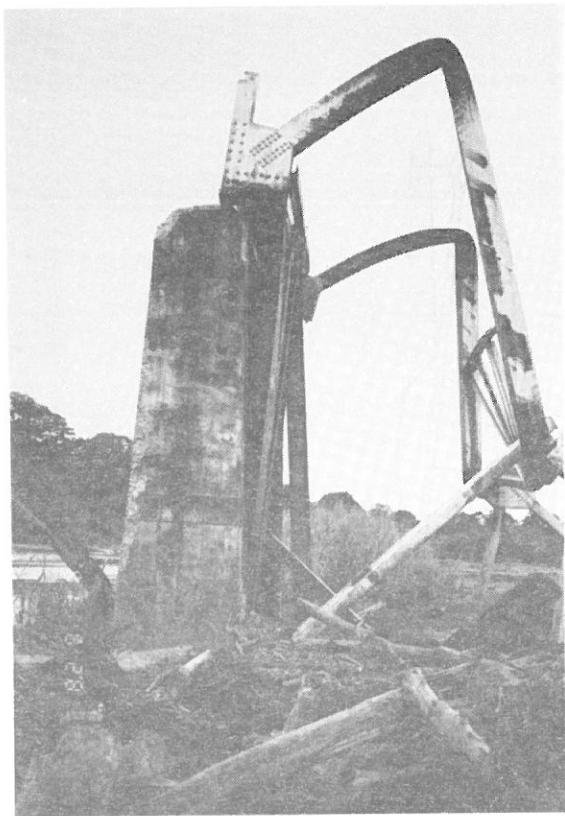
れていた中央橋脚の近景を写真6.30に示す。他方、左岸取り付けRC杭、右岸アバットメント、左岸側橋脚ならびに中央橋脚はいずれもほとんど損傷を受けていない。

写真6.30 Estrella川に架かる橋の落橋後の中央橋脚の近景

東側トラスの落橋についてもう少し詳細に考察して見る。支承部の詳細構造はデータがないので不明であるが、東側トラスに関しては、上沓のみは中央橋脚に残ったことならびに写真6.30において中央橋脚に残った上沓下面にピン受けのくぼみが認められることなどから中央橋脚に固定支承があり、右岸アバットメント上に可動支承があったと推定される。このトラスの右岸アバットメントの支承受け台端部から支承位置までの距離は以下に述べる2つの理由から20cmと推定できる。始めに、写真6.28に示す右岸アバットメントの支承受け台部分の橋軸方向の幅は設計縦断面図によると1mであり、厚さは1.2mである。そして写真の手前側に見える支承受け台部分でコンクリートが削り取られている箇所は落橋の

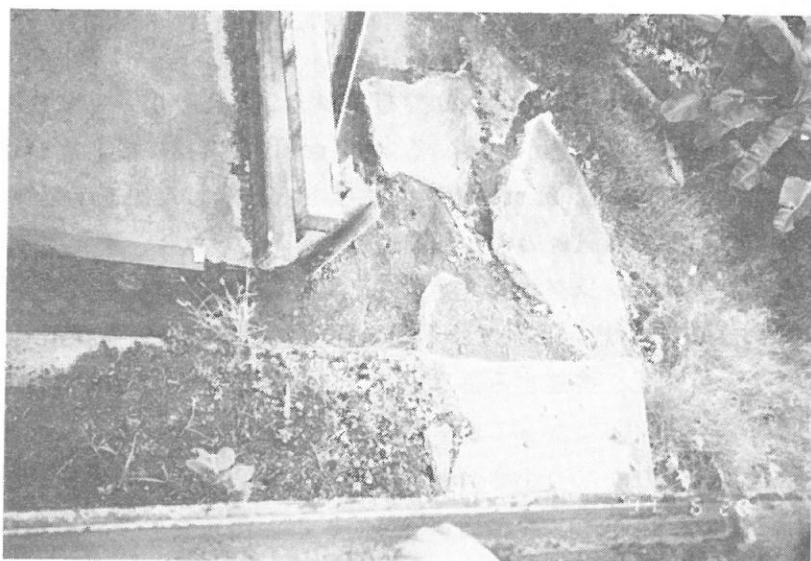
写真6.32

際にトラス端部がぶつかって生じたものと考えられるが、この部分の橋軸方向の長さは橋受け台の幅との比較から50~60cmである。さらに、この剥離した箇所の上部にボルトの先端がわずかに認められる。このボルトを橋台上から見たものが写真6.31の左のボルトであり、下沓は写真の鋼板を下敷きにして2本のボルトで固定されていたことがわかる。この下敷き鋼板の橋軸方向の幅は写真6.28に見られるコンクリートの剥離した部分の長さとの比較から最大部で50cm主要部分で40cmと見なせる。下敷き鋼板の痕跡から支承はこの鋼板の中央に置かれていたことがわかるので支承受け台端部から支承位置までの距離は下敷き鋼板の幅の1/2である20cmと判定できる。他方、支承部と端柱の取り付け構造は左右両端で同じで右岸部も写真6.30に見られる構造となっており、支承は端柱先端に鉛直に取り付けられたH型鋼の下端に固定されている。右岸側のこの部分の構造をアバットメント上から見たのが写真6.32である。この写真に見える落橋した橋の路面の橋台上路面への取り付け鋼板の上に置かれた矩形の白い物体は日本製のタバコの箱で長さが約9cmある。これを物差

Estrella川に架かる橋の右岸側端柱と支承部の構造

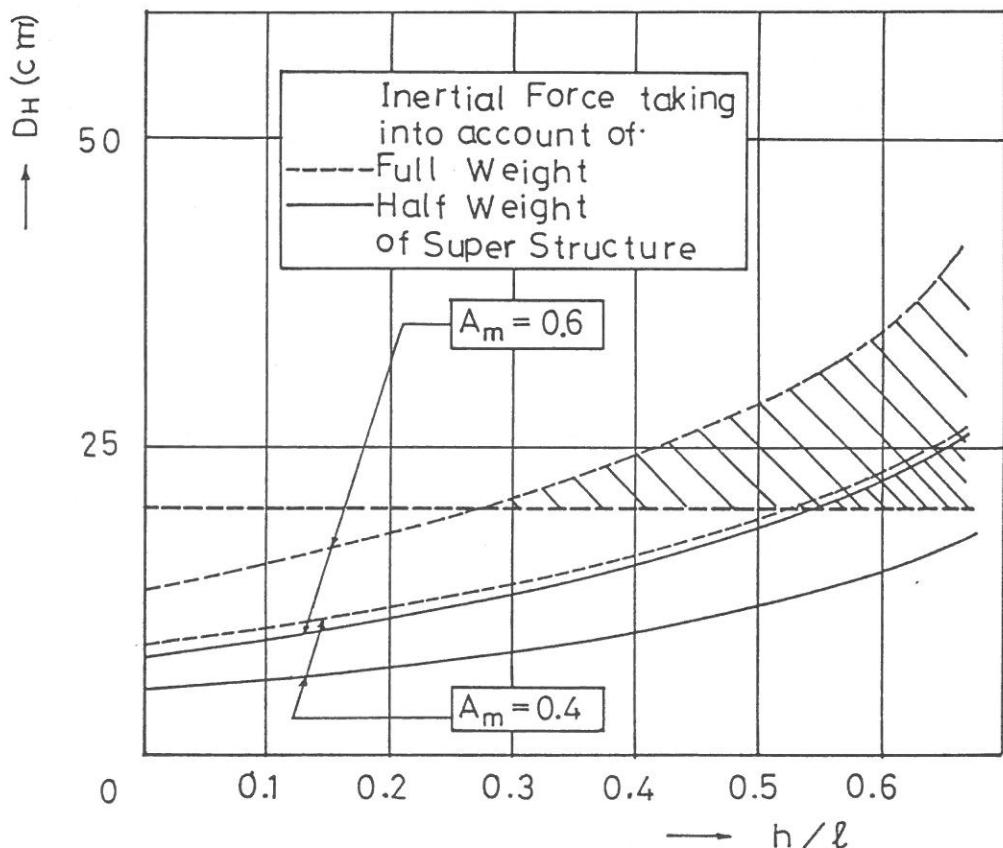
図6.6 液状化に伴う地盤反力低下深さと橋脚頭部の水平変位の関係

以上の検討からこの橋は慣性力により落ちたにしても周辺地盤が前述した通り激しく液状化を発生していることを考慮すると、橋脚支持地盤も液状化により何らかの影響を受けたと考えざるを得ない。そこで、橋梁の耐震設計規準¹⁸⁾に基づいて、基礎地盤が液状化して $F_L \leq 0.6$ になったと想定し、フーチング下面から h (m) の深さから上では低減係数 $D_E = 0$ として地盤反力を 0 とし、これより下方では $D_E = 1/3$ として地盤反力係数を $1/3$ に低減して h を増加しながら上記 D_H を計算し、横軸にこの深さと杭長との比を取ってプロットすると図6.6を得る。ただし、荷重には、前述した慣性力に加えて動水圧も考慮した。すなわち耐震設計規準に基づいて、次式の全動水圧荷重Pが橋脚重量に加算されたとした。

図6.6から明らかな通り、上部構の2スパン分の慣性力が中央橋脚に集中すると考える場合、杭全長の20~50%に相当する深さまでが液状化により地盤反力を失えば中央橋脚頂部の水平変位は20cmを十分越えるから落橋し得ると言える。しかし、前述した通り他の橋脚やアバットメントの支持杭も中央橋脚と同じように横方向に荷重分担すると考えることもでき、両側トラスの可動支承が中央橋脚にあったと考えることもできるので、橋脚両側の上部構の慣性力の半分ずつが中央橋脚に集中すると考えることもできるので、図6.6の結果からは、杭全長の50%以上に相当する深さが地盤反力を失う場合に落橋し得ると考えることもできる。

西側トラスは、上述したような橋脚の水平方向の変形性の増大に伴い、橋全体が西側に変位した際に東側トラスから押されて落橋したか、中央橋脚が元の位置に復帰する際に追随できず落橋したと想像される。いずれにしても落橋地点の最大加速度が0.4～0.6gに達し、橋基礎地盤が液状化したことに伴って中央橋脚の基礎地盤においては支持杭全長のかなりの深さから上の部分が地盤反力を失ったために杭頭の横方向の変形性、すなわち、橋脚のたわみ性が著しく増して、慣性力による上部構の剛体滑り変位が支承受け台の許容可動変位量を越えたために落橋したと考えることができる。

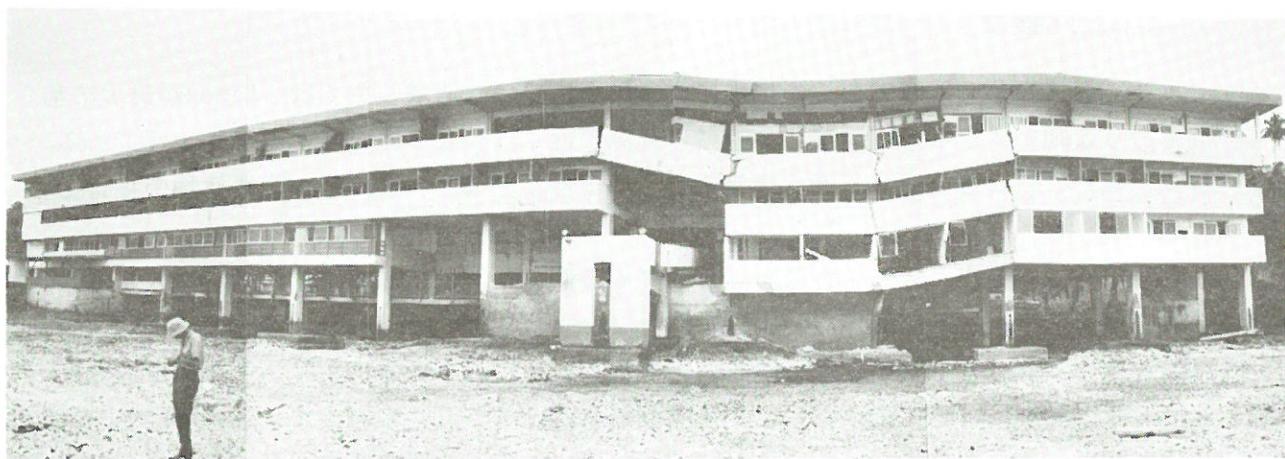
写真7.1 Las Olasホテル全景
(手前は地盤の隆起によって現れた珊瑚礁)

被害は、4スパン目の短柱部分の破壊とそれにともなう上部構造の崩落である。写真7.1～7.3に被害状況を示す。写真に示すように、短柱がある部分は完全に崩落しており、その両側のスパンではこれに引きずられるように中央側が落下している。壊れた柱を見ると、図7.2(c)に示すような配筋であった。

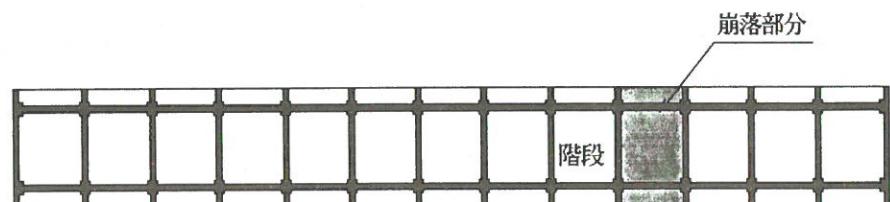
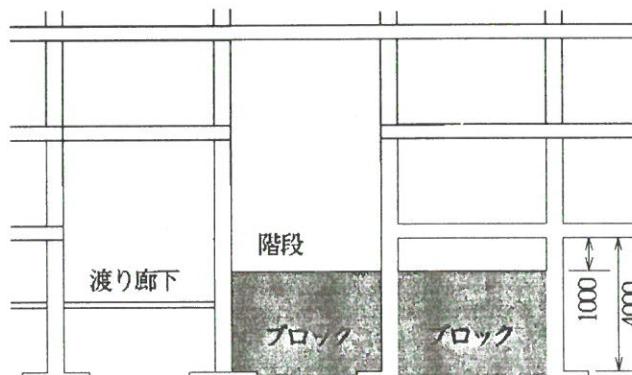
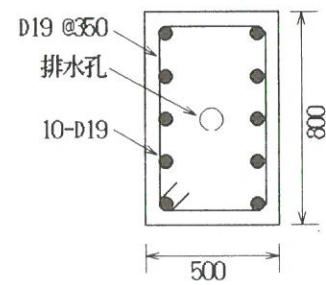
図7.2 Las Olas Hotelの概略構造図

図7.2に構造形式を示す。基礎形式は独立基礎で、耐圧版が直接珊瑚礁の上に設置されおり、地中ばかりはない。建物は、3、4階が居室、2階は見晴らし台となっている。柱脚まで海水が来るような設計であるので、1階は柱だけの構造である。ただし、図7.2の右から4スパン目、5スパン目は高さ3mのブロックで囲まれており、その上の柱のみ他と比べて短くなっている。5スパン目には階段があり、3階までの吹き抜けとなっているため、短柱部は4スパン目の両側の柱だけである。6スパン目より左側には渡り廊下が付け

被害原因を推定するため、簡単な計算を行う。設計図書は入手できなかったので、調査時の計測に従い、図7.2に示すように構造を仮定する。固定荷重として、床 $0.4t/m^2$ 、階段

0.6t/m²、大ばり0.43t/m、小ばり0.36t/m、柱0.96t/m、壁0.24t/m²、ベランダと手すり0.3t/m²を仮定し、さらに、長期の積載荷重を0.13t/m²、短期の積載荷重を0.06t/m²とすれば、対象柱に作用する軸力は76.7tとなる。つぎに、図7.2に示した柱長さ比から、短柱の剛比を長柱の4倍としこれを剛比に応じて各柱に配分する事にし、震度を0.2とし、地震時建物重量から対象柱の地震時負担せん断力を求めると、36.7tとなる。

を用いるとすれば、 $F_c = 210 \text{ kg/cm}^2$ のとき $Q_{su} = 39.33 \text{ t}$ 、 $F_c = 180 \text{ kg/cm}^2$ のとき $Q_{su} = 35.81 \text{ t}$ となる。作用せん断力はこの中間にある。しかしながら、Limonの震央からの距離は約50kmで、図1.9からみて、珊瑚礁のよい地盤とはいえ200Galより大きい加速度が作用していると考えられる事、また、現地での観察によれば、塩害のため鉄筋が錆びており、コンクリートも劣化していると考えられる事から、柱の破壊の原因は柱のせん断破壊であると推定する事ができる。
