1991年TELIRE-LIMON (コスタリカ)地震 被害調査報告書

平成3年12月

財団法人 地震予知総合研究振興会

埼玉大学工学部 渡辺啓行
九州工業大学工学部 安田進
佐藤工業(株)中央技術研究所 吉田望

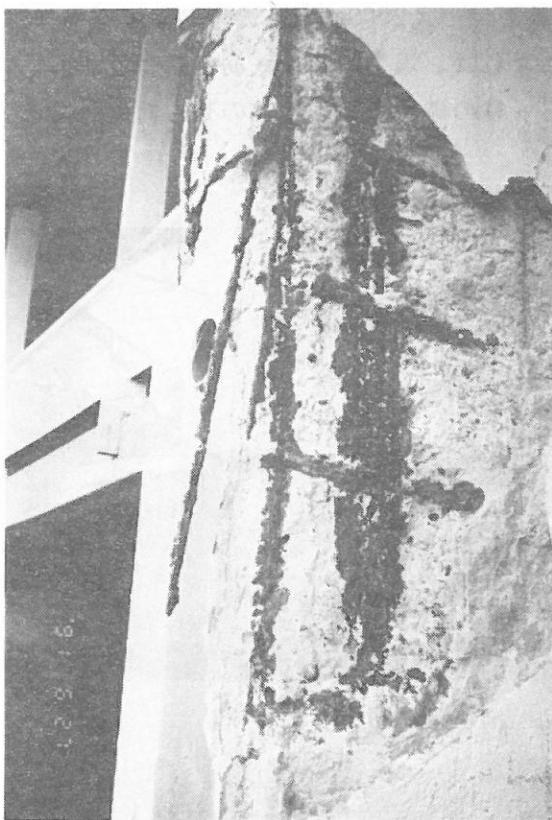
写真7.3 Las Olasホテル
崩壊部近くの柱。鉄筋の腐植が著しい。

を用いるとすれば、 $F_c = 210 \text{ kg/cm}^2$ のとき $Q_{su} = 39.33 \text{ t}$ 、 $F_c = 180 \text{ kg/cm}^2$ のとき $Q_{su} = 35.81 \text{ t}$ となる。作用せん断力はこの中間にある。しかしながら、Limonの震央からの距離は約50kmで、図1.9からみて、珊瑚礁のよい地盤とはいえ200Galより大きい加速度が作用していると考えられる事、また、現地での観察によれば、塩害のため鉄筋が錆びており、コンクリートも劣化していると考えられる事から、柱の破壊の原因は柱のせん断破壊であると推定する事ができる。

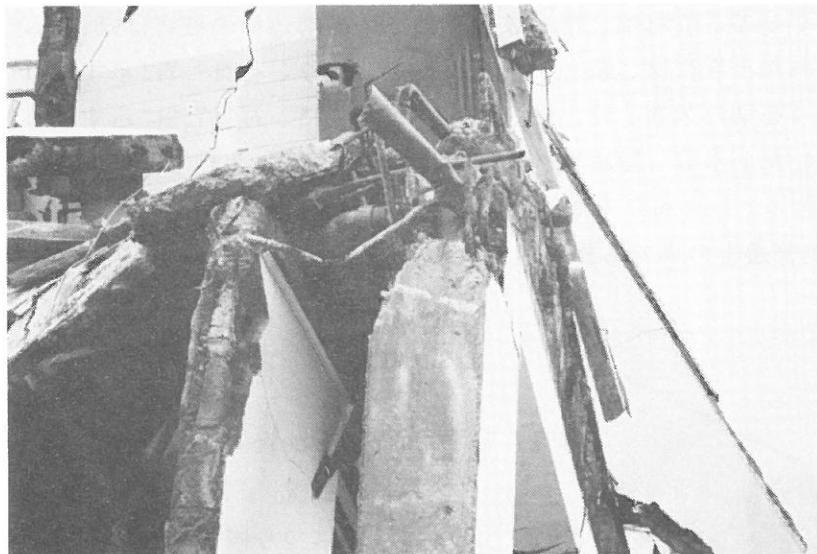
写真7.5

崩壊したHotel International

Hotel Internationalは、Limon市街地に建つ、RC造3階建ての建物（1970年代初頭の建築）であった。この建物は、写真7.4に示すように、1階部分が完全に崩壊した。設計図書が入手できない事、破壊がひどい事から、明確な被害原因は不明であるが、被害程度の観察や聞き込みから、次のように推定される。すなわち、この建物は角地に建てられており、道路に面した部分にはほとんど壁のない構造であり、剛心と重心がかなり偏心していたため、地震にともないねじられ柱が破壊したものである。また、柱やはりには排水のためと考えられるパイプが2本通っており（写真7.5）、これが水平耐力を弱くした可能性も考えられる。

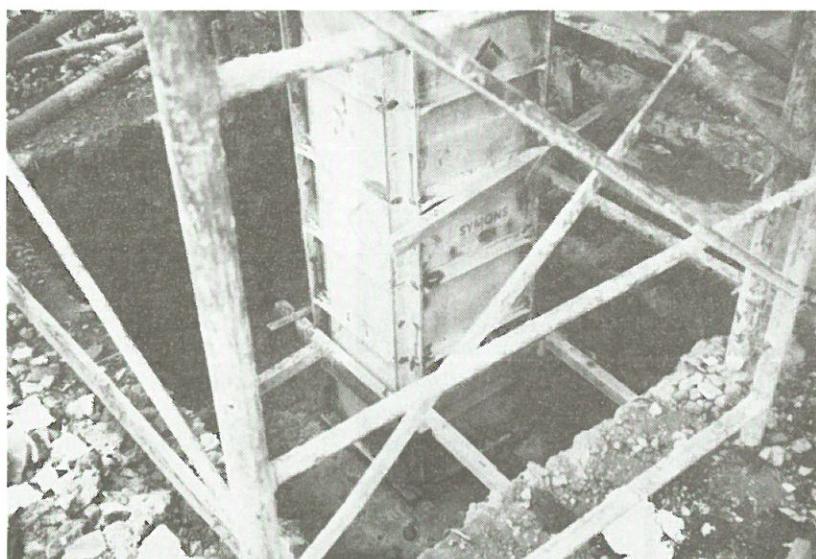
写真7.8
Dr. Tony Facio Castre
病院の新しい柱作成状況
基礎も作成されている

の建物の被害である。したがって、これは、構造被害ではない。構造材の被害はほとんど見られなかった。調査に訪れたときには、新しい柱を製作中であり、写真7.7に示すように、片持ばかりの先端を切り、はりを切り欠き、柱上端を固定すると共に、写真7.8に示すように、独立基礎で下端を支持していた。なお、写真7.8の下端は珊瑚成の硬い地盤であり、その上に厚さ約1.5mの粘土層がある。Limonの市街地ではこの様に、珊瑚成の地盤の上に1～1.5mの粘土層がある地盤が普通との事であり、地盤はよい。

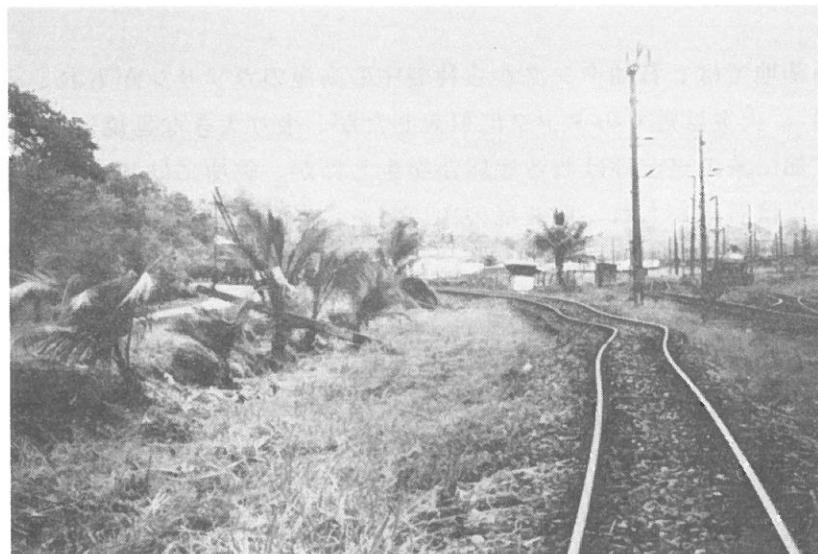
写真8.3

Moin港とRecope石油基地のでは、コスタリカ鉄道の線路が曲がった（写真8.3）。

コスタリカ鉄道の線路の
変形

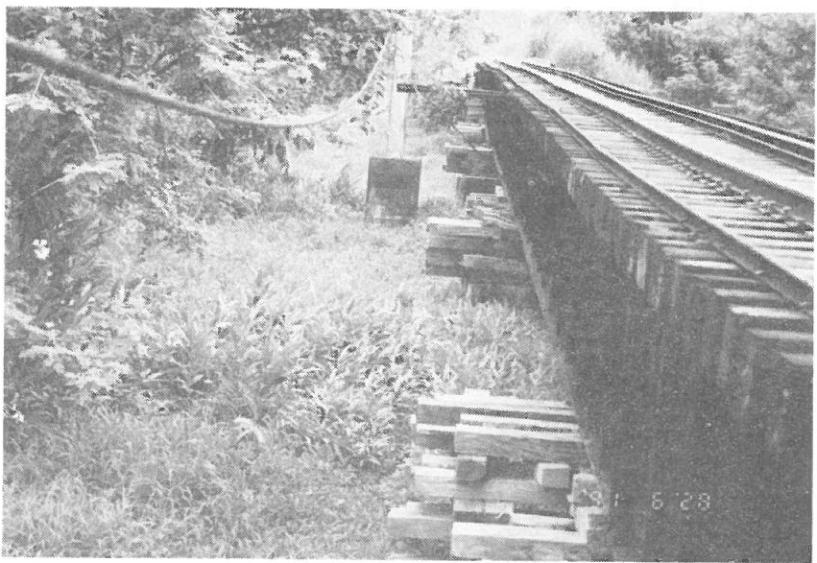
Matinaでは、コスタリカ鉄道がMatina川を横切る鉄橋で、橋台の不同沈下が生じた。調査時には既に、写真8.4に示したように材木によりかさを上げ、復旧されていた。

写真8.4
Matinaの鉄橋の被害

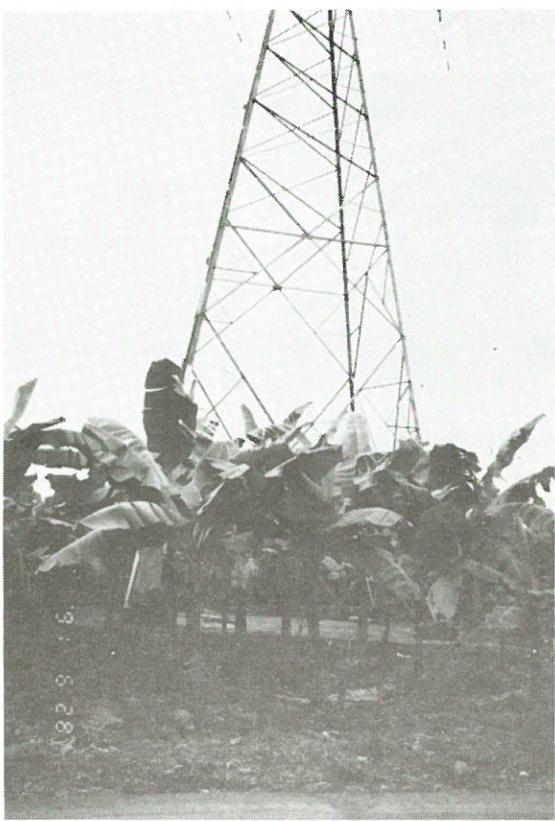
Zantでは4脚一体マット基礎形式の送電鉄塔が1塔傾いた（写真8.6）。周辺のバナナ園では液状化が発生しており、鉄塔の傾斜もそのために生じたと考えられる。

写真8.6 Zentの送電鉄塔の傾斜

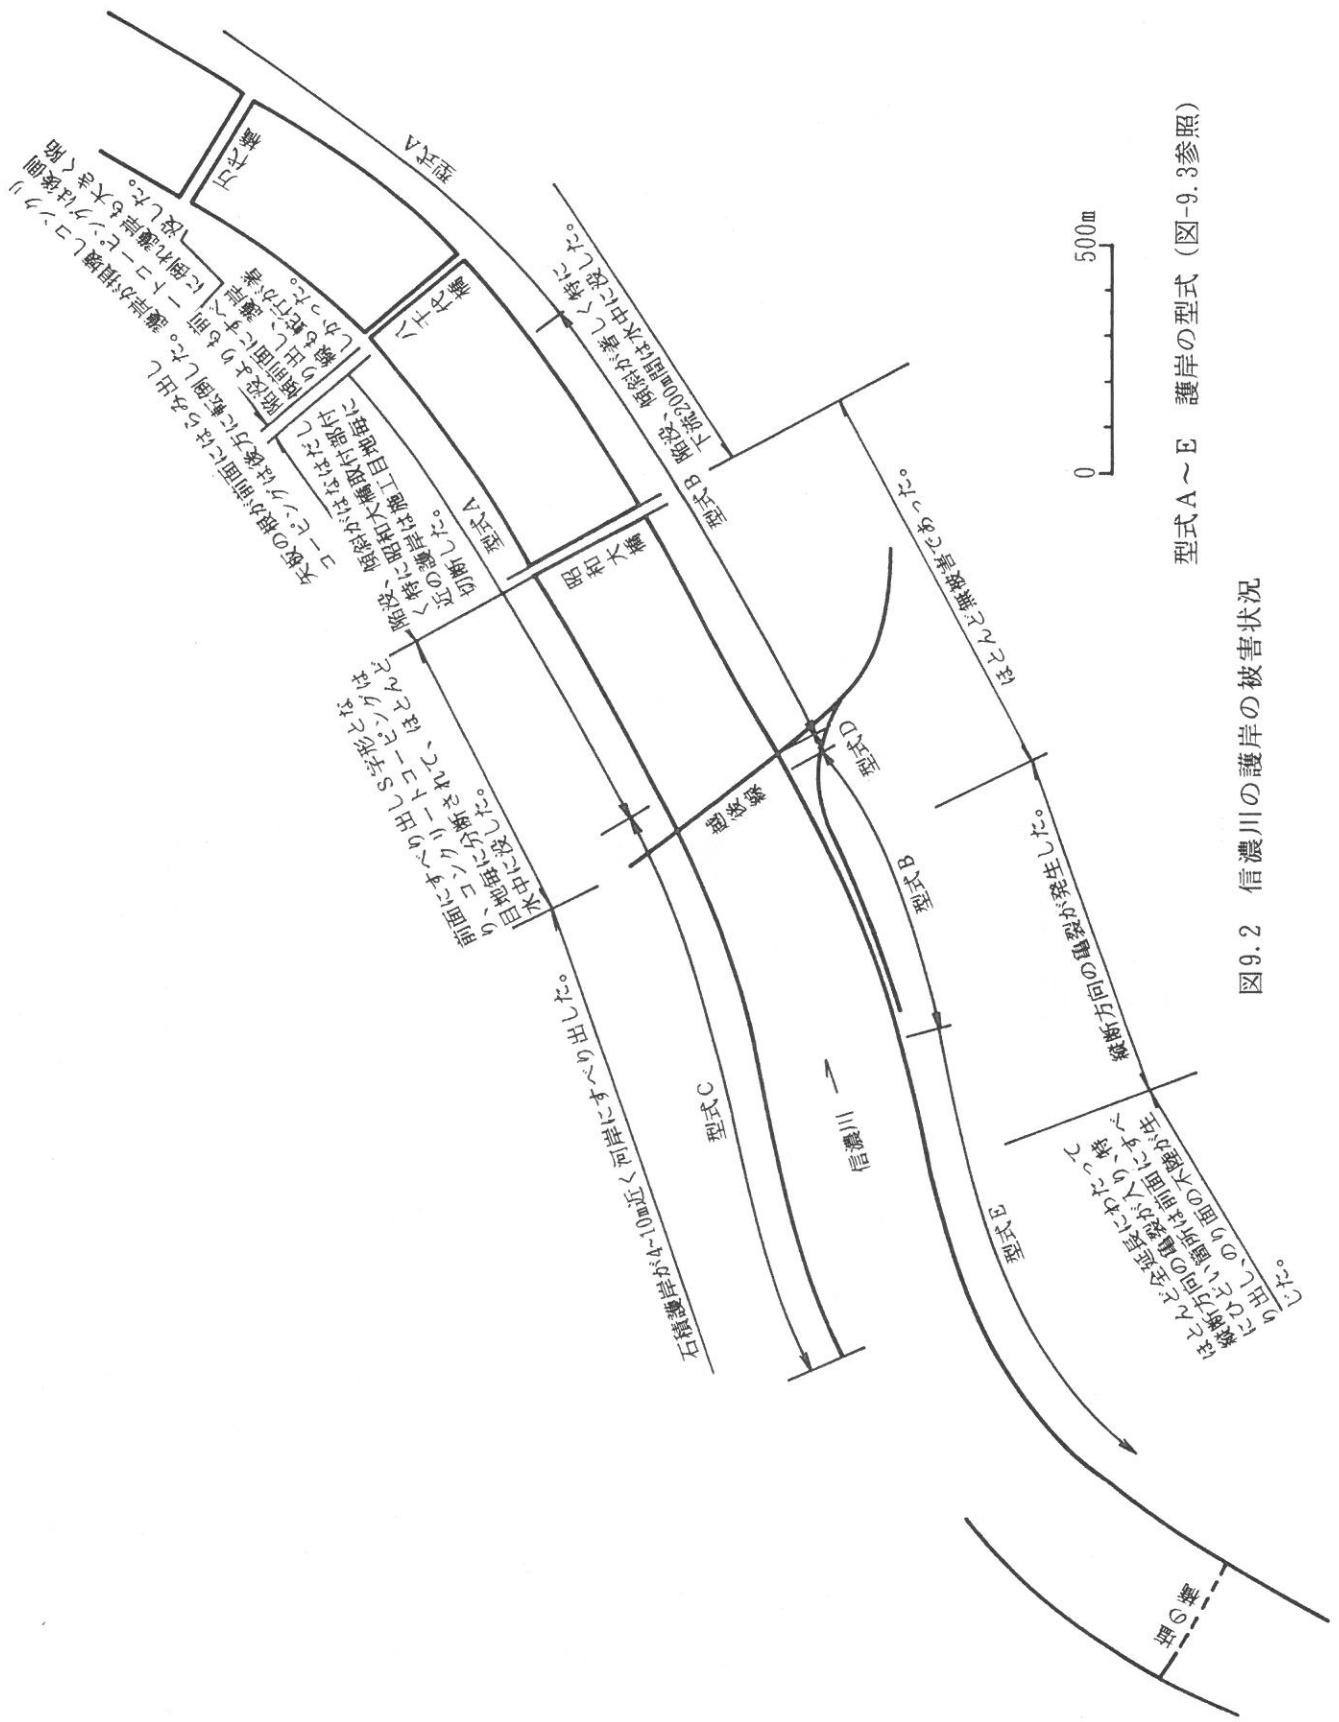
図9.2 信濃川の護岸の被害状況

信濃川両岸の護岸の被害状況に関し、当時の関係者から聞きこみを行い、まとめられた図を示すと図9.2となる。また、当時の護岸の概略図を示すと図9.3となる。左岸側のこの区間全域と、右岸側の昭和大橋より下流部では、最大10mにも及ぶ側方流動を物語るかのように護岸が前傾したり水中に没したりしている。護岸のタイプはいくつかあったが、この区間では鋼矢板、コンクリート矢板、つめ杭工法が用いられていた。

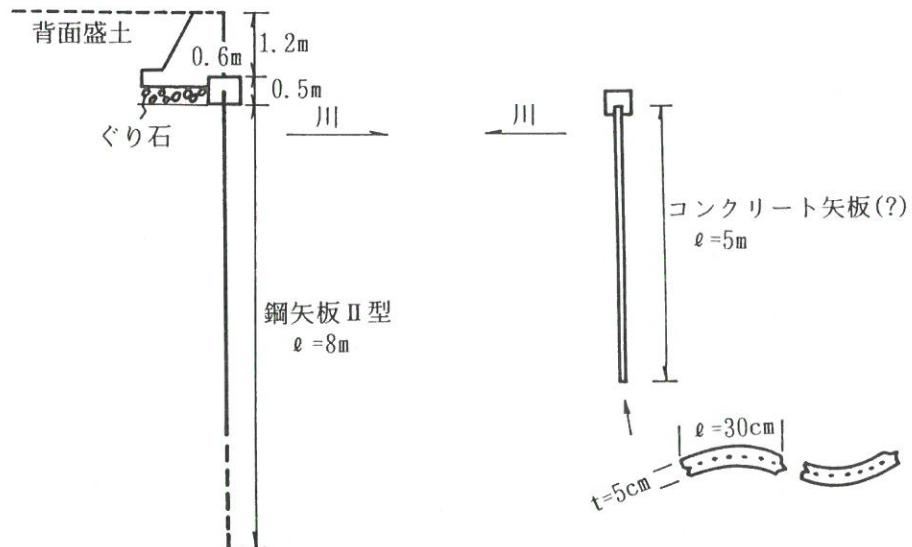
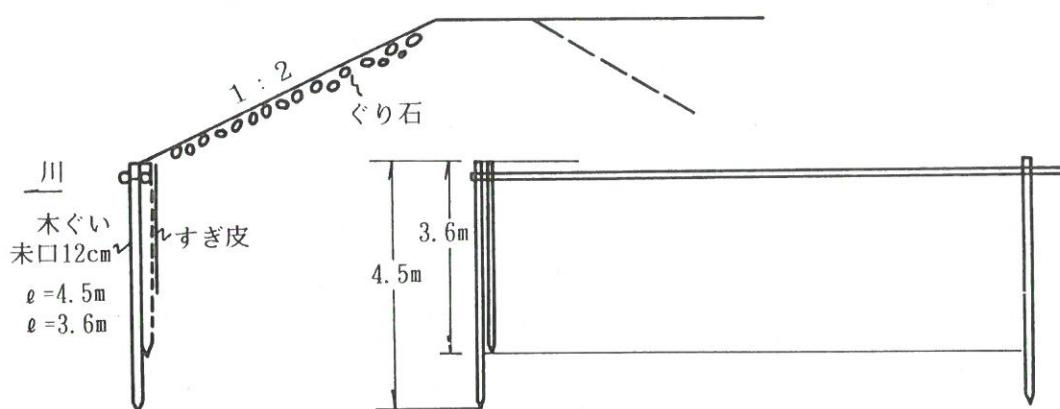
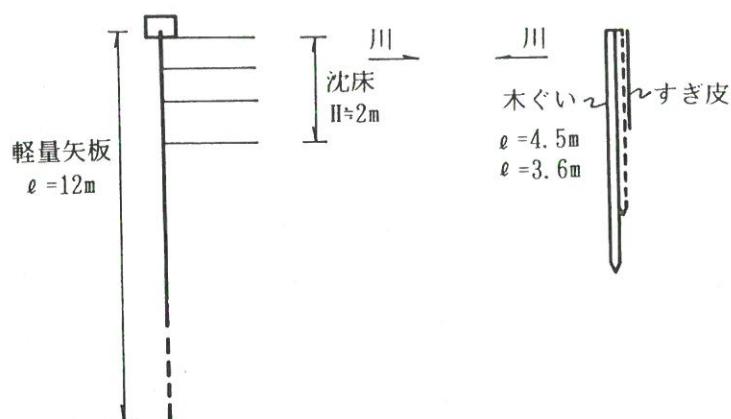
図9.3 新潟地震当時の信濃川の護岸

型式A 鋼矢板工法

型式B コンクリート矢板

型式C つめ杭工法 - 1

型式D 鋼矢板

型式E つめ杭工法 - 2

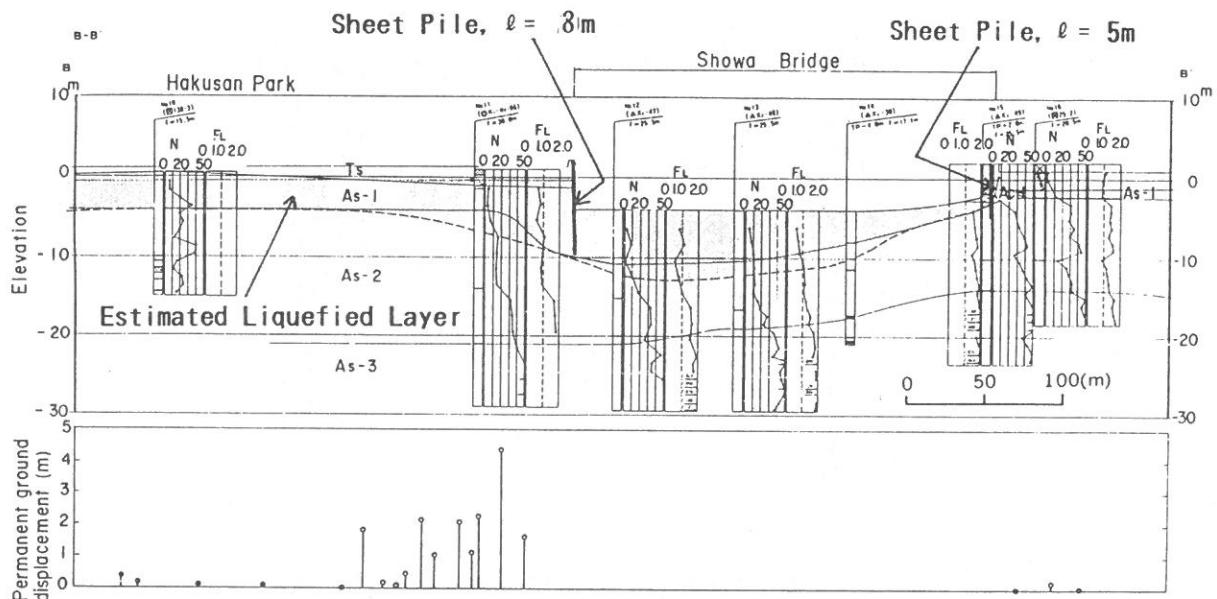
図9.4 昭和大橋を通る地層断面、推定液状化層と護岸の深度
(文献21に加筆)

昭和大橋を通る土層断面図に、図9.3をもとにして護岸の根入れ深さを記してみると図9.4となる。大きな側方流動が発生した左岸側では護岸の先端が液状化層下面の深さとほぼ同じ位ではなかったのかと推定される。したがって、護岸が液状化層の流動をくい止めることが出来ず護岸もろとも川に向かって流れ出していくものと考えられる。関係者の証言によると、復旧にあたって旧護岸の矢板が見つけきれなかった区間があったとのことで、このことも護岸もろとも川に向かって流れ出したことを物語っていると言えよう。

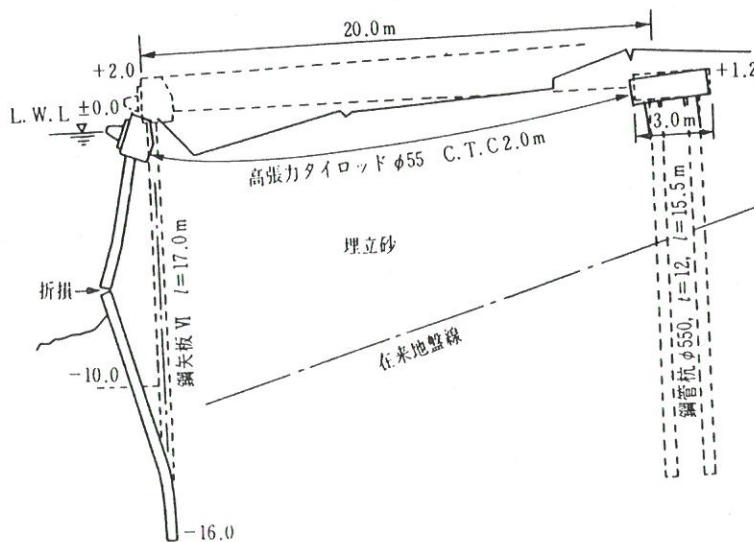
図9.5 大浜地区2号岸壁の被災状況²²⁾

ところで、1983年日本海中部地震では秋田港で液状化が発生し、護岸に大きな被害を与えたが、護岸背後の地盤には数mにも及ぶ永久変位は発生しなかった。図9.5には大浜地区2号岸壁での被災状況²²⁾を示す。-6mの位置で矢板は大きく湾曲し、さらに折損も生じた。ただし、タイロッドはたわんでいるものの、破損はしていなかった。背後の地盤での水平移動量も大きくなかった。液状化は埋立砂の部分で発生したものと推察されるが、その液状化による土圧増加により矢板は折損したものの、タイロッドが効果を發揮し、また矢板が液状化層下面よりかなり深くまで根入れしてあったことのため、背後地盤の大きな側方流動は発生しなかったのではないかと考えられる。
