1993年

釧路沖地震・能登半島沖地震

# 災害調査報告書

## 9. 住宅地の被害

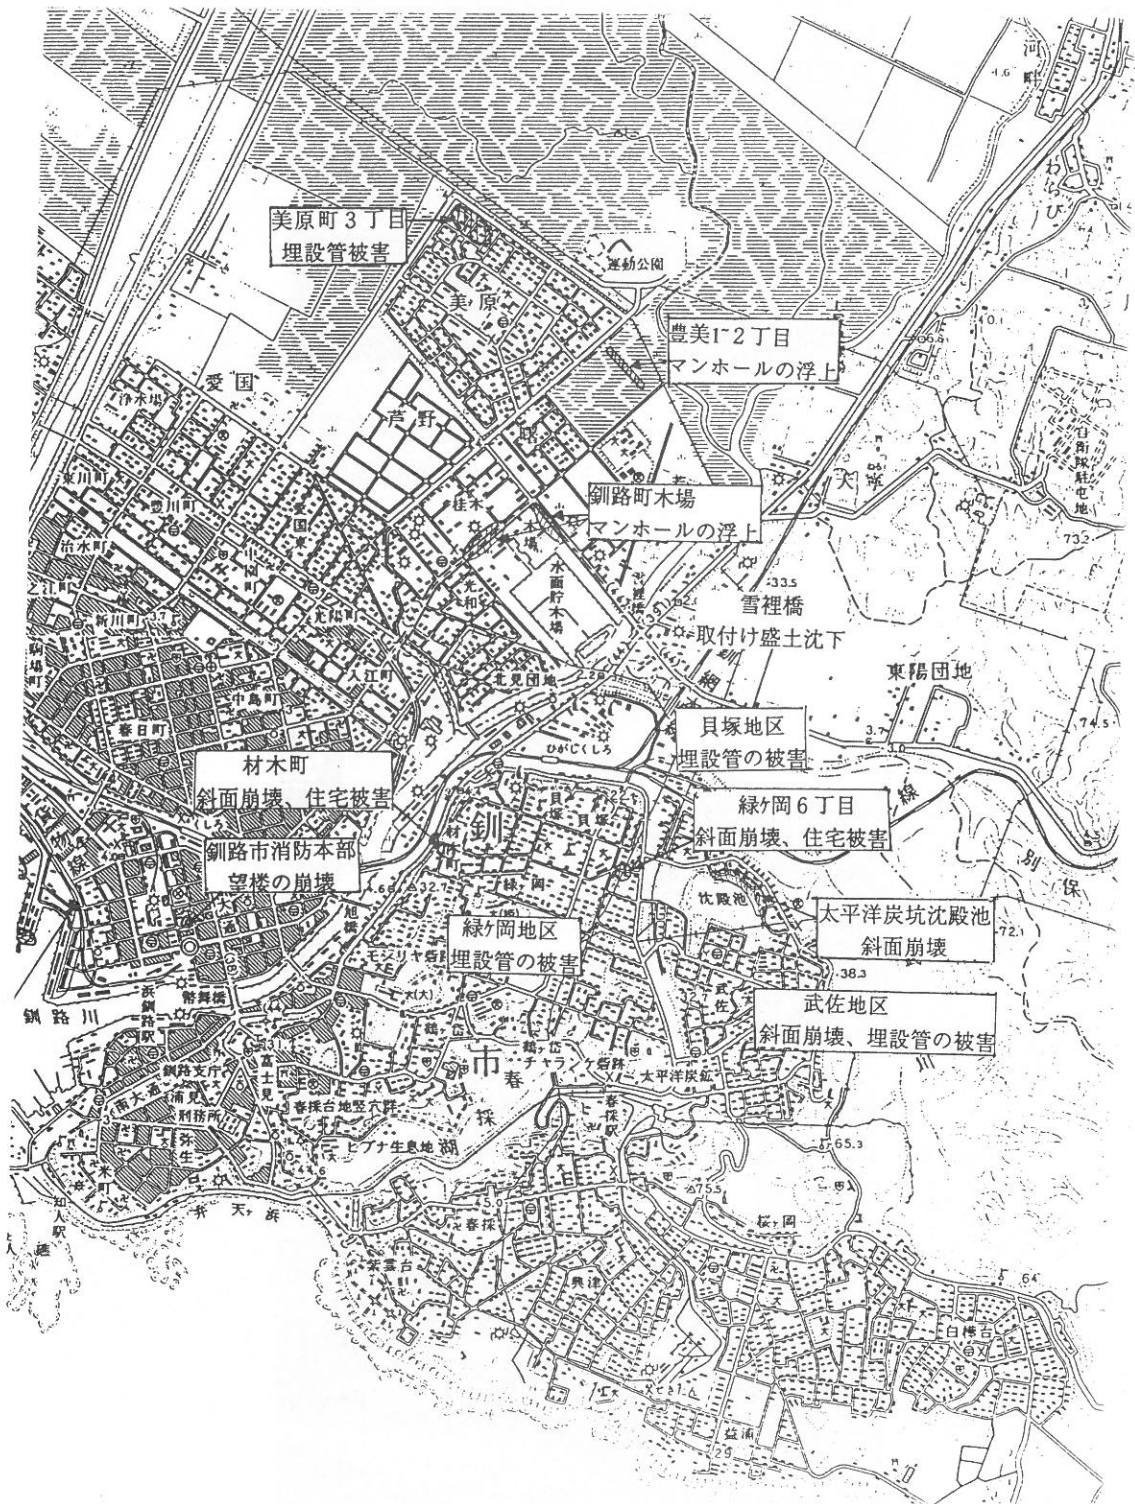
図9.1 鋼路市近傍における住宅地の被害箇所

釧路市東部の丘陵地帯の宅地では、造成宅地の崩壊あるいは変形による一般住家の被害が多く発生した。釧路市で全壊や半壊の被害数が大きいのはこのためであり、これがこの度の地震災害の特徴の一つとなっている。図9.1は、釧路市周辺における主な構造物被害の分布を示したものであるが、緑ヶ岡や武佐などの住宅地で集中的に被害が発生している。写真9.7は、市内緑ヶ岡5丁目のブロック塀の倒壊例を示したものであるが、コンクリートブロックが無筋状態のため脆くも倒壊した例が住宅地で多数見られた。幸いブロック塀による死傷者はなかったが、宮城県沖地震に際して多くの死傷者を出した教訓が全く生かされていないことは残念である。JR釧網本線沿いの標茶町では、茅沼地区で造成地の大規模な盛土崩壊が見られた。これらの被害の原因と特徴については、9.4節で詳述する。

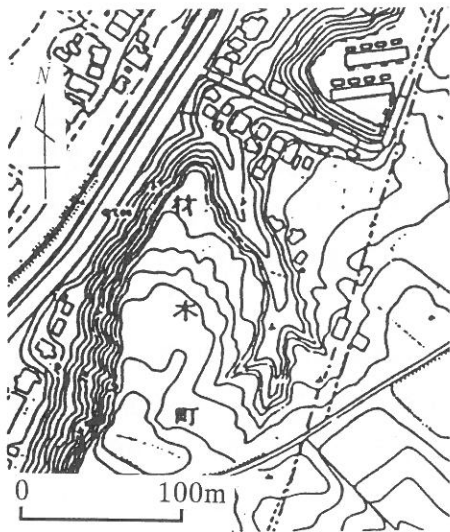
図9.3 材木町崩壊地付近の造成前の地形図（1956年釧路市都市計画現況図、1/3,000）

図9.3に造成前の地形図を、図9.4に現在の地形図に家屋被害をプロットしたものを示す。図9.4には、両図に描かれた等高線により推定した切り盛りの境界を示す。崩壊地付近は、釧路段丘のうち低位面を刻む谷部にあたり、最大で約12mの厚さの盛土によって造成されたと推定される。崩壊は盛土の末端の斜面で発生したことがわかる。さらに周辺の家屋や道路の被害は、盛土部や切土・盛土境界部に集中して発生しており、特に切り盛りの境界部では路面のアスファルトや家屋基礎の亀裂、地盤の変形が認められ、盛土全体が沈下ないし移動したと推定される。

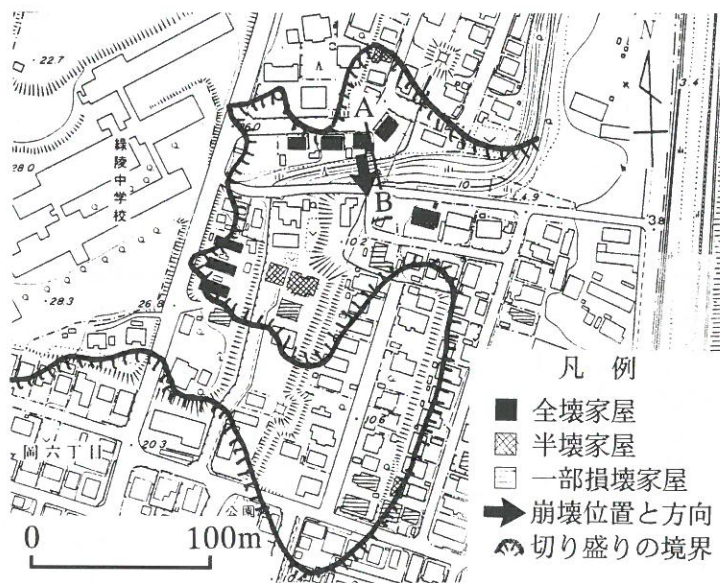
図9.6 緑ヶ岡6丁目崩壊地の家屋被害<sup>5)</sup>と切り盛りの境界<sup>10)</sup>  
(基図は1987年1/2,500国土基本図)

写真9.9は緑ヶ岡6丁目12番地（図9.5の①）で発生した斜面崩壊による住宅の被害状況である（口絵写真17参照）。また、図9.6に、崩壊地の平面図を示す。高さ約11mの斜面が幅90mにわたって崩壊し、家屋1棟が崩壊土砂と共に崖下に転落、西隣の家屋は敷地の半分が滑落して基礎が露出した。東隣の家屋は浴室部分が崖下に転落し、その他家屋2棟の敷地の一部およびのり面が崩壊した。一方、崖下では、家屋2棟が崩壊土砂の下敷きになり、1棟の屋内に土砂が流入するなどの被害が発生した。図9.7は崩壊地付近の造成前の地

形図であるが、崩壊地は釧路段丘を刻む開析谷の枝谷にあたっている。この図と図9.6に示された等高線より切り盛りの境界を推定すると、図9.6に示した通りとなる。崩落部分や全半壊家屋は盛土部や切り盛りの境界部に位置していたことがわかる。

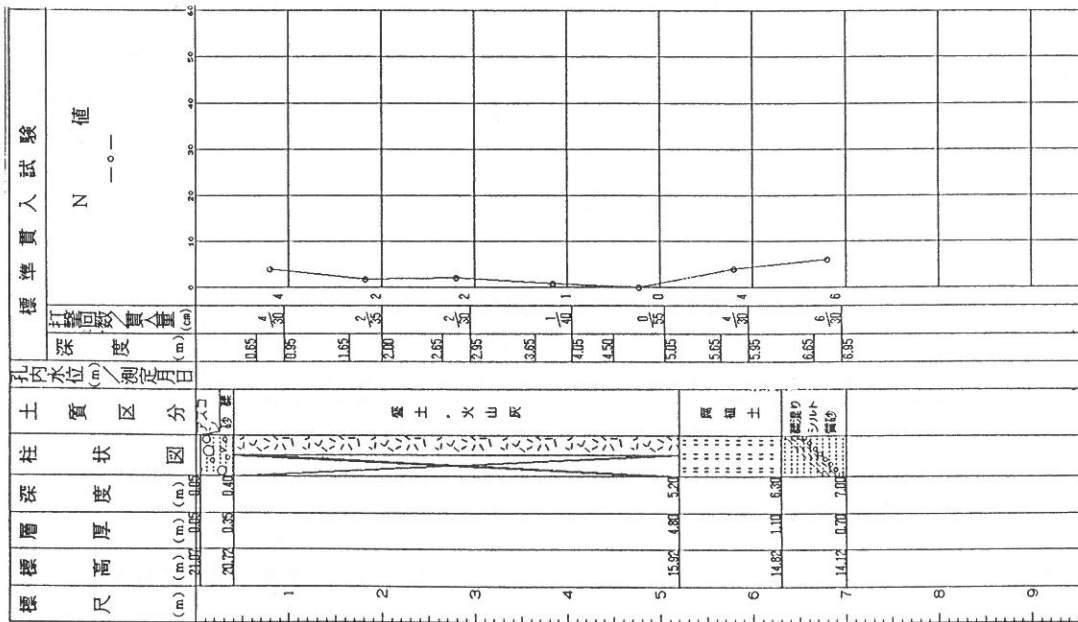
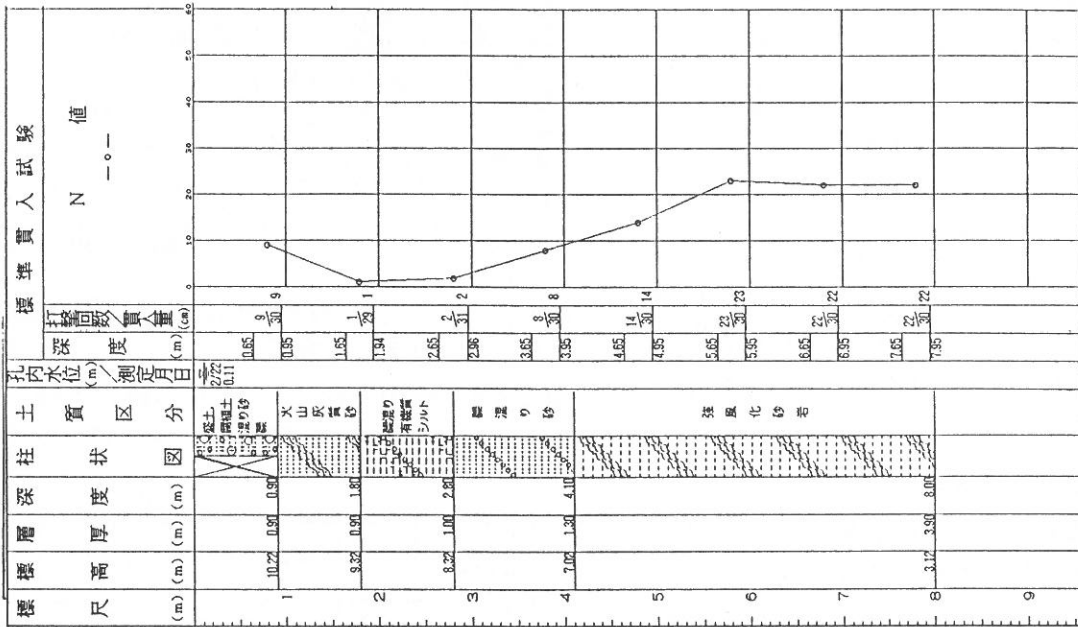
図9.8 緑ヶ岡6丁目の崩壊地付近のボーリング柱状図 (釧路市下水道建設課提供)

図9.8に崩壊斜面ののり肩およびのり尻におけるボーリング柱状図を示す。崩壊土砂は日本統一土質分類でSVに分類される火山灰質砂で非常に粘着性の乏しい土であり、盛土と推定される。このことは、同図のAの柱状図で、旧地表面に対応する深さ6m付近に腐植土層が現れていることから確かめられる。ここで、ボーリング資料と新旧地形図を用いて図9.9に示すような想定断面を作成し、簡単な安定解析を行った。土質定数は、表9.2のように仮定している。図9.10は設計震度を変えたときの円弧すべりに対する安全率を示したものであるが、常時におけるすべりに対する安全率を1.2と仮定しても、水平地震力が0.12以上になると安全率は1以下となる。この地震におけるような大きな加速度を受ければ、盛土斜面が不安定化する可能性は充分考えられる。

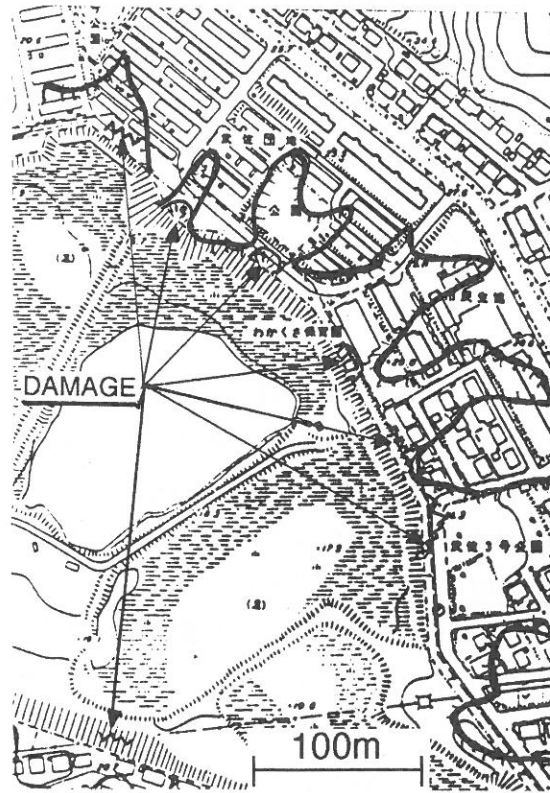
図9.11 武佐4丁目崩壊地付近の切り盛りの境界と地盤変状発生地点  
 (基図は1987年1/2,500国土基本図)<sup>10)</sup>  
 (Fig. 9.11 Topographic Map of Musa 4-chome Showing Boundary of Cutting and Filling  
 and Locations of Ground Failures<sup>10)</sup>)

写真9.10は、武佐4丁目27番地のわかくさ保育園前の市道の崩壊状況を示している。この付近では他にも崩壊までは至らないがすべりが発生し変状している箇所が数箇所ある。図9.11は、1956年および1987年の地形図から求めた盛土部分を示したものであるが、盛土部においてこれらの被害が発生していることがわかる。図9.12は、この地域の1963年撮影の航空写真である。盛土箇所はちょうど貯水池に流れ込む小谷にあたることが明瞭に読み取れる。図9.13に崩壊地の模式断面図を示す。崩壊に伴って上下水道、ガス管などが破断したが、保育園を含めて盛土部分の構造物の多くが杭基礎であったため、重大な被害とはならなかったようである。

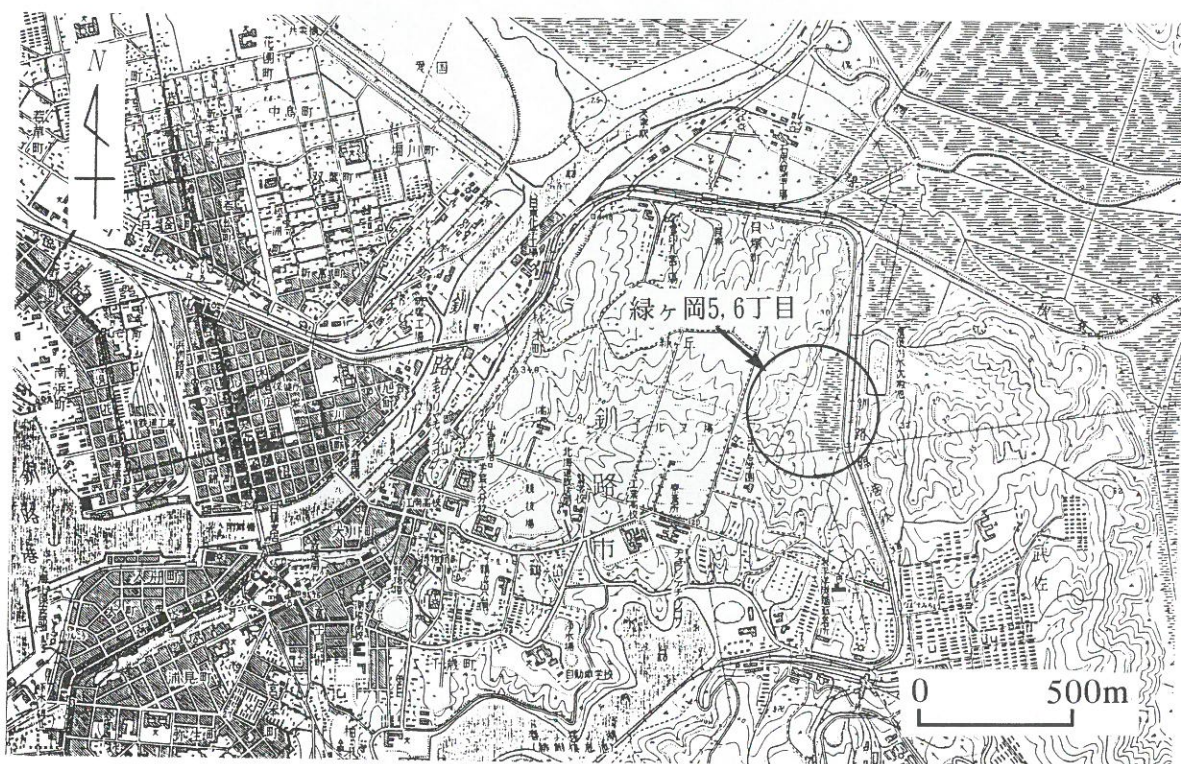
図9.14 釧路市東部地域の造成前の地形図 (1/25,000、釧路、1958)

図9.14は、本地域の造成前の地形図である。被害が最も著しかった緑ヶ岡5、6丁目は開析谷にあっており、しかも谷底が湿地であることから谷底部への地下水の供給が多い地域であることがうかがわれる。

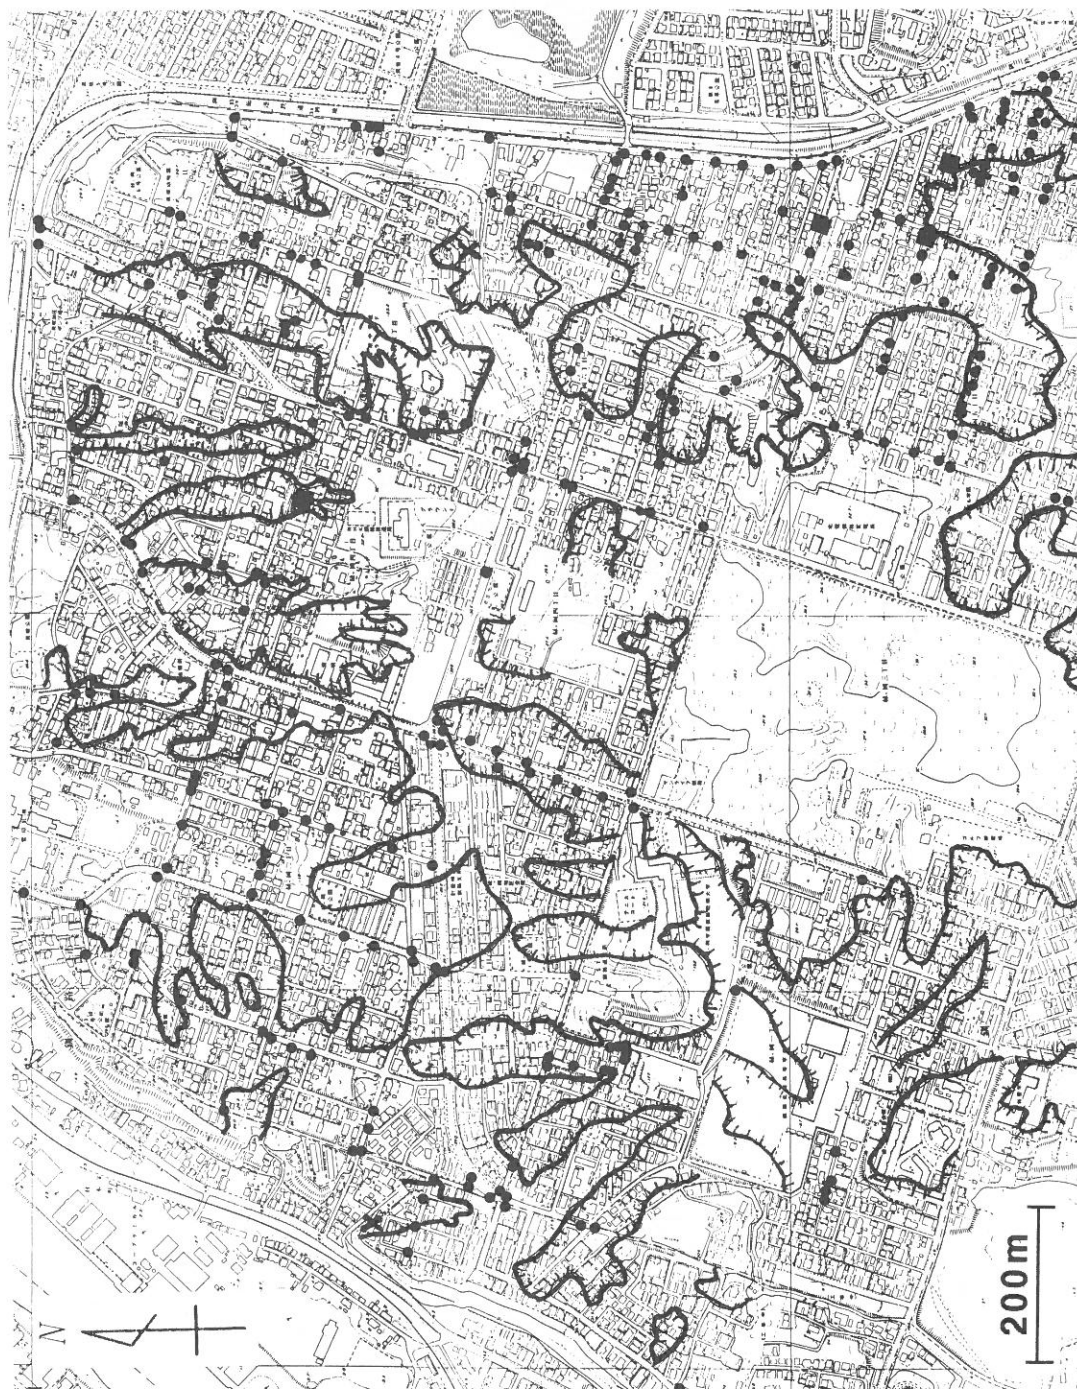
図9.15 緑ヶ岡地区における切り盛りの境界とガス管修理時の掘削地点<sup>11)</sup>

図9.15に、1956年および1966年釧路市都市計画図と1987年国土基本図に描かれた2mごとの等高線の判読によって推定した切土と盛土の境界線を示す。この図の範囲でも盛土の最大厚さは約12mであった。同図には、ガスパ管補修のために掘削した地点を小さい●印で示した。ただし、この中には補修時の圧力試験用の掘削地点も多く含まれているので全部が被害地点とは言えないが、盛土部分に被害が多いことが推測される。特に大規模な掘削が行われた4地点（同図中大きい■印）はいずれも盛土部分にあり、このうち3地点は切り盛り境界部にあたることがわかる。この傾向は、1978年宮城県沖地震に際しても丘陵地の宅造地における住宅やライフラインの被害で認められたものである。

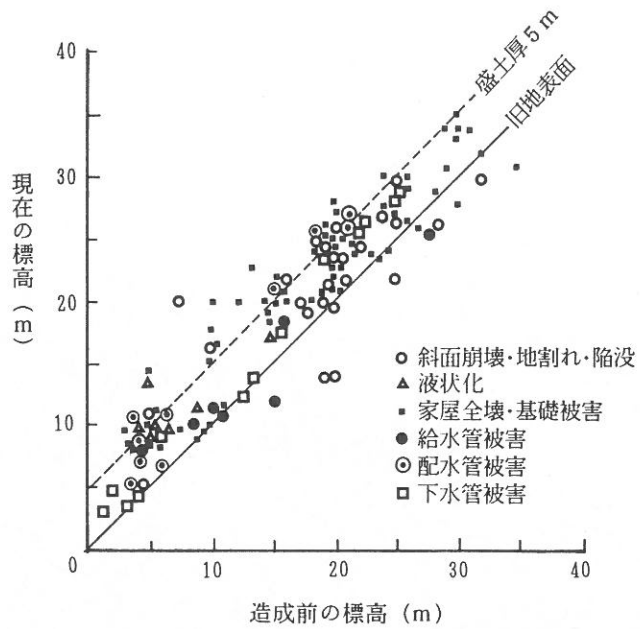
図9.16 造成地における被害地点の造成前後の標高<sup>12)</sup>  
 (Fig. 9.16 Elevation Before and After Reclamation at the Location of Earthquake-related Damage<sup>12)</sup>)

図9.16に造成前後の標高より被害地点の盛土および切土厚さを調べた結果を示す。図中の標高は、大縮尺地形図（1956年1/3,000釧路市都市計画現況図、1963年1/5,000国土基本図、1987年1/2,500国土基本図）に描かれた2m毎の等高線から読みとっている。この図からも、被害の大部分が盛土で生じたことがわかる。

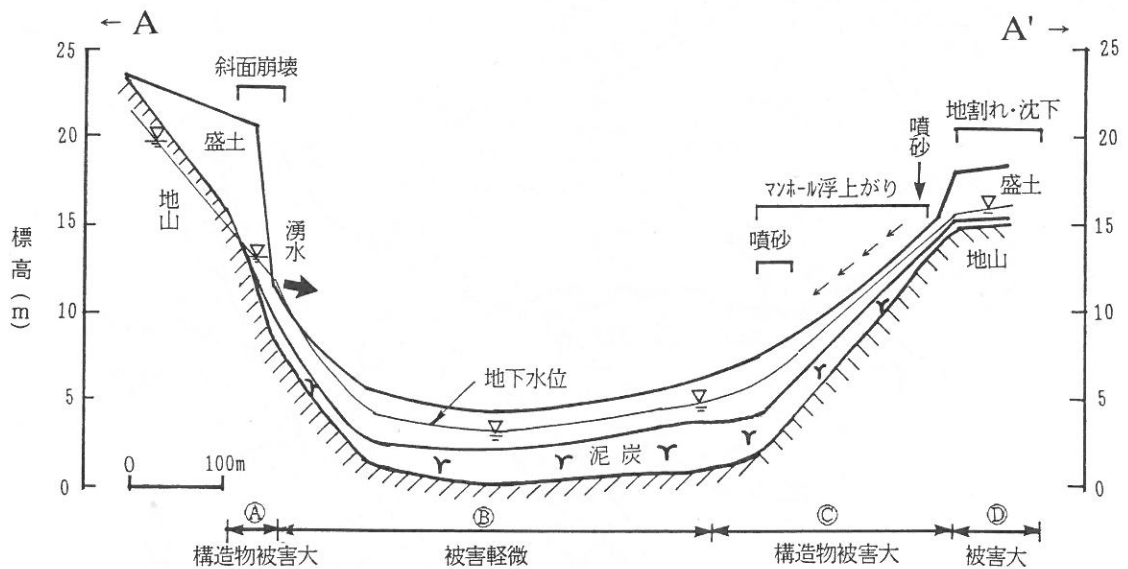
図9.17 緑ヶ岡5、6丁目の南北方向推定土層断面図<sup>13)</sup> (断面位置は図9.5に示す)  
 (Fig. 9.17 Soil Profile along Cross-section A-A' in Midorigaoka 5- and 6-chome (See Fig. 9.5 for Location)<sup>13)</sup>)

図9.17は、ボーリング資料を基に作成した推定土層断面図である。谷の旧地表面付近には、厚さ1～数mの泥炭層が堆積しており、それ以浅は盛土と推定される。盛土は細粒分が多い火山灰質細砂が主体であり、 $N$ 値は5以下と極めて緩い。地下水位は、区間Aの崖上では深い、崖下では若干被圧されている。区間BおよびCでは極めて浅くGL-1m以浅にある。区間Dではそれよりやや深く、GL-2～-3mである。

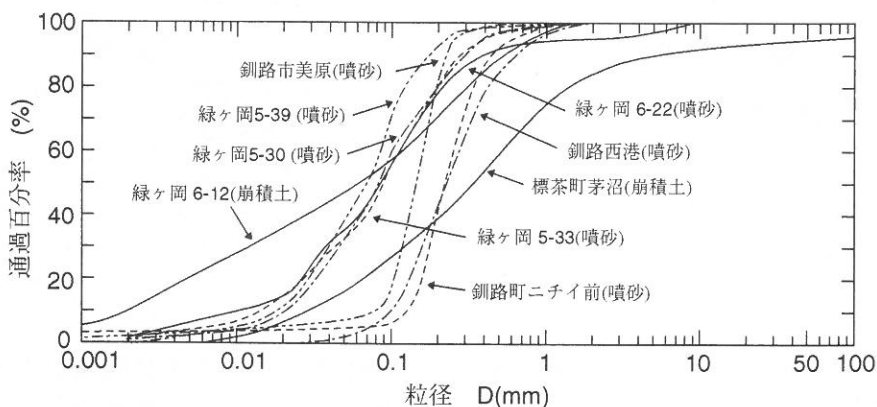
図9.18 釧路地域における噴砂および崩積土の粒径加積曲線<sup>13)14)</sup>

図9.18に緑ヶ岡5、6丁目で採取された噴砂と崩積土の粒径加積曲線を示す。また、表9.3には、これらの土の物理試験結果を示す。同図および同表には本地域以外の地盤災害発生日点の土も併せて示している。緑ヶ岡および茅沼の土以外は、細粒分が少ないきれいな砂であるのに対して、緑ヶ岡の噴砂や崩積土は細粒分を40～50%程度含んでいる。ただし、緑ヶ岡の噴砂の粘土分含有率は低く、5%未満である。噴砂は地表に噴き出してくる過程で分級されている可能性があるが、緑ヶ岡の噴砂は従来の地震による噴砂と比べても細粒分が多い土と言えよう。

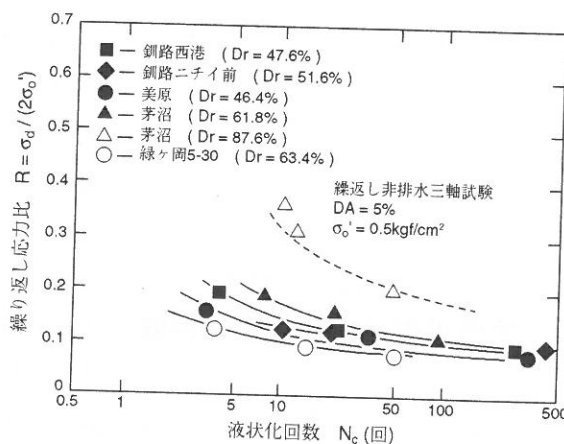
図9.19 噴砂および崩積土の液状化試験結果<sup>13)14)</sup>  
 (Fig. 9.19 Cyclic Stress Ratio  $R$ , Versus Number of Cycles to  $DA=5\%$ ,  $N_c$ , Forboiled Sand and Colluvial Deposits in Kushiro District<sup>13)14)</sup>)

図9.19に表9.3に示した地点での噴砂や崩積土について、繰返し三軸試験装置を用いて液状化試験を行った結果を示す。また、これらの試験結果を細粒分含有率と粘土分含有率と液状化強度比との関係で整理すると図9.20および図9.21となる。なお、両図には、1987年千葉県東方沖地震、1989年ロマ・プリエタ地震での噴砂や埋立柱としてよく用いられているまさ土、山砂、建設残土などに対する試験結果も併記されている。これらは、

不攪乱試料ではなく、全て同様な試料の詰め方（内径1.2cmのロートを使って30cmの高さから落下させて詰める方法）を行って液状化強度を求めている。このような同一な詰め方をした場合の液状化強度を比較すると、今回の釧路沖地震での被害地の試料は、他の地域の試料に比べて液状化強度が小さく、液状化しやすい砂であると言える。

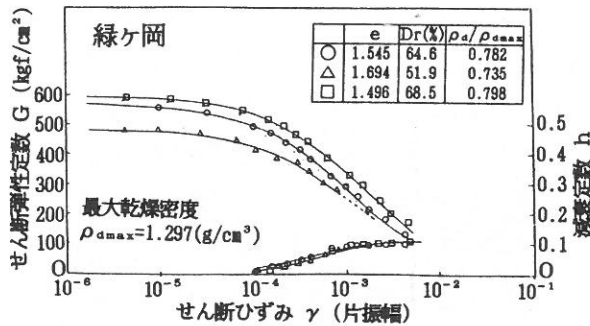
図9.22 緑ヶ岡6丁目の崩積土のG、h~ $\gamma$  関係<sup>14)</sup>

緑ヶ岡6丁目12番地の試料（崩積土）について、前述の供試体の作成方法で落下高さを3段階に調整し、異なる相対密度をもつ3種類の供試体に対して繰返しねじりせん断装置を用いて、動的変形特性試験が行われている<sup>14)</sup>。図9.22にせん断弾性定数G、減衰定数h~せん断ひずみ $\gamma$ の関係を示す。この図からG/G₀~せん断ひずみ $\gamma$ の関係を示したものが図9.23である。また、減衰定数h~G/G₀の関係を示したものが図9.24である。図中の実線は安田・山口の関係式<sup>15)</sup>からの推定値である。これらの図より、せん断ひずみが小さいところでは豊浦標準砂の試験結果とほぼ同様であるが、せん断ひずみが大きい範囲では減衰定数hが大きくならず、振動が減衰しにくい傾向が認められる。

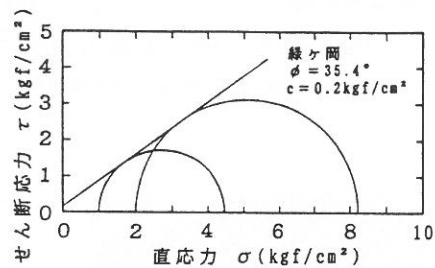
図9.25 緑ヶ岡6丁目の崩積土のモールの応力円<sup>14)</sup>

また、緑ヶ岡6丁目12番地の試料（崩積土）については、圧密排水三軸圧縮試験も行われており、その結果を図9.25に示す。

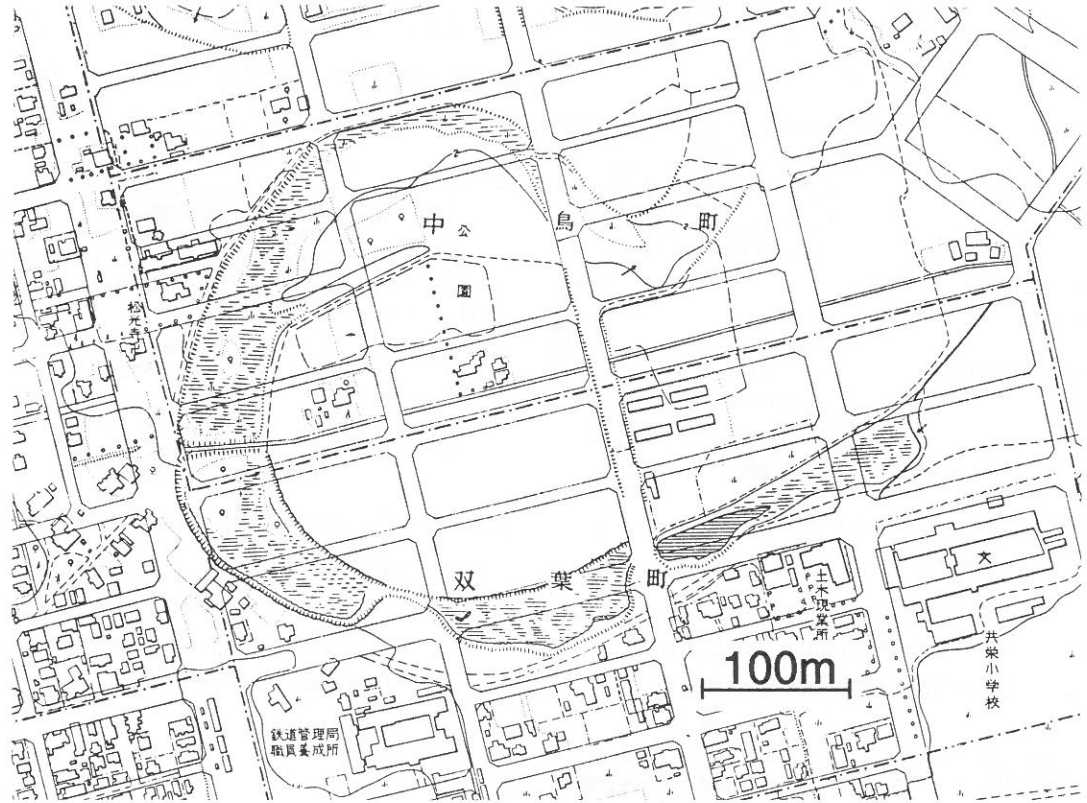
図9.26(a) 中島公園付近の三日月湖 (1956年釧路市都市計画現況図)  
 (Fig. 9.26(a) Locations of Oxbow Lake in Nakajima-cho Dated 1956)

中島町および双葉町は、釧路平野に広がる低地のうち砂丘の後背湿地にあたり、1956年の地形図によれば、図9.26(a)に示すように、明らかに旧河道跡の三日月湖を含む地域である。1950年代の後半に土地区画整理事業によって市街化が進められ、現在は住宅や病院あるいは中低層のアパートなどが立ち並んでいる。ボーリング柱状図および新旧地形図によれば、全体的に少なくとも1m程度、旧河道では3m程の盛土がなされているものと推定される。盛土材料としては石灰殻を使用した例もあったと言う。

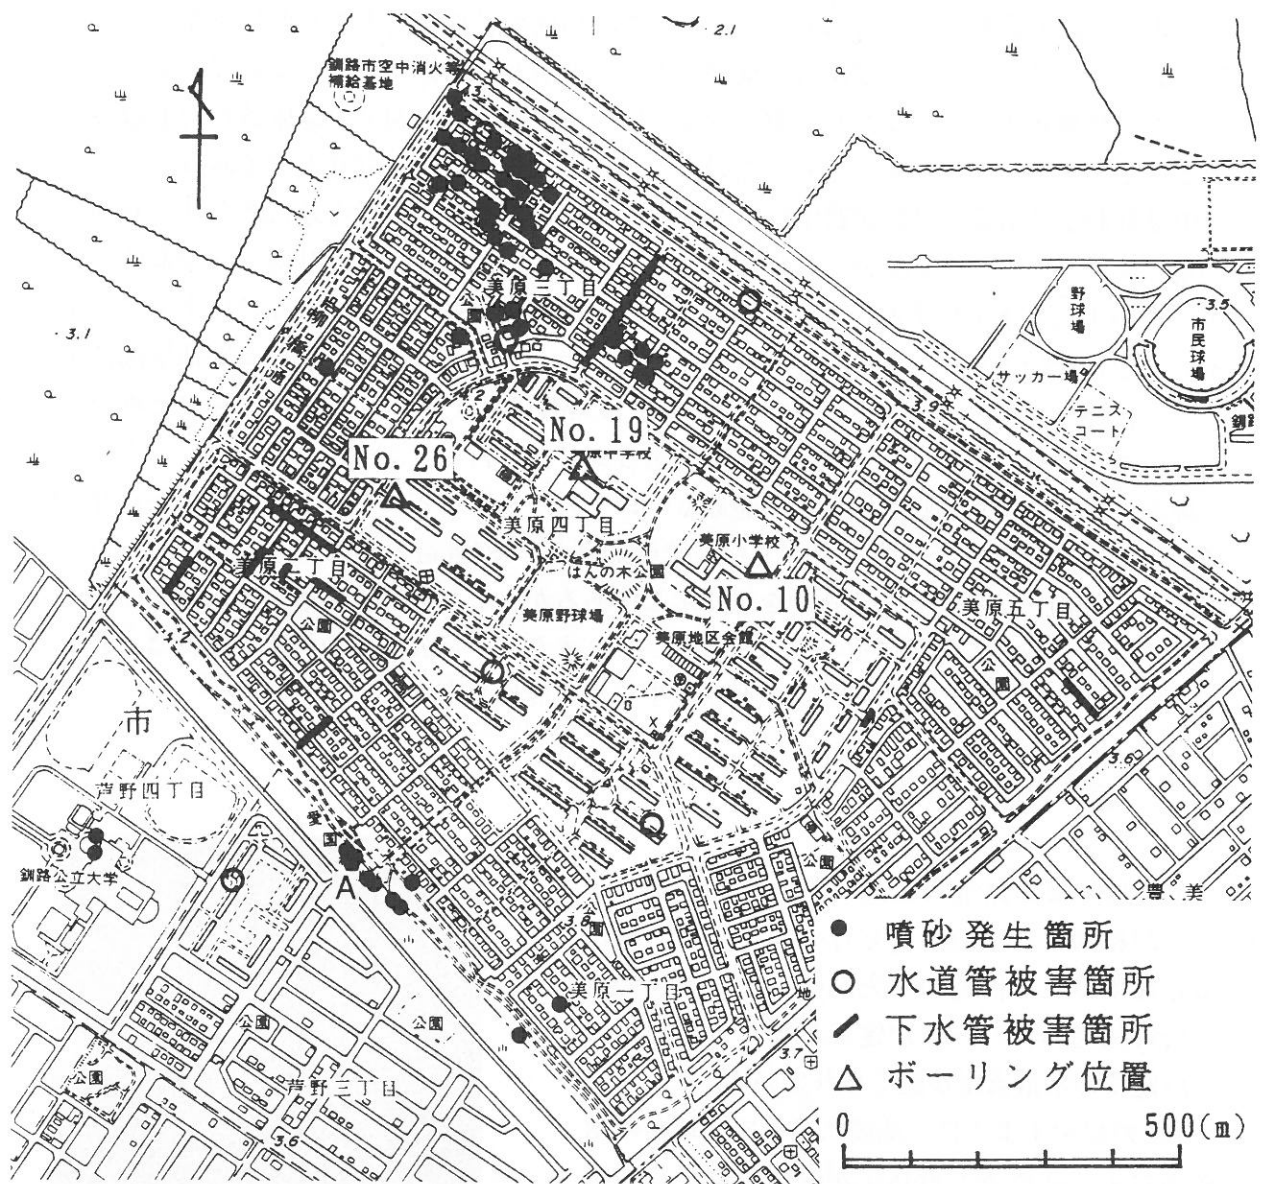
図9.27 美原団地における噴砂および上下水道管等の  
被害発生箇所（岡崎<sup>16)</sup>の原図に加筆したもの）

一方、盛土層の液状化に起因すると考えた場合にも、噴砂は団地の全域で発生するはずである。ところが、図9.27にみられるように噴砂は局所的にしか発生していない。ただし、図9.29に模式図を示すように、泥炭層が局所的に凹地となっていて、その中に盛られた土が液状化したと考えると、①のように液状化層が厚い所や、②のように液状化層は厚くなくてもその上の盛土層が薄い所では噴砂・噴水が地表に出てくる可能性がある。

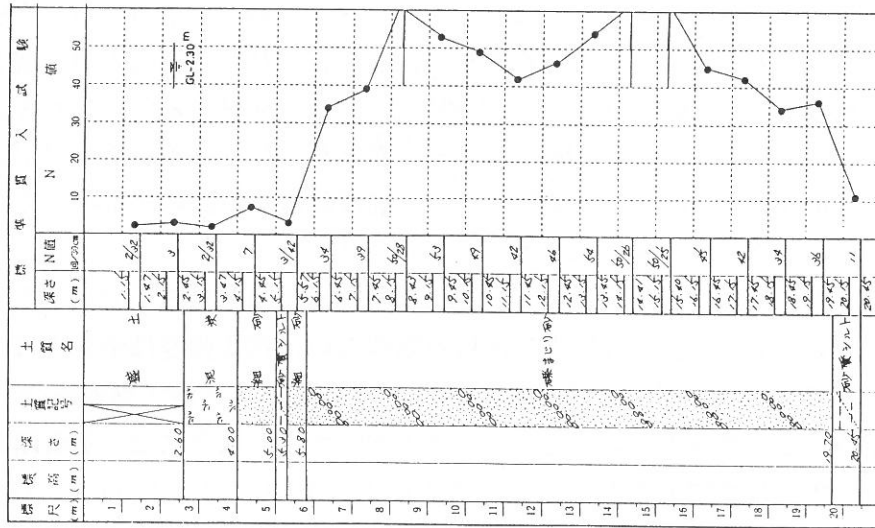
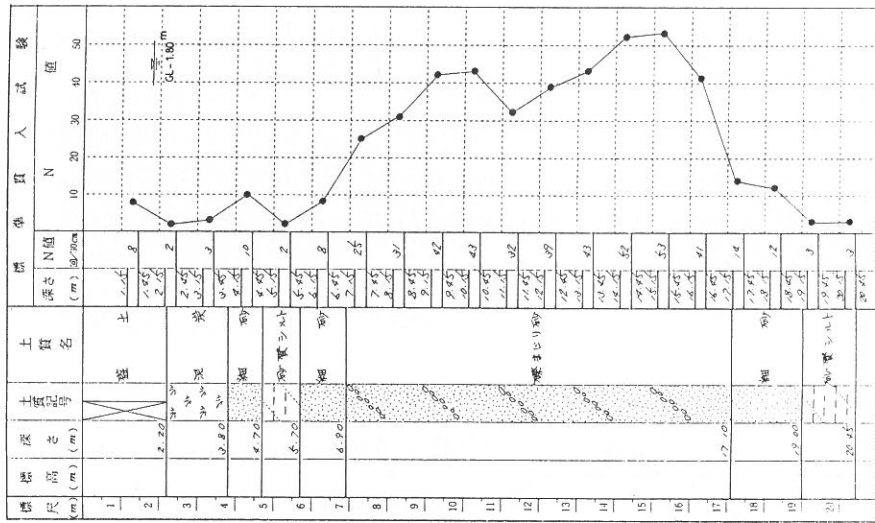
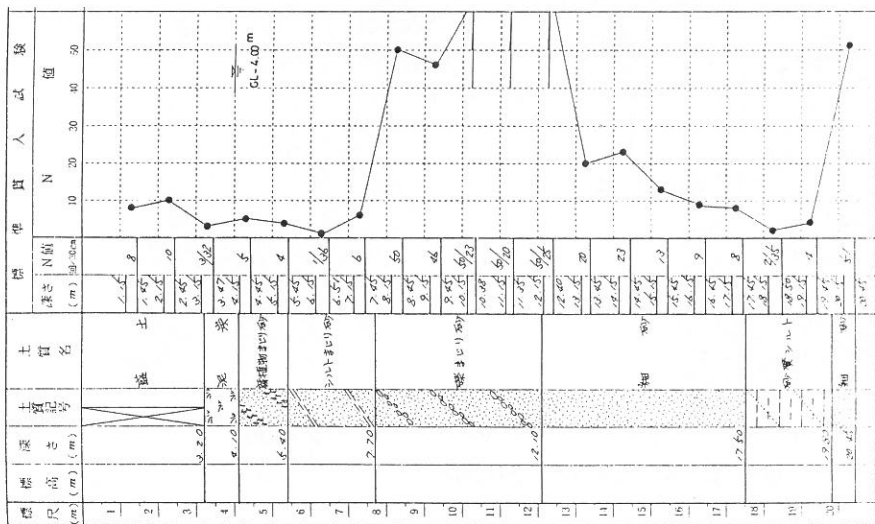
図9.28 代表的な3地点の土質柱状図 (釧路市<sup>17)</sup>の資料から抜粋)  
(Fig. 9.28 Soil Profiles at Typical Three Sites<sup>17)</sup>)

以上のことから考えると、液状化した層は盛土か泥炭下の細砂層のどちらかであると考えられる。10.3節で後述するように、一般にこの沖積の細砂層の液状化強度は小さくはないようである。また、この層が液状化したとしても、その上に泥炭層と盛土層が4mほどもあり、地表にまで噴き上がってきにくい。また、噴き上がってきた場合には、美原団地全体で噴砂・噴水が発生するはずである。したがって、美原団地で見られた噴砂はこの層の液状化によるものではないのではないかと考えられる。

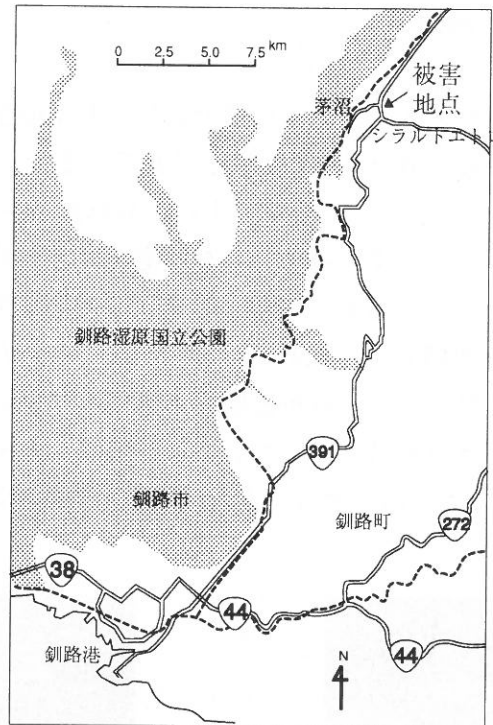
図9.30 調査地点位置図

図9.30に示されるように、盛土は4筋の沢を埋めるようにして造成されている。被害はこの盛土部に集中して発生している。図9.31(b)に一点鎖線で示した亀裂の範囲は、幅2cm以上の地表面の亀裂の大まかな分布範囲であるが、特に急な斜面を形成していた部分との境界とよく一致しており、湿地帯の上に盛土された部分が今回の被害を起こした範囲となっている。住宅の被害もこの地域に集中している。

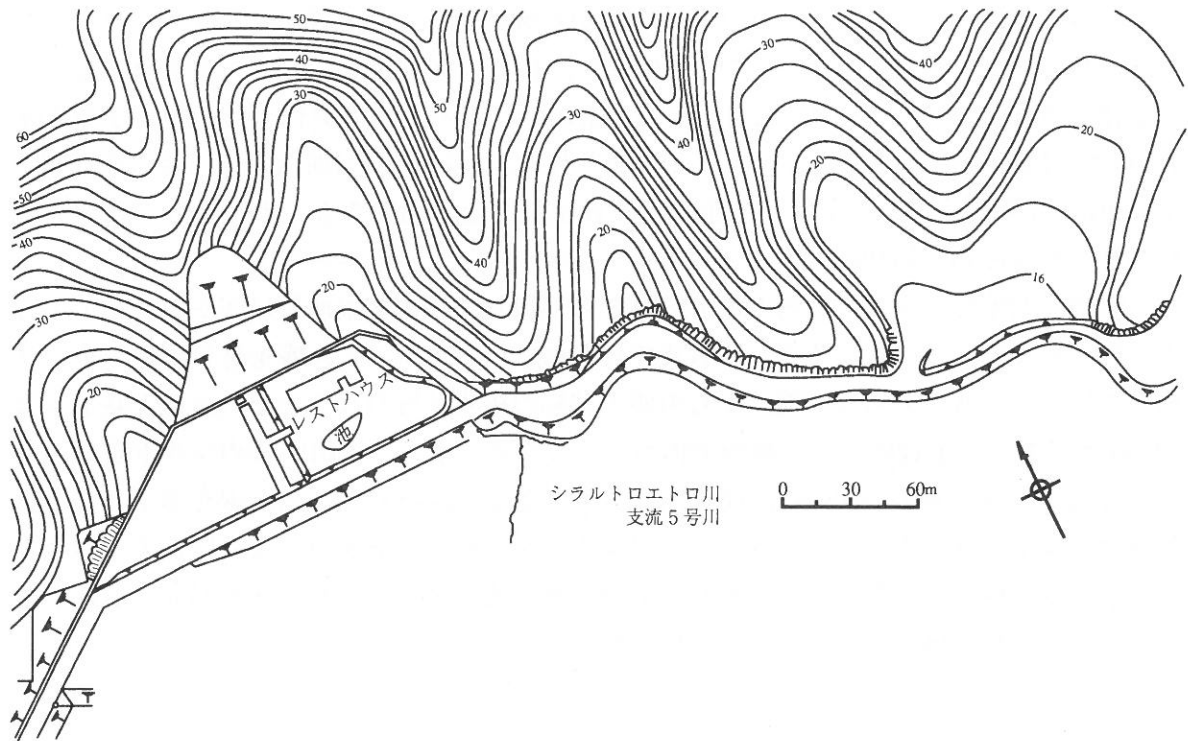
(a) 造成1期工事  
 ((a) First Stage of Construction)

この造成地は、シラルトロエトロ湖につながる湿地帯に面した斜面に造成されたものである。1982年に行われた1期工事では、西側の一部に温泉を利用して、レストランとホテルが建設されている。1985年の2期工事では南側の湿地帯との境界付近で大規模な造成が行われ、温泉が利用できる住宅地として販売された。図9.31(a)は1期工事終了時の地形図、(b)は2期工事の造成計画平面図に変更箇所を修正した地形図である。また、(b)には地盤変状の状況と家屋の破壊状況も示している。

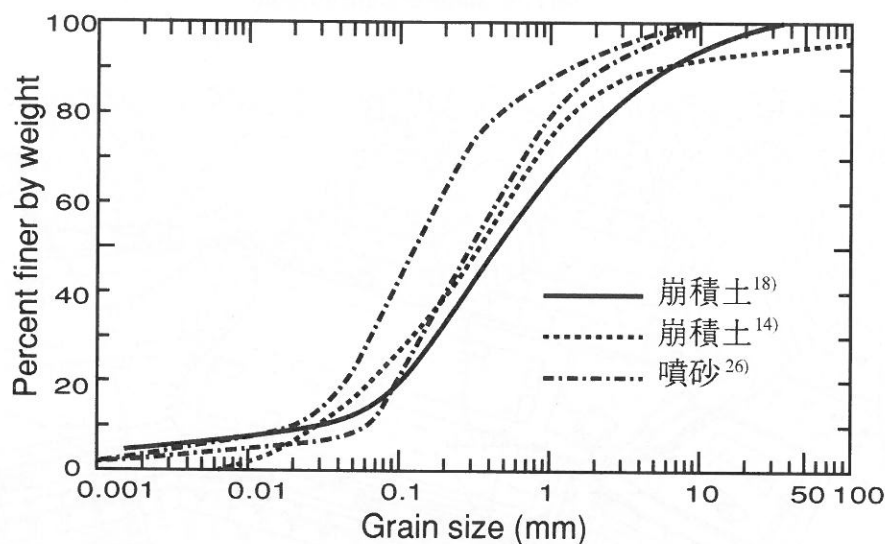
図9.32 盛土崩壊部分より採取した砂の粒径加積曲線  
(Fig. 9.32 Grain Size Distribution of Sand Taken at Failure)

造成は、湿地帯に面した北側の地山斜面を切り崩し、残土を湿地帯に向かって盛土することによって用地を拡幅するという方式で行われた。したがって、盛土材料は地山を切り崩した際の発生残土であり、他所からの盛土材料の搬入は行われていない。最大盛土厚は10m程度である。土質は、この地域全体がそうであるように、火山灰性のシルト質砂あるいは砂質シルトである。図9.32に崩壊部分より採取した砂の粒径加積曲線を示す。盛土の転圧はブルドーザーのキャタピラとショベルのアタッチメントといった重機により行われた。巻き出し厚等の管理は特に行われていないと考えられる。また、盛土部分でも地下水対策としての排水施設は特に設けられていない。

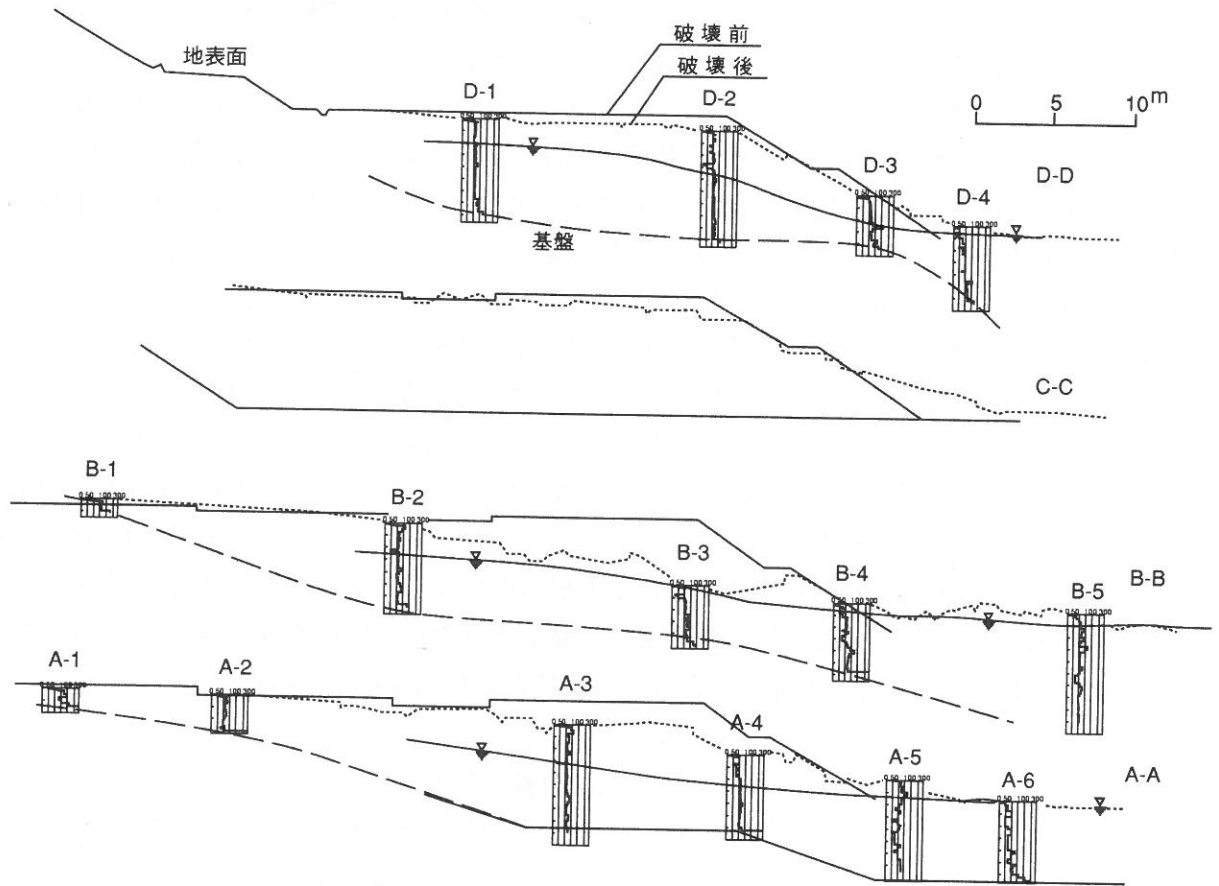
図9.33 盛土部分の縦断面図  
(Fig. 9.33 Sections of Reclaimed Portion)

図9.33の土質分類、地下水位は、サウンディング調査の結果より推定したものである。旧沢部では集水地形となるため、斜面崩壊部では水たまりも多みられた。図の地下水位はこの水たまりと、ロッド回収時のロッドの汚れ具合から推定したものである。また、荷重によってのみ自沈する層は泥炭性の軟弱層と判断した。この軟弱層は薄い砂質土を若干含んでいるようであるが、斜面先端部での厚さは7mにも及んでいる。表9.5に泥炭地盤の各調査地点における $N_{sw}$ の平均値を示すが、上部の盛土の有無により貫入抵抗の顕著な差が認められ、盛土の下に位置する泥炭層では圧密の進行による強度増加がある。盛土層は $N_{sw}$ が10前後といえるが、表層部は若干固い。盛土内部では一時的な $N_{sw}$ の低下（自沈）がよくみられたが、これは、内部に発生した亀裂によるものと考えられる。

図9.33に示したように、盛土部分の斜面崩壊の形態は、流動型である。また、住宅の沈下と山側への傾斜が生じている箇所もあり（表9.4参照）、さらに、斜面の先の湿地帯では灌木の山側への傾斜、転倒も見られている（写真9.15）。この様な被害状況は、いわゆる円弧滑りによる崩壊が生じていることを示唆するものである。そこで、ここでは、分割簡便法<sup>19)</sup>による円弧滑りの計算を行う。

なお、この調査後、盛土復旧作業が行われた。この際には、盛土のり面は第2期造成工事の時よりも穏やかなものとし、盛土の崩壊によって流下した土砂の一部を押さえ盛土として残して転圧している。道路の沈下部には採石を投入して補修している。この後、管路の復旧と家屋の補修または取り壊しが行われた。

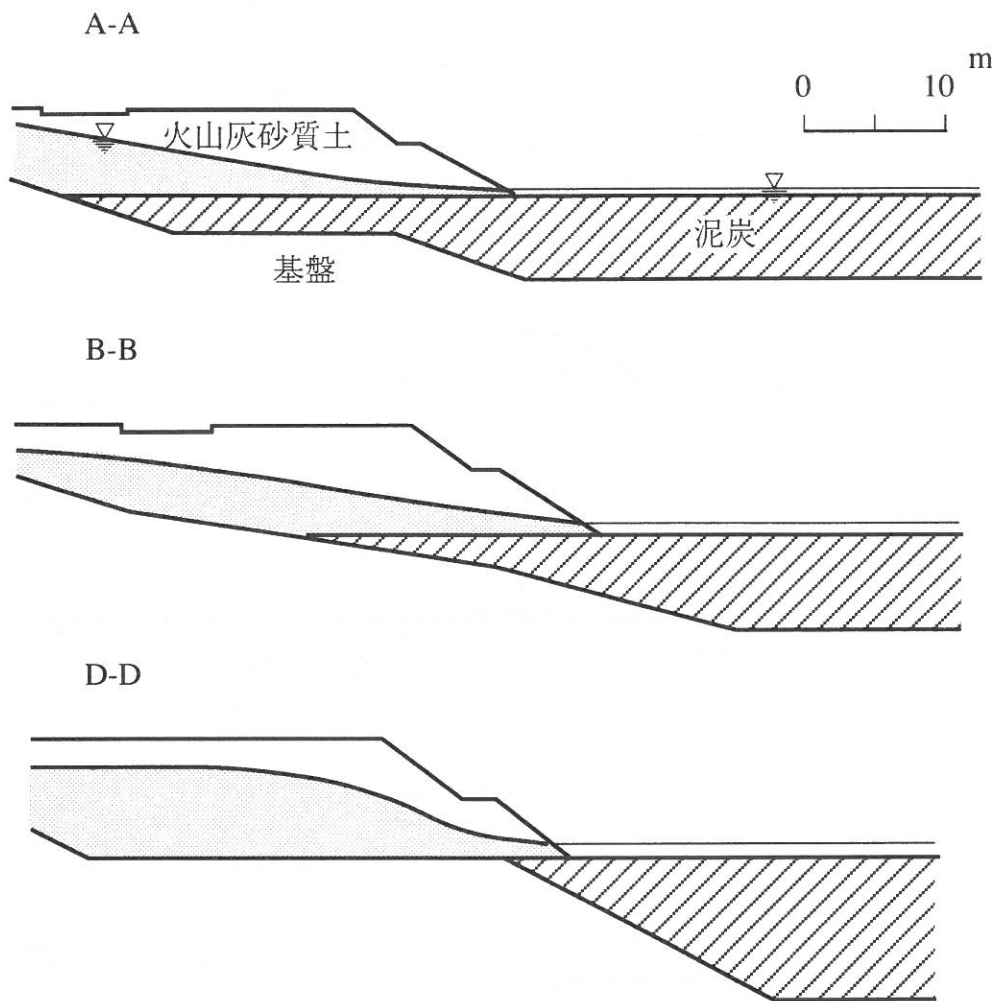
図9.34 検討に用いた断面形状  
(Fig. 9.34 Sections Used in the Investigation)

現地調査結果と造成計画資料を参考にし、解析断面の形状および土質分布を図9.34の様に設定する。また、解析に用いる土質定数を表9.6に示す。表の盛土材料の土質定数は室内試験<sup>18)</sup>に基づき決定し、泥炭地盤については、サウンディング結果に基づき推定した<sup>20)</sup>。先に示したように、泥炭地盤では盛土による圧密の進行に伴う強度増加が見られる。表に示した数値は、盛土下の泥炭地における $N_{sw}$ の平均値27.78を用いて計算したものである。

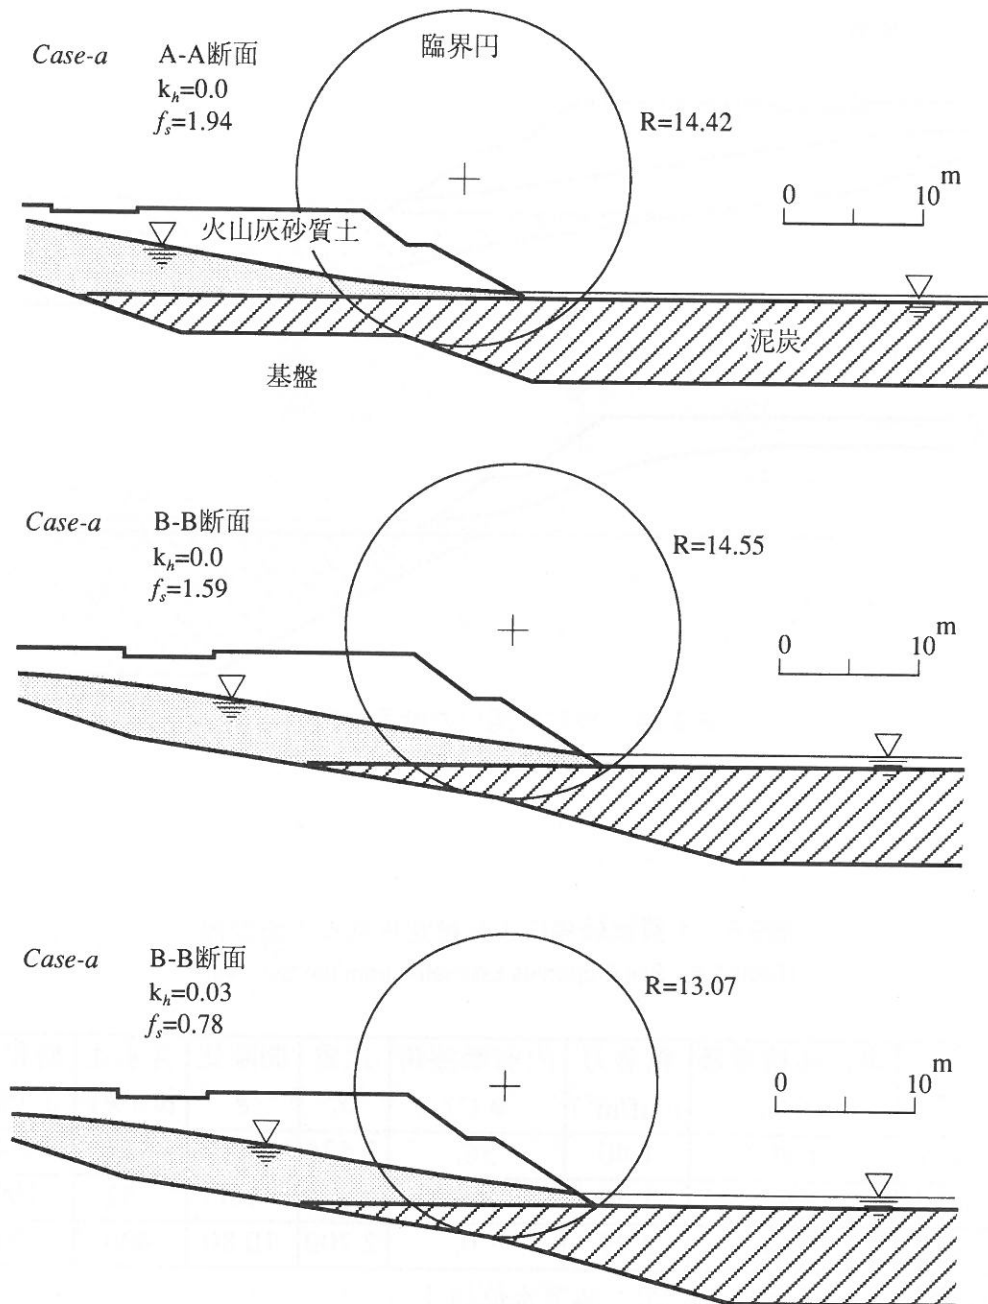
図9.35 円弧滑り解析による臨界円（Case-a：地下水有り）

図に見られるように、臨界円は全てのケースについて基盤に接しており、泥炭層を通る底部破壊となっている。また、震度が大きいほど臨界円が泥炭層に大きく入り込み、安全率が大きく低下する要因になっている。地下水がある、Case-aについてみると、安全率はB-B、A-A、D-D断面の順に大きくなり、最も安全率の低いB-B断面では $k_h=0.2$ でも安全率が1を下回っている。A-A断面ではB-B断面よりも泥炭層が深く入り込んでいるものの、B-B断面では盛土高が高いこと、地下水位がより高いことなどの理由により安全率はB-B断面の方が安全率が小さくなっている。A-A断面でも震度が0.3になると安全率は1.0を下回っている。次に示すように、ここでは最大加速度は300Gal程度と考えられるので、A-A断面までは被害を受けることとなる。これらの解析結果はおおむね現地における被害の程度と整合している。

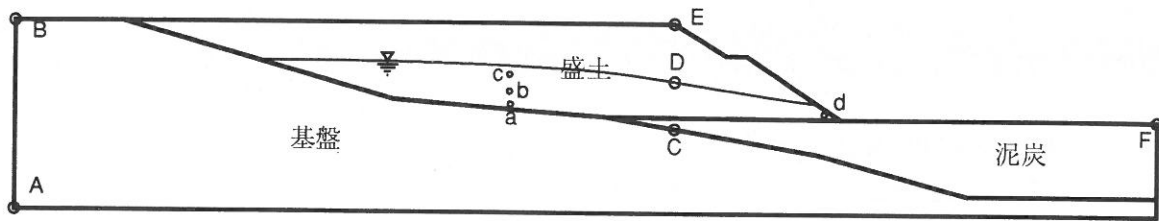
図9.37 解析対象断面 (図中の記号は後に引用される)  
 (Fig. 9.37 Analyzed Section (Notations will be Referred Later))

地盤被害の最も著しく、また、円弧滑り解析で最も安全率の低かったB-B断面を解析する。図9.37に地盤モデルを示す。図の範囲を要素数282、節点数308の有限要素に分割し解析を行った。解析に必要な諸定数は次のようにして決定した。

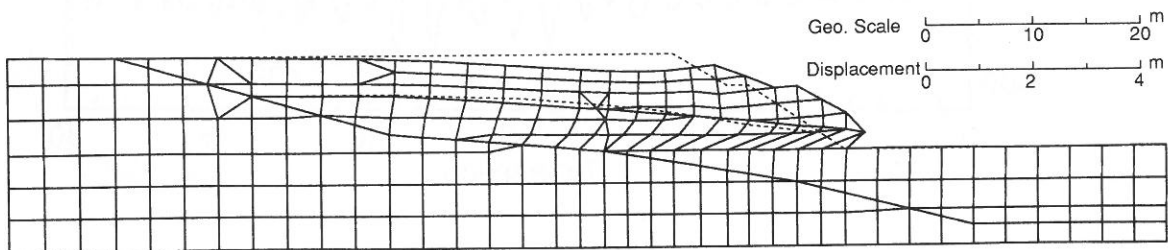
図9.41 解析終了時の変位分布  
 (Fig. 9.41 Displacement at the End of Analysis)

図9.41には、解析終了時の変形を示している。大きな変形は、地下水位以下の盛土で起こっており、液状化の発生に伴うものである。上部の非液状化層は液状化した部分の変形に引きずられるようにして変形しており、斜面先端部では山側に傾斜するという様な現象も現れている。しかしながら、解析で得られた最大変位は約1mであり、実地盤で生じた変形と比べるとやや小さいようである。これは、ここで行った解析では、基盤や泥炭層と液状化層がその境界で同じ節点を共有しているため、液状化層下端はほとんど変位しないことが大きな理由となっている。図からこの様な液状化層下部の境界における変位拘束の効果が明瞭にうかがえる。この様な効果をなくすには、同じ節点を共有しないよう、ジョイント要素<sup>25)</sup>を用いるなどの考慮が必要である。ただしジョイント要素は元々接していた要素としか接合条件を検討しないので、滑り線が直線の場合にはよいが、円弧滑りなどのような曲線形状の滑り線を持つものについては適用性に限界がある。また、実際の状況としては、過剰間隙水圧の発生に伴い、材料特性の劣化が起これ、そのため先に述べたような滑りが生じた可能性もある。一旦滑りが生じるような現象が発生すれば、液状化解析の前提としている仮定が崩れるので、それ以降の計算値は意味がなくなる。

前項の滑り解析では、破壊面は盛土と泥炭部の両方を横切っていたが、図9.41の変形図では泥炭部は液状化した層に比べほとんど変形していない。これは、②の泥炭の材料特性の決定法のところで述べたように、泥炭部に関しては動的変形特性に着目してモデルのパラメータの値を決めたので、強度としては、滑りの計算に用いた値よりもかなり大きなものとなっていたことが主要な要因である。

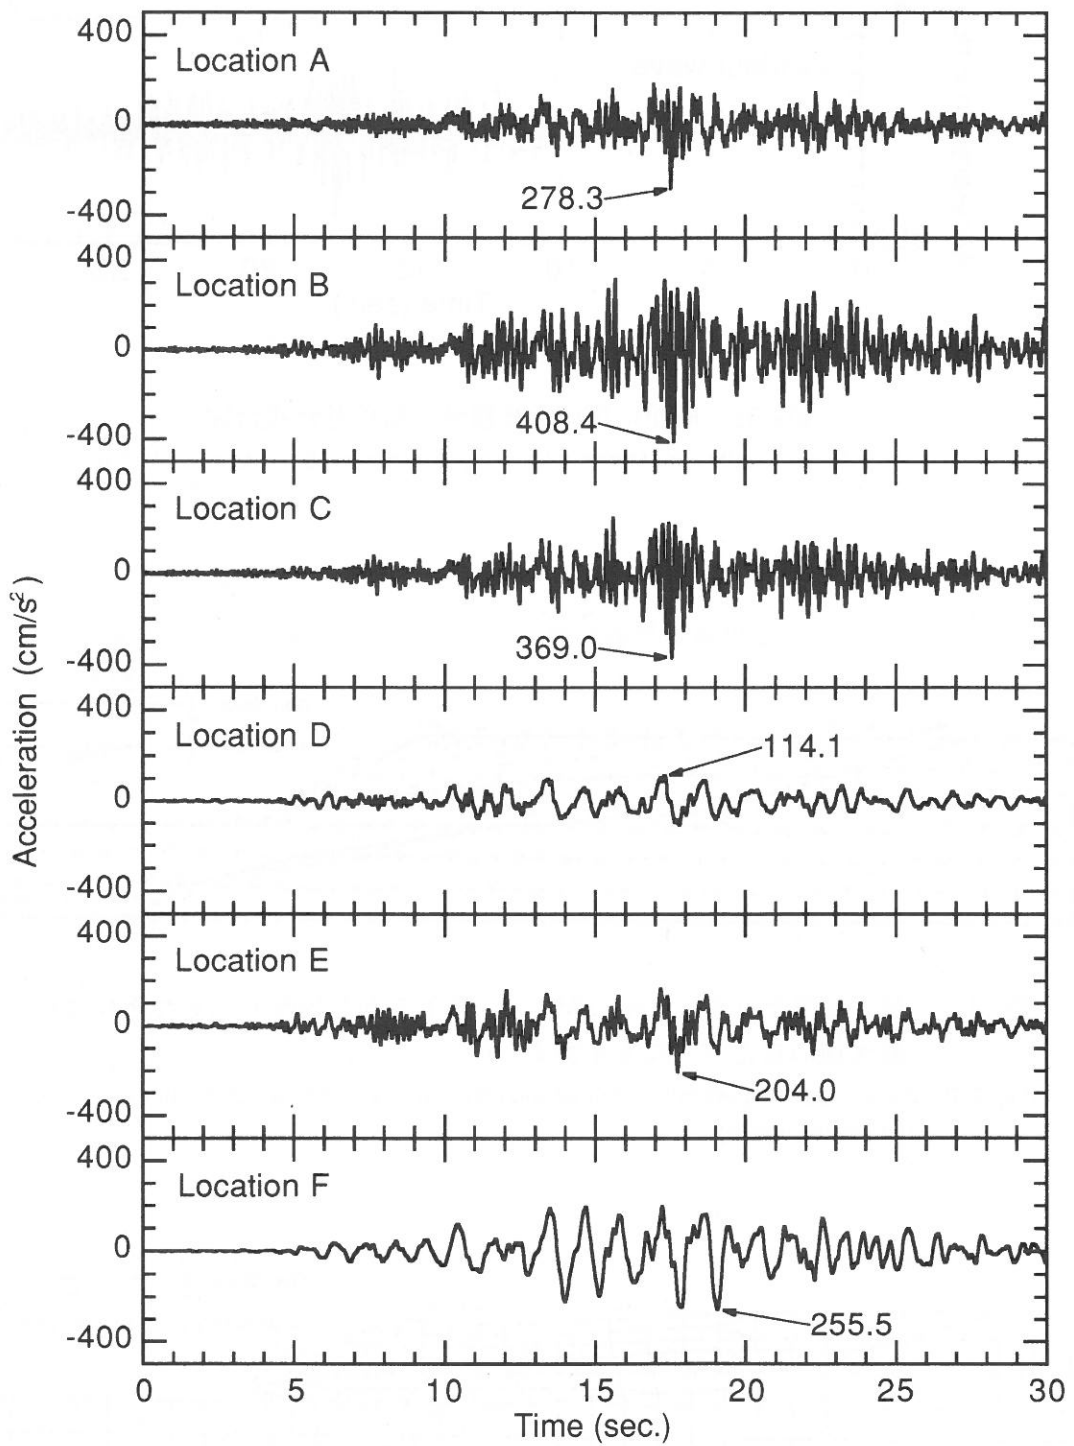
図9.42 加速度時刻歴 (節点の位置は図9.37参照)  
 (Fig. 9.42 Acceleration Time History)

最後に、加速度応答を検討する。基盤の自由地盤では最大加速度の増幅が解析に用いた基盤に対して約1.5倍となっている。これに対し、盛土部分の応答（図9.37の点C～E）では、盛土層下端の応答（点C）は解析基盤に比べ増幅し、また、入射波に見られるような短周期成分を含む波であるが、地下水位位置（点D）では加速度の振幅は小さくなり、さらに波形に短周期成分が見られなくなり、長周期の成分が卓越した波形となっている。加速度応答が最も小さくなっているのがこの位置で、これより上の非液状化層（点E）では再び加速度は大きくなる。これは、上部の層で再び増幅が現れたのと、側方からの振動が伝播したためであろう。しかし、点BやDと比べると長周期成分が卓越した波形となっており、下方で発生した液状化の影響を大きく受けた波形となっている。湿地帯地表（点F）の波形は基盤表面の波形（点B）とは非常に異なり、長周期成分の卓越した波形となっている。これは、泥炭層はせん断波速度が小さく、また変形しやすいため、固有周期が長いためであると考えられる。

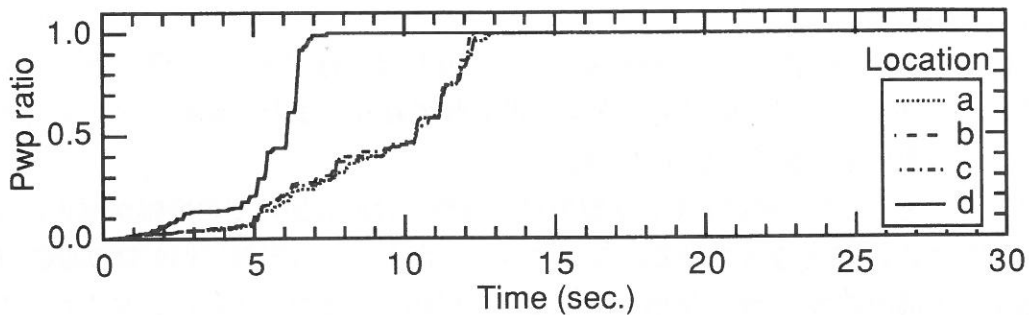
図9.43 過剰間隙水圧比時刻歴（要素の位置は図9.37参照）

時刻約7.4秒で、最も湿原側の下端の要素（位置d）に液状化が発生する。その後、しばらく液状化する要素はないが、11秒を過ぎることから多くの要素が液状化し始める。多くの要素が12秒から14秒の間で液状化し、16秒後には地下水位以下にある盛土の要素48のうち33の要素が液状化し、地震終了時（30秒後）には3つの要素を除いて全ての要素が液状化した。図9.43には、盛土中央部付近で鉛直に並ぶ三つの要素a～cについて間隙水圧比を示しているが、わずかの時間差であるが、液状化は地下水位直下の層から始まり、次第に下方の要素も液状化していく。その他の要素についても類似の過剰間隙水圧上昇曲線が得られている。したがって、解析の最後まで液状化しなかったのは基盤や泥炭の境界に接した要素である。この地震の主要動は16秒以降であることを考えると、この地域では全面的に液状化が発生したと考えられる。
