1993年

釧路沖地震・能登半島沖地震

# 災害調査報告書

## 9. 住宅地の被害

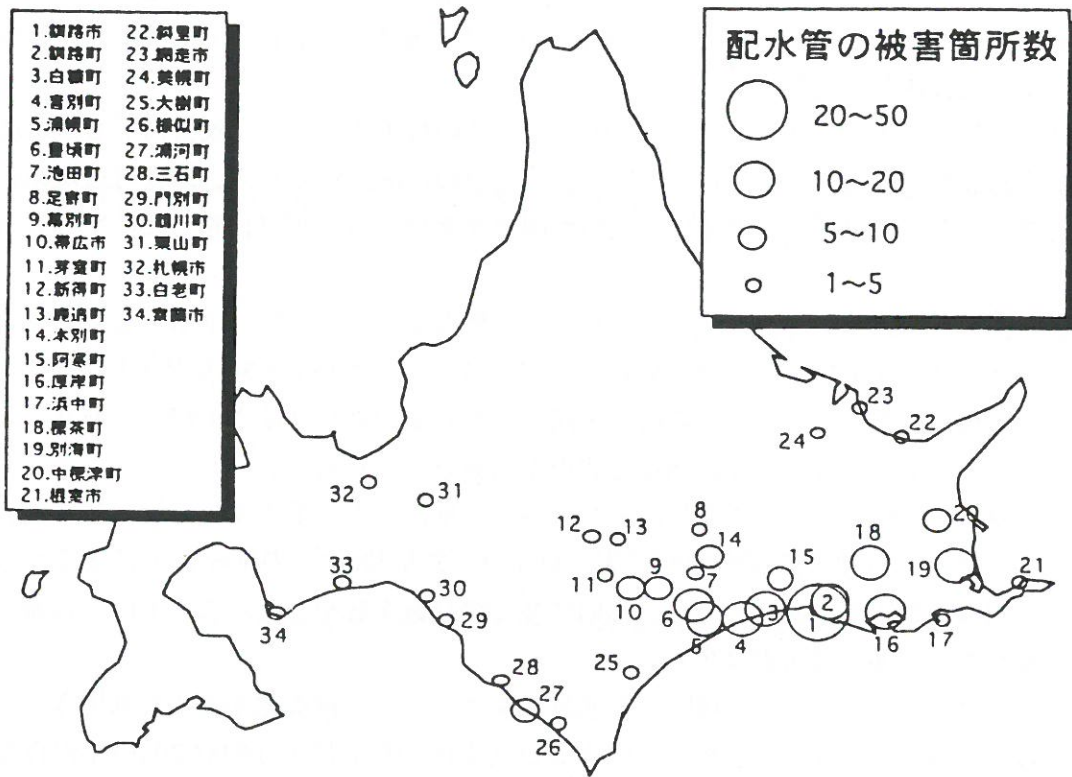
図10.1 北海道における配水管路の被害件数分布<sup>1)</sup>  
 (Fig.10.1 Distribution of Number of Damage to Water Pipes in Hokkaido<sup>1)</sup>)

図10.1に道東地域における配水管路の被害件数の分布を示す<sup>1)</sup>。上水道施設に影響のあった地域は34市町におよび、鉧路市を中心として西は室蘭市、東は根室市、北は網走市の広範囲に亘っている。震央距離の増加に伴って被害件数が減少している様子が同図から読みとれる。この中でも特に被害を受けた上水道施設は、鉧路・標茶保険所管内の水道事業体である。すなわち、鉧路市、鉧路町、厚岸町、浜中町、白糠町、標茶町の6上水道と、18簡易水道の24水道事業である。各事業ごとの簡易水道の配水管総延長距離を表10.1に示す。

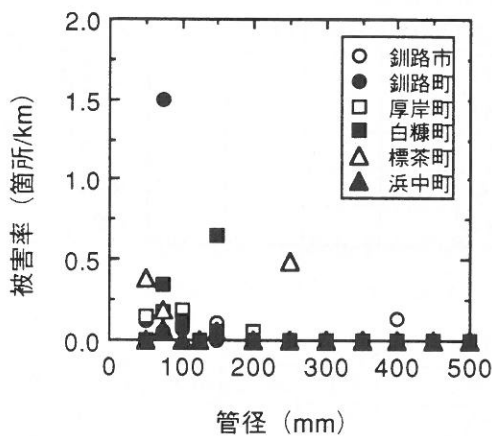
図10.2 釧路・標茶保険所管内の上水道の管径と被害率の関係  
(Fig.10.2 Damage Ratio of Water Pipes in Relation to Pipe Diameter in Kushiro and Shibeche Areas)

今回の地震被害で件数、金額ともに最も大きな被害を受けたのは給配水施設である。表10.5に、各水道事業ごとの配水管の被害箇所数、被害率を管種、管径別に示す。同表より、被害率を管種、管径との関係でそれぞれ示すと図10.2、10.3のようになる。なおここでは、配水管の被害箇所数を導水管、送水管、配水管の合計延長距離で割って被害率を求めているが、導水管、送水管の延長距離は配水管の延長距離に比べると非常に小さいので、同図の傾向は被害箇所数を配水管の延長距離で割って求める被害率と大差ないものと考えられる。また、図10.2には50mm以下の管路はすべて50mmのところにプロットされている。同図によれば、管径別にみると100mm以下の小口径管において比較的被害率が高くなっている。これは、管径が小さいほど強度が相対的に小さくなるためと考えられる。図10.3によれば、VP（塩化ビニール管）、ACP（石綿セメント管）、SP（鋼管）が比較的大きな被害率を示しており、これまでの地震被害の傾向と類似している。

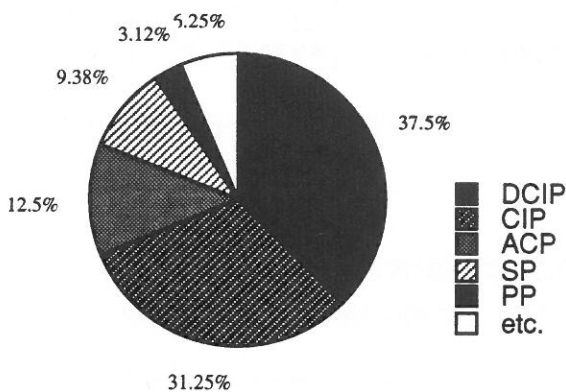
図10.4 釧路市上水道における管種別の配水管被害件数

配水管の被害状況を表10.9に示す。総数は弁類の被害を含めて32箇所である。管種別に被害箇所数の割合を示すと図10.4のようである。DCIP（ダクタイル鋳鉄管）が12箇所、37.5%と最も多く、CIP（鋳鉄管）、ACPがこれに次いでいる。DCIPの12箇所はすべて接合部における離脱である。一方、CIPでは8箇所が折損であり、亀裂1、離脱1となっている。ACPはすべて折損である。しかし、被害箇所数を管路延長距離で割って求める被害率で表すと、表10.5に示したように、SPとACPが高い値を示す。また、管径別に被害箇所数の割合を示すと、図10.5のようである。被害のほとんどは100mmと150mmの管路で生じており、中小口径の配水管に被害の多いことが分かる。

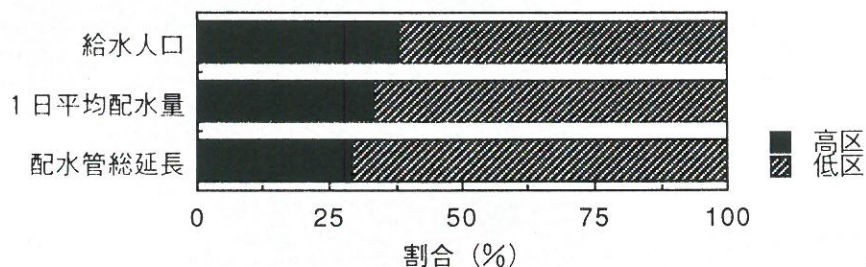
図10.7 釧路市上水道における高区と低区の給配水規模の比較

図10.6に給配水管の被害箇所分布を示す。釧路市の地形は、旧釧路川を境に高台部と低地部に分けられるが、配水系統からみても緑ヶ岡、貝塚、武佐、桜ヶ岡、春採地域の標高40～70mの高区と橋北、鉄北、鳥取、大楽毛地域の標高2～5mの低区に分けることができる。高区と低区における給配水施設の規模を、給水人口、1日平均配水量、配水管総延長で比較すると図10.7のようである。同様に両区の被害の程度を配水管の被害箇所数と被害率で比較すると図10.8のようになる。両図より、給配水規模の小さい高区において配水管被害が多く発生していることが明らかである。

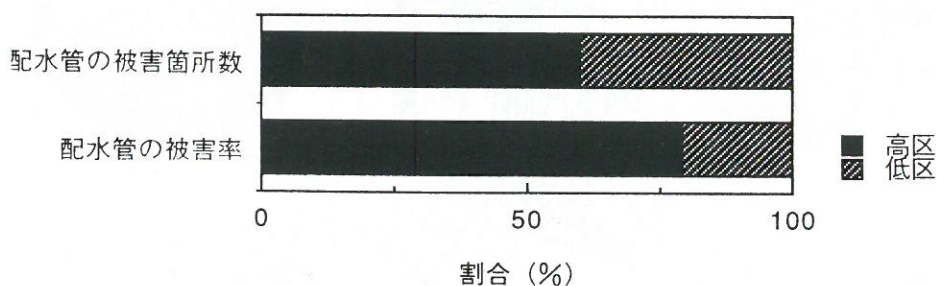
図10.8 釧路市上水道における高区と低区の被害の比較

高区の被害は丘陵地や傾斜地に発生している。高区は岩盤の上に火山灰砂が厚く堆積しており、地盤が軟弱で、地震動の増幅が比較的大きかったことと、地震による斜面崩壊や地盤変位により、埋設管路に大きな被害が生じたものと考えられる。また、低区の美原地区や釧路港周辺では液状化が発生したが、これらの地区においては液状化に起因していると考えられる被害が生じている。

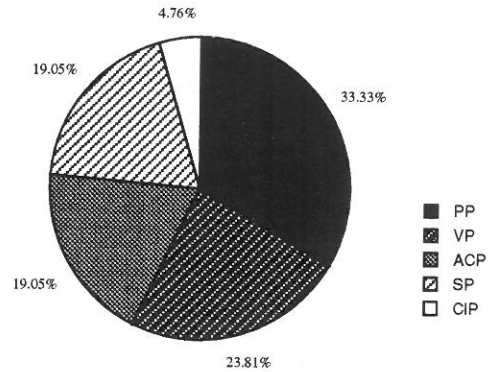
図10.9 厚岸町上水道における管種別の配水管被害件数

10.9のようである。PP、VP、ACPの被害件数が大きいことが分かる。PPはすべて50mm以下の小口径管の被害であり、被害形態はすべて継手部の離脱である。VPは直管部の破損と継ぎ手部の離脱が半々である。ACPはほとんどが直管部の破損である。また、管径別に被害件数の割合を示すと図10.10のようである。50mm以下の小口径管の被害が多いことがわかる。

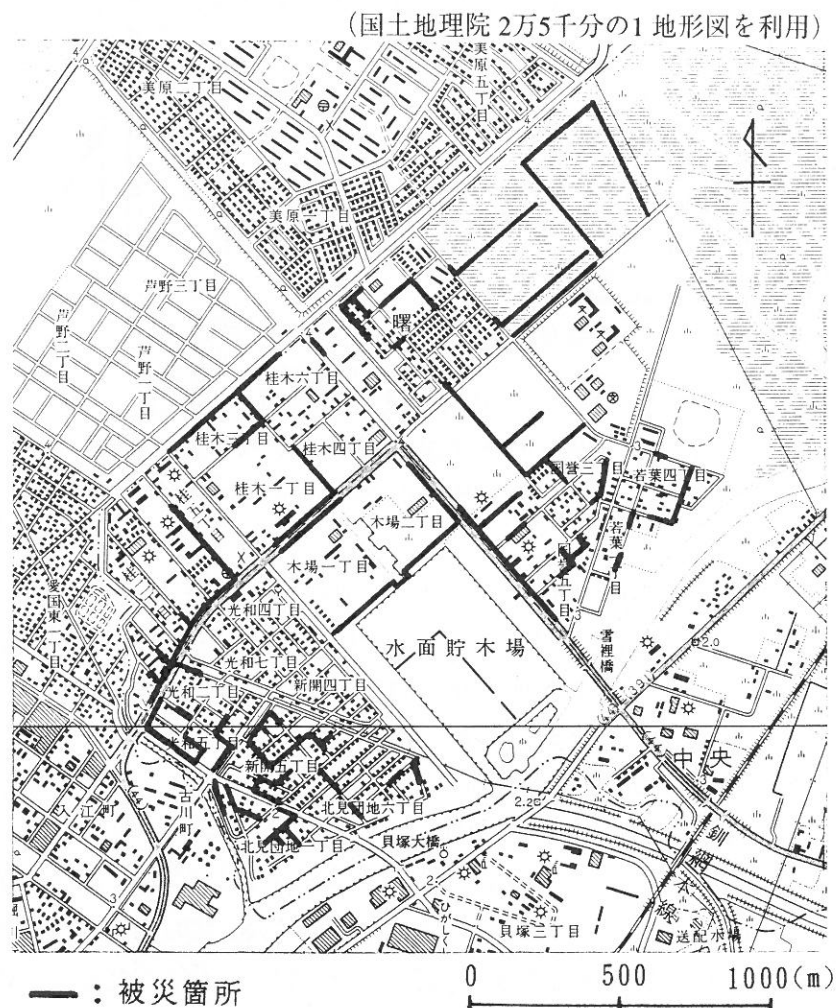
図10.12 釧路町における下水道管被害箇所（釧路町<sup>3)</sup>による）  
 (Fig.10.12 Locations of Damaged Sewerage Pipes at Kushiro Town<sup>3)</sup>)

釧路町では旧釧路川右岸側の地区において下水管渠およびマンホールが大きな被害を受けた。この地区の被害箇所を図10.12に示す<sup>3)</sup>。この地域はもともと泥炭地であったところに盛土をして、工業団地や住宅地として利用されているところである。管渠の被害は図10.12にみられるように広い地域で発生した。また、木場、桂木の一部の地区ではマンホールの浮き上がりが発生した（口絵写真20（その1）参照）。

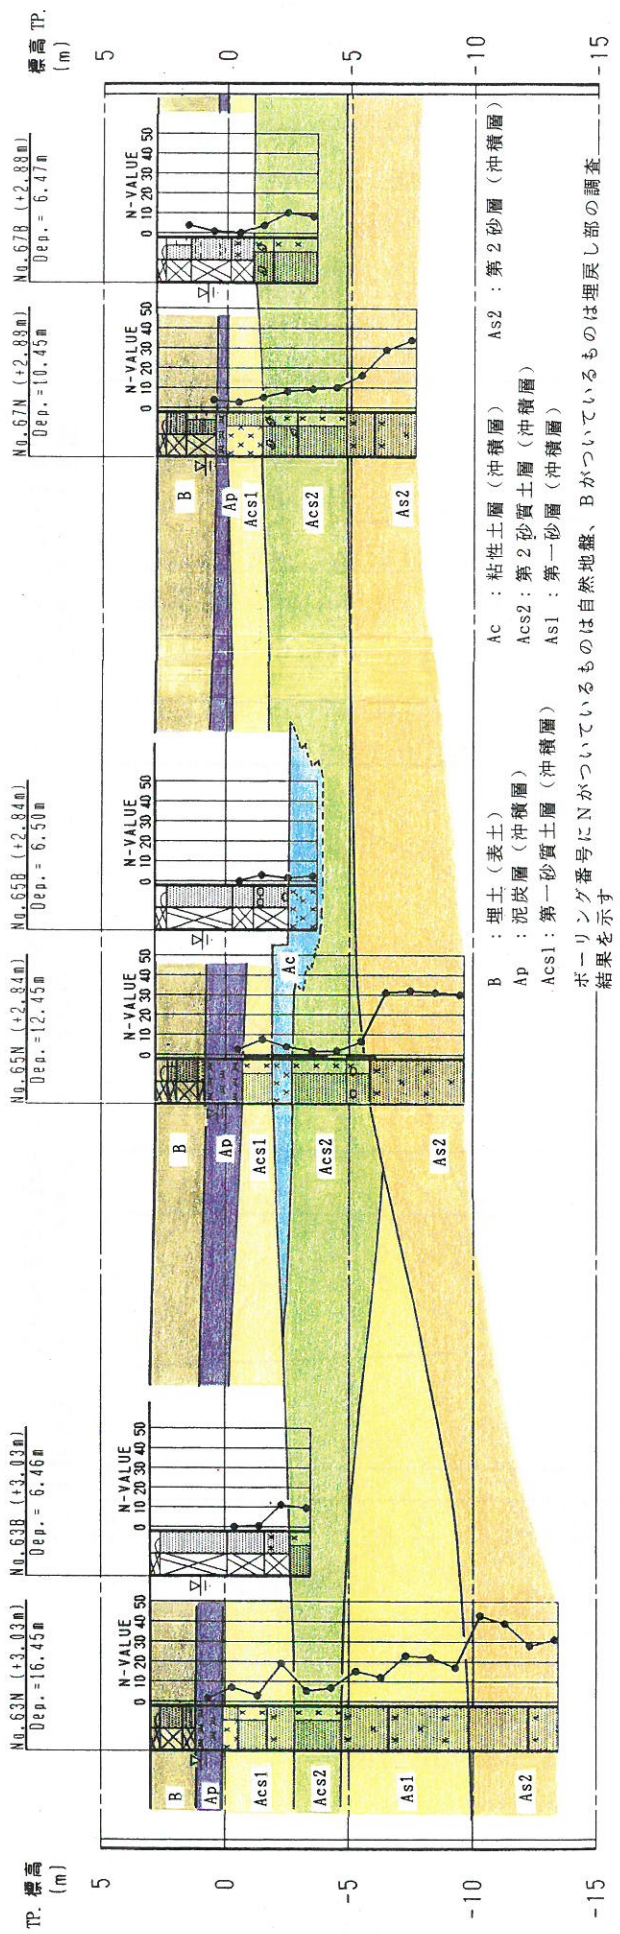
図10.14 ニチイ側地質断面図 (建設省土木研究所<sup>4)</sup>による)

このように浮き上がった原因を解明するため、地震後9カ月たった10月に開削調査が釧路町と建設省土木研究所で行われた。また、同時に、詳細な土質調査も行われた。図10.14にニチイ側のボーリング結果と地質断面図を示す<sup>4)</sup>。ボーリングは原地盤部と埋戻し部で行われており、断面図は原地盤部のものを示している。これによるとGL.-2m程度まで盛土があり、その下に1~2mの厚さの泥炭層があって、沖積のシルト質細砂層へと続いている。シルト質細砂層のN値は10以下と小さい。一方、埋戻し土は礫混りの細砂~中砂からなり、N値は0~11（平均3）と非常に小さい。ニチイの反対側および直交する札鶴ベニヤ側ルートも同様の地質断面であった。マンホールの底はGL.-4m付近にあった。この深さは泥炭層と沖積砂層の境界付近かまたは少し沖積砂層にはいったところに相当する。

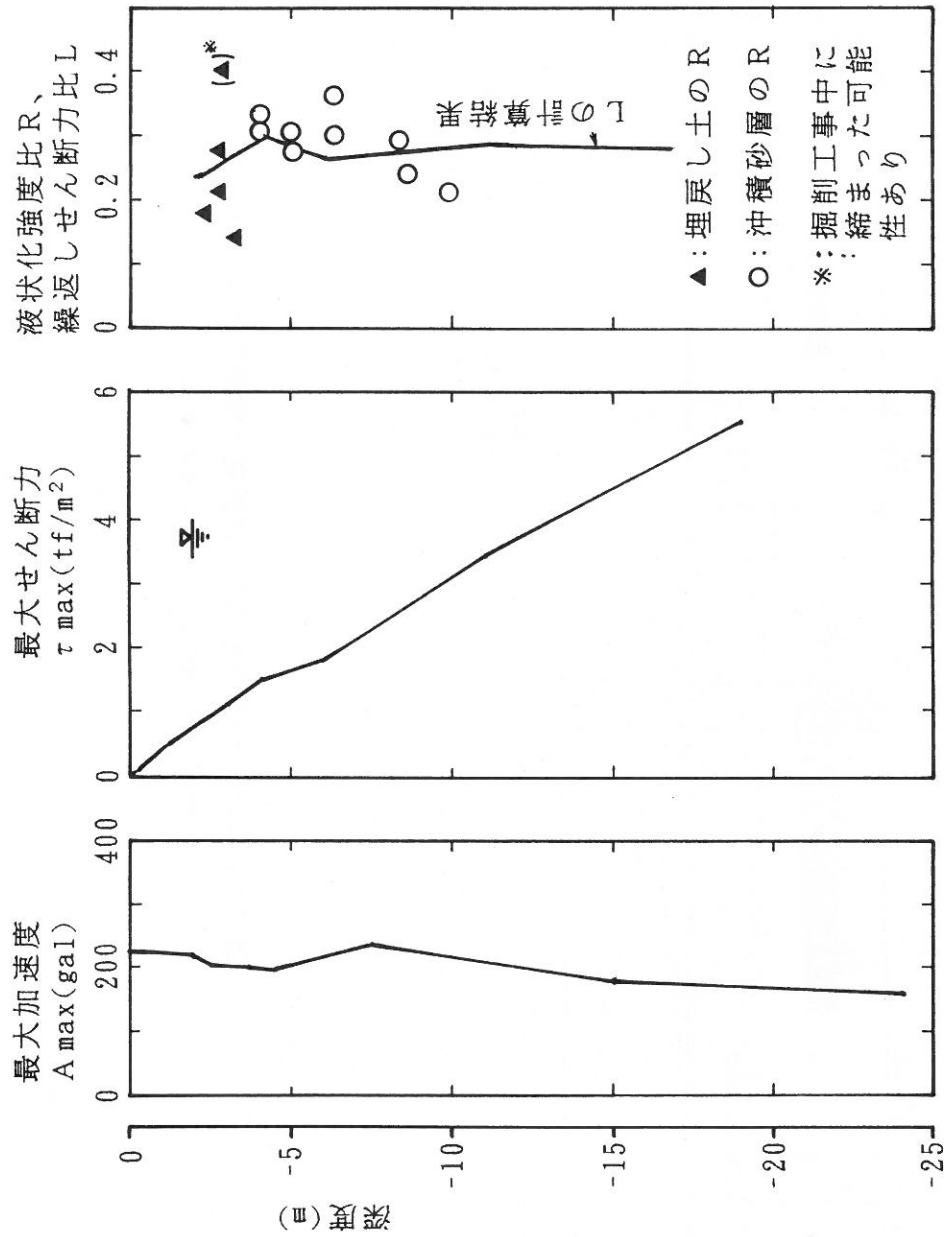
図10.15 沖積砂層・埋戻し土における液状化強度比および繰返しせん断力比の深度分布(建設省土木研究所<sup>4)</sup>および安田ら<sup>6)</sup>による)

建設省土木研究所では沖積シルト質細砂層に対し、乱さない試料を採取して繰返し非排水三軸試験が行われている<sup>4)</sup>。図10.15にその結果を示すが、液状化強度比 $R$ は0.3前後とあまり液状化し易いと言えない土ではなかった。また、地質年代的にみても約3千年前に堆積したものではないかと考えられており、この点からも特に液状化し易い地層であったとは言えないようである。これに対し、埋戻し土の液状化強度比は図10.15に示すように0.14~0.28 (平均0.20) と小さく、液状化し易い土であった。

この地区の地盤モデルに対して厚岸の砂岩・礫岩互層上で記録された波形<sup>5)</sup>を基盤に入力し"SHAKE"によって1次元地震応答解析を行い、繰返しせん断力比 $L$ を求めた結果<sup>6)</sup>を図10.15に示す。 $L$ と $R$ を比較すると、 $R$ の方が沖積砂層では全体に大きく、埋戻し土では小さくなっている。したがって、埋戻し土は液状化したのは明かなようであり、沖積砂層では液状化していないのではないかと考えられる。

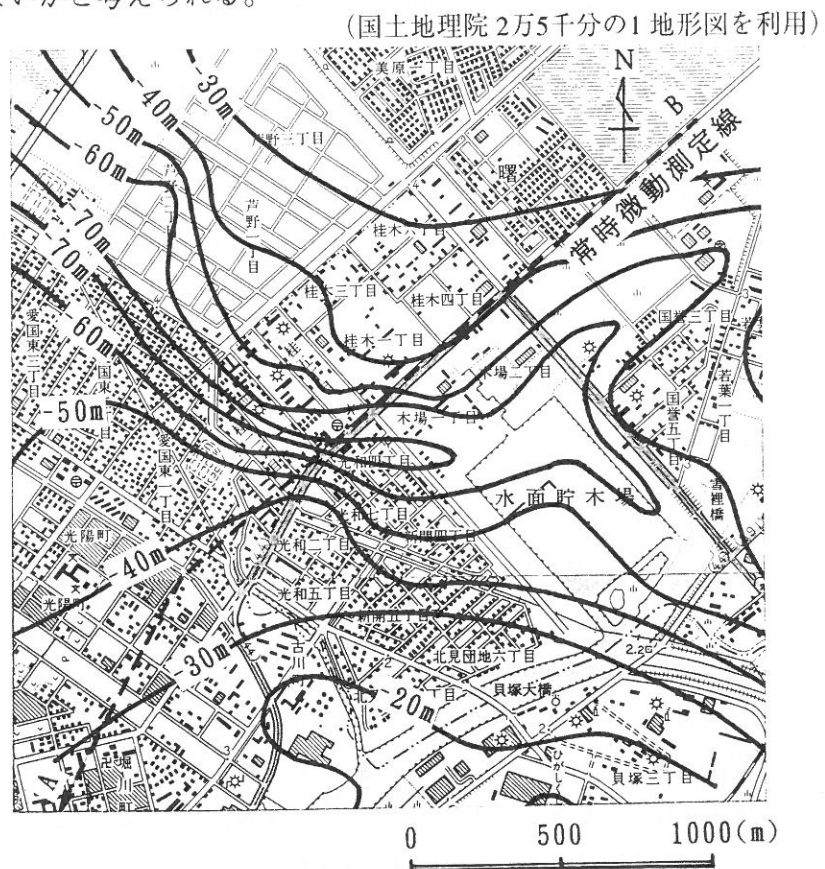
図10.16 木場付近の沖積層の基底分布図  
(岡崎<sup>7)</sup>による)

ただし、図10.16に沖積層の基底分布図<sup>7)</sup>を示すように、丁度この付近で沖積層の基底が約70mと大変深い埋没谷が存在している。これに起因してこの地区だけマンホールが浮き上がったのではないかと岡崎<sup>8)</sup>は推測している。杉戸<sup>9)</sup>は、地震後に図10.16のうちのA-Bラインに沿って常時微動観測を行っているが、それによると図10.17に示すように、この付近でピーク周期が大きくなっており、基盤が深いことと対応している。このようにこの地区では沖積層の

厚さが厚いとか基盤が凹状になっているために、地震応答が大きくてLが図10.15に示した値より大きい所が局部的にあり、沖積砂層内でも部分的に液状化した可能性も考えられる。なお、図10.13と図10.16、図10.17を比べてみると、No.9点は基底が深い所に一致するが、No.65点は少しずれている。これは、単に基盤の深さだけでなく、基盤が凹状になっている2次元効果により地震応答が大きいの位置がずれた可能性も考えられる。

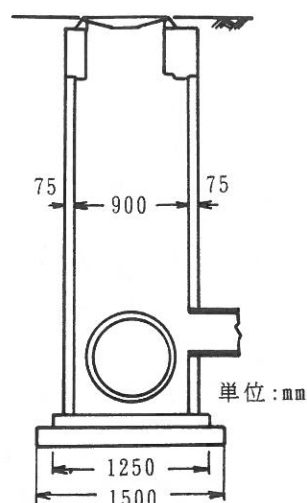
図10.18 マンホールの構造  
(釧路町<sup>3)</sup>による)

- ア) 図10.18にマンホールの構造図を示すが、  
釧路町や釧路市では深さ方向に一定直径の円筒状タイプのマンホールを使用していた。そのため、首があるタイプに比べて、浮き上り易かった。
- イ) マンホールが歩道に設置してあったため、  
舗装の部分の浮き上がりに対する抵抗力が小さく浮き上がり易かった。
- ウ) マンホールの下に井桁基礎が敷かれており、  
液状化した埋戻し土がマンホールの下にもぐり込み易く、そのため浮き上がり易かった。
- エ) 液状化の程度が激しかった。

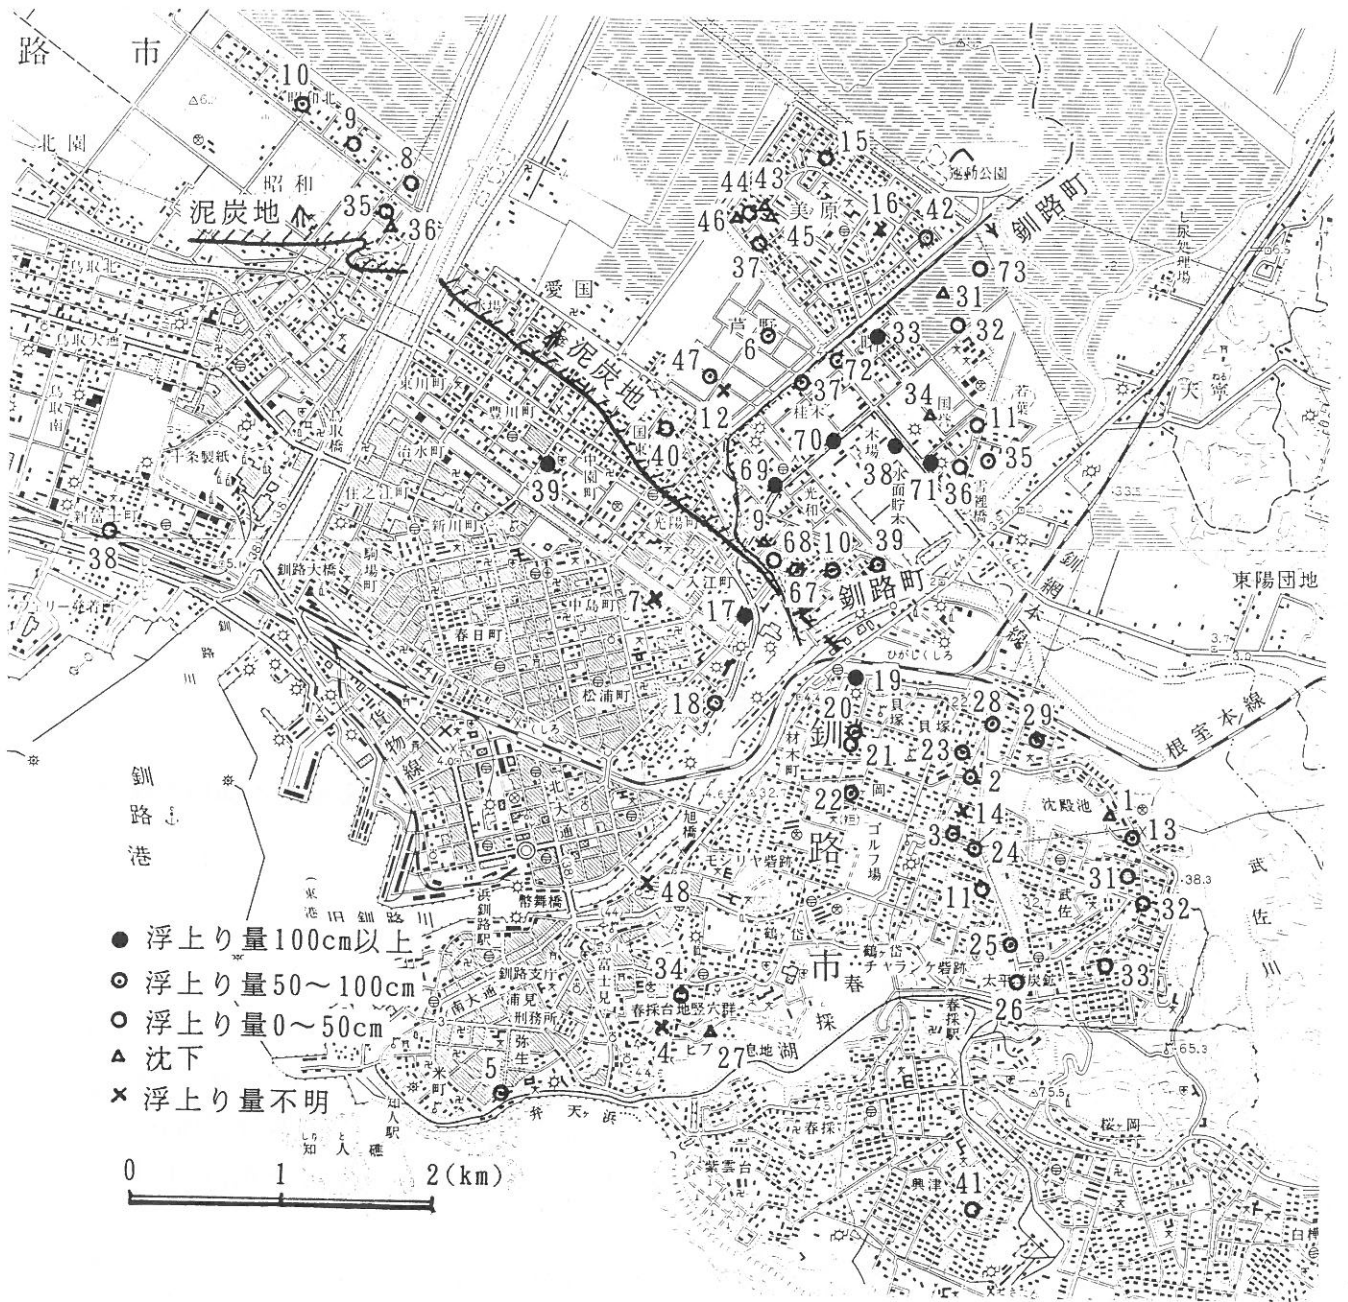
図10.19 下水道管渠被災箇所 (釧路市<sup>10)</sup>および釧路町<sup>3)</sup>による)  
 および泥炭地の分布 (岡崎<sup>7)</sup>による)

釧路市および釧路町における下水管渠の被災箇所および被災状況を示すと図10.19および表10.12となる。被害は大別して、次の3地域で発生している。

図10.19にはこの地域における泥炭地の分布図<sup>7)</sup>も示したが、これと被災箇所を比較してみると、(b)、(c)の被害地域は泥炭地にほぼ該当していると言えそうである。釧路市では下水管渠の被災原因について、地層断面図などを作成し検討を続けているところである<sup>11)</sup>が、そのうち、被災および無被災箇所での管渠埋設深度における原地盤土の土層名をまとめた図を図10.22に示す。これにみられるように、被災箇所は砂質土層のみでなく泥炭層でも

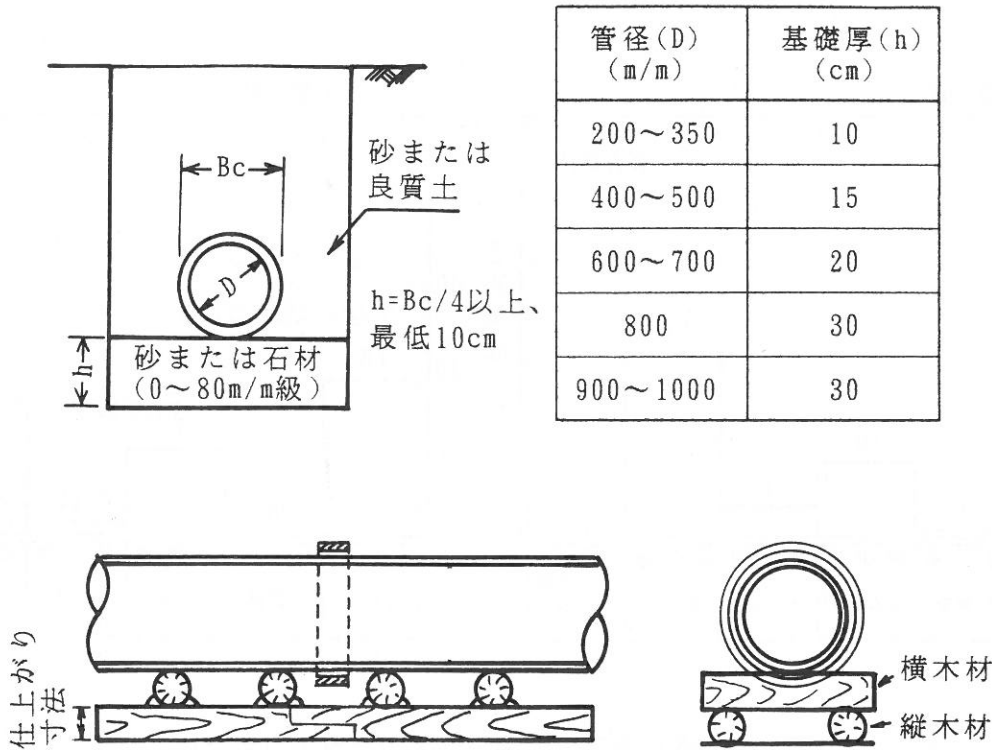
図10.21 下水管渠の基礎 (釧路市<sup>11)</sup>による)

前者は斜面のすべりやはらみ出しによる強制力で生じたと言えよう。これに対し、後者の浮き上がった原因としては、上述したマンホールと同様に液状化によるものではないかと推察される。図10.20に浮き上がりを生じた例として、No.6区間での被災状況を示すが、ここでは87cm浮き上がっている。なお、表10.12に示したように被災した管の基礎としては砂利やはしご胴木が用いられている。これらは図10.21に示すように、砂利等で10~30cm程度、はしご胴木で15~20cm程度の厚さになっている。

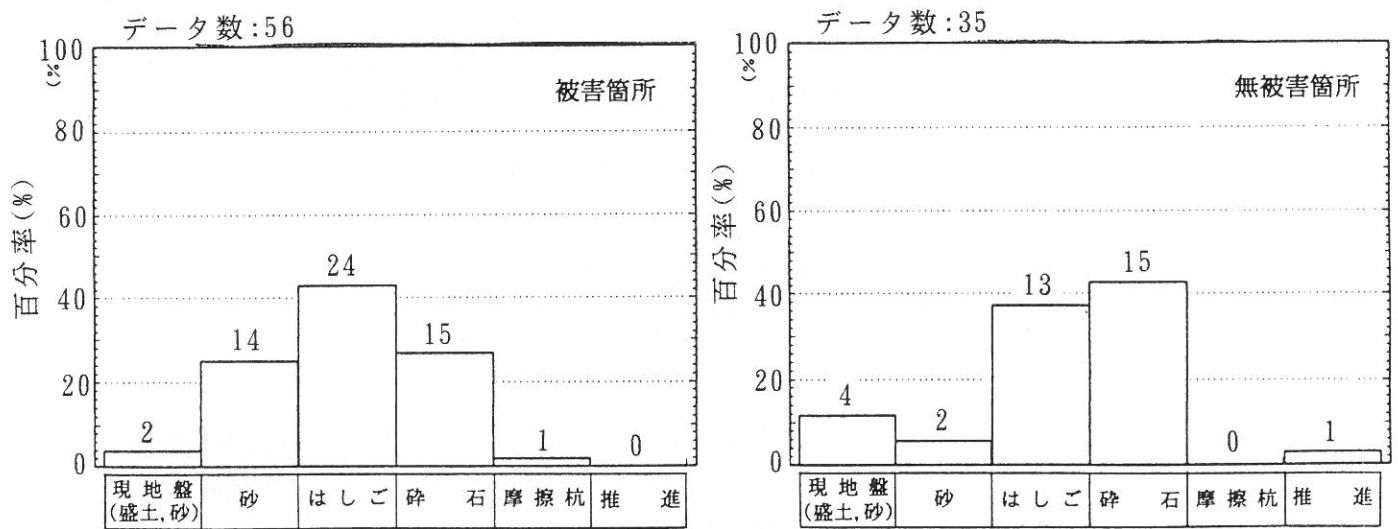
図10.23 下水管渠基礎の種別 (釧路市<sup>11)</sup>による)  
 (Fig.10.23 Types of Foundations of Damaged and Non-damaged Sewage Pipes<sup>11)</sup>)

- ア) 図10.23にまとめられているように、管渠の基礎に砂やはしご胴木が用いられた箇所の被害が多かった。管渠が浮き上がるためにはその下部に液状化した埋戻し土が回り込む必要があると考えられる。砂の場合では基礎も液状化して、また、はしご胴木では掘削底から15～20cmほど管が上にあったため、回り込み易かったのではないかと考えられる。
- イ) 上述したように液状化し易かったため激しい液状化が発生して、浮き上ががりに対する土の抵抗力が大幅に低下した。

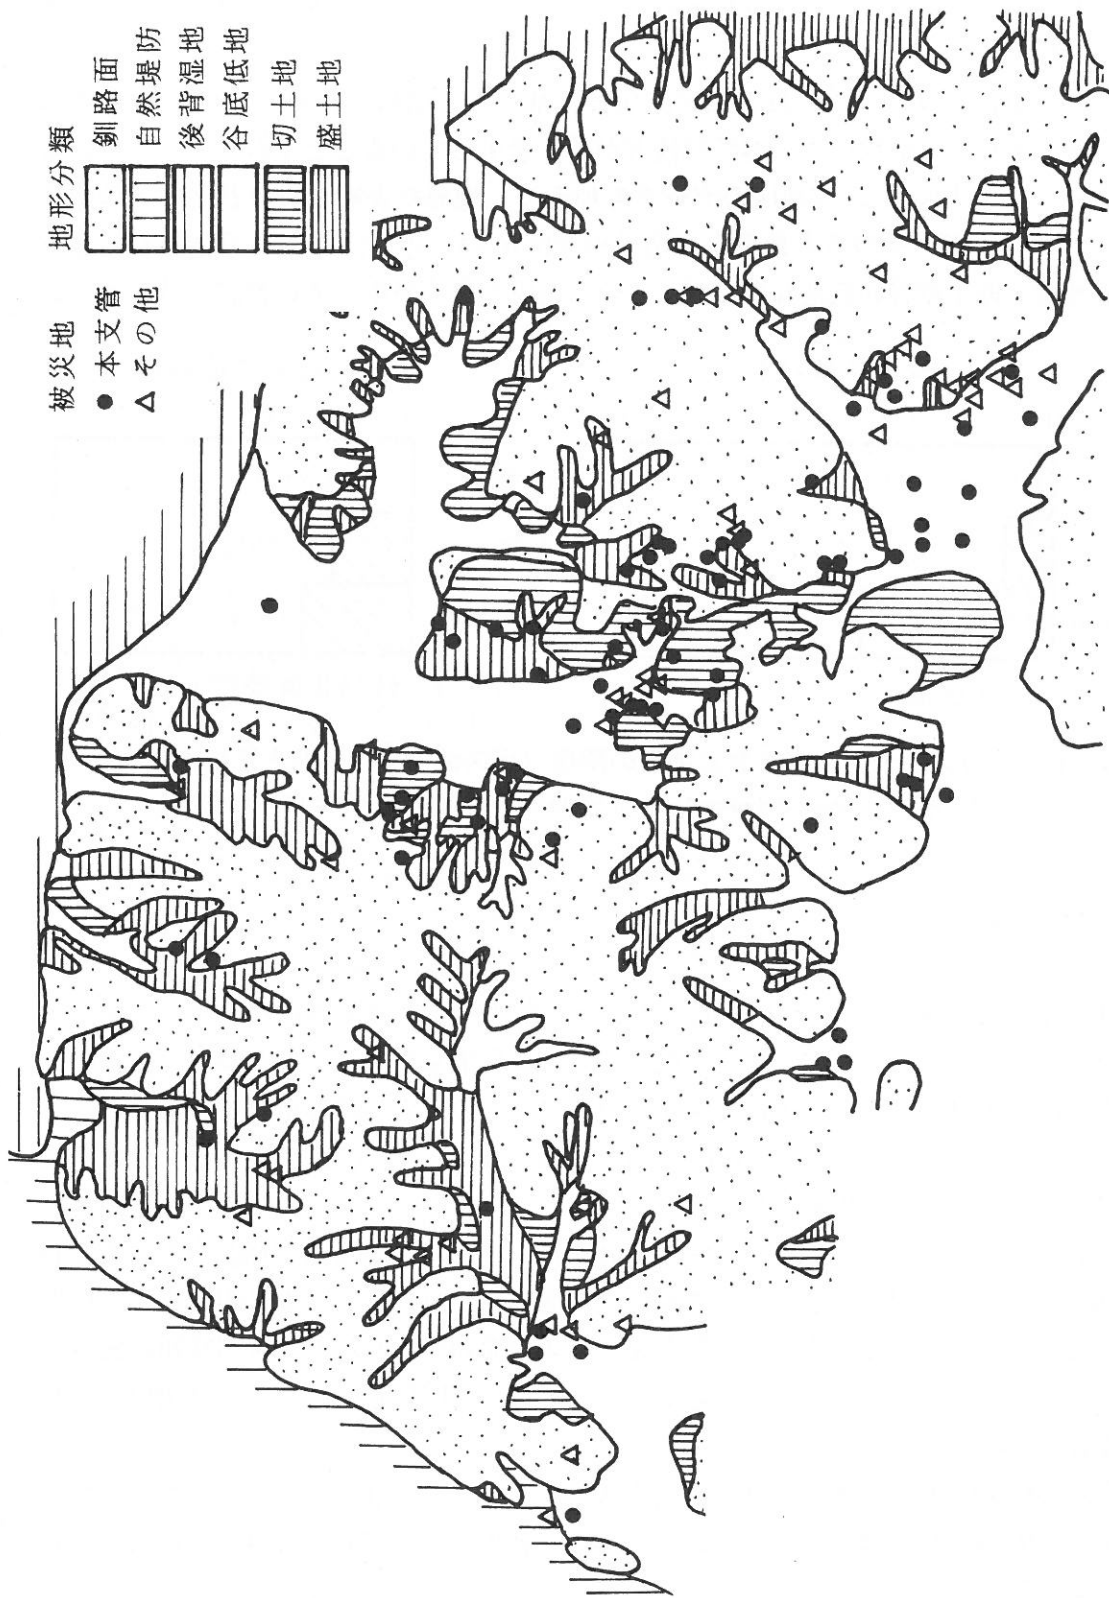
図10.24 武佐・緑ヶ岡・貝塚地区におけるガス導管の被害発生箇所と地形  
 (ガス協会<sup>12)</sup>による)

この地区におけるガス導管の被害発生箇所と、地形との関係を比較したのが、図10.24である。盛土部や谷底低地にガス導管の被害が多く発生していることがわかる。この地区のデータに美原や大楽毛など6地区のデータも加えて、地形や表層地質などと被害の関係が調べられているが、そのうち地形との関係例を図10.25に示す。これにも見られるように、混在地盤（盛土や谷底低地等）でガス導管の被害が多く発生していた。

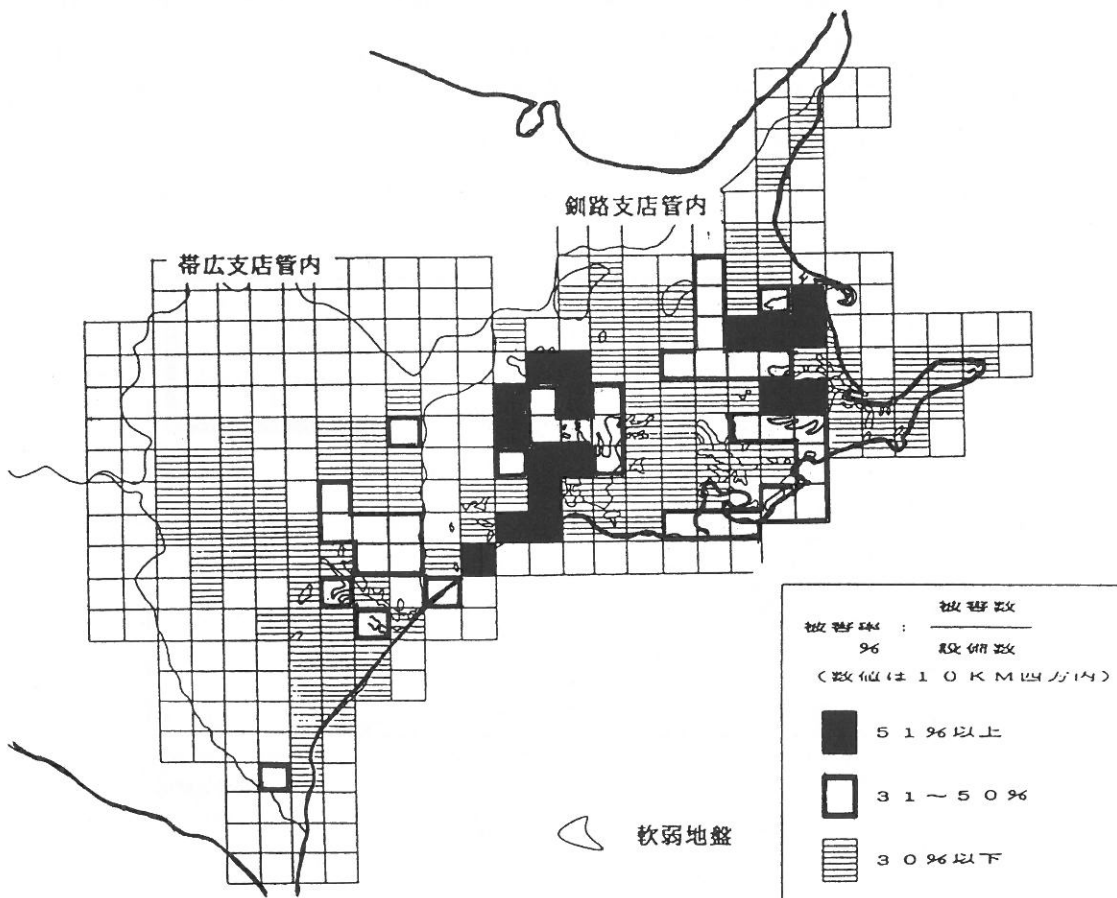
図10.27 変圧器被害率分布図  
(Fig. 10.27 Rate of Damage at Transformer on Poles)

図10.27に地震被害の平面的分布を示す材料として、柱上変圧器の被害率の分布を示す。

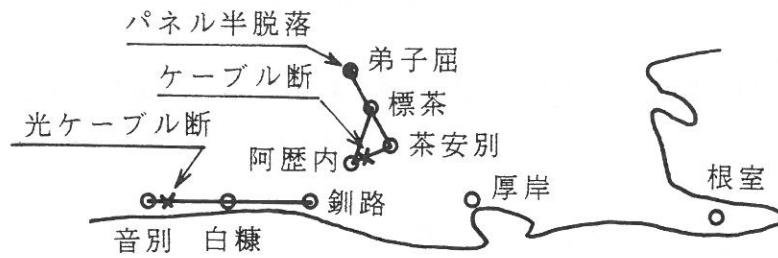
図10.29 電気通信設備の被害箇所<sup>2)</sup>

図10.29には被害箇所の大きな位置図を示すが、次のような被害が発生した。

- ①国道38号白糠町和天別（馬主来）付近で道路盛土が大きく崩壊し、そこに埋設してあった光ケーブルが切断（写真10.1）
- ②国道272号標茶町茶安別（東阿歴内）付近の道路崩壊のため市外ケーブルが切断
- ③弟子屈営業所の伝送装置のパネル半脱落によりPCMが切断
- ④電柱損傷、傾斜60本、架空ケーブル損傷20km、架空ケーブル移設30km、地下ケーブル移設6km
- ⑤橋梁添架管路のソケット外れ25カ所、マンホールの損傷89カ所、交換機等の基礎ボルト弛み200カ所
