釧路沖地震・能登半島沖地震

災害調査報告書

社団法人 土質工学会

3. 被害の概要

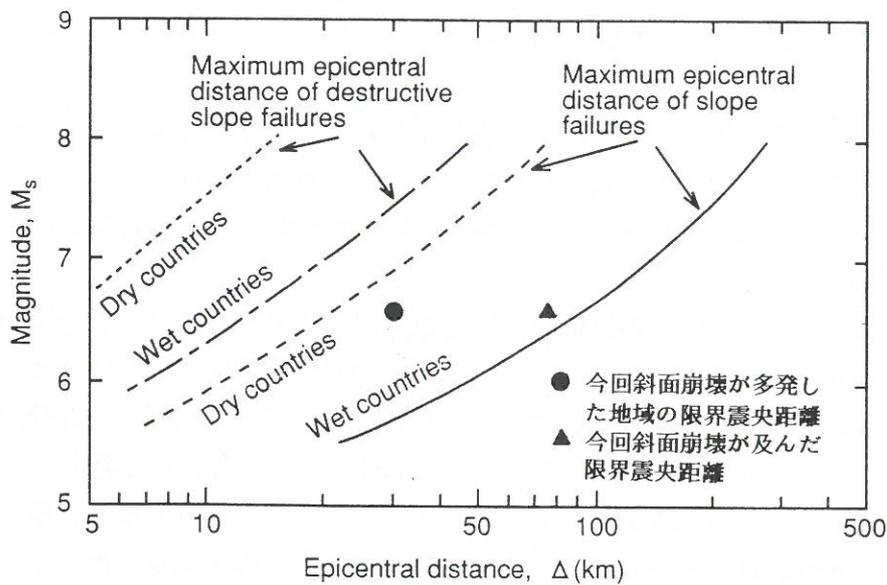
図3.6 地震規模と斜面崩壊発生および崩壊多発地域の限界震央距離の関係

図にみられるように、斜面崩壊は震央近くの珠洲市に集中している。最遠のものとしては、震央距離が約75kmの七尾市で発生している。国際土質基礎工学会では、世界各地の過去の地震による崩壊発生範囲を比較し、図3.6のような大まかなまとめが行われている⁷⁾。これに対し、今回の地震では図3.5の破線内の範囲を斜面崩壊が多く発生した地域とみなし、さらに、七尾市での距離を崩壊発生の最遠点としてプロットすると、●、▲印となる。日本はWet Countryに所属するため、これらの値は過去のものと同様な値となっている。

(Fig. 3.6 Relationships Between Magnitude and Maximum Epicentral Distance of Destructive Slope Failures)
