1993年北海道南西沖地震
災害調査報告書

社団法人 地盤工学会

10. ライフライン・産業施設の被害

10. DAMAGE TO LIFELINE AND INDUSTRIAL FACILITIES

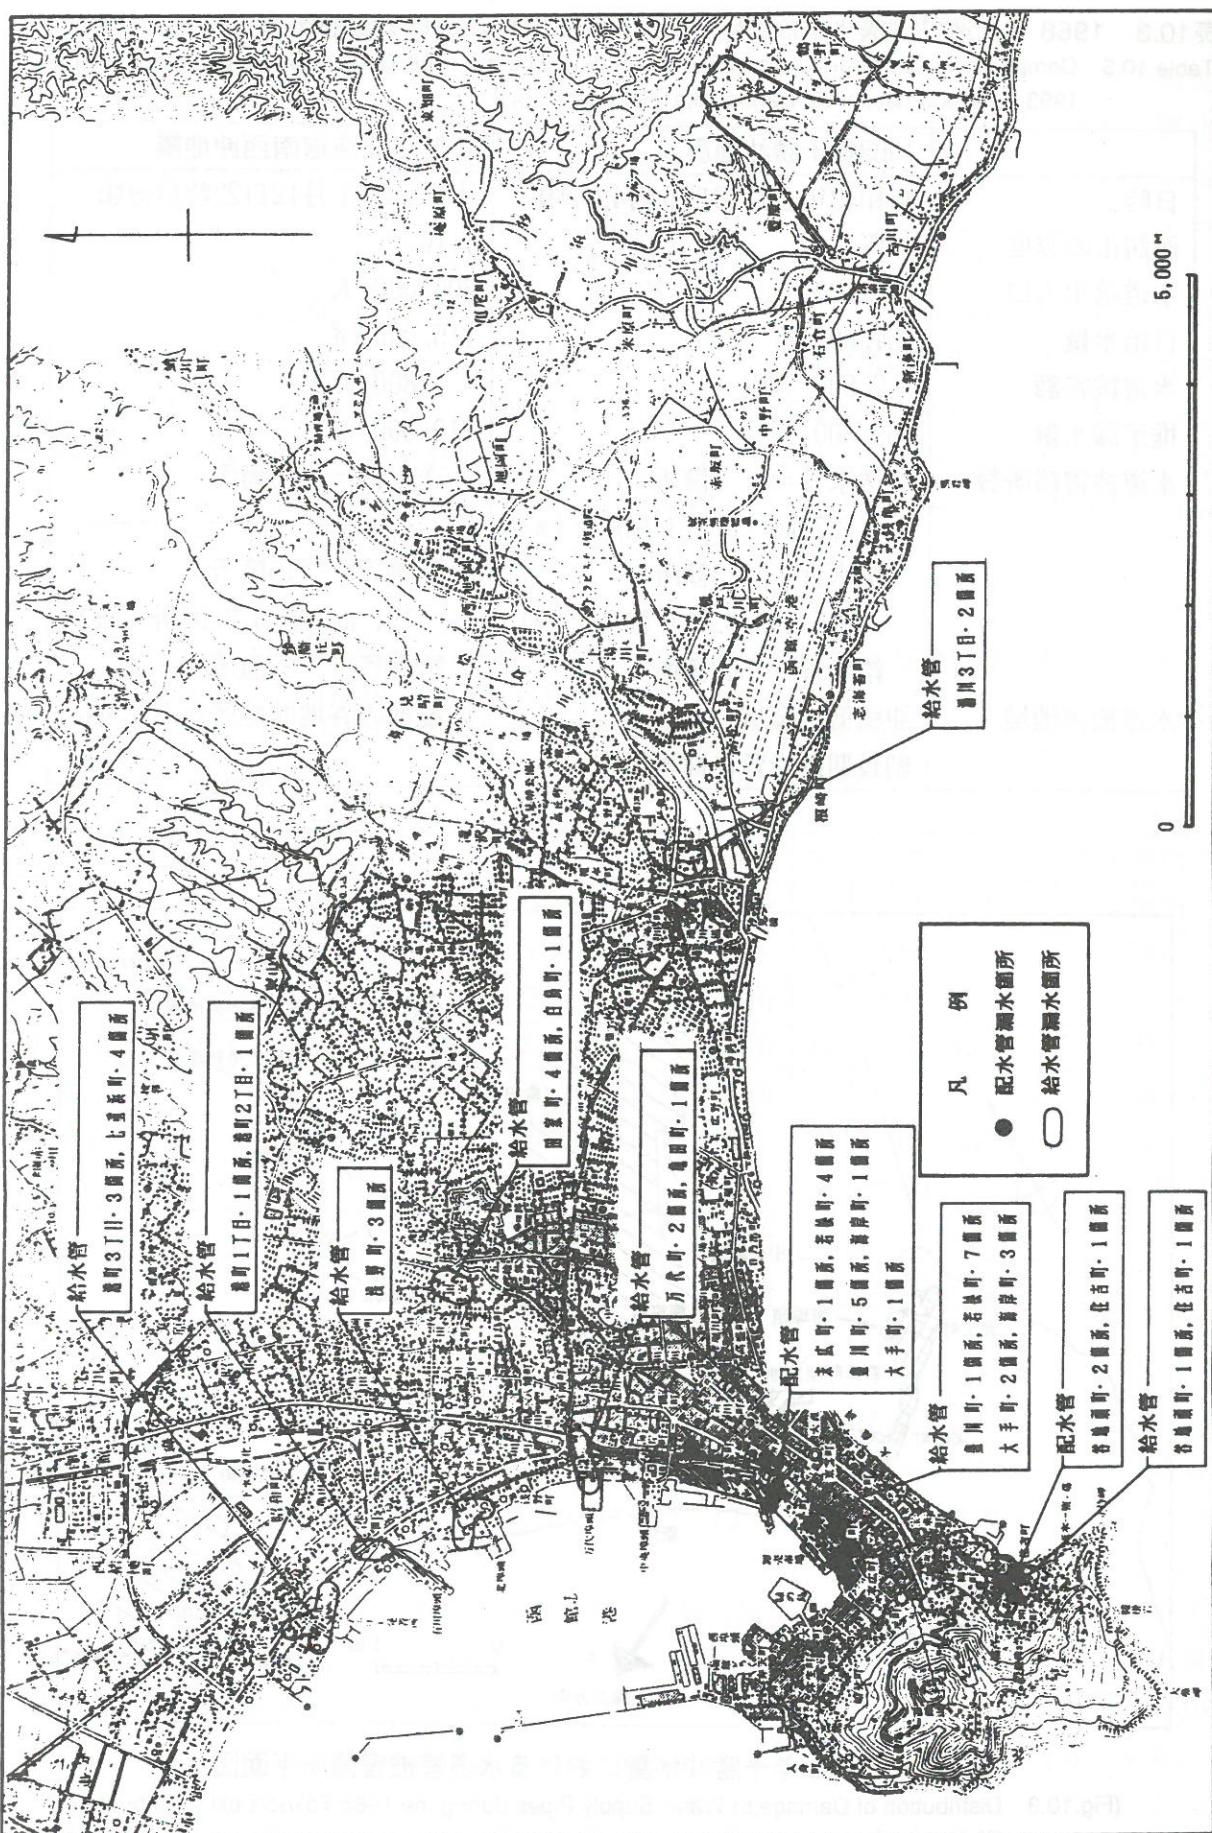
図10.2 水道管被害箇所平面図（函館市水道局技術部建設課資料）
(Fig.10.2 Distribution of Damage to Water Supply Pipes in Hakodate City)

函館市の上水道施設は、昭和43年（1968年）に発生した十勝沖地震の際、老朽化（1888年の創設期に敷設）していた送水管と配水管を中心に大きな被害を受けた経験がある。今回の北海道南西沖地震による函館市内での震度は、1968年十勝沖地震の時とほぼ同程度のIVであったことから、表10.3に1968年十勝沖地震と1993年北海道南西沖地震における函館市水道被害の概要を比較した。また、1993年北海道南西沖地震における上水道被害箇所を図10.2に、1968年十勝沖地震における上水道被害区域を図10.3に示した。

これより、地震の規模は同程度であったが、今回の地震による上水道被害は、1968年十勝沖地震に較べ10分の1以下に激減していることが分かる。これは、1968年十勝沖地震の時は前日まで降り続いた集中豪雨で地盤が飽和化し緩んでいたことと、1968年十勝沖地震後の老朽管路の更新事業が功を奏したものと見られる。また、今回の被害箇所が旧湿地の埋立地である谷地頭地区と海岸地区の軟弱地盤地帯に集中していることは特徴的である。即ち、地形・地質の弱部で選択的に被害が発生していることが窺える。

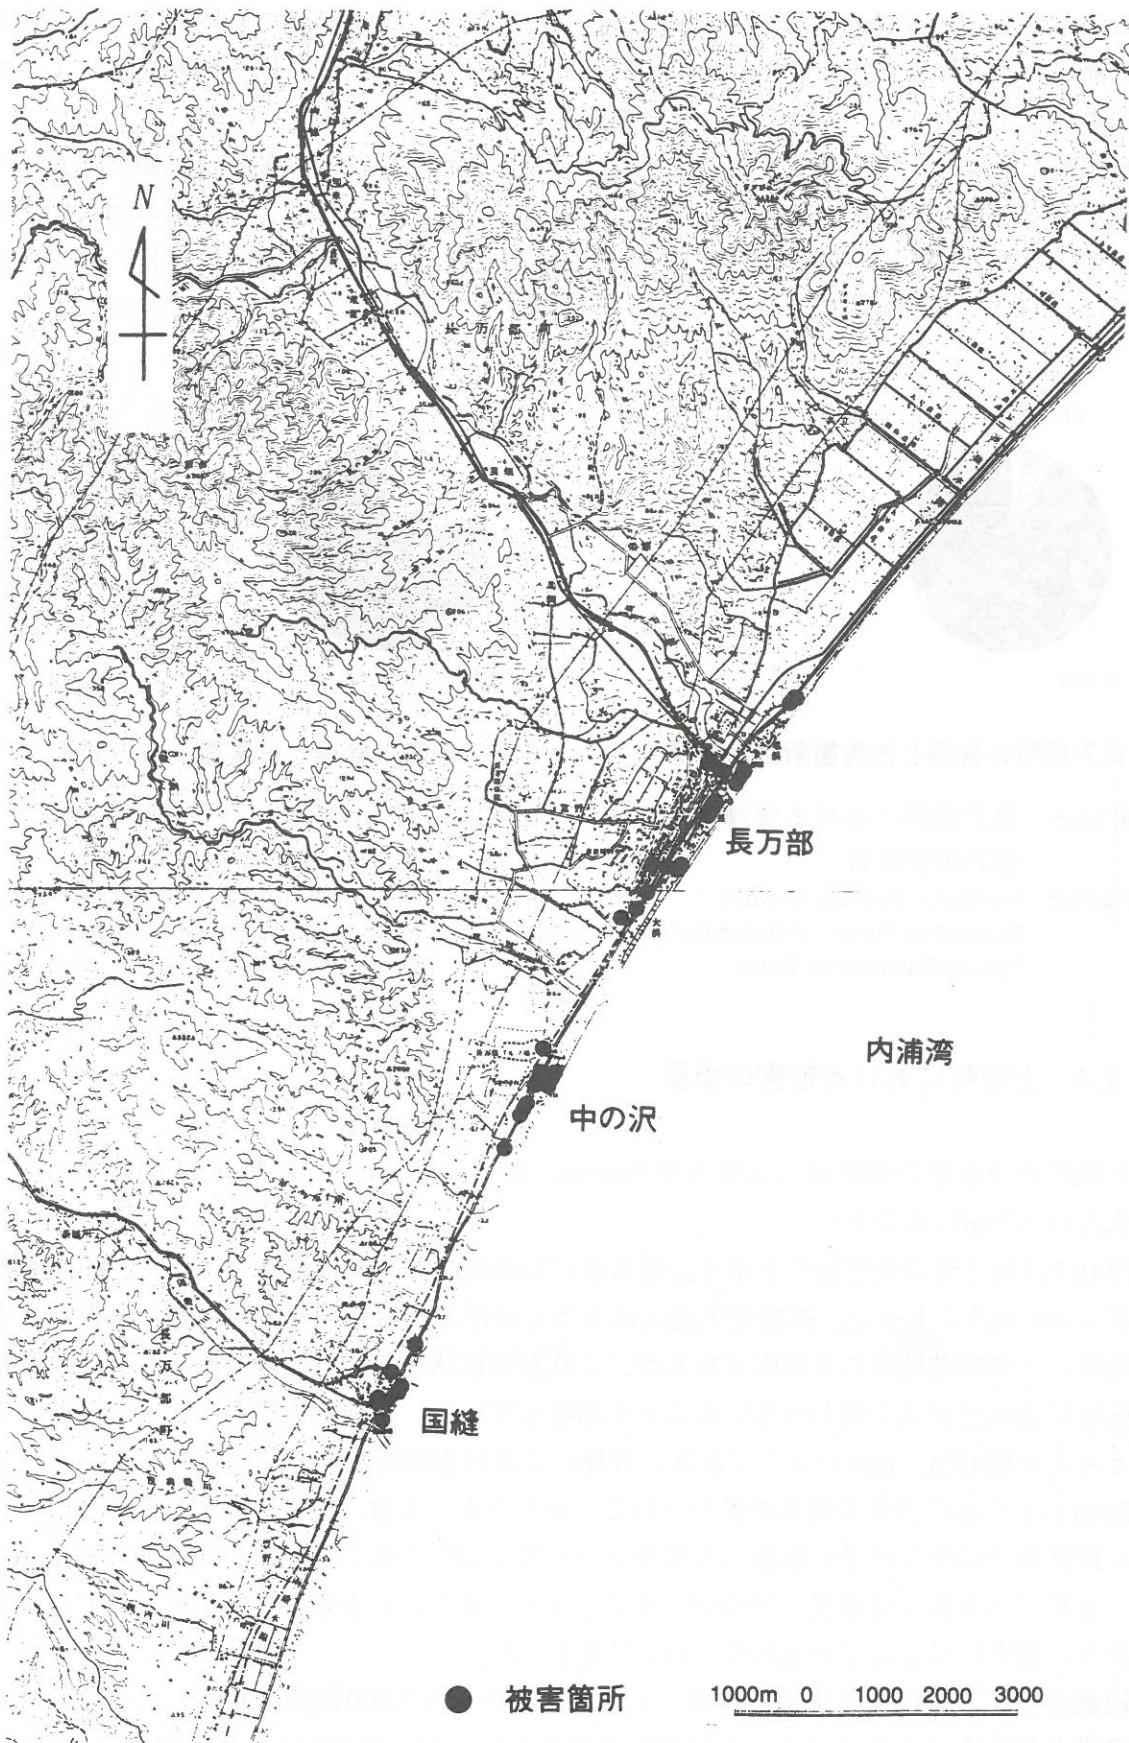
図10.4 長万部町の配水管の被害分布
 (Fig.10.4 Distribution of Damage to Water Distribution Pipes in Oshamanbe Town)

図10.4に配水管の被害箇所を示す。本町地区給水区で33箇所、中の沢地区給水区で18箇所、国縫地区給水区で15箇所の合計66箇所で配水管の被害が生じた。本町地区における被害は、国道5号線と海岸の間に集中している。後述する図10.16には、地震後に調査された噴砂・地盤変状発生箇所、および旧沼地・旧河道・旧砂鉄採掘場が示されているが、配水管の被害が旧河道や旧砂鉄採掘場に対応する地域に集中していることがわかる。これらの地域では液状化の発生が確認されており、液状化により配水管が被災したものと考えられる。中の沢地区でも、かつての砂鉄採掘場において液状化の発生が確認されており、そのような場所において配水管の被害が生じている。大規模な液状化が生じた中の沢小学校の前の歩道が大きく陥没したので（写真10.1）、反対側に埋設されている管路もたぶん大規模な被害を被っているであろうと判断され、 $\phi 150\text{mm}$ の塩化ビニル管の地上仮配管（写真10.2）で応急給水が行われた。国縫地区では15箇所の被害が報告されているが、液状化は確認されておらず、地震動による被害であると考えられる。

ある。しかし、 $\phi 200\text{mm}$ の管路の被害も比較的多い。これはすべてダクタイル鉄管の直管部における継手の離脱であり、中の沢地区で生じた。液状化に伴う地盤変状によってこのような比較的強度の大きな埋設管も破損したものと考えられる。

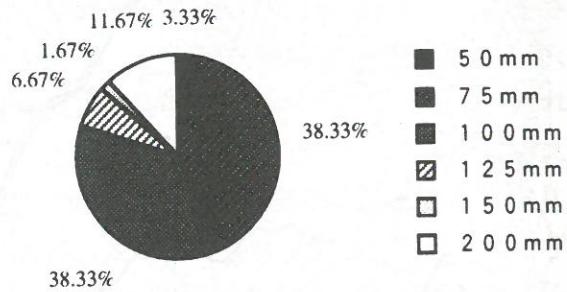
図10.6 長万部町における管径別の配水管の被害件数
(Fig.10.6 Number of Damage to Water Distribution Pipes in Relation to Pipe Diameter in Oshamanbe Town)

管種、管径別に被害をまとめると図10.5、10.6のようである。石綿セメント管の管体部での折損がもっとも多い。口径別に見ても $\phi 100\text{mm}$ 以下の小口径管の被害がほとんどで

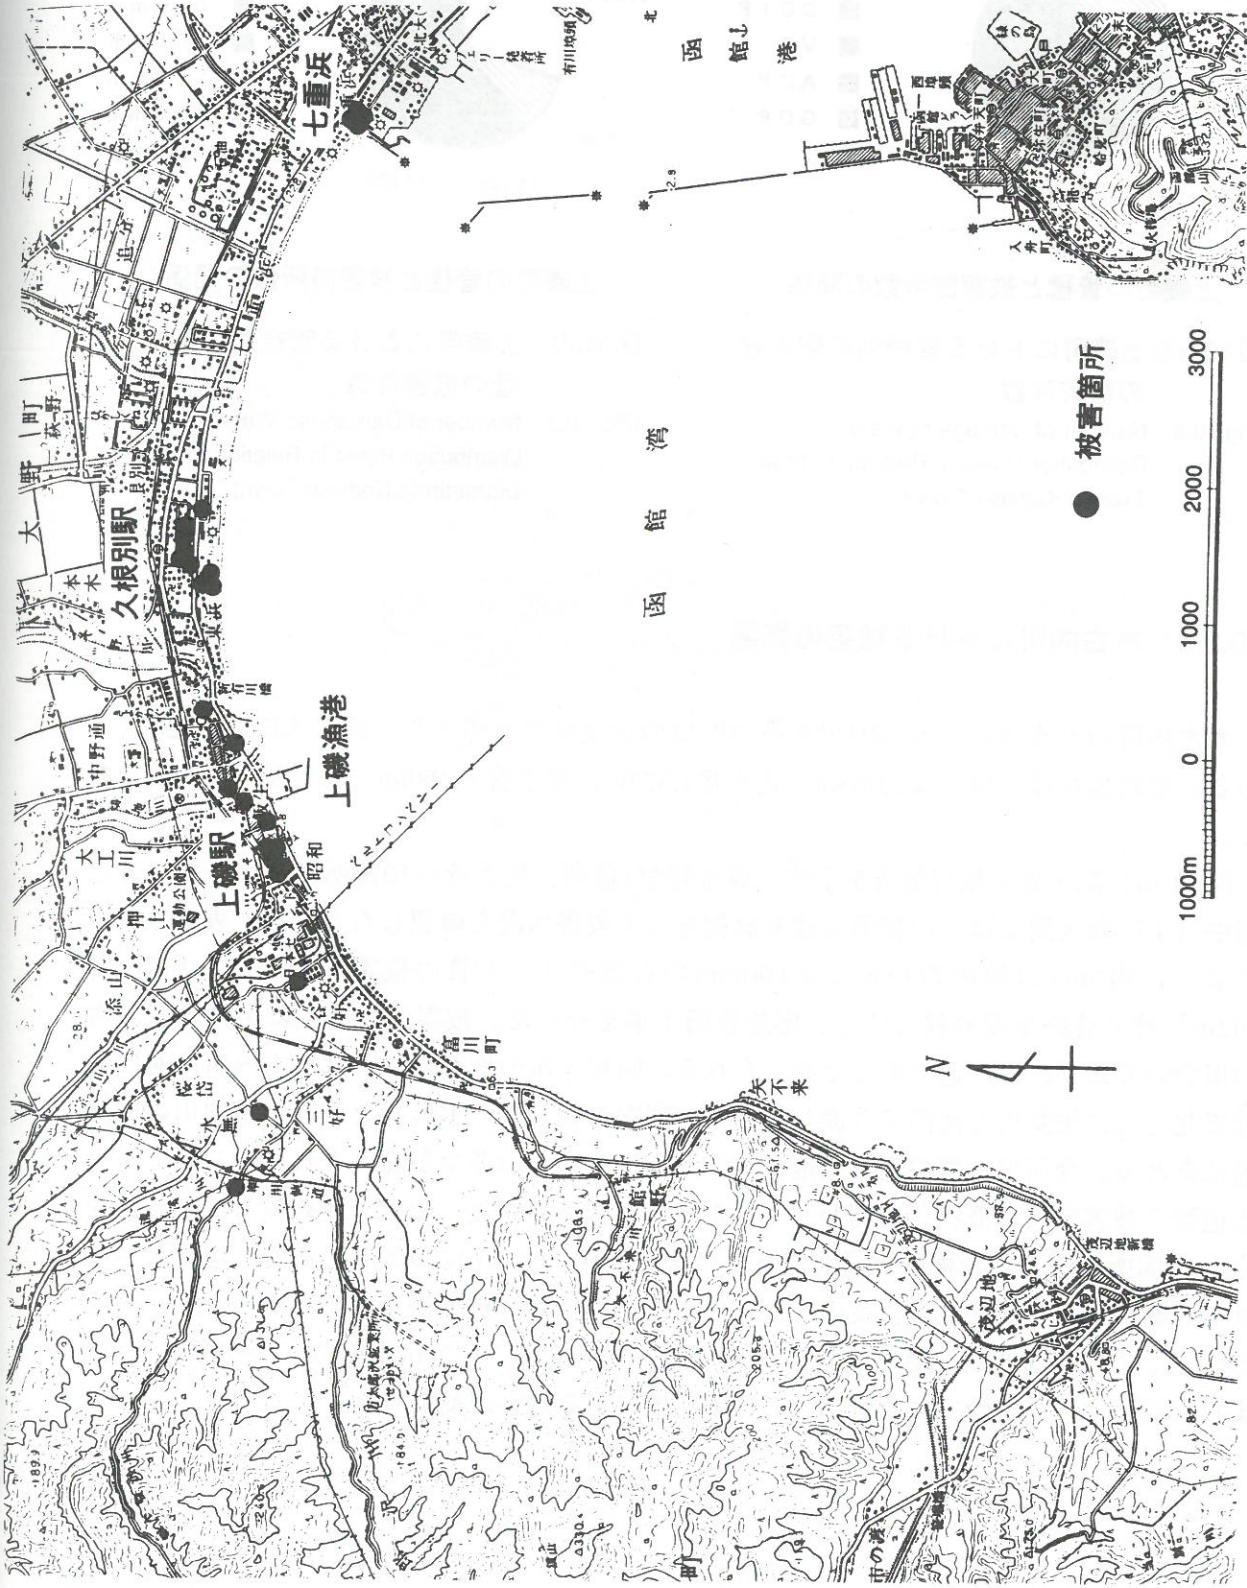
図10.7 上磯町の配水管の被害分布
(Fig.10.7 Distribution of Damage to Water Distribution Pipes in Kamiiso Town)

図10.7に配水管の被害箇所を示す。配水管が33箇所において破損した。また、給水管の被害は485箇所に上った。被害発生地区は大きく分けて、七重浜地区の浜側、久根別・東浜地区、上磯駅前地区の3地区であるが、これらは液状化の発生地区でもあり、埋設管路の被害に液状化が深く関わっていることを示唆している。管種、管径別に配水管の被害をまとめると図10.8、10.9のようである。管種による被害箇所数の違いは見られないが、 $\phi 100\text{mm}$ 以下の小口径管で被害が多かったことがわかる。なお、被害形態としては、ダクタイル鉄管では全て継手の離脱、石綿セメント管と白ガス管では全てが管体部の折損であり、塩化ビニル管では離脱と折損が半々であった。また、給水管の9割が継手部での離脱であり、被害のほとんどが老朽管において発生した。

地震直後に宗山橋から東側の地域の15,000世帯のうち7,500世帯が断水したので、町所有の車と消防車によりポリタンクにて応急給水を行った。地震3日後の7月15日に配水管の本復旧が完了し、給水管についても7月20日に復旧工事が完了した。

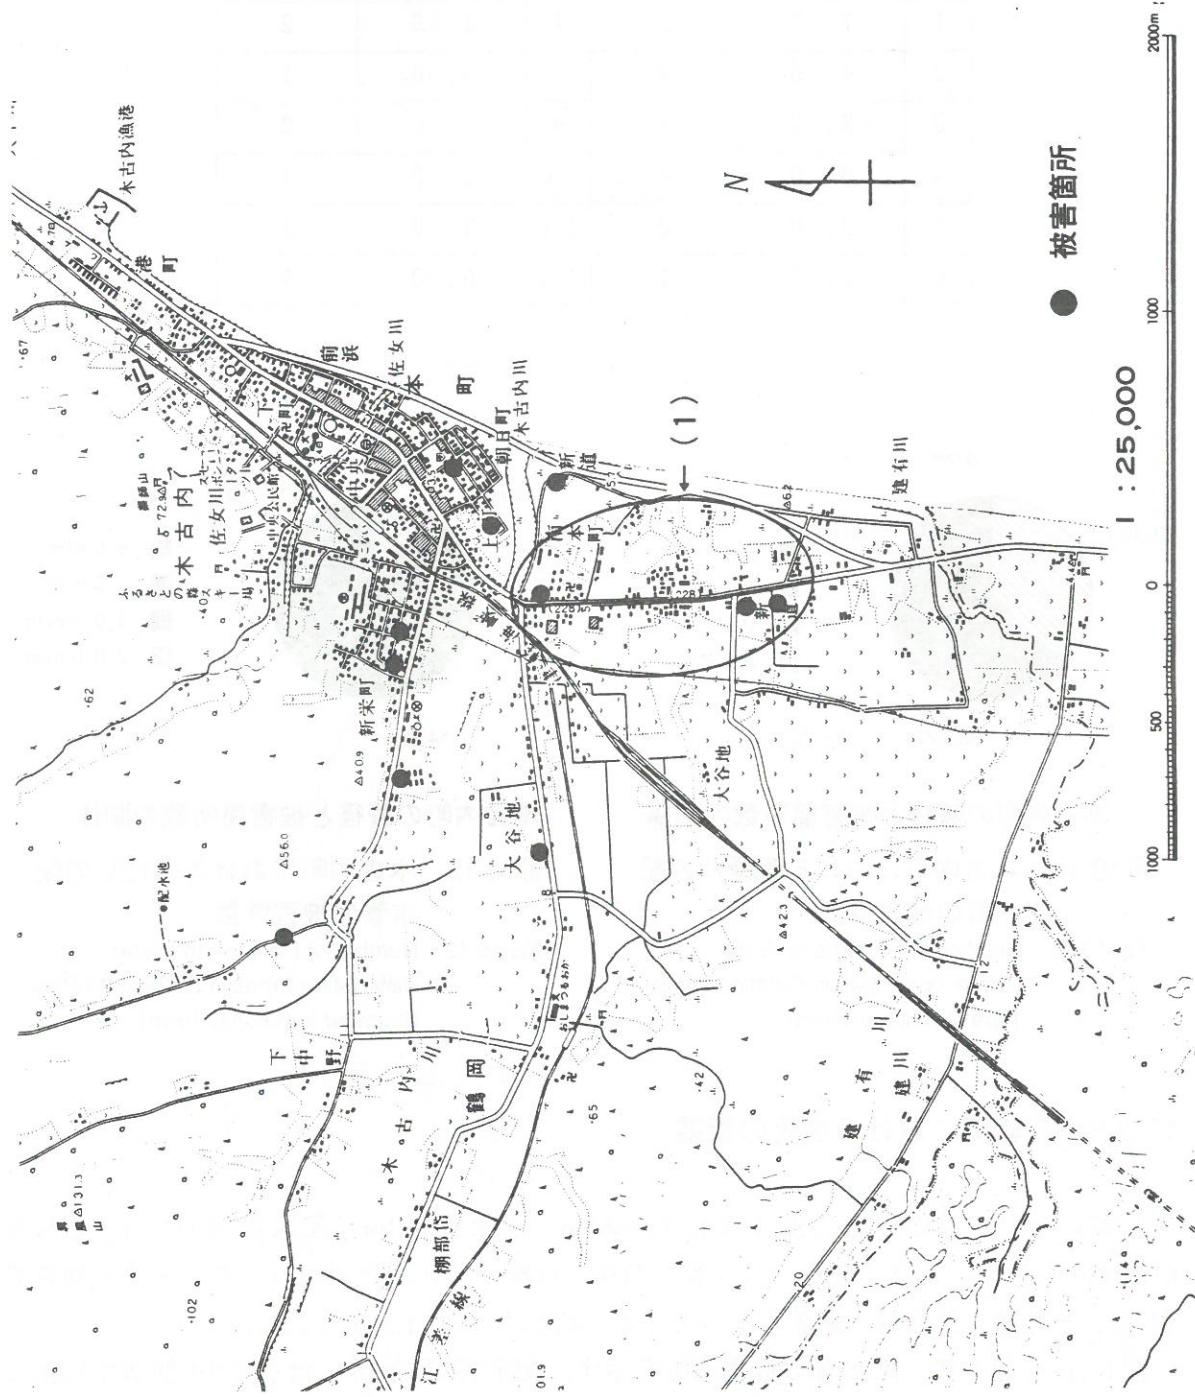
図10.10 木古内町の配水管の被災分布
(Fig.10.10 Distribution of Damage to Water Distribution Pipes in Kikonai Town)

図10.10に配水管の被害箇所を示す。導水管が1箇所、配水管が10箇所で破損した。また、図中（1）の区間では、12箇所に渡り試掘をして被害状況を確認したところ、表10.9に示すように約3mに1箇所の割合で ϕ 100mmの石綿セメント管の被害が見つかったので、992mに渡り管路を埋め殺しにし、応急復旧工事を行った。被害箇所は主に中野川、木古内川沿いであり、旧河道であると考えられる。昭和4年の地図によれば木古内川は河口付近で北上し、佐女川と河口で合流しており、現在の朝日町、本町あたりは木古内川の旧河道にあたる。今回の地震で朝日団地など旧河道で液状化の発生が認められているので、上水道管の被害原因に液状化が関わっているものと推察される。なお、埋め殺し部の管路を除く11箇所の被害を管種、管径別にまとめると図10.11、10.12のようである。塩化ビニル管や石綿セメント管などの強度の比較的小さな小口径管の被害が多いことがわかる。被害形態としては継手部の引き抜けがほとんどで、離脱量は2~3cm程度のものが多かった。また、石綿セメント管では直管部における折損による被害が多かった。

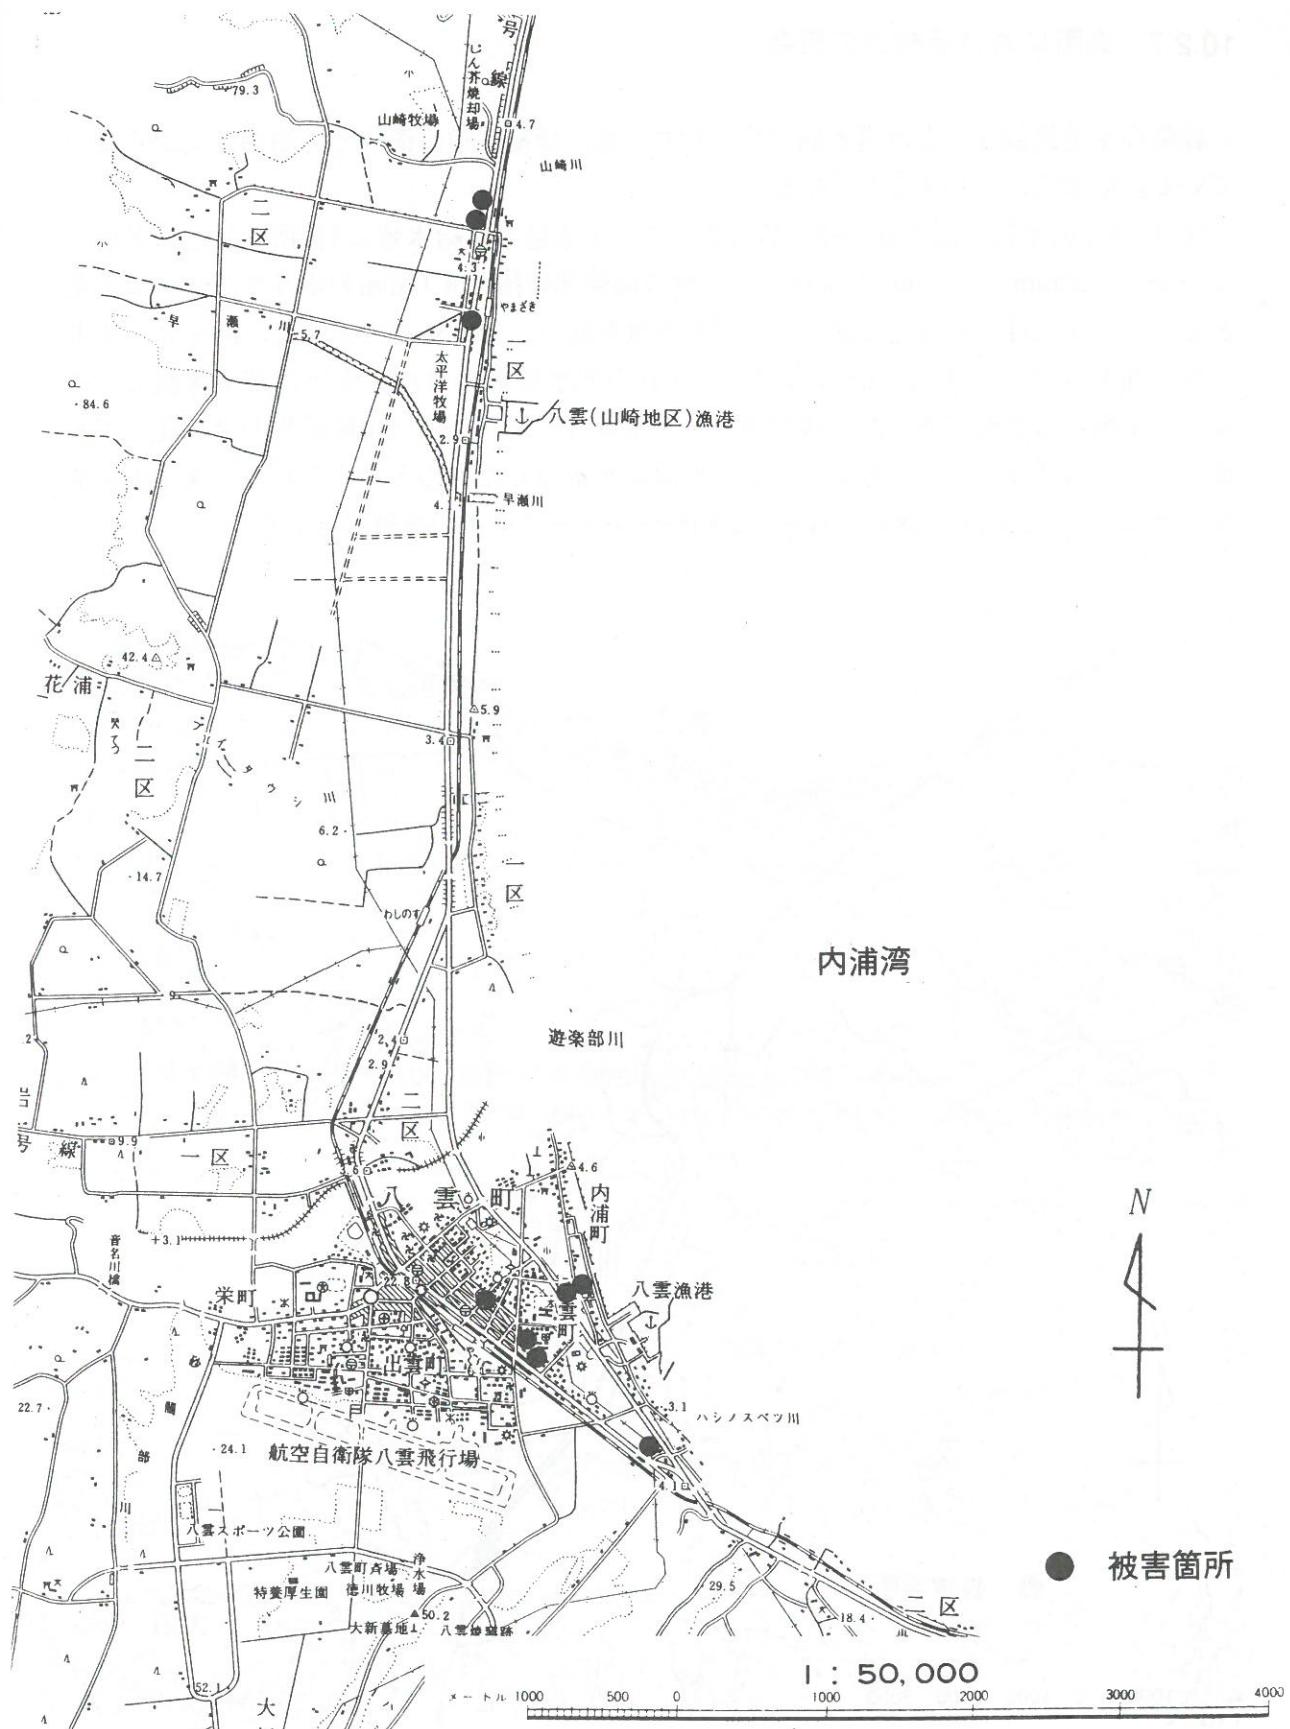
図10.13 八雲町の給水管・配水管の被害分布

図10.13に給水管、配水管の被害箇所を示す。配水管が3箇所、給水管が6箇所で破損した。配水管の被害はそれぞれ ϕ 150mmのダクタイル鉄管と ϕ 100mm、 ϕ 50mmの塩化ビニル管であるが、いずれも橋梁の取り付け部における地盤沈下によるものである。泥炭層が地震により沈下したものと考えられる。

これらの被害により2地区、約20戸で断水したが、地震の翌日には復旧した。

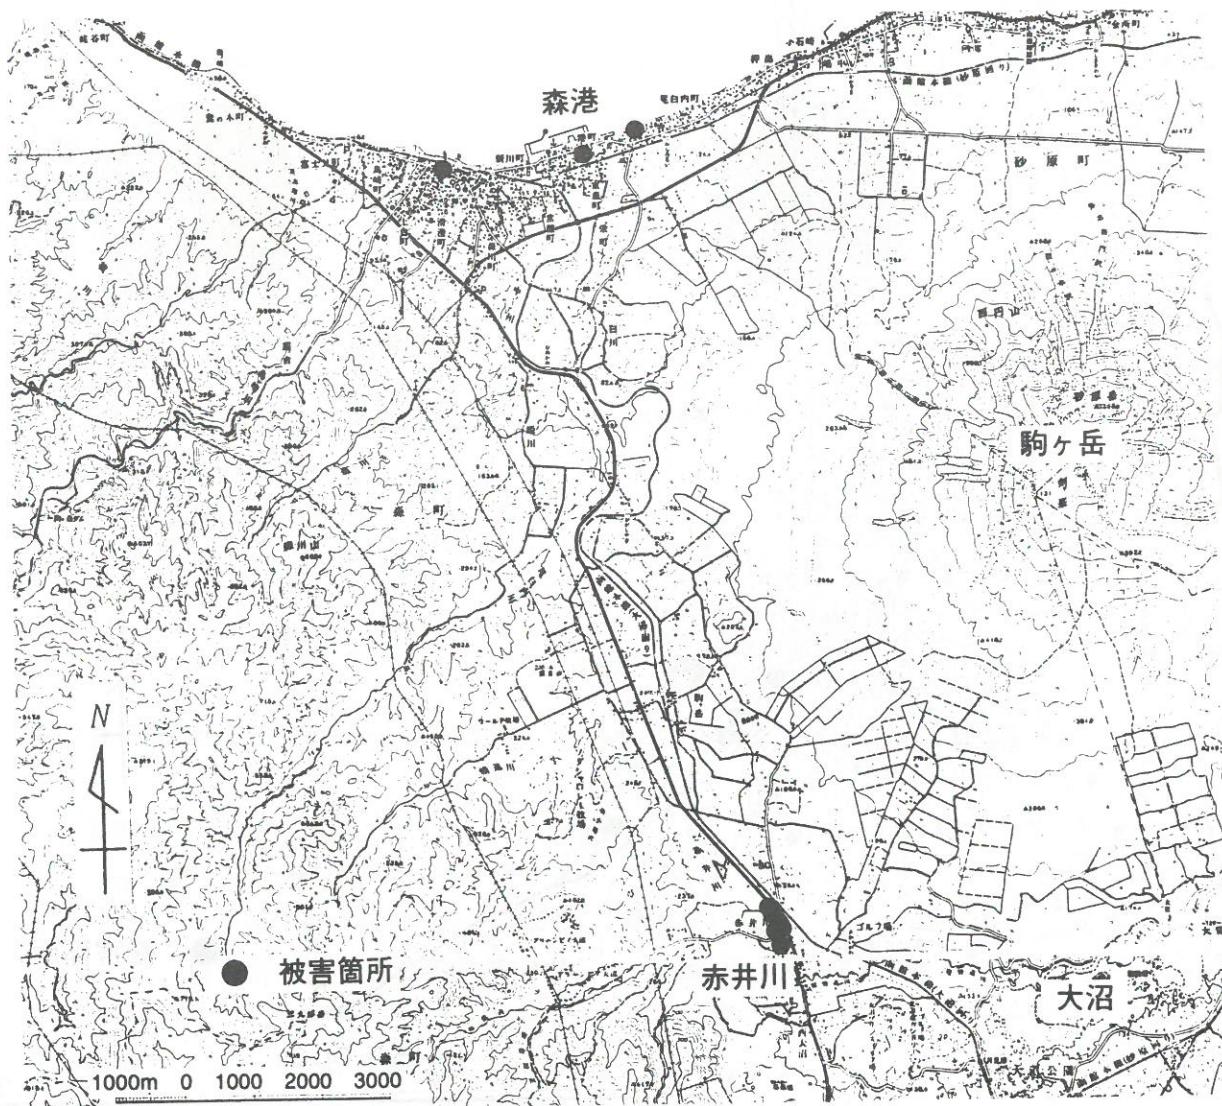
図10.14 森町の給水管、配水管の被害分布
(Fig.10.14 Distribution of Damage to Water Distribution and Water Supply Pipes in Mori Town)

図10.14に給水管、配水管の被害箇所を示す。上水道では給水管に3箇所の被害が発生している。 $\phi 25\text{mm}$ 、 $\phi 20\text{mm}$ の塩化ビニル管の曲管部破損と $\phi 13\text{mm}$ のポリエチレン管の亀裂といった小口径管の被害であり、いずれも地盤沈下に伴う被害であった。駒ヶ岳・赤井川地区簡易水道では $\phi 150\text{mm}$ の塩化ビニル管の配水管が10箇所、受け口部で離脱し、その内の4箇所は曲管であった。被害の生じた地域は、駒ヶ岳の火山碎屑物が液状化した地域であり、液状化に伴う地盤変形により埋設管が破損したものと考えられる。濁川地区簡易水道では、 $\phi 50\text{mm}$ の鋼管の給水管が稻穂橋添架部で継手の離脱が生じた。

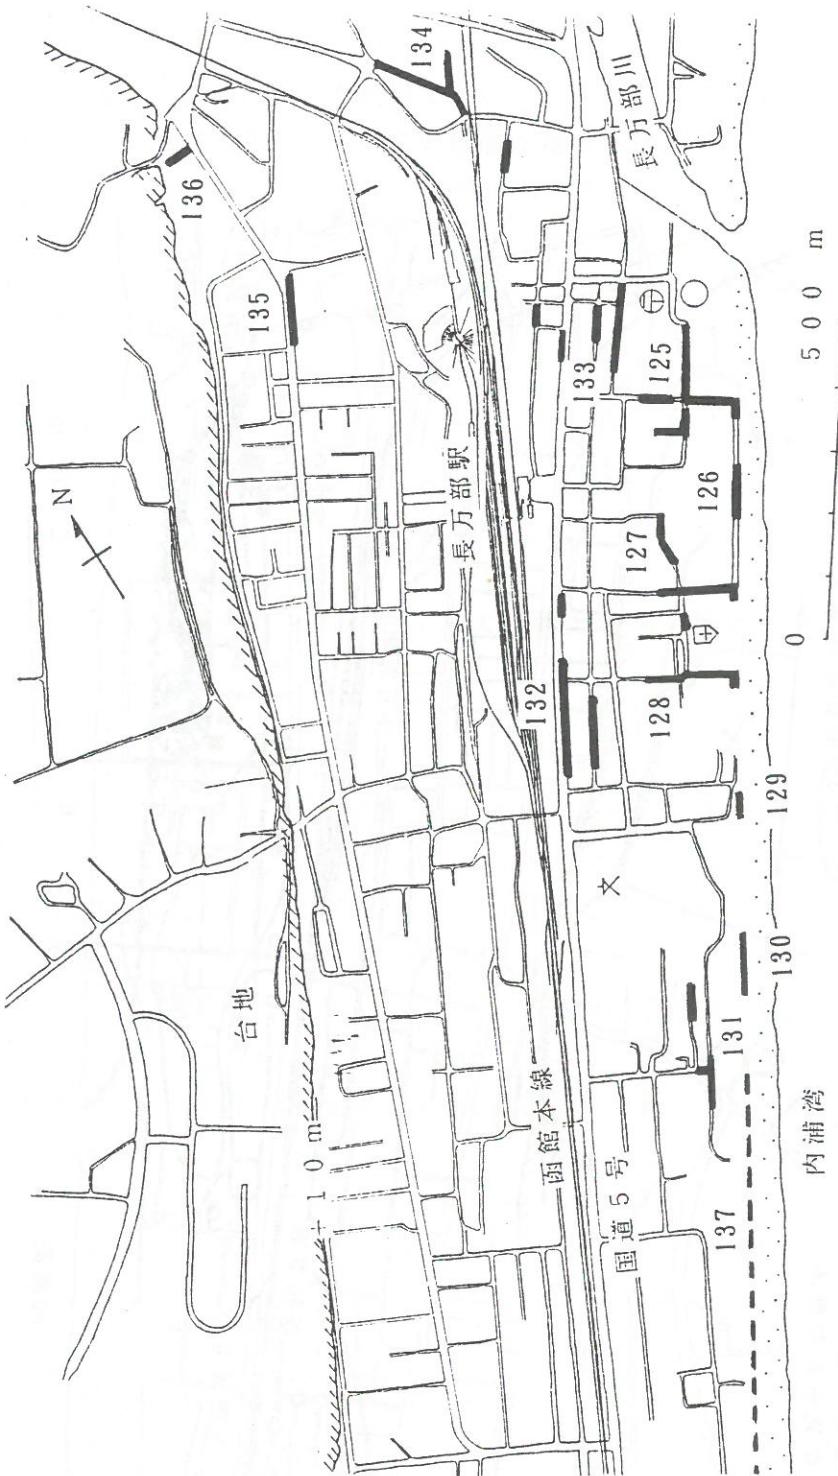
図10.15 長万部町における下水導管被害箇所（長万部町⁵⁾による）
(Fig.10.15 Location of Damaged Sewage Pipes in Oshamambe Town⁵⁾)

この計画のうち、汚水管渠の21.8kmほどが、地震発生の約9カ月前の平成4年10月に供用開始されていた。そして、北海道南西沖地震により、図10.15に示した13地区で管渠およびマンホールが被災した。各地区での復旧に要した管渠の延長およびマンホールの箇所数を図中に示すが、管渠は総延長で2,055m、マンホールは合計51箇所であった。被害の状況としては、管渠では蛇行、屈折、浮上り、継手破損などで、マンホールでは浮上りや沈下、ブロックのずれなどであった。

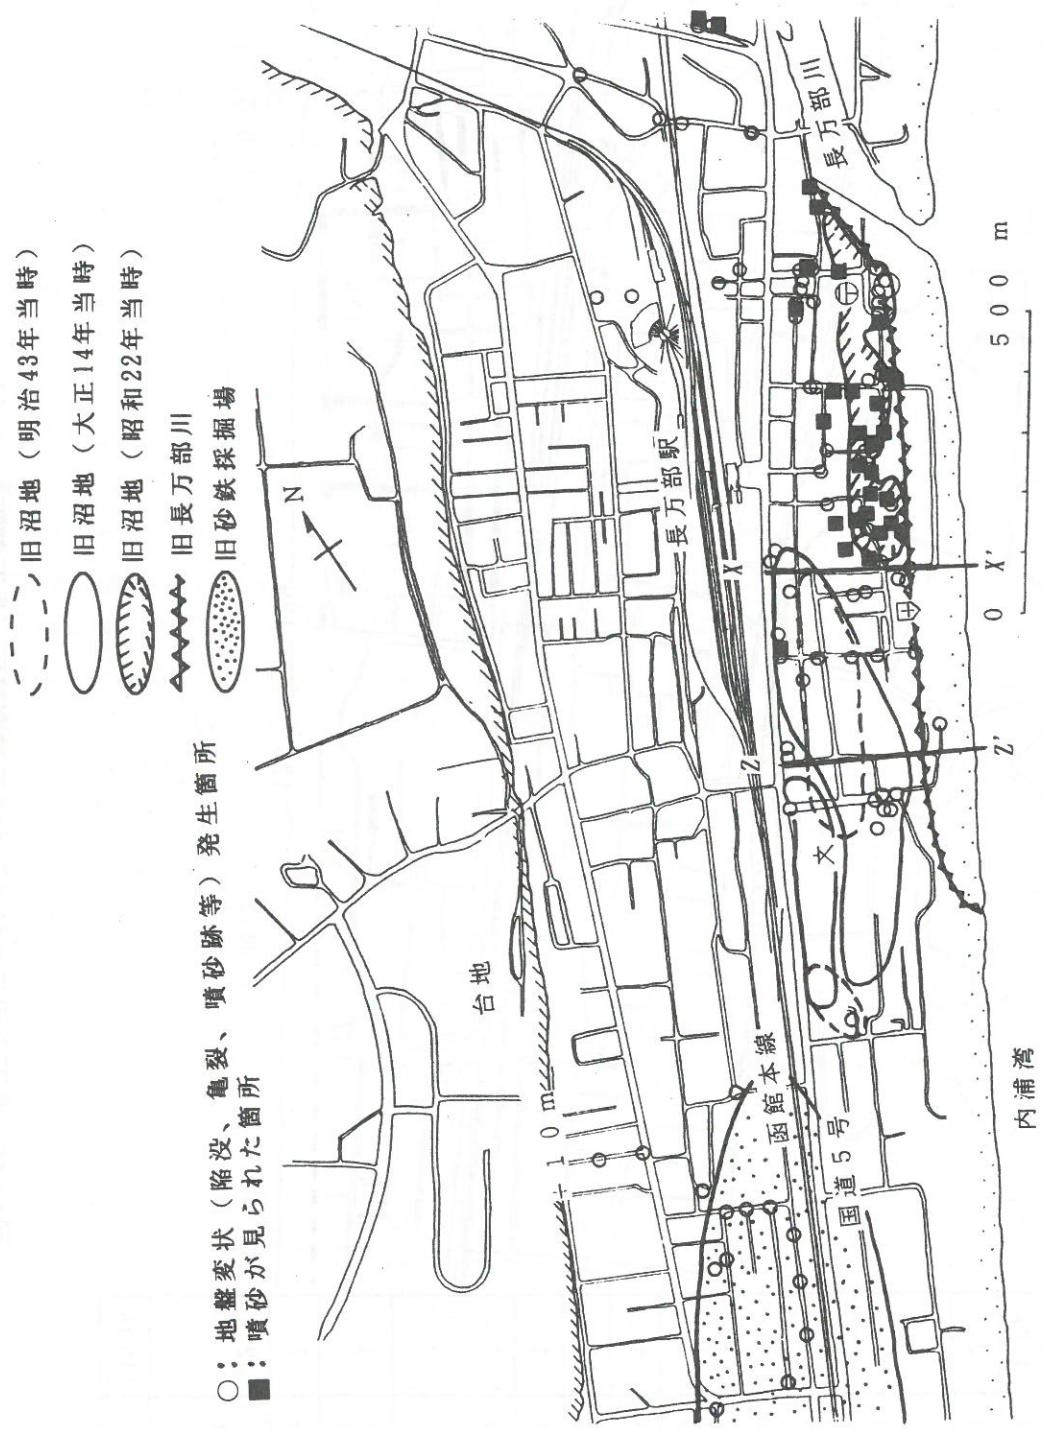
図 10.16 長万部町における地盤変状発生箇所（日本ガス協会の調査⁶⁾による）
(Fig.10.16 Location of Liquefied Sites⁶⁾)

地震後に調査された噴砂・地盤変状発生箇所、および旧沼地・旧河道・旧砂鉄採掘場を図10.16⁶⁾に示す。図に示した範囲内で北海道南西沖地震により液状化が発生した区域は主に次の4地区ではないかと推定される。

図10.19と図10.16とを比べてみると、マンホールの浮上りと液状化の発生地域との間には大まかに次のような関係があると言えそうである。

- ①地盤で液状化が発生した地区（長万部町役場から長万部町立病院付近）ではマンホールが浮き上がった。
- ②液状化が発生しなかった地区ではマンホールはほとんど浮き上がらなかった。
- ③ただし、液状化が発生しなかった地区でBラインの一部（B2）ではマンホールが大きく浮き上がった。

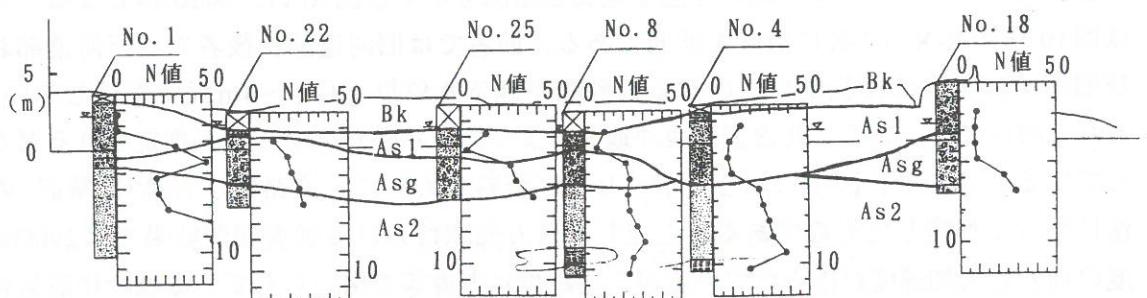
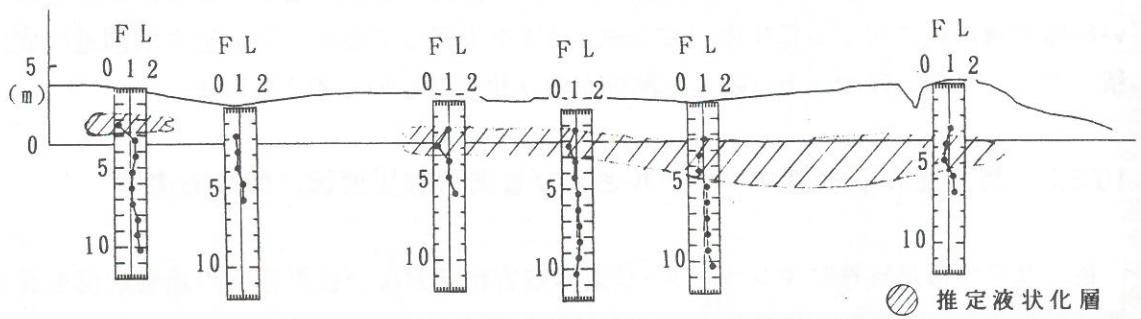
図10.17 X-X'線に沿った地質断面図および推定液状化層
(Fig.10.17 Soil Cross Section along X-X' Line and Estimated Liquefied Layer)

これらのうち、①、②の地区を通る地質断面図を示すと図10.17、図10.18となる。これは図10.16のX-X'、Z-Z'に沿った断面である。前者では旧河道部、後者では旧河道部および旧沼地にN値が10程度以下のゆるい砂層が地下水位以下に1~4m程度堆積している。これらの図には、また、北海道南西沖地震によって液状化が発生したと推定される層も示している。これは、図中に示したボーリング資料をもとに、道路橋示方書・同解説⁷⁾の方法に準じて推定したものである。ただし、長万部駅における強震観測結果では290Gal程度の地表最大加速度が得られているが、道路橋示方書等で用いられている液状化簡易判定式に大きな加速度を用いると、液状化層を過大評価してしまう可能性が、最近指摘されているため、ここでは250Galの値を用いている。液状化推定結果をみるとほぼ前述のゆるい砂層で液状化に対する抵抗率（安全率）が1を下回っており、旧河道や旧沼地の底に堆積していたゆるい砂や埋土（盛土）部分が液状化したものと考えられる。

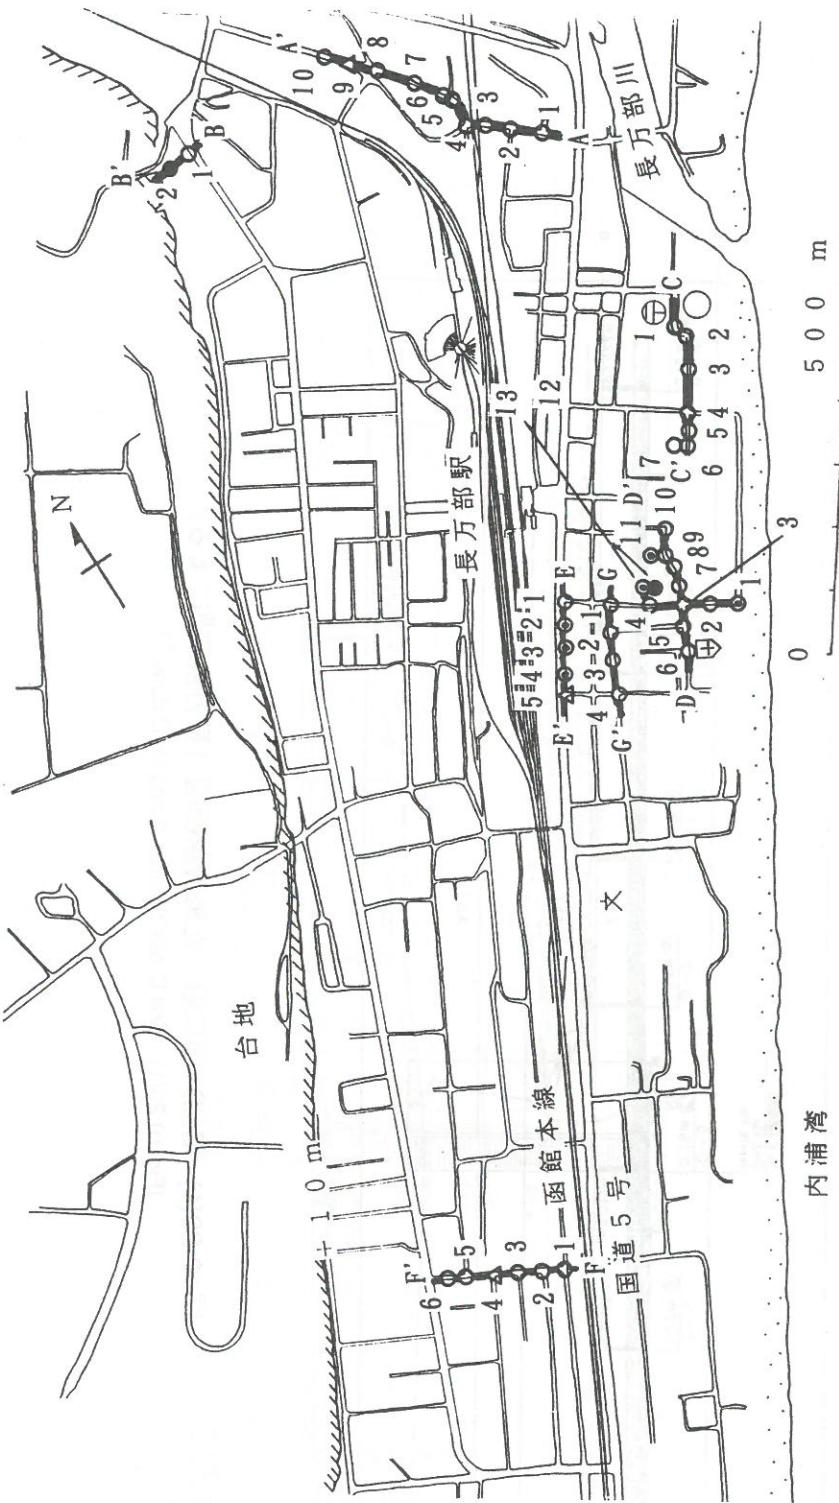
図10.19 下水道マンホールの浮上り地点と浮上り量（長万部町^{b)}による）
 (△沈下、○浮上)
 (Fig.10.19 Sites and Heights of Floated Manholes^{b)})

長万部町では地震後にマンホール・管渠の被害状況および被災箇所の地盤状況を詳しく調べている⁸⁾。マンホールの浮上りまたは沈下量を示したのが図10.19である。マンホールだけでなく地表面も沈下した箇所もあるため、それも図中に示してある。これらの差がマンホールの相対沈下量になるが、地盤の沈下がマンホール底部より下層で発生したケースと上の層で発生したケースとが考えられ、複雑なため、とりあえず前者のマンホールの絶対浮上り量を浮上り量とみなし、液状化の発生との関係を考察してみる。

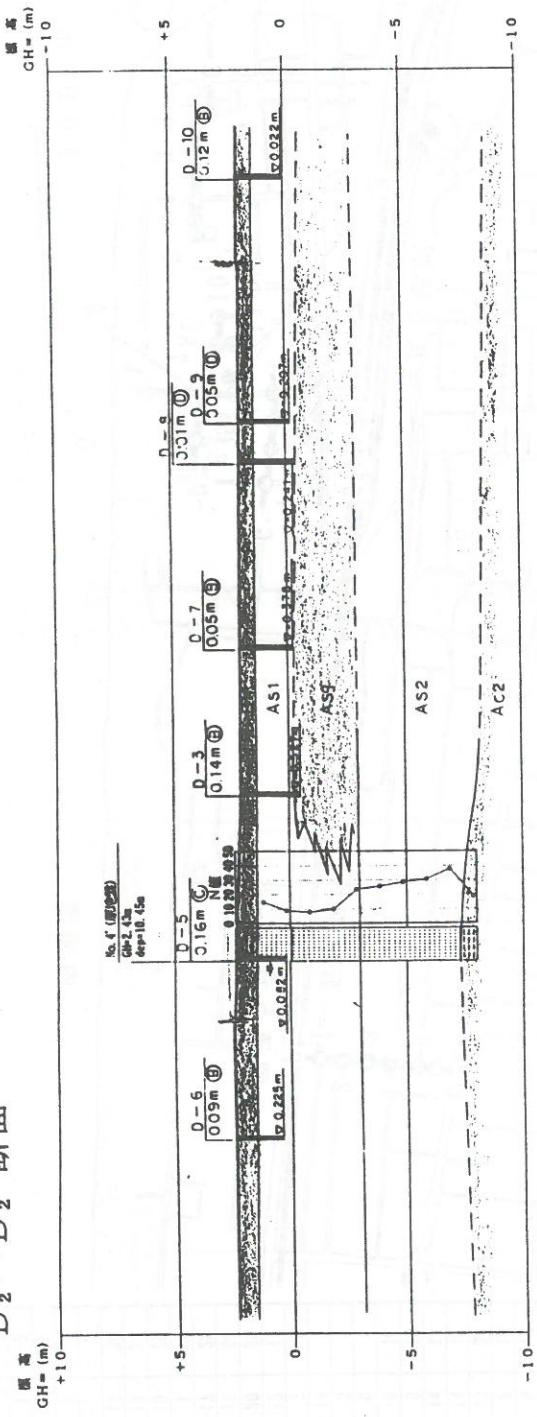
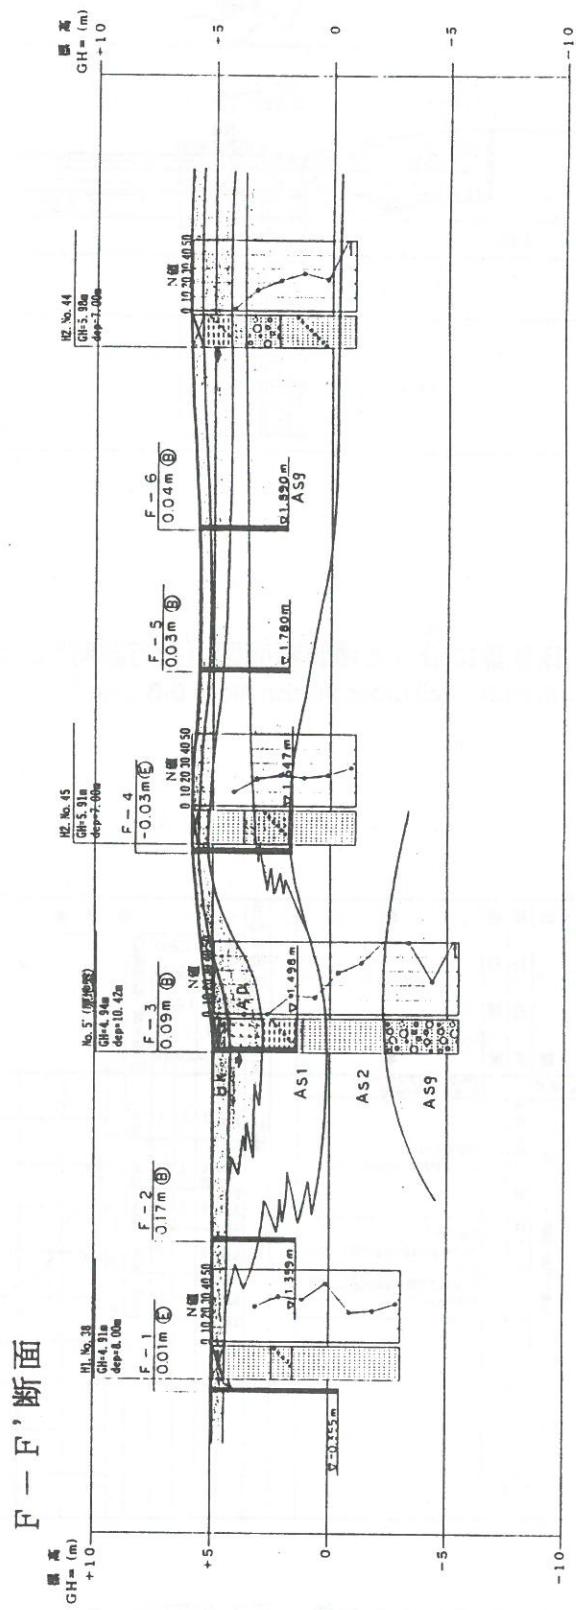
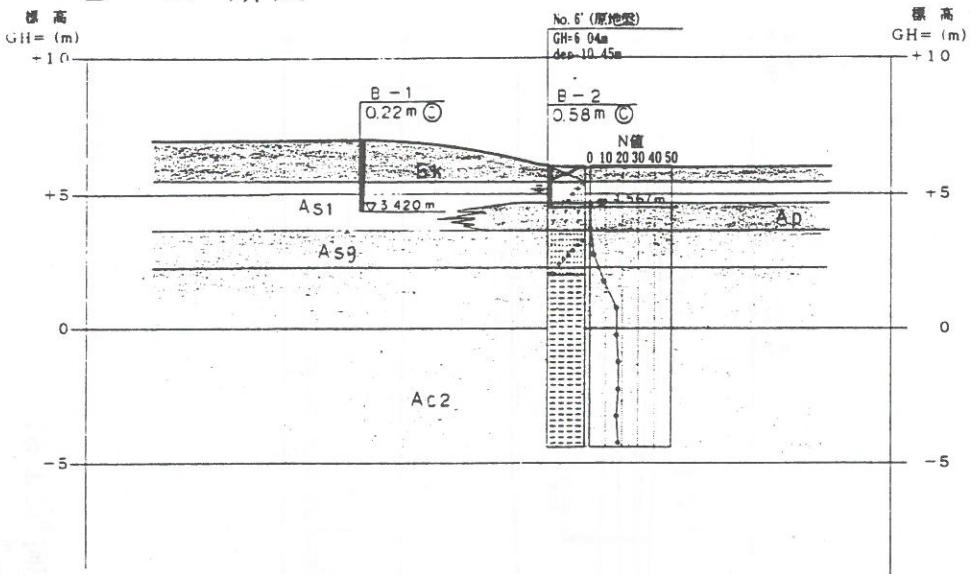
長万部町では地震後にボーリング調査を行い、地震前のボーリング資料と合わせて、図10.19に示した線に沿った地質断面図を作成している⁸⁾。この断面図の中から上記の①、②、③に相当する断面図を抜き出してみると図10.20となる。まず、①に相当するD-D'断面ではD-5、D-6、D-7のマンホールが浮き上がって、その他のマンホールは浮き上がっていなかったが、D-5、D-6のマンホールでは底面より下部に液状化したと推定されるゆるい砂層が存在している。これに対し、少し沈下したD-3、D-8、D-9ではマンホール底面付近は砂礫層となっている。次に、②に相当するF-F'断面ではF-1を除いて他のマンホールではほんの少し沈下しているが、それらのマンホールの底面下付近には、N値が10以上の比較的密な砂や、砂礫が存在している。これらの層は液状化していないと推定される。③に相当するB-B'断面では53cmと大きく浮き上がったB-2のマンホールの底面付近には泥炭層が存在している。B-1ではマンホール底面付近に①と同様にゆるい砂があるようである。

さて、二宮ら⁹⁾は図10.19、図10.20などをもとに、ゆるい砂層がマンホール底面付近に存在した場合に液状化によってマンホールが浮き上がったと推定している。これは上記のパターンでは①に相当する。したがって、マンホール底面下付近の原地盤が液状化したものではマンホールは浮き上がったといえる。これに対して③のB-2で浮き上がったのは、以下に示す別の理由ではなかったかと推察される。

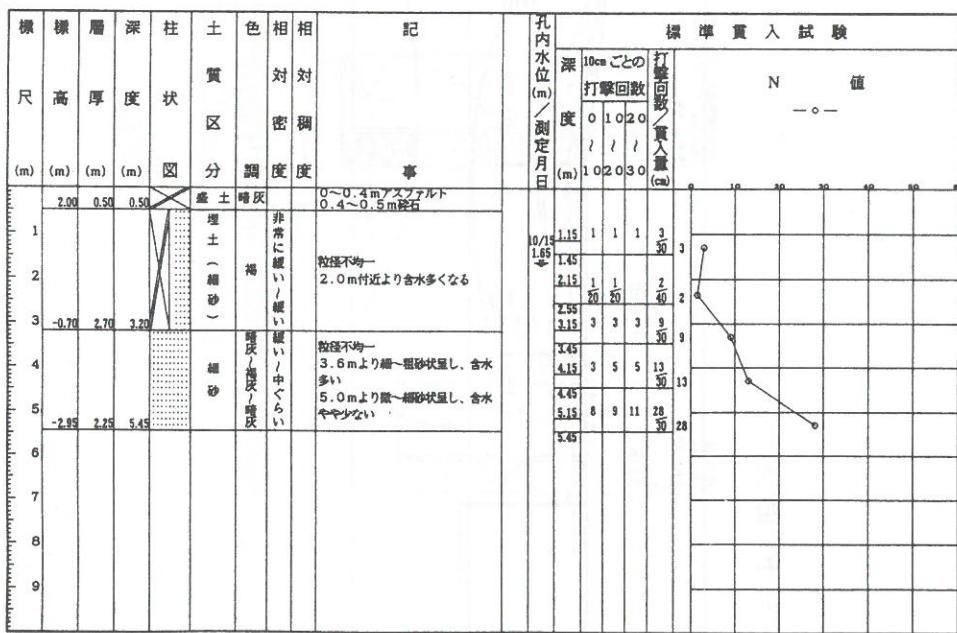
図10.21 埋戻し土のN値（長万部町⁸⁾による）
(Fig.10.21 SPT N-values of a Backfill Sand ⁸⁾)

図10.21は埋戻し部で行われた土質調査結果例⁸⁾を示す。これに見られるように、埋戻し砂はN値が2~3程度以下と非常にゆるく、液状化し易かったものと考えられる。1993年釧路沖地震では同様な条件の埋戻し土が液状化したと考えられており、それを確かめるため、安田ら¹⁰⁾により振動台を用いた模型実験が行われている。その結果、図10.22に示されるように、埋戻し土の液状化発生に影響を与える要因として、埋戻し土の粒度・密度、地下水位、地震動の大きさ、原地盤部への透水性などがあることが指摘されている。これらの要因のうち、原地盤部の透水性についてみてみると、上記の②と③では条件が大きく異なっているといえる。つまり、②の地区では埋戻し土で過剰間隙水圧が発生しても周囲の原地盤が砂や砂礫のため、透水性が良く、すぐに過剰間隙水圧が消散し、結局埋戻し土は液状化に至らなかつたのではないかと推察される。これに対し③のB-2では周囲の泥炭層の透水性が悪く非排水状態となって埋戻し土が液状化してしまい、そのため、マンホールが浮き上がったのではないかと推察される。釧路沖地震でマンホールや下水管渠が浮き上がった原因に対しては、埋戻し土の液状化だけに起因するのか、それとも下部の原地盤も液状化したためかといった検討がなされているが、浮き上がったマンホールや管渠の底面付近には泥炭層が存在したものがあり、これと今回のB-2の被害とよく似ているといえそうである。

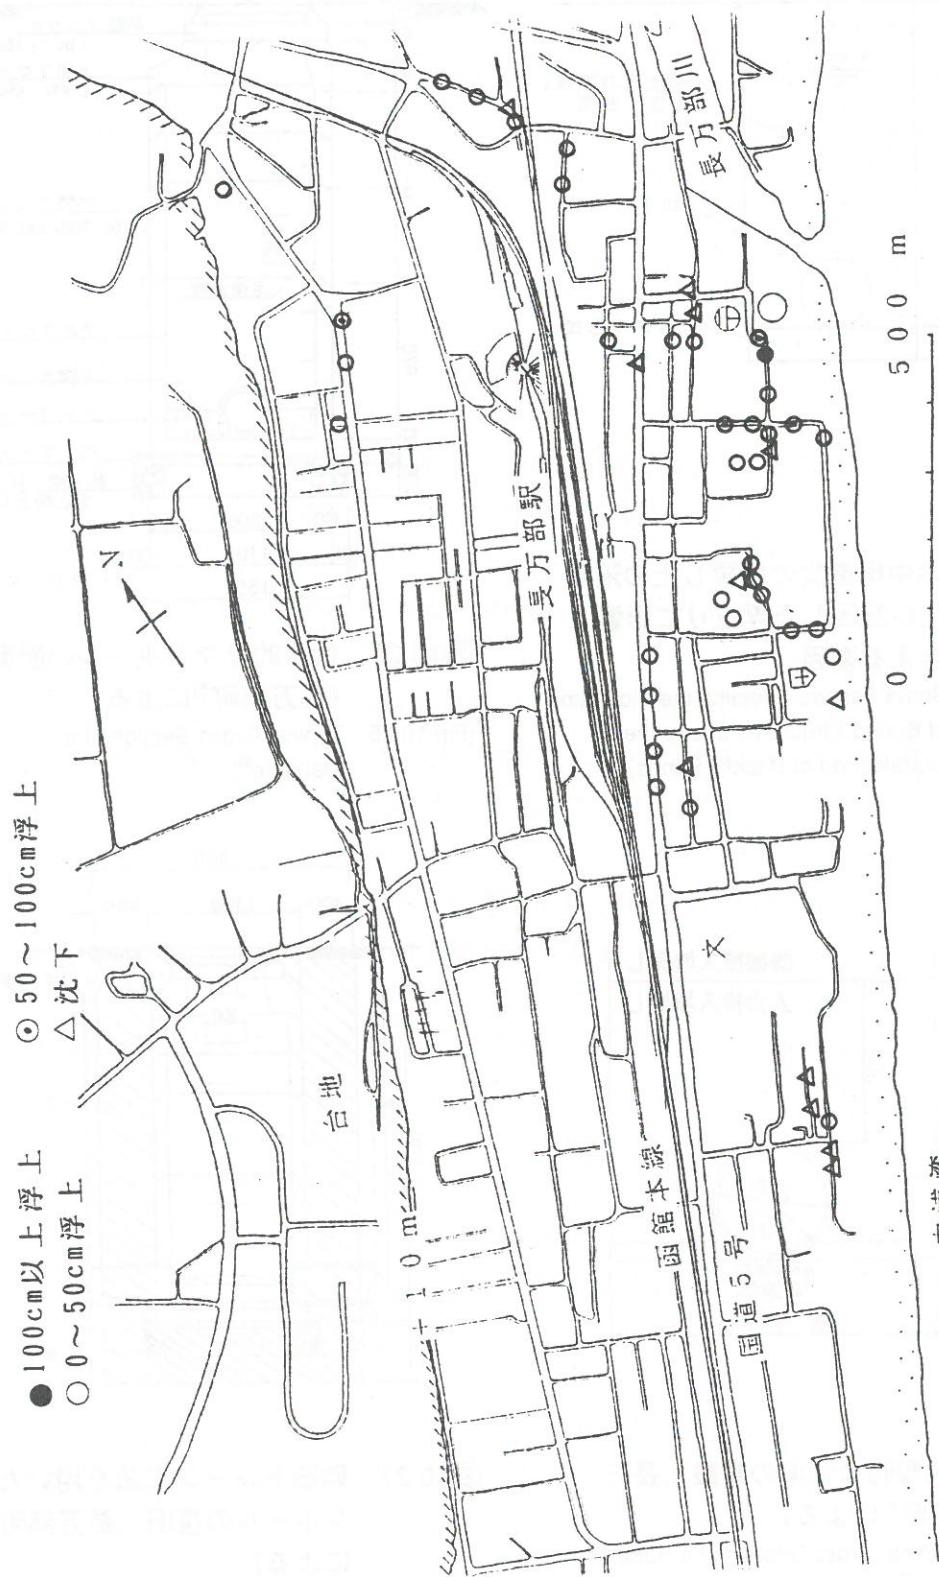
図10.23 下水管渠の浮上り地点と浮上り量 (長万部町⁵による)
 (Fig.10.23 Sites and Heights of Flated Sewage Pipes⁵)

次に、復旧にあたって調べられた管渠の鉛直変位量を示すと図10.23となる。ここでの値は隣り合った二つのマンホール間での最大変位量をとっている。また、地盤自体が沈下している地区もあるが、マンホールでの図10.19と同様に管渠の鉛直方向の絶対変位量をとっている。この図と図10.16、図10.19を比較してみると、マンホールが浮き上がった地区で管渠も浮き上がっていったことがわかる。したがって、管渠もマンホールと同様に、原地盤や埋戻し土の液状化に起因して浮き上がったものと考えられる。最大の浮き上がり量を示したのは長万部町役場の南側で、107cmも浮き上がっていた。
