1993年北海道南西沖地震
災害調査報告書

社団法人 地盤工学会

10. ライフライン・産業施設の被害

10. DAMAGE TO LIFELINE AND INDUSTRIAL FACILITIES

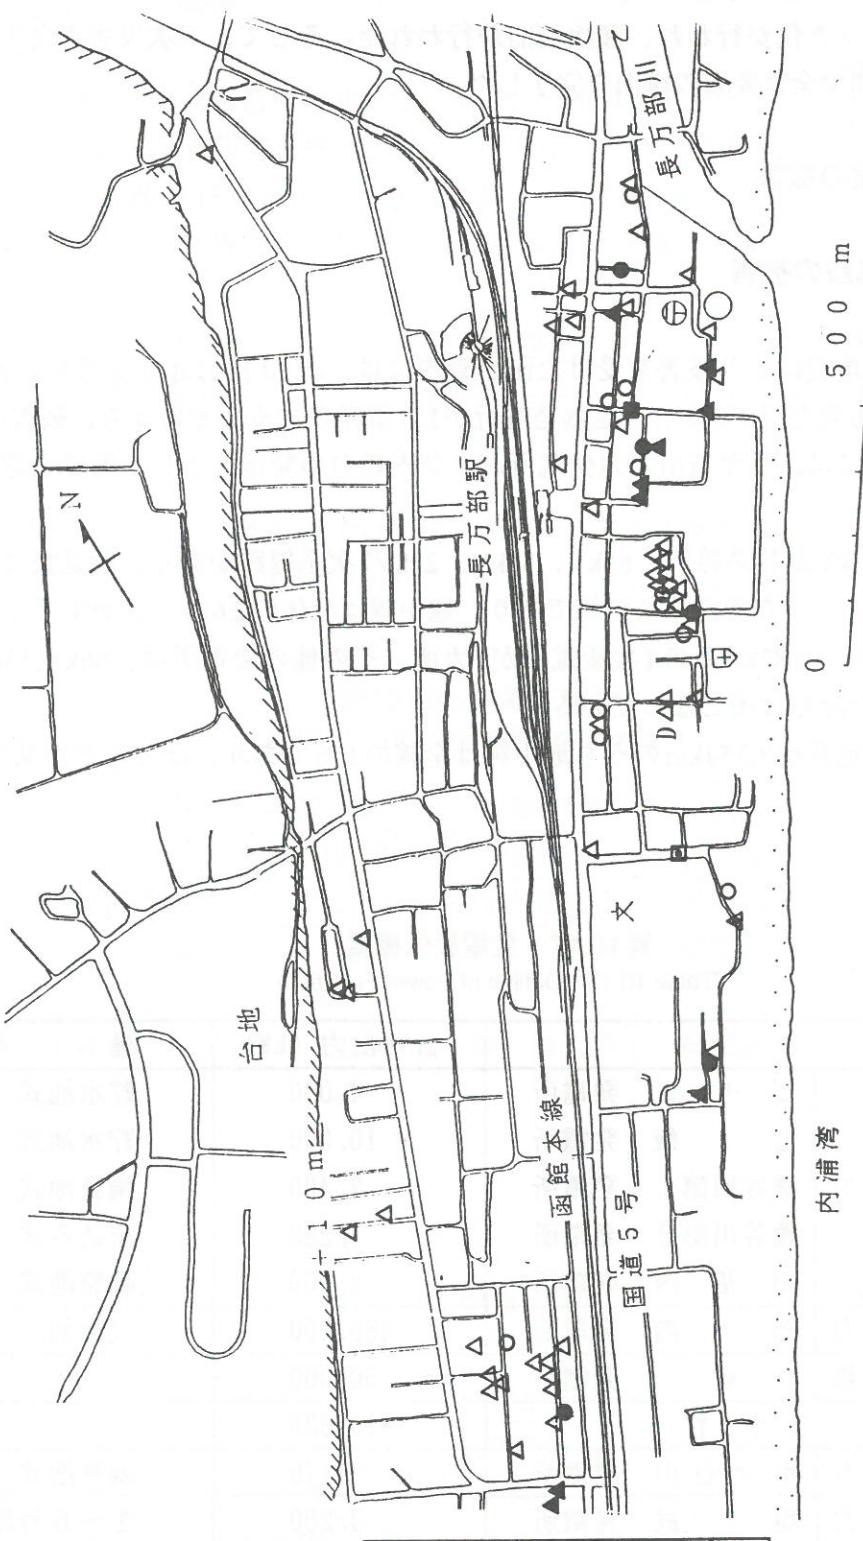
図10.28 長万部町におけるガス導管の被害箇所⁶⁾
(Fig.10.28 Location of Damaged Gas Pipelines⁶⁾)

本節では文献6)に基づき、ガスの被害ならびに復旧状況について述べる。ガスの被害は長万部町で発生した。長万部町営ガスでは天然ガスを利用して町内にガスの供給を行っていた。表10.15にガス導管の延長を示す。このうち、図10.28に示した箇所でガス導管に被害を受けた。本支管および供内管の被害状況は以下のようであった。

図10.28の被災箇所をみてみると、10.2節、10.3節に示した上・下水道管の被害発生地区と同様に、地盤の液状化が発生した地区内にガス管の被害も集中していることがわかる。これを定量的にまとめたのが表10.16である。ここでは液状化発生地区とそうでない地区での被害率がまとめているが、中間圧本管と低圧管とも液状化発生地区で被害率が大きくなっている。なお、地震後に数カ所で被災原因の詳細な検討が行われているが、長万部町立病院の南西側（図10.28にDと示した箇所）では口径80Aの低圧鋼管が最大で64cm下方に押し下げられる変形が生じており、その原因が液状化とともに地盤の側方流動（永久変位）にあったのではないかと推察されている。

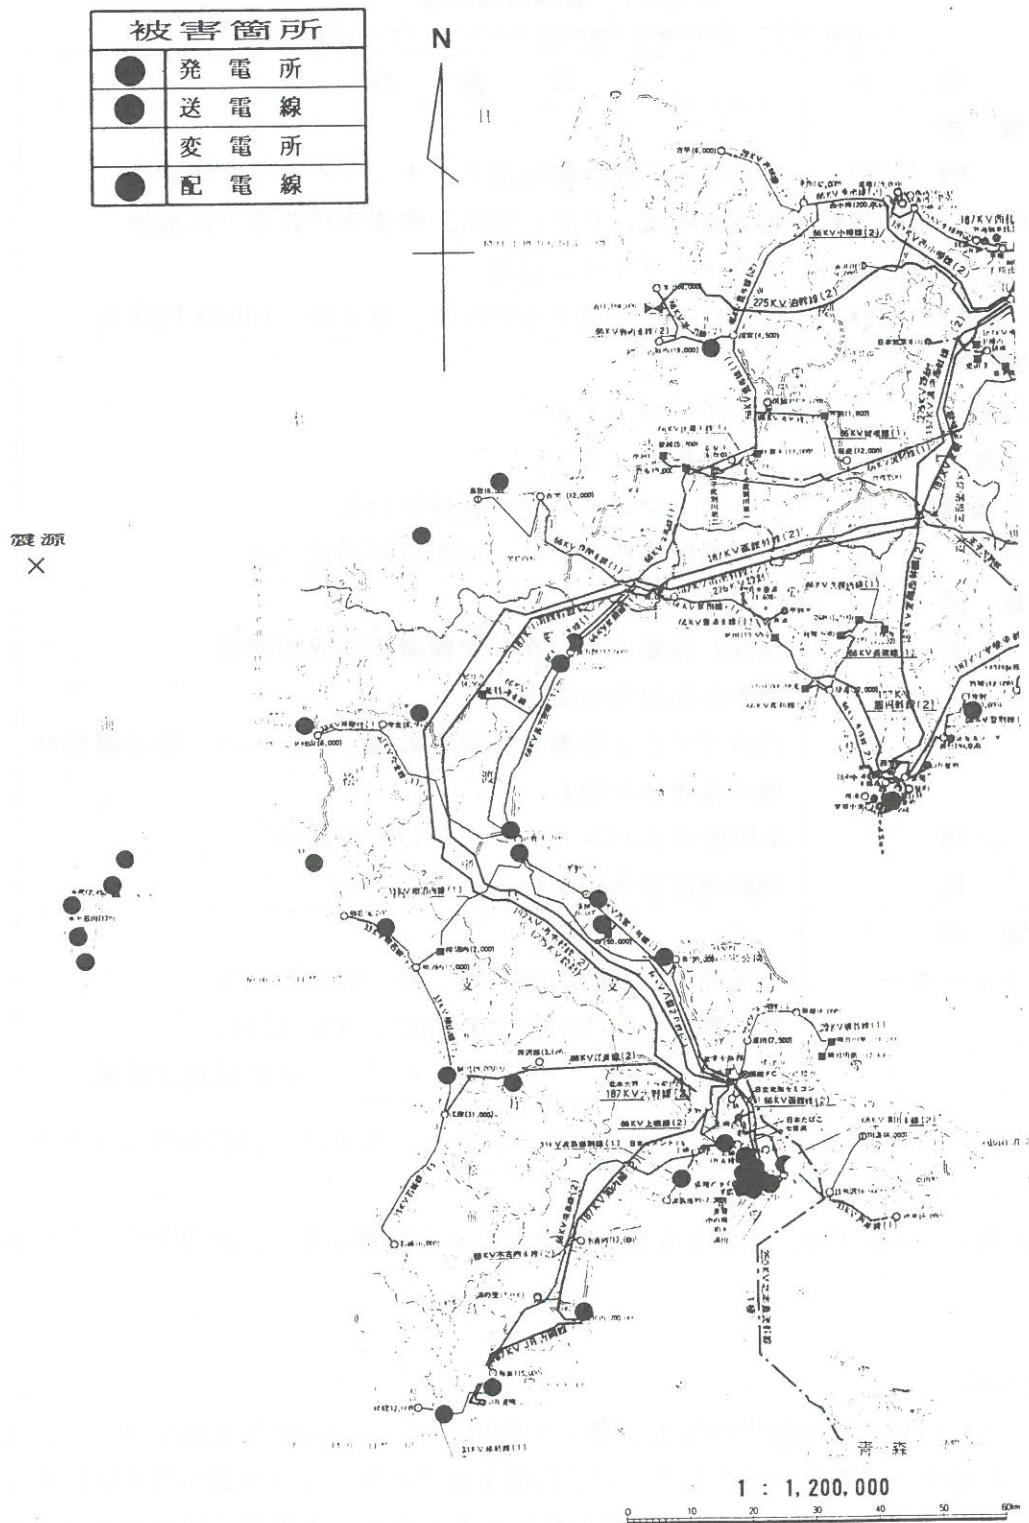
図10.29 電力設備被害の分布
(Fig.10.29 Distribution of Damage to Electric Power Facilities)

設備被害は表10.21、図10.29に示すとおり、北電函館支店の火力発電所、水力発電所、変電所および配電線にいくつかの被害があった。以下に被害が大きかった設備に対して、各設備ごとに被害の概要を述べる。

今回の地震でもっとも被害の大きかった奥尻島内に設置されている2つの発電所のうち、主な島内供給源である奥尻火力発電所(3,200kW)は、燃料輸送用パイプラインに被害があったが発電に支障はなかった¹³⁾。

一方、需給調整用の水力発電所であるホヤ石川発電所(170kW)は、定期検査のため運転をしていなかったが、津波による冠水の影響により、水車・発電機本体が被害を受け、これらは修理・再使用が可能であるが、付属設備・電気関係部品等はほとんど交換が必要となった¹³⁾。

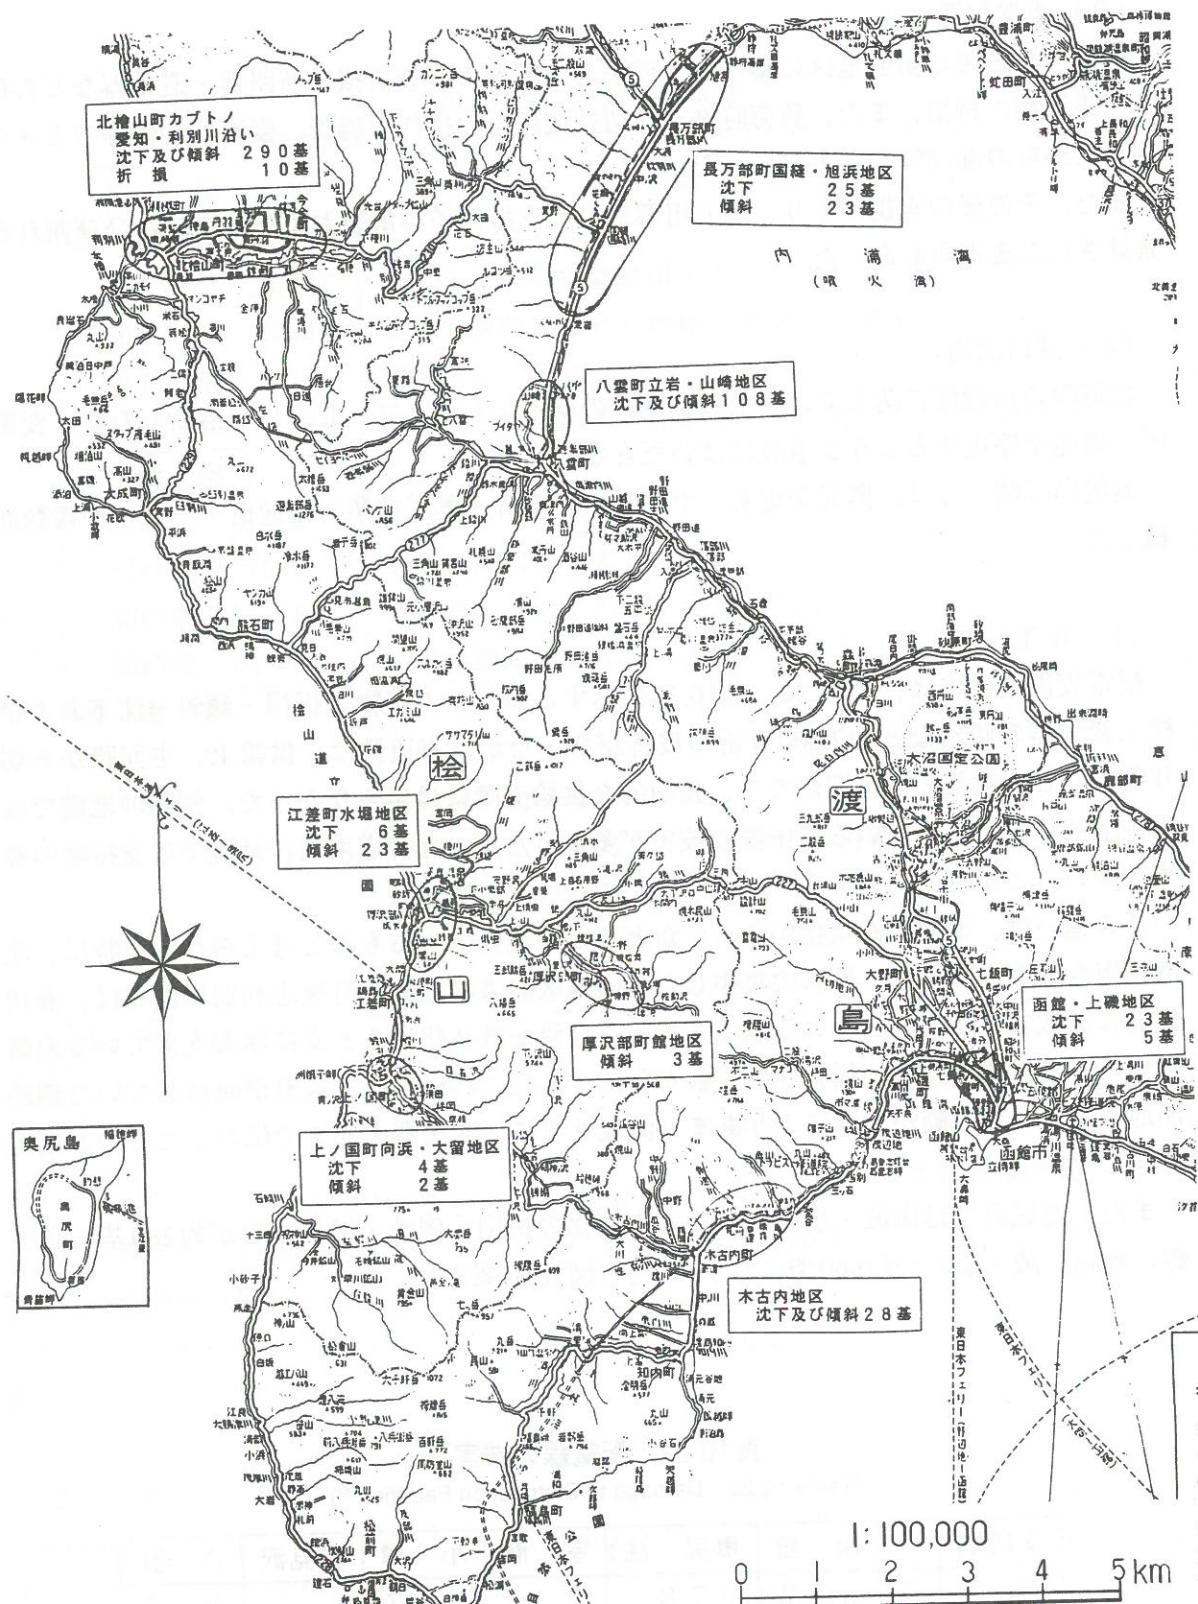
図10.30 配電設備被害概況図（本道）
(Fig.10.30 Outline of Damage to Distribution Facilities in Hokkaido)

配電設備の被害は、表10.22、図10.30に示すとおり、支持物の折損・傾斜・沈下および柱上変圧器の傾斜など約2,300カ所の被害があったが、本道側は、供給上、主回路から切り離すことで対策・仮復旧ができ、長期的な供給支障には至らなかった。釧路沖地震では電柱上部に設置されている変圧器に被害が多かったが、北海道南西沖地震では支持物の被害が多いことが特徴的である¹³⁾。

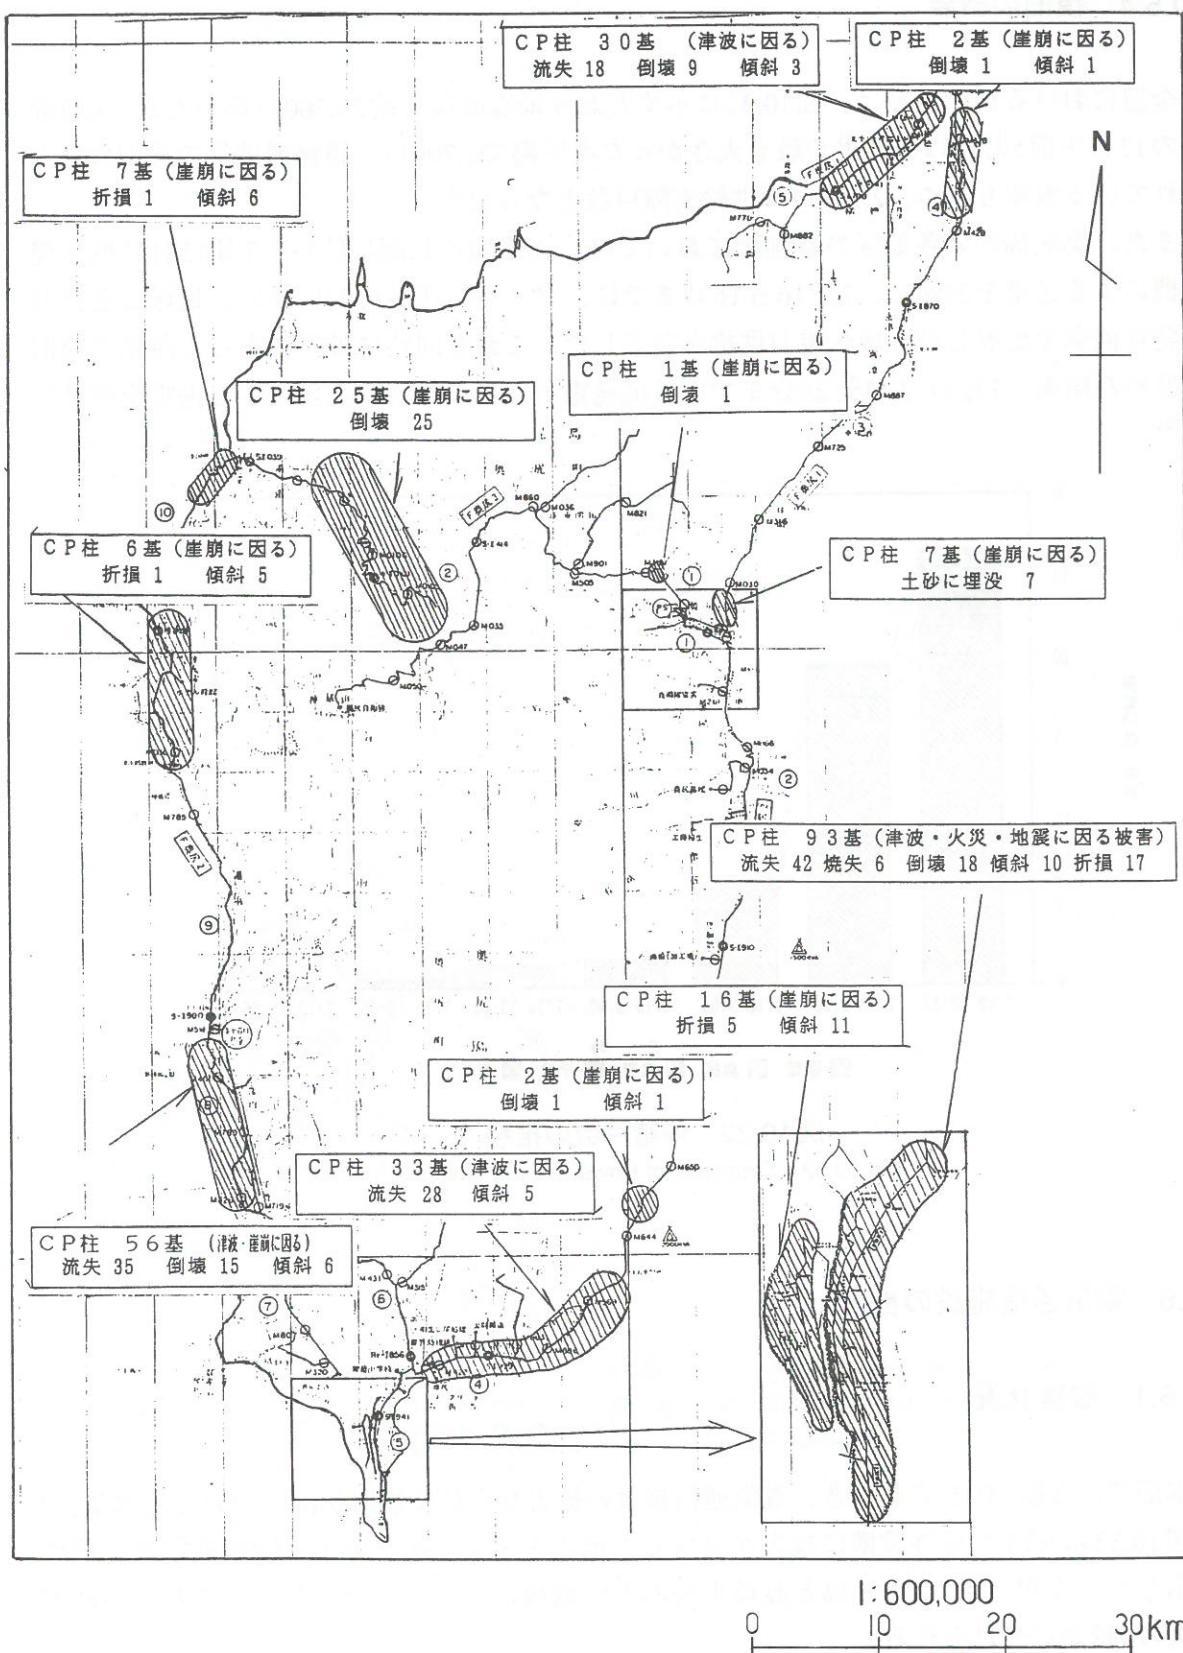
図10.31 配電設備被害概況図（奥尻島）
(Fig.10.31 Outline of Damage to Distribution Facilities in Okushiri Island)

また、奥尻島では津波・崖崩れによる支持物の折損・倒壊・滅失などが約280基、高圧線の断線・滅失などが約660条にも上った。（図10.31参照）

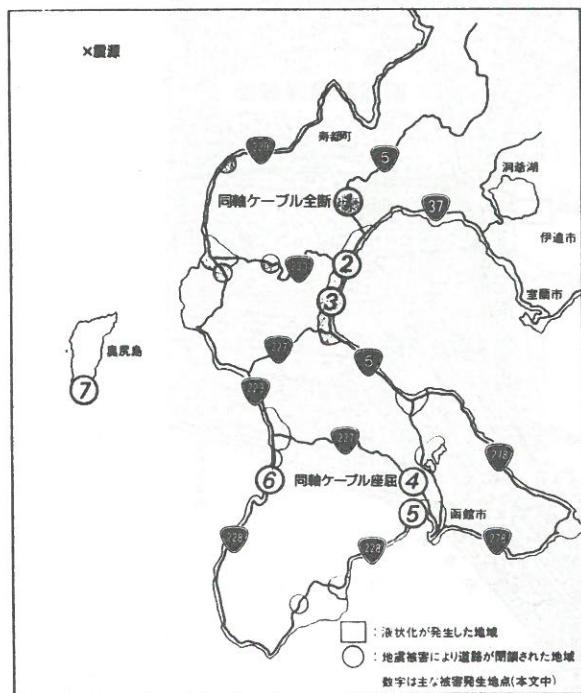
図10.33 電気通信設備の被害発生箇所¹⁴⁾
(Fig.10.33 Sites of Damaged Telecommunication Facilities¹⁴⁾)
数字は主な被害発生地点(本文中)

図10.33はNTTの屋外設備に被害が発生した地点を示す。図中の①～⑦が被害発生地点を示しているが、被害は奥尻島と渡島半島の広い地域にわたって発生した。これらの被害は次の4種類に分けられる。

奥尻島（図中⑦）では青苗地区で加入者線路設備の約8割が、津波、火災により被害を受けた。また、奥尻地区でも一部の加入者ケーブルで、土砂くずれ、津波により被害を受けた。奥尻～青苗間の光ケーブルが津波と崖崩れにより全断した。

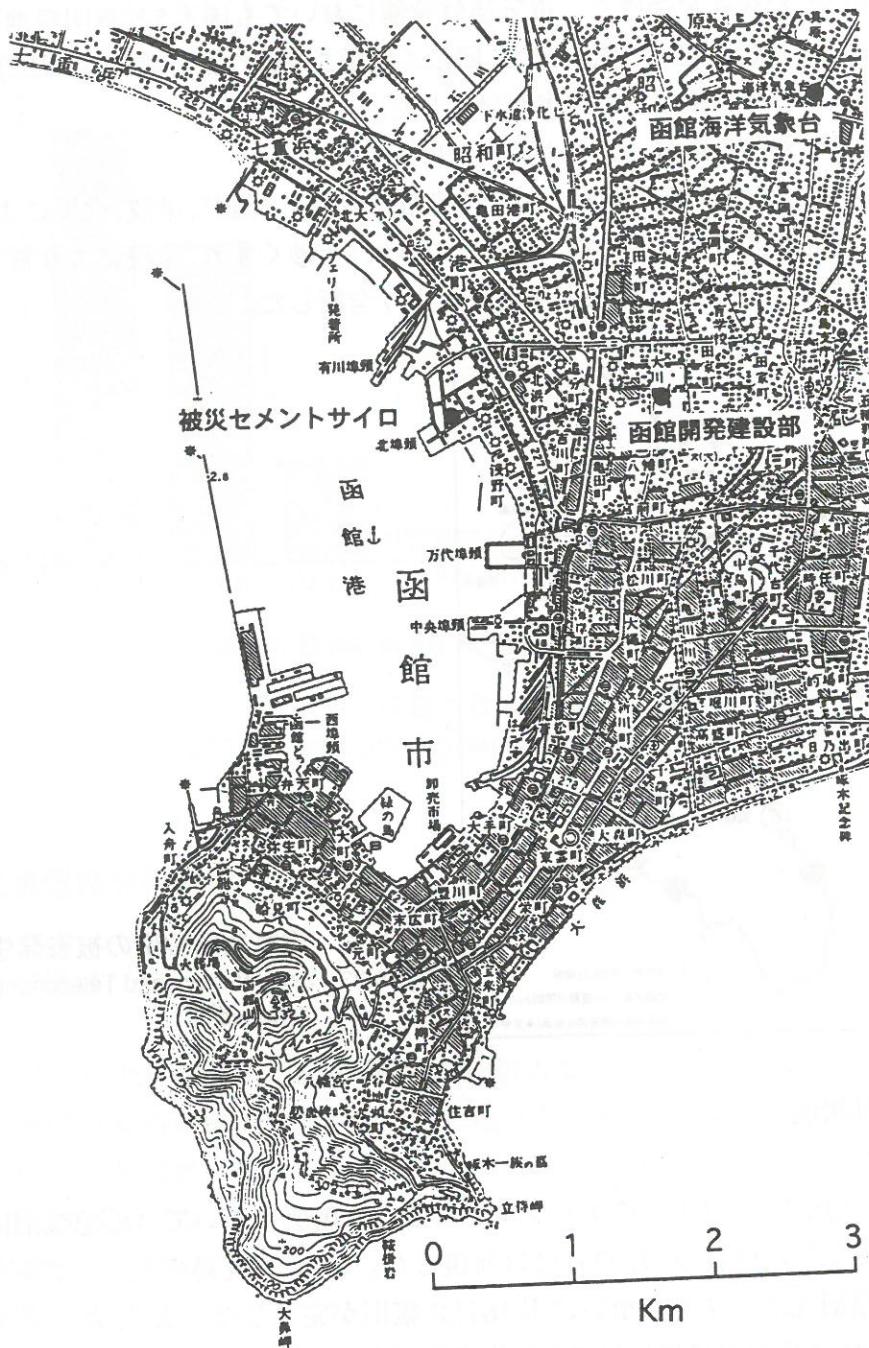
図10.34 被災したセメントサイロの位置
(Fig.10.34 Location of Damaged Cement Silo)

函館市浅野町の北埠頭の埋立地では、岸壁や臨港道路、上水道、産業施設などが、液状化が主な原因と考えられる被害を受けた。その中でも、岸壁の背後地に建つセメントサイロが傾斜するという重大な被害が生じた。

図10.34に位置図を示す。写真10.3に西から見た傾斜したサイロを示す。傾斜量は1/20(約3度)である¹⁷⁾。

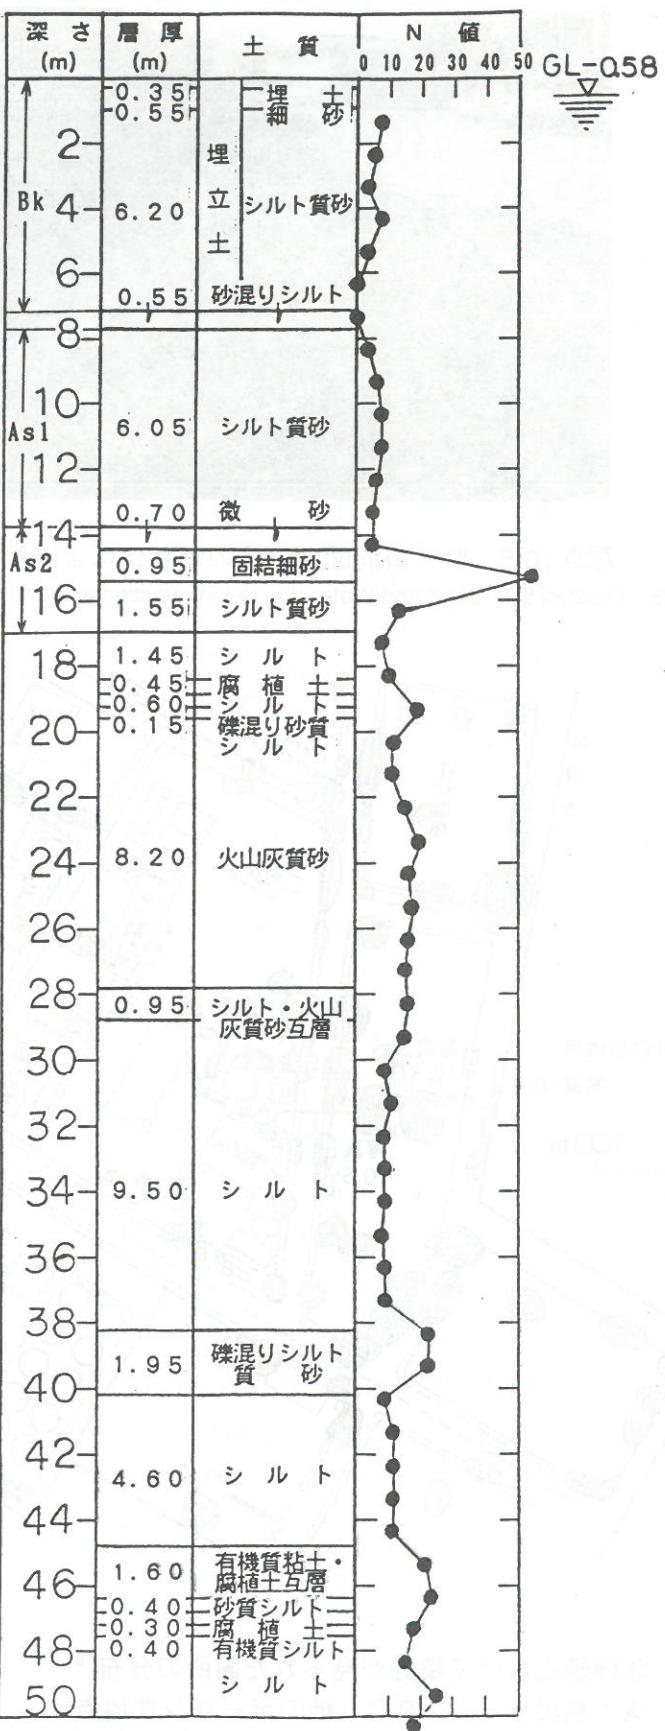
図10.35 被災サイロの敷地の地盤柱状図¹⁷⁾
(Fig.10.35 Soil Profile at the Damaged Silo Site¹⁷⁾)

被災したサイロの敷地で、地震直後（7月24～27日）にボーリング調査が実施された。図10.35に地盤柱状図を示す¹⁷⁾。地表近くに盛土層、GL-0.6m～-7.0mにN値が0～7の軟弱な浚渫埋立土層（Bk層）、極めて軟弱なシルト層に続き、GL-7.6m～-13.8mにN値が3～7のシルト質砂層（As₁層）、GL-13.8m～16.9mに約厚さ1mの円礫が混入する固結砂層を有するN値5～13のシルト質砂層（As₂層）、N値8～13のシルト層に続きGL-19.5m～-27.8mに火山灰質の砂層、その下GL-50mまでは、薄い火山灰質の砂層や礫混じり層腐植土層などが狭在しているが、概ねN値10程度のシルト層が続いている。解体工事の関係でそれ以深は調査されていない。すなわちシルト分の多い埋立層の下には、シルト質の砂層や火山灰質の砂層とシルト層が互層となって堆積している。また、Bk層、As₁層、As₂層が液状化する可能性のある土層と考えられる。

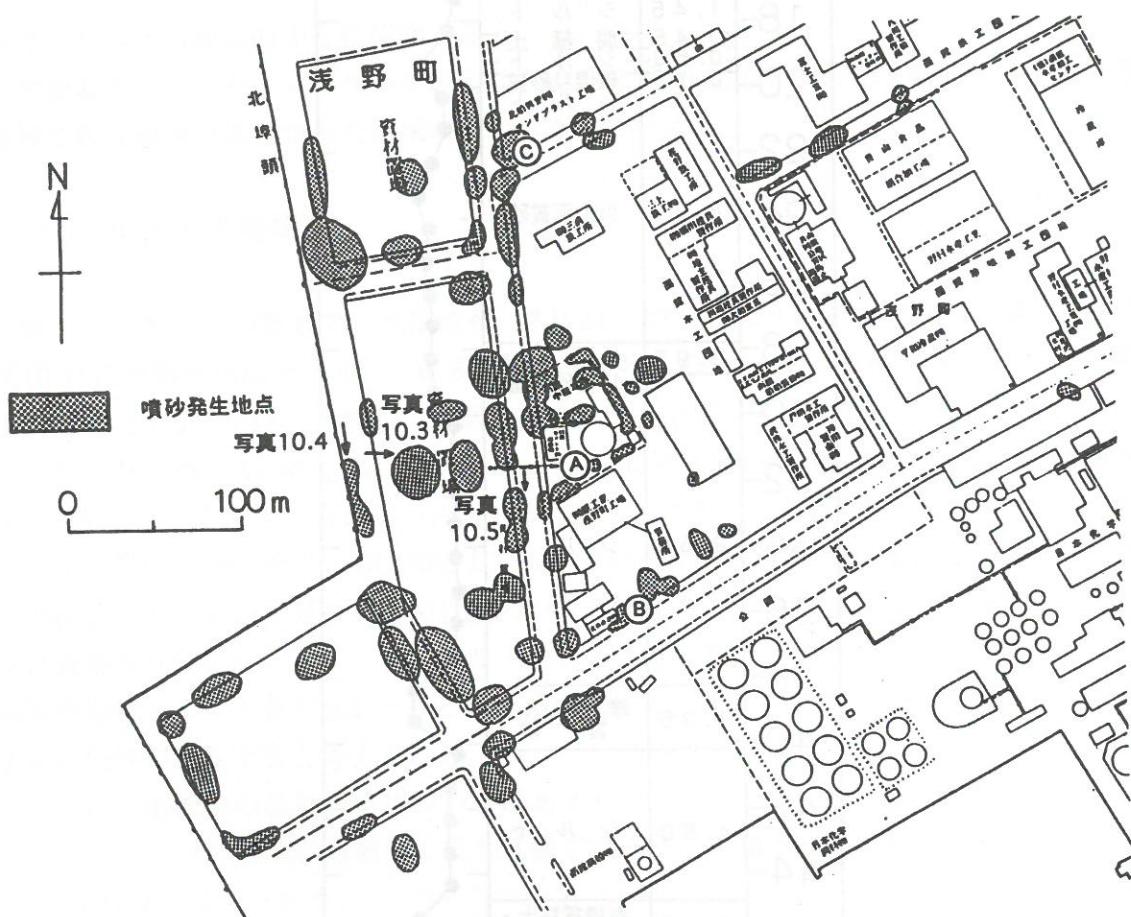
図10.37 セメント中継基地の構造物の配置
(Fig.10.37 Arrangement of Facilities in the Cement Delivery Station)

図10.37に被災したセメントサイロのある敷地内の構造物の配置を示す。敷地には、2基のセメントサイロ（5,000トンサイロ、2,500トンサイロ）の他、出荷棟、トラックスケール、事務所建物、その他の施設がある。そのほかに道路を横断する架空部と背後地の物置場や臨港道路を貫く地下埋設部から成る入荷用のパイプラインがある。いずれの施設も何らかの被害を受けた。
