1994 年北海道東方沖地震

災害調査報告書

社団法人 **地盤工学会**

9. DAMAGE TO RESIDENTIAL AREAS

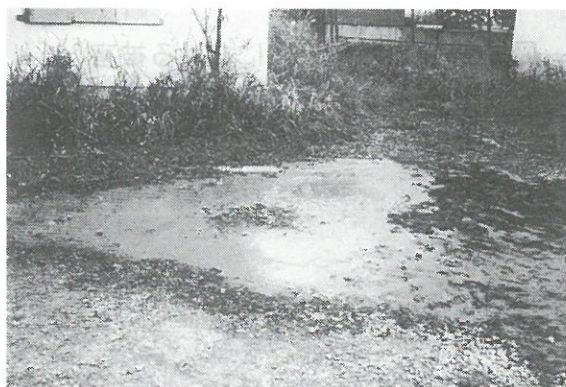
写真 9.3 緑ヶ岡 5-35 における噴砂

緑ヶ岡 5-35(図 9.2 の③)付近ではいくつかの噴砂が見られた(写真 9.3)。調査時(地震発生 8 日後)にまだ濡れている噴砂もいくつかあったことから、余震でも噴砂が発生したと思われる。

(Photo 9.3 Sand Boils at 5-35 Midorigaoka)

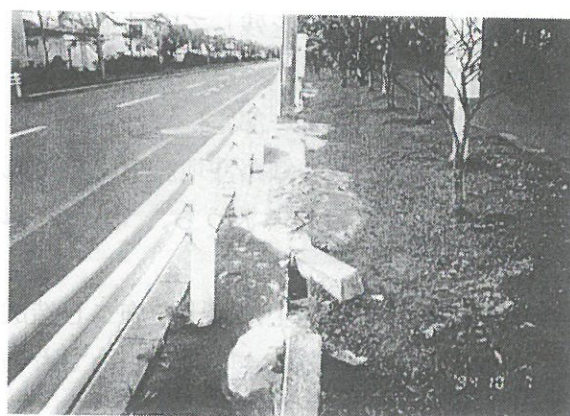
写真 9.4 美原における噴砂⁶⁾

この地区は、もともと泥炭地であったところを 1974~1983 年に盛土して造成された住宅地である。1993 年の釧路沖地震では、噴砂が見られ、埋設管路等に被害を生じた²⁾。今回の地震でも、図 9.4 に示すように噴砂が多数見られ、周辺の道路や庭先で地割れや地盤沈下が見られた(写真 9.4)。下水道埋設管路の被害が多数発生したが、家屋の被害は軽微で、一部破損が美原 1 丁目で 2 件、同 3 丁目で 5 件報告されているのみである。

(Photo 9.4 Sand Boils at Mihara)

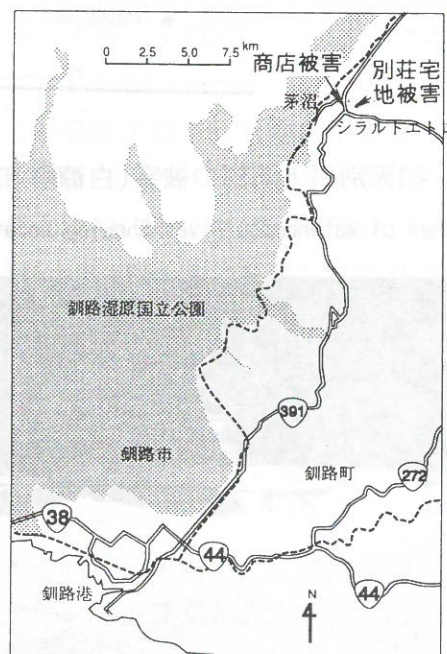
図9.6 標茶町茅沼における被害地点

釧路市の北東約30kmの標茶町茅沼地区では、1993釧路沖地震の際に1982~1985年にかけて造成された別荘用の宅地が200mにわたって崩壊し、その上に建てられた住宅が大きな被害を受けた²⁾。図9.6にこの別荘地の位置を、図9.7および写真9.6に被害状況を示す。この地区は、釧路湿原の最奥部、シラルトロエトロ川沿岸の湿地帯に面した丘陵斜面を切り崩し、残土を用いて前面の湿地帯を埋め立てた所である。

(Fig. 9.6 Locations of Damaged Sites in Kayanuma, Shibecha)

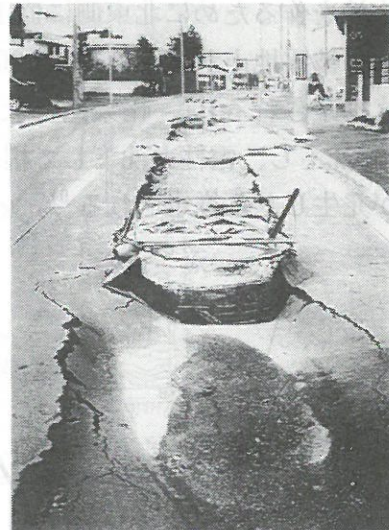
写真 9.9 マンホールの浮き上がり⁸⁾
 (Photo 9.9 Up-lift of Manholes in Shibetsu)

町内に敷設された直径 250mm の塩ビ管の敷設延長の約 65% にあたる 12.7km が被災した。被災箇所は、町の南東部で比較的少ないものの、内陸部、海岸部を問わず町全域で発生している⁸⁾。下水管渠の埋設部分に沿って路面の陥没および噴砂が確認され、マンホールが多数浮き上がった。特に海岸に沿った国道 244 号線では、約 600 m にわたって連続してマンホールの浮き上がり(5~22cm)が見られた⁸⁾ (図 9.7、写真 9.9)。また近傍の電柱の基部や歩道の植え込みの一部には噴砂が見られ、1.5 m 余り沈下した電柱もあった⁹⁾。

周辺の裸地や宅地には噴砂がほとんど確認されなかったことや、地盤の沈下や陥没が下水管渠の埋設部分に集中していたことから、埋め戻し土が液状化したものと考えられる。町内の住宅等には液状化によると見られる被害は見あたらなかったが、町立図書館やサーモン会館では埋め戻し土の液状化と考えられる地盤沈下や噴砂が報告されている¹²⁾。

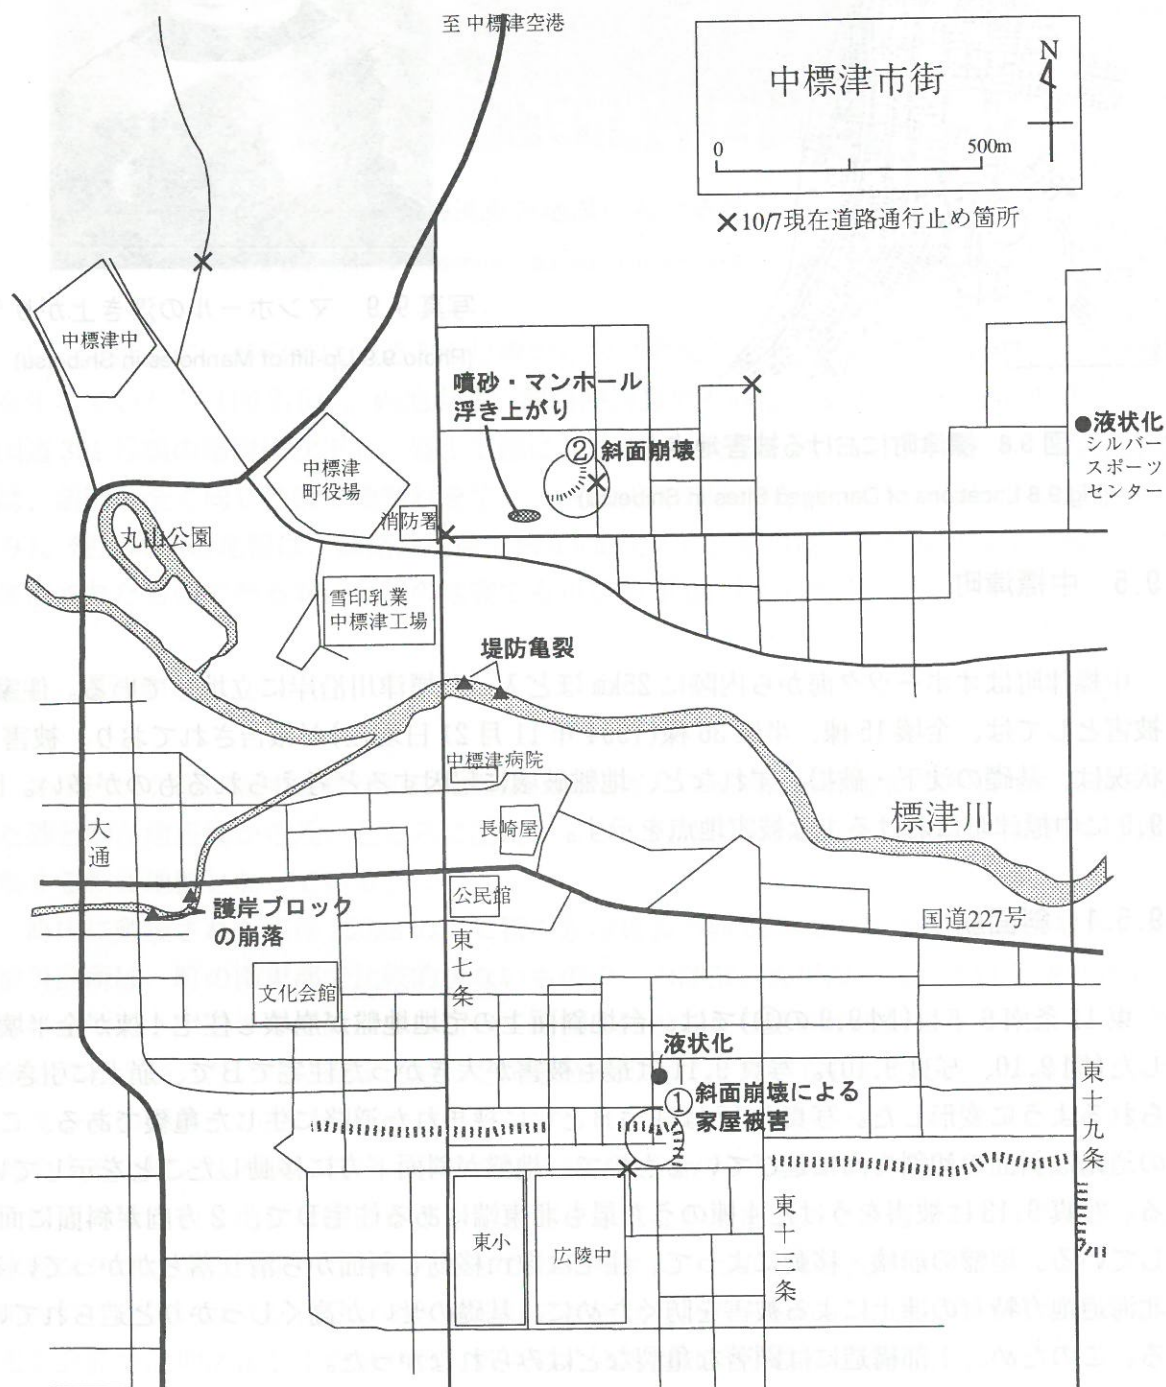
図 9.9 中標津町における主な被害地点

中標津町はオホーツク海から内陸に 25km ほど入った標津川沿岸に立地している。住家被害としては、全壊 15 棟、半壊 36 棟(1994 年 11 月 21 日現在)が報告されており、被害状況は、基礎の沈下・破損・ずれなど、地盤破壊に起因すると考えられるものが多い。図 9.9 に中標津町における主な被害地点を示す。

(Fig.9.9 Map of Nakashibetsu Showing Locations of Damaged Sites)

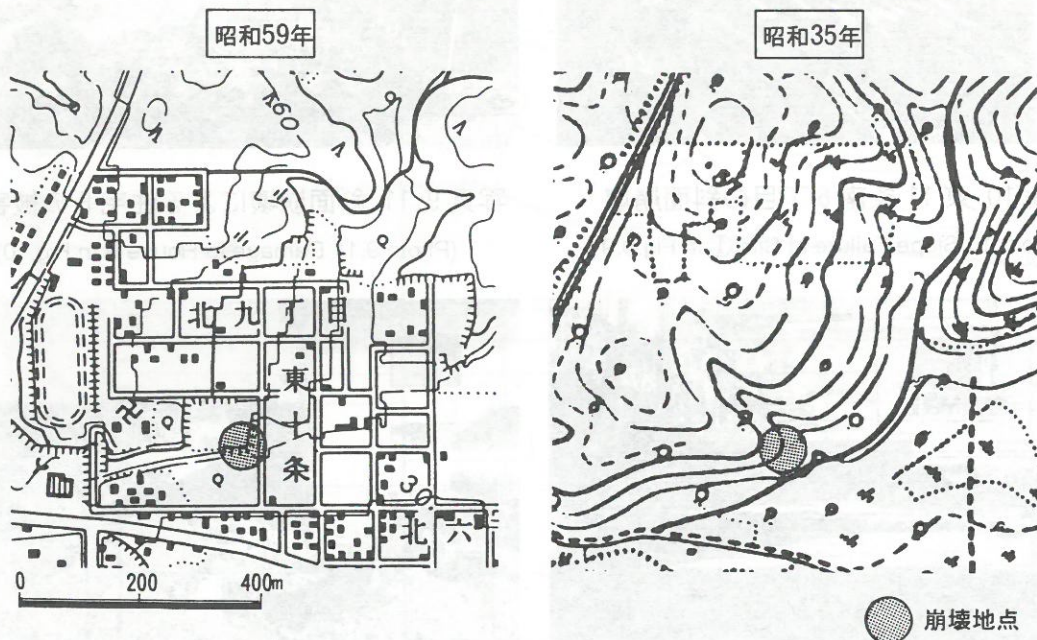
図9.11 東9条北7丁目における斜面崩壊地付近の新旧地形図¹³⁾

写真9.14は図9.9の②(東9条北7丁目)における高台の斜面の崩壊である。この高台への取付道路には、下方への滑りにより生じたと考えられる横断亀裂が見られた。この場所は住宅地として最近造成された地区で、被害がなかった東側の斜面は地山が露頭しており自然斜面であった。崩壊した箇所の新旧地形図(図9.11)を比較すると、この地点は昭和35年(1960年)の時点では小さな沢になっており、その後宅地造成のために盛土したと思われる。従って、この地点の斜面崩壊は盛土がすべり破壊を起こしたと推定される¹³⁾。

(Fig.9.11 Old and Current Topographic Maps around Site Failed at Higashi 9-jo Kita 7-chome)

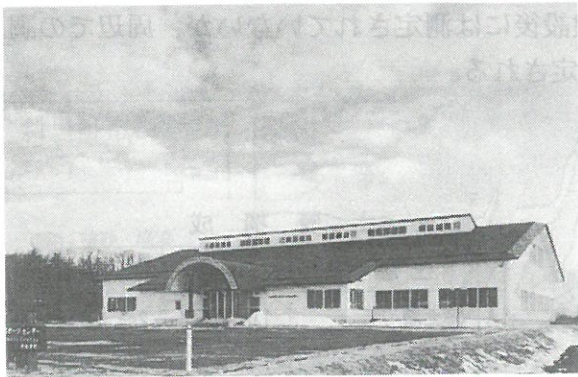
写真 9.15 シルバースポーツセンター¹³⁾
(Photo 9.15 Silver Sports Center)

平地における住宅地の被害の一例として、泥炭の液状化がはじめて確認されたとして報道されたシルバースポーツセンター（位置は図9.9に示す）の被害を、文献13)より抜粋して紹介する。同センターは写真9.15に示すように45 m×36 mのS造平屋建ての体育館(杭基礎)で、1989年に建設された。地震によって駐車場などの敷地の地盤がかなり沈下したほか、屋内床面の周面が最大30cmほど沈下・陥没した。しかし、体育館の構造体には被害はなかったようである。写真9.16は建物の外周の状況であるが、地盤が30cm程度沈下しており、基礎部に泥水がはねたような跡が残っていた。地震後、沈下した部分に砂利を入れたとのことで、噴出した土の状況は写真ではわからない。一部残されていた噴泥の粒度分析結果を図9.12に示す。噴出物は2種類重なり、表面の粘性土は粘土分含有率が48%、砂分は2%しかない粘土であり、下部の砂がちの泥は平均粒径が0.08 mmと細砂に近いが、細粒分が49%もある。いずれも従来の噴砂に比べてかなり細粒分が多い。

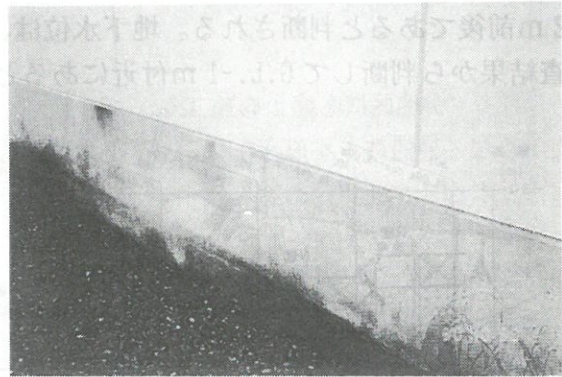
写真 9.16 建物外周に残った泥水の跡¹³⁾
(Photo 9.16 Trace of Mud boils on the Outer Wall)

液状化の可能性のある地層は、地層構成やN値からみて盛土層と沖積の火山灰砂層(図9.13中のA, C, E層)である。また、図中Dの砂礫層がこれらの地層が液状化して沈下すると共に、外周部の盛土が外側にすべり出し、盛土層が外側に移動したため、コートの路盤が沈下・陥没したと推定される。建物基礎部に残されていた泥水の跡は、建物と外周部の盛土の相対変位によって、液状化した盛土材から絞り出されたか、または、砂層や砂礫層が液状化して噴出する際に、それより上部の泥炭層を巻き込んで噴出したと解釈できる。

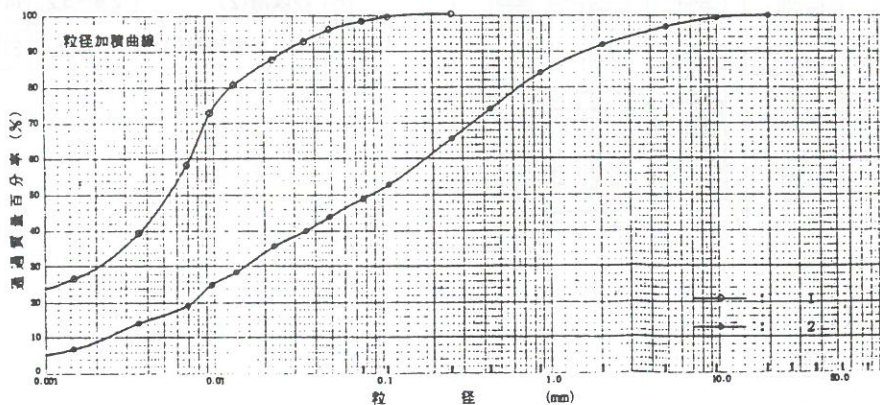
図 9.12 噴出した泥の粒度分布¹³⁾

(Fig.9.12 Grain Size Distribution Curves for Ejected Mud)

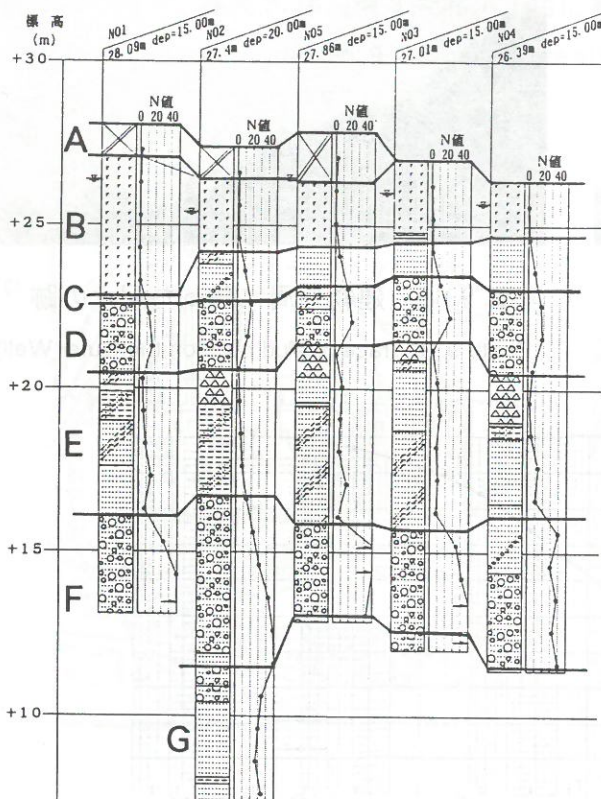
図9.13 シルバースポーツセンター建屋基礎地盤の地層構成¹³⁾

図9.13は、同センター建設前の1989年5月に実施された地盤調査から得られた建物基礎地盤の地層構成である。地盤調査は、A地区に厚さ1mの盛土が施工された時点で実施された。地盤は、上部から盛土、泥炭、火山灰質砂、砂礫、火山灰質砂から構成されており、下部の2層は洪積の締まった地層である。現在の盛土厚は、前述の敷地造成経過から2m前後であると判断される。地下水位は、建設後には測定されていないが、周辺での調査結果から判断してG.L.-1m付近にあると推定される。

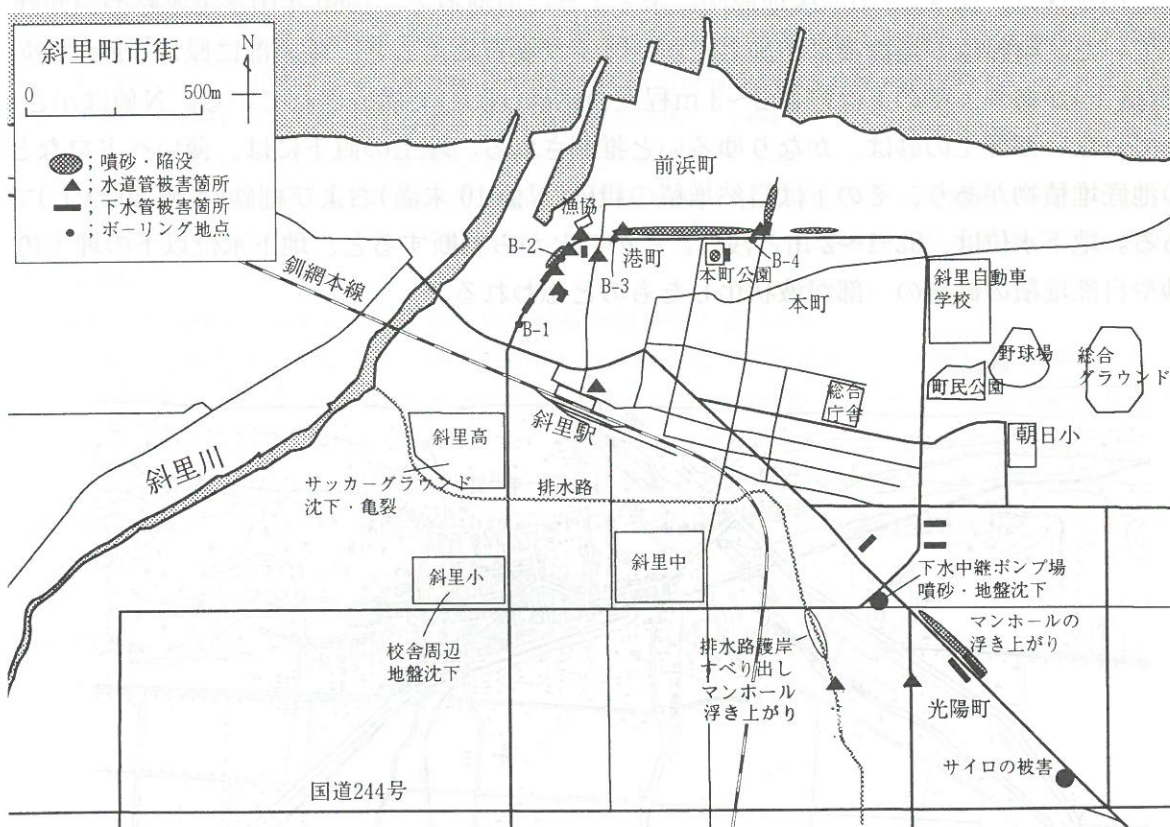
図 9.14 斜里町における主な被害地点

斜里町は、知床半島の西側のオホーツク海に面した漁業の町で、震央からは約250km離れている。住宅の被害は半壊11棟、一部損壊33棟(1994年11月30日現在)と比較的少ないが、海岸沿いの一部の地域で激しい液状化被害が発生した。図9.14に主な被害地点を示す。

(Fig. 9.14 Map of Shari Showing the Locations of Damaged Sites)

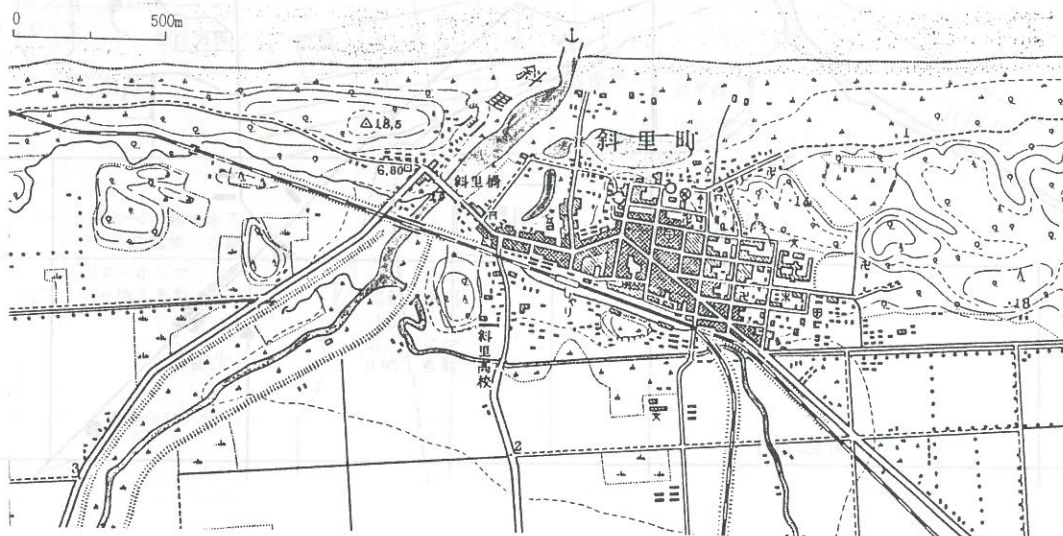
図 9.15 斜里町市街地の造成前の地形図(1958 年, 縮尺 1/2.5 万, 斜里)

この地区は、図 9.15 の旧版地形図に示すように旧河道で、1960 年頃まで水路や沼が残っていた。町役場が地震後に実施したボーリング調査によると、地表部に厚さ 50cm の砂礫(盛土)があり、その下は厚さ 2~3 m 程度の細砂(埋土)で構成されている。N 値は示されていないが埋土の砂は、かなりゆるいと推測される。埋土の直下には、薄いヘドロなどの池底堆積物があり、その下は自然堆積の粗砂(N 値 10 未満)および細砂(N 値 20 以上)である。地下水位は、GL-1~2 m と浅い。このことから判断すると、地下水位以下の埋土の砂や自然堆積の砂層の一部が液状化したものと思われる。

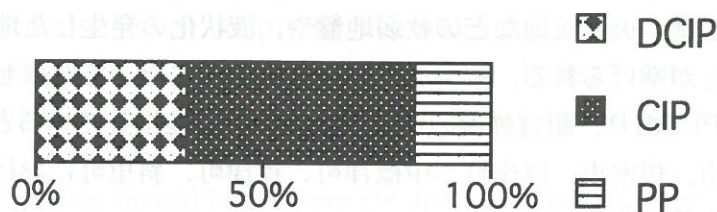
図-10.1 釧路市における配水管の管種別被害割合

管被害の管種別内訳を図-10.1に示す。これによると、铸铁管(CIP)の被害が全体の半分を占めている。被害率（敷設距離1km当たりの被害箇所数）は全体で0.009（箇所/km）である。管種・管径別の被害率を図-10.2、図-10.3に示す。管径が大きくなるほど被害率が高くなっているのは、被害数そのものは実際は少ないものの、管径が大きくなるほど敷設距離が非常に短いので、その結果被害率が大きく現れてしまうものと考えられる。

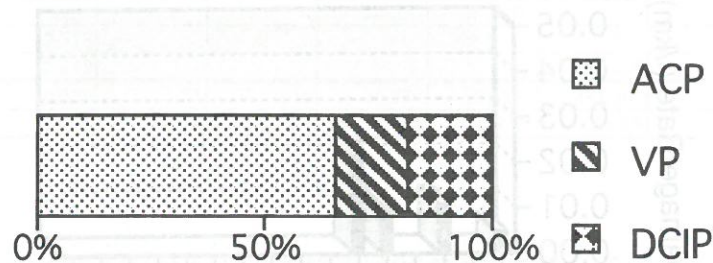
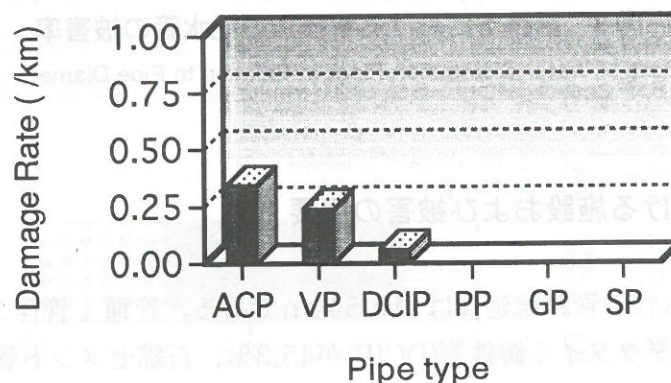
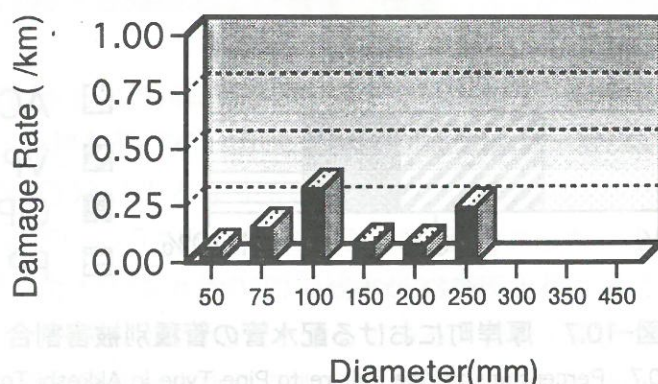
上水道施設被害が161箇所発生したが、配水管の被害は32箇所²⁾である。これは、1973年北海道根室半島沖地震の被害17箇所²⁾に比べると1.9倍となる。配水管被害の内訳を図-10.4に示す。石綿管(ACP)の被害が21箇所と一番多く、ダクタイル鋳鉄管(DCIP)が6箇所、塩化ビニル管(VP)が5箇所などとなっており、ポリエチレン管(PP)、鋼管(SP)などには被害が発生していない。管種・管径別の被害率を図-10.5、図-10.6に示す。管径別では、φ100mmの被害率が最も大きい。なお、全体の被害率は0.148 (箇所/km) となっている。

根室市の被害箇所は、他地区と異なり市街地に集中して見られ、比較的地盤は良好な台地・丘陵地の急崖部肩や直下に集中しているのが特徴である。

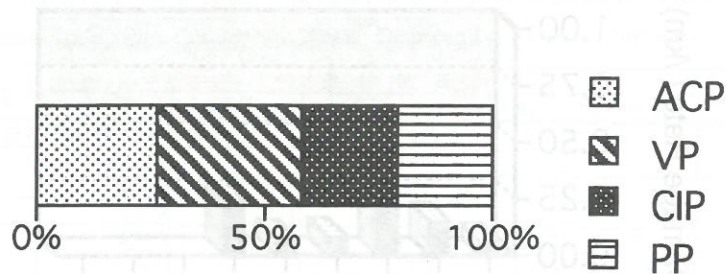
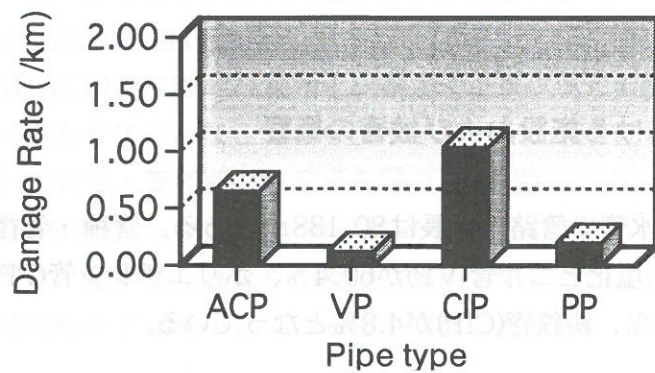
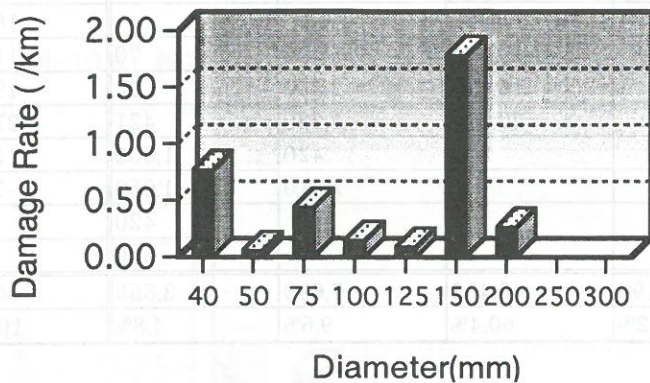
上水道施設被害30箇所のうち配水管被害は19箇所³⁾であった。配水管被害の内訳を図-10.7に示す。塩化ビニル管(VP)の被害が6箇所、石綿管(ACP)の被害が5箇所、铸铁管(CIP)、ポリエチレン管(PP)がそれぞれ4箇所となっている。管種・管径別の被害率を図-10.8、図-10.9に示す。

全体の被害率は0.237 (箇所/km) である。管種別では、図-10.8に示すように铸铁管 (CIP)の被害率が1.038 (箇所/km) と比較的大きな値となっている。

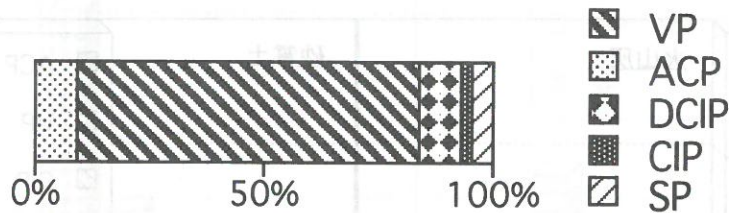
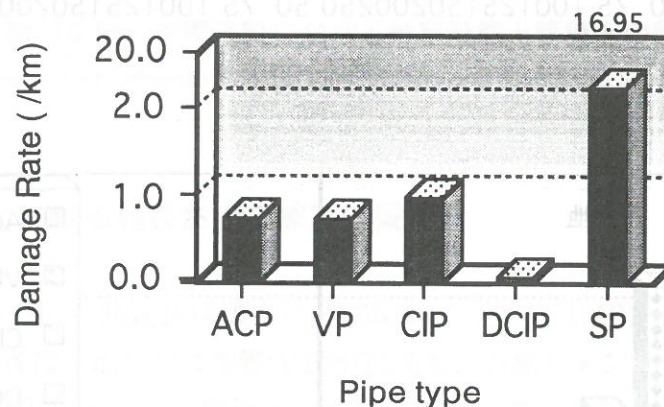
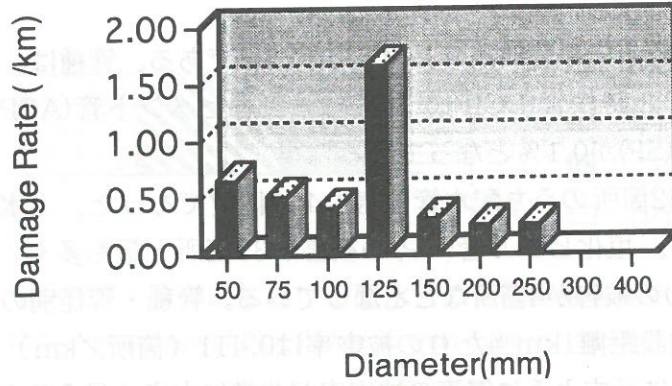
上水道施設被害142箇所のうち配水管被害は44箇所⁴⁾であった。上水道配水管被害の内訳を図-10.10に示す。塩化ビニル管(VP)の被害が33箇所と最も多く、石綿管(ACP)とダクタイル鋳鉄管(CIP)の被害が4箇所などとなっている。管種・管径別の被害率を図-10.11、図-10.12に示す。敷設距離1km当たりの被害率は0.411(箇所/km)となっている。管種別では、図-10.11に示すように鋼管の被害率が非常に大きく見えるが、これは敷設距離が約100mと非常に短いことに起因している。管径別では、図-10.12に示すように全体としては管径が大きくなるほど被害率は小さくなる傾向がある。

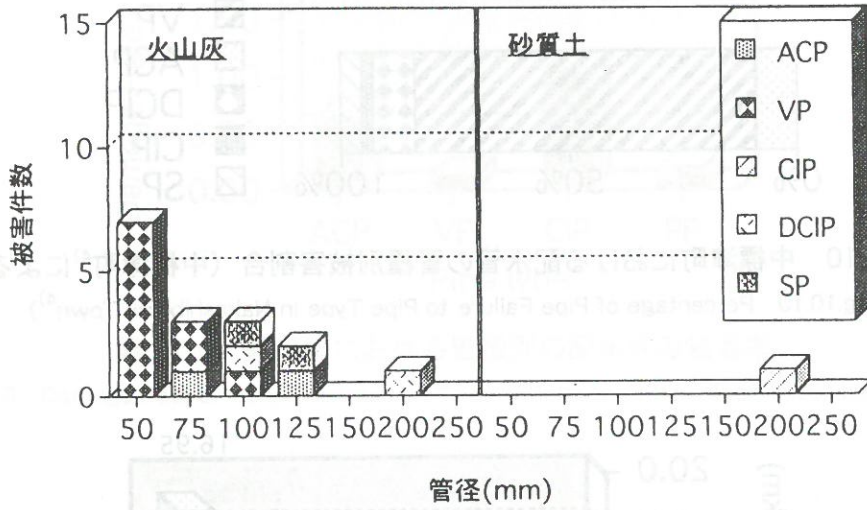
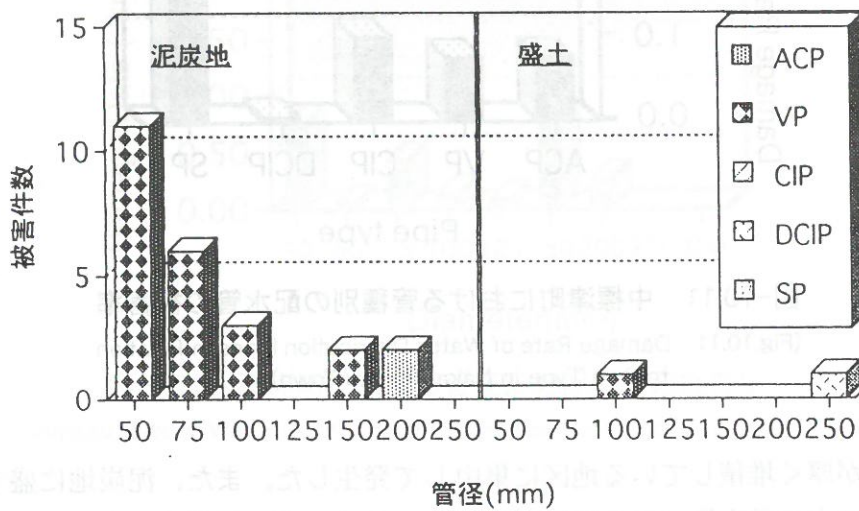
図-10.13 中標津町における地盤条件と被害件数との管径
 (Fig.10.13 Relationship between Number of Pipe Damage and Ground Conditions in Nakashibetsu Town)

被害は泥炭が厚く堆積している地区に集中して発生した。また、泥炭地に盛土をした地区で地盤沈下により導水管の継手離脱が発生し、多くの家庭で断水が生じた。中標津町が取りまとめた地盤条件と管種管径別被害数との関係を図-10.13に示す。同図によれば、泥

炭地における被害の割合が50%を越えており、火山灰地における被害とあわせると全体の被害の93%を占めることになる。同町の地盤形態は地盤柱状図を見る限り、管路埋設位置周辺の地盤は泥炭地や火山灰土ばかりではなく、砂質土の割合も決して少なくない。ただし、同町の砂質地盤はN値10以上の地盤が比較的多く、液状化の可能性は小さい。また、火山灰地では、鑄鉄管(CIP)以外の管路はすべて被害を受けているのに対して、泥炭地では被害のほとんどが塩化ビニル管(VP)となっている。

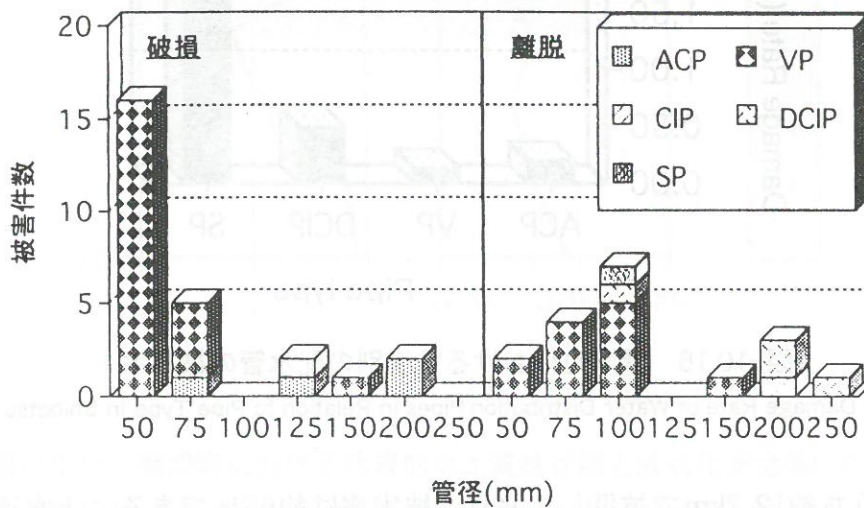
図-10.14 中標津町における被害形態と管種との関係

被害形態別の管種管径別被害数を図-10.14に示す。同図によれば、被害形態別では小口径管ほど管体破損による被害の割合が大きいことがいえる。小口径管には、比較的安価な塩化ビニル管(VP)を用いることが多く、この耐震強度はダクタイル鑄鉄管(DCIP)などと比べ小さいためと考えられる。

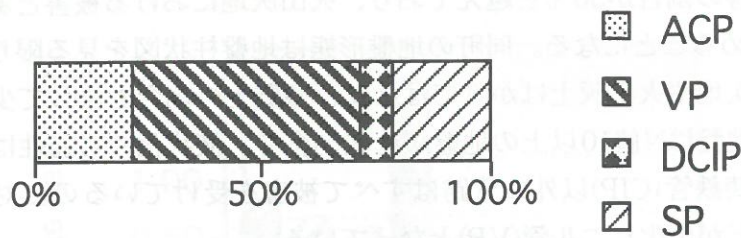
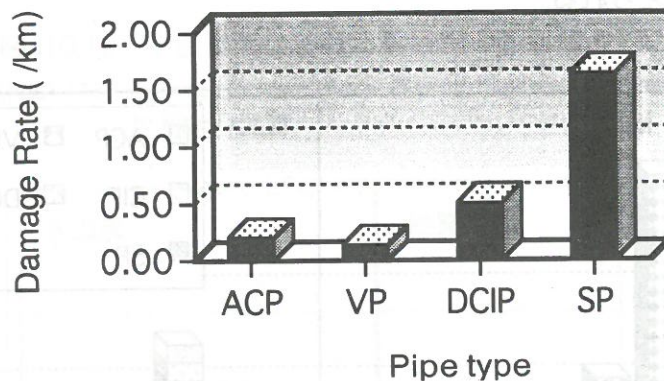
泥炭地と普通地盤（火山灰と腐植土からなる）の境界付近で被害が多かったようである。配水管の被害は14箇所⁵⁾で発生している。上水道配水管被害の内訳を図-10.15に示す。塩化ビニル管(VP)の被害が7箇所と最も多く、次に石綿管(ACP)と鋼管(SP)の被害が3箇所などとなっている。管種別の被害率を図-10.16に示す。全体の被害率は0.202（箇所/km）となっている。図-10.16に示すように鋼管(SP)の被害率が1.640（箇所/km）となっているのは、釧路市の場合と同様に鋼管の敷設延長距離の短かさが大きく影響しているためと考えられる。また、同町の下水道管路被害と比較すると、下水道管路の敷設延長全

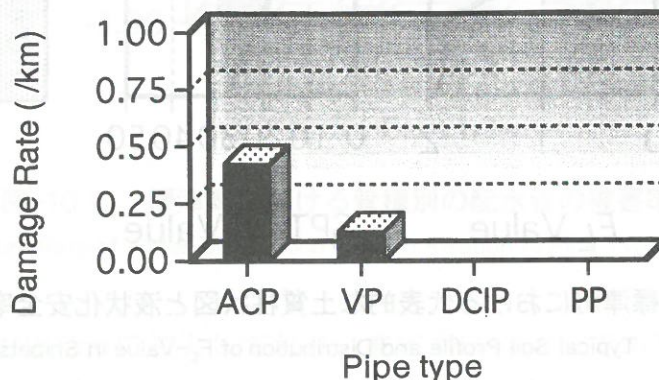
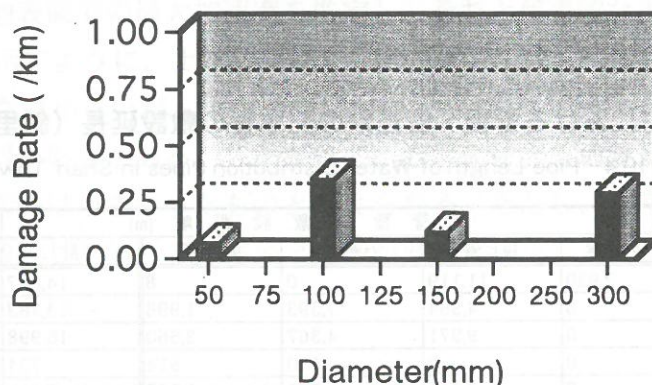
水道配水管被害は13箇所⁶⁾で発生している。被害の多くは旧河道を砂丘砂で埋め立てた所などの液状化に伴う地盤変動によるものと考えられる。上水道配水管被害の内訳を図-10.18に示す。石綿管(ACP)の被害が9箇所と最も多く、塩化ビニル管(VP)が4箇所などとなっている。管種・管径別の被害率を図-10.19、図-10.20に示す。全体の被害率は0.169(箇所/km)である。

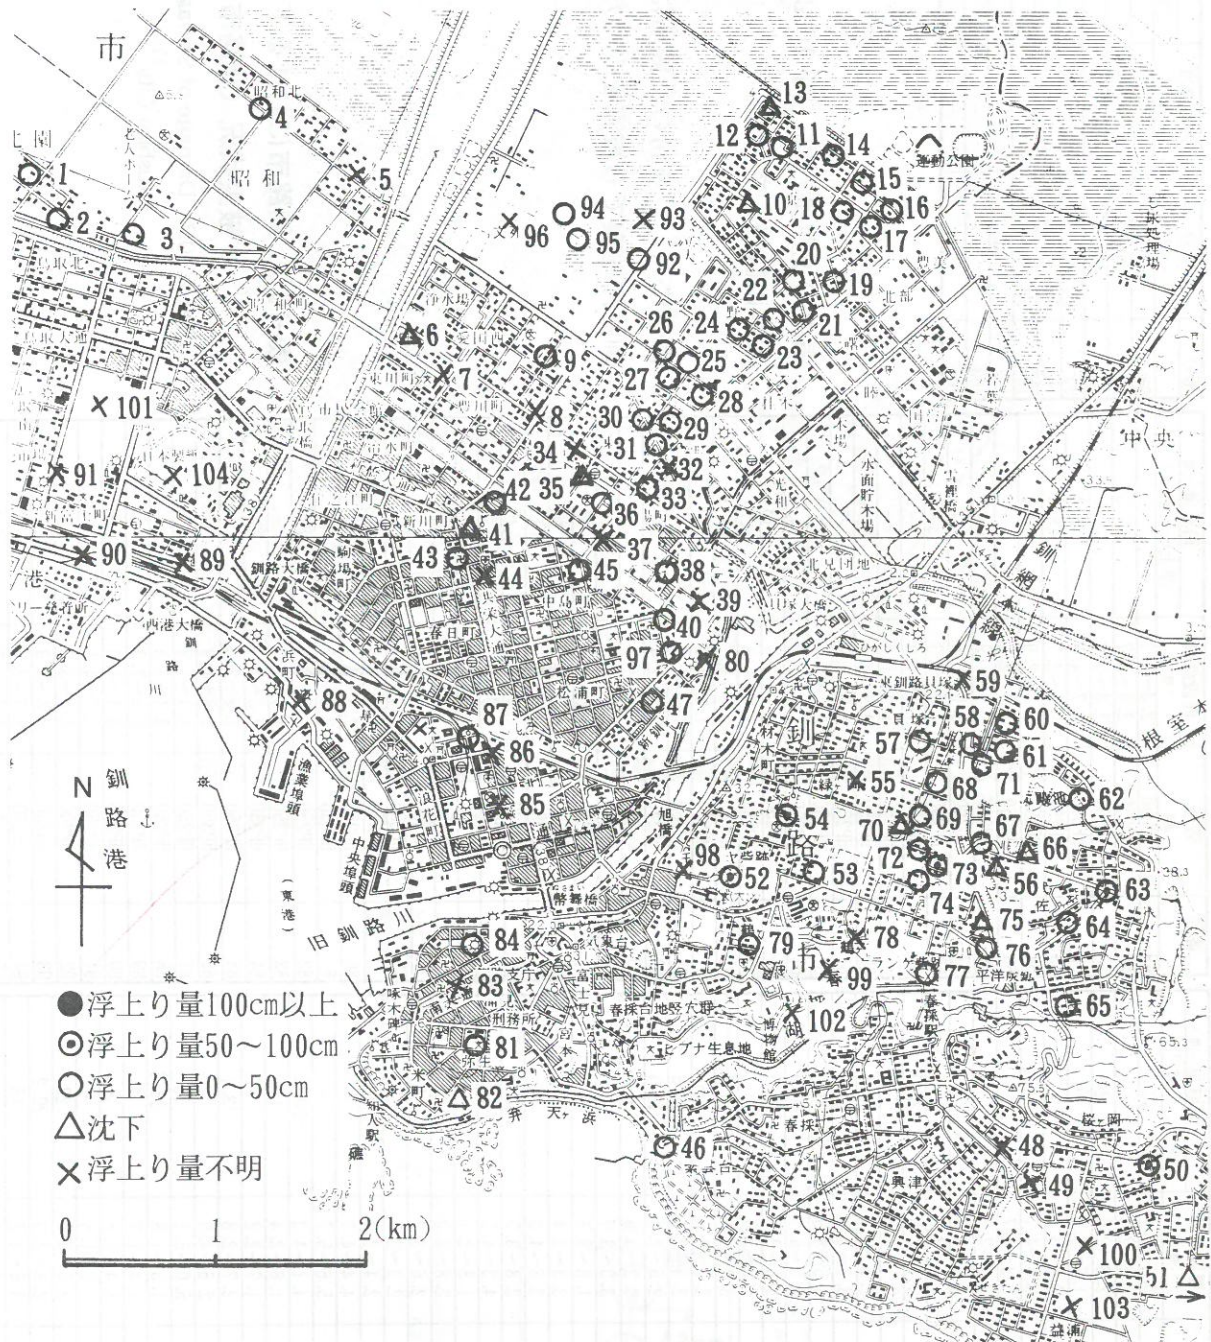
図-10.21 釧路市における下水道管渠被害箇所 (釧路市¹⁾による)

図-10.21、10.3.2に見られるように、釧路市および釧路町では1993年釧路沖地震と今回の地震で同じような地区で下水道管渠が被害を受けた。ただし、詳細に見るとそれらの箇所は完全には一致せず、また、被災の程度は今回の方が軽かった。釧路市では図-10.21に示すように前回と完全に同じ箇所で被災したのは10箇所のみであった。また、釧路町では前回の被災箇所は今回被災していなかった。このような違いの原因について、以下に考察してみる。特に、釧路沖地震の際の美原や木場などの低地部の被災原因が液状化にあったと考えられているので、この地区に焦点を絞って考察をしてみる。

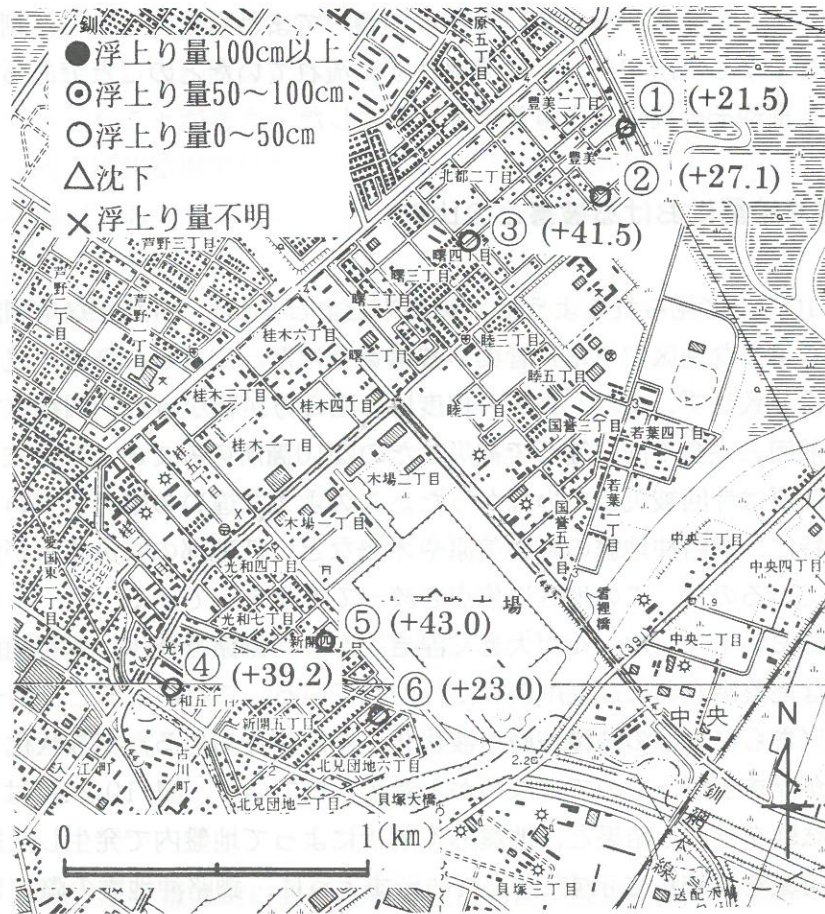
図-10.22 釧路町における下水道管渠被害箇所（釧路町⁷⁾による)
 (Fig.10.22 Locations of Damaged Sewage Pipes in Kushiro Town⁷⁾)

釧路町では下水道管渠は6箇所で被害を受けた。被災箇所を示すと、図-10.22となる。被災地区は釧路沖地震の際と同様に、旧釧路川右岸の低地部である。ただし、各被災箇所は釧路沖地震での被災箇所とは異なっていた。同図には管渠の浮上り量も示す。被災箇所では20cm~40cm程度浮き上がっていた。最大の浮上り量は新開7丁目における43cmであるが、その箇所での浮き上がり状況を示すと図-10.23となる。このように、管渠は浮き上がっていたものの、その量は釧路沖地震の時の浮上り量に比べて小さかった。また、釧路沖地震で見られたマンホールの浮上りはなかった。なお、釧路沖地震でマンホールが浮

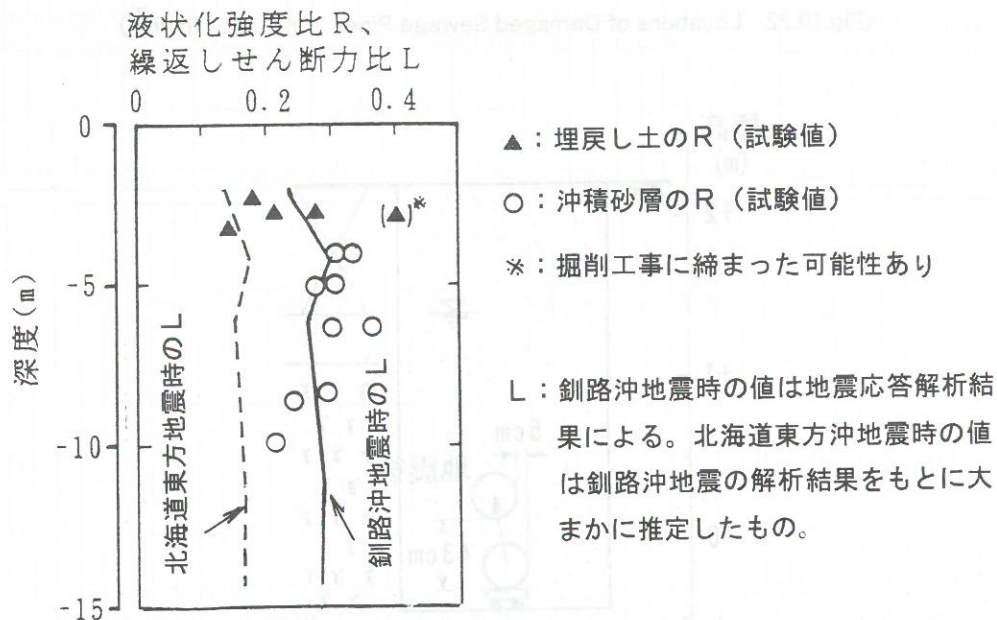
図-10.24 埋戻し土の液状化強度比と繰返しせん断力比 (土質工学会⁸⁾から引用)

釧路沖地震においてマンホールが大きく浮き上がった釧路町桂木、木場地区に関して、地震後に詳細な地盤調査および掘削調査が行われている。これによると、図-10.23にも示した埋戻し土（さらに下部の沖積砂層も液状化した可能性もある）が液状化し、マンホールや下水管渠が浮き上がったのではないかと考えられている。図-10.24には不攪乱試料に対して液状化試験を行った結果と、地震応答解析によって地盤内で発生した繰返しせん断力を推定した結果を比較して示す⁸⁾。これに示すように、釧路沖地震の際には、埋戻し土では液状化強度比が繰返しせん断力比より小さく、液状化したことを物語っている。

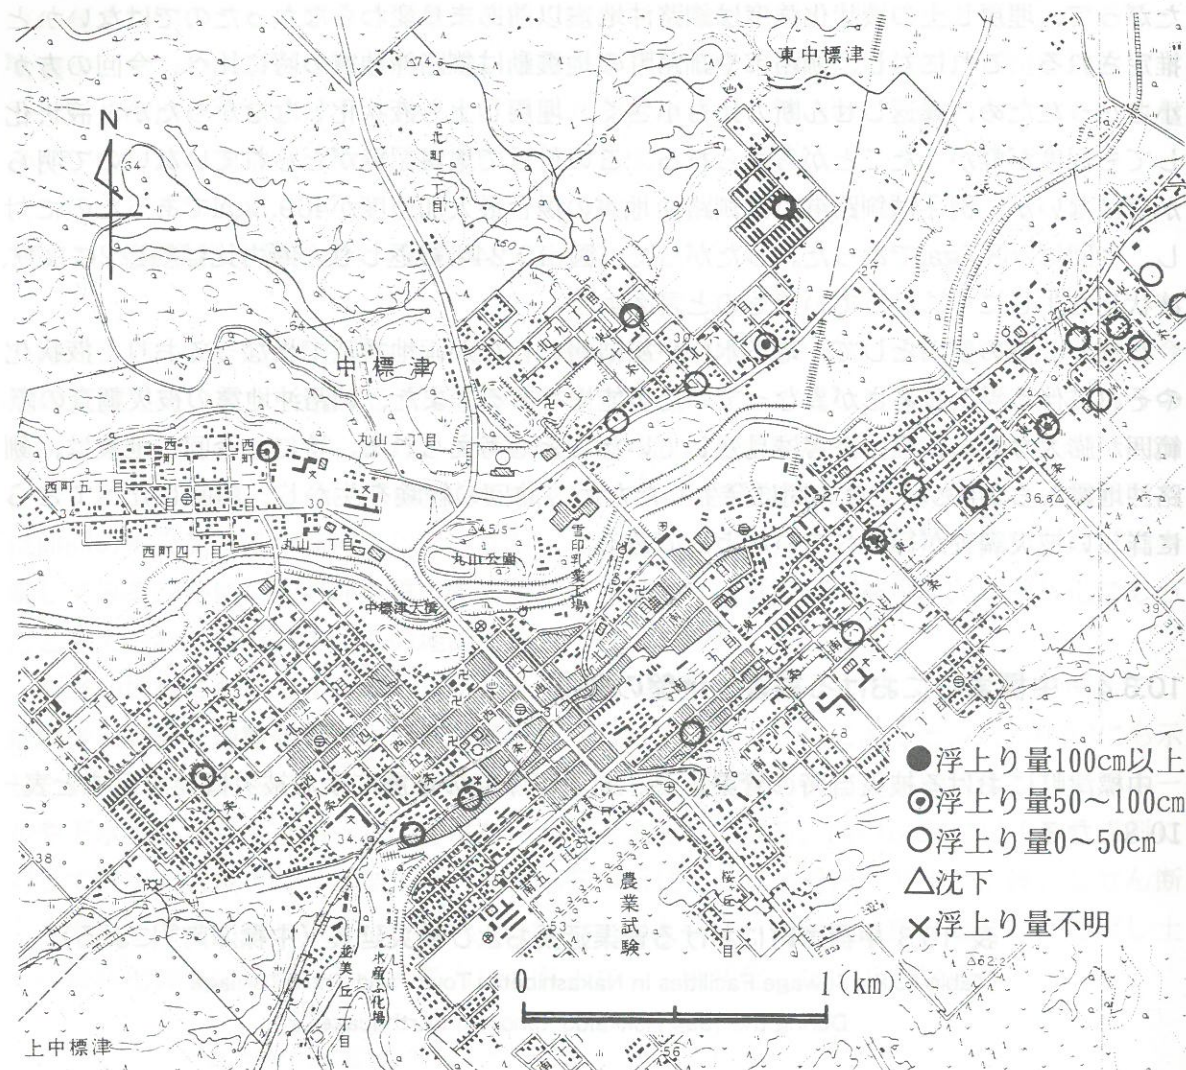
図-10.25 中標津町における下水道管渠被害箇所(中標津町⁴⁾による)

(Fig.10.25 Locations of Damaged Sewerage Pipes in Nakashibetsu Town⁴⁾)

下水道管渠の被害は汚水管にのみ発生し、図-10.25に示すように、6cm~90cmの浮上りが生じた。また、マンホールは最大で70cmの浮上りを生じた。なお、下水道管渠の施工方法は釧路市の場合と同様な方法⁸⁾をとっていた。

中標津町における泥炭地の分布を示すと図-10.27となる。図-10.25と比較すると、被害は主に泥炭地で発生したことがわかる。これをさらに詳しく見るために市街地の南北を通るB-B'(図-10.27)測線に沿った地質断面図を描くと図-10.28となる。これと図-10.25、10.26、10.27とを比較してみると、標津川の右岸、左岸とも泥炭層が堆積している所と下水道管渠およびマンホールが浮き上がった地区とがかなり一致している。特に、左岸側はその傾向が顕著である。

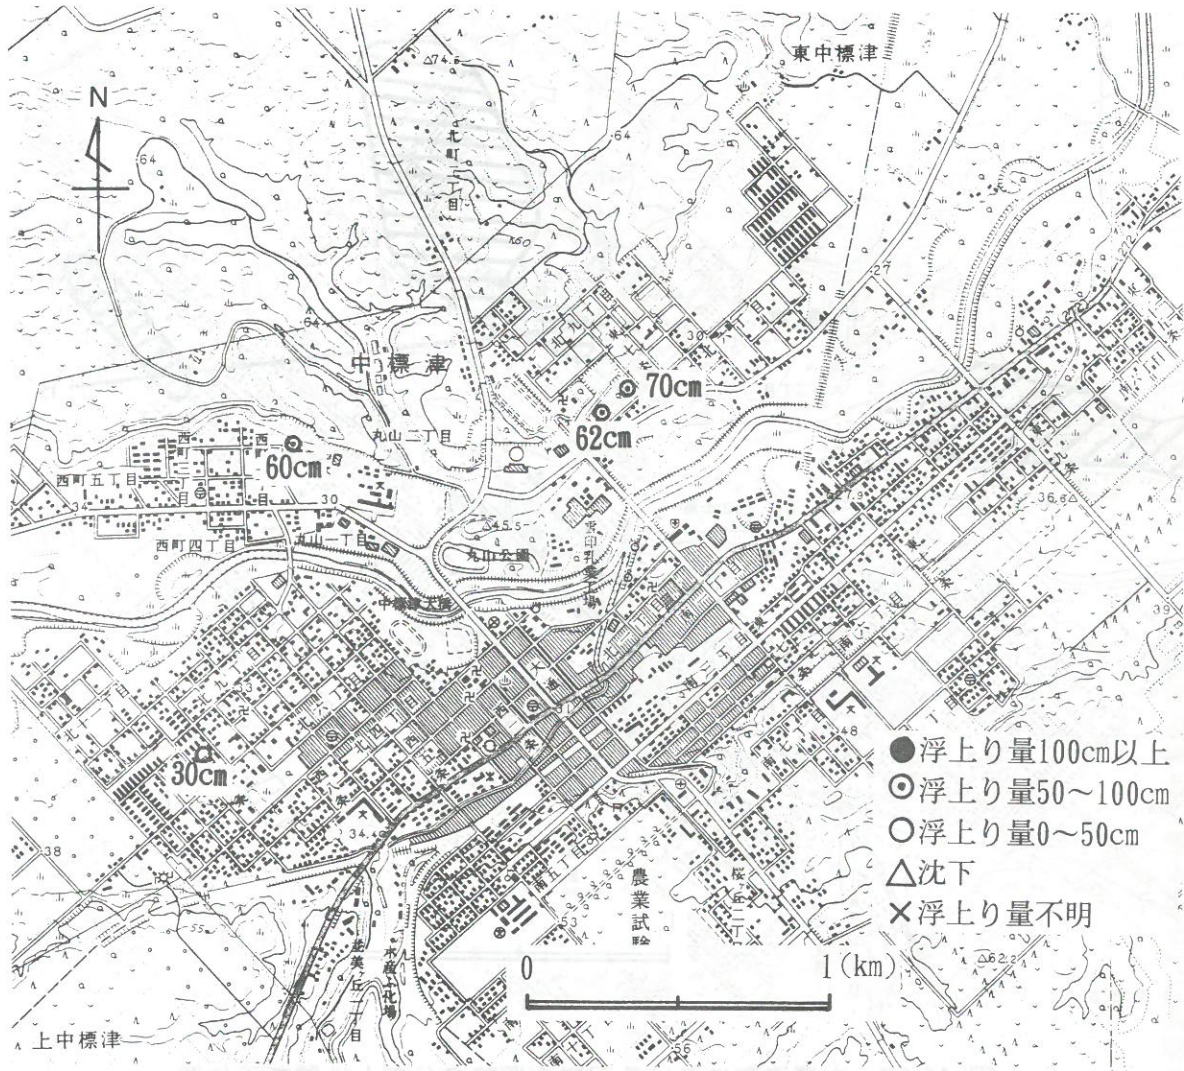
図-10.26 中標津町における下水道マンホール被害箇所 (中標津町⁴⁾による)
 (Fig.10.26 Locations of Damaged Sewage Manholes in Nakashibetsu Town⁴⁾)

中標津町では32区間の下水道管渠および48箇所のマンホールが被害を受けた。被災箇所を示すと図-10.25および図-10.26となる。中標津町では標津川が西から東に流れ、その南北、特に南側に細長く町が発達している。市街地のさらに北、南側には台地がちな

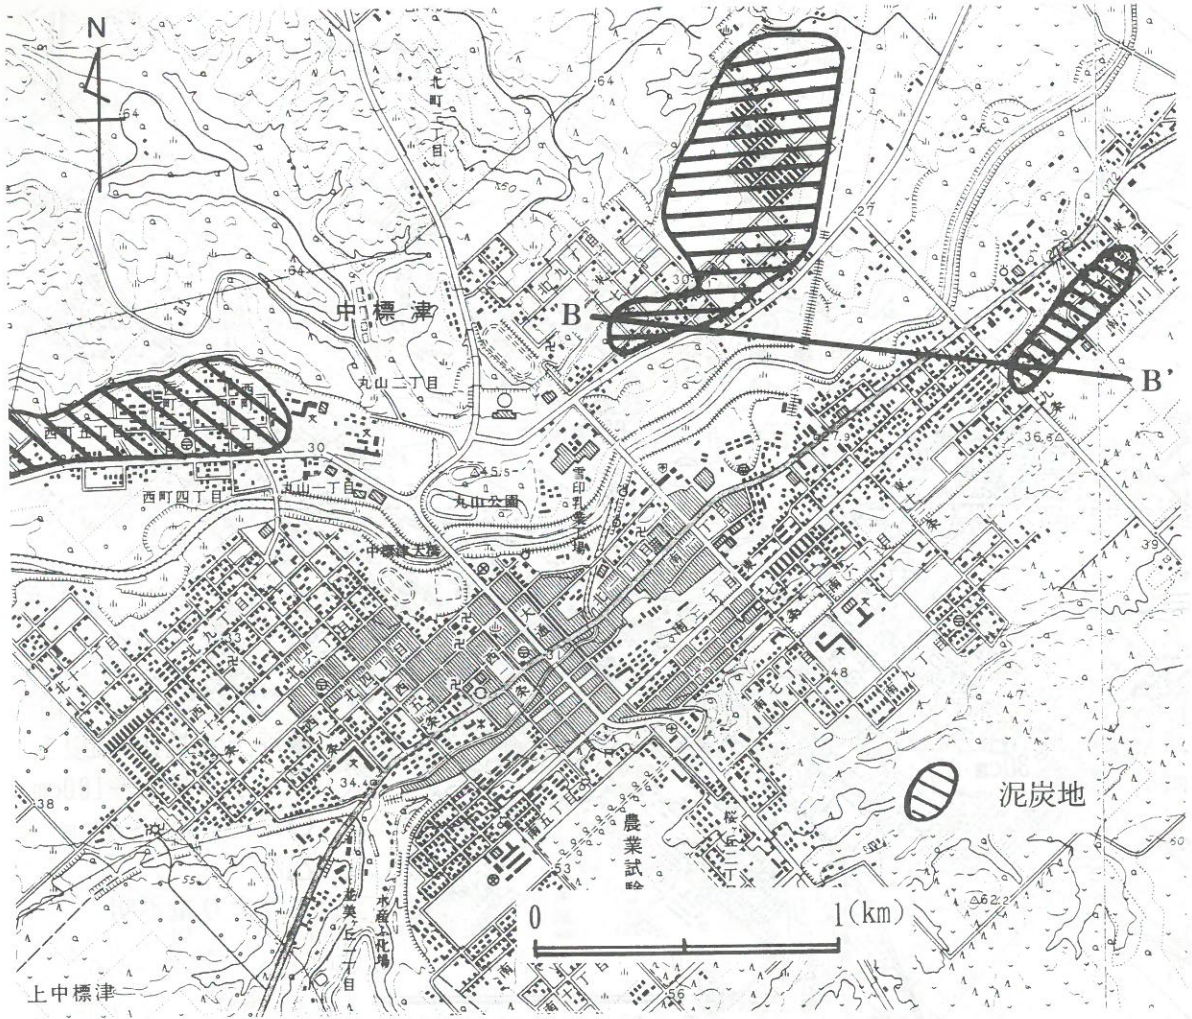
図-10.27 中標津町における泥炭の概略の分布と地質断面位置

(Fig.10.27 Areas of Peat Ground and a Line for Soil Cross Section in Nakashibetsu Town)

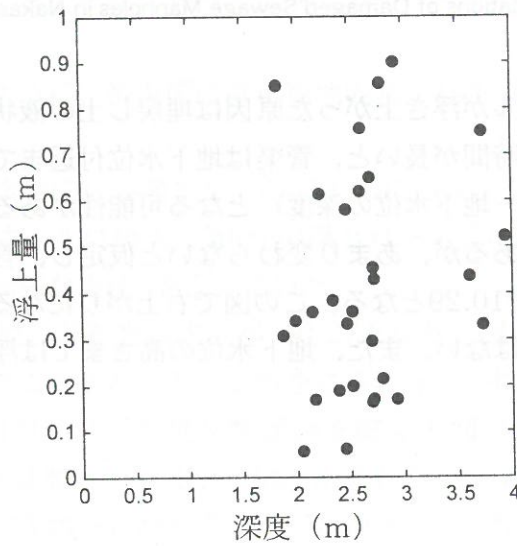
図-10.29 管渠埋設深度と浮上り量の関係

下水道管渠やマンホールが浮き上がった原因は埋戻し土の液状化にあると考えた場合、地震動が大きくまた継続時間が長くと、管渠は地下水位付近まで浮き上がり、浮上り量の最大値は(管渠埋設深度-地下水位の深度)となる可能性がある。地下水位は各被災位置で少しずつ異なるはずであるが、あまり変わらないと仮定し、管渠埋設深度と浮上り量の関係をプロットすると図-10.29となる。この図で右上がりになると両者の関係があるとみなせるが、あまり明瞭ではない。また、地下水位の高さまでは浮き上がっていないようである。

(Fig.10.29 Relationship between the Depth of Buried Pipes and the Height of Floatation)

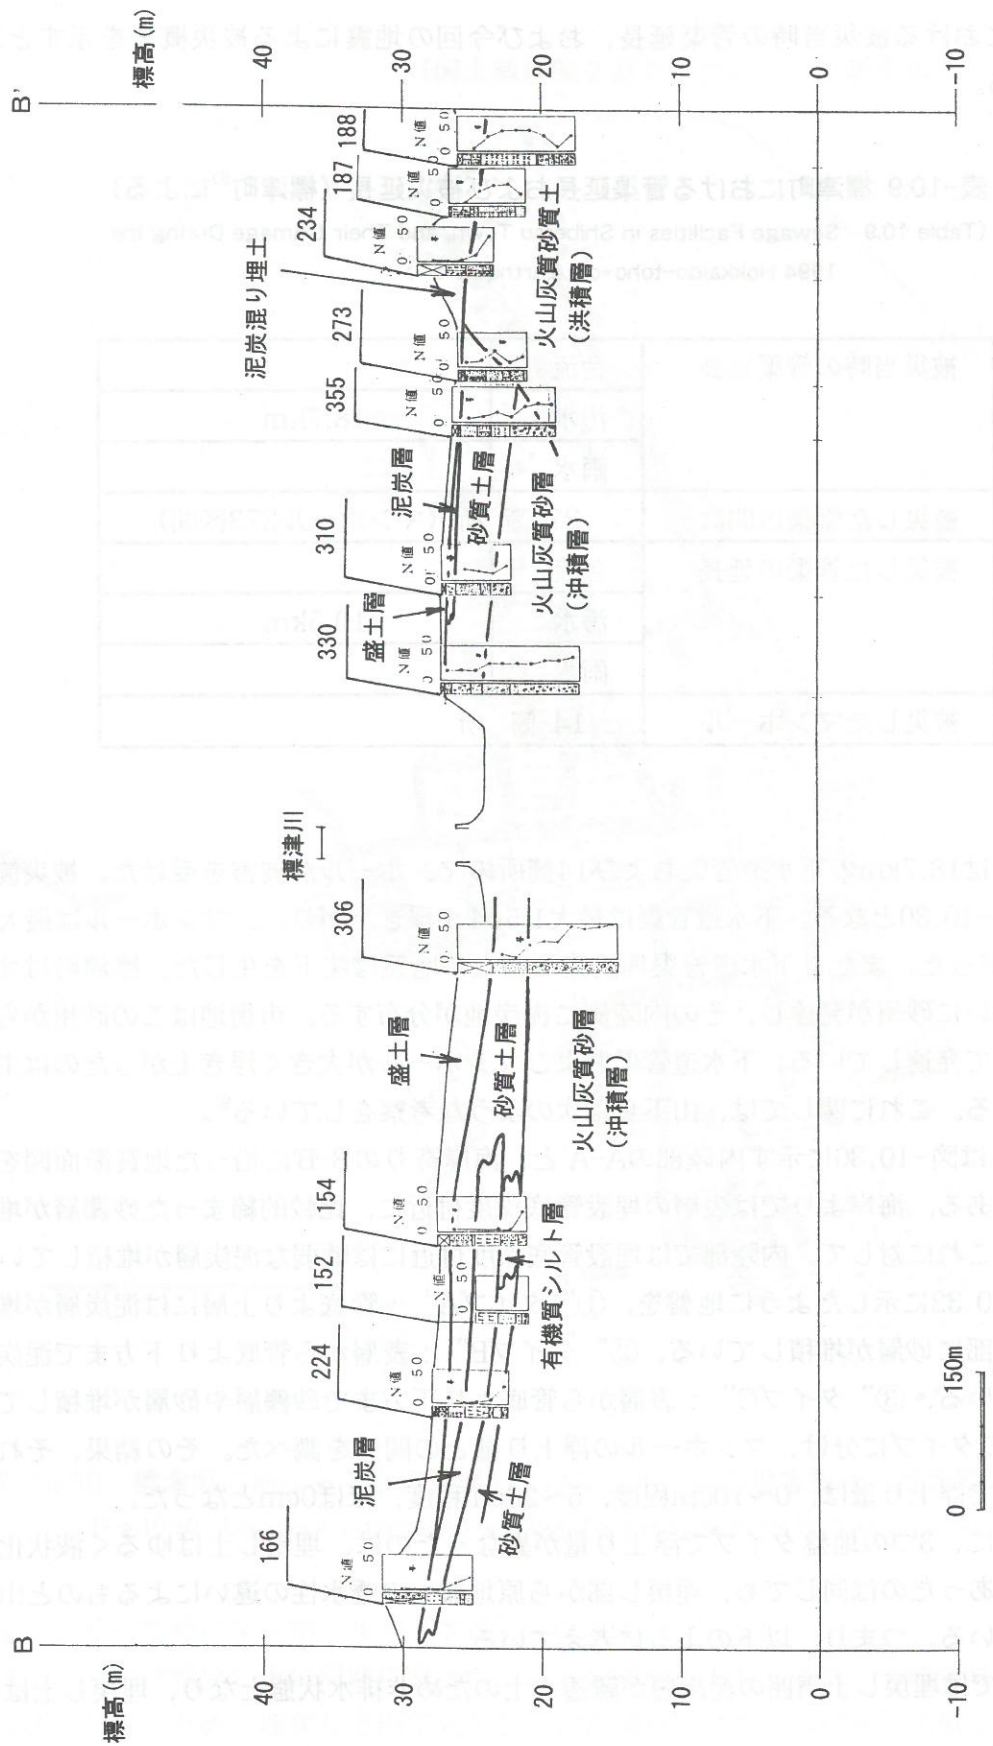
図-10.28 中標津町のB-B'を通る地質断面図

(Fig.10.28 Soil Cross section along B-B' Line in Nakashibetsu Town)

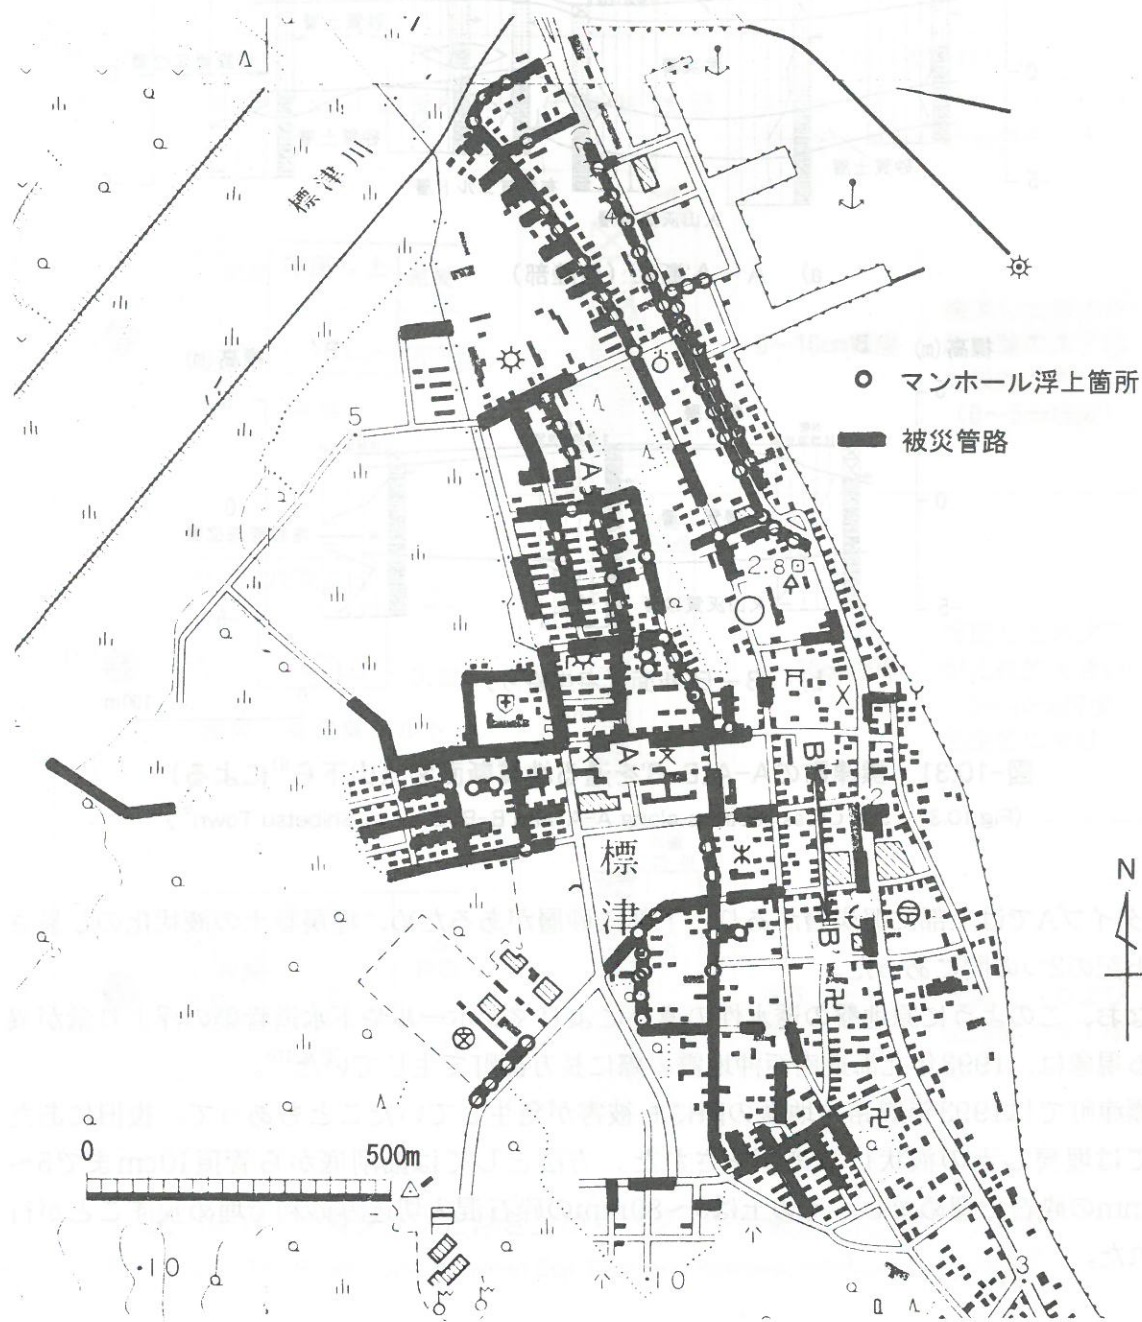
図-10.30 標津町における下水道管渠およびマンホールの被害箇所(標津町⁵⁾による)

標津町では18.7kmの下水道管渠および14箇所のマンホールが被害を受けた。被災箇所を示すと図-10.30となる。下水道管渠は最大1.504 m浮き上がり、マンホールは最大46 cm浮き上がった。また、下水道管渠埋設箇所直上の地盤は沈下を生じた。標津町はオホーツク海沿いに砂州が発達し、その内陸側に泥炭地が分布する。市街地はこの砂州から泥炭地にかけて発達している。下水道管渠およびマンホールが大きく浮き上がったのは主に泥炭地である。これに関しては、山下らは次のような考察をしている⁹⁾。

(Fig.10.30 Locations of Damaged Sewage Pipes and Manholes in Shibetsu Town⁵⁾)
