1994 年北海道東方沖地震

災害調査報告書

社団法人 **地盤工学会**

9. DAMAGE TO RESIDENTIAL AREAS

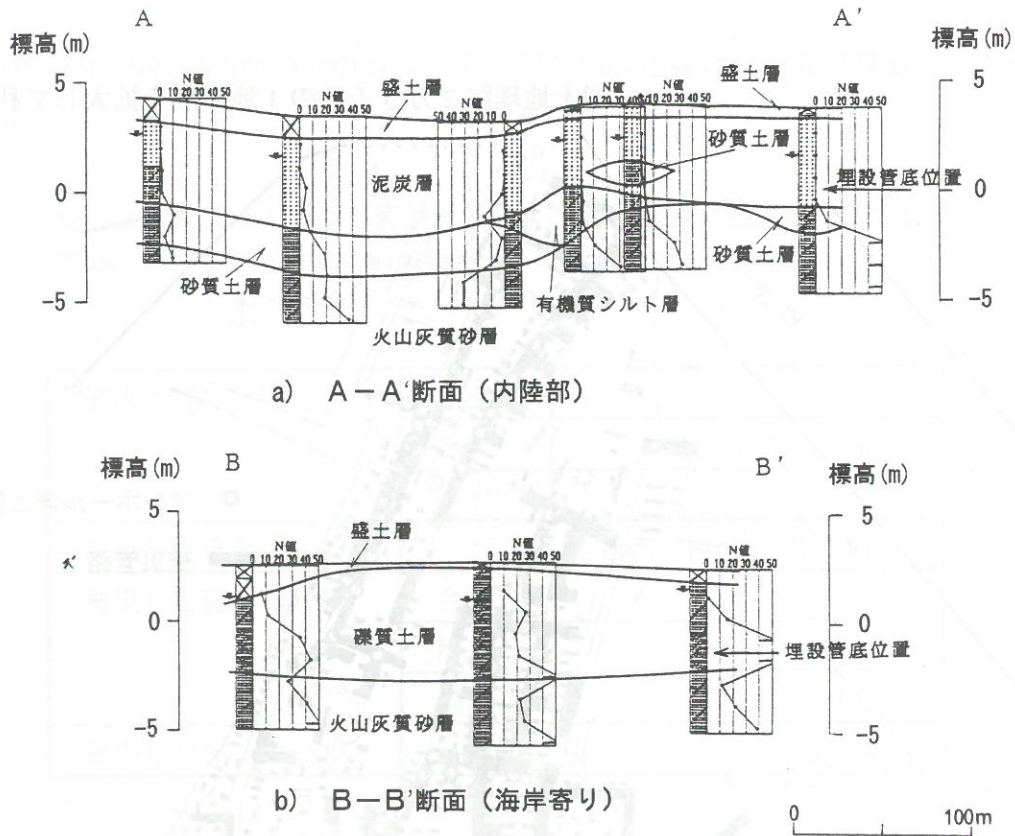
図-10.31 標津町のA-A',B-B'を通る地質断面図 (山下ら⁹⁾による)
 (Fig.10.31 Soil Cross sections along A-A' and B-B' Lines in Shibetsu Town⁹⁾)

図-10.31は図-10.30に示す内陸部のA-A'と、海岸寄りのB-B'に沿った地質断面図を描いたものである。海岸よりでは表層の埋設管底深度付近に、比較的締まった砂礫層が堆積している。これに対して、内陸部では埋設管底深度付近には軟弱な泥炭層が堆積している。そこで図-10.32に示したように地盤を、①”タイプA”：管底より上層には泥炭層が堆積し、その下部に砂層が堆積している、②”タイプB”：表層から管底より下方まで泥炭層が堆積している、③”タイプC”：表層から管底より下方まで砂礫層や砂層が堆積している、の3つのタイプに分け、マンホールの浮上り量との関係を調べた。その結果、それぞれのタイプで浮上り量は、0~10cm程度、5~20cm程度、ほぼ0cmとなった。

(1)タイプBでは埋戻し土周囲の泥炭層が難透水土のため非排水状態となり、埋戻し土は液

状化し、そのためにマンホールや下水道管渠は浮き上がった。

(2)タイプCでは埋戻し土の周囲に透水性の良い砂礫層があり、また、砂礫層は締まっていて液状化しないため、埋戻し土内で発生しかけた過剰間隙水圧は周囲に消散して、結局埋戻し土は液状化しなかった。

(3)タイプAでは上部に泥炭層があり、下部に砂層があるため、埋戻し土の液状化のし易さは上記の2つの間にあった。

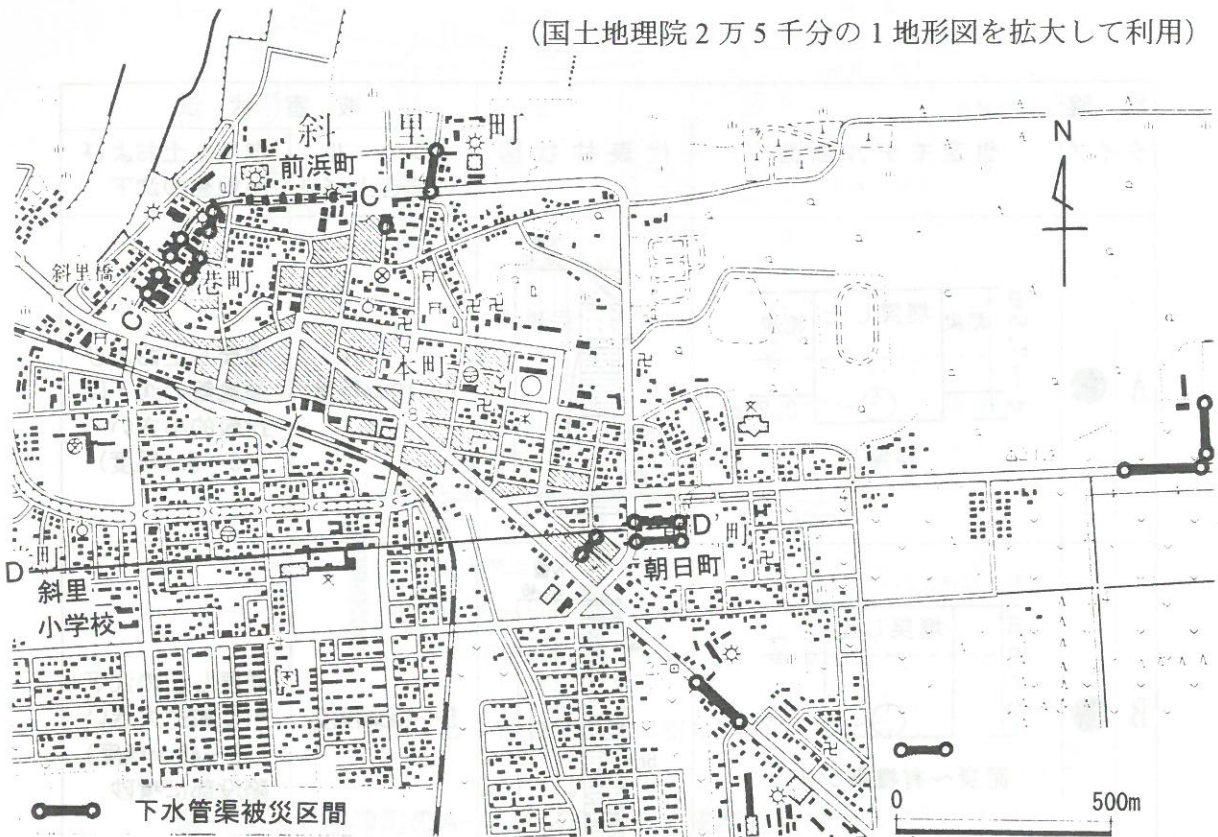
図-10.33 斜里町における下水道管渠の被害箇所 (斜里町⁶⁾による)

斜里町では12区間の下水道管渠および46箇所のマンホールが被害を受けた。下水道管渠の被災箇所を示すと図-10.33となる。被害は港町から前浜町にかけてと、朝日町付近で主に発生した。図-10.34に前者を通るC-C'測線における地質断面図を示す。これに見られるようにこの地区では下水道管渠埋設深度付近の深さにはN値が10程度以下の緩い砂層が堆積している。したがって、埋戻し土とこの砂層が液状化したことが考えられる。事実、前浜町の一部では噴砂が発生していた。

(Fig.10.33 Locations of Damaged Sewer Pipes in Shari Town⁶⁾)

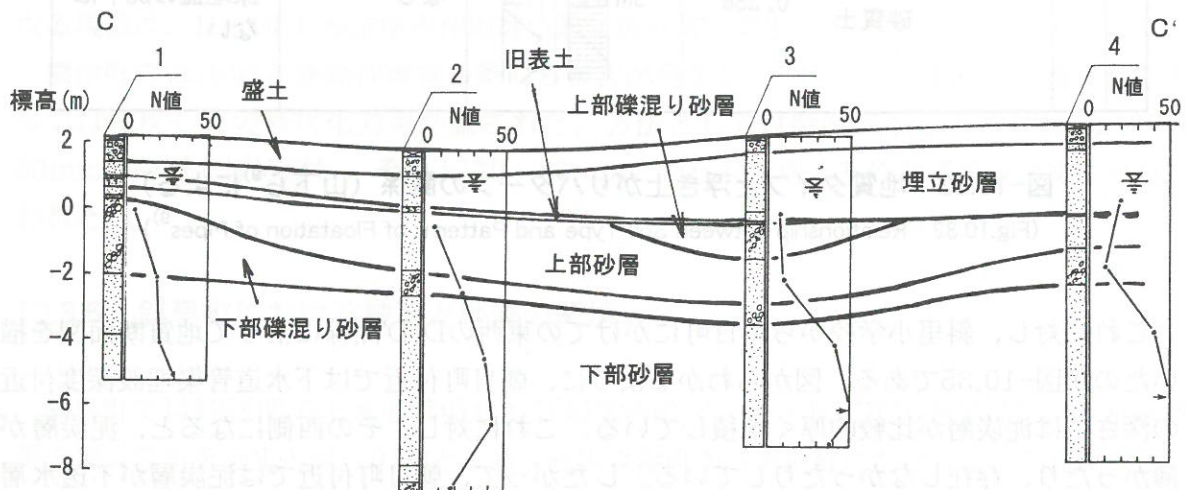
図-10.34 斜里町のC-C'を通る地質断面図 (斜里町⁶⁾による)

(Fig.10.34 Soil Cross section along C-C' Line in Shari Town⁶⁾)

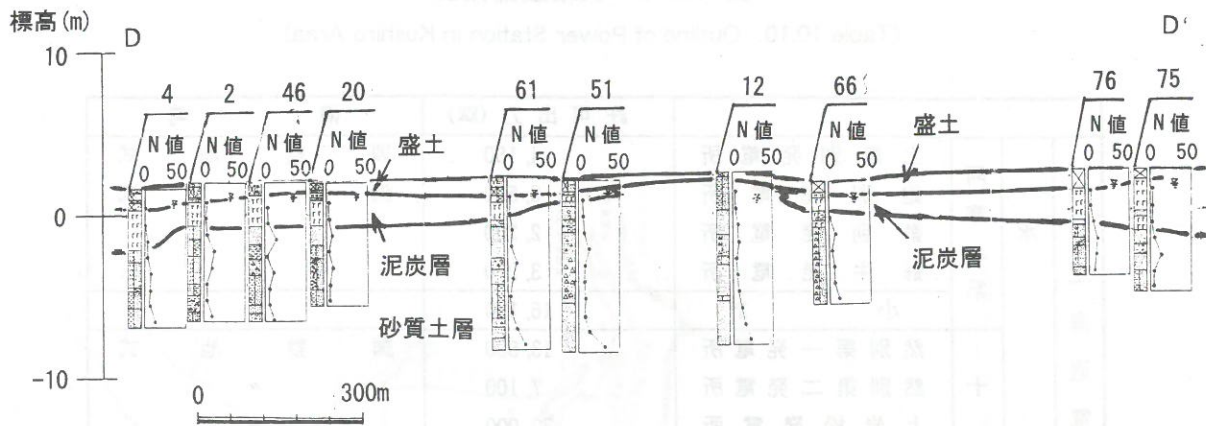
図-10.35 斜里町のD-D'を通る地質断面図

これに対し、斜里小学校から朝日町にかけての東西のD-D'測線に沿って地質断面図を描いたのが図-10.35である。図からわかるように、朝日町付近では下水道管渠埋設深度付近の深さには泥炭層が比較的厚く堆積している。これに対し、その西側になると、泥炭層が薄かったり、存在しなかったりしている。したがって、朝日町付近では泥炭層が不透水層となり、埋戻し土が液化化し易かったとか、泥炭層のために地震時の揺れが大きかったことが影響したのではないかと考えられる。

(Fig.10.35 Soil Cross section along D-D' Line in Shari Town)

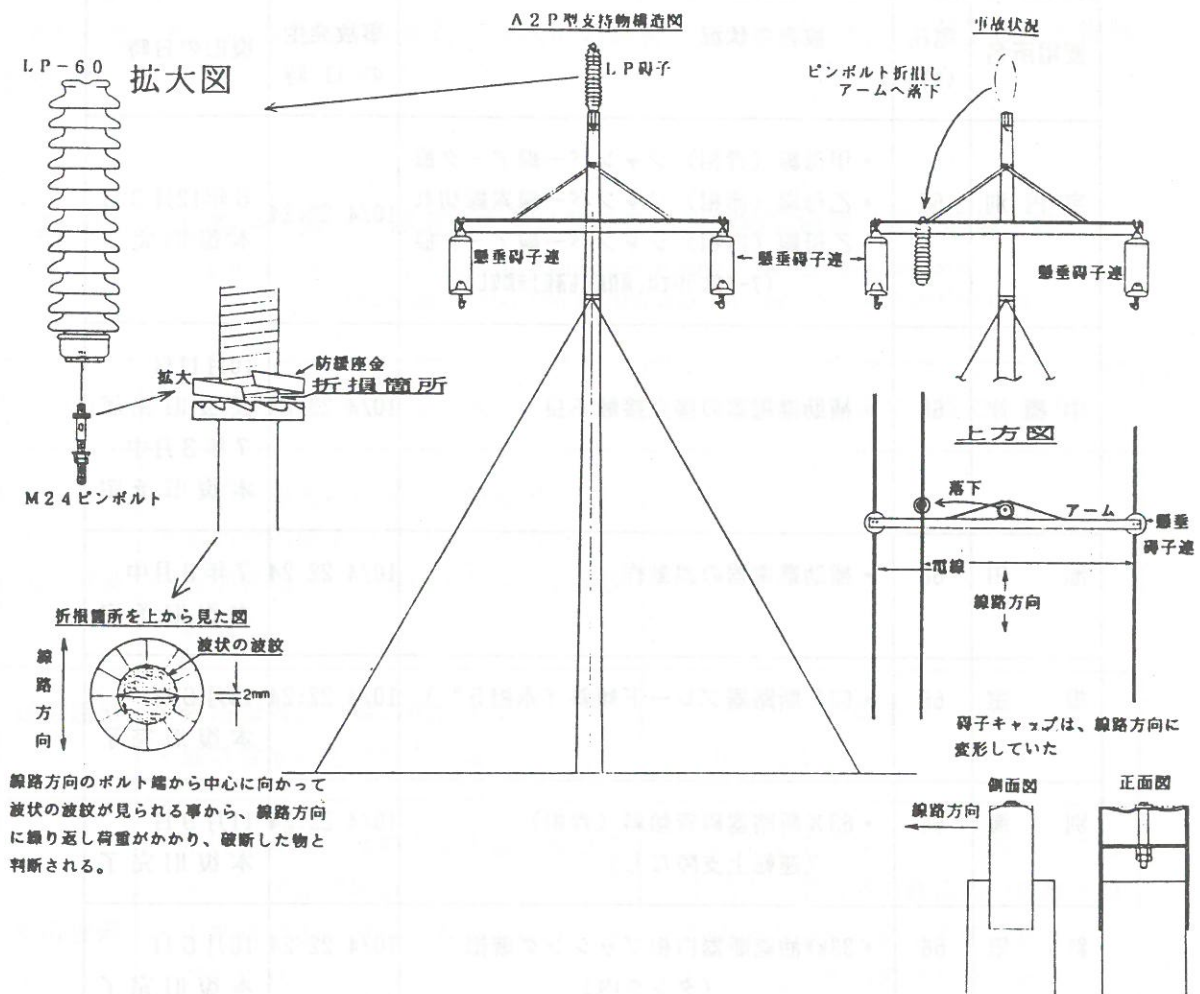
図-10.39 66kV根室1号線・別海線地絡事故状況
(Fig.10.39 Damage of 66kV Nemuro No.1 Line and Bekkai Line)

根室1号線No.730号柱および別海線No.247号柱において、ラインポスト碍子のピンボルト折損の被害が発生した。被害は図-10.39に示すとおりパンザマスト上部にあるLP碍子の付根部分のピンボルトが折損したものである。

被害原因として、東方沖地震は釧路沖地震に比べて振動時間が長く、折損箇所の断面には線路方向と垂直に波紋が認められ、碍子キャップが線路方向に変形していたことから、線路方向の繰り返し荷重により破断したものと推定される。

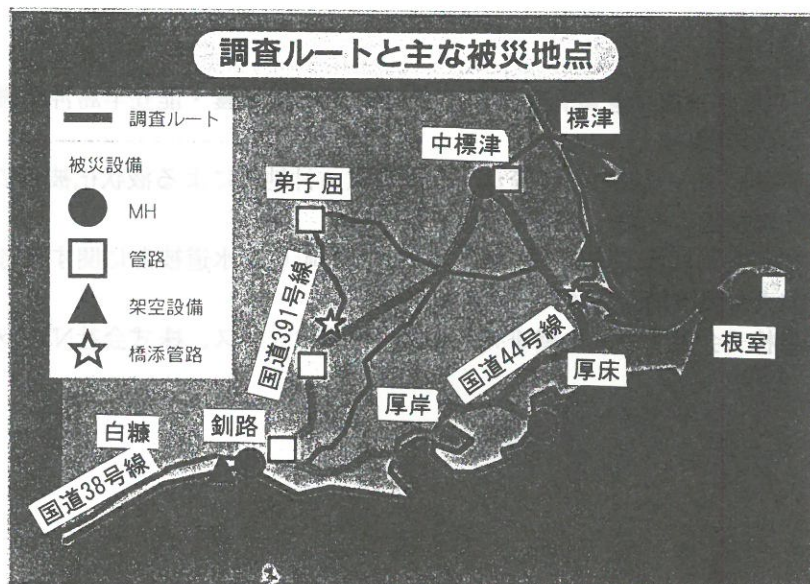
図-10.40 電気通信設備の主な被災箇所（日本電信電話株式会社¹¹⁾による）
 (Fig.10.40 Locations of Damaged Telecommunication Facilities¹¹⁾)

本節では文献¹¹⁾に基づき電気通信設備の被害状況について述べる。電気通信設備の被害は図-10.40に示すように、釧路市より東部、北東部で発生した。これらは地盤の液状化による被害、地盤の沈下による被害、橋台裏盛土の沈下による被害に分けられる。
