宮城県沖地震による仙台地方の被害状況

速報

基礎地盤コンサルタンツ株式会社

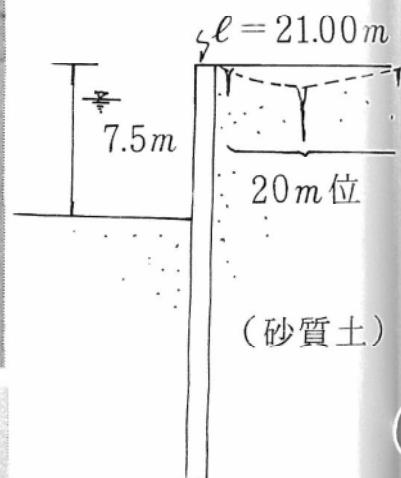
写真5-2

仙台港の公共ふ頭、フェリーふ頭では写真5-1、5-2にみられるような数10cmの沈下がエプロンに生じ、海と平行にキレツが数本入った程度で岸壁そのものには変状がないようである。

Boxがくい基礎のため周辺地盤が沈下し段差が生じている状況
