1999年 台湾集集地震被害調査報告書

平成 12 年 3 月

財団法人 地震予知総合研究振興会

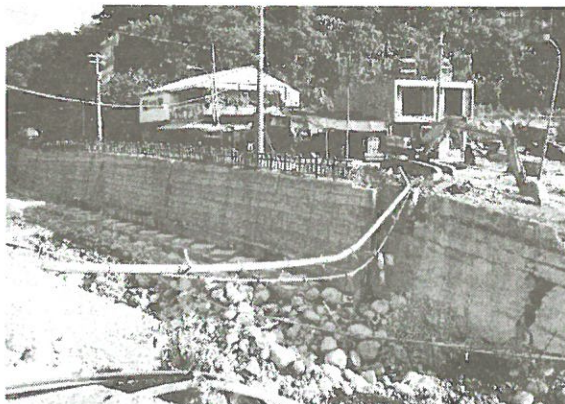
写真3.1.1 一号橋の撤去跡と添架水道管
(右岸側から左岸側を望む)

豊原市水源路公園一号橋(道路橋)が断層変位によって崩壊した。水源路公園一号橋周辺の地図を図3.1.2に示す。地震直後における一号橋の被害状況は不明である。写真3.1.1は一号橋が撤去され、一号橋に添架されていた口径200mmの添架水道管が支持金具をつけたまま変形している状況を示している。添架水道管がこのような状態に至った経緯は不明であるが、崩壊した一号橋から支持金具が外れたために、添架水道管に過大な荷重が作用しなかったものと考えられる。

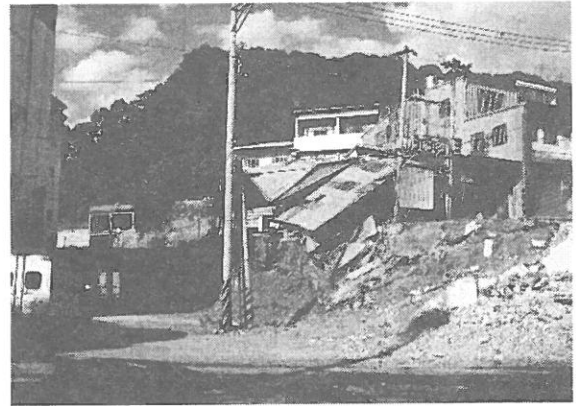
写真 3.1.4 一号橋右岸側の断層変位と被害
(右側が断層の上盤側にあたる)

写真 3.1.2 には破壊した一号橋北側の道路に残る断層変位の遠景を示す。道路の右側に一号橋があり、断層は道路をほぼ直角に横断している。断層の鉛直変位量は約 3~5m であったが、調査時点では道路の仮復旧が済んでいたために、断層というよりはやや急なスロープという感じであった。断層は一号橋の左岸側は山裾の方向に伸びており(写真 3.1.3)、右岸側は南田社区活動中心(写真 3.1.4 の方向)の方向に伸びている。

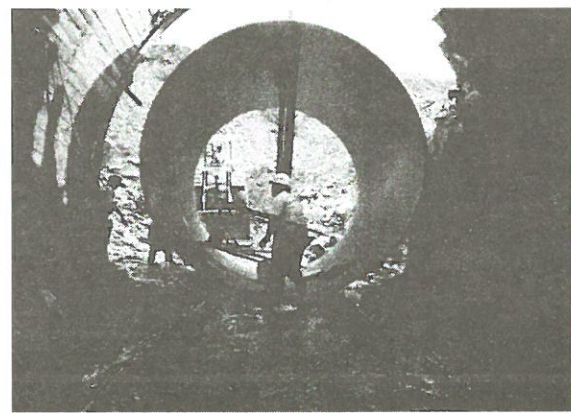
写真 3.1.14 取水トンネルの復旧状況
(鋼管をレールでトンネル内に挿入)
(写真：経済部石岡工務所簡報資料)

石岡ダムの下流に位置する取水トンネル(図 3.1.4 参照)が、石岡ダムから 180m 下流で断層によって破壊された(写真 3.1.11、3.1.12 参照)。取水トンネルは鉛直軸が 4.1m で水平軸が 3.8m の馬蹄型断面で、被害地点における鉛直断層変位は約 4m 石岡ダム側が隆起しており、水平断層変位は右方向に 40~50cm であった。したがってこの取水トンネルは断層変位によって完全に分断され、送水機能を完全に失ったようである。破壊した送水トンネルの復旧工事では、上流側(石岡ダム側)ではトンネルの内面にレールを敷設して鋼管(内径 3400mm、管厚 30mm)を挿入し(写真 3.1.13、写真 3.1.14)、下流側ではトンネル内に貯めた水の浮力を利用して鋼管(内径 3000mm、管厚 20~24mm)を挿入した。また、断層変位によって発生した段差部には、工場製作のマイターバンド(全長 15m)を挿入した(写真 3.1.15、写真 3.1.16)。

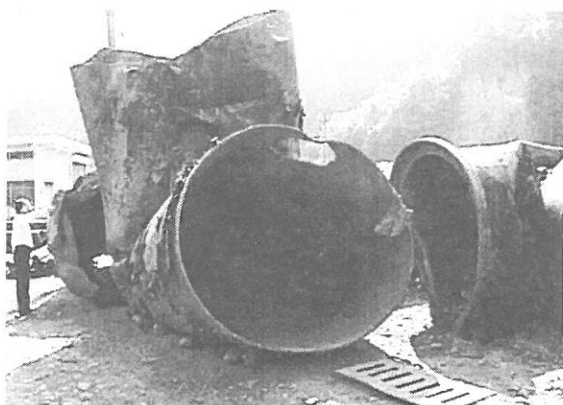
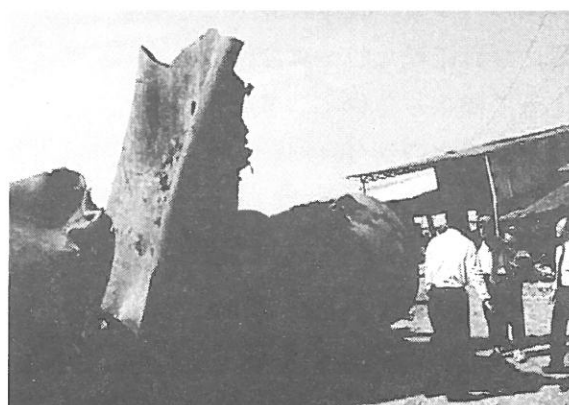
写真 3.1.17 および写真 3.1.18 に示すように、口径 2000mm の鋼管は約 7m の正断層によって大きな曲げ変形を受けたために断面が閉塞している。また、写真 3.1.19 に示すように、口径 1750mm の鋼管は切り合わせ部で曲げ変形を受けたために断面がやや閉塞している。写真 3.1.20 に示す鑄鉄管の被害状況は不明である。これら送水管の被害によって、調査時点における給水能力は約 58 万 ton/日にまで低下し、石岡と東勢の給水区域の約半分で断水したそうである。また、埔里・南投・竹山・水里などでも給水管の被害が発生した。また前項に示したように、石岡ダムからの送水トンネルが被害を受けたため、南側の旧水路から直接上水を供給しているそうである。この 2 条の主送水管の被害は約 1 週間で復旧したが、その他の復旧作業には約 2 週間を要したそうである。

被害を受けた 2 条の主送水管は 1.2~1.5m の土被りで敷設されており、断層による被害が発生したのは、第一浄水場から外部に通じる平坦な資材運搬通路下であった。写真 3.1.21 および写真 3.1.22 には復旧後の資材運搬通路の状況を示すが、復旧後の約 7m の断層は緩やかなスロープに変わっている。復旧された資材運搬通路のスロープをレーザー距離計と傾斜計で測量したところ断層の鉛直変位は 6.8m であった。この断層変位は、碑豊橋を經由して石岡ダムへと続いている。

写真 3.1.17 変形した口径 2000mm の送水管
(断層変位によって曲げ変形が発生)

写真 3.1.18 変形した口径 2000mm の送水管
(断層変位によって曲げ変形が発生)

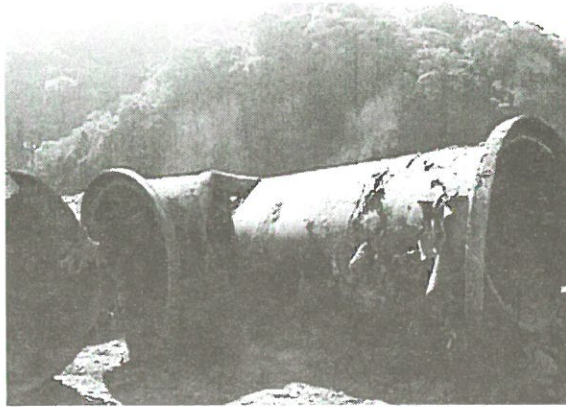
写真 3.1.19 変形した口径 1750mm の送水管
(断層変位によって曲げ変形が発生)

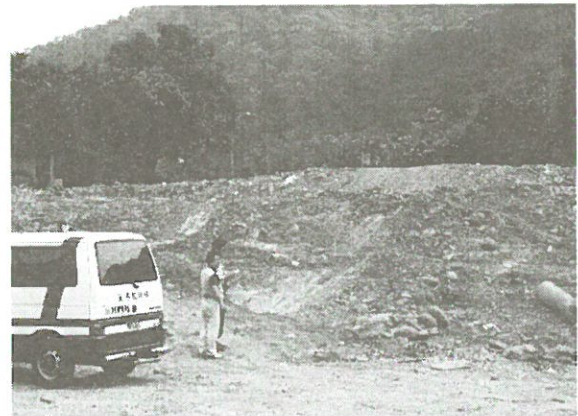
写真 3.1.22 復旧した送水管の被害箇所
(第一浄水場の資材運搬通路)

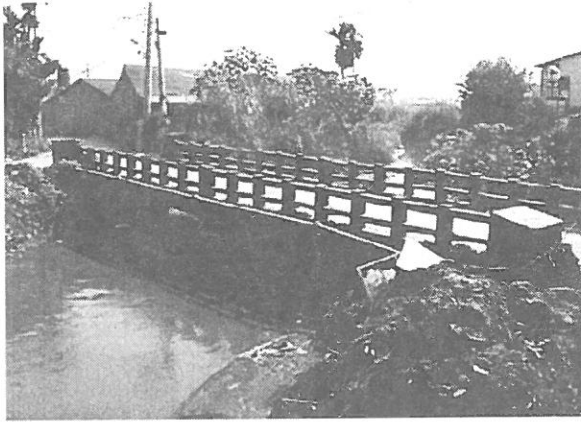
萬崙橋は、台北市の地震工程研究中心で頂いた「受損嚴重橋梁分布図」に記載された被害橋梁の一つで、員林大排水に架かる全長約 10m の 2 径間の小規模な道路橋(写真 3.1.23)である。写真に見られるように、萬崙橋の西側堤体の盛土が北側にずれており、橋脚は液状化によって傾斜している。また写真 3.1.24 に示すように、萬崙橋の北側に添架されている口径 75mm の水道管(鑄鉄管)の継手が屈曲して橋梁の変形を吸収しており、管体の損傷は認められない。

写真 3.1.23 萬崙橋の全景
(液状化によって橋脚が傾斜している)

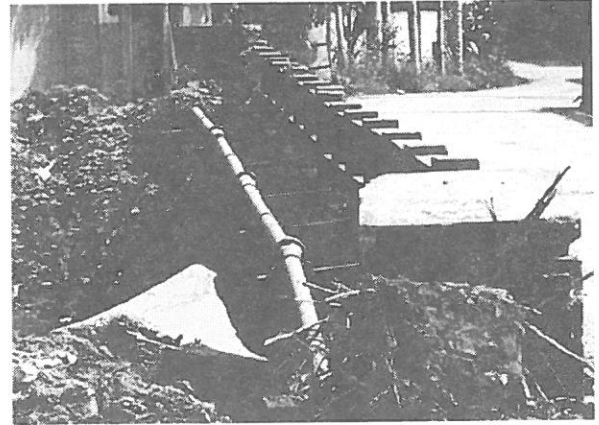
写真 3.1.24 萬崙橋の添架水道管
(継手が屈曲して変形を吸収している)

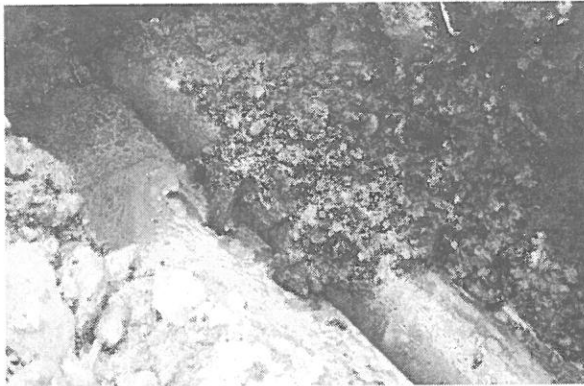
写真 3.1.25 水道管の復旧作業
(豊原市街：塩化ビニル管)

調査時点において行われていた復旧作業を写真 3.1.25～3.1.28 に示すが、何れも被害状況は不明である。写真 3.1.25 は、豊原市街向陽路向陽加油站付近における水道管(呼び径 250mm の塩化ビニル管)の復旧作業で、土被りは 1.2m であった。周辺の地表面を観察する限りでは、地盤変状は発生していないようであった。写真 3.1.26 は、烏溪橋の南に位置する道德高専の

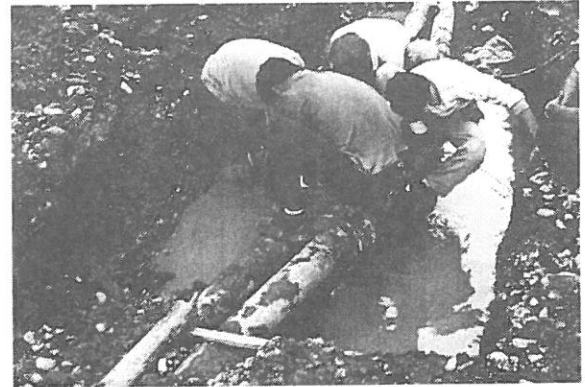
写真 3.1.26 水道管の復旧作業
(道徳高専入口：塩化ビニル管)

入口における水道管(呼び径 200mm の塩化ビニル管)の復旧工事である。写真 3.1.27 および写真 3.1.28 は配水管(呼び径 200mm の鑄鉄管)の復旧作業で、戦前に埋設された日本製とのことであった。ここでも、周辺の地盤を観察する限りでは、地盤変状は発生していないようであった。

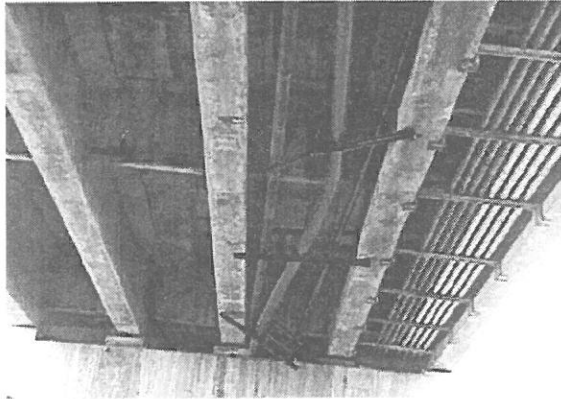
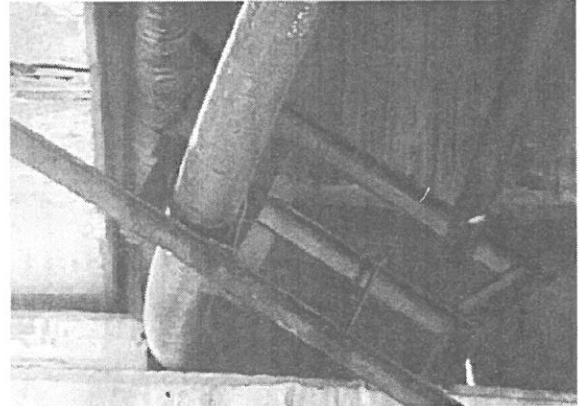
写真3.1.29および写真3.1.30に示すように、烏溪新橋に添架されていた呼び径100mmと200mmのガス輸送導管に緩やかな曲げ変形が発生している。どちらのガス輸送導管にも漏洩に至る損傷は認められないが、呼び径200mmの輸送導管の方が曲げ変形の方が大きいようである。輸送導管のこのような曲げ変形は長柱モードの座屈によって発生したものであり、断層変位によって橋軸方向に圧縮変形を受けたためである。図3.1.30に示す添架サポートは、輸送導管が長柱座屈することによって発生した横方向反力に抵抗しきれずに変形したものと考えられる。また、添架されていた通信管路も写真3.1.31に示すように、ガス輸送導管と同様に長柱モードの座屈ために曲げ変形が発生している。

写真 3.1.29 烏溪新橋添架管の変形
(添架ガス管：左から 150,200,100mm)
(添架通信管：8 条)

写真 3.1.30 烏溪新橋添架管の変形
(添架ガス管：150mm,200mm,150mm)
(200mm のガス管が最も大きく変形)

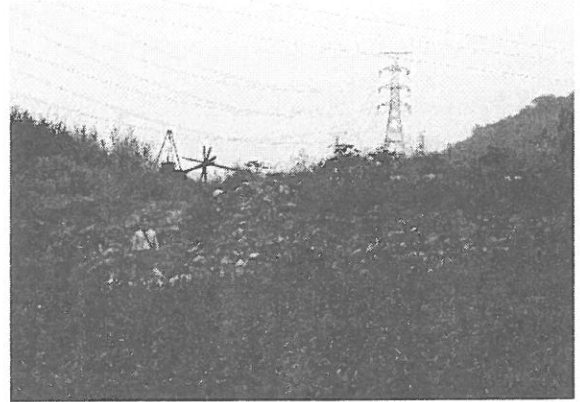
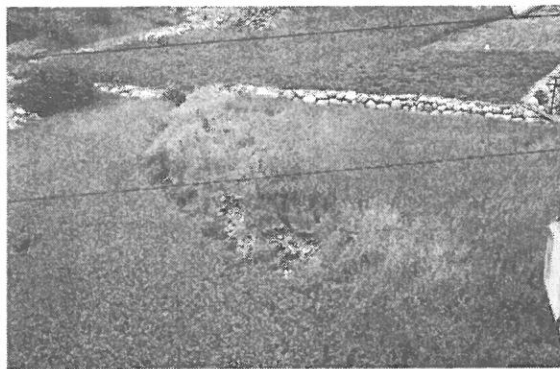
写真3.1.32および3.1.33には、烏溪旧橋の東側河川敷に発生した断層変位を示す。断層は右横ずれ断層で、右方向に約1m水平変位し、約1.5~2m隆起している。また、この断層は旧橋の北側橋台の東側に隣接する工場の方向に伸びており、断層変位によって工場の屋根には写真3.1.34のように段差が発生している。

写真 3.1.32 烏溪橋東側の断層変位
(断層変位は約 2m)

写真 3.1.33 烏溪橋周辺の断層変位
(烏溪旧橋東側における断層変位)

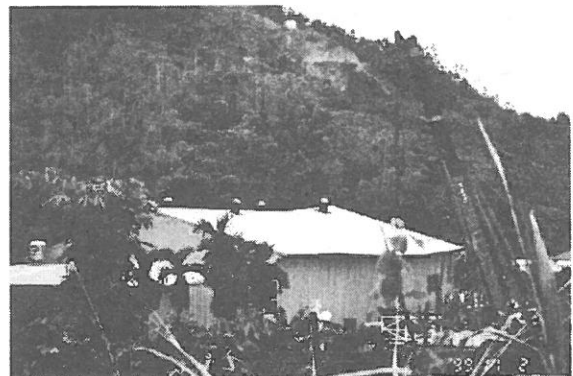
写真 3.1.34 烏溪橋の北東に位置する工場
(断層によって屋根が変形)

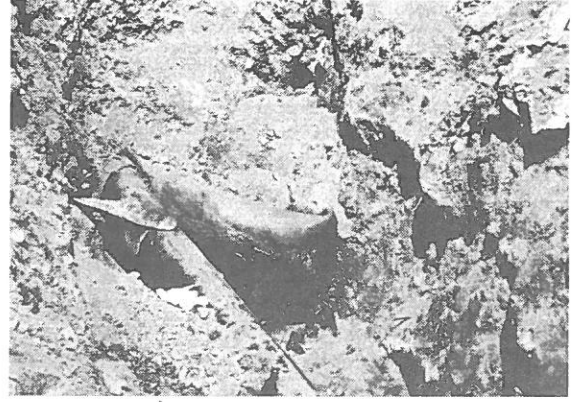
また、被害地点の亀裂発生個所からガス漏洩が発生したが、被災後直ちに上下流のバルブを遮断する安全措置がとられたため、ガス漏洩による火災等の二次災害は発生せず、人身・建物に対する被害は報告されていない。

写真 3.1.36 ガス輸送導管の変形
(呼び径 200mm、管厚 9mm)
(写真提供：CPC(中国石油))

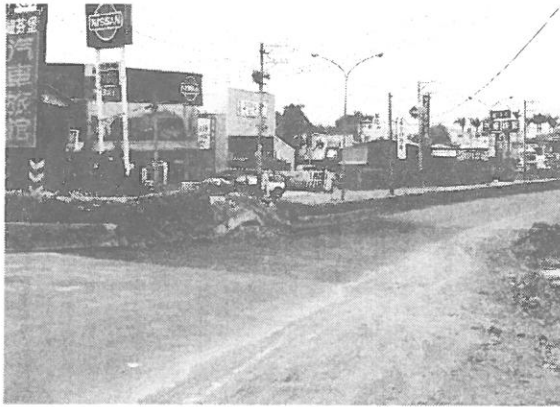
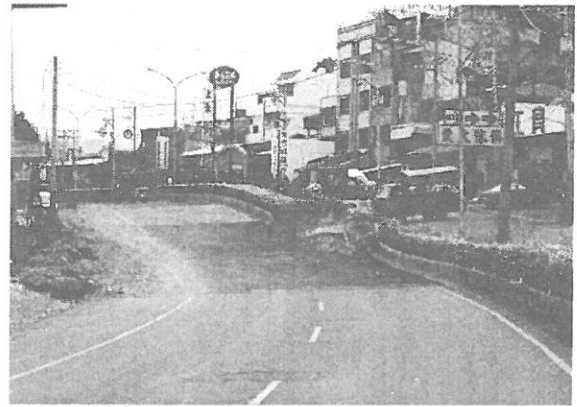
復旧後の被害地点の状況を写真3.1.37および写真3.1.38に示す。これらの写真で、舗装の色が変わっている短い斜面部分が被害地点である。また、当該地点の中央分離帯は圧縮変形によって破損したために部分的に撤去されているが、被害地点の両側の建物に大きな変形は認められない。中央分離帯の変形をさらに細かく観察すると、撤去された部分を挟んだ軸芯のずれは小さく、軸方向に約1m短縮していることが分かる。破壊された中央分離帯および舗装は既に撤去されているために、実際の断層変位量を知ることはできないが、当該地点で約1mの圧縮変位が発生している事実から、中央分離帯や舗装は1~1.5m程度はせり上がったものと推定される。

写真 3.1.37 ガス輸送導管の被害地点
(写真手前 200m に烏溪橋)

写真 3.1.38 ガス輸送導管の被害地点
(写真奥 200m が烏溪橋)

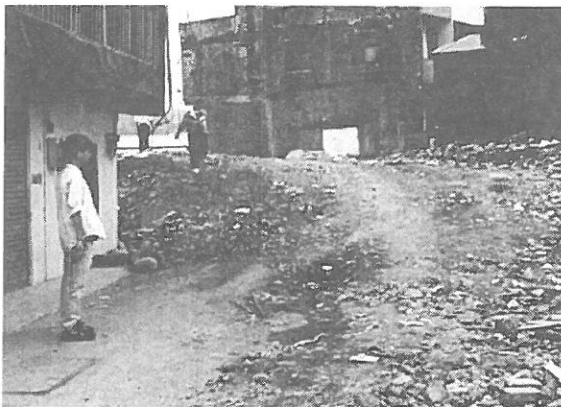
写真 3.1.39 被害地点付近の断層変位
(鉛直変位は約 1.5m)

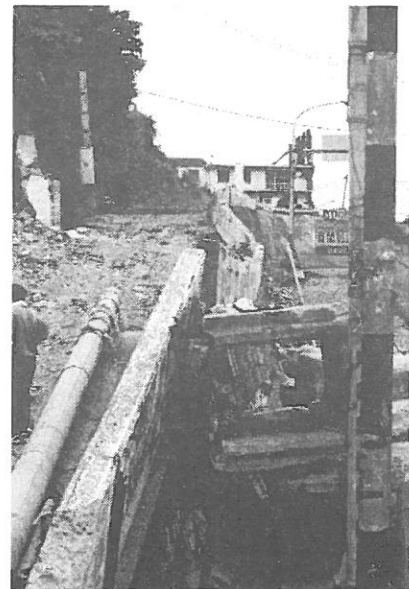
写真 3.1.40 被害地点付近の断層変位
(鉛直変位は約 2m)

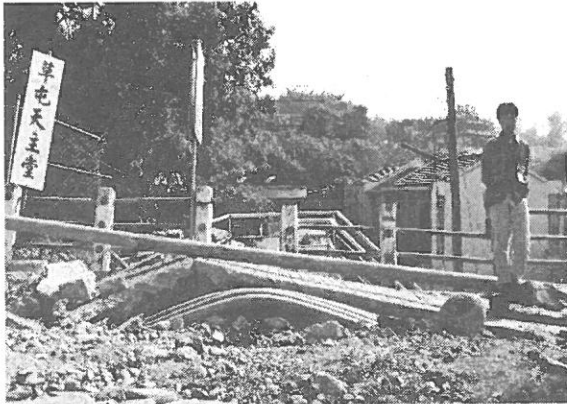
写真 3.1.41 変形した通信管路
(塩化ビニール製の口径 80mm の保護管)

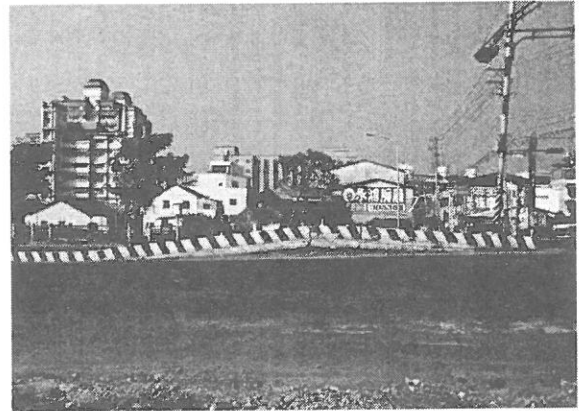
写真 3.1.42 中央分離帯の変形
(通信管路の被害地点と同一)

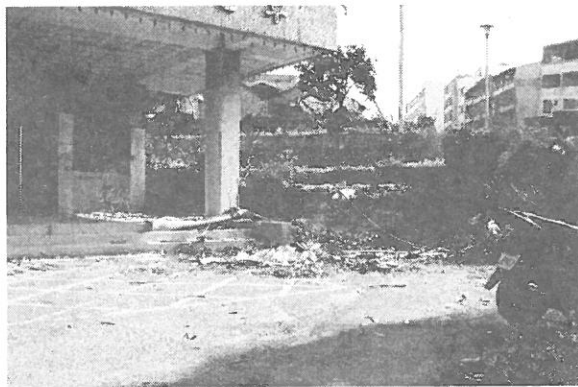
写真 3.1.45 鎮公所における断層変位
(断層変位は約 1.5m)

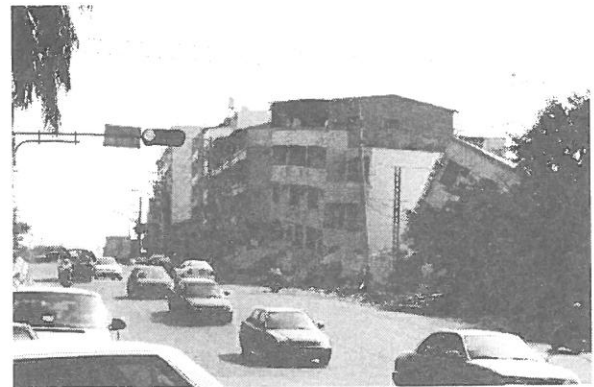
写真 3.1.46 鎮公所前道路の断層変位
(草屯鎮公所正門から望む)

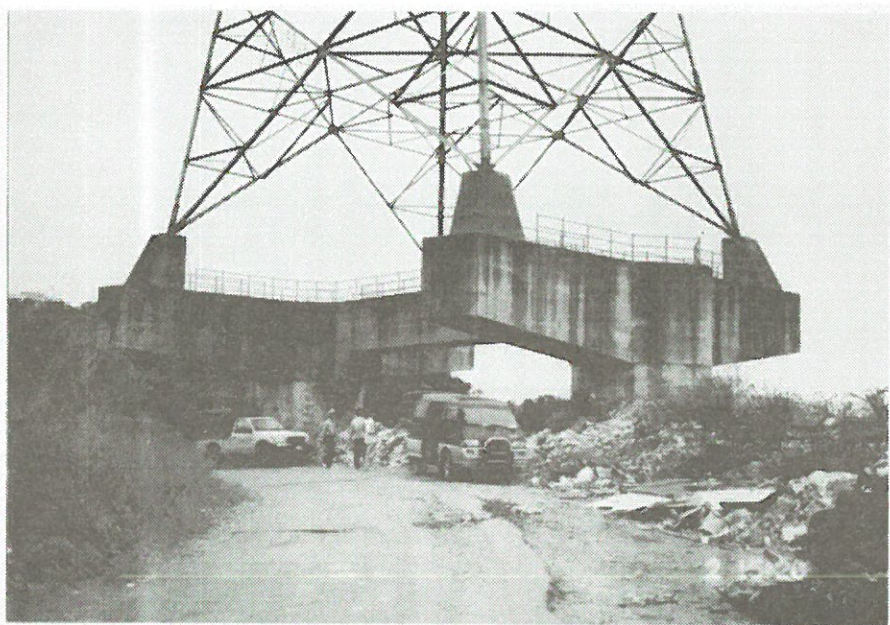
写真-3.1.1.49

この鉄塔は川岸にあり、基礎は直径約 5.5m の円筒形の RC の基礎 2 本（中心間隔 19.6m）から構成されていた。点検に来ていた台湾電力の職員によると、この基礎の床付けは GL-30m 程度とのことであった。

このような基礎にも係わらず、2つのケーソンの間には約 70cm のギャップ（換算すると $70/1960=1/28$ 傾斜）が生じ、ケーソン頭部の鉄筋が露出していた。これも、断層変位による被害と思われる（写真-3.1.49、写真-3.1.50）。

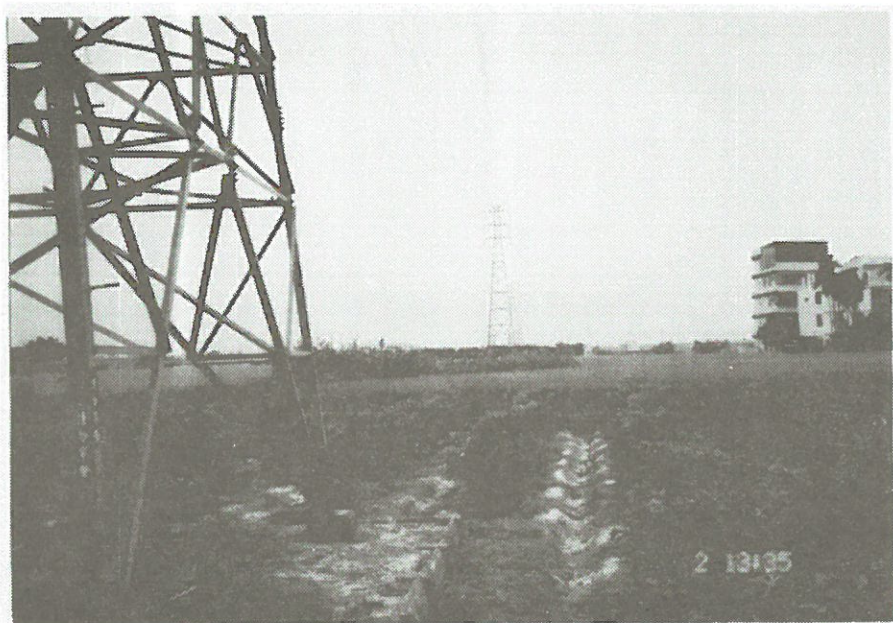
写真-3.1.55

その他、田畑の中のいくつかの鉄塔（4脚独立基礎の可能性有り）を視察した結果、目視で 0.5° ～ 1.5° 程度傾斜していると思われるものがあったが、ほとんど無被害であった（写真-3.1.55）。

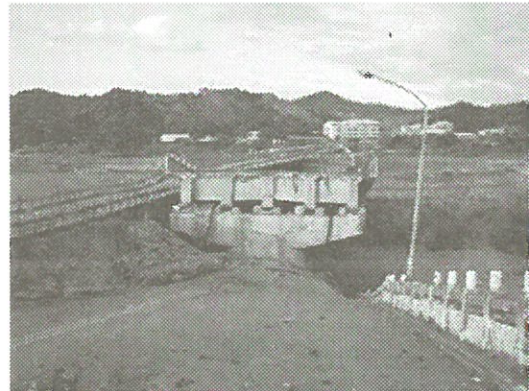
落橋した桁の断面を見ると、本橋は 5 つの主桁 (縦桁) を有し、支承はゴム支承である (写真 3.2.2-4)。支承部の破損状況から、橋軸直角方向には大きな力は作用しておらず、橋脚が橋軸方向に動いたことが落橋の直接的な原因と考えられる。

桁の落橋のパターンは、後で述べる石圍橋、あるいは裨頭橋 (裨は土偏に卑が正しい漢字) と同じで、南側の地盤が隆起したことで説明ができる。しかも、その動きはゆっくりした動きであったことが、支承部のストッパーが大きく破壊していないことから推察できる。

写真 3.2.2-2 長庚大橋 (南側の 2 つの桁が落橋)

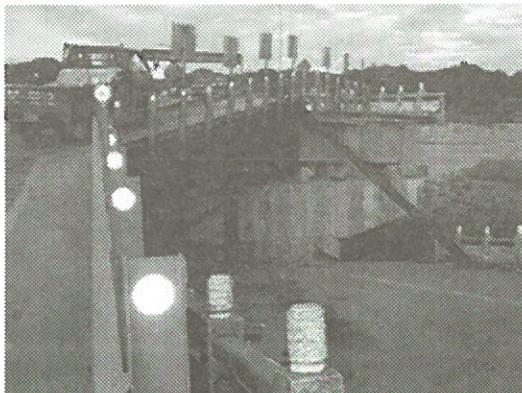
写真 3.2.2-3 長庚大橋 (仮橋が架けられていた)

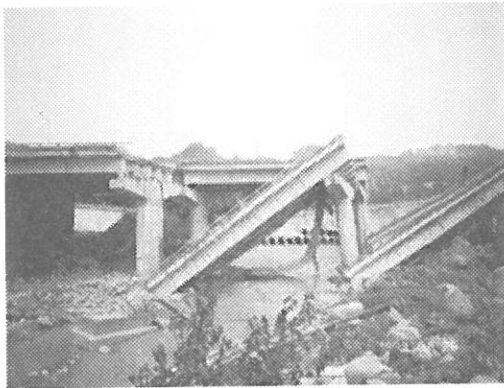
橋梁はRC製で、3径間の単純桁橋(写真3.2.3-1)であり、橋長は60~80mである。橋脚はRCの楕円形断面で、長手方向の直径は3~4mである。主桁は5本(写真3.2.3-2)。2橋が並んで架かっており、車線は片側2車線で計4車線の道路橋であり、竣工は1994年9月である。

写真 3.2.3-1 石圍橋(東勢から3号線を北に車で10分ほどの地点に架かる3径間単純桁橋:写真提供佐藤氏)

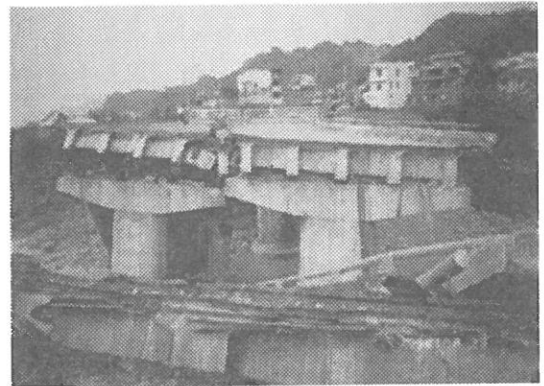
写真 3.2.3-2 石圍橋(主桁は5本:写真提供佐藤氏)

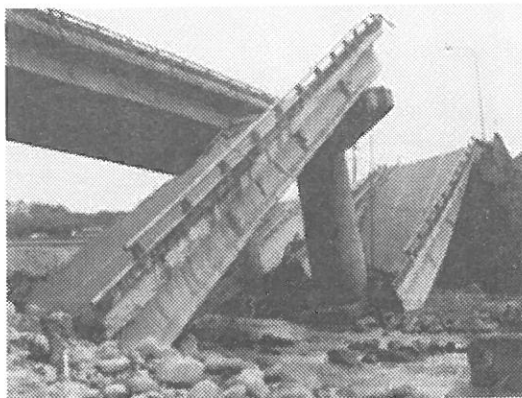
南側(東勢側)の桁が2橋とも落橋し(写真3.2.3-3)、さらに一方の東勢方面に向かう橋の中央の桁が落橋している。断層が石岡堰から連続していると仮定し、東勢側がその反対の卓蘭側より大きく隆起したとすると、卓蘭側の桁が先に落ちるといふ被災パターンは説明が付く。固定支承である卓蘭側の橋台の背面に斜めクラックが発生していたが、落橋の原因となるほどのクラックではない(写真3.2.3-4)。

写真 3.2.3-3 石圍橋(東勢側の桁が2橋とも落橋:写真提供佐藤氏)

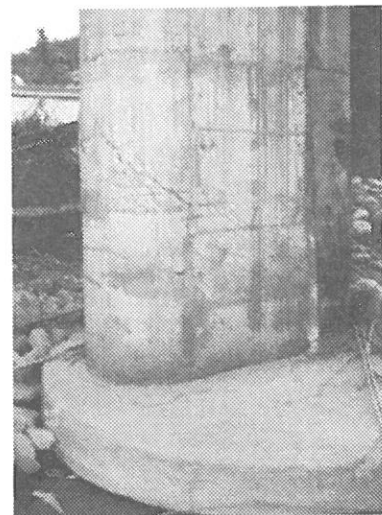
写真 3.2.3-4 石圍橋(橋脚にクラック)

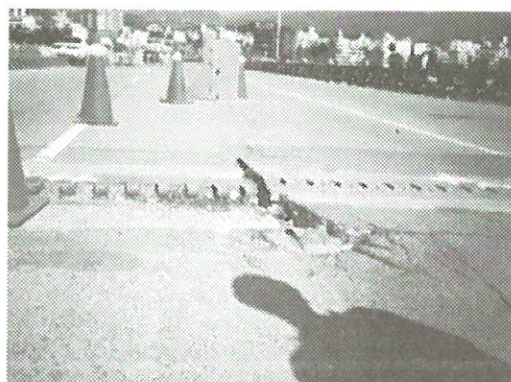
東豊大橋 (地図 3.2.1-1(a)参照) は、豊原から東勢の入り口に架かる RC 橋で、19 径間の単純桁橋である (写真 3.2.4-1)。橋長は地図上の計測から 520m と推定される。上下 6 車線。東勢側の橋台部で桁掛かりの境界部でクラックが見られたが、橋の耐震性を脅かすほどのものではない (写真 3.2.4-2)。また、桁部に縦亀裂の被害が生じていた (写真 3.2.4-3)。すべてではないが、橋脚の基部に鉄筋が露出するせん断亀裂の被害が発生したが (写真 3.2.4-4)、我々の被害調査の時点では、橋脚にコンクリートによる巻き立て補強が完了していた。

写真 3.2.4-2 東豊大橋 (桁掛りの境界部にクラックの被害 : 写真提供佐藤氏)

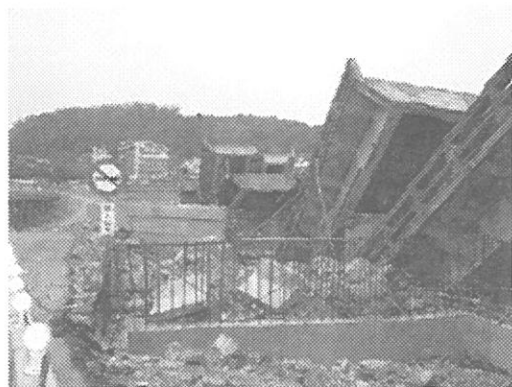
一江橋 (地図 3.2.1-1(c)参照) は、台中から東平路 (県道 136 号) を車で東に 20 分ほど走った地点にある。太平市の頭汁坑溪 (汁の文字は似ているが正しくない) に架かる橋長 225m (地図上で計測) の 19 径間の RC 単純桁橋である (写真 3.2.5-1)。桁長は 11~12m、幅員は 9m の 2 車線である。

写真 3.2.5-1 一江橋 (台中から県道 136 号を東に車で 20 分ほどの地点に架かる 19 径間 RC 単純桁橋)

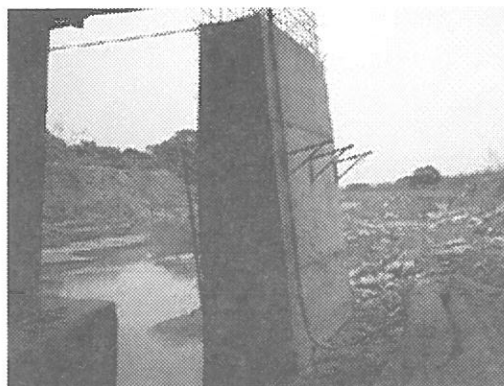
落橋した一江橋に並行して、拡幅のための新橋が建設されようとしており、新橋の橋脚が完成に近い状態であった (写真 3.2.5-2~3)。落橋したのは 19 径間中の台中側 (北西側) の 9 径間である。橋脚は RC の壁式橋脚で、2 つの橋脚は完全に崩壊した (写真 3.2.5-4)。橋脚の高さは 7~8m。被災の原因は明らかに断層変位によるものである。一江橋を挟んで、両側にある新設橋脚のそれぞれの高さを比較すると、台中側から数えて 3 番目の橋脚は相対的に 1m ほど高くなっていた。一江橋の落橋はその被災パターンから、この地点が最初に隆起したことがきっかけとなって生じたように見受けられる。

写真 3.2.5-2 一江橋 (新橋の橋脚が建設中であった)

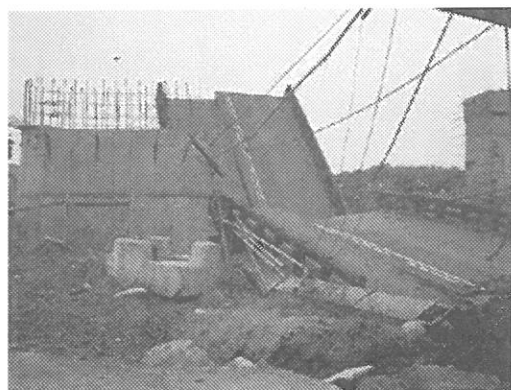
写真 3.2.5-3 一江橋 (台中側から数えて 3 番目の橋脚 (写真右) が相対的に 1m ほど高くなっていた)

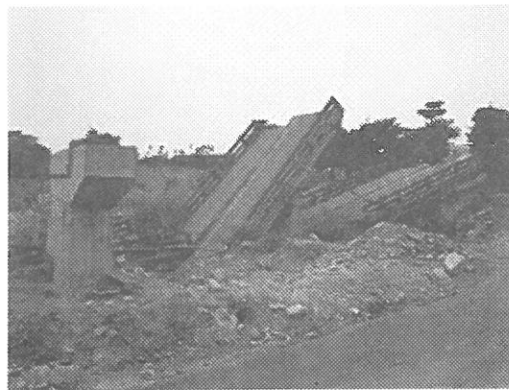
写真 3.2.5-4 一江橋 (2 つの橋脚は完全に崩壊)

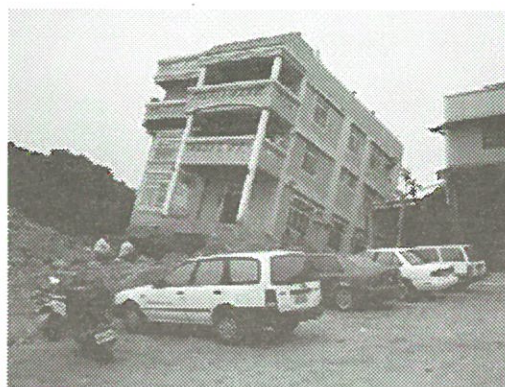
一江橋の左岸側にある釣り堀は、水が抜けて空になっていた。また、左岸側には 4~5m の高さの断層が露呈しており、新築の 3 階建ての住宅が大きく傾斜していた (写真 3.2.5-6)。しかし、建物に大きな亀裂は見受けられず、地盤のゆっくりとした動きで建物が傾斜したものと考えられる。また、隆起した断層上盤に数本の電柱があったが、それらはいずれもわずかに傾斜した程度であった (写真 3.2.5-7)。また、断層下盤にある建物には、目立った被害は認められなかった。

写真 3.2.5-6 一江橋 (左岸側にある建物が断層変位により大きく傾斜)

ははっきりとした地震断層は確認できなかったが、一江橋の西側において（図-3.3.4）は地震断層の鉛直方向のすべり量は約 3m に達していた（写真-3.3.2）。写真-3.3.3 は一江橋西側の断層の直上に建っていた建物の様子を示したものである。3階建ての建物全体が断層によって北西方向に傾いていた。しかし、壁に損傷は見られず、窓ガラスも割れていなかった。また、その建物に隣接してすぐ北の断層の下盤側に建っていた町工場は、トタン板を打ち付けたような作りであったにも関わらず特に目立った被害を受けておらず、調査時も操業していた。一江橋北岸付近では、地震動による被害はほとんど生じず、地表地震断層の真上に建っていた構造物だけが断層変位によって被害を受けたようである。

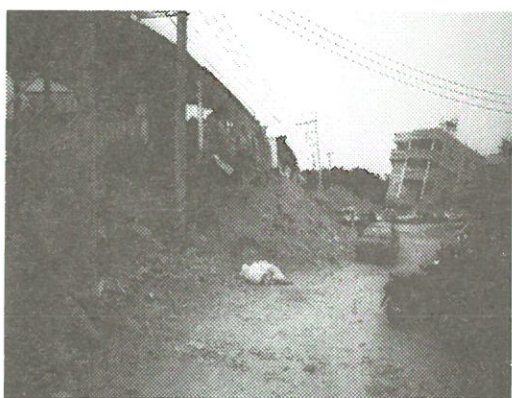
写真 3.2.5-7 一江橋 (断層上盤の電柱はわずかに傾斜しただけ)

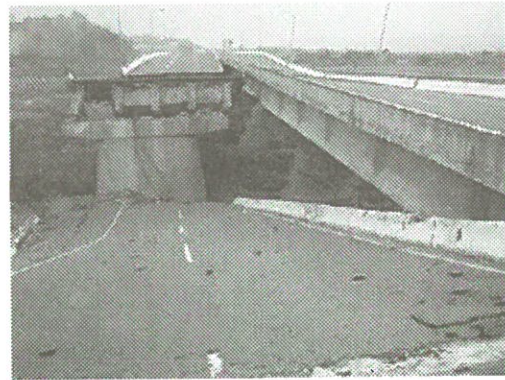
写真3.2.6-2 烏溪橋（上り線の霧峰側の2つの桁が落橋）

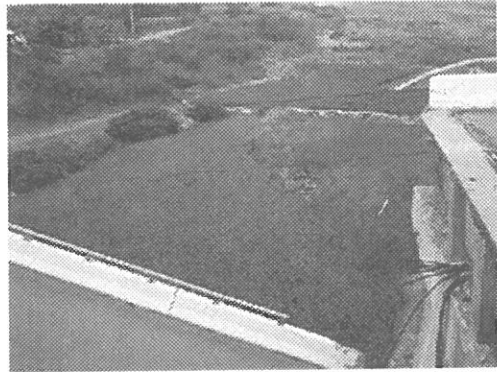
写真 3. 2. 6-4 烏溪橋 (河床の断層変位)

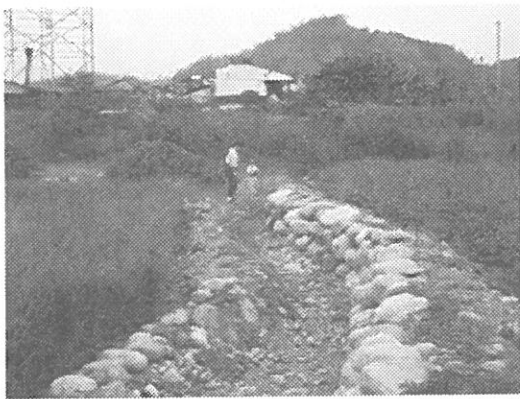
写真 3. 2. 6-5 烏溪橋 (河床の断層変位)

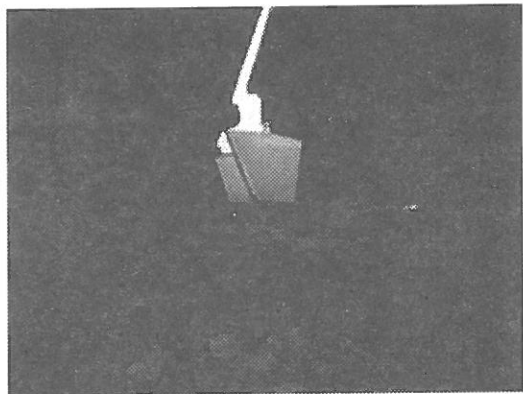
下り線の橋は落橋を免れたが、霧峰側の2つの橋脚が完全にせん断破壊している（写真3.2.6-6）。その他にもせん断破壊した橋脚があると報告されているが、川の水量が多く、それらすべてを確認することはできなかった。

写真 3. 2. 6-6 烏溪橋 (上下線の橋脚の被害)

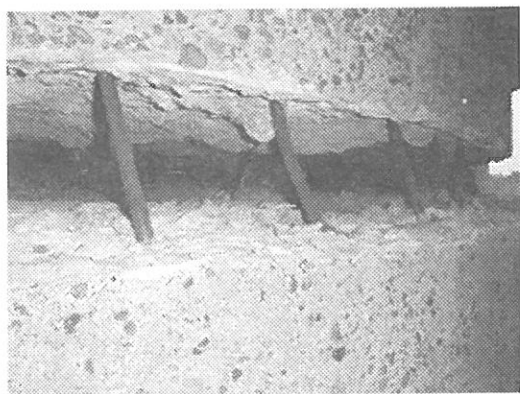
橋脚の形状は上下線で異なっており、上り線は大断面の壁式橋脚で楕円型、その大きさは8.5m×3mである。一方、下り線は梁出し部を有するT型橋脚で、橋脚の断面は5m×2m楕円型である。いずれも橋脚の高さは10mほどである。上り線の楕円型の橋脚は一部で輪切り状態で破壊している（写真3.2.6-7）。驚くことに約10mmの丸鋼が主筋として用いられているだけで、無筋コンクリートの状態でコンクリートの打ち継ぎ目で引っ張り破壊している。下り線の橋脚は、川島らのレポート^(3.2.5)では、D22が主筋として32本、D12が帯鉄筋として200mm間隔で配筋されていたと報告されている。

写真 3. 2. 6-7 烏溪橋 (上り線の橋脚の被害)

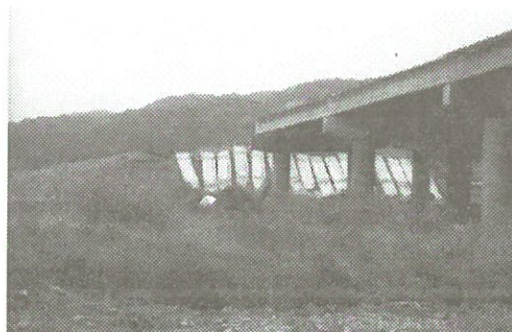
写真 3.2.7-1 は、県道 148 号線の北側の部分の被害であり、写真 3.2.7-2 は南側の部分の被害である。橋脚は張り出し部を有したラーメン構造であり、柱部は直径約 1m の RC の円形断面である。桁はすべて単純桁である。桁が落ちたのは断層変位が原因ではなく、明らかに強震動によるもの。桁が連続桁であれば、このような被害は発生しなかったことは明白である。橋脚には損傷は見られず、落ちていない桁にも被害の跡は確認できなかった。

写真 3.2.7-2 中部第二高速公路（床版が打たれていない部分の桁がすべて落ちた）

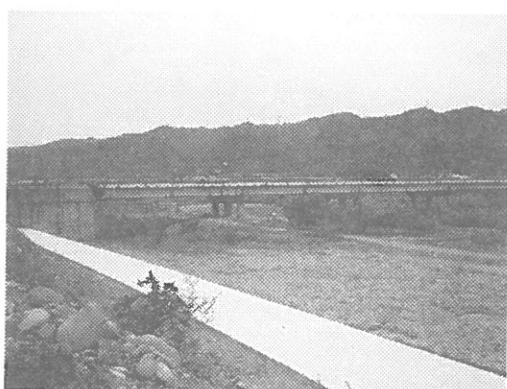
溪頭橋には地震による被害はまったくなかった。河床部には明らかに噴砂の跡があり (写真 3.2.8-2)、河床部の地盤は液状化したものと考えられる。また、地盤状況から判断して、側方流動した可能性はほとんどないと考えられる。

写真 3.2.8-1 溪頭橋 (被害なし)

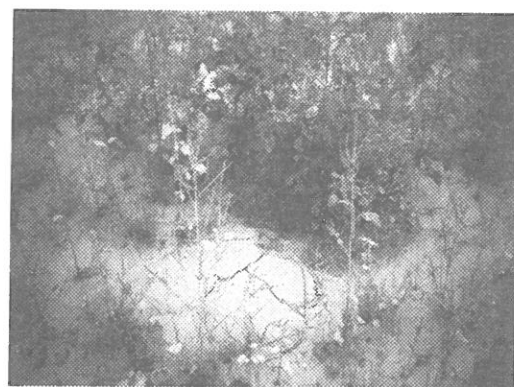
写真 3.2.8-2 溪頭橋 (河床に液状化による噴砂孔)

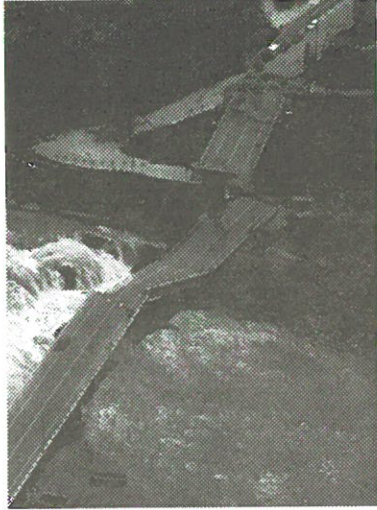
径間長は約 30m、幅員は 10m である。主桁は 4 本。1991 年 1 月に竣工した。橋脚は RC 製で、上部で張り出し部を有した楕円型の 1 本柱構造である。橋脚高さは約 10m。橋軸方向は南北方向に一致している。豊原側の 3 つの桁が連続して落橋した。落橋の原因は、河床に滝を作った断層変位によるもので、豊原側の地盤が 4~5m 隆起したためである。反対の後里側の各桁および橋脚は一見して健全で、ほとんど被害は発生していない (写真 3.2.9-3)。

写真 3.2.9-1 裨頭橋（川の中に断層変位による滝ができた）^(3.2.4)

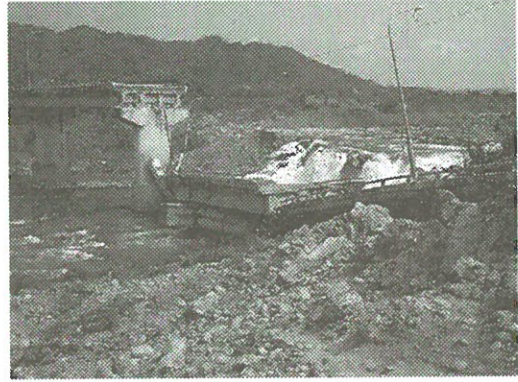
写真 3.2.9-2 裨頭橋（豊原川の3つの桁が連続して落橋）

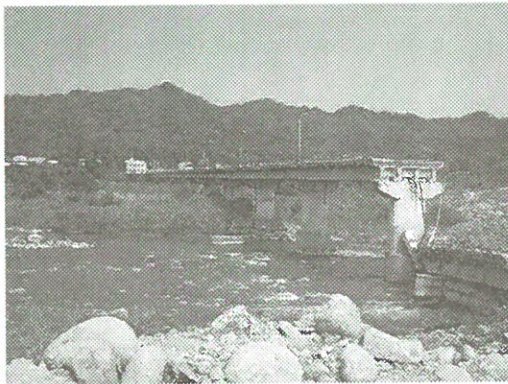
写真 3.2.9-3 裨頭橋（后里側の橋脚・橋桁に被害はほとんどみられなかった）

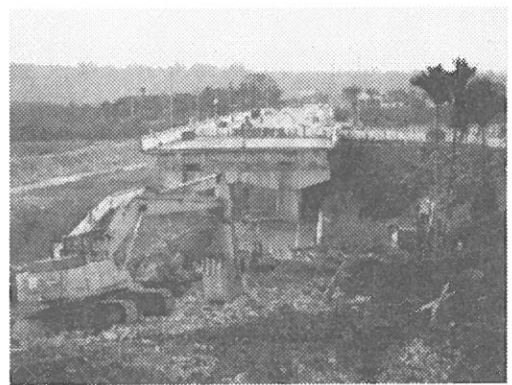
橋の下を通った断層の動きにより、竹山側の 5～6 つの桁が落橋（竹山に向かう方は 6 つの桁が落橋し、名間に向かう方は 5 つの桁が落橋）している（写真 3.2.10-1～3）。橋梁より 50m ほど離れた河床にある茂みに、河川に平行する幅 10cm ほどの亀裂を十数本と、1.5m ほどの段差を発見したが（写真 3.2.10-4～5）、これらは地

写真 3.2.10-2 名竹大橋（写真右側に仮設道路：写真提供佐藤氏）

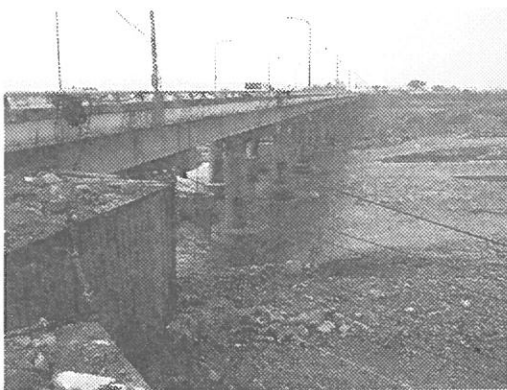
写真 3.2.10-3 名竹大橋（橋脚は 2 本の円柱橋脚）

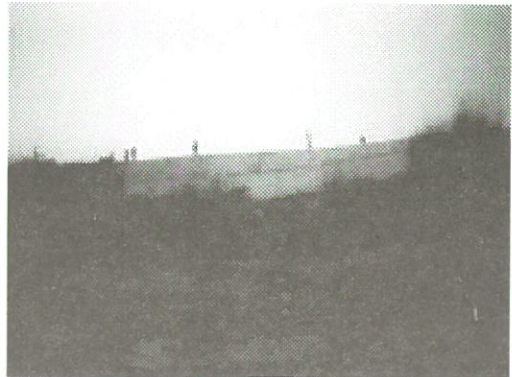
名竹大橋の上流右岸の濁水（地名）付近に、名竹大橋から続く断層を発見した。断層によって破壊された河川護岸（護岸は 2m ほどの段差が生じていた）が、修復されていた（写真 3.2.10-6）。河床部と河川の周辺の地盤で 2m の高さの断層を確認した（写真 3.2.10-7）。

写真 3.2.10-6 名竹大橋 (河川護岸に断層変位による 2m ほどの段差が生じていたが修復されていた)

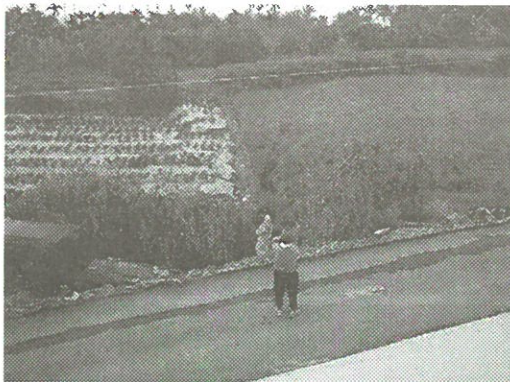
写真 3.2.10-7 名竹大橋 (周辺地盤で 2m の断層変位を確認)

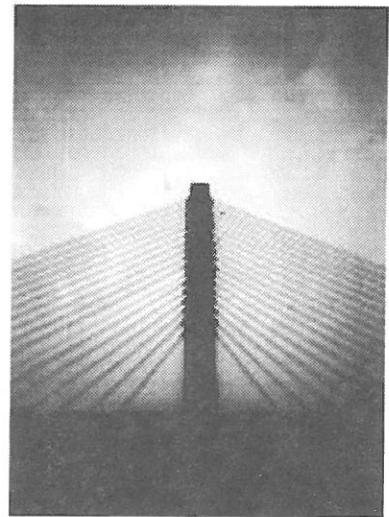
っている。ケーブルは主塔から 36 本が橋の両側に張られていたが、地震で南側の下から 13 番目のケーブルが 1 本外れていた (写真 3.2.11-2)。主塔と桁の接合部で主塔のコンクリートが肌落ちする被害が生じていた (写真 3.2.11-3)。また、主塔付近の桁を下から観察すると、コンクリートが剥落し鉄筋が露出していた。さらに、主塔から南に向かって 3 番目の橋脚が西側にずれていることが確認できた (写真 3.2.11-4)。また、主塔の基部にクラックが入っていたが (写真 3.2.11-5)、それらは橋梁の構造安全性に影響を及ぼすほどのものではなかった。

写真 3.2.11-2 集鹿大橋 (36 本の
ケーブルの南側から
13 番目のケーブルが
1 本はずれた)

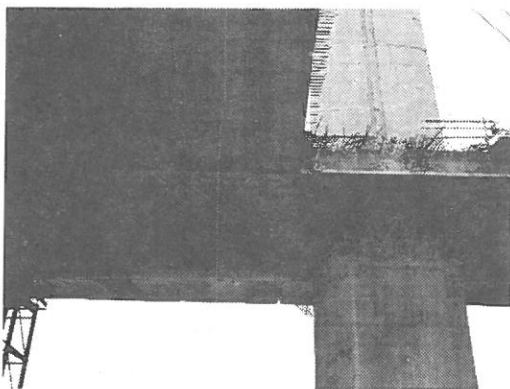
写真 3.2.11-3 集鹿大橋 (主塔と桁の接合
部で主塔のコンクリートが肌
落ちする被害が発生している)

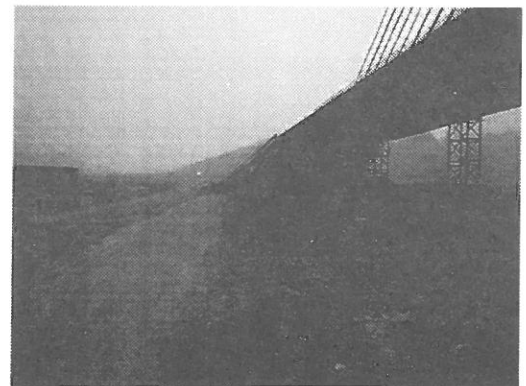
写真 3.2.11-4 集鹿大橋 (主塔から南側
に向って 3 番目の橋脚が西側
にずれている)

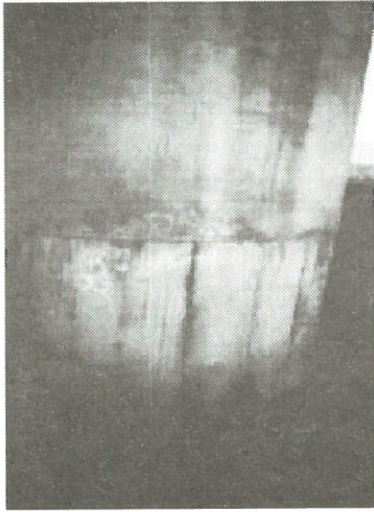
写真 3.2.11-5 集鹿大橋（主塔の基部にクラック）

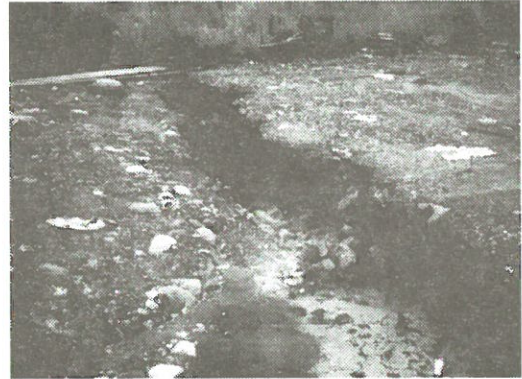
写真 3.2.11-6 集鹿大橋（河床に液状化によって発生したと考えられる噴砂孔と地盤が陥落した跡があった）

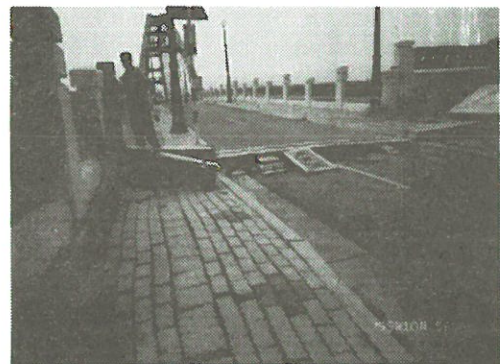
軍功橋（地図 3.2.1-1(d)参照）は、14 号線上の猫羅溪に架かる 6 車線 8 径間の橋梁で、橋長は 290m（地図上で計測）。軍功橋の被害は 2 つの橋脚の支承部に損傷が生じた程度で致命的なものではない（写真 3.2.12-1～2）。液状化によって護岸が 1m 以上沈下したため、南投市の南函大橋から軍功橋のおよそ 5km の区間においてコンクリートによって堤防の嵩上げが行われた^(3.2.1)（写真 3.2.12-3）。

写真 3.2.12-2 軍功橋（取り付け道路と橋梁の接合部が被災：写真提供佐藤氏）

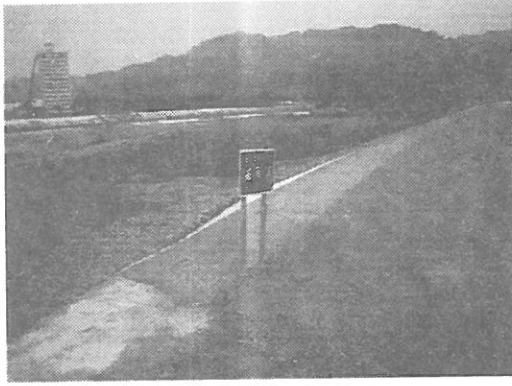
写真 3.2.12-3 軍功橋 (護岸が 1m 沈下。
嵩上げ工事が行われた)

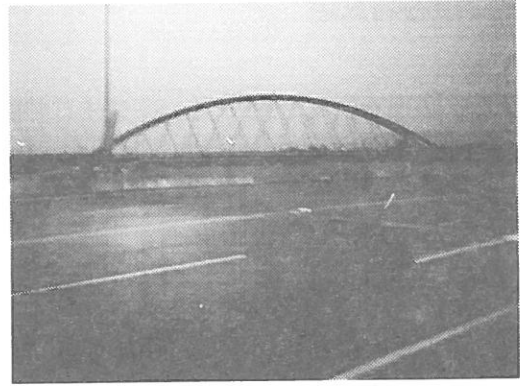
写真 3.2.12-4 緑美橋 (桁が西側に 30~
40cm ずれた)

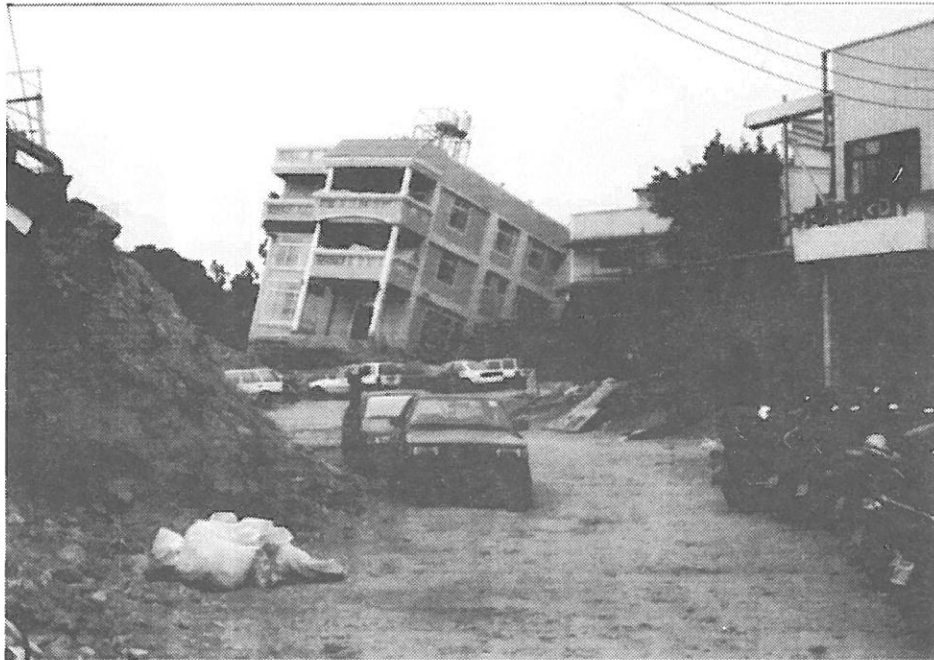
写真-3.3.3 地震断層と傾いた建物

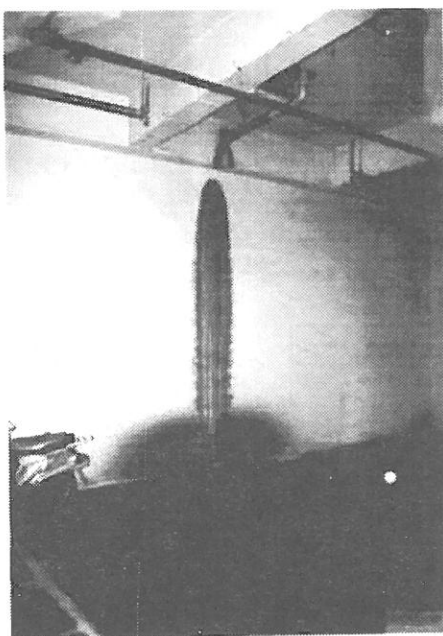
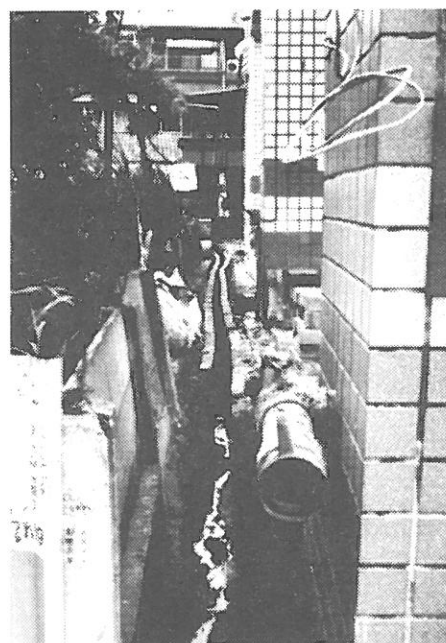
恵明街にある国富鎮ビル（地上 9F、地下 1 階、直接基礎のマンション）を調査した。このビルの地下駐車場内では、床穴から噴出した噴砂の跡と、壁面上方に取り付けてある管と壁の隙間から流れ出した噴砂痕を確認した(写真-4.2.1 左)。住民の話によるとこの建物は、旧河道を埋め立てた水田上に 8 年前に建設されたということであった。ビル周辺においても敷地境界の排水溝が液状化によるものと思われる被害を受けていた(写真-4.2.1 右)。また、国富鎮ビルは北棟と南棟の 2 棟からなり、北

写真-4.2.1 国富鎮ビルの被害

棟は大きな被害は認められなかったが、南棟は南に 0.5° 傾き立ち入り禁止となっていた。

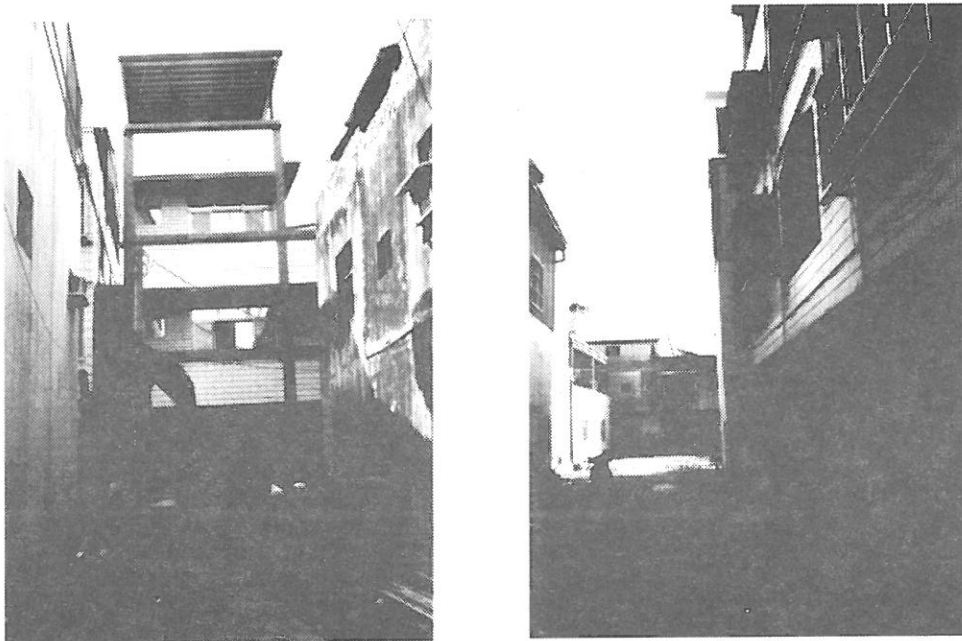
員林の中でも、員水路周辺は液状化による地盤変状が広く確認されている地域である。調査した員水路一段では、液状化により沈下や傾斜している建物が多く見られた。図-4.2.3 に被害状況の概略図を示す。写真-4.2.3 に傾斜した建物の例を示す。

写真-4.2.3 液状化により傾斜した建物

周辺の地下水位は地表面から 80cm 深さ程度であった。建物と建物の隙間に溜まった噴砂をみると、南興街や恵明街でみられた黒っぽい細粒な噴砂と異なり細粒分が少なく比較的きれいな砂であった。数箇所のみ調査からははっきりとしたことは言えないが、地層構成・液状化層が同じ員林市街でも一様ではないことが推定される。

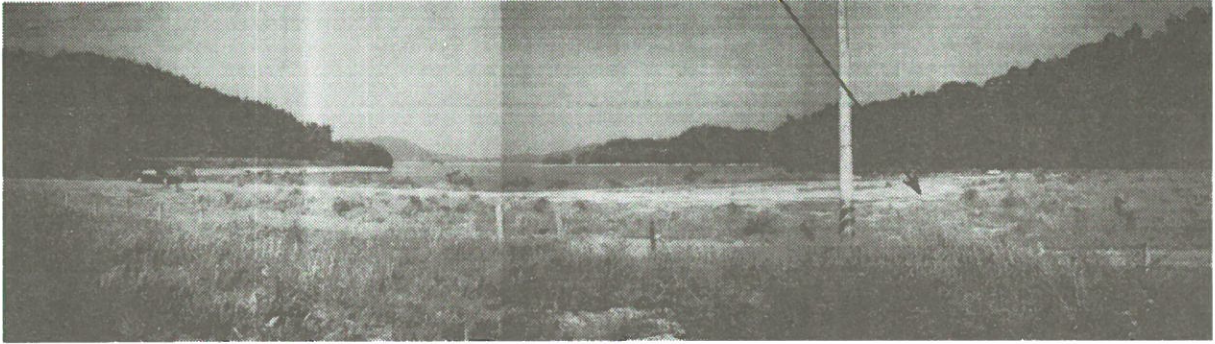
頭社ダムも、図-5.1.4 および図-5.1.5 に示すように、水社ダムと同様のセンターコア（コンクリート製）アースフィルダムであるが、実際には断面図には描かれていない random fill と呼ばれる盛土（図-5.1.5 中に波線で加筆したような補強盛土的な土構造物と思われる；写真 5-1-3 参照）があり、この部分に亀裂が生じた。メモによるとこの亀裂による段差は 20cm～50cm となっている。なお、堤体の沈下量は最大で 24cm とされている。

写真-5.1.3 頭社ダムの random fill
(堤頂付近から日月潭方向に向かって撮影)

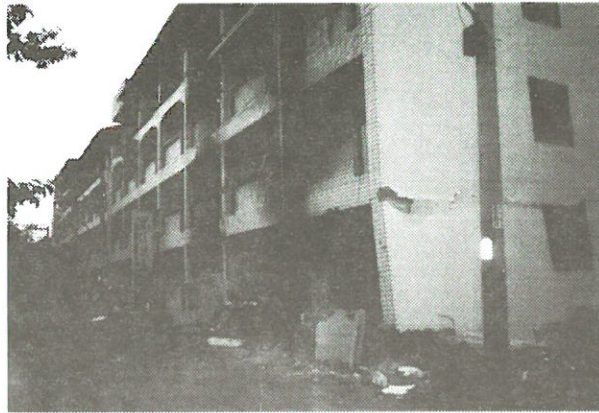
樹人路の南側に幸福家園というマンションがあった。写真-5.2.1に示すような RC 造5階建ての建物で、南北方向に三つのブロックに分けられていたが、写真-5.2.2に示すように、北側（樹人路に面した側）が東に、南側は西にそれぞれ一回部分が崩壊して移動していた。中央部はこの中間で、鉛直方向に沈下していた。すなわち、写真-5.2.2は建物の東端の部分であるが、元は同じ位置にあったのが崩壊後は水平方向に段差ができていたわけである。なぜ、異なる方向に崩壊したのかという原因は分かっていない。

写真-5.2.1 樹人路から見た幸福家園の被害状況

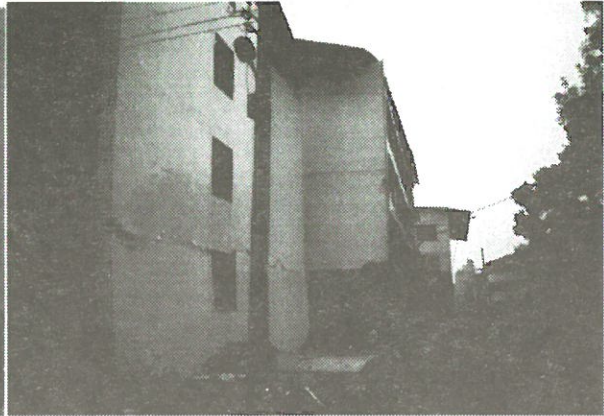
写真-5.2.2 建物東端部を南から眺めたところ

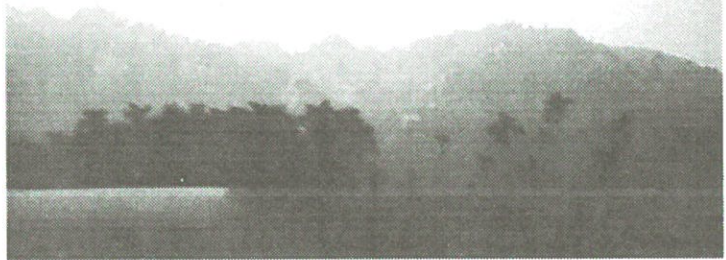
本調査団は九分二山と九九峯については遠景ではあるが、その崩壊状況を見ることができた。写真-5.3.1に九九峯の写真を示す。九九峯は礫が主体と思われる山が連なっており、すべり深くはないが、全山が禿げ山になったように崩壊していた。一方、九分二山は深さ約100mにも及ぶ大崩壊が発生し、10名が犠牲になったとのことである。ここは頁岩からなり、流れ盤であったようである。

写真-5.3.1 九九峯の斜面崩壊状況

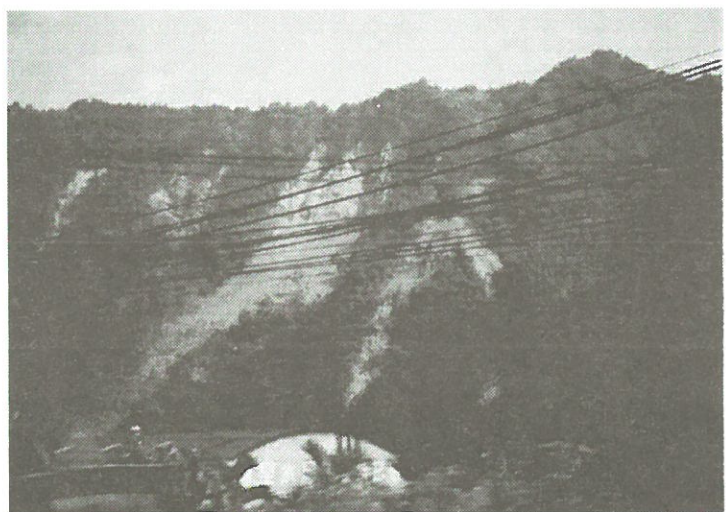
以上のような大規模な斜面崩壊だけでなく、当然、小規模な崩壊が至る所で発生していた。本調査団が調査の途中に見ただけでも、集集から水里、魚池から国姓といった道路沿いの斜面が多く崩壊していた。写真-5.3.2に水里で見られた斜面崩壊を示す。

写真-5.3.2 水里での斜面崩壊状況

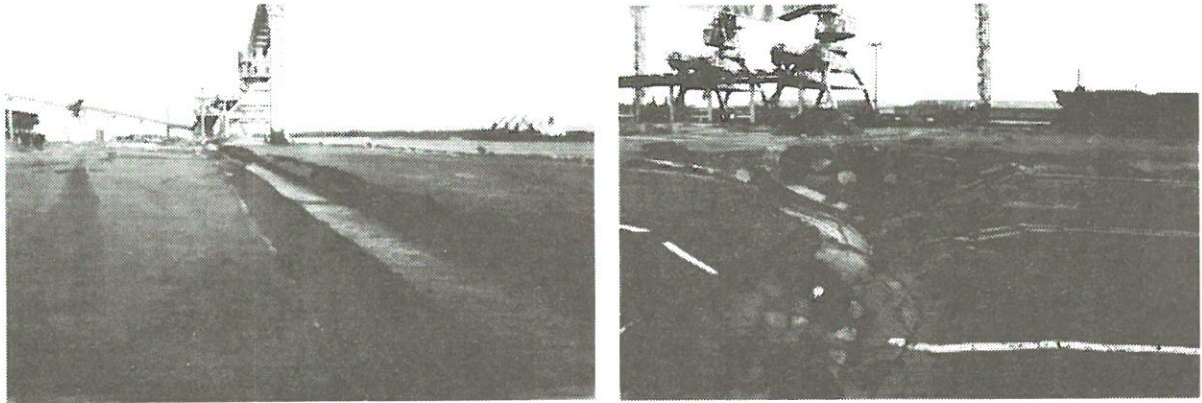
写真 6.1.1 に護岸背後地盤の変状の様子を示す。護岸背面にある排水ダクトの後ろ側では 80cm 程度沈下していた(写真左)。また数箇所直径数 m~5m 程度の陥没がみられ、その中には噴砂が見受けられた(写真右)。

写真-6.1.1 護岸背後地盤の変状

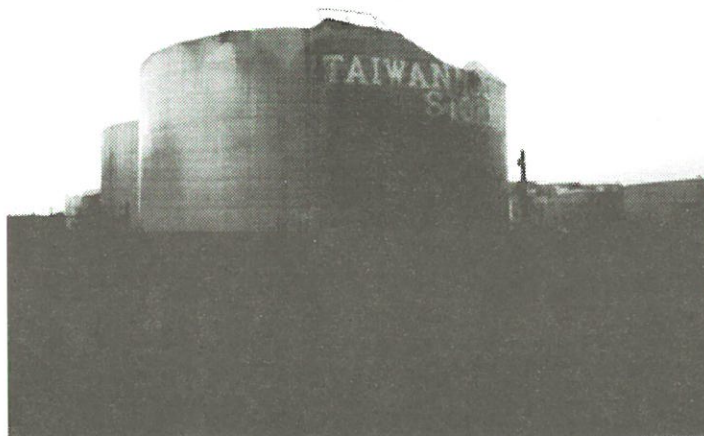
また写真-6.1.2 に示すように、スロッシングによるタンク被害も見受けられた。内容物は、付近に散乱した液体から、粘性の高いシロップと推定される。地震後かなりの時間が経過していたにもかかわらず甘い匂いを発していた。

写真-6.1.2 スロッシングによるタンク被害
