2001年エルサルバドル地震による 斜面崩壊と液状化被害の調査

2001年1月に発生したエルサルバドル地震では、エルサルバドル内で185箇所にもわたって多くの斜面崩壊が発生した。首都のサンサルバドル近郊で発生した斜面崩壊では犠牲者が多く発生し、その後も斜面上にクラックがはいったままで、今後の雨季での崩壊再発が懸念されている。また、山間部では大規模な崩壊が多く発生し、道路を塞いだだけでなく、川を堰き止めて、雨季の洪水も懸念されている。一方、低地部では液状化が多く発生し、それにともなう流動によって鉄道橋が被害を受けたりした。

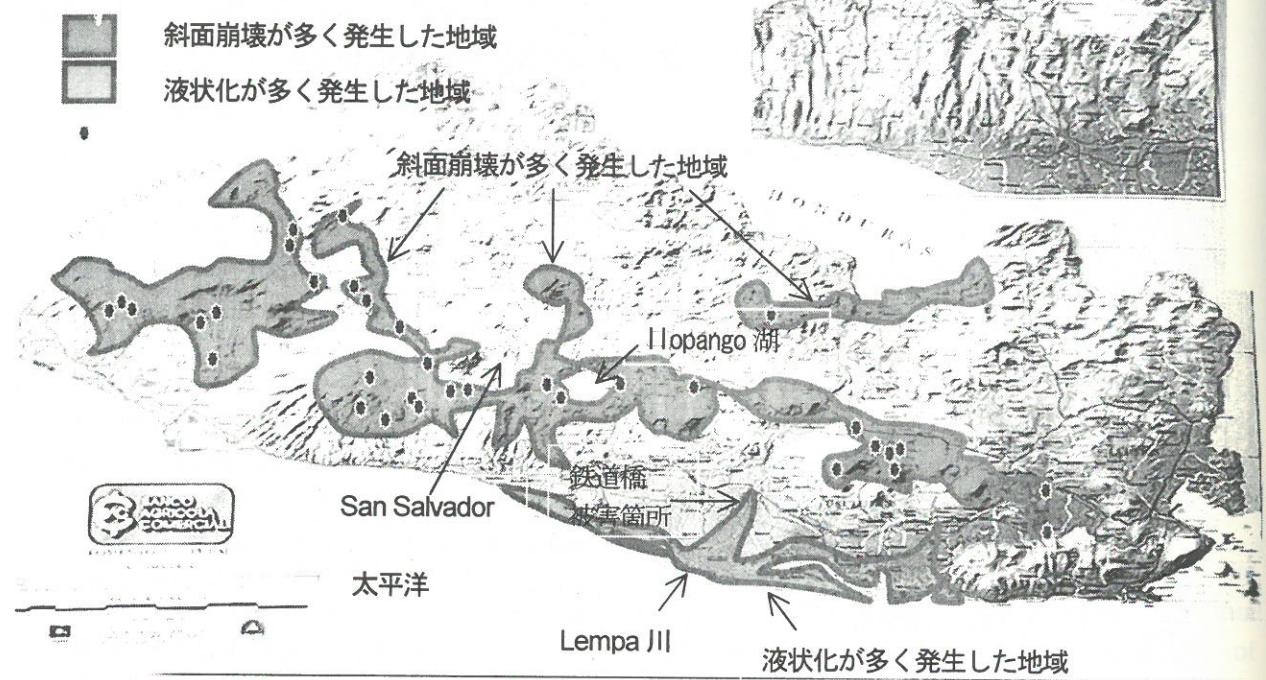
図-1 斜面崩壊および液状化が多く発生した地域 (Mora 博士による)

図-1には Mora 博士からいただいた1月の地震による斜面崩壊および液状化の発生地域の概略図を示す。1月の地震の震央は Lempa 川河口から南に約 46km 沖合であった。そのためか、高地の内でも特に南側の地域で東西に広く斜面崩壊が発生したようである。これに対し、液状化は震央に近い Lempa 川による冲積低地や海岸低地で発生した。

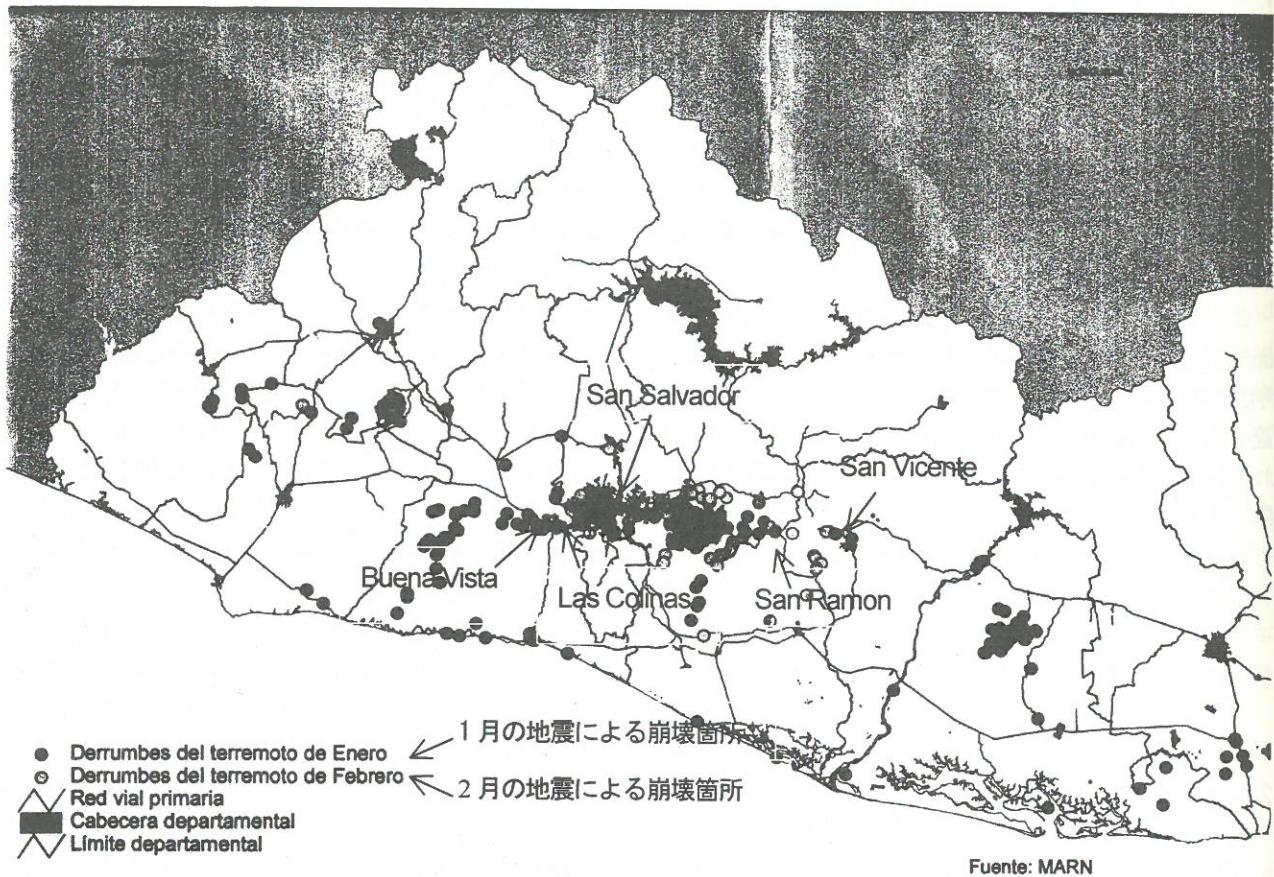
図-2 1月および2月の地震で斜面崩壊が生じた地点 (Hernandez 氏より入手)

図-2には Hernandez 氏からいただいた斜面崩壊発生箇所図を示す。これには2月の地震も含めてあり、合計 185 箇所で斜面崩壊が発生したとのことである。ただし、2月の地震は内陸の中央部で発生しマグニチュードも小さかった(6.6)ので、斜面崩壊が発生したのは Ilopango(イロパンゴ)湖周囲の中央部に限られている。なお、この斜面崩壊分布図はヘリコプターや現地で確認して作成したことである。

図-2 をもとに、震央から最も遠い崩壊地点までの距離を測ると 164km となる。このような斜面崩壊が発生する範囲(最大の震央距離)△はマグニチュードに関係し、過去のデータをまとめてみると図-3 に示した関係^①がある。これに今回のデータをプロットすると○となる。El Salvador

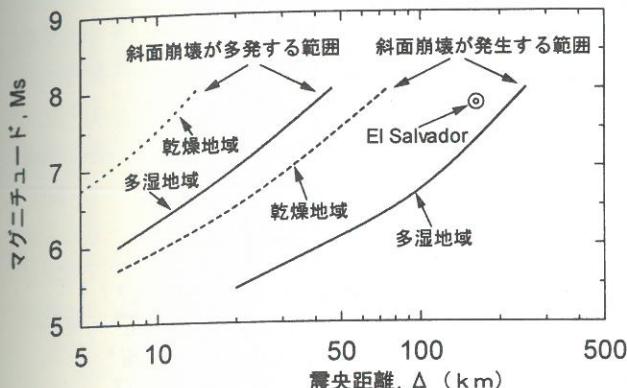
図-3 斜面崩壊が及んだ震央距離とマグニチュード

は多湿地域の国に属すため、図中実線と比べてみるとほぼ他の事例と同様になっている。
