新潟県中越地震災害調査委員会

報告書

社団法人 地盤工学会
新潟県中越地震災害調査委員会

13.2 下水道の被害

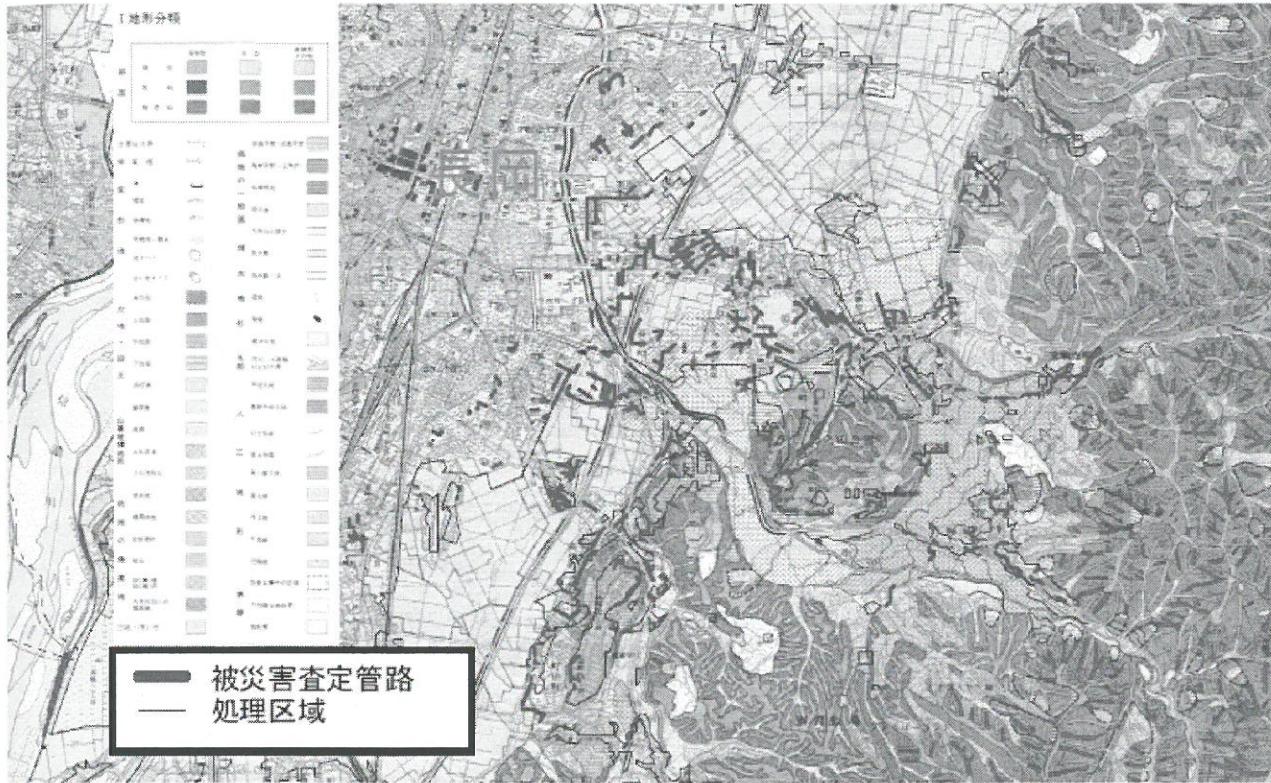
図-13.16 長岡市中心部の下水道被害分布（国土地理院の1/25,000 土地条件図上に描いたもの）^{18),24)}

図-13.16 には、下水道地震対策技術検討委員会¹⁷⁾によって調べられた長岡市の下水道被害箇所の分布図を示す。JR 長岡駅を中心とした自然堤防上にある市街中心地では、ほとんど下水道の被害が見られないが、市街地の東側に位置する氾濫平野やその背後の扇状地の扇端部に多くの被害が集中している。この図は長岡市の中心部の被害状況を示したものであるが、この図から外れる周辺地域においても、多くの下水道施設で被害を受けている。

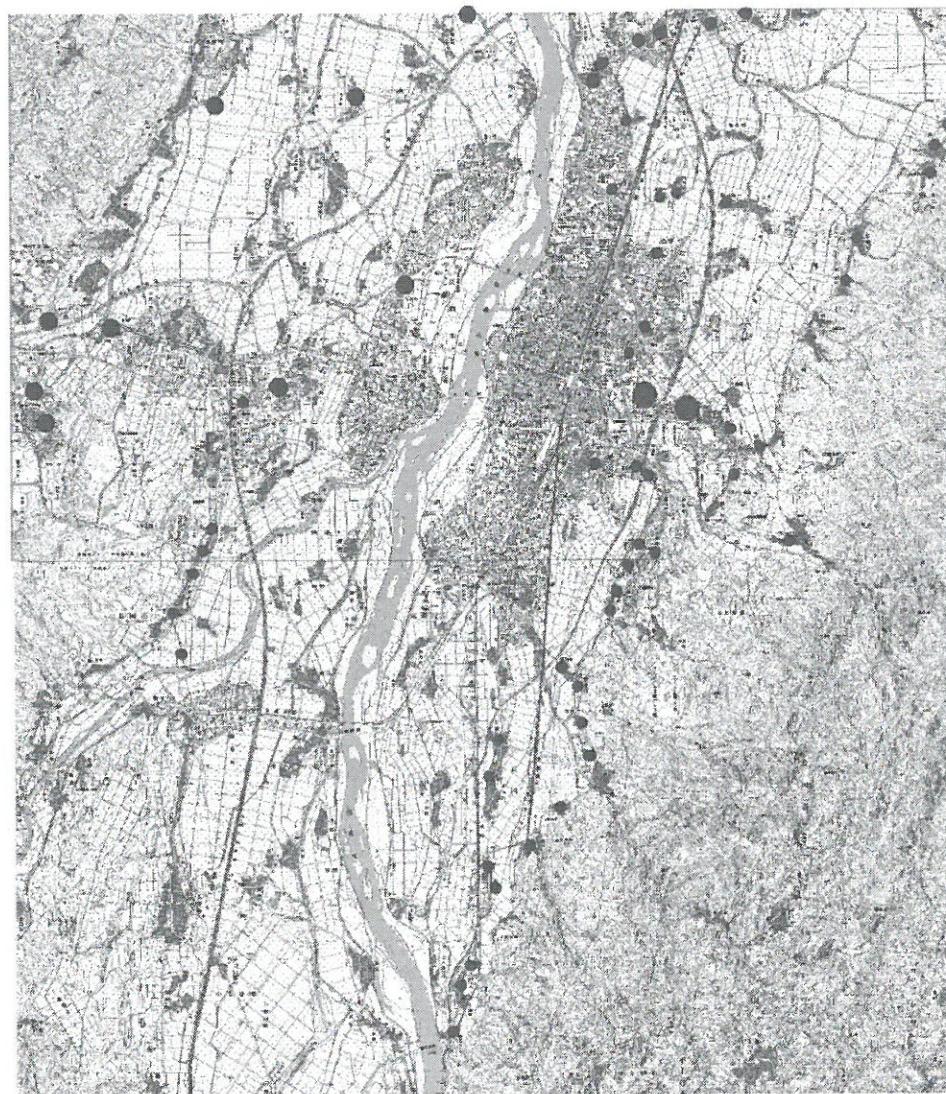
図-13.17 長岡市全域の管路被害分布（国土地理院の1/25,000 地形図上に描いたもの）

害、マンホールの浮上がり被害が見られた地点をプロットしている。ただし、比較的被害が集中している地域のみプロットしており、プロットの大きさと被害の大きさは一致しないことを明記しておく。信濃川に流れ込む支流河川沿いを中心に、段丘低位面に被害が分布している。また、長岡市の南部、西部を中心に、線上に被害域が分布しているように見えるが、農地中心の地域であるため、市街地に沿って管路が敷設されているためである。これらの被害の中には公共下水道だけでなく農業集落排水の管路被害も含まれている。

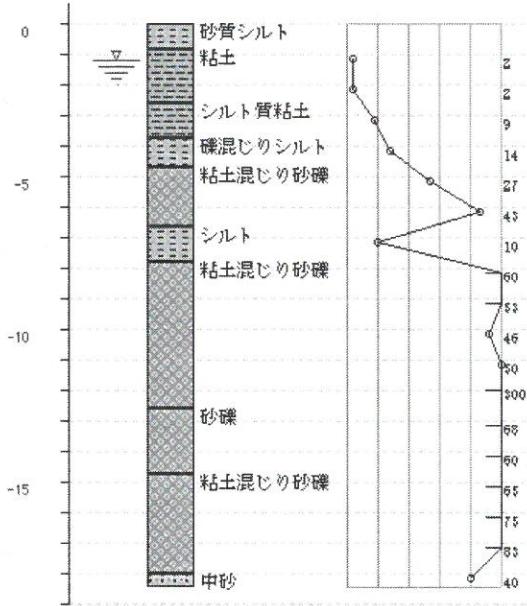
図-13.18 悅久町の地盤柱状図¹⁸⁾

常に細粒でシルト質に近い噴出物であった。また、周辺地盤も含めて激しく液状化が生じたような形跡は見当たらなかった。図-13.18には、被害地点の近傍で実施されたボーリング調査によって得られた地盤柱状図を示す。

地下水位はGL-1m程度と非常に高い。表層地盤はN値N=2程度の粘土、シルト質粘土が中心で、液状化が生じるような地盤ではない。それより深い層ではN=50に近い砂礫層が堆積の中心であることから、この地域で自然地盤に液状化が生じたとは考えにくい。従って、他の被害箇所と同様に、埋戻し土の液状化による管路被害や浮上がり被害が生じたものと考えられる。

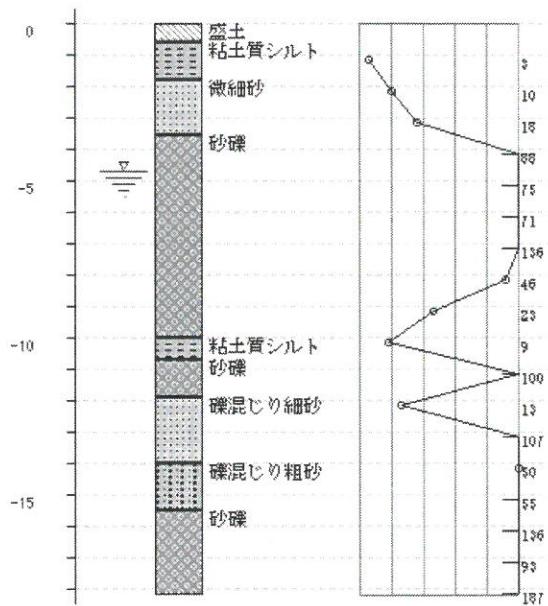
図-13.19 長岡駅周辺の地盤柱状図¹⁸⁾

害域と変わらないが、表層に旧自然堤防を伺わせる細砂層が堆積しており、その下層は河床堆積物の砂礫層が続いている。地下水位はGL-5mと深く、地下水位以深の地盤のN値はN=50を上回っている。敷設深度も地下水位以浅にあると予想され、周辺地盤も埋戻し領域も、いずれも液状化の可能性はほとんどないことが伺える。

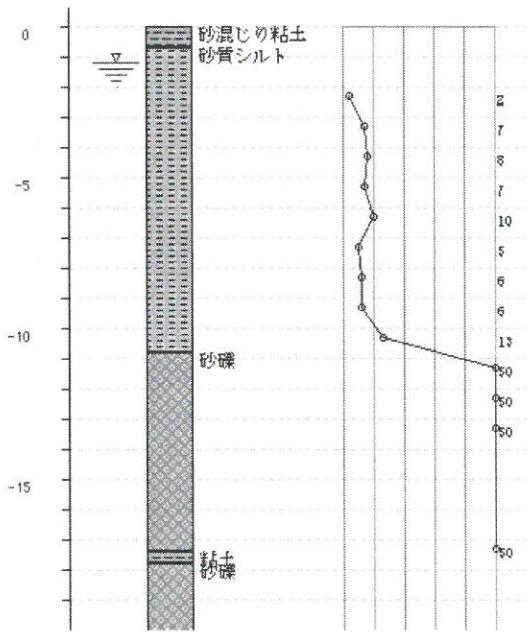
図-13.20 長岡市村松地区の地盤柱状図¹⁸⁾

大きく沈下していた。この地域は、信濃川背後の氾濫平野よりも数m高位面で、土地条件図によると扇状地の扇央から扇端部の上位面に位置している。ただし、この扇状地形の中心部には太田川（濁沢に通じる河川）が流れおり、流量も比較的豊富である。そのため地下水位は土地条件や標高から予想されるよりは高いものと考えられる。図-13.20には付近で得られた地盤柱状図を示すが、地下水位はGL-1mと非常に高い。ただし、表層はN値10未満と緩いものの、砂質シルト層を中心でやはり周辺地盤で明らかな液状化が生じたとは考えにくい。従って、

地下水位によって飽和していた埋戻し土が液状化したことが被害の原因と考えられる。

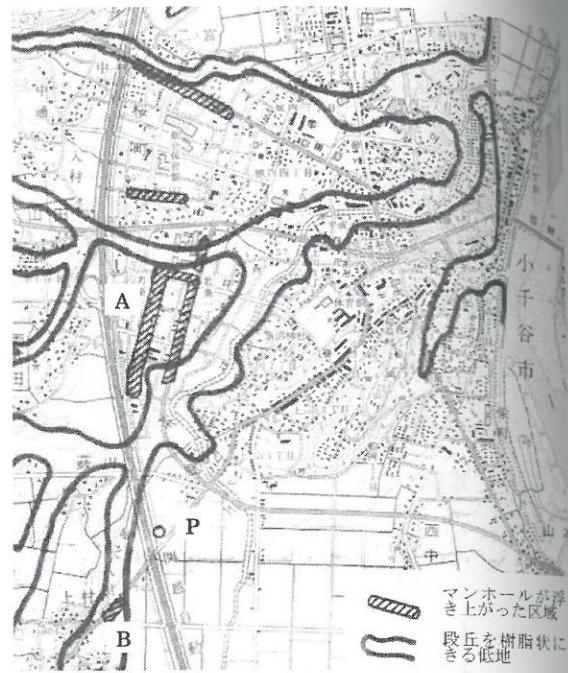
図-13.22 小千谷市若葉付近でマンホールの浮上りが見られた区域と段丘に樹脂状にはいっている低地（文献¹⁸⁾をもとに描いたもの）、およびボーリング位置（基図は国土地理院の1/25,000地形図による）

段丘を樹枝状に削り取った低地が形成され、そこに氾濫原堆積物が堆積したことが示されている。この旧低地に沿って信濃川に流入する幾つかの支流河川が流れている。この樹枝状の旧低地をはずれた上ノ山地区や城内地区や信濃川の現河道に近い地域では、ほとんど被害が見られないが、これらの地域は旧地形では氾濫地よりも高く、信濃川の段丘崖にも近いため、地下水位が深かったものと思われる。一方、被害の大きかった若葉地区や桜町地区も氾濫地からは多少外れるが、現地形では背後に扇状地を控えており伏流水が湧出する小河川の起点部に位置する。従って地下水位が非常に高いものと思われる。また、この地域を含め、大きな被害が生じた地域は土地改良事業で整備された新田の隣接地域で、そこを新たに造成した住宅地に下水道被害が集中していた。図-13.23には、文献²¹⁾から引用した関越道に沿った被害地点近傍のボーリング資料を示す。それによると地表から粘土層、礫混じりシルト質粘土層がGL-3.7mまで続き、その下部は腐植土層が堆積している。従って、下水管渠やマンホールが埋設深度より上部では液状化の可能性のある砂層はほとんど見られない。ただし、表層の粘性土、腐植土層のN値は非常に小さい。また、前述したように地下水位は非

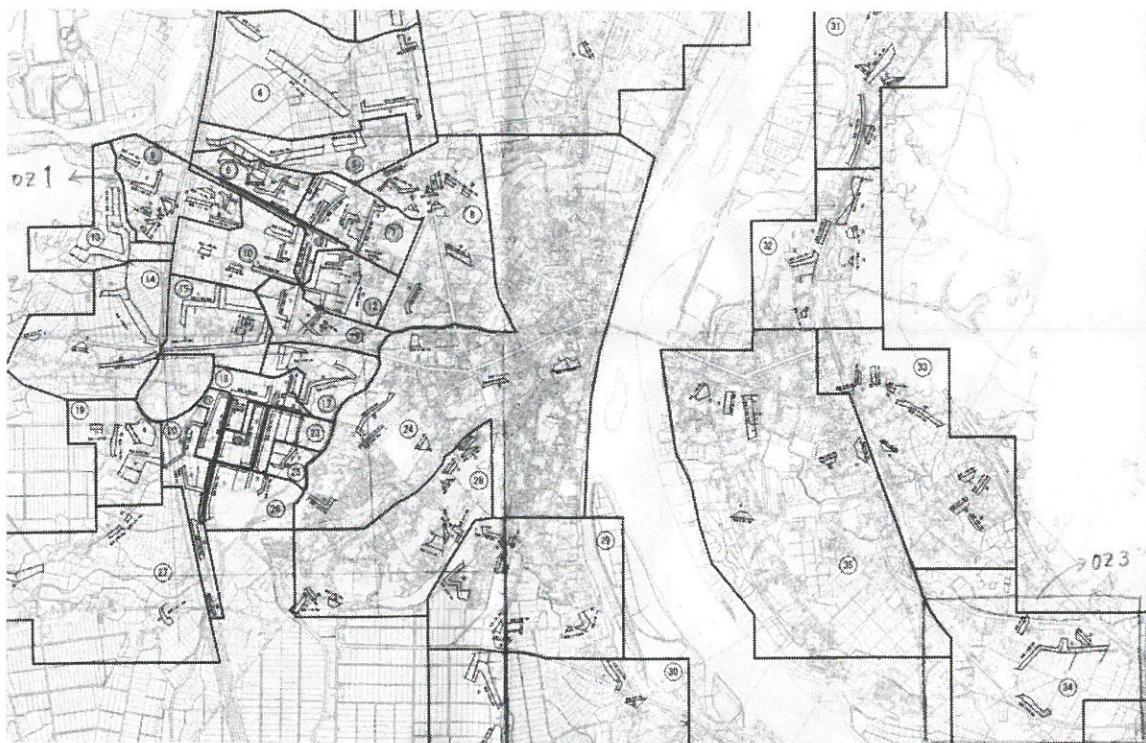
図-13.21 小千谷市における下水道被害箇所（小千谷市の調査2）による

小千谷市では400箇所の公共下水道のマンホールが浮き上がりや沈下の被害を受けたほか、管渠埋設部の地盤の陥没多くの地区で発生した。小千谷市の下水道課が全数調査を行った資料¹⁸⁾によると、なかでも信濃川左岸側の関越自動車道に沿った若葉町、油新田、桜町、新保、二ノ宮地区（図-13.21の左上部）に被害が集中している。この地域は信濃川の左岸の河岸段丘に位置するが、地質図¹⁹⁾と照合すると未固結の礫・砂およびシルトからなる完新世のT9段丘堆積物が堆積した地域である。また、図-13.22のなかにラインで囲った地域は、かつて、その

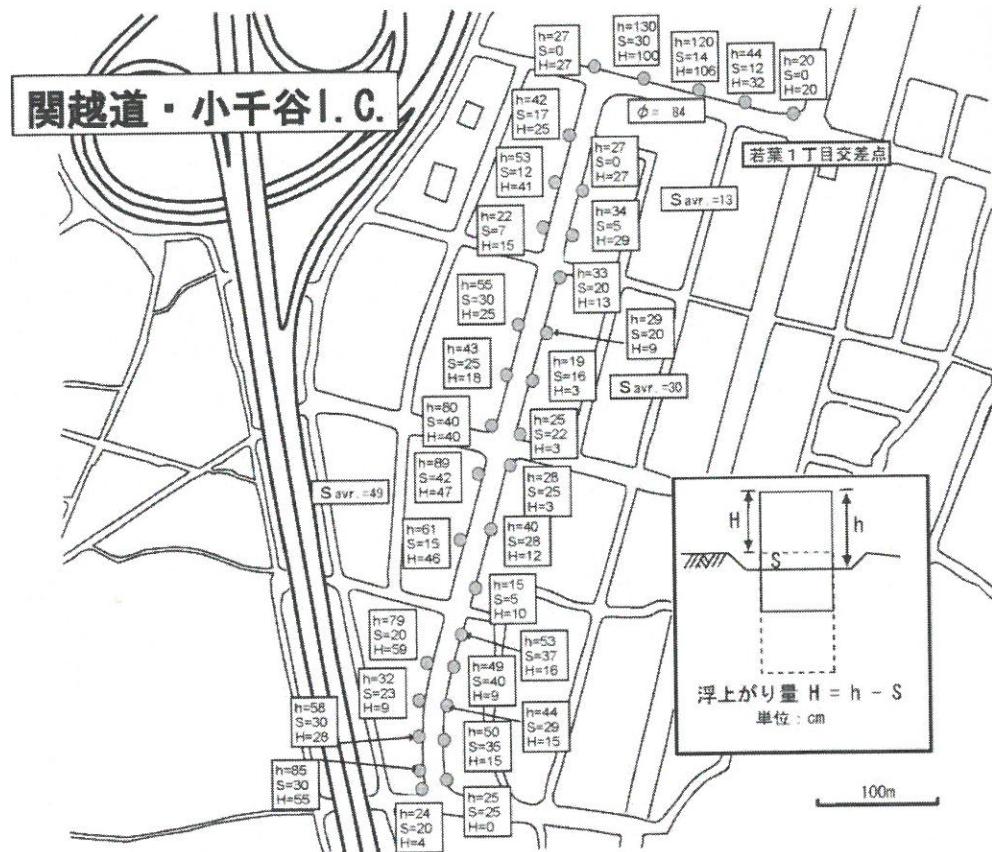
図-13.25 小千谷市若葉町付近の人孔浮上がり被害箇所²⁰⁾

図-13.25は、道路沿いのマンホールの浮き上がり被害が顕著であった若葉町2丁目の数ブロックを対象に浮き上がり量を実測した結果である。凡例に示したように一般にマンホールが浮き上がるとその周囲の地盤は逆に沈下する、そこでマンホールの突出量(h)から、周囲の地盤の沈下量(S)を差し引いた値(H)を浮き上がり量と規定した。若葉町1丁目の交差点から小千谷インターのガイドウェイに向けての道路沿いで、写真-13.14に示したように、最大106cmの浮き上がりが生じていた。下水道の敷設図によると、ここは南北の住宅地および工業団地の排水が流入する比較的大きな管路で埋設深度も深い。それ

より南側のマンホールでは概ね20cm～50cmの浮き上がり量である。また、マンホール近傍の地盤の沈下量は最大で40cm程度、概ね20～30cm程度のものが多かったが、周辺地盤の沈下量の大きなものほど浮き上がり量も大きい傾向を示している。これは、マンホールの浮き上がりが単に埋戻し土の液状化による揚圧力と比重の差のみで生じているのではなく、マンホール本体の周辺の埋戻し土がマンホールの外周底部に廻り込んでさらに浮き上がりを促進させているものと考えれば理解できる。

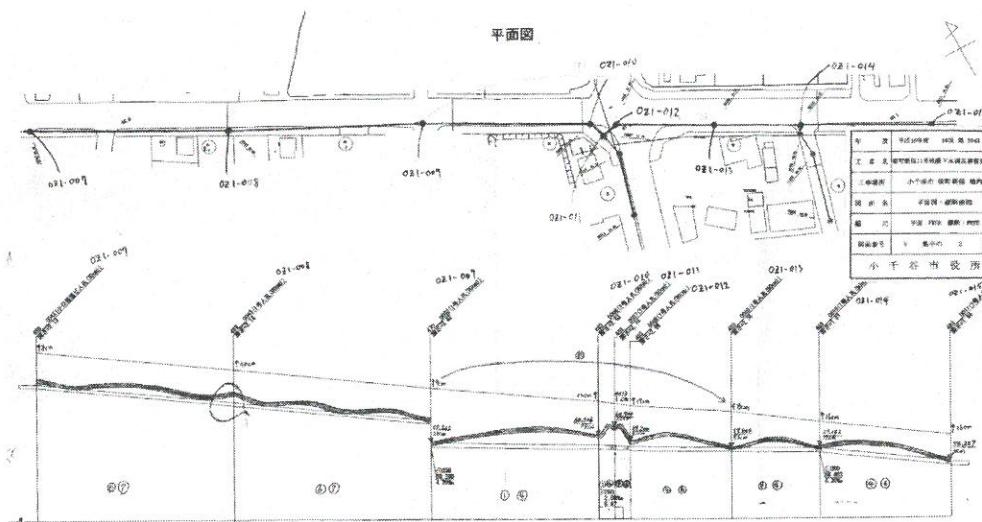
図-13.26 桜町の国道 291 号に沿った下水道枝線の管路カメラ調査と人孔の管底高の変状調査結果 2)

図-13.26には国道291号線に沿った桜町の下水道枝線の管路のカメラ調査と人孔の管底高の測量による変状調査の結果¹⁸⁾を示す。約680mの調査対象区間では、32箇所のマンホール（塩ビ製マンホールは除く）があった

が、ほぼ全てのマンホールで浮上がりが確認され、最大では113cmの浮上がり量に達していた。また、カメラ調査で得られた管路の蛇行も顕著で、マンホールの浮上がりとともに、管路自体が90cm以上浮上している箇所もあった。写真-13.15は現地の被害状況を撮影したものであるが、非常に大きな浮上がりや管路の蛇行被害が生じているものの、やはり埋戻し上部でしか噴砂は確認することができなかった。図-13.27には直近で実施したボーリング調

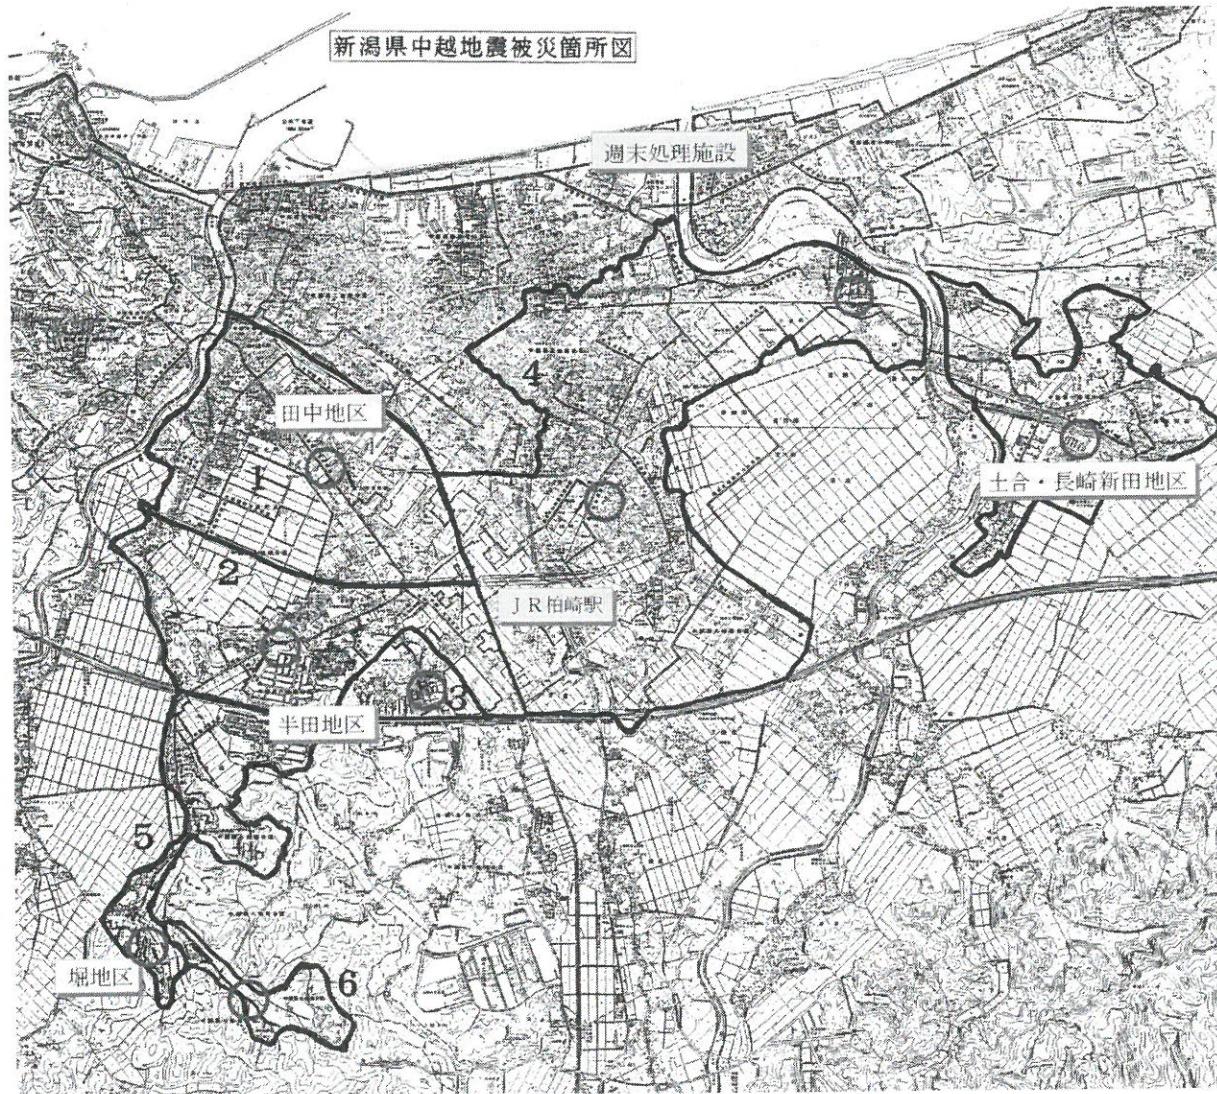
図-13.28 柏崎市中心部と被害地域²²⁾

図-13.28には柏崎市内の公共下水道のうち大きな被害を受けた地域を示す。柏崎市中心部は、西側の鶴川と東側の鯖石川に囲まれた氾濫平野とその北側（海岸部）の砂丘堆積物によって構成されている。被害を受けた地域はいずれも、軟弱地盤が堆積していると予想される河川沿いの地域と新田開発によって拓かれた地域であった。一方、砂丘性堆積物で構成されていると予想される市の北部（海岸部）では、人孔、管渠ともに目立った被害は生じていない。写真-13.16には管路の蛇行と人孔の浮上がり被害が生じた堀地区における人孔の浮上がりの様子を示す。歩道部に敷設された管路の埋戻し領域で路面が波打ち、人孔が突出している様子が伺える。道路部ならびに

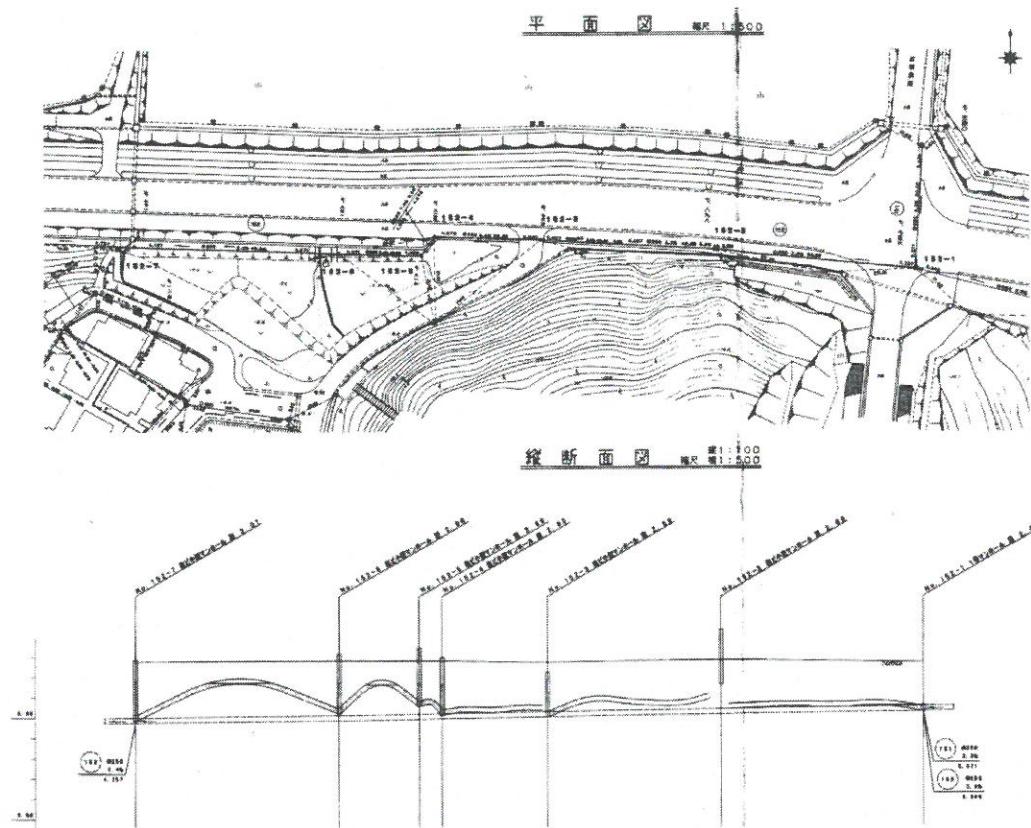
図-13.29 管路の蛇行と人孔の調査結果²²⁾（堀地区）

また、図-13.29にはカメラ調査で明かになった管路の蛇行と人孔の浮上がりの事例を示す。人孔の浮上がり量は、塩ビ小型マンホールでは1m近く突出したものもあるが、通常のコンクリート製マンホールでは、他の区間も含めて10~20cm程度の浮上がり量であった。図-13.30には被害地点近傍で管路敷設時に実施されたボーリング調査の結果を示す。これによると地表面から7m程度の

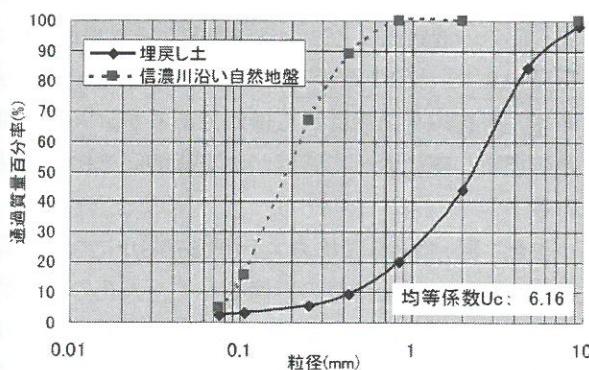
図-13.24 埋戻し土の粒径加積曲線

常に高いと予想されるので、この地域のマンホールの浮き上がり被害は、埋戻し部の液状化によるものと推察される。図-13.24には、この地域で用いられている埋戻し土の工場出荷時の粒度試験結果を、信濃川下流部の自然地盤で見られた噴砂の粒度試験結果と合わせて示す。埋戻し土は砂分が44.1%，細粒分をほとんど含まない砂礫であるが、均等係数は $U_c=6.16$ と比較的貧配合で、道路橋示方書等では液状化判定の対象となる材料であった。

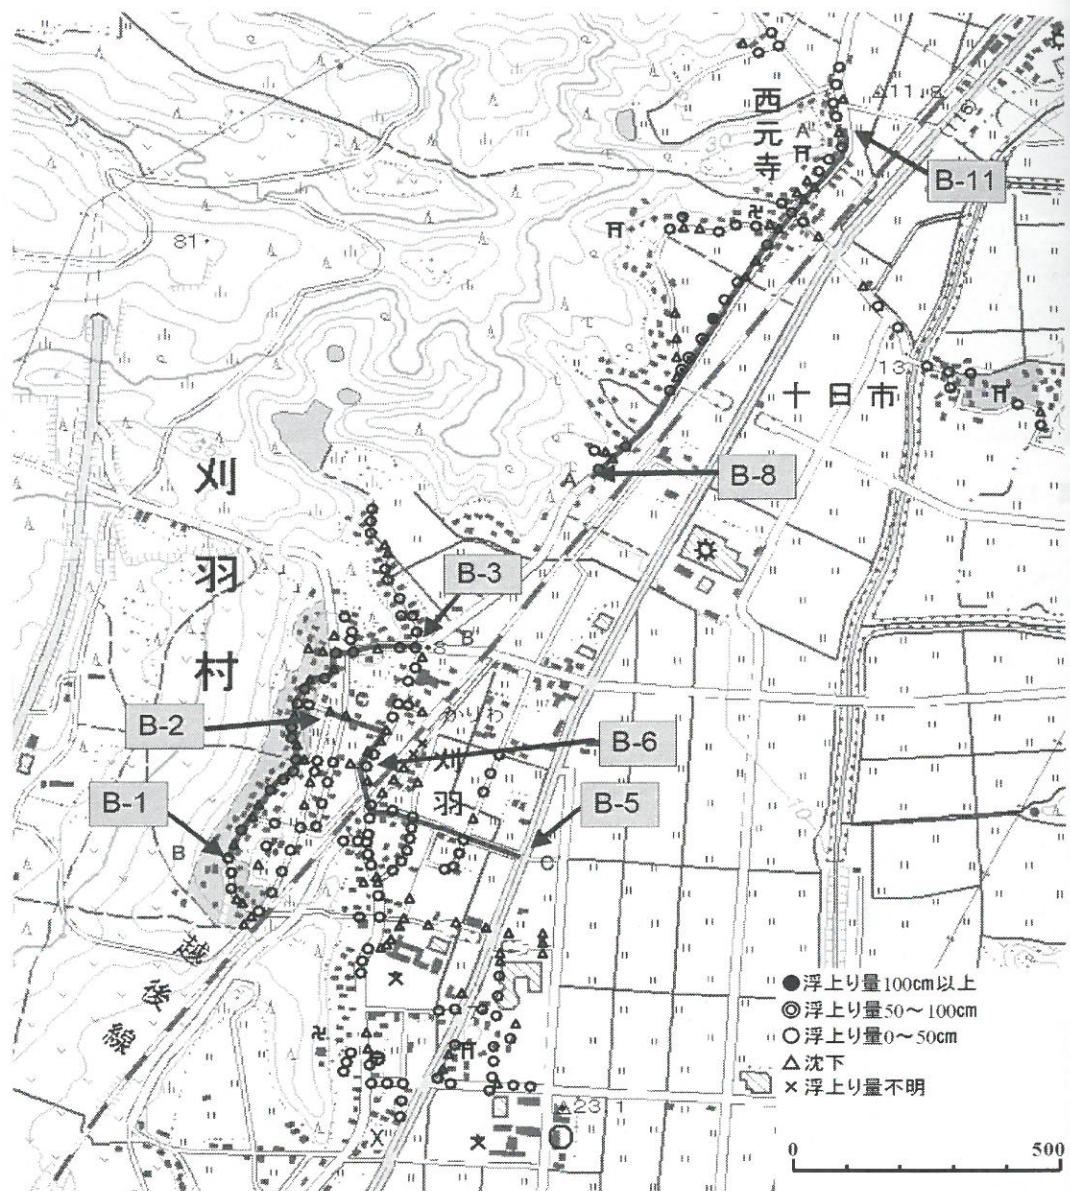
図-13.31 刈羽中央地区のマンホール浮上り量の分布と断面位置（国土地理院の1/25,000 地形図上に描いたもの）

管路の破損などの被害を多く受けた。刈羽村のうち、刈羽駅や稻場地区を含む中央地区におけるマンホールの浮上り量²³⁾の分布図を図-13.31に示す。数cmほど浮き上がったマンホールが多数あり、さらに50cm以上浮き上がったものもこの図面の範囲内で4箇所ほどあった。これらは西元寺地区の一部に集中していた。

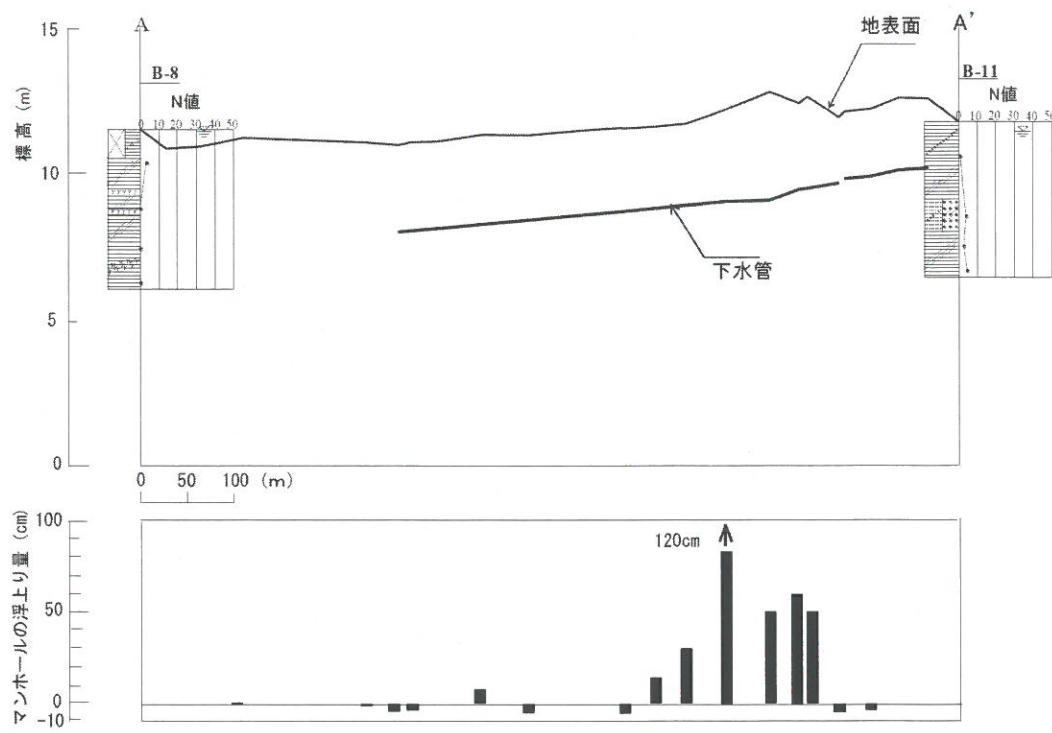
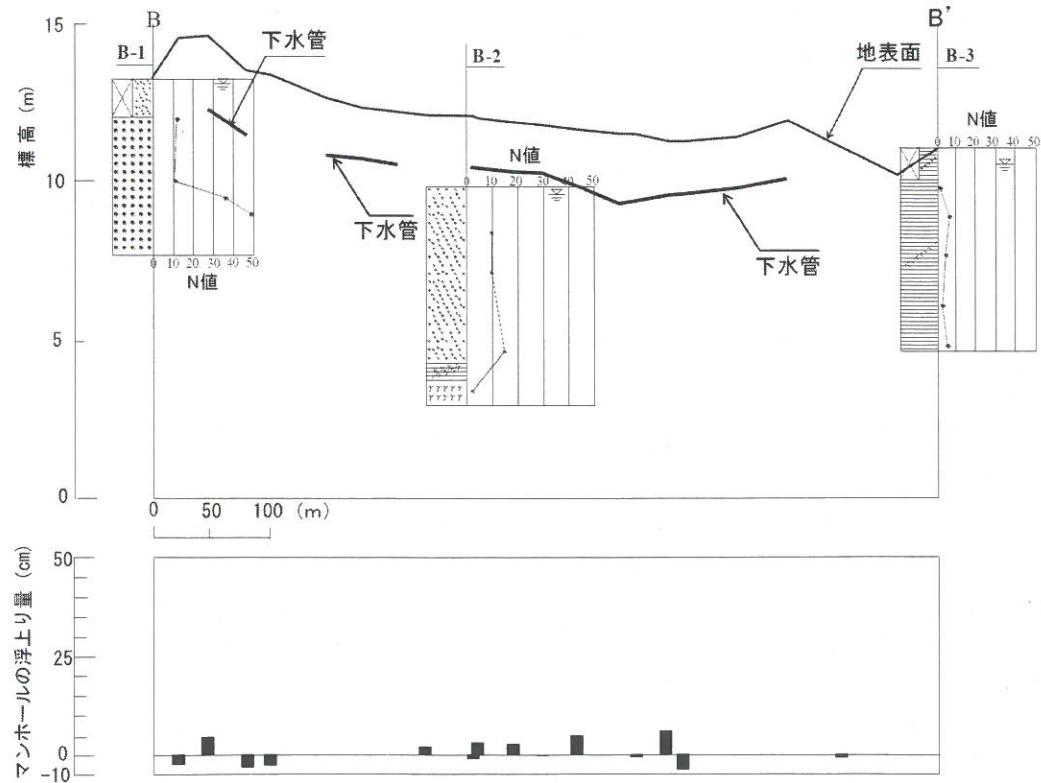
さて、浮上り量が最も大きかったA-A'線に沿った断面では、断面の両端にしか地盤調査が行われていない。それらの地点では粘性土が表層に堆積している。地下水位もB-8, B-11でそれぞれGL-5cm, GL-40cmと大変浅い。中央部では地盤調査が行われていないものの、この付近は図-13.31で分かるように平野がはいりこんでおり、両側に比べてさらに軟弱な粘性土が表層に堆積していたものと推測される。この中央部では1箇所でマンホールが1.2m程度浮上り、さらに3箇所で50cm程度浮き上がった。なお、最大の浮上り量となった地点では地震後すぐに応急復旧にかかったため浮上り量の実測は行われていなく、目測による値である。

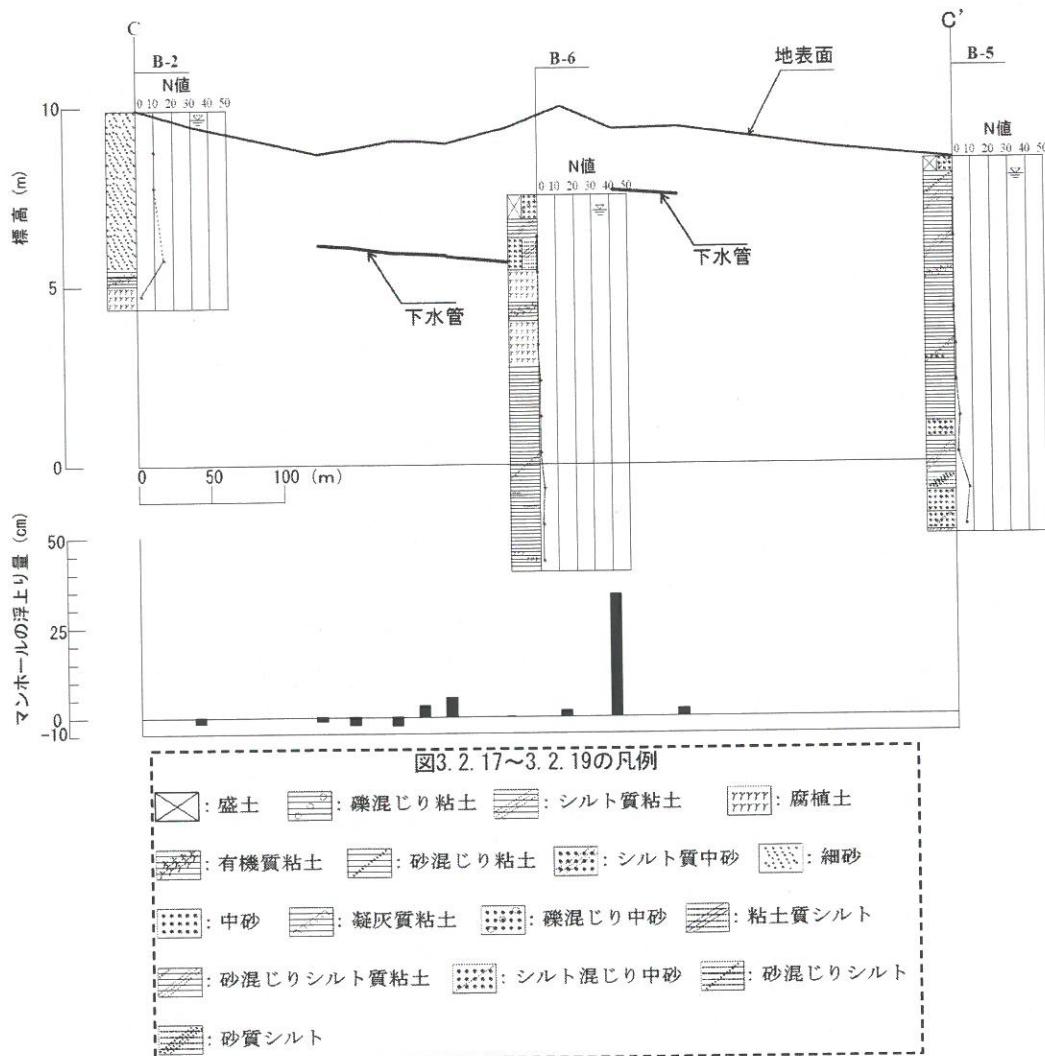
図-13.34 C-C' 線に沿った断面における土質柱状図とマンホール浮上り量の分布（土質柱状図とマンホールの浮上り量は刈羽村役場提供²³⁾による）

地盤条件と浮上り量の関係を調べるためにA-A', B-B', C-C'線に沿った断面をとって、土質柱状図とマンホールの浮上り量の関係を示したのが図-13.32～図-13.34である。まず砂丘際からJR越後線を横切って平野に向かうC-C'線に沿った断面によると、砂丘末端斜面に位置する稻場地区のB-2地点では、表層に約5mの厚さで砂丘成の砂層が堆積している。N値は10程度と緩い砂層であり、地下水位はGL-25cmと浅いため、この砂層が液状化したと考えられる。この砂層の下部には軟弱な腐植土層が堆積している。これに対し、国道116号付近のB-5地点では地表面付近から軟弱な粘性土が厚く堆積している。地下水位もGL-52cmと深い。これらの中間に位置するB-6でも軟弱な粘性土と腐植土の互層が厚く堆積していてやはり地下水位はGL-45cmと深い。マンホールの浮上り量の分布を見てみると原地盤で液状化したB-2付近ではほとんど浮き上がってないのに対し、軟弱な粘性土や腐植土が堆積しているB-6付近では約30cm浮き上がっていた。

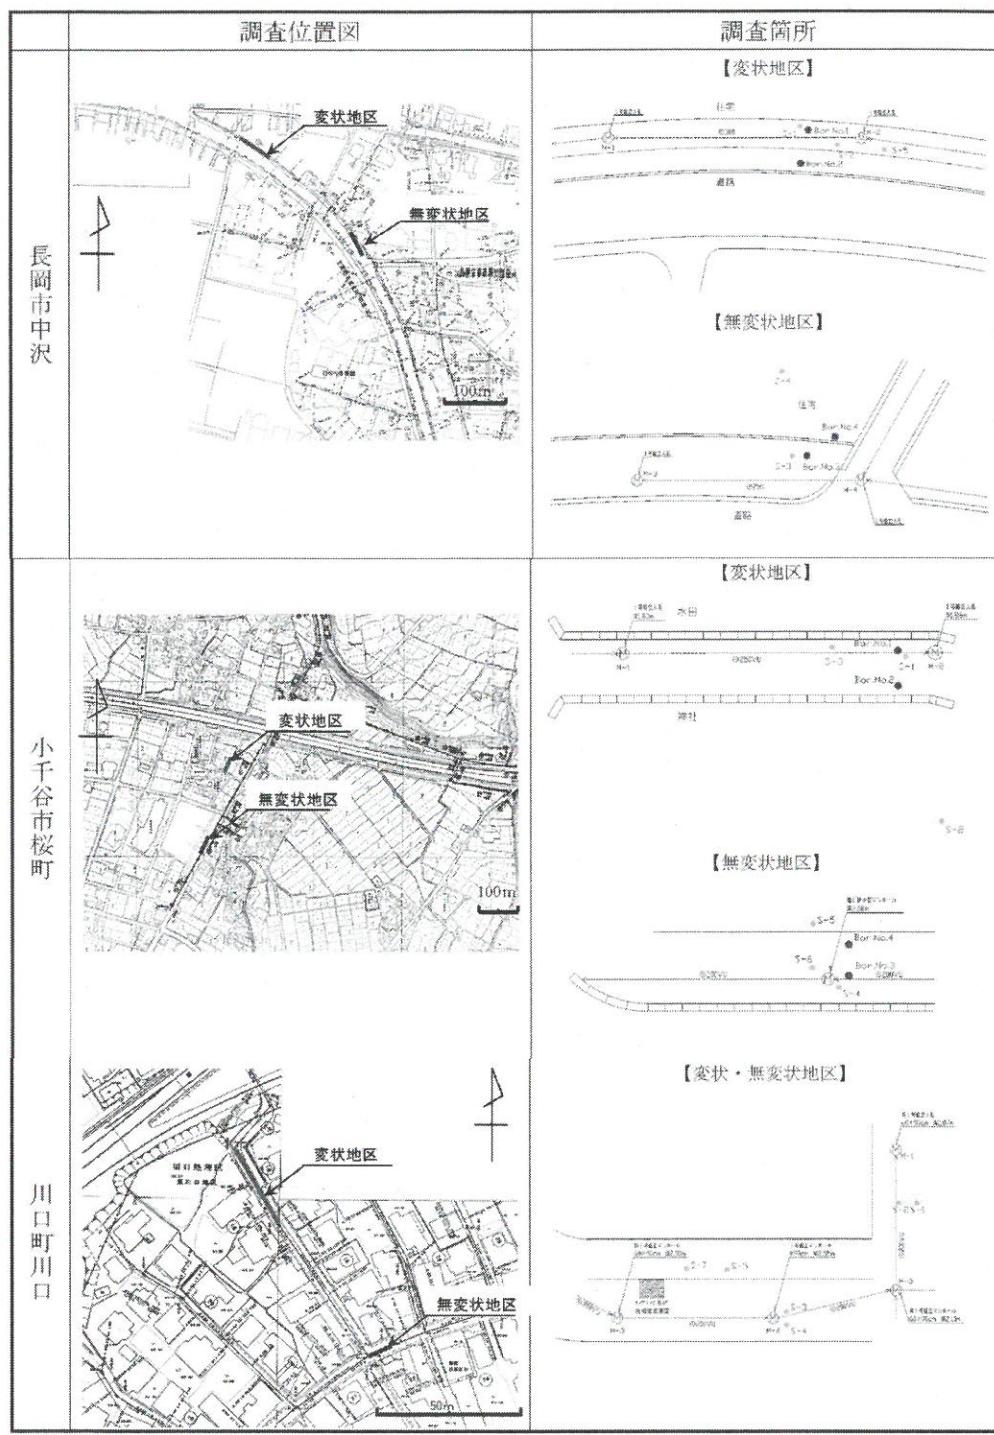
図-13.35 地盤調査位置図¹⁷⁾

前述の委員会では長岡市、小千谷市および川口町の被害・無被害箇所において地盤調査を実施している。調査地点は、長岡市中沢、小千谷市桜町及び川口町川口地区である。図-13.35に調査位置と管路の被災状況を示す。主要な調査結果は表-13.11に示すとおりである。これからわかるように、変状地区的埋戻し部の締固め度は71～81%と非常に緩く、地下水位もGL-0.65～-1.1mと浅かった。また、管路埋設深さまでの地山部の平均N値は0～5程度であり、土質は軟弱な粘性土～シルトであった。長岡市の無変状地区での地下水位は管理設深度よりも深かった。小千谷市では無変状地区といえども管路に蛇行等の変状が生じていることから、埋戻し土は液状化した可能性が高い。川口町の無変状地区では変状地区よりも地下水位が高かった。図-13.35に長岡市の変状箇所、無変状箇所において採取された埋戻し土の粒度分布を示す。変状地区的埋戻し土は比較的粒径が揃った液状化が生じやすい粒度分布であった。一方、無変状地区的埋戻し土は円礫を多く含む砂質礫であった。これらより、被害地区的地盤条件として以下の特徴があることがわかった。

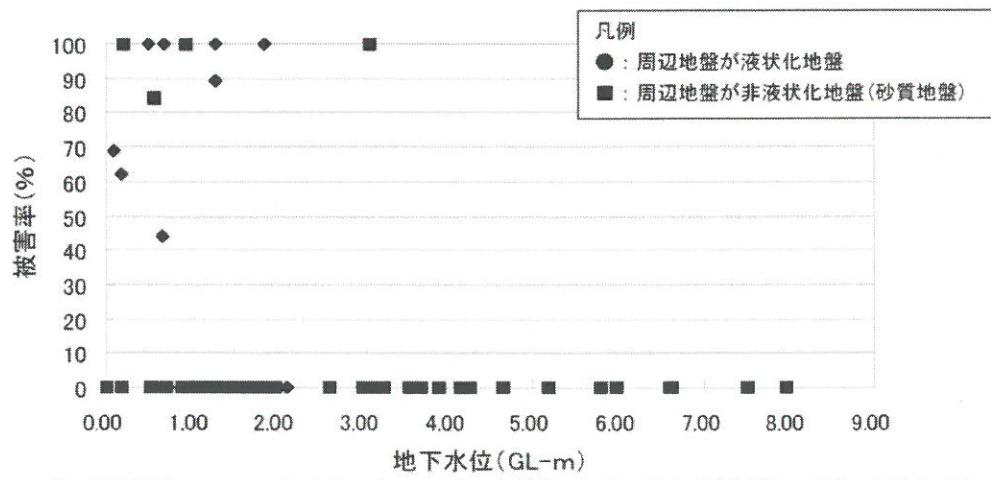
図-13.38 砂質土地盤における地下水位と被害率の関係¹⁷⁾

長岡市, 小千谷市をモデル地区として図-13.37に示す250m×250mメッシュ毎にデータを整理し, メッシュ内の平均値を用いて下水道管路施設の被害に及ぼす要因について分析されている。地下水位の要因に対しては, 図図-13.37に示した検討対象メッシュのうち, 既存のボーリングデータのあるメッシュを対象に, 周辺地盤の区分毎の地下水位とメッシュ内の被害率の関係が整理されている。²⁴⁾図-13.38および図-13.39に周辺地盤が砂質土である場合および粘性土である場合の地下水位と被災率の関係をそれぞれ示す。なお, ここでは, 砂質土地盤の周辺地盤のN値が15未満の場合を液状化地盤, N値15以上の場合は非液状化地盤としている。これより, 地下水位が高い箇所で被害率が高く, また, 周辺地盤が液状化地盤である場合あるいは粘性土地盤である場合に被害率が高くなっている。

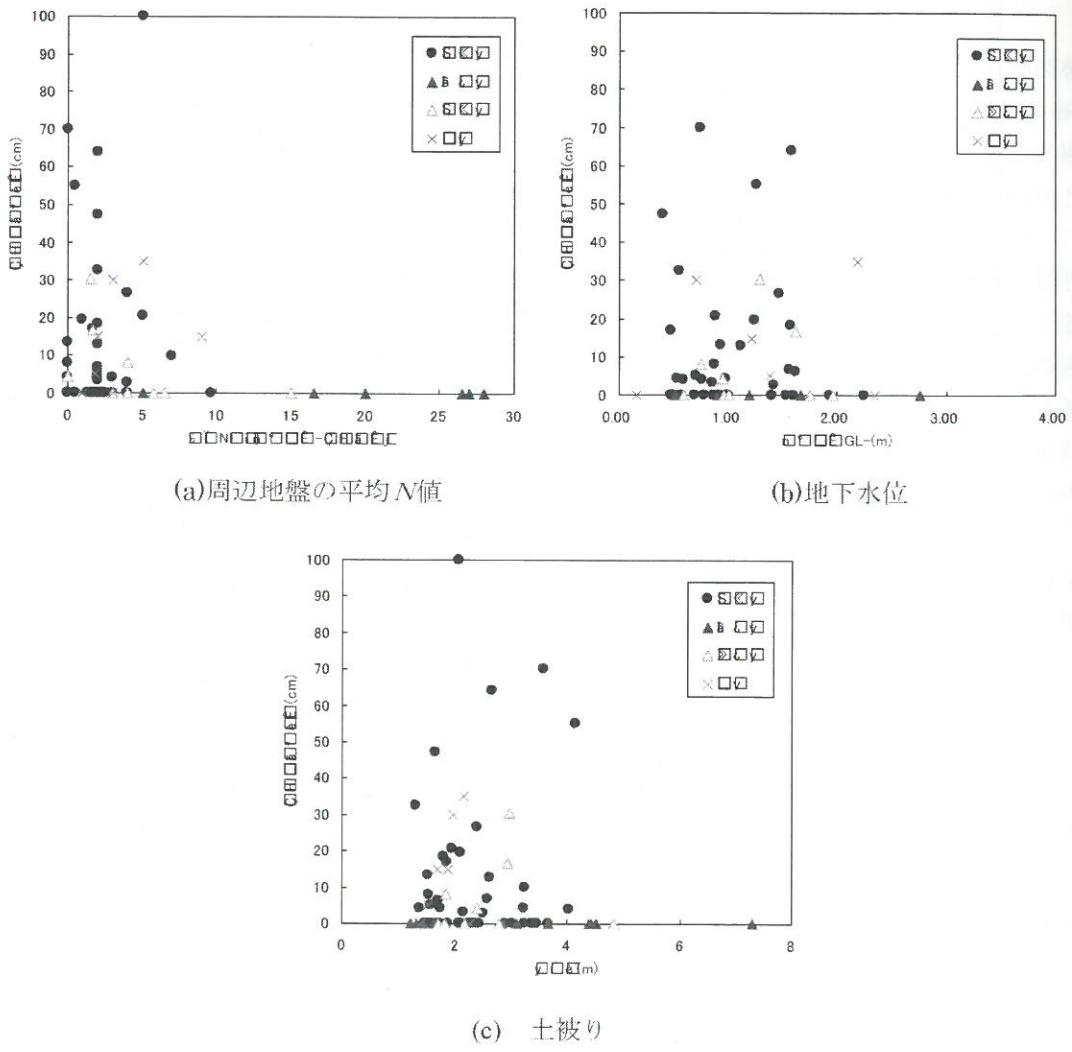
図-13.40 浮上がり量と各種地盤条件の関係（参考文献 8）より抜粋

中之島町, 与板町, 和島村, 出雲崎町の被害・無被害箇所のデータである。管路の浮上がり量と周辺地盤の地下水位から管渠埋設深さまでの平均N値, 地下水位, 埋設深さ(土被り厚)の関係を図-13.40に示す。これらの図より以下のことがいえる。

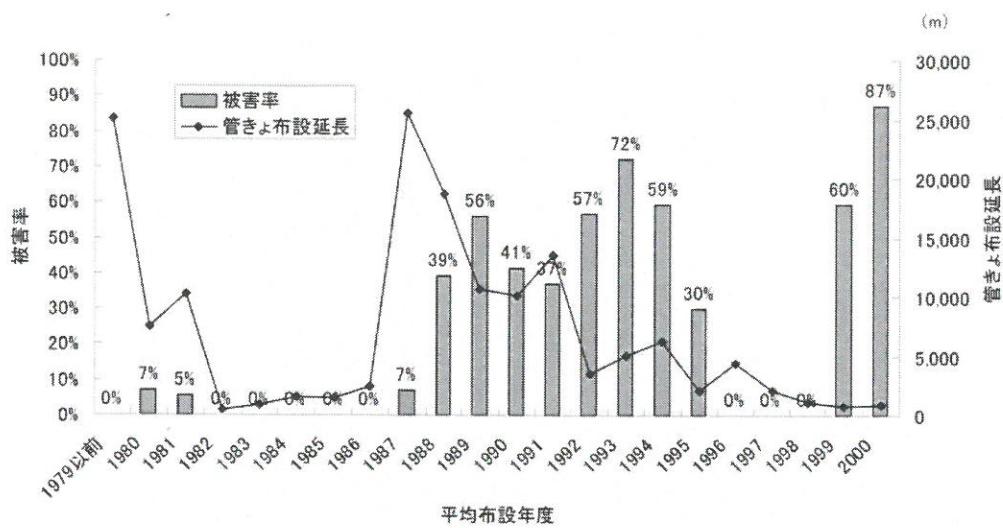
図-13.41 平均敷設年度と被害率の関係（長岡市長倉地区）¹⁷⁾

図-13.41, 図-13.42に長岡市長倉地区および小千谷市中心部における, 管渠の平均敷設年度と被害率の関係を示す。ここで, 平均敷設年度は検討対象としたメッシュ内の管渠の敷設年度を延長により加重平均したものである。これらから, 敷設年度が新しい箇所において被害率が高い傾向にあることがわかる。また, 図-13.43, 図-13.44

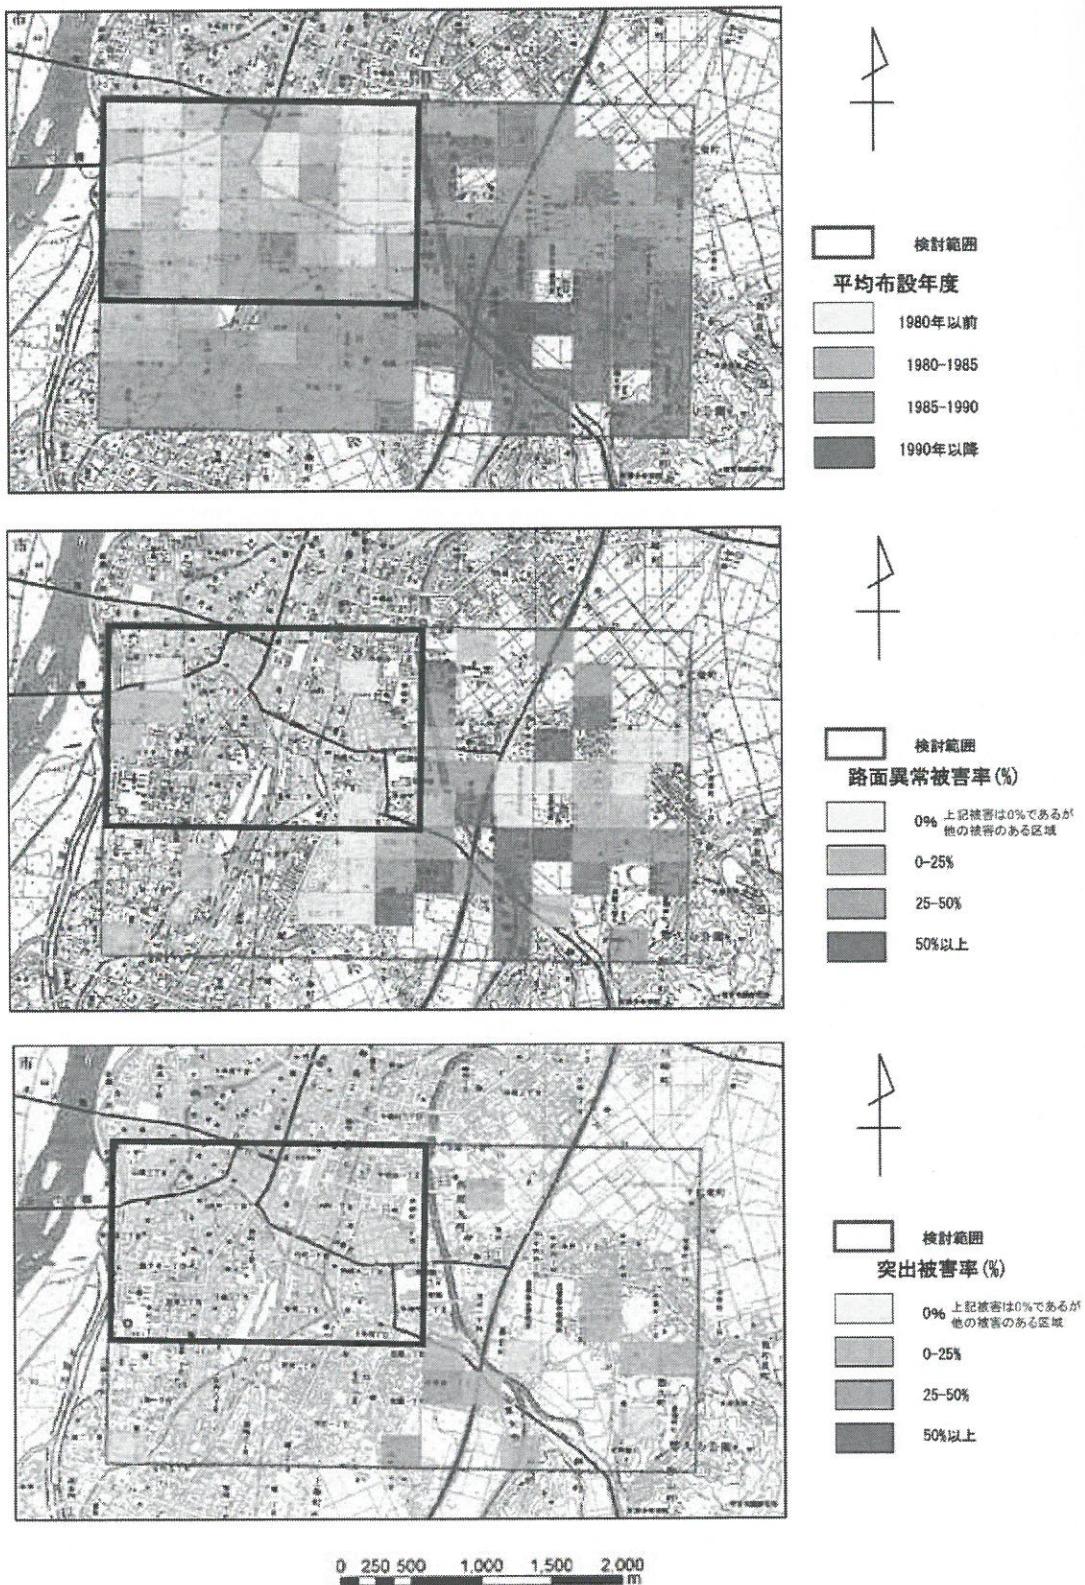
図-13.43 長岡市長倉地区における平均敷設年度と被害状況¹⁷⁾

に平均敷設年度と被害率の分布図を示す。これらより、長岡市では1985年以前に敷設された箇所、小千谷市では1990年以前に敷設された箇所と無被害箇所がほぼ一致する傾向があることがわかる。特に埋戻し土の液状化が原因と考えられる路面陥没において、その傾向が顕著である。

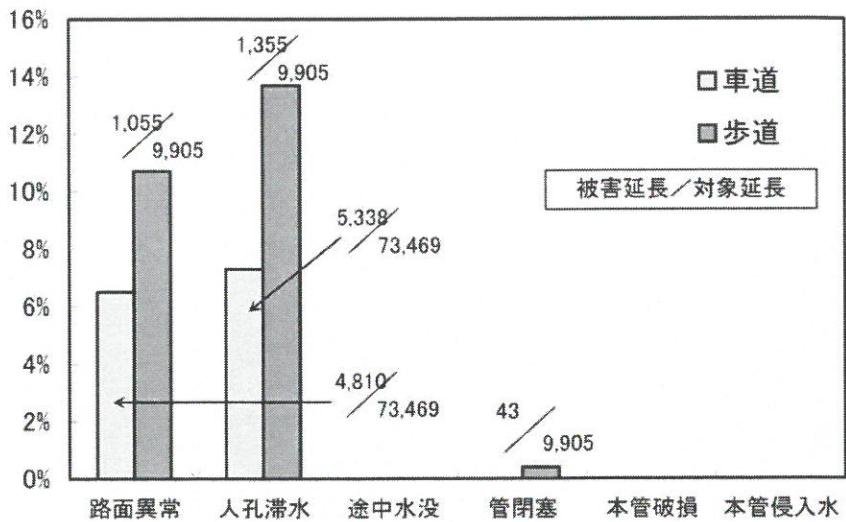
図-13.45 車道部と歩道部における被害率の比較（長岡市長倉地区）¹⁷⁾

歩道部と車道部における被害率の相違が検討されている。図-13.45に長岡市長倉地区における歩道部と車道部における被害率を示す。検討範囲においては車道部よりも歩道部において被害率が高い傾向がある。車道部と比較して歩道部では時間の経過による埋戻し土の締固めの進行程度が低いことが歩道部の被害率が高くなる原因の一つと考えられる。
