## 浦河沖地震による構造物の被害と地盤の関係

Damages of structures due to ground failure resulting from  
the Urakawa-oki earthquake of March 21, 1982

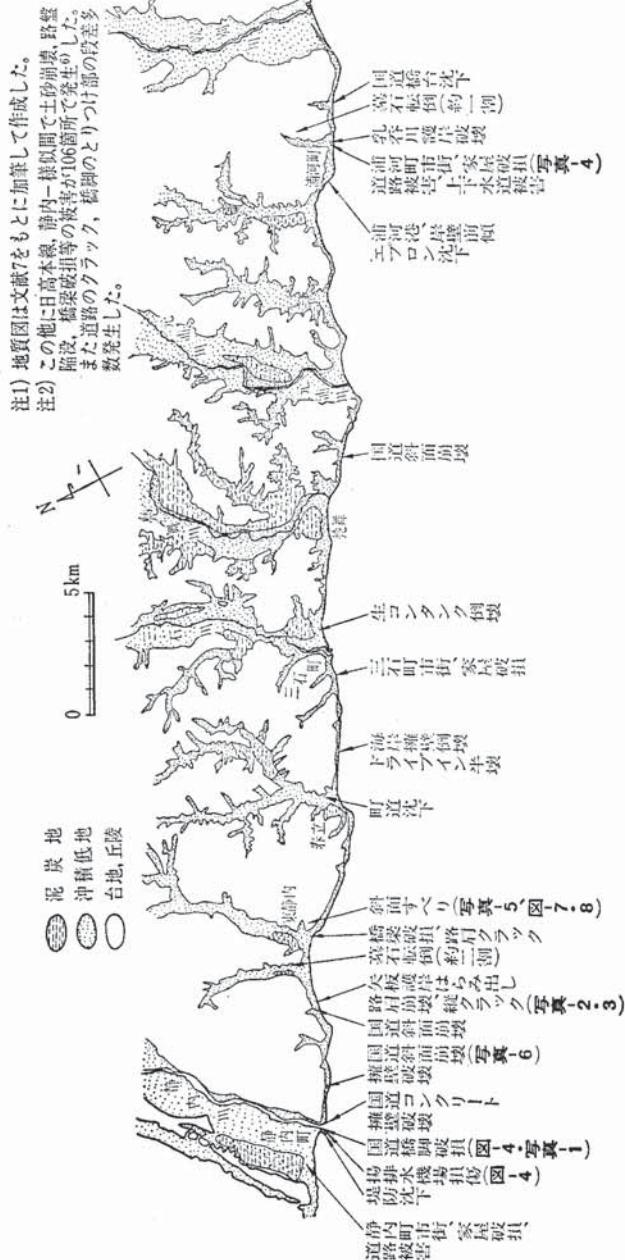
図-2 主な被災箇所と地質

図-2に被災地付近の地質図を示す。静内町から浦河町にかけての太平洋沿岸部では、丘陵が海岸線まで迫った地形を呈するために、平地が少なく、わずかに小河川沿いおよび海岸沿いに沖積低地が形成されているにすぎない。沖積低地では、図に見られるように、河川の蛇行部や後背湿地に泥炭が形成されている。最も顕著なものは鳴舞川にみられ、次いで静内川、元浦川、向別川、様似川に発達している。

- ① 静内川～元浦川……新第三紀鮮新世、中新世の砂岩、泥岩、頁岩から成る軟質岩
- ② 元浦川～門別川……中世代白亜紀の泥岩を主とし、まれに砂岩、凝灰岩を介在
- ③ 門別川以東……中世代白亜紀以先の変成岩
