2007 年新潟県中越沖地震災害調査

報 告 書

社団法人 地盤工学会

## 3.7 柏崎市山本団地

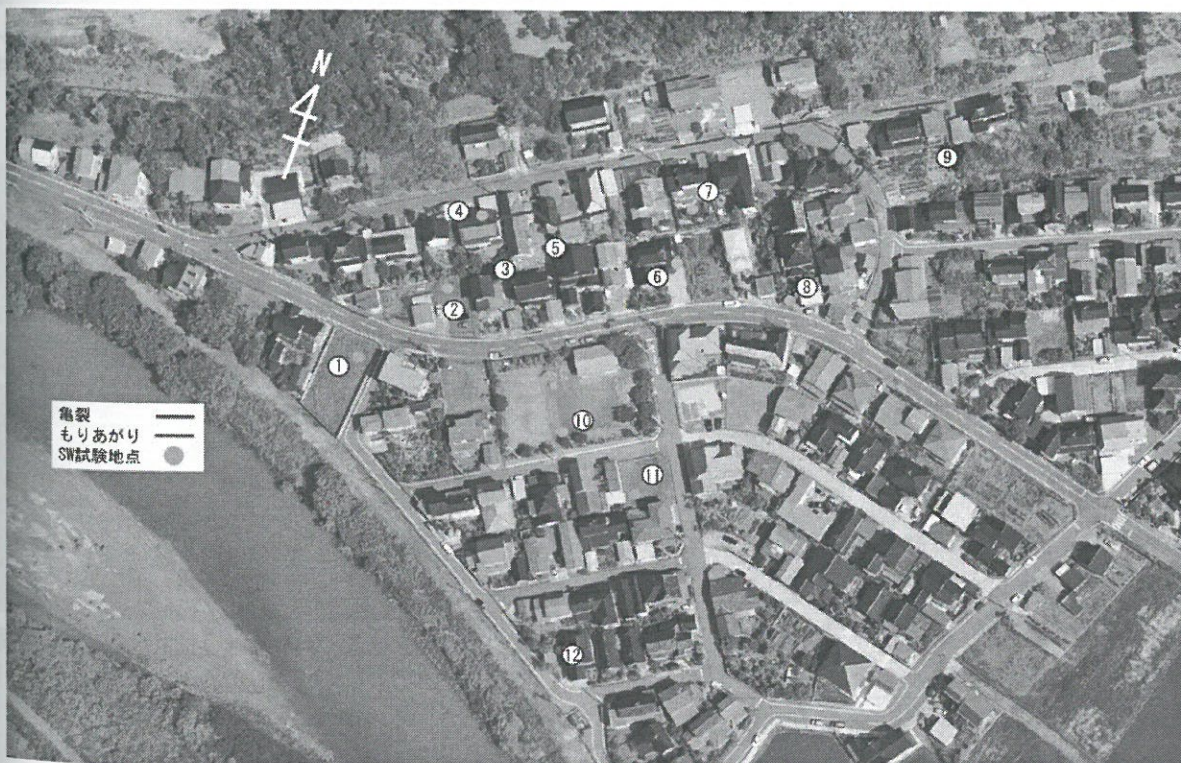
写真 3.7.1-1 山本団地の地盤変状とスウェーデン式サウンディング位置（2007年7月19日八州撮影）

北側地域、すなわち砂丘側の宅地は、砂丘斜面の勾配がそのまま残る上段と盛土の中段、擁壁を挟んだ下段に住宅が建てられている。このうち中段の宅地では、写真上に赤く線を引いたように、斜面に平行な複数の家屋に跨る地盤の開口亀裂

（写真 3.7.2-1）が生じ、中段の家屋の多くは写真 3.7.2-2 のように、下段側に向かって数段の段差が生じ、基礎から引きずられるように大きく下段側に傾いた。また、写真 3.7.2-3 のように、上段側の道路との間に大きな開口部が生じるとともに、地盤が大きく下段側に移動した。複数の家屋で、給・排水管が引きちぎられるように破断した。また、中段の盛土を支える擁壁も崩壊したり、大きく下段側に変位するとともに、頭部が下段の家屋側に傾いて、下段の家屋に衝突しているところ

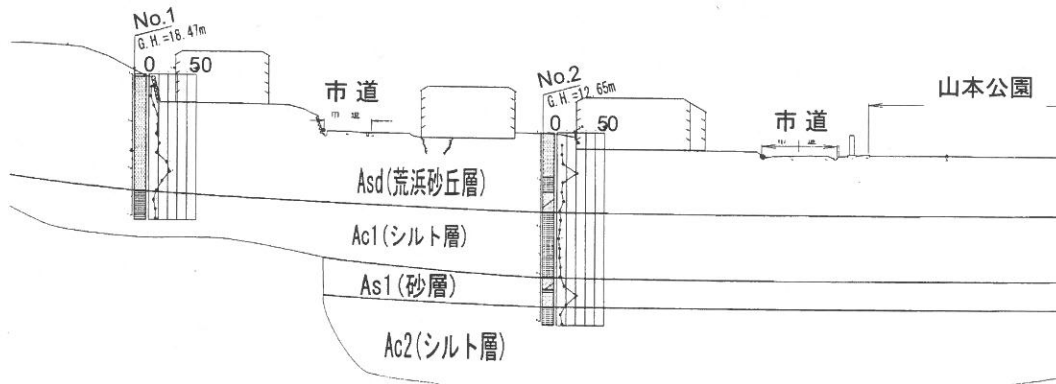
図 3.7.4-3 地層想定断面図 (株式会社日さく資料改)

同じ標高に描いた。これによると、北側地域中段のボーリング No.2 地点で深度 4.7m まで、No.3 地点で深度 5.6m まで砂丘砂である。No.2 地点では、深度 4.7m から 6.3m まで腐植土を含むルト層、6.3m から 8.45m まで一部に炭化物を含むシルト混じり細砂層となり、それらの平面的広がり確認できていないが、部分的に盛り上がった氾濫原堆積物の可能性もある。その下位に、N 値 2 程度の軟弱な柏崎沖積層が堆積している。ただしこれまでの調査で南側地域のボーリングデータは得られていないので、地層想定断面図で山本公園よりも右側の鯖石川方向の砂丘砂の厚さは不明である。次項のスウェーデン式サウンディングで認められるシルト質の土は、ボーリング No.2 と No.3 の砂丘砂の下のシルト層と考えられる。

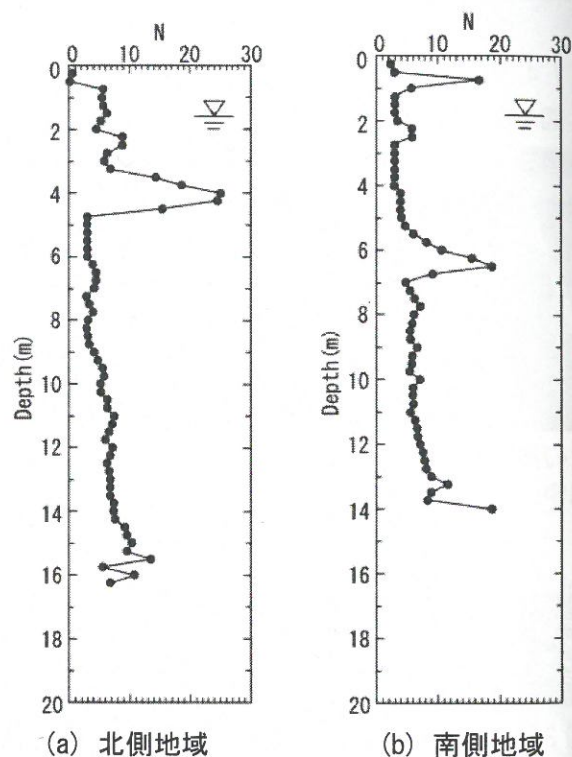
図 3.7.5-1 山本団地でのサウンディング結果

被害および被害形態の差が生じた原因を探るため、現地においてスウェーデン式サウンディング試験を実施した。調査地点は、写真 3.7.1-1 に番号を付してプロットした箇所である。いずれの地点も、地表面から約 10m 程度の深さまでサウンディングを実施し、換算式によって換算 N 値に置き換え、地盤の N 値の深さ方向分布を求めた。図 3.7.5-1 (a), (b) には、北側地域、南側地域の代表的な調査結果を示す。(a), (b) の 2 点間では、北側地域が標高で約 2m 程度高い位置にある。それによると北側地域(砂丘末端部側)は、表土の下に盛土と思われる N 値 5-10 前後の緩い砂層が堆積しており、その下に砂礫混じりのやや締まった層が堆積している。その層を抜けると、再び N 値 5 前後の砂層が連続して堆積していた。図 3.7.5-2 はロッドに付着してきた土の粒度試験結果である。細粒分を殆ど含まない均質な砂であることがわかる。

サウンディング結果の右側のグラフは、道路橋示方書に従い、タイプ II 地震動、設計水平震度 0.6 で液状化判定を行った結果である。液状化が生じると判定された層を濃くハッチングしている。

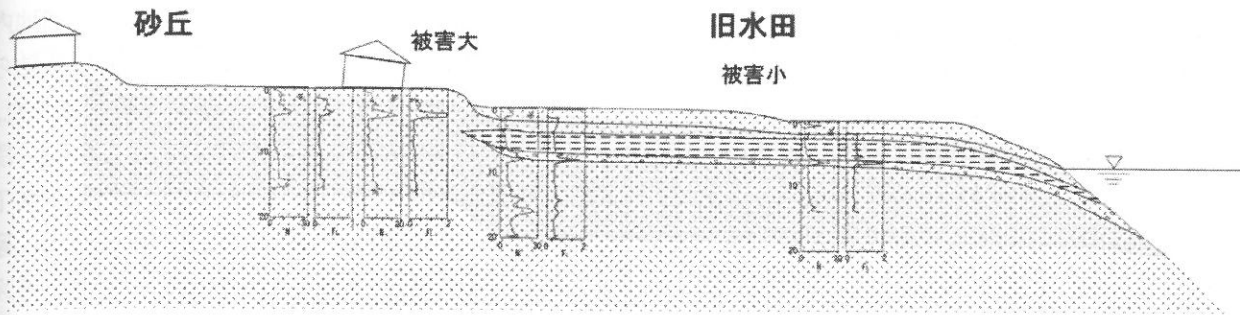
図 3.7.5-3 サウンディング試験から推定断面 (タイプ II 地震動, 設計水平震度 0.6)

堆積していた。この地域が、旧河道に沿った自然堤防の後背地であり、幾度も河道変遷があったことを鑑みると、河床堆積物と粘土混じり砂を中心に地盤が構成されていることが窺える。そこで、図 3.7.5-3 には、現在の鯖石川の法線方向に断面をとり、サウンディング結果をもとにした推定地層断面を示す。

ただし、この地域の加速度情報は得られていないので、あくまで参考図である。この結果からは、山本団地の北側地域、南側地域の全域が、地下水水位以下で、ほぼ全層に液状化が生じる結果となり、被害形態と一致しない。また、この地域ならびに周辺地域の建物被害の状況を見ると 600gal 相当の揺れが生じたとは考えにくい。そこで、タイプ I 地震動、設計水平震度 0.2 で液状化判定を行った結果を図 3.7.5-4 に合わせて示す。これによると、南側(鯖石川の後背地側)では、地表面から GL-5m 程度までは、地下水水位と地盤材料から、表層付近では液状化が生じない結果となり、液状化の生じる可能性があるのは GL-5m 以深である。そのため地表面に大きな変状が生じていなかったと考えれば説明がつく。また、地層想定断面図(図 3.7.4-3)によれば、南側地域の GL-5m 以深はシルト層である可能性も有るので、南側地域では液状化は生じなかったとも考えられる。

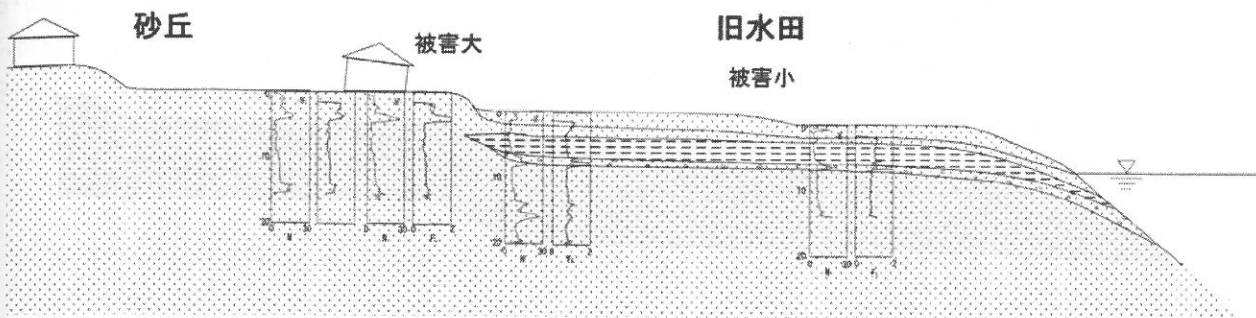
図 3.7.5-4 サウンディング試験から推定断面 (タイプ I 地震動, 設計水平震度 0.2)

一方、砂丘末端部の北側地域では、盛土と地山(砂丘ならびに古砂丘)の境界付近から以深で液状化が生じる可能性がある。

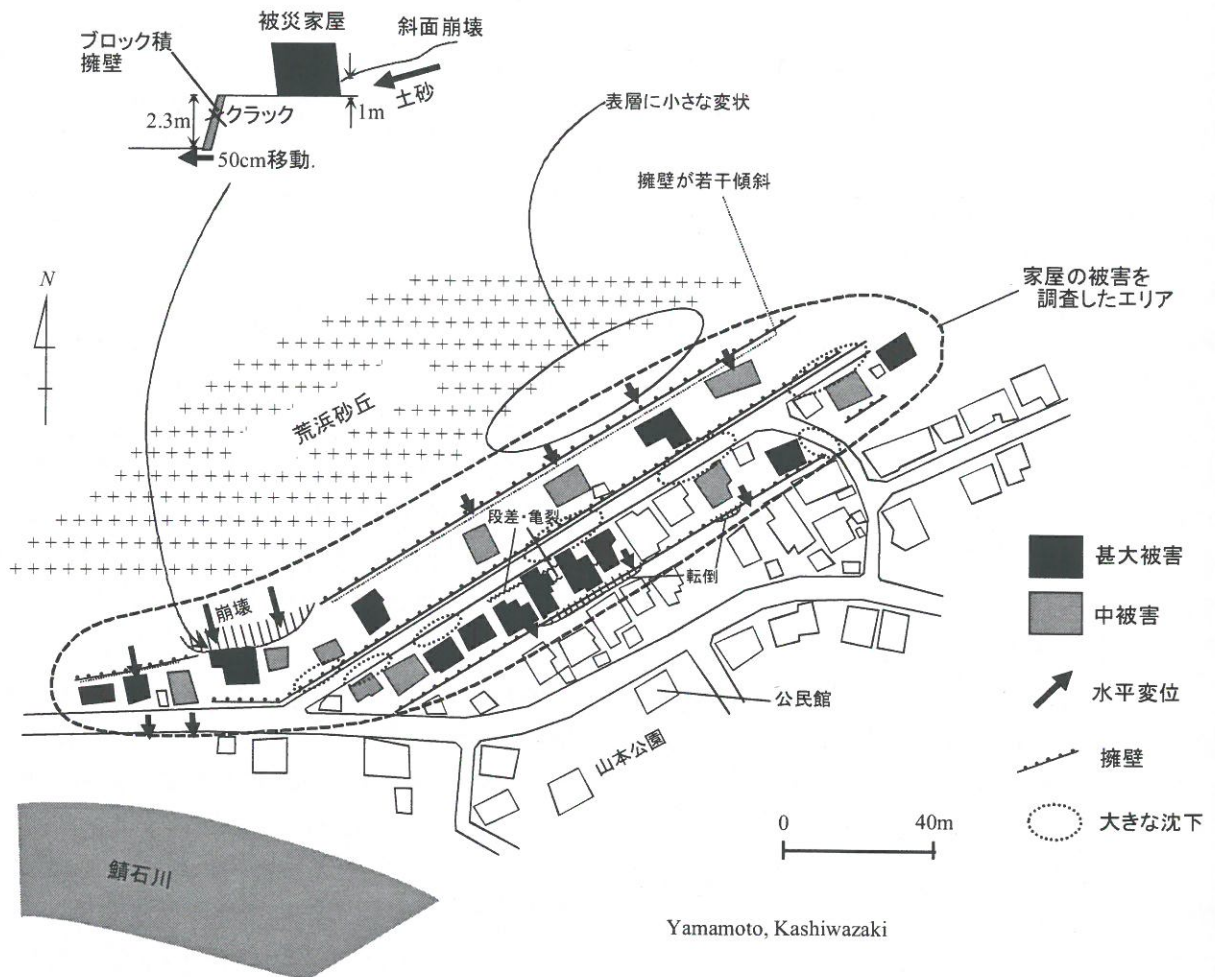
図3.7.7-1 被災家屋等の分布

山本団地は後背部に砂丘が迫り、砂質土の卓越する地盤に造成された宅地である。地下水位は総じて高く、地震中に砂層の液状化が生じたことにより地盤に大きな残留変形をもたらされた。砂丘南側の緩傾斜宅地における被災家屋等の分布を図3.7.7-1に示す。砂丘崖そのものが崩壊して直接家屋に土砂が衝突した箇所もあったが、大部分は家屋そのものが地震力により破損したか、あるいは基礎地盤の大きな変状により上部に載った家屋が被害を受けたものである。

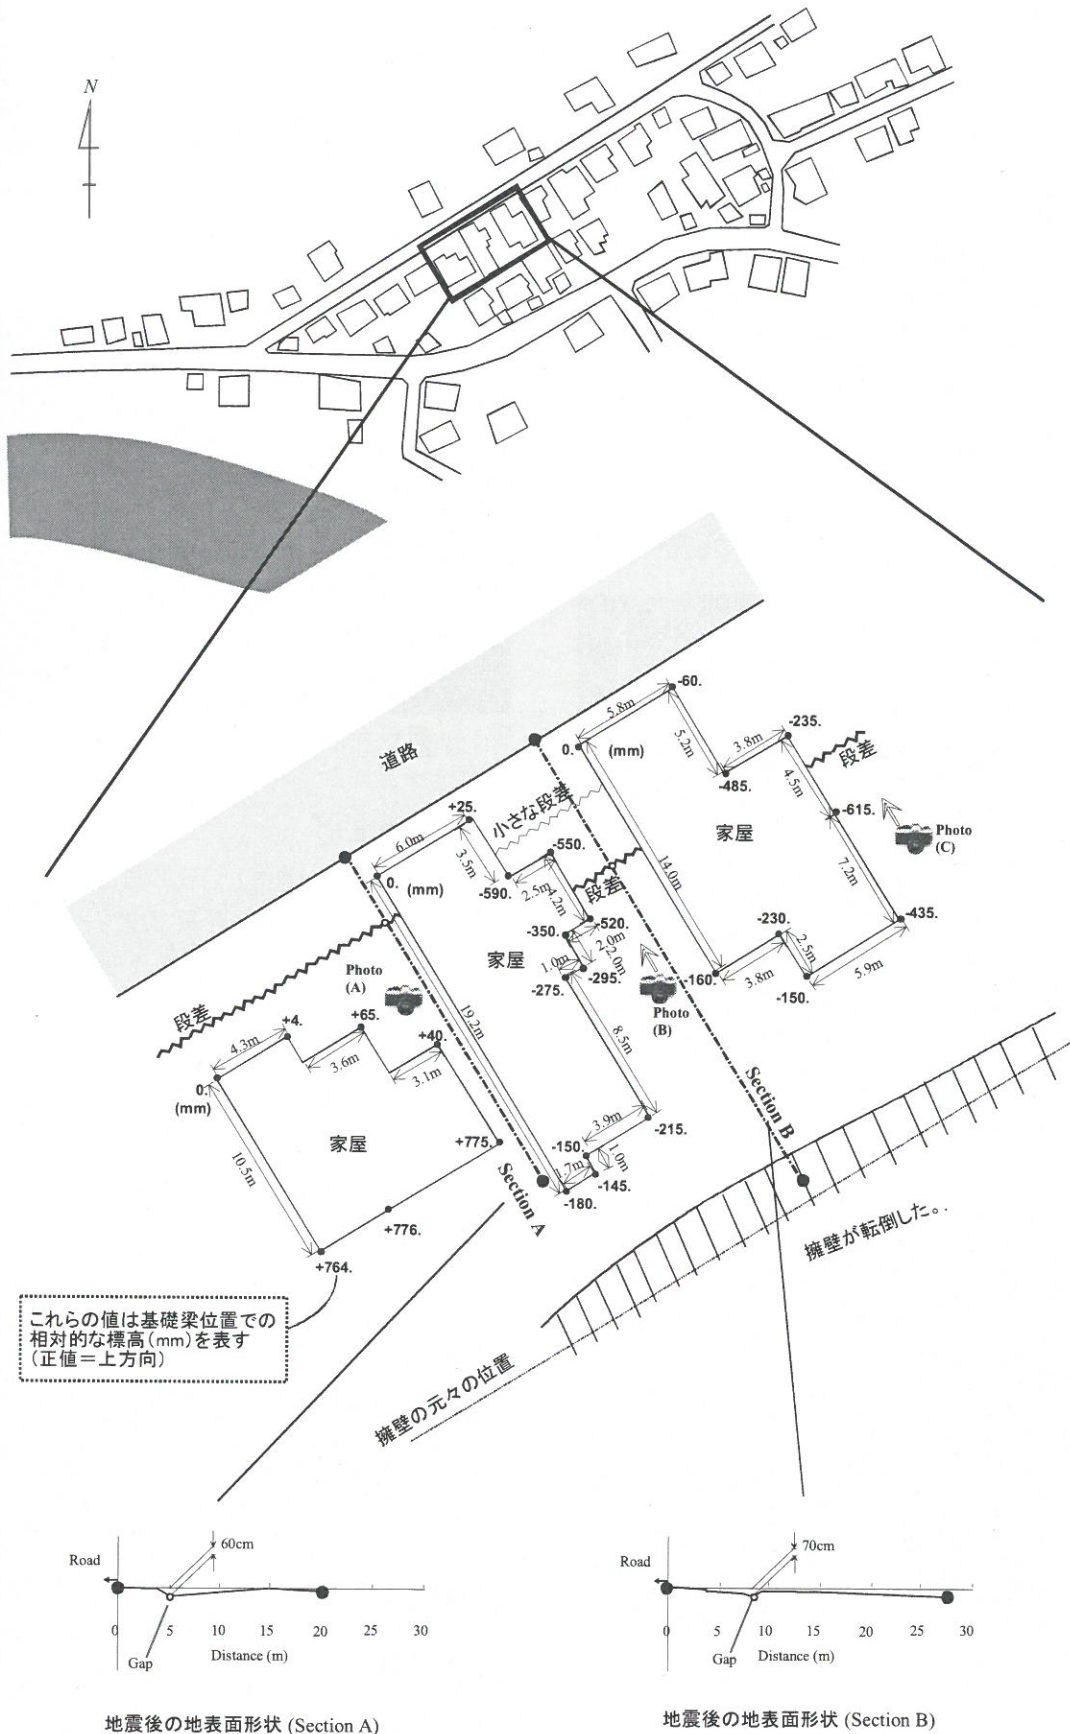
図 3. 7. 7-2 特に被害の大きかった家屋の宅地変状

特に地盤変状が大きかった中段の三軒の住宅について、家屋周囲の地表面沈下量と家屋の基礎

梁の鉛直変位量を計測した(図3.7.7-2)。宅地内の地表面には広範囲に顕著な沈下や隆起が見られ、最大70cm前後の鉛直相対変位が観測された。一部にはすべり面のような数本の大きな亀裂・段差が宅地内を横断していた。全体的な傾斜や沈下とあわせてこのような不連続的な残留変形が、家屋および基礎の被害をより深刻化させたと考えられる。

同図中に示した三箇所から撮影した写真を写真3.7.7-1, 2, 3にそれぞれ示す。段差部分からはゆるい砂層の一部が見られ、これらが地震時に液状化したため、宅地全体に大きな変状をもたらしたと推定される。

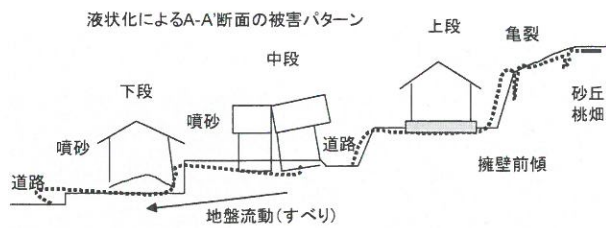
図 3.7.9-1 山本団地の被害のパターン

北側地域では、砂丘末端部の砂層が液状化して、その上位にあった盛土との境界部で滑りが生じ、その結果、家屋被害が生じたのではないかと考えられる。下段側は特に地下水水位が地表面下 0~50cm 程度と浅く噴砂痕が多い。また中段の地盤の流動とブロック塀の移動に伴って、一部で道路側への宅地の水平流動や家屋の不同沈下が生じた。

当該地の液状化被害の典型的パターンは、図 3.7.9-1 の A-A'断面の被害模式図に代表される。なお、山本団地は 2004 年新潟県中越地震では大きな被害が無く、東隣の新興住宅地であるピーチタウンに被害が顕著であったが、今回はピーチタウンに液状化した痕跡は見られなかった。

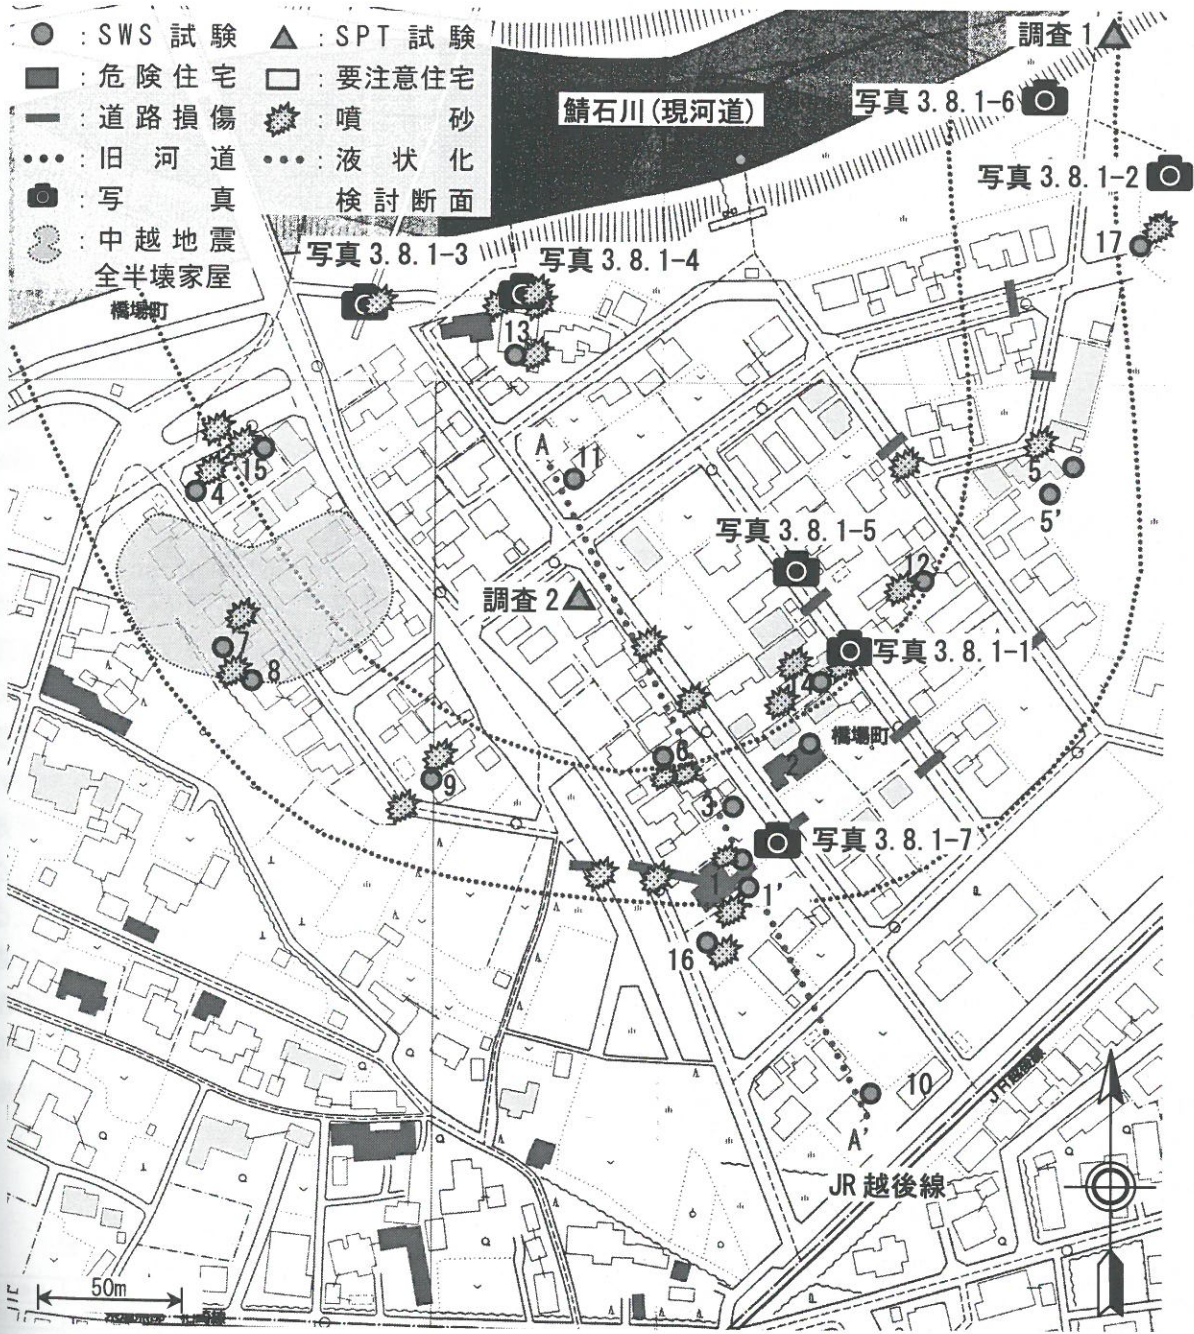
図 3.8.1-3 橋場町の調査地点と被害の概況

地震発生直後から行われた家屋、被災家屋応急危険度判定調査の危険・注意住宅の別、現地踏査によって判明した道路損傷部、噴砂発生箇所、参考として中越地震で全半壊した家屋、明治44年に測図された2万5千分の1の地図と2007年版の住宅地図を重ねることによって割り出した旧河道の位置をまとめたものを図3.8.1-3に示す。

この地区の北側旧河道の内側では、地震発生後に住宅地内や道路等いたる所で写真3.8.1-1に示すような液状化による噴砂現象が発生した。被災した住民の証言と家屋の外壁に付着した噴砂痕や堆積した砂の量の多さからその現象が激しいものであったことが分かっている。同様に、北東にある農業用地内でも写真3.8.1-2に示すように噴砂が発生した。図中の噴砂発生箇所を見ると、発生した噴砂は概ね旧河道上に集中していることが分かる。調査地点13付近の旧河道以外の箇所にも発生しているが、写真3.8.1-3に示すように埋戻土の液状化と思われるものや、写真3.8.1-4のように民家の庭で噴砂が見られたものなど、埋戻土もしくは地表面付近の氾濫堆積物の液状化と思われる。

この地区では、噴砂の他、地震動を受けた地盤の変状に起因したと考えられる道路の盛り上がり（写真3.8.1-5）、宅地と道路に挟まれたU字側溝の圧縮破壊、地割れ等が多数散見され、いずれも旧河道上や、旧河道と現河道に挟まれた地域に被害が集中していることがわかる。

家屋の被害については、図中の住宅危険度判定の分布から、顕著な液状化被害の見られなかった南西側に危険住宅が集中していることが分かる。

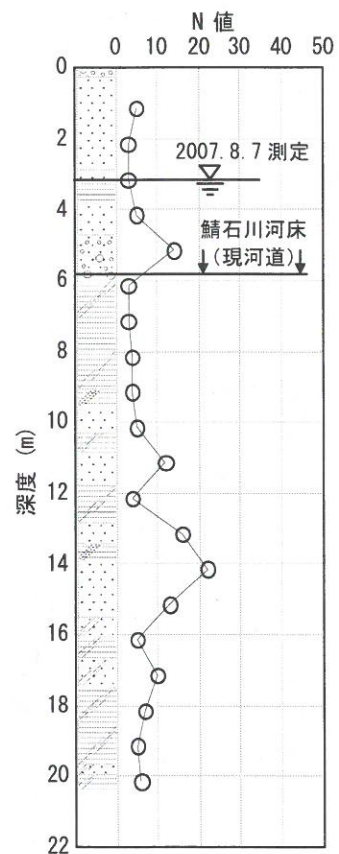
図 3.8.1-4 鯖石川堤防ボーリング柱状図（柏崎地域振興局提供）

図中の写真3.8.1-6の箇所では、鯖石川新河道堤防の一部で高さ1.2mの段差が生じていた。段差の直近の堤内地寄りでは、地震発生後の8月6日に行った標準貫入試験結果（以下、SPT試験という、図中SPT試験の調査1の箇所）を図3.8.1-4に示す。図より堤体天端から深度5m付近までN値が5以下で地下水を多く含んだ緩い砂や礫で構成されていることが分かる。段差が発生した箇所のから上流・下流側にわたるSPT試験データが無いために断言することはできないが、鯖石川現河道の河床が堤防天端から6m下がった位置にあることを鑑みると、N=14の砂礫層（深度5～6m）が現河道の河床と同じ深度であり、これより浅い部分は氾濫堆積物や埋め立てられたものと予想され、この部分で液状化が発生し、堤体に沈下が生じた可能性がある。

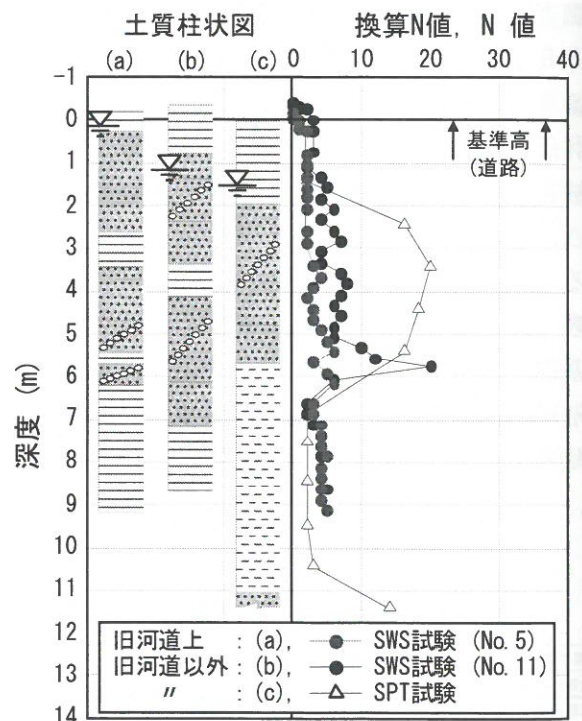
図 3.8.1-5 SWS と SPT 試験結果

より得られた深度と N 値の関係、土質柱状図を参考値として付した。図中の SPT 試験で得られたデータを見ると、深さ 2m から 5m 付近まで  $N=20$  程度の礫混じり砂層、深さ 5m から 11m 付近まで  $N=2$  程度の非常に軟弱なシルト層で構成されていることが分かる。一方で、SPT 試験の付近で行った SWS 試験 (b) より得られたデータを見ると、土質分類の判別方法が SPT 試験とは異なり、簡易なものであるため誤差を含むが SPT 試験と同様

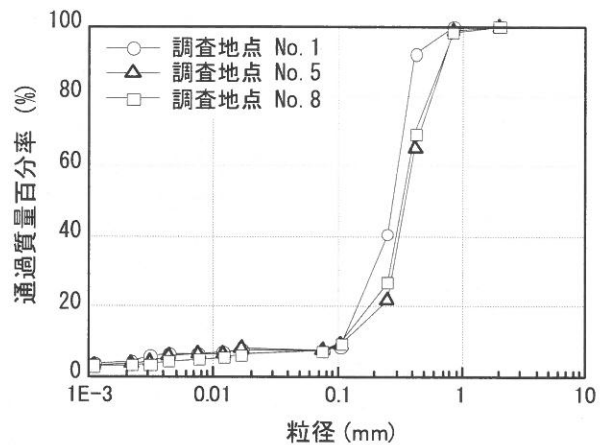
図 3.8.1-6 SWS 試験箇所で採取した噴砂の粒径加積曲線

- ③液状化により噴出した噴砂は、分級された均質な砂で、液状化が発生する可能性の高い粒径の範囲に含まれる。
- ④旧河道上の宅地では、旧河道以外の宅地と比べて相対的に地下水位が浅く、緩い連続した液状化する可能性の高い礫混じり砂層が地表面付近に分布しており、液状化し易い状況にあると推測される。
- ⑤地下水位が浅いほど地盤や家屋におよぼす液

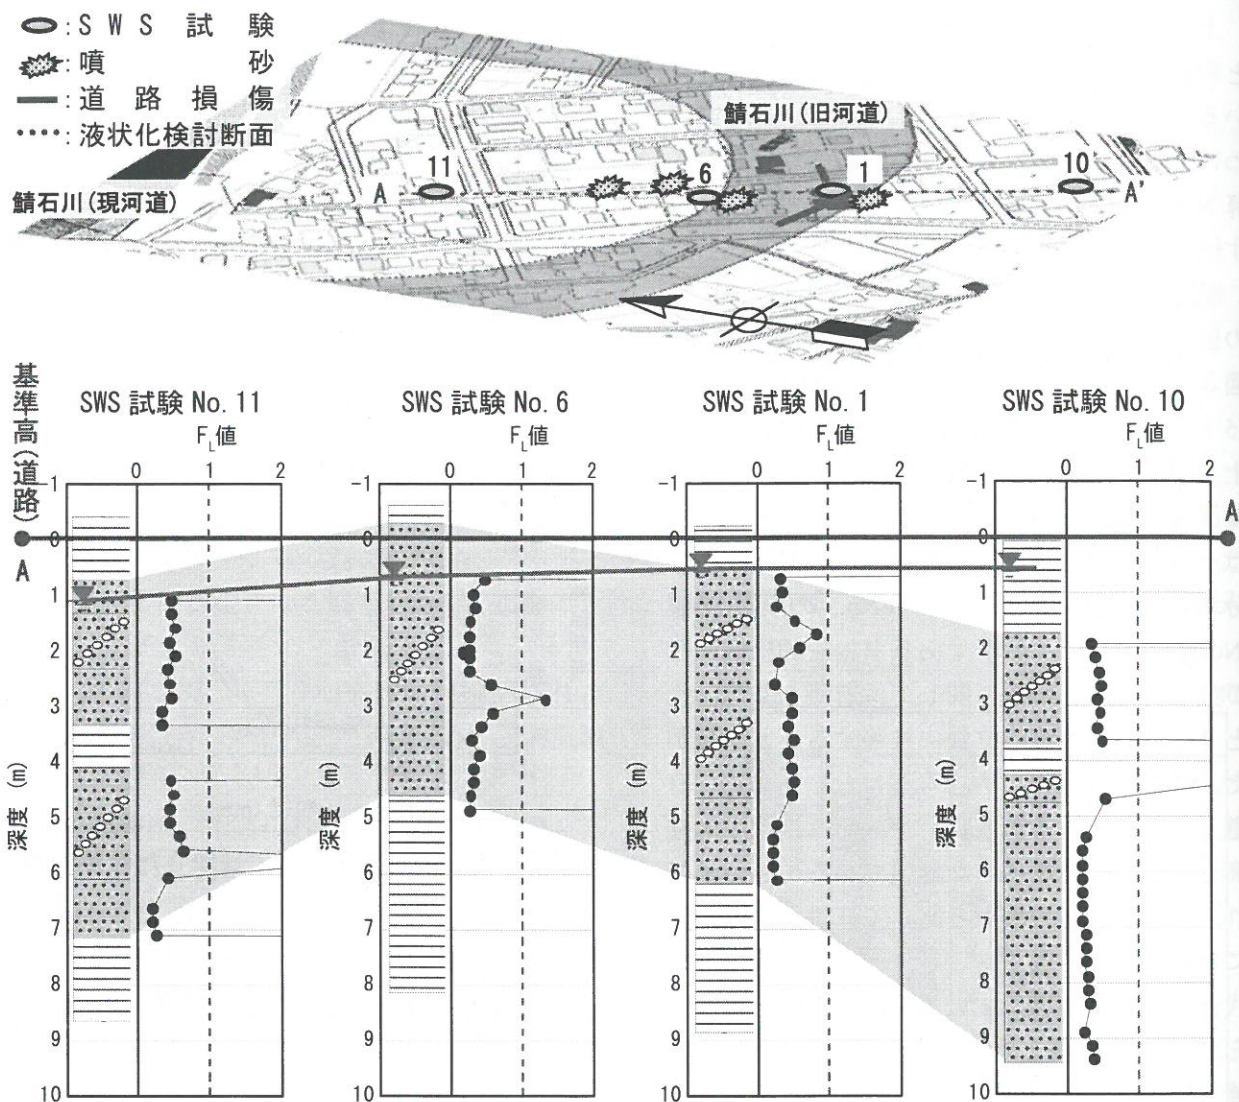
図 3.8.1-7 液状化検討断面 A-A' の液状化抵抗値  $F_L$

液状化検討断面 A-A' に沿って行った SWS 試験の各調査地点に関する深度と液状化抵抗値  $F_L$  の関係図および土質柱状図を図 3.8.1-7 に示す。なお、 $F_L$  値は図 3.8.1-5 同様、道路を基準高として整理した。礫混じり砂層もしくは砂層 (これらの砂層に挟まれた薄い粘土層も含める) をグレーで色分けした。この図より旧河道では地表面付近から砂層が分布しているのが分かる。

地下水位以深の礫混じり砂層もしくは砂層において概ね  $F_L < 1$  となり液状化する層を含む地盤であることが分かった。深度と  $F_L$  値の関係は、地割れや噴砂を伴って建物に著しい被害が発生した旧河道上と判断される調査地点 No.1 や旧河道付近の調査地点 No.6 と、被害が見られなかった旧河道以外と判断される調査地点 No.10, 11 と比較すると、No.1, 6 (旧河道上) の  $F_L < 1$  と計算された礫混じり砂層が、No.10, 11 (旧河道以外) よりも高い位置にあること、No.1, 6 (旧河道上) の礫混じり砂層の中に液状化対象外となる薄い粘土層を含まないこと等の差異が見られる。ただし、SWS 試験から得られる情報から計算された

$F_L$  値を用いて、旧河道とそれ以外の箇所との差異や、液状化層を正確に特定することは困難である。1960 年以降旧河道を埋め立てることによって造成されたこの地区の詳細な施工記録が残されていないため断定することは難しいが、図 3.8.1-5 および図 3.8.1-7 から、旧河道上の宅地では、旧河道以外の宅地と比べて相対的に地下水位が浅く、かつ、緩い連続した液状化する可能性の高い礫混じり砂層が含まれる土質が地表面付近に存在している。

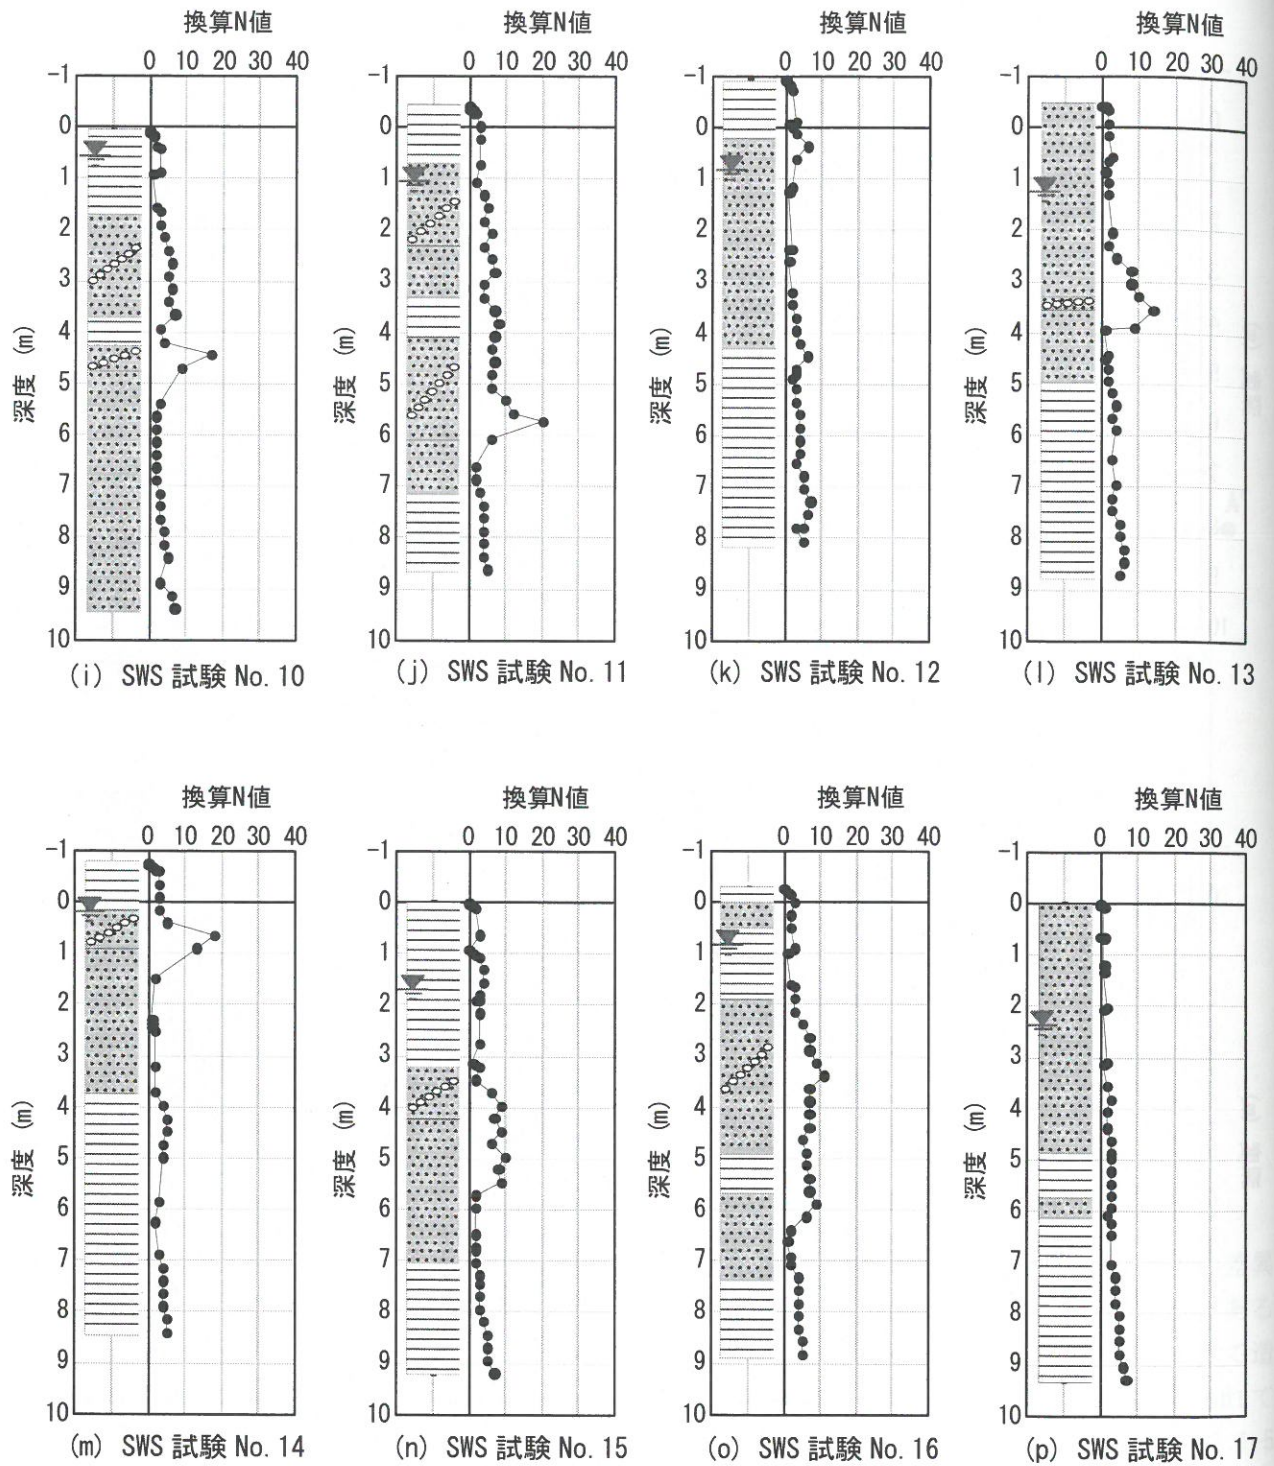
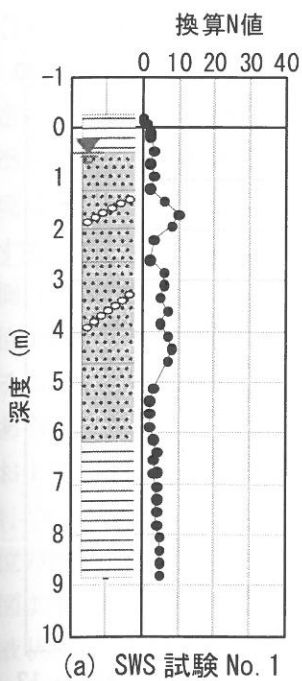
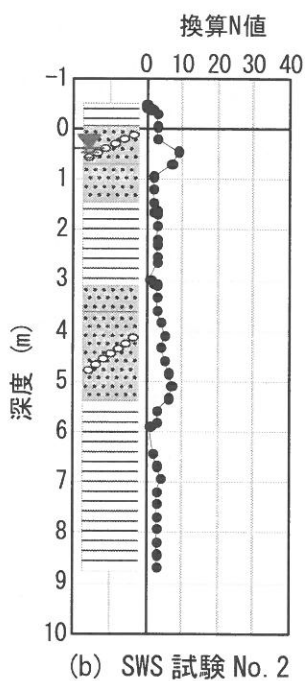
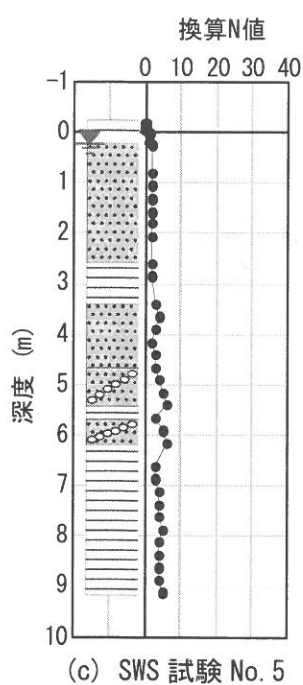
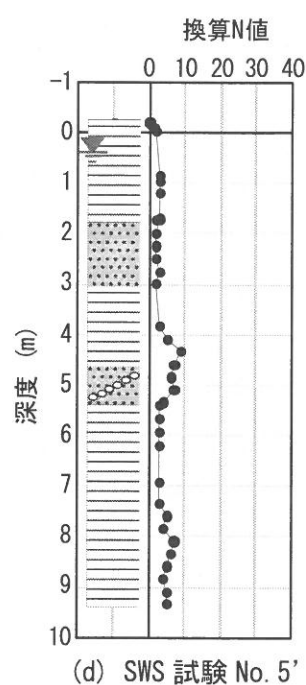
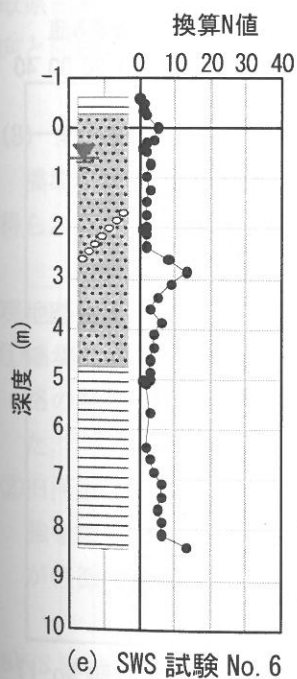
図 3.8.1-8 SWS 試験結果 (道路を基準高として整理)

- ・SWS 試験 No1' .....深さ 3.07m で礫当たり貫入不能 (地下水位 : 深さ 0.6m)
- ・SWS 試験 No3 .....深さ 1.10m で礫当たり貫入不能 (地下水位 : 深さ 0.3m)
- ・SWS 試験 No4 .....深さ -0.03m で礫当たり貫入不能 (地下水位 : 深さ 0.7m)

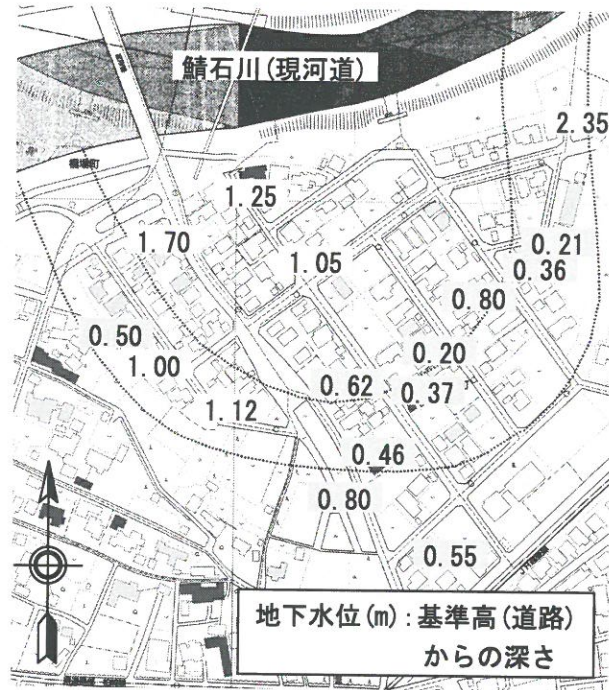
図 3.8.1-9 橋場町の地下水位分布

SWS 試験の各調査地点における地下水位の測定結果を図 3.8.1-9 に示す。図中に記した値は基準高となる道路からの深さを意味し、深さ 1m を境に色分けして標記した。図より図 3.8.1-3 に示す噴砂の被害が集中した、旧河道南東側および西側（中越地震で一度被害を経験）において地下水位が基準高から 1m 以内と浅い位置に推移していることから、地下水位と被害になんらかの関係があると推察される。そこで、表 3.8.1-2 中の地盤および家屋の被害を被害度数（◎：3，○：2，△：1，×：0）として数値化し、その合計値と地下水位の関係をもとめたものを図 3.8.1-10 に示す。図より、地下水位が浅いほど地盤や家屋に及ぼす液状化に起因した被害が大きくなるという傾向にあることが分かった。これは 1983 年の日本海中部地震における秋田市新屋松美町や、2000 年鳥取県西部地震による米子市安倍彦名団地<sup>11)</sup>の傾向と同様の結果である。

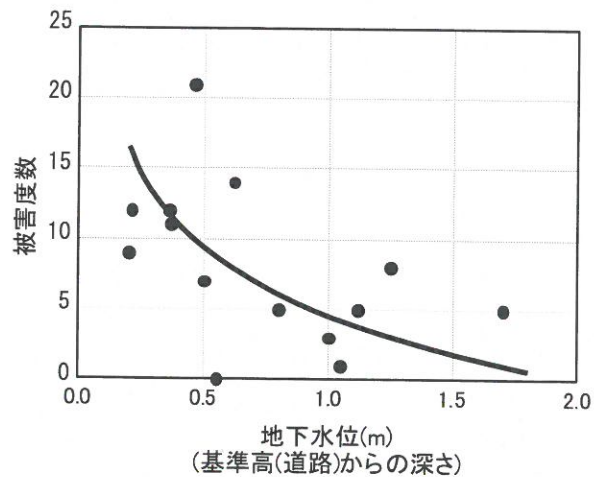
図 3.8.1-10 地下水位と被害の関係

状化に起因した被害が大きくなるという傾向にある。

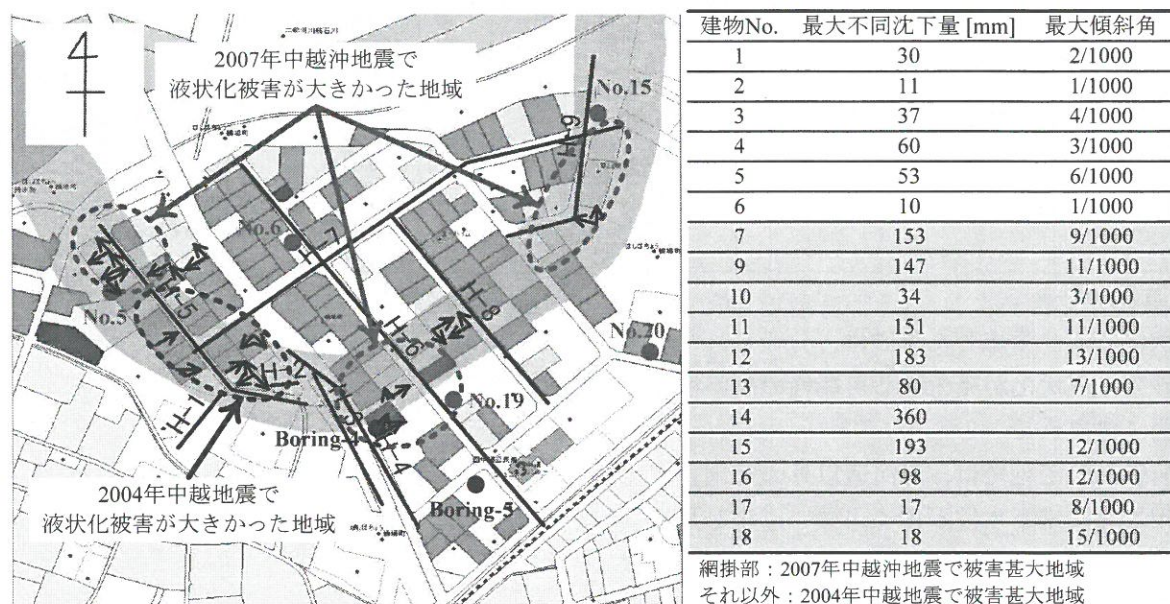
図3.8.2-1 橋場町の被害状況・地盤調査箇所・建物の不同沈下量計測結果

続いて、建物の傾斜方向をみると、旧河川の中心に向かって傾斜しているように見えるが、限られた数の調査結果であり、また建物の重心位置に

も依存することから明確な結論まで得られるに至っていない。次に、最大不同沈下量・最大傾斜角を見ると、中越地震以降に建設された数棟の戸建て住宅（建物 No.1, 2, 6）に関しては、柱状改良や鋼管杭を設置していたため、今回の地震で被害が大きかった地域（建物 No.7~18）よりも相対的に小さかった。H-5 は旧河道の S 波速度を示すが、中央付近で地表面地盤の S 波の大きい地域が確認される。この地域は中越地震の宅地被害地域に一致しており、地盤対策の効果が現れたと考えられる。
