2007 年新潟県中越沖地震災害調査

報 告 書

社団法人 地盤工学会

5.9.2 下水道の被害

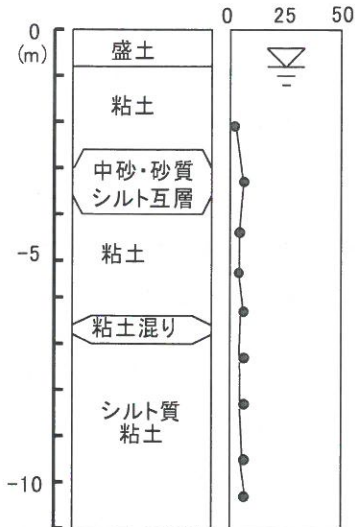
図 5.2.9-9 田塚地区のボーリング柱状図例

マンホールは特に突出せず無被災であったのに，管渠は浮き上がり被害を受けた区間がいくつか生じた。図 5.2.9-8 に災害査定資料に示された田塚地区の一つの事例を示す。この付近のボーリングデータによると，図 5.2.9-9 に示すように地下水は GL-0.8m 程度である。それに対し，この区間の管渠やマンホールの埋設深度は約 2m である。従って，GL-0.8m~GL-2m の深さの埋戻し土は液状化した可能性がある。これによって管渠は浮き上がったと考えられるが，(iii) の橋場地区と同様にマンホールの埋設深度は浅いため浮き上がらなかったのではないかと考えられる。

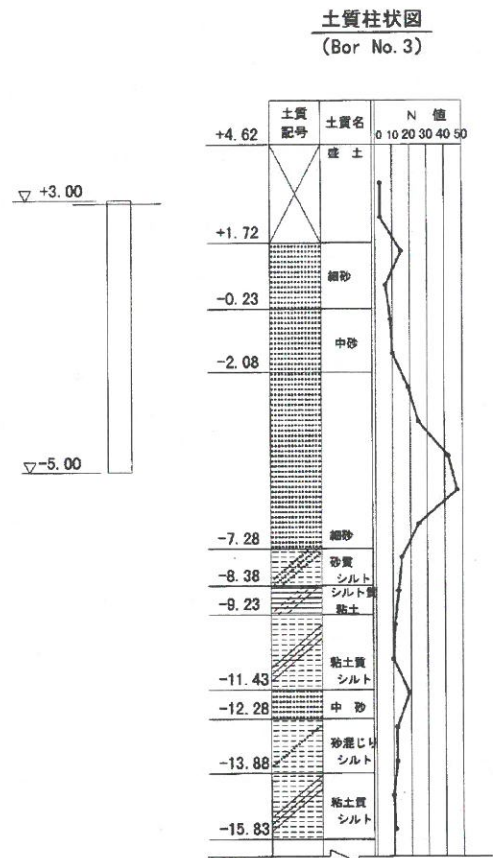
図 5.2.9-13 監視汚泥棟周辺の地盤柱状図

図5.2.9-13に示す監視汚泥棟周辺の地震前のボーリングデータによると、地表面下GL-2.7mまで砂が主体の盛土であり、その下部にGL-6.7mまでN値が10前後の細砂・中砂が堆積している。地下水位はGL-3.7mに存在し、地下水位以下のこの細砂・中砂層が液状化したのではないかと考えられている。従って、強震動による慣性力およびこの層の液状化により生じた地盤流動により、基礎杭が損傷したと考えられている²⁾。

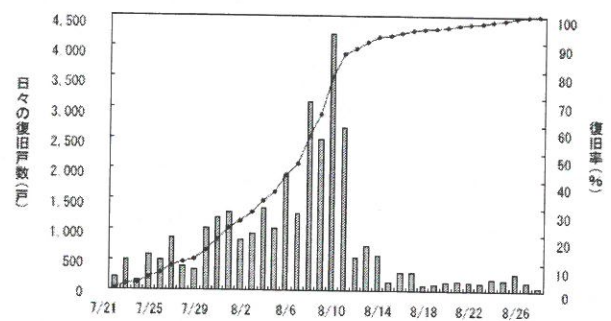
図 5.9.3-3 柏崎市ガス水道局におけるガスの日々の復旧戸数および復旧率の推移

この図に示されるように一部の復旧が困難であった地域を除き地震発生から 25 日後 (8 月 10 日) までにはほぼ復旧が完了した。ただし、全面復旧ま

では 42 日を要した。復旧が困難であった地域とは以下のような地域であった。

- ① 道路が大きく被害を受けており、復旧工事車両や掘削重機が進入できない地域
- ② 地下水や漏水が多く、著しく地盤が軟弱であり掘削作業に危険を伴う地域
- ③ 家屋倒壊に伴うガス導管の損傷の恐れがありガスを供給することに危険がある地域
