# 東名牧之原地区における盛土のり面災害の実態

## The actual situation of the slope of earthfill that collapsed by an earthquake disaster in the Tomei Expressway Makinohara district.

高木宗男\*, 横田聖哉\*, 菅浩一\*\*, 安田進\*\*\*, 太田秀樹\*\*\*\*  
Muneo TAKAGI, Seiya YOKOTA, Koichi SUGA, Susumu YASUDA and Hideki OTA

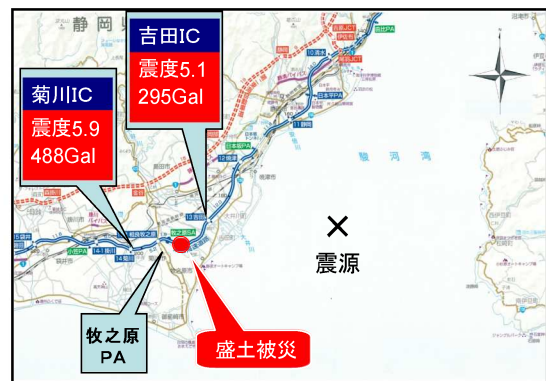
図-1 被災地周辺の加速度

加速度は図-1 に示すように、菊川 IC で 488Gal，吉田 IC

で295Galであった。なお、台風9号が太平洋側を北上した影響もあり牧之原地区では、震災前日に連続雨量が55mm、9時間程雨が止み、地震当日は連続13mmの降雨量があった。
