1983年日本海中部地震
震害調査報告書

土木学会

第4編 土質・地盤

4.2 地盤災害一般

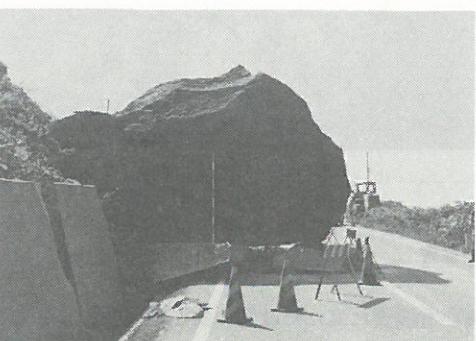
山地における被害の多くは、自然斜面あるいは切取斜面の崩壊あるいは落石による被害である。また、地すべりおよび山腹崩壊、砂防関係の構造物被害などが多く報告されている。写真4.1は、青森県下北郡風間浦村易国間における国道279号線の落石による被害を示したものである。また、写真4.2は同県東津軽郡今別町大川平における道路被害を示したものである。山間地における道路被害は盛土の沈下、崩壊あるいは片切り片盛りの盛土部分の沈下すべりなどの被害形態が多い。山地における特殊な地盤災害として、青森県岩手村の十二湖付近の災害があげられる。ここでは、県道十二湖線に亀裂・沈下・路肩決壊あるいは落石による被害が多数発生し、交通が分断されたほか、十二湖の観光施設・管理施設に被害が発生した。地震後に比較的長期間にわたって湖水面の低下が見られたが、その傾向も漸減し涸渇に到らずにすんだ。このほか、斜面保護工の被害、擁壁・石積みの崩壊などの被害が多い。比較的良質の岩盤からなる地域においては落石や自然斜面の崩壊が多く、また、風化の進んだ岩盤あるいは急傾斜地では山崩れ、斜面崩壊が多く見られる。特に山間部の斜面に建設された片切り片盛りの道路の盛土部分や、山間の低地に建設された盛土などでは崩壊した例が見られた。

写真4.1 道路上に転げ落ちた300t巨岩
(下北郡風間浦村易国間内)

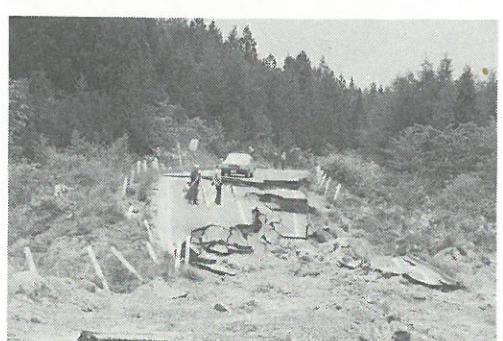
写真4.2 山地における道路被害の一例
(東津軽郡今別町大平川)

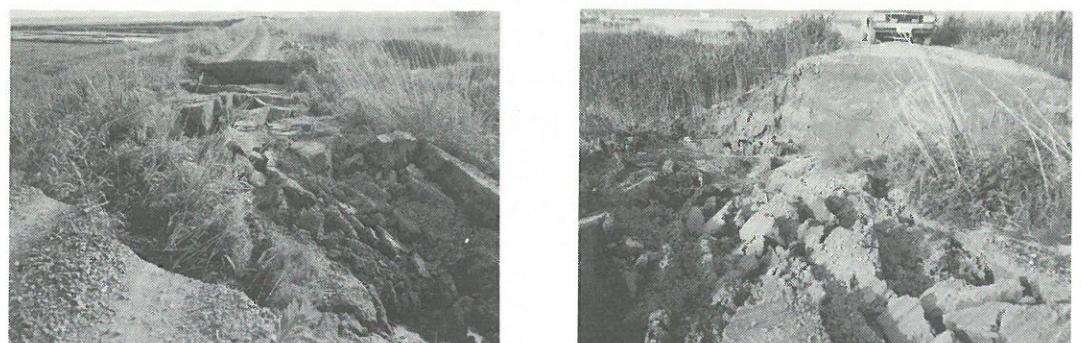
沖積平野における地盤災害は、有機質を多く含んだ軟弱粘土層に起因する例と軟弱な砂地盤に起因する液状化災害の二つの典型に分けられる。津軽平野が秋田平野には、広範囲にわたってピート層が存在することが知られている(図4.2)。同時に有機質を含んだ含水比の高い沖積粘土層が厚く存在する所も多く、特に岩木川、米代川、雄物川などの河川系を中心に発達した軟弱な粘土地盤では種々な地盤災害が発生している。このような軟弱な粘土地盤上では河川堤防の堤体の沈下、亀裂・すべり・変形などの被害のほかに、護岸のすべり亀裂・変形などが発生した例も多く、また、道路盛土・鉄道盛土などの、沈下、変形・亀裂・崩壊などの変状によって舗装や側溝、カルバートなどに被害が発生している。写真4.3は、西津軽郡稻垣村被害における山田川堤防の典型的な河川堤防の被災例を示したものである。

(a) 西津軽郡稻垣村福富地内

(b) 広範囲に沈下した堤防（西津軽郡木造町遠山地内）

写真4.3 山田川堤防の被害

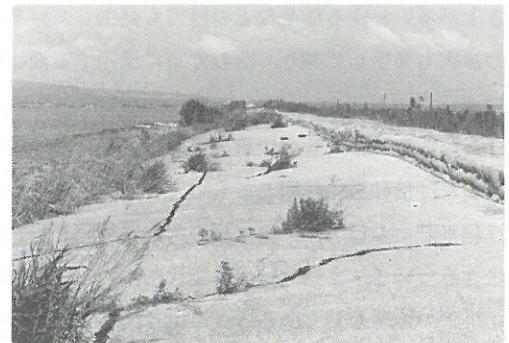
砂丘砂を用いない人工地盤においても液状化災害が認められた。すなわち、八郎潟干拓堤防のように、在来地盤の砂をサンドポンプでふいて造成した砂地盤に堤体を築造したため、敷砂の液状化によって、堤体が沈下・破壊・変形などの被害を受け、アスファルトフェーリングに無数の亀裂が発生した（写真4.5）。また、秋田港におけるように護岸の後背地の埋戻し砂が液状化した例も多い。青森港における被害も同様な被害と考えることができる。

写真4.5 八郎潟干拓の被害

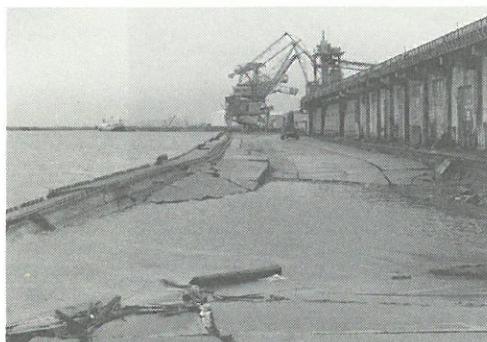
写真4.6 秋田港中島1号岸壁の陥没と護岸のはらみ出し

区(A 7)の南埠頭のD岸壁、中島1~3号岸壁では護岸が前傾し、エプロンの沈下・陥没、倉庫の基礎破壊、コンペアタンクの倒壊、公衆便所の不同沈下などが見られた。写真4.6は中島1号岸壁の一部が大きくはらみ出して水没した状況を、写真4.7はエプロンの陥没と倉庫基礎の破壊状況を示したものである。写真4.8は2号岸壁の荷揚用機械(アンローダー)の片脚が折損し、噴砂の中に埋没していた状況を示したものである。向浜地区(A 8)では、コンクリート矢板岸壁が約10度前傾し、エプロン部が1m沈下した。付近の道路も沈下し、亀裂が生じていた。地震当時施工中であった3号岸壁では噴砂が数多く見られた。写真4.9は向浜公園内にある掘込み式のベンチ部で生じた噴砂の状況を示したものである。大浜地区(A 9)では、鋼矢板構造の2号岸壁が陸側に傾斜し、はらみ出している所があり、護岸の基礎全体が動いたよ

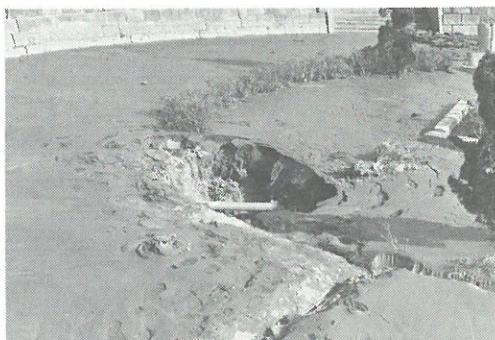
写真 4.9 向浜公園内にある掘込み式のベンチ部における噴砂の状況

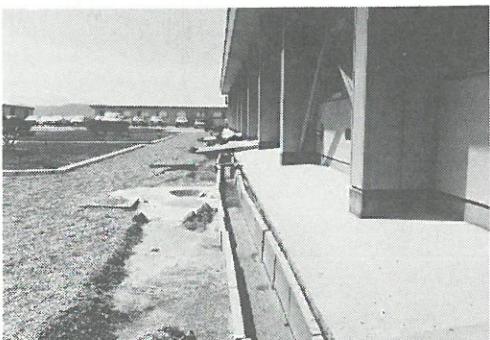
写真 4.12 県立男鹿工業高校校舎周辺に生じた噴砂

前野(E 1)の県立男鹿工業高校は、沼沢地を埋立て造成した所であり、グラウンド、校舎の周辺や床の割れ目から噴砂しており(写真 4.12 参照)、鉄筋 1 階建ての工作室の床が最大 40 cm の不同沈下を起こしていた。また、テニスコート脇の宅地でも盛土部分が崩壊したため、家屋が壊れていた(写真 4.13 参照)。

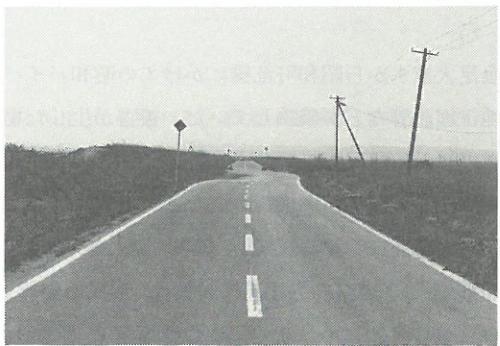
東部承水路北端付近では堤防が1m以上沈下し、堤防道路のセンターラインが約1.4mもずれたり、うねったりしていた（写真4.15、4.16参照）。このほか道路がうねったり、蛇行している所は東部承水路、西部承水路沿いで数箇所見られた。北部排水機場（F 2）では、建物の玄関付近や変電設備の基礎部分が沈下し（写真4.17参照）、土留め壁下端が約50cm膨み出していた。大潟橋（F 3）では、橋台ウイングが沈下し、その取付け道路が沈下、陥没していた。大潟橋の南から正面堤防にかけての砂利敷道路とその側溝では、亀裂の割れ目から噴砂が多数見られた（写真4.18、4.19参照）。さらに、東部承水路沿いでは、サイホン式取水工に被害が生じ、付近の道路横断暗渠（コルゲートパイプ）が浮上していた。

写真4.16 東部承水路北部の堤防道路が水平移動し、センターラインが約1.4mずれる

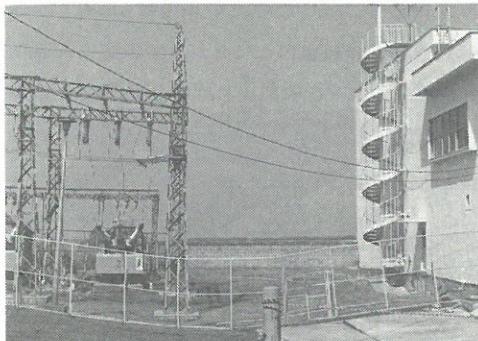
写真4.17 北部排水機場の地盤の不同沈下

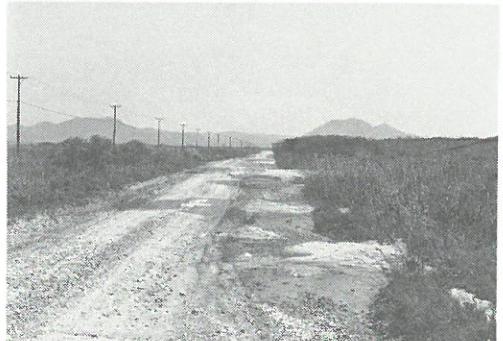
写真4.18 大潟橋南方の砂利敷道路における噴砂

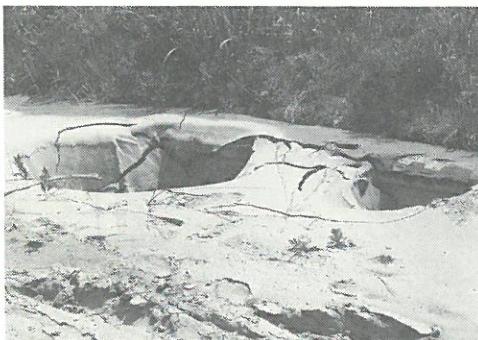
写真4.19 大潟橋南方における道路側溝での噴砂

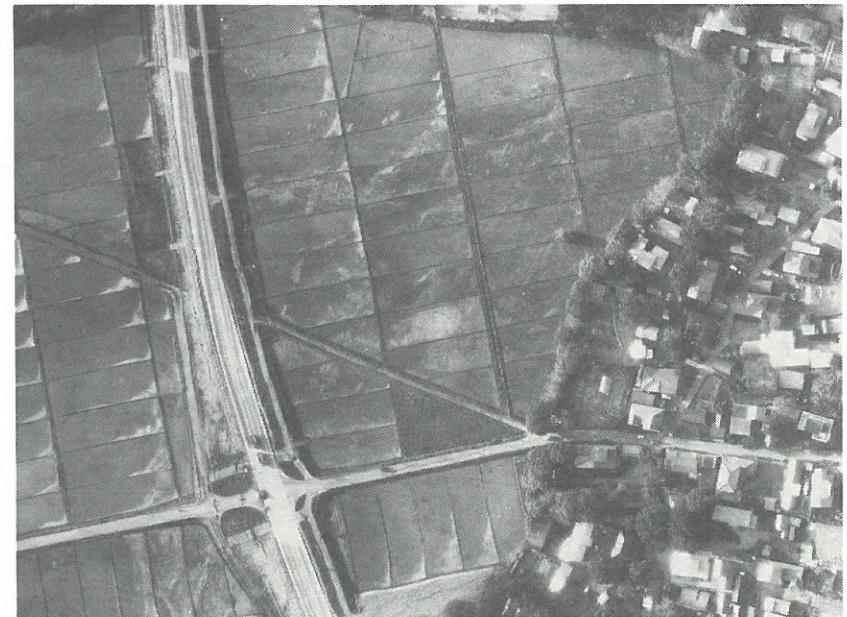
写真 4.24 地震発生当日に撮影した能代南バイパス中浅内付近の航空写真（朝日航洋撮影）

前者の河川、湿地、水田などの埋立て造成地域の液状化災害は、能代南バイパス(I2)、長崎団地(I5)、三頭沼西岸(I6)、落合(I12)においても見られた。特に、中浅内付近では大半の水田で噴砂が認められた。中浅内地区を通る国道7号能代南バイパスのコンクリート舗装道路が舗装板ごと盛り上がったり、沈下していた。また、センターラインが大きくずれており、路肩にある防雪柵が傾斜し、一部道路からすべり落ちていた。液状化現象による災害の状況は写真4.24の航空写真を見るとよくわかる。この地域の詳細な液状化発生地点を図4.10に示す。

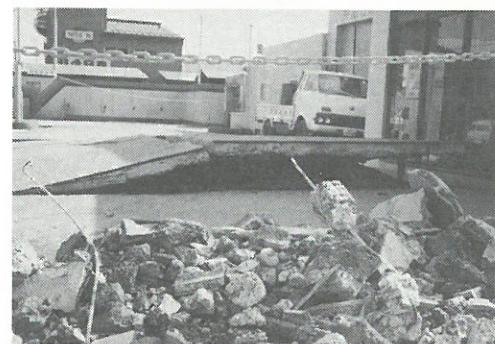
写真 4.25 能代市河戸川地区にあるガソリンスタンドの地下タンクが 70 cm 浮上
（東京工業大学 福原 正志氏撮影）

後者には浅内(I3)、河戸川(I4)、古悪土(I11)がある。河戸川では門柱、ブロック塀の傾斜・転倒が数多く見られた。また、ガソリンスタンドのタンクが70cm浮き上がったり、家屋の基礎や道路端がひどく破壊していた(写真4.25、4.26参照)。この地域の詳細な液状化発生地点を図4.11に示す。

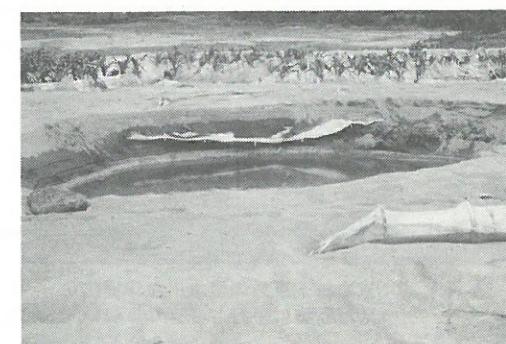
木造町北端の平滝(N4)では、ツブ沼付近から車力村太田光にかけて、砂丘と沖積低地との境界付近で液状化しており、家屋の周囲や床下にも噴砂が見られ、大半の家屋が全半壊した。ブロック塀の倒壊や電柱の傾斜も見られ、平滝バス停付近の防火水槽が約50cm浮き上がり、老人ホームの浄化槽も約1m浮上していた。写真4.27はツブ沼付近の畠地で見られた巨大な噴砂孔を示したものである。また、ツブ沼の中でも無数の噴砂が認められた。写真4.28は平滝にある家屋の不同沈下の様子を示したものである。

写真4.27 木造町平滝西方にあるツブ沼付近の
巨大噴砂孔
(建築研究所 大岡 弘博士提供)

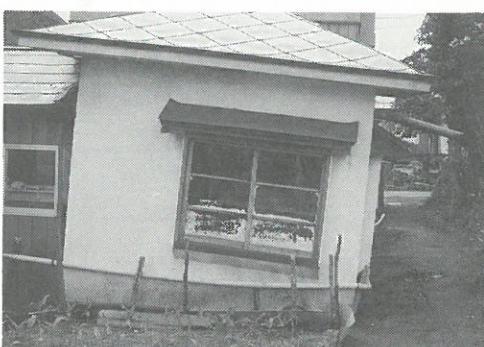
写真4.28 木造町平滝にある家屋の不同沈下

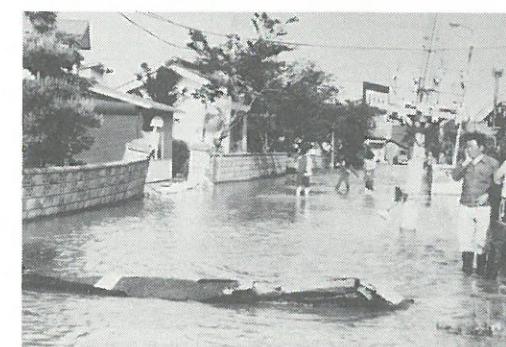
写真4.29 車力村下牛潟地区的液状化による浸水状況
(青森県提供)

写真4.29は下牛潟地区の浸水状況を示したものである。これを見ると、液状化によりコンクリート製の電柱に取り付けてある電灯が大人の膝の所にあり、電柱が2m以上沈下したことが分かる。また、アスファルトの舗装が折れ曲がって盛り上がったことも分かる。さらに、牛潟小学校では浄化槽が1mも浮き上がり、体育館が不同沈下し、プールに亀裂が生じていた。図4.13は太田光、下牛潟、牛潟地区の液状化地点の詳細図である⁶⁾⁻¹。この図は、青森県が行った調査結果⁷⁾と筆者の調査結果とに基づいて作成したものである。下車力(Q5)では、岩木川左岸堤防に亀裂が走り、堤内・堤外地に噴砂が見られた。水田では堤防に平行に数m間隔で噴砂の列が見られ、付近の畠地で地盤の液状化によるすべり破壊により1.5m程度の段差が生じていた(写真4.30, 4.31参照)。写真4.32は亀裂の生じた岩木川の堤防脇にある火葬場における噴砂の状況を示したものである。

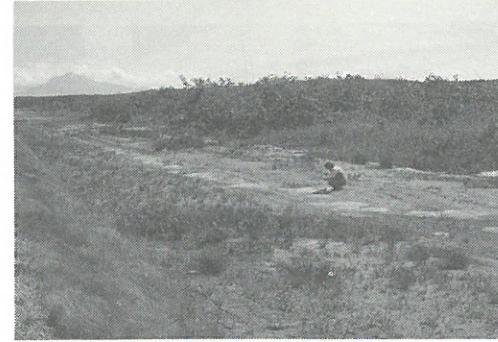
現在屏風山砂丘で大規模な農地開発が行われており、三吉山の西から太田光の西まで南北に走る新しい幹線道路(Q6)の周辺で広範囲に噴砂が見られ、コンクリート函が浮上し、埋設された送水路・排水路が破損していた。特に、道路と平行に噴砂が連なっているのが目についた(写真4.33参照)。

写真4.33 三吉山付近における国営屏風山開拓建設事業地域幹線道路に平行して連なる噴砂列

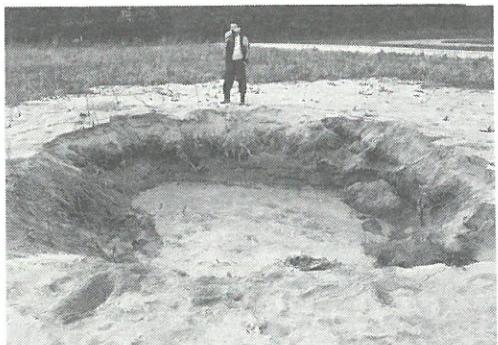
にあたり、水田、休耕田、畠地、荒れ地、溜池など至る所で噴砂が見られた。ここで噴砂の特徴は噴砂孔の直径が大きいことであり、深さが約1.5mで直径が7mと8mの巨大な噴砂孔も見られた。地元の人によれば、10m位の高さまで噴き上げ、翌朝まで噴いていたとのことである。ここでも、6月21日の余震で再液状化現象が認められた。この地区での噴砂はいずれも完新世後期に堆積した新期砂丘[Dy1]層と同じ粒度組成・鉱物組成を示しており、新期砂丘層が液状化したものと思われる⁸⁾。写真4.34は車力村農村広場の陸上競技場脇にある休耕田で生じた直径7mの噴砂孔を示したものである。写真4.35は前写真の西にある溜池、写真4.36はさらに西にある水田内の噴砂の状況を示したものである。

写真 4.34 車力村富范西方にある車力村農村広場付近の休耕田内に発生した直径7mの巨大噴砂孔

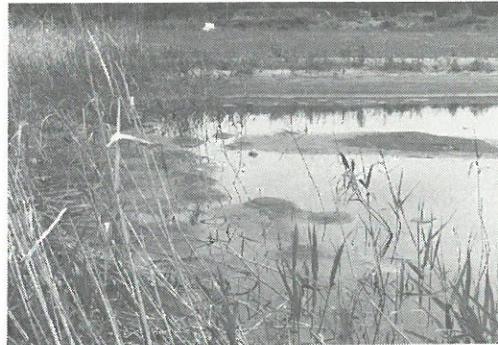
写真 4.35 車力村富范西方にある車力村農村広場付近の溜池内に生じた噴砂群

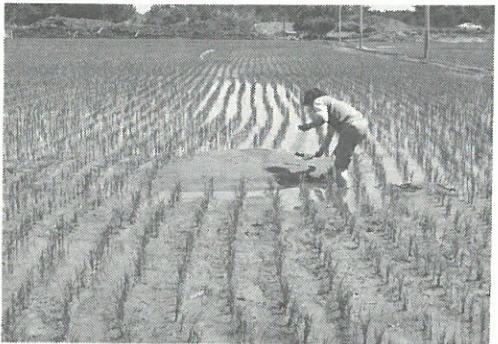
写真 4.36 車力村富范西方にある三吉山付近の水田において到る所で発生した噴砂の一例

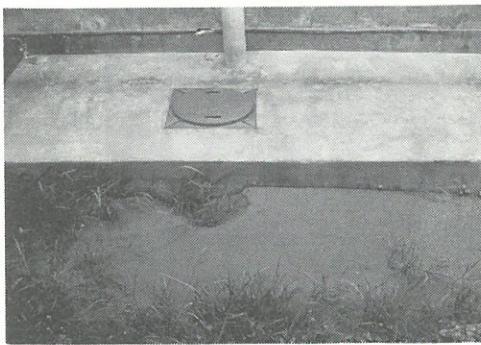
稻垣村繁田(P2)、中里町の富野・芦野(R1)・田茂木(R2)では旧河道上にあたる所で噴砂が認められた。特に、右岸堤防隣接の中里町立武田小学校(R1)、敷地は稻垣村に所属)では、校舎の周囲、グラウンドおよび土俵の上で噴砂が見られた(写真4.42参照)。

写真 4.42 中里町立武田小学校の浄化槽周辺で発生した噴砂

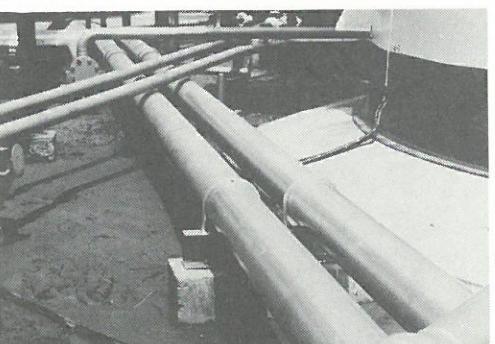
写真4.45 青森市沖館にある石油基地内に発生した噴砂(基礎地盤コンサルタント撮影)

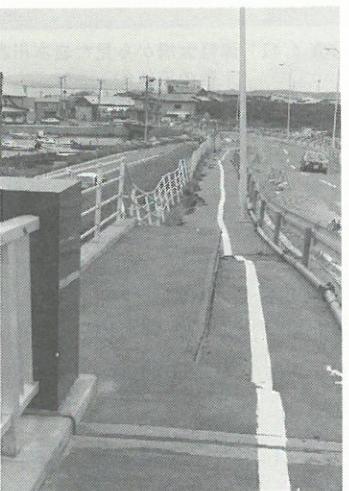
写真4.44 市浦村十三にある十三湖大橋取付け道路の被害

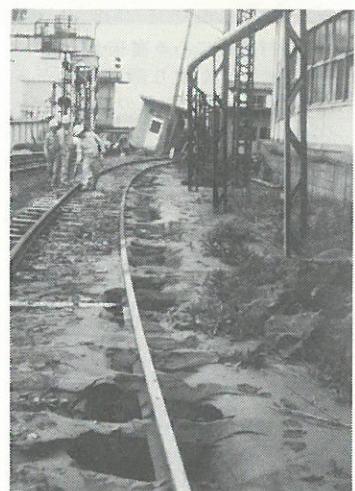
写真4.46 青森駅構内で発生した噴砂(基礎地盤コンサルタント撮影)

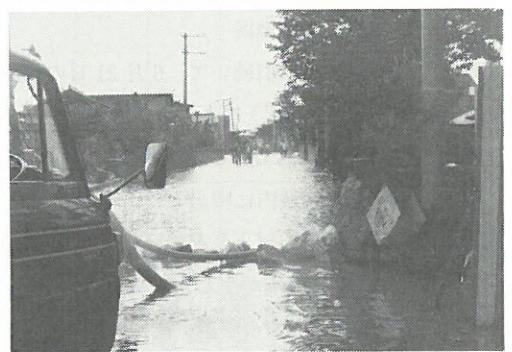
青森県西津軽郡車力村下牛潟地区は屏風山砂丘と低地の境に位置するが、ここでは図4.15に示した範囲で本震時に噴砂・噴水が生じた。被害は大きく、家屋の不同沈下、家庭の排水管および水田のU字溝の浮上り、道路の冠水、堀の移動、電柱の沈下、自動車のめりこみなどが生じた(写真4.47参照)。住民の話によると、道路ぎわの宅地では約30~100cm位の沈下が生じたのではないかと推察されている。

写真 4.47 下牛潟地区での本震時の被害状況
(大山繁氏提供)

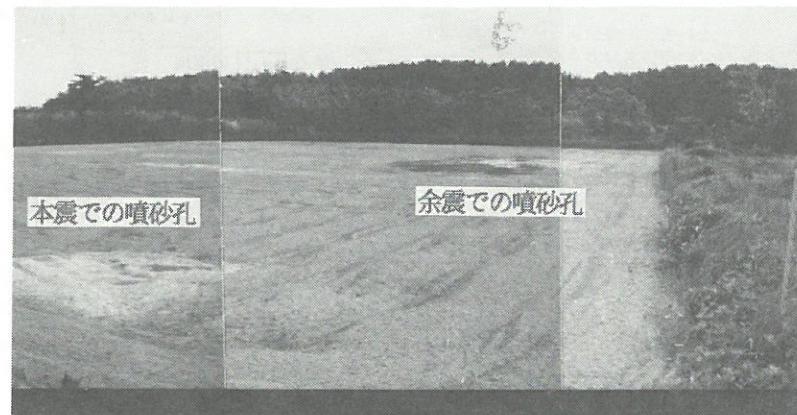
写真 4.48 富蕪地区での本震と余震の噴砂孔（安田ら¹¹⁾）

図 4.16 はその位置を、また写真 4.48 は両方の噴砂孔を示している。この写真は余震の約 1 時間後に撮ったものであり、余震で生じた噴砂はまだ水に濡れた状態となっていた。なお、写真の位置より少し東側では、本震の際に直径 7 ~ 8 m の巨大な噴砂が生じたが、余震では巨大な噴砂孔は見られなかつた。

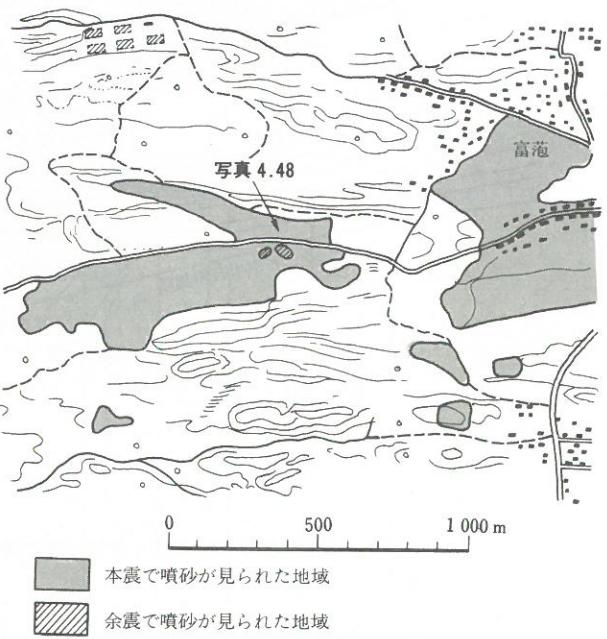
図 4.16 富蕪地区での液状化地点（安田ら¹¹⁾）

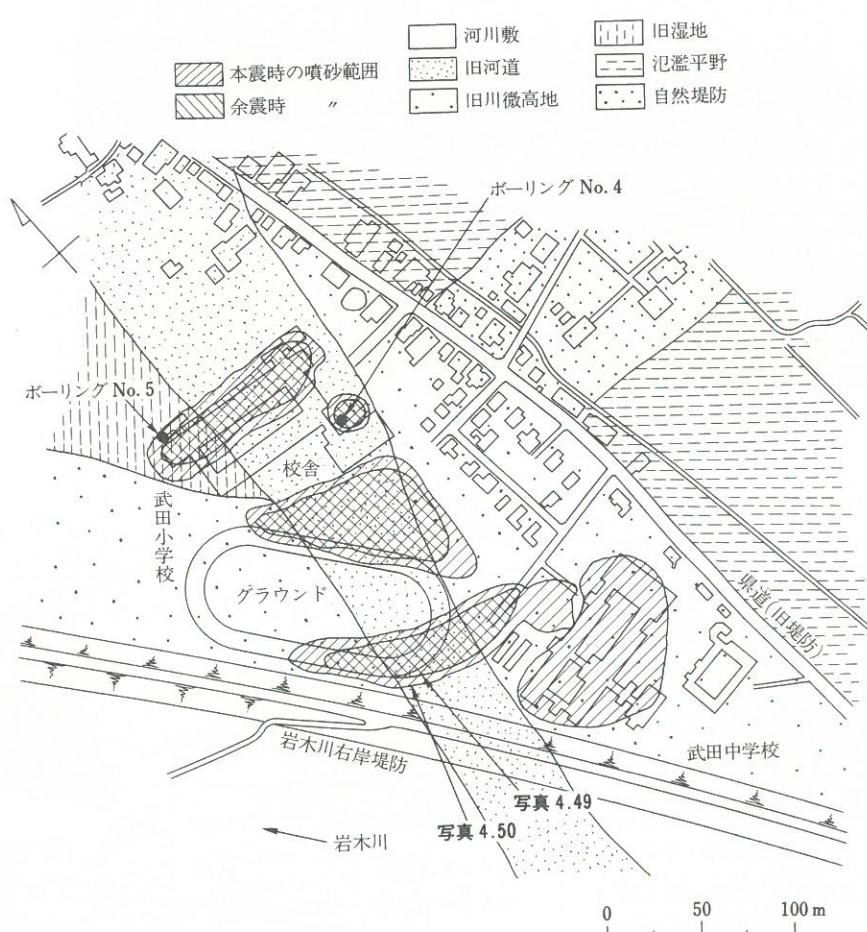
青森県北津軽郡中里町にある武田小学校でも、本震に加え、6月21日の余震で液状化が生じた。図 4.17 に示すように本敷地は岩木川右岸堤防に近接した堤内地に位置するが、もともとは岩木川の旧河道部にあたり、現在では敷地の東側を走っている県道が、昔の堤防に相当している。昭和12年に付近を埋め立てて学校が造られ、現校舎は昭和38年に建てられていた。

本震では運動場にクラックがはいり、図 4.17 に示した範囲で噴砂・噴水が生じて校庭は水浸しになった（写真 4.49 参照）。校舎は不同沈下等の大被害を受け岩木川堤防にも縦断クラックが発生した。これに対し、余震の際にも噴砂・噴水が生じた（写真 4.50 参照）が、その範囲は本震での範囲とほぼ一致していた。なお、校舎は本震の際に大きく被害を受けて余震時には使用していなかったため、余震による被害は明らかではない。

図 4.17 武田小学校付近の噴砂区域

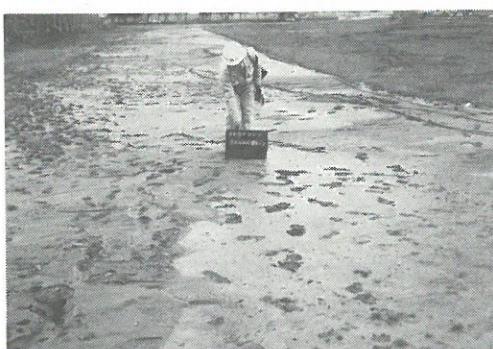
写真 4.49 武田小学校での本震での噴砂状況
(安田ら¹¹⁾)

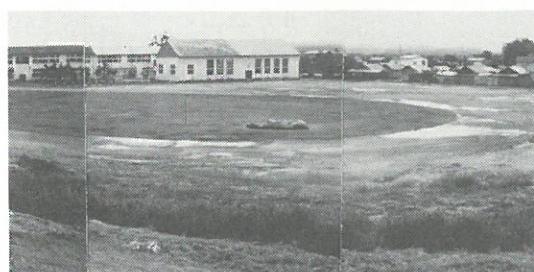
写真 4.50 武田小学校の余震での噴砂状況 (安田ら¹¹⁾)

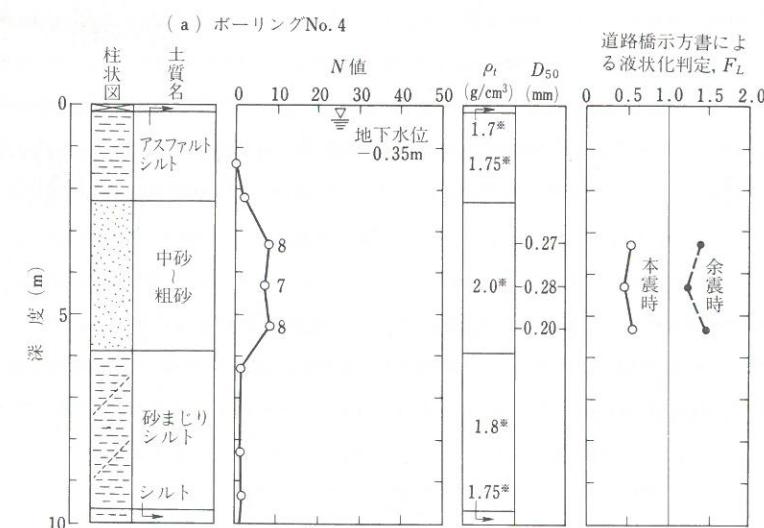
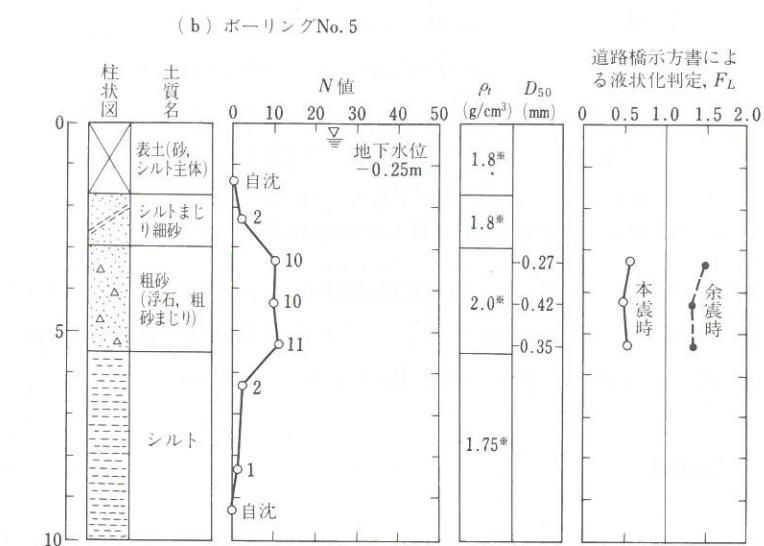
図 4.18 武田小学校における土質調査および液状化簡易解析結果

武田小学校付近では、強震観測記録は得られていないため、正確な値は推定し難いが、約6km北北西に位置する津軽大橋では本震と余震の際に強震記録が得られている。そこで、その値を用いて液状化の解析を試みてみる。校舎を建て直すために、地震後に5本ポーリングが加わっているが、そのうち図4.18に

示した2本では粒度試験も行われている。その深度について道路橋示方書に用いられている簡易式で計算を行ってみると、本震では約GL-2~-6mの中砂～粗砂層が液状化したと判断される。余震時の加速度ではこの層は液状化しないとの結果となっているが、図中に記したように余震時の加速度値は計器補正がなされていない、実際にはもっと大きな加速度であったことや簡易式自身の誤差を考えると、余震時にも、この層が液状化したと考えてもよいであろう。さらに、本震、余震後に運動場で採取した噴砂を比較してみると、図4.19に示したように似かよっており、結局、本震、余震ともこの層で、液状化が生じたと判断される。このほか、十勝沖地震の際の強震記録も得られていないが、この地方が震度VとIVの境界付近にあたり、また約30kmほど震央に近い青森港で213gal(NS)の地表最大加速度が得られており、武田小学校付近では百数十galの地表最大加速度が生じていたものと想像される。したがってこの場合も上述の中砂～粗砂層で液状化した可能性があろう。

なお、従来の校舎(木造2階建て)の基礎は無筋の布基礎(幅20cm、高さ40cm)で造られており、さらに直径15~20cm、長さ約3mの松杭が使用されていたが、日本海中部地震後に新しく建て直された校舎(鉄骨造3階建て)では、直径45~50cm、長さ36mのPC杭が用いられている。

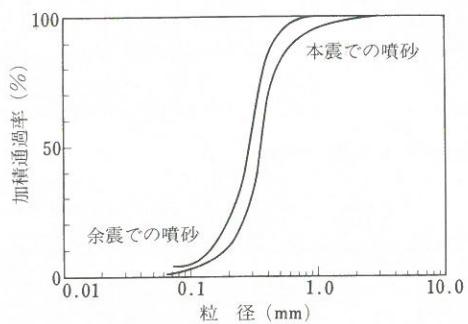
図4.19 武田小学校の本震と余震での噴砂の粒度(安田ら¹¹⁾)

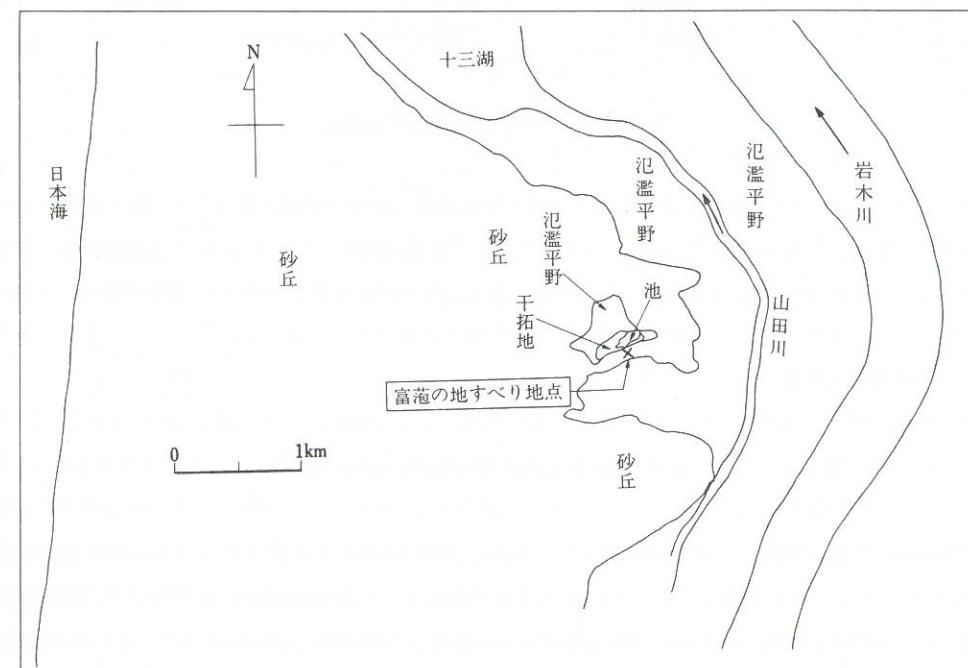
地すべり発生地点は青森県西津軽郡車力村大字富藩地内である。青森県砂防課の調査結果に基づいて以下に被害状況、地質について述べる。図4.20に示すように、地すべり発生地点は日本海沿いに発達した砂丘の東端に位置し、岩木川の氾濫平野との境界にある。もう少し詳しく見ると、地すべり発生地点は標高20~40mの砂丘と砂丘の間をつなぐような細長い低丘であり、標高が約5m、幅が約500m、長さ50~70mの南向きの斜面である。この地区には人家が密集しており、北側には池があり、南側の斜面を下った所は田園が続いている。今回の地震によって多数のクラックや段差が地面に発生し、地盤の陥没や水田の隆起が見られた。人家の被害は全壊5戸、半壊30戸であった。北側の池の近くの畑地の数カ所で噴砂が見られた。図4.21に地盤のクラックの発生状況および噴砂の発生位置を示す。

図4.20 富藩の地すべり地点位置図

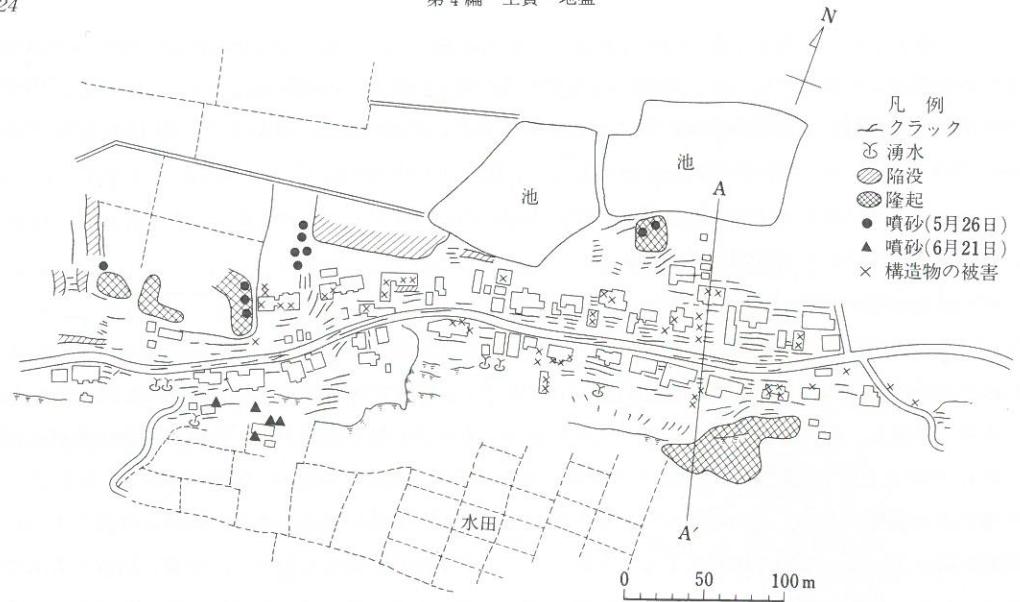
図 4.21 富蕩地区的被害状況

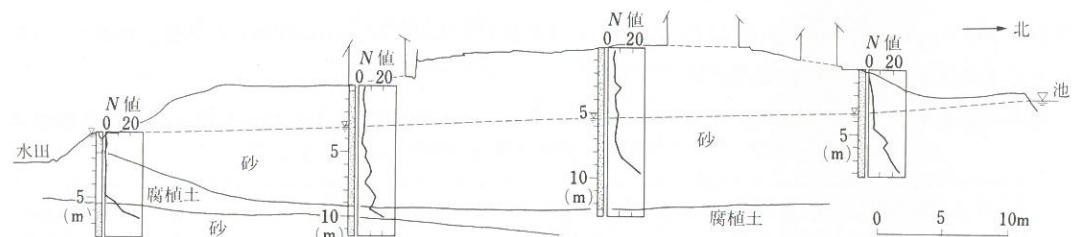
図4.22に南北方向の地質断面図を示す。図4.22に見られるように、地表面付近に緩い砂がレンズ状に堆積しており、その厚さは最大約12mである。この砂層の下には古岩木川に埋積した腐植土があり、さらにその下にはよく締まった砂層がある。

図 4.22 地質断面図(富蕩 A-A'断面)

1.9~2.8, 0.074 mm 以下の細粒分は 2 % 以下であり、液状化しやすい粒径の砂である。地下水位をボーリング調査より推定した線が図 4.22 に描かれており、地下水位は地表より 3 ~ 5 m の位置にある。地震時に噴砂が見られたのは池に近い地下水位の高い所であり、地下水位の低い地点では噴砂は見られなかったが、地表より 5 ~ 10 m の深さの砂層が液状化し、そのために地すべりが発生したことは十分考えられる。

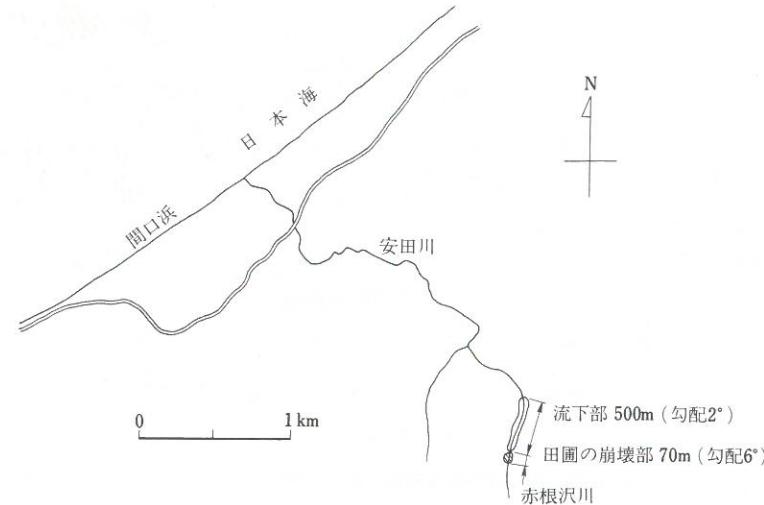
秋田県男鹿市琴川の赤根沢川沿いの田圃が今回の地震によって崩壊し、土石流となって赤根沢川を流下した。赤根沢川は図 4.23 に示すように寒風山北麓に源を発する安田川の支川で、流域面積 0.5 km²、最高標高 159.8 m、最低標高 0 m、流路長 1 km、平均河床勾配 1/10 の渓流である。田圃は赤根沢川上流部の川沿いの山腹、河床を整地して造成されたものである。今回の地震により深さ約 5.5 m、幅約 30 m、長さ約 70 m にわたって田圃が崩壊して約 7 000 m³ の土砂が流出し、下流の約 500 m の区間に平均堆積深 54 cm で堆積した。田圃流出部の河床勾配は約 6° で、土砂が堆積した地点の河床勾配は 1.3°~2.1° であった。

図 4.23 赤根沢の土石流の発生位置

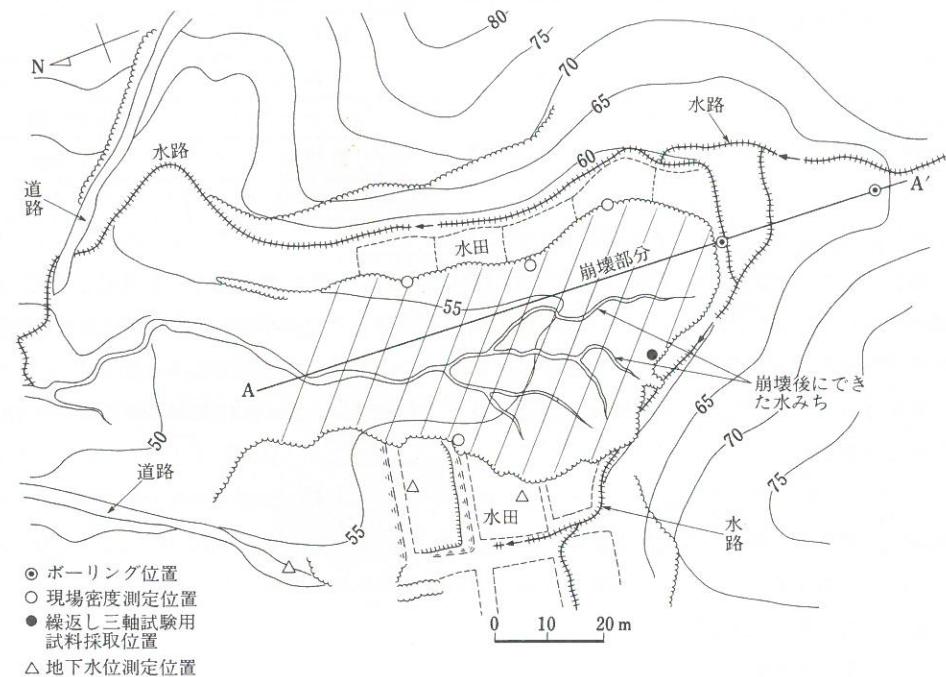
図 4.24 に田圃が崩壊した地点の崩壊後の平面図を示す。崩壊前には図 4.24 の斜線部に田圃があり、その両側に水路があって水が流れている。図 4.24 に示す位置において秋田県砂防課によってボーリング、現

図 4.24 赤根沢の田圃崩壊地点の平面図

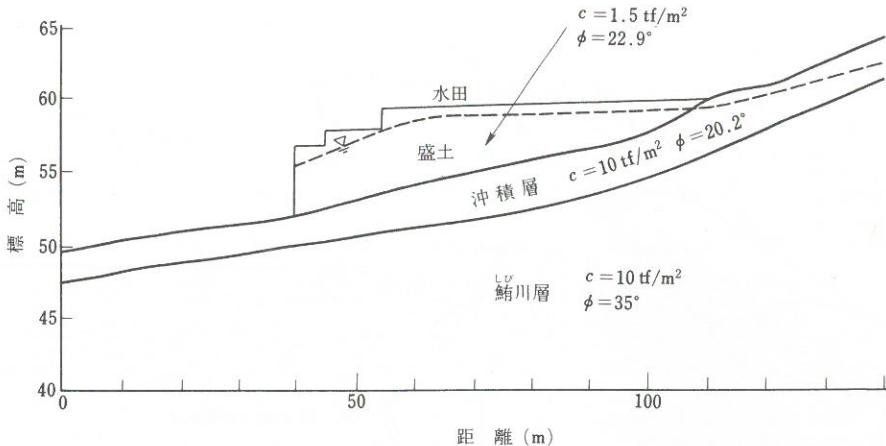
図 4.25 に図 4.24 の A-A' 断面の推定断面図を示す。地層構成はボーリング結果より推定したものである。鮎川層は新第三紀鮮新世から第四紀にかけて堆積したもので N 値が 30 以上の砂層で粘土層も一部に認められる。その上の沖積層は腐植物の破片、火山岩礫を含んでいる。盛土の先端部は約 2 分の勾配になっ

図 4.25 赤根沢の推定断面(A-A'断面)

静的三軸試験より、沖積層と鮎川層については N 値より推定し、図 4.25 に示すような値とした。現地は余震域の中心から約 120 km であり、今回の地震により実測された地表面の水平最大加速度の距離減衰記録¹¹⁾を用いて現地の地表面の水平最大加速度を約 250 gal と推定し、水平震度 $k_H = 0.25$ として ② のケースの計算を行った。③ のケースでは Seed の方法により次式を用いて盛土中に発生する地震時せん断応力を近似的に計算した。

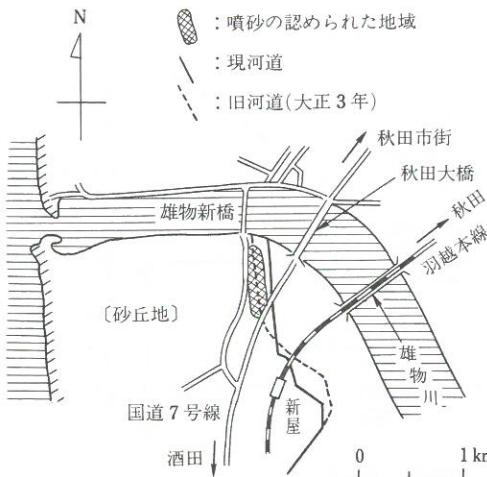
秋田市内で液状化による被害が集中した新屋元町の現在の地形は砂丘背後の平坦地にあたる。噴砂が見られた所は南北方向に細長く、現地形に大正 3 年当時の河道を重ねて描いた図 4.27 を見ると、旧河道沿いであることがわかる³⁾。もうすこし詳細な微地形と液状化した地区との関係を図 4.28 に示す¹⁴⁾。大正 3 年発行の地形図では細長い水路となっているが、航空写真判読して作製した図 4.28 によるとかなりの河幅

図4.27 秋田市新屋元町での液状化地点と旧河
道の関係³⁾

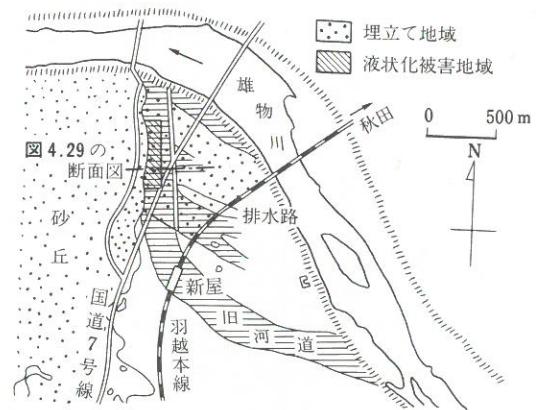
図4.28 新屋元町付近の微地形と液状化分布¹⁴⁾

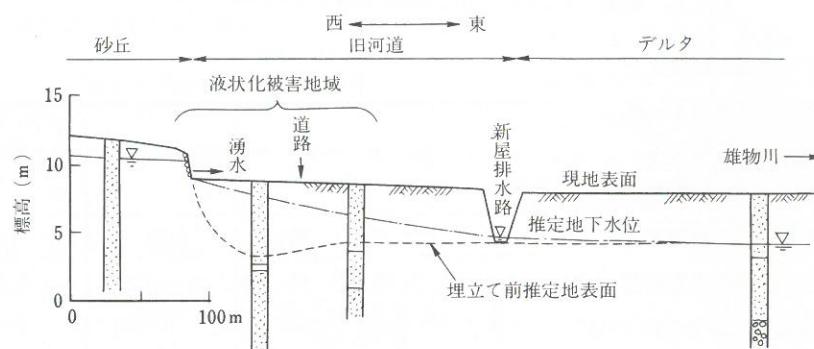
図4.29 秋田市新屋元町付近東西方向推定断面図(位置は図4.28参照)¹⁴⁾

図4.29の新屋元町付近の東西方向土質推定断面図によると¹⁴⁾、液状化災害地域は埋立て前よりかなり地下水位が上昇し、浅くなっていたようである。なお、位置は図4.28を参照されたい。

古藤田¹⁴⁾によれば、「この原因としては、新屋地区が豊富な砂丘地下水を利用した醸造業の盛んな土地として古くから知られていたこと、また筆者らの現地調査の際にも被害地背後の砂丘崖から多量の湧水が認められたことなどから、西側の砂丘からの湧水による影響が考えられる。すなわち、図4.29の推定地下水位線に示したように、砂丘から湧出した地下水は旧河道側に流れ込むが、東側に排水路があるため、これに向かって地下水位は低下する。また、東方のデルタ部分では排水路によって地下水の流れが遮断されるため、水位は埋立て前とほとんど変わらないものと思われる。さらに、同じ砂丘際でも北側の雄物川放水路に近い部分では、砂丘地下水が放水路に放出されるため東側(旧河道)への地下水の流下量は少なく、したがって、地下水位も南側に比べて低いものと思われる。」と述べている。同じ埋立て造成地でも、東側に

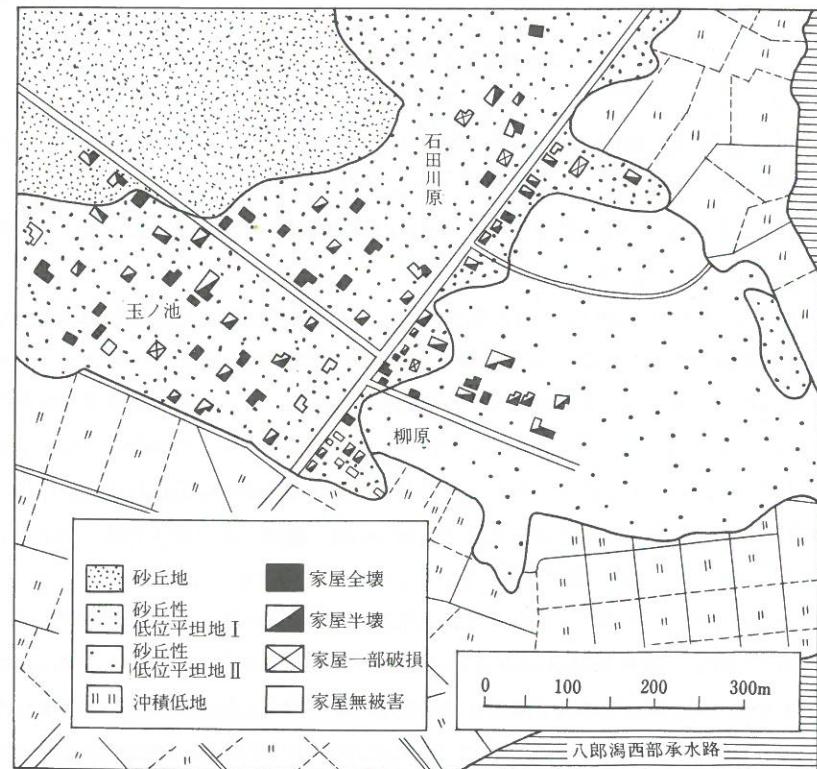
若美町北部の五明光から玉の池にかけての地域では、ほぼ全面的に液状化し(4.2.3の図4.9参照)、顕著な被害が生じた。図4.30は玉の池・柳原・石田川原地区の住家被害分布を地形・地質図に描いたものである¹⁵⁾。浅田¹⁵⁾は、地盤構成を、「砂丘地、砂丘性低位平坦地I、砂丘性低位平坦地II(砂丘の構造が全く消失して沖積低地に酷似しているもので、Iの末端が縁辺部に発達し、標高がIに比して低く沖積低地よりは高い平坦地である)および沖積低地よりなる。」としており、砂丘性低位平坦地における家屋倒壊率が高いのは、「卓越風による砂丘砂の再堆積物および砂丘地の崩壊・侵食による土砂の堆積物が沖積低地上に行われて形成された平坦地で、縁辺部になるにつれルーズな地盤を構成しているために顕著な被害が生じたものである。」と述べている。図4.30と4.2.3の図4.9とを合せて見ると、砂丘地では液状化していないようである。

図4.30 若美町玉ノ池、柳原および石田川原地区の住家被害分布¹⁵⁾

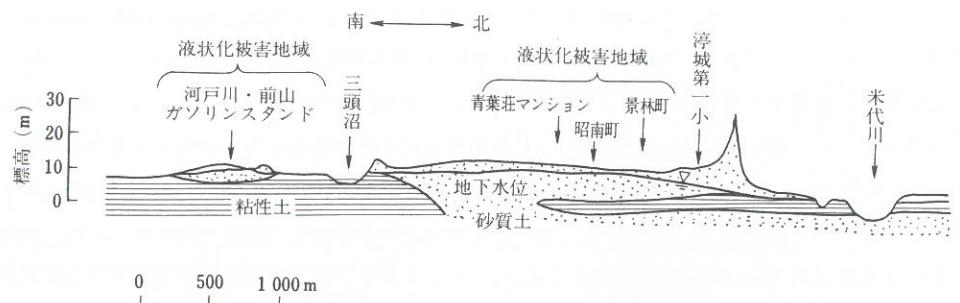
図4.31は、能代市を南北方向に切った地層の推定断面図である³⁾。なお、位置は4.2.3の図4.6に示してある。

図 4.31 能代市市街地の南北方向推定断面図³⁾

地が続く様子がうかがえる。能代市街で顕著な被害が生じた場所は、この砂丘の縁辺部と砂丘間低地に対する所で、図中に示した渟城第一小学校を境にして、砂丘部分では噴砂のような液状化を示す現象は見られなかった。大正3年発行の地形図を見ると、現在の昭南町付近は沼沢地であった。能代市役所によると、昭和42年に埋立て造成したそうである。

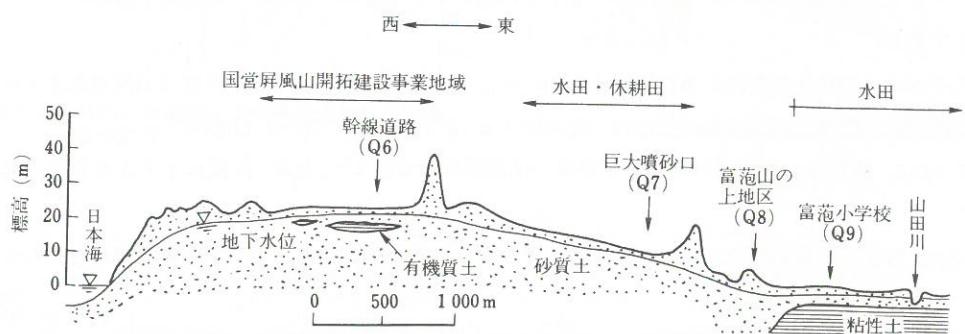
図 4.32 車力村富蕩地区の東西方向推定断面図³⁾

図4.32はいくつもの巨大な噴砂孔が見られた車力村富蕩付近の屏風山砂丘を東西方向に切った推定断面図である³⁾。なお、位置は4.2.3の図4.7に示してある。

によれば、巨大な噴砂孔が見られた砂丘間低地では被圧地下水となっていたようである。客土した土壤の下にある比較的連続性のよい薄いピート層によって被圧地下水となったものと思われる。4.2.3で述べたように、10 m位の高さまで噴き上げ、しかも長時間噴砂を続け、巨大な噴砂孔(最大:直径 8 m・深さ 1.5 m)が生じた原因の一つに被圧地下水があげられるものと考えている。巨大噴砂孔が見られた所の一つである車力村農村広場の南にあたる畑地では、地震後水をいくらまいても抜けてしまい畑作がしにくくなつたと聞いたが、これは不透水層であったピート層が液状化によって穴があき、不透水層の役目を果たさなくなつたためと考えている。なお、地震後地下水位を測定したところ約 2.5 m であった。

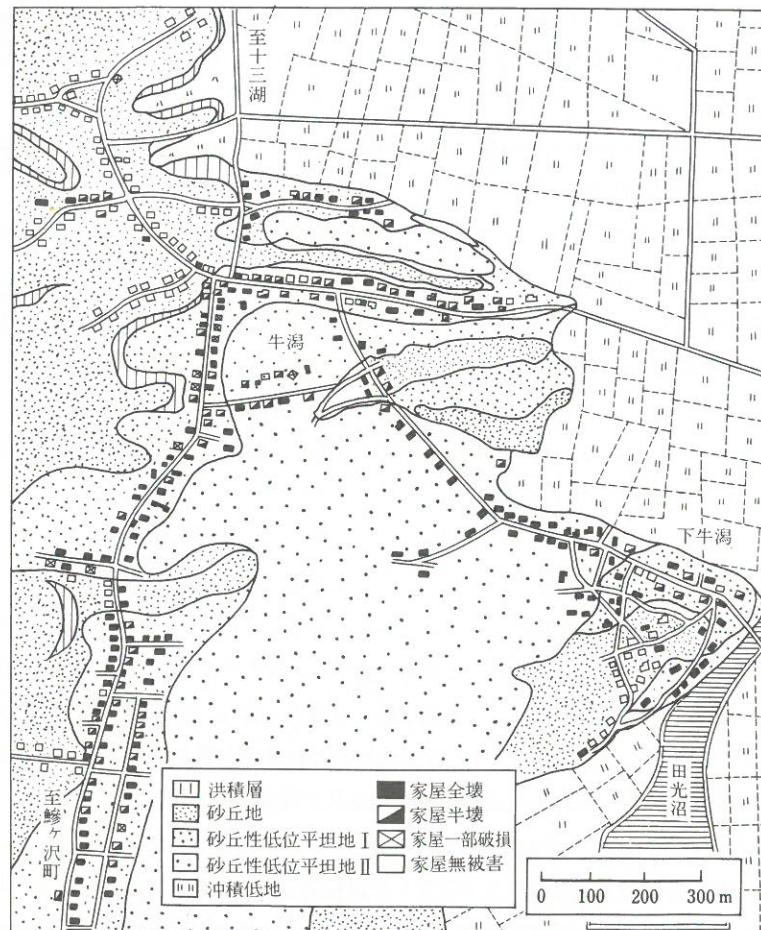
図4.33は太田光・牛潟・下牛潟地区の住家被害と地形・地質の分布図を示したものであり、地盤構成名は図4.30と同じである¹⁵⁾。図4.33と4.2.3の図4.13を重ねて見ると、砂丘性低位平坦地に噴砂が集中していたことが分かる。この砂丘性低位平坦地は沖積低地に張り出した砂丘の吹き抜け凹地にあたる。

図 4.33 車力村下牛潟および牛潟地区の住家被害分布¹⁵⁾

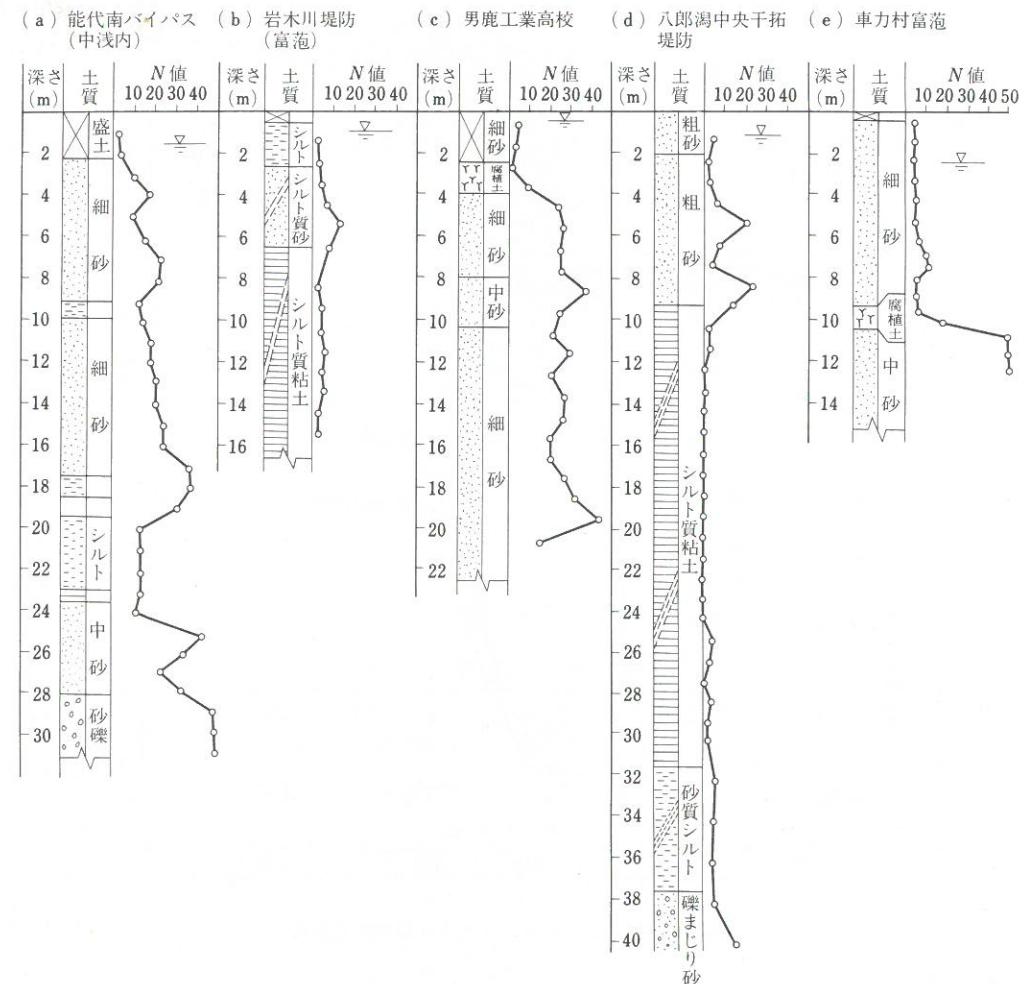
図4.34は、液状化災害の著しかった地点の地盤条件を示す代表的な土質柱状図を示したものである。同図(a)および(b)は、それぞれ能代南バイパス(能代市浅内)および岩木川富菴第1堤防のボーリング柱状図であるが、N値の低い沖積砂層が液状化して被災した典型的な例である。同図(a)の能代南バイパスでは沖積砂層がかなり発達し深さ20m程度まで存在してはいるが、200 gal程度の地震力を考えれば液状化の可能性があるのは上部細砂層で深度7m程度である。また、同図(b)の岩木川堤防においては、液状化する可能性のある土層は、地表下約3mにある厚さ4m程度のシルト質砂の層だけである。このような沖積砂層の液状化現象は、岩木川沿いの中里町芦野や稻垣村繁田、昭和町の国道7号線昭和バイパスなどで見られている。

図4.34(c)および(d)は、盛土あるいは敷砂の液状化の事例を示したものである。男鹿工業高等学校においては、軟弱な腐植土層の上に細砂の盛土を行っているが、同図(c)の柱状図に示すようにこの盛土層のN値はかなり低く、地下水位も高い。腐植土層の下位には、沖積の細砂層も見られるが、この砂層はN値も高く液状化の可能性は比較的少ない。したがって、液状化現象は厚さ約2.5mの盛土層内で発生したと考えるのが妥当である。同図(d)は、八郎潟中央干拓堤防の土質柱状図である。中央干拓堤防は、厚さ約30mの軟弱な粘土層の上に敷砂を行いその上に構築されている。ここでは沖積砂層は存在しないので、厚さおよそ7mにおよぶ敷砂あるいはその上の盛土砂で液状化が発生したものと考えられている。このような盛土の被災例はかなり多く、能代市青葉町・長崎、若美町五明光、八郎潟干拓堤防などの液状化被害がこれに対応する。

同図(e)は、車力村富菴の土質柱状図である。同地区では砂丘斜面に沿って建てられた家屋が多数被災したが、ここでは砂丘砂が沖積地盤に乗りあげた形をとっており、下位の沖積砂層のN値が極めて大きいの

図4.34 液状化地点の土質柱状図

に対し、上位の砂丘砂層のN値は全体に10以下である。したがって、ここでは地下水面上の砂丘砂層内で液状化が生じたものと考えるのが妥当である。このような砂丘斜面の被災例は、木造町平瀬、能代市浜浅内、秋田市下飯島などでも認められた。このほか、国鉄青森駅構内、秋田港および石油分配基地などでは人工地盤(裏込め砂あるいは造成地盤)その他で液状化災害が発生している。

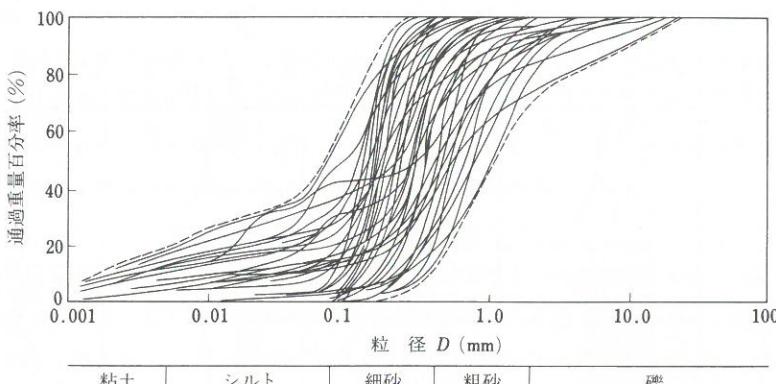
液状化地点の砂層の粒度分布を調べてみると、従来指摘されているように細粒分をあまり多く含まない均等係数の小さな砂が多い。図4.35は、N値から求めた液状化の安全率 F_L が1より小さい砂層の試料の

図 4.35 液状化地点の砂層の粒度分布

粒度分布を重ねて描いたものである。データは地震時の加速度が知られている八郎潟干拓堤防と秋田港における調査結果を中心にし、その他のデータは地震力を 0.2 g として計算した結果に基づいている。この図から明らかなように液状化した砂は、平均粒径 D_{50} が 0.065 mm から 1.05 mm まで砂であるが、特に D_{50} が $0.2\sim0.3\text{ mm}$ 程度の細砂が多い。シルト分以下の含有量は、大部分が 30% 以下であるが、極端に多いものでは 40% を越えるものも存在する。このような細粒分の多い砂層で実際に液状化が発生したか否かは定かではない。図 4.36 は、上記の液状化砂のうち不攪乱試料による土質試験が行われている砂の粒径加積曲線を示したものである。これらの砂の平均粒径 D_{50} はおよそ $0.3\sim0.5\text{ mm}$ の範囲であり、シルト分以下の含有量が 20% 以下の細砂である。表 4.7 はこれらの砂の物理試験結果をまとめたものであるが、富范の例を除いて、均等係数 U_c が $2\sim3$ 程度、曲率係数 U'_c も 1 に近い均等な細砂である。相対密度 D_r はおよそ $60\sim70\%$ 程度であり、相対密度だけから判断すればおおむね密な砂と言える。これらの砂の N 値と動的強度については次節で詳しく論ずる。

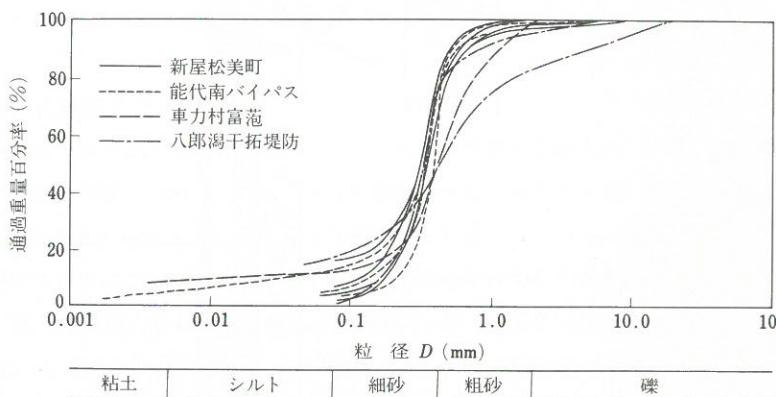
図 4.36 液状化したと推定される砂層の粒度分布

の液状化砂の粒度と比較すると、噴砂の方が粒径の範囲はむしろ広いので、この地震で液状化した砂の粒度の範囲は図 4.36 のような限定された粒度のものではなく、図 4.35 の範囲に近いと考えることができる。したがってこの地震で液状化した砂の粒度の範囲は、同図中に破線で示される包絡線で示すことができる。噴砂の粒度分布からどの位置の砂層から噴出したかを同程することを試みたが、このデータだけか

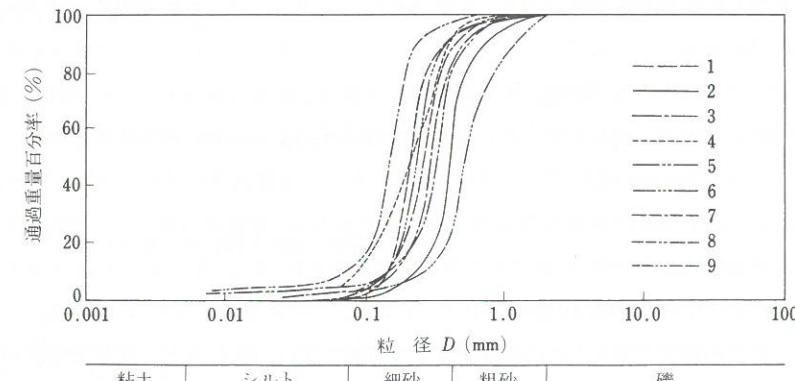
図 4.37 は、液状化に伴い噴出した噴砂の粒度分布を示したものである。図 4.35 の液状化地点の砂の粒度分布と比較して平均粒径の範囲がせまく、シルト分以下の含有量が少ないかなり均等な砂であることが知られる。表 4.8 には、この噴砂の物理試験結果を示すが、均等係数 U_c はほとんど 3 以下である。図 4.36

図 4.37 噴砂の粒度分布

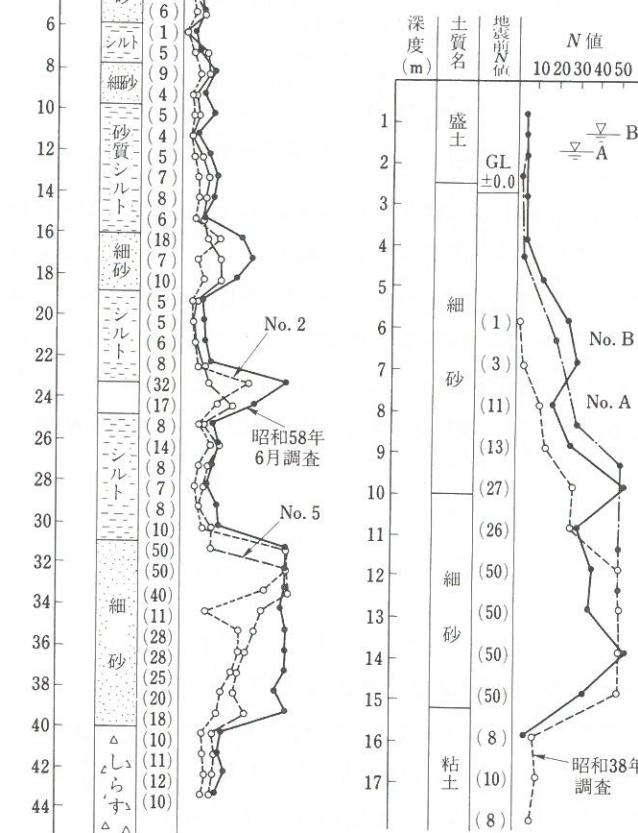
最も深い位置での液状化の事例となるものと考えられる。図4.40は、若美町五明光橋における橋梁建設前のボーリングデータと地震後の調査結果とを比較したものである¹⁷⁾。橋梁建設前は、盛土の荷重の影響がなく、また、男鹿西方沖地震や新潟地震などの影響も不明であるので、直接の比較はできないが、深さ11m程度までは増加の傾向があり、12m以深ではやや減少の傾向が見られる。一方、秋田港外港の-13m岸壁付近での地震前後のN値は、図4.41に示すように深さ11mまではやや減少傾向にあるが、N値の誤差や全般的な傾向から見れば、地震前

図4.40 五明光橋土質柱状図

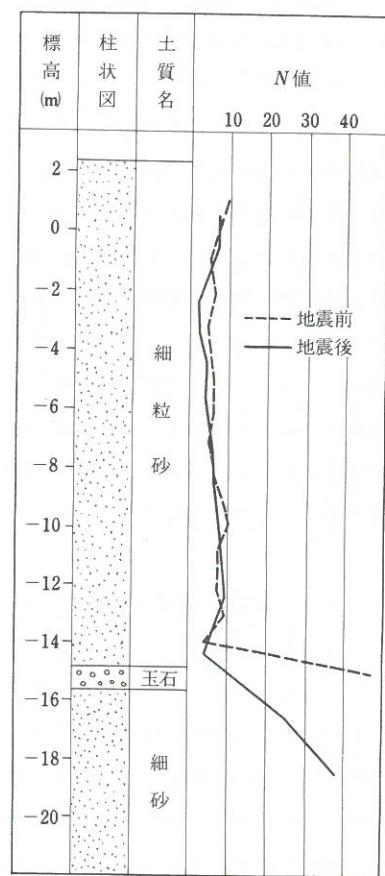
図4.41 秋田港外港(-13m)
土質柱状図

後で N 値の差はほとんどないと言えよう¹⁸⁾。

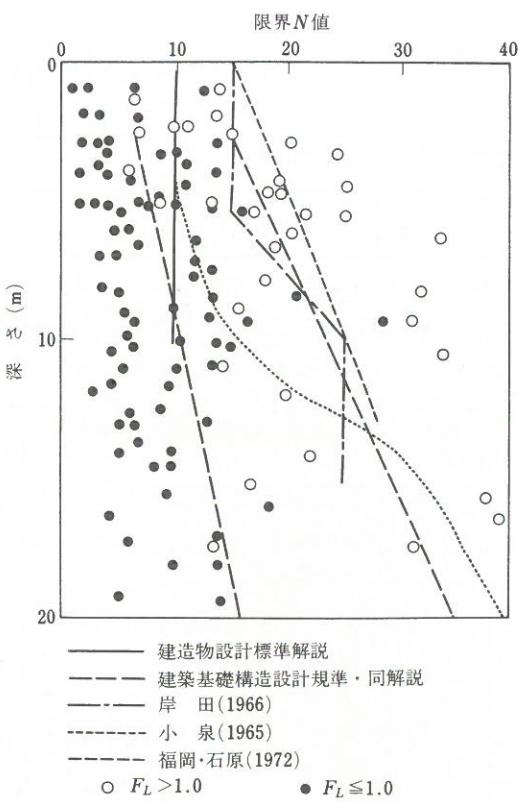
図 4.42 限界 N 値

液状化判定法を用いても、十分信頼性の高い液状化の判定が可能となる。図 4.42 は主として八郎潟干拓堤防と秋田港において地震後に実施されたボーリングの N 値から液状化安全率 F_L を求め、液状化と非液状化を区別して示したものである。使用したデータは、この二地点の他に、国道 7 号線能代南バイパス、同昭和バイパス、秋田市新屋松美町などである。これらの地点については地震力として 0.2 を使用した。同図にはこれまで提案されている種々な限界 N 値の曲線が示されているが、いずれの基準をとってもかなり実情に合っているようである。この図を見る限りでは、液状化と非液状化を明瞭に区別する限界 N 値の線を特定するのは困難である。

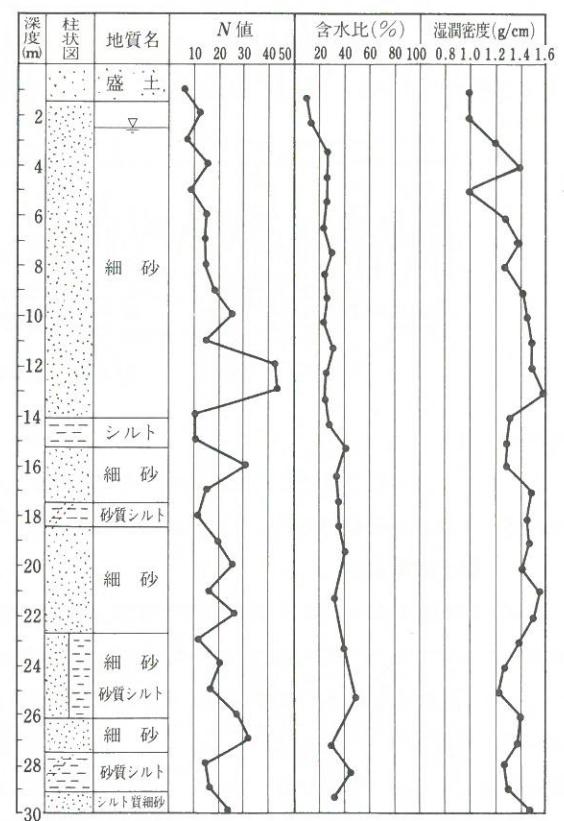
図 4.60 能代市浅内における地盤性状

図 4.60 は図 4.61 に示した全壊家屋の周辺で行ったボーリングおよび標準貫入試験結果を示したものである。柱状図によれば、深度 14 m までは細砂が堆積するが、その下位 30 m までは細砂と N 値 11 度程のシルト層が互層を成して複雑な地盤を構成している。地盤の浅部は地表より深さ 1.5 m の厚さで砂丘より切り取った砂盛土が存在し、その下位深度 6 m までが N 値 15 以下で地下水位は 2.7 m に位置している。図 4.62 は図 4.60 に示すように家屋被害が発生しなかった砂丘上と家屋被害が顕著であった砂丘性低位平坦地上とで同時に測定した常時微動記録である。この記録と見ても両地盤とも極く浅い地表層を除いては全く同じ地盤性状

したがって本地区で発生した家屋被害の発生原因是、深度 2.7~6.0 m の細砂の液状化と深度 2.7 m 以浅の盛土と緩い細砂層が流動して基礎地盤が破壊されたものと推定される。

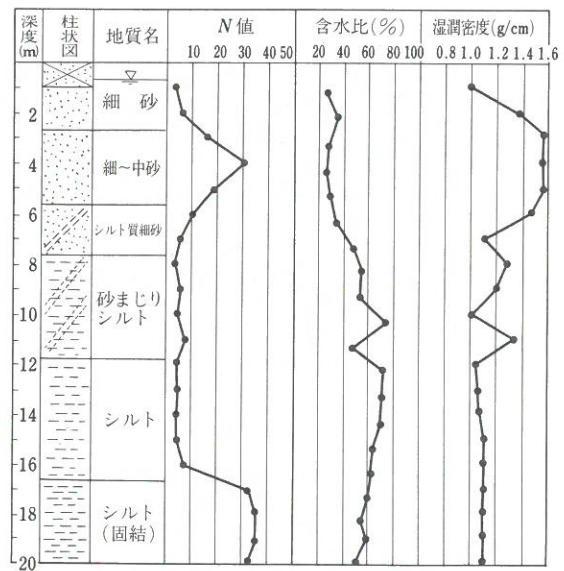
図 4.63 鰐ヶ沢町川尻における地盤性状

図 4.63 は図 4.64 に示した顕著な家屋被害を受けた地点で行ったボーリング柱状図と N 値の深度分布を示したものである。図 4.63 によれば、地盤は地表面から 1.0 m に段丘を切り取って盛土した細砂があり、その下位に 2.5 m まで細砂から成る自然堆積物が存在し、2.5~2.7 m にわたって N 値 10~30 の細・中砂層が堆積し、その下位深度 16.7 m までシルトを主とする N 値 3~8 の軟弱層を経て、 N 値 33~37 程度の固結したシルト層が堆積している。なお地下水位は高く 0.90 m である。

結局、本地点の被害発生の原因は地下水位下 0.9~2.5 m まで緩く堆積した細砂層が増幅度の高い地震動により液状化が発生し、基礎地盤の流動に伴う基礎の破壊をまねいたものと推察される。

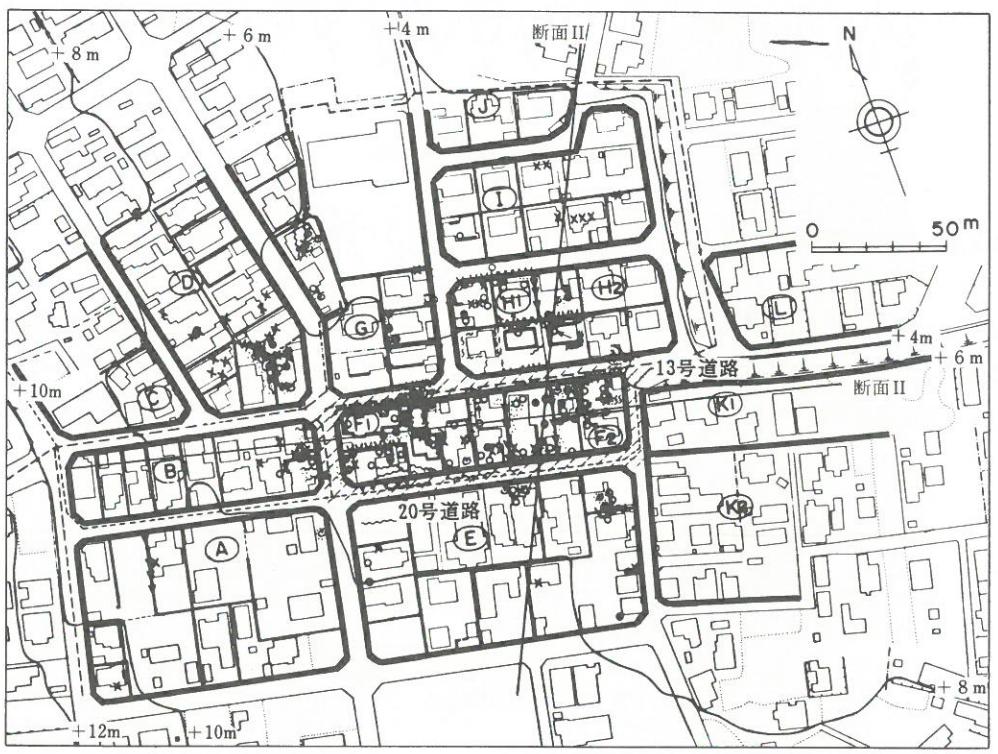
図4.69 新屋松美町の被害状況(加納ら³¹⁾)

(a) 新屋松美町(加納ら³¹⁾より液状化解析部分の一部を抜粋して引用) 秋田市新屋松美町および新屋松美ヶ丘東町では、地盤の液状化とすべりにより家屋が被害を受けた。ここは砂丘と過去の雄物川による氾濫原の境にあたり、標高5～8mでやや北東に傾いている。ただし、平均勾配は約1°と非常に緩やかである。図4.69に被災状況を示したが、特に被害はF₁, F₂, H₁ブロックに集中していた。G, H₁, H₂, I, Jブロックは昭和52年～53年に溜池を造成して宅地化されたところであるが、F₁, F₂ブロックは旧陸軍の土塁跡地であり、なぜこのように特定の狭い地区が被災したのかという疑問や問題、さらに、13号道路の下水道工事や溜池の造成工事がF₁, F₂ブロックの地震被害に影響を与えたのではないか、と考えられ、以下に示す詳細な調査が行われた。
