1983年日本海中部地震
震害調査報告書

土木学会

第4編 土質・地盤

4.2 地盤災害一般

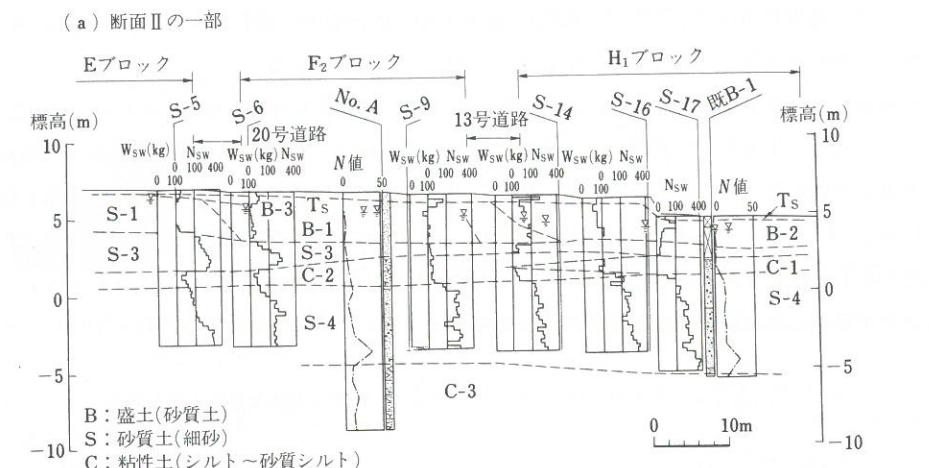
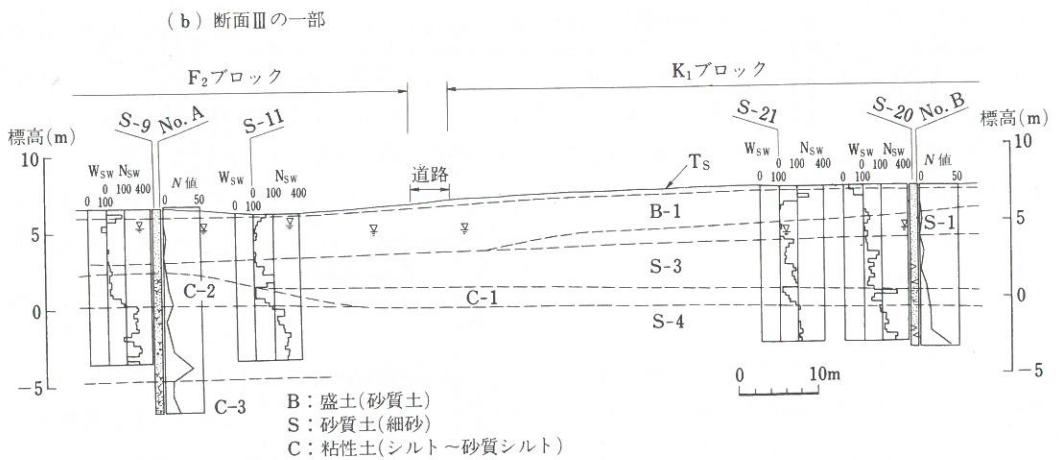
図4.70 土質想定断面図(加納ら³¹⁾に一筆加筆)

土質調査としては、ボーリング4本（このほかに収集した既存ボーリングは7本）が行われ、その間を補完するために、スウェーデン式サウンディングが26カ所で実施された。また、地下水位が重要と考えられたため、66カ所に観測孔が設けられ、約1カ月半定期的に観測された。これに③、④の調査結果も加えて作成された地層断面図が図4.70である。図からわかるように、被害の生じたF₁、F₂、H₁ブロック付近では、表層にN値が2～5と非常に緩い細砂層が2～4mの厚さで存在していた。地下水位もGL-1m前後と非常に浅かった。これに対し、被害をあまり受けていないK₂、E、A、B、C、Dブロックでは表層に砂層はあるものの緩くはなかった（N値は5～15程度）。また、G、I、J、K₁ブロックでは緩い砂層は存在するものの地下水位は浅くなかった（GL-1～-3m程度）。Lブロックでは表層に粘性土しか存在しないようであった。ただし、K₁ブロックではF₂ブロックから続く緩い砂層があり、すべりが発生した断面II[図4.70(a)]に似た勾配も有していた。B～K₁ブロックにかけては明治30年に旧陸軍省が射撃場のために造った土壘の跡地に相当するが、さらに明治22年の地引画図を手に入れてみると、F₁、F₂、K₁ブロックの大部分は溜池や水田を埋め立てて土壘が造られたことが明らかとなった。

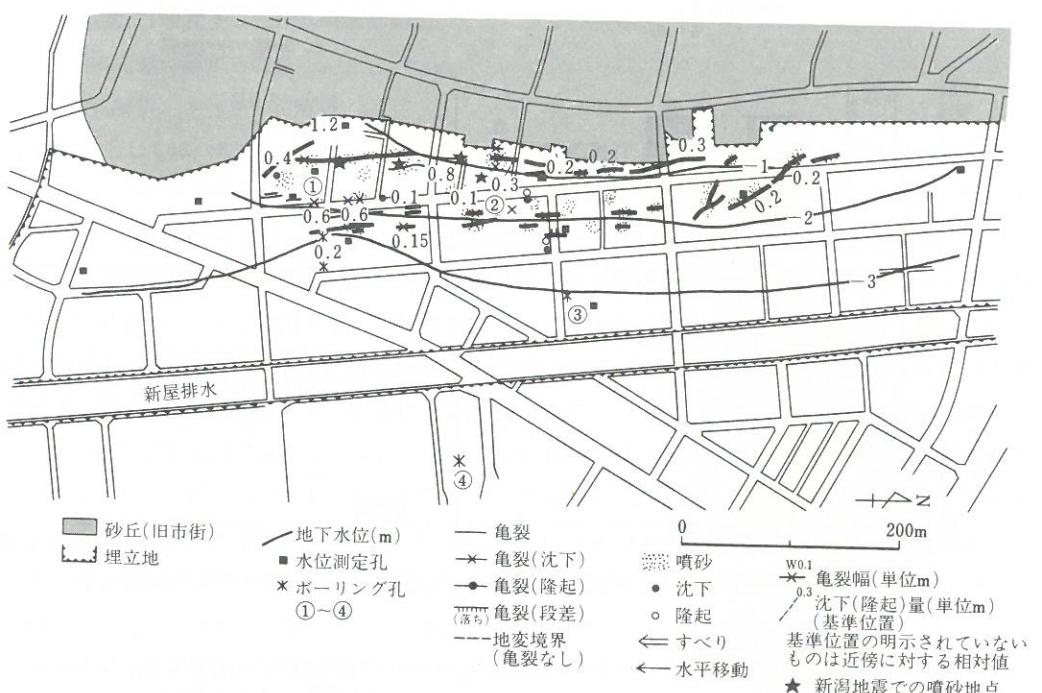
図 4.73 新屋元町の被害状況（狐崎³²⁾の複数の原因をやや簡略化して筆者がまとめたもの）

(b) 新屋元町 雄物川放水路を挟んで新屋松美町のちょうど反対側(南側)に位置する秋田市新屋元町では、図4.73に示したように、砂丘裏側に接する埋立地で液状化を生じ、家屋等が被害を受けた。図に見られるように、被害は南北方向の比較的狭い帯状地域(約100m×500m)に集中していた。この地域にはかつて小さな川が流れおり、雄物川改修工事に伴い、砂丘から削りとられた砂で埋め立てられていた。ただし、河道埋立地のすべてが液状化したわけではなく、液状化して家屋が被害を受けたのは埋立地の一部であった。

ここでの被害についていくつかの研究が行われているが、古藤田・若松³³⁾は液状化発生の要因として、砂丘の裾野の湧水帶沿いにあって地下水位が高かったこと、そして旧河道埋立地であることはむしろ被害を増大させた原因の一つであることを指摘している。また、川島ら²⁶⁾は被害の著しかった所とそうでない所の土質調査を行い、両者の地盤構成には差がなく、地下水位に大きな違いがあることを明らかにしている。

これに対し、狐崎³²⁾は種々のデータをもとに総合的な検討を行っているので、以下に狐崎の研究結果から抜粋して述べてみる。まず地下水位を測定し分布図に示したのが図 4.73 のセンターである。地下水位は明らかに砂丘の際で高く (GL-1 m 程度)、これから離れるにつれて低く (GL-3 m 以深) なっており、被害の強さと相関があることが見出された。

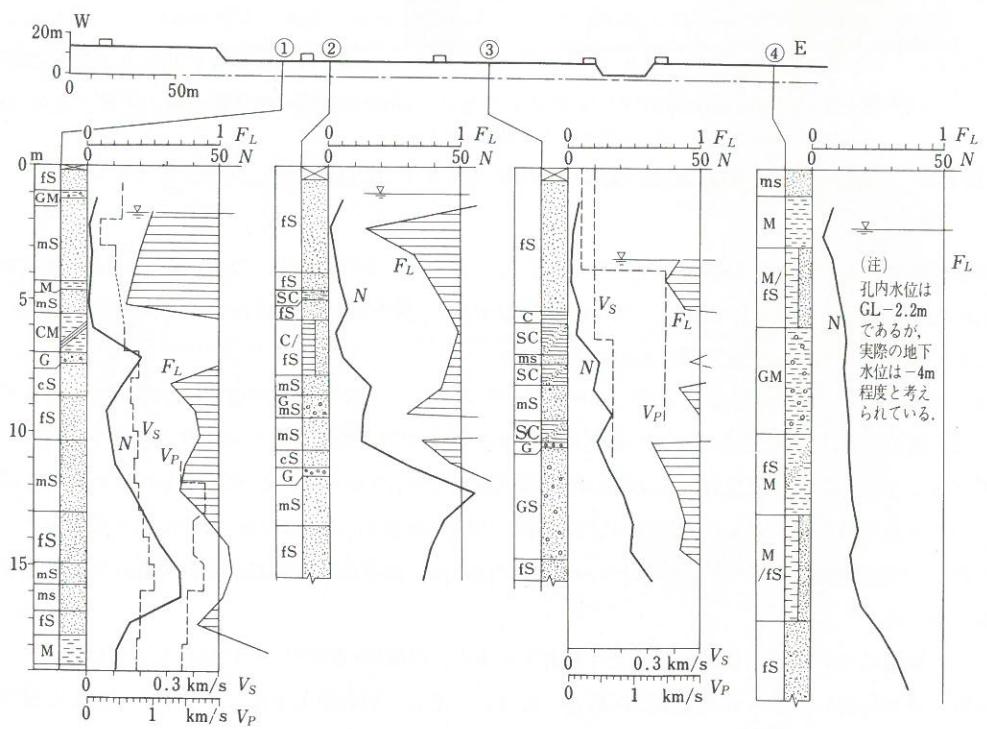
図 4.74 液状化簡易解析結果（狐崎³²⁾による）

ボーリングは地震前後あわせて 5 本行われているが、それによると深さ 6 m 程度までは緩い砂層（大部分は埋立砂層）となっている。この層の N 値は 0 ~ 5、平均粒径 D_{50} は 0.3 ~ 0.5 mm である。道路橋示方書での判定式に従って液状化簡易解析を行った結果が図 4.74 であるが、被害の大きかった①と②地点では GL-5 ~ -6 m 以浅で大幅に F_L が 1 を割っている。7 ~ 8 m より深い所にも F_L が 1 よりやや小さい層があるが、地表最大加速度の仮定値を 0.15 G 程度に変えると $F_L > 1$ となり、また、両層の中間 (5 ~ 8 m の深度) に粘土、礫などの層が存在し、これを突き抜けて噴砂が地表に生じることは難しいと思われる。そこで結局、地表での噴砂、沈下（測量結果によると被害集中地域で 0.3 ~ 0.4 m 沈下）、亀裂などの地変は 5 ~ 6 m より浅い層の液状化に起因するものと考えられる。③でも地下水位以下で $F_L < 1$ となる層が存在するが、液状化がそこで生じたとしても、その上に液状化しない層の厚さが 3 m 以上もあり、このためほとんど被害を受けなかったものと考えられる。④も同じ埋立地域内にあるが、約 5 m 以浅はほとんどシルトとなっており、 F_L は 1 より大きく、液状化し難かったものと考えられる。

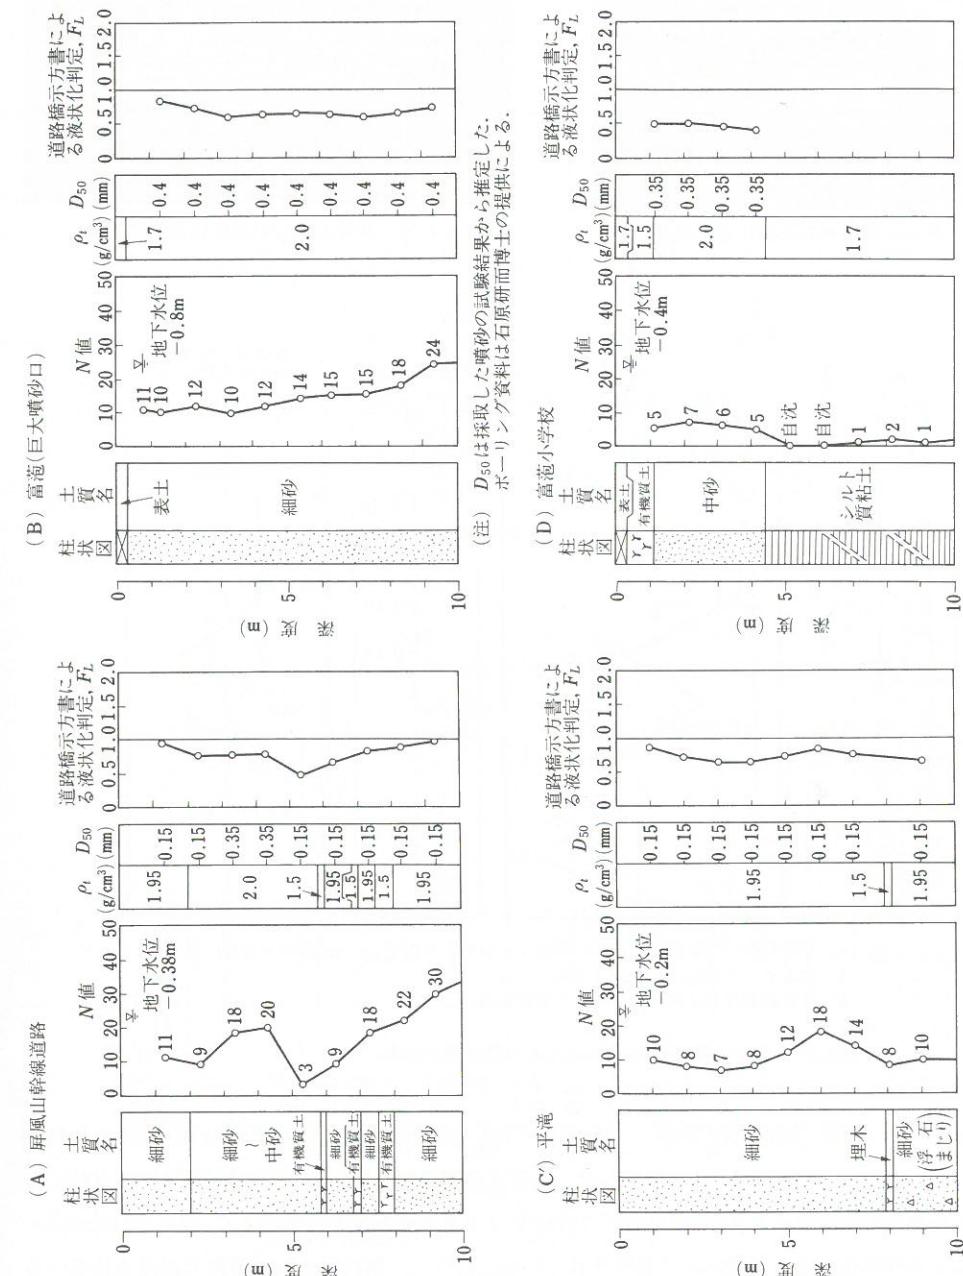
図4.76 屏風山での液状化解析結果

図4.76を見てわかるように、砂丘間低地の地点A、Bおよび砂丘と低地の境の砂丘側である地点C'では、GL-10mといった深さまで液状化した事が推測される。また、低地の地点DではGL-1～-4mに堆積している砂層が液状化したことが考えられる。いずれの地点も地下水位が1m以内と非常に浅く、また砂も均一で緩く、液状化しやすい状況にあったということができよう。

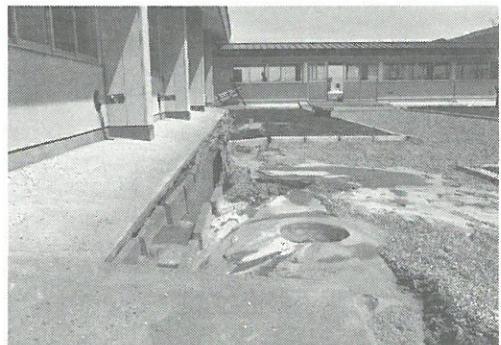
男鹿半島のつけ根の南端に位置する秋田県立男鹿工業高校では、校舎周囲や校庭一面に噴砂・噴水が生じ（写真4.51参照）、校舎に被害が生じた。また近接の家屋も不同沈下を起こした。校舎は鉄筋コンクリート造建物2棟と、鉄骨造建物4棟等があったが、後藤の報告³⁴⁾によると前者では周囲の地盤が沈下し建物が浮き上がるようになったものの、構造体等については特に被害はなかった。一方、後者の平屋建建物では杭支持された建物外周部は沈下しなかったのに対し、建物内部では土間コンクリートの床が最大で約35cm沈下したため、間仕切壁や天井に著しい被害が生じた。また、支持杭の杭頭にせん断破壊が生じていた。なお、いずれも長さ7mほどのRC杭で支持されていた。

写真 4.51 男鹿工業高校の液状化発生状況³⁵⁾写真 4.52 青森地区での液状化発生状況³⁶⁾

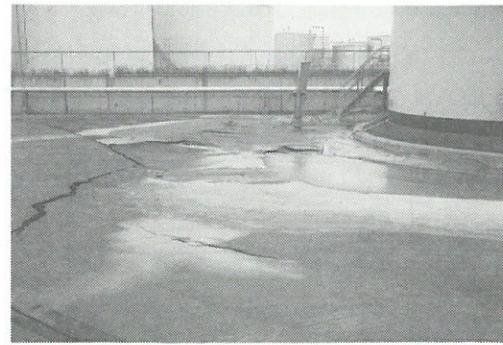
国鉄青森駅の西隣の海岸には、約70基の石油タンクが設置されている。この地盤は昭和36～38年頃に埋め立てられており、表層10m余りは上部でN値5前後、その下部にN値10前後の細砂層から構成されている。日本海中部地震の際には、写真4.52に示されるように、敷地内の随所に噴砂、噴水、亀裂が生じた。また、約20基のタンクで不同沈下（最大で20～30cm）が発生した。

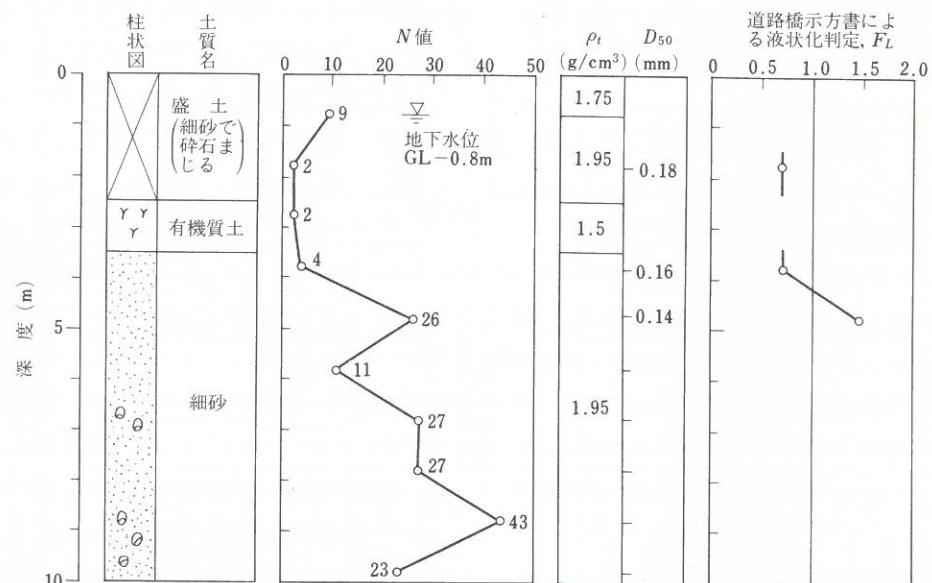
図 4.77 男鹿工業高校の土質状況と液状化解析結果

図4.77に被害の大きかった平屋建建物のわきで地震後に行われた土質調査結果の一例を示すが、ここでは表層に2.5mほど細砂から成る盛土層があり、GL-2m付近ではN=2と非常に緩く、地下水位も-0.8mと高かった。地震前の昭和54年の調査でもN=2～5とこの深さ付近は非常に緩い状態にあった。この場所はもともと長沼と呼ばれる沼地であったが、昭和54～55年頃に埋め立てて造成された所である。表層の盛土層はこの埋め立てた層に相当する。図4.77には液状化簡易解析結果も示したが、盛土層で液状化したことがうかがえる。また、有機質土直下の原地盤の細砂層でも液状化したこととも考えられる。ただし、両者あわせても2～3m程度の薄い層しか液状化していないと推定される。この程度の液状化層厚で被害を受けたことが特徴といえるが、35cmもの沈下をするためには液状化層が10%以上も圧縮沈下する必要があるため、あるいは有機質土の沈下も加わっていたことも想像されよう。

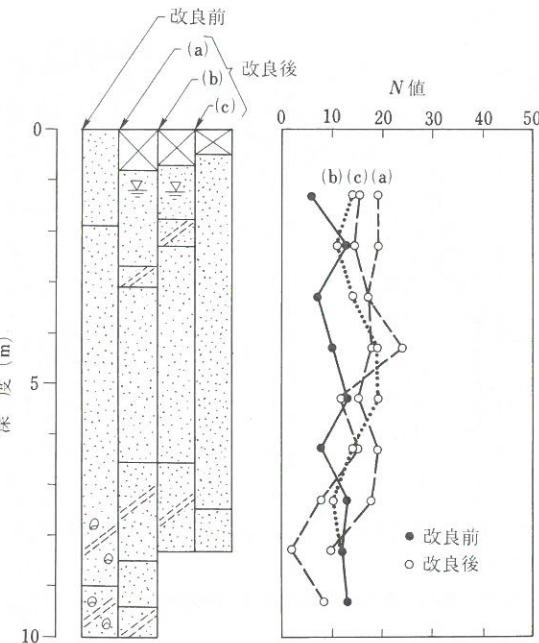
図 4.78 地盤改良効果 (14 000 k 1 タンク)

これに対し、いくつかのタンクでは地盤改良が施してあり、被害を受けていなかった。図4.78に一例として14000klのタンクにおける地盤改良前後の土質調査結果³⁵⁾を示したが、液状化の対策としてサンドコンパクションパイル工法（投入砂量0.4m³/m、2.2mピッチの三角形配置、砂杭打設長7m）により改良が行われていた。この結果、図にみられるように、N値が10前後の地盤が15～20程度に締め固められた。

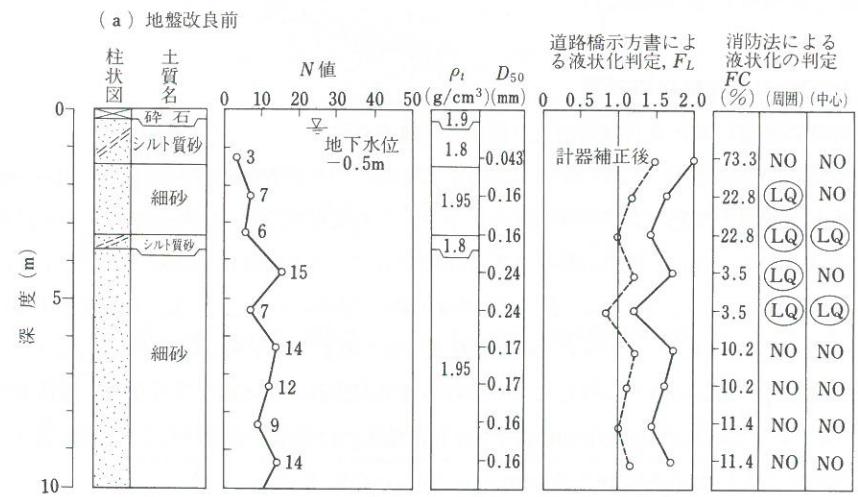
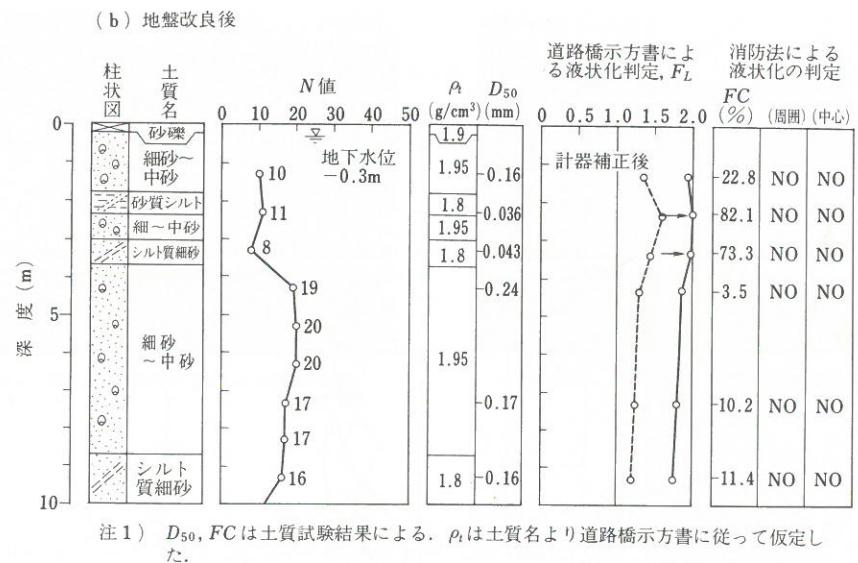
図 4.79(a) 地盤改良前、後の土質調査および液状化解析結果 (1 500 k 1 タンク)

コンパクションパイル工法(砂杭直径 70 cm, 1.8 m ピッチの三角形配置, 砂杭打設長 11 m)により地盤改良が施されていた。図には道路橋示方書の判定法による液状化簡易解析結果と、消防法(危険物の規制に関する技術上の基準の細目を定める告示、自治省令、1978)による液状化判定結果も示した。後者では未改良・改良の相違による液状化発生の有無がよく説明されている。ただし、消防法の判定方法で想定されている地表最大加速度は、日本海中部地震の際に青森市で実測された値よりもはるかに大きいので、これを考慮して判定結果を見るべきであろう。これに対し、前者では青森市で実測された地表最大加速度をもとに解析を行っているが、地盤改良の有無にかかわらず $F_L > 1$ となり、未改良地盤でも液状化は発生しなかったといった結果となっている。ただし、GL-5 m 付近の F_L はさほど大きくなく、計器補正後の加速度を用い

ると $F_L < 1$ となる深度も生じ、簡易解析方法自体に含まれている誤差も考慮に入れると、未改良地盤では地下水位以下 4 ~ 6 m 程度までの層が液状化したのではないかと推察されよう。いずれにしろ、地盤改良を行なってあった所では液状化が生じなかったことは、解析結果でも明らかであろう。

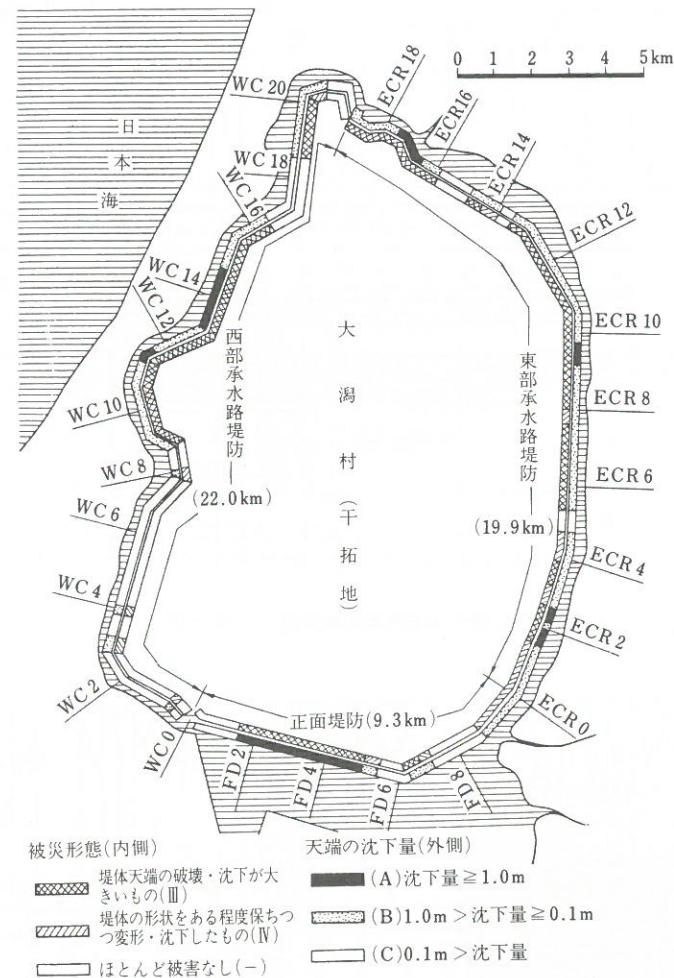
図 4.80 日本海中部地震による八郎潟中央干拓堤防の被災図

八郎潟中央干拓堤防は昭和 58 年 5 月 26 日日本海中部地震により顕著な被害を発生した。図 4.80 はこの地震により発生した被災の形態および堤体天端の沈下量を示したものである。被災形態としては堤体天端の破壊、沈下が大きいもの(III)，堤体の形状をある程度保ちつつ変形、沈下したもの(IV)およびほとんど被害のないものの三つのランクに区分し、図 4.80 の堤軸線の内側に示した。一方、天端の沈下量は、沈下量が 1.0 m 以上のもの(A), 0.1~1.0 m のもの(B)および 0.1 m 以下のもの(C)の三ランクに分け図 4.80 の堤軸線の外側に示した。図 4.80 から得られた各堤防の被災形態および天端沈下量発生の延長キロ数を示した表 4.11 によれば、天端沈下量が 10 cm 以上の被害を発生した堤防は全堤防のうちの 65 % を占め、被害が発生した堤防のうち、沈下量が 10~100 cm のものが約 80 % を占めている。

As：第四紀現世の細砂～中砂から成り、 N 値は 2 ~ 50 以上とばらつきが多く、表層部では特に緩い。である。図 4.80 から堤体天端に生じた沈下量と軟弱層厚との関係を見ると、西部承水路堤防では両者間に高い相関性が考えられるが、正面堤防および東部承水路堤防ではほとんど相関が見られない。

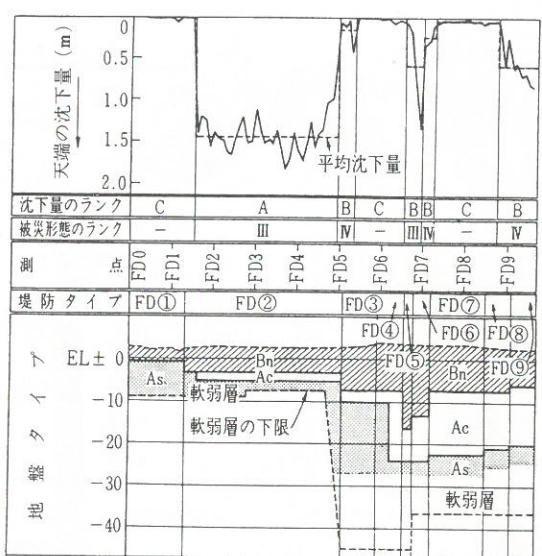
図 4.81(a) 正面堤防被災図

一方、図 4.81(a), (b) および(c) はそれぞれ、正面堤防、東部承水路堤防および西部承水路堤防の天端沈下量、沈下量のランク、被災のランクおよび地盤構造を縦断的に示したものである。ここで地盤タイプの Bn, Ac および As は、

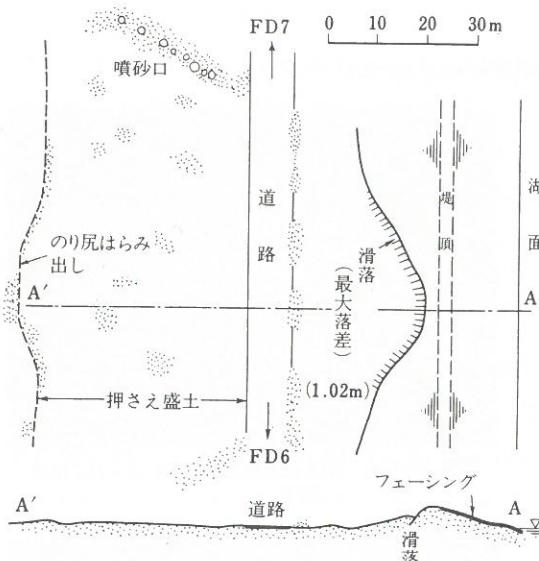
図 4.82 正面堤防 FD + 900 付近の変状

900付近に発生した変状を示したもので、写真4.53は噴砂口の左端から滑落崖を見通して撮ったものである。図4.82および写真4.53に見られる噴砂口の列は堤防に発生した弧状の滑落崖から押さえ盛土範囲に生じた噴砂発生域を包含する外縁部に位置しており、液状化による砂盛土の変形の際に生じたせん断線に沿って形成されたものと思われる。

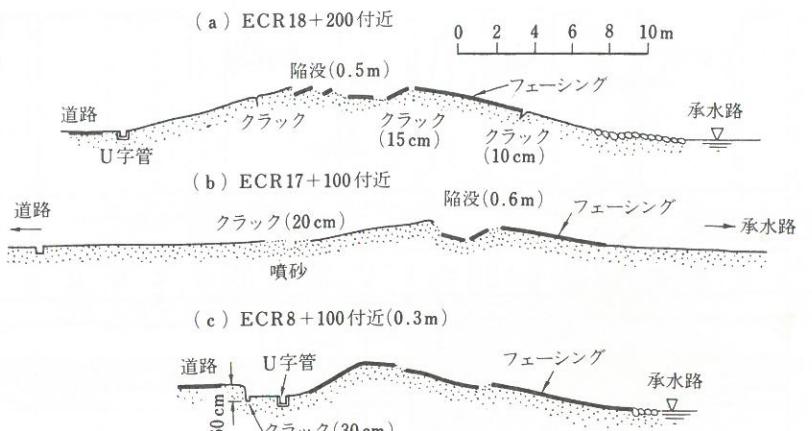
図4.83 東部承水路堤防の変状

図4.83は東部承水路堤防ECR 18+200, ECR 17+100およびECR 8+100付近における変状を示した

ものである。図4.83(a), (b), (c)および写真4.54(a), (b), (c)によれば、いずれの地点においても堤防天端の破壊、沈下が生じ、堤体の形状をある程度保ちつつ沈下したもの、あるいは全く堤体の形を留めないものなどさまざまである。

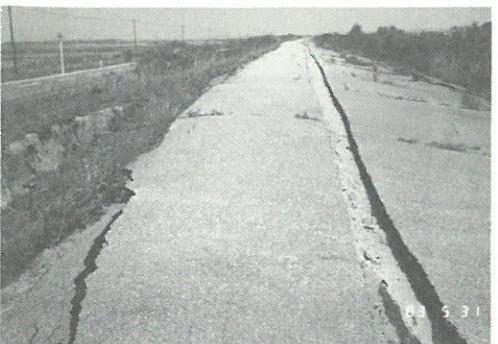
写真4.54(a) 東部承水路堤防ECR 8+100付近の変状

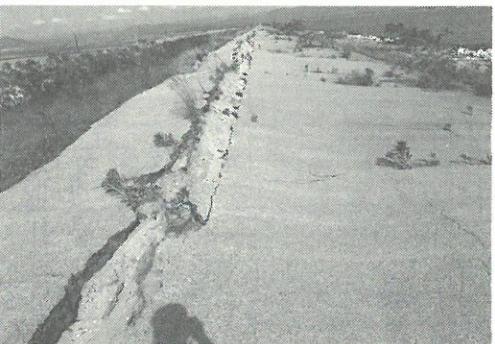
写真4.54(b) 東部承水路堤防ECR 17+100付近の変状

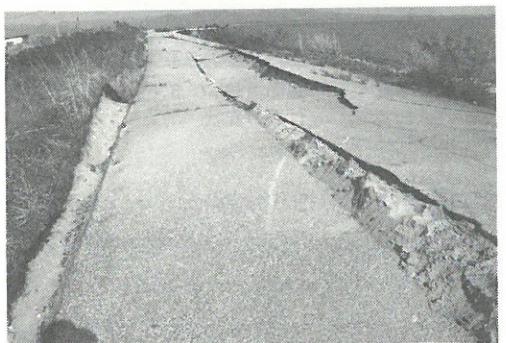
写真4.54(c) 東部承水路堤防ECR 18+100付近の変状

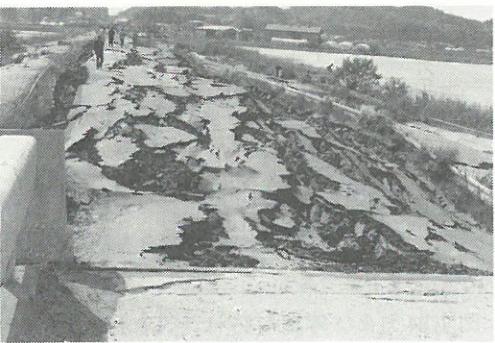
図4.84および写真4.55は西部承水路堤防の内、最も顕著な被害を発生したWC 13+550に位置する五明光橋の取付道路の陥没状況を示したが道路の両側に拘束がないため全面的に陥没を生じている。

写真4.55 五明光橋西方取付道路の変状

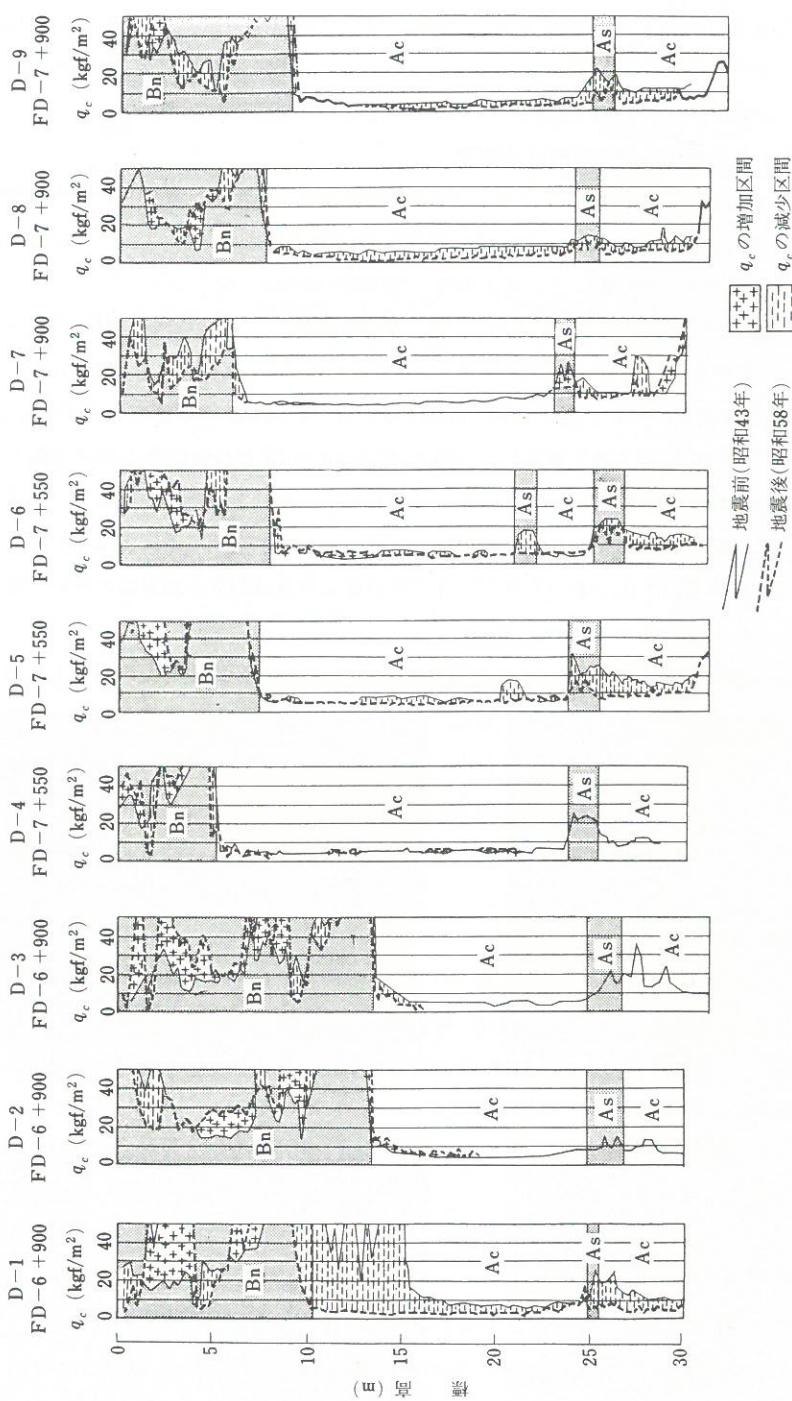
図 4.85 q_c 値の比較図

さて、日本海中部地震によって堤体および地盤の強度がどのように変化したかを知るために地震前後の q_c 値の変化を調べてみた。図4.85は正面堤防FD 6+900, 7+550および7+900の三断面それぞれ3カ所における地震前後の q_c 値の増減の深度分布を示したものである。図4.85によればBnで示された砂盛土および砂置換地盤では、約1.2mの天端沈下を生じたFD 6+900では地震後に q_c 値の増加部分が多く、ほとんど無被害に近いFD 7+900に移行するにつれて q_c 値の増加部分が減少している。

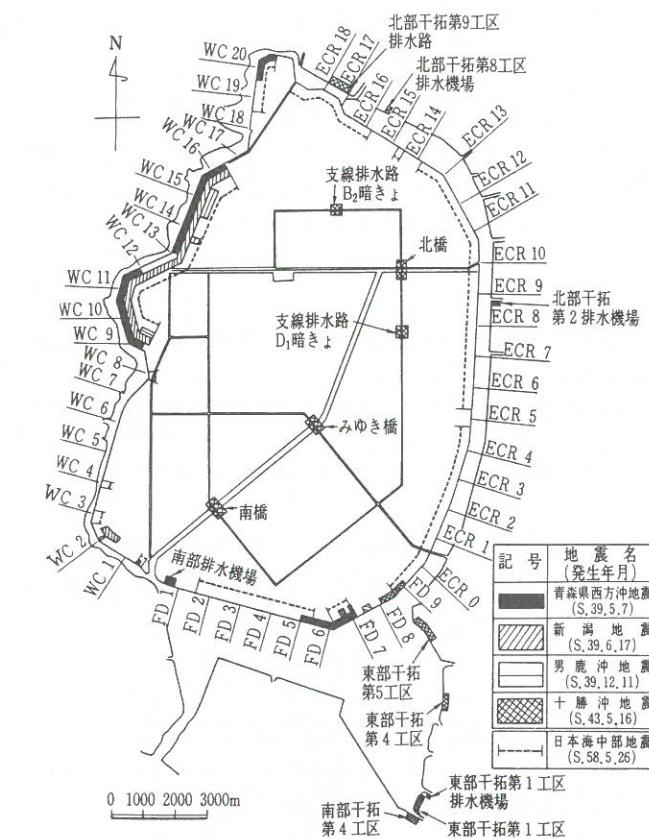
図 4.86(a) 既往地震および日本海中部地震による被害分布図

八郎潟中央干拓堤防は、過去20年間に青森県西方沖地震、新潟地震、男鹿沖地震、1968年十勝沖地震および昭和58年日本海中部地震により大なり小なりの被害を受けてきた。図4.86(a)および(b)はそれぞれ既往の地震による被害分布および各地震による堤体天端の沈下量を示している。

昭和39年5月7日および8日に青森県西方沖およびその余震が発生し、西部承水路堤防は0.2~1.5mの沈下量を発生した。同年6月16日に新潟地震が発生し、西部承水路堤防は全体的に約20cmの沈下を生じた。新潟地震直後に堤防の両側に押さえ盛土を施す復旧工事が行われ、昭和40年度内に工事が完了した。その後堤防は昭和43年5月16日の十勝沖地震および昭和45年10月16日の秋田県南東部地震を受けたが、堤防の耐震性が高められたこともあるが、両地震ともに青森西方沖および新潟地震時よりも地震動が弱いことから堤防には被害が生じなかった。しかし、今回の日本海中部地震では図4.86(a)に示すように、これまでの地震に比べて最も沈下量が大きく、沈下の形態は青森県西方沖地震時に極めて類似している。

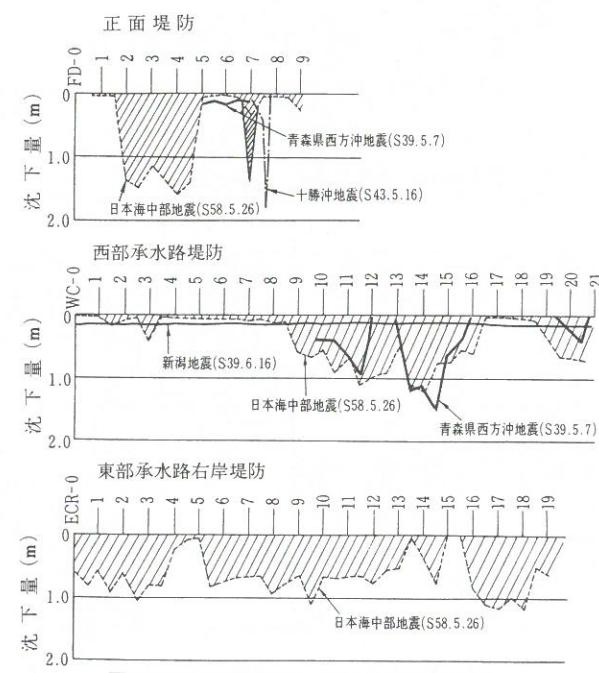
図 4.86(b) 各地震による堤防天端沈下量

一方、東部承水路堤防は青森県西方沖地震、新潟地震および十勝沖地震時には全く被害がなく、日本海中部地震においては図4.86(b)に示すようにほぼ全長にわたって沈下が生じ、最大約1m、平均約70cmの沈下を示している。

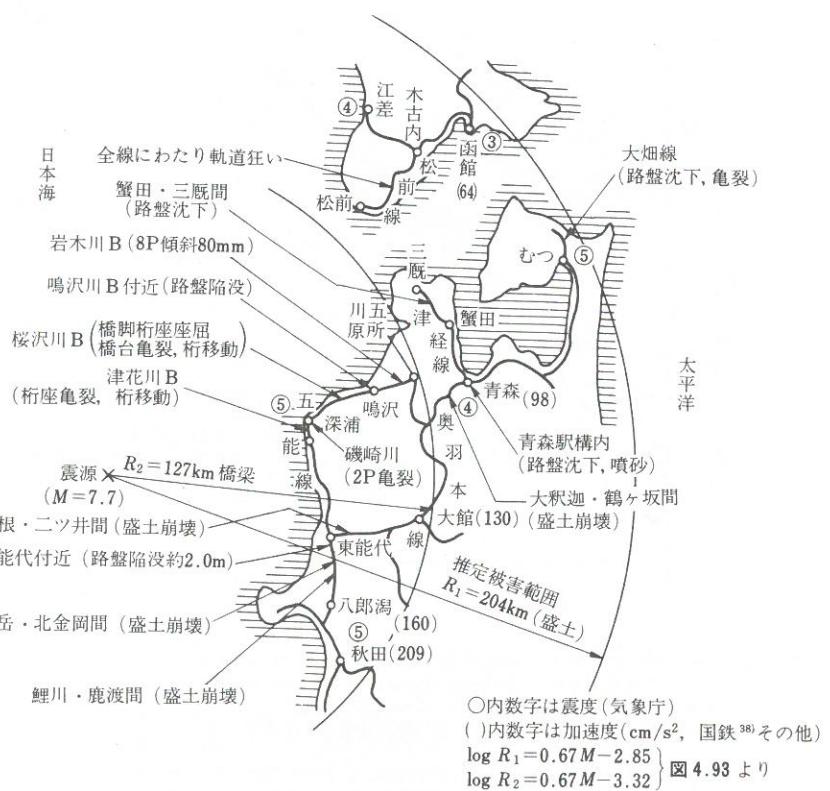
図 4.92 国鉄の主な被害の発生位置

昭和 58 年 5 月 26 日正午に発生したマグニチュード 7.7 の日本海中部地震の際には、奥羽本線と羽越本線をはじめとする東北地方の日本海側と、北海道南部の計 12 線区において盛土と橋梁その他に、各種の被害が生じた^{38), 39)}。その主な被害の発生位置を、図 4.92 に示す⁴⁰⁾。この図の中の震央を中心とする半径 R_1 と R_2 の二つの円弧は、これまでの地震から推定される盛土と橋梁の被害発生範囲（図 4.93 参照）である⁴¹⁾。盛土に関するその推定範囲は、今回の被害発生の最遠地点とほぼ一致していることがわかる。今回盛土に生じた被害は、青函船舶と盛岡の両鉄道管理局管内では、比較的軽微な沈下や亀裂、軌道狂い等の変状程度であったが、震源に近い秋田鉄道管理局管内では、盛土に大規模な崩壊や陥没、沈下等の被害が発生した。

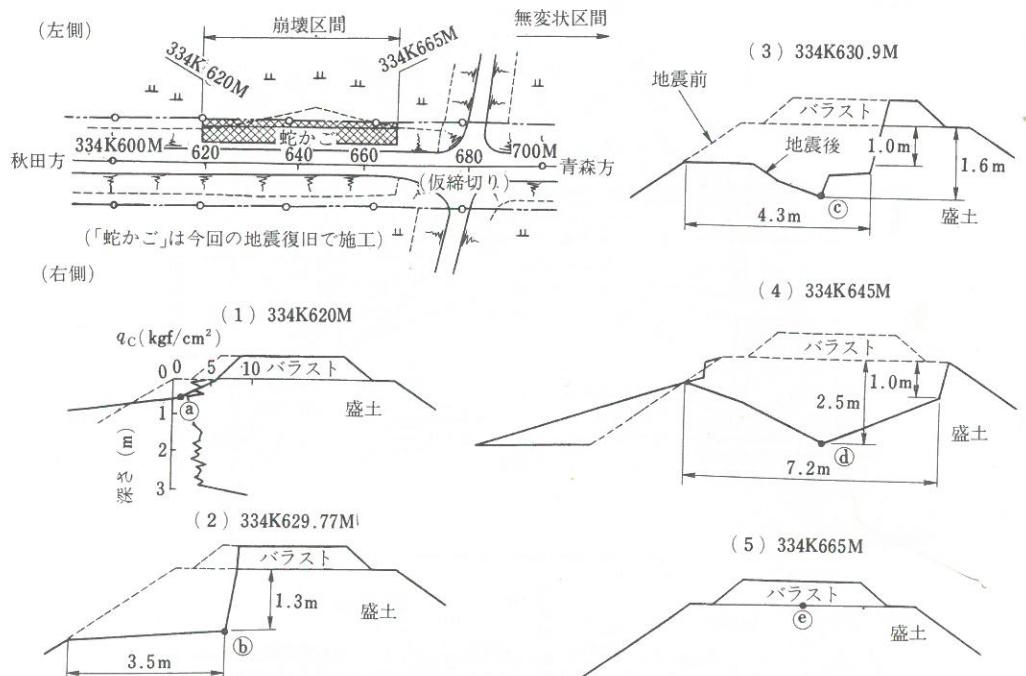
図 4.95 奥羽本線 鯉川・鹿渡間 334 K 650 M 付近の変状断面略図

この盛土の変状状況を図 4.95 と写真 4.56 に示す。このように、盛土は線路左側の水田方向にすべり状の崩壊を起こしている。この崩壊断面形状や、畔と水稻の苗に大きく変形した跡がみられなかったことから、ここでは盛土内 (斜面内) 破壊が生じたと思われる。盛土内のすべり線の上端は、高さ 1 m 前後の鉛直すべり面を伴いながら、青森方に行くに従って右側のり肩付近まで達している。また、線路に隣接した農家の人の話によれば、地震直後に線路を見たときには、盛土が崩壊してレールが宙吊りになっていたということである。

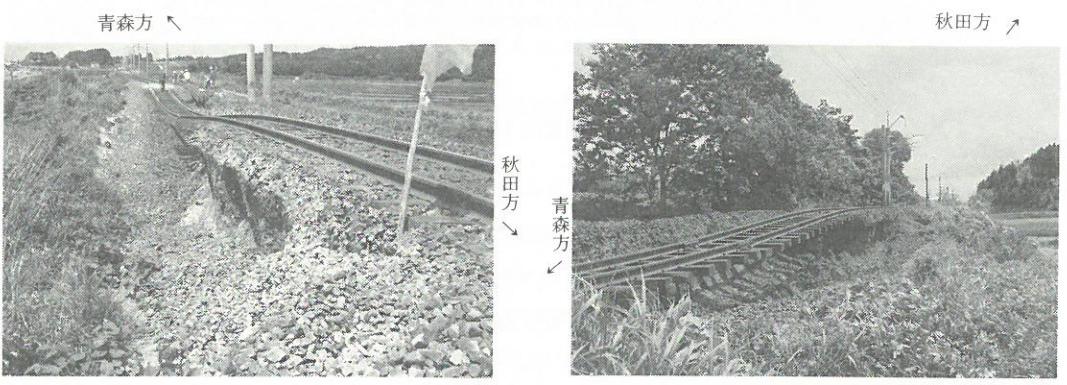
(a) 線路の左側に鉛直に近いすべり面を伴って盛土が崩壊した

(b) 線路左側(写真では右側)のすべり面の見える崩壊区間の右奥の木立は、丘陵地末端に茂っている

写真 4.56 奥羽本線 鯉川・鹿渡間 334 K 650 M 付近の盛土の変状状況

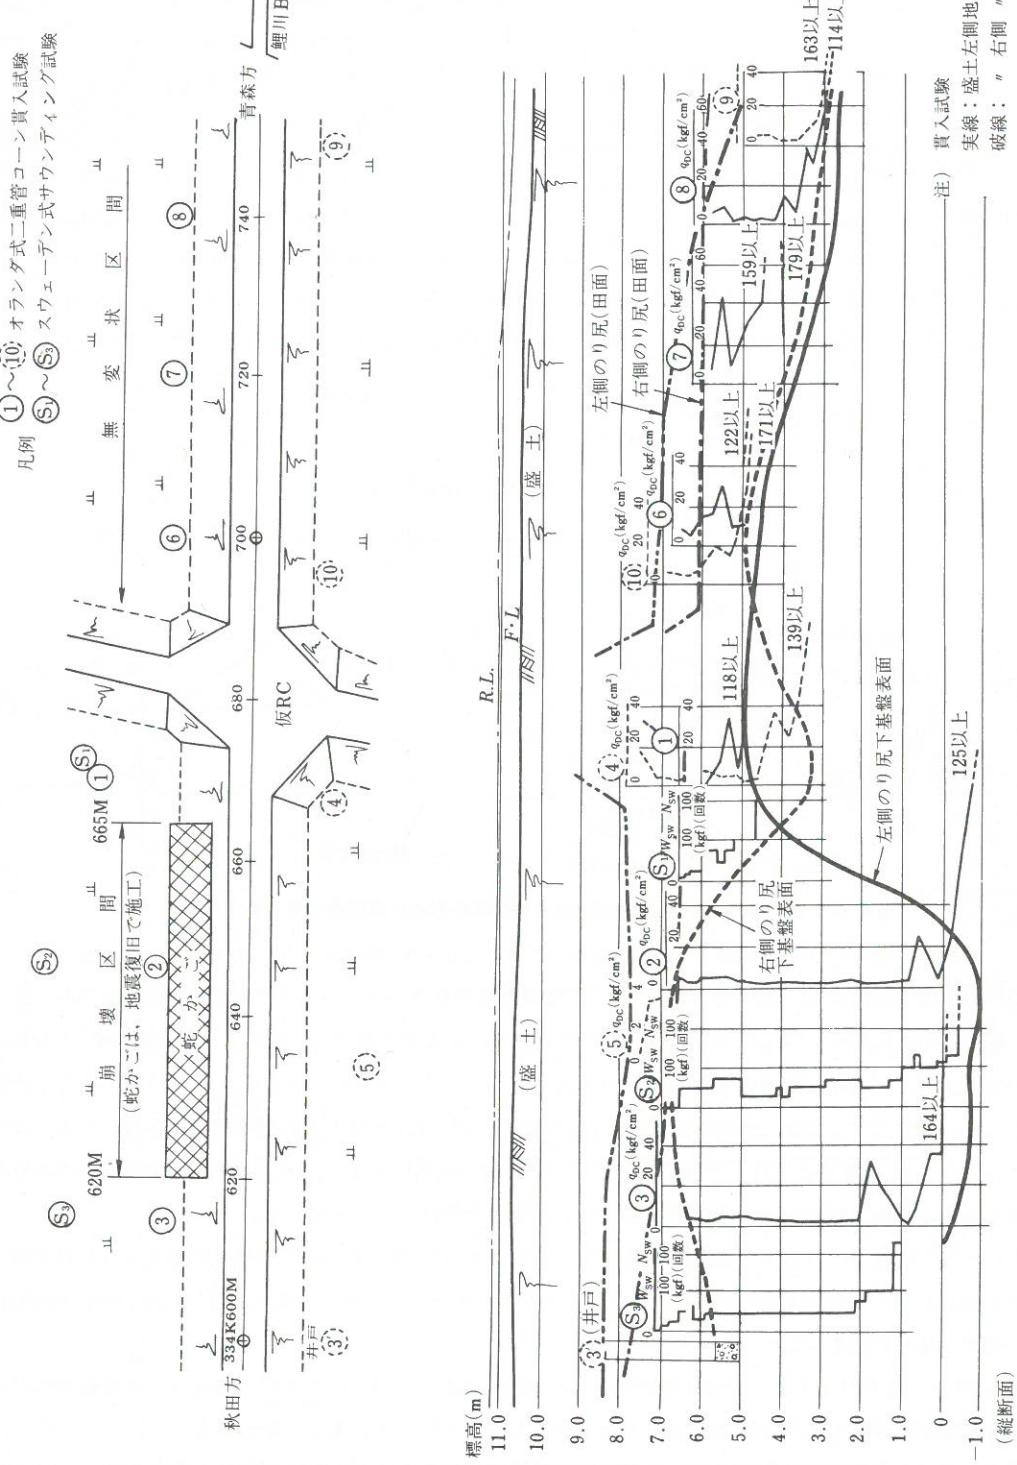
図 4.96 奥羽本線 鯉川・鹿渡間 334 K 650 M 付近の土質調査結果 (縦断図)

その調査結果を、図 4.96 と図 4.97 に示す。これらの図からわかる特徴的なことは、盛土の崩壊区間で

は左と右ののり尻直下で基盤の出現深度が約 7 m も異なり、ここでは基盤表面がほぼ一様に傾斜し盛土も左右対称な構造でないのに対して、無変状区間では基盤表面がほぼ水平に近く盛土もほぼ左右対称な構造になっていることである。

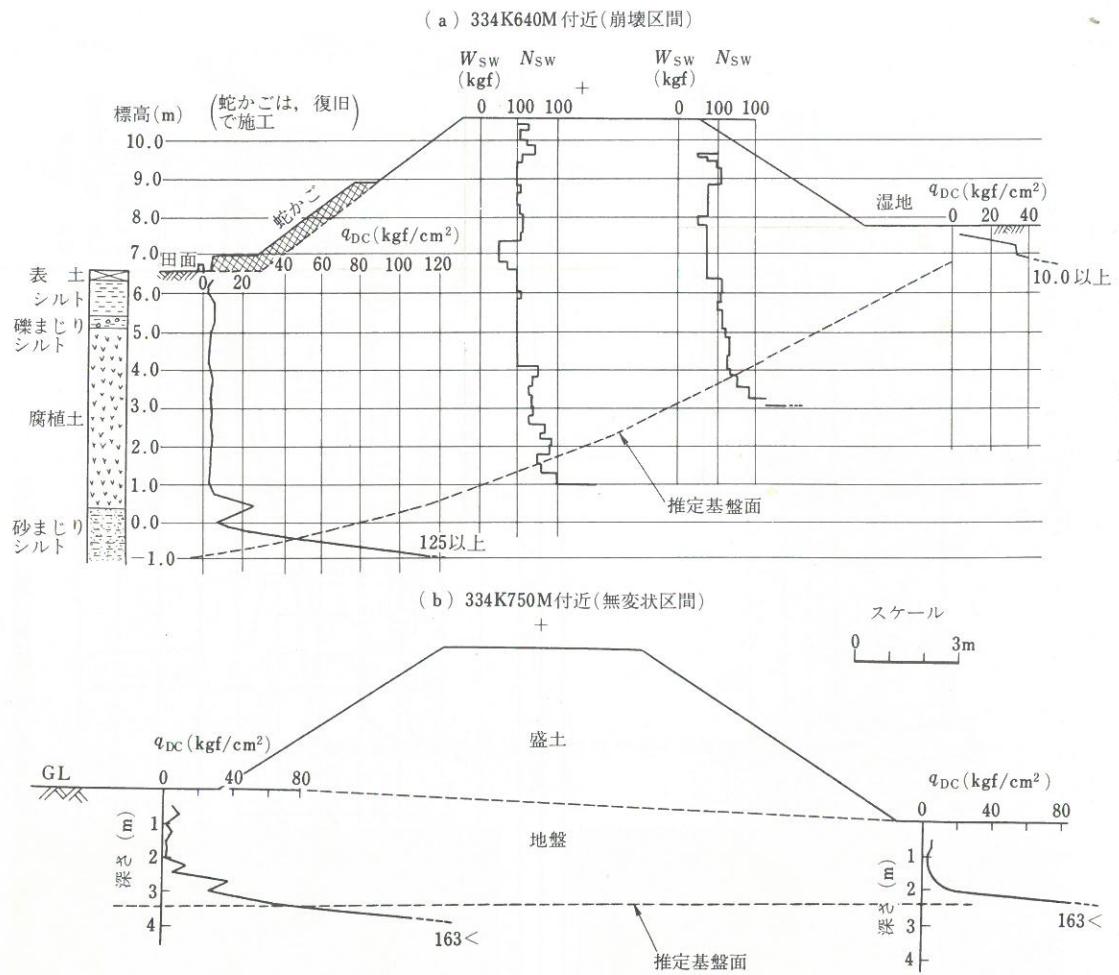
図 4.97 奥羽本線 鯉川・鹿渡間 334 K 650 M 付近の土質調査結果（横断図）

側の沢 B の水田面下には、最大約 5 m の厚さの腐植土層が存在している。この腐植土層は、未だ腐りきれず、茶褐色の木片を多く挟んでおり、そのダッヂコーンによる貫入抵抗 q_{DC} は約 2 ~ 4 kgf/cm² である。この腐植土層は、崩壊区間を過ぎた仮踏切の地点でなくなるようである。そこから鯉川川にかけては崩壊が生じていない。ここでは、地表面下 2 ~ 3 m で泥岩あるいは砂礫層と思われる固い層が現われる。地表面から 2 ~ 3 m の深さまでは、オーガサンプリング試料の観察によると、 q_{DC} が 5 kgf/cm² 以下の青灰色粘性土からなる軟弱層がほぼ水平に堆積している。地下水位は、水田面にある。

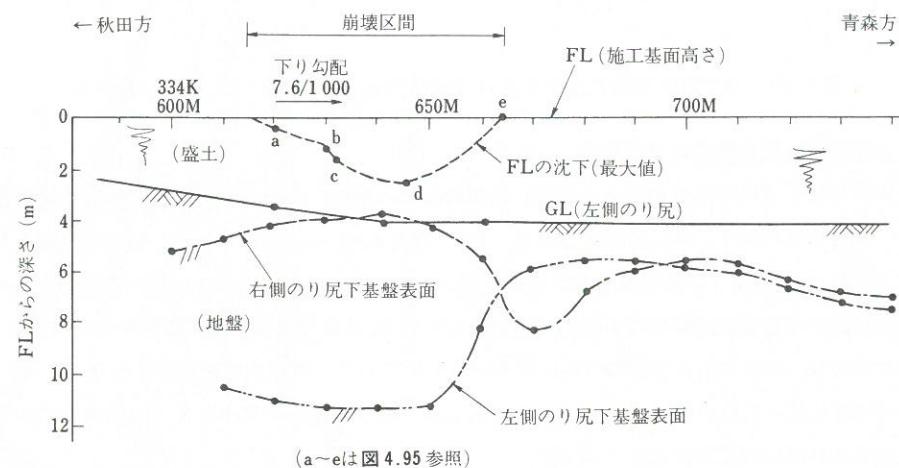
図 4.98 奥羽本線 鯉川・鹿渡間 334 K 650 M 付近の盛土の沈下量と基盤表面深さの縦断方向分布

図 4.98 は、盛土の沈下量と基盤表面の深さとの関係を示している。ここでは、盛土の下の軟弱層の厚さと基盤表面傾斜が最も大きい所で、盛土の沈下が最も大きくなっていることがわかる。

解の不完全な腐植土層を挟む軟弱地盤が存在していた所に、地震動が作用したことであると思われる。ここでは、基盤の傾斜している方向に振動が大きく生じるとともに、塑性的な変位や不同沈下等が生じたものと思われる。傾斜基盤上の盛土が地震時に変状しやすいことは、これまでの震害調査結果でも明らかにされており、今回の地震でも台地や丘陵の縁や沢で多くの例が見られた。

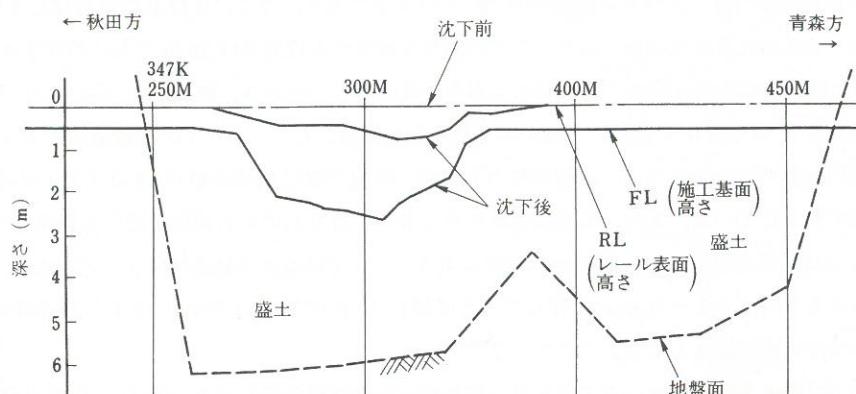
図 4.99 奥羽本線 森岳・北金岡間 347 K 300 M 付近の盛土の沈下量の縦断方向分布

なお、鉄道盛土の主な被害の概要は、第 5 編に示されているが、その中の奥羽本線 森岳・北金岡間 347 K 300 M 付近と、同線 南能代信号場 353 K 000 M 付近の盛土の沈下量の縦断方向分布を、それぞれ図 4.99 と図 4.100 に示す。この二つの図をみると、盛土の沈下は盛土高さにほぼ比例し、詳細には土質調査をきめ細かく実施しないとわからないが、地形図等も参考にすると、軟弱層の厚い所ほど沈下量も大きく、盛土の変状（量と形）は盛土の下の地盤の土質や、基盤表面の形状、深さに応じて発生しているようである。特に、鯉川・鹿渡間や森岳・北金岡間等の盛土の崩壊は、その崩壊形状や基礎地盤の状態からみると、厚さが一定でなく不同沈下や不同水平変位が発生しやすい軟弱地盤で生じ、南能代信号場付近等の盛土の変状にはすべりを生じやすい沢状の傾斜地盤で生じているものがある。

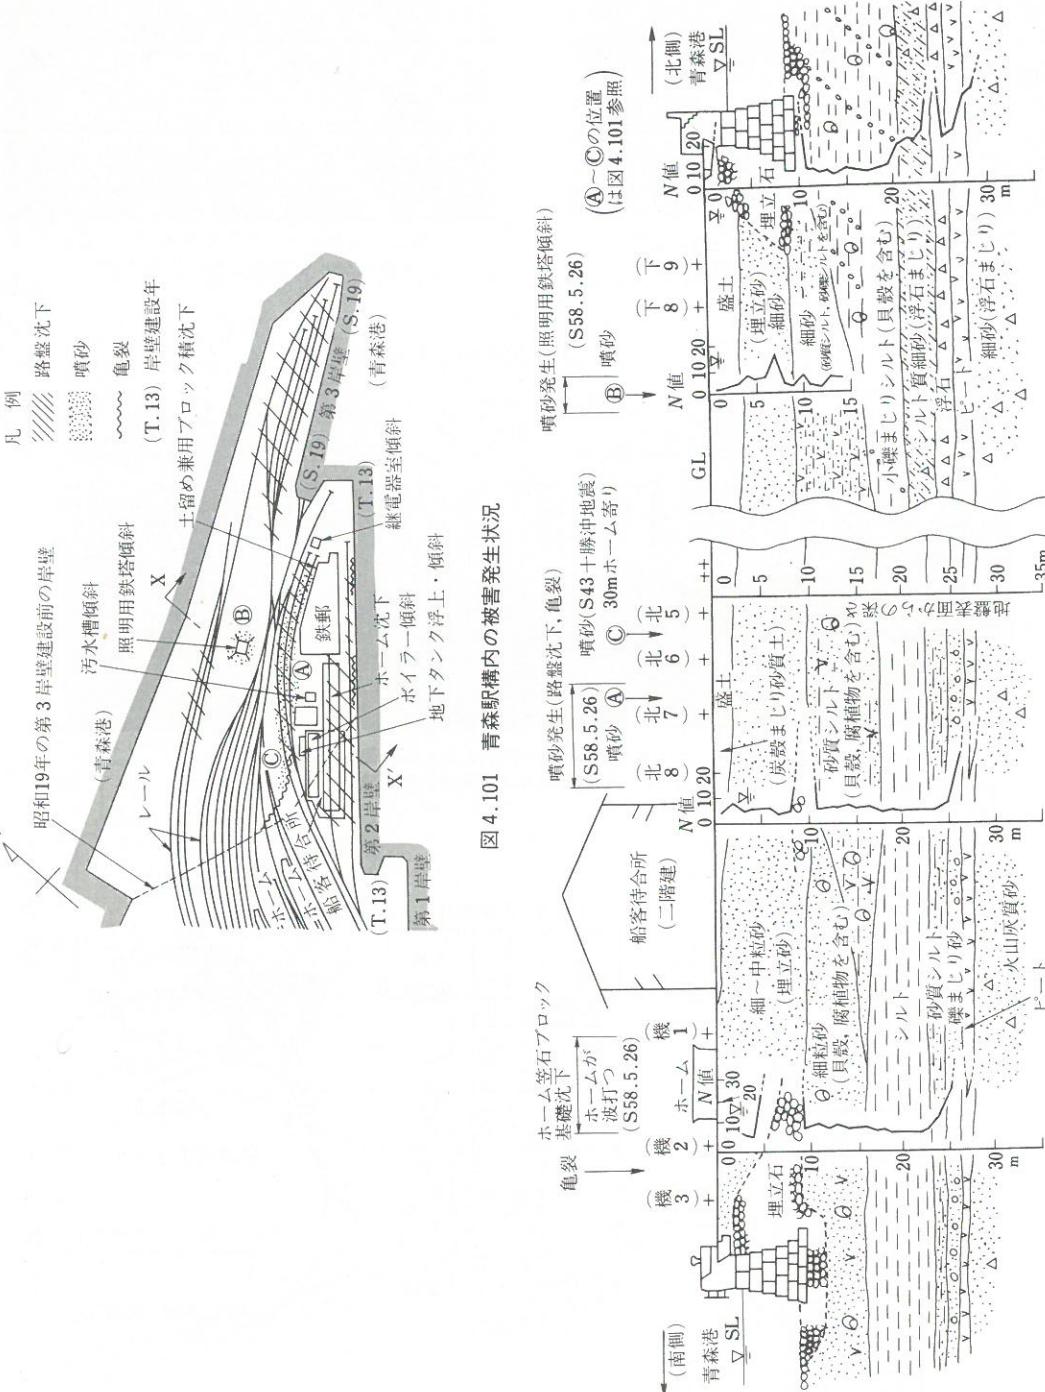
図 4.101 青森駅構内の被害発生状況

青森駅構内では、噴砂や路盤の沈下と亀裂、照明用鉄塔の傾斜、ホームや停車場工作物の沈下と傾斜、地下タンクや汚水槽の浮上、傾斜等の被害が生じた⁴⁶⁾（写真 4.57～4.59）。それらの被害は、図 4.101 に示すように、昭和 19 年の第 3 岸壁建設前の岸壁線を境にして、埋立層の薄い第 1 岸壁の背後に発生せず、大正 13 年と昭和 19 年に浚渫砂等で厚く埋め立てた新しい第 2、3 岸壁背後の地盤に集中して発生している。特に、船客待合所、鉄道郵便局の北側付近に被害が多く出ており、噴砂や亀裂も多く生じている。昭和 43 年の十勝沖地震 ($M=7.8$) の際にも、今回とほぼ同じ所で噴砂や亀裂が発生して、同様の被害が生じるとともに、船客待合所に大変状が生じている⁴³⁾。

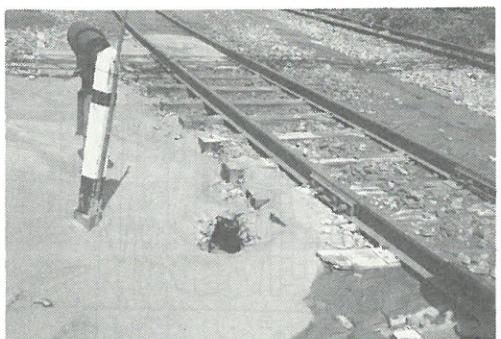
(噴出砂が左半分に、噴出孔が中央付近に見える)
写真 4.57 青森駅構内の噴砂

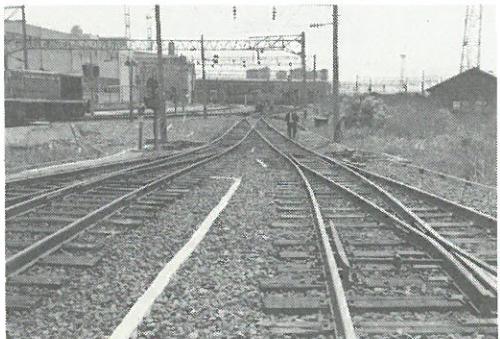
(路盤が沈下したため、軌道も沈下した)
写真 4.58 青森駅構内の軌道の変状

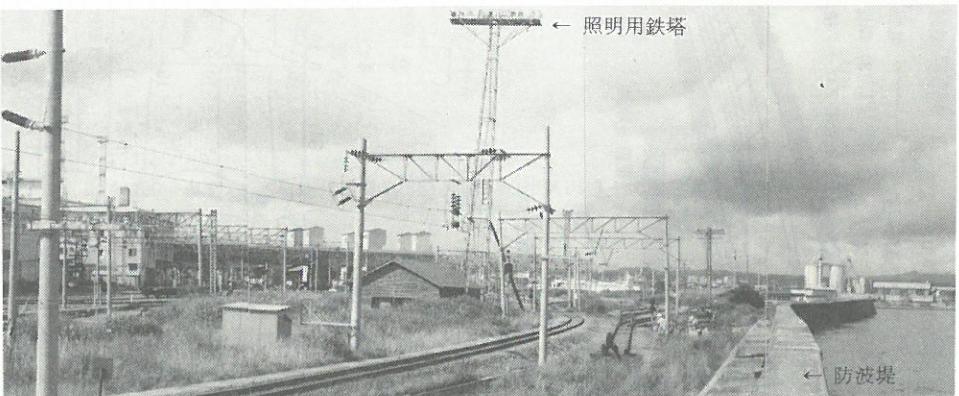
(基礎が傾斜したため、照明用鉄塔が北西方面に傾斜している)
写真 4.59 青森駅構内の照明用鉄塔の変状

能性のある粒度範囲 G^{48} に入っている。国鉄の液状化判定基準(均等係数 $U_c \leq 6$, 20% 粒径 $D_{20} = 0.04 \sim 0.5$ mm)⁴⁹ と照合しても、A~C の砂は液状化の可能性が高いことを示している。図 4.104(b) に、傾斜した照明用鉄塔付近(図 4.101 の B 点)の地盤の土の深度別粒径加積曲線を示す。GL-4 ~ 10 m までの各曲線は、液状化の可能性のある粒度範囲 F^{48} に入っています。図 4.104(a) の噴出砂より細粒分が若干多い。地表面に噴出した砂は、深度別曲線と比べると、細粒分は少ないが似ており、第2岸壁背後地盤の噴出砂は GL-10 m までの埋立砂であるように思われる。図 4.105 は、同じ鉄塔付近の土質柱状図と、簡易液状化判定法⁵⁰によって求めた液状化抵抗係数 F_L 値である(このときの加速度として、青森港の SMAC 観測記録 98 cm/s² を使用した)。 F_L が 1.0 以下の液状化しやすい層が、GL-1 ~ 5 m と -8 m の所にあり、傾斜した鉄塔の杭基礎(長さ 8 m で、その先端は GL-11.5 m の所にあった)の側方支持層と液状化層が同一となり、砂地盤の液状化が鉄塔の傾斜に影響したと考えられる。また、深さ 15 m までの液状化ボテンシャル P_L 値⁵¹ を計算すると 7.7 となり、ここは液状化危険度が高く、重要構造物に対してはより詳細な調査と液状化対策が必要と判定された。そのため、この鉄塔を作りかえるにあたって、その基礎杭の先端は液状化しない約 28 m の深さまで入れられた。

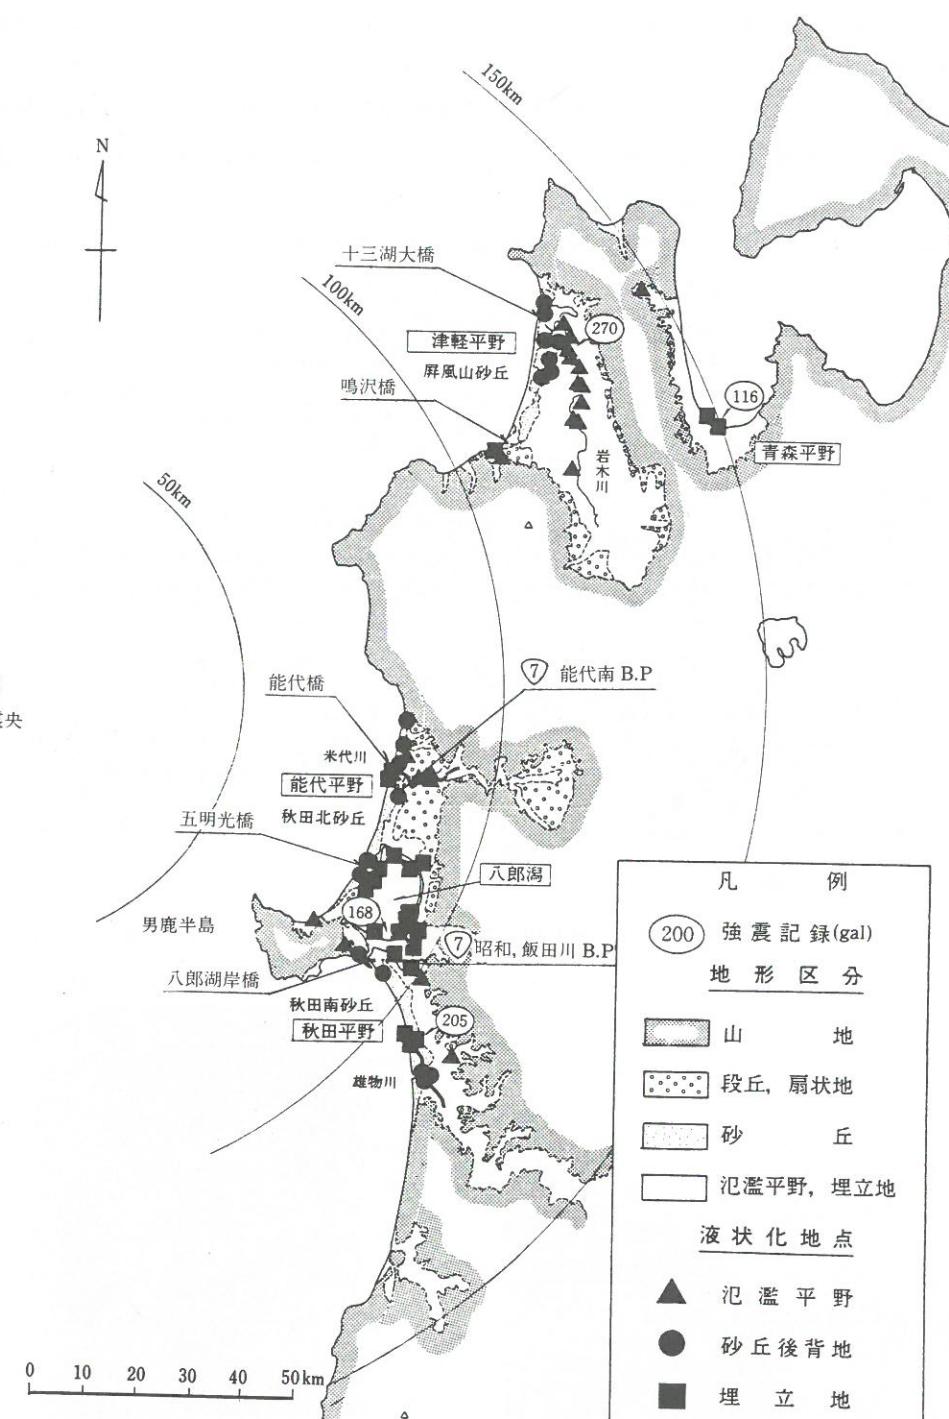
図4.106 日本海中部地震による液状化地点の分布

液状化が生じたと推定できる箇所は、図4.106に示したように日本海側に集中し、津軽平野、能代平野、八郎潟干拓地およびその周辺、秋田平野等に主に分布しているが、青森平野でも少数ではあるが発生している。

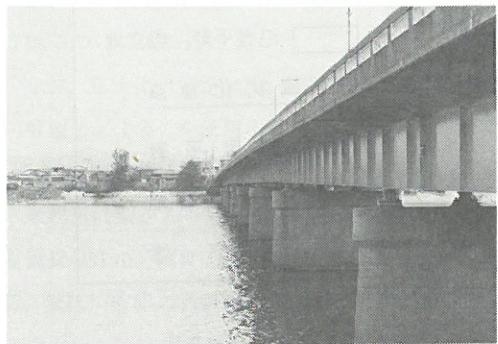
なるなどのほか、P₃, P₄橋脚がそれぞれ 97 mm, 149 mm 沈下したことである。

写真 4.60 能代橋被害 (P₃, P₄ 橋脚の沈下の状況)

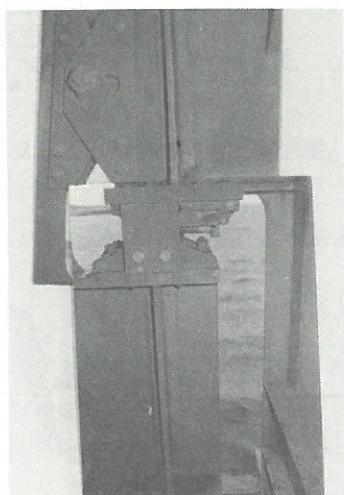
被害状況を要約すると、落橋防止（連結装置）が異常変位したことおよび伸縮継手の遊間がなく

写真 4.61 能代橋被害
(連結装置の異状変位)

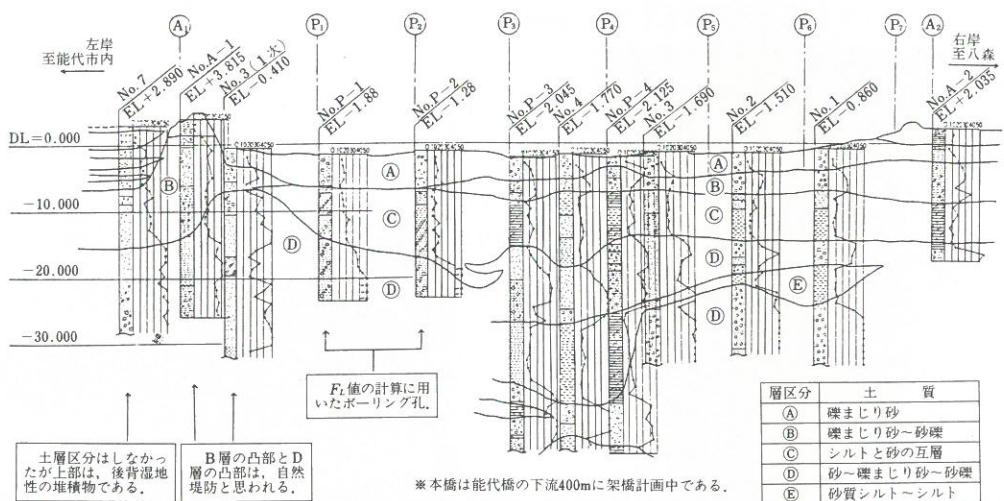
図4.110 新能代橋ボーリング図

現在得られている土質調査データは図 4.110 に示すように、能代橋の約 400 m 下流における新能代橋の資料のみである。土層構成や土質試験資料からボーリング No. 1 および No. 2 を用いて新能代橋の液状化の有無を推定してみる（図 4.108 参照）。

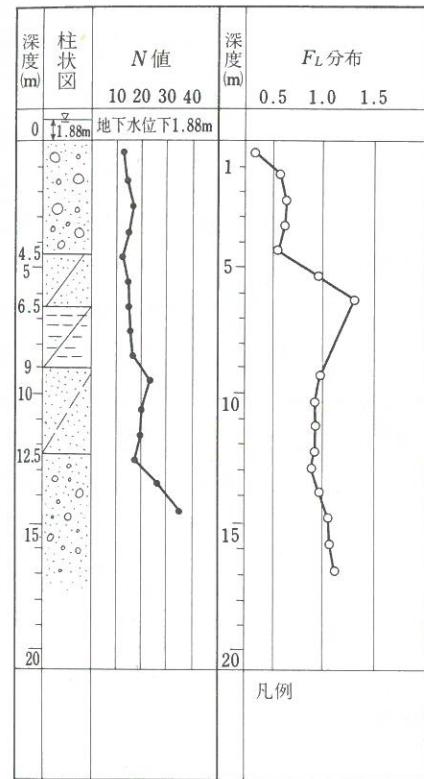
図4.111 簡便法によるF_Lの算出例A 層: $F_L = 0.2 \sim 0.77$ C 層の砂: $F_L = 0.7 \sim 0.99$ D 層: $F_L = 0.86 \sim 1.20$

となる。したがって、液状化が発生したと推定される土層は、A層、C層の砂層、D層の最上部となるが、D層の最上部はN値が27以上であるため、この判定法のみでは液状化を生じたかどうか判定することができない。また、N値が25~30のB層も、 D_{50} に0.7mmを使用すると $F_L < 1.0$ 以下となるが、砂礫であるために、液状化の有無は判定しにくい。これより、液状化を生じた可能性の強い層はA層の礫まじり砂とC層の $F_L = 0.7$ 程度の砂層と推定される。
