1983年日本海中部地震
震害調査報告書

土木学会

第4編 土質・地盤

4.2 地盤災害一般

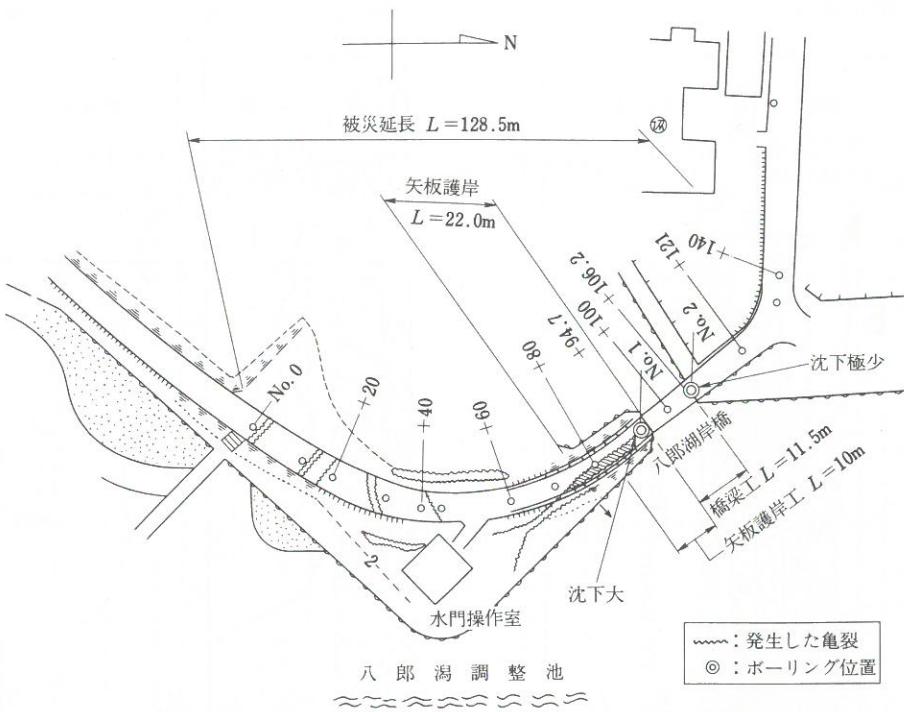
図 4.112 八郎湖岸橋被害状況

この橋梁では、取付け道路は液状化により沈下、破壊し、橋台のパイルの頭部および橋梁には、大きな亀裂が生ずるなどの被害が発生した。

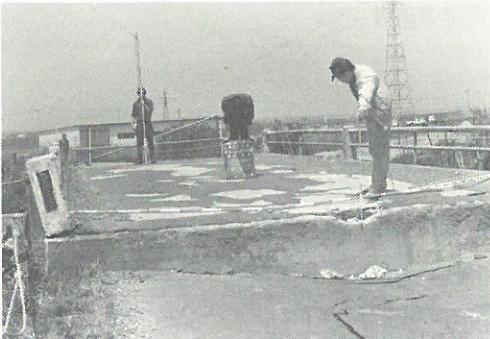
写真 4.62 八郎湖岸橋被害（液状化による取付の沈下）

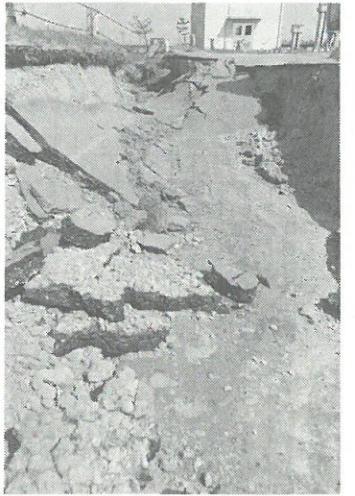
写真 4.64 八郎湖岸橋被害
(取付け道路の陥没)

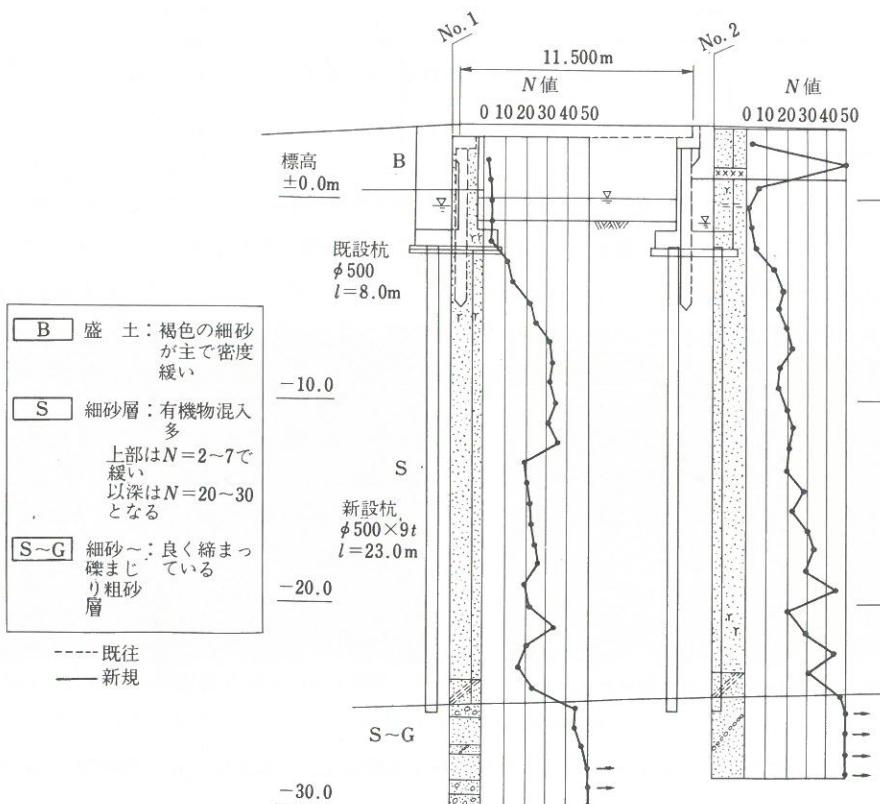
図 4.113 八郎湖岸橋土質断面図

この橋梁付近の地盤の土質構成は、図4.113に示してあるように、EL-3.0 m付近までN値10以下の緩い細粒砂、EL-25 mまでN値10~40の細粒砂、それ以深はN値45以上の砂・礫まじり砂である。

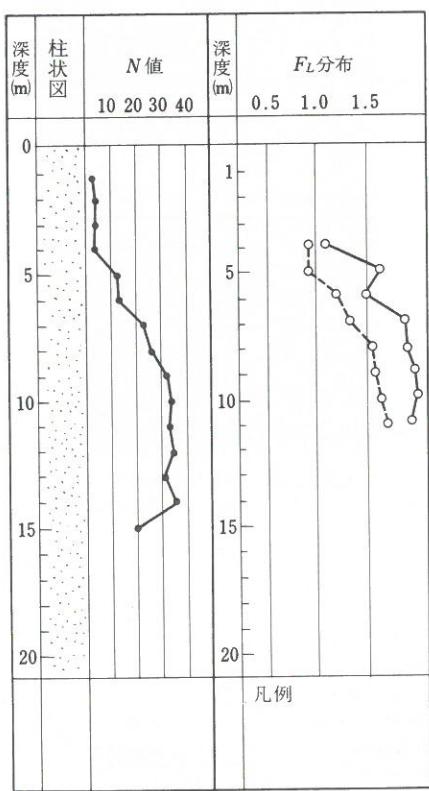
図 4.114 簡便法による F_L の算出例

地表面推定震度は、八郎潟の加速度記録が 166 gal であったことから、 $k_h=0.17$ として計算してみる。結果は図 4.114 に示すが、No. 2 孔の 4 m のみが $F_L < 1.0$ となり、他は液状化しないことになる。しかし、

現場の状況から明らかに両岸とも液状化しているのが認められるので、 $k_h=0.20$ として試算してみた。結果は図4.114に示すように、No.1孔が深度4.5m、No.2孔が深度4, 5, 6mにおいて $F_L < 1.0$ となる。

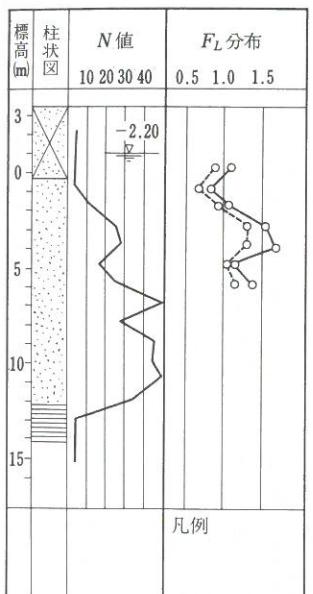
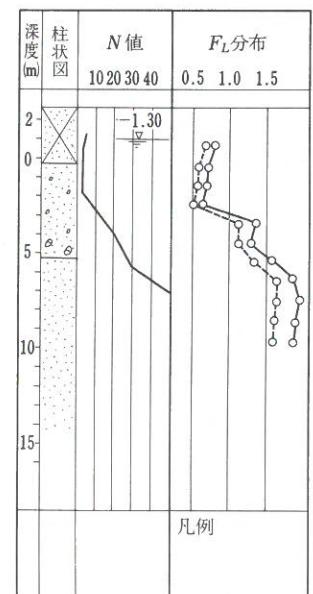
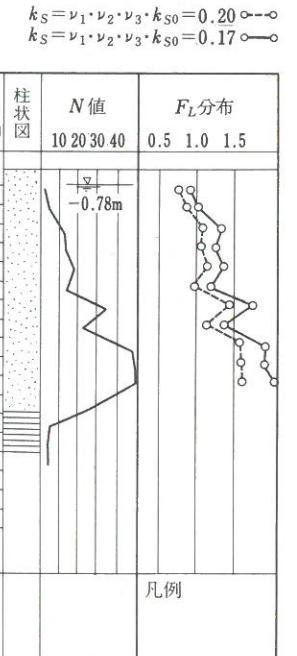
図 4.115 簡便法による F_L の算出例

地表面推定震度は、八郎湖岸橋の例にならって $k_h=0.17$ および 0.20 として、道路橋示方書の方法により簡便法によって液状化強度を計算してみる。結果を図 4.115 に示す。No. A 孔では EL-3 m 以浅で $F_L < 1.0$ となっている。

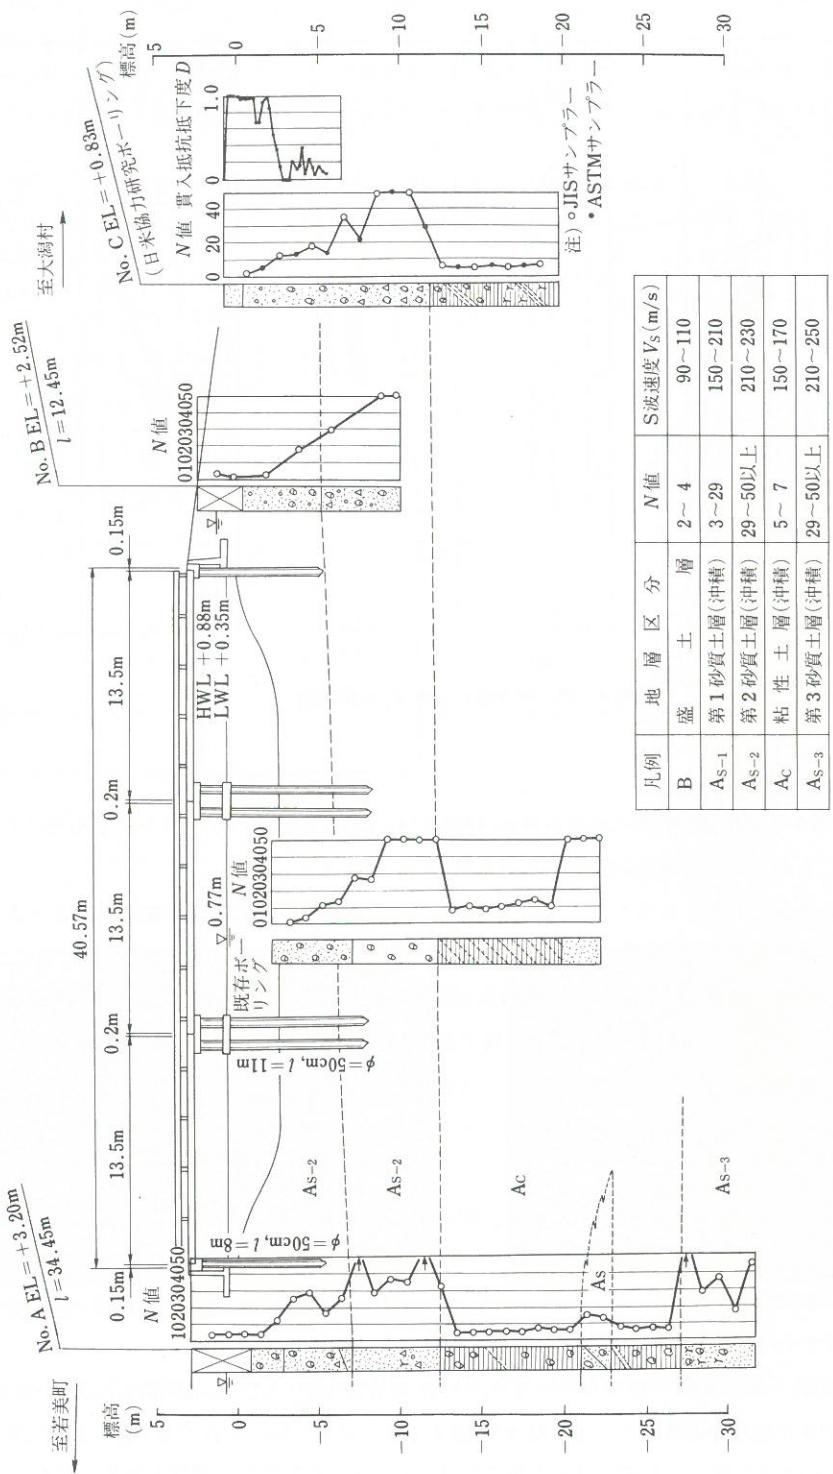
図 4.116 五明光橋一般図および地質概要

図 4.116 にこれらの調査結果を示す。今回の地震以前に実施された既存ボーリングの貫入位置は引用した文献⁵²⁾に明記されていないので左岸（大潟村）側であるのか右岸（五明光）側であるのかはっきりしない。ここでは一応橋梁間の中央位置に参考値として記入してみた。

地震後に実施した No. A, No. B, No. C のボーリングデータを基にして描いた基盤構成は図 4.116 に示した。

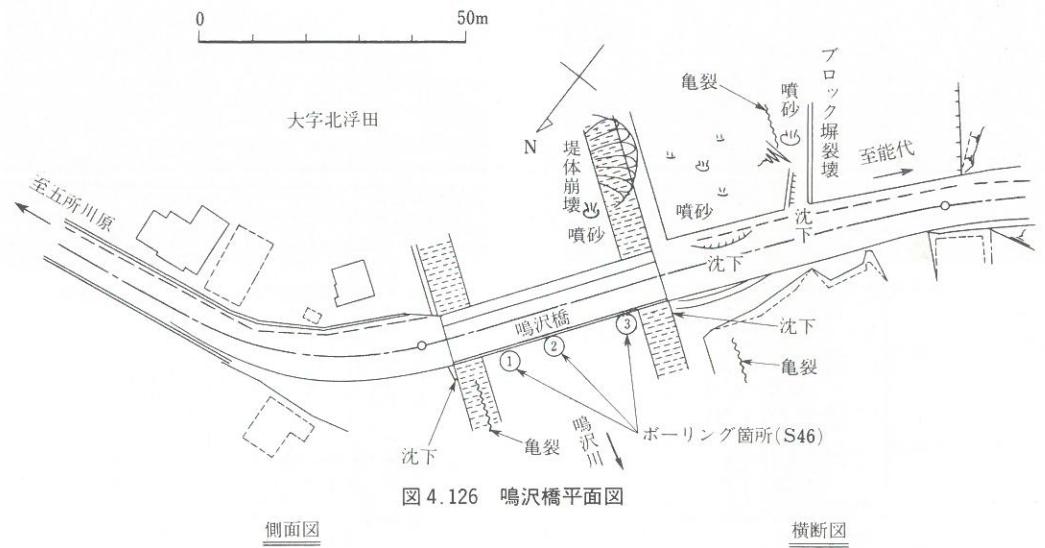
図 4.126 鳴沢橋平面図

鰺ヶ沢町川尻地区の国道 101 号鳴沢橋および取付け道路についても、付近で図 4.126 に示すように噴砂、亀裂などの液状化による被害の顕著であった所である。

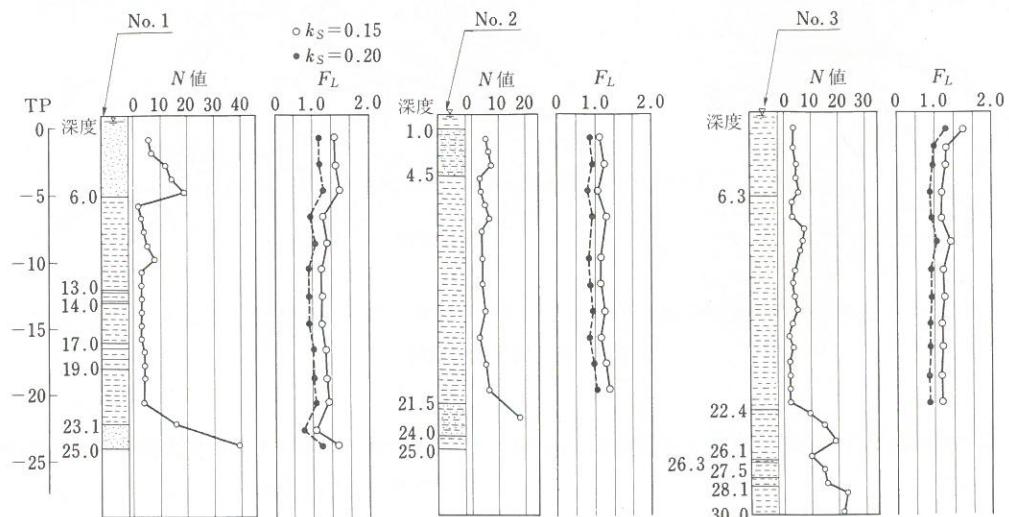
図 4.128 地質柱状図および流動化判定結果(鳴沢橋)

この判定結果によても推定される最大加速度の範囲では付近全域で地盤の液状化が生じたと考えられる。

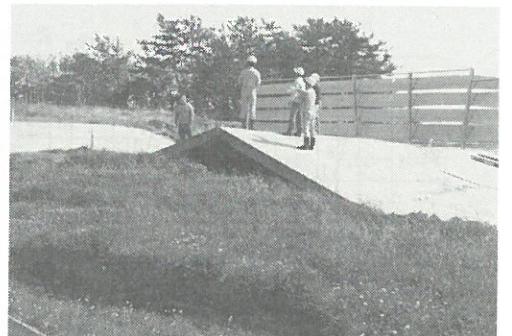
写真 4.69 7号能代南バイパス舗装版隆起 (CD)
(コンクリート舗装)

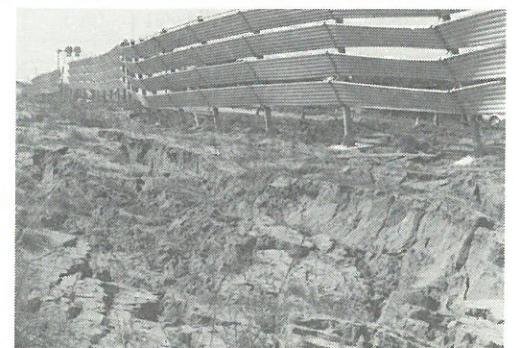
写真 4.70 7号能代南バイパス液状化による
防雪柵の移動

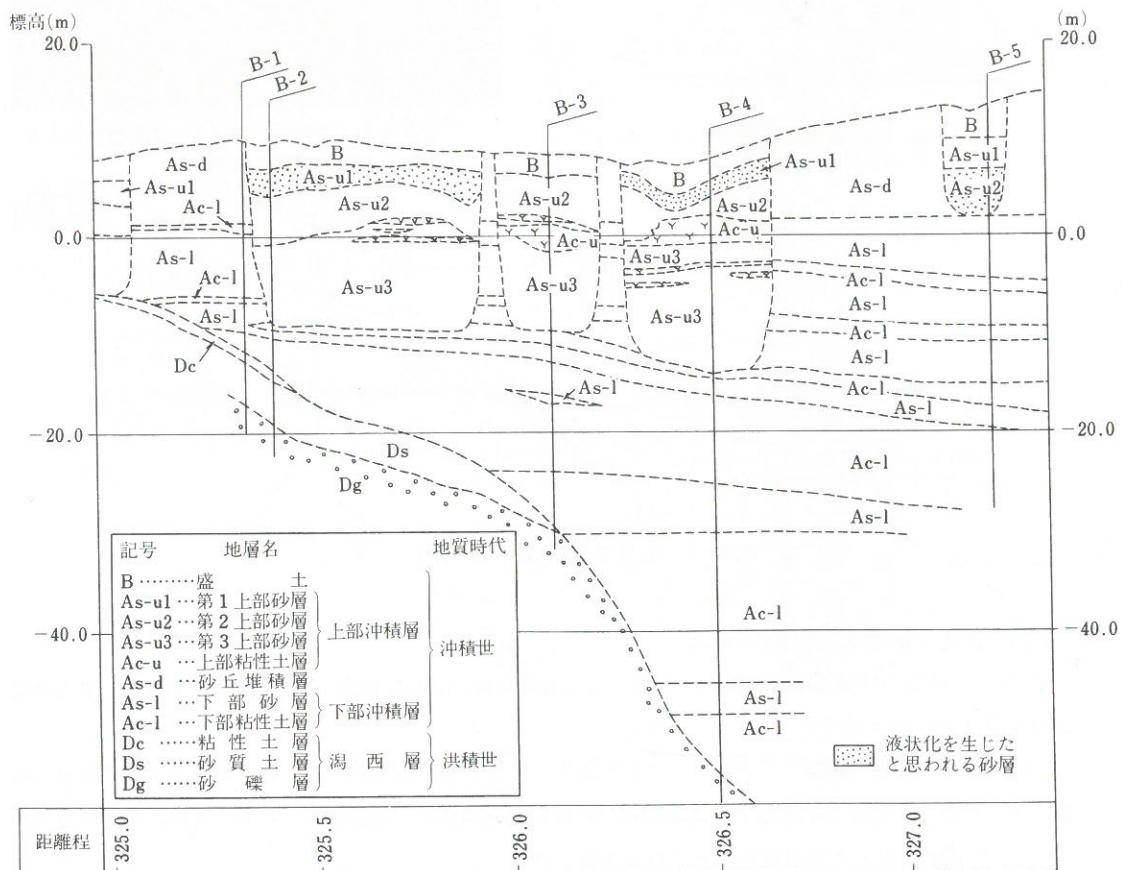
図 4.133 地質縦断図(能代南バイパス)

液状化を生じたと推定される土層は、図4.133を見ると、第1上部砂層～第2上部砂層と思われ、砂丘間低地に堆積したルーズな砂層である。

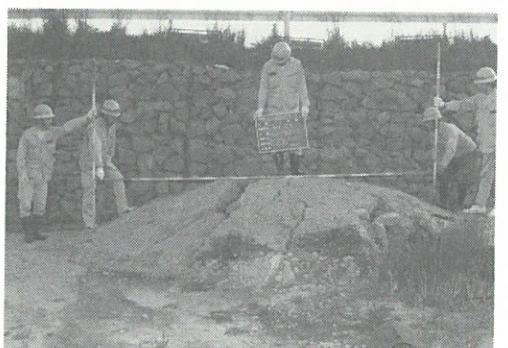
(のり尻部の噴砂および隆起)

写真 4.72 7号昭和飯田川バイパス

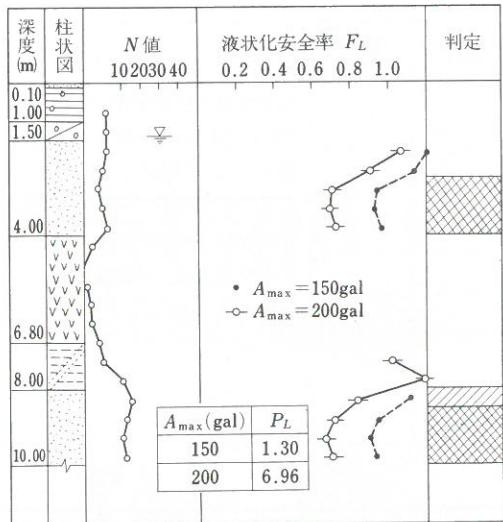
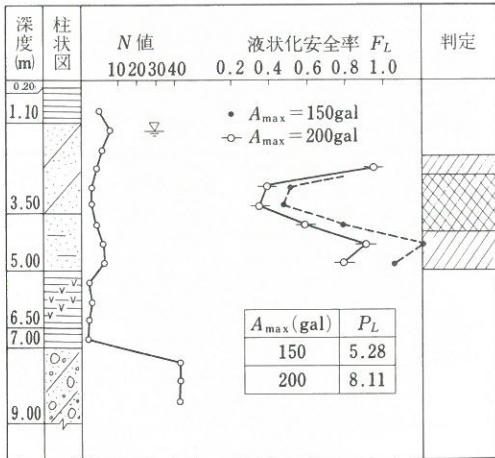
図 4.135 地盤土性・液状化検討結果図

(c) ポーリング地点の土性および液状化検討結果 ポーリング地点の土性および液状化検討結果を図 4.135 に示した。また、表 4.13 は、各ポーリング地点における液状化指数と付近の被害状況の概要を示したものである。

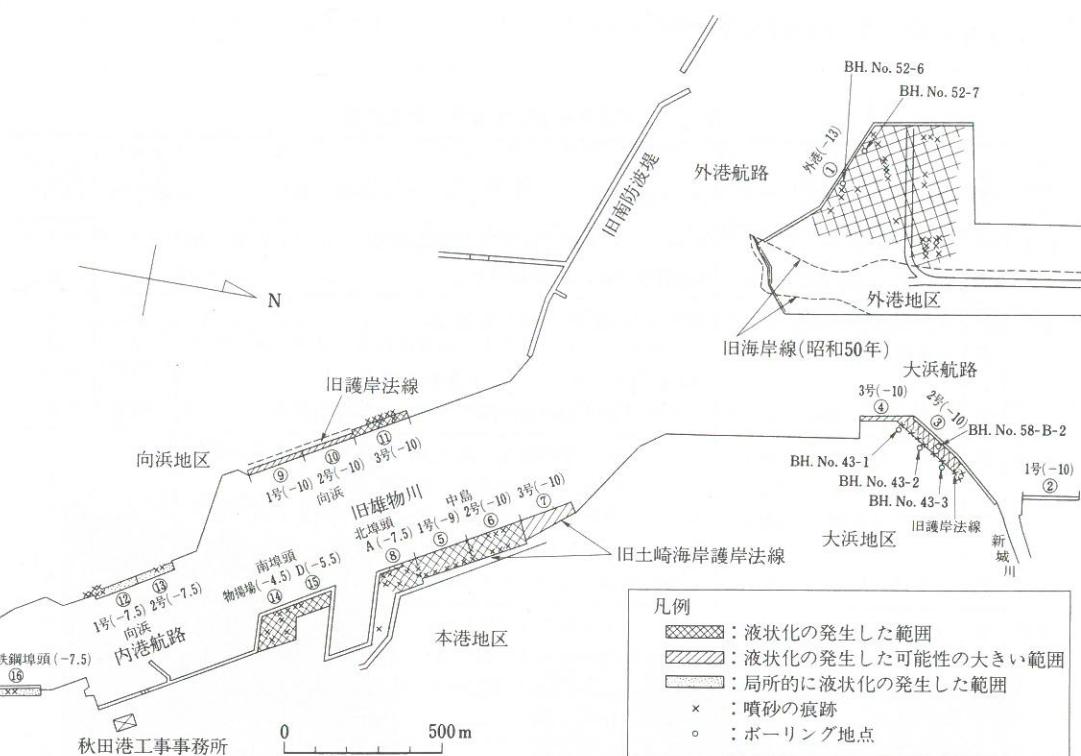
図 4.142 秋田港の施設位置と液状化発生状況

港湾施設被害の大きな原因として、砂質地盤の液状化が大きく関係していることが調査の結果明らかにされた。液状化現象は噴水や噴砂、地盤の大きな沈下、軽量構造物の浮上がり等の現象を伴う。噴水や噴砂が液状化発生の直接的な証拠となるのに対し、沈下の発生は間接的な証拠である。表4.15にこれらの現象に注目して、秋田港における液状化の発生状況、港湾施設の被害の程度との関係をとりまとめて示している。また、図4.142に各施設の配置と液状化発生状況を示す。

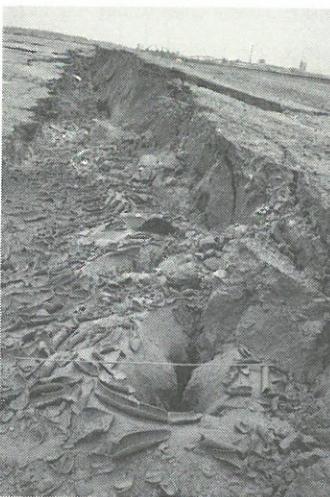
この地区の埋立て地域において、東西方向に30~40cm幅の3本の大きな地割れが20~30m間隔に生じ、大量の噴砂が見られた。外港-13m岸壁背後9m幅が全延長にわたり、1~1.5m沈下し、護岸のアンカー工が液状化発生により約50cm抜け上がった(写真4.77参照)。目撃者によれば、岸壁進入道路より上屋方向にかけて帶状に高さ約1.0mも灰色の水が吹き上がった。埋立地のN値はN=5前後であり、外港地区全体が大規模な液状化を生じ、ケーソン岸壁、護岸、道路、上屋等に多大な損害を与えた。

写真4.77 アンカー工の浮上がりと噴砂(外港地区護岸)

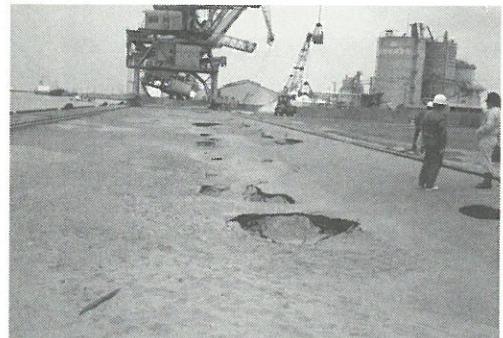
写真4.78 エプロン上の噴砂と陥没
[中島2号(-10m)岸壁]

より噴砂が見られた(写真4.78参照)。中島2号岸壁上では、地震に引きつづいて真黒い水が吹き上がるのがクレーンから目撃されている。旧土崎護岸線上付近では20~40cmの段差が生じ、クラックより多量の噴砂が生じた。

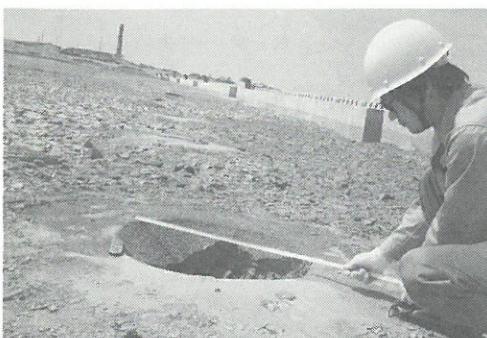
今回の地震により、1号および2号岸壁のエプロン中央部で約1.0mの沈下が生じた。噴砂は認められなかったが、岸壁法線の側溝付近より黒っぽい水が帯状に吹き上るがが目撃されている。一方、3号岸壁においては、エプロン部が未舗装であったため、噴砂の発生状況が明白に観察された。すなわち、岸壁法線の約2.0m背後、アンカーワークの両側付近に沿って、ほぼ一直線上に、大小の噴砂の痕跡が点在しているのが認められた(写真4.79参照)。岸壁裏埋土の部分が露出していたため、明白な液状化発生パターンが残されており、1号および2号岸壁についての液状化発生パターンを類推させるものとして注目される。

写真4.79 エプロン未舗装部に点在する噴砂
(向浜3号(-10m)岸壁)

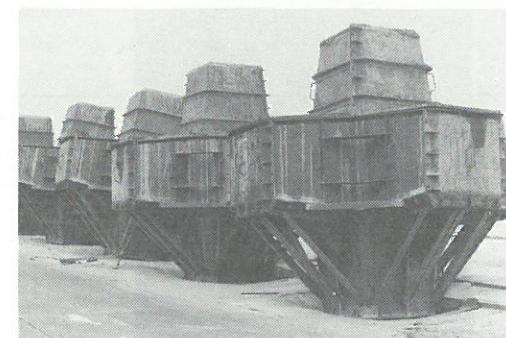
能代港においては、地震後に来襲した津波により地盤の液状化の発生を証明する噴砂等の痕跡が洗い流されたため、十分には把握されていないが、地盤条件と想定された地震動の大きさから被害の大部分に液状化が関与していたものと考えられている。わずかに残されている液状化の状況証拠としては、中島地区における消波工が一様に約1.0m沈下したこと、大森地区の波除堤が約2.0m沈下し、水没したこと、野積されていた消波ブロックが地中にめりこんだ現象などが認められた(写真4.80参照)。

写真4.80 消波ブロックの沈下 (大森地区埠頭用地)

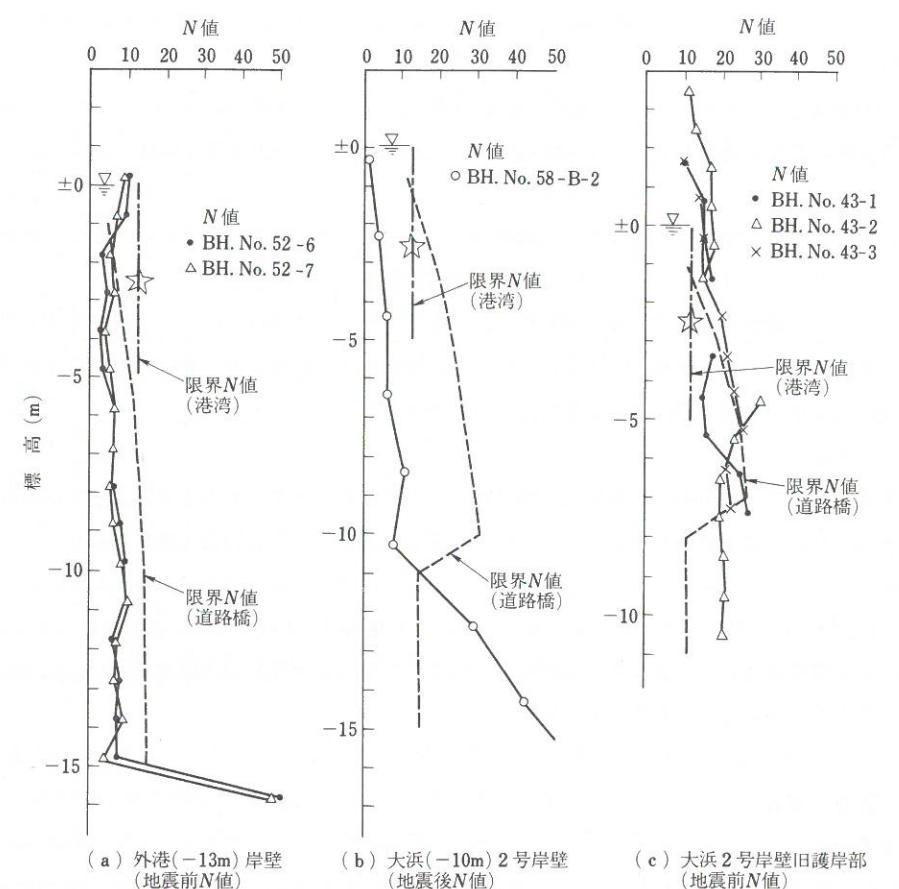
図4.144 実測N値と限界N値の対比

図 4.144 に港湾の方法および道路橋の方法により求めた限界 N 値と実測した N 値分布を対比して示す。港湾の方法は地下水面近くの比較的表層に対して適用されるものであり、ここでは地下水面上下 5 m 程度までを対象とした。

図 4.144(a) および(b) に示すように、外港-13 m 岸壁および大浜 2 号岸壁の場合については、港湾の方法および道路橋の方法の両者とも液状化が発生すると判定することとなり実際の現象と矛盾しない結果を与える。

一方、図 4.144(c) に示す大浜 2 号岸壁の旧護岸部については、特に顕著な被害を受けなかったところであるが、用いるボーリングデータにより若干異なる判定を下すことになる。

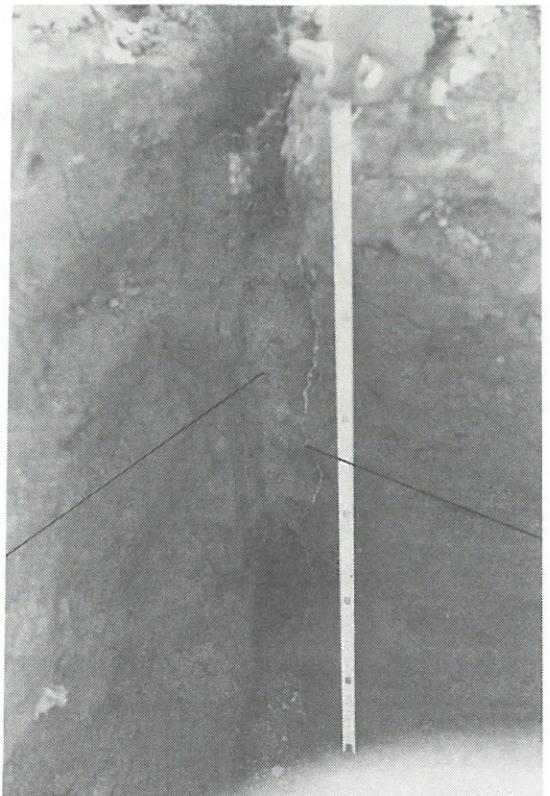
堤体上流側の張ブロックも、堤体のすべり、沈下に伴って、完全に水中に没したり、あるいはほとんど水面と平行になった。天端の測点No.7付近において、堤体縦断方向のクラックが確認された。No.7より右岸側、No.9までは断続的にクラックが確認できた。左岸側では応急盛土のために天端がけずられているのでクラックが生じたかどうかは確認できなかった。確認されたクラックの部分を掘り下げたものが、写真4.83である。クラックの中にグラウトおよび噴砂の跡が確認された。グラウトは昭和44年に十勝沖地震の災害での漏水対策として行われたものである。今回生じたクラックは、グラウトした線にそって発生しているといえる。噴砂は今回の地震によりグラウトに沿って生じたクラックを伝わって堤体下の砂が噴出したと推定される。

写真4.83 「勘助」(噴砂, グラウト跡, No.7付近)

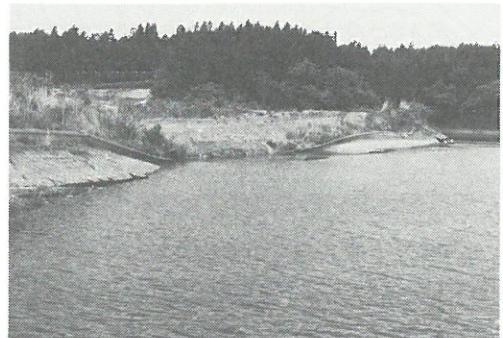
地震直後に、測点No.3付近を中心にして天端は大きく沈下し、天端上下流のり肩に、段差が生じた。上流側のものとともに沈下したところでは約1.8mの沈下が生じ、水面よりやや下(30cm位)になり、かろうじて決壊はまぬがれた。写真4.81は、被災直後の天端を左岸側から見たもので被災後破堤の危険があつたため、地元住民(消防団他)によって、最も沈下の大きかった部分付近を沈下の少なかった天端の部分からブルトーザーでけずり取り、それを用いてかさ上げする応急修理がなされた。被災前および直後の堤体形状に

写真4.82 「勘助」(応急盛土後, No.3付近)

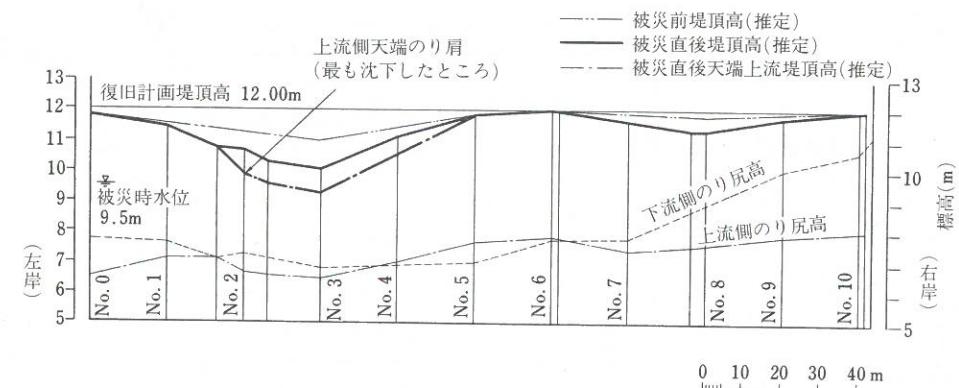
図4.150 「勘助」の堤体縦断図

については、測量されていないため、聞き取り調査および応急修理後の測量結果より堤体縦断図は図4.150、横断図は図4.151のように推定された。応急修理後の状況を、上流側より見たものが写真4.82である。

ある。谷が非常に深い地形で、かつ本溜池は二つの沢をせき止めて、築堤されたことがわかる。図4.150を合わせて見ることにより、今回最も沈下の大きかった箇所が、軟弱な腐植土のもっとも厚く堆積している部分、ミオ筋にはあたることがわかる。堤体土と考えられる部分で、上層部は細粒分を多く含むが、これは十勝沖地震のときにかさ上げ修理したときの材料であろう。約-1mからはほぼ均一な砂層が-5.5mまで続いている。この下の砂層については自然堆積したものと思われるが、これも緩くほぼ均一な砂層となっている。それ以降は腐植土・シルト・細砂などがあり、-22m付近からN値が20を越える支持層が

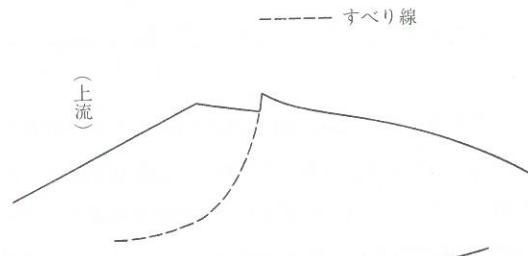
図4.156 「一の沢」決壊部のすべり線

写真4.84からも判別でき、図4.156はそのすべり面の位置を模式的に示したものである。堤体は被災前にすでに、0.5~1.0mほど中央で沈下していたといわれており、その部分で決壊した。代表的断面での堤体横断図を図4.157に示す。

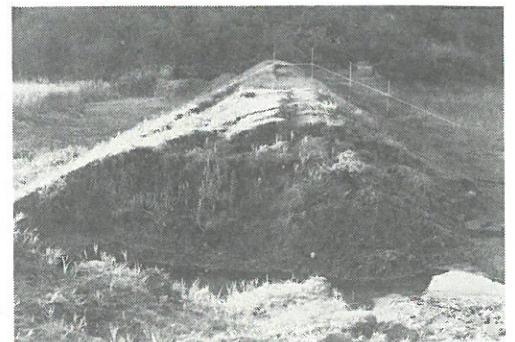
写真4.84 「一の沢」決壊部

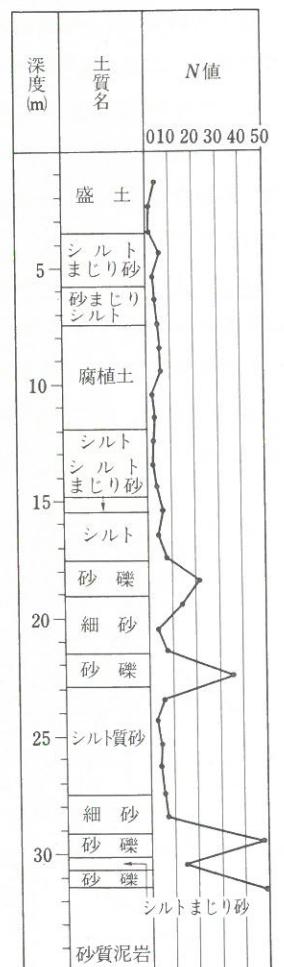
図4.158 「一の沢」の土質柱状図

被災後行われたボーリング調査の結果を図4.158に示す。天端から-18mまではN値5以下の軟弱な層が続いている、-18~22mには一部砂礫をはさみN値が20以上を示す層であるが、-29mまでは軟弱な層が続く、-32mでN値が50を越える泥岩が出てくる。この層は第三紀の笹岡層と呼ばれるものである。「勘助」と同じように、軟弱な層が厚いことが特徴である。被災前に堤体の最も沈下していた場所(決壊した箇所)は、おそらく軟弱層の最も厚く堆積していた所と考えられる。今回のボーリング箇所はこれにより、少し横の所であるので決壊した箇所の軟弱層とボーリング箇所とはほぼ同様な厚さで堆積していたと推定できる。「一の沢」の場合には「勘助」と同様、取水施設は左岸取付け部にある。このことは、取水施設の存在が溜池の被災原因とは必ずしもならないむしろ軟弱層の存在、あるいは堆積厚さという方が、より大きく被災の大きさを決定し得ることを示唆している。

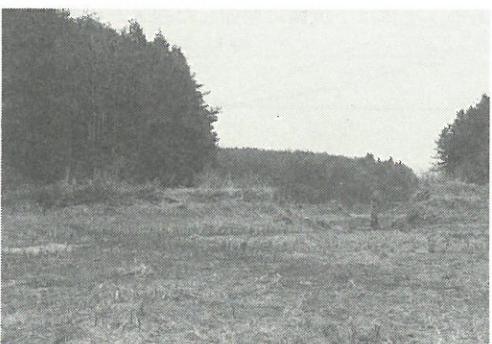
地震時の水位余裕高は1号で1.5m、2号で1.3m、3号で0.5m、4号は4.0m程度であった。1号の決壊は地震直後に、堤体の沈下、すべりにより越流したためであって2~3号は1号の越流水により次々と越流して決壊していった。2~3号は、地震直後に堤体の沈下、すべりを生じた可能性もあるが、決壊後の断面を見ると1号のようなすべり面は確認できなかった。2号、3号とも決壊は斜樋、底樋のある断面であ

写真 4.85 「鳩の木」2, 3号決脚部(1号よぜむる)

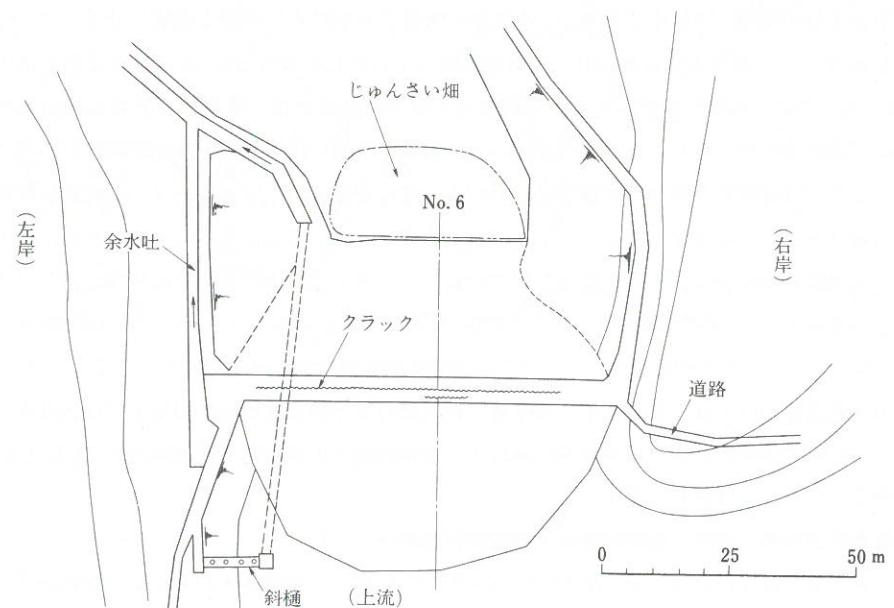
図 4.162 「外の沢」の堤体縦断図

今回の地震では、図3.162のように天端で堤軸方向に、長さ64m、幅5cm、深さが30cmから2m未満のクラックが発生した。クラックより上流側はやや沈下し、上流斜面の中腹がややふくらんでいた。

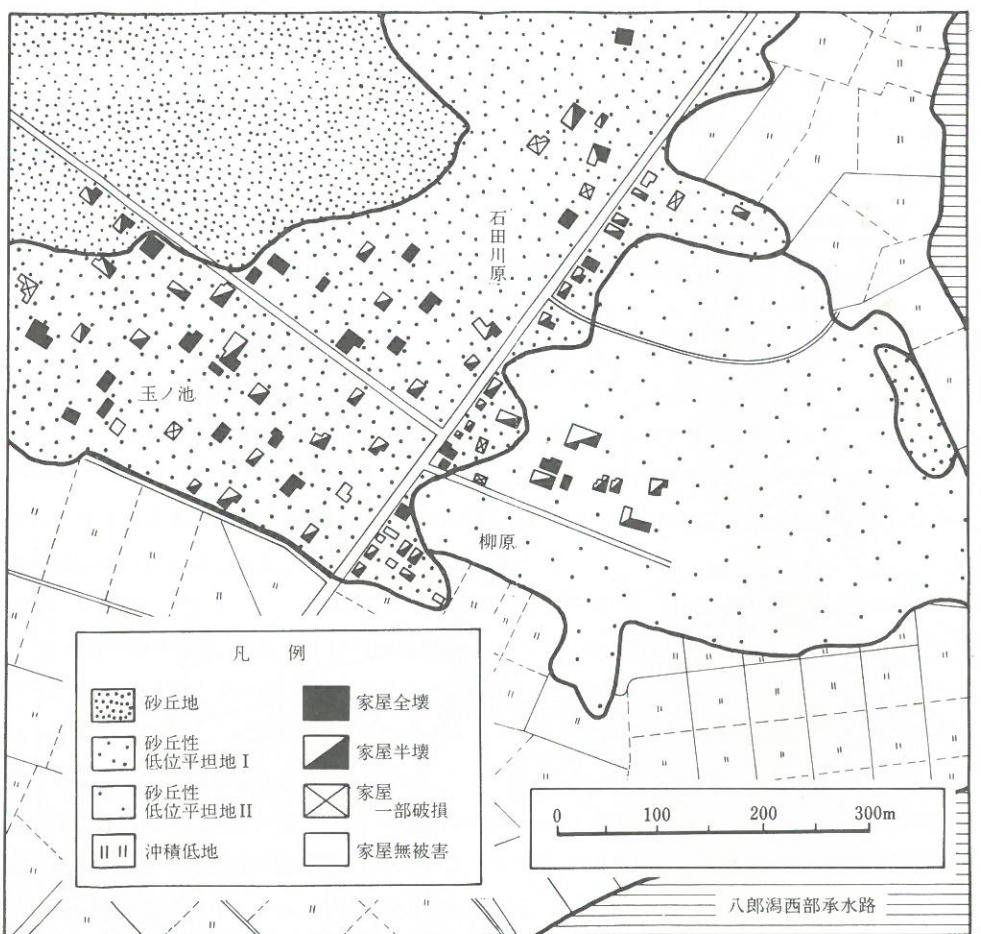
図 4.164 若美町玉ノ池、柳原および石田川原地区の住家被害分布

(60 %), 石田川原 (54 %) および五明光 (48 %) である。図 4.164 および図 4.165 はそれぞれ玉の池、柳原、石田川原および五明光地区の住家被害分布を地形・地質図に描いたものである。

図 4.164 および図 4.165 によれば、砂丘性低位平坦地 I および II に住家被害が集中しており、男鹿市脇本地区の砂丘性低位平坦地 I に被害が少なかったこととは対照的である。このことは、脇本地区では海岸線に沿う数条の砂丘が平行に発達し比較的締め固まつた砂州中に薄い砂丘砂が被覆し堅固な平坦地盤を形成しているのに対し、若美町では北西方向に延びる縦列砂丘が発達し、その東縁部は近年においても内陸側の沖積低地上に卓越風による砂丘砂の再堆積が行われ、固結度の低いルーズな平坦地盤を形成していることによるものと考えられる。

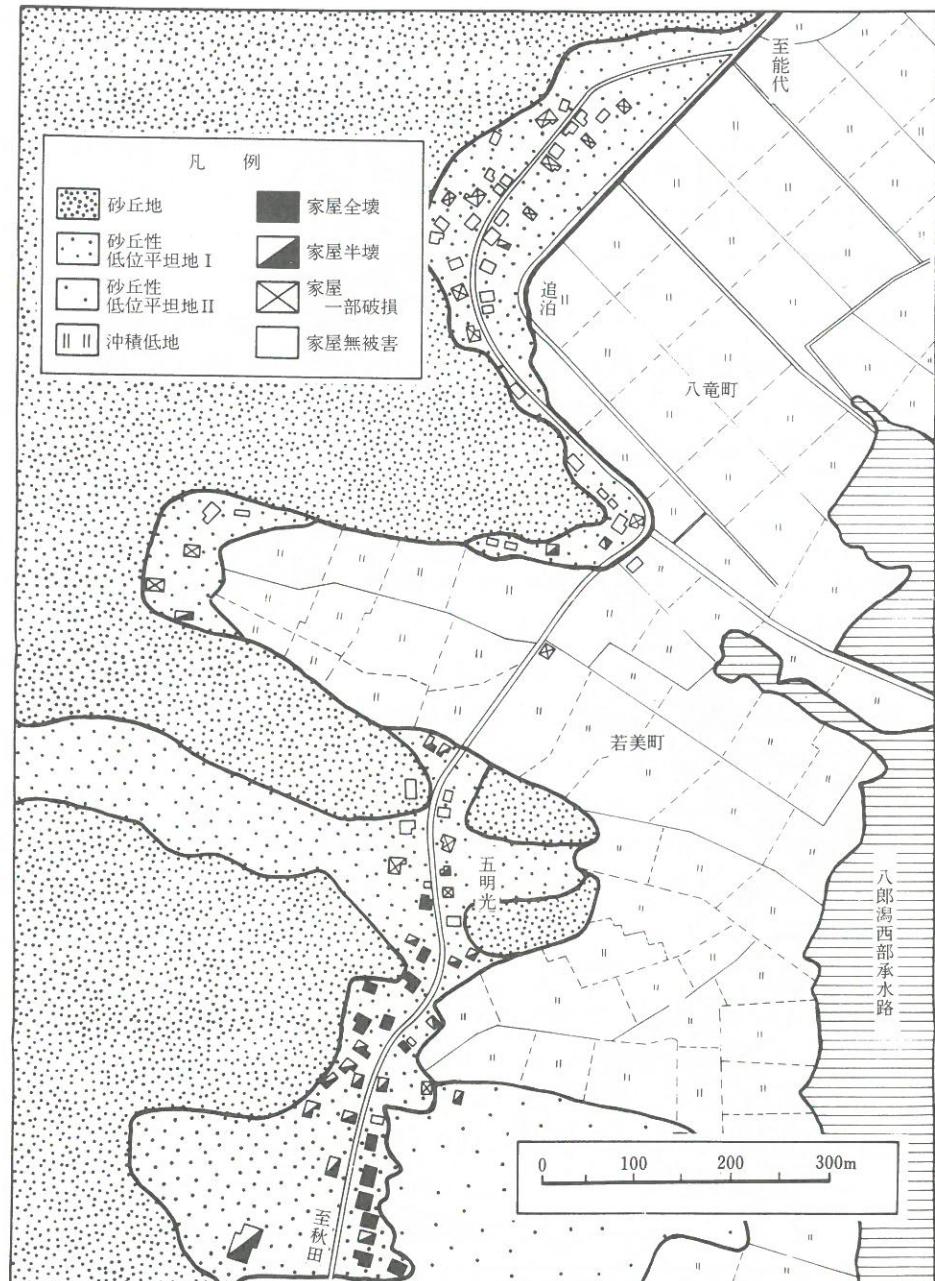
図 4.165 若美町五明光地区の住家被害分布

さらに、図 4.164 および図 4.165 に示されるように、玉の池、柳原、石田川原地区および五明光地区の

砂丘性低位平坦地 I・II の家屋倒壊率が 56 % および 46 % であるのに対し、同じ地盤区分であり極めて隣接している八竜町追泊地区の倒壊率が 4 % に止まっていることは大へん興味深いことである。これは、玉の池、柳原、石田川原および五明光地区が卓越風による砂丘砂の再堆積および砂丘地の崩壊・侵食で生じた土砂の堆積により形成された平坦地で、縁辺部になるにつれルーズな地盤となっているために顕著な被害が発生したものである。一方、追泊地区は背後に湾曲状の比高約 10 m 程度の植生に覆われた急斜面が残

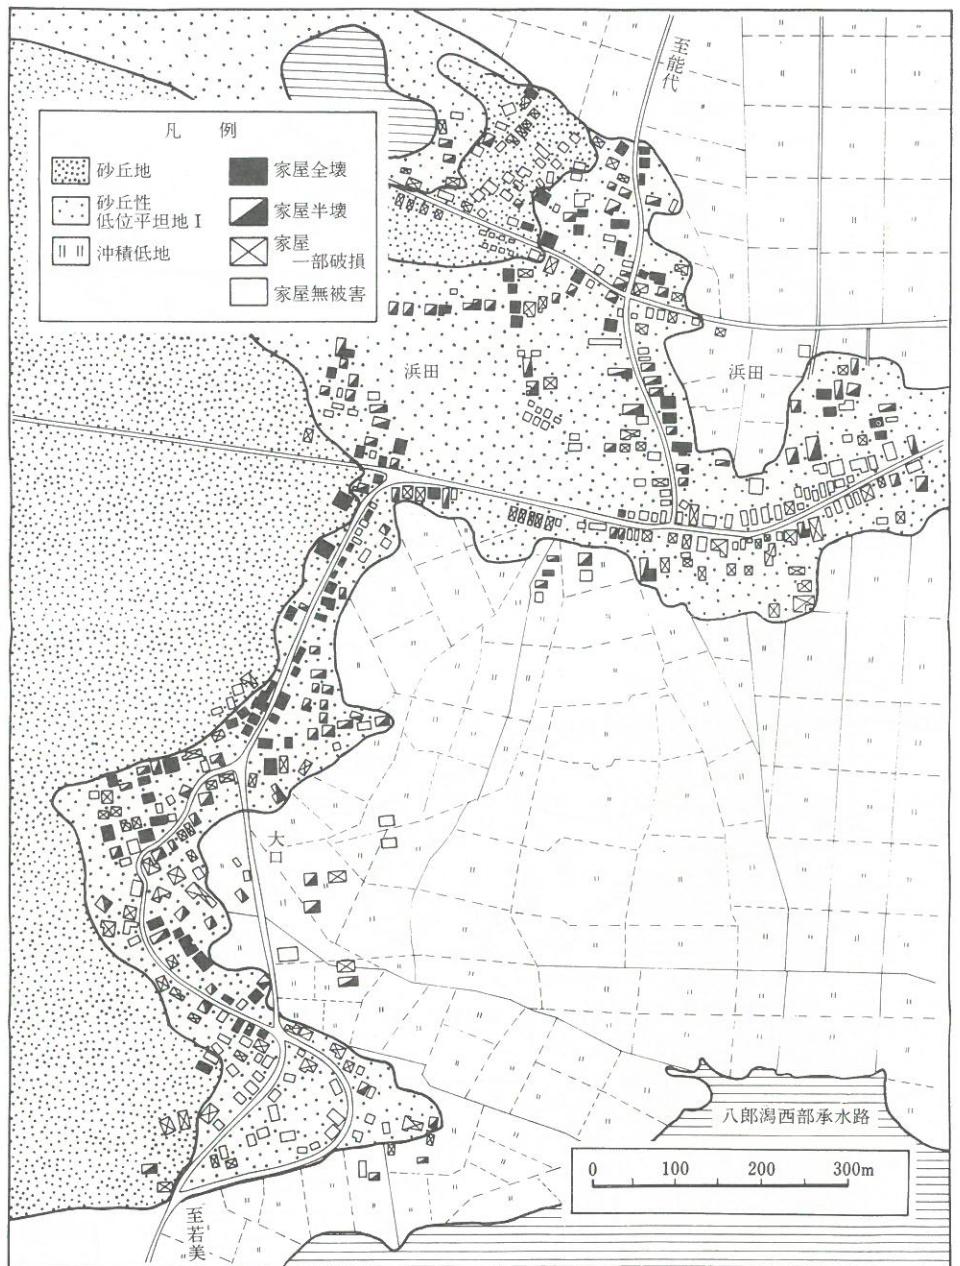
図4.166 八竜町大口および浜田地区の住家被害分布

八竜町に発生した住家被害は、全戸数2324戸の内、全壊133戸、半壊217戸、一部破損258戸で倒壊率10.4%となり、秋田県内で第1位の家屋倒壊率を示している。とくに八竜町内で顕著な被害が生じた地区

は芦崎（倒壊率49%）、大口（36%）、浜田（22%）および大谷地（10%）である。図4.166は紙面の都合上、とくに大口および浜田地区の住家被害と地形・地質の分布図を示したものである。

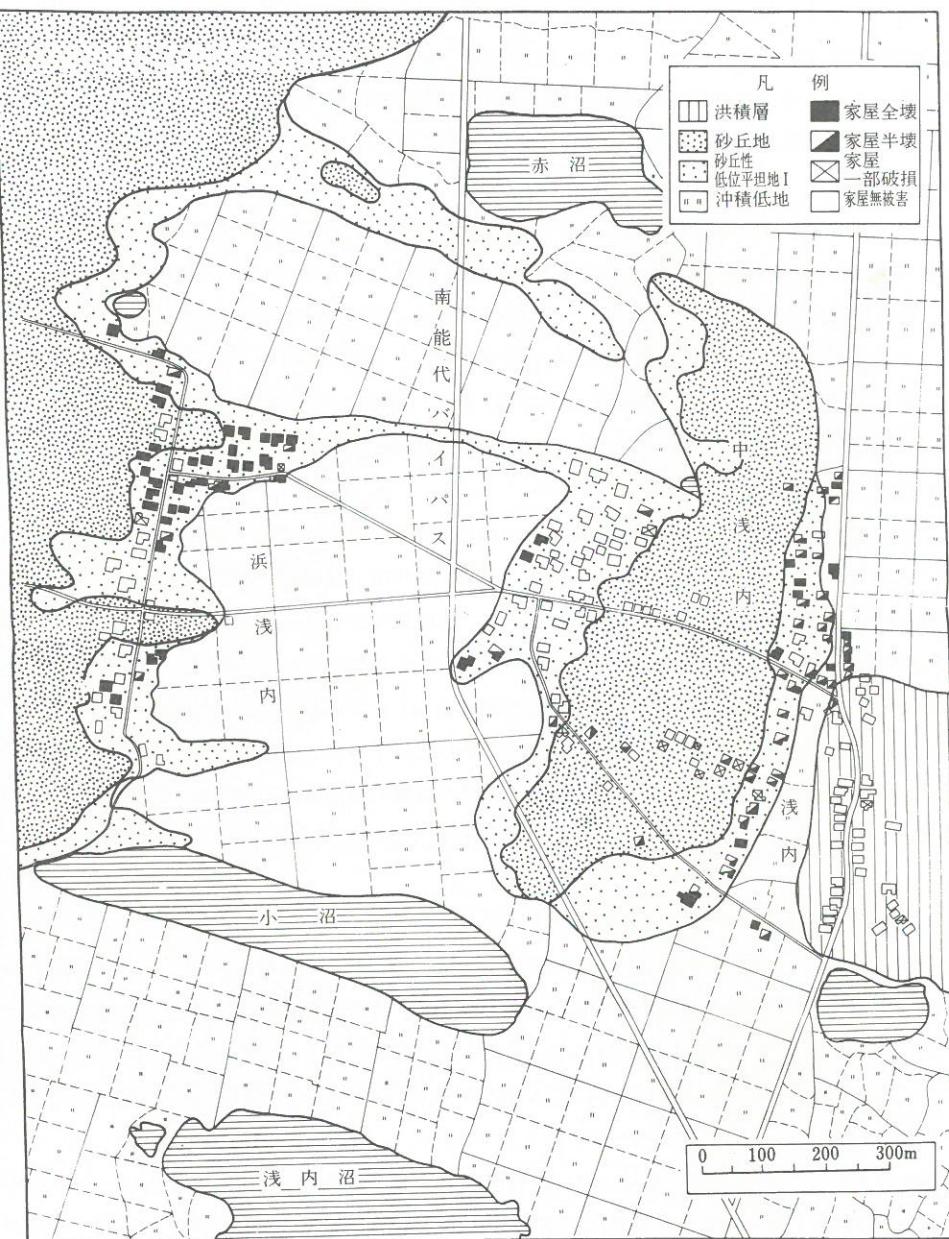
図 4.167 能代市浅内地区の住家被害分布

能代市内に発生した住家被害は全戸数19228戸の内、全壊696戸、半壊1591戸、一部破損876戸で倒壊率が7.5%と秋田県内で第3位の被害を生じている。能代市では顕著な家屋被害が広範囲に分布しているが本報告では浅内地区に限って述べることにする。浅内地区における住家被害と地形・地質の分布は図4.167に示すが、図によれば洪積層上の家屋倒壊率が1.2%であるのに対し砂丘性低位平坦地I上の倒壊率は45.7%に達している。沖積層（浅内小・中学校の近傍）上の家屋は無被害に近いが、これは第四紀更新世の潟西層で構成された固結度の良い岩質の地層から成っていることによる。一方、極めて高い倒壊率を示した砂丘性低位平坦地Iでは若美町および八竜村の海側の地盤構成と同様に、砂丘地の侵食・崩壊により軟弱な沖積低地上にルーズに堆積し形成された地盤であるために顕著な被害をもたらしたものである。

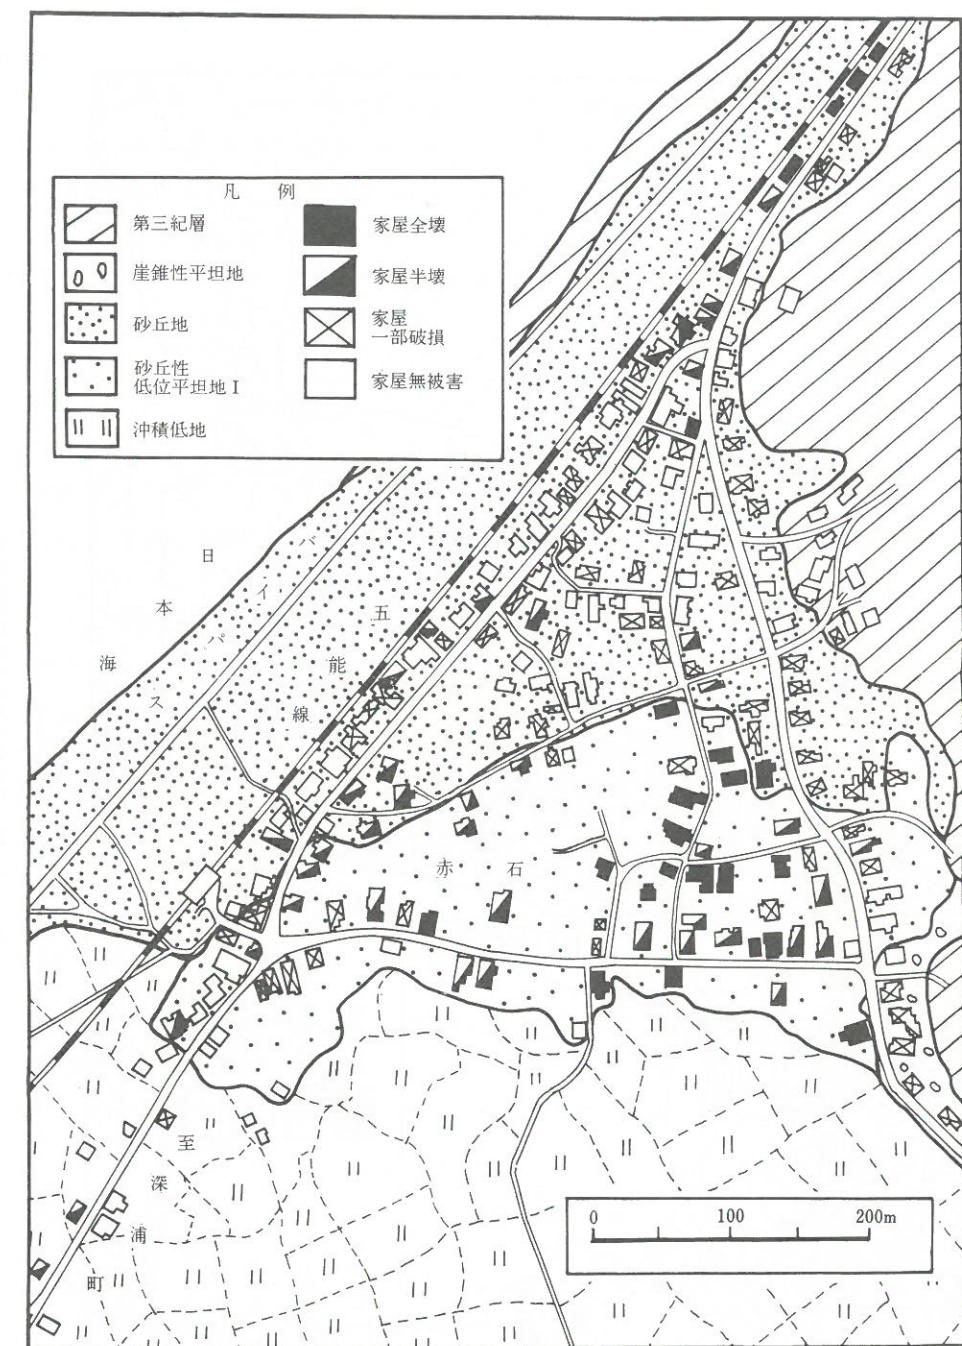
図 4.168 鰐ヶ沢町赤石地区の住家被害分布

鰺ヶ沢町内に発生した住家被害は全戸数4357戸の内、全壊139戸、半壊181戸および一部破損194戸で倒壊率5.2%となり青森県内で第2位の被害を示している。とくに顕著な被害を生じた地区は鳴沢（倒壊率8.1%）、中村（5.8%）および赤石（4.5%）である。赤石地区および鳴沢地区川尻における住家被害分布と地形・地質がそれぞれ図4.168および図4.169に示されている。両地区的地盤は第三紀層（鳴沢層および舞戸層）、崖錐性平坦地、砂丘地、砂丘性低位平坦地Iおよび沖積低地より成る。

図4.168を見ると、赤石地区は赤石川河口の石岸部に位置するが沿岸砂丘、第三系からなる台地が構成され、集落は砂丘地上およびその縁辺部に発達している。被害は砂丘地と沖積低地の境界部で砂丘が侵食・崩壊によって薄くルーズに堆積した砂地盤から成る砂丘性低位平坦地Iで顕著なものとなっている。一方、第三系の泥岩が被覆している砂丘地では被害が少ない。なお砂丘地で鉄道沿いに被害が生じているのは家屋が切取斜面近傍に建てられていたためである。

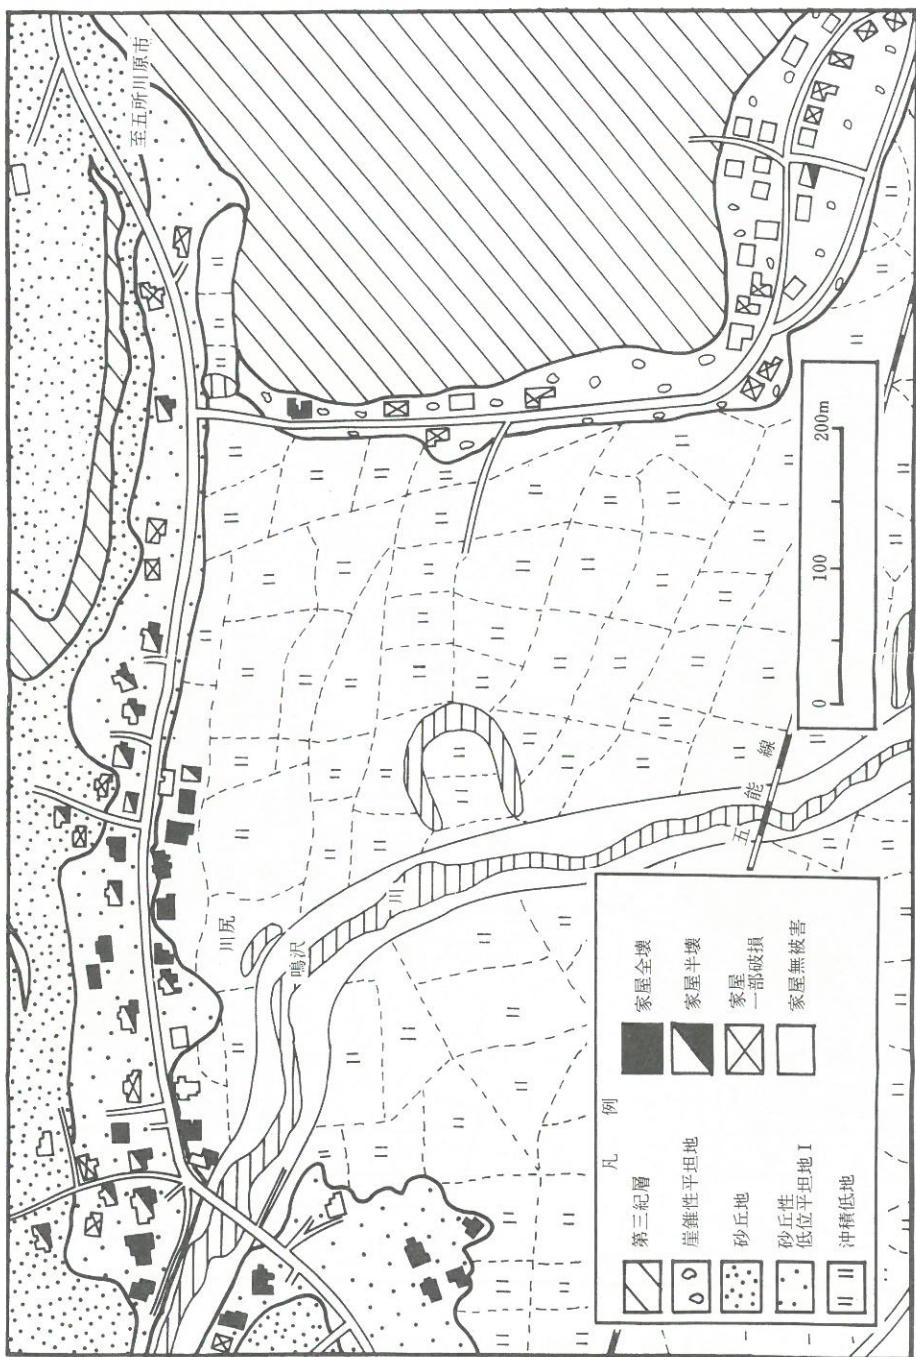
図 4.169 鰐ヶ沢町赤石地区の住家被害分布

鳴沢地区川尻（図4.169）は鳴沢川河口の右岸部に位置し、沿岸砂丘、第三系を基盤とする台地および未発達な三角州または氾濫原を構成する沖積低地から成り、主な集落は砂丘性低位平坦地Iおよび崖錐性平坦地に発達している。被害は砂丘性低位平坦地Iに集中しているが、これは近年卓越風による砂丘砂の再堆積が沖積低地上に行われ固結底の低いルーズな地盤が形成されたことによるものであり、第三紀層上に

崖錐性堆積物が薄く被覆した崖錐性平坦地では被害が極めて僅少であることに比べて対照的である。

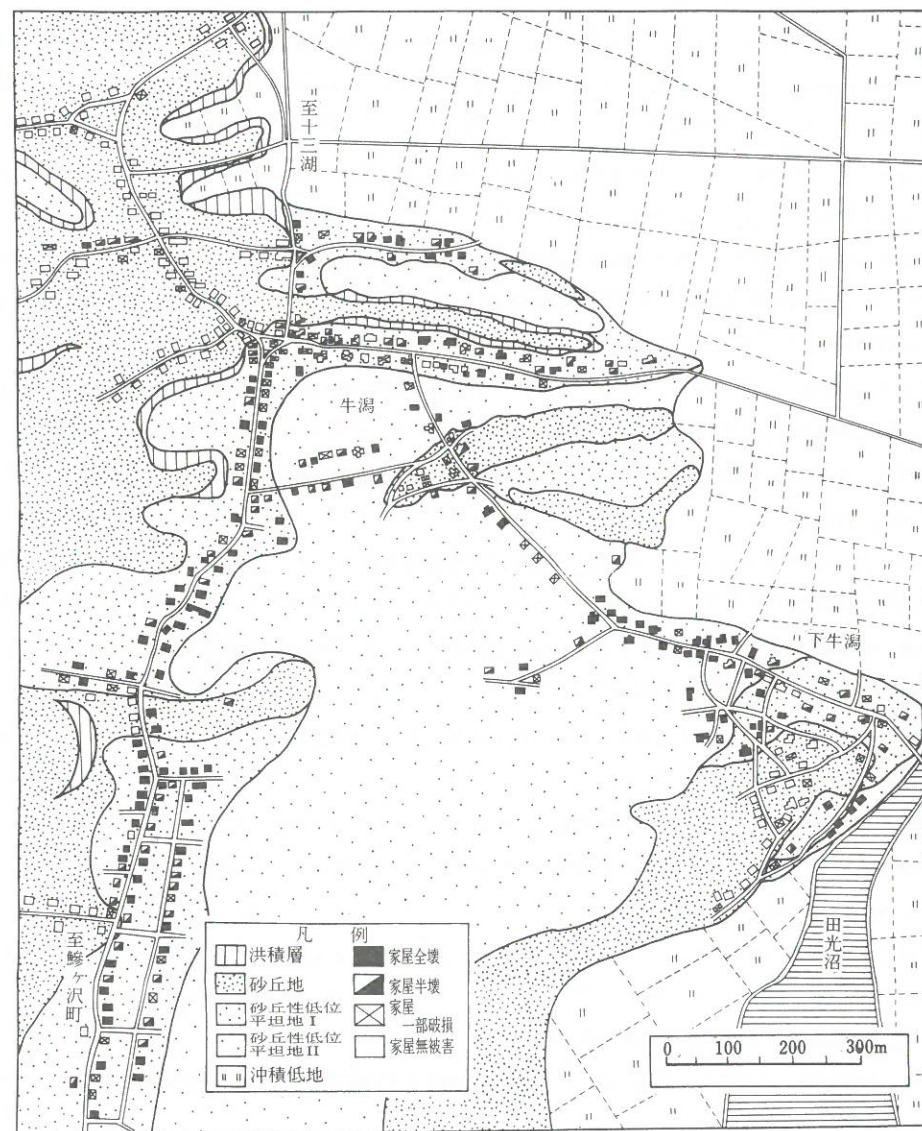
図 4.170 車力村牛潟および下牛潟地区の住家被害分布

車力村に発生した住家被害は全戸数 1536 戸の内、全壊 224 戸、半壊 292 戸および一部破損 735 戸で倒壊率 24.7 % となり秋田・青森両県を通じ最大である。とくに顕著な被害は図 4.170 に示す牛潟および下牛潟に集中した。両地区的地盤は洪積層、砂丘地、砂丘性低位平坦地 I, II および沖積低地より成る。各地盤区分別の家屋倒壊率は砂丘地 5.2 %、砂丘性低位平坦地 I 56.8 % および砂丘性低位平坦地 II 70.8 % である。すなわち、やせ尾根状に細長くのびた微高地の砂丘地ではその下位に洪積層が残存しているために軽微な被害に止ったが、砂丘の侵食・崩壊によって沖積低地上にルーズに堆積した砂丘性低位平坦地 I および II では顕著な被害をもたらした。
