## 熊本地震による地盤関係の被害と過去の被害との比較

### 要 約

2016年熊本地震では熊本市や益城町を中心に、阿蘇から大分県に至るまで広い範囲で地盤に関係した被害が発生した。被害の種類としては液状化、斜面崩壊、丘陵地の造成宅地盛土の変状、河川堤防の変状、道路盛土・切土法面の崩壊、ため池や鉱さい集積場の被害、帯状の陥没があった。過去の同様の被害と比較したところ、液状化に関しては細長い帯状の区域で液状化したことや、阿蘇のカルデラ内で発生した帯状の陥没が、これまで見られなかった特異な被害と考えられた。

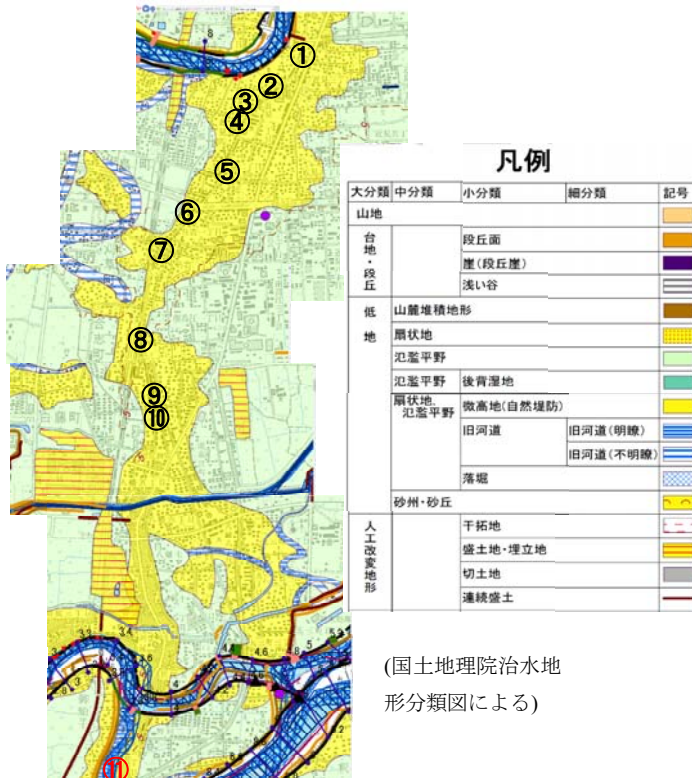
図5 近見～川尻にかけての治水地形分類図と写真撮影箇所

多くの低層建物が沈下・傾斜した。特に図5に示した箇所では建物に甚大な被害が見られた。そのうち代表的な被害を写真9～11に示す。写真9付近では2階建ての住宅が多く沈下・傾斜していた。写真の奥の中層のマンション自体は大丈夫そうであったが、ライフラインは被災したようで補修した跡があった。日吉小学校前では、写真10に示すように道路沿いの住宅が軒並みに沈下、傾斜していた。写真11の建物は3階建てで重かったせいか、手前の建物は最大約80cmも地盤にめり込みながら沈下していた。奥の建物は後ろ側に大きく傾いたが、これは裏に建物が近接しているため、相互作用により裏側に傾いたのではないかと考えられる。この箇所は本震の翌日に訪れたが、その時に聞いた住民の方の話によると、前震でまず液状化して沈下し、その後本震でさらに大きく沈下したとのことである。

さて、図5の下図の治水地形分類図と液状化による被災箇所を比較すると、被災した箇所は分類上すべて自然堤防上に該当する。この自然堤防は川から緑川にかけて北→南に分布している自然堤防である。旧地形図を明治34年の5万分の1地形図まで遡ってみても鹿兒島街道と記載された現在の道路しか描かれていない。現在では写真12に示すようにこの道路沿いに水路が設けられている。自然堤防が存在するということは、かつてはその中央に川が流れておりその両脇に自然堤防が形成されたはずである。しかも

図5に示される自然堤防の幅は最大で1km程度もあるため、川自体も比較的幅が広がったことが推察される。これらのことより、今回液状化した帯状の範囲は、旧河道を明治時代以前に埋めて街道や宅地に使った地区に該当するのではないかと推察される。ただし、古文書の収集や横断する地盤調査などを行って確かめる必要がある。もし、旧河道を埋め立てたため液状化したとのことであつたら、過去の地震でも同様に被害は多く発生してきてはいるが、今回のように帯状にしかも長さが長く、また、明治時代まで遡っても旧河道と記されていないケースは珍しいと言える。

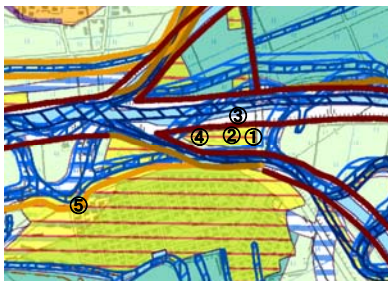
図6 秋津町の治水地形分類図と写真撮影箇所

図6に熊本市東区の秋津町の治水地形図を示す。この地区には二つの団地がある。一つは木山川と矢形川に挟まれて、水田として利用されていた微高地に、盛り土して最近造られた間島団地である。ただし、図にも示されているように、過去には矢形川はかなり蛇行しており、河川改修をして現在の流路になっている。図中②、③地点で本震の半日後に撮った写真を写真13、14に示す。団地内では各所で噴砂が発生し、戸建て住宅には杭の抜け上がりや、沈下・傾斜が発生し、団地内の道路も被害を受けていた。また、木山川の川岸が滑っていた。前震の翌日にも現地を訪れていた伊東周作氏（基礎地盤コンサルタント）によると川岸のクラックは本震で広がったとのことである。この団地の西端に公園があり、そこに発生していた地割れ内を見ると地下水位はGL-1m程度と浅かった。もう一つの団地は矢形川の南の氾濫平野に盛り土して造られた秋津レイクタウンである。ここは団地より一段低い入口の地点⑤付近の道路に噴砂が発生していた。この地点も微高地に盛土した地区に当たる。間島団地と秋津レイクタウンを国土地理院の色別標高図と比較すると、間島団地の標高が7m程度であるのに対し秋津レイクタウンのそれは8m弱と宅盤の標高が1m程度異なっており、この違いが被害の有無に影響していることも考えられる。なお地点⑤付近の標高は7m程度である。ただし、原地盤や盛土の違いなど地盤状況が分からないと被害の違いは議論できない。

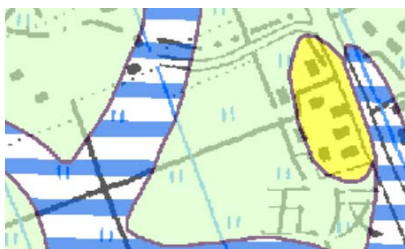
図7 甲佐町芝原の治水地形分類図

図7に甲佐町芝原の治水地形分類図を示し、これと同じ範囲とスケールで図8に地震後に撮影されたGoogleマップの写真を示す。筆者達がこの地区の調査に行ったのは本震から3週間後であり、噴砂発生箇所も明らかでなかったため、図8の写真において噴砂が発生しているように見える箇所を図中に示してみた。図7と図8を比べてみると、東側の五反地区は微高地（自然堤防）の上に古くから集落が形成されて

いて、そこでは噴砂は発生していない。一方、中央の芝原地区では水田上に盛土して住宅地が造られ、そこに噴砂が発生している。この住宅地を遠望したのが写真15であり、傾いた家がこの写真からも見られるが、実際、住宅地内では戸建て住宅が沈下・傾斜し、道路も被害を受けていた。三週間後の現地調査では噴砂がまだ残っている状態であり、20mm程度の垂角礫を含む砂質土であった。また、住民の方の証言では、この住宅地は約10年前に分譲された新しい住宅地であった。なお、その西側には旧河道があるが、そこでも噴砂が発生していた。

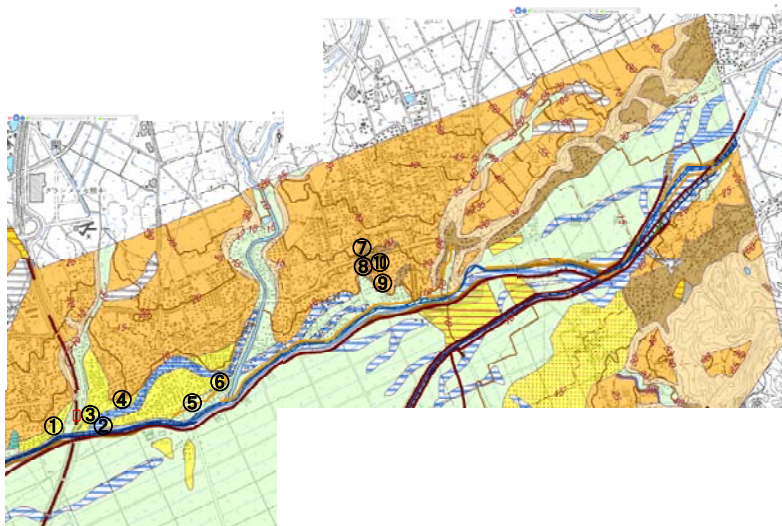
図9 益城町の治水地形分類図と写真撮影箇所

図9に治水地形分類図を示す。北側は段丘面になっており、南に向かって秋津川まで2/100～5/100程度の勾配で下る傾斜地盤となっている。この段丘面を北→南に向かって小河川が削って低地を形成している。旧河道もいくつか存在する。地点①では下水道の埋戻し土の液状化に起因すると思われる道路の局

所的な沈下が発生していた。②の地点は旧河道が現河道の秋津川に出る箇所該当するが、ここでは写真16のように秋津川の護岸が孕み出し、背後の宅地が川に向かって流動し、家屋が被害を受けていた。④の保育園内では写真17に示すように噴砂が発生しており、この地区では部分的に液状化が発生したのではないかと考えられる。なお、②～④の地区は自噴の井戸で生活している地区で、地震動で土粒子構造が壊れて液状化した以外にも、地震で井戸が壊れ被圧水で噴水が発生し、その際に砂を噴き上げたものも噴砂に含まれている可能性もある。したがって、液状化したかどうかの判断に留意する必要がある。

写真18は⑥地点の被災状況を示す。これは本震の2か月半後に撮ったもので明瞭な噴砂は見られなかったが、この一帯では電柱、塀が沈下・傾斜し、マンホールも浮き上っており、液状化によって被害を受けたのではないかと考えられる。治水地形分類図では旧河道に該当するが、明治34年の5万分の1地形図だと水田になっている。

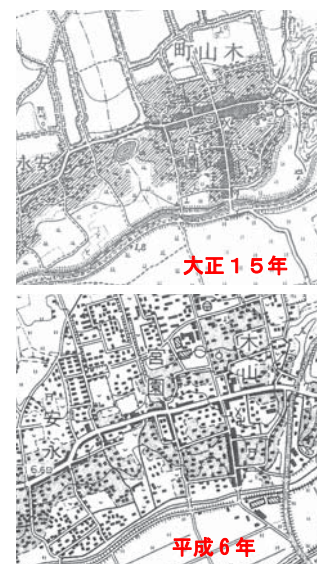
図10 益城町安永の大正15年と現在の地形図

⑦、⑧地点付近の大正15年と現在の2万5000分の1地形図を比較して図10に示す。東西に走る道路（現在の県道28号線に該当）の南側に隣接して地点⑧にため池が存在し、その堤体は南側に設けられていたようである。現在はこのため池は埋め立てられ公園になっている。Googleマップの写真を見ると公園内に噴砂らしきものが見られ、液状化したものと考えられる。写真19は道路の北側に隣接した地点⑦で3週間後に撮った写真であり、地面にクラックが発生していた。また、道路とため池との間にある建物は甚大な被害を受けており、基礎を引き裂かれたような被害も発生していた。したがって、溜池を埋めた土が液状化し、道路の北側の区域も含めてため池に向かって地盤が流動したのではないかと推察される。なお、治水地形分類図上ではこの地区は山麓堆積地形に分類されている。

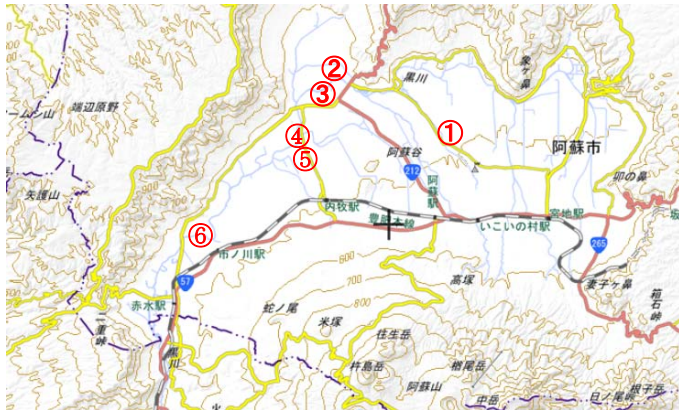
図 11 阿蘇のカルデラ内で帯状の陥没が見られた箇所

阿蘇のカルデラ内では内牧温泉を含む広い範囲で局所的に帯状に陥没(グラバーンと呼ぶべきであろう)が発生した。図11に筆者達が見た陥没発生箇所を示すが、これ以外にも小規模なものが発生している可能性がある。写真21～24に陥没の発生状況を示す。陥没の量は50cm～1.5m程度で、幅は数十m程度が多いがさらに幅が広い所もあった。陥没箇所では噴砂らしきものは見あたらず、液状化には起因しないと考えられる。陥没により段差が出来た上にあつた低層建物はギロチン状に変形したり、基礎が強いものは、ガラス窓も割れず傾いていた。また、道路は勿論、埋設管、河川の護岸、送電鉄塔が段差により被害を受けていた。陥没発生箇所は外輪山からカルデラ内にはいった軟弱地盤に位置し、近くのお墓の墓石もあまり倒れていなく、震動はあまり大きくなかったのではないかと考えられる。

- ①別府一島原地溝帯に関係した南北方向の引張り力による正断層型の落ち込みにより発生した。
- ②カルデラの縁から内側に基盤が急に落ち込んでいる地区のため、表層の軟弱層の厚さも急増する箇所
