# 千葉県東方沖の地震の調査報告

安田 進\*  
陶野 郁雄\*\*  
森本 巍\*\*\*

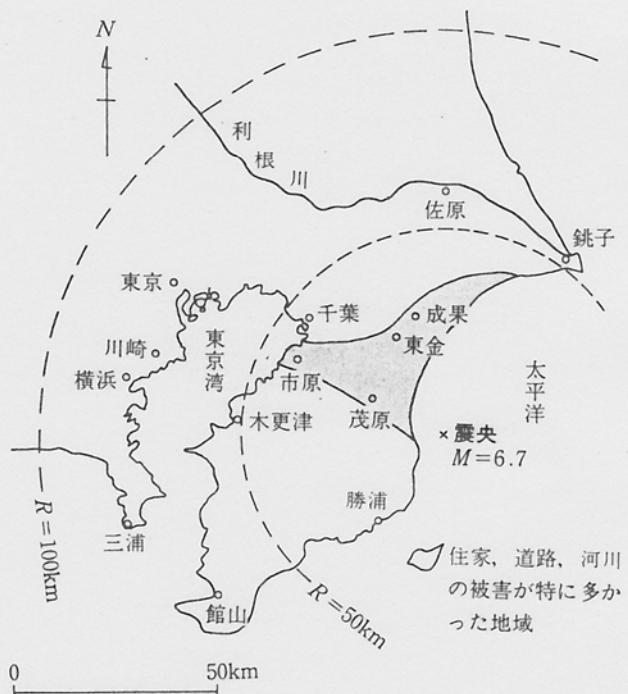
図3 住家など特に被害の多かった地域

千葉県内で住家や道路、河川などの被害が特に多かった地域を示してみると図3となる。震央に近い太平洋側の九十九里低地で被害が多く発生し、西側の市原市に向かっても被害が多かったようである。

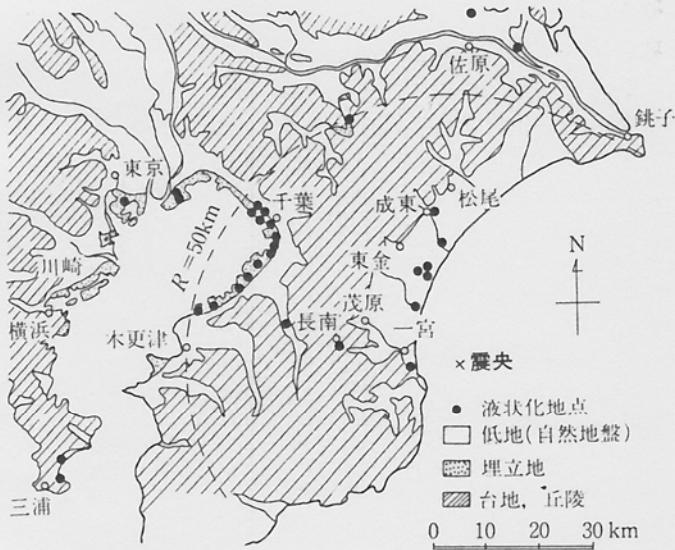
図4 液状化発生地点

噴砂・噴水が発生した地点を液状化発生地点とみなし、地図上にプロットすると図4のようになる。この図には筆者達が直接現地調査したもの以外に、千葉県の調査結果や他機関からの情報<sup>2)</sup>も含めてある。調査を全域くまなく行なうのは困難であるため、このほかにもいくつかの地点で液状化が発生したものと考えられるが、地域的にはほぼこの範囲内ではないかと推測される。

図4を見ると今回の地震で液状化が発生した地点で最も震央から遠い地点は三浦半島であり震央距離は約75kmである。栗林・龍岡<sup>4)</sup>は過去100年間の液状化地点を調べ、地震のマグニチュードMと液状化が発生した限界震央距離Rの関係を図5のようにまとめているが、今

さて、図 4 を見ると、今回の液状化発生地点は次の三つのタイプに大別されるようである。

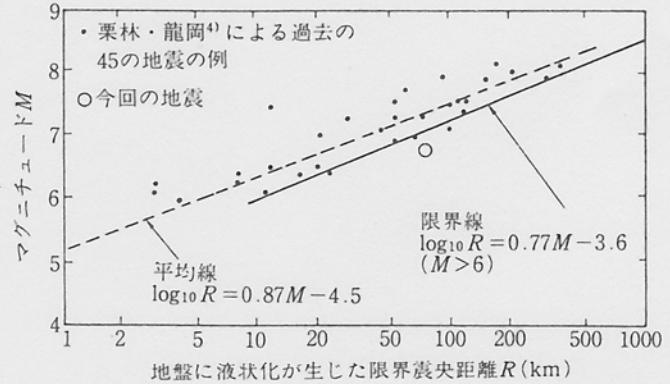
図5 液状化が発生した限界震央距離とマグニチュードの関係

回の値をプロットすると図中の○印となる。過去の地震での限界線によると  $M=6.7$  で  $R=36 \text{ km}$  となり、市原市あたりが限界となる。これに対し、東京湾岸の埋立地ではそれより遠い  $40 \text{ km} \sim 70 \text{ km}$  の範囲内でも液状化が数多くの地点で発生している。埋立地は特に液状化しやすかったことを物語っており、注目に値すると言えよう。

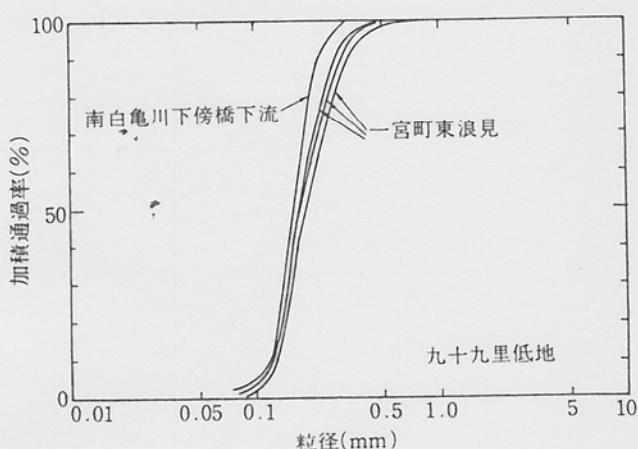
図 6 噴砂の粒径加積曲線（九十九里低地）

今回の地震では、海岸から少し内陸側に入った地域で液状化が発生した。写真 7 に例を示すが、噴砂は田んぼの中や河川敷などで発生していた。図 6 には採取した噴砂の粒径加積曲線を示す。平均粒径は  $0.2 \text{ mm}$  程度で細粒分はほとんどない“きれいな砂”であった。

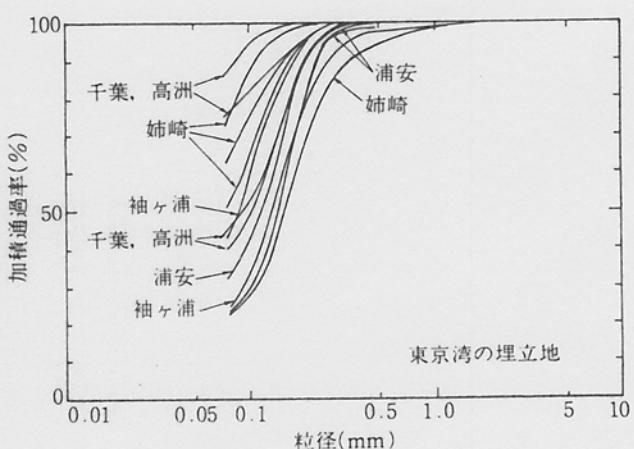
図8 噴砂の粒径加積曲線 (埋立地)

- ③ 採取した噴砂の粒径加積曲線を図8に示すが、平均粒径で0.1mm前後、細粒分(74μm以下)含有率で20～80%と、シルト質砂や砂質シルトのものが多かった。噴砂の粒径分布が液状化層のそれと完全に一致するか、といった問題はあるにしろ、かなり細粒分を含んだ砂が液状化したことは事実のようである。現行の設計基準類では細粒分含有率が35%程度以上含まれると液状化しにくいと考えたりしているものもあり、その程度細粒分が含まれていると液状化には強いと一般に考えられているが、今回の噴砂をもとに再考する必要があると考えられる。シルト分(74μm)以下で判断するだけでよいのか粘土分(5μm)以下も考慮すべきか、とか、粒径だけでなく砂と粘土のどちらでマトリックスを構成しているのか、といったような研究も今後必要であろう。

ところで、前述したように埋立地の歴史は新しいため、全国的に大地震の経験をまだあまり受けてきていない。最近“ウォーターフロントの開発”と賑やかになってきているが、埋立材料の液状化特性（埋立材料、施工方法、地下水位、埋立後の年月などと液状化のしやすさ）や、埋立地の地震応答特性の解明が今後積極的に行なわれ、また、前向きな液状化対策が行なわれることが望まれよう。

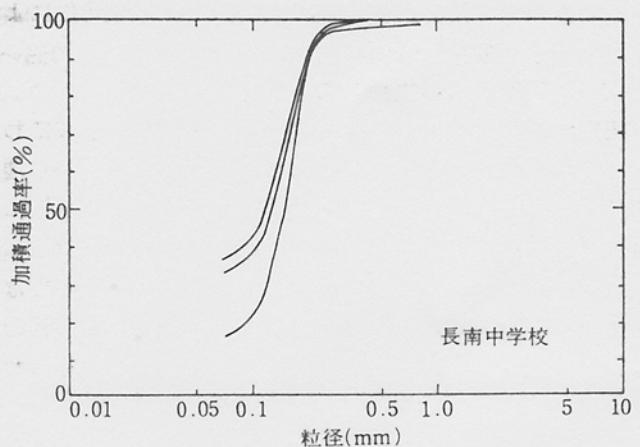
図10 噴砂の粒径加積曲線（長南中学校）

写真6に示されるように、長南中学校では造成盛土の大きな崩壊が生じた。この付近は以前谷あいの田んぼであったが、周囲の砂岩からなる山を切りとて盛土が行なわれている。最も厚い所で約7mの盛土が行なわれ、緩い状態にあったようである。図9に崩壊状況の模式図を示すが、のり尻およびのり肩から少し離れたグランドに噴砂が写真10のように発生していた。図10に噴砂の粒径加積曲線を示すが平均粒径0.15mm、細粒分含有率15~35%程度の細砂であった。詳細は今後の調査結果を待たねばならないが、造成した盛土中で液状化が発生し、それによりすべりが生じたものと考えられる。

ところで、今回の地震による造成地の液状化はこの程度のようであるが、埋立地と同様に造成地は高度成長期以降に各地で大変多く造られている。造成材料や締固め程度、排水条件によっては液状化が発生する可能性があるが、これまであまり考慮されずに造成が行なわれてきている。盛土材料の液状化特性、造成後の地下水位の分布、対策工などの研究が今後行なわれることが望まれる。
