# 令和6年能登半島地震 被害調査報告

2024年2月

吉田 望  
若松 加寿江  
陶野 郁雄

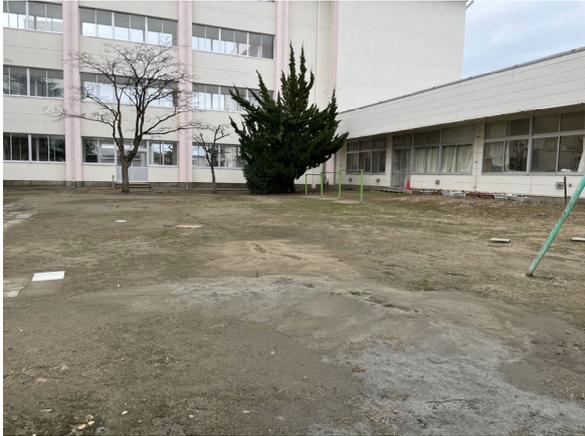
図2.6に移動ルートと、噴砂の状況を示す。曾野木地区公民館駐車場と曾野木小学校校庭に噴砂が見られた。このほか、曾野木小学校の北側、南区楚川乙の水田にも図2.6(d)に示す様に、噴砂が見られた。

(c) 曾野木小学校校庭の噴砂  
(N 37.857708, E 139.033172, D 286°)

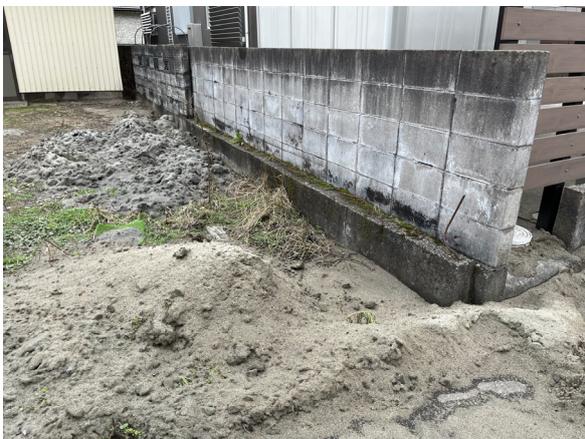
図2.7に移動ルートと、噴砂の状況を示す。大きい道路の端部や空地には噴砂が貯まっているところがあった。住宅地の小さい道路では地割れや噴砂が見られた。

(c) 空き地の噴砂  
(N 37.855422, E 139.025833, D 120°)

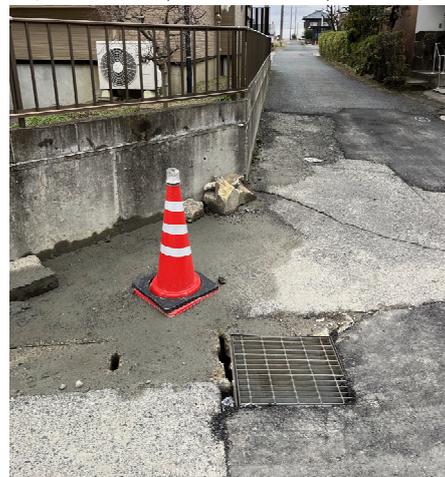
(d) 住宅地の道路の地割れと噴砂  
(N 37.855594, E 139.027481, D 176°)

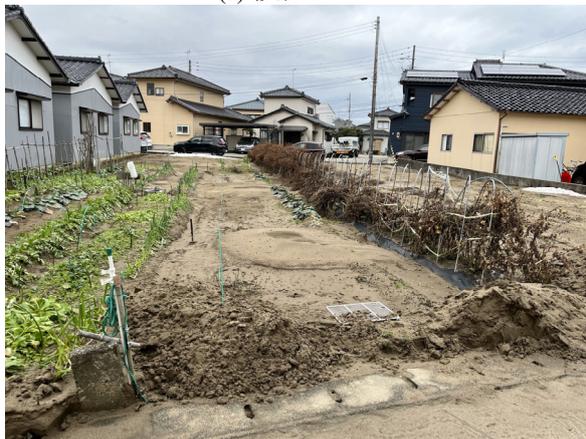
地点②周辺では、図2.9(c)に示す様に、空き地や畑地で大きな噴砂孔が見られ、噴砂した砂で地表が覆われているところがかかりあった。

(c) 畑の噴砂 地点②  
(N 37.861103, E 139.015258, D 272°)

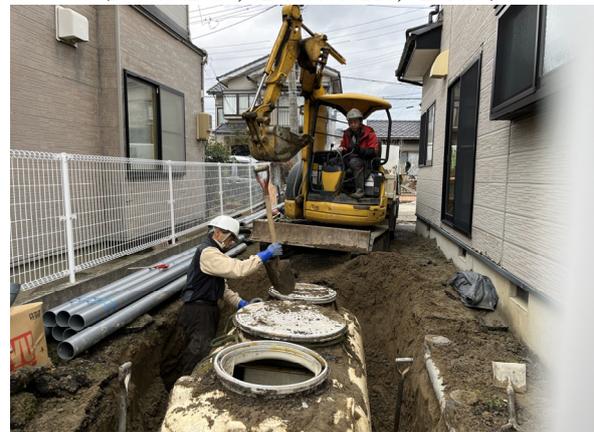
(d) 浄化槽の取り出し 地点③  
(N 37.860231, E 139.014633, D 296°)

図2.9(d)地点③で浄化槽を取り出しているところであるが、この付近では浄化槽が少し浮き上がっているところが見つかった。ちなみに、地点①は下水があり、③では下水ではないので、浄化槽で処理しているということであった。図2.9(e)は駐車場の地下に軽いもの（たぶん、浄化槽）があり、浮き上がったため、自動車も持ち上げられたと考えられる。図2.9(f)は住宅の庭に見られた噴砂とそれに伴うと考えられる陥没である。図2.9(d)(e)(f)は同じ地域であり、液状化の程度が激しかったことが分かる。地点④は白山社で、この付近でも液状化の程度は③と大きな差はなかった。白山社では図2.9(g)(h)の様に社殿の一部が沈下し、鳥居も下に出来た空洞に落ち込んでいた。

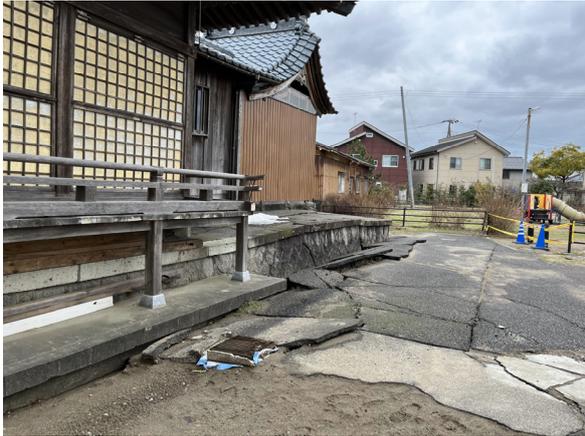
(g) 白山社社殿の沈下 地点④  
(N 37.859886, E 139.015306, D 238°)

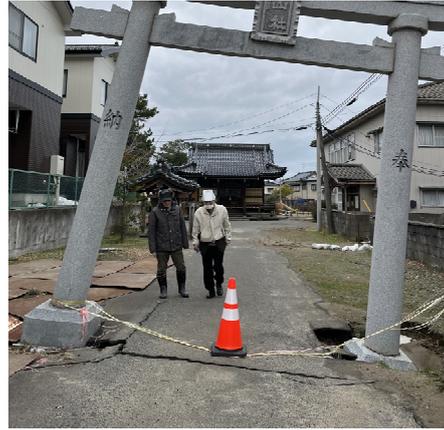
(h) 白山社社殿の鳥居の沈下 地点④  
(N 37.857922, E 139.016783, D 277°)

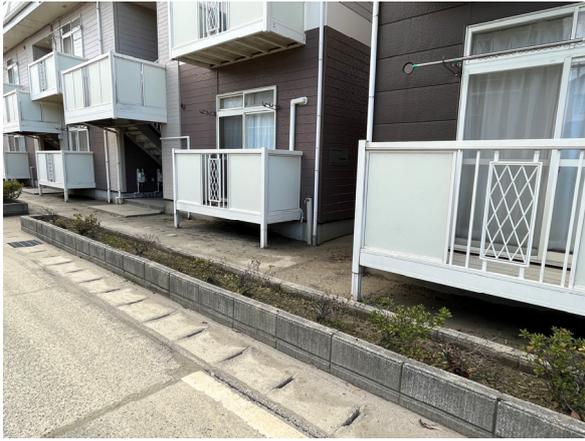
図2.10に移動ルートと、噴砂の状況を示す。地点①は西区ときめきである。図2.10(b)(c)に示す様に、家屋の側、空き地、庭などに噴砂が多く見られたが、大きな建屋被害は見られなかった。地点②は新潟工業高校であるが、校舎の横に図2.10(d)に見られるような噴砂がかなりあった。運動場にも噴砂らしきものはあったが、片付けられたようで、確認することは出来なかった。旧版地形図で見ると、この地点は明治44年にはため池であった。図2.11にこの付近の1962年に撮影された航空写真を示すが、校舎とグラウンドの位置はまだため池の様である。この地点は図2.2に示した過去の液状化履歴図には液状化地点として示されていないが、これは、1964年新潟地震当時もため池であったためと考えられる。その後1970年に埋め立てて校舎と運動場を作った<sup>3)</sup>ので新しい地盤である。

(c) 民家横の噴砂

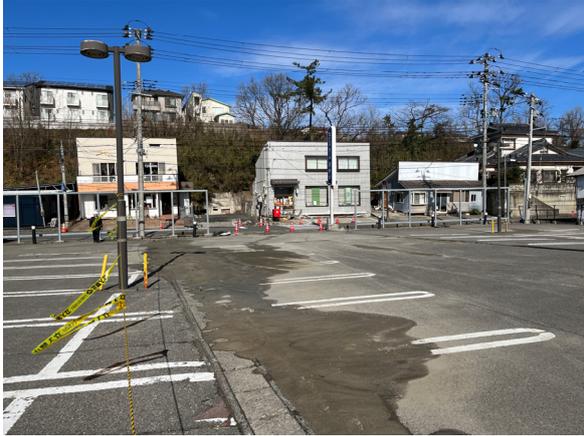
図2.13に移動ルートと、噴砂の状況を示す。この付近では西川が最も砂丘に接近している。西川沿いには特に被害らしいものは見られなかった。地点①では図2.13(b)に示す様に、砂丘側の歩道の変状が目立った。おそらく、砂丘側の地盤がすべり、道路で動きが止められたため、道路脇の道路に比べれば地盤が緩いところで盛り上がったものと考えられる。なお、(調査時には)噴砂は確認できなかったことから、液状化が原因のすべりとは判断できない。このような変状は地点②、③、さらにはその延長まで見られた。図2.13(c)は砂丘と反対側の状況であるが、噴砂が広がっている。このような噴砂はいくつかの場所で見られた。これより砂丘と反対側の道路ではかなりの範囲で液状化が発生したと考えられる。地点④では図2.13(d)に示す様に、道路の両側の空き地に噴砂が広く堆積していた。

(c) 砂丘と反対側の歩道の変状

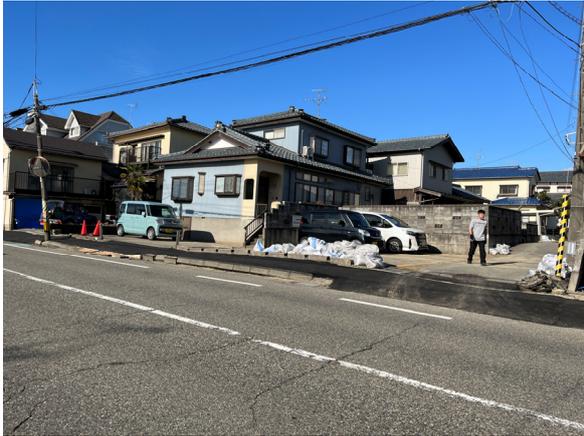
図2.14(a)に移動ルートと、噴砂の状況を示す。主として道路の砂丘側に地盤変状が見られた。地点①では写真図2.14(b)に示す様に、道路の表層がないが、おそらく液状化により剥いだものと考えられる。地点②では図2.14(c)に示す様に噴砂を集めた土嚢袋が積まれており、大量の噴砂があったことが想定される。地点③（寺尾）では図2.14(d)に示す様に階段の中央で側壁や階段に亀裂が入り、写真の右側の家屋にも被害が出ていた。

(c) 道路脇の変状

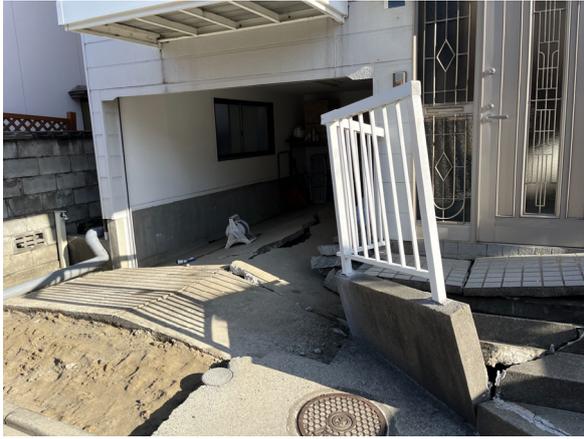
図2.15(a)に移動ルートと、噴砂の状況を示す。この付近では道路の南東側（砂丘と反対側）でも大規模な液状化が発生していた。地点①は新潟西郵便局であるが、庁舎の両側に大規模な補修が行われているようで、大規模な変状があったと考えられる（図2.15(b)）。図2.15(c)は地点②で住宅地の中で床が浮き上がっているように見えるが周辺の状況からして、家屋が沈下したものと考えられる。図2.15(d)は③で道路沿いであるが、左の家屋は傾いている様である。

(c) 床の浮き上がり  
(N 37.883014, E 138.985856, D 28°)

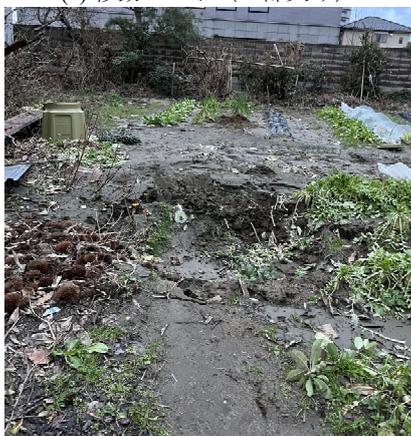
図2.17(b)は北陸ガスグラウンドであるが，噴砂孔がたくさん見られた。この付近では1964年新潟地震の際にも噴砂があったことを著者の一人は確認している。図2.17(c)はこのグラウンドの西側で信濃川に面する家屋の裏庭にある畑であるが，大きな噴砂孔を伴う噴砂があった。図2.17(d)は同じ場所の入り口近くにある，棚に植木鉢を並べたものであるが，地震の際にも転倒しなかった。

(c) 民家裏の畑の噴砂  
(N 37.907725, E 139.023667, D 235°)

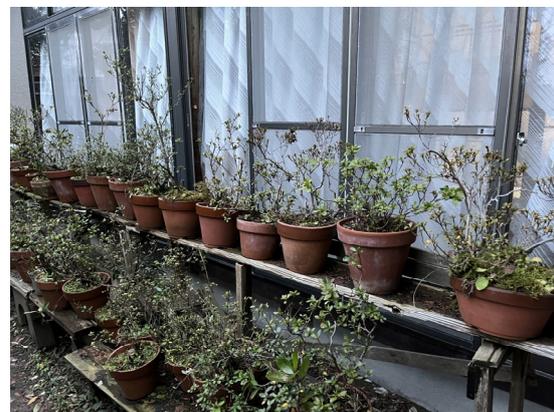
(d) 畑横の棚  
(N 37.907750, E 139.023881, D 204°)

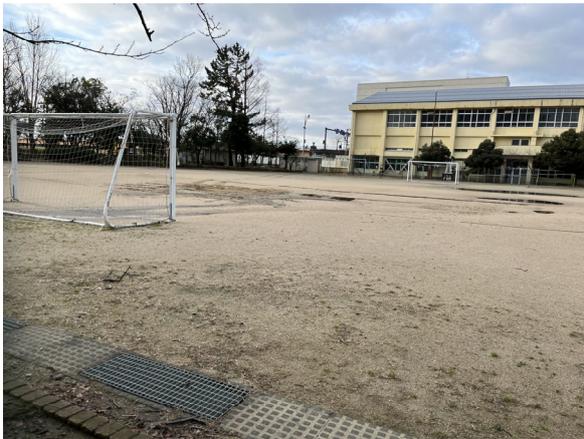
図2.21(a)に示す様に、白山小学校のグラウンドには噴砂が見られた。ここでは、1964年新潟地震の際にも図2.21(b)に示す様に噴砂、地割れなどがあったことが、日本建築学会の報告書に書かれている。

(a)グラウンドの噴砂

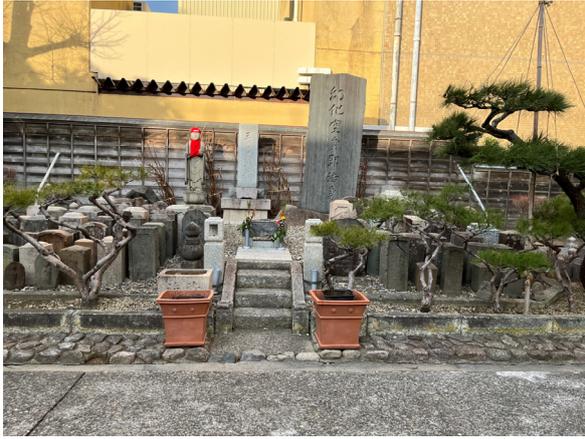
新潟市では西堀通に沿って多くの寺院が並んでいる。1964年新潟地震の際には多くの墓石が液状化のため沈下し、現在までそのまま放置されているものが多い。筆者らは2010年に多くの寺院を訪れたが、すべての寺で多くの沈下した墓石がそのまま残っていた。今回、その際には少し違う印象を受けた。一つは、図2.22(a)である。これは正福寺の入り口近くであるが、掘り起こした墓石を集めたものと思われる。一方、勝念寺では図2.22(b)の様にまだ地中に埋まっているものもあった。なおこの写真は右側の墓石の隙間から砂が噴いたようにも見えるが、確認は出来なかった。もう一つは地面で、普通、地表は土であるが、今回、正福寺では透水性舗装に変わっていた。図2.22(c)は筆者らが2010年に撮影した勝念寺であるが、雑草が茂っているが、図2.22(b)の様に砂利で覆われていた。

(a) 集められた墓石 (正福寺)  
(N 37.925172, E 139.043914, D 10°)

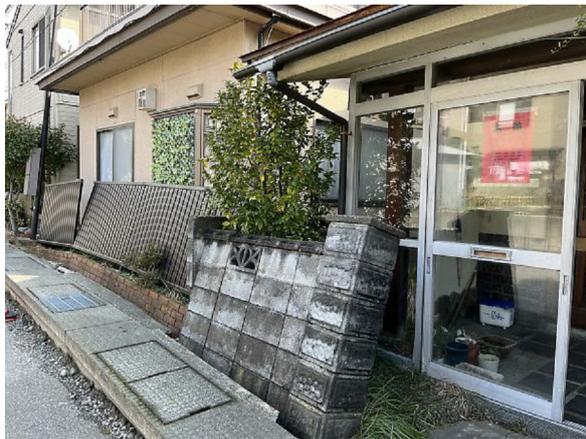
られなかった。被害は坂を下って、砂丘裾の道路（松任宇ノ気線）に出ると始まり始める。図3.2(b)は①で道路の砂丘側で、地面が盛り上がっていた。一方、図3.2(c)は②で一つ砂丘側の道路であるが、家屋と道路の間に亀裂が入っている。二つの道路の標高差は写真のGPS情報によると約2.5mであるが、1点計測のGPSは誤差が多いといわれているとしても、②の方がかなり高いことから、砂丘側から道路側へ地盤が移動したと考えられる。道路は一般に作るときに充分締め固められるので、流動が道路際で止まり、その手前で図3.2(b)の様に隆起したものと考えられる。図3.2(d)砂丘裾から上部を眺めたものであるが、大きな変状は見られなかった。これより北方、③付近でも歩道等の変状は見られたが大規模なものでは無かった。

(c) 松任宇ノ気線より砂丘側  
(N 36.642078, E 136.642136, D 75°)

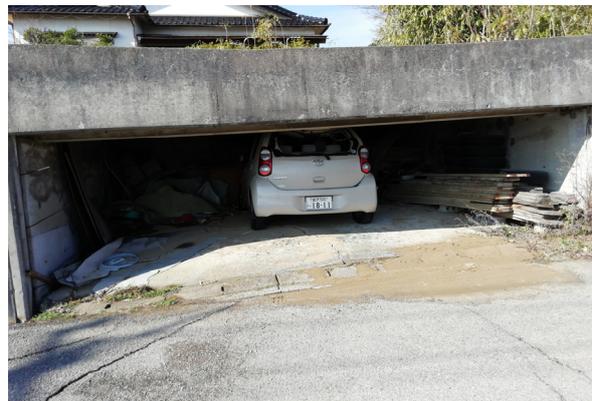
地点②（宮坂）では大規模な液状化が発生したようである。図3.3(b)ではガレージが沈下し、中にあった車を押しつぶしていた。周辺にも噴砂が見られることから、液状化により沈下したものと考えられる。図3.3(c)は電柱の沈下である。また、図3.3(d)では地中構造物が浮き上がっていた。周辺には噴砂もあり、図3.3(b), (c)に近いことから、浮き上がったものと考えられる。浮き上がった部分の地表が奥の歩道と同じ面であるが、歩道の下に隙間がある事から、奥の舗装が引きずられて上がったものと考えられる。

(b) ガレージの沈下

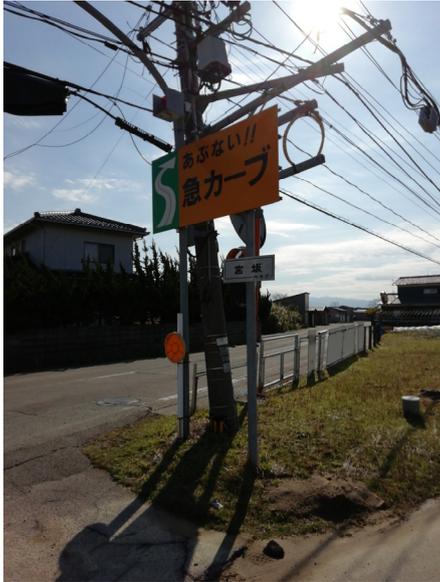
(c) 電柱の沈下  
(N 36.671314, E 136.661819, D 319°)

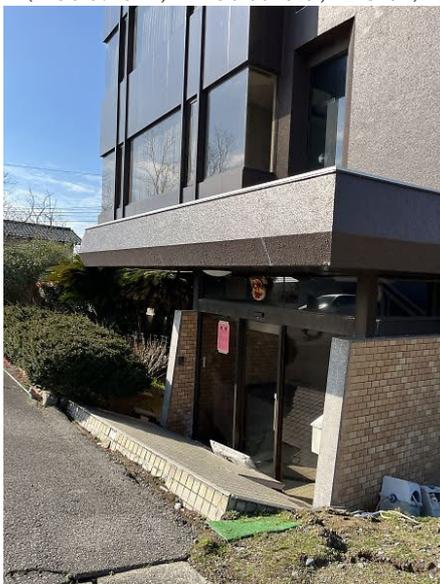
地点③（宮坂）では、図3.3(e)に示す様に、RCの建物が沈下していた。この建物は、Google map では藤井工業と表示されているが、現在は立正佼成会内灘法座所になっていると聞いた（本報告では藤井工業を用いる）。図3.3(f)は Google earth による2014年の画像であるが、斜面を切り拓いて作った建物の様に見受けられる。なお、Google earth ではこれより古い時代の写真は解像度が荒く、建物の有無を確認できなかった。図3.3(g)は1975年の航空写真であるが、やはり建物が存在している。図3.3(h)1963年の航空写真（1975年とこの年の間の航空写真は見つけれなかった。）であるが、対象地域はむき出しの地表が広範囲に見られることから砂丘を削って開墾されていると考えられる。これにも建物が写っているように見える（解像度が荒く、断定はしづらい）。基礎構造の種類が分からないが、1963年より以前に作られたのであれば、直接基礎の可能性もあり、とすれば、周辺が液状化して沈下したと考えられる。

(e) 藤井工業の建物の沈下  
(N 36.673600, E 136.663528, D 257°)

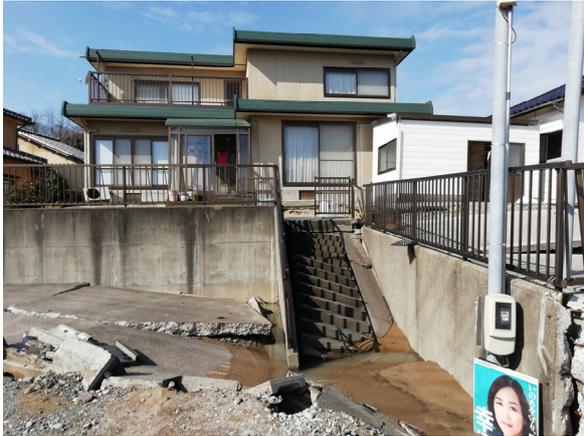
地点④（西荒屋）では図3.3(i)に示す様な、擁壁の沈下、図3.3(j)に示す様な床の浮き上がり（実際には建物沈下）などがみられ、この付近でも大規模な液状化が発生していた。

(i) 擁壁と駐車場の沈下  
(N 36.675610, E 136.666031, D 291°)

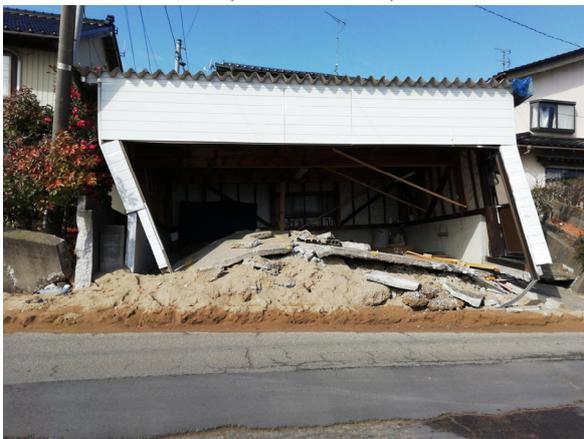
地点⑤（西荒屋）でも似たような状況で、図3.3(k)に示す様な地面の浮き上がり、図3.3(l)に示す様な擁壁の崩壊などが見られた。

(k) 駐車場の浮き上がり  
(N 36.678764, E 136.668427, D 324°)

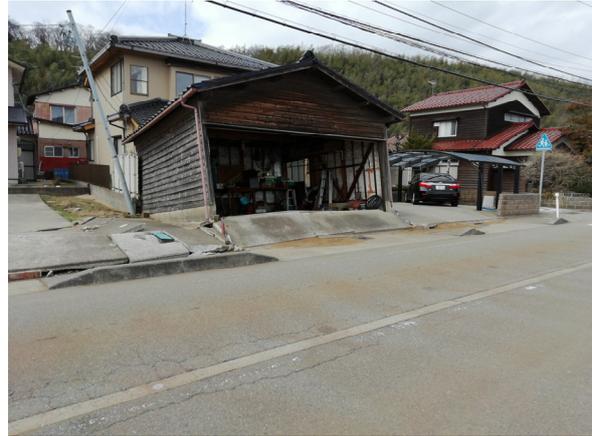
図3.4(b)は地点①における地表の浮き上がりである。噴砂が見られないので、背後の砂丘が押し出したものと考えられる。図3.4(c)は地点②の道路脇の変状であるが、被害のメカニズムは同様と考えられる。図3.4(d)はひまわり村へ続く道路の承水路に掛かっている橋の取り付け道路であるが、取り付け道路が沈下した段差を補修した後がある。アスファルトが盛り上げられているのは、補修するために撤去したものの様に思える。図3.4(e)は承水路の堤防の流動破壊である。承水路には護岸構造物のようなものは見当たらなかった。この流動に伴い、近くの家屋も動いているようである。図3.4(f)は、道路沿いの状況であるが、図3.4(b)と同様な被害で、この付近ではよく見られた状況である。

(b) 地面の浮き上がり  
(N 36.687309, E 136.675186, D 354°)

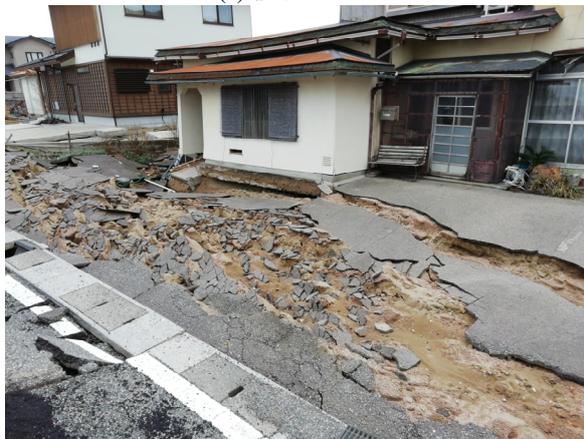
(c) 道路横の変状  
(N 36.691826, E 136.680038, D 93°)

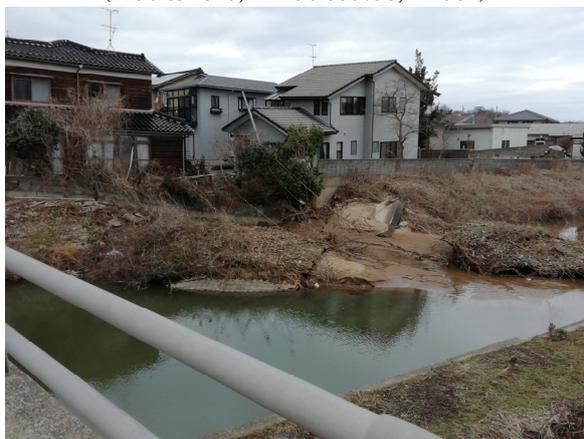
(e) 承水路堤防の変状 (N 36.692219, E 136.681503, D 33°)

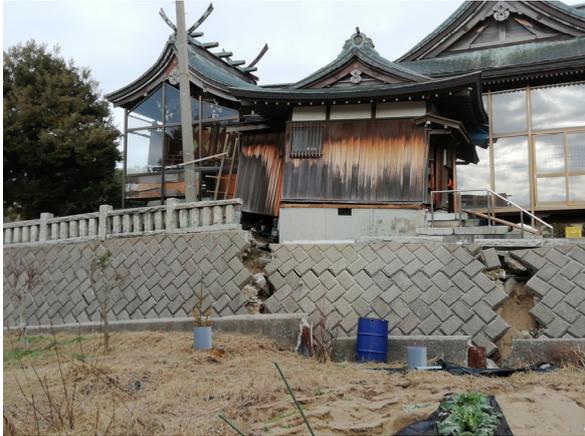
図3.6(c)は地点②で榊原神社側面であるが，地盤が大きく道路方向に移動していた。

(c) 榊原神社側面の擁壁の変状  
(N 36.704063, E 136.688721, D 58°)

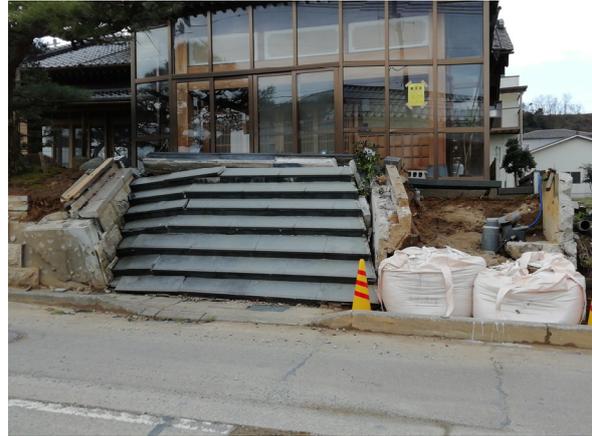
地点③でも図3.6(d)にある様に，階段が大きく浮き上がっている。地盤が道路側に滑ったため，家屋横の造成盛土が崩壊したためと考えられる。

(d) 道路に沿っての地面の持ち上がり  
(N 36.704933, E 136.690033, D 297°)

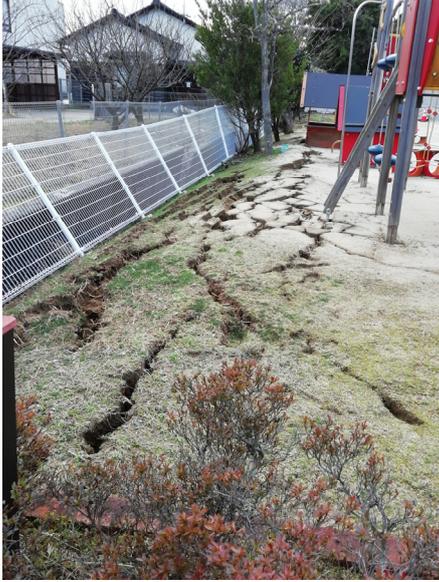
図3.8 (c)は地点②で羽咋白百合幼稚園（松ヶ下町）の校庭である。側方にある小水路の方向に地盤が移動していた。

(c) 羽咋白百合幼稚園（松ヶ下）の園庭の変状  
(N 36.892117, E 136.784912, D 339°)

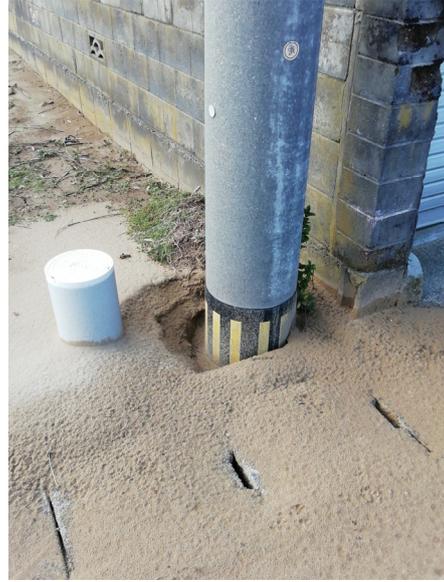
地点③（大川町北新）では、狭い範囲ではあるが、かなり大規模な液状化が起こったようであり、図3.8 (d)に示す様に、電柱が大きく沈下していた。

(d) 電柱の沈下  
(N 36.903370, E 136.775177, D 1°)

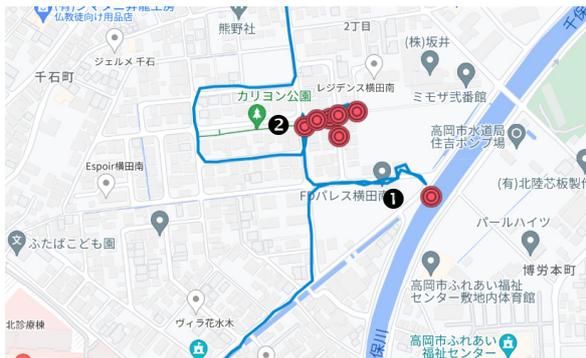
図4.1 高岡市横田町の変状

図4.1(a)に移動ルートを示す。図4.1(b)は地点①で、道路が大きく波打っている。噴砂等は確認しなかった。図4.1(c)は地点②で、この付近では写真のように舗装を剥いでいるところがたくさんあった。道路の変状を補修するために舗装をはいたものと思われる。既に片付けられたためか道路には噴砂は見つからなかったが、図4.1(d)に示す様に、民家の庭には噴砂があった。

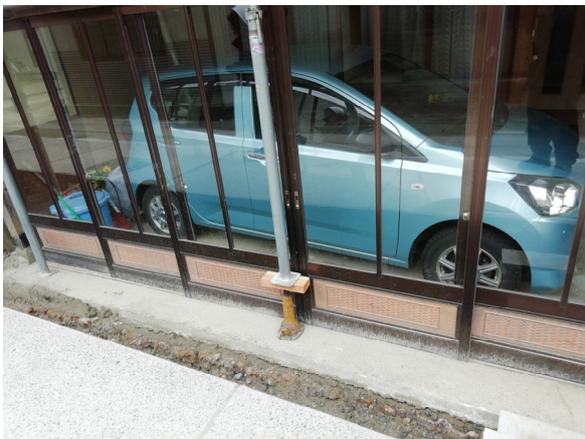
図4.2(b)に移動ルートを示す。地点①の道路では路面が浮上し、民家との間に段差が出来ていた。図4.2(c)はこのために、道路に出ることが出来なかった車である。図4.2(d)に示す様に段差な大きい。写真の右側の道路は暗渠（下水道）となっており、これが浮き上がったために段差が生じたと考えられる。民家が沈下しているようには見えなかった。地点②では図4.2(e)に示す様に、地盤で大きな変状があり、電柱も傾斜していた。図4.2(f)は、地点③の民家である。正面には緑の

(c) 段差のため出ることが出来ない車  
(N 36.782310, E 137.055161, D 122°)

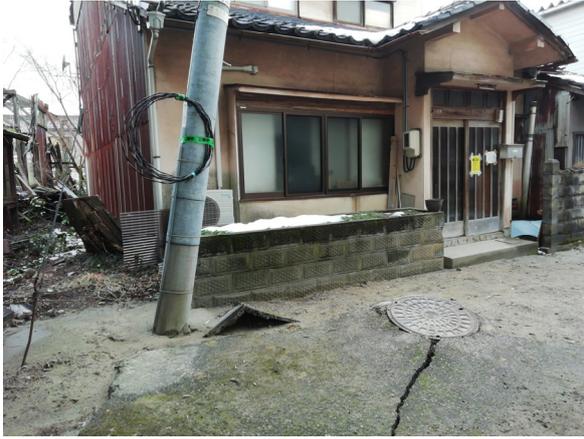
(de) 地盤変状と電柱の傾斜  
(N 36.781639, E 137.055679, D 32°)

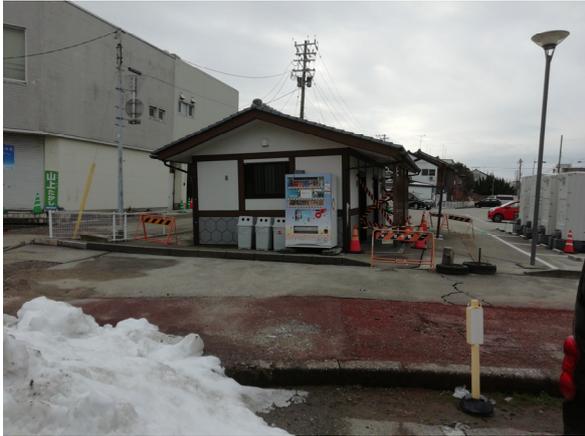
この地域は図4.3(a)に示す1946年航空写真をみても、現在と変わらない町並みである。図4.3(b)に移動ルートを示す。図4.3(c)は地点①（伏木古国府）の JR 伏木駅のトイレであるが、左の方に不同沈下している。この付近では道路のクラックと噴砂が多く見られた。ただ、かなりの所は噴砂は片付けられたようで、道路脇に見られる程度であった。地点②（伏木錦町）では、図4.3(d)に示す伏木山不遠寺で入り口の石柱が沈下と傾斜しており、すぐ横の電柱も傾斜していた。近くには広範囲にわたって噴砂が見られた。この付近も道路の亀裂と道路脇の噴砂が多く見られた。

(c) JR 伏木駅トイレ  
(N 36.792065, E 137.057571, D 343°)

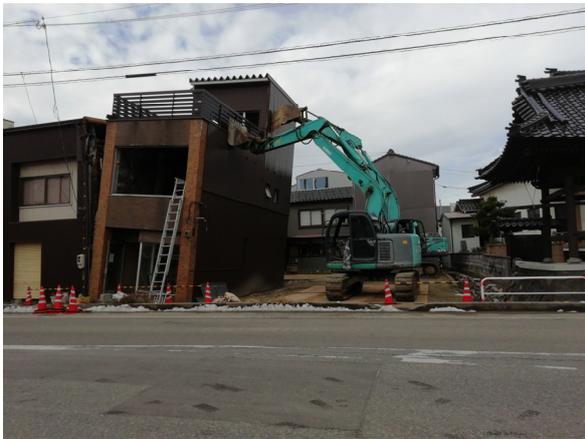
地点③（西：伏木中央町，東：伏木錦町）では、図4.3(e)に示す様に無量山法輪寺横の麗光堂ビルが傾斜していた。傾斜の進行を止めるため、2台のパワーショベルがビルを支えていた。大きな構造被害は見られなかったため、支持地盤の一部が液状化したためと考えられる。周辺での大規模な噴砂は確認できなかった。

(e) ビルの傾斜とそれを支えるパワーショベル  
(N 36.795444, E 137.060944, D 340°)

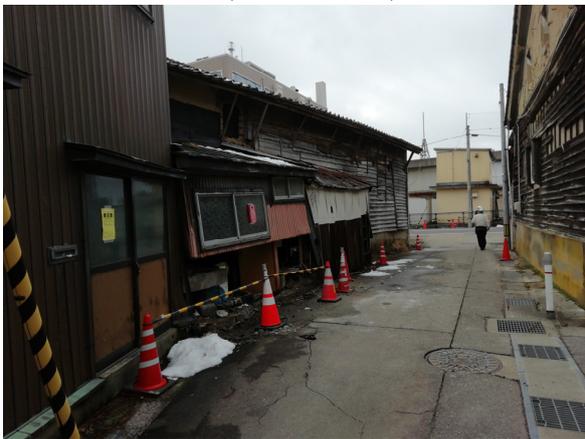
地点⑤（伏木湊町）でも空き地に多くの噴砂が見られた。図4.3(g)の様に、道路でも噴砂が残っていた。

(g) 道路脇の噴砂  
(N 36.795444, E 137.060944, D 340°)

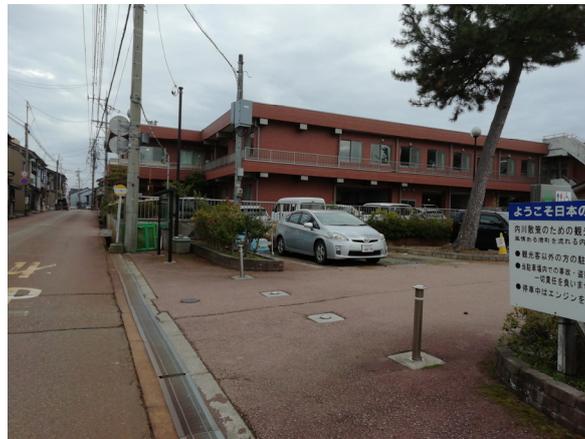
地点③にある姫野病院（図4.7）付近に被害があるとの事前情報に基づき現地に赴いたが、周辺では地盤変状は見つけれなかった。

図4.7 姫野病院 (N 36.781677, E 137.087921, D 0°)

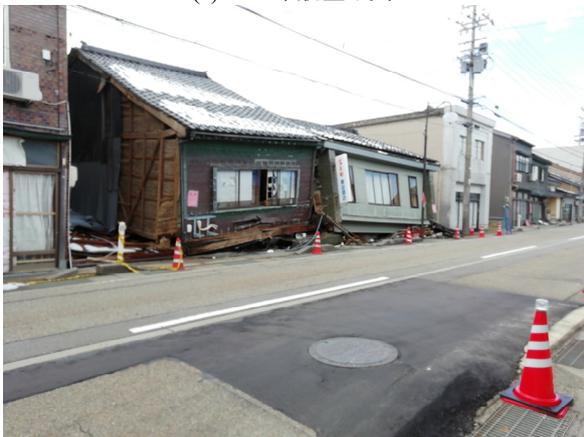
地点①では応急危険度判定で黄、赤のラベルが貼られている家屋が多かった。図4.8(d)に例を示すが、基礎破壊と書かれたものが多く、地盤の変状が大きかったものと考えられる。ただ、道路から家屋を見ただけでは被害があるようには見えなかった。図4.8(e)の家は一階が完全に崩壊していたが、慣性力によるものと考えられる。図4.8(f)に示す様に、この地域では所々に噴砂が見られたが、噴砂が少なかったのは、既に片付けられたからと考えられる。

(e) 1階が崩壊した家  
(N 36.864231, E 136.984940, D 42°)

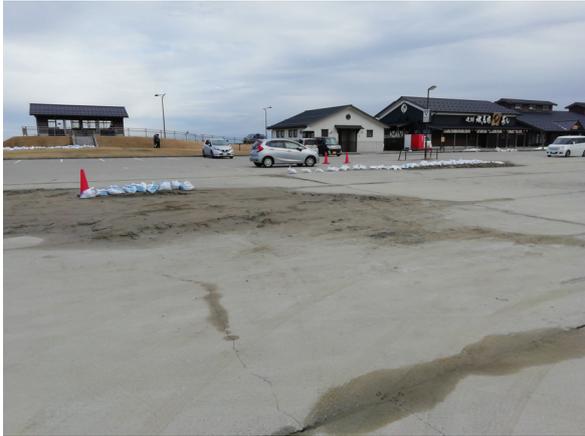
地点②はひみ番屋街である。。図4.8(g)に示す様に、駐車場には亀裂や噴砂があったが、番屋街の影響は普通通り行われていた。地点③は比美町の漁港で、図4.8(h)に示す様にエプロンにはいくつか亀裂が入っていたし、噴砂も見られた。

(g) 番屋駐車場の噴砂  
(N 36.865147, E 136.986298, D 6°)
