## 2008 年岩手・宮城内陸地震における液状化被害 LIQUEFACTION DAMAGE DURING 2008 IWATE-MIYAGI INLAND EARTHQUAKE

**ABSTRACT:** Liquefaction damage during 2008 Iwate-Miyagi inland earthquake are described in this paper. There were four sites liquefied by the earthquake. The old geographical feature of liquefied sites were compared with recent geographical feature to make clear the reason of liquefaction. As a result, almost sites were reclaimed on paddy field. Our study shows that the old geographical feature made an effect on the liquefaction during the earthquake.

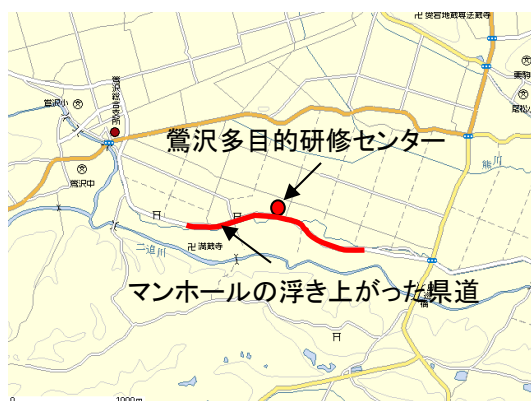
図 1 鶯沢多目的研修センター位置図  
（Yahoo 地図に加筆）

図 1 に当該地点の位置を示す。写真 1 に研修センターの駐車場の噴砂の写真を示す。研修センターのグラウンド及び建物周辺にも噴砂が見られた。また、建物自体も周辺地盤の沈下により、亀裂が発生していた。

図 1 に示した県道において、マンホールが浮き上がった被害の全体概要を掴むために、それぞれの浮き上がり量を計測した。なお、マンホールナンバー（No.）は、地図の西側端部から順につけている。図 2 にマンホール No. と浮上量（cm）の関係を周辺状況を合わせて記入したもの（図 2）を示す。多目的研修センターは、No.7 のマンホールに近い位置となっている。写真 2 にマンホール No.13 の写真を示す。マンホールの浮き上がり量は、最大で 20cm、平均で 11cm であった。No.12 のマンホール近くにある未舗装の駐車場には、8/24 の時点で 4 つの噴砂が観察できた。グラフから、周辺の噴砂が発生している場合に加えて、隣接する水田と道路の高さがほぼ同程度の位置で浮き上がり量が多いことが分かる。また、浮上量が多

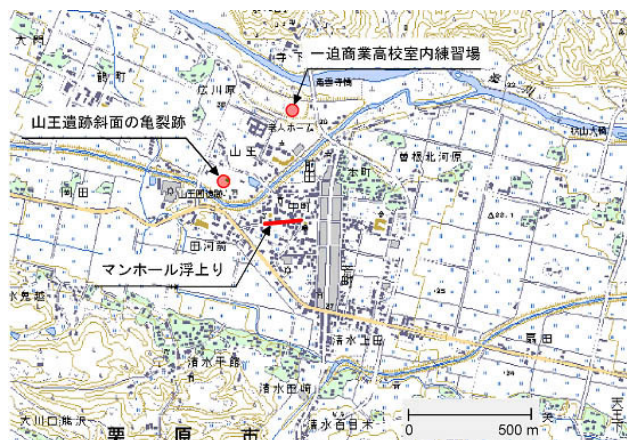
図 3 一迫商業高校室内練習場および山王遺跡位置

m程度上流側である。図3に位置図を示す。地元のの人によると、当該地点は50年前までは河川敷であり、その後畑として使用し、数年前に50cm程度盛土した後に体育館用の鉄骨とビニールによる室内練習場を建設したとのことである。付近には、その話を裏付ける農作物栽培に以前使用したと思われる水路跡が確認できた。

写真 6 に山王遺跡の斜面に発生した亀裂を示す。位置図は図 3 に、航空写真を写真 5 に示す。この地点は現在公園になっており、隣接地はあやめ園として開放されている。現地踏査の結果、公園として整備した箇所以外の低地は湿地となっており、地下水位が高い自然地形であることがわかった。写真 6 の写真の左側は 1.5m 程度の斜面による段差となっており、斜面の表面も崩れた様子が観察できた。斜面下部は湿地となっていて水分が多いため、流動した可能性がある。また、150m 程度離れた県道では噴砂とマンホールの浮き上がりが報告されている<sup>3)</sup>。

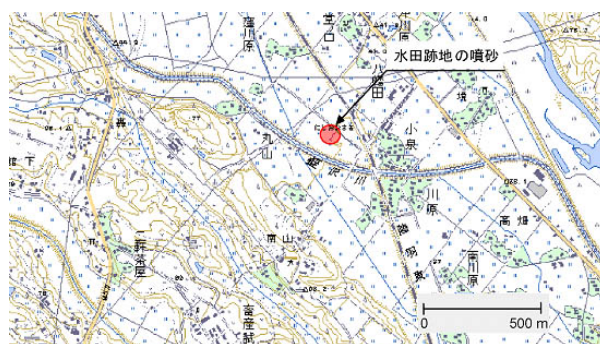
図 7 にしおおさき駅前の水田跡地液状化位置図

図 7 に液状化が発生したにしおおさき駅前の水田跡地<sup>3)</sup>の位置図を、写真 7 に水田跡地の噴砂を示す。直径数 m に渡る噴砂がいくつか発生していた。ただし、この水田を横切る舗装道路には変状は見られなかった。この地点は、昭和 51 年当時から、現状と同様に舗場整備されていた水田であり、局地的に液状化した理由は特定できなかった。

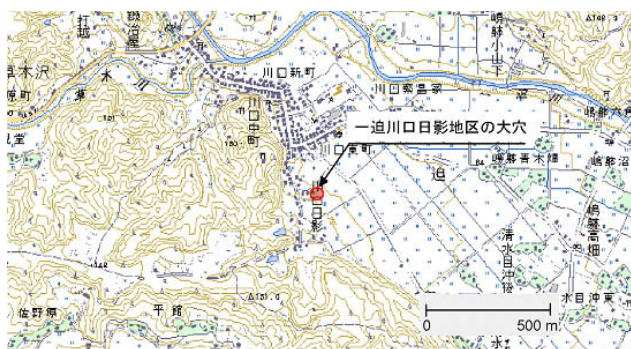
図8 一迫字川口日影9番地付近の水田の大穴の位置図

栗原市一迫字川口日影 9 番地付近の水田に液状化の噴砂に似た大穴が見られた。図 8 に位置図を、写真 8 に大穴を示す。直径約 3m 程度の大穴が空いている。ただし、この位置で水田かんがい用のパイプラインが破損しているとの報告（宮城県北部地方振興事務所栗原地域事務所内の被害掲示板）がある。この大穴はパイプラインが破損して水が噴出することによりあたかも噴砂のような痕跡を残したものであると考えられる。
