# 監視カメラの記録動画の解析による令和6年能登半島地震発生時の地盤振動の推定

熊 曦<sup>1</sup>, 小林俊一<sup>1</sup>, 阪田義隆<sup>1</sup>, 吉田 望<sup>2</sup>

1 金沢大学理工研究域

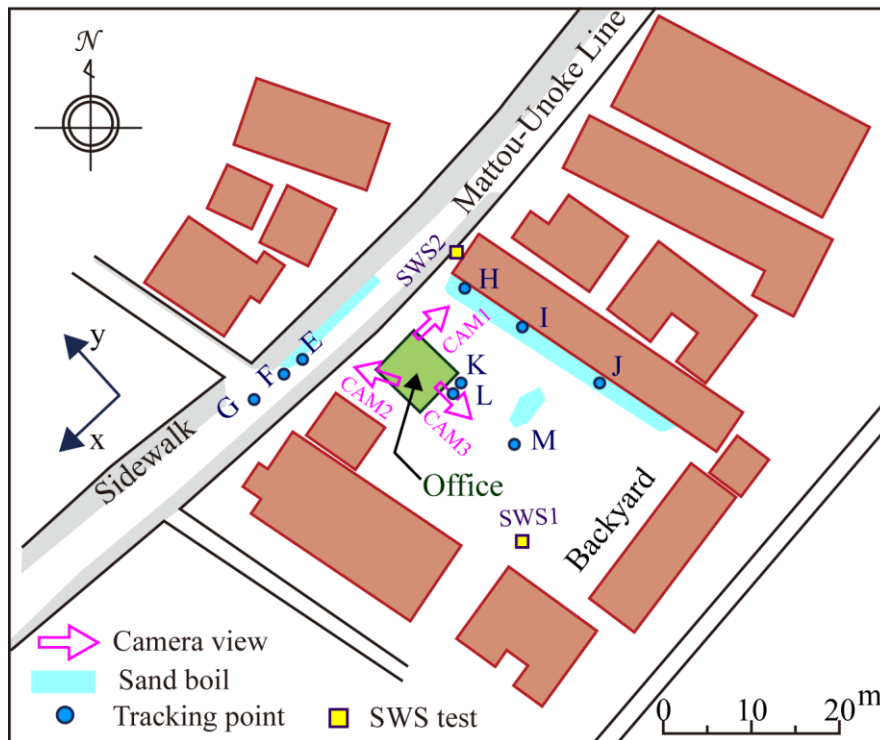
図2 宮前建設事務所とその周辺の平面図

図1に、内灘町西荒屋地区の全体図を示す。図には地盤改変の履歴も示されているが、宮前建設の位置は改変されていないが道路を隔てた砂丘側の地盤は昭和40年代に切土されており、農地になった後、宅地化されている。また、図2には宮前建設の平面図を示す。本震時には、建物前の石川県道8号松任宇ノ気線沿いの歩道において、舗装の破損や局所的な浮き上がりが確認された。また、宮前建設のバックヤードでは、地盤が大きく上下に変位し、それに伴って地表面には多数の亀裂が発生した。その後、道路およびバックヤードの地面からは噴砂現象が確認された。

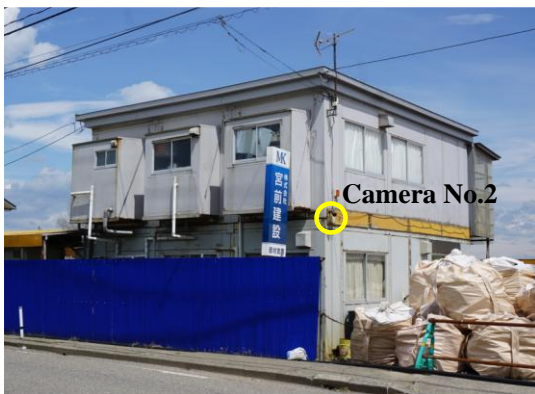
(a) プレハブ事務所（2025年6月）

本報告の解析に用いる動画は、宮前建設の2階建てプレハブ事務所に設置された三つの監視カメラ（写真 1(a), 2(a)）に記録されたものである。これらの監視カメラはティービーアイ製 SCO-6083RVPN/TE、解像度は 1920×1080 ピクセル、記録フレームレートは 1 秒あたり 5 コマ（5 fps）である。いずれも常時録画設定で運用されており、地震発生時の映像は自動的に保存されていた。なお、写真 1(b)に示すように、地震後に実測されたプレハブ事務所と地面との相対変位（道路の垂直方向）は約 20 cm である。

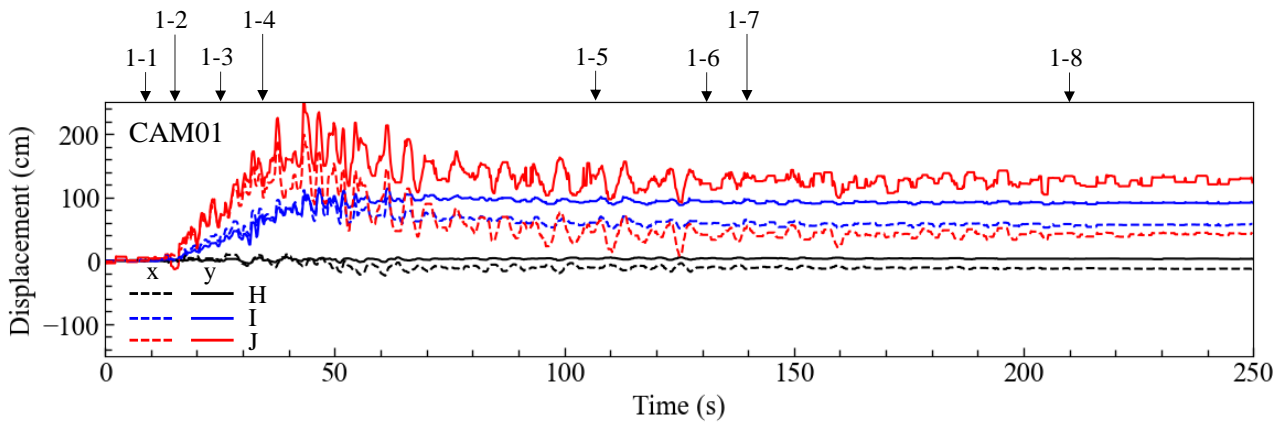
図 5 xy 方向の変位時刻歴 (Camera No.1)

バックヤードの地盤振動を、図 5, 図 7 に示す。図 6 と同様、各点の変位は道路軸方向 (x 方向) およびそれに垂直な方向 (y 方向) に変換した。監視カメラの映像からは、 $t=25$  s 以降に振動幅が大きくなるのに伴って、地面に亀裂が発生・拡大する様子が見られる。また、近傍地点でも残留変位に差があることから、地盤の変位は局所的に変わっていることが分かる。噴砂は、地震発生後の  $t=100$  s 付近に点 I 周辺で発生し、その後、 $t=120$  s 以降にはさらに奥側の地面からも新たに噴砂が発生した。なお、点 H, I, K, L の振動が視認しにくい、ピクセル座標では周期的な動きが確認されており、振動していたと考えられる。振動幅が小さいため、実空間上では波形として明瞭に現れなかったものと推察される。

| 1-1 9 s | 揺れはじめ 上下動 | 1-5 67 s | 点 I 付近の地面から噴砂 |
| 1-2 16 s | 横揺れはじめ | 1-6 131 s | 揺れ上下動ほぼとまる |
| 1-3 25 s | 大きな上下動 地面に亀裂 | 1-7 140 s | 奥の地面から噴砂 |
| 1-4 34 s | 地面の亀裂が大きく | 1-8 210 s | 全面噴砂 |

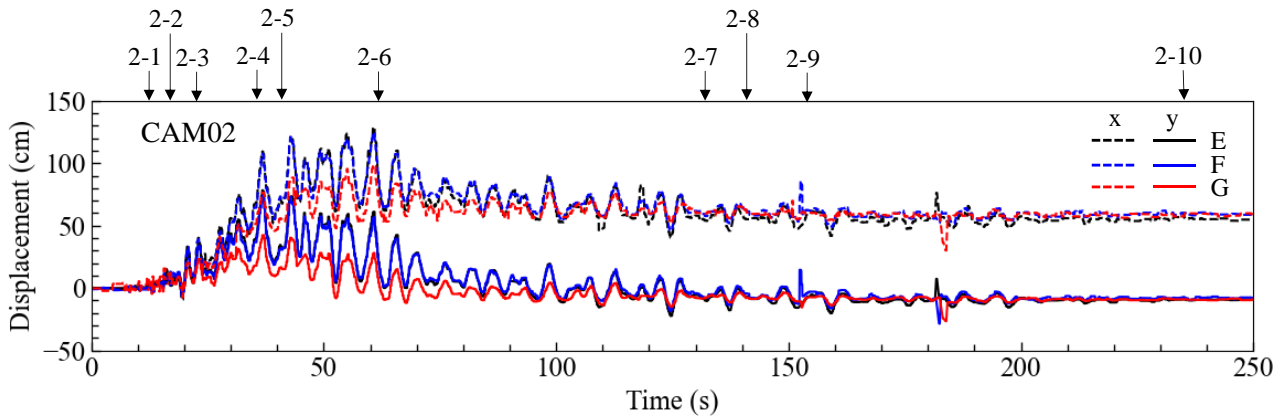
図 6 xy 方向の変位時刻歴 (Camera No.2)

図 6 では、道路軸方向とそれに垂直な方向の振動幅の差はかなり大きい。時間  $t=38$  s 時、y 方向の振動幅が最大となり、写真 2(c) に示す歩道の浮き上がり時点と一致している。地盤振動が収束した後、x, y 方向にそれぞれ約 0.5, -0.1 m の変位が残っていた。x 方向の変位は、図 8 に示す構造物の位置変化からも確認できる。①は左の建物の右端、②は奥の建物の壁の左端の地震前の位置で線を引いている。点 E, F, G の変位量と比較して、①では地震前後にわずかな変位が見られたが、②では x 方向に大きく移動した。また、③の歩道縁石も x 方向に変位しており、②よりやや小さい移動量であった。y 方向の変位は明確に観察できなかったことから、これらの位置変化は主に x 方向で生じたと考えられ、特に手前の歩道付近で大きなずれが生じたと推察される。地震発生後、約  $t=154$  s 付近で道路舗装面と歩道の境目から噴砂が発生した。また時刻  $t=155$  s, 185 s, 自動車が通過した後で、道路路面が振動している様子が観察できた。地盤振動がほぼ収束しても、過剰間隙水圧はまだ完全に消散していないと考えられる。

| 2-1 9 s | 揺れはじめ 上下動 | 2-7 131 s | 揺れ上下動とまる |
| 2-2 14 s | 横揺れはじめ | 2-8 140 s | 前の家で人が横切る |
| 2-3 20 s | 大きな上下動 | 2-9 154 s | 車が通る 道路直交方向の亀裂から噴砂 |
| 2-4 33 s | 手前の舗装ずれ 横の道路にも亀裂 | 2-10 235 s | 奥の歩道の横の道路から噴砂 |
| 2-5 38 s | 奥の歩道浮き上がり | 2-11 312 s | 道路全体に噴砂 |
| 2-6 59 s | 横の道路の亀裂が大きく | 2-12 360 s | 全面的に噴砂 |

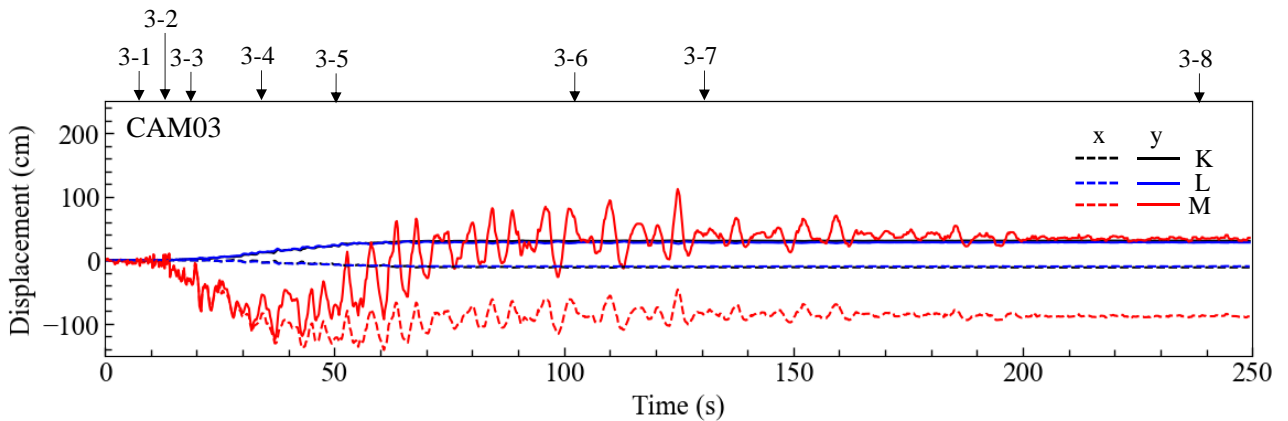
図 7 xy 方向の変位時刻歴 (Camera No.3)

| 3-1 8 s | 揺れはじめ 上下動 | 3-6 103 s | 点 I 付近の地面から噴砂 |
| 3-2 11 s | 横揺れはじめ | 3-7 131 s | 奥の地面から噴砂 揺れ上下動ほぼとまる |
| 3-3 19 s | 大きな上下動 | 3-8 238 s | 噴砂拡大 |
| 3-4 35 s | 地面に亀裂 | 3-9 798 s | 全面的に噴砂 |
| 3-5 51 s | 地面の亀裂が大きく | | |

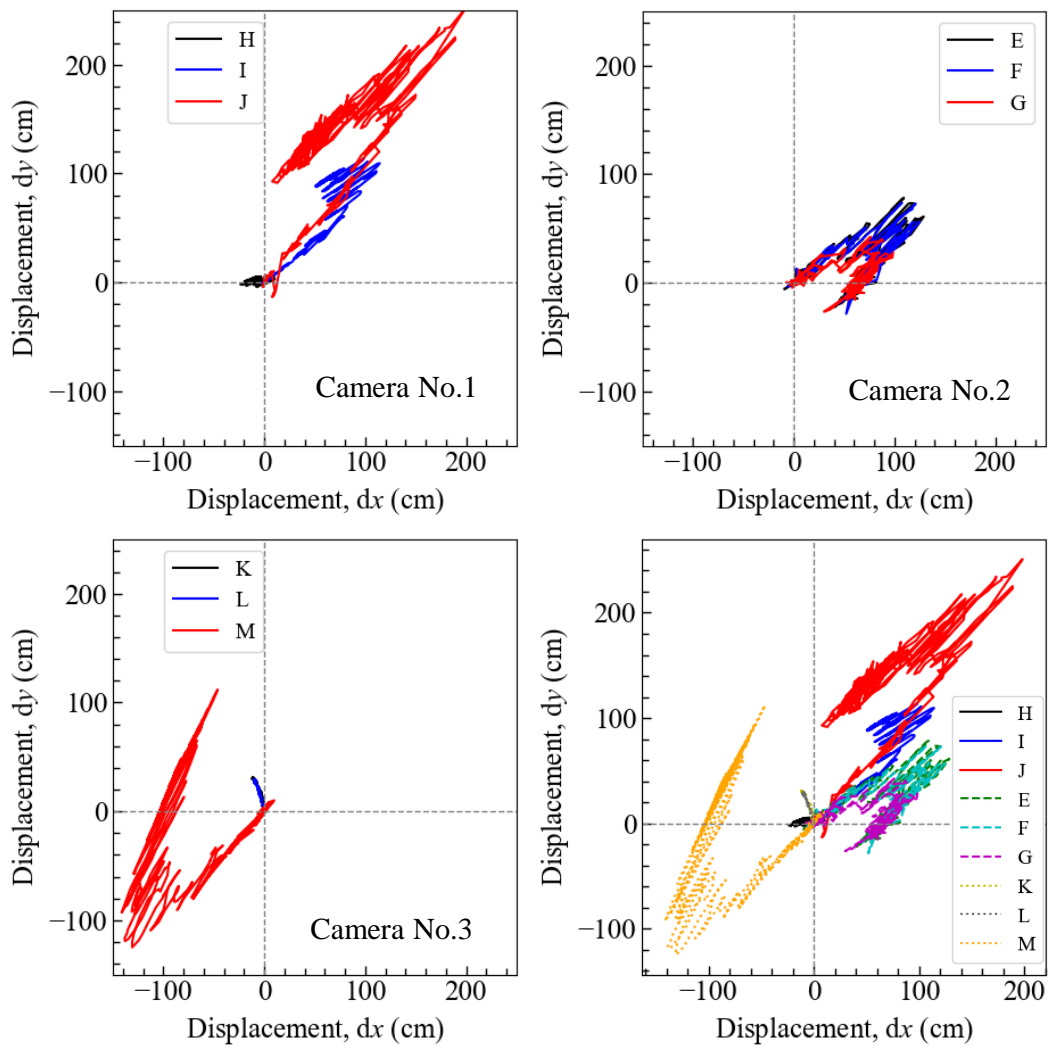
図9 変位波形より軌跡

図 9 に各点の変位波形より Orbit を示す。点 E, F, G が類似した位置履歴を示したのは、これらの点がコンクリート舗装上にあり、舗装の剛性が高いことに加え、三点間の距離が比較的短かったためであると考えられる。図 8 にも示されているように、道路は全体として平行に移動している、主な変位は道路と宮前建設の間で生じている。一方、バックヤードに位置する点 H, I, J および点 K, L, M については、軌跡は位置ごとになっており、変位の発生は局所的である。なお、前述のように標点の計測方法がことなるため、変位の大きさの絶対値の精度は E, F, G に比べて落ちているかも知れないが、方向は正しい。ただし、図 10 では残留変位を示しているが、点 L と点 K の変位は最終的にはほぼ道路に垂直な方向 (y 方向) を向いており、その移動量は約 25 cm であるが、地震後に実測されたプレハブ事務所と地面との相対変位 (y 方向) も約 20 cm であり (写真 1(b))、バックヤードの変位も概ね正しいと考えられる。これらの結果から、地盤の変位は局所的に大きく変化して、事務所周辺の地盤は地震動の影響により道路方向へと押し出され、その過程で歩道の舗装が破壊されたと推定される (写真 2(c))。

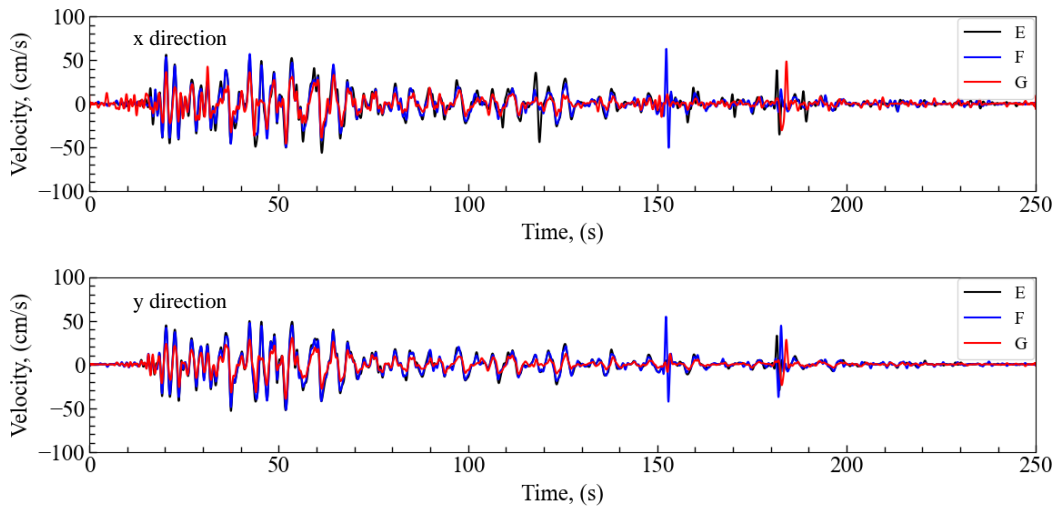
図 11 xy 方向の速度時刻歴 (Camera No.2)

Camera No.2 における各点の x および y 方向の速度時刻歴を図 11 に示す。速度時刻歴の計算について、まず変位時刻歴に対して 0.1~1 Hz (周期 1~10 s) のバンドパスフィルターをかけ、その後、Fourier 級数展開を用いて数値微分した。点 E, F, G の最大速度は 40-60 cm/s で、村松<sup>12)</sup>の最大速度と震度の関係よれば、現地の震度 5 弱にほぼ対応している。速度時刻歴で、振動周期が時間の経過とともに徐々に増加し、特に  $t=19$  s 付近で急激に長周期化している。

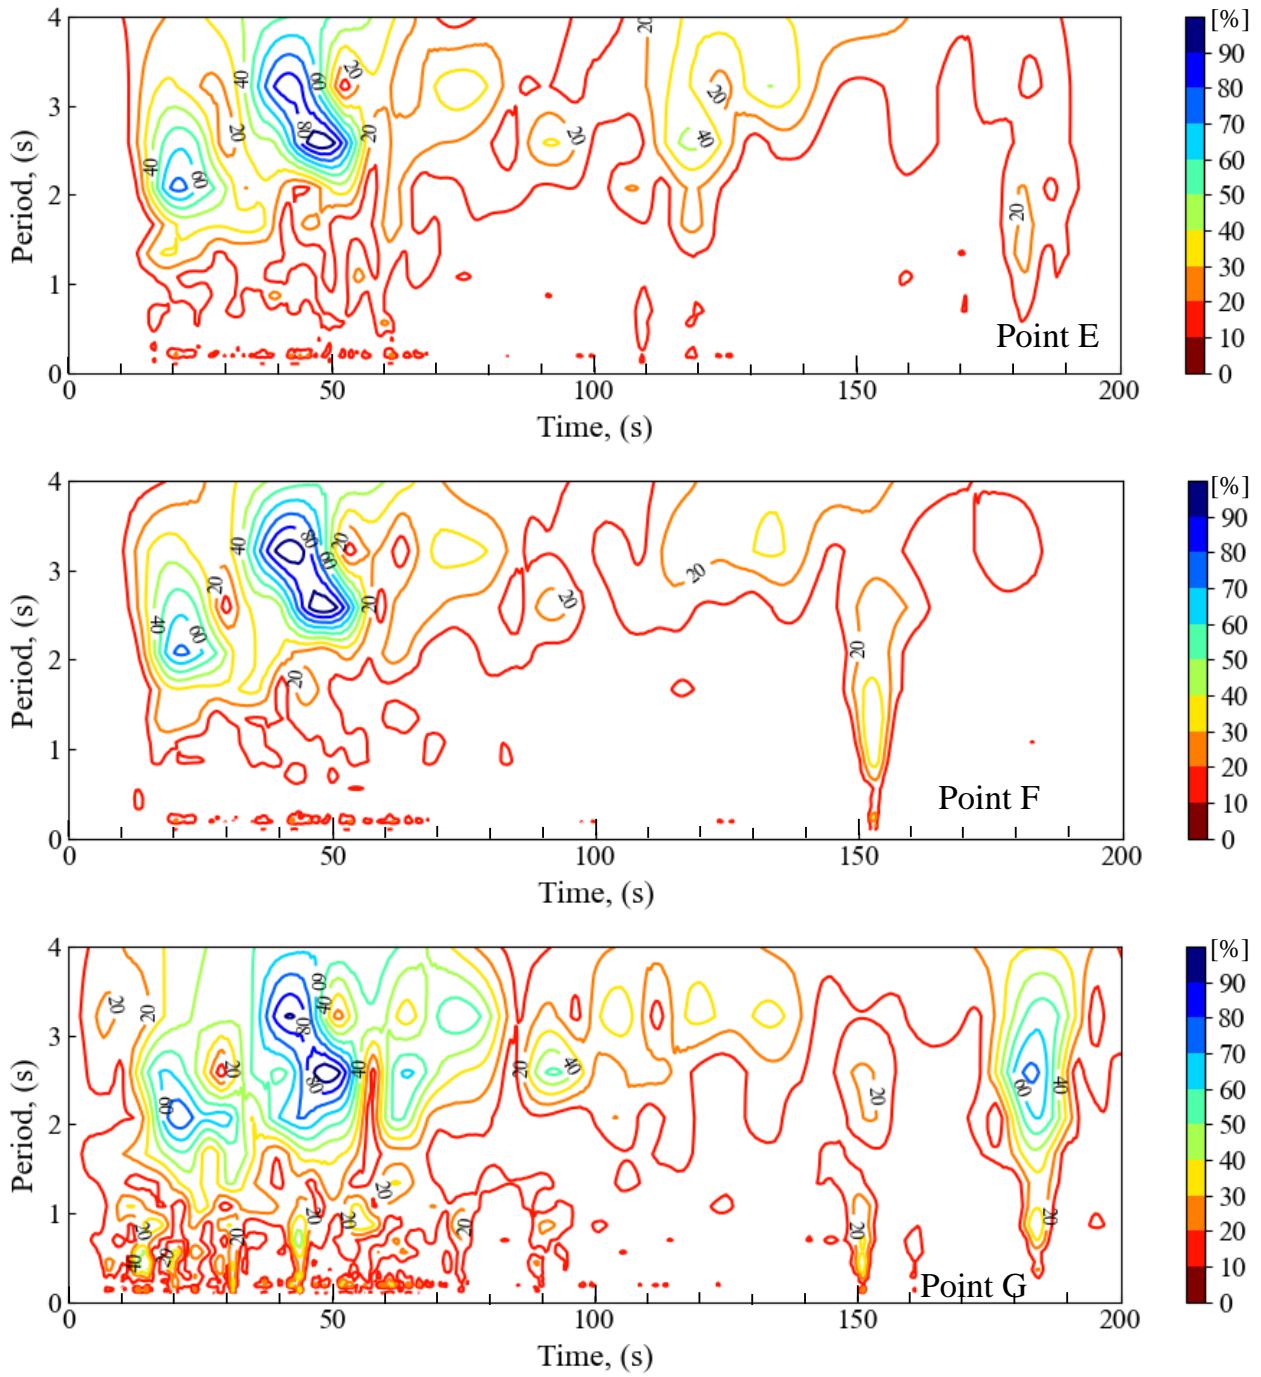
図 12 変位波形より x 方向の非定常スペクトル (Camera No.2)

点 G における変位および速度の波形に基づく x 方向の非定常スペクトルには、 $t=10$  s に周期 1 秒よりやや長い成分にピークがあり、このピークは、内灘町西荒屋地区に固有のピーク周期であると考えられる<sup>14)</sup>。その後、 $t=20$  s には周期 2 秒に、 $t=40$  s には周期 3 秒付近にそれぞれスペクトルのピークが現れ、 $t=55$  s までその状態が継続した。すなわち、 $t=10$  s 付近より過剰間隙水圧があがりはじめ、 $t=40$  s で完全に液状化したと考えられる。同様な時間的变化は、点 E および点 F の非定常スペクトルにおいても観察される。これらのピークの変化時期は、図 5～図 7 に示される振幅の増加や、地面あるいは道路における亀裂の発生時期と一致している。また、 $t=155$  s および  $t=185$  s に周期 1～3 秒付近に現れるピークは、自動車の通過による振動と考えられる。なお、本研究で用いた監視カメラの記録フレームレートは 5 fps であり、サンプリング周波数は 5 Hz に相当する。したがって、ナイキスト周波数は 2.5 Hz (周期 0.4 s) であり、周期 0.4 s 未満の短周期成分を明瞭に捉えることはできない。一方で、液状化に伴う地盤挙動の主要成分は周期 1 s 以上であることから、本解析の目的に対しては十分な分解能を有している。
