Valle de la Estrella (コスタリカ) 地震による被害

吉田 望*, 渡辺 啓行**, 安田 進***

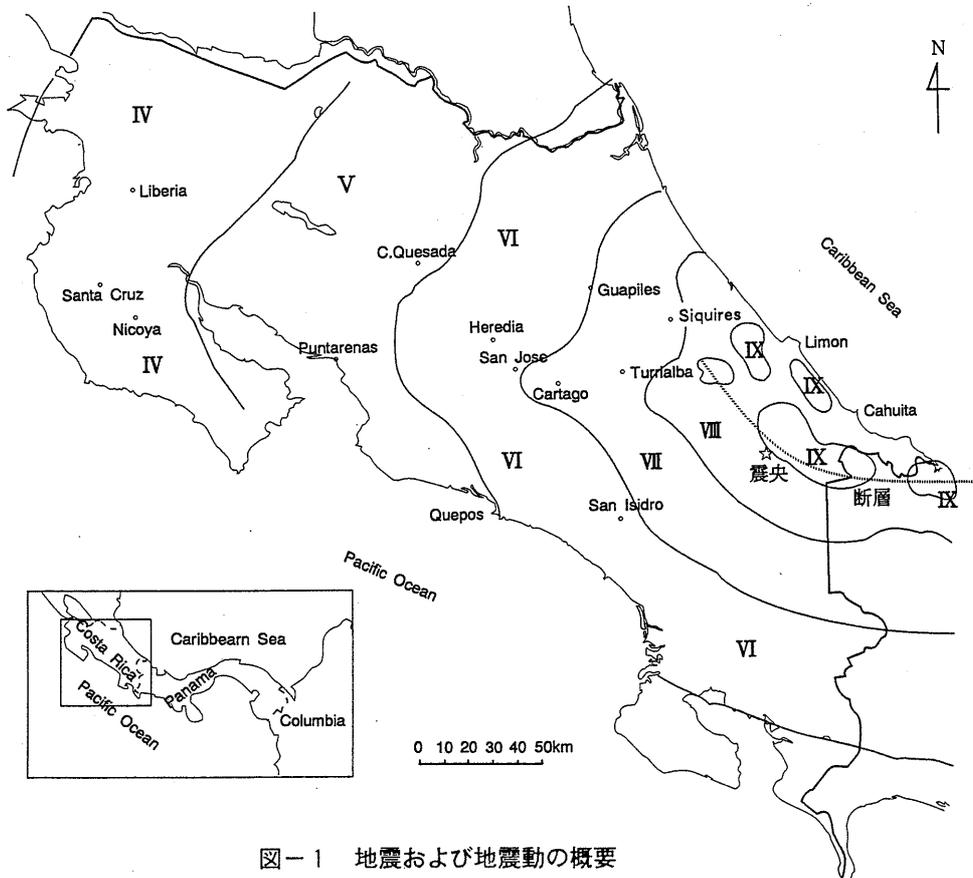
図-1 地震および地震動の概要

図-1に修正メルカリ震度による震度分布を示す。等震度線は断層方向に長く伸びており、断層に沿った方向で震度が強いことがわかる。また、震度Ⅹの地域は断層に沿っていくつかに分かれており、地形・地質の違いの影響を大きく受けていると考えられる。

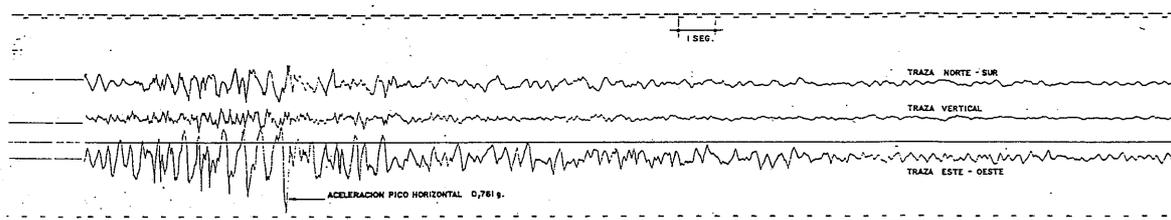
図-3 Sequirresダム建設サイトの記録波形

UCR(コスタリカ大学)とICEでは、独自の地震観測網をもっており、この地震により20以上の強震記録が得られている¹⁾⁴⁾。震央に一番近いのは震央距離(Δ)70kmのSiquirresのダム建設サイトの記録で、東西方向の水平最大加速度は0.77gとなっている(これには疑問を持つ意見もある)。図-3に記録波形を示す。地震計は厚さ約9.5mの崩積層($V_p=1.9\text{km/s}$) (その下は玄武岩)の上の木造建物内部に設置されている。周辺では土間床に若干の亀裂が見られるもののほとんど被害は生じていない。震央距離が近い記録が得られていないのは、この地域が地震活動の小さい地域であり、他の地域に重点的に観測網が設置されていたためである。
