## 1990年フィリピン・ルソン島地震で不同沈下した建物の復旧

## -その2 モデル建物の復旧-

Repair of Tilted and Sunk Buildings during the 1990 Luzon,

Philippines Earthquake -Part 2-

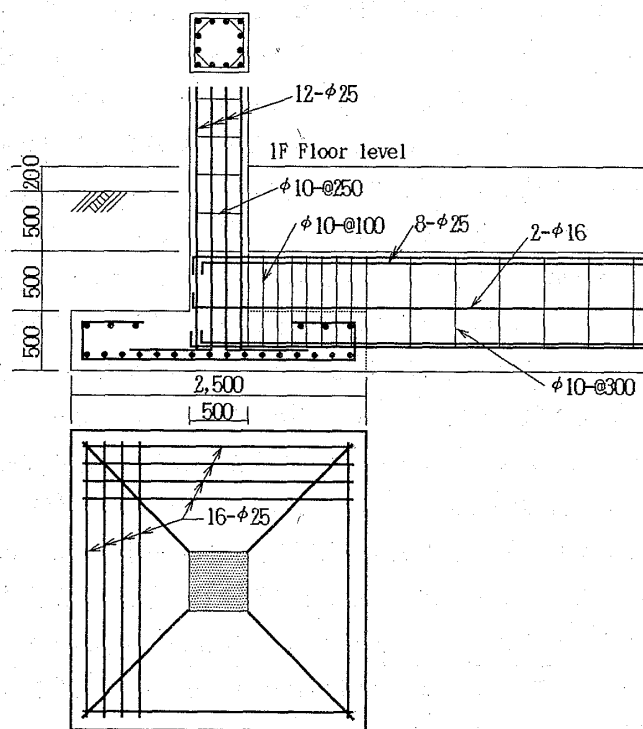
図-3 基礎詳細図

2 対象建物と地震被害 モデル復旧の対象とした建物は鉄筋コンクリート造5階建でのAsian Careerビルである。建物の位置を図-1に、建物全景を写真-1に示す。さらに、図-2に基礎伏図と建物の層構成を、図-3に基礎詳細を示す。図-2中で柱の横の数字は各柱位置の相対沈下量(mm)である。建物は市街地の東部を流れるPantal川に面し、落橋したMagsaysay橋の北東に位置する。この付近では川岸に護岸が無かったこともあり、液状化に伴い、5m以上の地盤の側方流動が生じている<sup>1)</sup>。建物は2階以上を増築後2カ月で地震を受け、最大約1.5m沈下するとともに、約3°傾いている(写真-2)。また、基礎構造と重量の違いに起因すると考えられるが、高層部分(5階、3階)と低層部分(1階)で沈下量が異なり、その接合部では低層部分が高層部分の沈下に引きずられるように沈下し、大破した。しかし、高層部分には亀裂等はほとんど見当たらず、構造的な被害はほとんど無いと考えられる。また、現地の技術者の話では、コンクリートの設計強度は3000psi(約210kg/cm<sup>2</sup>)、スランプは7cmとのことである。

3 復旧法 前述のように、建物の低層部は大破しており、既に撤去されている。しかし、高層部は構造体としては良い状況にあり、この部分のみを復旧することにした。復旧法であるが、復旧計画を立案する時期は乾期であり地下水位が低かったが、雨期には地下水位はかなり高くなることを考慮し、基礎を含む建物全体を持ち上げることはやめ、前報で示した方法-1、すなわち1階の柱より上部のみを持ち上げる方法を採用することにした。したがって、基本的な復旧法は前報で示した通りであるが、現地の技術者と打ち合わせをし、また、現地の情勢を考慮し、次のような変更を加えた。①既に1階の床スラブは撤去されていた。現在の地表面では建物を持ち上げるに十分な支持力を得られそうにないので、サンドルを組む位置を地盤改良する。改良法として、コンクリートを打つことも考えたが、最終的にはソイルセメントとする事にした。②採用した方法では、建物を持ち上げるために1階の柱を切断するが、その前に柱同志を固定する仮設のはりを作る。これにはC型鋼などが適当であるが、現地では型鋼は非常に高価なこと、反対に人件費が安いこともあり、RCによる恒久的なはりを作る方向で検討することとなった。はりとは、既存の柱の一部をはりとし、この部分にも鉄筋を通すようにし、柱と一体となるように作成する。はり断面は80x80cmとし、さらに接合部にはハンチをつける。③筆者らが用意したのは能力50トンのいわゆるだるまジャッキ20台である。その合計は、能力的には建物の全重量より大きいので、建物を持ち上げることは出来るが、前報で示したように各柱の両側にジャッキをセットするには不十分である(というより、柱の数より少ない)。そこで、沈下の少ない図-2のA-A'に沿った柱にはジャッキは使わず、さらに、最も柱軸力が大きい(40トン以上)と推定される2本の柱を除き、各柱に1つのジャッキを用いることにした。従って、復旧が完全に行われたとしても若干の傾斜は残ることになるが、実用的には問題ないと判断した。④ここで示す方法で建物を持ち上げる際には、一旦1階の柱の下端で柱を切断する必要がある。現地の技術者は、このことに不安を感じ、同じ手法を使って建物を持ち下げることが提案してきた。というのはその場合には、コンクリートをはたっておけばよく、下げる際に鉄筋が座屈するだけなので、完全に切り離すわけではないからで

ある。しかし、ジャッキのコントロールは上げる向きには容易であるが、下げる向きには非常に難しいことからこの案は採用しなかった。その代わりに、A-A' に沿う柱ではコンクリートをはつただけで鉄筋は切らないことにした。
