平成 28 年(2016 年)熊本地震

調査報告書

基礎地盤コンサルタンツ株式会社

地震被害調査

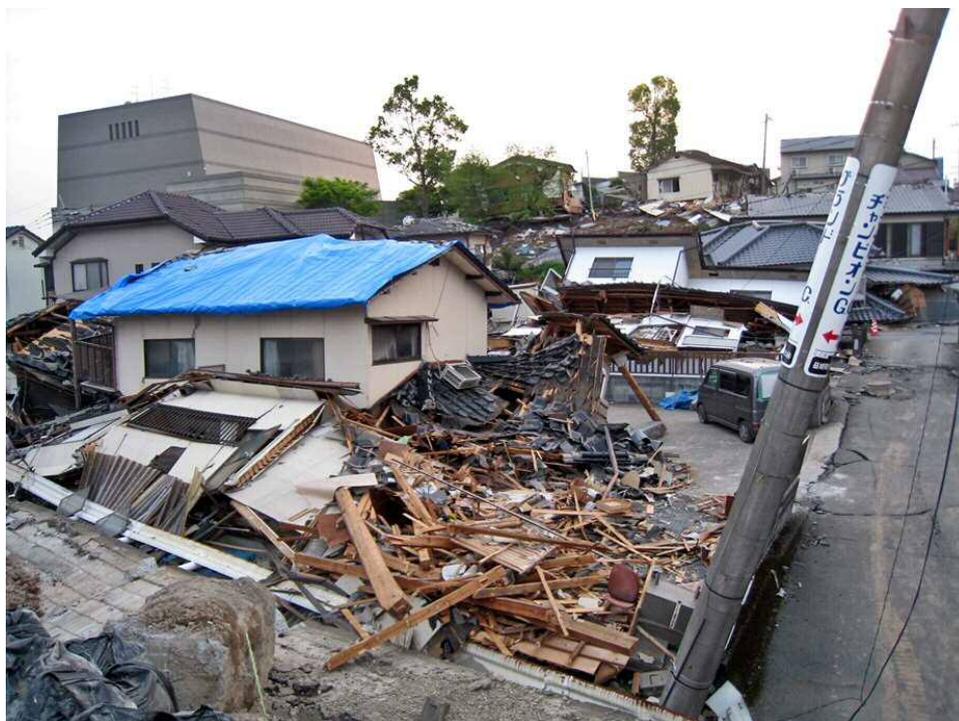
益城町寺迫地区における家屋の崩壊（県道 28 号北）

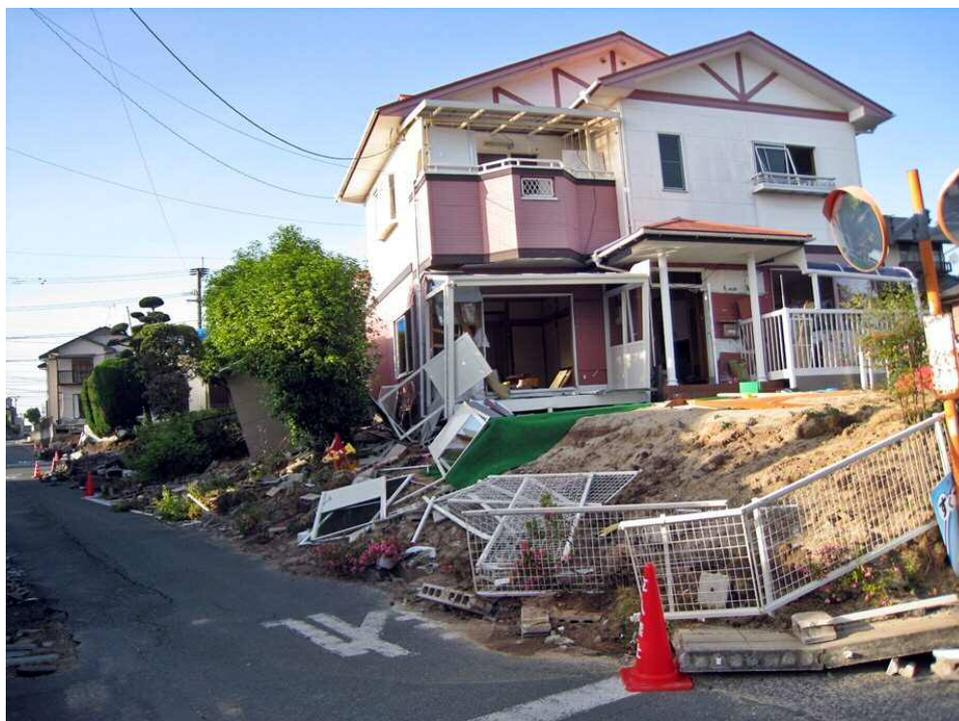
益城町辻の城地区における家屋盛土の崩壊

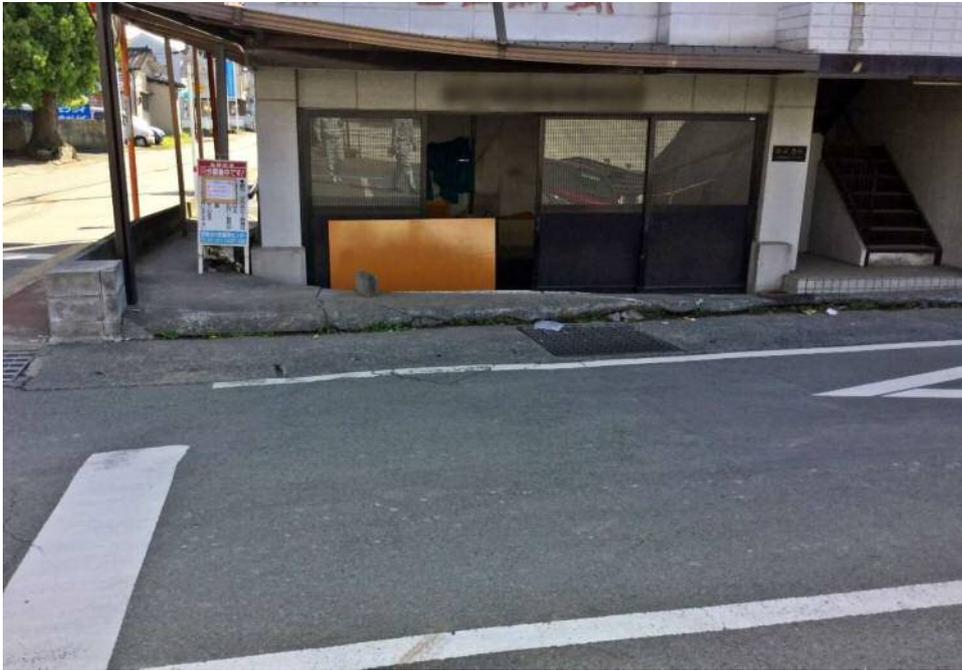
液状化による建物のめり込み沈下（熊本市南区刈草）

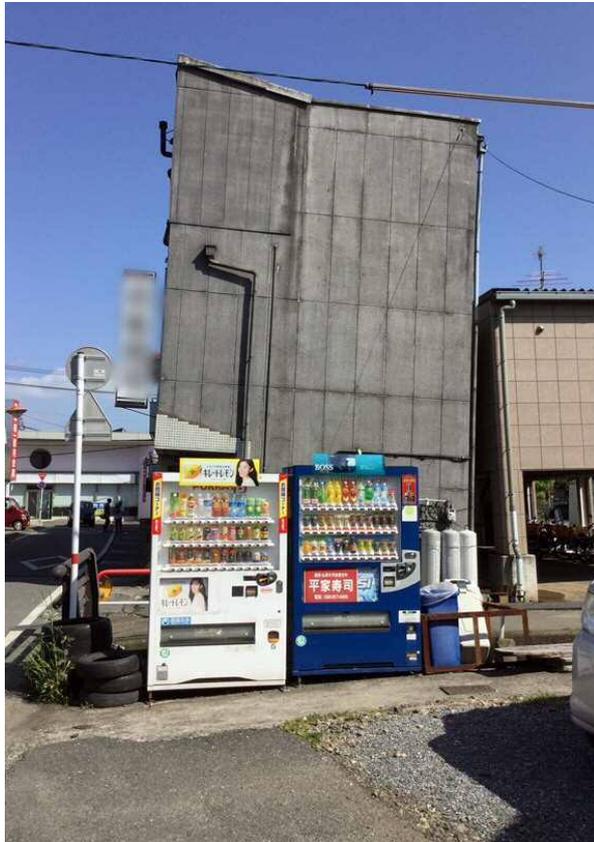
液状化による建物の傾斜（熊本市南区刈草）

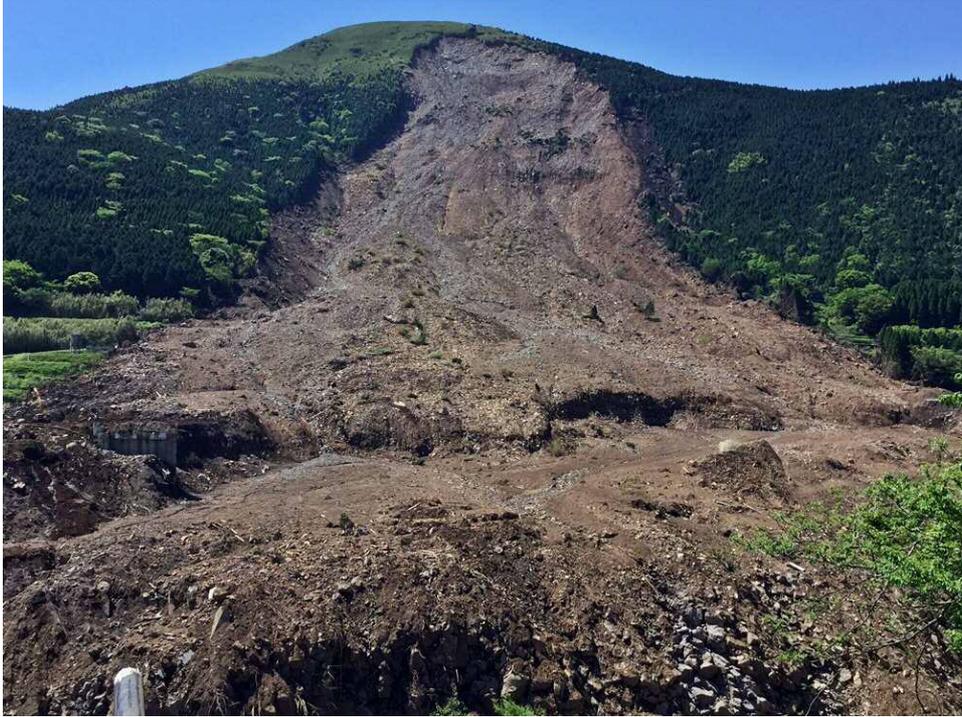
阿蘇大橋背後斜面の崩壊（南阿蘇村立野）

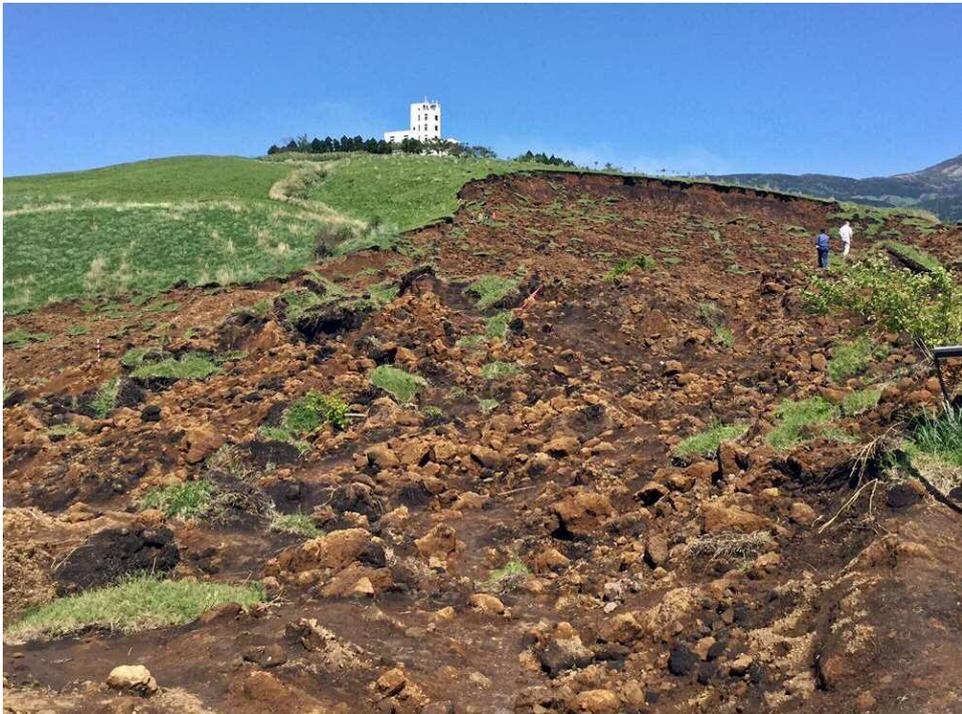
溶岩ドーム斜面の地すべり性崩壊（京都大学火山研究センター）

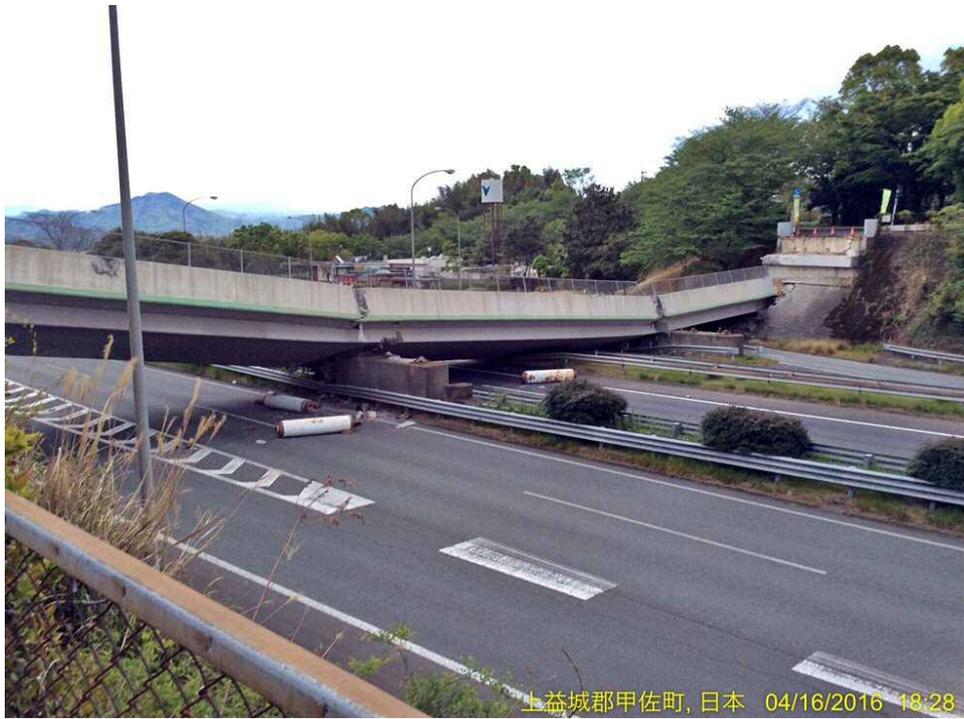
九州自動車道府領第一跨道橋の崩壊（県道 32 号、甲佐町府領）

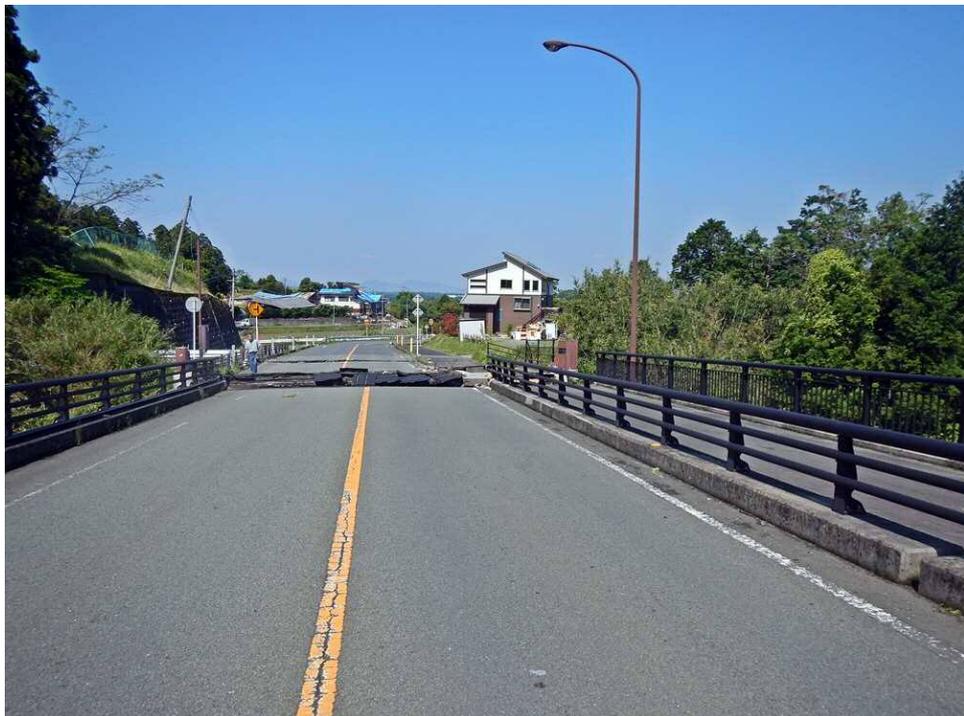
大切畑大橋の橋桁の沈下と水平移動（西原村小森）

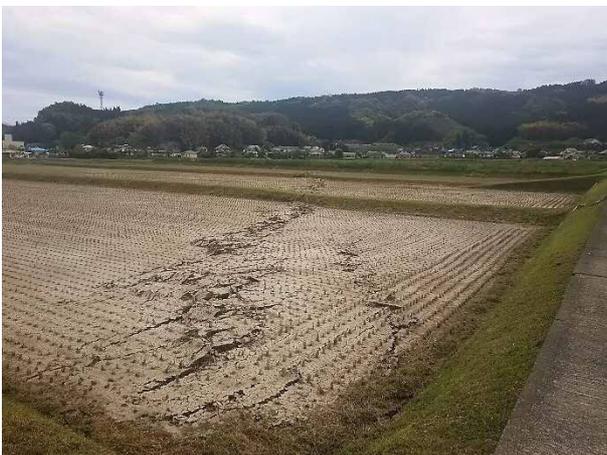
写真 1.4.2 田面に現れた断層の亀裂（益城町下陳）

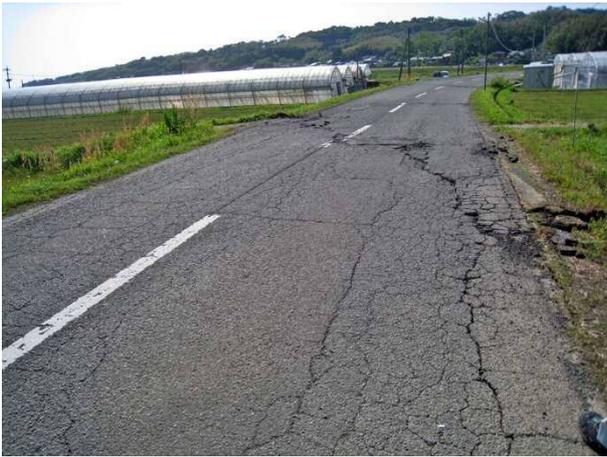
写真 1.4.4 道路を斜めに横切る断層(益城町下陳)

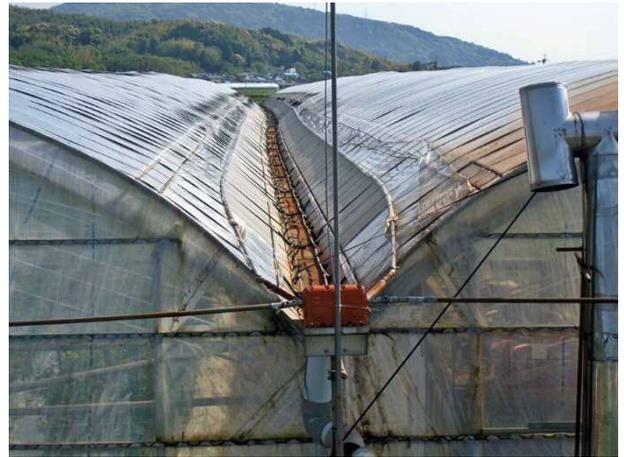
写真 1.4.1～写真 1.4.5 は益城町下陳地区の木山川南岸沿いに東北東－西南西に延びる地震断層である。写真 1.4.1 は国土地理院の空中写真¹³⁾から判読した地盤亀裂をトレースしたものである（後述の写真 1.4.6 も同様）。写真 1.4.3 に示した畦道では 40～50cm 程度の水平の食い違いがみられる。写真 1.4.5 に示すようにビニールハウスの直下を斜めに横断した断層によりビニールハウス本体にわずかな変形が生じていた。

写真 1.4.5 直下を通った断層のため変形したビニールハウス(益城町下陳)

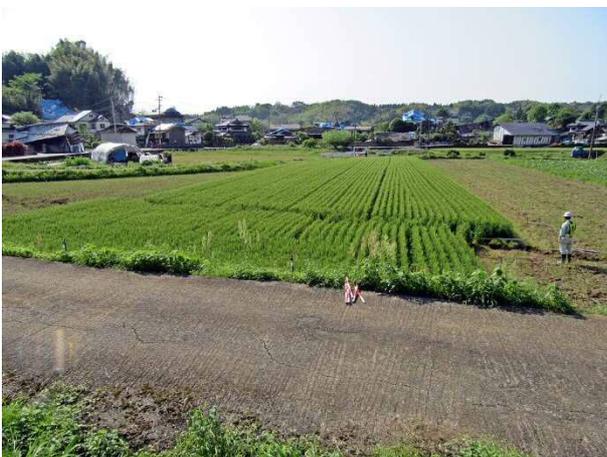
写真 1.4.6～写真 1.4.10 は益城町下陳地区から約 500m 東北東の益城町堂園地区の地震断層である。益城町下陳地区から続く一連の地震断層と考えられる。写真 1.4.7～写真 1.4.8 は麦畑を断層が横断したため、麦畑の畦が最大 2.2m ずれた様子である（写真 1.4.6 地点 A）。

写真 1.4.7 断層によってずれた麦畑の畦(地点A)

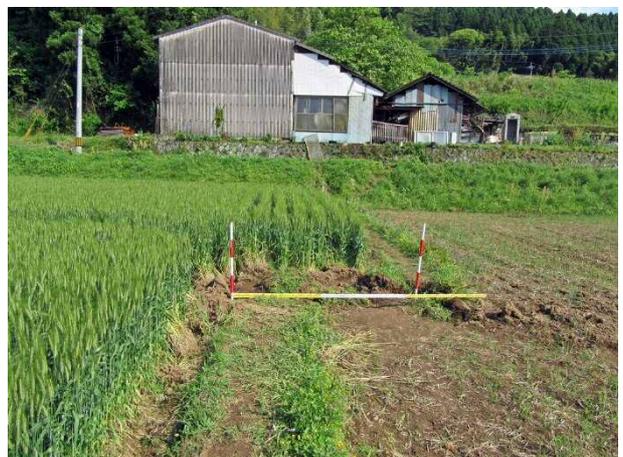
地盤変状は水平変位のみで、鉛直方向の変動は認められない。写真 1.4.9～写真 1.4.10 は 2.2m の水平ずれが認められた地点から約 750m 北東の木山川近傍の地点（写真 1.4.6 地点 B）の断層変位の様子である。雁行状の地割れが続いているが、一部では 15～20cm 程度の鉛直方向の段差が見られる箇所も認められた。

写真 1.4.8 同左 近景 2.2m の横ずれ変位(地点A)

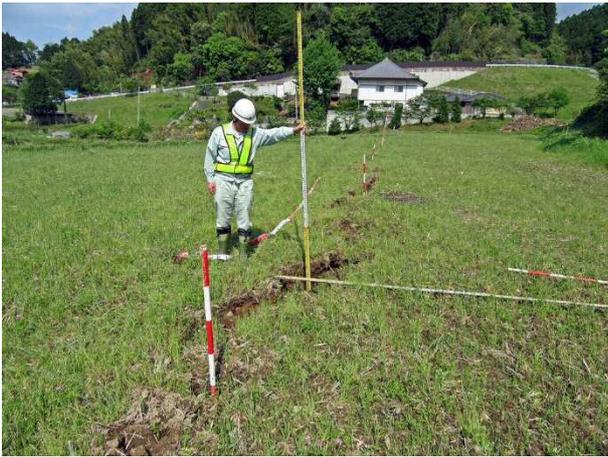
写真 1.4.9 断層による地割れ (地点 B)

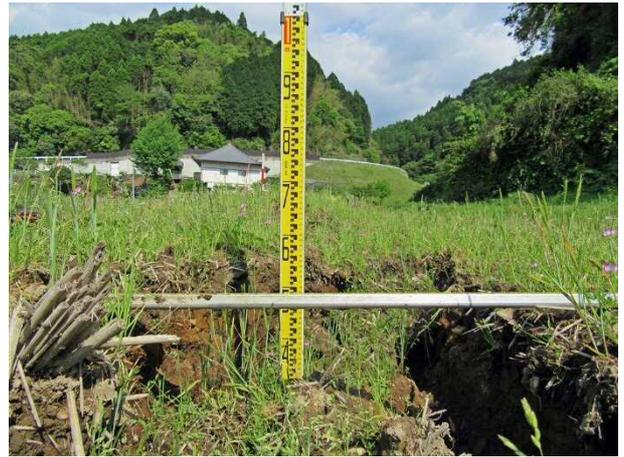
写真 1.4.10 一部の区間では鉛直変位も認められた (地点 B)

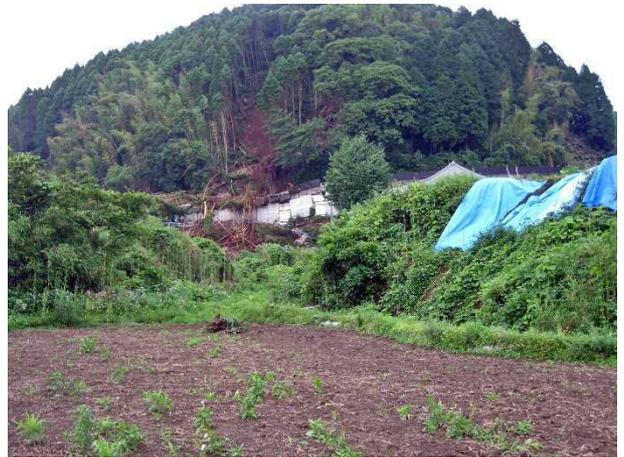
の軽量盛土の擁壁である。写真 1.4.12 は同年 6 月後半に撮影したものであるが、その後の余震によって被害地点上部の斜面が崩壊していることが分かる。写真 1.4.13 は B 地点近傍の斜面崩壊の様子、写真 1.4.14 は A 地点の 2.2m の水平変位があった場所の近傍の墓石の水平移動と回転の様子を示している。

写真 1.4.12 同左 余震によって被害地点上部で斜面崩壊が発生している (地点 B) 6月21日撮影

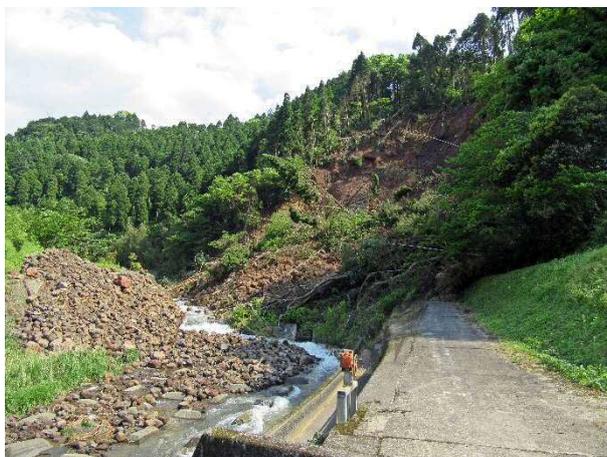
写真 1.4.13 断層近傍の斜面崩壊 (地点 B)

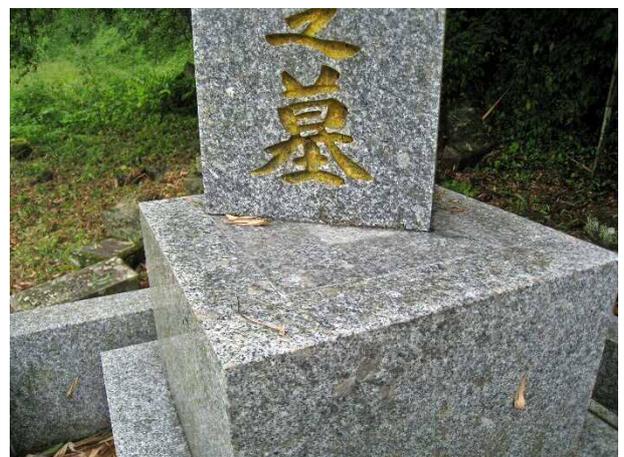
写真 1.4.14 断層近傍の墓石の移動・回転 (地点 A)

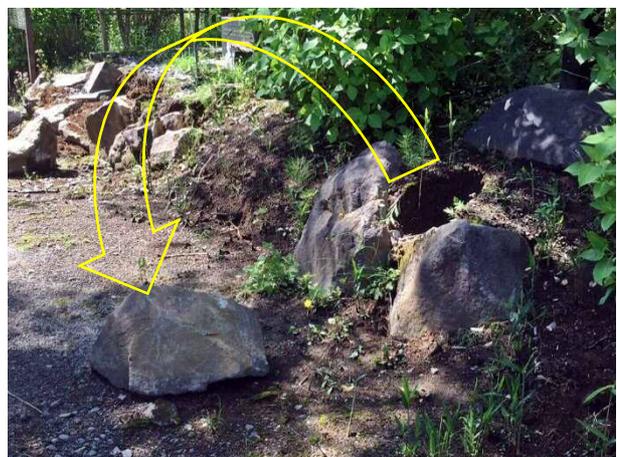
熊本地震では最大 1500gal（3 成分合成）を超える地震動が観測された。右の写真も地震動（鉛直）が大きかったことをよく表している。同写真は南阿蘇村の京大火山研究センターの麓にある「西南の役戦跡公園」内の石碑前の石が地震で跳んだ状況で、元々、右の穴の位置にあった石が、地震で跳び上がり、1m 程離れた位置に落下したと考えられる。

石が跳び上がるということは、重力加速度（=980gal）を超える上向きの地震動が作用したことを示すものである。

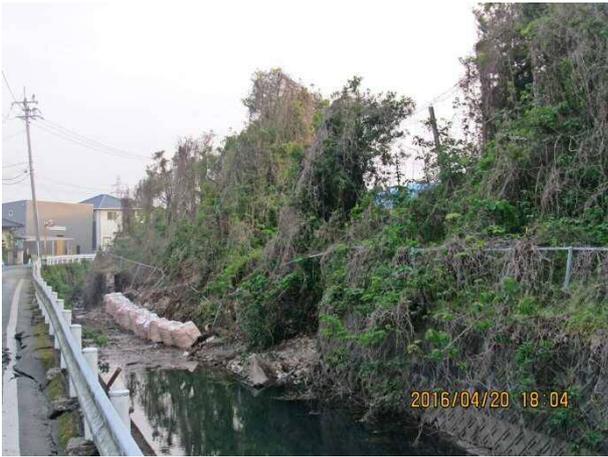
九州自動車道の益城熊本空港 IC と嘉島 JCT の間の県道 28 号と秋津川間 (図 4.1.1) で高速道路の路面が滑り崩壊する被害が発生した。写真 4.1.1～写真 4.1.2 には法面の崩壊状況を示す。被害地点は秋津川の支流が高速道路と平行に流れる区間で、法尻部が河川護岸と隣接する形となっている。写真で分かるように、ブロック積の護岸が崩壊しており、このために背後の道路法面が崩れた可能性もある。

写真 4.1.1 高速道路法面の崩壊

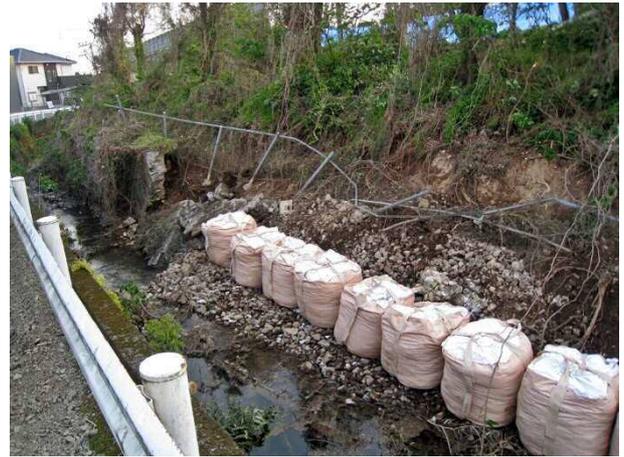
写真 4.1.2 法面崩壊部の近景

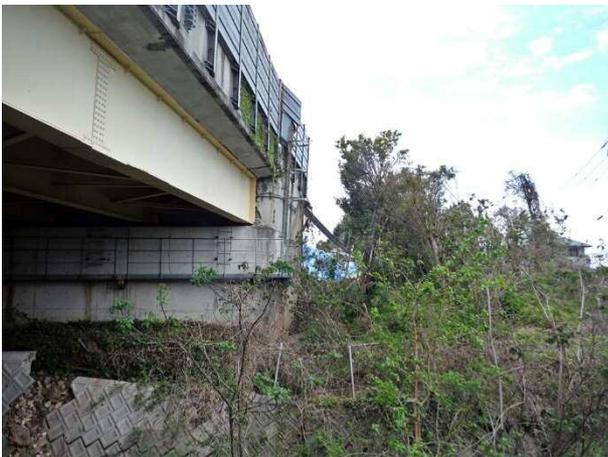
写真 4.1.3 に示すように、道路の法面の崩壊は秋津川を渡る橋梁の橋台背後まで及んでいることが分かる。秋津川の支流はここで高速道路下を横断しており、その場所のブロック積護岸に破壊が見られる。写真 4.1.4 は盛土の崩壊・ずり落ちによって残った橋台部側面の盛土の痕跡である。橋桁と橋台パラペットの衝突のためか、パラペットのコンクリートの剥落が見られる。写真 4.1.5 は盛土の崩壊土砂によって、非常に狭くなった妙見川の河道の様子である。

写真 4.1.3 道路法面崩壊部に続く橋台前面のブロック積護岸の被害

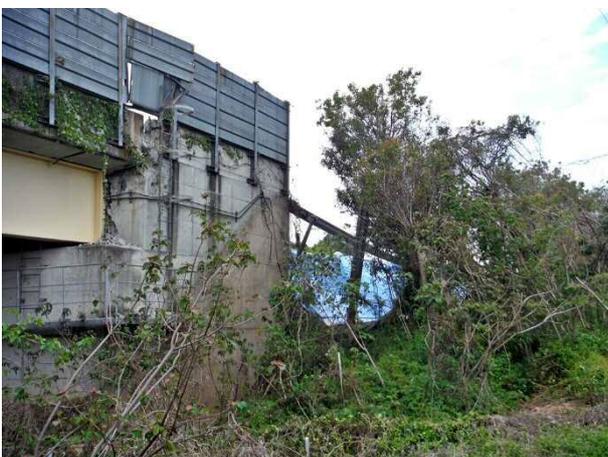
写真 4.1.4 秋津川の橋台に残る盛土の跡

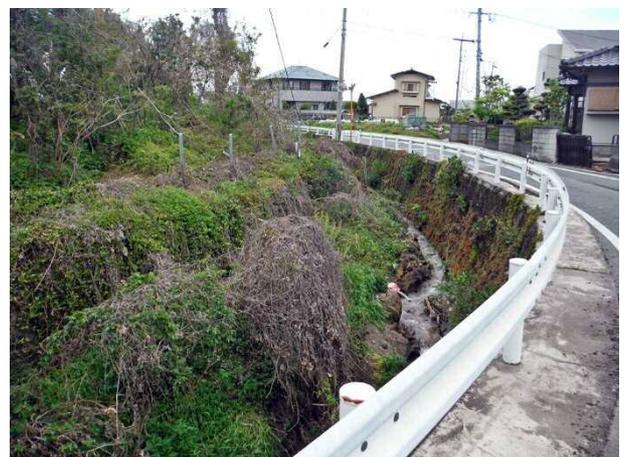
写真 4.1.5 盛土の崩壊・はらみ出しによって狭くなった河道

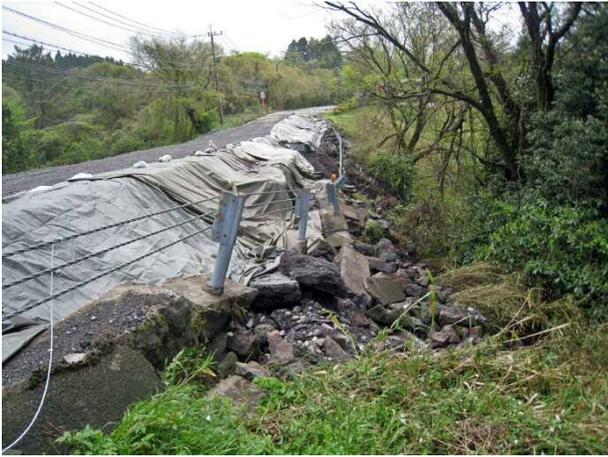
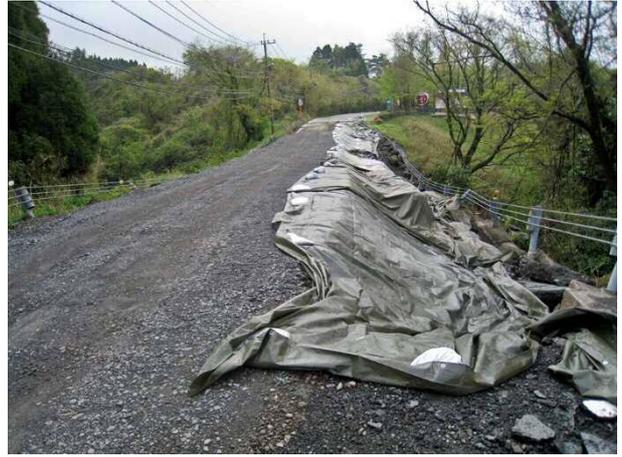
写真 4.1.6 沢部の盛土の崩壊（県道 298 号
南阿蘇村下野）

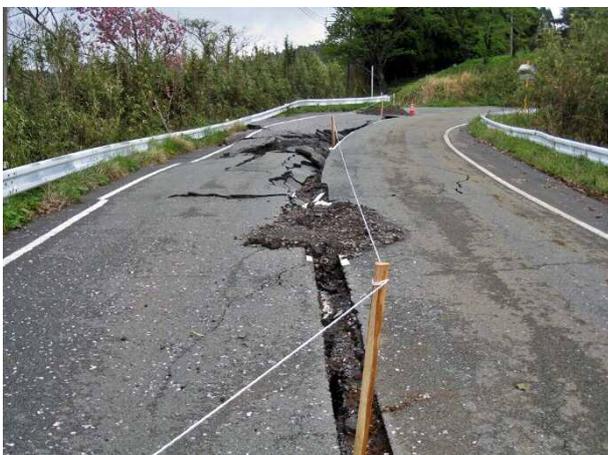
写真 4.1.9 道路センターラインの亀裂・開口
（県道 299 号 南阿蘇村沢津野）

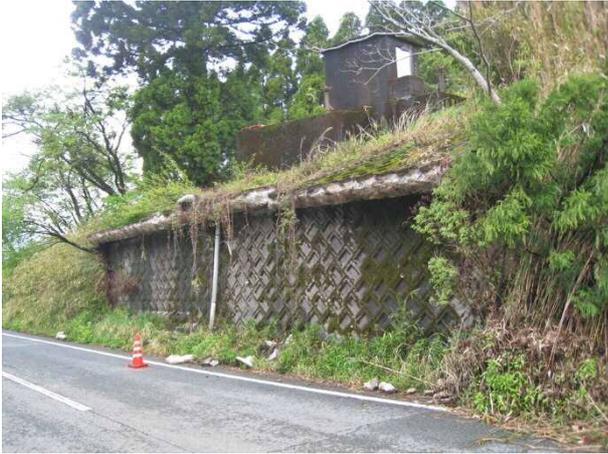
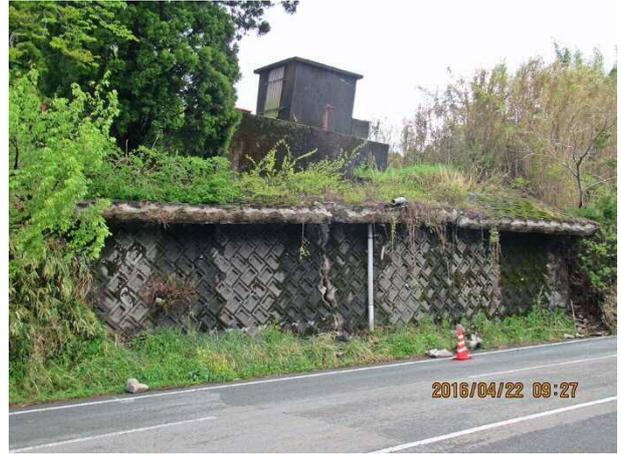
写真 4.1.11 は前述写真 4.1.10 の近傍のブロック積擁壁の上部が折れて背後に転倒した状況である。転倒した擁壁上部の背後の土がないように見えるが、地震前の擁壁の様子（Google Map）では、擁壁の背後には土が詰まっているように見える。また、擁壁下部のブロックもやや前にはらみ出して直立に近い傾斜になっているようである。擁壁背後の土が地震動の作用で擁壁を前方に押し出しながら沈下したため、上部の背後土砂が空いて、擁壁上部が折れて背後に倒れ込んだような形態を示している。

写真 4.1.11 ブロック積擁壁の上部の倒壊
(県道 299 号 南阿蘇村河陽)

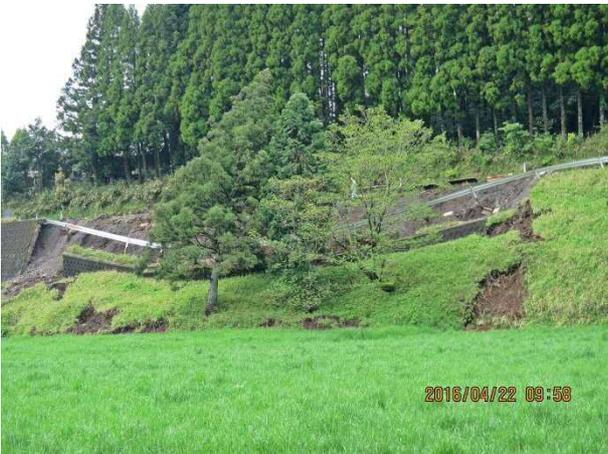
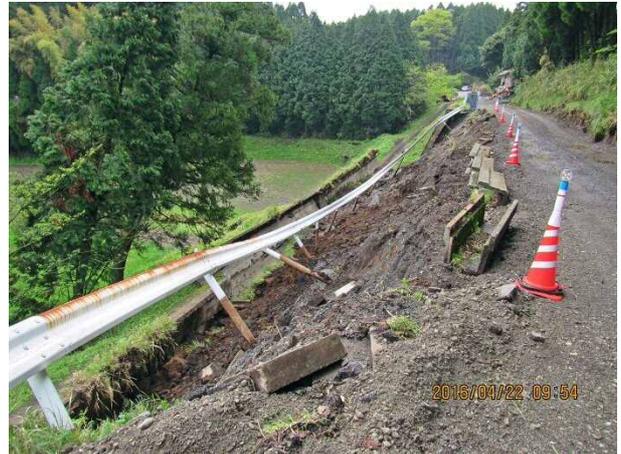
写真 4.1.13 及び写真 4.1.14 は、京大火山研究センターの東にある道路の被害である。同地点では、道路は西側の丘陵地と東側の盆地の境界部を通っており、丘陵斜面を刻むように道路が付けられている。道路の位置関係から見て、切盛りか腹付けで道路が造成されていたようである。地震で盛土部分が下に滑落したと思われる。

写真 4.1.13 腹付盛土道路の崩壊 (南阿蘇村
河陽 5689)

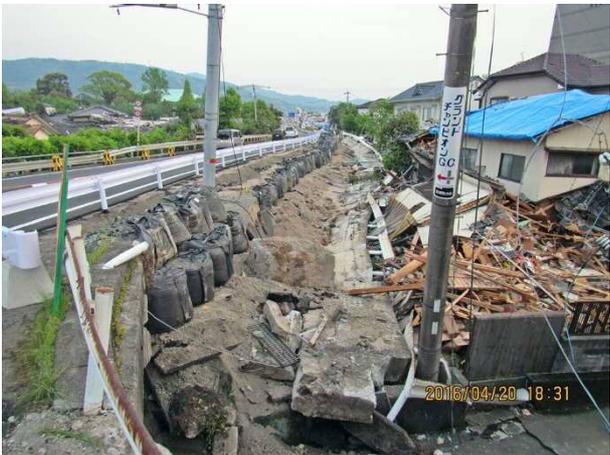
福岡県大川市と熊本県八代郡宮原町を結ぶ国道 443 号のうち、家屋被害が大きかった熊本県益城町寺迫の県道 28 号との交差点の南側で、上り車線の路肩が約 100m にわたって崩れた(図 4.1.5)。写真 4.1.15 に示す 4 月 15 日撮影の国道地理院の航空写真³⁾によると、明確には分からないが、該当箇所が変状しているように見える。他の資料からも当該箇所の崩壊が、4 月 14 日の地震 (M6.5) で発生していることが判明しており、4 月 16 日の地震 (M7.3) で被害がさらに拡大したのではないと思われる。したがって、写真 4.1.16 及び写真 4.1.17 は、いずれも 4 月 16 日の地震で新たに生じたか、それ以前の被害が拡大された状況ということになる。同写真によると、道路の擁壁が倒壊し、歩道部が崩れている。

写真 4.1.16 益城町寺迫交差点より見た国道 443 号路肩の崩壊 (4 月 19 日撮影)

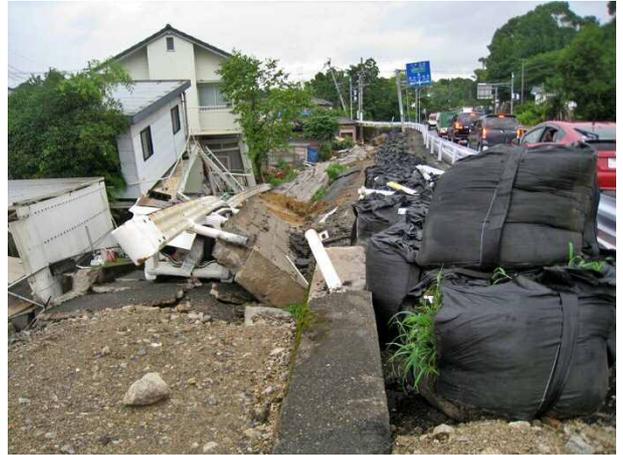
図 4.1.6 及び図 4.1.7 に示すように、被害箇所は南側の氾濫平野から北側の段丘(火砕流堆積物)に上がる境界部にあり、南から北に向かって緩やかな上り勾配となっている。このような地形から、被害箇所は盛土造成されており、擁壁で保護されていたと考えられる。

写真 4.1.17 寺迫交差点南側の国道 443 号路肩の崩壊 (6 月 20 日撮影)

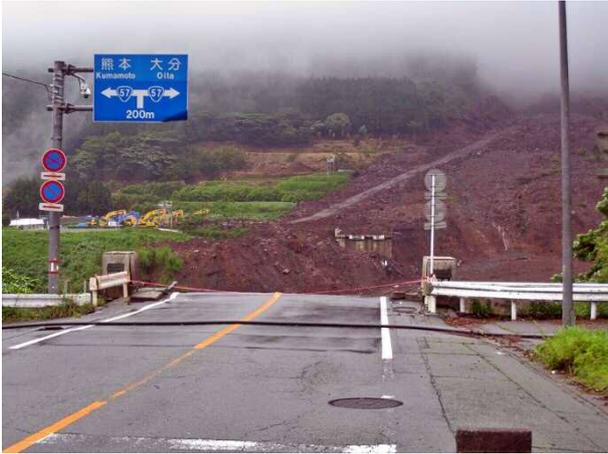
写真 4.1.19 は阿蘇大橋東側から見た崩壊斜面下部と落橋によって寸断された国道 325 号の様子である。写真 4.1.20 は阿蘇大橋の東側から撮影した斜面崩壊の全景であるが、写真の左側（黄色の破線）に阿蘇大橋の対岸の橋脚の跡が見える。写真 4.1.21 は対岸の橋脚の近景である。写真 4.1.22 は東側橋台の下で見られた落下した橋桁である。

写真 4.1.19 阿蘇大橋の落橋によって寸断された国道 325 号

復旧によって架けられる新しい橋は、現在位置から約 600m 下流に架設され、形式は最も早く施工ができ、安全性の高い PC3 径間連続ラーメン箱桁橋に決定された。近くには同形式の阿蘇長陽大橋がある。

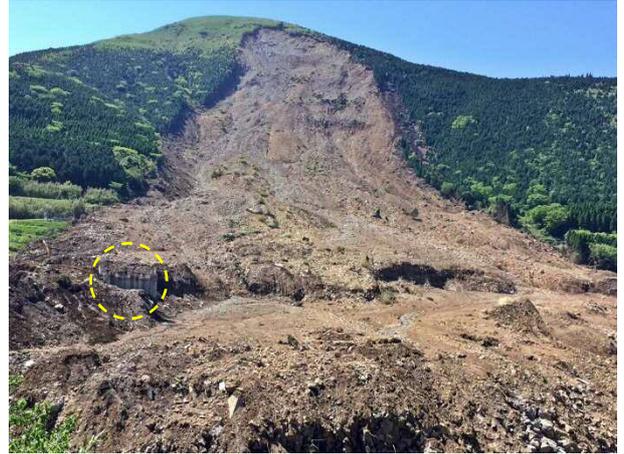
4 月 16 日（M7.3）の地震で、阿蘇カルデラの外輪山を構成する山（標高 755.8m）の東側斜面が山頂直下から幅約 200m、延長約 700m にわたって崩壊し、崩壊土砂はこの山の裾野を通過していた国道 57 号と JR 豊肥本線の線路を埋没した。このときに阿蘇大橋も落橋した。

写真 4.1.20 阿蘇大橋東側からみた崩壊斜面。左側に橋脚跡が見える

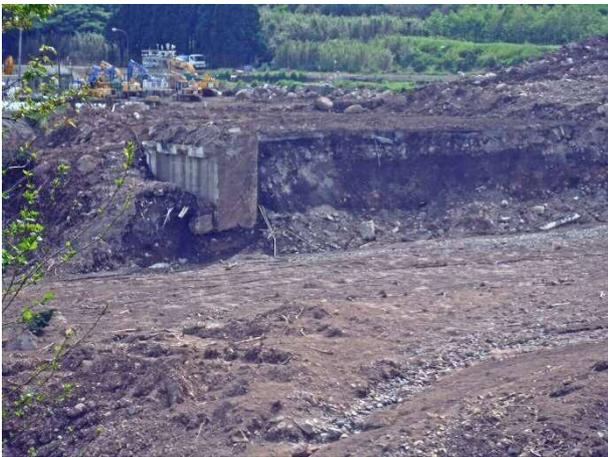
写真 4.1.21 対岸の橋脚跡（西側）の近景

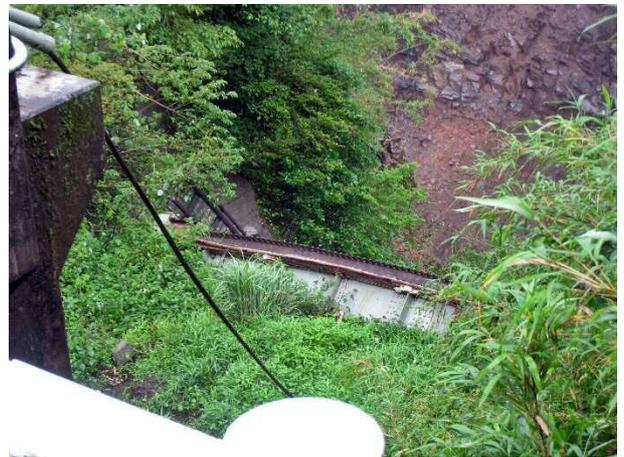
写真 4.1.22 落橋した東側の橋桁

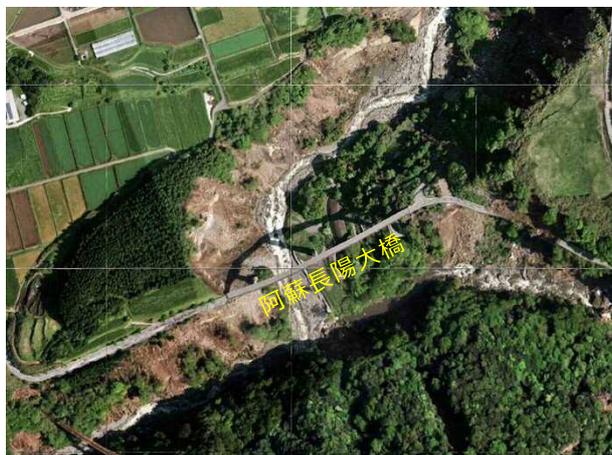
阿蘇長陽大橋は図 4.1.10 に示すように、落橋した阿蘇大橋の下流約 1km の黒川に架かる長さ約 305m の PC ラーメン橋である。同橋の周辺は写真 4.1.23 に示すように、黒川沿いの谷間の斜面が軒並み崩れ落ちており、写真 4.1.25 に示すように、黒川沿いの斜面も崩壊して西側橋台が一緒にすべり落ち、橋桁と橋台の間に約 1.7m の段差が生じた²⁾。同橋梁は高次不静定構造物であるため、橋台がなくとも自立できる。

写真 4.1.23 阿蘇長陽大橋が架かる黒川沿いの谷間の崩壊(文献 3 に加筆)

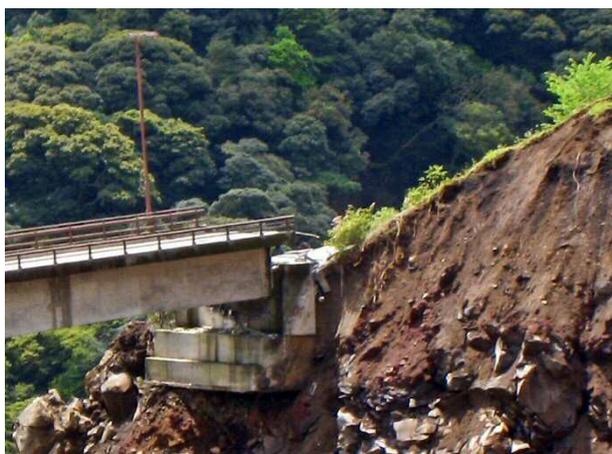
写真 4.1.25 阿蘇長陽大橋西側橋台部の沈下状況

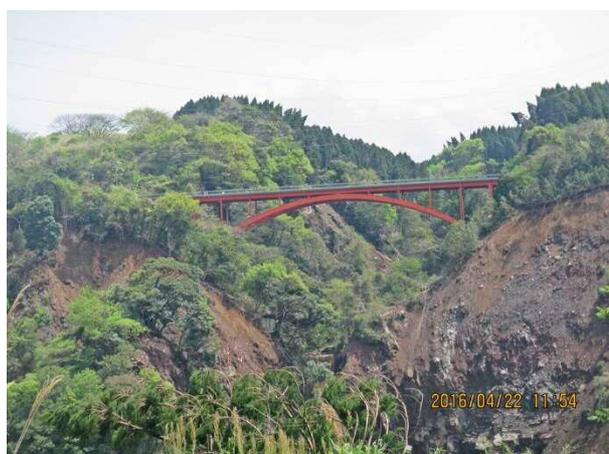
110m、総幅員 9m、上路式 2 ヒンジ鋼アーチ橋である。同橋は 1992 年に完成し、2009 年度に耐震補強を実施している。同橋はアーチ支持部、橋の構造部材、橋台などには被害がなかったようであるが、落橋防止システムが損傷したことが確認されている²⁾。なお、現地調査では、阿蘇長陽大橋及び南阿蘇橋ともに通行途絶のため、近づくことができなかった。被害状況は文献 2) を参照したことをお断りしておきたい。

写真 4.1.26 黒川支流の濁川に架かる南阿蘇橋(国道 325 号)

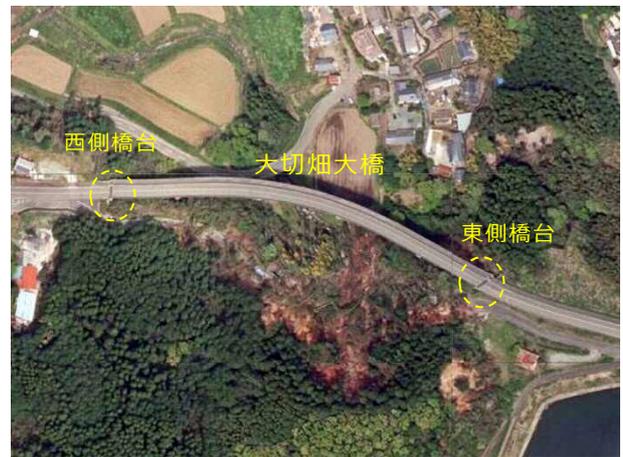
写真 4.1.27 上空より見た大切畑大橋 (文献 3 に加筆)

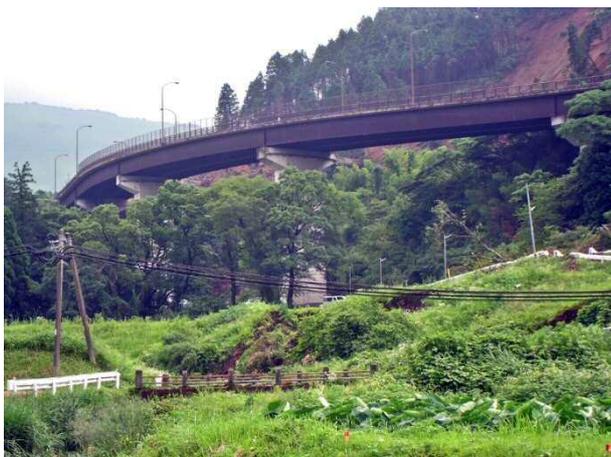
写真 4.1.28 下から見た大切畑大橋

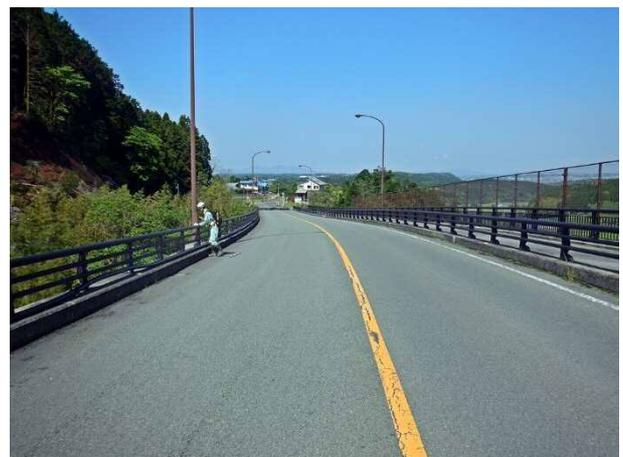
写真 4.1.29 カーブする大切畑大橋の線形

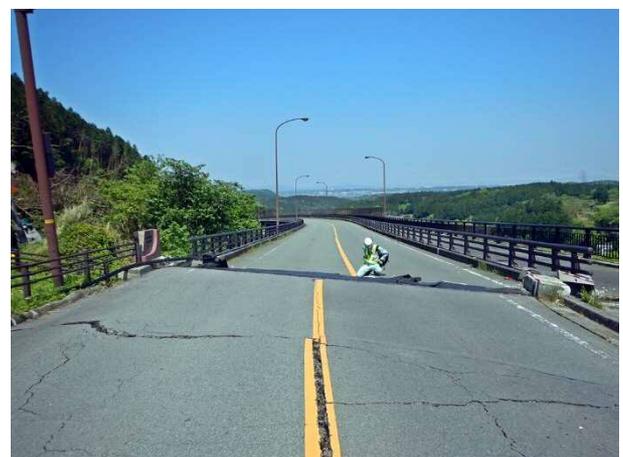
写真 4.1.31 橋桁は北 (右) 方向に移動している (東側橋台部)

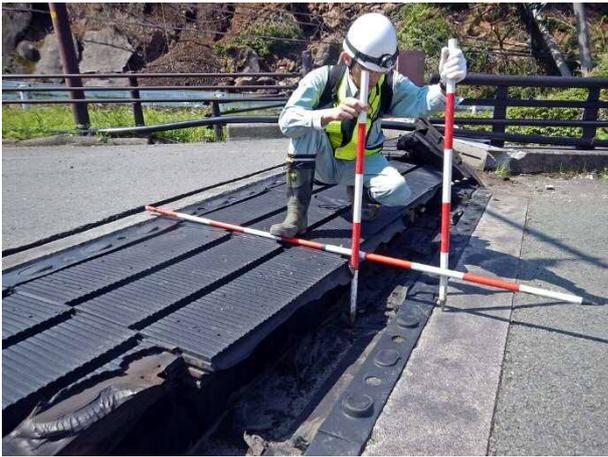
写真 4.1.32 橋桁の沈下（西側橋台部）

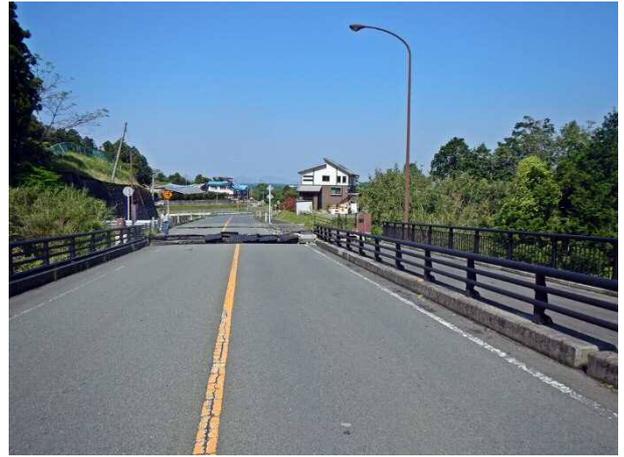
写真 4.1.33 橋桁の水平移動（西側橋台部）

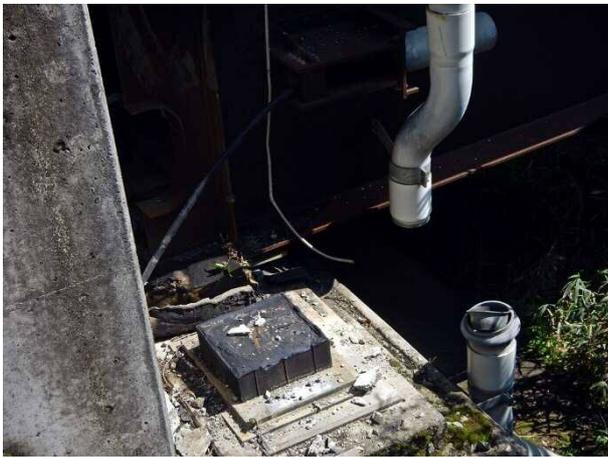
量は約 40cm、水平移動量は約 110cm とされている⁵⁾。写真 4.1.34 は破損した積層ゴムの支承の状況である。

写真 4.1.34 積層ゴム支承の破壊（西側橋台部）

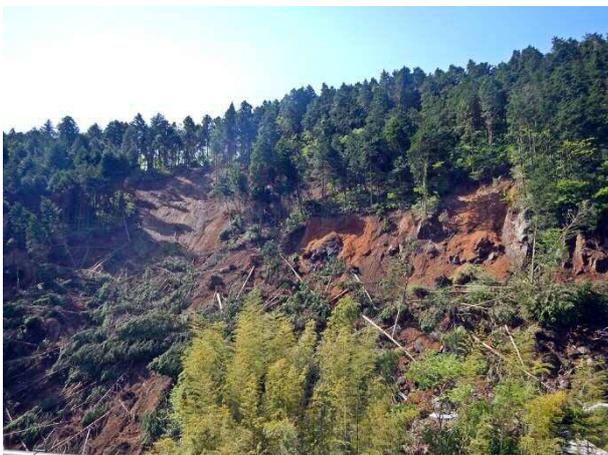
写真 4.1.35～写真 4.1.36 は、同橋の南側斜面で発生した崩壊の様子である。この崩壊が橋脚に直接の影響を及ぼしたことはなさそうである。写真 4.1.37 は近隣の集落の住宅被害の様子である。このような状況から、地震動が局地的に大きかったことが予測され、この大きな地震動がゴム支承の被害等につながった可能性も指摘されている⁴⁾。

写真 4.1.36 橋の南側斜面の崩壊

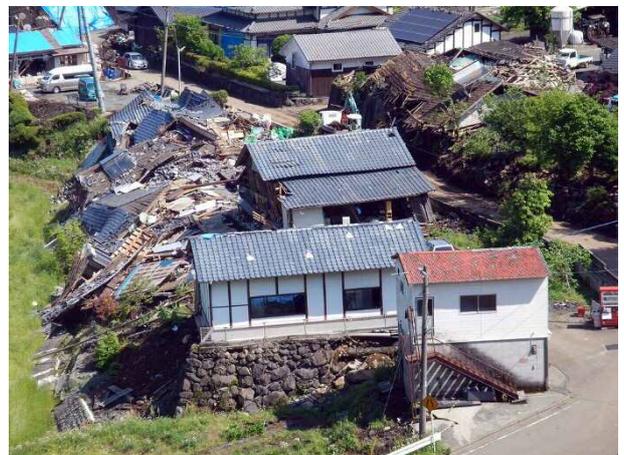
写真 4.1.37 橋の近傍の家屋の被害

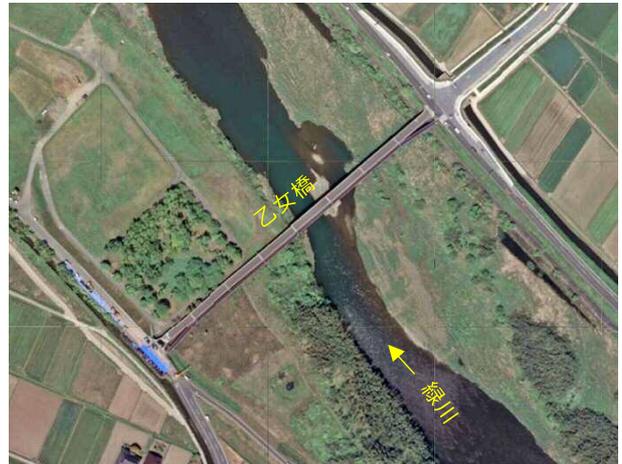
写真 4.1.38 上空からみた乙女橋(文献 3 に加筆)

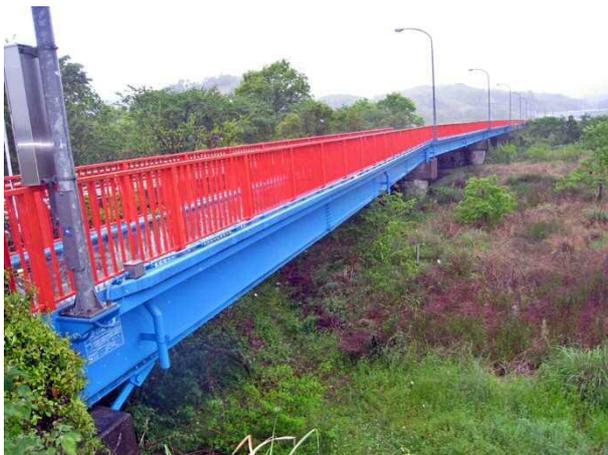
写真 4.1.39 緑川左岸側よりみた乙女橋

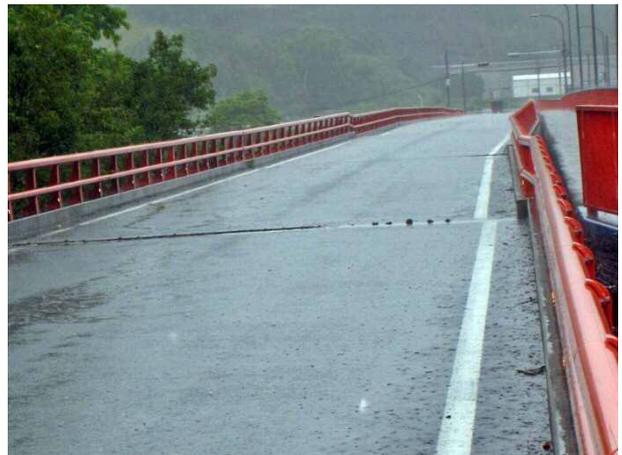
写真 4.1.38 は上空から見た乙女橋、写真 4.1.39 は緑川左岸からみた乙女橋の全景である。写真 4.1.40 に示すように、橋桁が下流方向にずれるとともに、沈下が生じていた。橋脚部は、橋支承が破損し(写真 4.1.41)、桁が移動していた(写真 4.1.42)。

写真 4.1.40 乙女橋路面のずれ

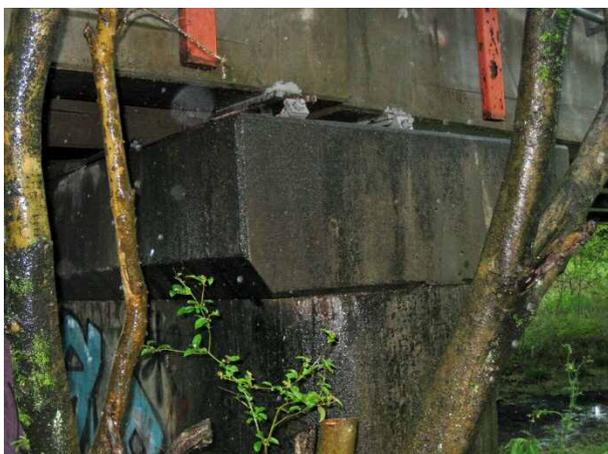
写真 4.1.41 支承の破損

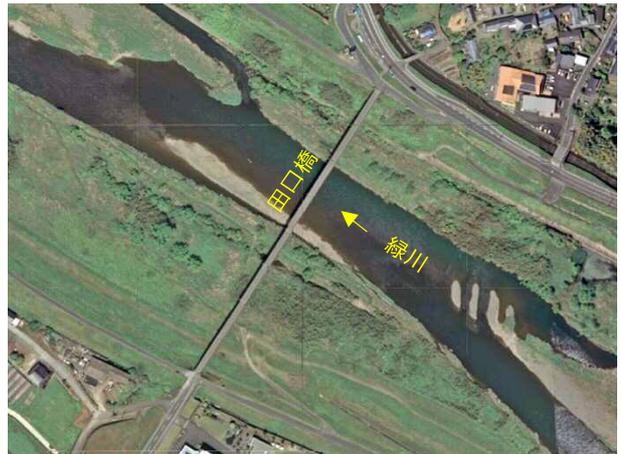
写真 4.1.43 上空からみた田口橋 (文献 3 に加筆)

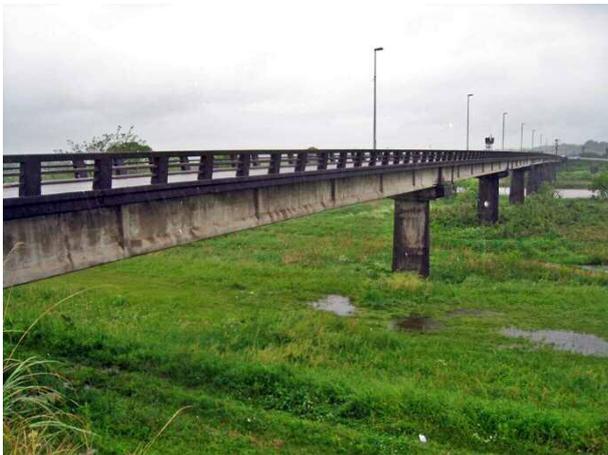
写真 4.1.44 緑川左岸側よりみた田口橋の全景

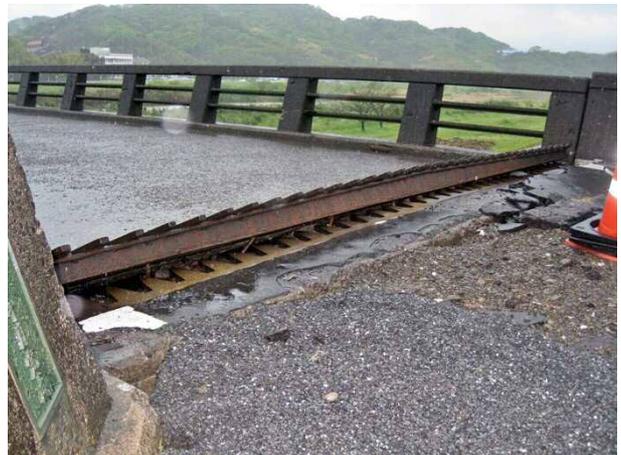
左岸側の橋台部では、写真 4.1.45 に示すように、伸縮装置が押されるような形で盛り上がっていた。伸縮装置の盛り上がりは橋台部だけではなく、写真 4.1.46 に示すように橋脚上の橋桁間でも見られた。写真 4.1.47 は右岸側の橋台部の様子であるが、背後の地盤にわずかな沈下は見られたものの、伸縮装置に異常は見られなかった。

写真 4.1.45 押されるような形で盛り上がった左岸橋台の伸縮装置

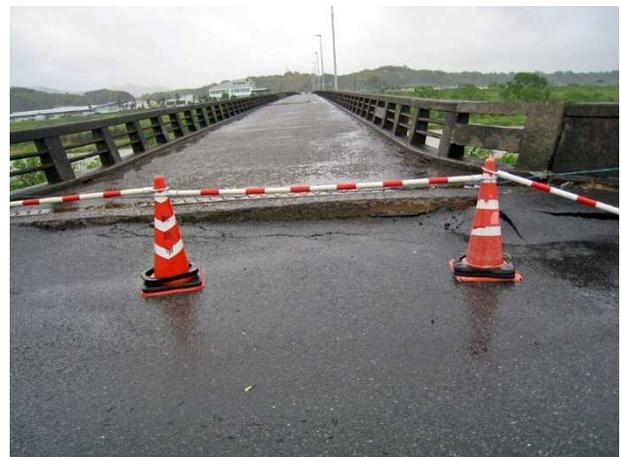
写真 4.1.47 右岸側の橋台背後地盤の沈下

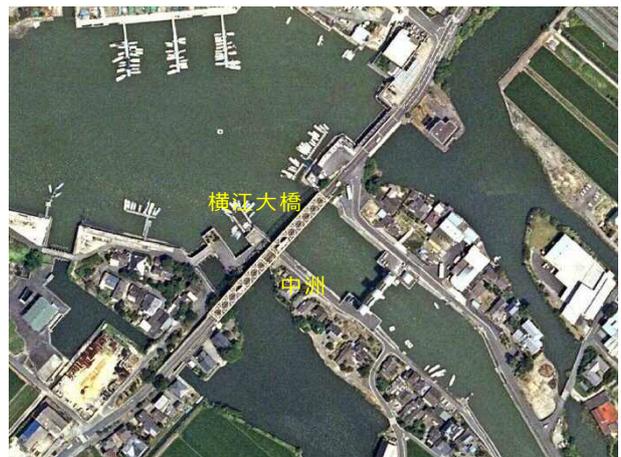
写真 4.1.48 上空から見た横江大橋(文献 11 に加筆)

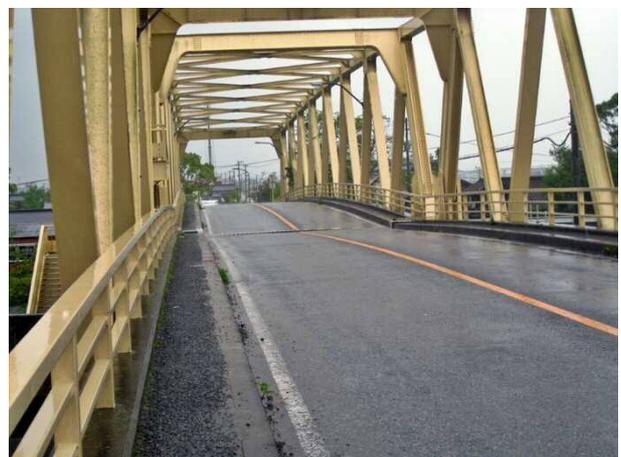
写真 4.1.50 中洲の橋脚上で見られた橋桁の沈下

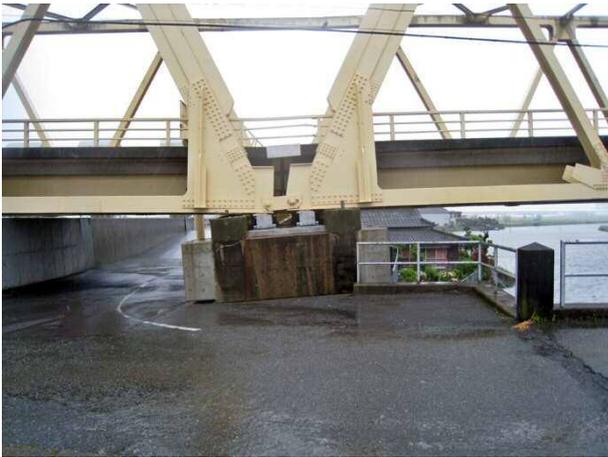
写真 4.1.51 は中洲上の橋脚の沈下の様子である。写真 4.1.52 の地震前の橋脚の状況と比較すると、橋脚の柱部は完全に地中に潜り込み、梁部のみが地上にある状態であることが分かる。写真 4.1.53 は沈下した橋脚の近景であるが、やや傾斜しながら沈下したような形状を呈している。写真 4.1.54 は、橋に上がる歩道橋が橋桁の沈下のため、橋との間に大きな段差が生じている状況である。

以上のように、橋桁の沈下は橋脚の沈下によるものであるが、橋脚の沈下原因については判明していない。原因の解明が待たれるところである。

写真 4.1.51 中洲の橋脚の沈下

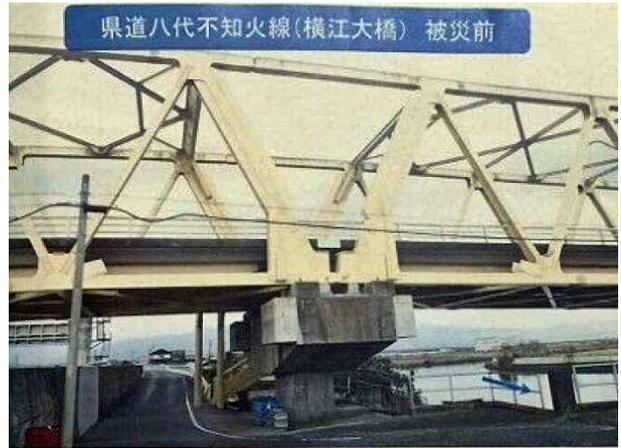
写真 4.1.52 地震前の中洲の橋脚の状況。橋脚の柱部が見えている⁶⁾

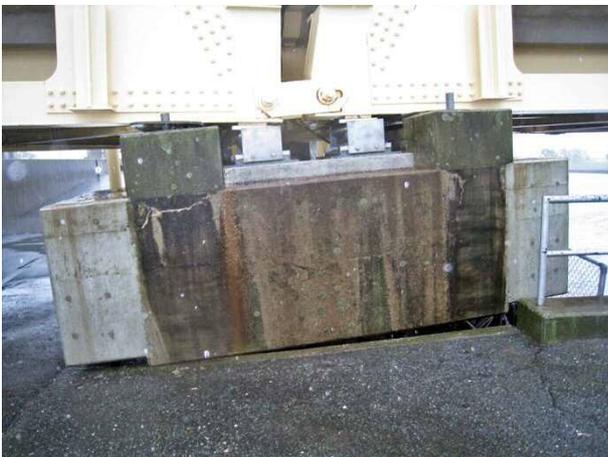
写真 4.1.53 同左の近景。橋脚はやや傾いて沈下しているように見える

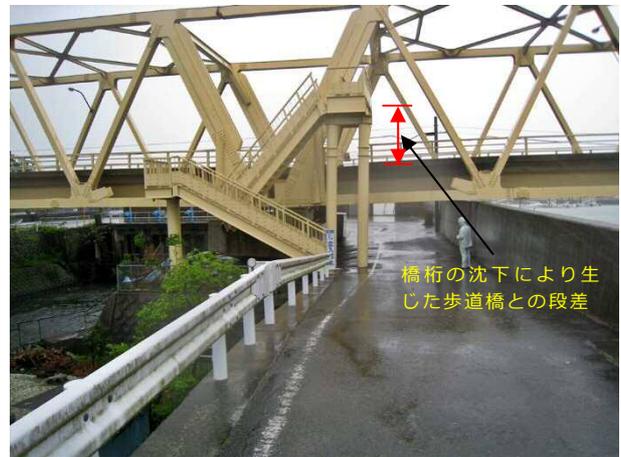
写真 4.1.54 橋桁の沈下のために橋に上がる歩道橋の間に生じた大きな段差

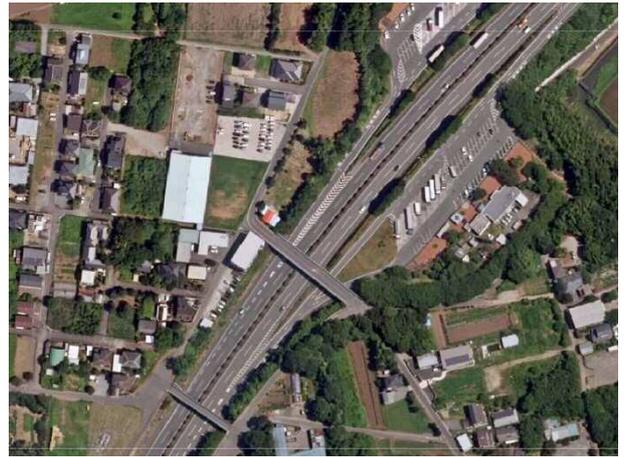
熊本県宇城市と益城郡嘉島町を結ぶ県道 38 号(小川嘉島線)が九州自動車道を跨ぐ府領第一跨道橋が倒壊した。同跨道橋の位置は図 4.1.14 に示すように、緑川パーキングエリア (PA) のすぐ南である。同跨道橋は、橋長約 61m の 3 径間 PC 連続中空床板橋で、橋台と 2 基の多柱式ロッキング橋脚で橋桁を支える構造となっている。また、本線と緑川 PA への出入路を跨ぐため、普通より長くなっている(写真 4.1.55)。ロッキング橋脚は、上下端にピボット支承(上沓を凹に、下沓を凸に球面仕上げして組み合わせ、全方向に回転できるようにした支承)を有する 3 本の支柱で桁を受ける構造となっており、軸力だけを負担して、支柱の断面積を小さくすることができるので、中央分離帯のような狭い場所でも設置できるという利点をもつ。

写真 4.1.55 地震前の府領第一跨道橋。上方は緑川 PA（文献 11 に加筆）

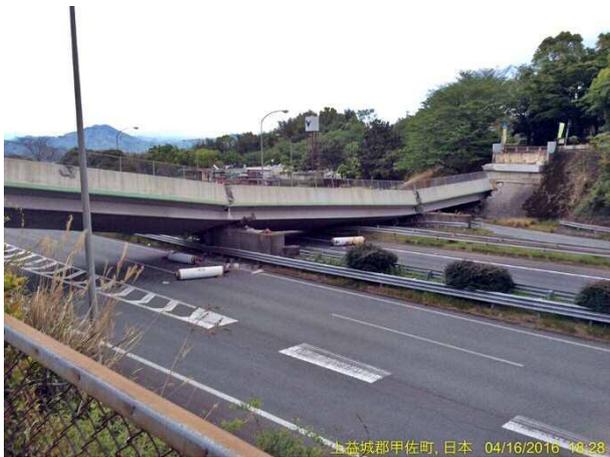
地震によって橋桁を支えている支柱が外れ、橋桁が福岡側に倒れるように崩壊した。写真 4.1.56 および写真 4.1.57 は、上り線側から見た橋桁の倒壊の状況である。支柱が散乱し、橋桁が支柱部で折れ曲がるようにして福岡側に倒壊している。写真 4.1.58 に示すように、橋桁は下り線側の橋台から外れて落下しているが、上り線側では橋台上に留まっている。下り線側の橋台には橋桁の両側に変位拘束のコンクリートブロックが設置されていたが、写真 4.1.59 に示すように、福岡側の拘束ブロックが破壊して無くなっていることが分かる。

写真 4.1.56 跨道橋の倒壊の状況。支柱が散乱している
