平成 28 年(2016 年)熊本地震

調査報告書

基礎地盤コンサルタンツ株式会社

地震被害調査

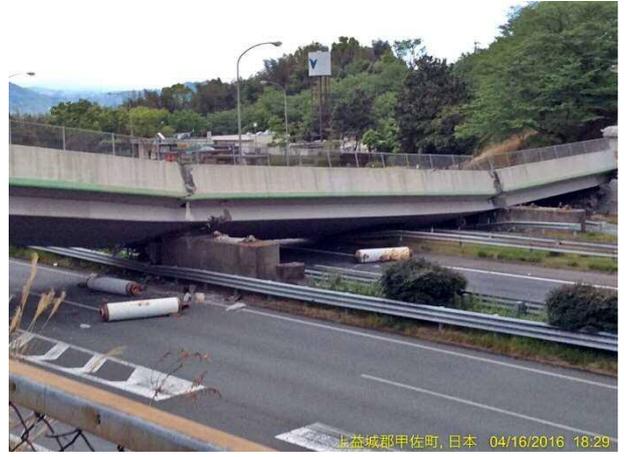
地震によって橋桁を支えている支柱が外れ、橋桁が福岡側に倒れるように崩壊した。写真 4.1.56 および写真 4.1.57 は、上り線側から見た橋桁の倒壊の状況である。支柱が散乱し、橋桁が支柱部で折れ曲がるようにして福岡側に倒壊している。写真 4.1.58 に示すように、橋桁は下り線側の橋台から外れて落下しているが、上り線側では橋台上に留まっている。下り線側の橋台には橋桁の両側に変位拘束のコンクリートブロックが設置されていたが、写真 4.1.59 に示すように、福岡側の拘束ブロックが破壊して無くなっていることが分かる。

写真 4.1.57 同左 近景

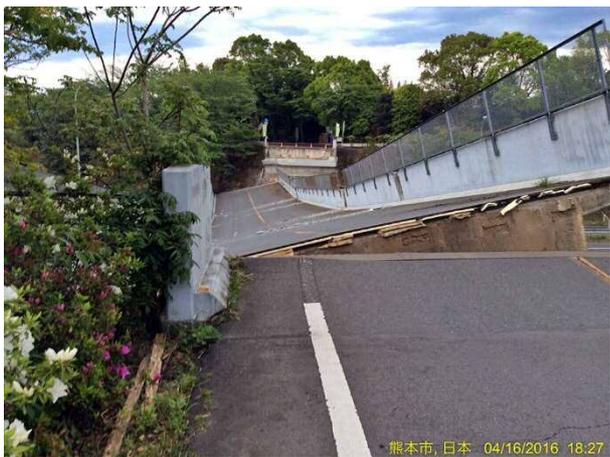
写真 4.1.58 上り線側より見た橋桁落下の様子

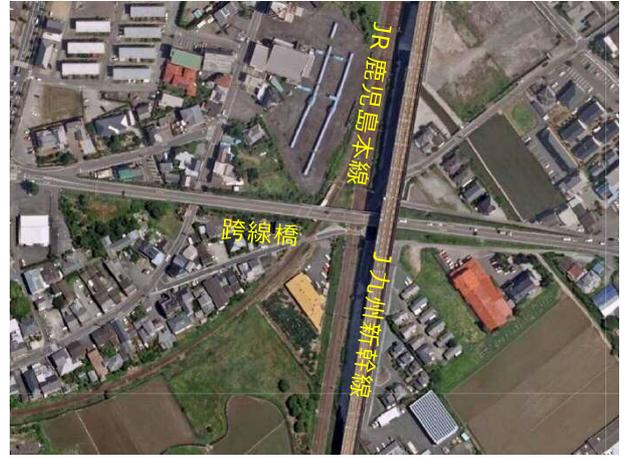
図 4.1.15 および写真 4.1.60 に示す宇土市旭町の JR 鹿兒島本線を跨ぐ跨線橋の橋脚に亀裂が生じ、路面にわずかであるが、段差が生じていた。写真 4.1.61 は跨線橋の西側の橋脚の様子である。写真 4.1.62 は跨線橋の路面の状況で、橋桁の継目と思われる場所でわずかな段差が生じ

写真 4.1.60 上空から見た宇土市旭町の跨線橋(文献 11 に加筆)

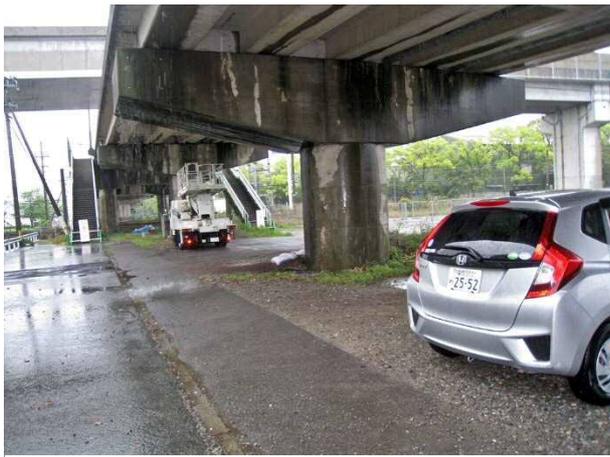
写真 4.1.61 クラックが生じた橋脚

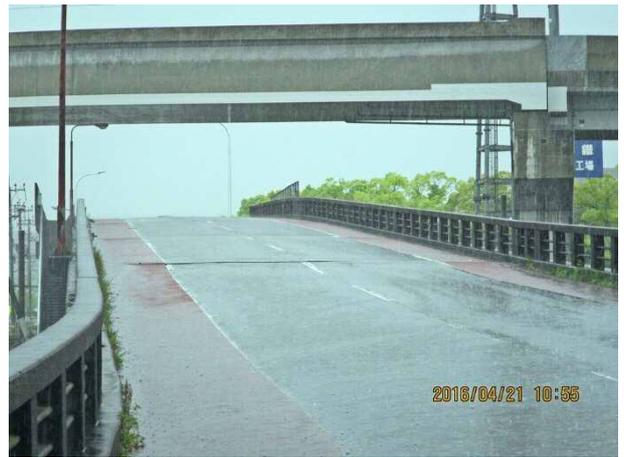
写真 4.1.62 路面に生じた微小な段差。上方は九州新幹線の高架橋

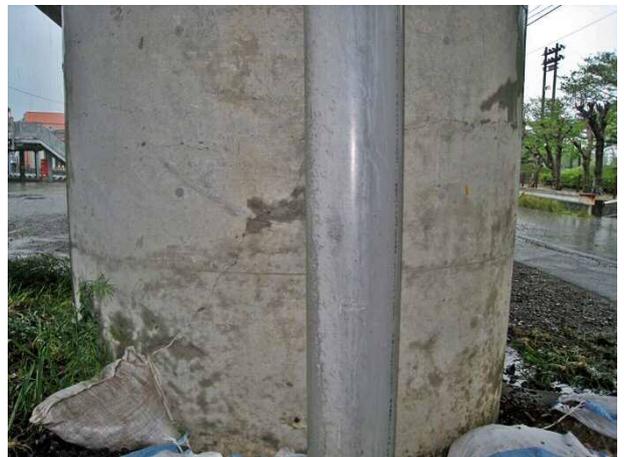
ていた。写真 4.1.63～写真 4.1.64 は橋脚に生じた斜めクラックの様子である。橋脚の一部には被りコンクリートが剥落し、鉄筋が露出するという被害もあったようであるが、本調査では確認していない。

写真 4.1.64 橋脚に生じた斜めクラック

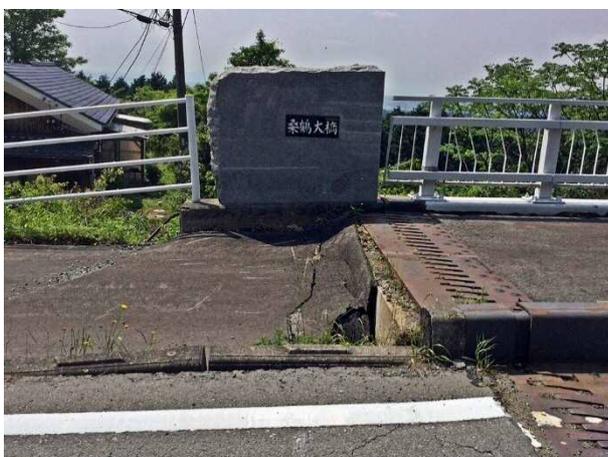
写真 4.1.64 および写真 4.1.65 は、西側の橋台付近の状況であるが、橋台裏の地盤がやや沈下していることがうかがわれる。写真 4.1.67 および写真 4.1.68 は、東側橋台における大きな段差（熊本県の調査⁵⁾によれば 45cm）と橋桁の移動状況である。これは手前の橋台が沈下したのではなく、橋桁が浮き上がったために生じたものである。写真 4.1.69 は東側橋台の損傷状況である。橋桁と衝突したように見えるが、原因は不明である。また、右側のケーブルが若干、弛んでいるようである。

写真 4.1.66 西側橋台背後の小規模な段差

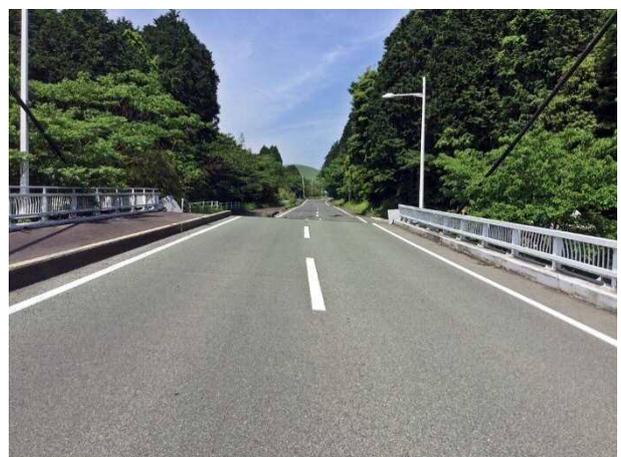
写真 4.1.67 東側橋台付近の状況。道路との段差とセンターラインのずれ

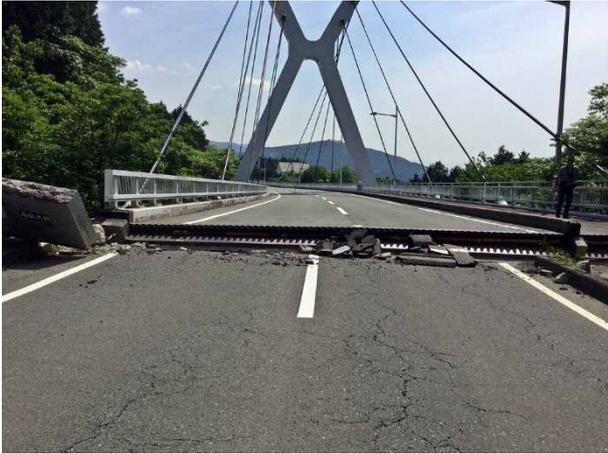
写真 4.1.68 橋梁東端部の水平移動並びに段差

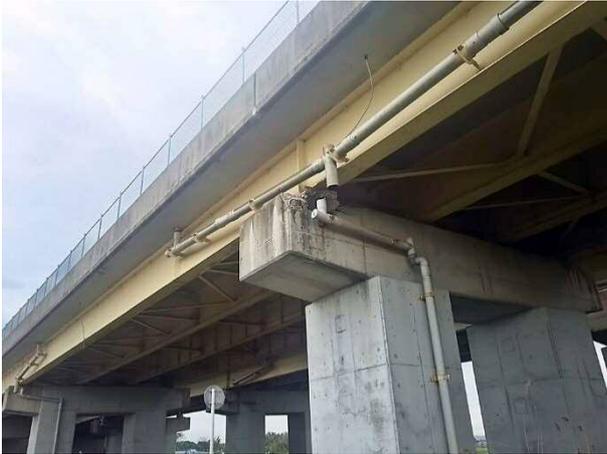
写真 4.1.70 は木山川の南岸の橋脚背後の状況であるが、橋脚の側面に設置されていた U 字溝が破損している。橋脚に押されて圧壊したような形状を示している。写真 4.1.71～写真 4.1.74 は支承の損傷と橋桁の移動状況を示している。写真 4.1.74 の支承台座コンクリートの破壊は、支承が破壊せずに強く抵抗したため、台座のコンクリートが破壊したことを示していると思われる。

写真 4.1.71 排水管の損傷とずれ

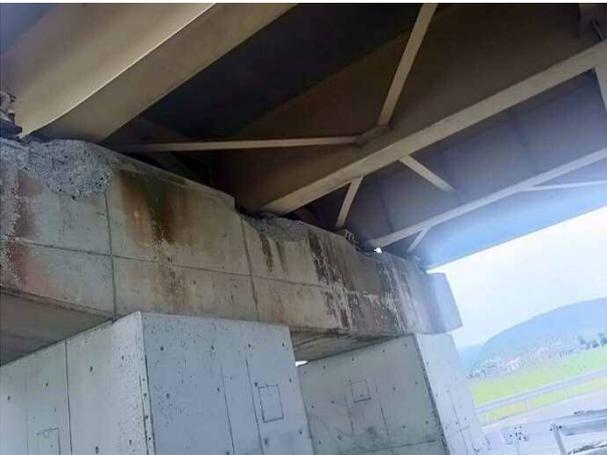
写真 4.1.73 支承の損傷と橋桁のずれ

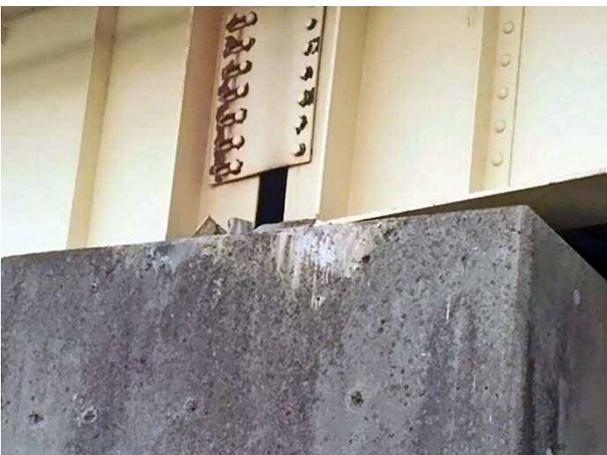
写真 4.1.75 は落橋防止構造の連結板の状況である。ボルト周りの錆の状態から推定すると、地震で左側の可動部が右に移動したような状態となっている。これより、橋軸直角方向の橋桁の移動ばかりではなく、橋軸方向の移動も起こったと推定される。写真 4.1.76 は連結板の変状の様子である。左右の橋桁の鉛直方向の食い違い変位が、このような連結板の変形をもたらしたのではないかと考えられる。

写真 4.1.75 落橋防止連結板に見られる橋桁の軸方向の移動

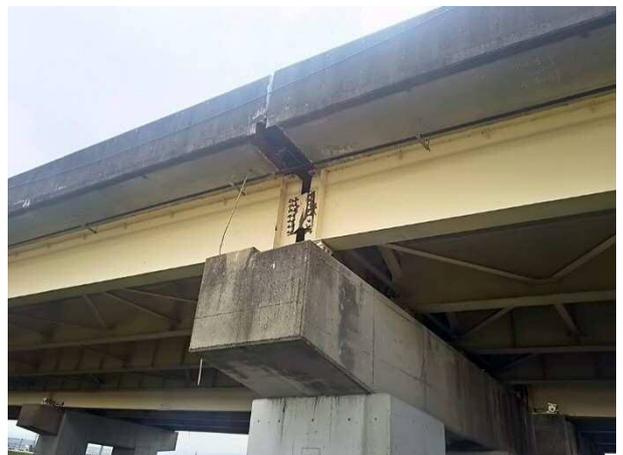
写真 4.1.76 落橋防止連結板の変状

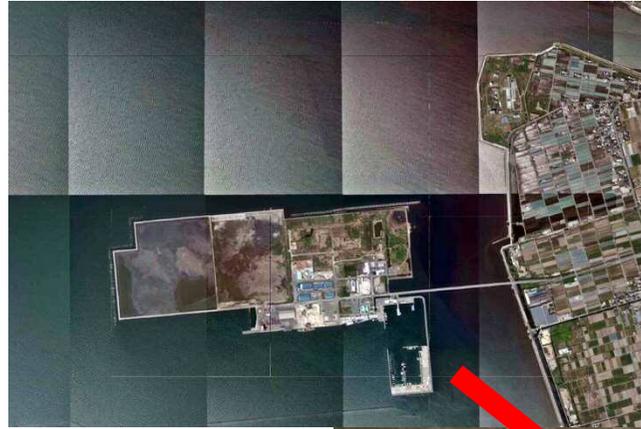
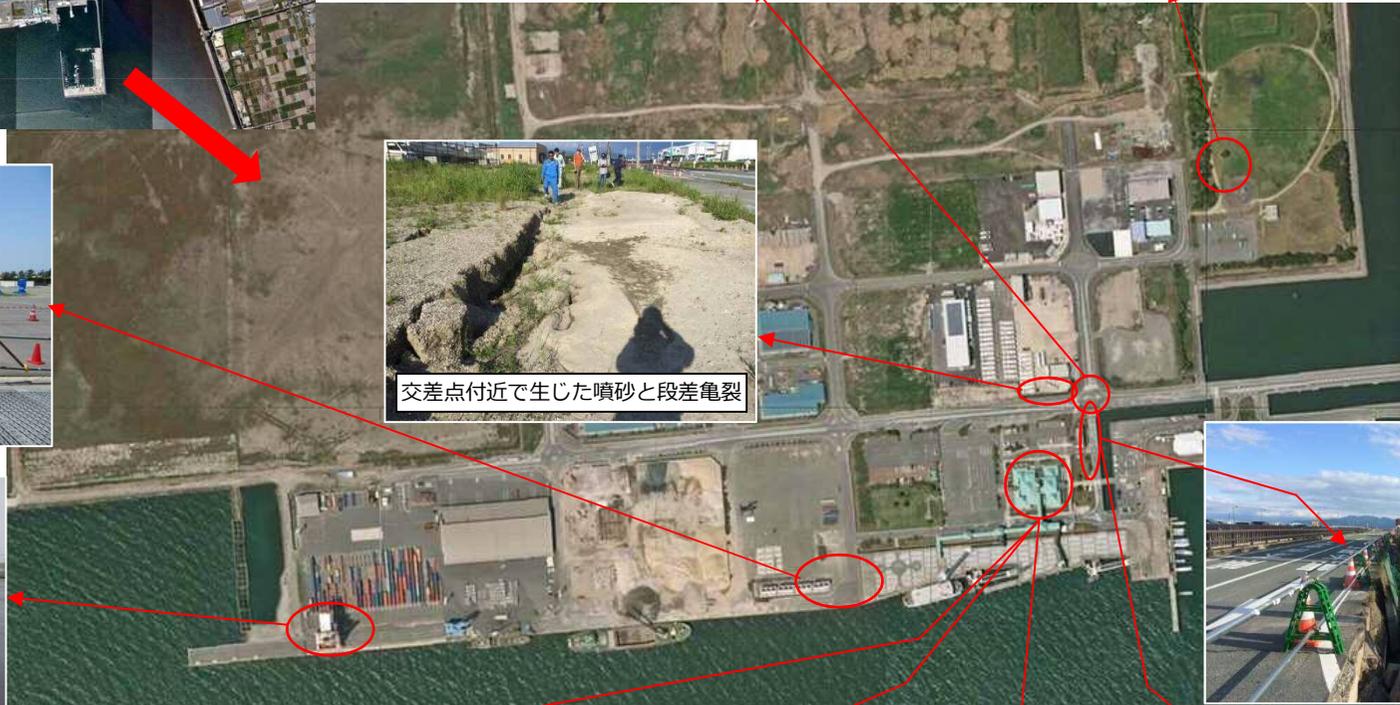
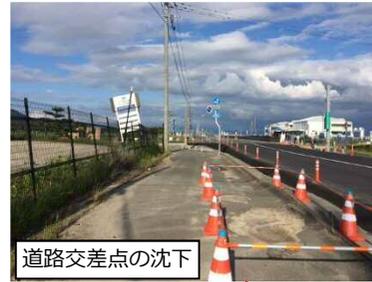
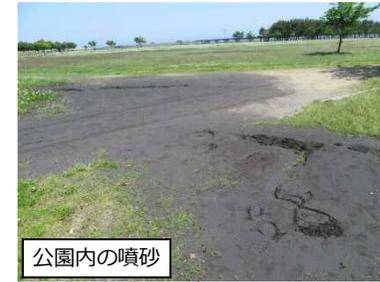
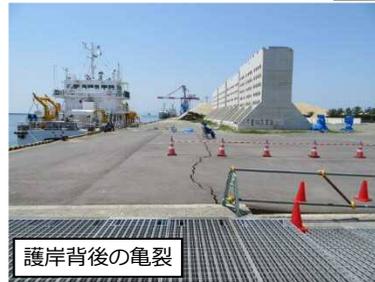
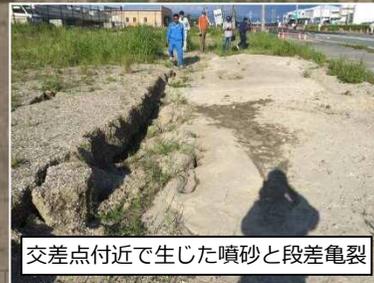
写真 4.2.1 熊本港の被害概要（航空写真は文献 11 を使用）

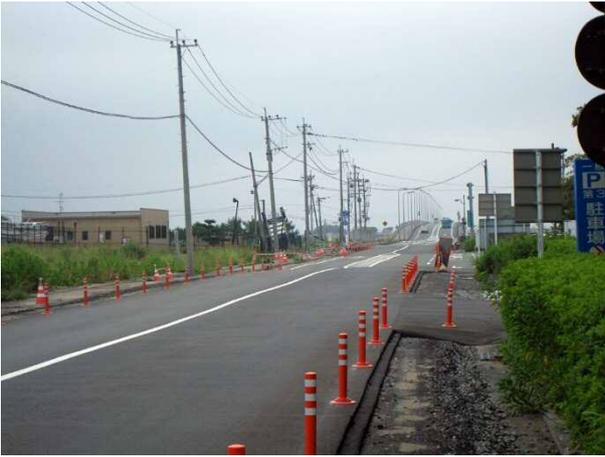
写真4.2.2～写真4.2.3は、熊本港大橋に通じる道路の状況である。写真4.2.2は熊本港大橋方向を見たもので、局所的な沈下が起きた箇所は舗装し直されており、沈下の状況は分からない。なお、熊本港大橋に損傷はなかったといわれている。写真4.2.3は熊本港大橋からの道路の西側を見たものである。歩道は局所的に沈下し、陥没箇所も認められる。なお、道路は再舗装されている。

写真 4.2.2 熊本港大橋の背後地盤の沈下

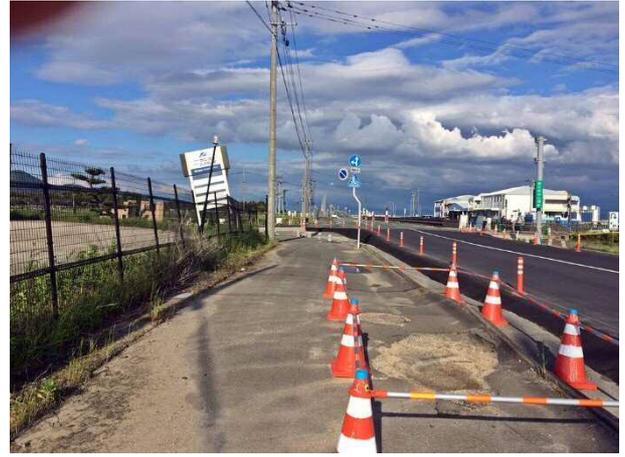
写真 4.2.3 歩道の沈下と案内板の傾斜

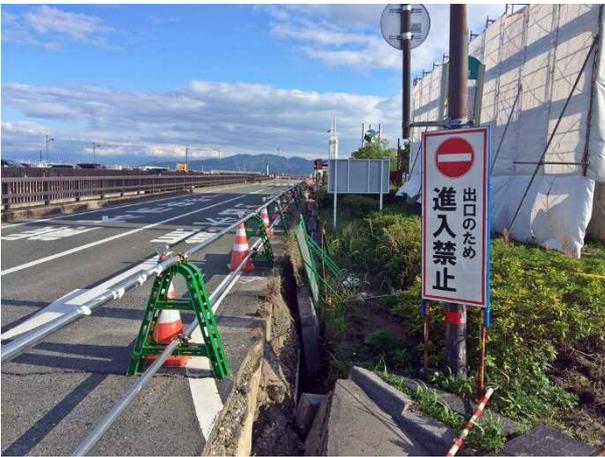
写真 4.2.4 護岸上の道路と背後のフェリーターミナル地盤の境で生じた段差

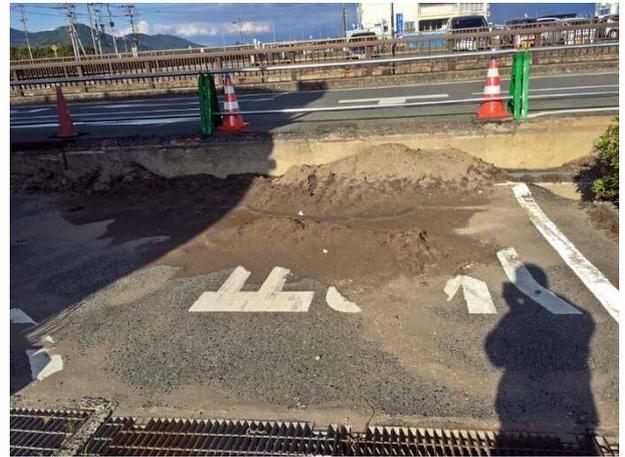
写真 4.2.5 護岸上の道路と直交する道路の境界で生じた大きな段差

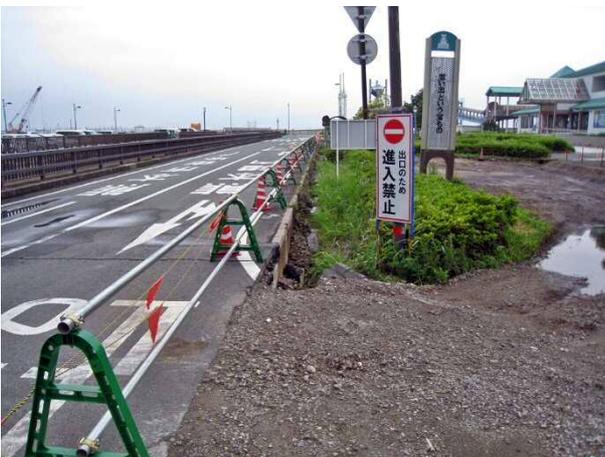
写真 4.2.6 護岸上の道路と背後のフェリーターミナル敷地地盤との段差

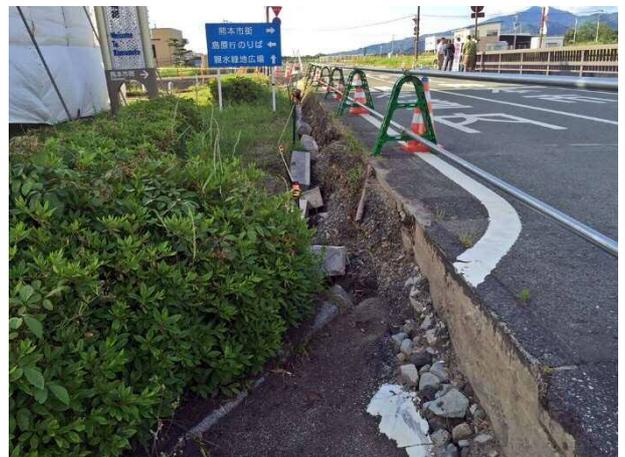
写真 4.2.7 護岸上の道路と背後のフェリーターミナル敷地地盤の間の段差

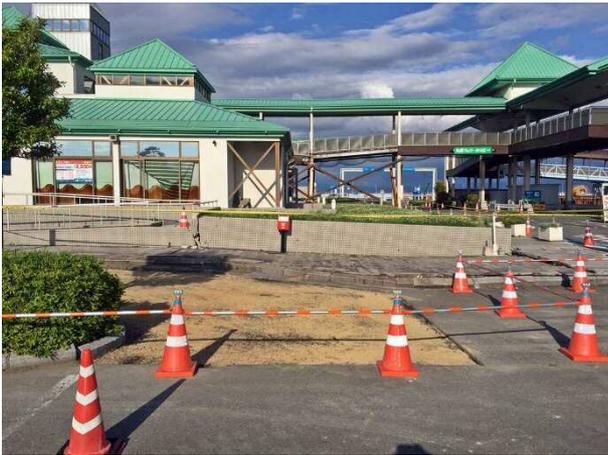
写真 4.2.8 フェリー待合所周辺地盤の沈下

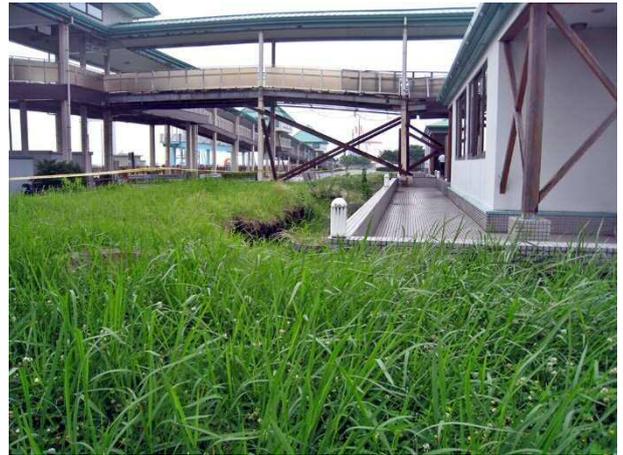
写真 4.2.9 フェリー待合室裏手の盛土の陥没

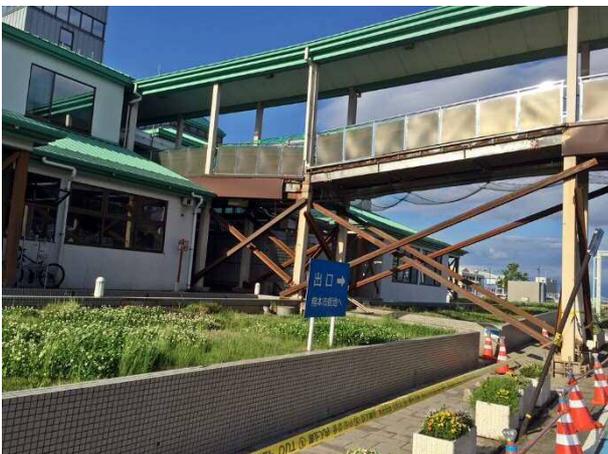
写真 4.2.10 フェリー専用通路の損傷

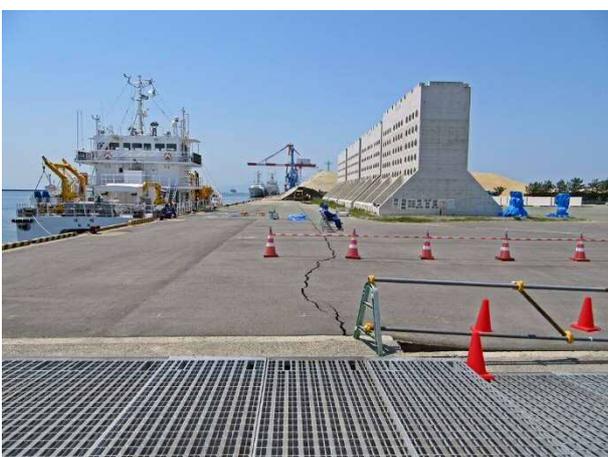
写真4.2.12は-4.5m岸壁の背後に生じた亀裂であり、写真4.3.13は-7.5m岸壁のクレーンの近傍に発生した亀裂と段差の状況である。亀裂はいずれも岸壁の法線と平行に生じていることから、岸壁が海側に移動したことも考えられる。ガントリークレーンのある-7.5m岸壁が隣接する施設と比べて海側にはらみ出しており、全体変位量は40cm程度にのぼる可能性があることが指摘されている¹²⁾。

写真 4.2.12 岸壁背後のクラック (-4.5m 岸壁)

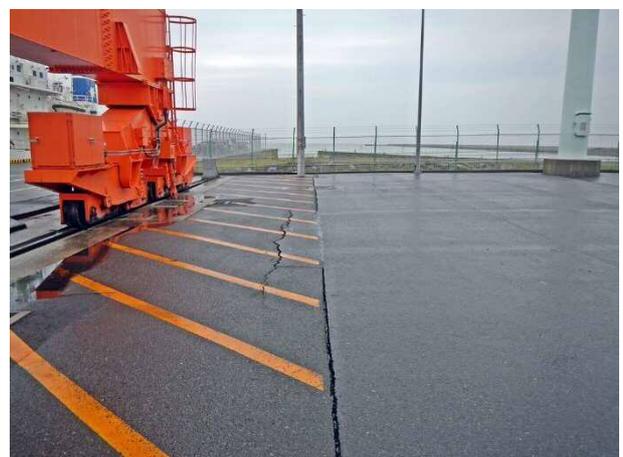
写真 4.2.13 クレーン近傍の路面のクラック (-7.5m 岸壁)

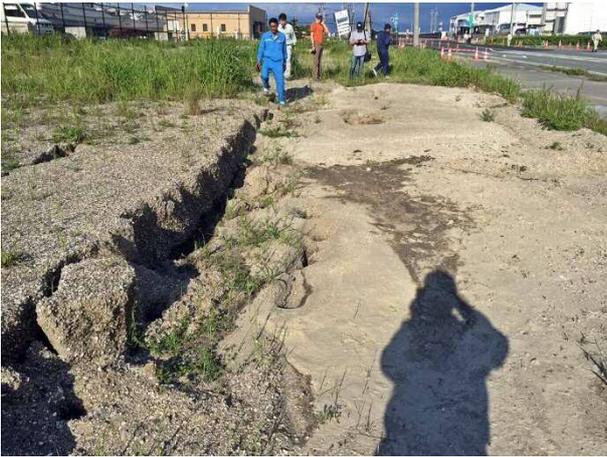
写真4.2.14～写真4.2.19は陸上部で見られた噴砂、地盤沈下、亀裂・段差、陥没の状況を示したものである。いずれも地盤の液状化が原因と考えられる。写真4.2.16は道路脇の敷地に1m程度の盛土をしてその上をコンクリートで舗装して駐車場にしていたものであるが、盛土の端部が大きく沈下したため、コンクリートスラブが変形したものである。

写真 4.2.14 交差点付近で生じた噴砂と亀裂・段差

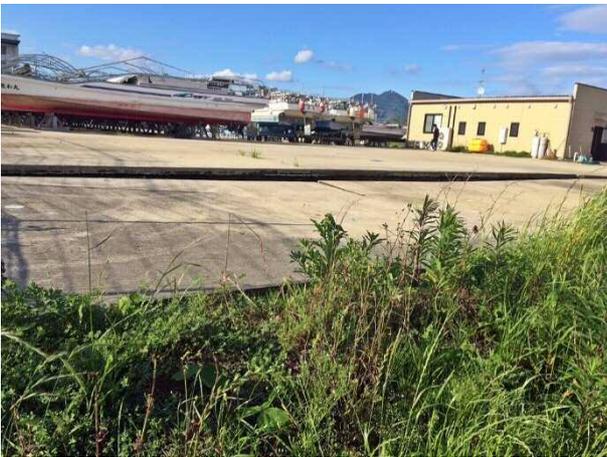
写真 4.2.16 駐車場床スラブの沈下・傾斜

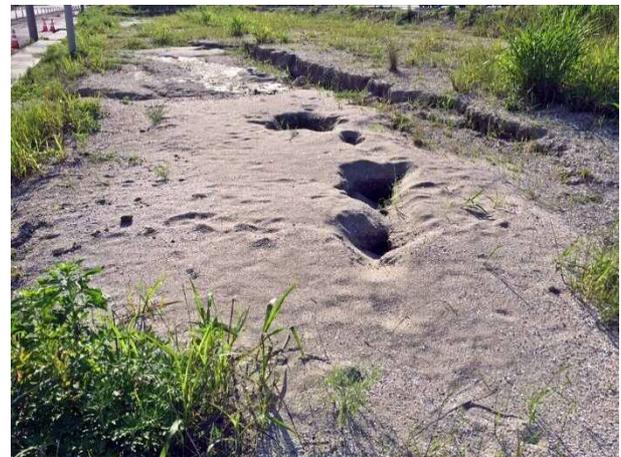
写真 4.2.17 道路脇の空地の噴砂孔

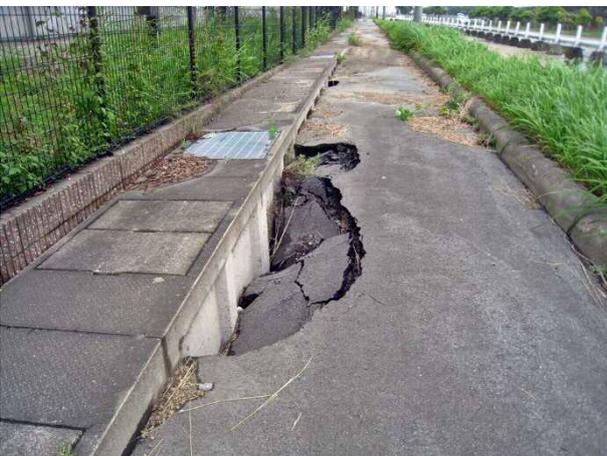
写真 4.2.18 歩道部の陥没

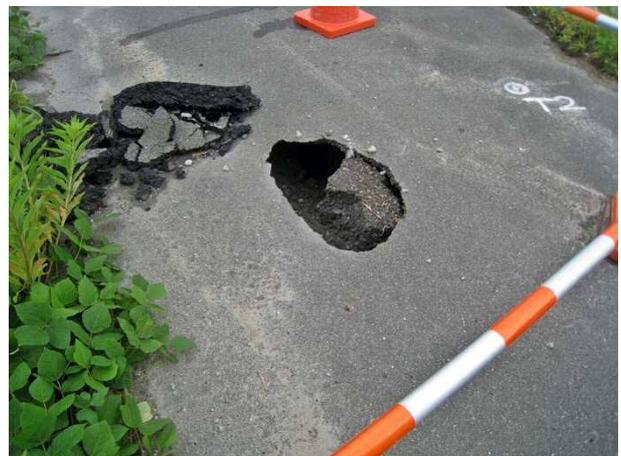
写真 4.2.19 歩道部の陥没

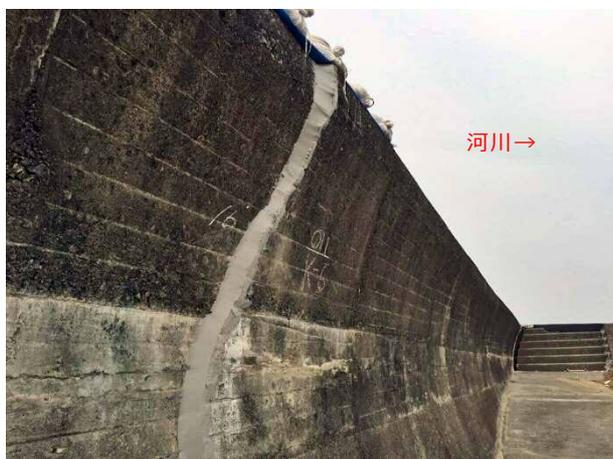
白川では液状化に起因するとみられる堤防の変状が確認された。図 4.3.1 に示す白川河口付近の右岸では写真 4.3.1～写真 4.3.2 に示すように特殊堤に段差や沈下が生じており、堤内地側では噴砂・亀裂等の変状が見られた。図 4.3.2 の微地形分類図では当地区は埋立地に該当しており、緩い砂質土で埋め立てられたため、液状化が生じたとみられる。

写真 4.3.1 コンクリート護岸に生じた段差

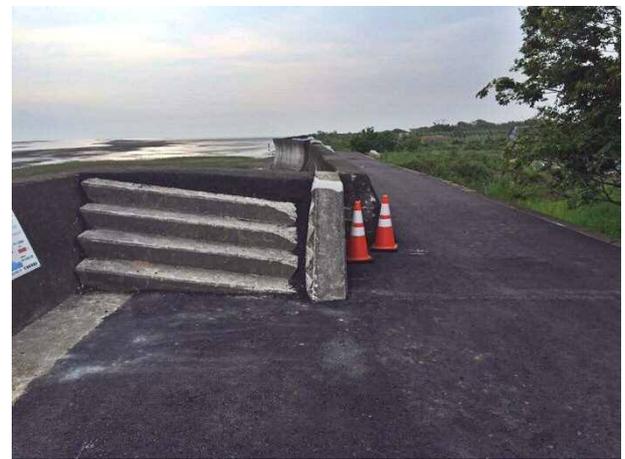
写真 4.3.2 沈下が生じたとみられる階段の補修状況

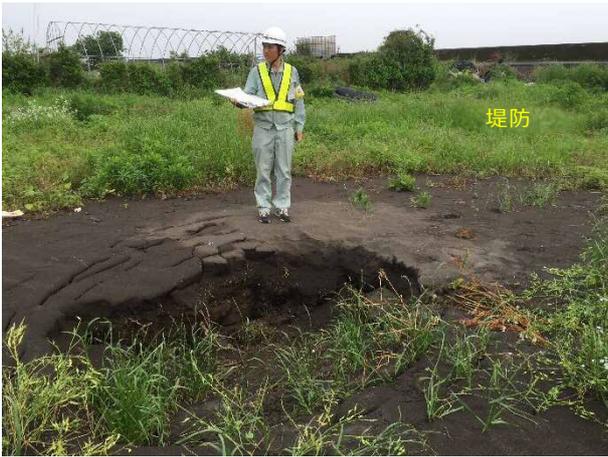
写真 4.3.3 堤内地に生じた大きな噴砂孔

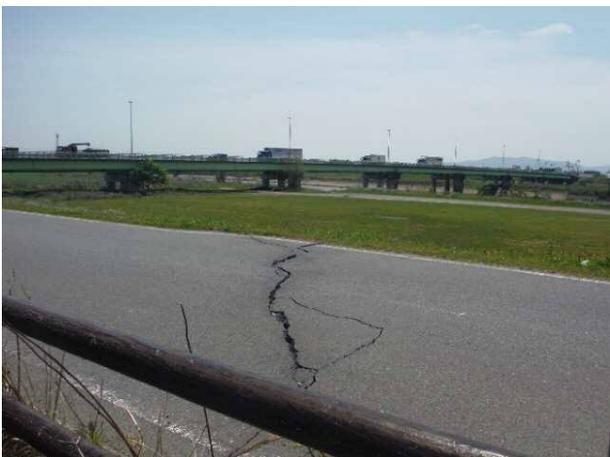
写真 4.3.5 堤防天端に生じた横断亀裂

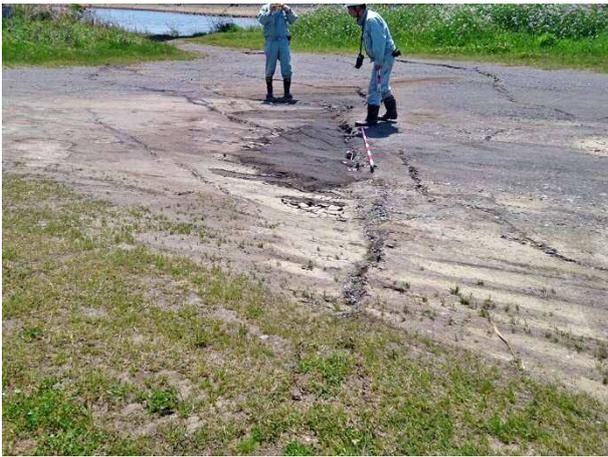
写真 4.3.7 河川近傍の流動亀裂と噴砂

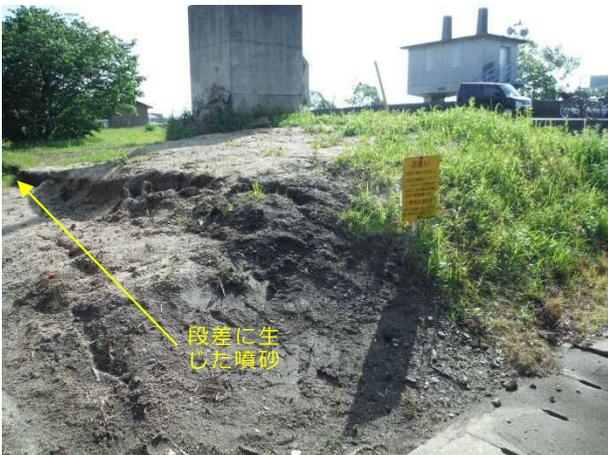
白川 8k~9k の近見・蓮台寺付近では液状化に起因すると見られる被害が生じた。被災箇所①の平田排水涵管では液状化後の沈下により涵管の抜け上がりが生じ、地表面には亀裂を伴った段差が確認された。被災箇所②では堤防の沈下と亀裂が確認された。堤内地側の畑には噴砂が生じていた。被災箇所③では高水敷に数 100m 連続して亀裂が確認された。亀裂は一部噴砂を伴い、中には 30cm の大きな開口を伴った亀裂もあることから、河川側への流動が生じたと見られる。

写真 4.3.9 被災①涵管の抜け上がりによる段差と噴砂

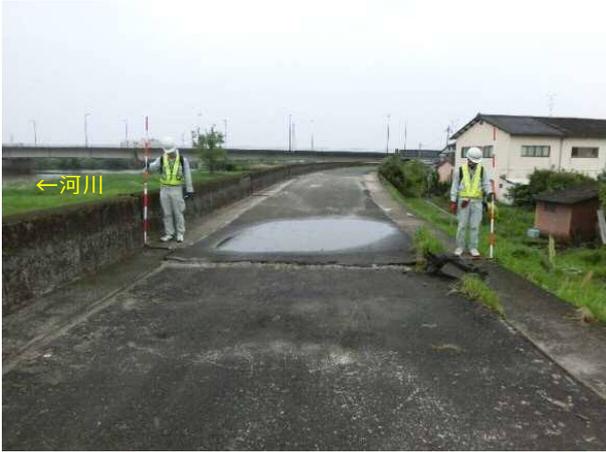
写真 4.3.11 被災②天端に生じた沈下

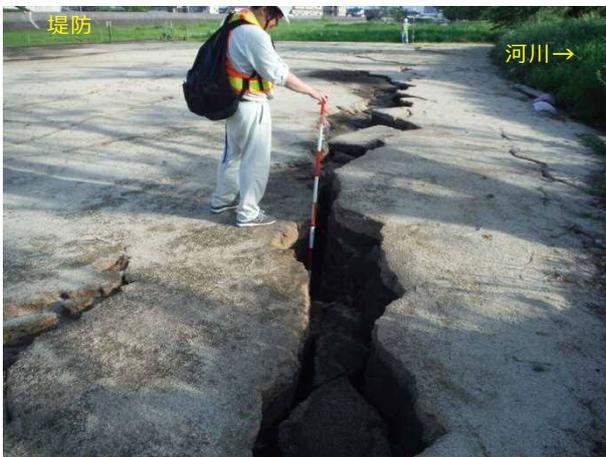
写真 4.3.13 被災③河川近傍の流動亀裂

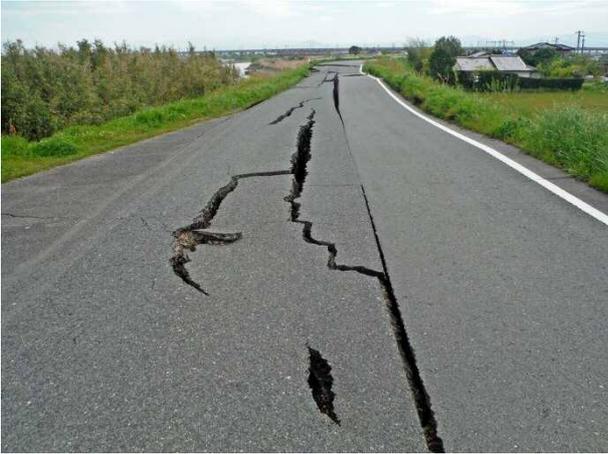
写真 4.3.15 被災①天端に生じた亀裂

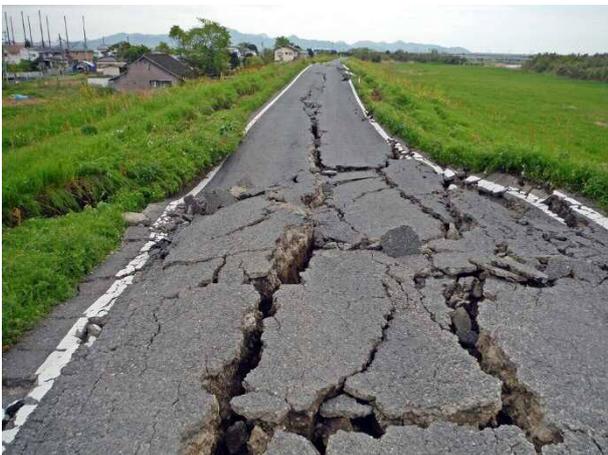
緑川では、堤防天端の亀裂や段差、法尻の変位などが生じていた。写真 4.3.17 の被災②の緑川左岸 8k400～600 付近では最大 90cm 程度の川表側へのすべりによる段差が生じていた。同地区では写真 4.3.18 に示すように、堤内地側の法尻に噴砂が生じており、液状化との関連が考えられる。また、被災箇所③の右岸 8k～9k は断続的にすべりによる天端の亀裂が生じていた。同地区でも高水敷や堤内地法尻で噴砂を確認した。緑川周辺には図 4.3.8 に示すように旧河道がいくつも確認される。旧河道は液状化が生じやすいため河川堤防の弱部になりやすく、今回の地震による被害の一つの要因になったと考えられる。

写真 4.3.17 被災②天端の崩壊

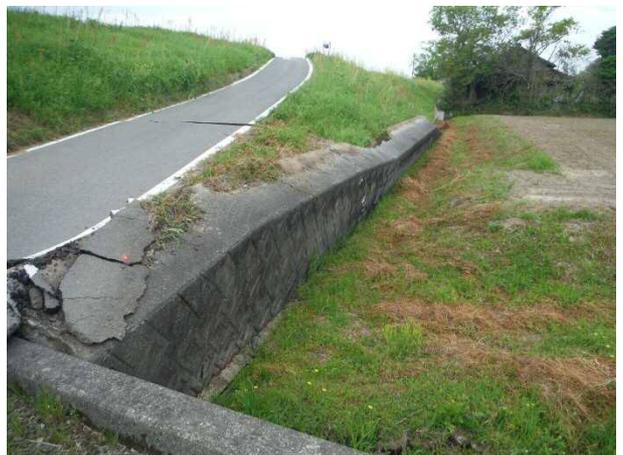
写真 4.3.18 被災②川裏法尻擁壁の傾斜

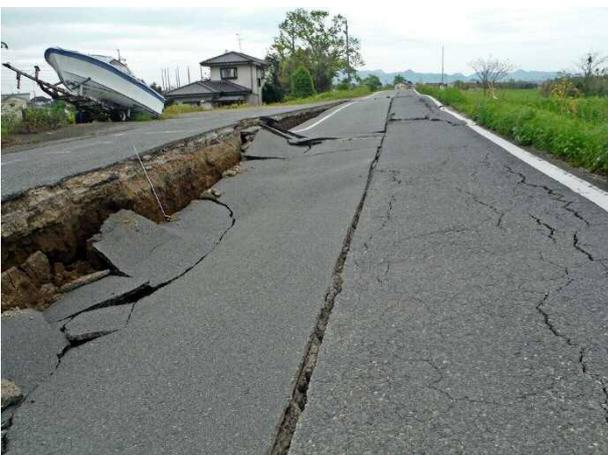
写真 4.3.19 被災②天端に生じた段差

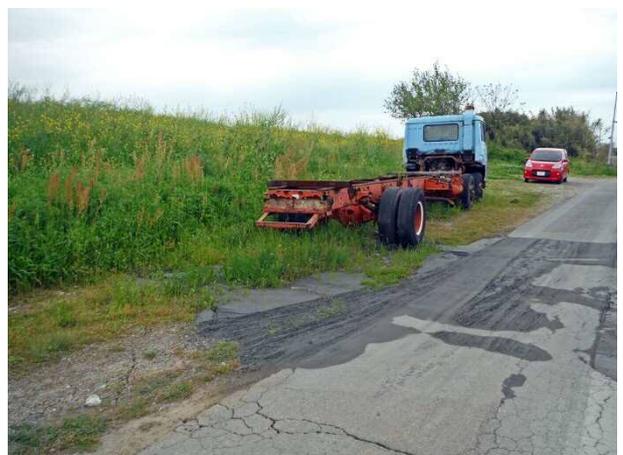
写真 4.3.20 被災②川裏法尻に生じた噴砂

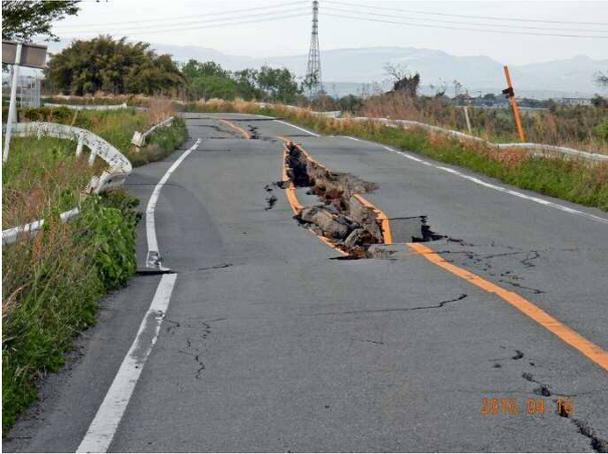
写真 4.3.21 被災③天端に生じた段差(東京電機大学石川先生提供)

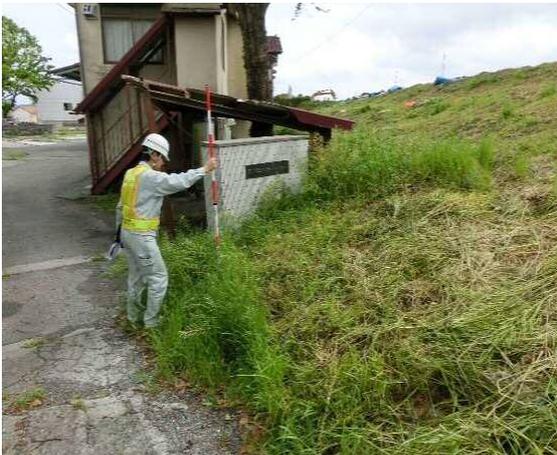
写真 4.3.23 被災③堤内地法尻のはらみ出し

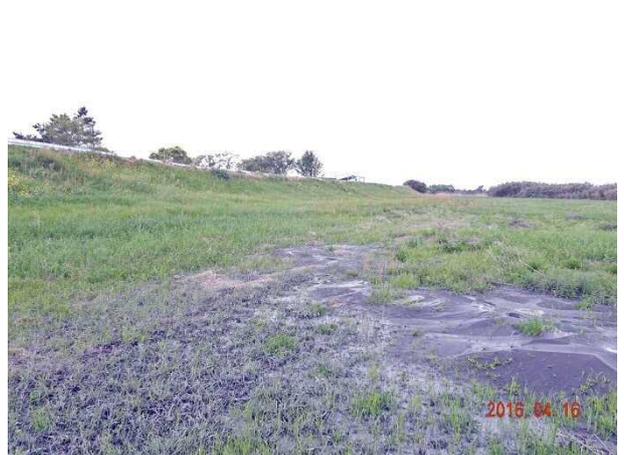
写真 4.3.24 被災③高水敷に生じた噴砂(東京電機大学石川先生提供)

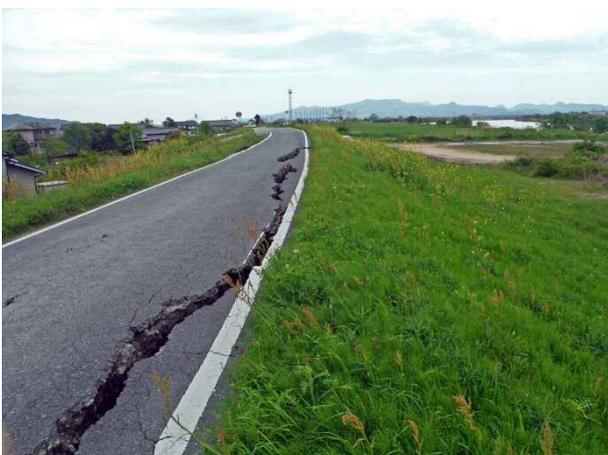
写真 4.3.25 被災④川表側法肩に生じた亀裂

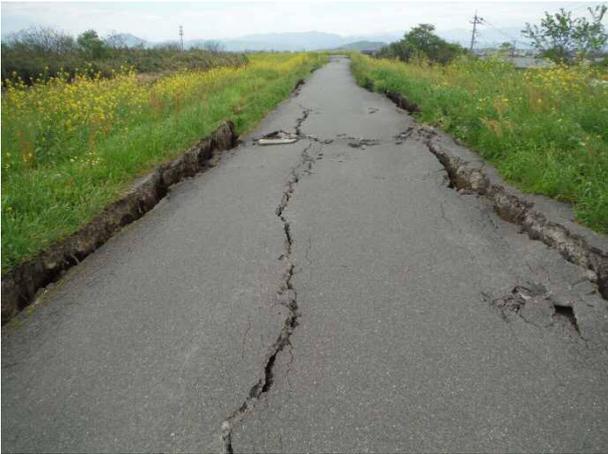
写真 4.3.27 被災⑤天端の沈下

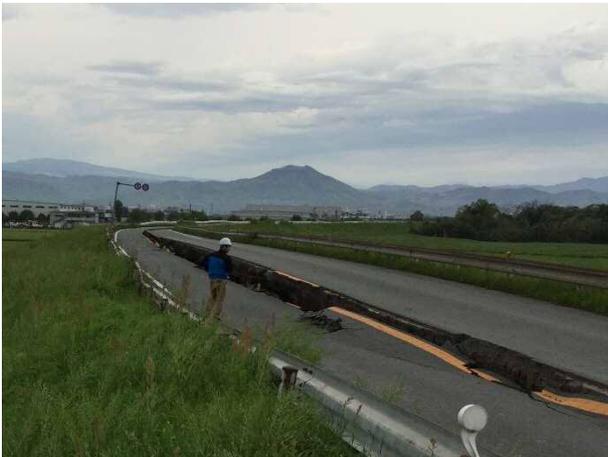
写真 4.3.29 被災⑥川裏側天端の沈下

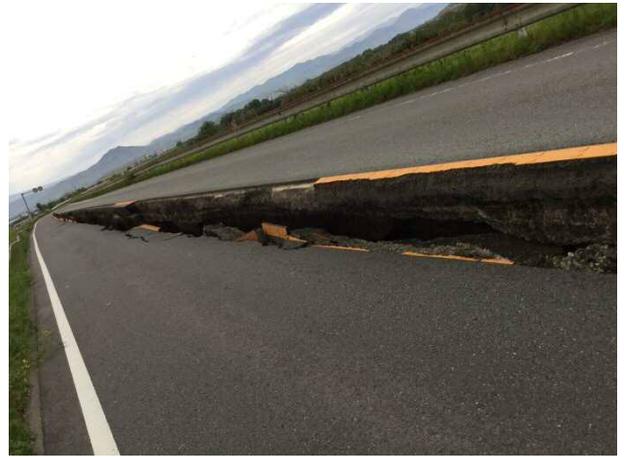
写真 4.3.30 被災④天端に生じた段差

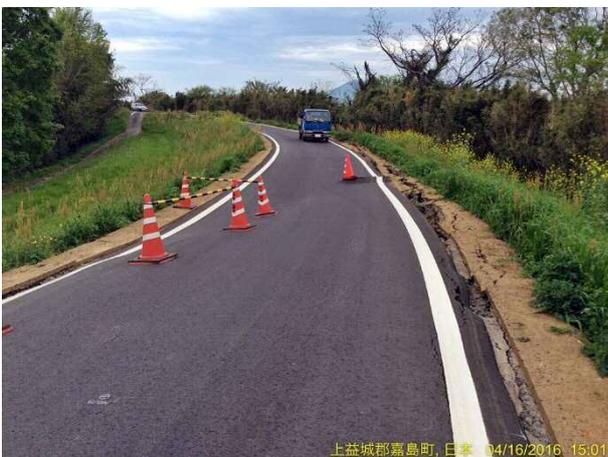
写真 4.3.31 被災⑦天端に生じた沈下

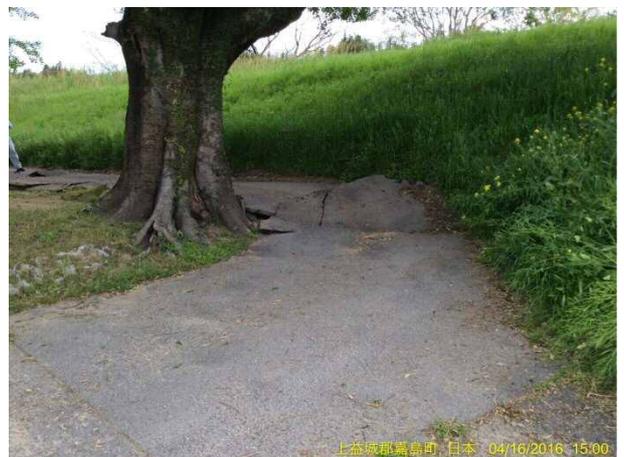
写真 4.3.32 被災⑦堤内側法尻の隆起

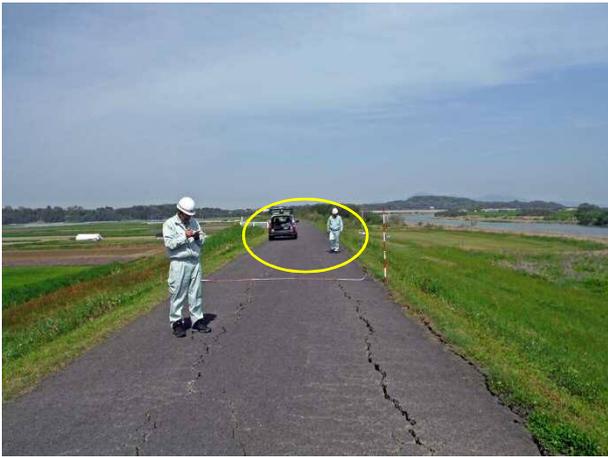
また被災箇所⑧では、4/14 の前震 (M6.5) 後の写真 (写真 4.3.33) と 4/16 の本震 (M7.3) 後の写真 (写真 4.3.34) を並べて示した。前震での被害は軽微であったが、本震により被害が大きく拡大したことが認められる。

写真 4.3.33 被災⑧前震後の被災状況(天端のクラック)

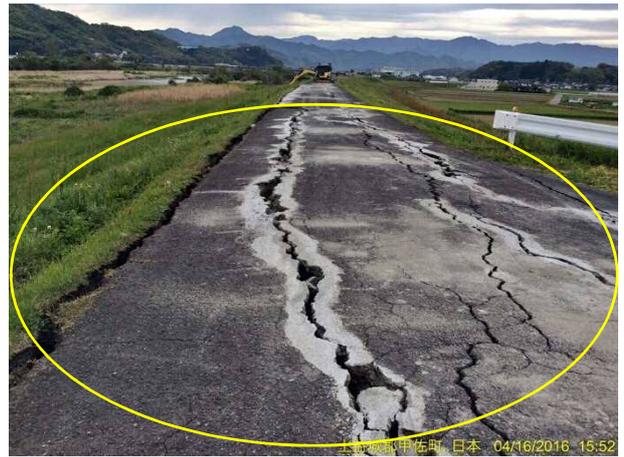
写真 4.3.34 被災⑧本震後の被災状況(クラックが進展)

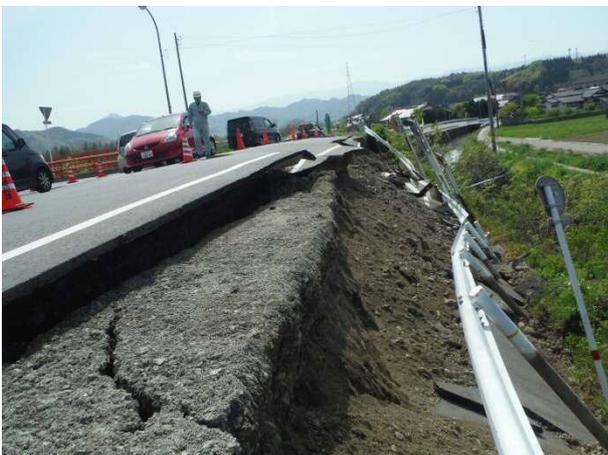
図 4.3.9 および図 4.3.10 は前震により被災した乙女橋付近の緑川左岸の被災箇所と微地形分類図を示す。写真 4.3.35～写真 4.3.36 に示すように、川裏側に小さな水路があり、水路に向かって法肩が崩壊したようである。同地区は前震の震源地に近かったため地震動が比較的大きかったことが影響したのではないかと考えられる。

写真 4.3.35 被災⑨前震後の被災状況

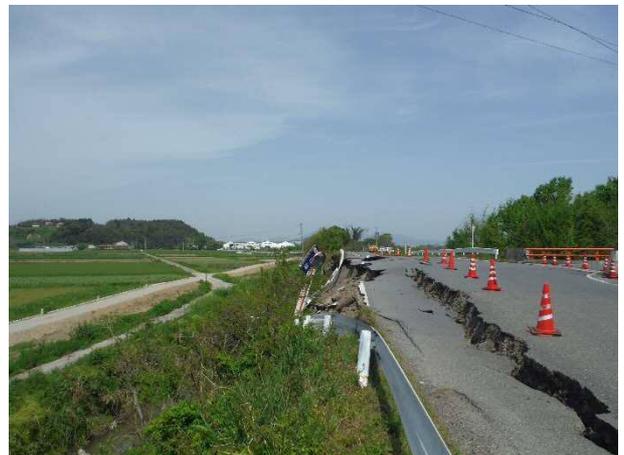
写真 4.3.36 被災⑨前震後の被災状況

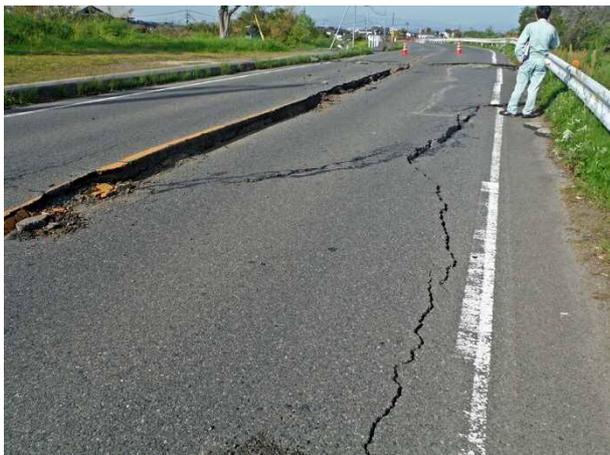
前震による被害を写真 4.3.37～写真 4.3.38 に示す。天端にすべりによる亀裂と段差が発生した。写真 4.3.39～写真 4.3.42 に示すように、その後本震により、すべりの範囲が拡大した。

写真 4.3.37 前震後の被災状況

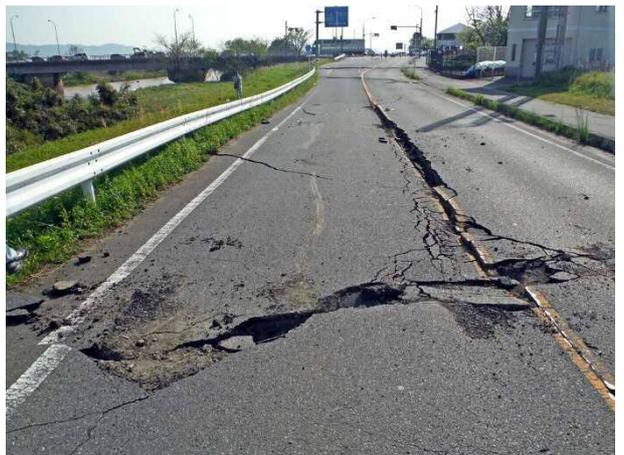
写真 4.3.38 前震後の被災状況（川表へのすべり）

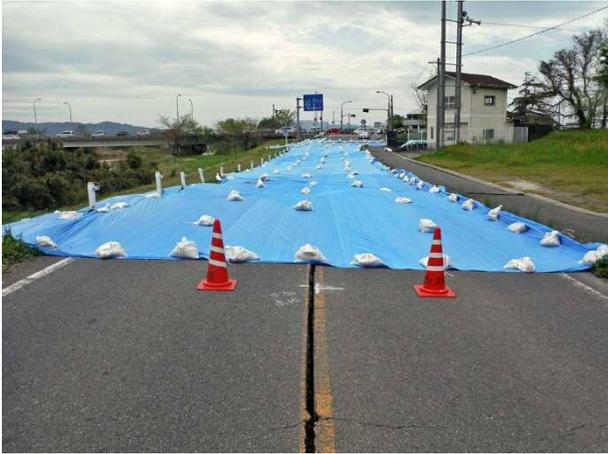
写真 4.3.39 本震後の被災状況

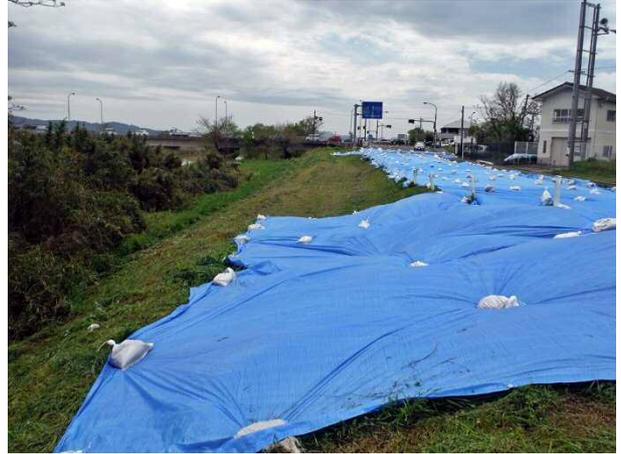
写真 4.3.40 本震後の被災状況(川表側へのすべりが進展)

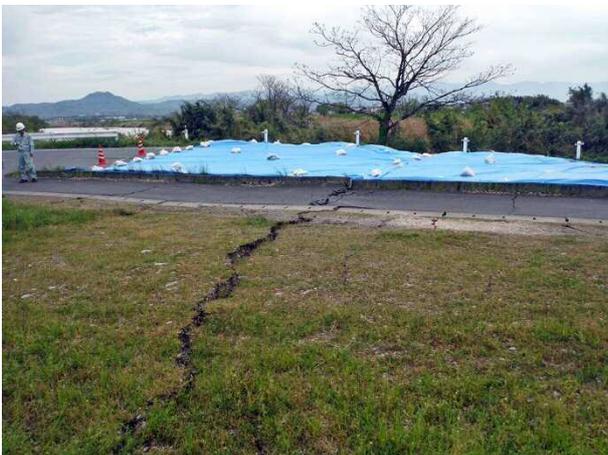
写真 4.3.41 本震後の被災状況。堤防横断方向の亀裂

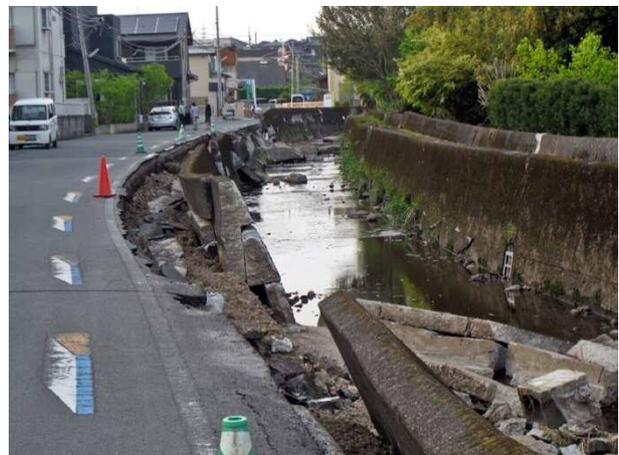
写真 4.3.44～写真 4.3.46 は護岸の右岸側の崩壊の状況である。左岸は目立った損傷はない。倒壊した護岸ブロックには鉄筋は見られないことから、無筋のコンクリート護岸であったと推定される。写真 4.3.47～写真 4.3.48 は唯一見られた左岸側の護岸ブロックの崩壊箇所である。壁は倒れているが、背後の地盤は崩壊していない。

写真 4.3.44 妙見川右岸護岸の崩壊

妙見川の福富橋から北 260m の範囲を調査した限りでは、被害を受けた護岸は大部分が右岸側の護岸であり、左岸側の護岸の崩壊は 1 箇所のみであった。この原因として、右岸側の微地形は氾濫平野、左岸側は自然堤防であり、左岸の自然堤防の地盤がやや締まっている可能性もある。

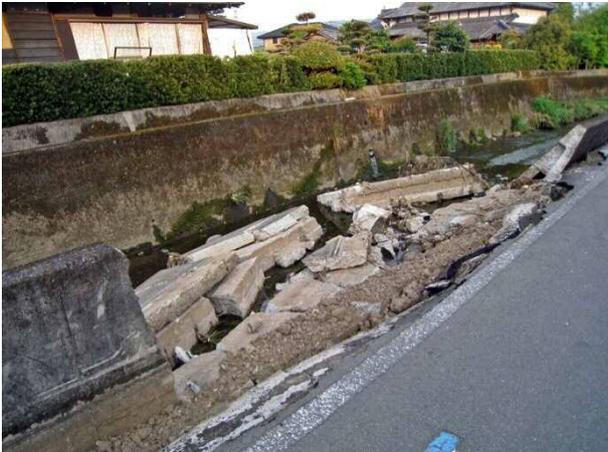
写真 4.3.45 妙見川右岸護岸の崩壊

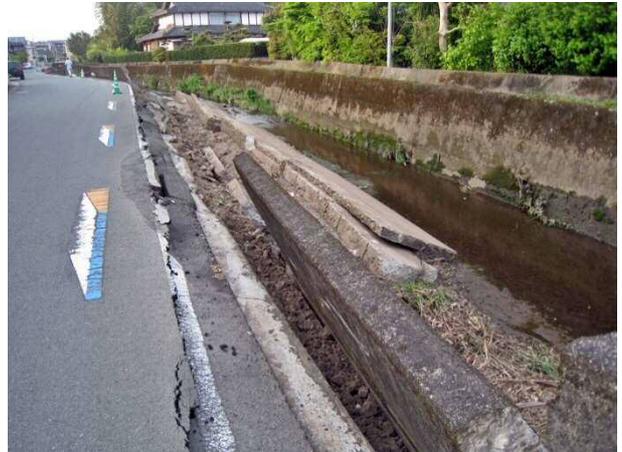
写真 4.3.46 妙見川右岸護岸の崩壊

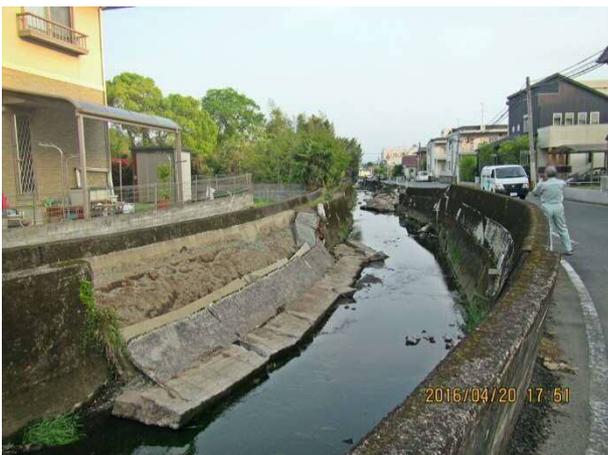
写真 4.3.47 妙見川左岸護岸の崩壊

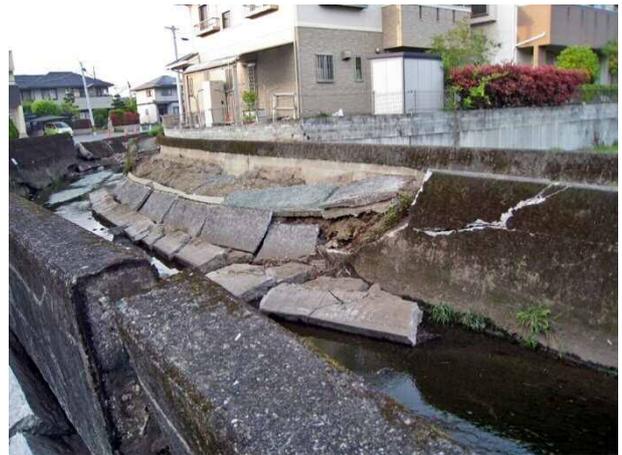
写真 4.3.48 同左 下流側からみた状況

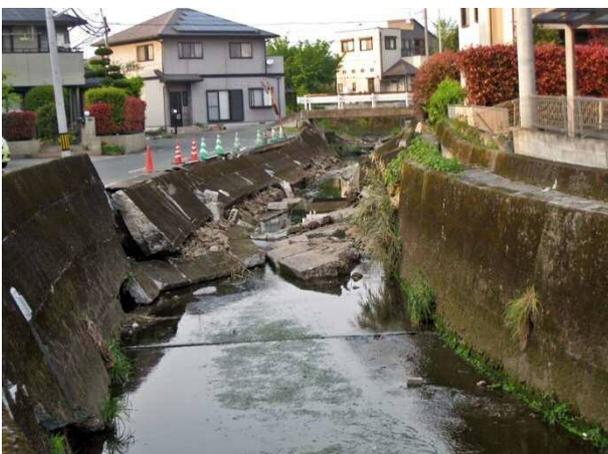
写真 4.3.49～写真 4.3.50 は、調査範囲の最奥部における右岸側護岸の被害状況である。

写真 4.3.49 妙見川右岸護岸（調査最奥部）の崩壊

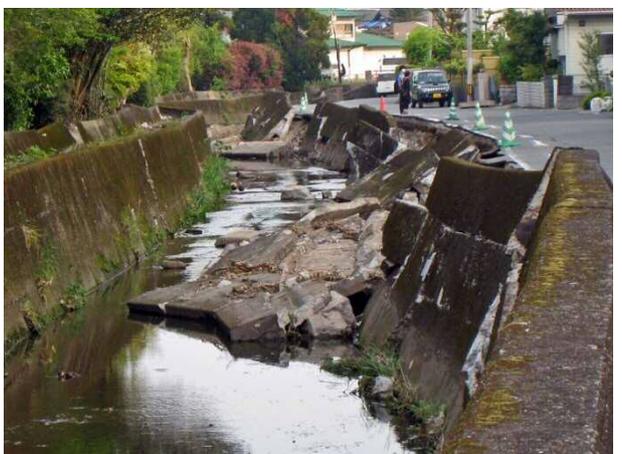
写真 4.3.50 妙見川の調査箇所最奥部からみた右岸護岸の被害状況

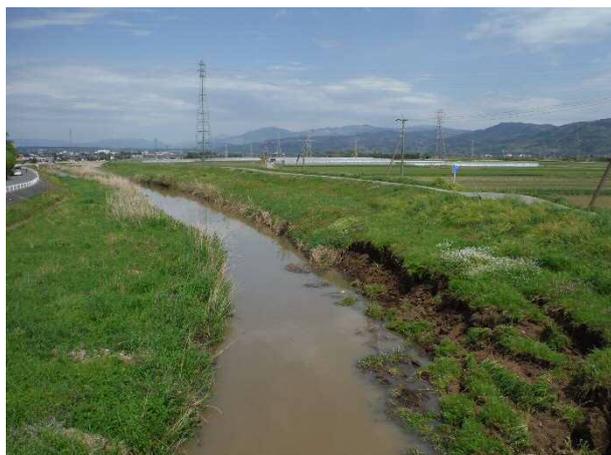
秋津川では益城町付近で多数の変状が確認された。九州自動車道被災箇所付近ではすべり破壊に起因するとみられる河床の隆起が発生し、また、橋台取付部では堤防の沈下による段差が生じていた(写真 4.3.51～写真 4.3.52)。木山川は、矢形川・秋津川との合流地点付近で護岸の流動変位がみられた。同地点は多くの液状化被害を受けた間島団地の北側である。前震時に、護岸は流動変位が生じていたが、本震後に更に流動変位が拡大していた(写真 4.3.53～写真 4.3.54)。

写真 4.3.51 秋津川で見られた河床の隆起

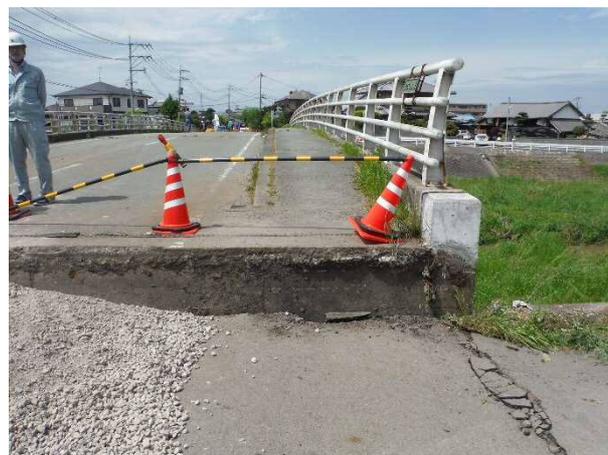
写真 4.3.52 橋台取付部の沈下(秋津川 上沼山津橋)

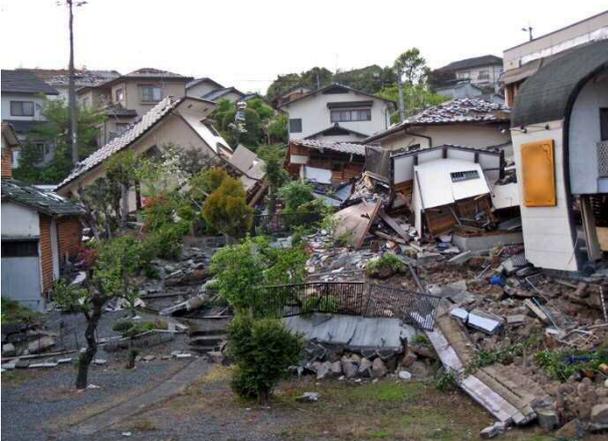
写真 4.4.2 は東側から見た A ゾーンの南側で、ほとんどの家屋が全壊状態の被害を受けている。奥の転倒している家屋は A ゾーンの北端にある。背後は段丘斜面上の家屋であるが、大きな被害はなさそうに見える。また、写真 4.4.3 は南側から見た A ゾーン北側の状況で、左側に見える転倒した家屋は、A ゾーンの北端に位置する。右側の家屋は転倒こそ免れてはいるが、瓦や壁が剥がれ落ち、大破の状態である。

写真 4.4.2 東側から見た A ゾーンの南部。背後は段丘斜面

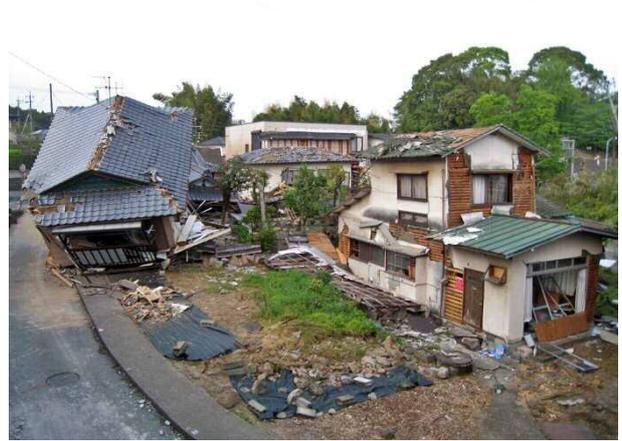
写真 4.4.3 南側から見た A ゾーン北部
