平成 28 年(2016 年)熊本地震

調査報告書

基礎地盤コンサルタンツ株式会社

地震被害調査

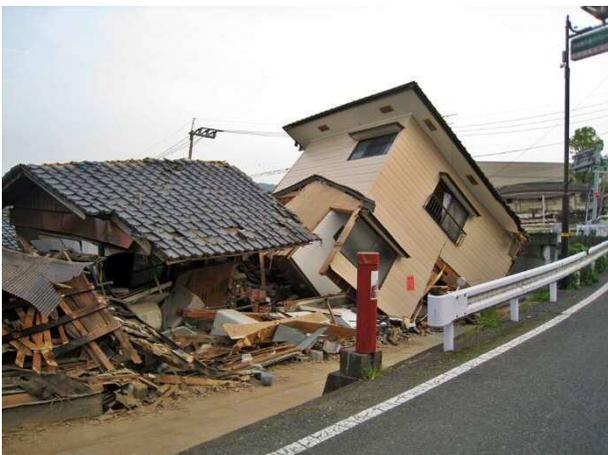
写真 4.4.4～写真 4.4.5 は、A ゾーンの北西の転倒した家屋の状況である。この家屋は瓦屋根の平屋に 2 階建ての建物を増築したものであるが、平屋部が倒壊し、増築部は基礎から抜けるような形で南側に転倒するという被害を受けた。写真 4.4.5 は隣接する建物であるが、1 階部分が倒壊し、2 階だけが残った状況である。写真 4.4.6～写真 4.4.7 はいずれも 2 階建ての瓦屋根、土壁の古い木造家屋の被害であり、1 階部分が倒壊し、2 階部分のみが残った状態になっていた。

写真 4.4.4 北側より見た倒壊家屋。手前の瓦屋根の平屋も倒壊した

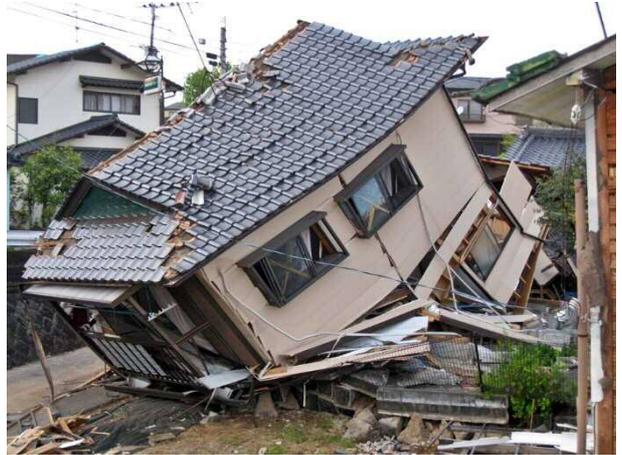
写真 4.4.5 同左 奥の平屋の家屋に増築する形で建てられた 2 階建て家屋が南側に転倒

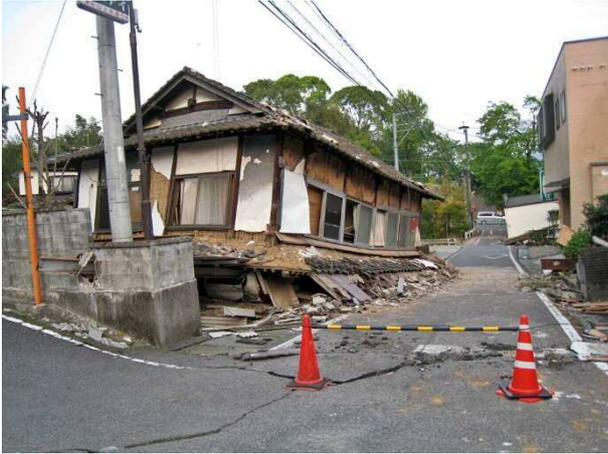
写真 4.4.6 1階が倒壊し2階だけが残った瓦屋根、土壁の古い家屋

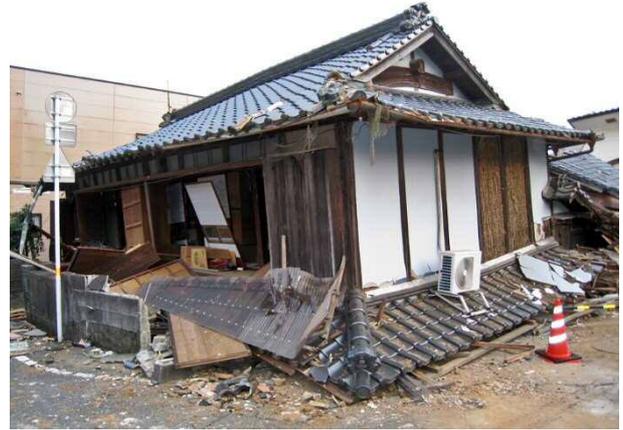
写真 4.4.7 Aゾーンの北角の2階建て家屋で1階部分が倒壊

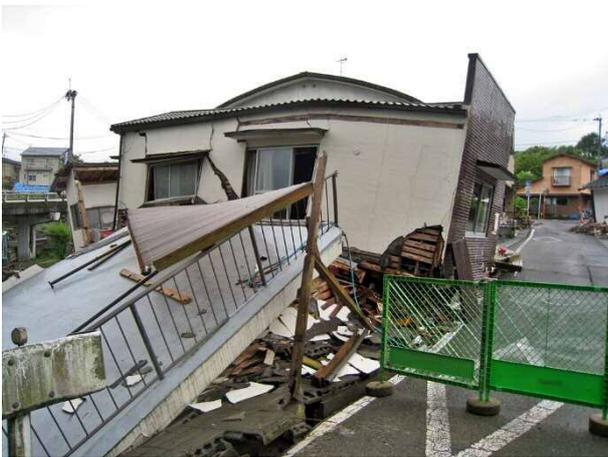
写真 4.4.8 2階部分だけが残った木造家屋。手前は2階建てに連なる平屋部分

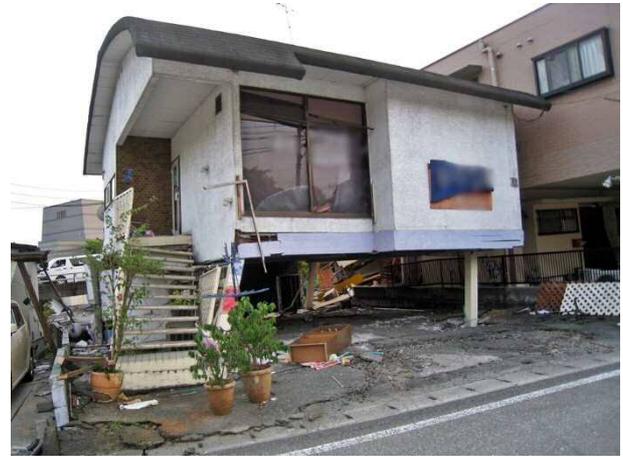
写真 4.4.9 一階のピロティ部分の柱が大きく変形し、倒壊寸前の建物

益城町では、震度7という地震動を2回経験しており、これらの家屋の被害原因は、主に度重なる強烈な地震動によるものと考えられる。また、Aゾーンは段丘を刻む河川の低地にあり、西側の段丘斜面との境界部に当たっている。地盤条件はよく分からないが、このような地形境界という要素も被害の大きさに影響を与えている可能性もある。

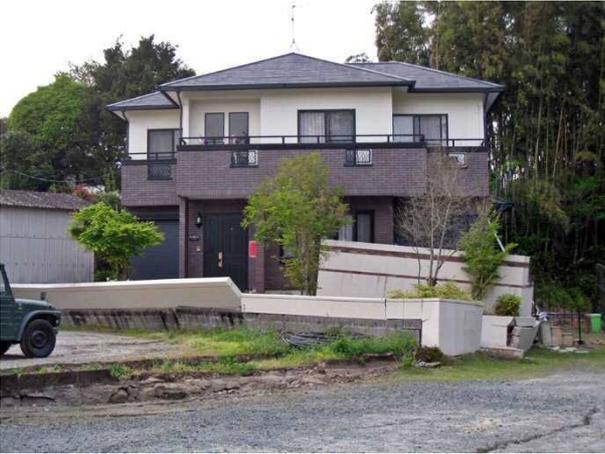
写真 4.4.10～写真 4.4.15 は、被害原因が地震動というよりは地盤被害と考えられる家屋の被害である。写真 4.4.10～写真 4.4.11 は、この家屋の正面及び東側側面の状況である。この家屋は1mほど盛土造成して建築されている新しい2階建てである。建物の壁には亀裂等の被害は見当たらないが、写真 4.4.12 に示すように、基礎の盛土に大きな地割れが生じ、塀が転倒・傾斜している。このため建物が若干傾斜しているようである。

写真 4.4.10 建物は一見、被害がなさそうであるが、危険と判定された家屋

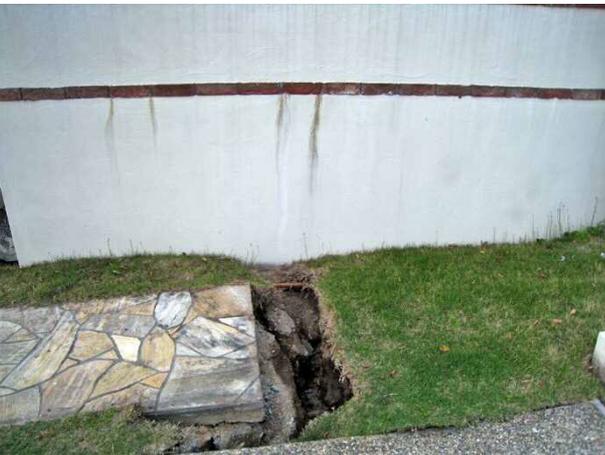
写真 4.4.12 建物周辺の盛土地盤に生じた大きな亀裂

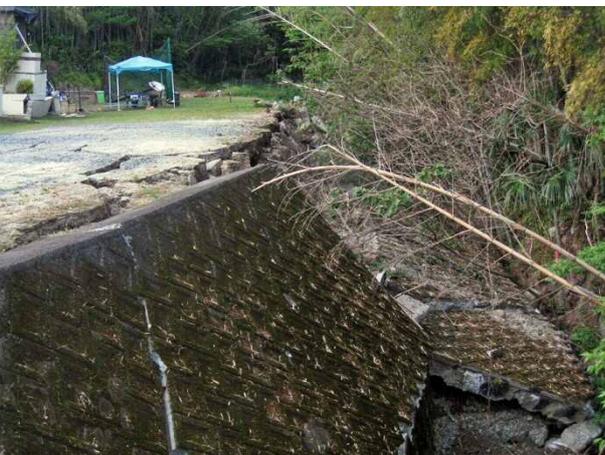
写真 4.4.13 に示すように、敷地の東側には段差を伴う地盤の亀裂が生じていた。同地点は建物から約10m離れて河川が流れており、写真 4.4.14～写真 4.4.15 に示すように、護岸が崩壊していた。おそらく護岸の崩壊によって、背後地盤が河川側に移動し、そのために河川と平行に走る地割れが発生したと考えられる。これが、当該家屋の盛土に影響を与えたのではないかとと思われる。

写真 4.4.14 被害建物の 10m ほど東側の河川護岸の崩壊

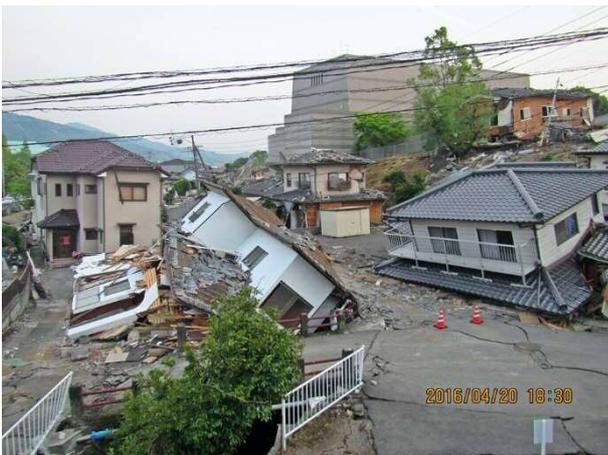
写真 4.4.16 河川西側から段丘斜面にかけての家屋被害

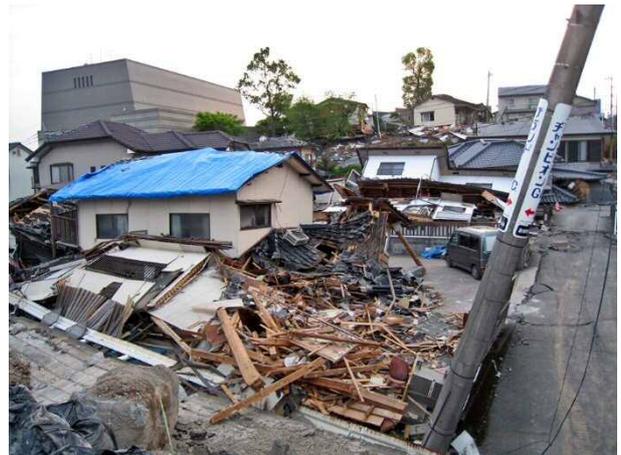
写真 4.4.17 国道 443 号沿いの地域の家屋被害

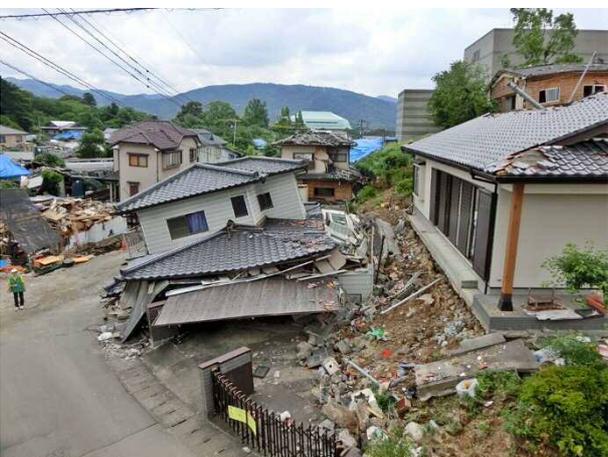
写真 4.4.18～写真 4.4.19 は河川の西側から段丘斜面にかけての地域の被害を示したものである。段丘斜面上の宅地は雛壇造成されているようである。倒壊している家屋は斜面下手方向に倒れているが、これが地震動の方向性によるものか、単に家屋の短軸が斜面方向に向いていたためなのか分からない。写真 4.4.19 は大きな被害が見られない平屋家屋である。基礎盛土の法面が崩れているが、地盤に大きな亀裂や段差が生じている訳ではない。この地域の被害も Aゾーンと同様に地震動の影響が卓越していたのではないかと考えられる。

写真 4.4.18 河川西側の家屋の倒壊

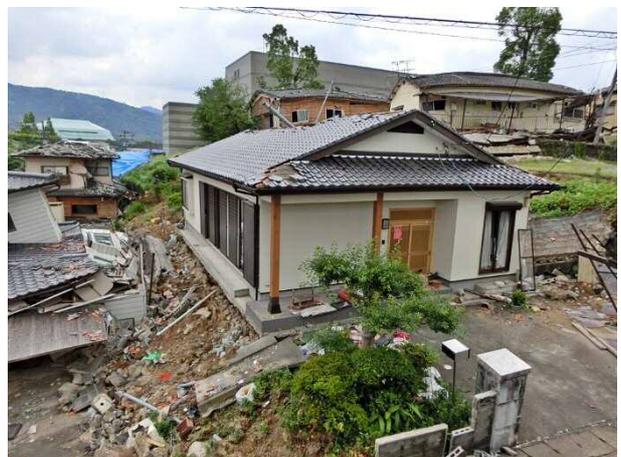
写真 4.4.19 段丘斜面上の平屋家屋基礎盛土の被害

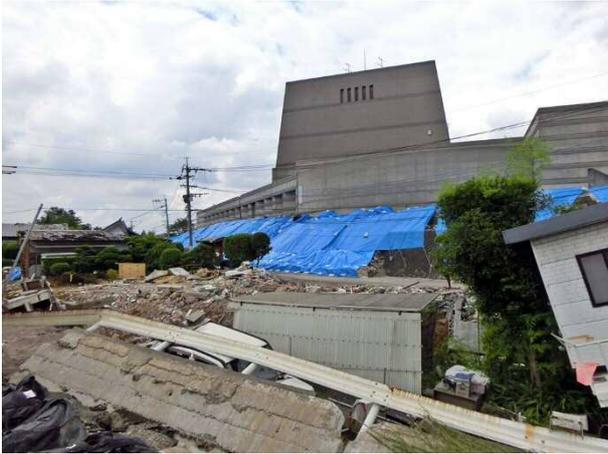
写真 4.4.20～写真 4.4.21 は段丘の端に立地する益城町文化会館の周囲のブロック積擁壁の被害である。ブルーシートがかけられているので、被害の詳細は分からないが、写真 4.4.21 を見ると、上段のブロックが崩れていることが分かる。また、写真 4.4.22～写真 4.4.23 は段丘末端部の南側の平地での瓦屋根の住宅の被害である。

写真 4.4.20 段丘上にある益城町文化会館の擁壁の被害

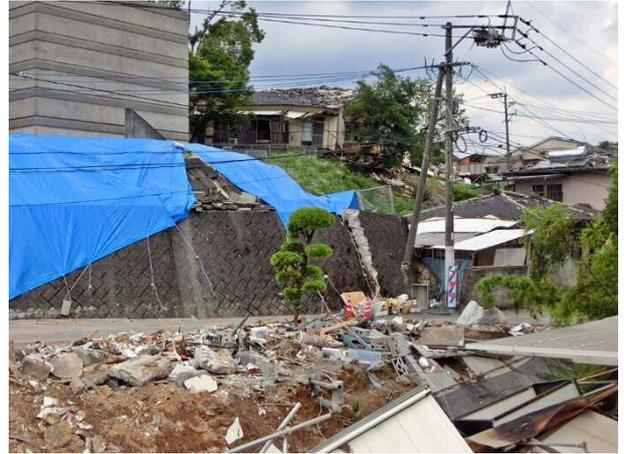
写真 4.4.21 同左近景 上段の擁壁が崩れているのが分かる

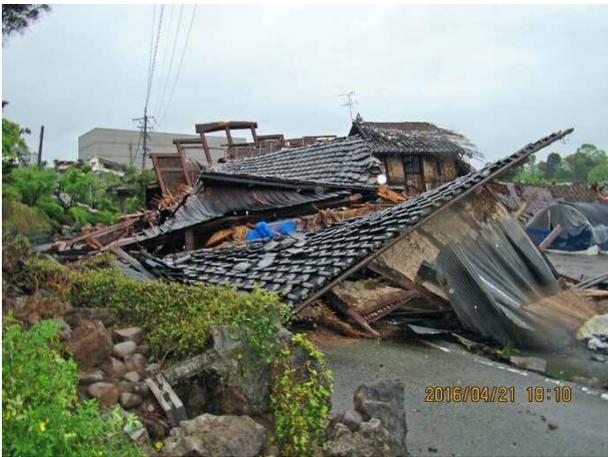
写真 4.4.22 瓦屋根・土壁の古い家屋の倒壊

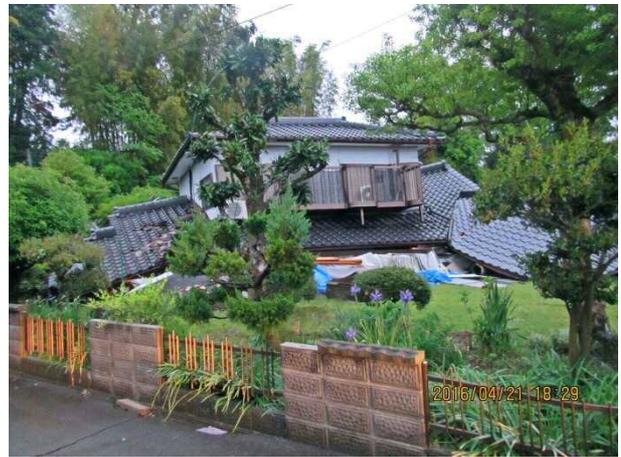
写真 4.4.23 瓦屋根 2 階建て家屋の倒壊

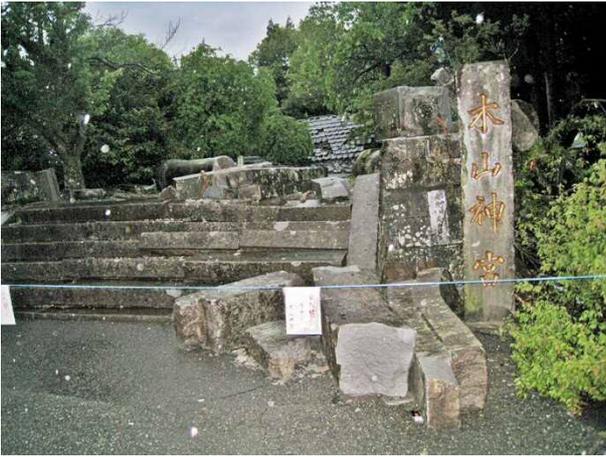
写真 4.4.24～写真 4.4.25 は、寺社建築の被害の様子である。写真 4.4.24 が神社の鳥居及び本殿（奥に見える）の倒壊、写真 4.4.25 は寺院の本堂の倒壊の状況である。このような屋根が重いトップヘビーな構造物は地震慣性力の影響を受けやすく、地震動が大きい場合には倒壊に至ることも多い。写真 4.4.26～写真 4.4.28 は、この道路沿いの古い家屋の被害である。写真 4.4.26 及び写真 4.4.27 は、古い 2 階建ての建物が大きく変形している状況で、倒壊寸前で留まったという形である。この道路の東側は比較的新しい建物が多いが、写真 4.4.29 に一例を示すように、外見上被害がなさそうな建物も見られる。また、路面にも亀裂や段差などの破壊は見られない。

写真 4.4.24 神社鳥居および奥の本殿の倒壊

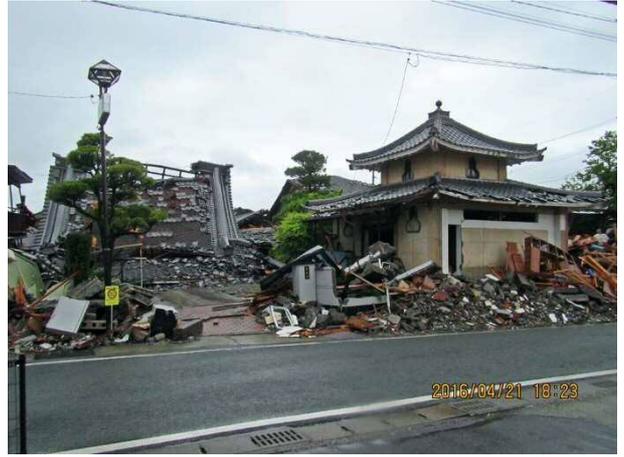
写真 4.4.25 寺院の本堂の倒壊

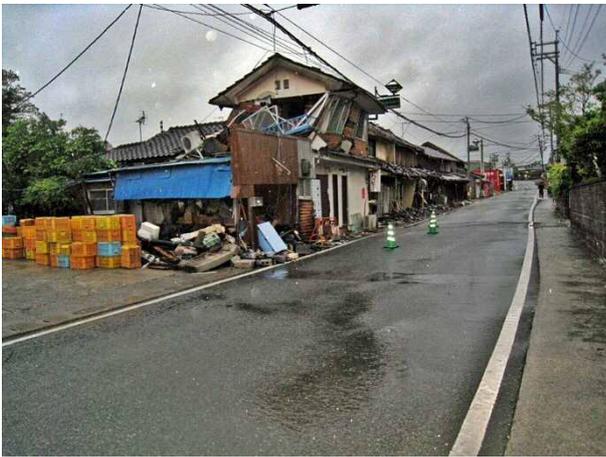
写真 4.4.26 2階建て建物の2階部分の変形

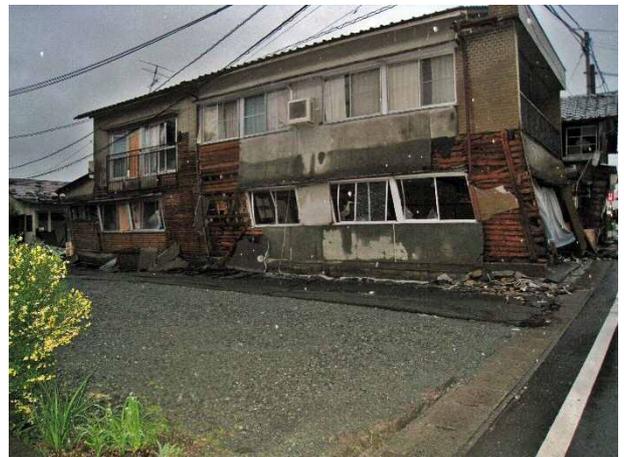
写真 4.4.27 2階建て建物の1階部分のせん断変形

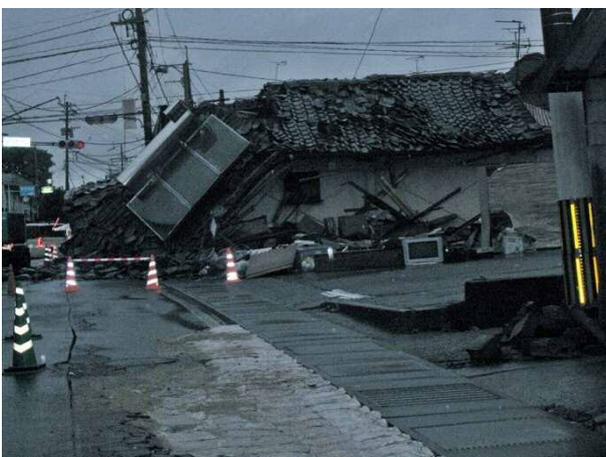
写真 4.4.28 県道 28 号木山交差点南側の 2 階建て建物の倒壊

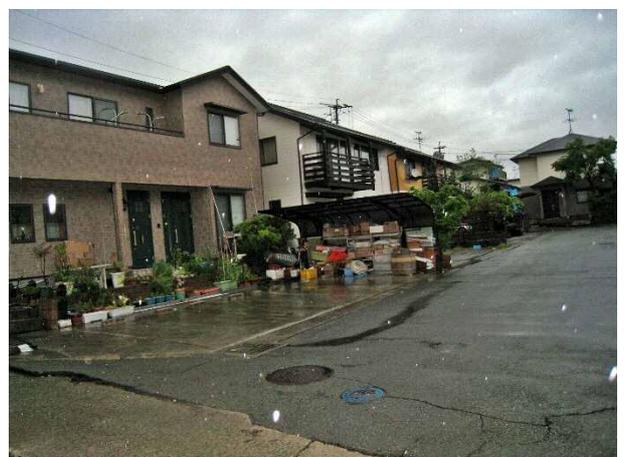
写真 4.4.29 一見被害がなさそうな新しい建物

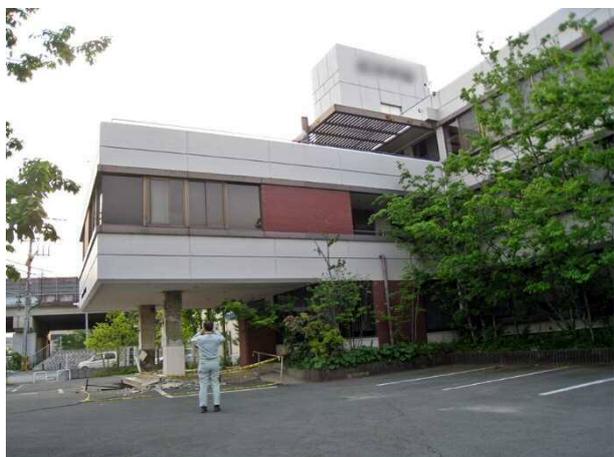
写真 4.4.30～写真 4.4.31 は九州自動車道と妙見川の間にある 3 階建ての病院のピロティ形式の玄関柱が大きく損傷した状況を示している。写真 4.4.32～写真 4.4.33 は付近の古い家屋の倒壊状況である。写真 4.4.34 に示すように、県道 28 号付近の妙見川護岸は大きく崩壊しており、このため護岸背後の地盤には写真 4.4.35 に示すように、河川に平行に大きな亀裂が生じている。この亀裂は護岸のはらみ出しに伴うものと考えられる。

写真 4.4.30 病院のピロティ柱の損傷

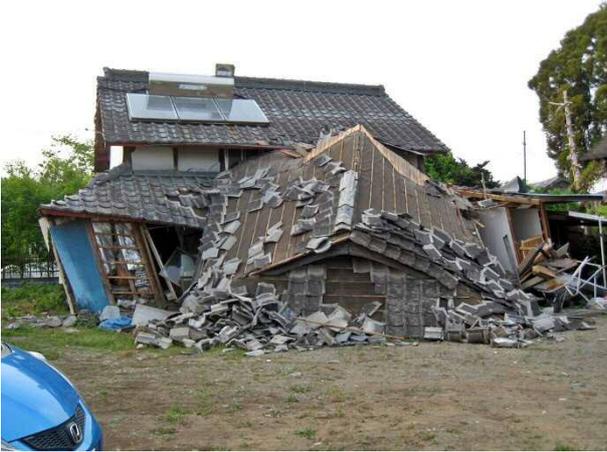
写真 4.4.32 倒壊した古い家屋

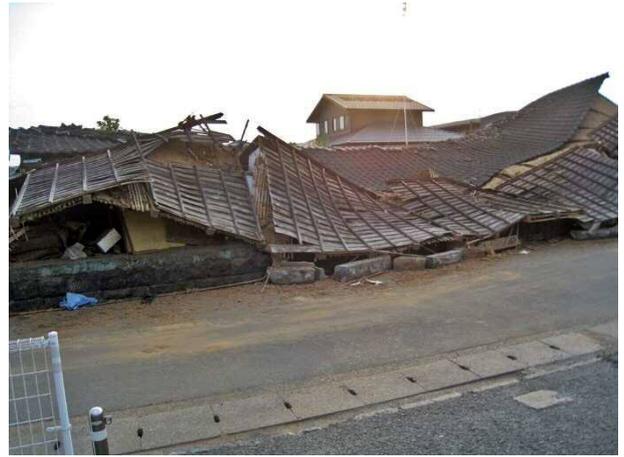
写真 4.4.33 倒壊した古い家屋

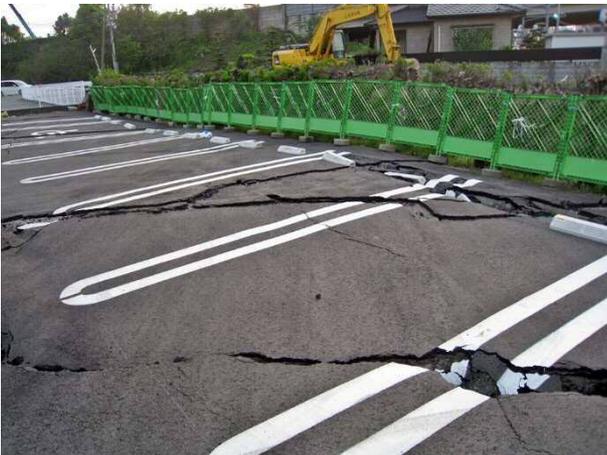
写真 4.4.34 妙見川護岸背後の地盤に現れた亀裂

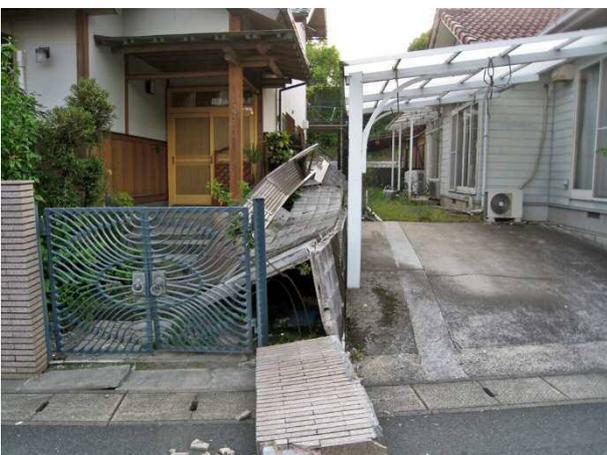
写真 4.4.36～写真 4.4.37 は、妙見川の沿岸の住宅地で見られた塀の倒壊の様子である。住宅は新しいものが多く、大きな被害は見あたらなかったが、塀の倒壊は各所で見られた。

写真 4.4.36 ブロック塀の倒壊

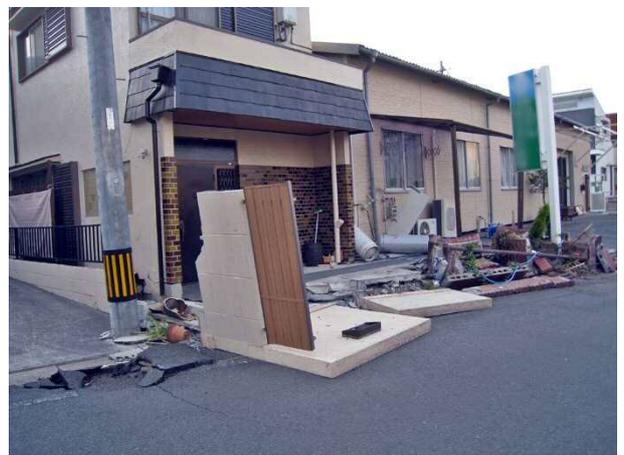
写真 4.4.37 塀の倒壊

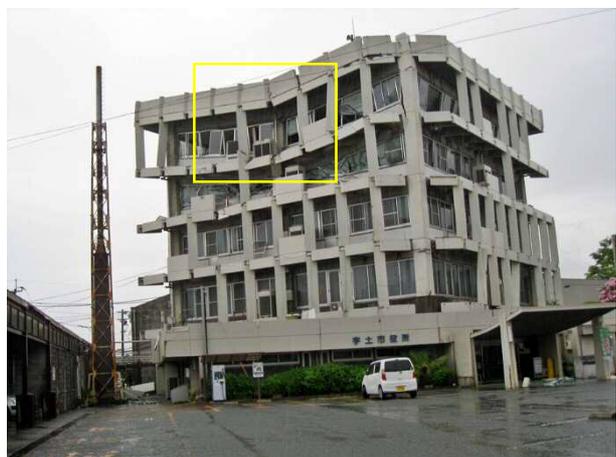
熊本市の南隣に位置する宇土市の5階建てRC造の市庁舎(図4.4.7)が大破するという被害を受けた。図4.4.8に宇土市役所周辺の微地形分類を示す。市街地は自然堤防(黄色)とその周辺の海岸平野・三角州上の盛土地に広がっている。旧版地形図を見ると、昭和20年代頃までは自然堤防上に市街地があって、市役所(当時は町役場)も現在の本町付近にあったようである。旧版地形図から、現市庁舎は水田を造成した地盤に建設されたのではないかと考えられる。現在の市庁舎は1965年に建設された¹⁵⁾もので、五角形の平面形状をもつ庁舎棟と長方形のコア棟から構成されている。写真4.4.38~写真4.4.40に示すように、地震によって4階及び5階が内柱及び十字形柱梁接合部の大破により局部破壊している。

写真 4.4.38 宇土市庁舎南西側の被害状況

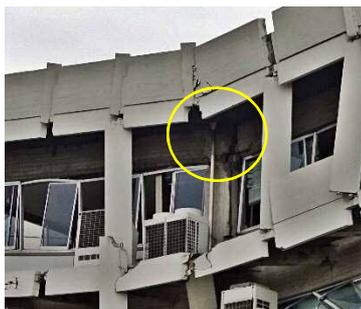
写真 4.4.40 上の写真の5階部分の拡大

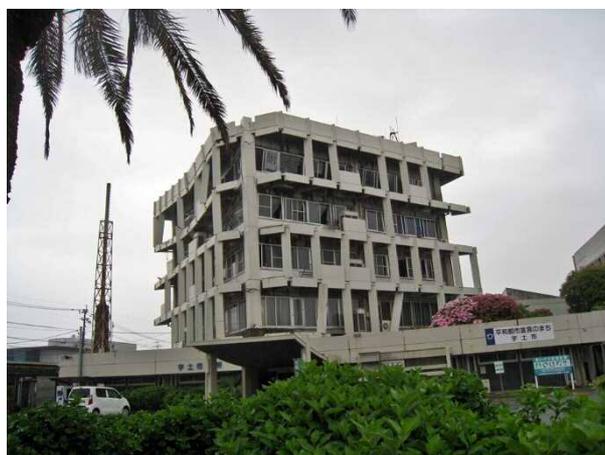
写真 4.4.39 宇土市庁舎南東側の外観

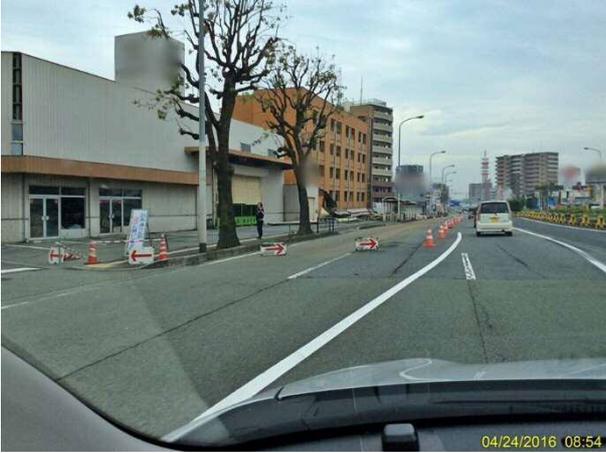
写真 4.4.41～写真 4.4.43 は、益城町の西隣の熊本市東区西原における 5 階建て RC 建築物の 1 階部分が層崩壊した状況である。

写真 4.4.41 1階が層崩壊した 5階建 RC 建築物（熊本市東区西原）

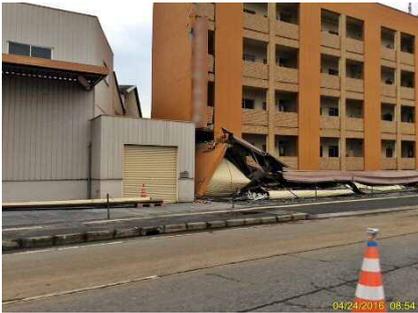
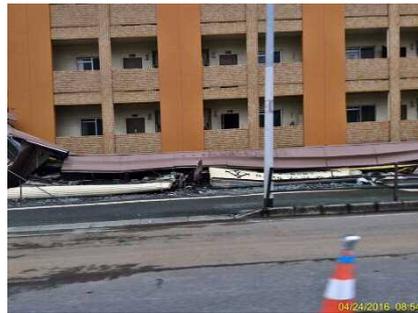
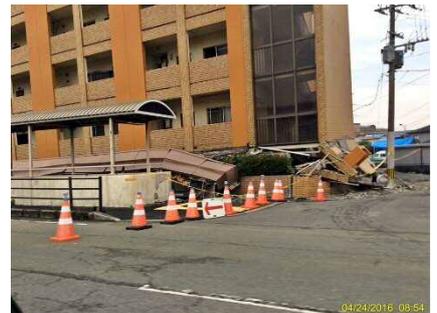
写真 4.4.43 同上層崩壊建築物の状況（左方、正面、右方から撮影）

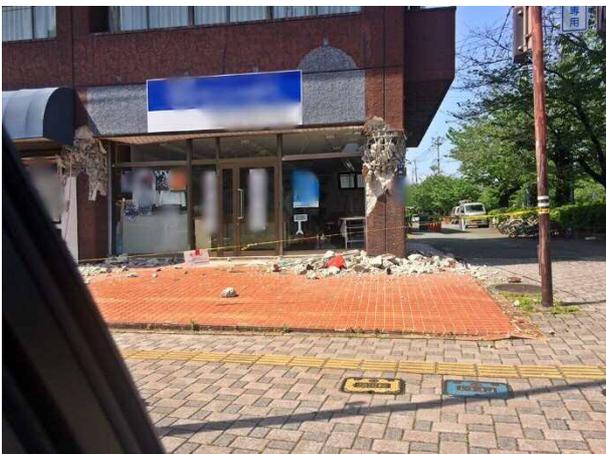
写真 4.4.44～写真 4.4.45 は、熊本市東区錦ヶ丘にある 4 階建て RC 建築物で、1 階南東部の 2 本の柱の柱頭部がいずれもせん断破壊し、大破した。この部分が被害を受けた原因として、当該部分が下階壁掛け構造となっていたこと、及び北側に耐震壁が設置されていたことにより、ねじれにより大きく変形したためとされている¹⁵⁾。

写真 4.4.44 南東側柱が大破した 4 階建て RC 建築物（熊本市東区錦ヶ丘）

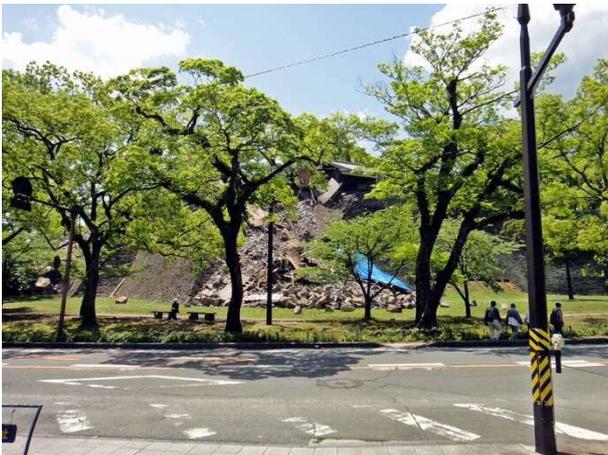
写真 4.4.46～写真 4.4.49 は立ち入り禁止区域外から見られる被害の様子で、写真 4.4.46～写真 4.4.47 は不開門付近の石垣と北十八間櫓の被害の様子であり、写真 4.4.48～写真 4.4.49 は戌亥櫓付近の石垣の崩壊の様子である。

写真 4.4.46 不開門付近の石垣と北十八間櫓の崩壊

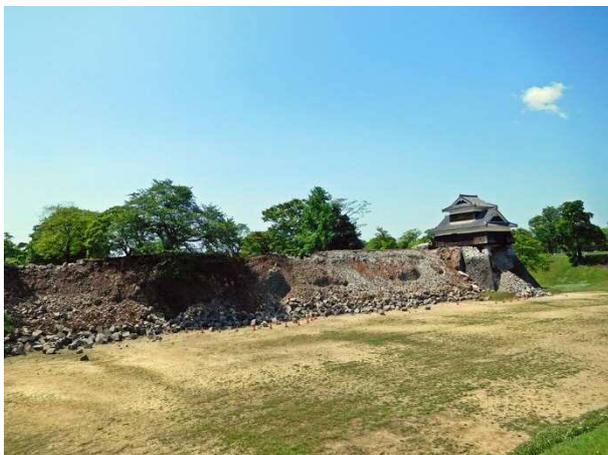
写真 4.4.48 戌亥櫓東側の石垣の崩壊

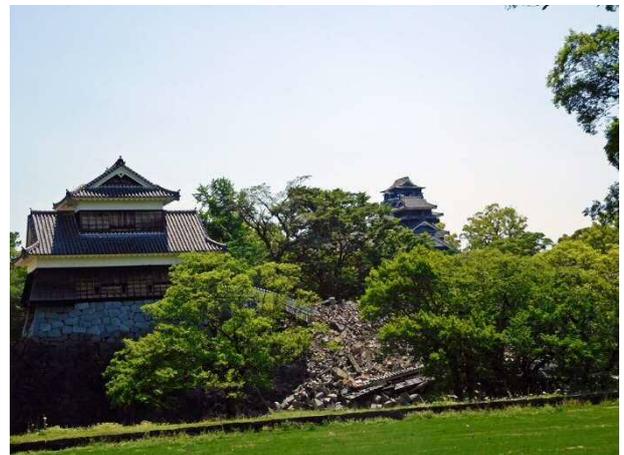
写真 4.4.49 戌亥櫓南側の石垣の崩壊

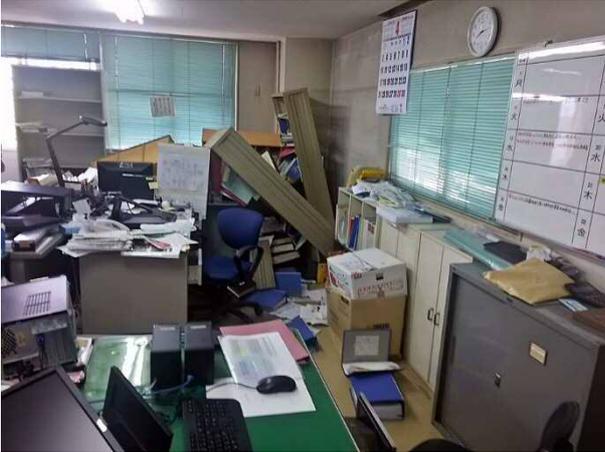
熊本市中央区神水にある当社熊本支店では、建物には被害はなかったが、室内（2階）は写真 4.4.50～写真 4.4.53 に示すように、ロッカーや本棚が倒れ、足の踏み場もない状況であった。

写真 4.4.50 窓際の本棚等は転倒し、書籍・報告書は飛び出し、パソコンは転倒していた。

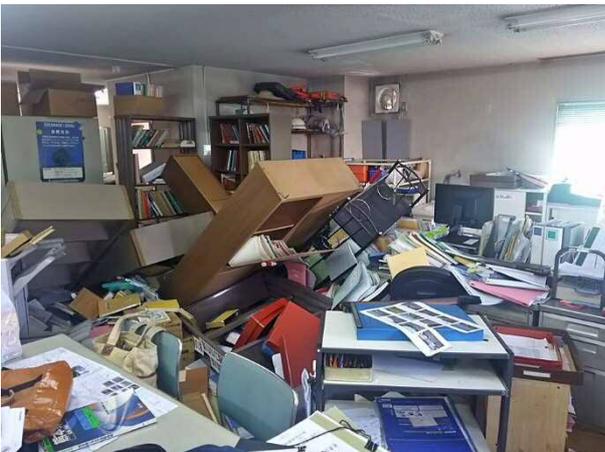
写真 4.4.52 本棚は大きく転倒し、書籍や報告書などが散乱した。

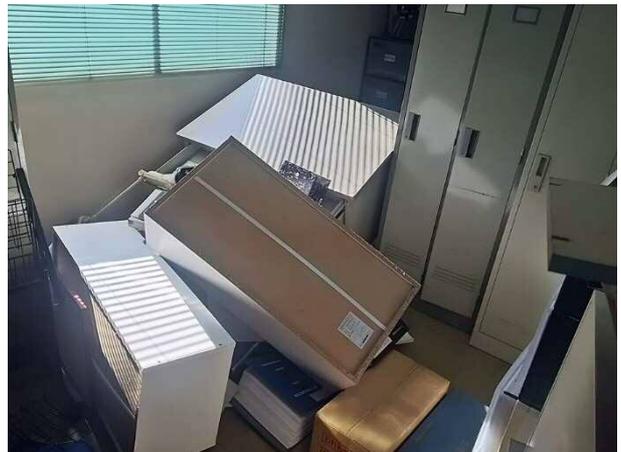
写真 4.4.53 ロッカーや棚等は大きく移動し、一部は破損し、使用できなくなった。

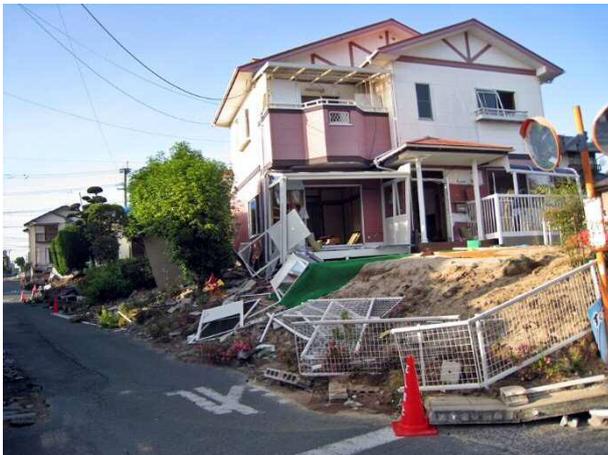
地震によって盛土部分が崩壊し、家屋に被害を与えた事例もある。写真 4.4.54～写真 4.4.55 はその一例であり、図 4.4.9 の赤丸印の位置で見られた家屋被害である。

写真 4.4.54 雛壇状の盛土の崩壊（1）

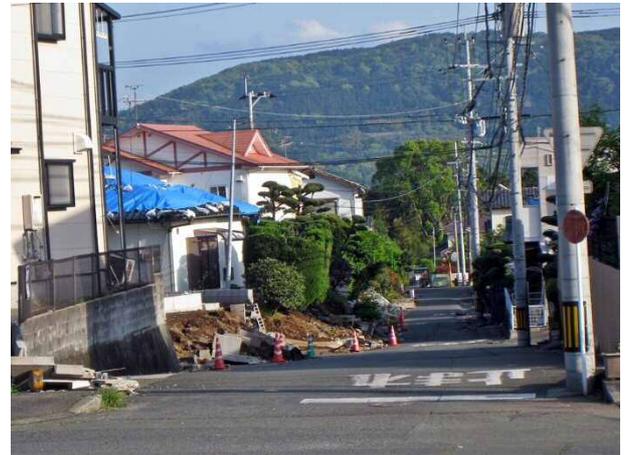
写真 4.4.55 雛壇状の盛土の崩壊（2）

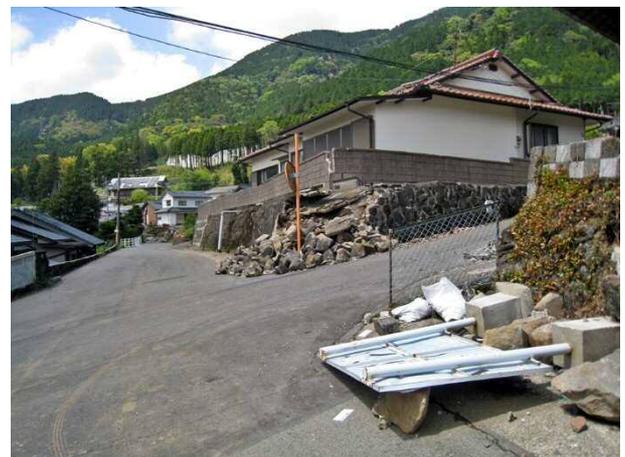
図 4.4.10 および写真 4.4.56 は、南阿蘇村立野地区の斜面上の宅地盛土であり、盛土を保護している石積擁壁の一角が崩壊した状況である。擁壁の崩壊が一部に留まったため、家屋には被害が及んでいないようである。

写真 4.4.56 石積擁壁の崩壊（南阿蘇村立野）

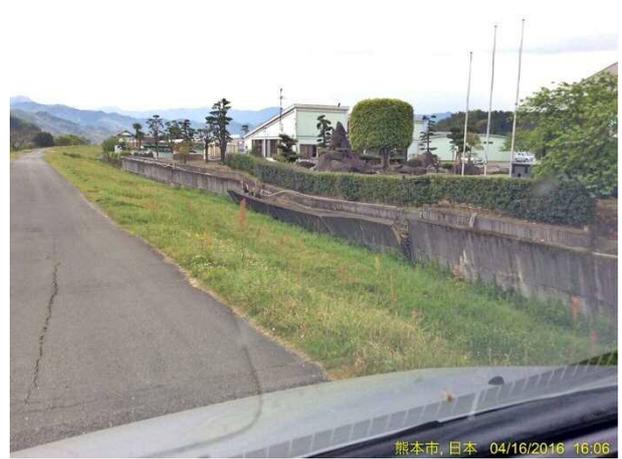
写真 4.4.57 は、上益城郡甲佐町上田口の緑川左岸田口橋付近（図 4.4.11）の工場敷地の擁壁の変状を示したものである。同地点の盛土は、緑川の左岸堤防の法尻に設けられているもので、高さ 2m 程度の直立擁壁で保護されている。この擁壁の一部が堤防側に傾斜したものである。背後の生垣の変形から、擁壁のはらみ出し部分の地盤は沈下しているようであるが、詳細は不明である。

写真 4.4.57 緑川左岸田口橋付近の擁壁の変状

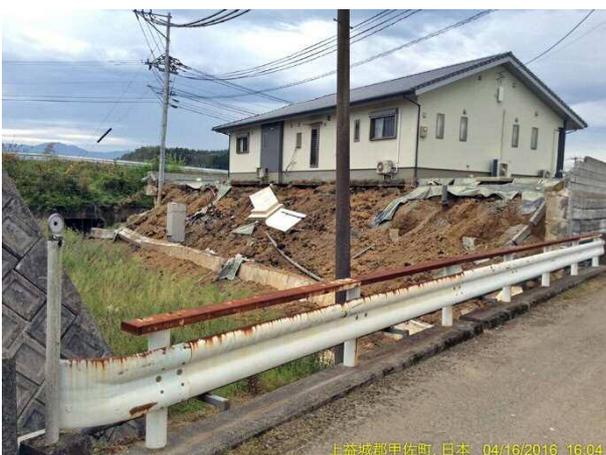
写真 4.4.58 は甲佐町における宅地盛土の崩壊の状況である。位置は前述の図 4.4.11 に示したように、前述の写真 4.4.57 の近傍である。この盛土は、地震前には擁壁で保護されていたことは、写真右端の擁壁の残骸や地震前の写真（Google Map）で確認することができる。

盛土上の平屋の建物には大きな被害は発生していないようである。盛土の法尻には小河川が流れており、擁壁・盛土の被害に何らかの影響を与えた可能性がある。

写真 4.4.58 擁壁・盛土の崩壊（甲佐町）

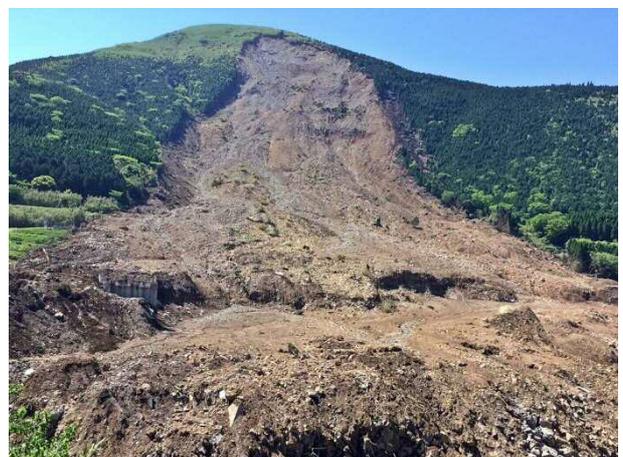
写真 4.5.2 阿蘇大橋東側からみた崩壊斜面の全景。

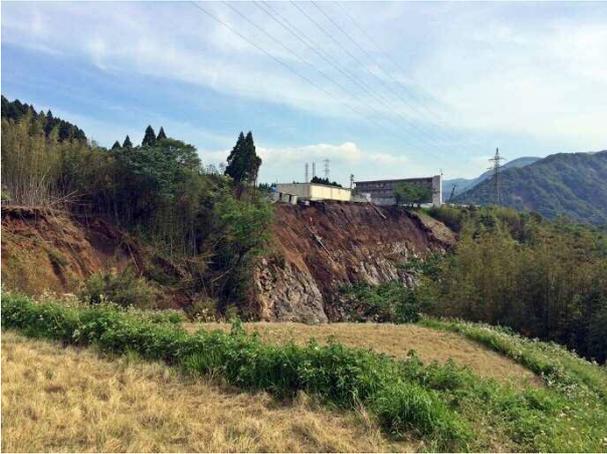
写真 4.5.4 阿蘇大橋近傍の黒川左岸の崩壊

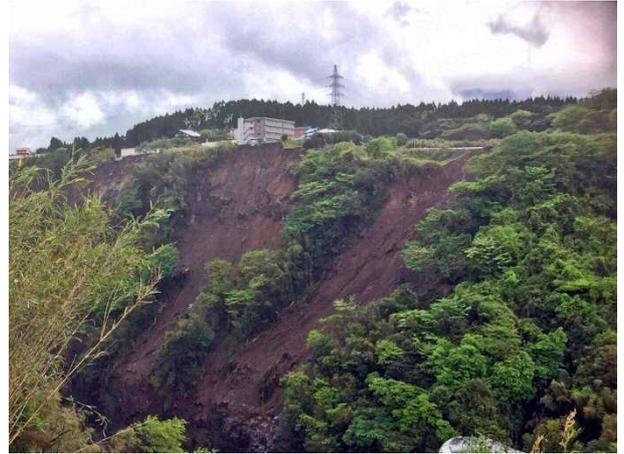
写真 4.5.5 黒川左岸（阿蘇大橋付近）の崩壊状況

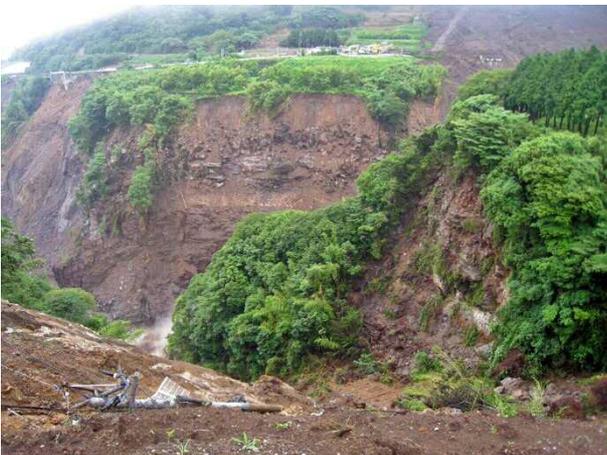
写真 4.5.6 崩壊地付近の黒川右岸の崩壊状況

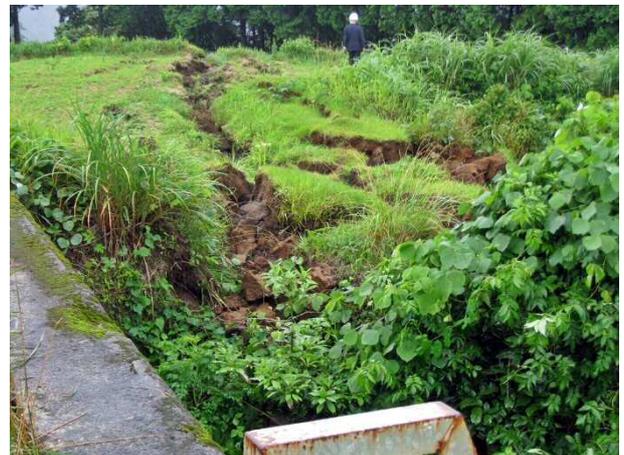
写真 4.5.7～写真 4.5.9 は、崩壊した黒川沿岸斜面の背後の地割れの様子である。写真 4.5.7 は阿蘇大橋東側橋台近傍の地割れで、河川流域の崩壊した谷部と平行に何条か大きな地割れが生じている。写真 4.5.8～写真 4.5.9 は写真 4.5.7 から 100m 程下流にあるコンビニの駐車場と隣接地の地割れの状況である。これらの写真より判断すると、崩壊面の約 30m 奥まで地割れが生じているようである。

写真 4.5.7 黒川左岸（阿蘇大橋）付近の地割れ

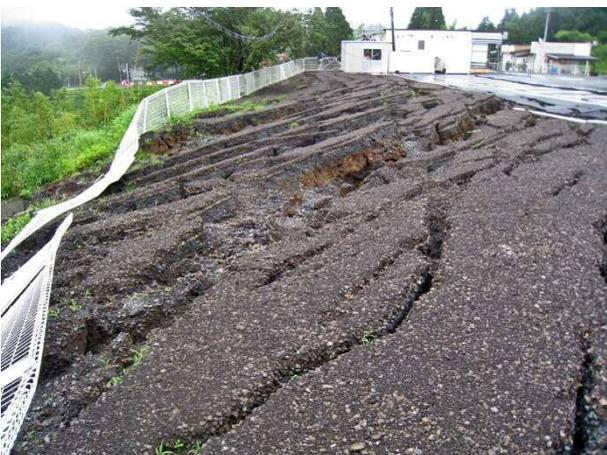
写真 4.5.8 崩壊斜面（黒川左岸）背後の地割れ

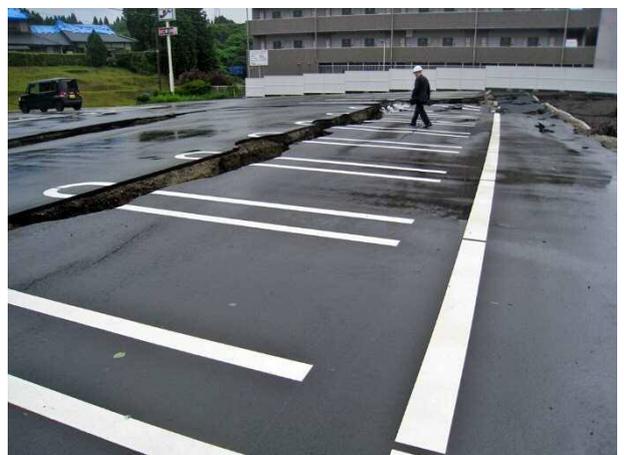
写真 4.5.9 同左 地割れ背後の駐車場の開口・段差

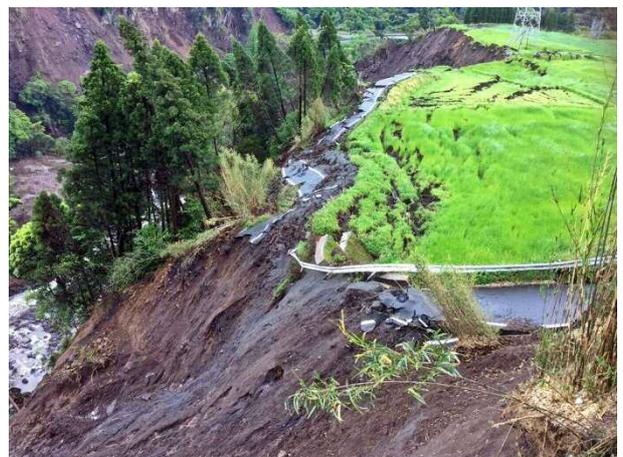
写真 4.5.13 は北側の国道 57 号方向から黒川右岸の崩壊状況を見たものである。写真右上に直下の斜面の崩壊でやや傾いた鉄塔が見える。写真 4.5.14～写真 4.5.15 は、斜面の崩壊に巻き込まれそうになった送電鉄塔（66kV）の状況である。鉄塔は倒壊を免れたが、足元の地盤が大きく変状しているため、鉄塔は川の方向にやや傾斜していることがうかがわれる。写真 4.5.16～写真 4.5.17 も同様に鉄塔近傍の地盤被害の状況で、崩壊面と平行に地割れや道路の開口・段差が

写真 4.5.13 立野付近の黒川右岸の崩壊の状況

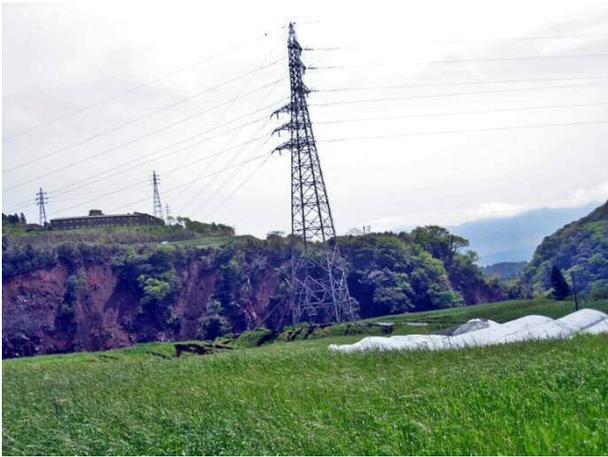
写真 4.5.14 崩壊した崖の突端部にある送電鉄塔

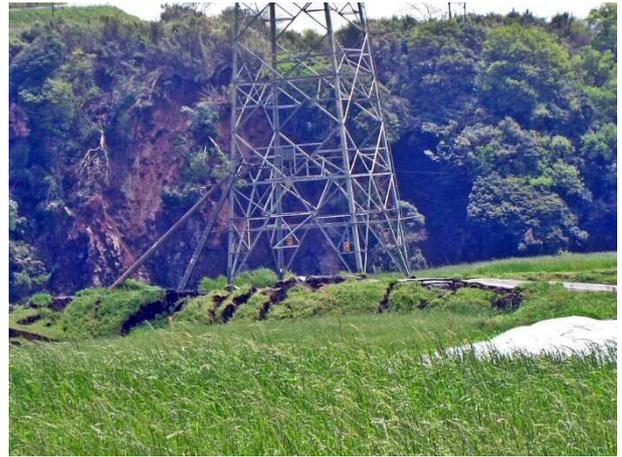
写真 4.5.15 同左近景。鉄塔の根元に地割れが見える

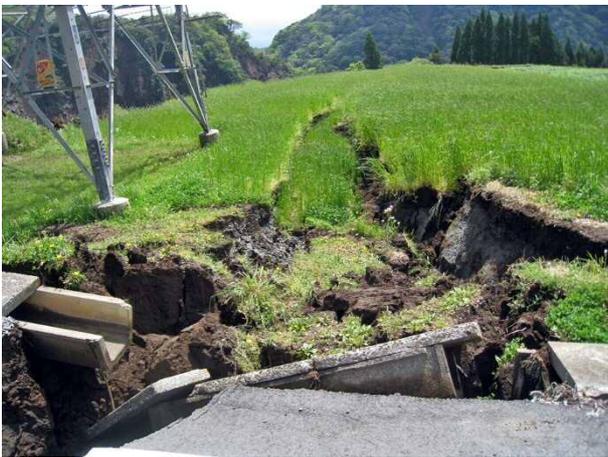
写真 4.5.16 鉄塔背後で崩壊斜面に平行に入った地割れ

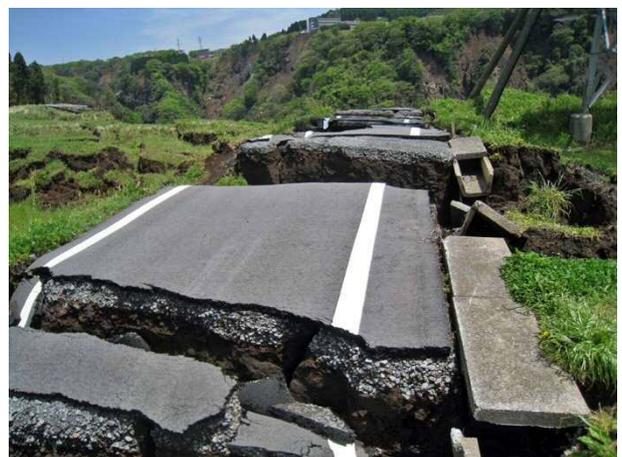
写真 4.5.17 鉄塔近傍の崩壊斜面方向に向かう道路の開口および段差

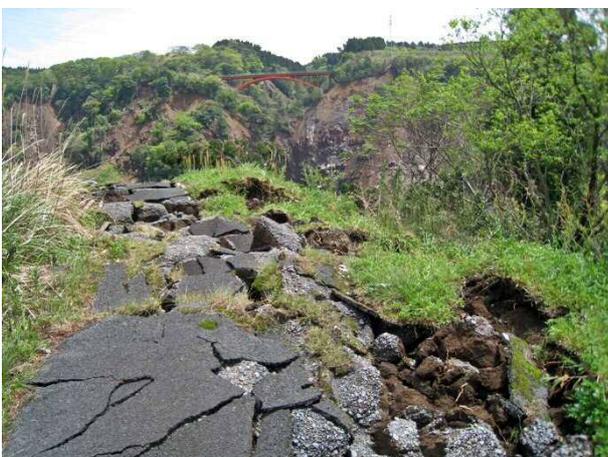
写真 4.5.18 黒川方向に向かう道路の崩壊

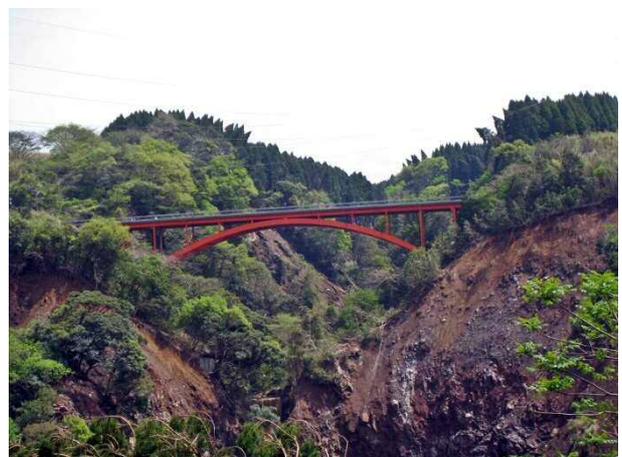
写真 4.5.19 国道 325 号南阿蘇橋兩岸の崩壊（濁川と黒川の合流部）

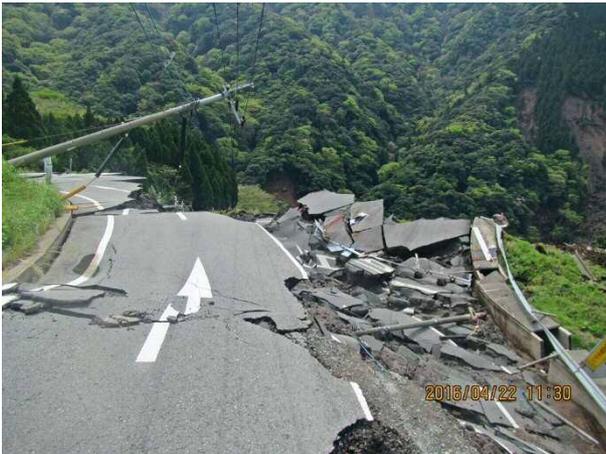
写真4.5.21は崩壊地の頭頂部を通っている道路の被害で、崩壊によって道路が削り取られるような状態になっている。写真4.5.22は崩壊頂部の様子であるが、表層を構成する火山灰の地層が形を保ったまま滑落したような形状を示している。

写真 4.5.21 地すべりによる道路の崩壊

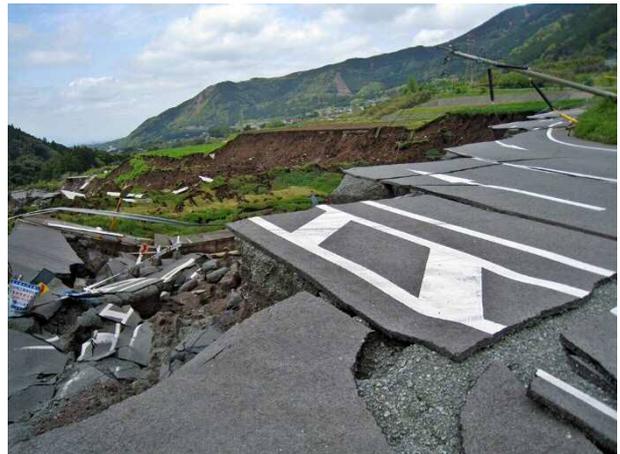
写真 4.5.22 地すべりの崩壊面と崩れた道路

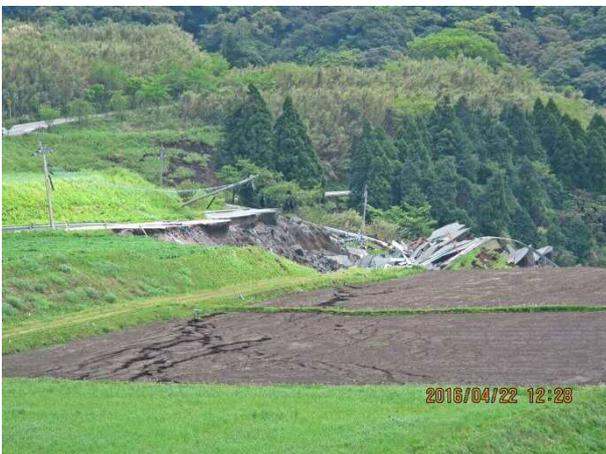
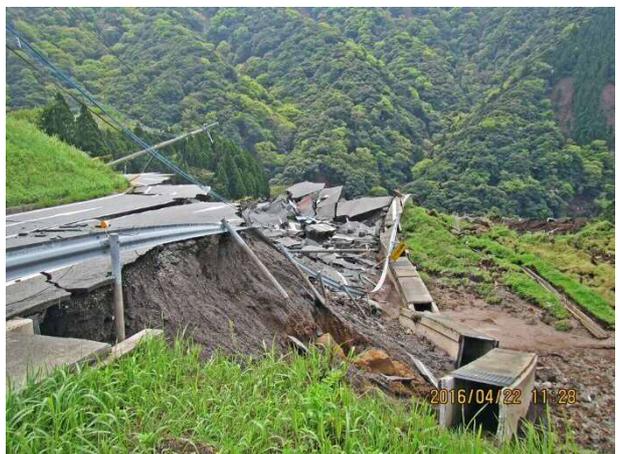
写真4.5.23～写真4.5.24は前述の道路崩壊地点の手前からの道路被害の状況で、路側のU字溝がすべり落ちた格好となっている。

写真 4.5.23 法肩が崩壊した道路

写真 4.5.24 同左 近景

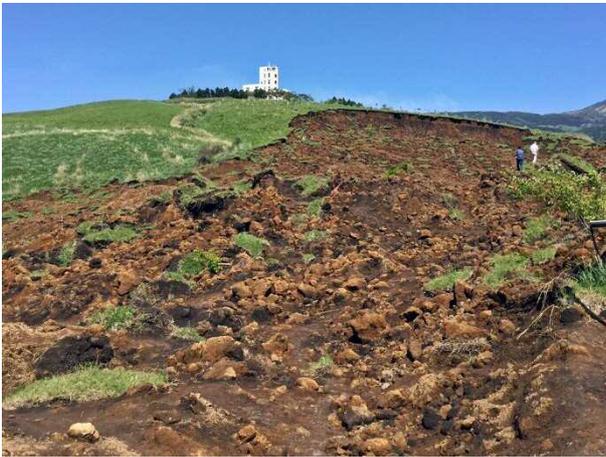
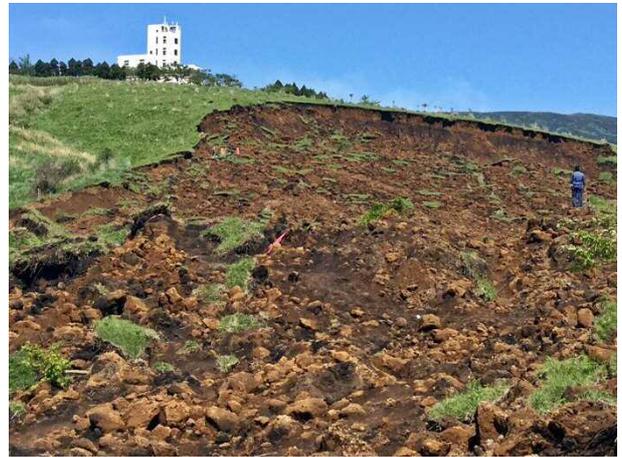
写真 4.5.26～写真 4.5.27 は、南西側斜面の崩壊状況である。滑落崖の高さは約 8m である。崩壊土は完全にはバラバラにはならず、細分化されながらも、ある部分では原形を保っているように見える。写真 4.5.28～写真 4.5.29 は、崩壊土砂の直撃を受けた高野台団地の東側の建物状況である。崩壊土砂の中には水溜りも見え、土砂がかなり水分を含んでいたことをうかがわせる。

写真 4.5.26 南西斜面の崩壊。山頂の建物は京大火山研究センター

写真 4.5.27 同左 滑落崖の近景

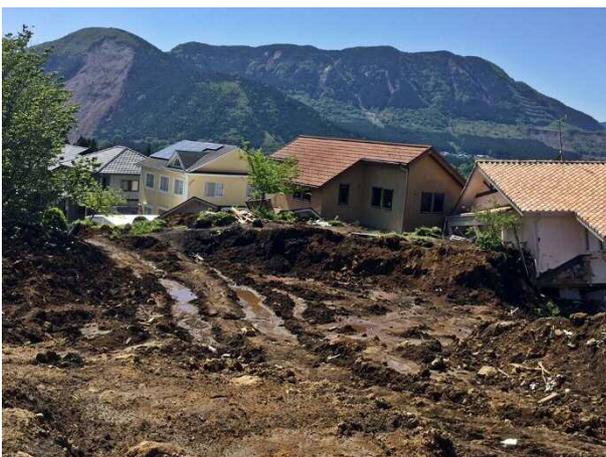
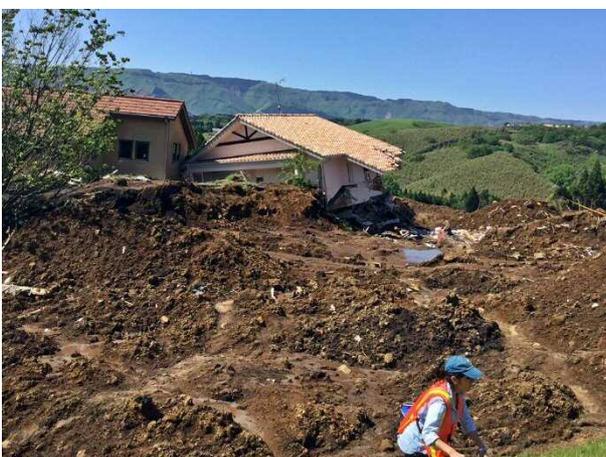
写真 4.5.28 崩壊土砂に襲われた高野台団地の家屋

写真 4.5.29 同上

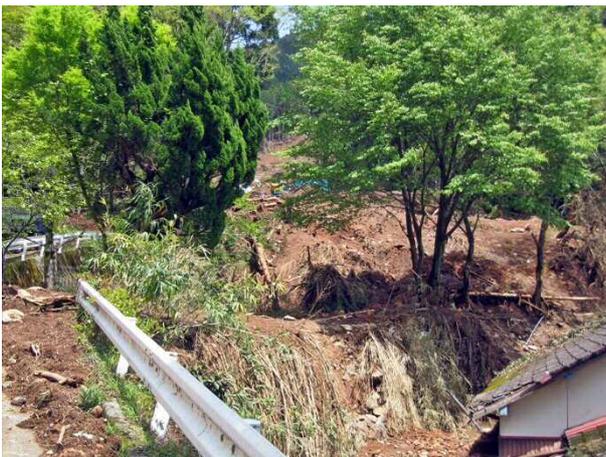
写真 4.5.30 は崩壊末端部から見た崩壊土砂の様子である。崩壊の源頭部は右奥にあって見えない。写真 4.5.31～写真 4.5.32 は、崩壊土砂によって埋没あるいは倒壊した家屋の様子である。崩壊した土砂は JR 豊肥本線にまで達したが、写真 4.5.33 は末端部における家屋の外壁に残った泥跳ねの痕跡である。これより末端部に達した土砂は水を多量に含んでいたと推定される。

写真 4.5.30 家屋に達した崩壊末端部

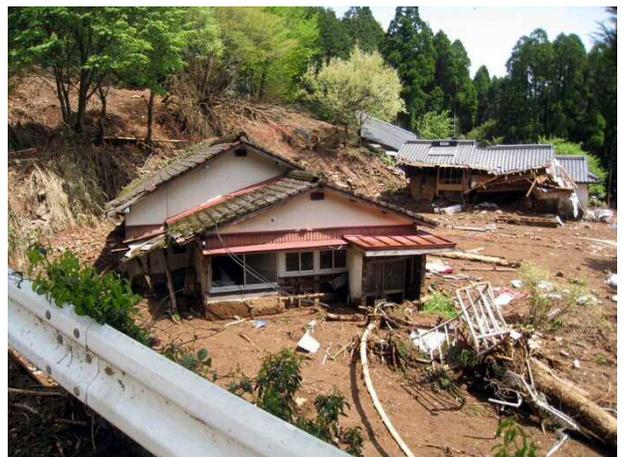
写真 4.5.31 崩壊土砂に埋まった末端部の家屋

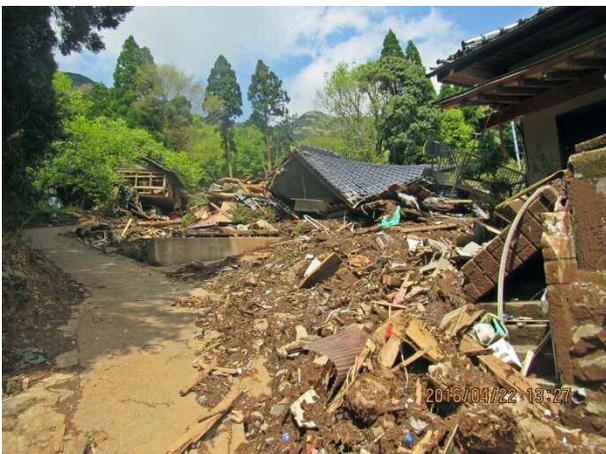
写真 4.5.32 崩壊土に破壊された家屋

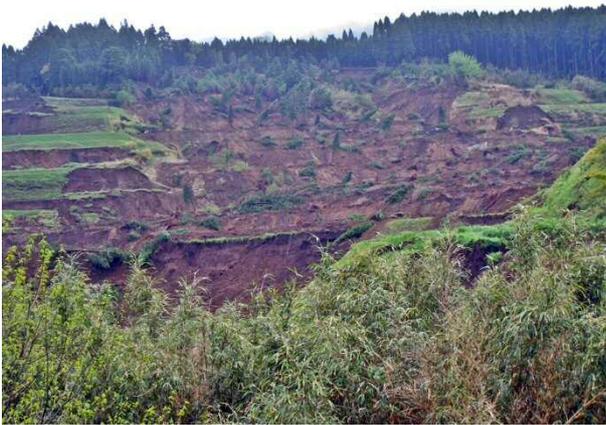
写真 4.5.34 は県道 299 号より見た崩壊斜面の全景である。また、写真 4.5.35 はこの崩壊地に隣り合う斜面の小規模な表層崩壊の様子である。

崩壊範囲の平均勾配は約 13 度であるが、崩壊の源頭部付近の勾配は約 21 度とやや急になっている。

写真 4.5.34 沢津野地区の斜面崩壊の全景

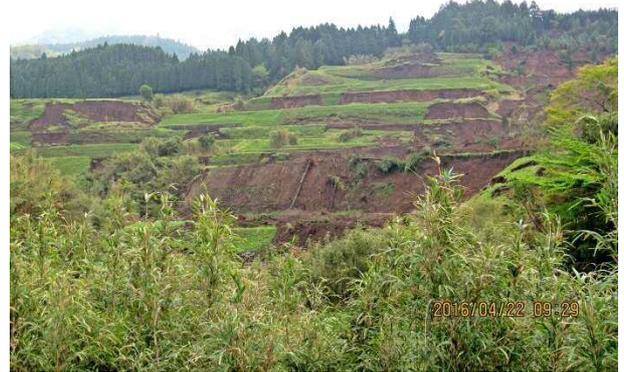
写真 4.5.35 同左崩壊地に隣接する小規模表層崩壊

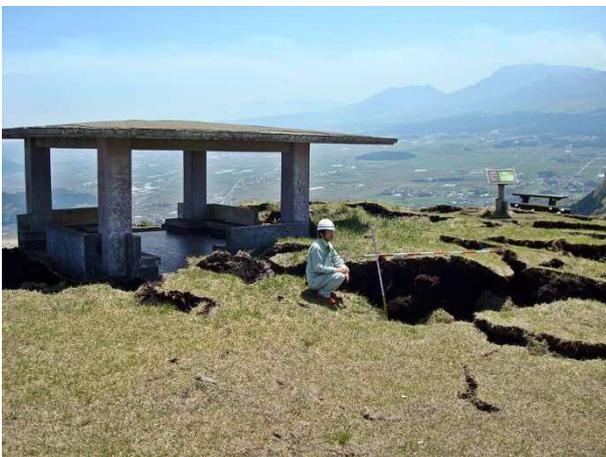
写真 4.5.36 阿蘇カルデラ北部を見下ろすかぶと岩展望所の地割れ

同展望所は県道 339 号の道路面から 6~7m 程度小高い丘が外輪山の斜面に張り出したような形になっている場所に立地している。地震で展望所直下の山腹の一部が崩壊すると共に、展望所の敷地に大きな地割れが生じた。

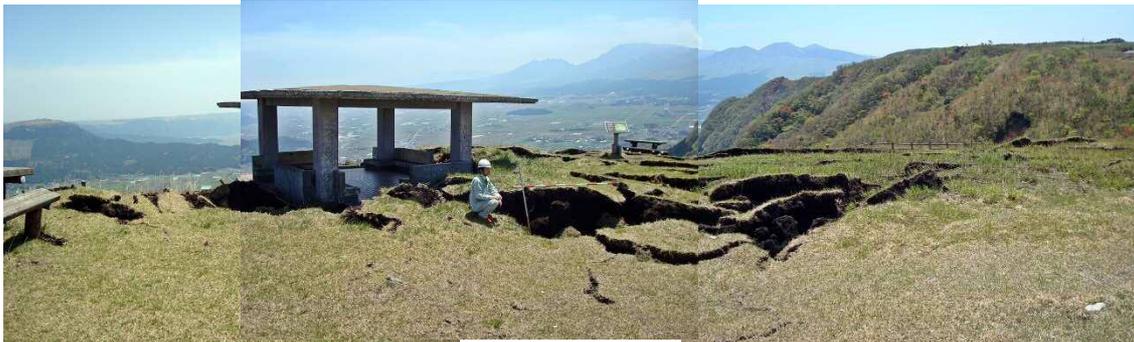
写真 4.5.37 は展望所周辺の地割れの状況である。やや山腹上に突き出した部分が落下するような形で地割れが生じている。写真 4.5.38 は地割れのクローズアップである。また、写真 4.5.39 は展望所がやや突き出した部分の直下の斜面崩壊である。写真 4.5.40~写真 4.5.41 は展望所周辺の地割れと木柵と変状である。

写真 4.5.37 かぶと岩展望所背後の地割れ

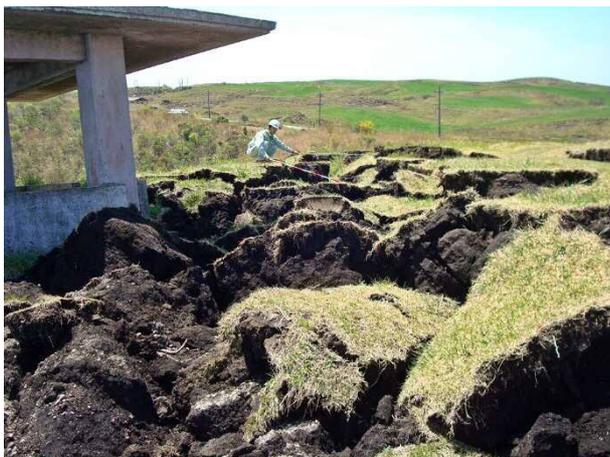
写真 4.5.38 展望所敷地内の地割れの近景
