平成 28 年(2016 年)熊本地震

調査報告書

基礎地盤コンサルタンツ株式会社

地震被害調査

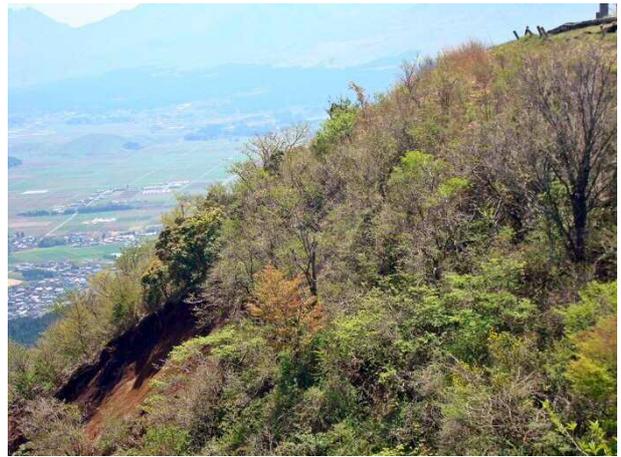
写真 4.5.37 は展望所周辺の地割れの状況である。やや山腹上に突き出した部分が落下するような形で地割れが生じている。写真 4.5.38 は地割れのクローズアップである。また、写真 4.5.39 は展望所がやや突き出した部分の直下の斜面崩壊である。写真 4.5.40~写真 4.5.41 は展望所周辺の地割れと木柵と変状である。

写真 4.5.39 展望所直下の斜面の崩壊

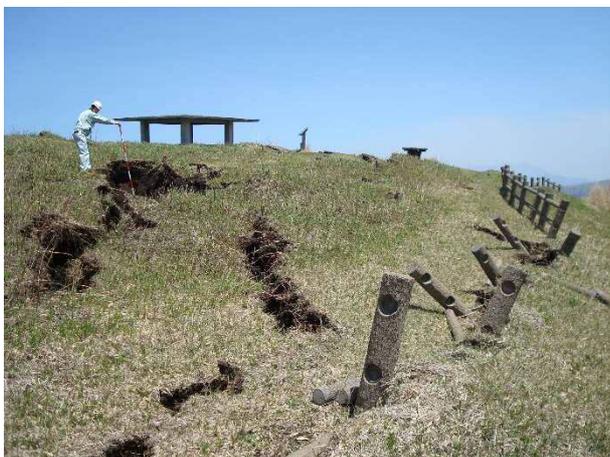
写真 4.5.40 展望所周辺の地割れ

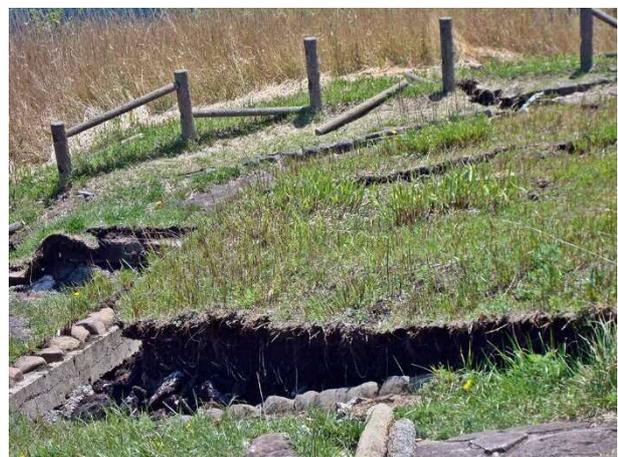
写真 4.5.41 展望所周辺の地割れと段差

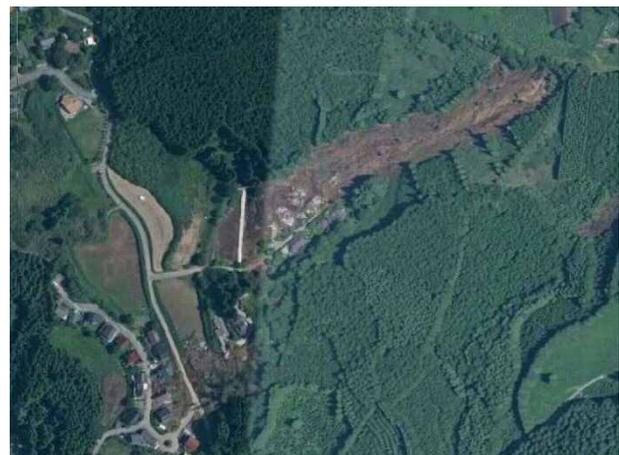
写真4.5.42～写真4.5.43は地震前後の航空写真(国土地理院)であり、斜面の崩壊土砂によって谷の基部に位置していた宿泊施設の建物が巻き込まれた。写真4.5.44～写真4.5.45は、それぞれ崩壊した斜面の全景と崩壊土砂に巻き込まれた建物の残骸である。

写真4.5.43 地震後の火の鳥温泉背後斜面の崩壊状況¹¹⁾

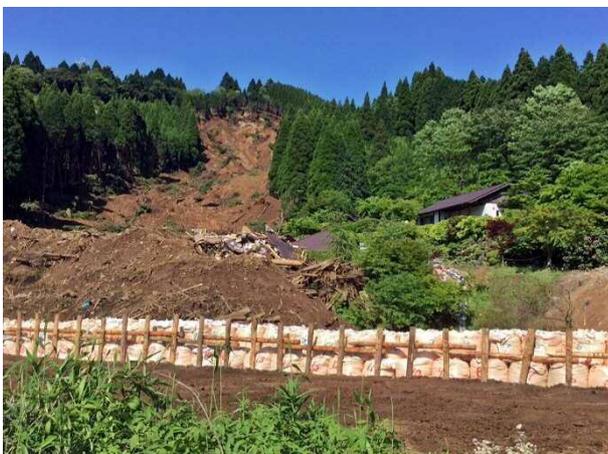
火の鳥温泉は、前述の京大火山研究センターから約1.3km南東の斜面の裾野にある宿泊施設である(図4.5.13)。地震によって勾配が30度程度の背後の急斜面が崩壊し、崩壊土砂によって宿泊施設の建物が倒壊し、1名が犠牲になった。同地は図4.5.13から分かるように沢状の地形となっており、基盤岩は約15万年前～現在に噴火した火山の岩石(デイサイト・流紋岩類)である。基盤岩の上に堆積した表土・崖錐が崩壊したと思われる。

写真4.5.44 火の鳥温泉背後の斜面の崩壊状況

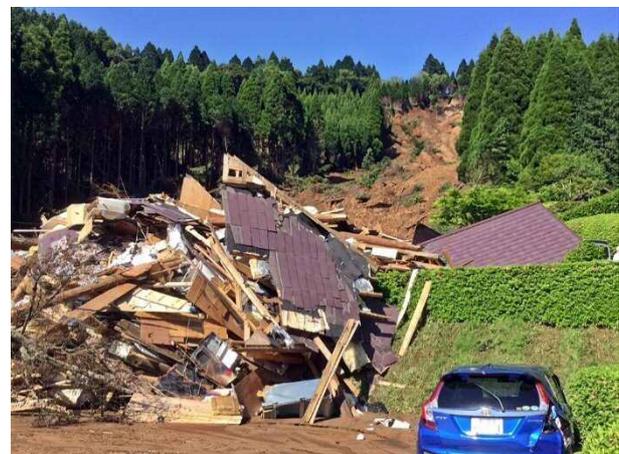
写真4.5.45 背後斜面の崩壊によって破壊した建物の残骸

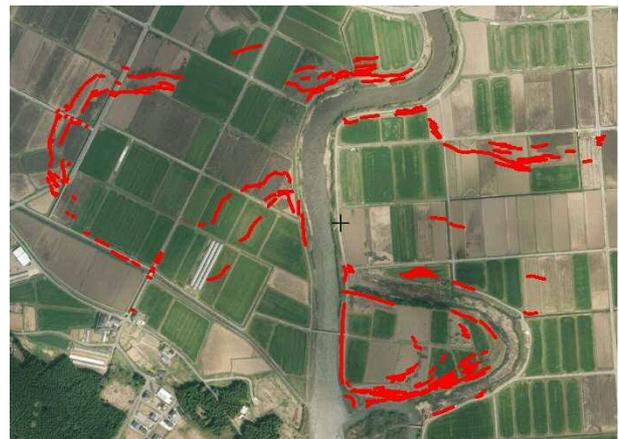
阿蘇カルデラ北部に現れた地溝帯は阿蘇谷と呼ばれる平野部を東北東－西南西方向に延びているが、東部と西部ではやや形状が異なる。東部はほぼ直線的な分布を示すのに対して、西部は写真4.5.46に示すように現河道あるいは旧河道などの微地形に沿うような形状を呈している。西側の地域にも陥没地形は見られるが、東部地域に比べると鉛直変位量は小さいようである。

写真 4.5.46 阿蘇カルデラ北西部（JR赤水駅西方）の地盤亀裂（文献11に加筆）

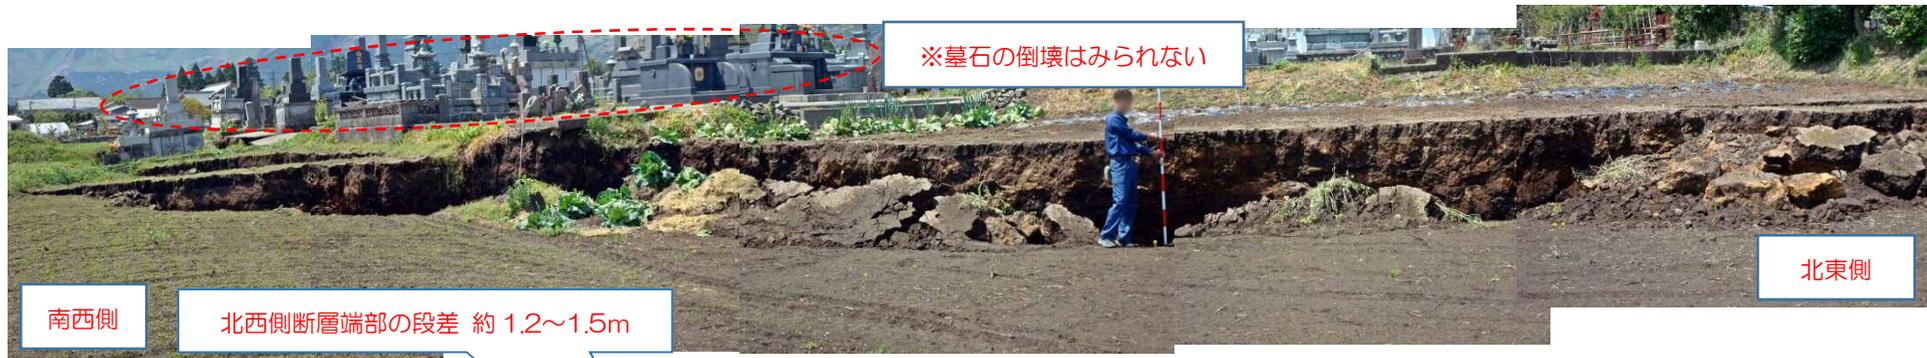
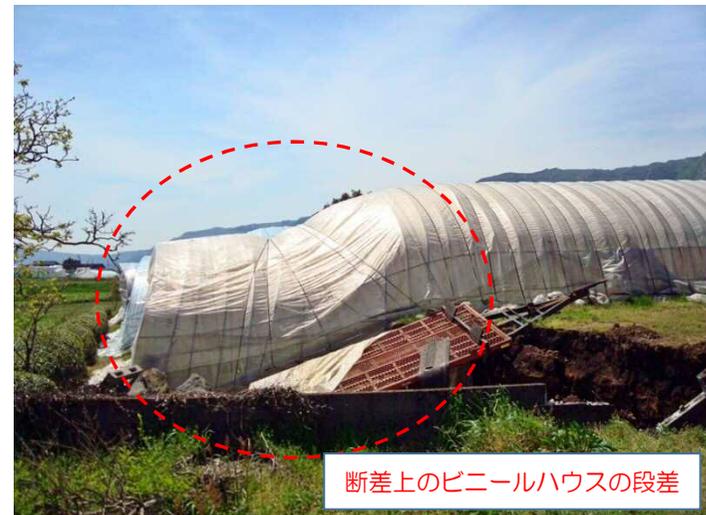
写真4.5.47は阿蘇カルデラ北部の阿蘇市狩尾地区の県道175号附近における地盤変状である。同地点では、約40mの間隔で東北東－西南西に延びる2条の断差が生じていた。北西側の断差は南落ちで（落差1.2～1.5m）、南東側の断差は北落ち（落差は北側とほぼ同じ）であるため、その間が陥没した地形となっている。

写真 4.5.47 南北2条の段差 (阿蘇市狩尾)

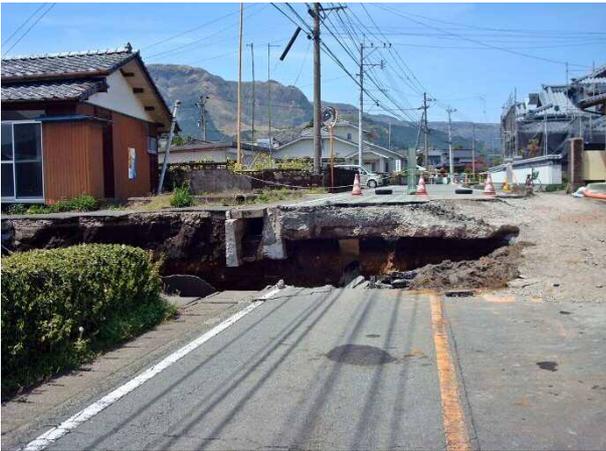
北西側の段差の直近には墓地があったが、墓石の倒壊は認められなかった。また、断差がビニールハウスの下を通過したため、ハウスは大きく変形した。以下に同地区における個別の地盤変状および近傍構造物の被害状況を示す。写真4.5.48～写真4.5.49は、ほぼ南北に走る県道175号を東西に切断した2条の段差のうち北側のもので、鉛直変位量は約1.5mに達する。写真4.5.50～写真4.5.51は県道175号の南側を切断した段差の状況で、写真4.5.52は段差上に立地していた平屋家屋の玄関部分が大きく変形した様子である。同地区では2条の段差に挟まれた陥没が顕著であったが、写真4.5.53に示すように横ずれの水平変位も見られた。

写真 4.5.48 県道 175 号を東西方向に切断した段差（北側）

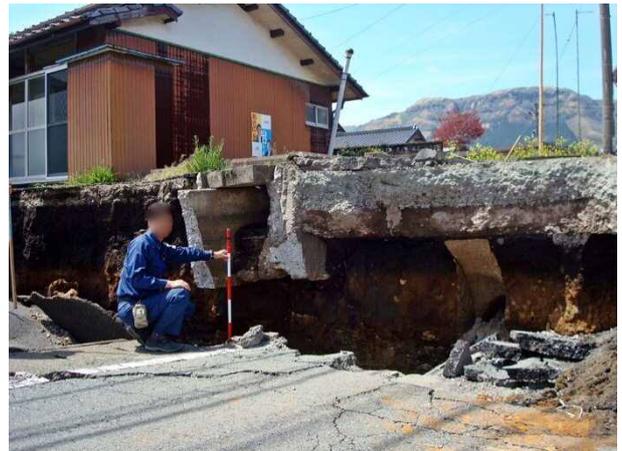
写真 4.5.49 同左 県道近景。鉛直変位量は約 1.5m

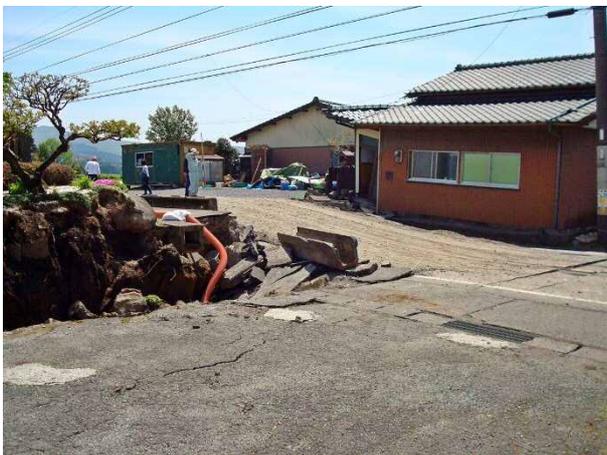
写真 4.5.50 県道 175 号を東西方向に切断した段差（南側）

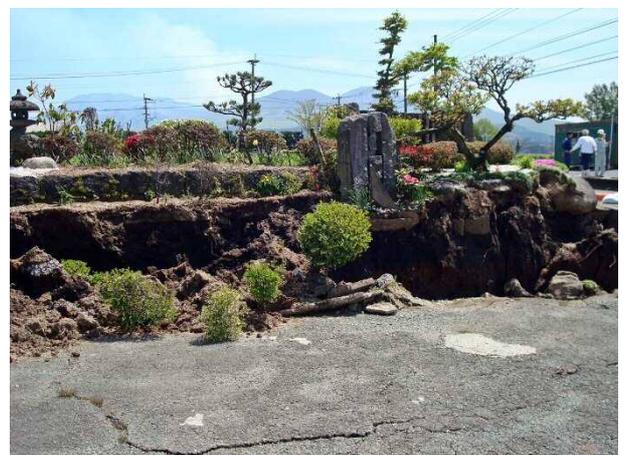
写真 4.5.51 同左 鉛直変位量は北側の段差とほぼ同じ。

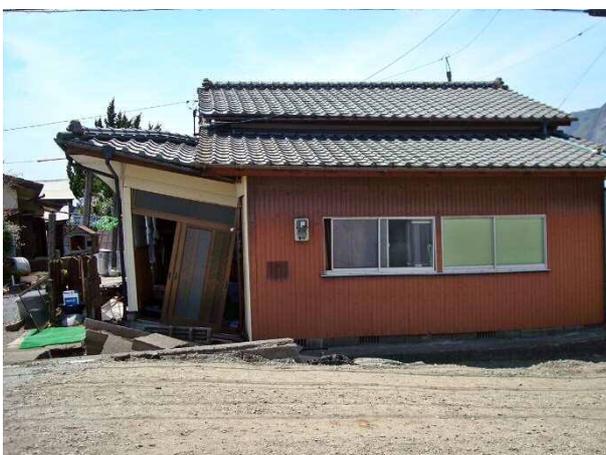
写真 4.5.52 南側の段差によって変形した家屋の玄関

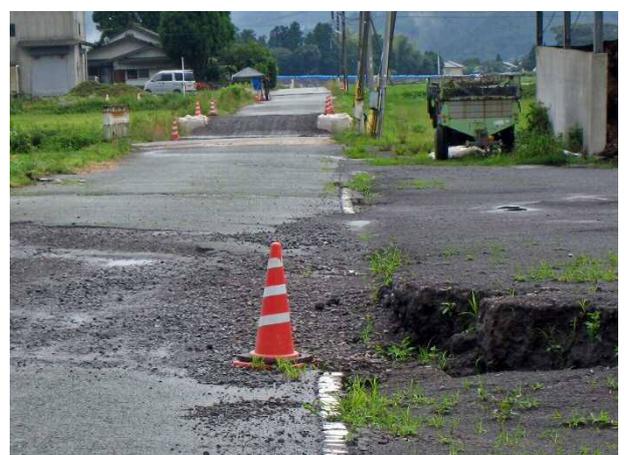
写真 4.5.53 近傍で見られた道路の横ずれ変位。白線が若干ずれている

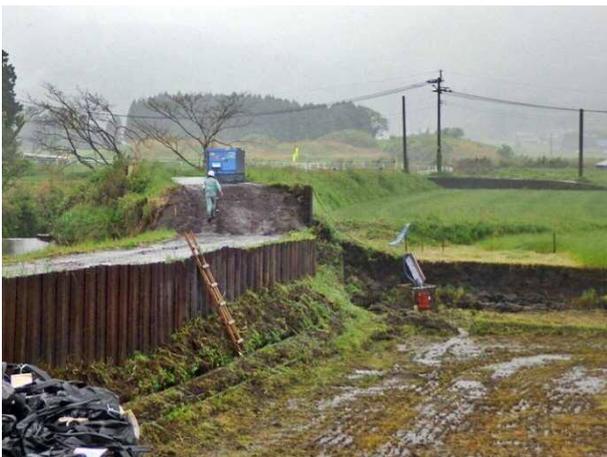
写真 4.5.55 は堤防近傍の段差であり、鉛直変位量は 1m 以上ありそうである。写真 4.5.56 は堤防の法面に生じた段差の様子である。写真 4.5.57 は田畑に生じた 2 条の段差による地溝帯の様子である。亀裂は 5 条程度認められるが、大きな亀裂の間隔は 40～50m 程度である。写真 4.5.58 は地盤の段差により、堤防への取付道路の擁壁に生じた段差である。擁壁には鉛直方向だけではなく、水平方向にもずれが認められるが、これが地盤の段差と同じものかどうかは分からない。

写真 4.5.55 道路と田面の段差

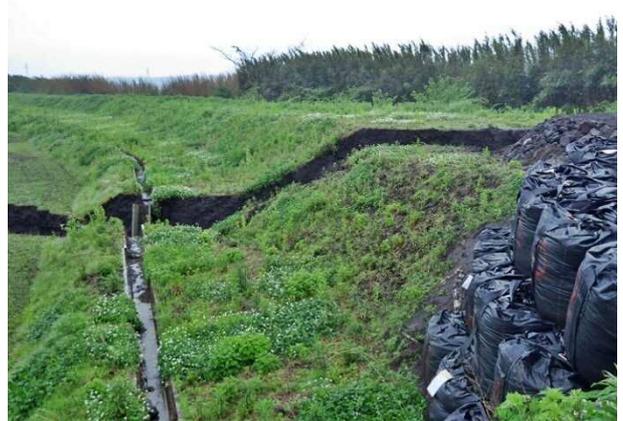
写真 4.5.56 乙姫川堤防を横切る段差

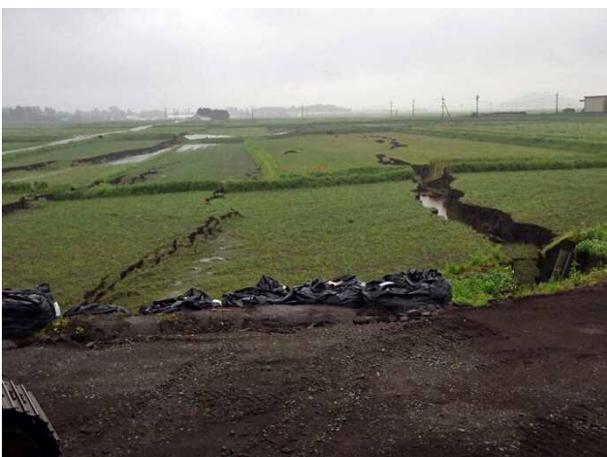
写真 4.5.57 東西方向の2条の段差。その間が地溝帯となっている。

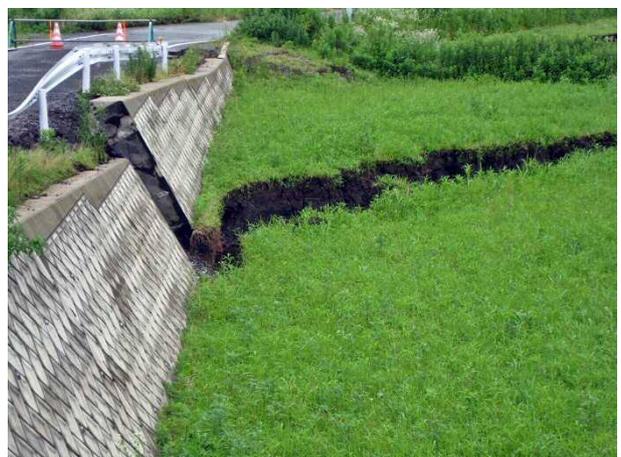
写真 4.5.58 河川堤防取付道路の擁壁と地盤のずれ

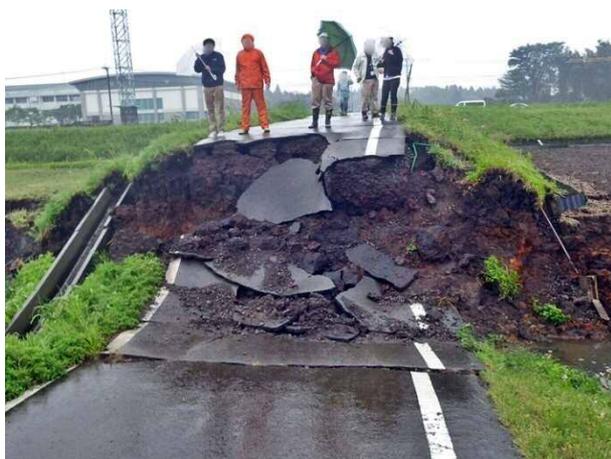
写真 4.5.60～写真 4.5.63 は同地区(阿蘇市的石地区)における地盤変状である。この地点も前述の狩尾地区と同様に約 20～30m の間隔で 2 条の東北東－西南西方向の段差が生じ、その間が地溝帯となり、水が堪った状態となっている。写真 4.5.60～写真 4.5.61 は南北方向に走る農道に生じた南側段差の様子である。鉛直変位量は 2m を超えるものとなっている。写真 4.5.62 は 2 条の段差によって生じた地溝帯に水が堪っている様子である。また、写真 4.5.63 に示すように、地溝帯の近傍には複数の亀裂が並行して生じていた。周辺の地盤が地溝帯の方に移動したために生じた亀裂ではないかと思われる。

写真 4.5.60 道路の段差（北落ち）

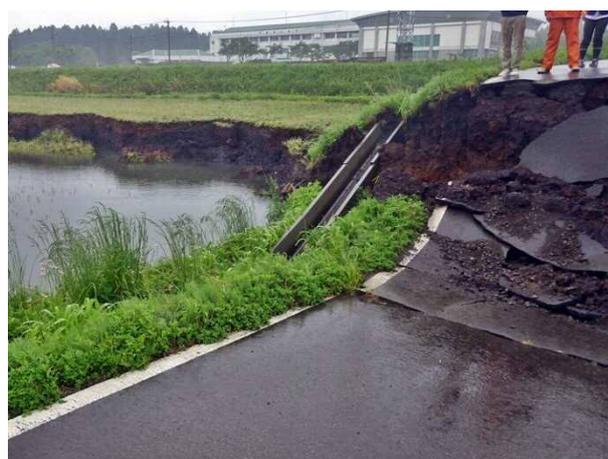
写真 4.5.61 同左 段差の近景

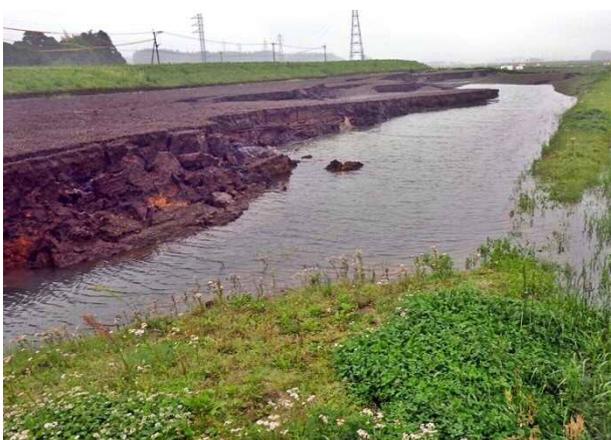
写真 4.5.62 2条の段差による陥没地形

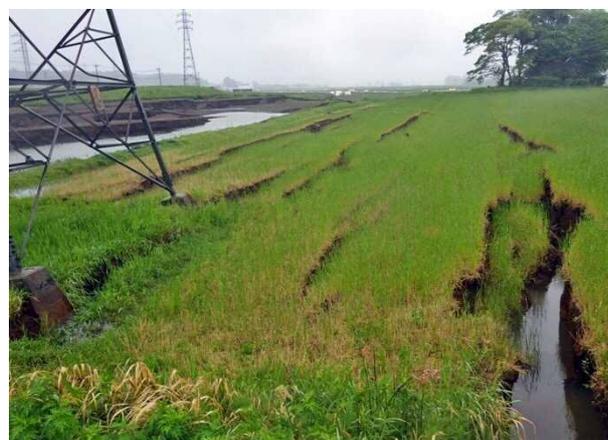
写真 4.5.63 地溝帯周辺の地盤の亀裂

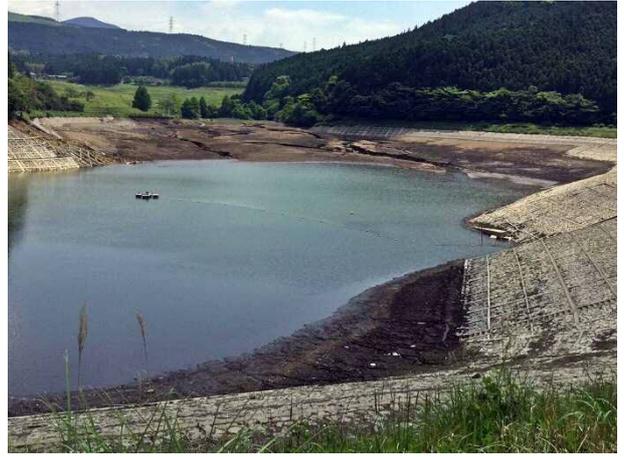
写真 4.6.1 水位が低下した大切畑ダムの状況

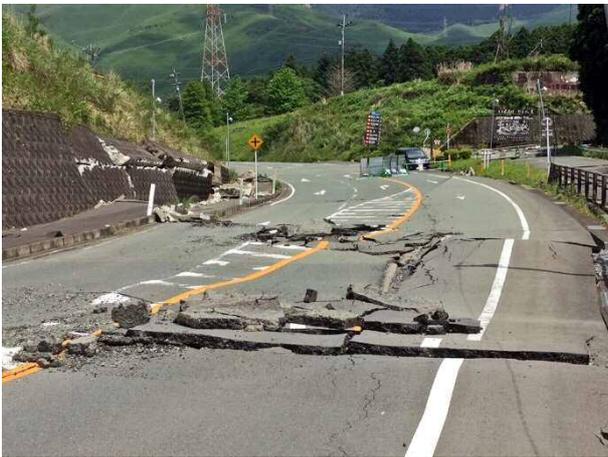
写真 4.6.2 大切畑ダム堤体の断層（右横ずれ）通過部

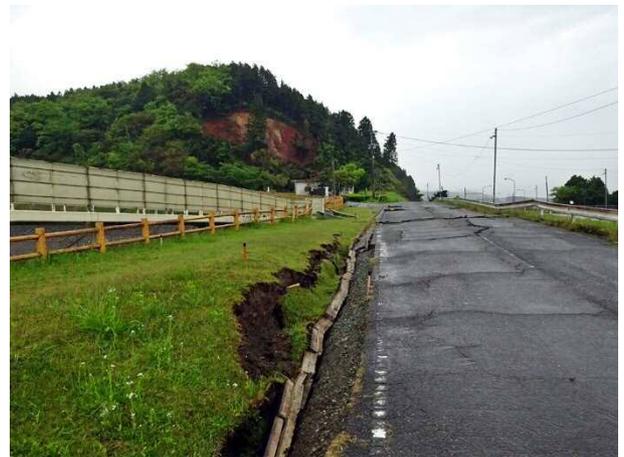
写真4.6.3 堤体天端の縦断クラックと沈下

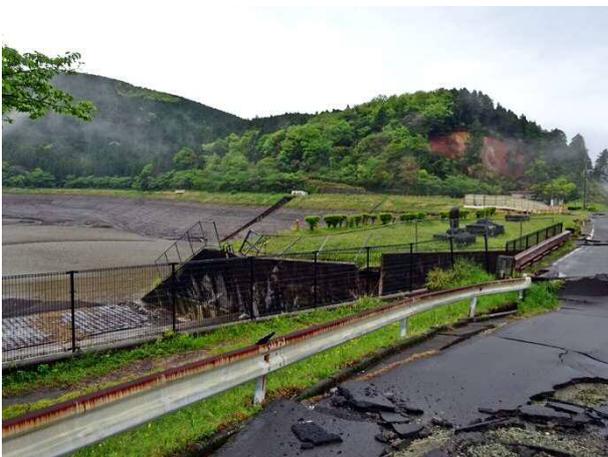
写真4.6.4 洪水吐壁の破損

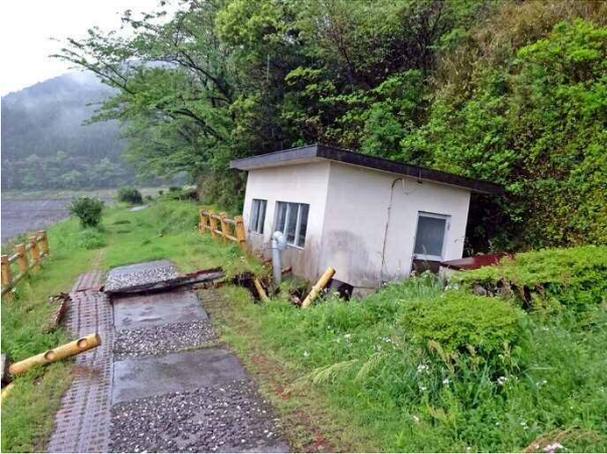
写真4.6.6 左岸法面の変位と操作小屋の傾斜

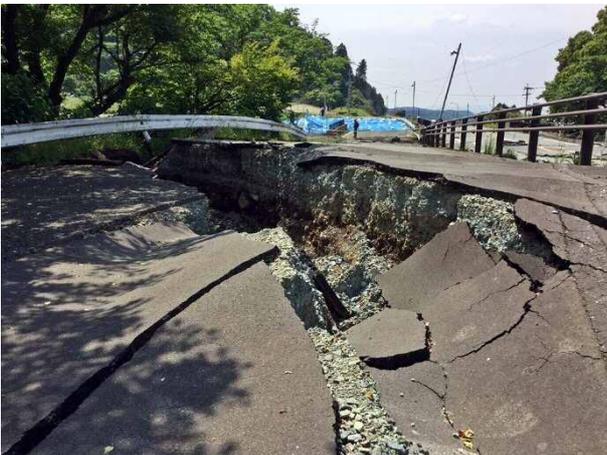
写真 4.6.8 側道に生じた大きな段差

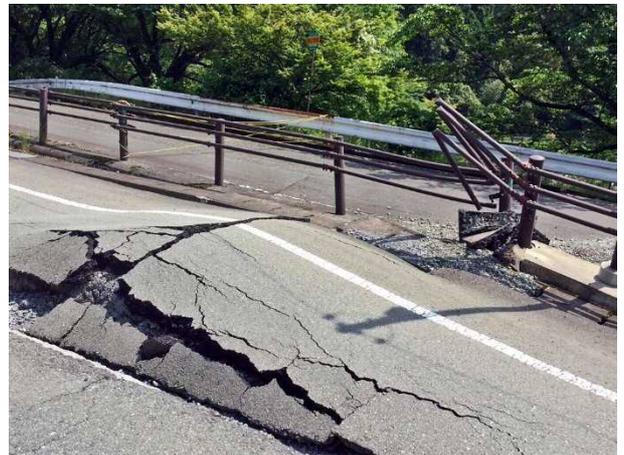
写真 4.6.9 断層通過による道路柵の折れ曲がり

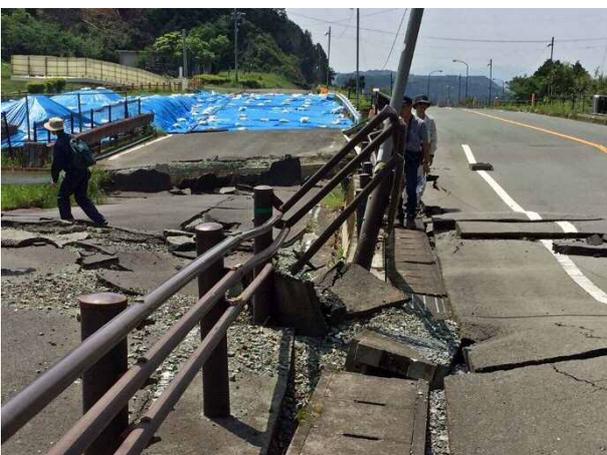
写真 4.6.10 大切畑ダム橋の橋台裏の段差

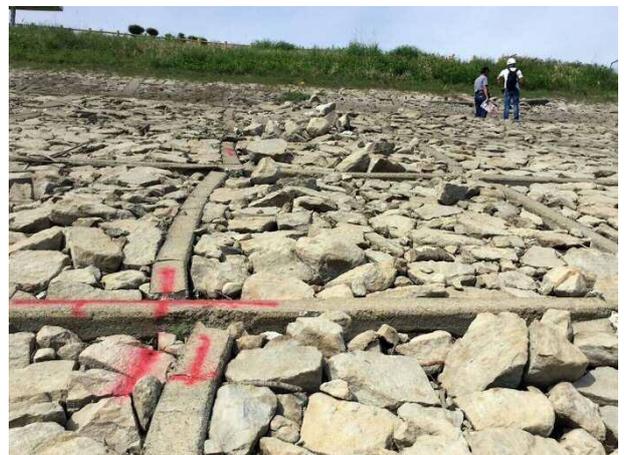
写真 4.6.11 堤体内法の敷石及び法枠の変状

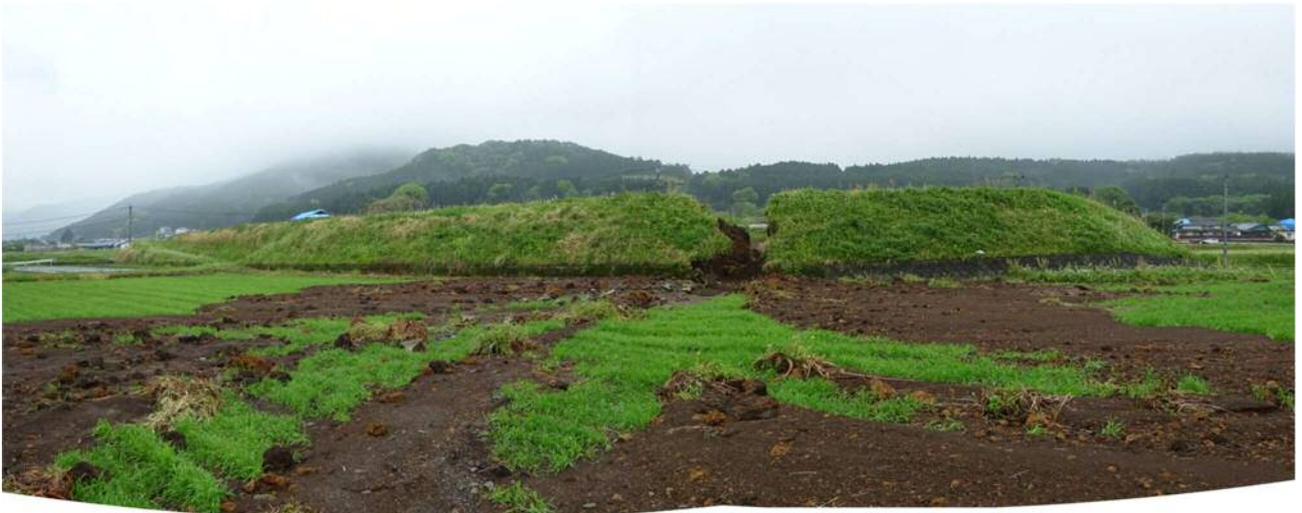
写真4.6.13 北側から見た下小森ため池の全景

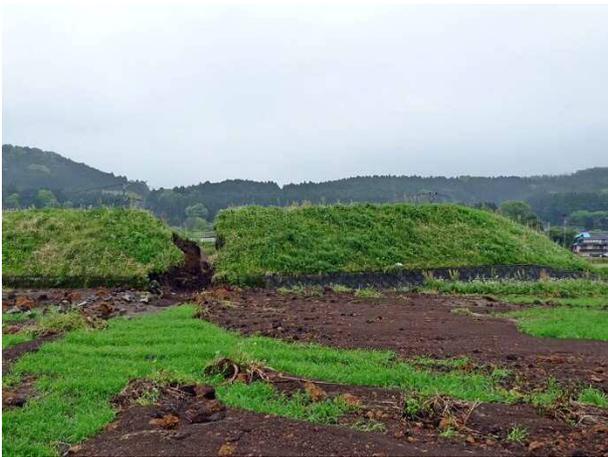
写真 4.6.14 下小森ため池の破堤箇所

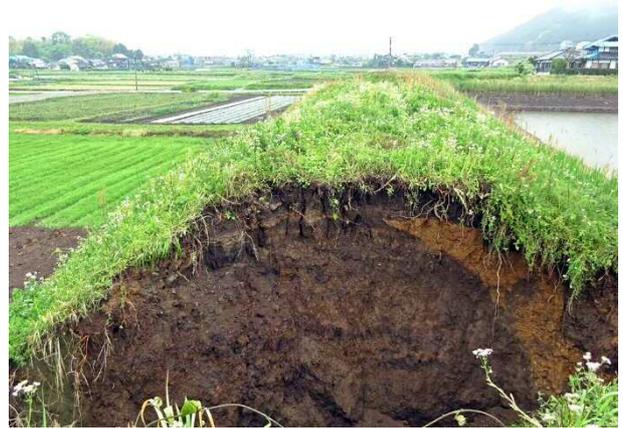
下小森ため池は、写真 4.6.12 に示すように、親子池の内、下流側の池が地震時に高さ 3m、幅 1m にわたって決壊し、ほとんどの貯留水が流出した。しかし破堤箇所近傍に人家が無かったため、浸水範囲は畑地の範囲で収まり、人的な被害は発生しなかった。

写真 4.6.15 破堤箇所の断面

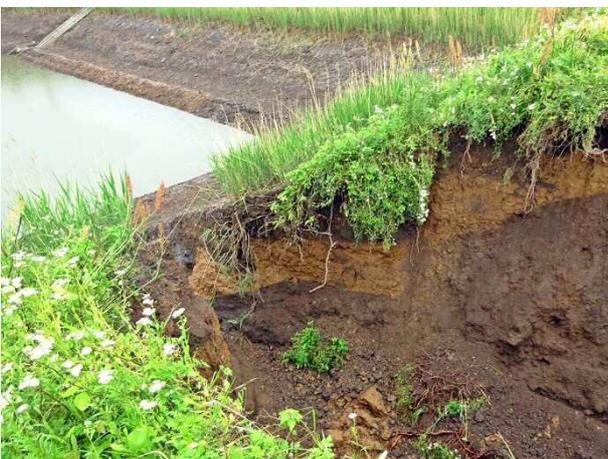
写真 4.6.16 破堤箇所の断面（前刃金構造）

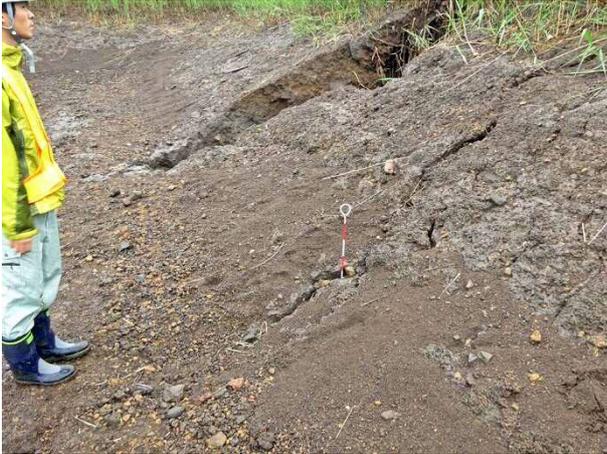
下小森ため池堤体に発生した変状は、天端部の縦断亀裂、法面のはらみだし、腰止め擁壁の変位と目開き等が見られるが、中でも堤体の池側に横断亀裂と縦断亀裂が無数に走っていることが特徴的である（写真 4.6.13～写真 4.6.21）。

写真 4.6.18 破堤部近傍の横断亀裂

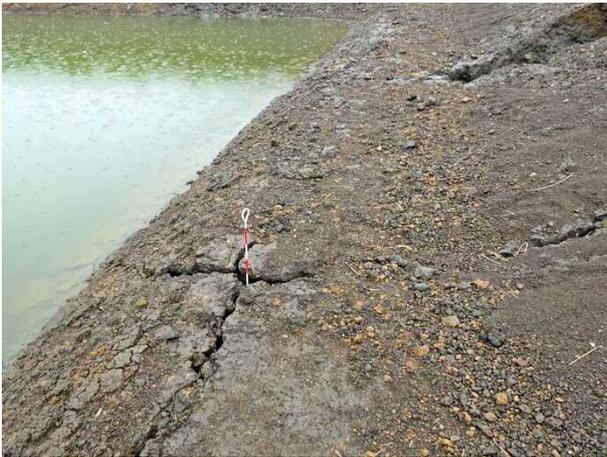
写真 4.6.20 破堤部近傍の縦断亀裂

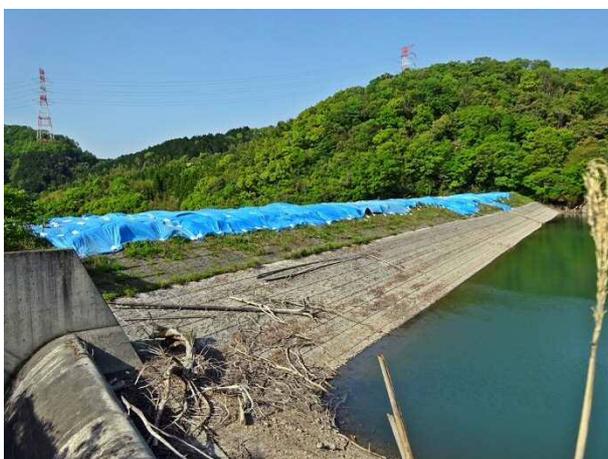
堤体部の縦断亀裂の代表的な事例である鎧ヶ鼻下池（図4.6.6、宇城市豊野町山崎）の状況を写真4.6.22～写真4.6.23に示す。鎧ヶ鼻下池では天端部に開口幅の広い縦断亀裂が数条にわたって発生し、上流側法面のはらみ出しや下流側法尻の漏水と泥濁化も見られた。鎧ヶ鼻下池では被害が大きいため貯水不可能と判断され、緊急放流を行って貯水位を下げる措置がなされた。

写真 4.6.22 鎧ヶ鼻下池の縦断亀裂

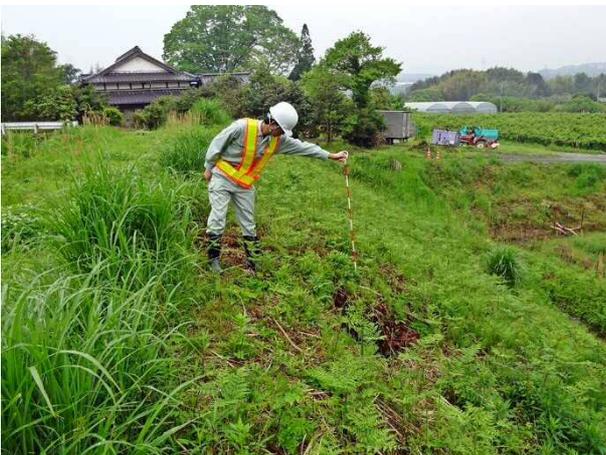
ため池特有の特徴的な地震被害として、法面の陥没が見られた。これは長年にわたる漏水によって堤体土が流出して堤体内に空洞が発生し、空洞部が地震の衝撃によって陥没したものである。図 4.6.7 および写真 4.6.24～写真 4.6.25 に、このような被害の代表的な事例である尾村ため池(宇城市豊野町安見)の状況を示す。尾村ため池では法尻部に大量の漏水が発生しているが、この漏水の流下経路は底石が洗われた水路状を呈しており、この漏水が古くから存在していたことが推測される。陥没孔はこの漏水箇所とため池の貯水を結んだ法面上に発生している。

写真 4.6.24 法面の陥没 (尾村ため池)

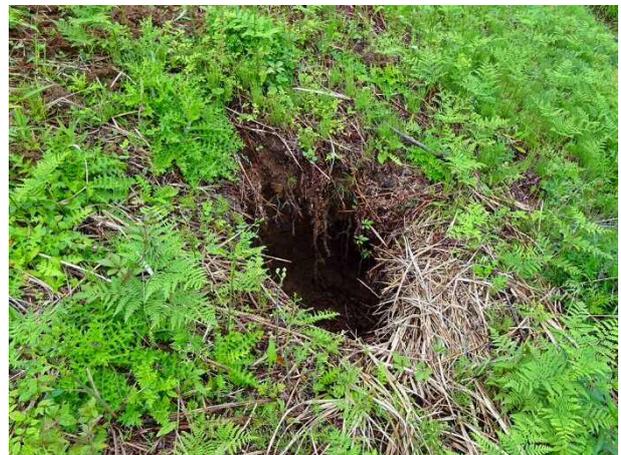
写真 4.6.25 法面の陥没 (尾村ため池)

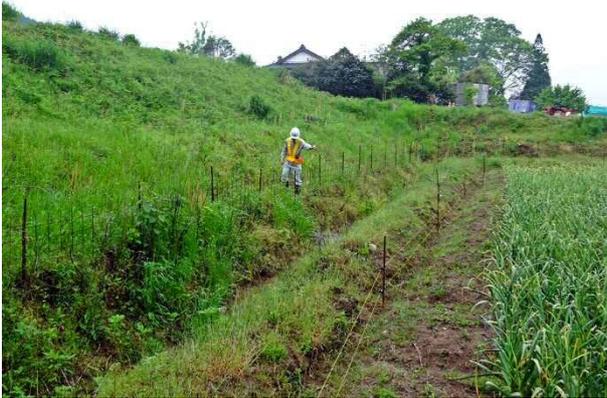
写真 4.6.26 法尻部の漏水（尾村ため池）

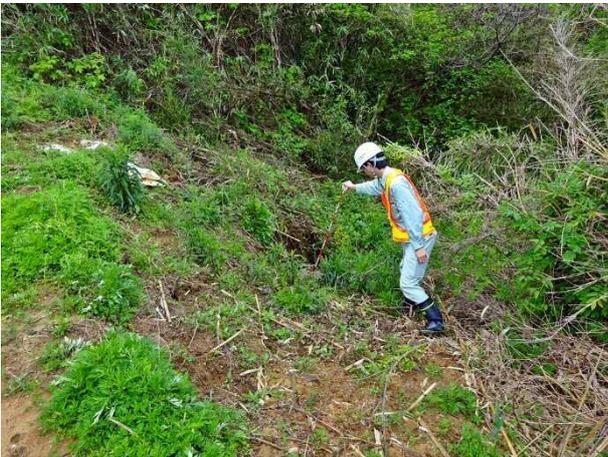
写真4.6.28～4.6.29に陥没被害の中で最も危険な状態と考えられた外野第一ため池（宇城市豊野町安見、位置は前述の図4.6.7参照）の被害状況を示す。外野第一ため池は陥没孔位置が下流側法面の高い位置にあり、陥没孔の底では漏水が流下し、天端部では横断亀裂や亀甲状亀裂が発生する等、天端の陥没・滑落や越水破堤の発生が懸念される状態であった。このような場合、緊急放流を行って速やかに貯水位を低下させることが必要であるが、外野第一ため池は放流設備が貧弱なため、貯水位が低下し難く、危険な状態が長期間にわたって継続した。

写真 4.6.28 外野第一ため池の陥没孔

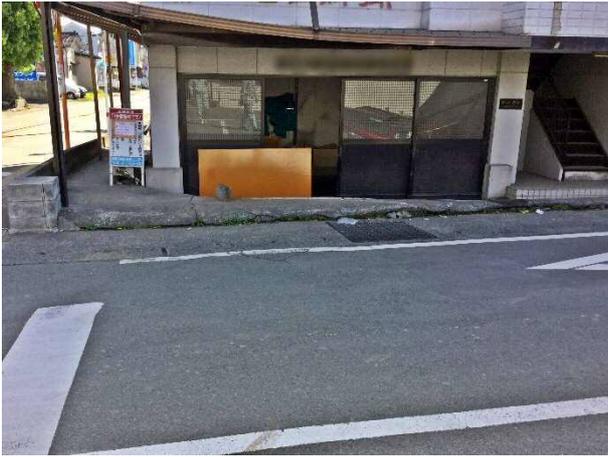
写真 4.7.1～写真 4.7.9 は鹿児島街道沿いの刈草および近見地区の建物被害や地盤の噴砂・亀裂の状況である。写真 4.7.1～写真 4.7.2 および写真 4.7.4 は刈草地区における 3 階建て建物のめり込み沈下とすぐ近傍の 3 階建て建物の傾斜の状況である。写真 4.7.3 及び写真 4.7.5 に示す

写真 4.7.1 建物のめり込み沈下（熊本市南区刈草）

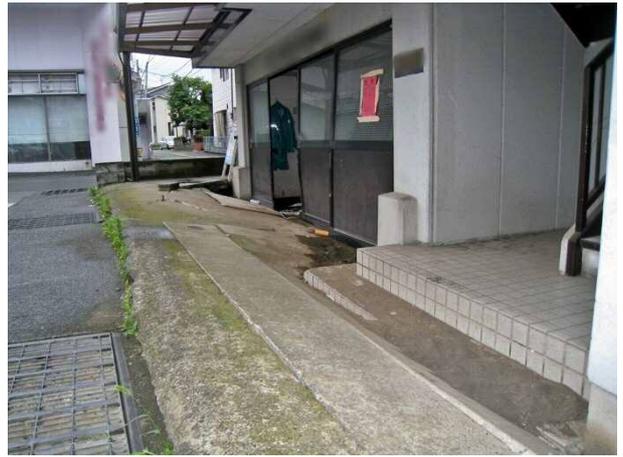
写真 4.7.2 同左

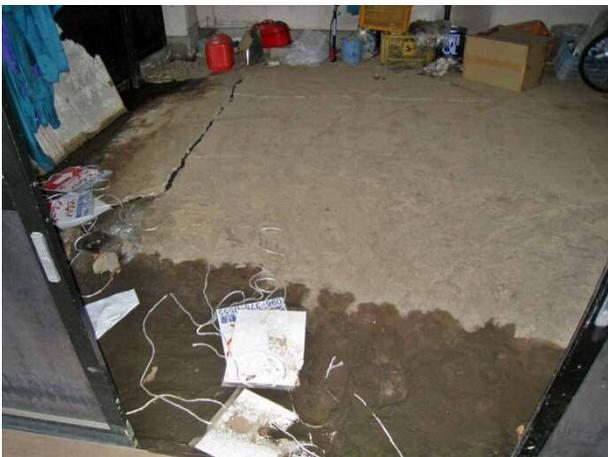
ように、各建物の床または建物の脇から砂が噴出しており、これらが液状化による被害であることを示している。また、写真 4.7.6 は近傍の駐車場の噴砂の状況である。

写真 4.7.3 めり込み沈下した建物の1階床の亀裂と噴砂（刈草）

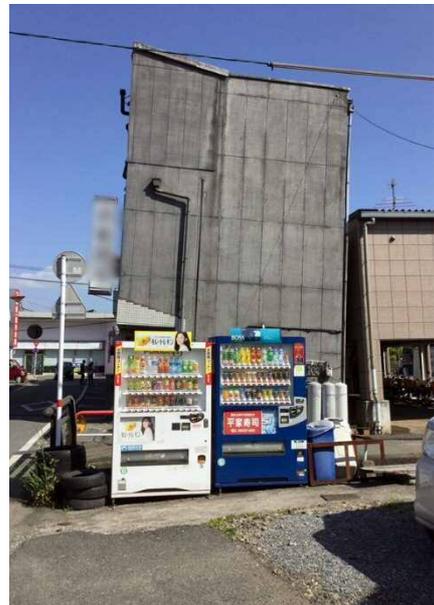
写真 4.7.4 建物の傾斜（刈草）

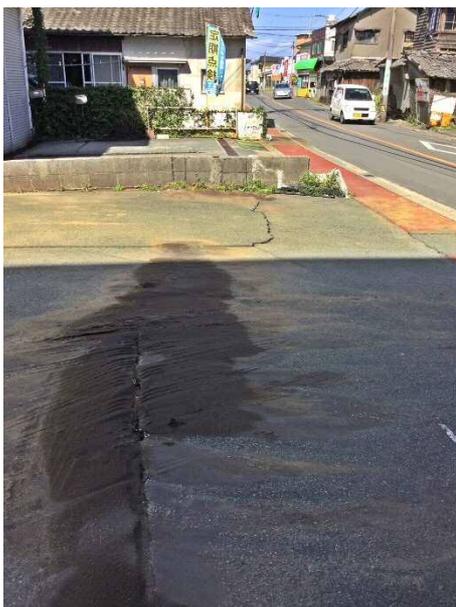
写真 4.7.6 駐車場の噴砂（刈草）

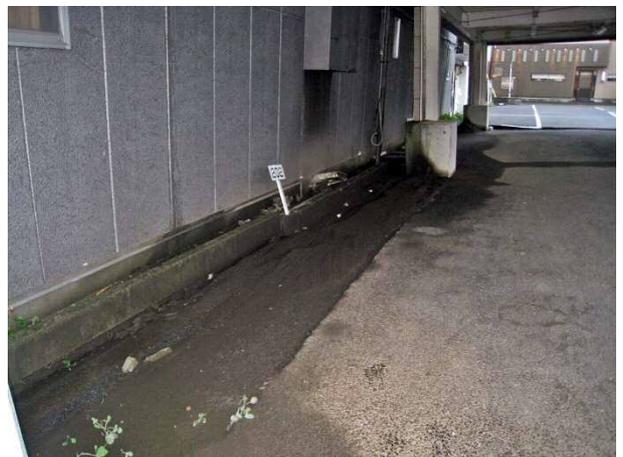
写真 4.7.5 傾斜した建物の脇からの噴砂（刈草）

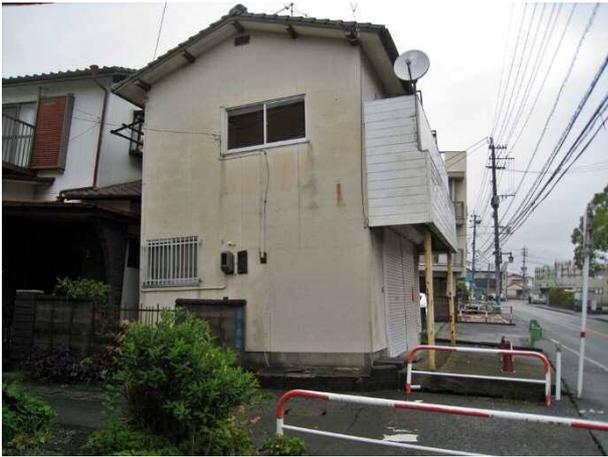
写真 4.7.7～写真 4.7.10 は刈草地区の北側に当たる近見地区の建物被害並びに地盤変状（噴砂、地盤亀裂・段差）の様子である。写真 4.7.7～写真 4.7.8 は 2 階建て家屋の傾斜の様子である。傾斜した建物は隣家にもたれかかるようにして止まっていることが分かる。写真 4.7.9～写真 4.7.10 は 5 階建て建物の周辺地盤の沈下の状況である。同建物は周辺が 1m 弱の擁壁で仕切られた盛土と、外側（駐車場）の地盤がともに大きく沈下しているが、噴砂は確認できなかった。

写真 4.7.7 左側に傾斜した建物(熊本市南区近見)

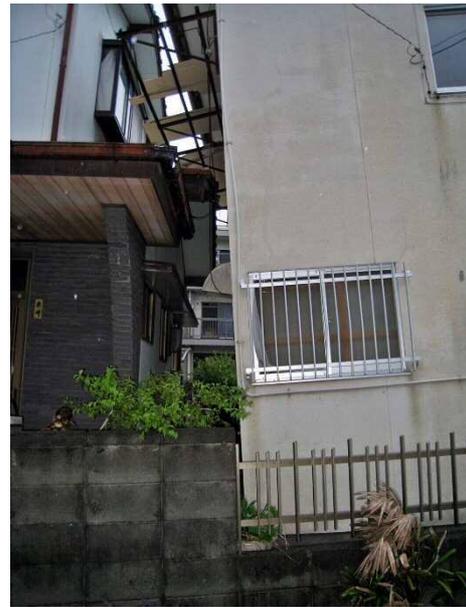
写真 4.7.8 同左 近景

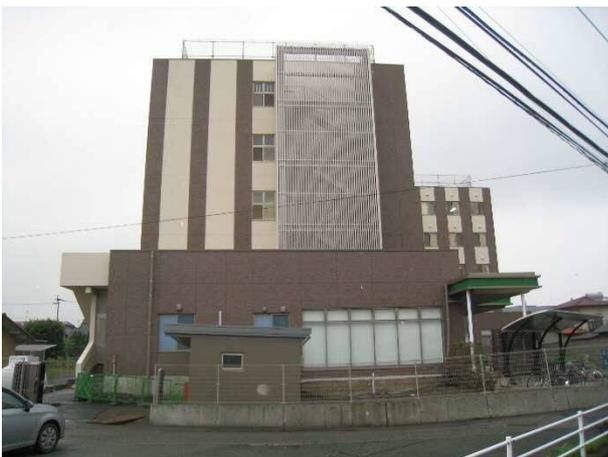
写真 4.7.9 周辺地盤および盛土が大きく沈下した建物(熊本市南区近見)

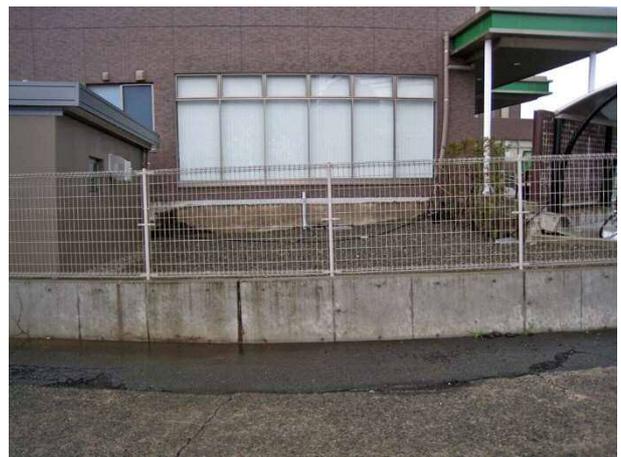
写真 4.7.10 同左近景 盛土と周辺地盤が大きく沈下している

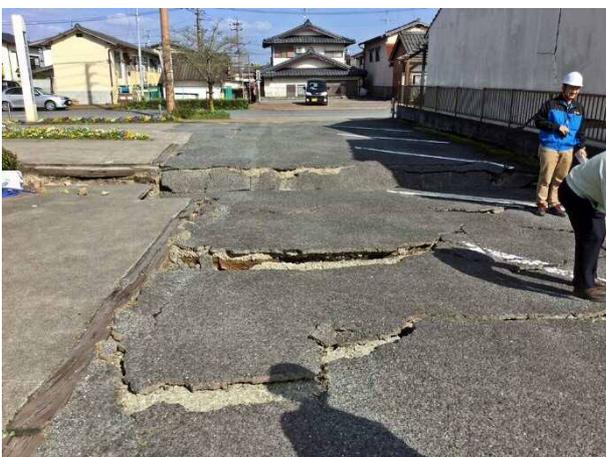
写真 4.7.12 は水路の東側護岸の背後の亀裂と沈下を示している。護岸は石積の形式になっているが、構造の詳細は分からない。写真 4.7.13～写真 4.7.14 は護岸背後にある駐車場に生じた亀裂・段差の状況である。駐車場脇のブロック塀が開口していることから、地盤が水路方向に移動したことが分かる。ただし、駐車場は高さ 1m 弱の盛土上に造成されていることから、地盤の移動が水路護岸の変状のためではなく、盛土のみの変状による可能性もある。

写真 4.7.13 水路と平行に生じた駐車場の地割れ・段差

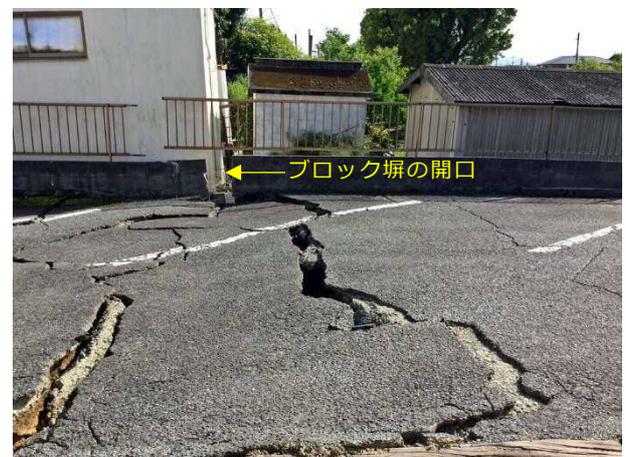
写真 4.7.14 同左 ブロック塀が開いている

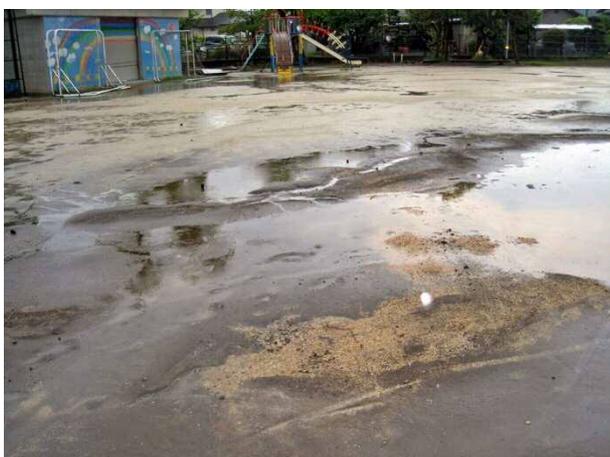
写真 4.7.15 校庭の噴砂（飽田東小学校）

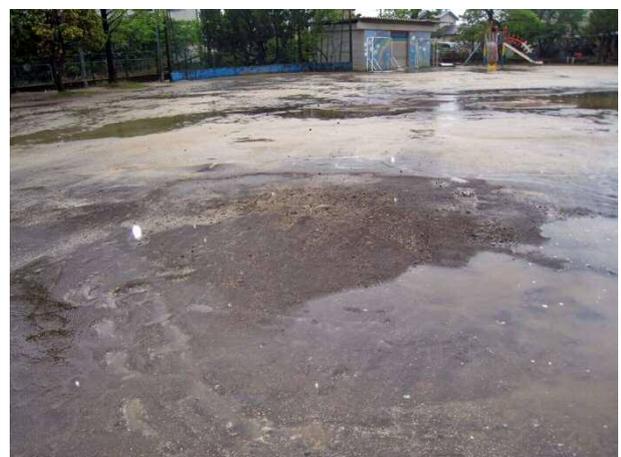
写真 4.7.16 同左

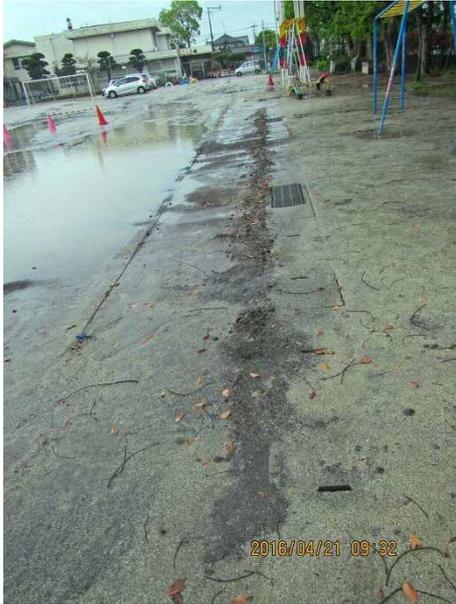
写真 4.7.17 側溝脇からの噴砂
(飽田東小学校)

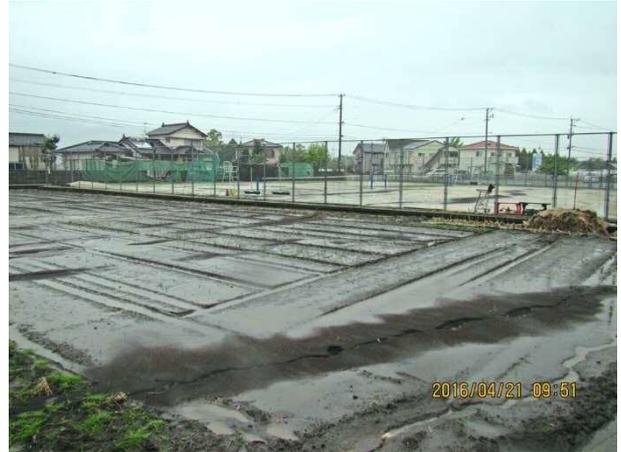
写真 4.7.18 テニスコートと隣接する畑に
筋状に伸びる噴砂(飽田中学校)

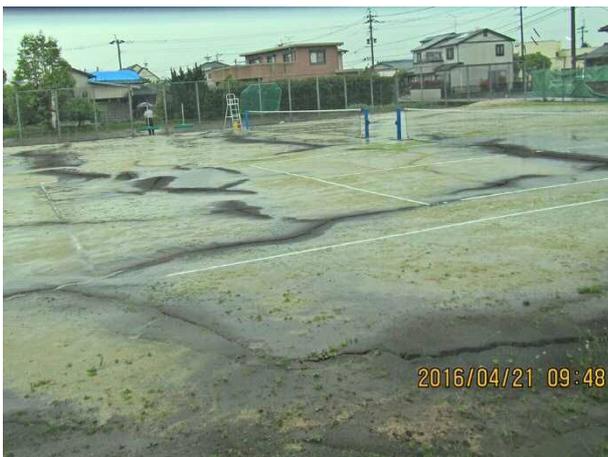
写真 4.7.19 テニスコート内の噴砂列(飽田
中学校)

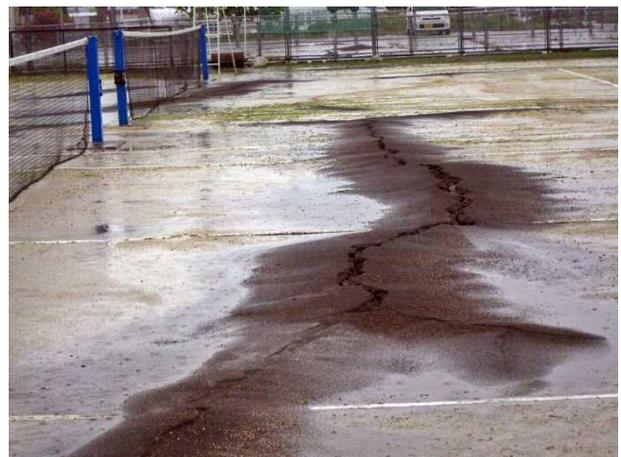
写真 4.7.20 同左 テニスコートの噴砂近景

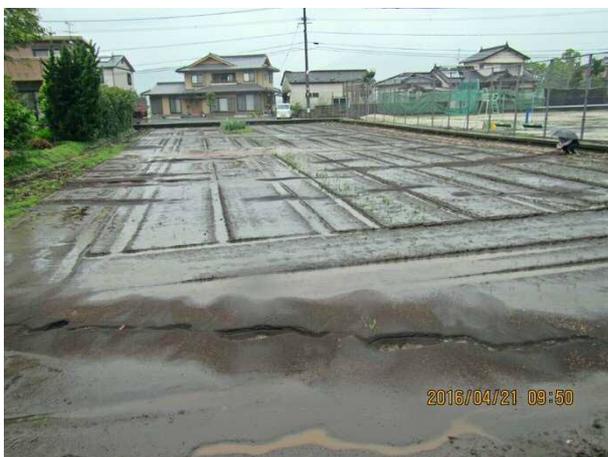
写真 4.7.21 テニスコートに隣接する畑の
噴砂列(飽田中学校)

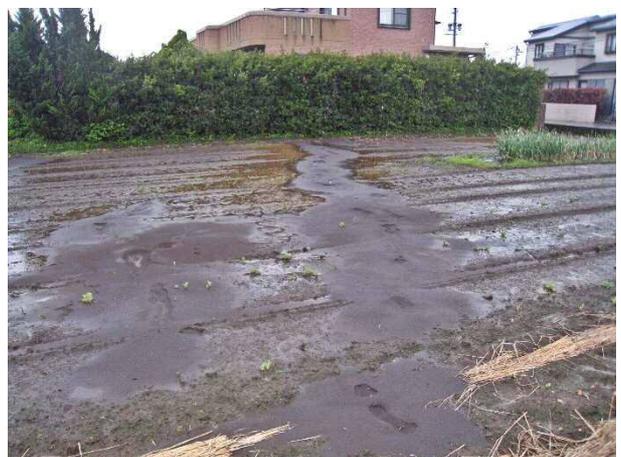
写真 4.7.22 同左 噴砂列の近景

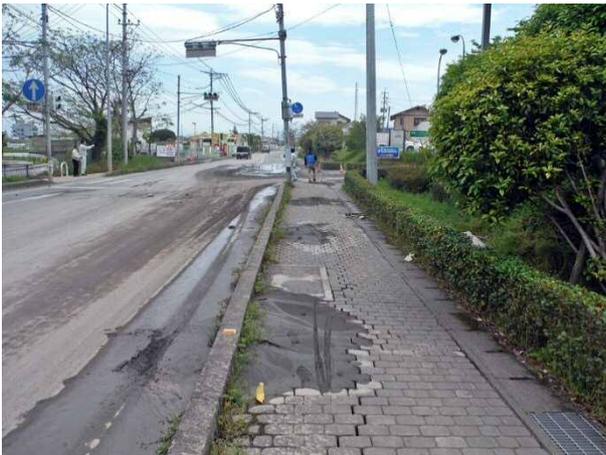
写真 4.7.24～写真 4.7.26 は秋津団地北側の道路（位置は図 4.7.15 の A 地点）で見られた噴砂である。写真 4.7.27 は秋津レークタウン北側道路の（位置は図 4.7.15 の B 地点）の噴砂の状況である。秋津団地の噴砂地点とは 300m 程度離れている。砂が噴出している歩道のインターロッキングの変状（開口や沈下、持ち上がり）や道路際の排水溝と舗装の開きなどが見られるが、路面には大きな被害は見られない。

液状化の原因としては、前述したように、この地点は矢形川の旧河道が南に張り出している地点に当たっているため、旧河道が液状化したと推定される。

写真 4.7.24 歩道の噴砂（秋津団地 A 地点）

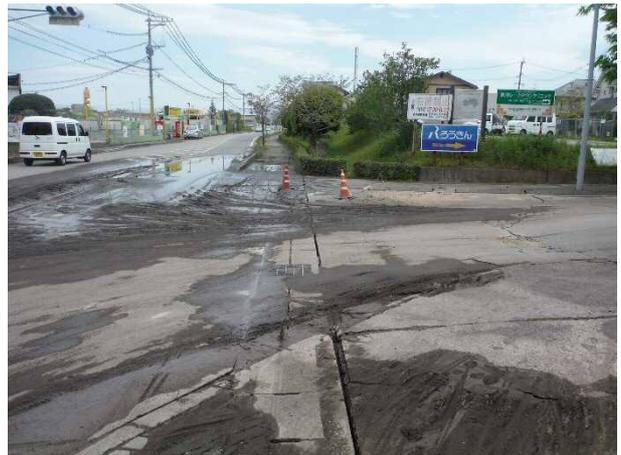
写真 4.7.25 同左 交差点付近の噴砂

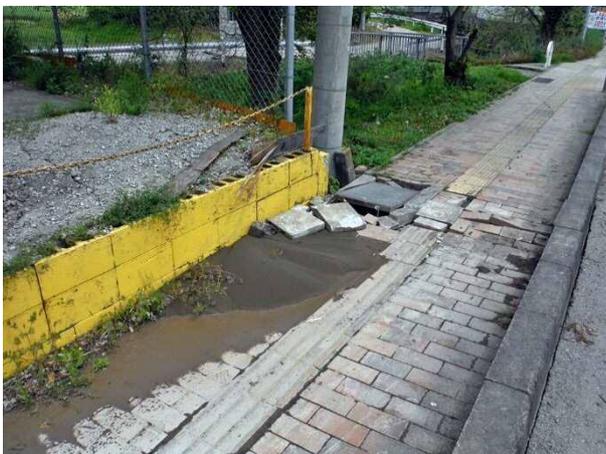
写真 4.7.26 歩道の噴砂（秋津団地 A 地点）

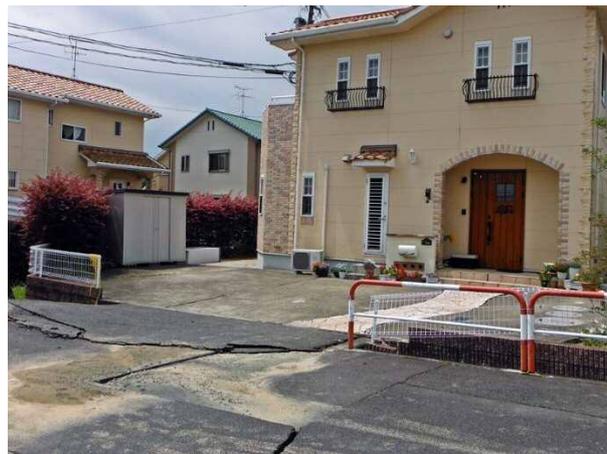
写真 4.7.28～写真 4.7.38 は間島団地の被害状況である（位置は図 4.7.15 の C 地点）。写真 4.7.28 はこの住宅地の入口で見られた噴砂である。他に道路の亀裂でも見られたが、噴砂の規模は小さい。写真 4.7.29～写真 4.7.30 は、間島団地の北側を流れる木山川の左岸護岸背後の住宅が川の方向に傾斜した状況である。家屋は傾斜しているが、躯体にひび割れ等の変状は見られない。写真 4.7.31～写真 4.7.34 は、前述の傾斜した家屋の両側の家屋が周辺地盤の沈下のため、

写真 4.7.28 木山川護岸背後の家屋前の噴砂

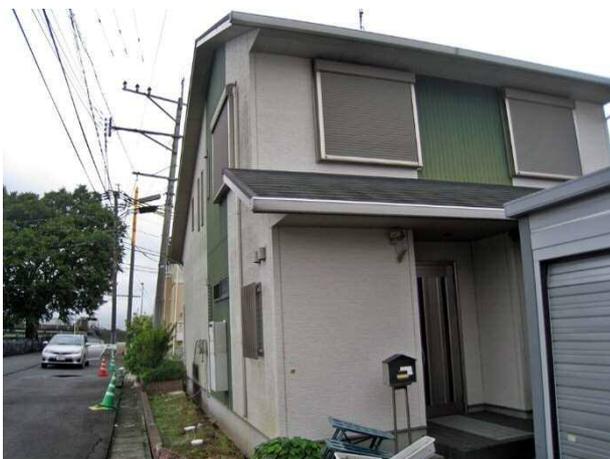
写真 4.7.29 木山川の護岸方向に傾斜した家屋

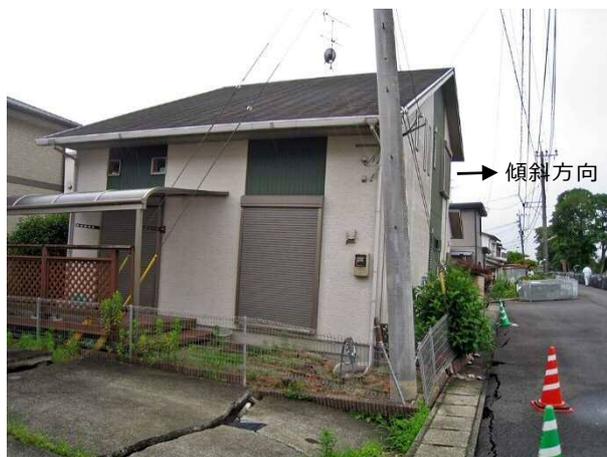
写真 4.7.30 同左

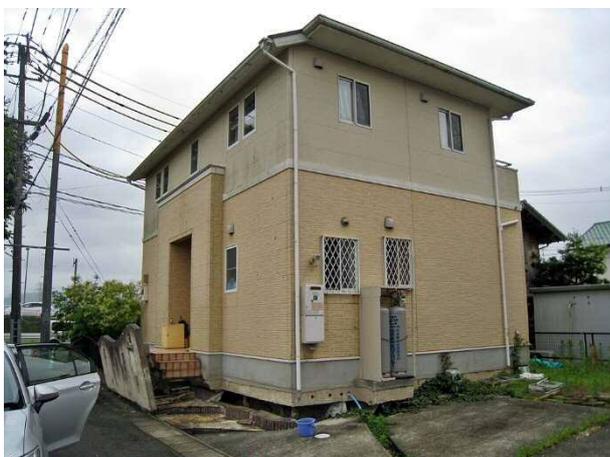
写真 4.7.31 地盤沈下によって基礎が空いた住宅

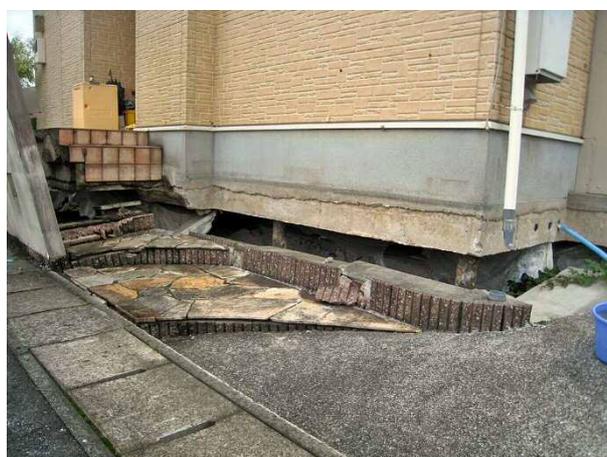
写真 4.7.32 同左近景。基礎となっている鉄管が見えている。

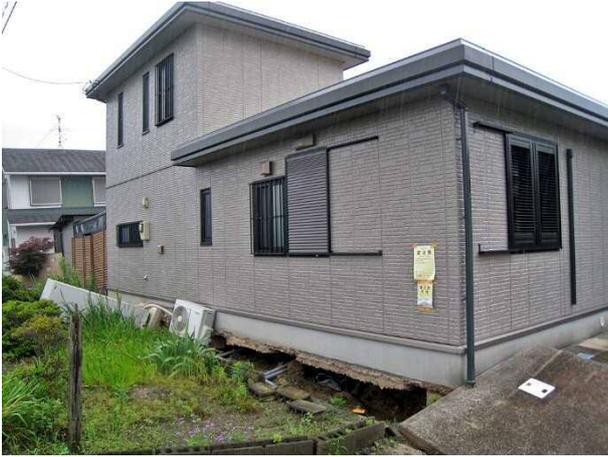
写真 4.7.33 周辺地盤が沈下して基礎が空いた家屋

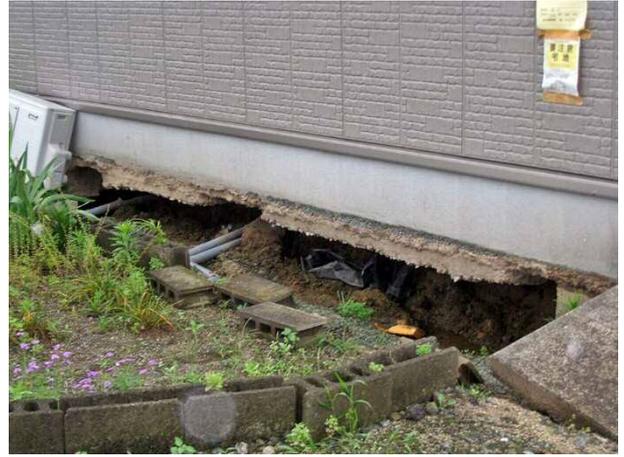
写真 4.7.34 同左近景

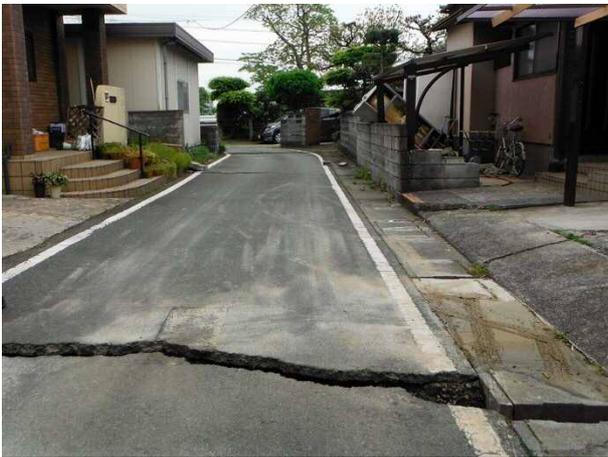
写真 4.7.35～写真 4.7.36 は道路の横断亀裂および路線方向の沈下の状況である。路線方向の沈下は下水道管路の埋戻土の沈下によるものではないと思われる。

写真 4.7.35 道路に入った横断亀裂と段差
