平成 28 年(2016 年)熊本地震

調査報告書

基礎地盤コンサルタンツ株式会社

地震被害調査

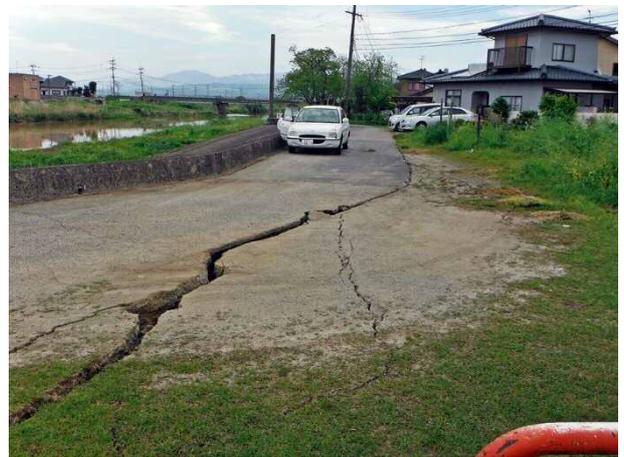
写真 4.7.37 および写真 4.7.38 は、木山川左岸の高水敷の地割れおよび護岸背後の道路に生じた地割れである。このような地割れが背後の住宅の傾斜や周辺地盤の沈下に影響を及ぼした可能性がある。

写真 4.7.38 木山川護岸背後に生じた地割れ

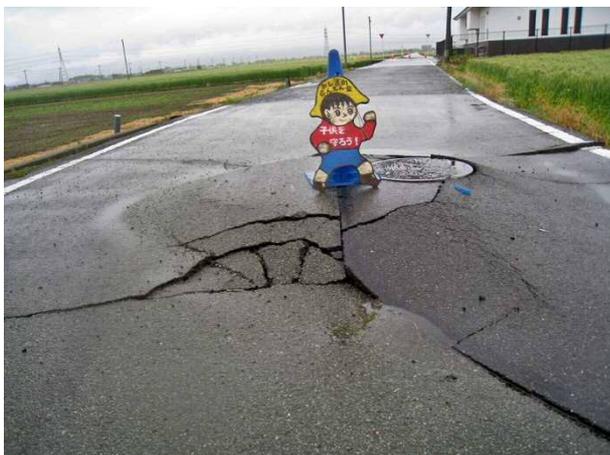
写真 4.7.39～写真 4.7.40 および写真 4.7.43～写真 4.7.44 は各地で見られた下水道マンホールの浮き上がり状況である。調査した範囲では、マンホール躯体の多くが浮き上がるような大規模な被害は見られなかった。写真 4.7.41 は嘉島町におけるポンプ場の周辺地盤の沈下状況であるが、沈下量はわずかなものであった。写真 4.7.42 は熊本市東区島町における電柱の沈下の状況である。周辺から噴出しているのは埋戻砂ではないかと思われる。

写真 4.7.39 下水道マンホールの浮き上がり
(嘉島町)

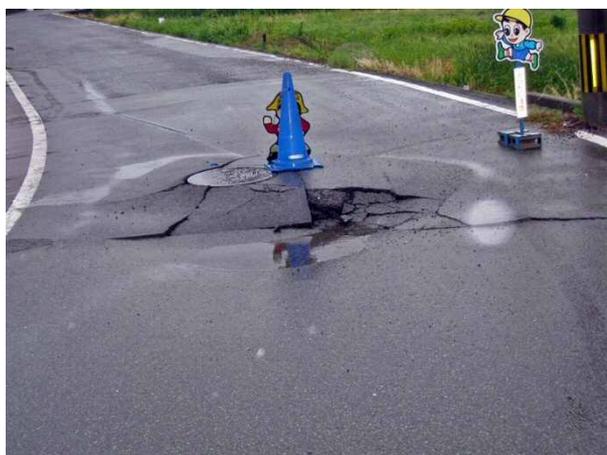
写真 4.7.40 下水道マンホールの浮き上がり
(嘉島町)

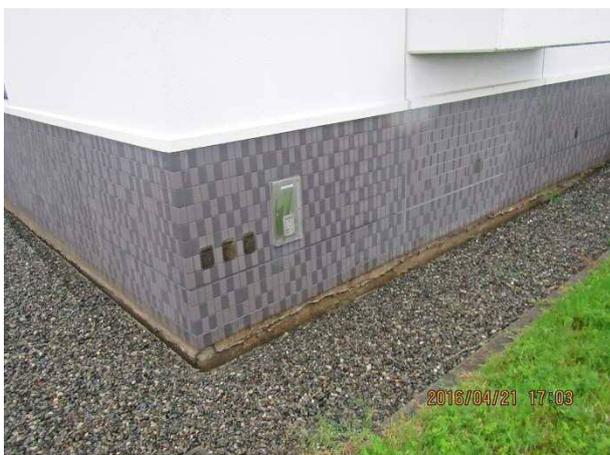
写真 4.7.41 下水道ポンプ場周辺地盤の沈下
(嘉島町)

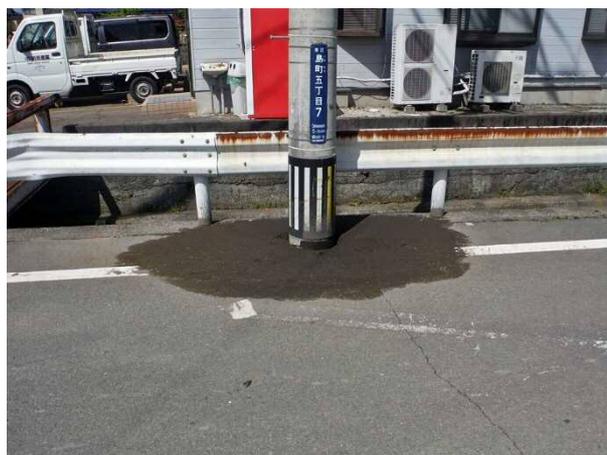
写真 4.7.42 電柱の沈下 (熊本市東区島町)

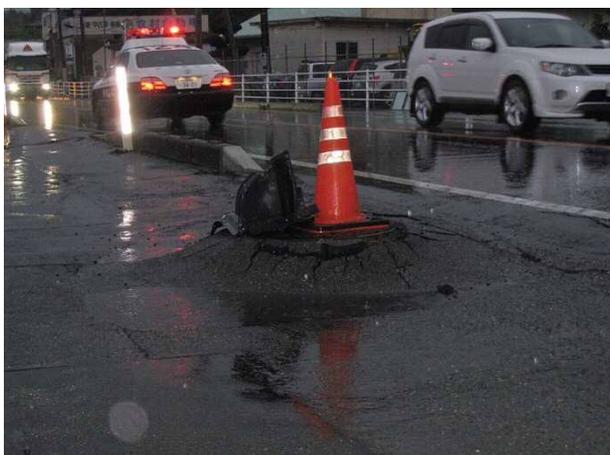
写真 4.7.43 下水道マンホールの浮き上がり
(益城町寺迫)

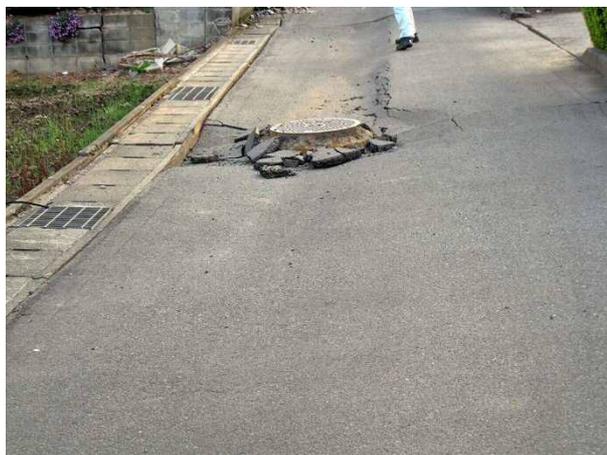
写真 4.7.44 下水道マンホールの浮き上がり
(益城町古閑)

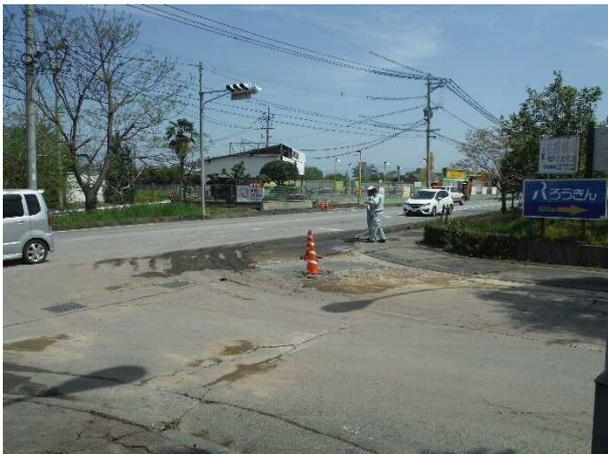
4月14日午後9時26分に発生した前震（M6.5）と4月16日午前1時25分に発生した本震（M7.3）の噴砂の規模を比較したものを熊本市東区の秋津レークタウン（図4.7.18）の事例で示す。写真4.7.45は前震による噴砂の状況で、写真4.7.46は本震による噴砂の状況である。本震の方が明らかに噴砂規模が大きいことが分かる。図4.7.19および図4.7.20は、防災科学技術研究所による前震および本震の推定震度分布図を示したものである。秋津レークタウンはいずれも震度6強であるが、本震の方が震度7の領域に近いことから、前震よりも大きな地震動が生じた可能性はある。

以上より、秋津レークタウンにおける噴砂規模の差異は、本震の地震動が前震よりも大きかった可能性が高いこと、また、前震によって生じた舗装の亀裂等によって、噴砂が地表に出やすくなっていたという理由によるのではないかとと思われる。

写真 4.7.45 前震（4/14 M6.5）による噴砂
(秋津レークタウン)

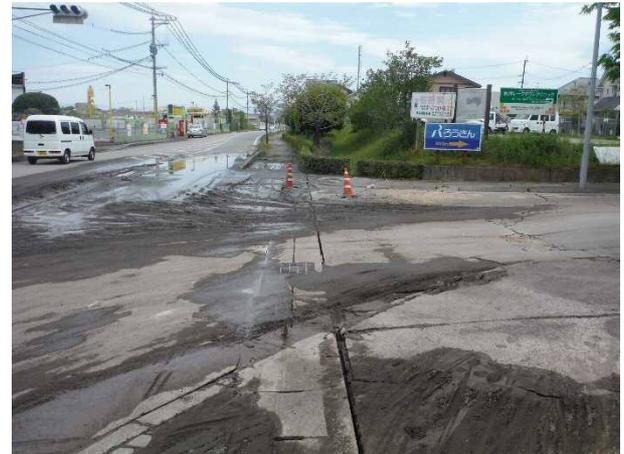
写真 4.7.46 本震（4/16 M7.3）による噴砂
(同左)

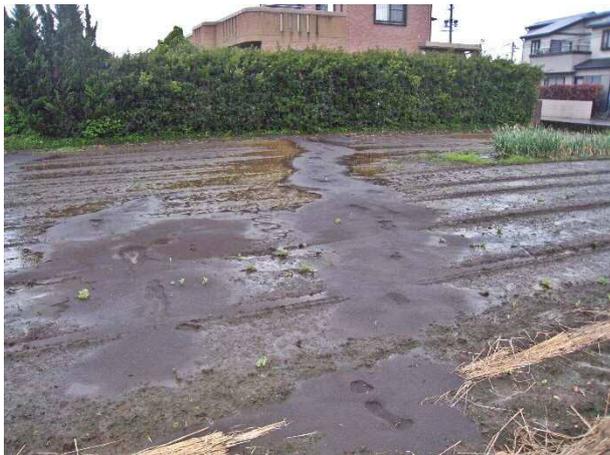
写真 4.7.47 飽田中学校横の畑の噴砂

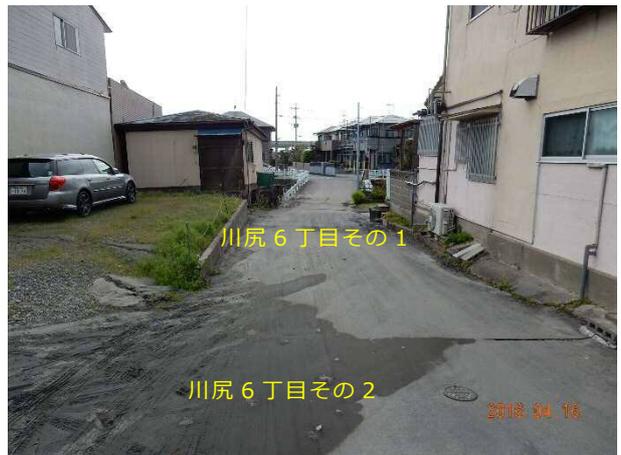
写真 4.7.48 川尻地区の噴砂

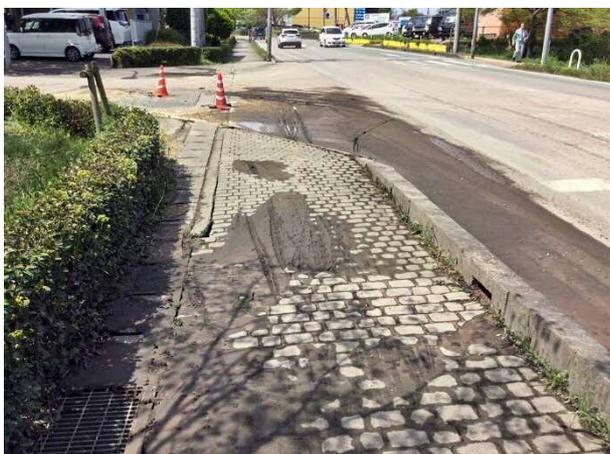
写真 4.7.49 秋津レークタウンの噴砂

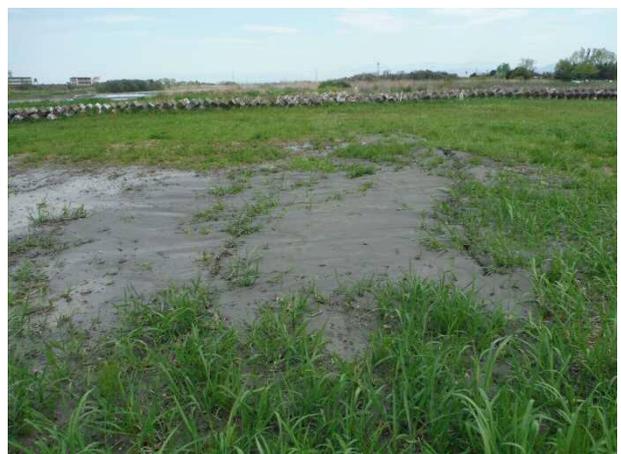
写真 4.7.50 緑川左岸 7.7k 高水敷の噴砂
