# 平成28年(2016年)熊本地震

## 速報 (Ver.3)

平成28年5月11日

基礎地盤コンサルタンツ株式会社

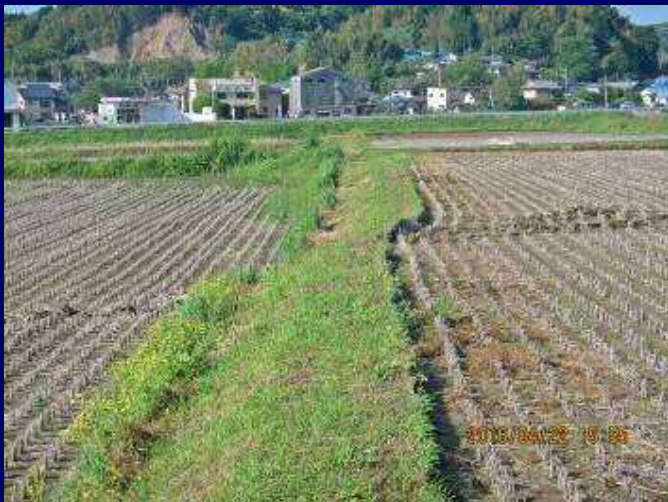
①

写真①：断層運動により食い違いが生じた畦道。変位量はおよそ30～40cm程度である。  
写真②：北側の木山川の支流の護岸に現れた変状。

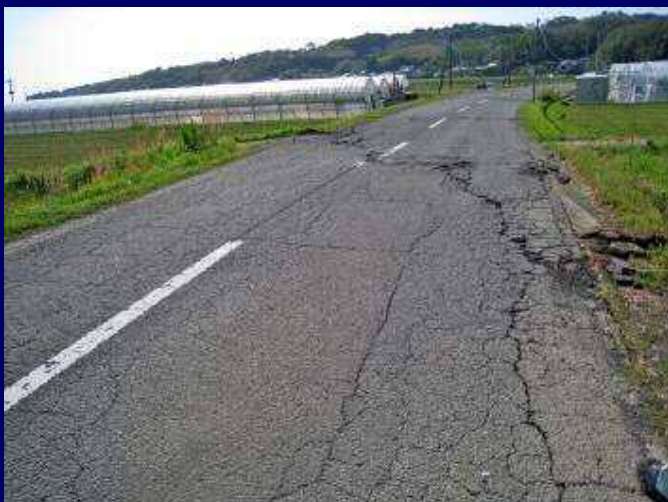
③

写真③：道路（マミコウロード）を斜めに横断する断層。  
写真④：ビニールハウスの下を断層が横断したため、ハウスがやや変形している。

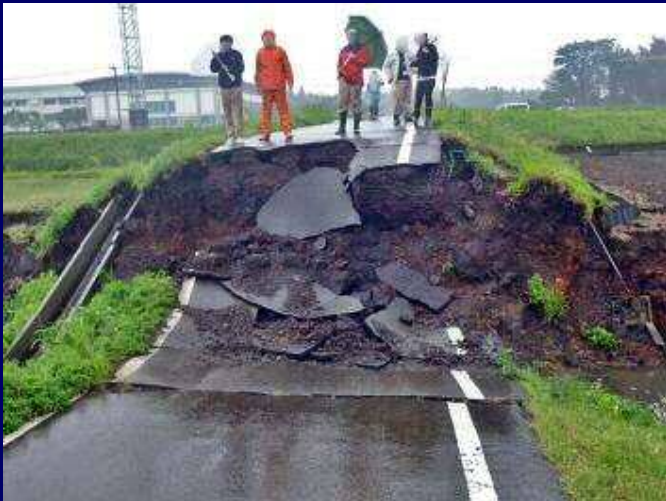
①

阿蘇市立西小学校の北西近傍で見られた断層と思われる2mを超える鉛直変位が生じた（写真①、②）。北東-南西方向の20～25m間隔の2条の段差があり、その間が窪みとなっており、水が堪っている（写真③）。

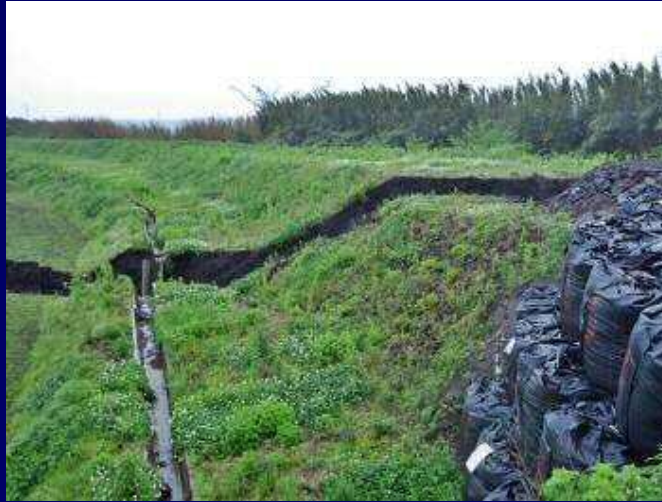
②

黒川南岸に近い阿蘇市狩尾では赤水地区と同様に断層と思われる2条の鉛直方向の段差が生じ、その間が溝状の窪地となった（幅はおよそ40m）。断層の鉛直変位量は1m程度と思われる（写真①～③）。

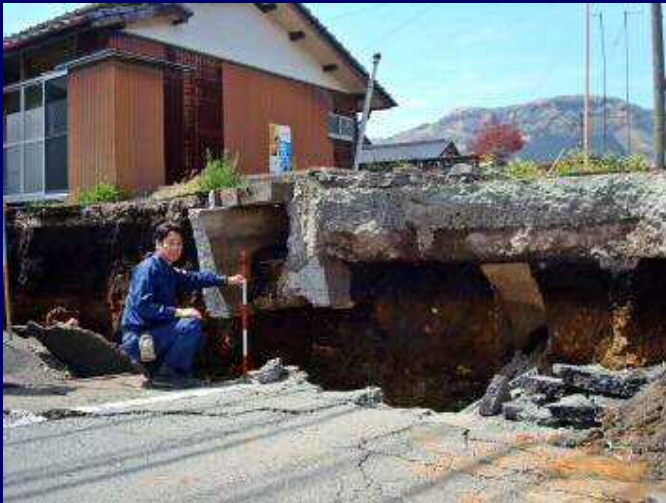
①

阿蘇山の北にある阿蘇市狩尾地区において県道175号を横切った断層。段差は1.5m（写真①）

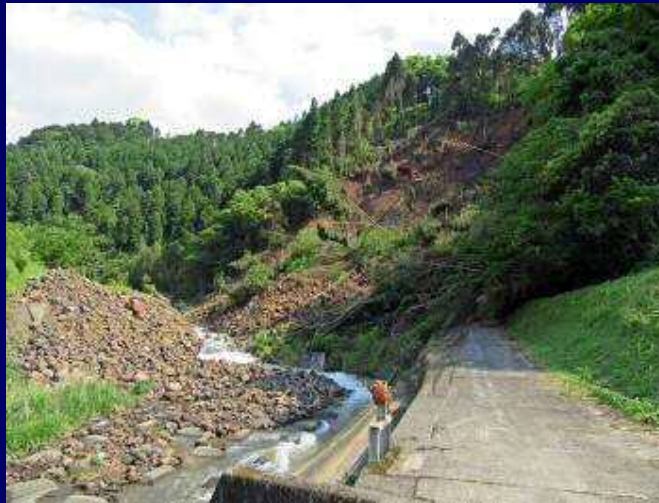
②

益城町上陳堂園地区における断層近傍の被害。斜面崩壊（写真②）。道路擁壁の変状（写真③、④）。

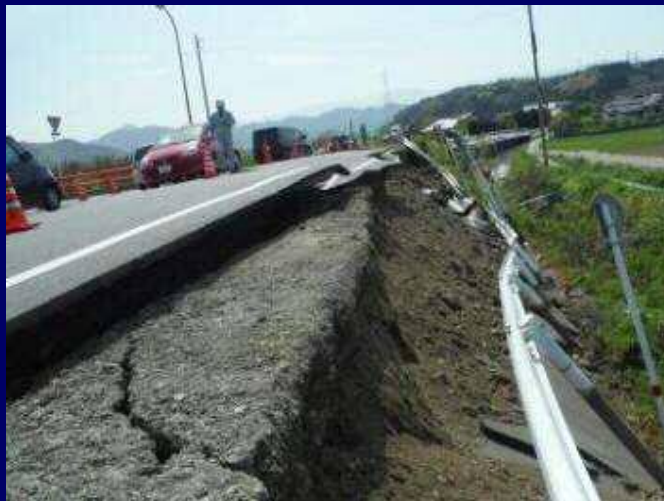
乙女橋左岸の法面崩壊(前震後)

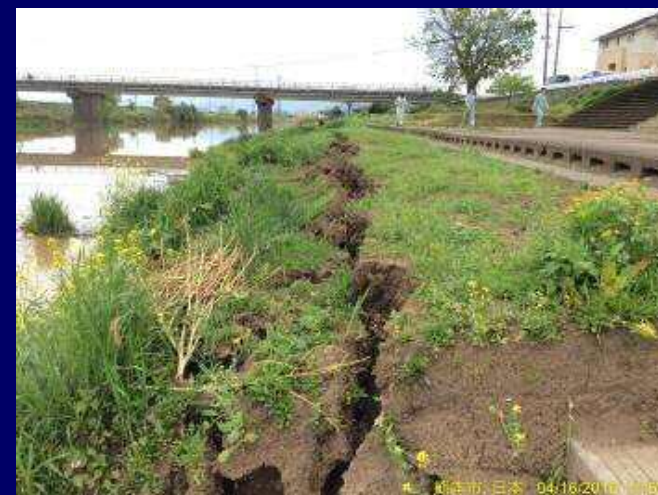
木山川左岸の変状(本震後)

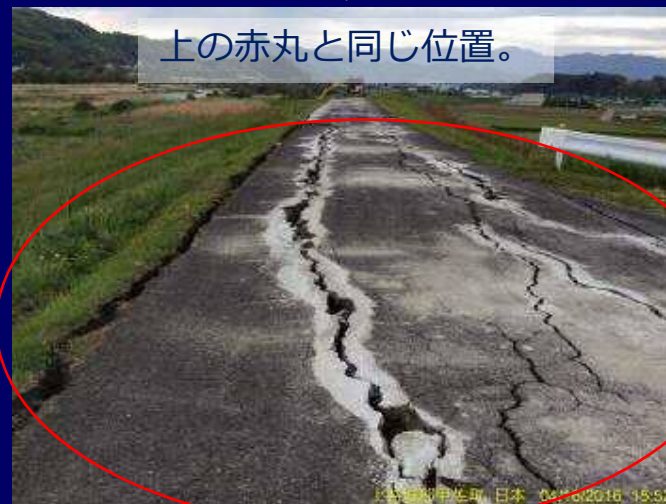
(本震後)

上の赤丸と同じ位置。

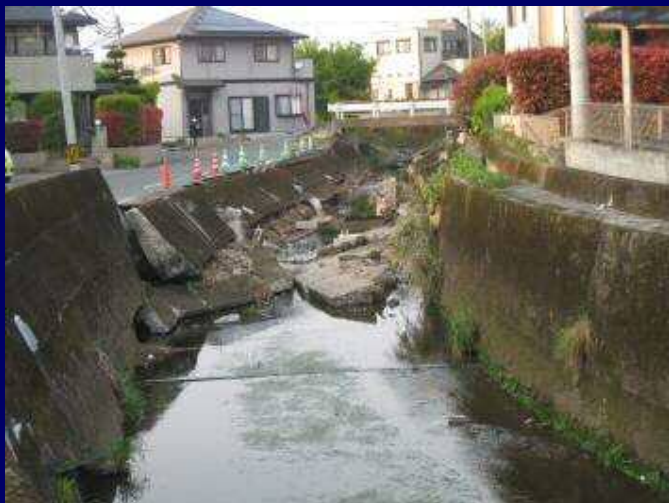
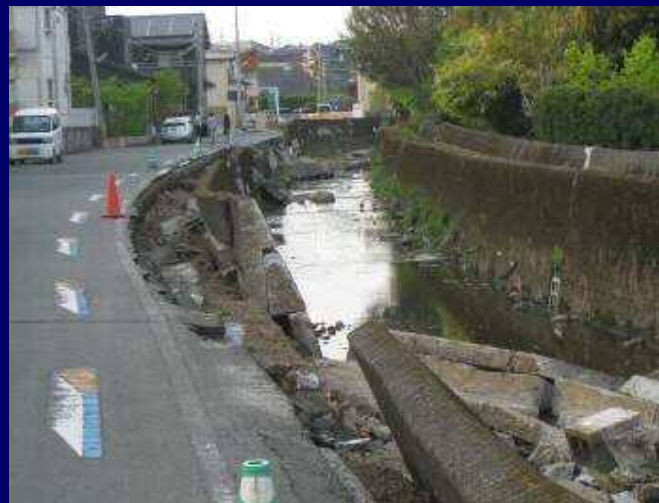
河川（秋津川支流）の  
護岸の崩壊（益城町古  
閑）

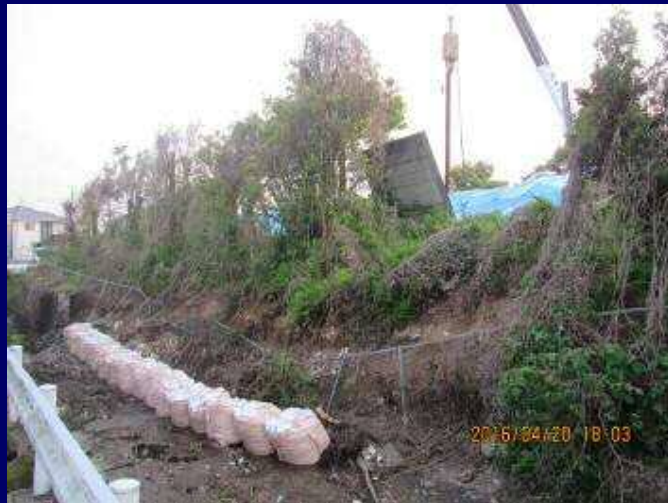
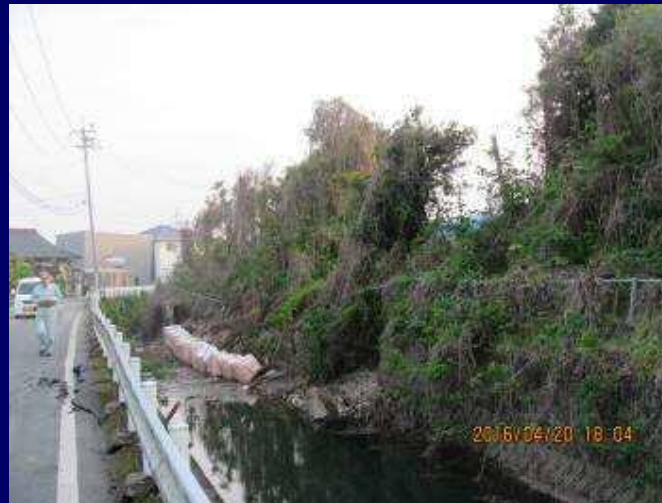
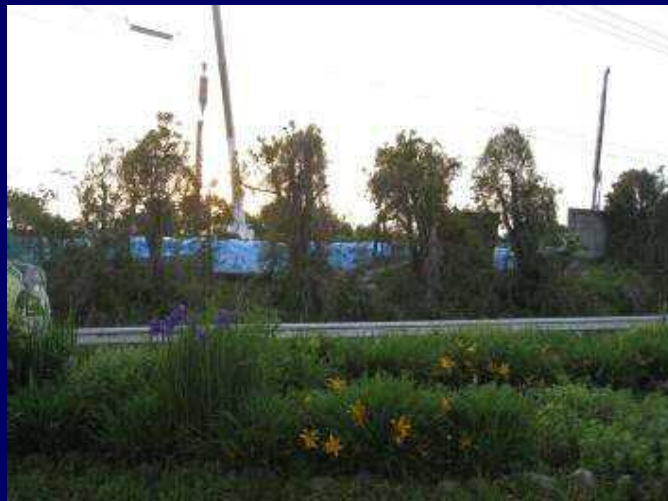
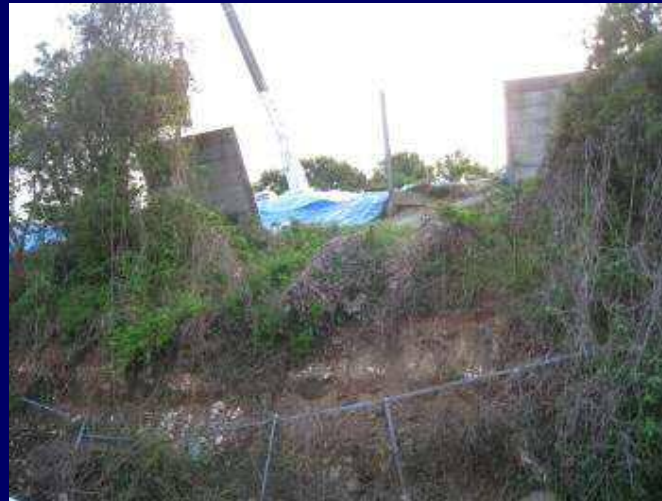
## 道路盛土（１）

九州自動車道（益城町  
福富）では、護岸の崩  
壊に伴う盛土および遮  
音壁の被害が発生した。

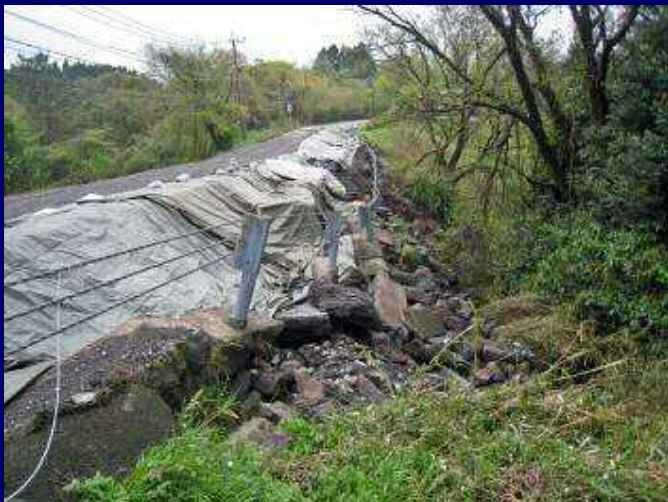
①

写真①、②：県道298号（南阿蘇村下野）における道路法面の崩壊。地形から沢部を横断する盛土と見られる。

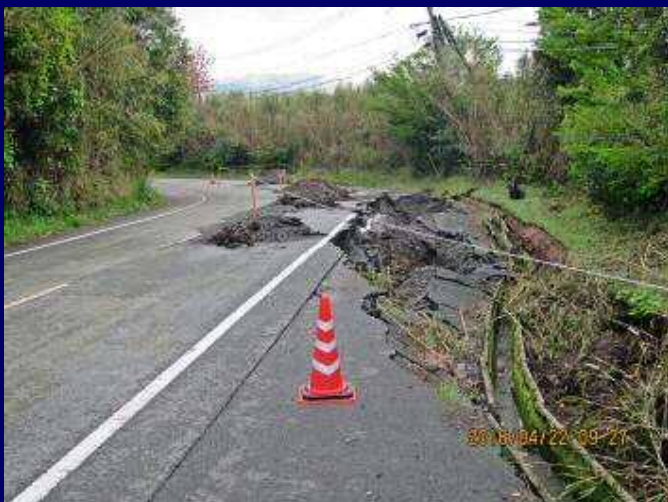
③

写真③：県道298号（南阿蘇村河陽）における道路法面の崩壊。

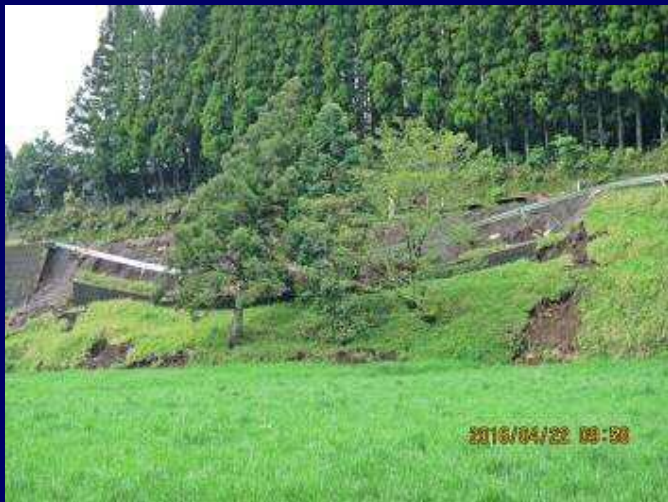
①

写真①、②：南阿蘇村河陽地区沢津野における道路法面の崩壊。斜面の腹付盛土の崩壊と思われる。

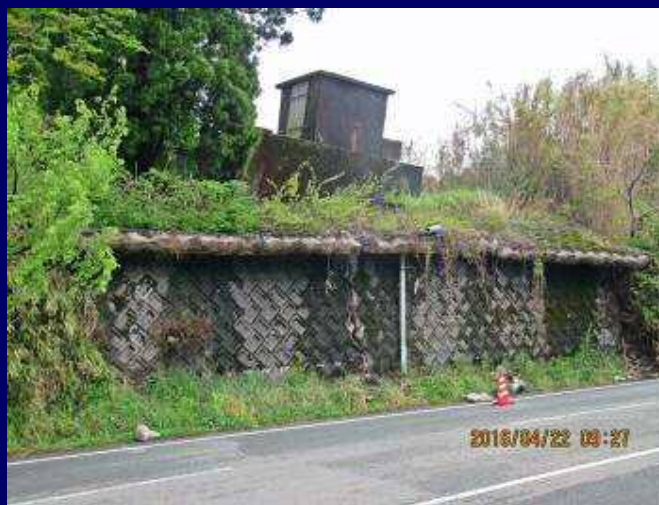
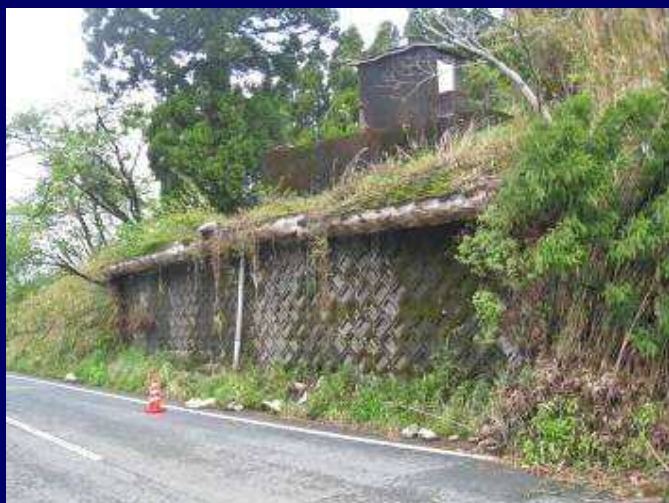
写真②、③：ブロック積擁壁の上部が背後に倒壊。地震前の写真④と比べると、下部の擁壁が起されて上部の地盤が陥没したため、その部分の擁壁が背後に倒れたように見える（県道299号南阿蘇村河陽）。

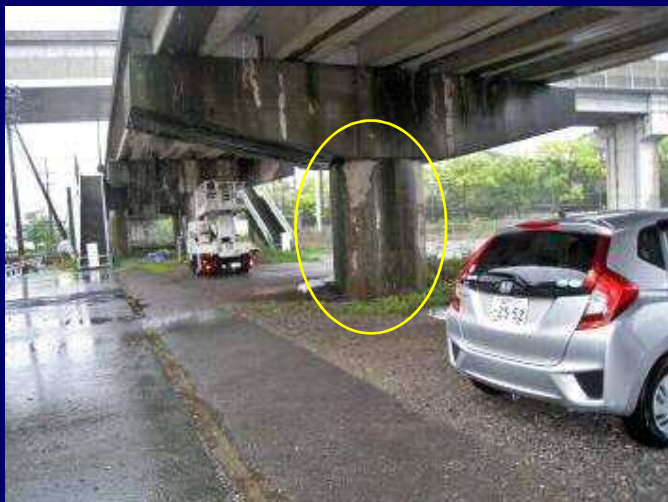
①

宇土市境目町のJR鹿児島線と九州新幹線を跨ぐ跨線橋の橋脚の一部で亀裂が見られ、路面が若干沈下していた。

写真①：亀裂が生じた橋脚。

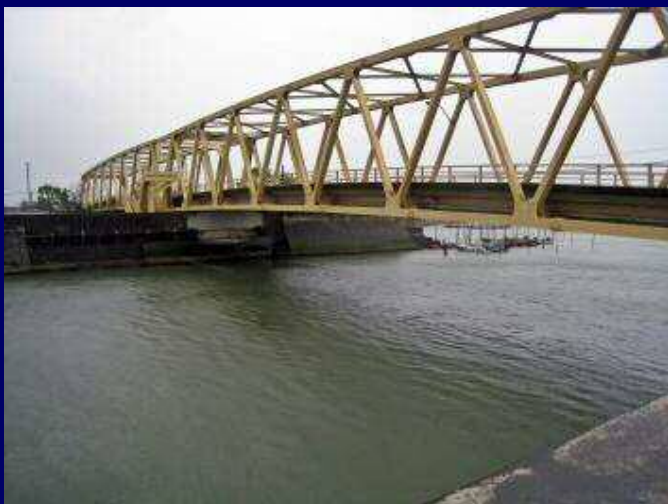
①

八代市の鏡川に架かる  
県道338号横江大橋で  
は、橋脚部で路面が沈  
下していた（写真②）。  
当該部の橋脚がやや沈  
下・傾斜しているのが  
認められた（写真③）。

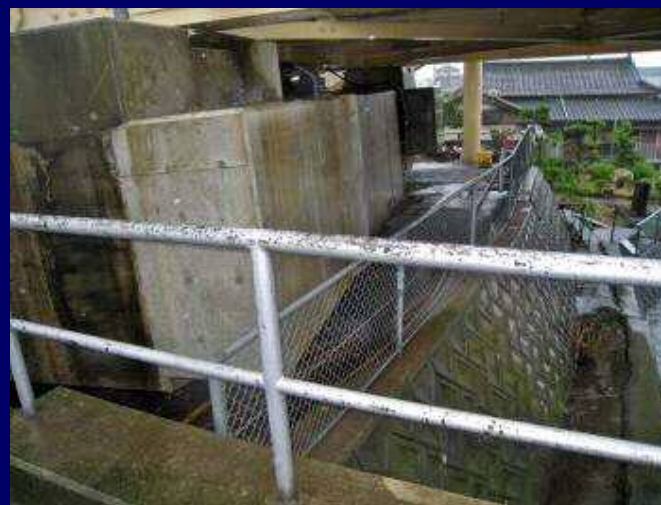
④

橋脚は護岸背後に位置  
しており、基礎がやや  
地盤にめり込んでいる  
ように見える（写真  
④）。

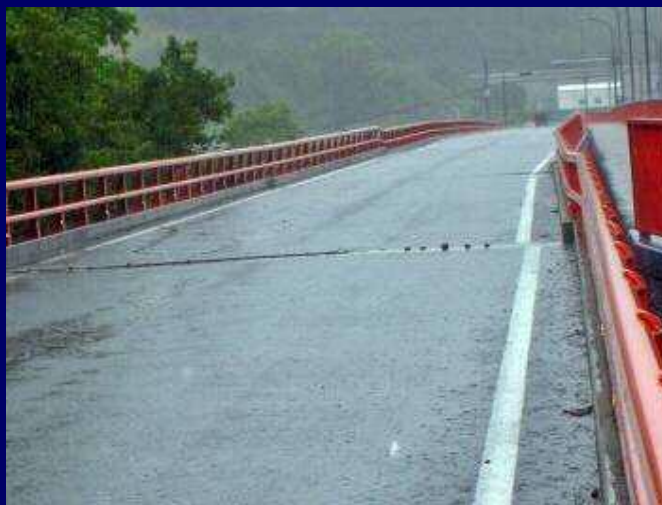
②

緑川に架かる主要地方道38号乙女橋（甲佐町）では、路面の沈下と橋軸直交方向の移動が見られた（写真②）。橋脚の支承部が被害（写真③）を受け、橋桁が直交方向に移動しているのが認められた（写真④）。

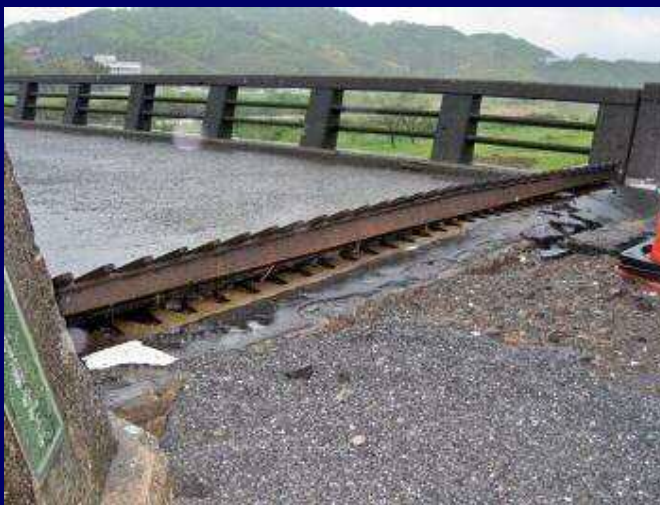
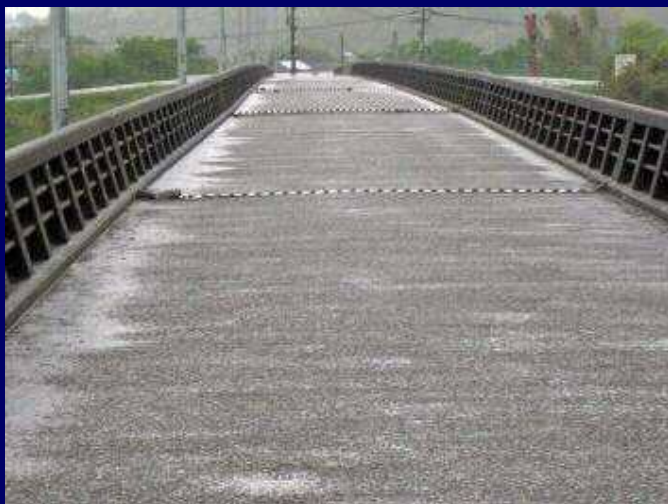
緑川に架かる国道239号田口橋（甲佐町）の左岸では、伸縮継手が浮き上がっていた（写真②、③）。左岸方向に強く押されたように見える。

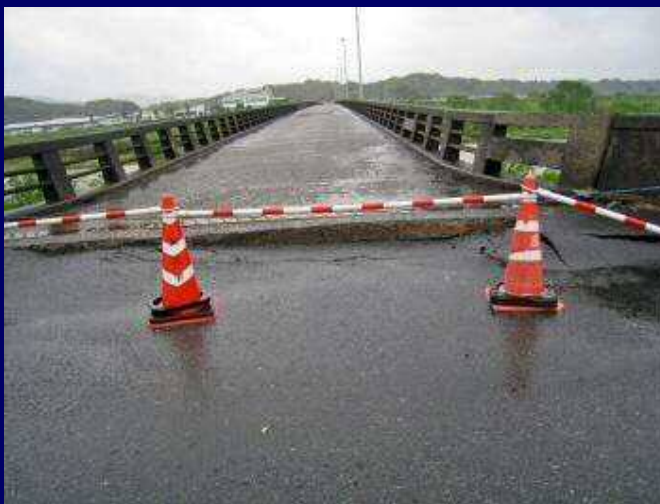
④

右岸では、橋台取付部が若干沈下していたが、伸縮継手の異常は認められなかった(写真④)。

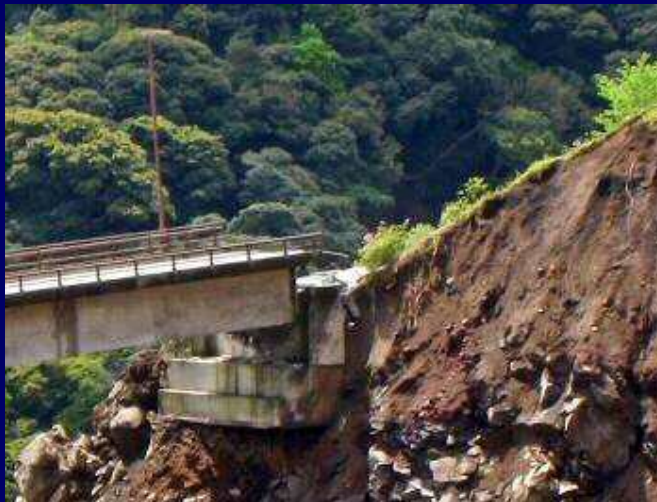
②

黒川に架かる阿蘇長陽大橋（南阿蘇村立野）では、橋台取り付け部が大きく沈下していた（写真①、②）。

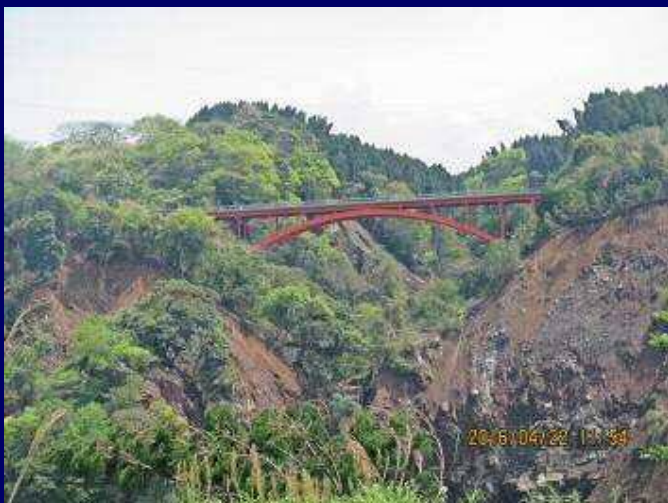
③

阿蘇長陽大橋に直交する様な形で国道325号線の南阿蘇橋があるが、遠景からは大きな被害は見られない（写真③）。

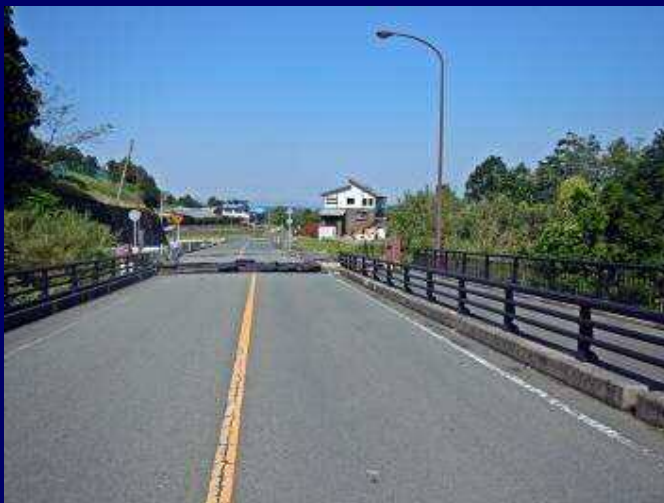
②

県道28号の大切畑ダム  
近傍に架かる大切畑大  
橋は積層ゴム支承を有  
する橋梁であるが、ゴ  
ム支承が破断したため、  
橋桁が沈下するととも  
に、水平方向にずれが  
生じた。橋梁の近傍で  
は斜面崩壊が発生して  
いたが、被害との関連  
は不明である。

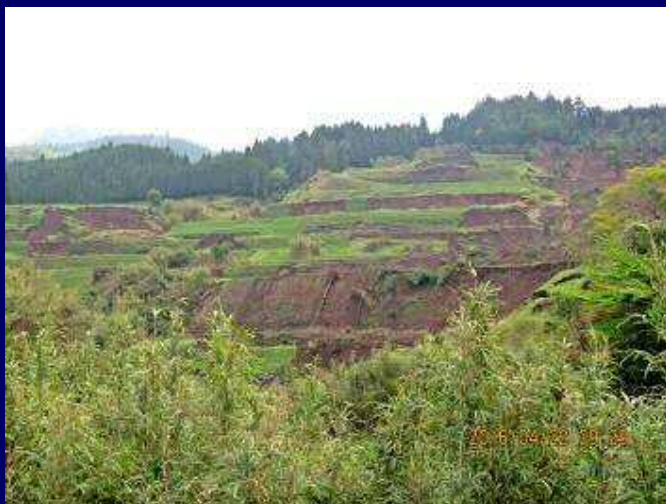
県道299号（南阿蘇村河陽地区）の沿道で見られた大規模な地すべり。

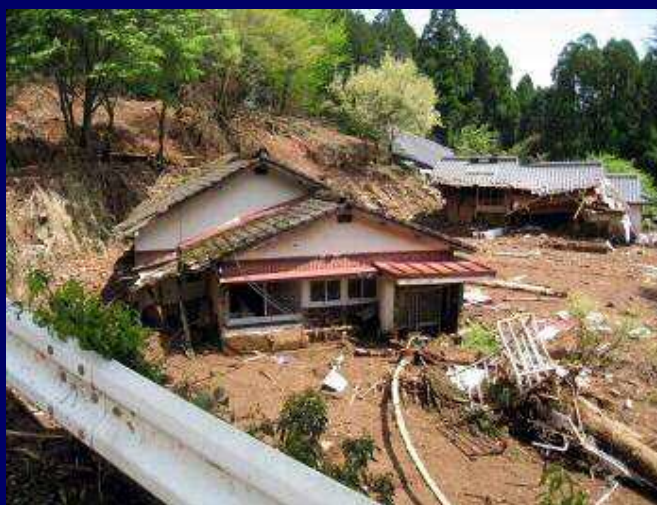
②

南阿蘇村立野地区新所では斜面崩壊による土砂が下流の家屋を襲った（写真①～③）。写真④は最下流部の家屋の壁に残った泥水の痕跡である。

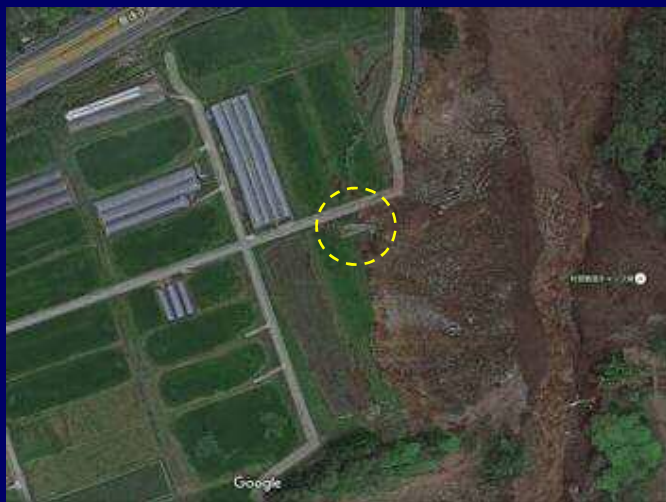
①

南阿蘇村立野の黒川を横断する  
送電線（66kv）の鉄塔が黒川  
沿いの斜面崩壊のため傾いた  
（Google Mapより引用）。

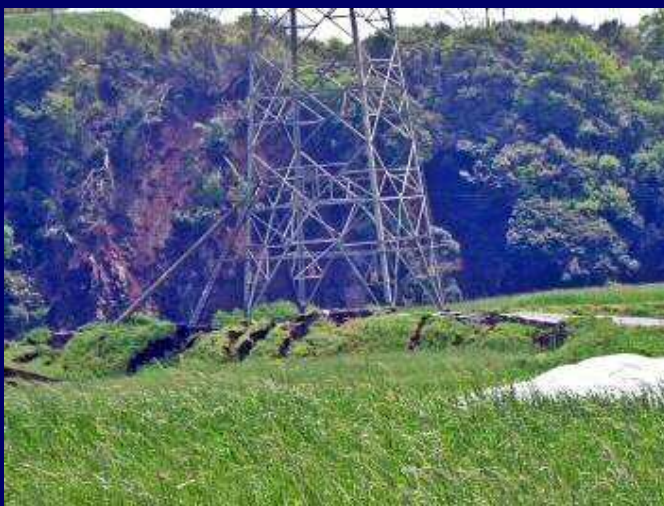
③

送電鉄塔のすぐ脇から  
崩壊が始まっており、  
鉄塔はかろうじて倒壊  
を免れている（写真②、  
③）。

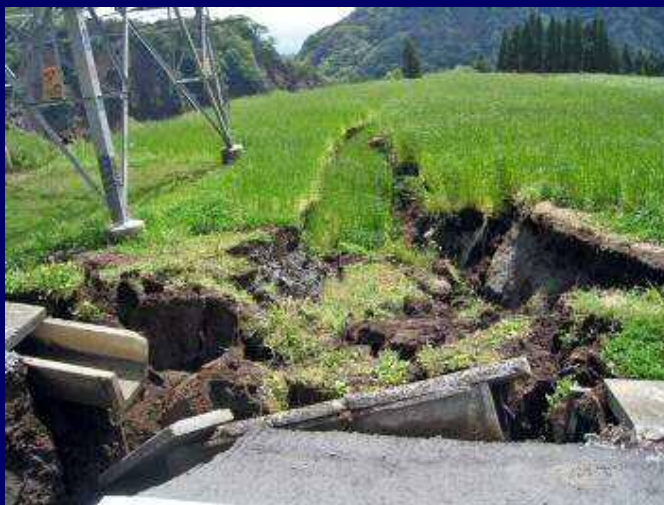
②

送電鉄塔の下の地盤は斜面崩壊のため崩壊線に平行な地割れが発生した（写真①）。崩壊線と平行に背後地盤に発生した地割れ（写真②）。

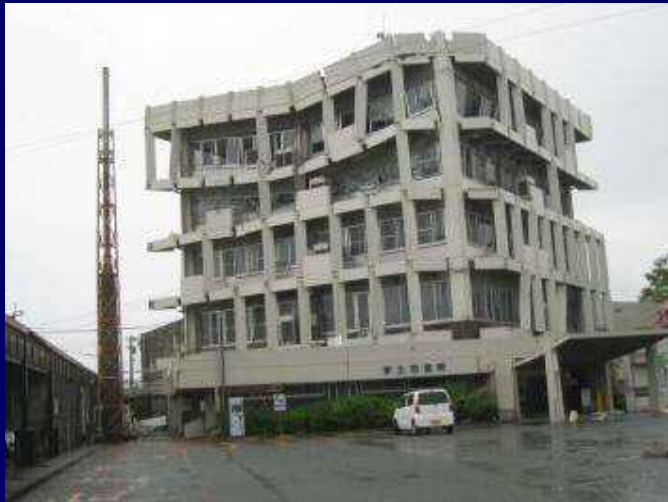
宇土市役所庁舎の被害

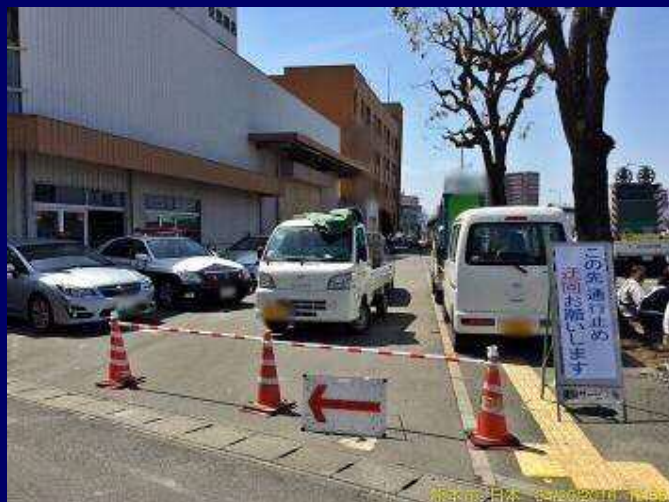
5階建てビルの1階が潰れて倒壊の恐れがあるため、国道3号線下り3車線のうちの2車線が通行止めになった（熊本市東区西原）。

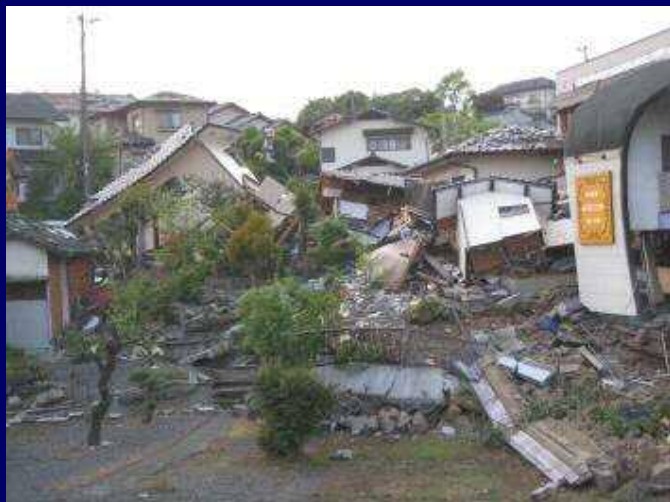
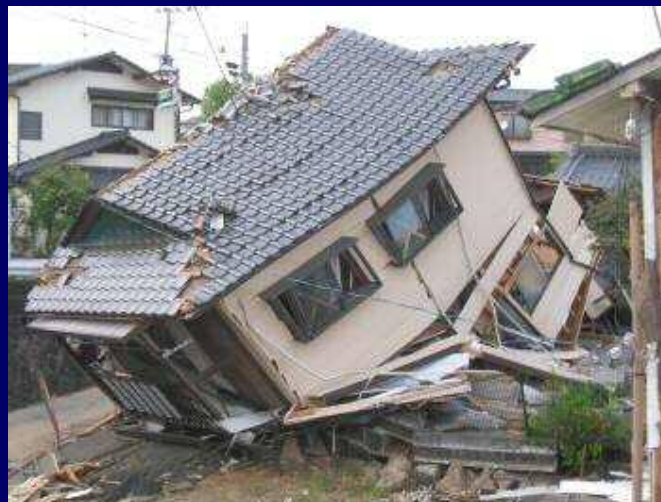
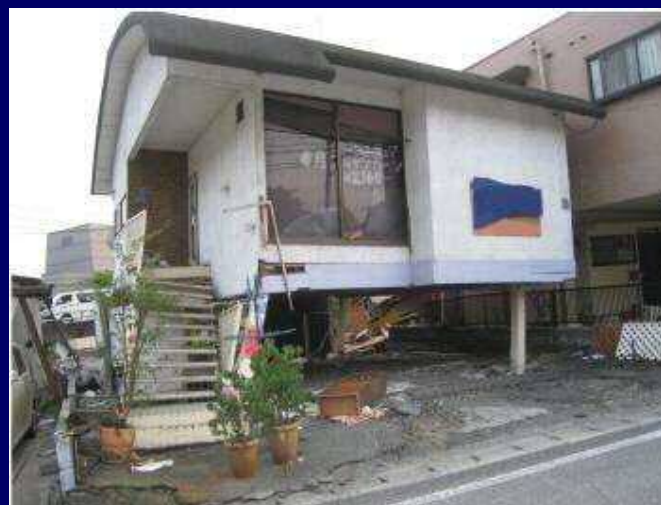
益城町中心部の木山地区の東西約300m×南北約400mの範囲で家屋の倒壊が集中した。

被害を受けたのは南北方向の小さな谷の西側斜面に位置する家屋群である。

写真の被害家屋は寺迫橋北側の斜面の一角に建てられていたものである。

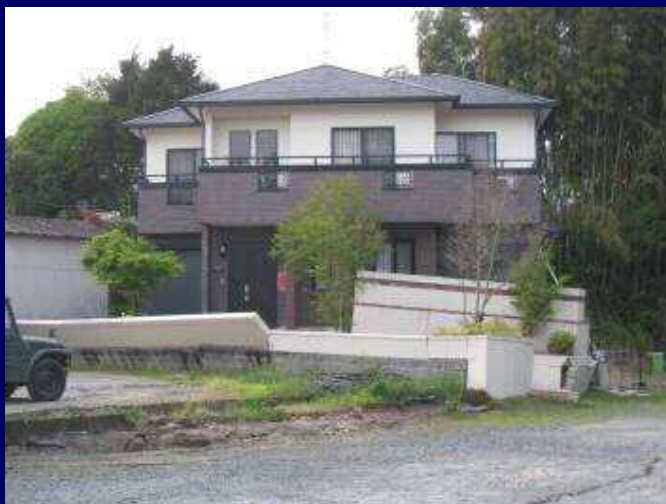
①

厚さ1m程度の盛土上に建築された住宅で、一見被害がなさそうに見えるが、応急危険度判定では「危険」である（写真①）。この家屋は若干右に傾いており、木材で支えていた（写真②）。盛土に大きな開口が生じており（写真③）、すぐ近傍の護岸の擁壁の一部が倒壊し、背後には地割れが生じていた（写真④）。

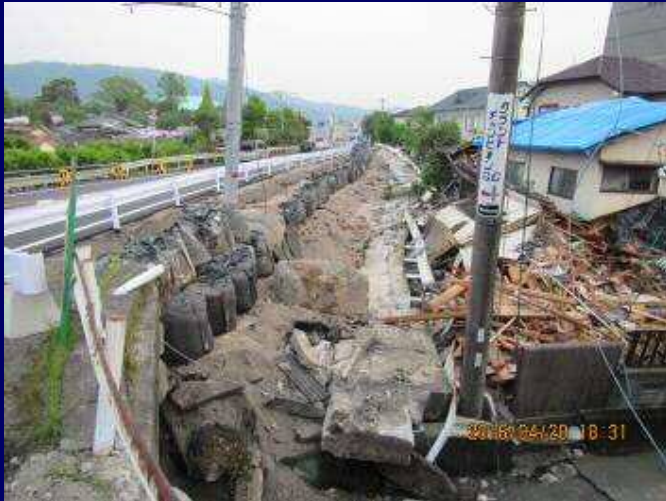
①

寺迫地区を南北に伸びる国道443号は西側の歩道部の擁壁が大きく崩れた（写真①）。

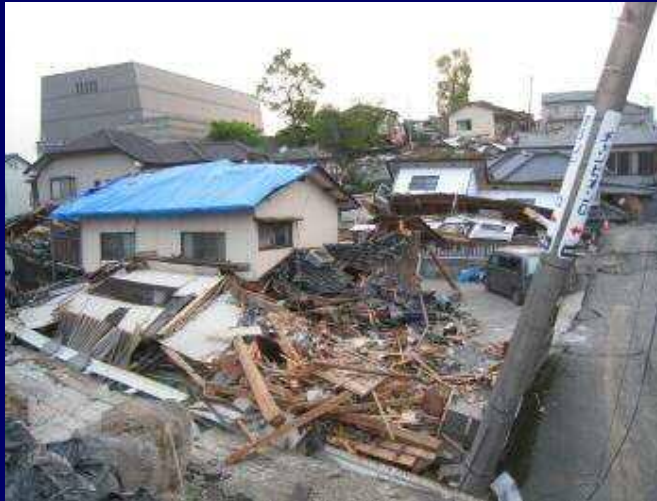
②

崩壊した歩道部の西側斜面では家屋が集中的に倒壊していた（写真②、③）。

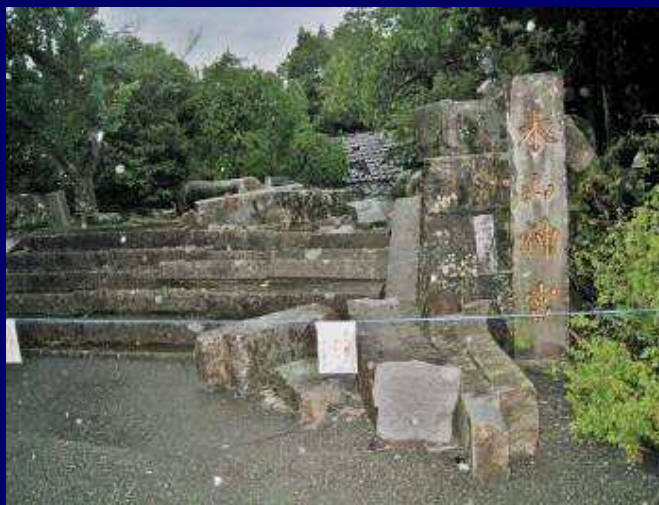
②

寺迫地区にあった神社や寺院が倒壊していた。写真②は神社の鳥居と本殿の倒壊、写真④は寺院の本殿の倒壊である。

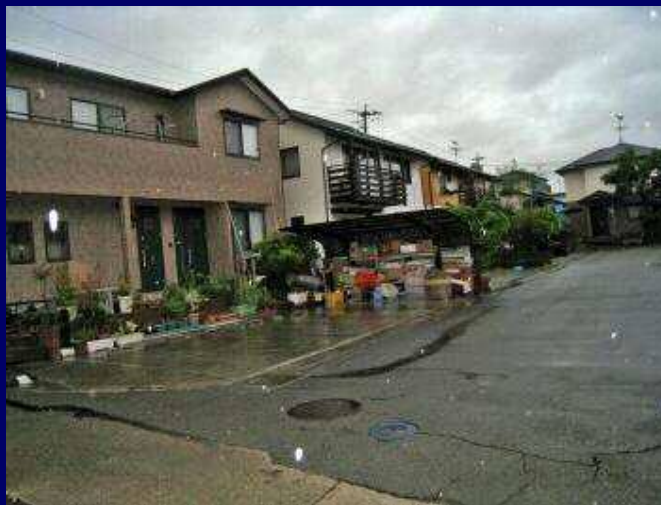
②

古い家屋の多くが倒壊した中で、新しい家は一見無被害のように見える（写真②）。

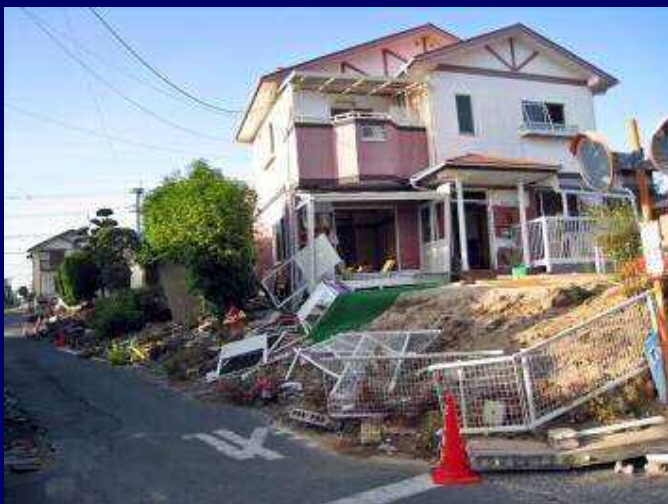
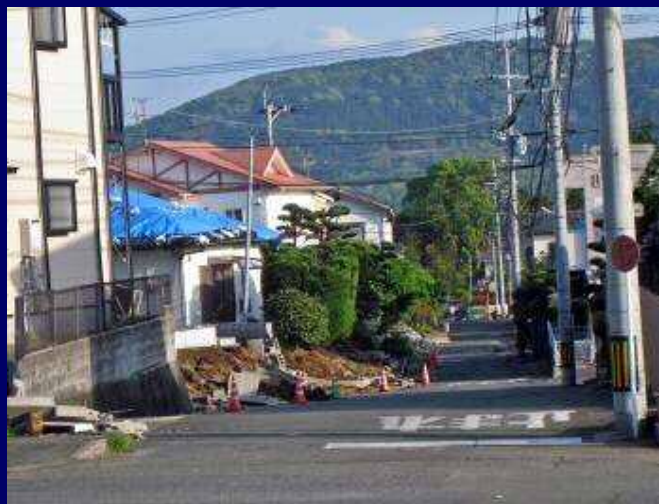
主要地方道28号の寺迫交差点の北側の緩斜面に位置する住宅地は新しい家屋が多く、完全に倒壊した家屋は少ないが、盛土崩壊が目立った。

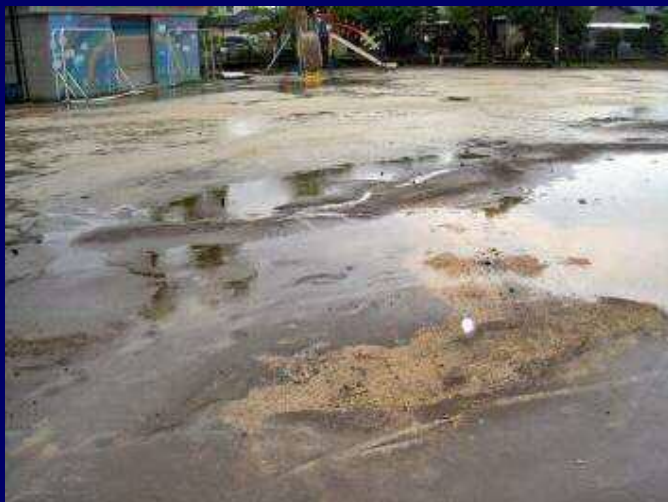
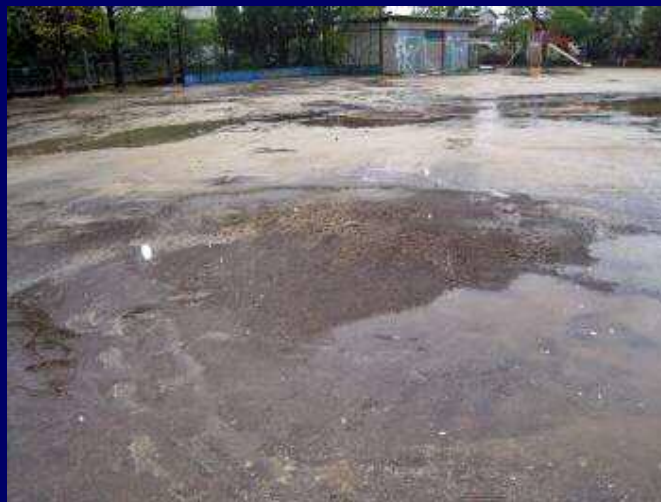
グラウンドの噴砂（熊本市西区飽田東小）

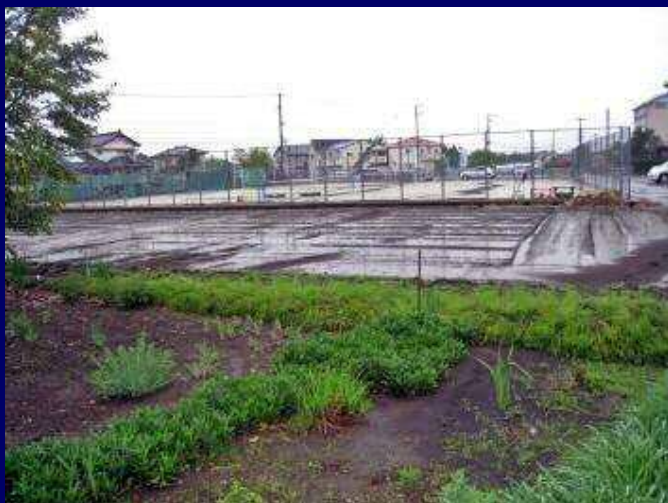
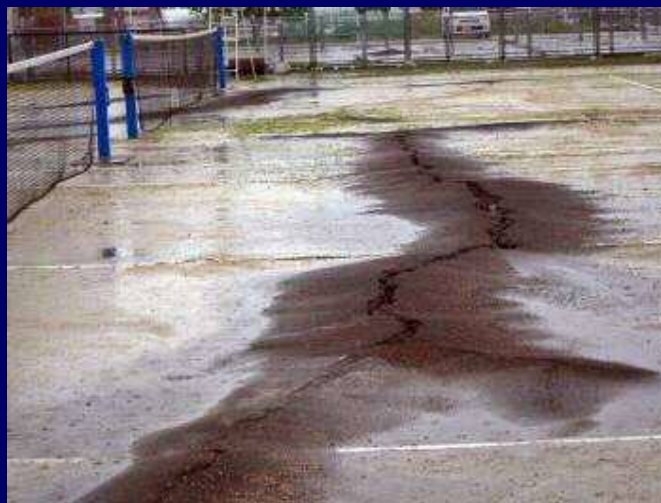
（熊本市西区飽田中）

テニスコートと隣接する畑の噴砂。テニスコートと隣接する畑に同じ方向の噴砂列が生じている。

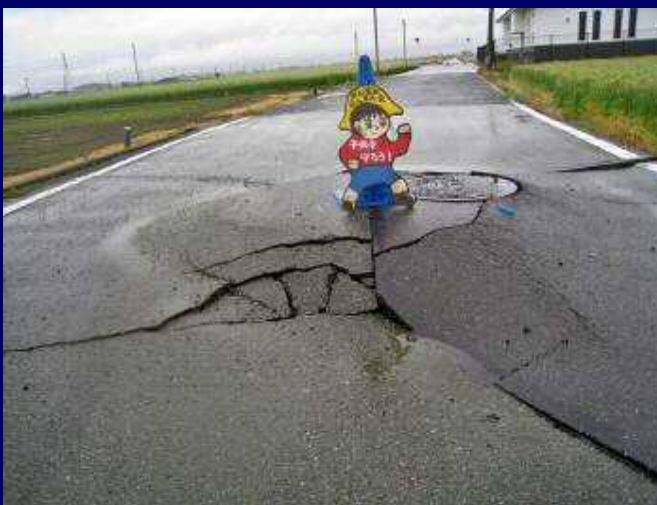
②

下水道マンホールの浮き上がり。付近には噴砂は見当たらなかった（写真①、②）。下水道マンホールの浮き上がり地点近傍のポンプ場の地盤がやや沈下していた（写真③、嘉島町上島）。

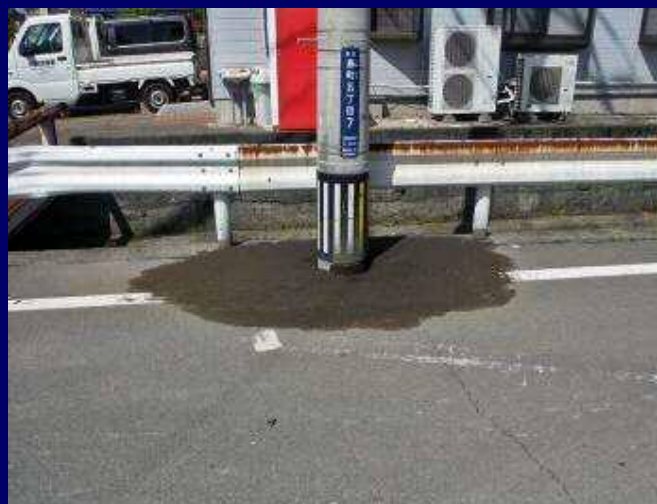
④

液状化に伴う噴砂と電柱の沈下（写真④、熊本市東区島町）。

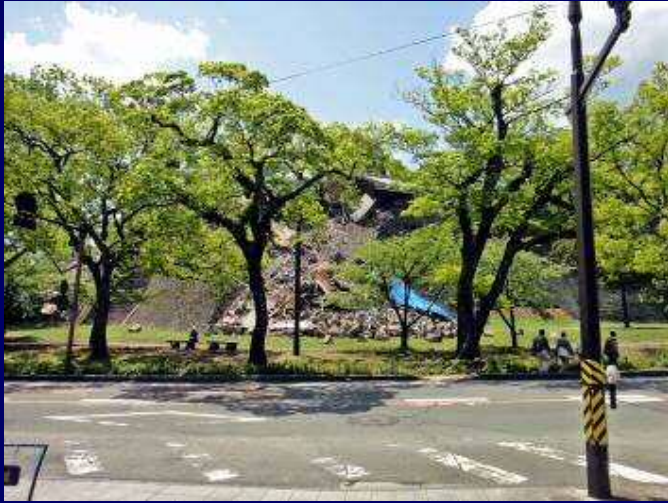
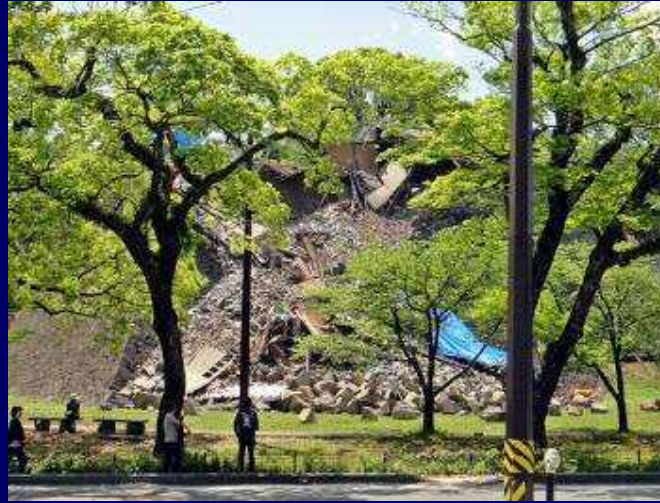
熊本城不開門付近の石垣と櫓の北十八間櫓の崩壊

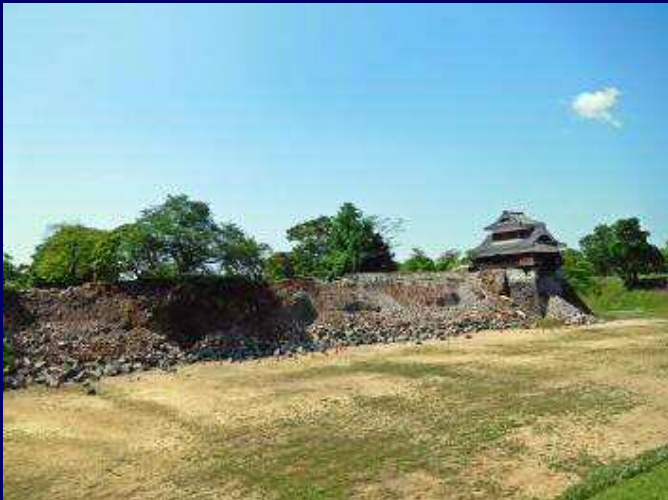
熊本城戌亥櫓付近の石垣と櫓の崩壊

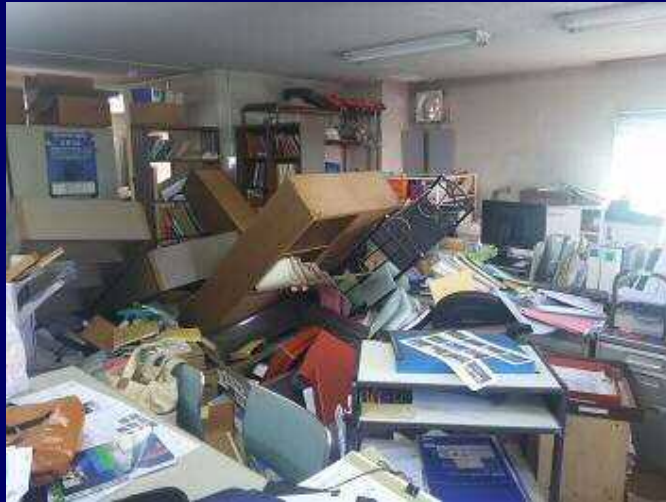
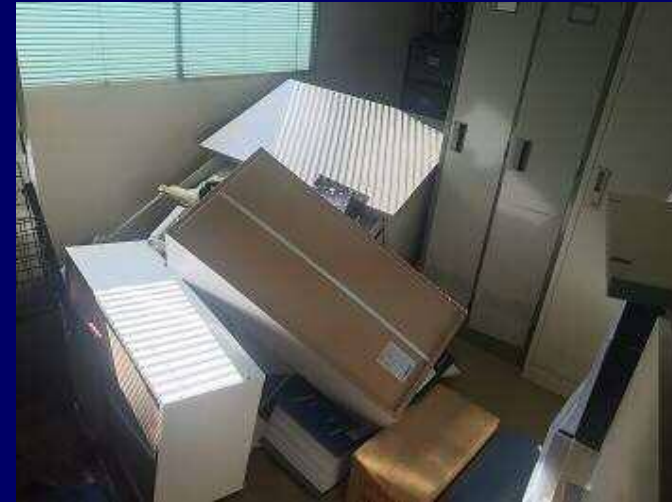
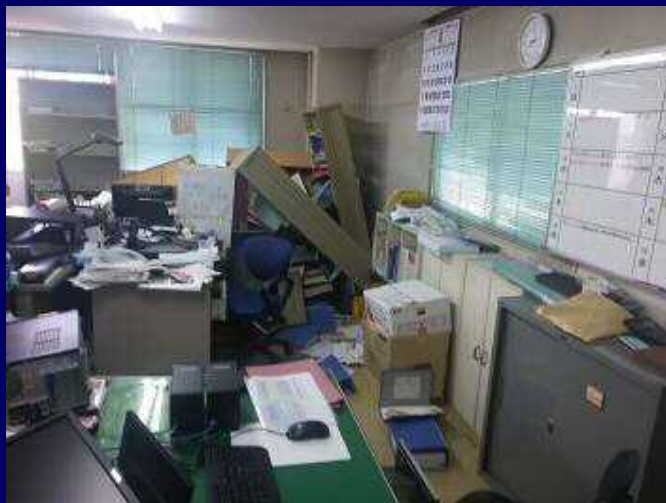
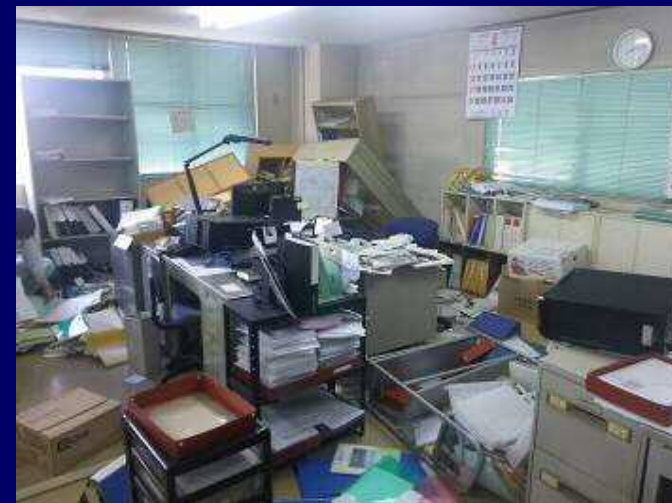
## 弊社熊本支店内の状況

本棚が転倒し、中の本が散乱して足の踏み場がない状況でした。
