# 平成19年(2007年)新潟県中越沖地震

## 調査報告書

## 地震被害調査

調査期間：平成 19 年 7 月 17 日～7 月 31 日

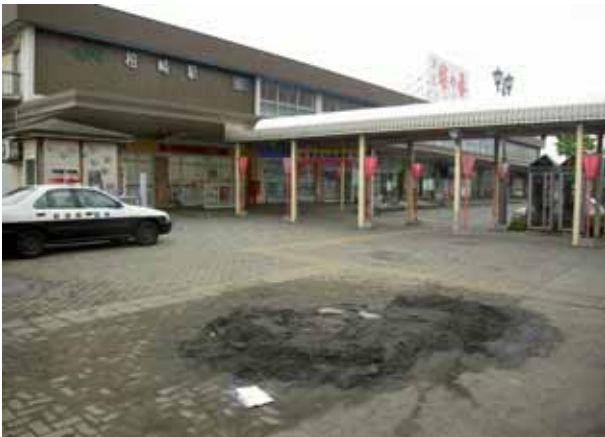
写真4.1.8はJR柏崎駅前において路面上に噴砂が生じた跡である。また、写真4.1.9に示すように、商店街歩道のブロックが破損し、マンホールの浮き上がりも見られた。

写真4.1.8 柏崎駅前の噴砂現象

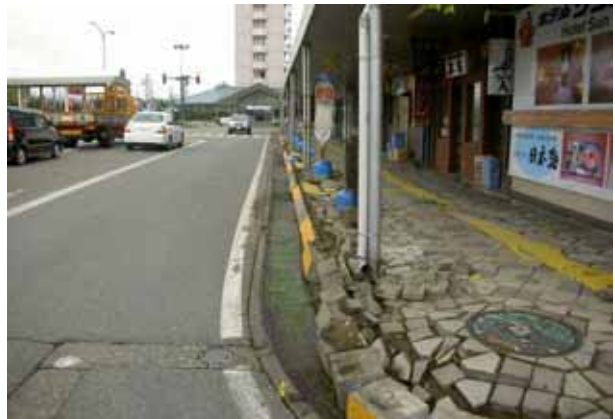
写真4.1.9 柏崎駅前の歩道マンホール周囲ブロックの損傷

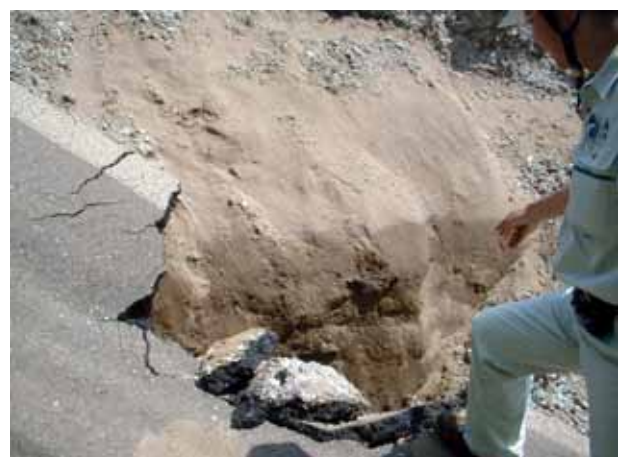
被害形態から判断すると、砂で造成された道路盛土が液状化によって抵抗力を失い、川の方に滑り出したように思われる。

写真4.1.12 道路崩落面の近景。全面的に砂でできている

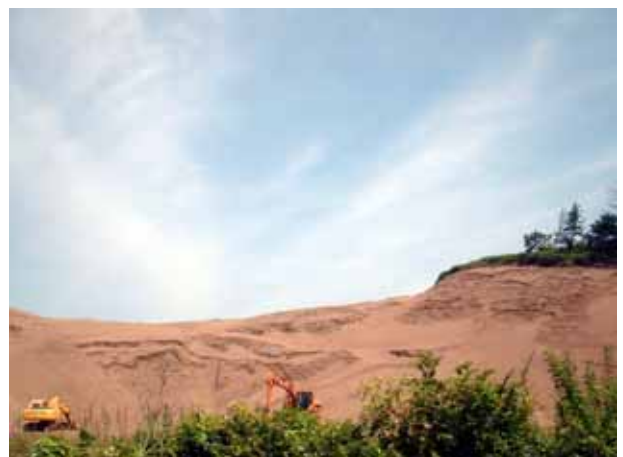
写真4.1.20 道路の北側は砂の採取場となっている

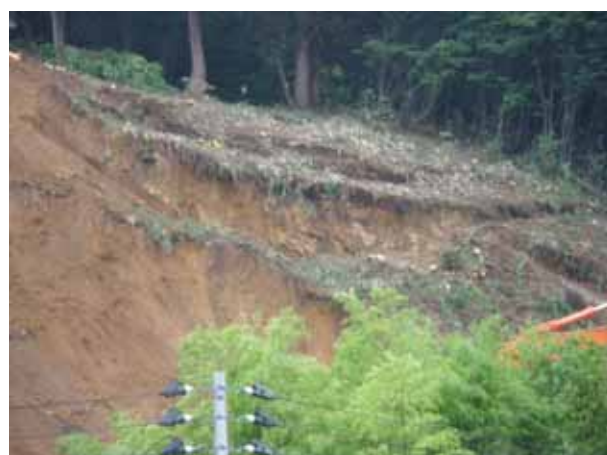
写真4.1.23に見られるように、当該地の被災は道路の北西側斜面が崩壊したことにより、写真4.1.15の状態を巻き込んで斜面下の川まで約10mほど滑落している。写真4.1.24には、斜面上に約2mの滑落崖が2段ほど明瞭に残っている。見た限りでは、崩壊土は火山灰のような細粒の土で、岩塊などは見られなかった。写真4.1.25～27は滑落した道路の残骸である。道路下の谷には小さな川が流れており、そこを崩壊土が埋没したため、川水が堪水していた。

写真4.1.24 斜面上部に残る滑落崖

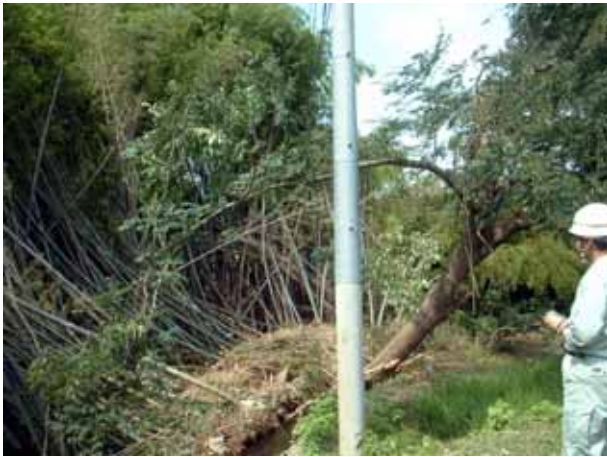
写真4.1.27 道路の滑落によって押し出された竹林

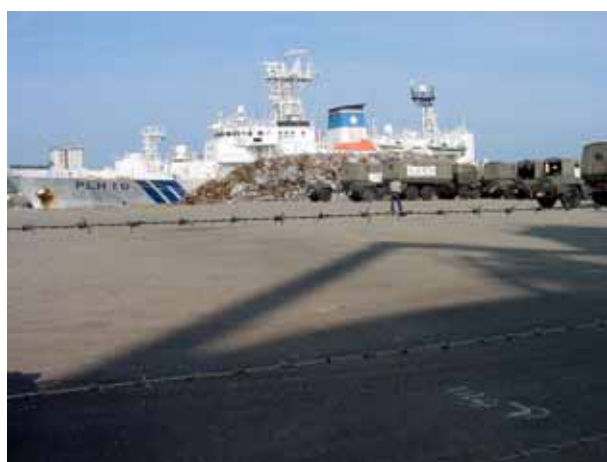
現在の柏崎港は、冬季の北西の季節風を遮る西防波堤の内側に4つの埠頭と7つの岸壁を備えている(表4.2.1及び図4.2.1参照)。埠頭は、西から西埠頭、中央埠頭、東埠頭、中浜埠頭が位置し、中でも大きな係留施設は中浜埠頭の2号岸壁(水深-10m、長さ185m)と3号岸壁(水深-11m、長さ190m)である。これに隣接する1号岸壁(水深-7.5m、長さ130m)は大きな被害もなく、救援船舶の物資の積み降ろしに機能を発揮した(写真4.2.1)。同岸壁背後には液状化対策が施されている。

写真4.2.1 中浜埠頭1号岸壁で救援活動中の巡視船

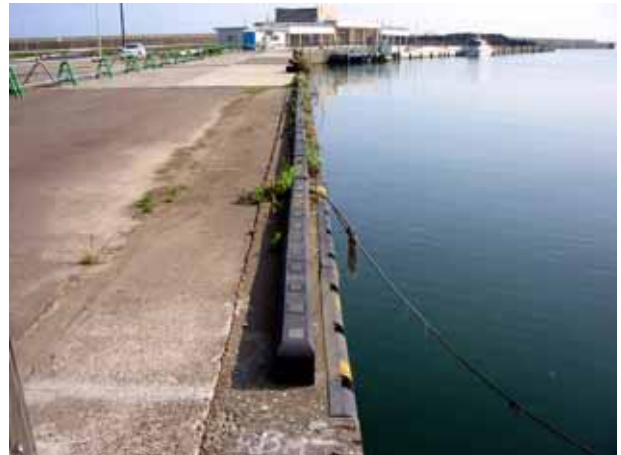
写真4.2.2 西埠頭の全景。奥に見えるのが  
柏崎港観光交流センター

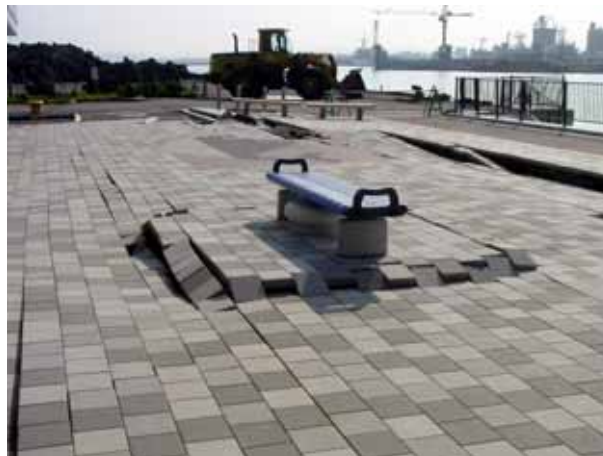
写真4.2.10 同左近景

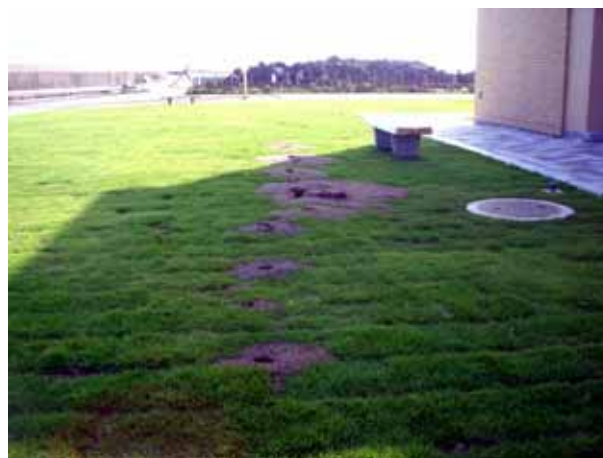
写真4.2.12 観光交流センター前の芝生で見られた噴砂

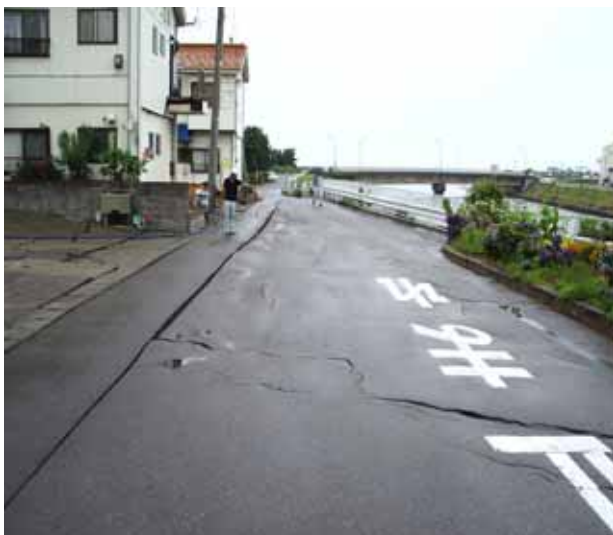
河川施設の被害は、新潟県柏崎港に注ぎ込む鵜川に架かる臨港八坂橋付近（図4.3.1）の護岸で見られた。写真4.3.1に示すように、堤防上に設けられた道路は河川側にせり出し傾斜している。写真4.3.2には河川側の様子を示すが、水際線は護岸矢板のせいでさほど変位はしていないように見えたが、写真4.3.3に示すように堤防のり先部分は圧縮破壊されたように盛り上がっていた。写真4.3.4には八坂橋橋台付近の様子を示すが、橋台は変位した様子はなく、取付部分が沈下していた。同じような状況は上流部や右岸側でも見られた。

写真4.3.1 鵜川護岸天頂部

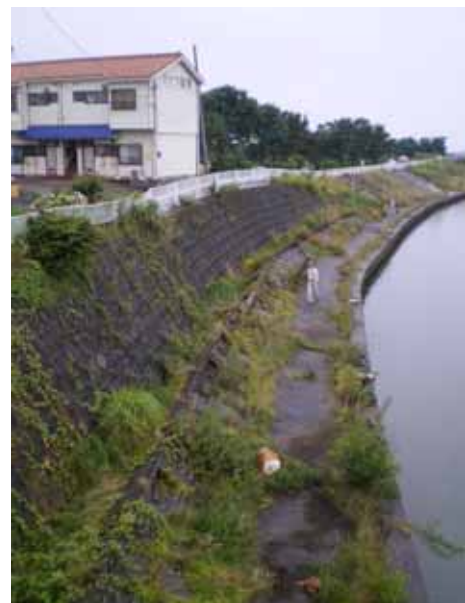
写真4.3.2 鵜川護岸川表

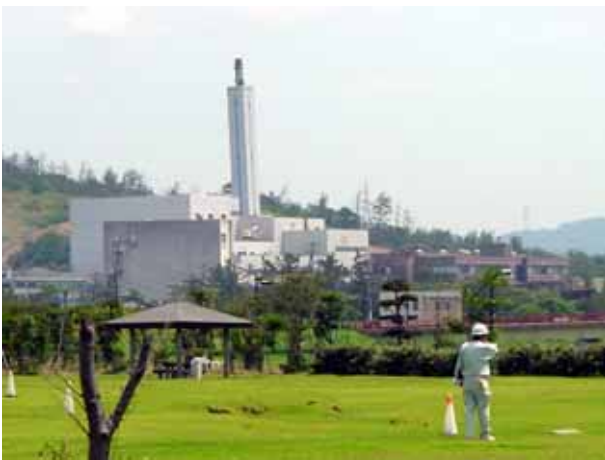
クリーンセンター柏崎は図4.4.1に示すように鯖石川右岸にあるゴミ焼却場で、丘陵地(砂丘)を造成してできた(と思われる)敷地にある(写真4.4.1,同地点の微地形は前述図4.1.5を参照)。同センターでは、写真4.4.1～4に示すように高さ59mのRC造煙突外壁が下から1/3程のところまで破壊して沈下し、中の煙道が数m露出した状態となった。破壊部には鉄筋の端部が見える(写真4.4.4)ことから、鉄筋の段落とし部(あるいは打ち継ぎ)で破壊が起こったと考えられる。その他の被害は見られず、また地盤にも亀裂等の変状はなかった。

写真4.4.1 砂丘の下部に立地するクリーンセンター柏崎

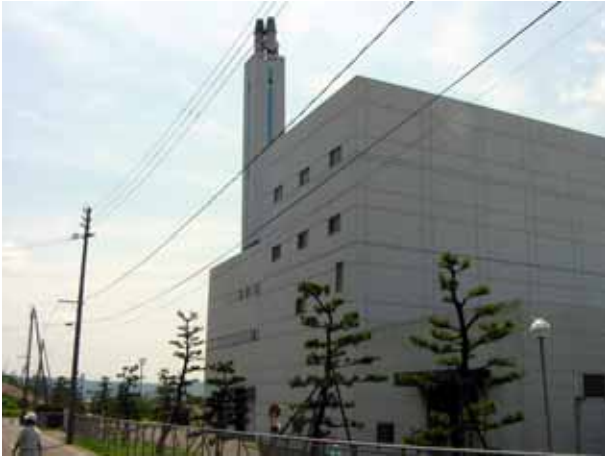
写真4.4.2 クリ - センター柏崎の北側（北西側より撮影）

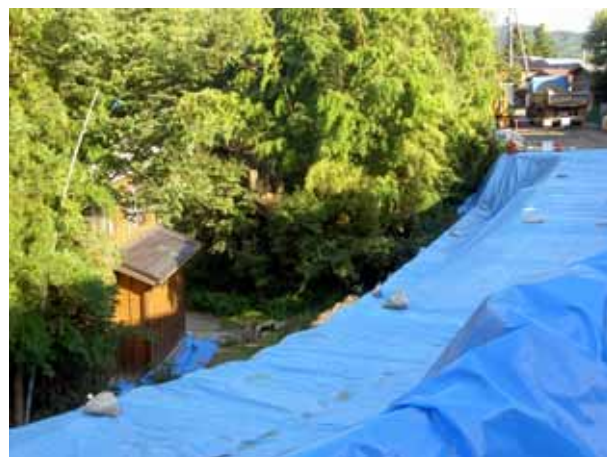
国道116号と北陸自動車道に挟まれた五日市地区（図4.4.3）では、低い丘陵斜面を通る道路が崩落して、道路上部の住宅地に地割れが多数発生し、住宅の倒壊には至らなかったものの居住できないような状態になった（写真4.4.6～9）。被害地点は、図4.4.4に示すように、低位の砂礫段丘と低湿地が混在しているような地形である。被害箇所はシートが被っていて詳細は分からないが、道路の片側が滑って崩壊したため、反対側の擁壁が前にはらみ出し、背後の宅地に大きな亀裂が生じたと考えられる。また、道路崩壊地点の南側の池に面している宅地の擁壁が前傾し、背後の宅地が亀裂・陥没するという被害があった（写真4.4.10～11）。

写真4.4.6 道路の崩壊。法面下部の住宅には被害はなかった

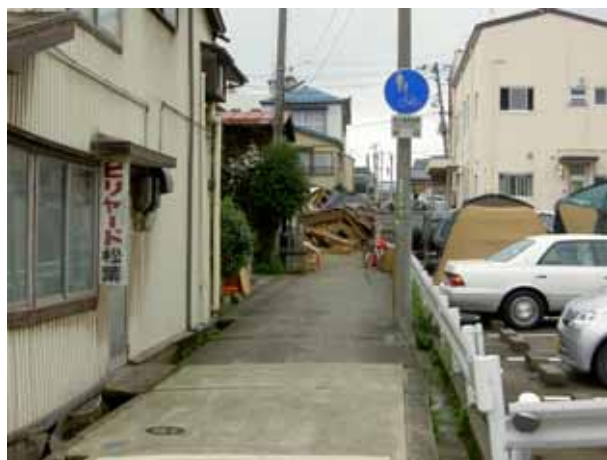
写真4.4.26 住宅が倒壊して道路を塞いだ  
（柏崎市西本町）

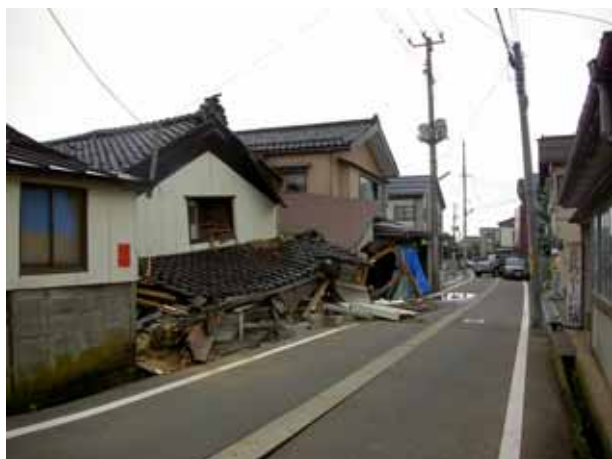
写真4.4.29 瓦屋根家屋の倒壊（柏崎市西本町）

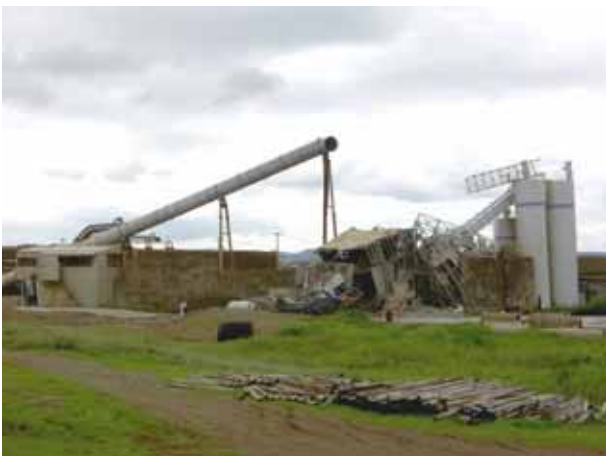
写真4.4.31は施設の全景であるが、材料を運ぶパイプ（ベルトコンベア - ）が外れているのが分かる。写真4.4.32～35は被害の様子を示している。サイロが傾斜していることが遠景でも分かったが、この被害は写真4.4.36に示すように、サイロの基部が座屈したために生じたものであることが分かる。

写真4.4.31 南西側から見た被害施設の全景

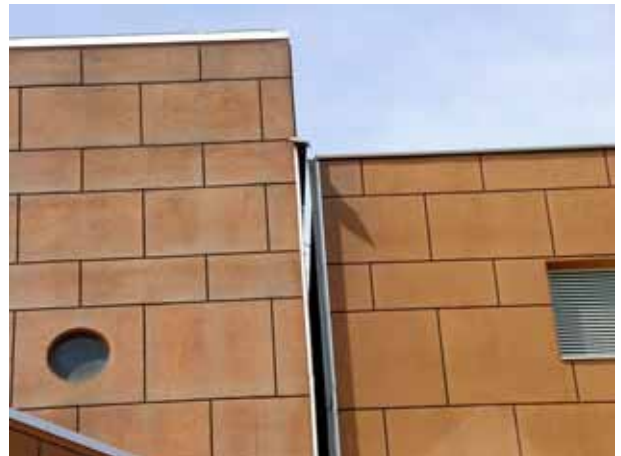
写真4.5.11 同左。建物反対側のエクspansionジョイントの開口

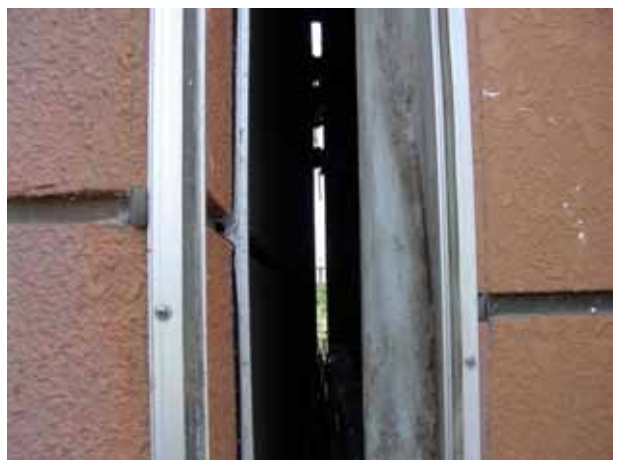
写真4.5.13 同上。エクspansionジョイントの開口部の近景。紙面直交方向にもずれが生じている

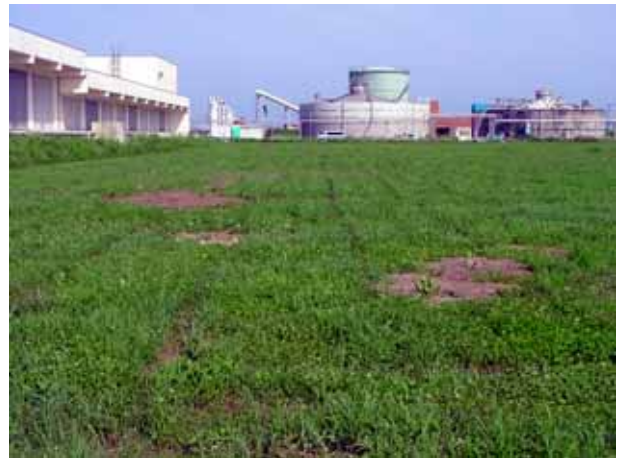
写真4.5.21 施設横の空地に点々と見られる噴砂

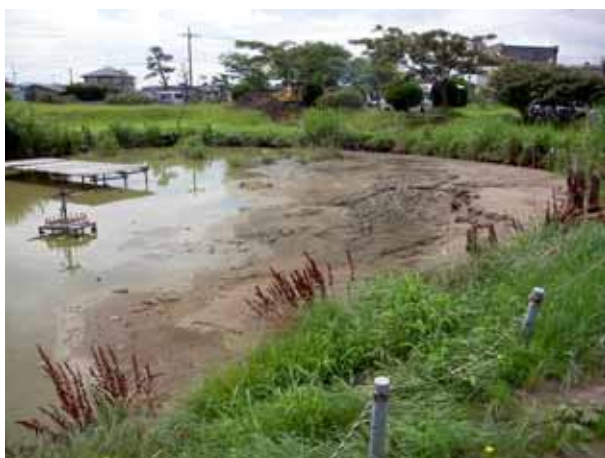
写真4.5.29 池の底が盛り上がり水面に顔を出した様子

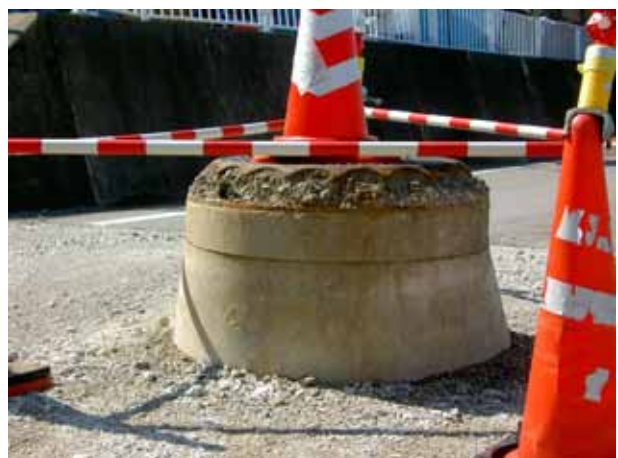
写真4.5.34 同左近景。突出量は約50cm

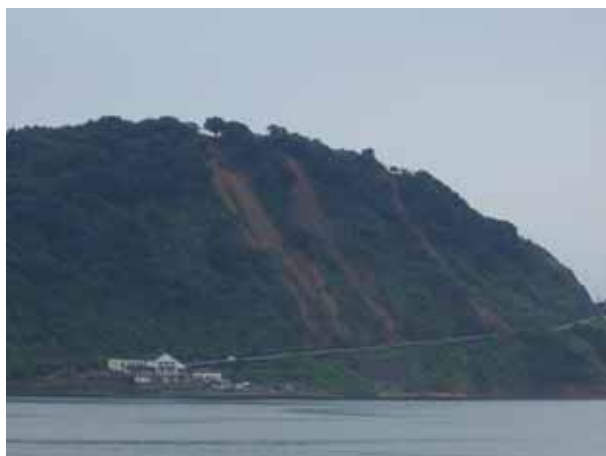
一般国道352号線観音岬付近の斜面崩壊である。図4.6.2に位置図を示す。写真4.6.3～4.6.6は、高さ約120mの海蝕崖の肩部～上部が崩落し、落石防止ネットを押し破り、道路に崩落土石が堆積した。

崩壊地からは湧水が認められ、水を含んだ土砂が道路勾配に沿って下側の民家まで流出していた。

写真4.6.3 崩壊地遠景

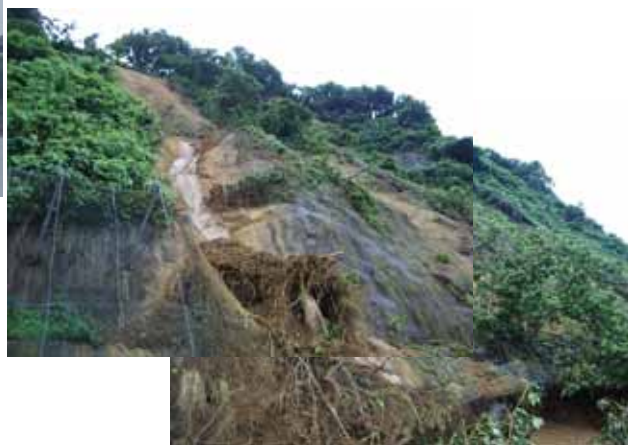
写真4.6.5 崩壊地上部

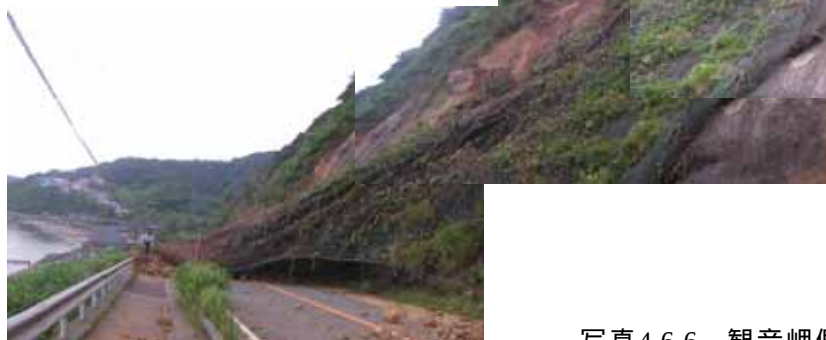
写真4.6.6 観音岬側から見た崩壊地点

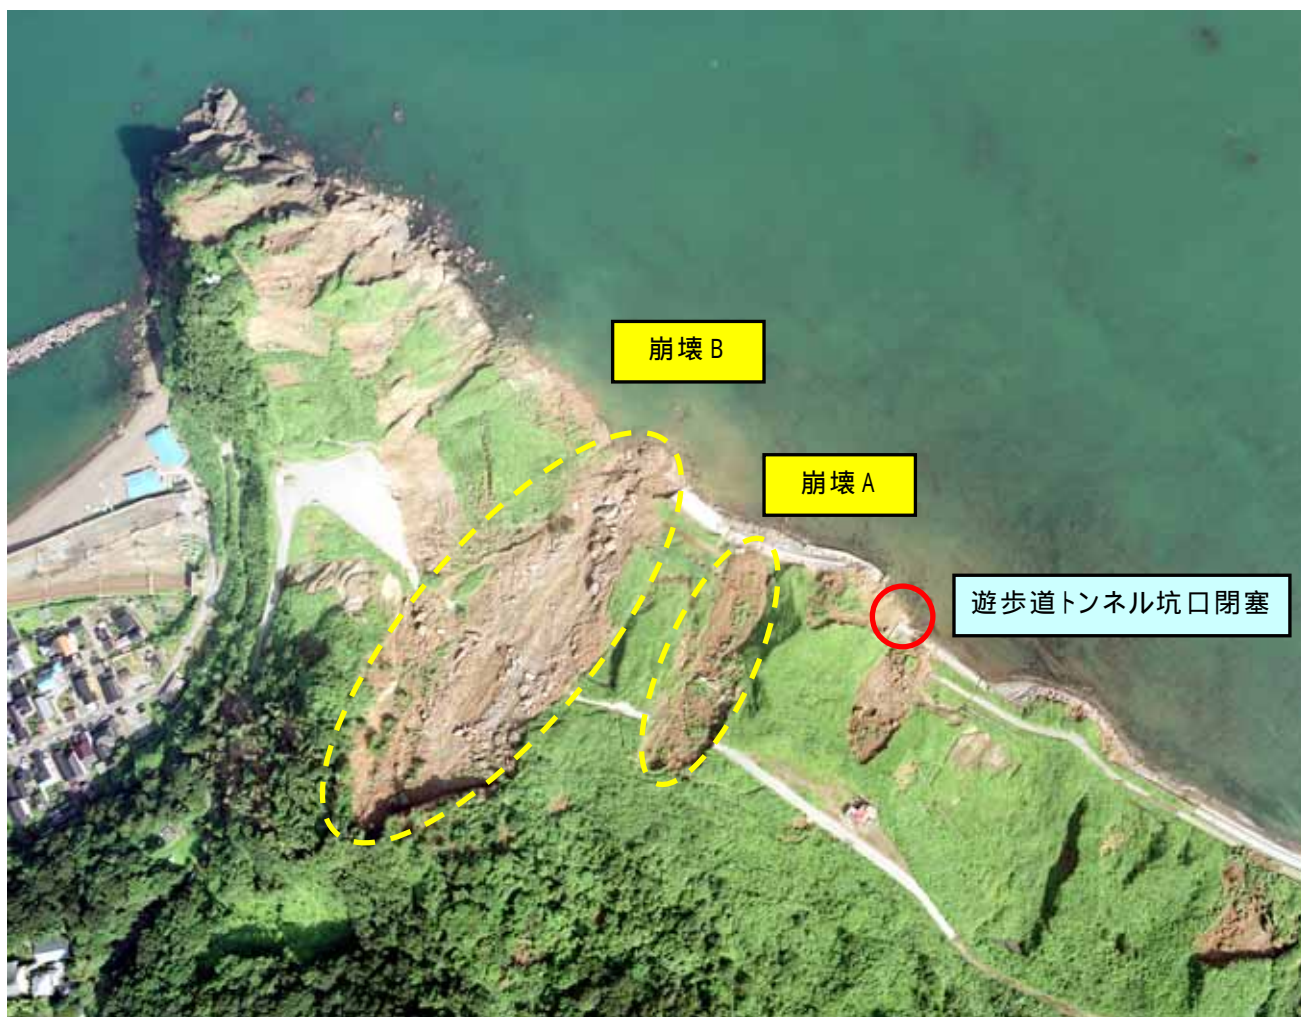
写真4.6.11は、聖ヶ鼻東側斜面（図4.6.4参照）の崩壊の遠景である。写真4.6.12の示す空中写真に示す崩壊A，Bはいずれも流れ盤の地すべり性崩壊であるが、岬の先端部は表層崩壊のタイプに見える。この斜面の地下にはJR信越線の米山第一トンネルが通っている。

写真4.6.12 空中写真による米山町聖ヶ鼻周辺の斜面崩壊

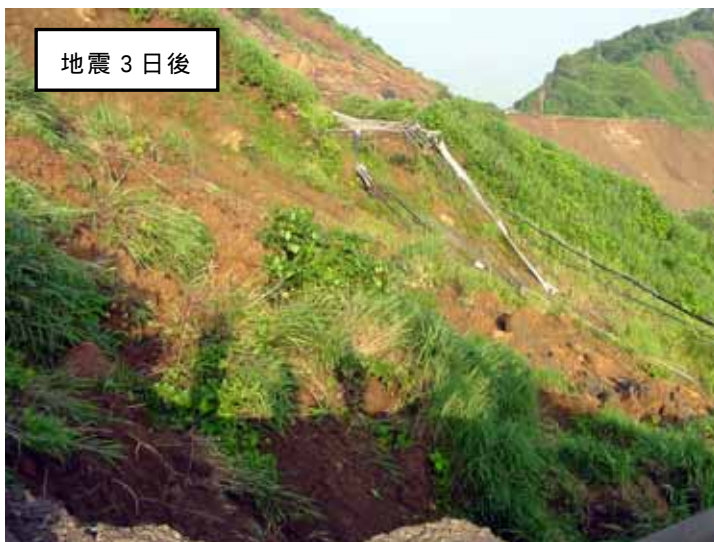
写真4.6.13は寸断された道路の東側から見た崩壊 A と崩壊 B のすべり面の様子である。手前の崩壊 A について、写真4.6.14に示すように、地震直後は崩壊土が被っていてすべり面がよく分からなかったが、2週間程度経過すると、崩壊土が流されて、泥岩と思われるすべり面が現れている。

写真4.6.14 斜面の流れ盤崩壊の状況（崩壊 A）

左側の写真は7月19日(地震発生3日後)、右側の写真は7月31日に撮影したものである。地震直後は崩土でよく分からなかったが、地震から2週間程度経過すると、余震や降雨によって崩土が流されて、すべり面が露になっている。

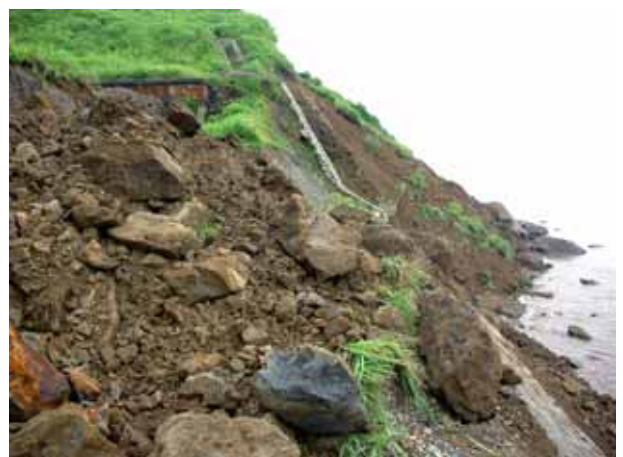
写真4.6.16 同左近景

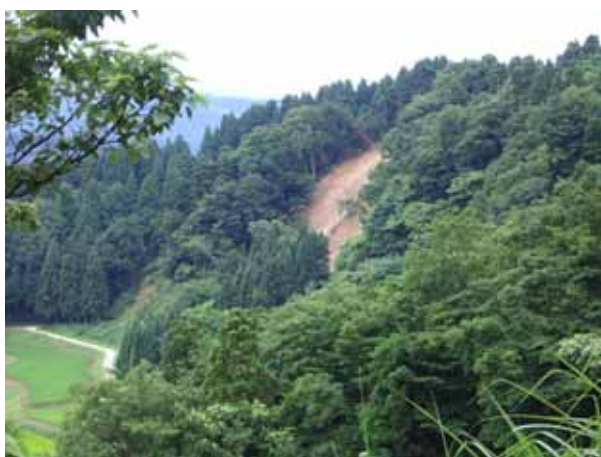
写真4.6.21～23は、大沢から小国町に抜ける林道沿いの斜面上部崩落型の崩壊で、滑落崖中部には植生が存置していて、崩落土塊は林道を覆っていた。崩落面には魚沼層の砂およびシルトが露出する。図4.6.5に位置図を示す。

写真4.6.21 崩壊地全景

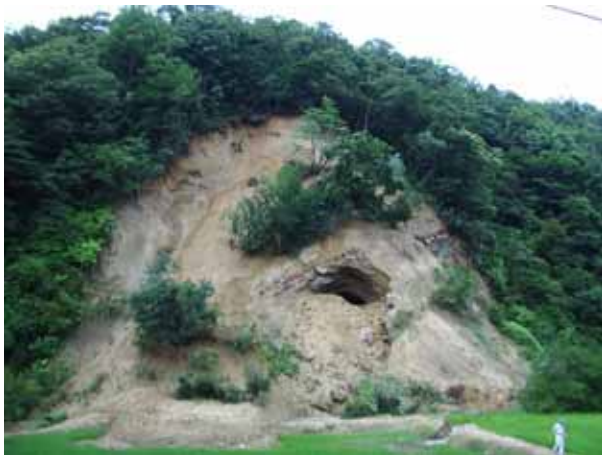
写真4.6.24は、白岩層の砂質シルト岩の斜面上部崩落型の崩壊で、斜面中部には樹木が残っている。斜面下部には素堀りのトンネルで国沢川が通過していたが崩落土砂で埋まり、溢れた河川水が水田に流れ込んでいた。図 4.6.6 に位置図を示す。

写真 4.6.24 崩壊地全景

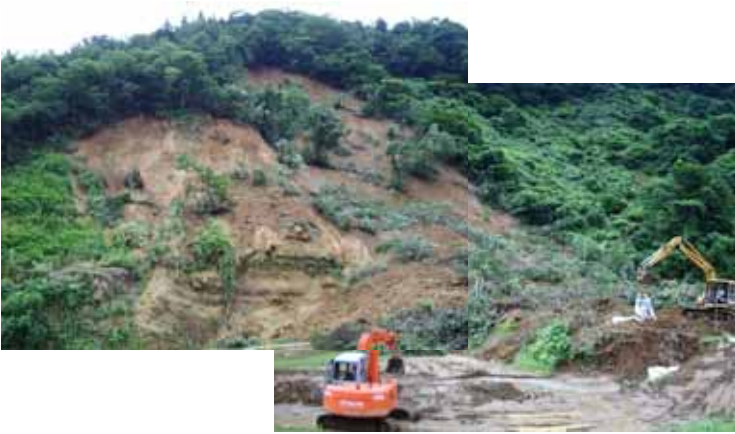
写真4.6.25～26は、魚沼層の細粒砂の斜面上部崩落型の崩壊で、斜面中部には樹木が残っている。斜面裾部の芝ノ又川は、崩落土砂で埋まり、河川の水が溢れ水田に流れ込んでいる。図 4.6.7 に位置図を示す。

写真4.6.25 崩壊地全景

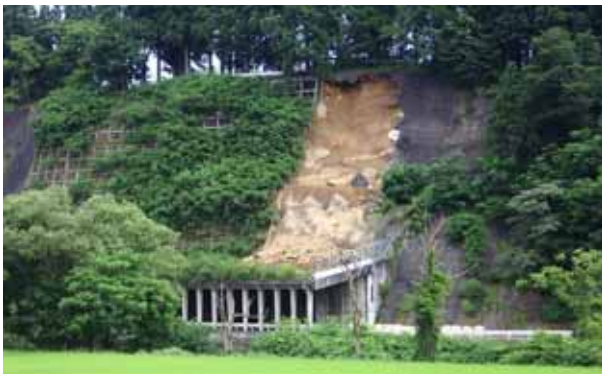
写真4.6.27～29は、段丘崖のモルタル吹付箇所の斜面上部崩落型の崩壊で、崩落土砂はロックシェッド上に堆積している。ロックシェッドの変状は認められない。図4.6.8に位置図を示す。

写真4.6.27 崩壊地全景

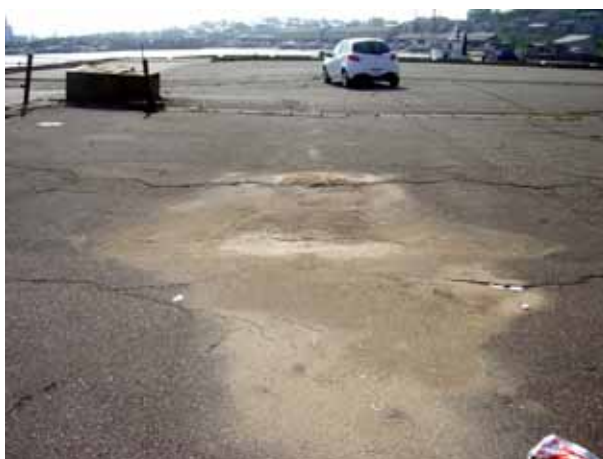
写真4.7.3 中央埠頭の噴砂

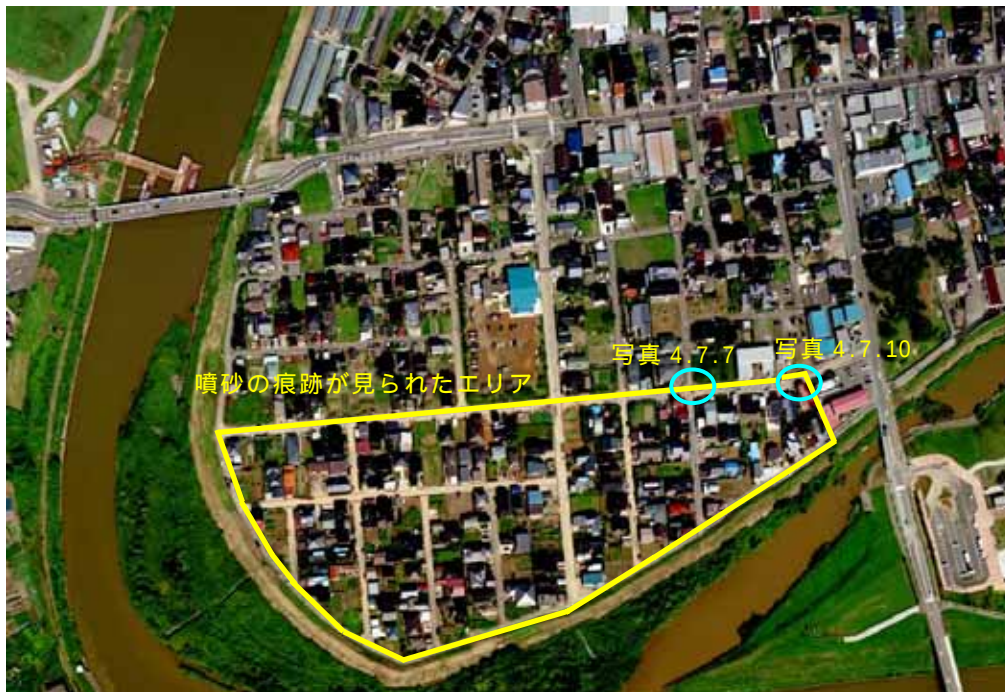
図4.7.3に松波2丁目地区で噴砂が生じたと思われる範囲を示した。7/19調査時には土砂は撤去されていたが、写真4.7.8～9に示すような痕跡が残っていた範囲を図示したものである。写真4.7.10～11は家屋に生じた変状であるが、地形的には写真右手側が低くなっており、液状化により地盤が沈下・移動し、家屋を变形させたと考えられる。

写真4.7.8 松波2丁目の航空写真  
噴砂が生じた道路が黄色く見える
