# 平成20年(2008年) 岩手・宮城内陸地震

## 調查報告書

(社内技術資料)

#### 地震被害調査

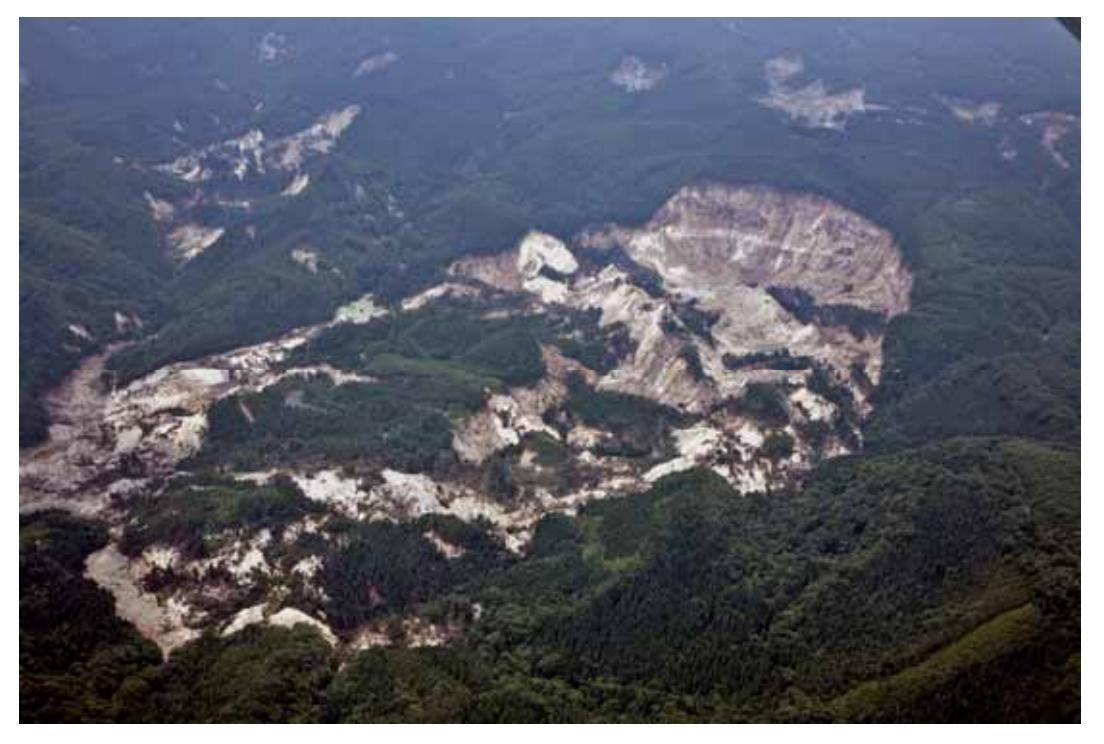
荒砥沢ダム上流の大規模地すべり(栗原市)

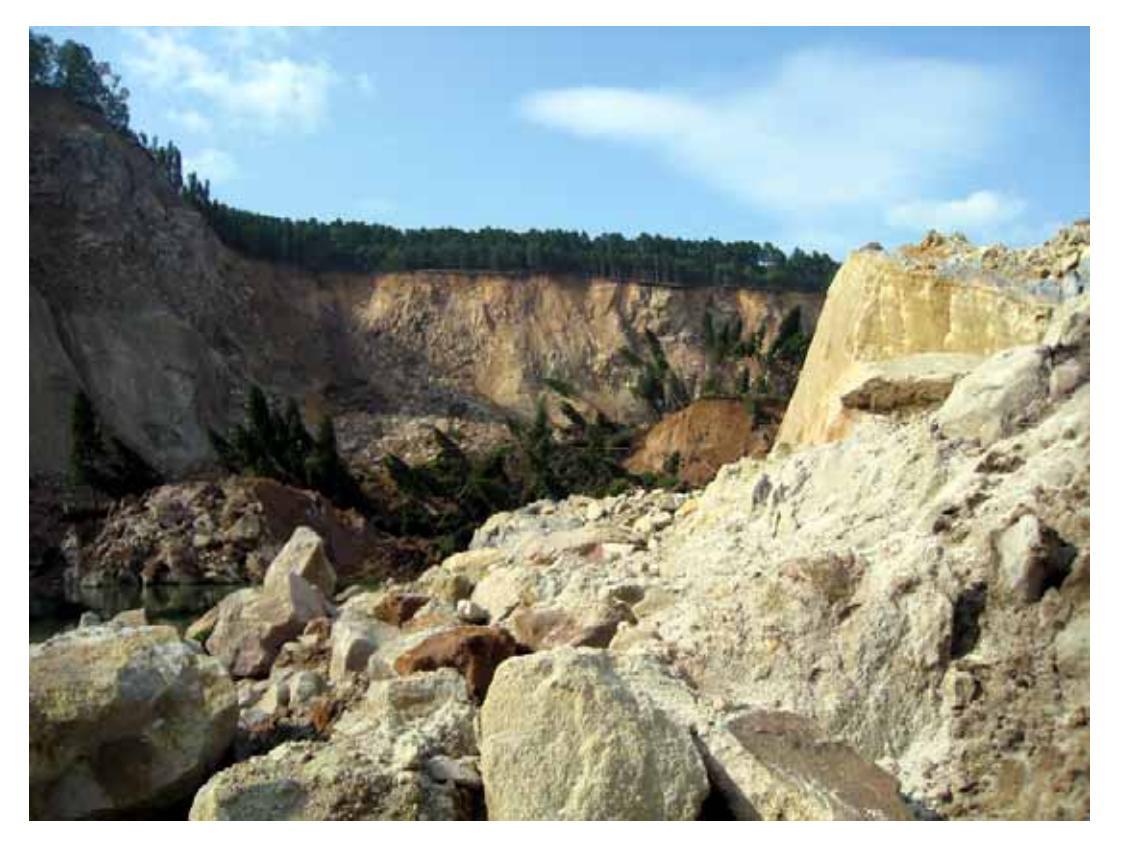
荒砥沢の滑落崖と移動土塊

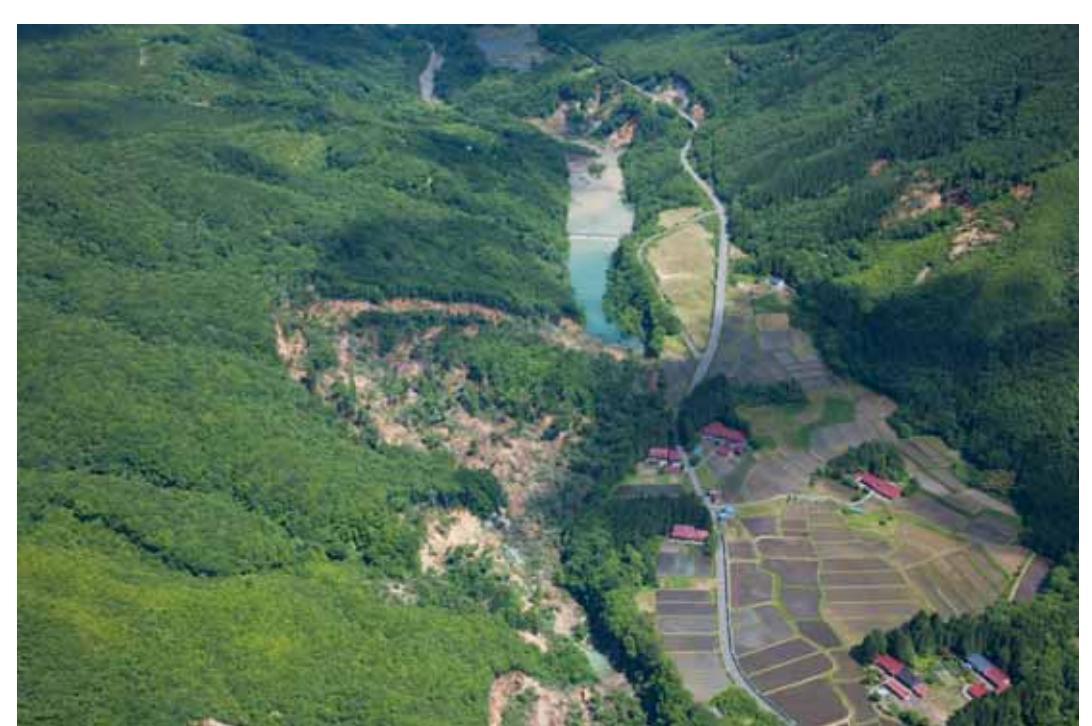
市野々原における地すべりによる河道閉塞(一関市 磐井川)

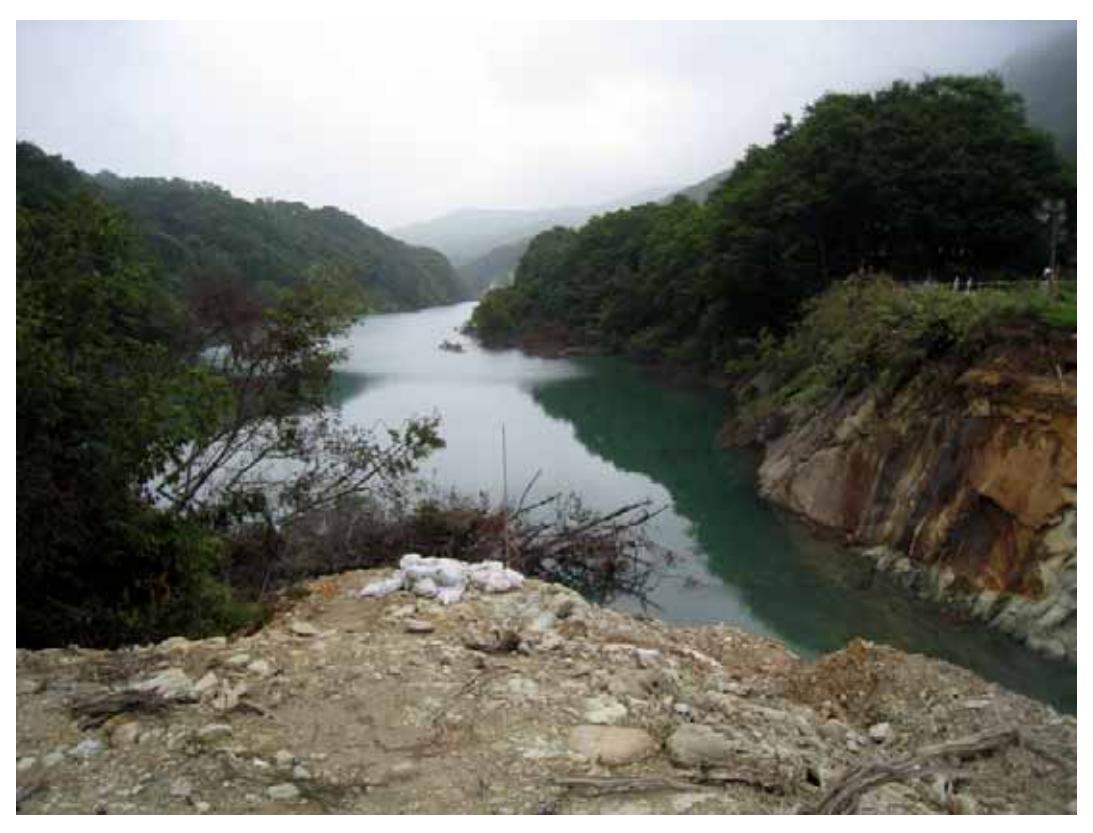
土砂ダムによる堪水と掘削された河道(一関市 磐井川)

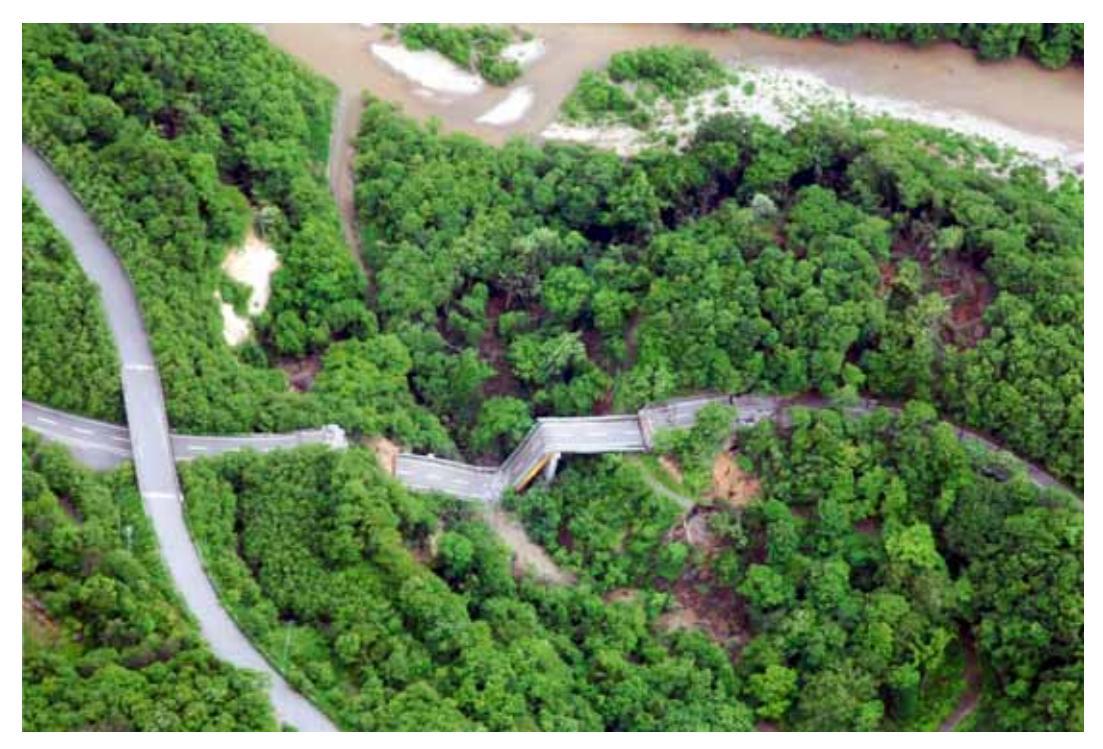
落橋した祭畤大橋(一関市祭畤)

多くの道路で、路面のひび割れや土砂の崩落が発生した。岩手県奥州市ではバスが崖へと転落 し重傷6名、宮城県名取市ではバスが新名取川橋を走行中にバウンドし、2人が骨折した。また、 岩手県一関市厳美町の磐井川に架かる国道342号の祭畤大橋(全長94.9m、幅9m)では、地すべ りの土砂に押されて橋台が約10m移動したために、橋桁が落下した。

現地で調査を行った国土交通省緊急災害対策派遣隊(TEC-FORCE)の報告<sup>1)</sup>によれば、図4.2.4 に示すように、秋田県側のA1橋台の後方(背面)での大きな地盤の割れ状況から、A1橋台と P1橋脚がともに前方に移動して橋桁をA2橋台(一関側)の方へ押し出したことで、P2橋脚 とA2橋台の大きな破壊と上部構造の落下につながった可能性が考えられている。今後の調査が 待たれるところである。

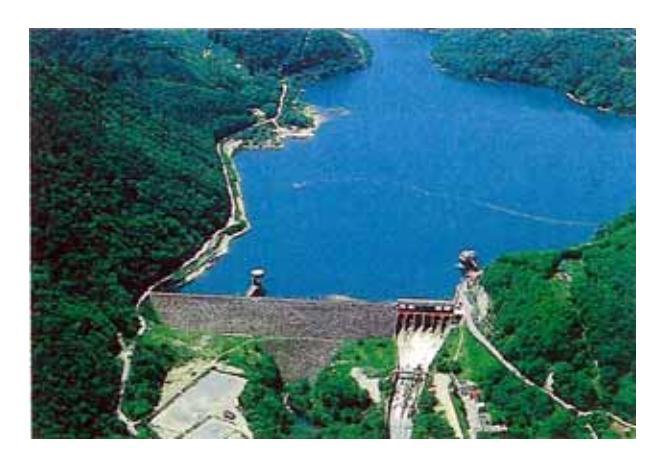
写真 4.1.1 石淵ダム全景 1)

石淵ダムは前述したようにコンクリート被覆で遮水を行っているが、この地震では写真 4.1.1 に示すようにコンクリートに亀裂等の被害は見られず、遮水機能は保持することができた。ま たフィル堤体には写真 4.1.3 に示すように等間隔でシートがかけられていた。堤体の上部は写 真 4.1.4~4.1.5 に見られるように、通路に亀裂や隆起が生じたためシートで覆われており、写 真 4.1.5 に示すように一部が相対的に隆起し、手摺が折れ曲がっていた。このような隆起がダ ム堤体の沈下による相対的なものなのか、あるいは軸方向に圧縮を受けたためなのかは見た限 りではよく分からない。

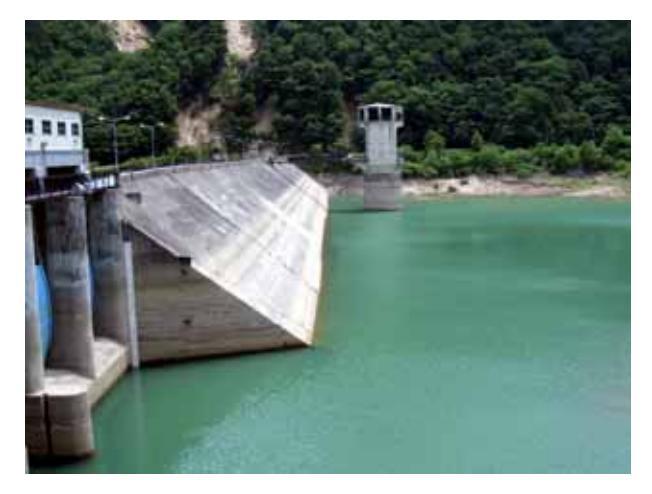
写真 4.1.2 被害を受けなかったフィル堤体 のコンクリート被覆

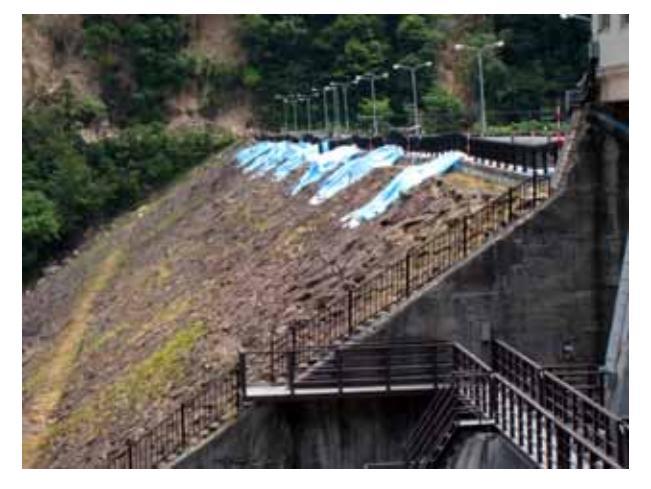
写真 4.1.3 フィル堤体部。 変状のあった場所に ブルーシートがかけられている

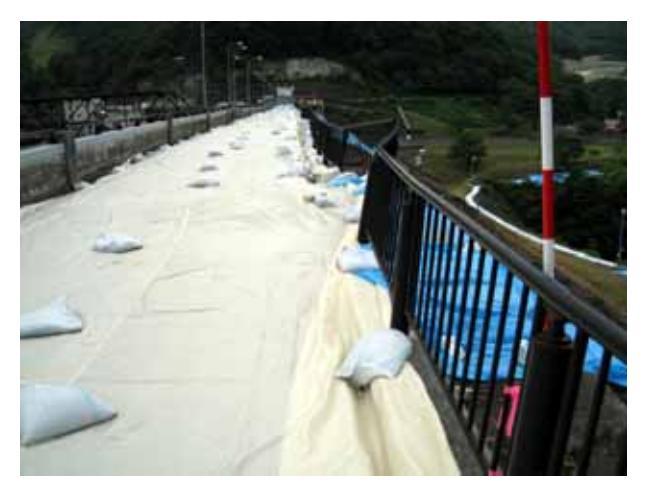
写真 4.1.4 シートで覆われた堤体通路と折 れ曲がった手摺

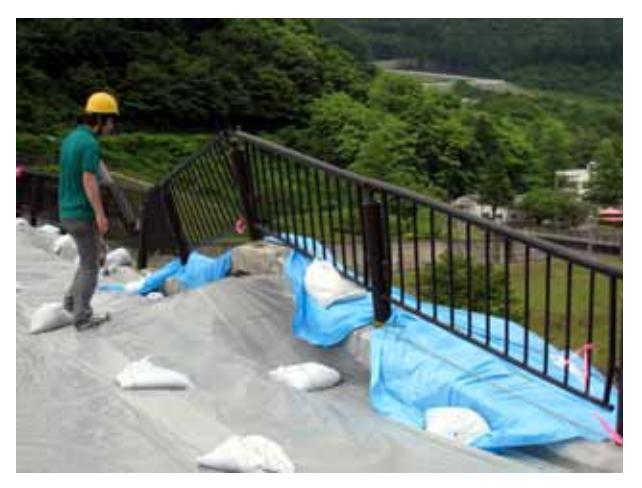
写真 4.1.5 堤体の一部が相対的に突出する形 となったため、手摺が折れ曲った

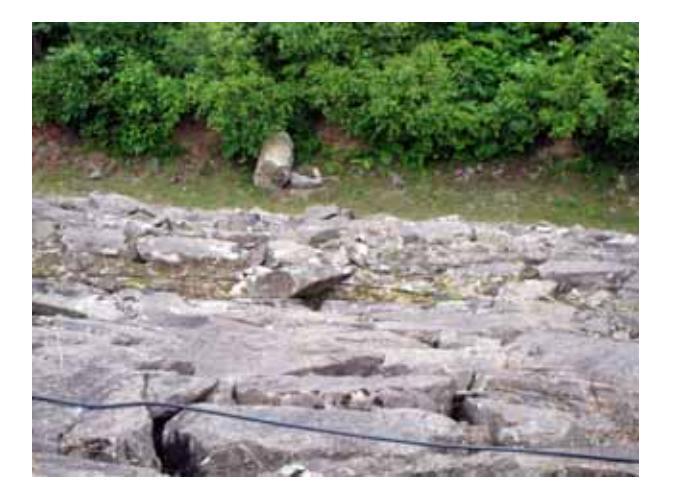
写真 4.1.10 堤体の下に落下した岩塊

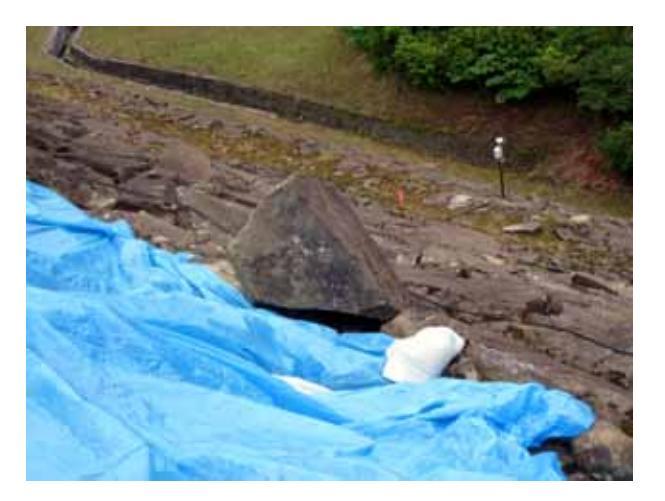
写真 4.1.11 堤体から飛び出した岩塊

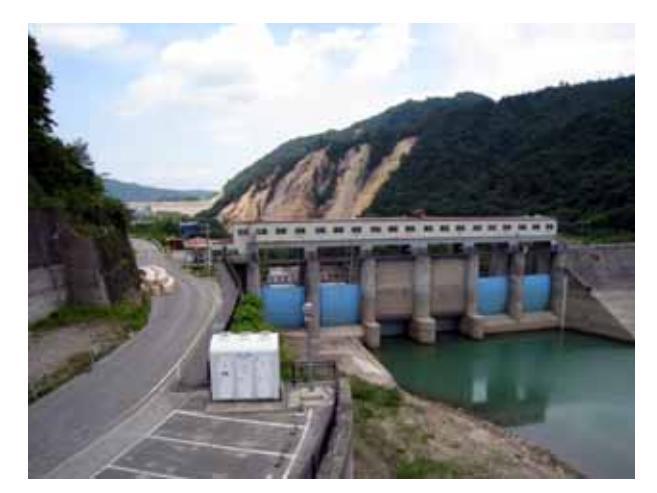
写真 4.1.12 ダム下流の斜面崩壊。崩壊部左 手奥が建設中の胆沢ダム

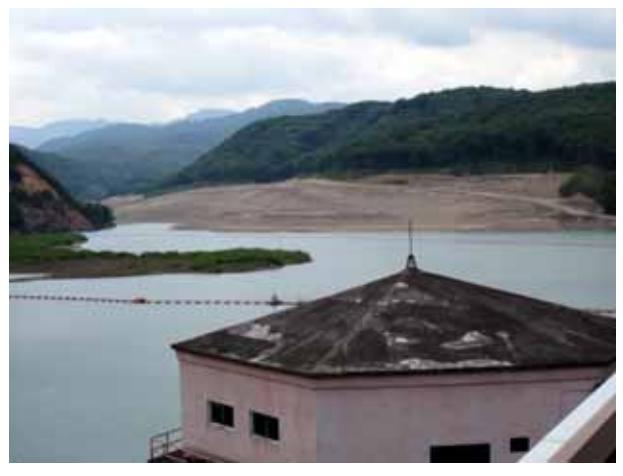
写真 4.1.15 地すべり対策(押さえ盛土)が 行われているダム湖上流部

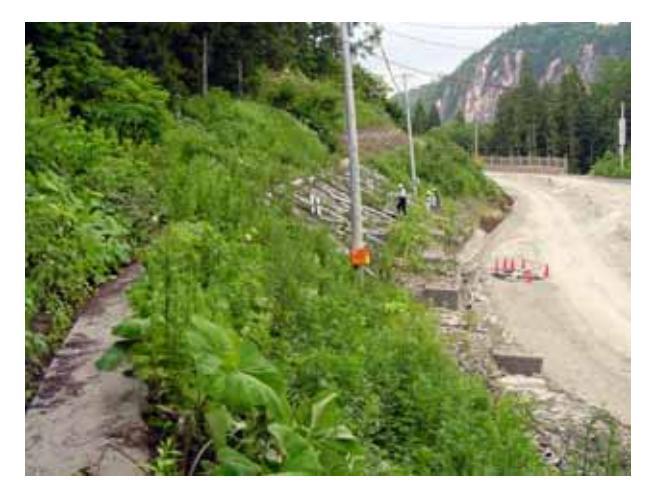
調査した中で、原石運搬道路でのグランドアンカーの被害について述べる。この被害は道路 脇の斜面に施工されたグランドアンカー(図4.1.5参照)が引き抜けたものである。写真4.1.21 ~22に示すように、被害箇所の斜面は緩やかであるが、のり面の下部には蛇籠が設置され、そ の上部にグランドアンカーが施工されている。蛇籠は道路側に押し出され、道路の端部は局部 的に盛り上がっている(写真4.1.23)。グランドアンカーの受圧板がアンカーからはずれて移 動し、一部は道路に落下していた(写真4.1.24)。写真4.1.25はアンカーの鋼線が飛び出して いる様子であるが、このような状況から推測すると、アンカーが定着部から抜け出したような 形態を示しているが、受圧板のはずれたアンカー孔には鋼線が全く見られないものも多く、ま た、写真4.1.28に示すように頭部キャップのところで鋼線が破断しているものもあった。また、 写真4.1.27のように、鋼線が表面の定着具から抜け出したのではないかと思われるものもあった。

写真 4.1.22 同左

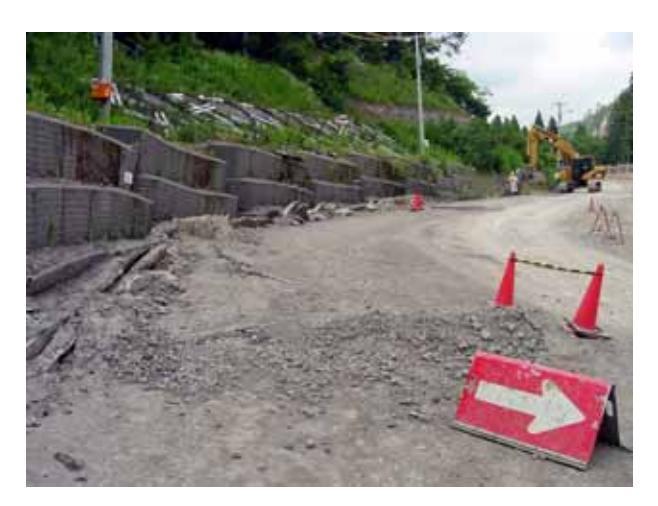
写真 4.1.23 グランドアンカー施工斜面の道 路状況。斜面に押されて道路端 が盛り上がっている。

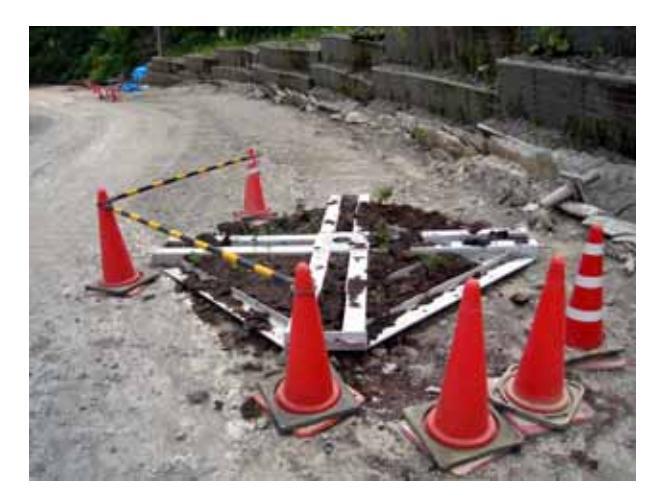
写真 4.1.24 道路に落下したグランドアンカ 一受圧板

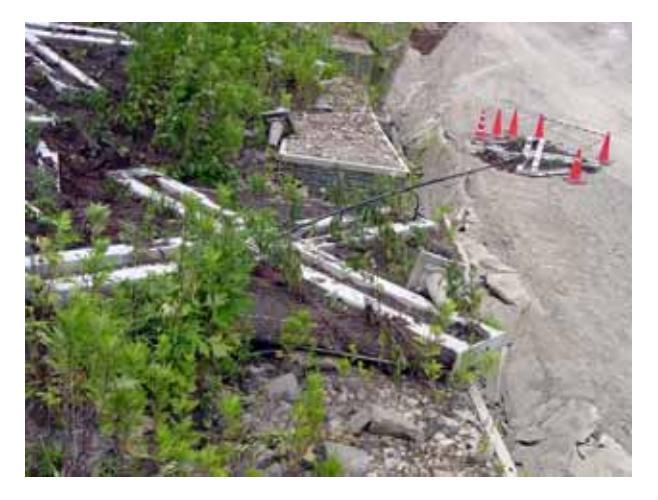
写真 4.1.25 地上に飛び出したアンカー鋼線

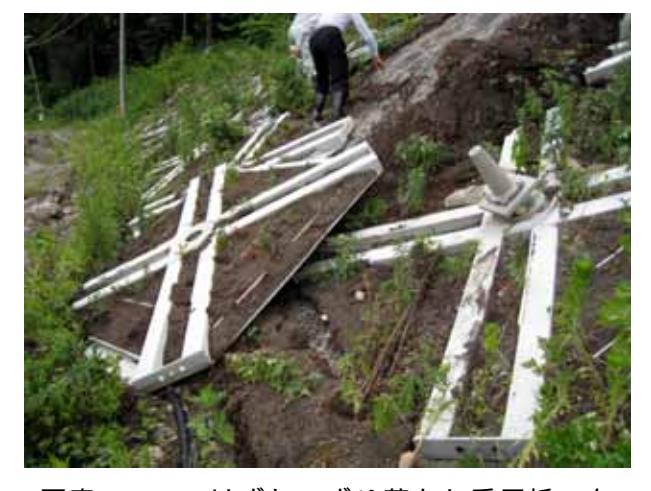
写真 4.1.26 はずれてずり落ちた受圧板。右 側のアンカーには被害が見られ ない

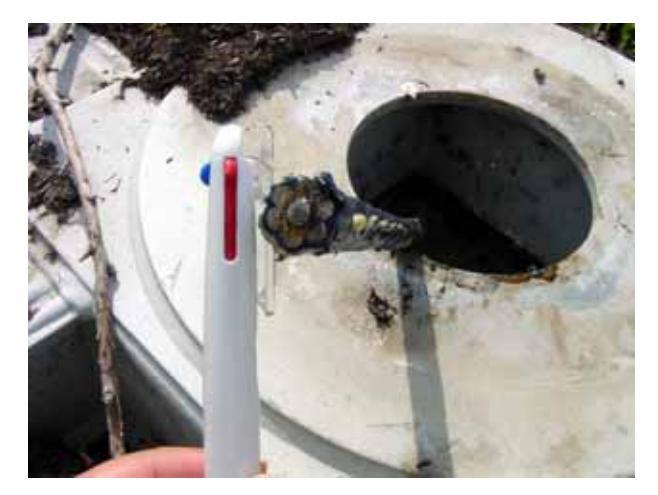
写真 4.1.27 はずれたグランドアンカーの鋼 線の近景

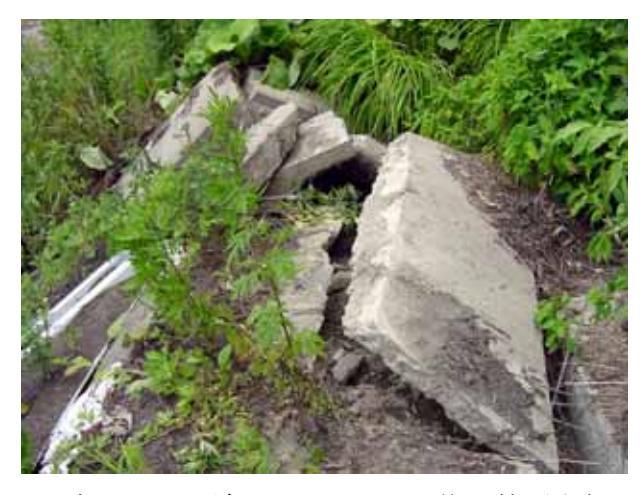
写真 4.1.29 グランドアンカー施工箇所上部 のコンクリート。押されて座屈 している

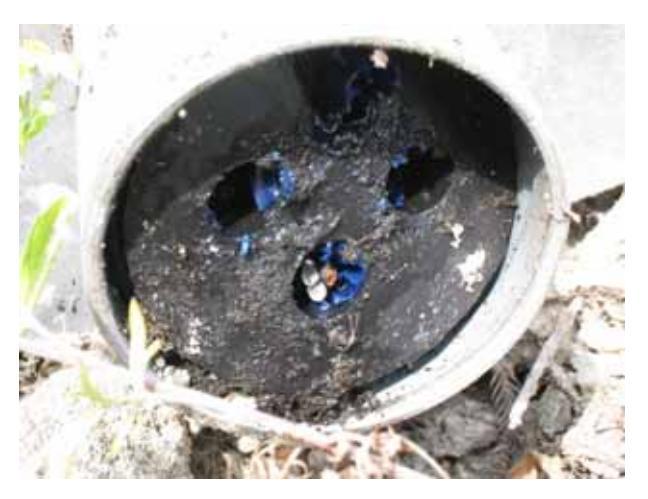
写真 4.1.28 頭部キャップの裏側。鋼線が切 れている

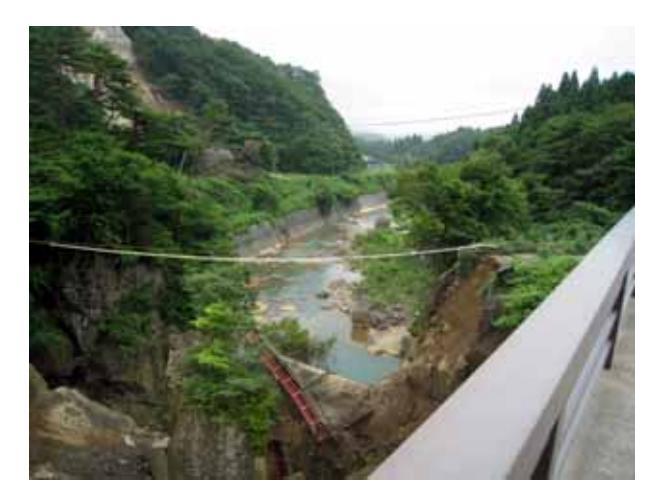
写真4.2.1は落橋した旧昇仙橋に隣接する現昇仙橋(国道342号)と矢櫃ダム(砂防ダム)で ある。旧昇仙橋は現昇仙橋のやや下流側に架けられていた。写真4.2.2に示すように、矢櫃ダム 下流は狭い峡谷となっており、そこの岩塊の上にアーチ形式の旧昇仙峡が架けられていたよう であるが、地震で橋台部の岩塊が両方とも崩壊し、橋は橋台もろとも落下した。写真4.2.3は、 その様子であるが、谷底に欄干の一部が散乱しており、橋に添架されていたと思われるケーブ ルだけが残っている。このような状況から推察すると、旧昇仙橋の崩壊原因は、橋の構造の問 題というよりも橋台を支持していた岩盤の崩壊によるものではないかと考えられる。

写真 4.2.3 昇仙橋 (国道 342 号)より見た 落橋した旧昇仙橋

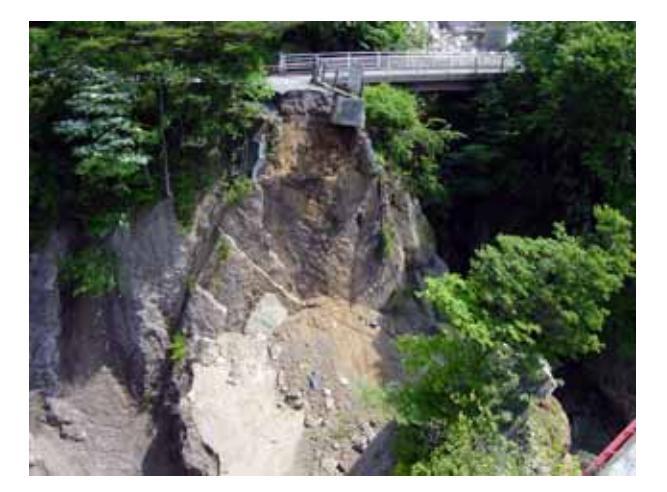
写真 4.2.4 崩壊した左岸側橋台部

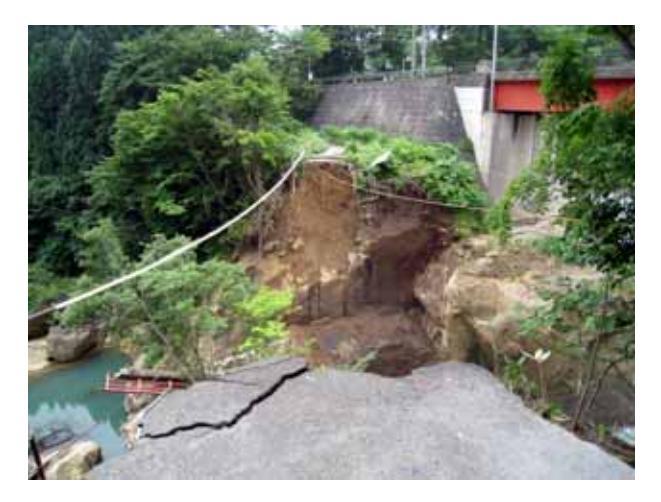
写真 4.2.6 左岸側からみた右岸橋台部

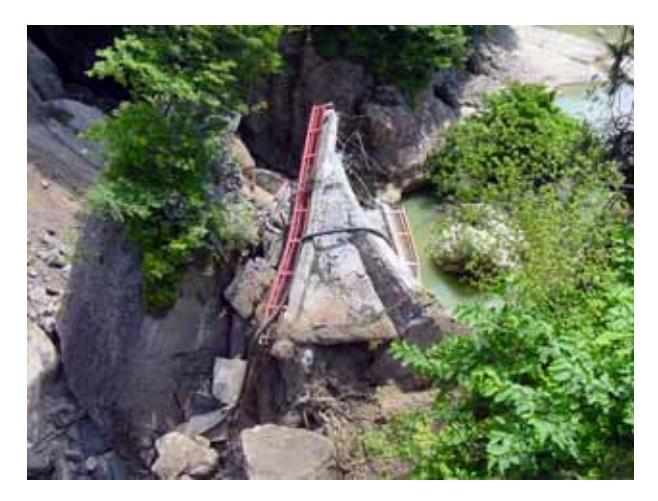
写真 4.2.7 落下・崩壊した橋のアーチ部

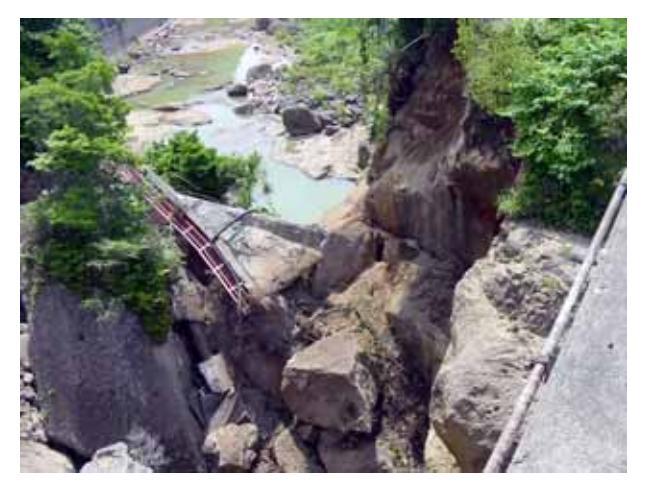
写真 4.2.8 落下・崩壊した橋のアーチ部と右 岸側崩落断面

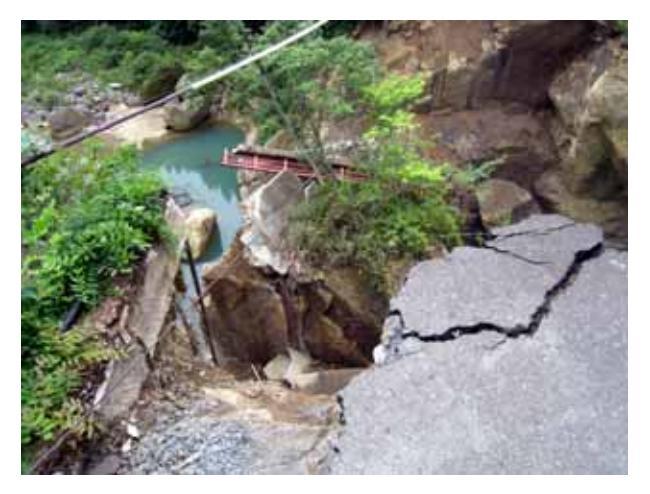
写真 4.2.9 左岸側橋台部から見た橋の落下 状況

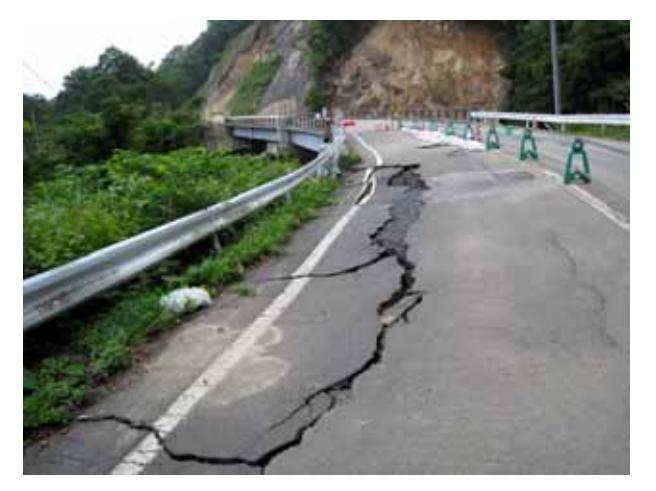
写真4.2.11に示すように、橋の手前(市野々原側)のアプローチ部で路肩の沈下・陥没が見 られた。この原因は擁壁のはらみ出しによるものと考えられる(写真4.2.12)。写真4.2.13は 左岸橋台に生じた亀裂の様子であり、斜め方向にかなり長く伸びている。また、写真4.2.14は 左岸橋台の支承部のコンクリートが壊れている様子であるが、支承そのものが抜け上がったか どうかは判断できない。写真4.2.15は左岸橋台の伸縮装置のくいちがい状況であるが、橋桁が 橋台に対して何らかの鉛直方向のずれを起こしていると思われるが、支承部の被害と関連して いるのかもしれない。写真4.2.16は右岸橋台部で生じていた斜面崩壊である。表層崩壊のよう なので、橋台に土圧が作用したようにはみえない。しかし、左岸橋台の橋桁は写真4.2.17に示 すように、上流側と下流側ではパラペットと橋桁の隙間が異なり、橋桁がねじれるような動き をした可能性もある

写真 4.2.11 左岸側取り付け部に生じた路肩 の沈下・陥没

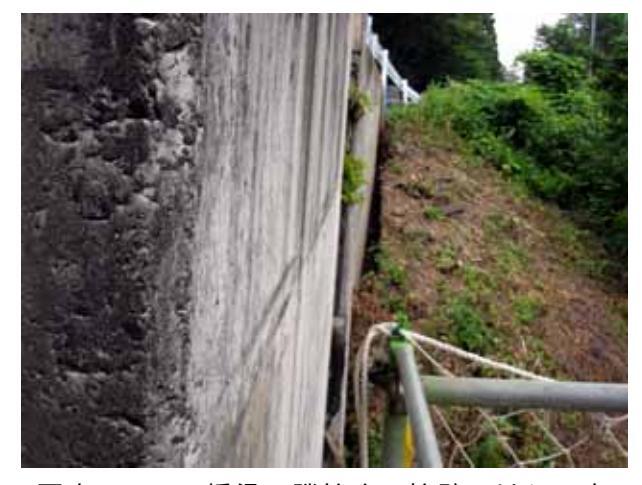
写真 4.2.12 橋梁に隣接する擁壁のはらみ出 しと盛土との間隙

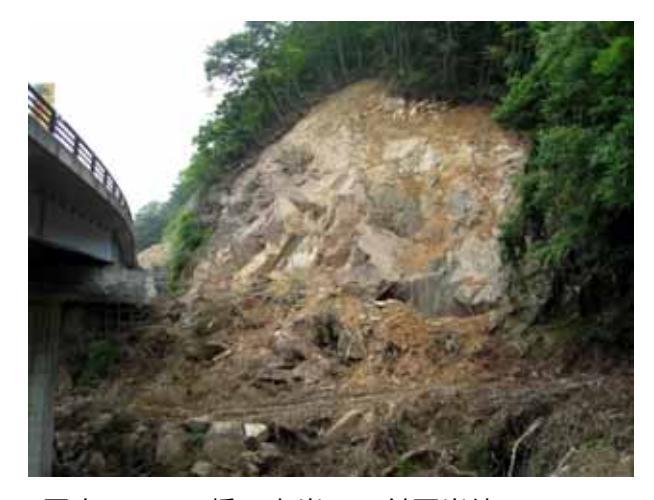
写真 4.2.16 橋の右岸での斜面崩壊

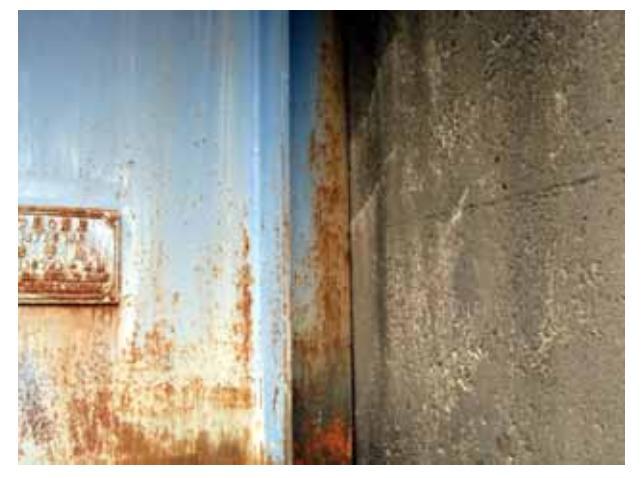
写真 4.2.17(a) 左岸橋台下流側。橋桁と橋台 がくっついている

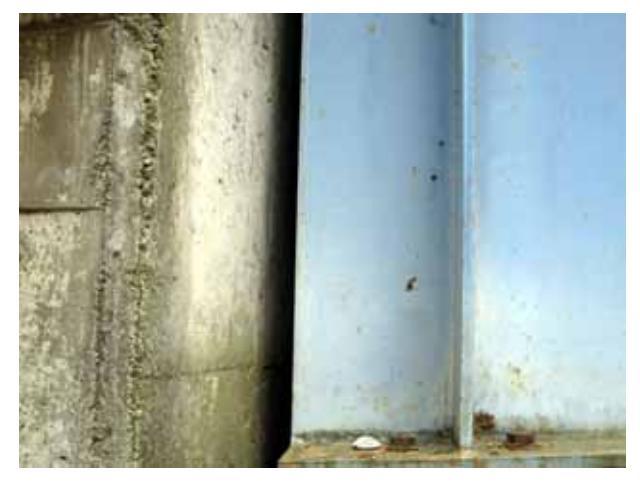
写真 4.2.17(b) 左岸橋台上流側。橋桁と橋台 は 5cm 程度離れている

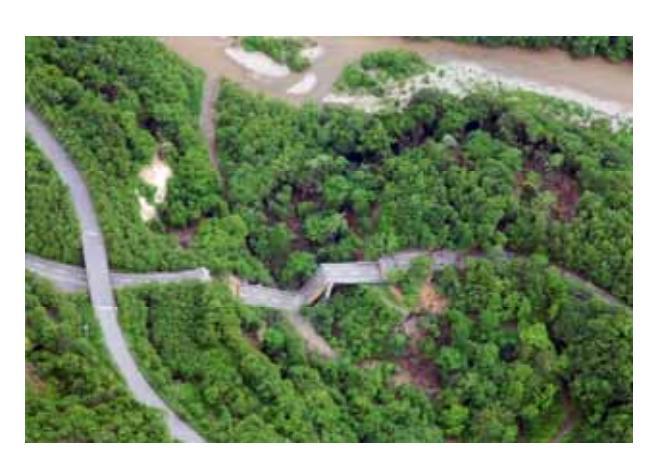
写真 4.2.18 落橋した祭畤大橋(㈱八州撮影)

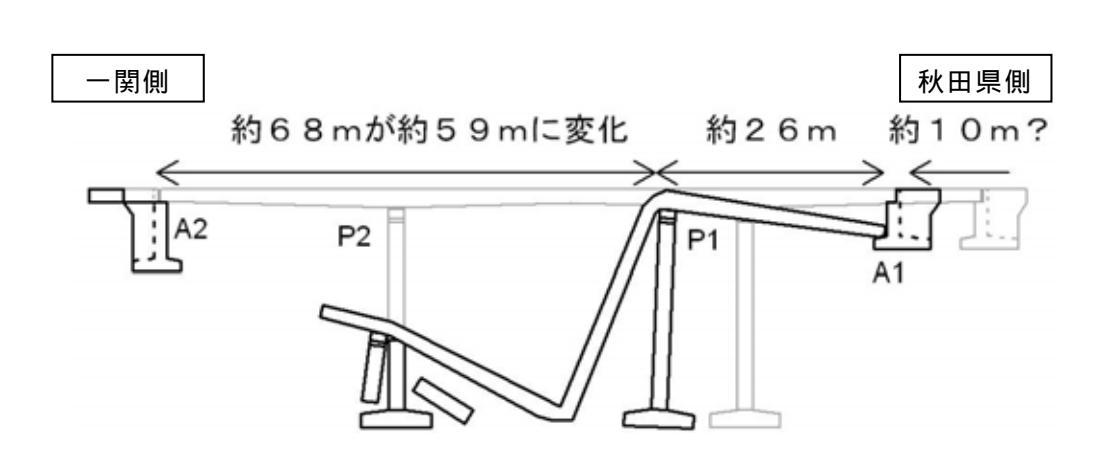
図 4.2.4 祭畤(まつるべ)大橋の落橋状況(推定)<sup>11)</sup>

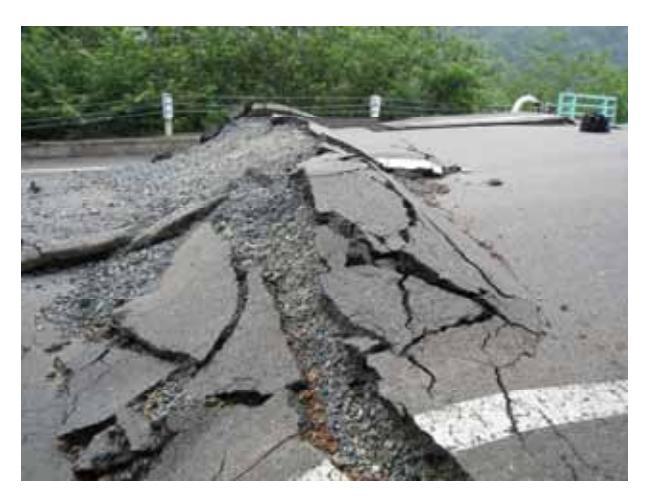
写真 4.2.19 一関(東)側から見た祭畤大橋 の落橋の状況

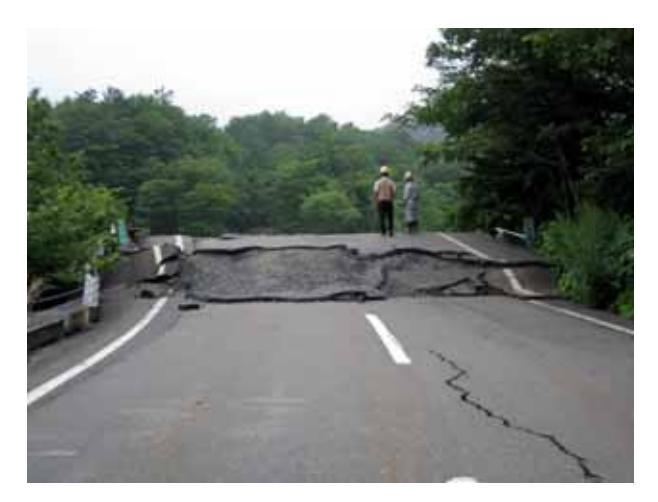
写真4.2.20~21には道路の隆起部の近景を示す。この隆起は1m近い高さがあり、橋桁の衝突 の激しさを物語っている。なお、一関側の道路被害はここだけであり、対岸の秋田県側では大 きな道路の変状が発生しているのに比べると、被害は軽微である。写真4.2.22~23は桁が衝突 した一関側の橋台の様子である。本来、橋台のすぐ背後にあるはずのパラペットがかなり後方 に押し込まれており、被りコンクリートが剥落している。写真4.2.24~25は一関側橋台から見 た落下した橋桁の様子である。桁の移動でP2橋脚が破壊したため、橋桁は2つに折れたよう な形で谷底に落下している。写真4.2.26~27は落下した橋桁の橋台取り付け部の近景である。 桁の下部が変状しており、また衝突痕のようなものも見られる。

写真4.2.20 一関側の橋台背後に生じた道路 の隆起

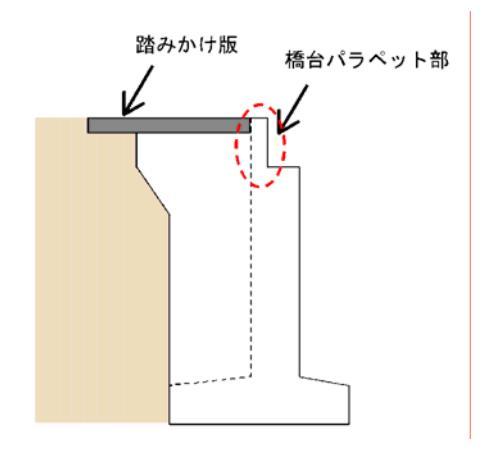
写真 4.2.21 背後からみた道路の隆起

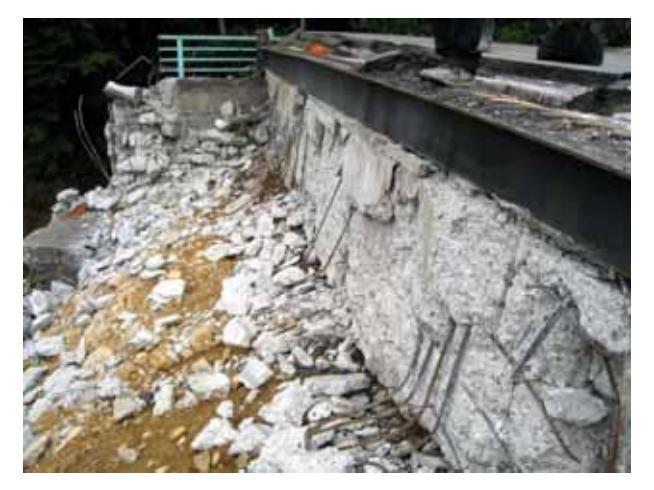
写真 4.2.22 一関側の橋台。パラペットが橋 桁に大きく押し込まれた

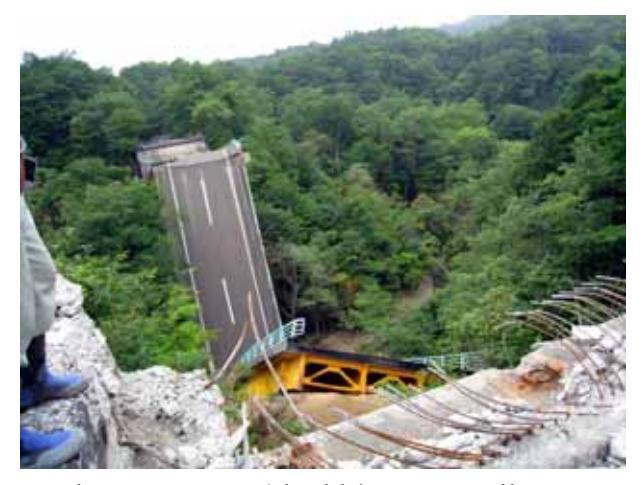
写真 4.2.23 一関側の橋台。押し込まれたパ ラペット

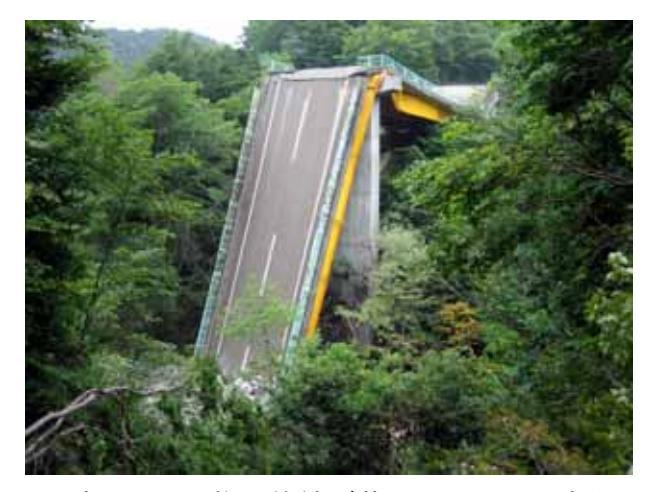
写真 4.2.24 一関側の橋台からみた落下した 橋桁

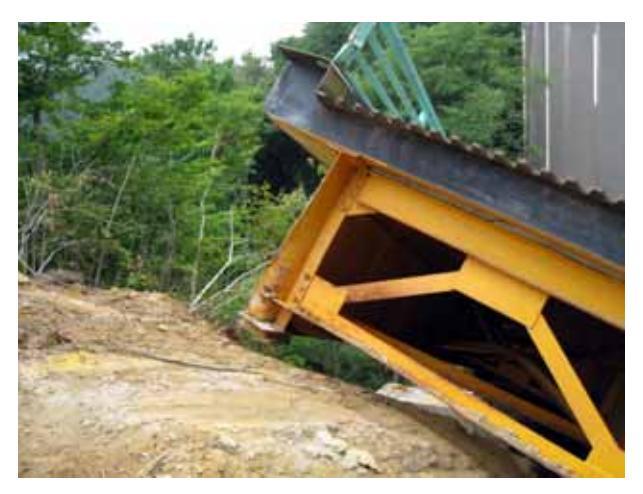
写真 4.2.25 桁の片端が落下したために大き く変形した部材

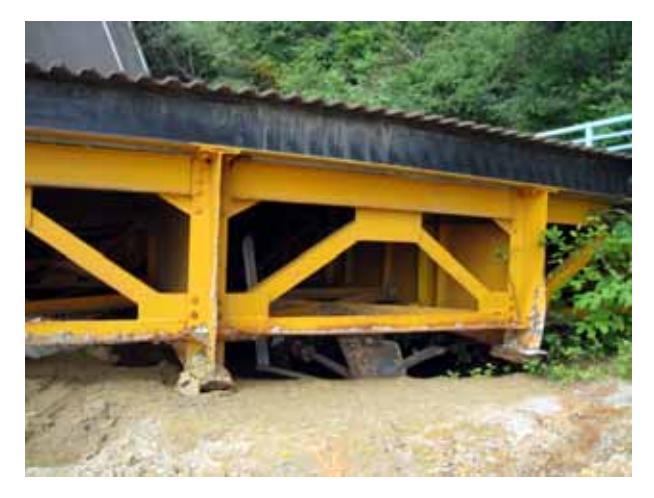
写真 4.2.26 落下した橋桁。下部の部材は変 形し、パラペットとの衝突痕の ようなものがある

写真 4.2.27 同左

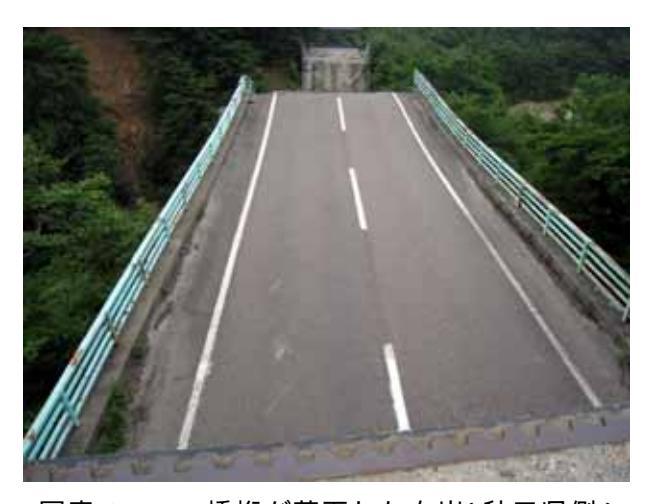
写真4.2.30~31は、右岸(秋田県側)の橋桁の落下を示したものである。左岸(一関側)と 同様に橋台から外れて落下している。しかし、橋桁は橋台のすぐ傍に落下ししており、落下高 は2~3m程度と思われる。右岸側の橋台は橋桁を押す方向に移動しているため、通常では橋台 からはずれることは考えにくいが、一関側の橋脚が破壊して橋桁が落下した際に、引っ張られ て落下したのではないか考えられる。なお、写真4.2.32に示すように、一関側の橋台の下部に は大きな亀裂が発生しており、桁の衝突の大きさを物語っている。

写真 4.2.29 橋桁が落下した右岸(秋田県側) 橋台。橋桁は橋台前面を通る道 路に落下した

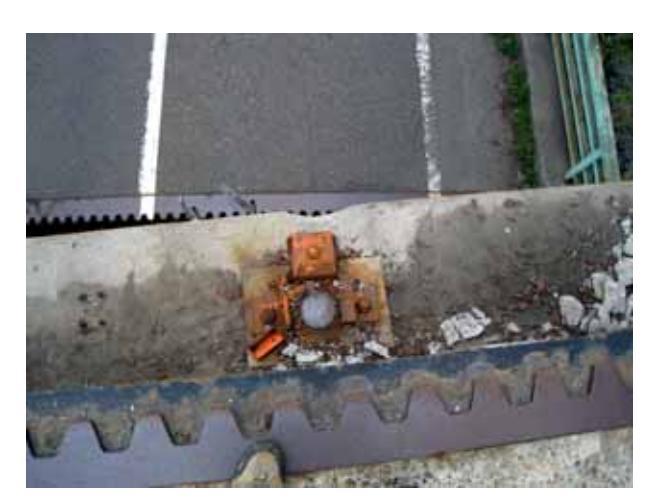
写真 4.2.30 右岸側橋台の近景

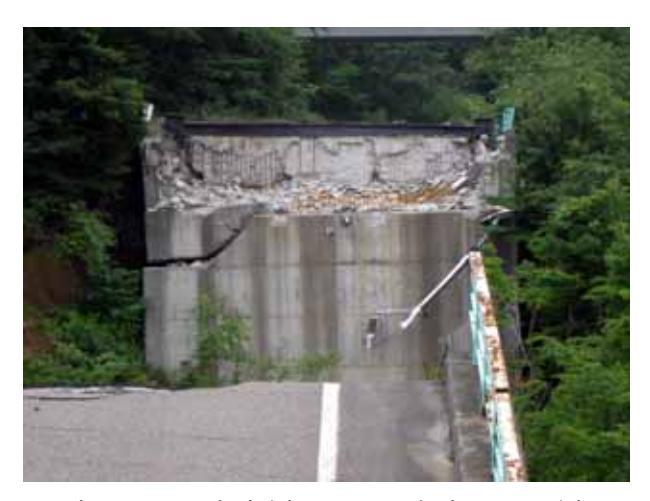
写真 4.2.31 右岸側からみた左岸(一関側) 橋台の被害

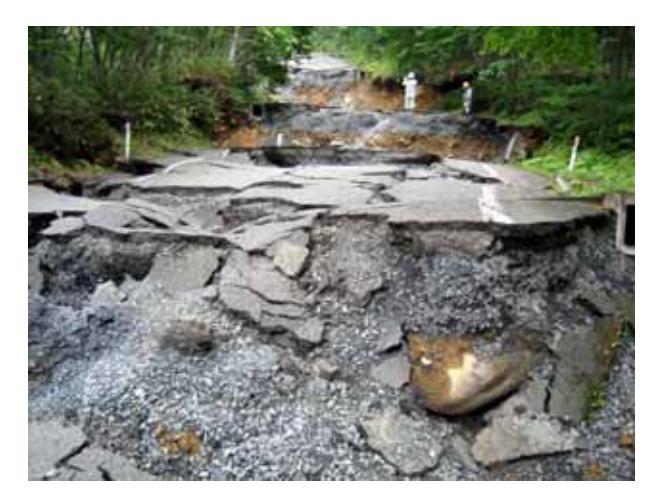
落橋した祭畤大橋の被害原因とされる秋田県側の地すべりの状況を述べる。写真4.2.32~33 は右岸(秋田県側)橋台より100m程度入った地点の道路崩壊の様子である。道路は複数のプ ロック状に崩壊しており、その形状は地盤が河川(橋台)側に移動したことを示している。写 真4.2.34~36は道路の開口や亀裂を表したものであるが、これも同様に地盤が河川側に移動し て、引っ張り亀裂が生じたためにできたものと考えられる。特に写真4.2.35に示す幅50cm程度 の開口部は目測では5m以上ありそうな深いものであった。すなわち、この地すべりは、表層崩 壊ではなく、すべり面がかなり深いのではないかと考えられる。

写真 4.2.32 道路のブロック状の陥没

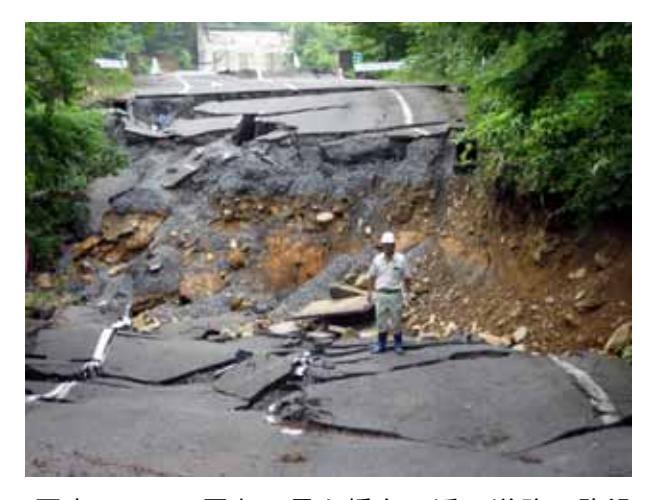
写真 4.2.33 同左。最も橋台に近い道路の陥没

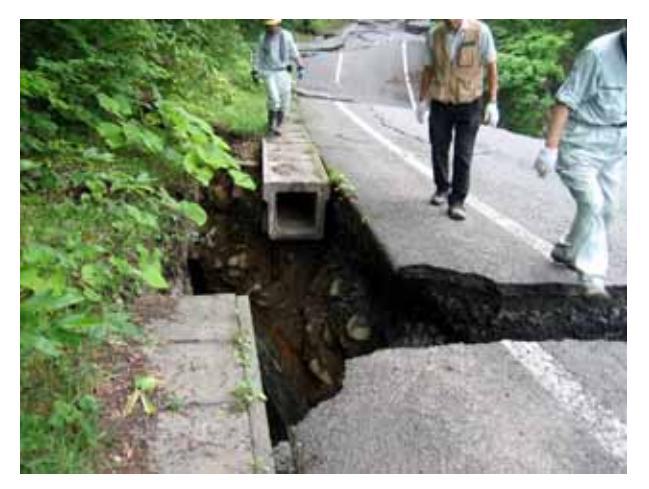
写真 4.2.34 地盤移動のために開口と食い違いを生じたU字溝

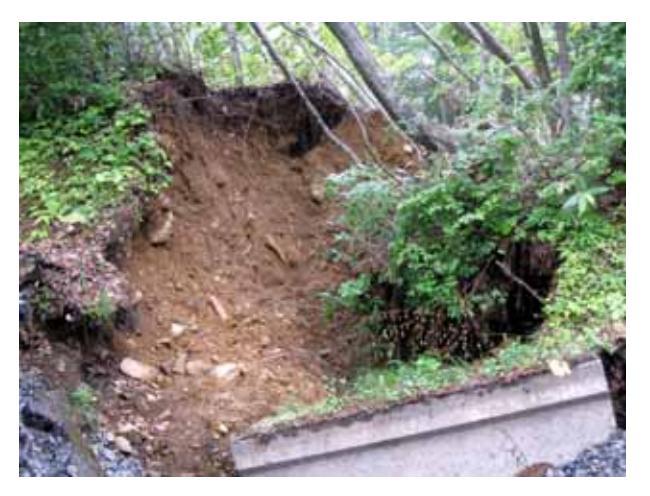
写真4.2.37~40は道路に隣接する山林の地盤変状を示している。地盤の崩壊形状は河川側に 土塊が移動したような形となっており、この地盤移動により橋梁が影響を受けたことは間違い ないと考えられる。ただし、秋田県側の橋台付近に関しては、地盤の崩落があって近くには行 けていない。したがって、この地盤変状が橋台にそのような作用を及ぼしたのかは観察できて いない。

写真 4.2.37 道路に隣接する山林内の崩壊

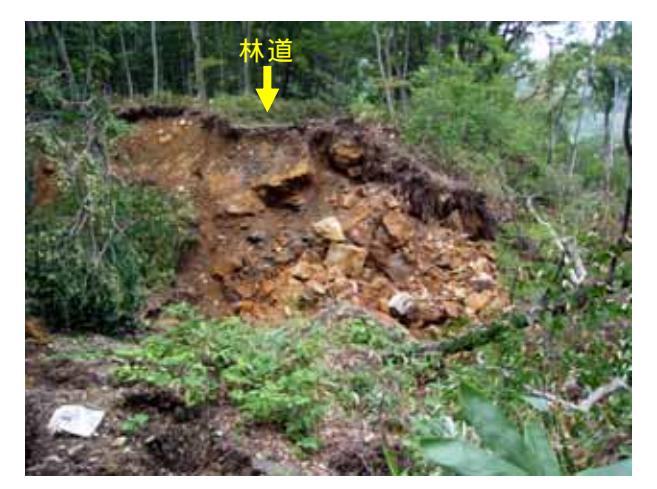
写真 4.2.38 道路に隣接する山林内の崩壊。 林道が寸断されている

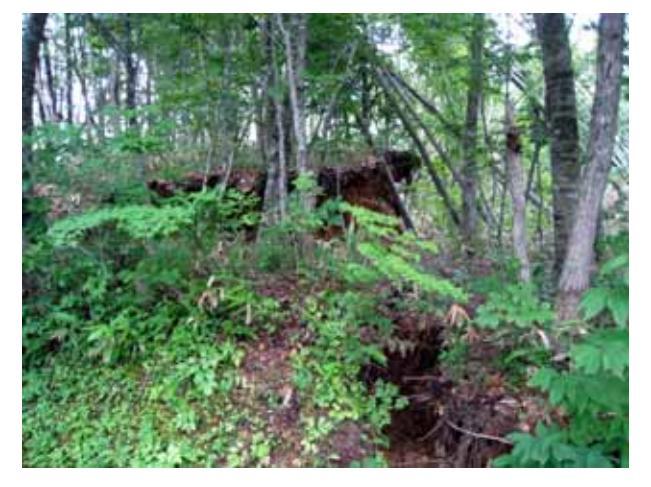
写真 4.2.39 山林内に見られた地盤の段差

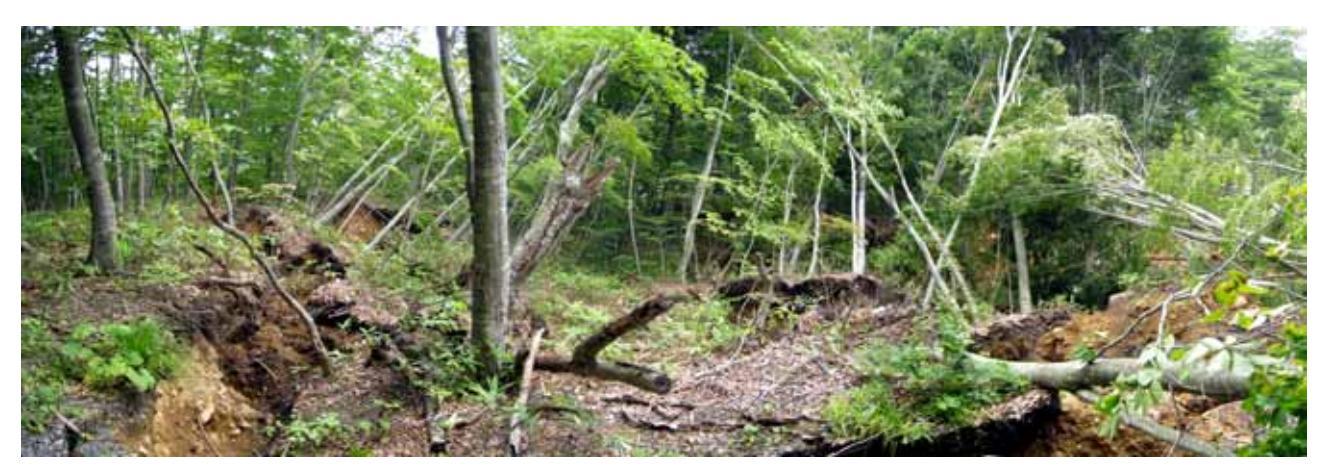
写真 4.2.40 道路に隣接した山林の崩壊。土塊は河川(右)方向に移動している

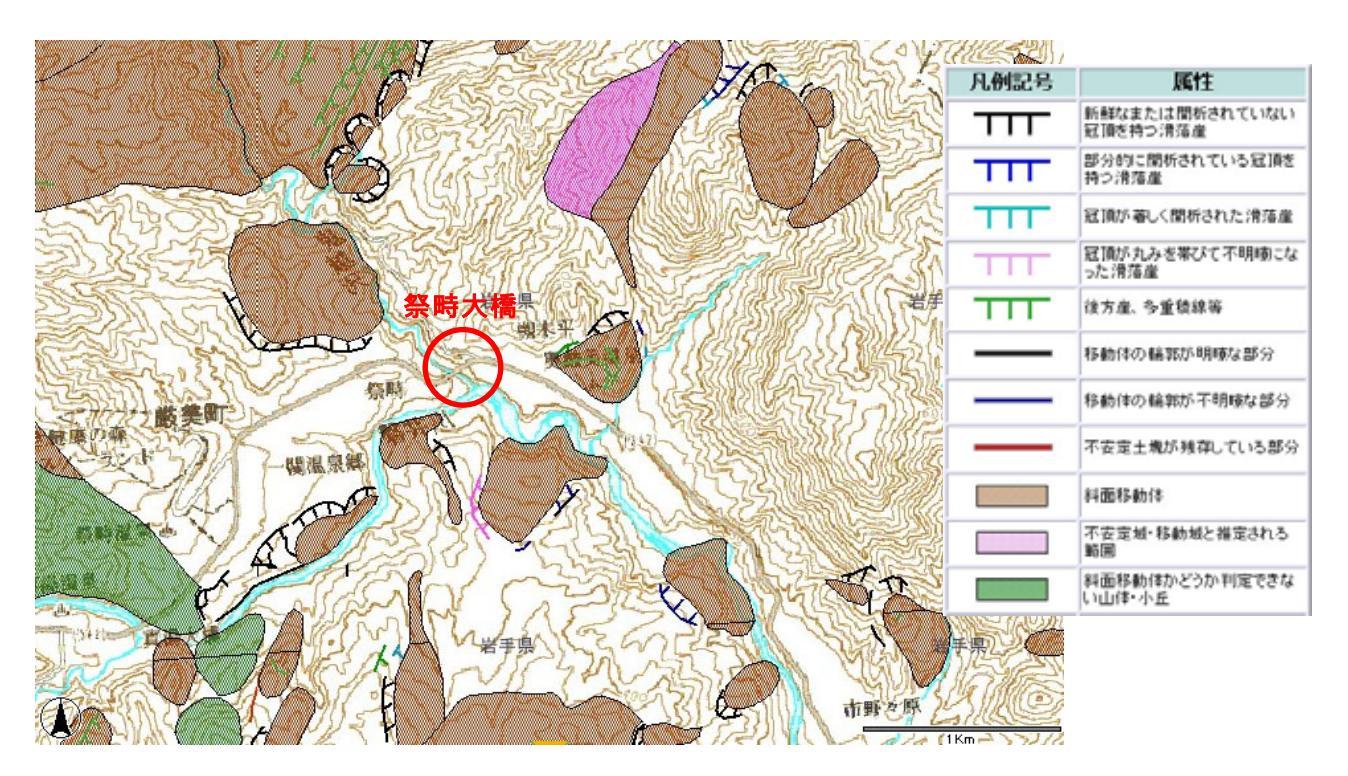
図4.2.6は祭畤大橋周辺の地すべり分布図である。鬼越沢のやや上流右岸では地すべり地域が あるものの、祭畤大橋右岸付近には地すべり地域はみられない。図4.2.7は祭畤大橋周辺の地質 図である。橋の右岸と左岸の地質が異なるようである。左岸(一関側)が砂・礫および粘土の 未固結土であるのに対して、右岸は砂岩・頁岩および凝灰岩であり、10°~30°程度の流れ盤の 斜面のようである。従って、鬼越沢川右岸のこれまで地すべり地域と認識されていなかった流 れ盤の土塊が地すべりを起こし、橋台を押したとのではないかと考えられる。ただし、現地の 観察では、崩壊地域では岩盤が露出しているところは見られなかったため、明確な流れ盤すべ りかどうかは判断できない。

図 4.2.6 祭畤大橋周辺の地すべり分布 8)

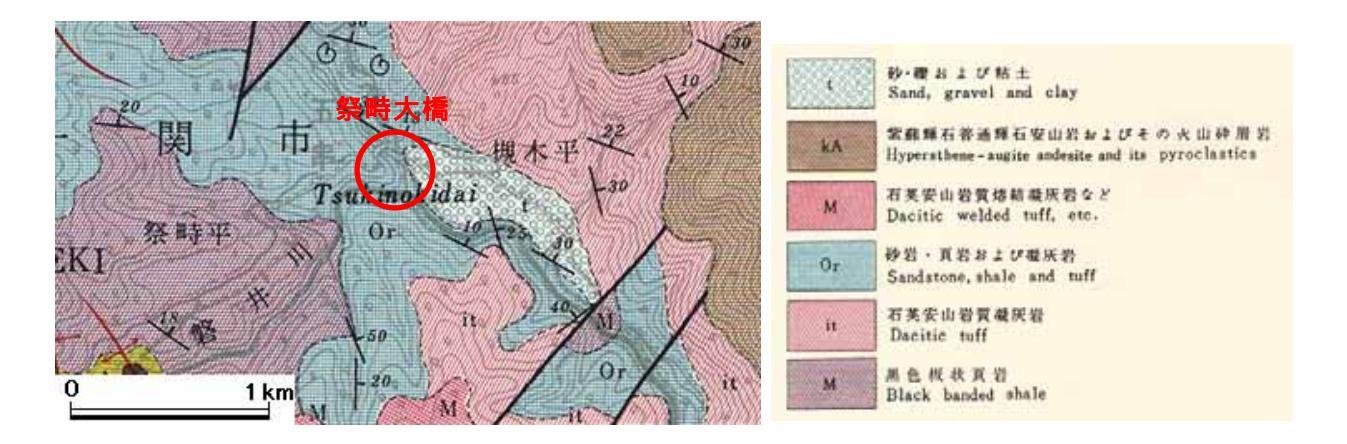
図 4.2.7 祭畤大橋周辺の地質<sup>9)</sup>
