# 平成20年(2008年) 岩手・宮城内陸地震

## 調查報告書

(社内技術資料)

#### 地震被害調査

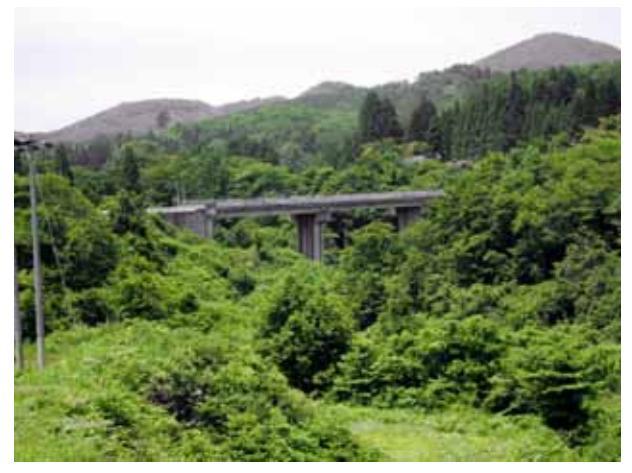
この地震で左岸(北側)橋台が傾斜するとともに、左岸の取付道路の橋台から4~5m離れた 位置で最大50cm程度の隆起が発生した。写真4.2.42は左岸橋台の傾斜で、写真4.2.43は橋台下 部の地盤の沈下状況である。また、写真4.2.44~45は橋の取付部に生じた路面の隆起である。 橋台の数メートル先が隆起しているのは前述の祭畤大橋と形態が類似している。餅転橋の場合 も、橋台が橋桁に押されて踏掛板のところで隆起したのであろうか。実際、橋を観察した際に も、軸方向に圧縮されたような痕跡があった。今後の調査が待たれるところである。写真4.2.46 に示すように、傾斜した橋台の対岸の右岸の橋台には斜め方向の亀裂が生じていた。

写真 4.2.41 餅転橋の全景。右側が傾斜した 左岸橋台

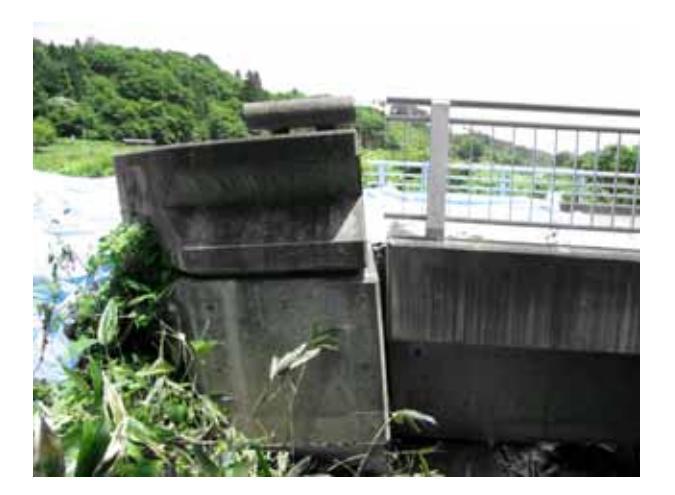
写真 4.2.42 左岸橋台の傾斜

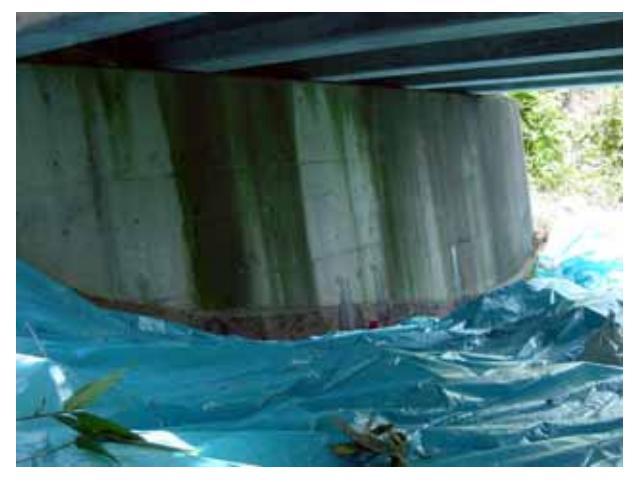
写真 4.2.43 左岸橋台の前面。地盤がかなり 沈下している

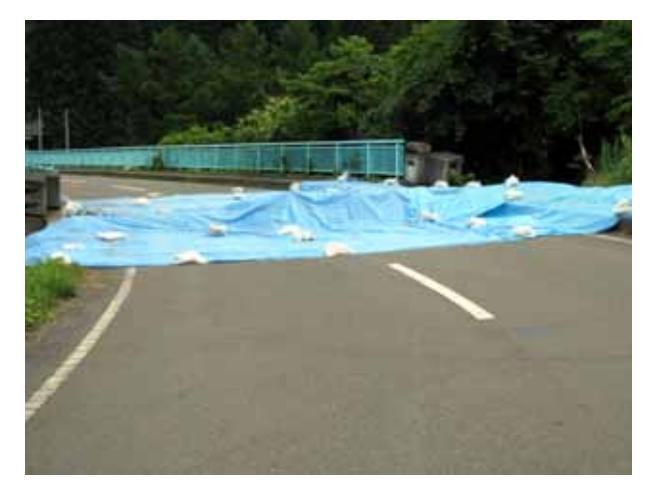
写真 4.2.44 餅転橋左岸の道路に生じた隆起

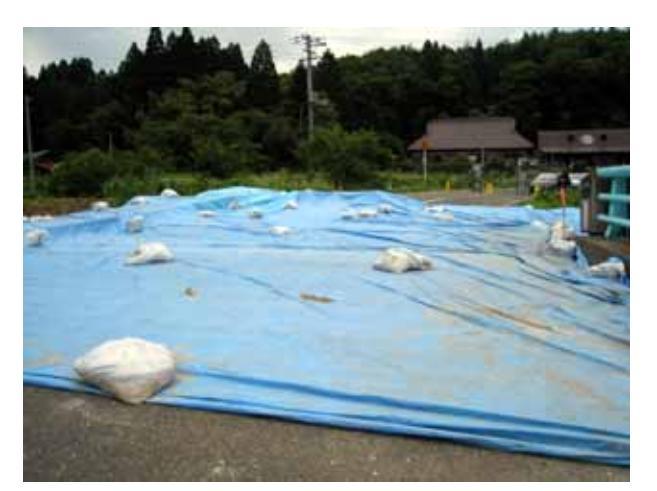
写真 4.2.45 同左。橋台から数メートル離れ た所が盛り上がっている

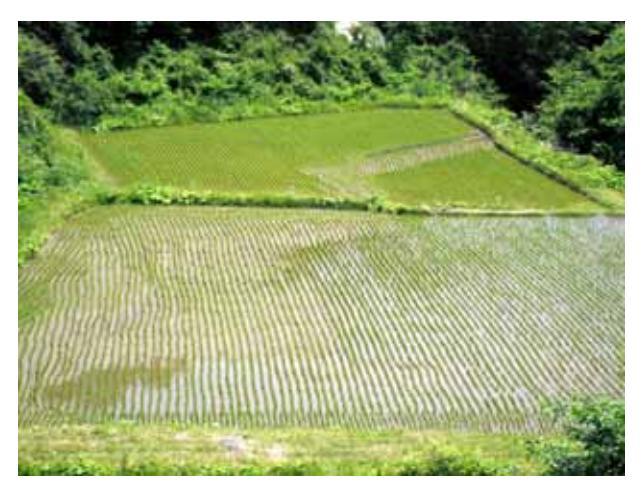
この橋から200mほど下流の水田に、この地震で現れた断層と思われる盛り上がりが出現した(写真4.2.47~49)。50cm程度北側が隆起した形となっている。この断層変位に関しては文献<sup>10)</sup>に詳しく掲載されているので、参照されたい。

写真 4.2.48 断層変位と思われる水田の隆起

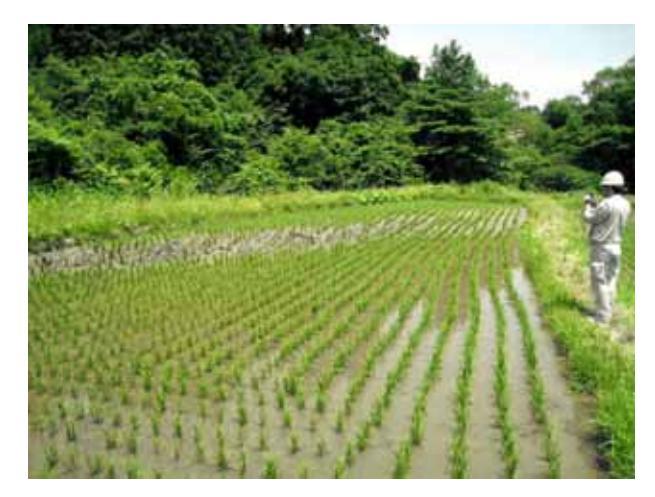
写真 4.2.49 同左

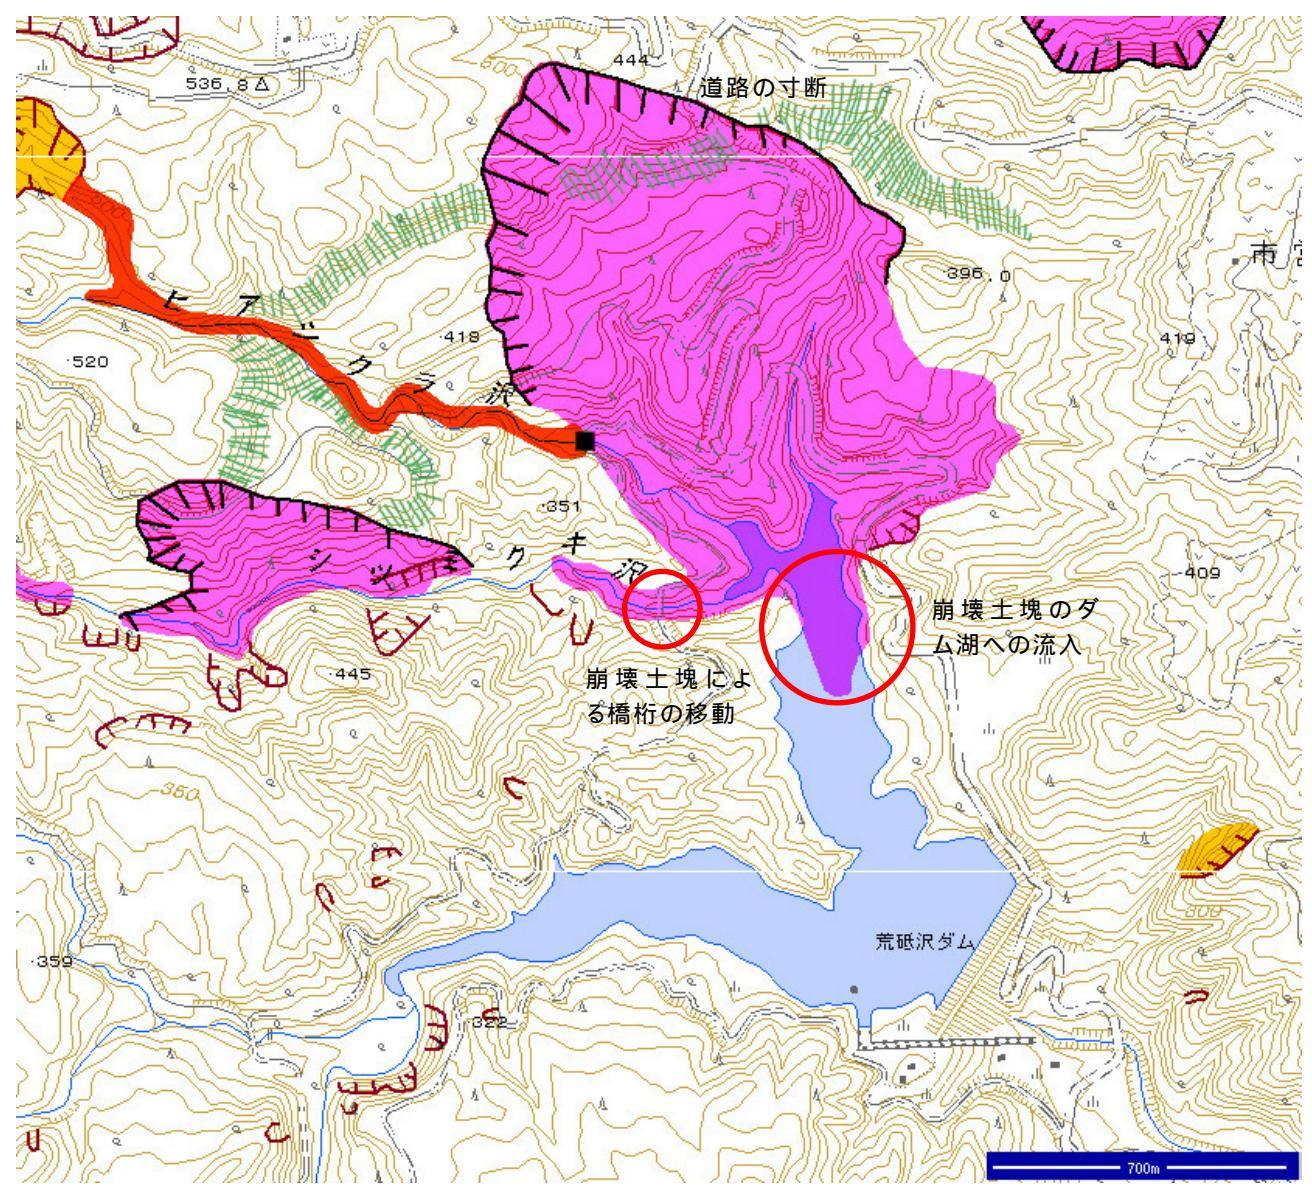
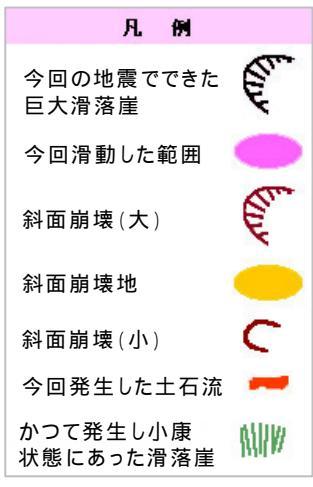
滑落崖部分の後退、斜面崩壊やすべりなどの二次崩壊は、現在も進行中であり、日々地形の 状況を変化させつつある。

図 4.3.1 荒砥沢ダム背後の崩壊分布(文献 13 を加筆・修正)

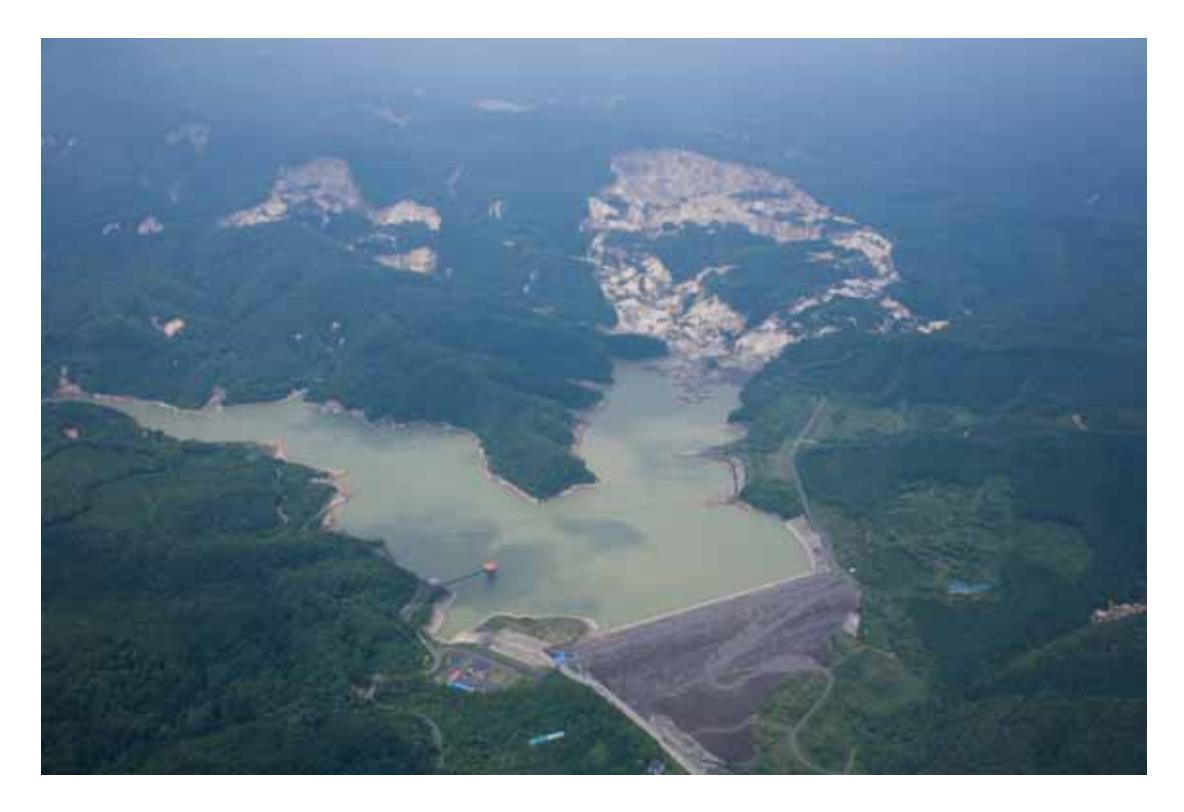
写真 4.3.1 荒砥沢ダム下流上空から貯水池、地すべり箇所を望む

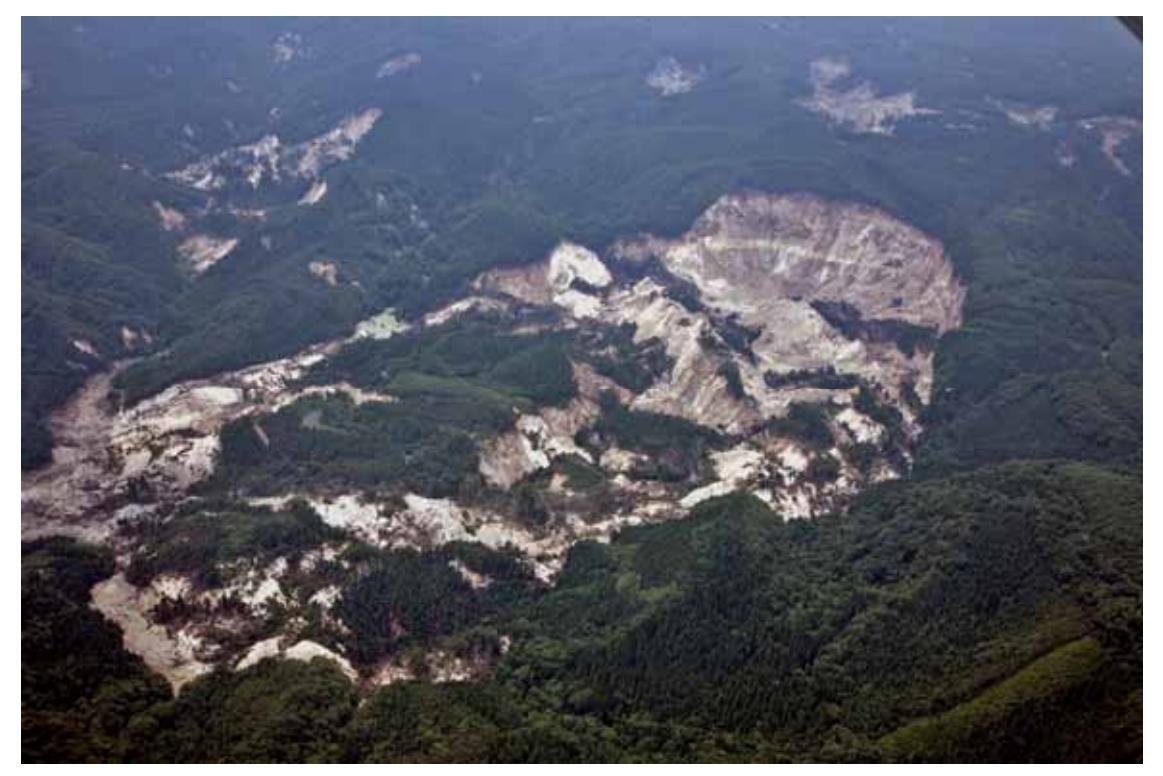
写真 4.3.2 地すべり範囲を東側から望む

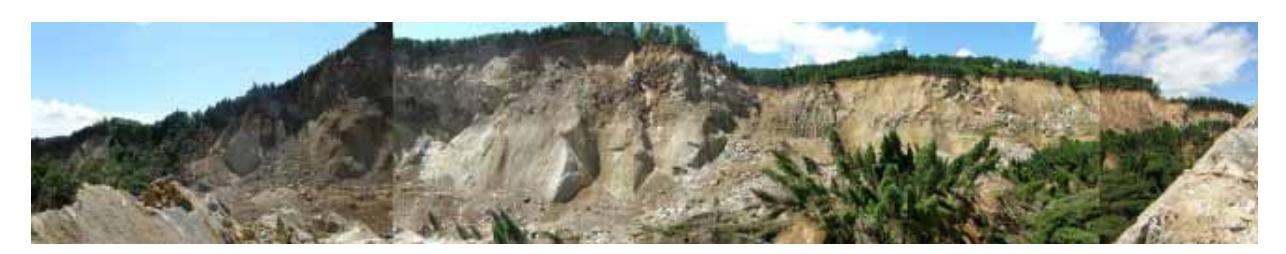
写真 4.3.4 滑落崖全景(南側の移動土塊側から)

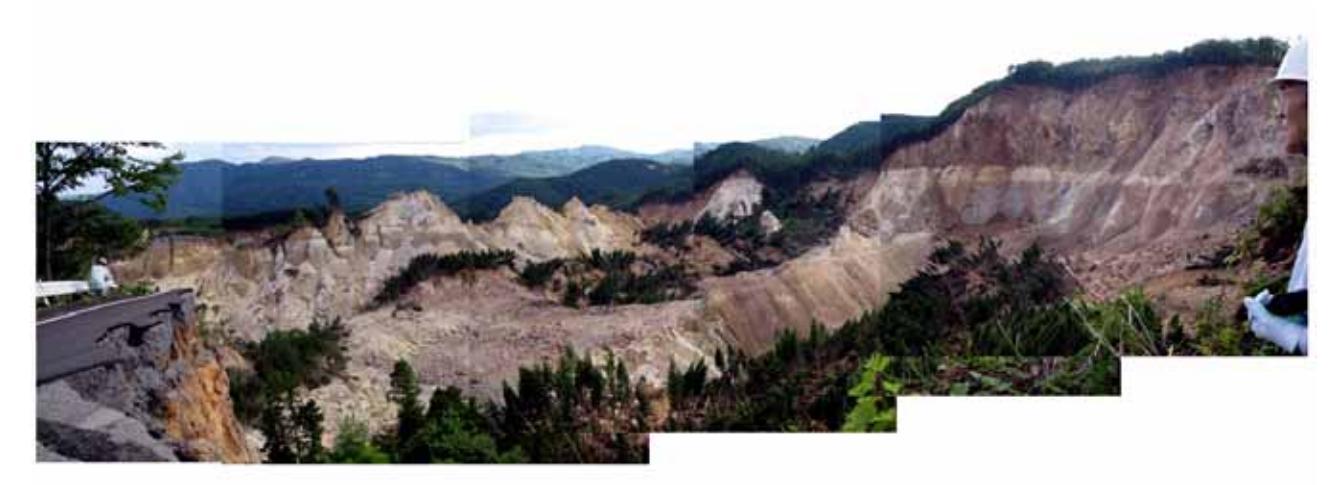
写真 4.3.5 道路寸断部(北東側)から見た地すべり地の上部。右側が滑落崖の西側

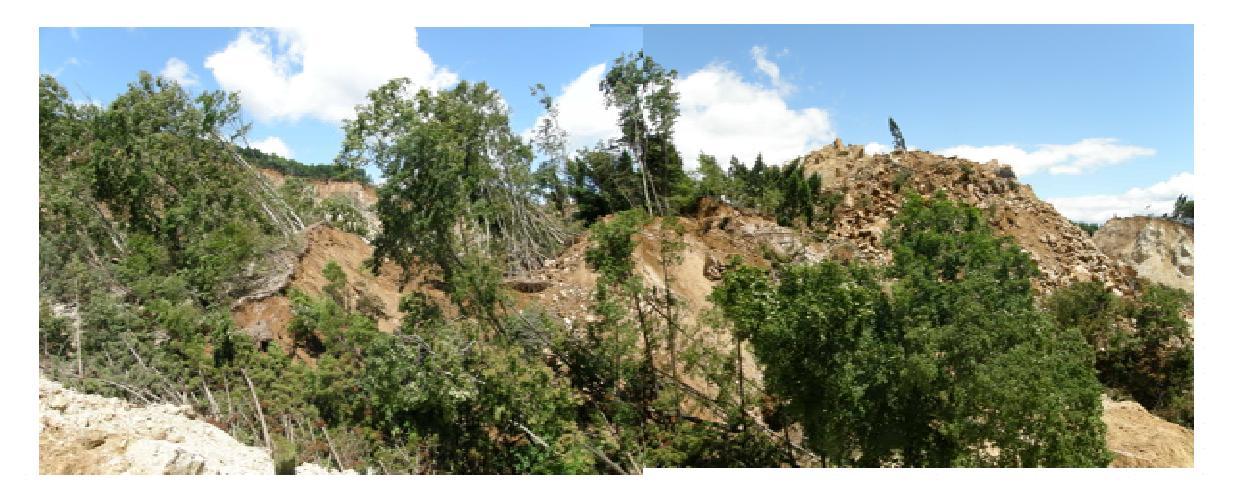
写真 4.3.6 移動土塊側の二次崩落

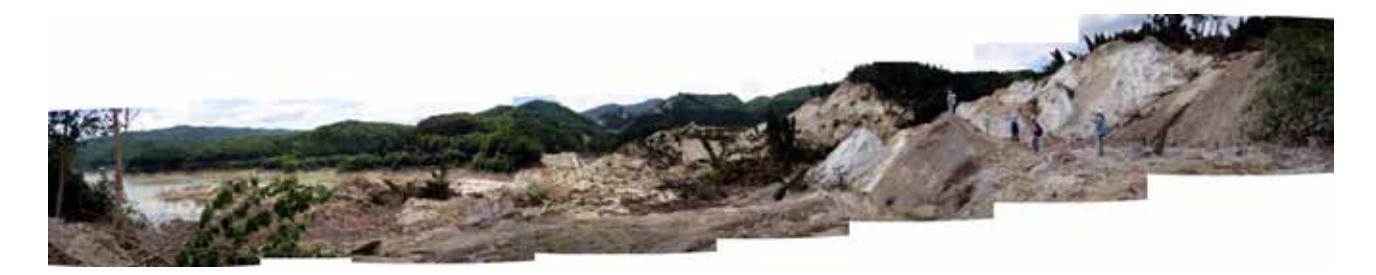
写真 4.3.7 崩壊末端部・左方は貯水池

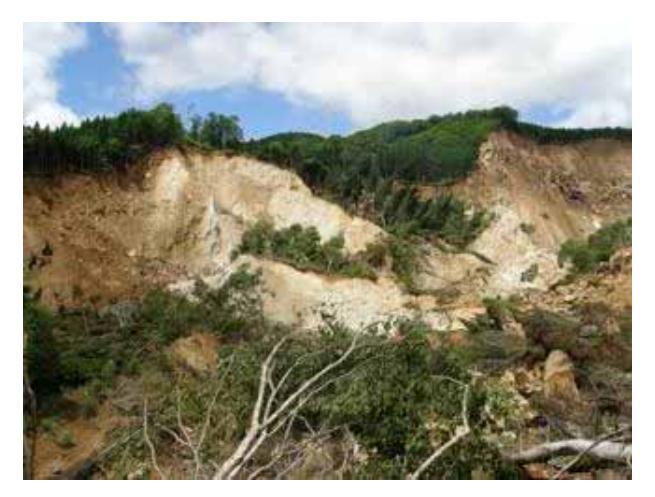
写真 4.3.8 滑落崖付近の二次崩壊

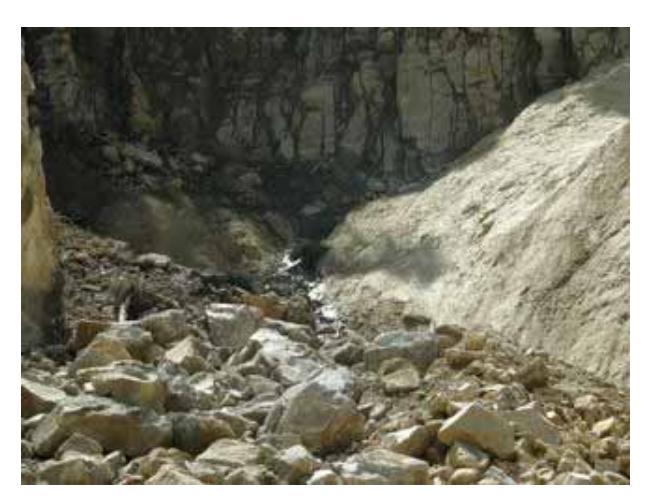
写真 4.3.9 溶結凝灰岩からの湧水

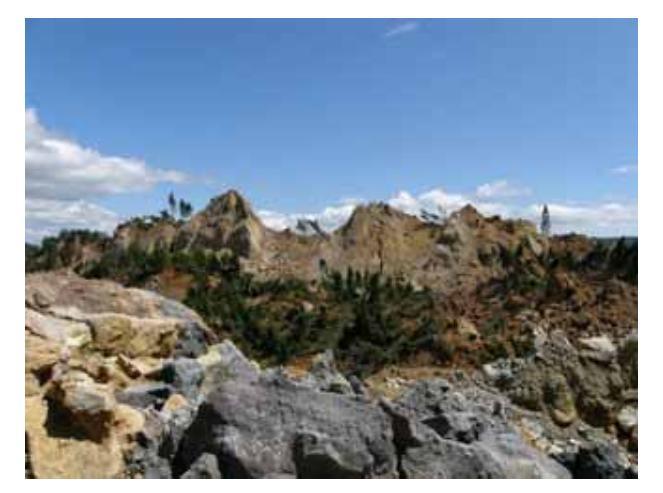
写真 4.3.10 中央部の移動土塊

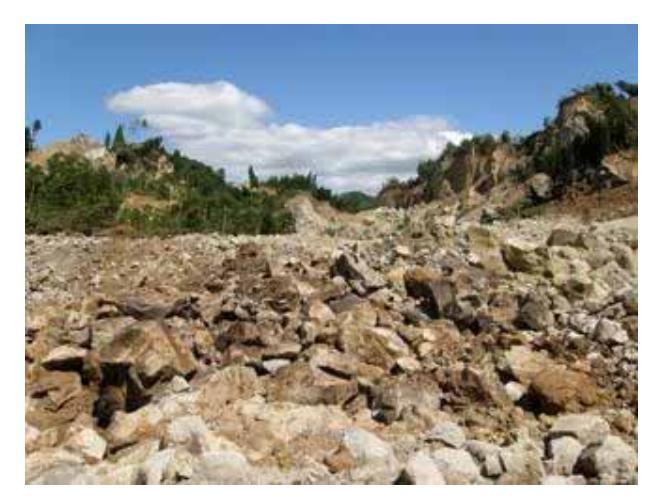
写真 4.3.11 滑落崖下位低地部の堆積土砂

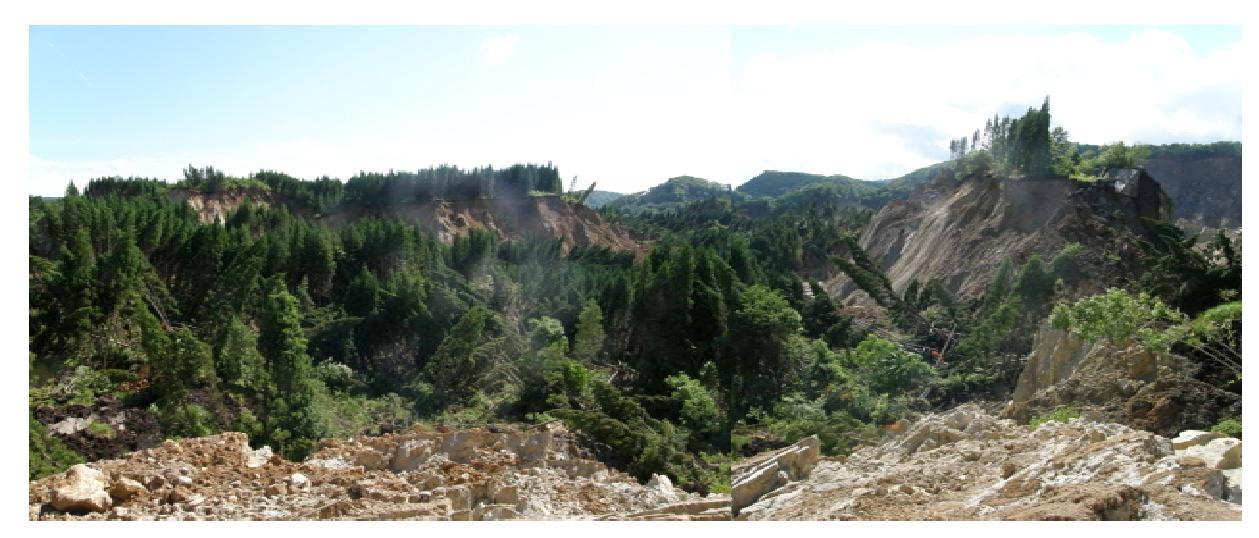
写真 4.3.12 地すべり中央部~下部の移動土塊

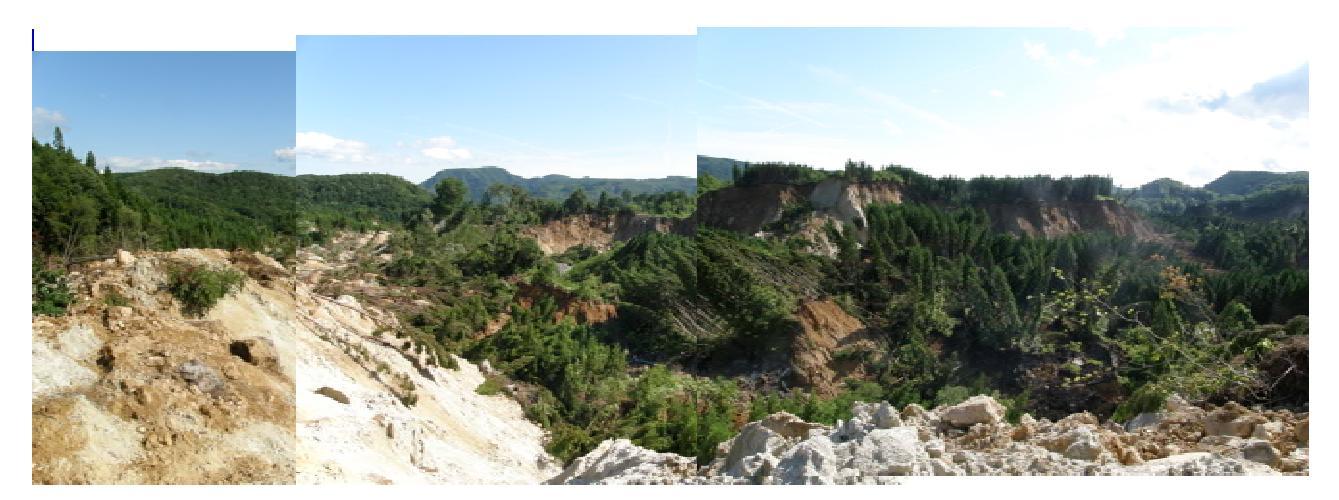
写真 4.3.13 側面側の移動土塊(移動方向が異なる)

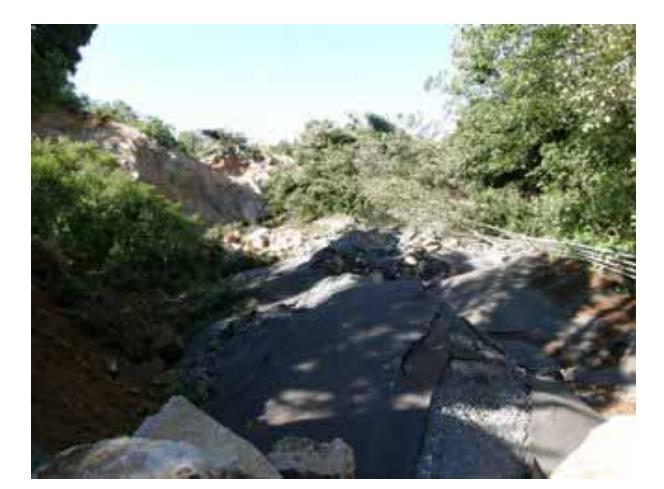
写真 4.3.14 移動して寸断された道路

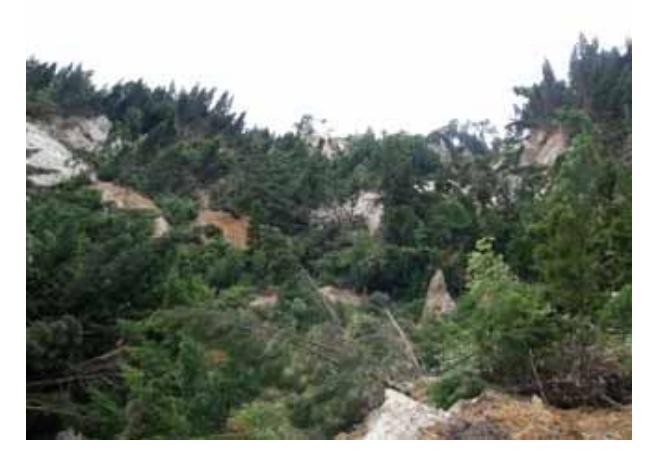
写真 4.3.15 陥没帯

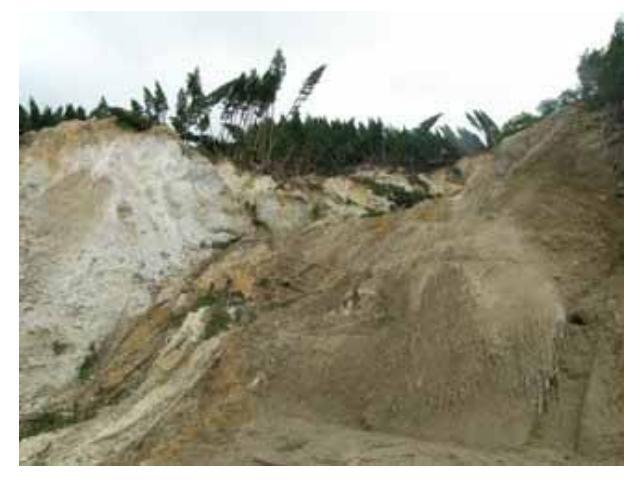
写真 4.3.16 末端斜面(土石流跡あり)

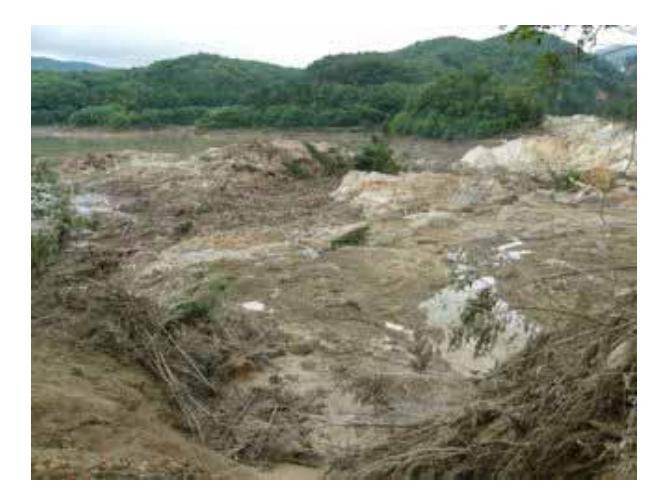
写真 4.3.17 貯水池に押出した移動土塊

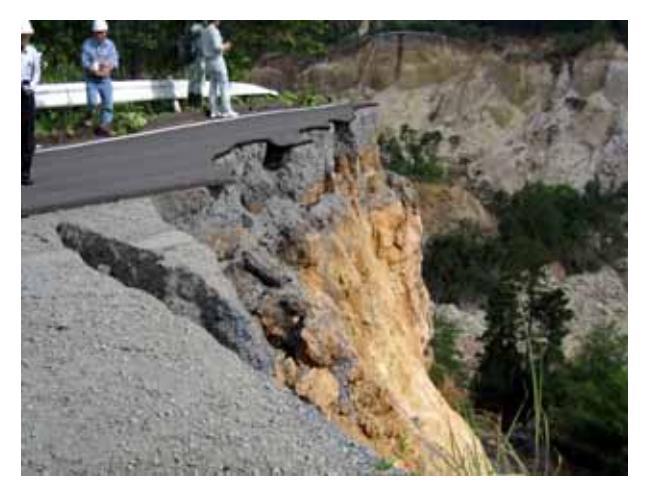
写真 4.3.18 道路寸断部。ほぼ垂直に切れ落 ちている

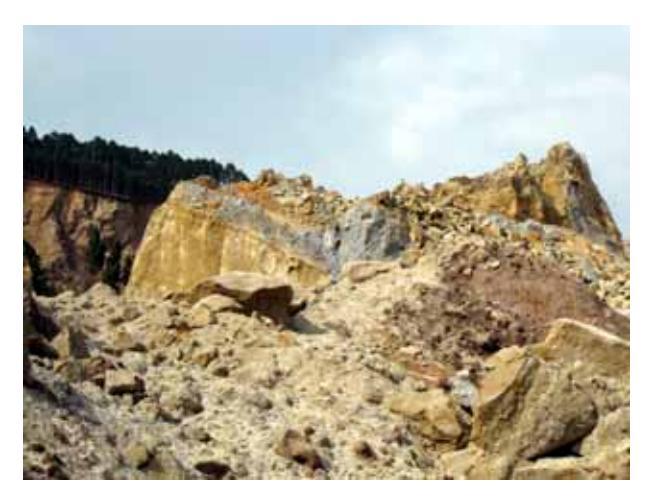
写真 4.3.19 滑落崖と移動土塊の側面

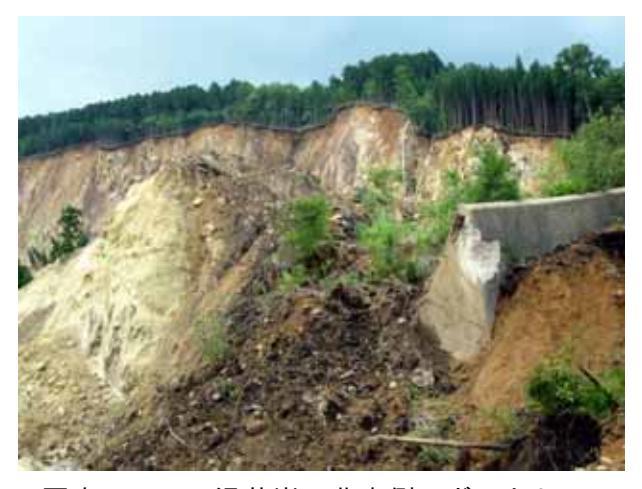
写真 4.3.21 滑落崖の北東側。ガードレー ルが垂れている場所が寸断さ れた道路

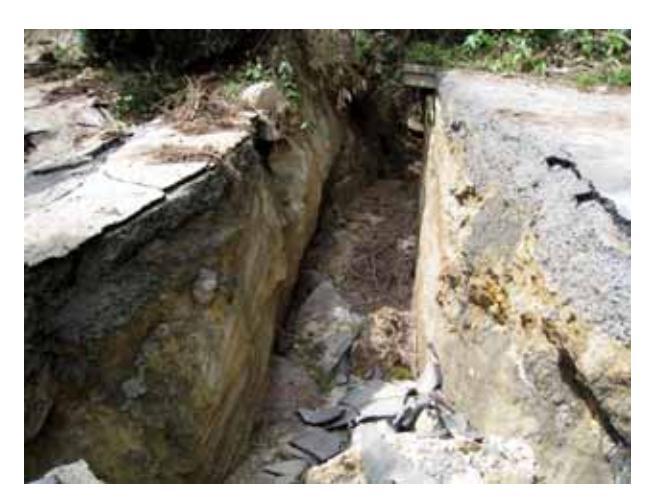
写真 4.3.22 崩壊端部に生じた 2m に近い道 路の開口。軸方向にもずれが生 じている

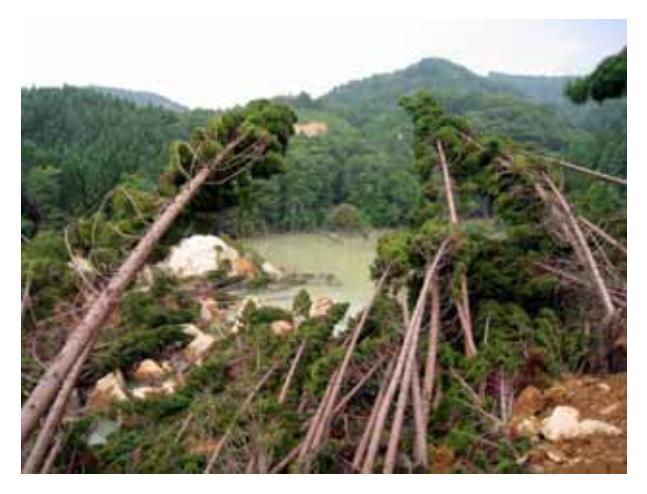
写真 4.3.25 崩壊土砂による河道閉塞

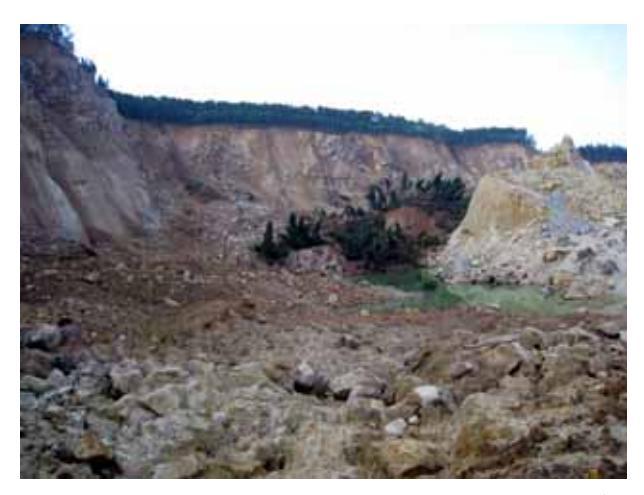
写真 4.3.27 滑落崖と移動土塊。窪地に水が 溜まっている

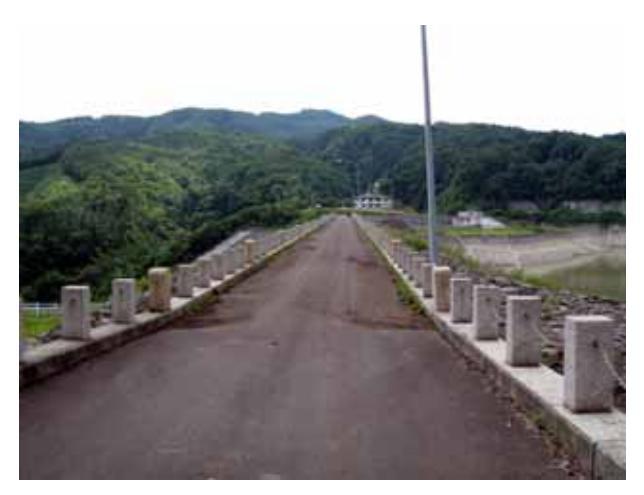
写真 4.3.28 荒砥沢ダム堤体の天端。路面には 幾分不陸があるように見える

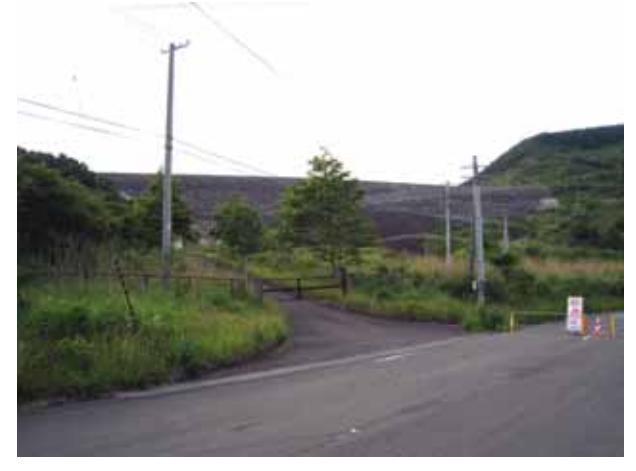
写真 4.3.29 荒砥沢ダム堤体。被害はないよ うに見える

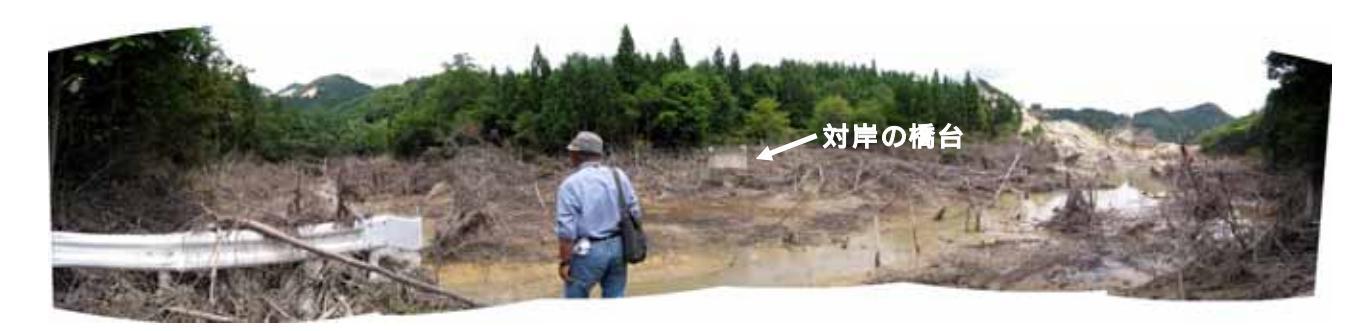
ダム湖の右岸の沢であるシツミクキ沢(前述図 4.3.1 参照)にかかる橋が、崩壊土砂がダム 湖に流入した影響で橋桁が上流に流された。写真 4.3.30 は橋桁が流されて橋台だけが残った状 況である。写真 4.3.31~32 は数十メートル上流側に横たわっている橋桁である。現地の木立の 様子を見ると、地震の時には、水面は道路面よりも 1~2m 高い位置まで上昇したようである。 また、調査時にはほとんど水がなかったが、地震前には水面は高かったということである。こ のことから、ダムに流入した崩壊土砂の影響で水面に波が起こり、これが橋に押し寄せて橋桁 を上流に押し流したと推定される。木々にこびり付いている泥から考えて、押し寄せたのが水 だけではなく、水と泥や倒木の混合物だったのではないかと考えられる。

写真 4.3.30 シツミクキ沢に架かる橋の流出。右側が貯水池の方向。土塊の移動と崩壊により沢の出口がかなり狭まっているように見える

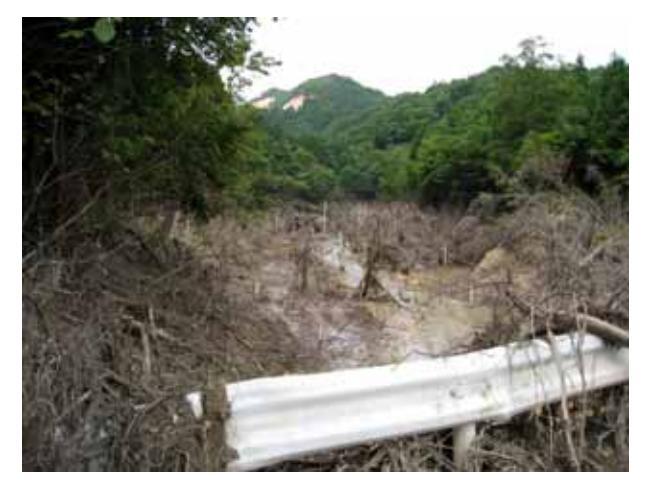
写真 4.3.31 流された橋より沢の上流部を見 る。枯れた木々は湖面より下に あったものか

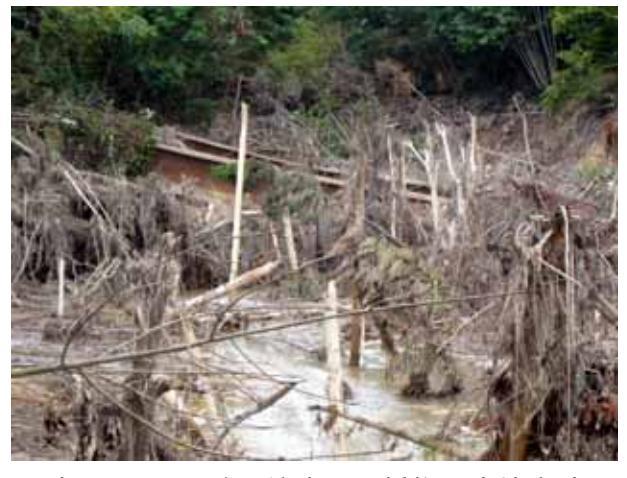
写真 4.3.32 同左。流出した橋桁は崩壊土砂に 押されて 50m ほど上流に移動して いた

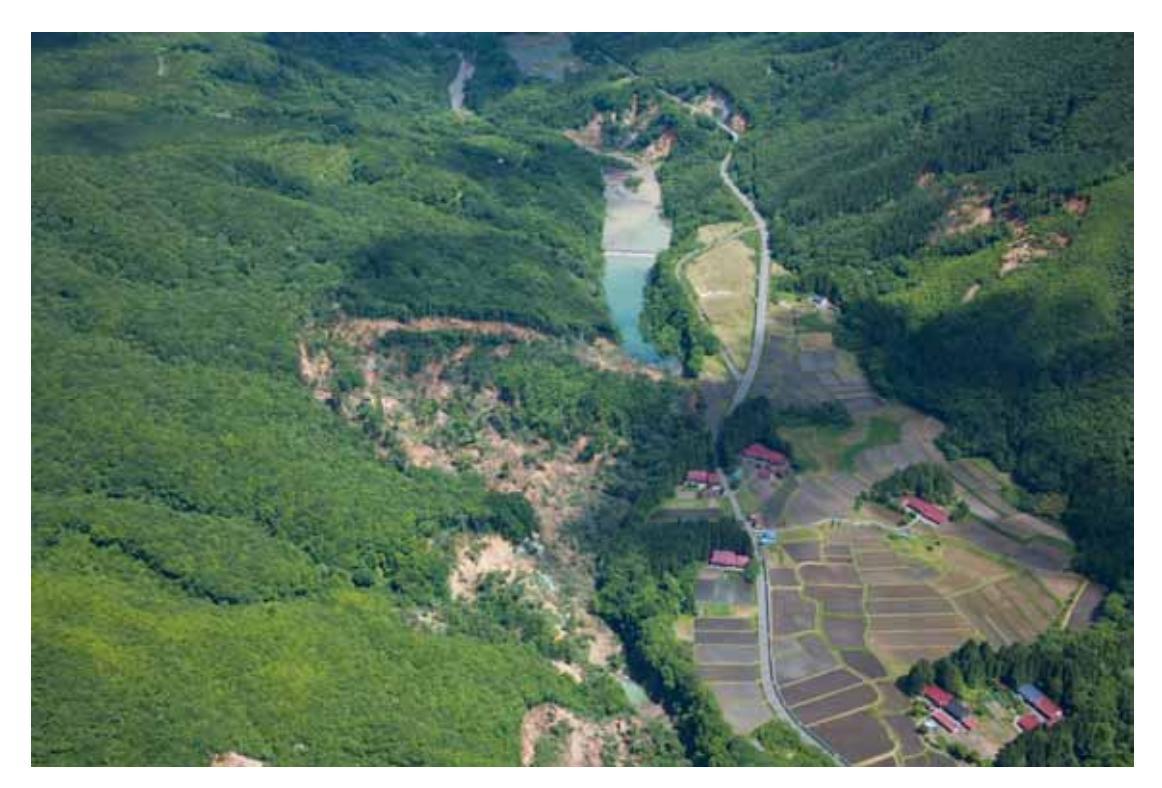
写真 4.3.33 市野々原地区の地すべり

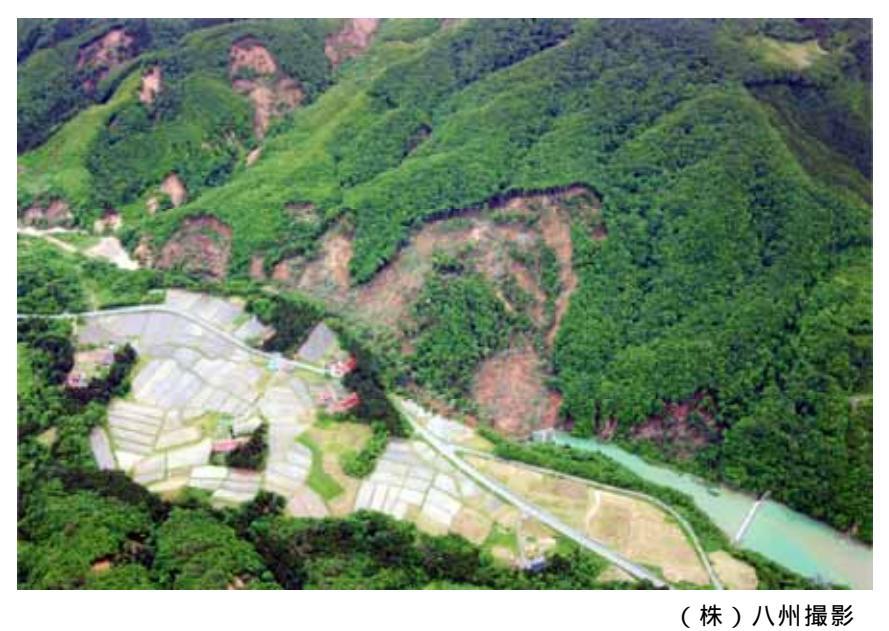
写真4.3.34 磐井川を閉塞した 斜面崩壊として大小4 つの崩壊が見られる

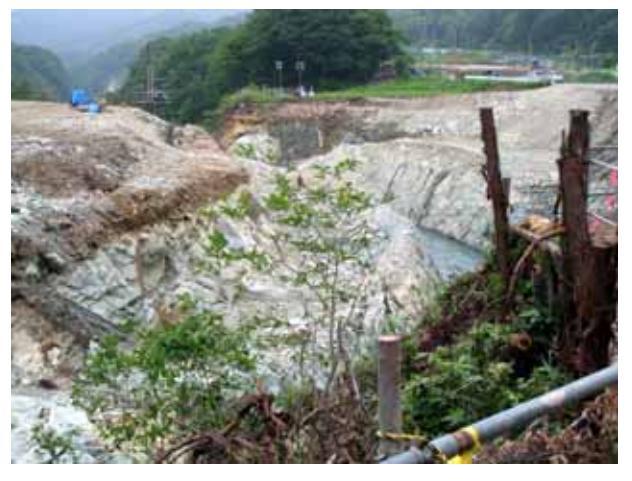
同地区では河道閉塞によって堪水し、土砂ダ ムの崩壊や越流の危険があったため、急遽河道 開削工事が行われ、調査時(7月19日)には、 10m ほどの幅の河道は確保されていた。しかし、 写真 4.3.35 に見られるように、上流部にはまだ 堪水領域が拡がっており、本格的な排水工事は 今後行われるのではないかと思われる。

写真 4.3.35 河道を閉塞した土砂と新しい河道

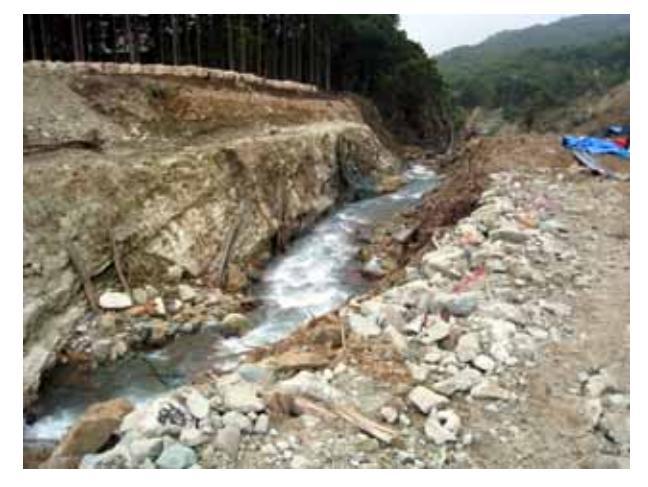
写真 4.3.36 新たに開削された河道。右側は崩壊 土砂

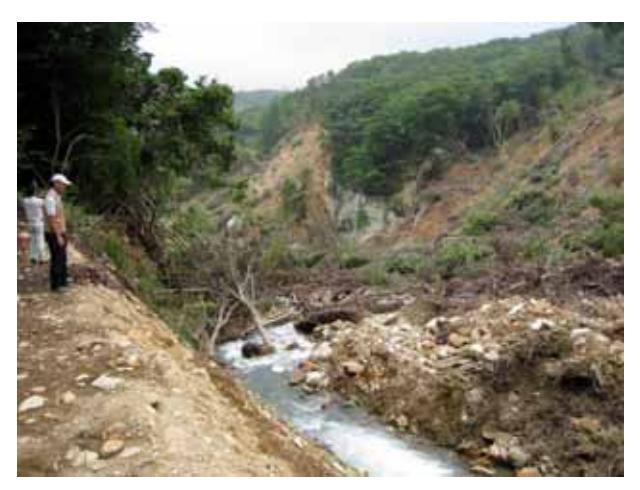
写真 4.3.37 新しい河道の下流側。斜面崩壊 が連続している

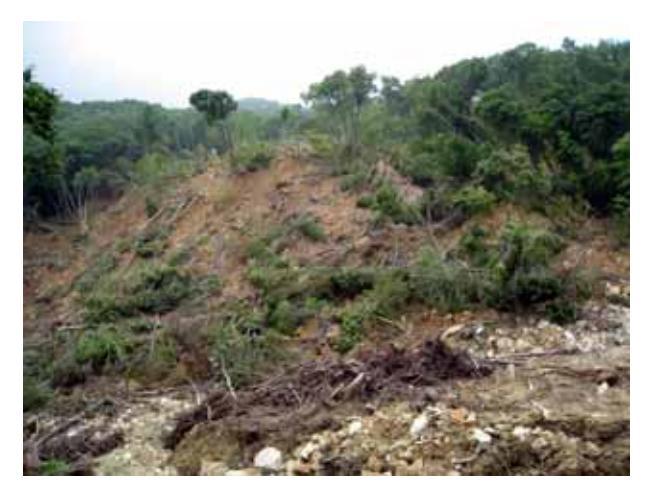
写真 4.3.38 同左 崩壊斜面

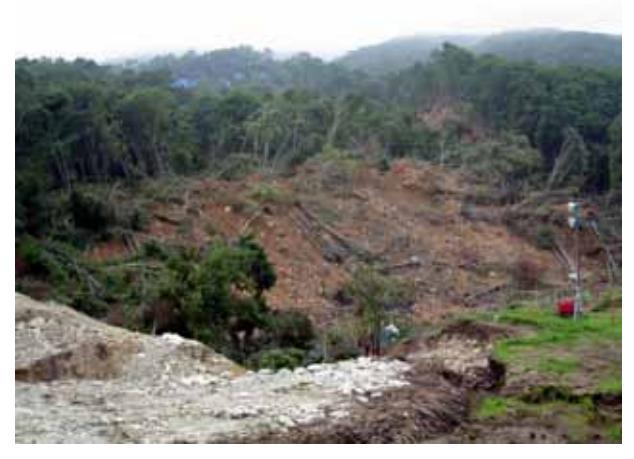
写真 4.3.39 堰き止めダム上流の崩壊。上部 のシートが滑り開始地点か

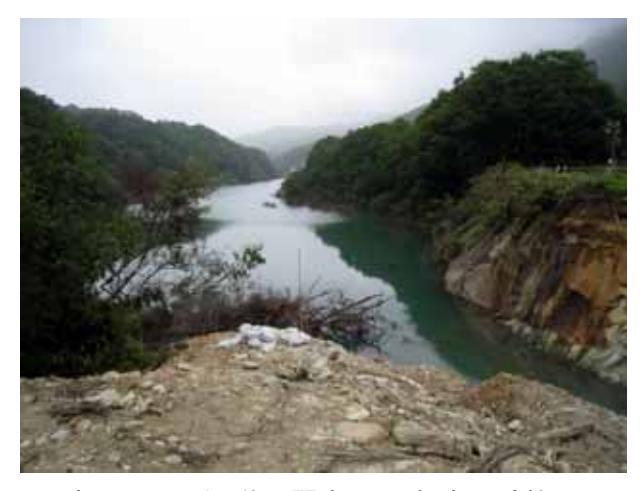
写真 4.3.40 河道を閉塞した土砂(手前)と 堪水部。右は開削された水路

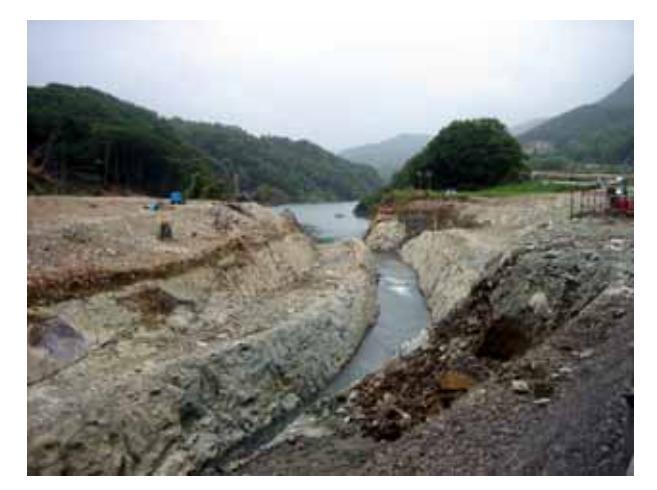
写真 4.3.41 開削された河道。左手の土砂ダ ムは嵩上げ強化されているよう に見える

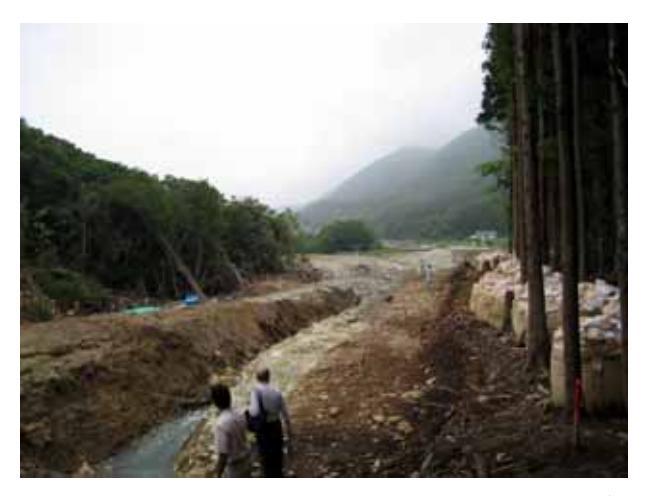
写真 4.3.42 開削された新しい河道。左側が 崩壊地域。土塊の移動のため樹木 の足元がすくわれている

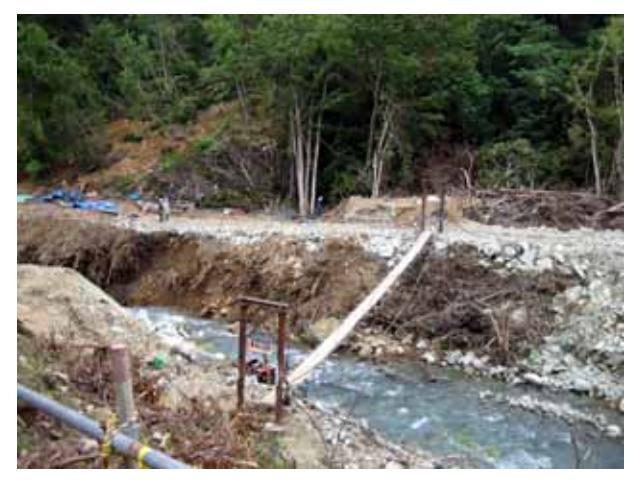
写真 4.3.43 掘削された河道。対岸は崩壊土 砂で、地盤調査が行われていた

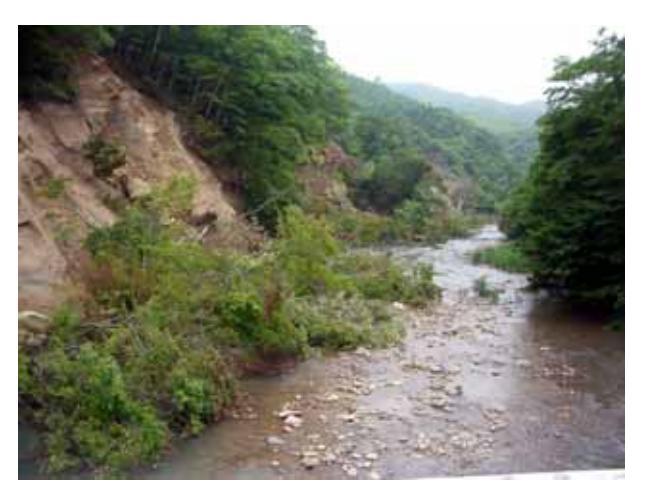
写真 4.3.44 仮設橋上流の斜面崩壊。川の奥が 堰き止めダムの端部に相当する

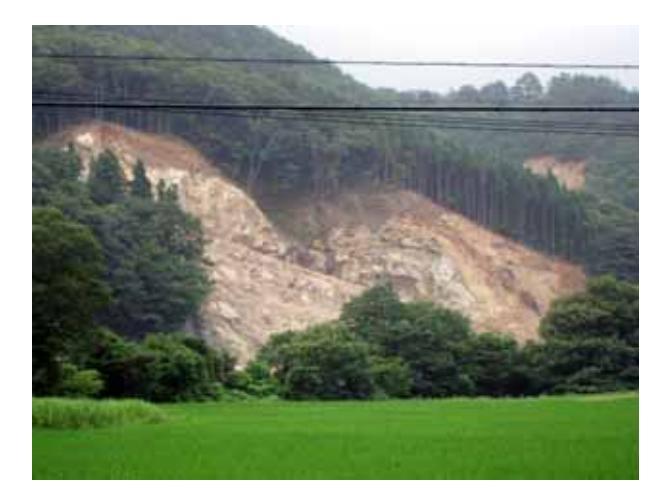
写真 4.3.47 矢櫃ダムから市野々原に向かう 途中に見られた斜面崩壊

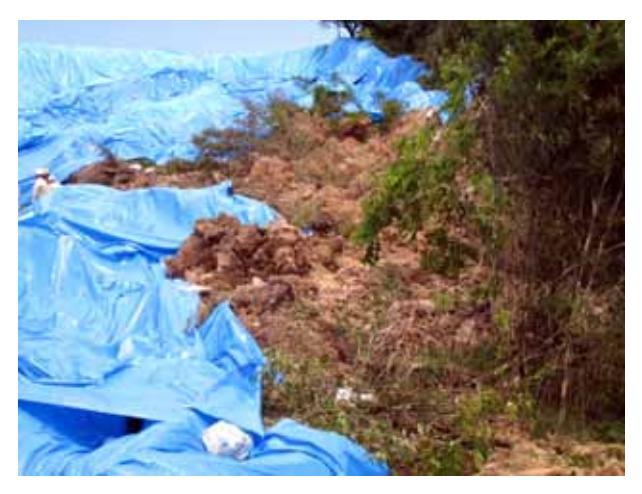
崩壊土砂は家屋の手前で止まったので 被害はなかったが、前回の地すべりと 今回の地すべりに挟まれた地域では、 下部の道路横の水路が座屈し、家の石 塀に亀裂を生じるなど、周辺斜面全体 が不安定な状況となっている。

写真 4.3.51 崩壊土砂の状況

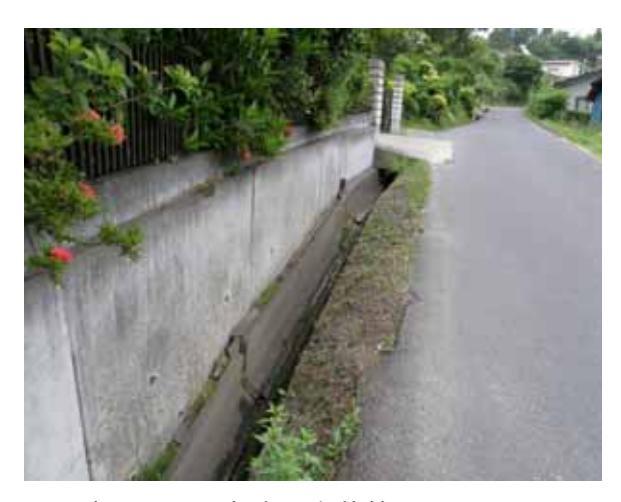
写真 4.3.52 水路の変状等

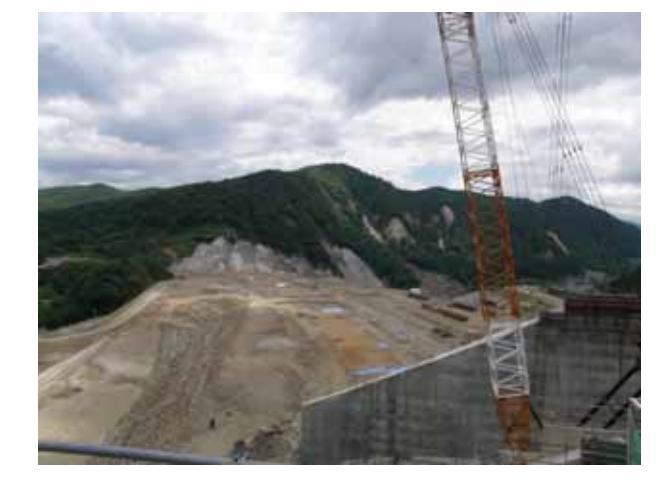
ダム軸右岸側の斜面崩壊は、急斜面上の各 所で発生した。写真 4.4.1 は地震前の状況 (H20.5.28)、斜面は一面緑に覆われている。 写真 4.4.2 は地震後、6 月 27 日の斜面状況急 斜面で石英安山岩表層部が大規模に崩壊して いる。

堤体に面する斜面もかなり崩壊しており、現 在斜面復旧対策の検討が進行中である。

写真 4.4.2 地震後の斜面状況(H20.6.27)

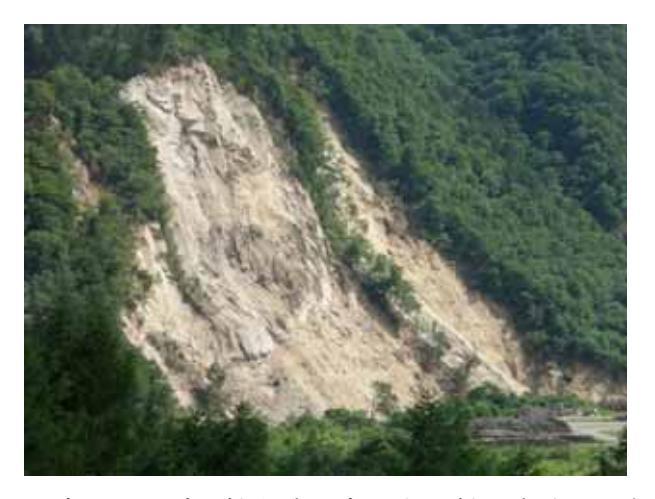
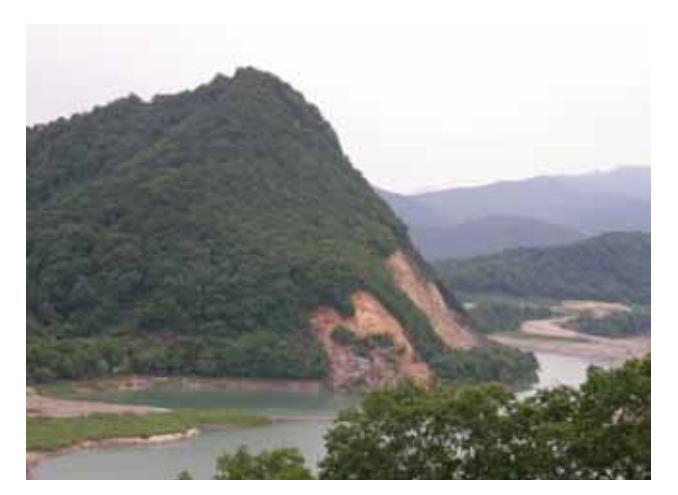
写真 4.4.3 ダム軸上流。多発する斜面崩壊の一部

写真 4.4.4 石淵ダム貯水池斜面の崩壊

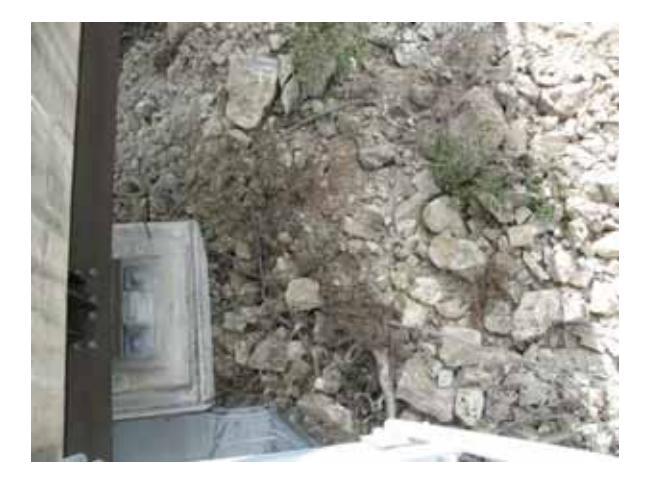
①の地区では、橋梁横の斜面が大規模に崩壊、崩壊土砂の一部は、欄干を破損して落下している。また、橋脚基礎部分に多量の落石が崩落している(写真 4.4.5~6)。

写真 4.4.6 橋脚基礎に達した崩壊土砂

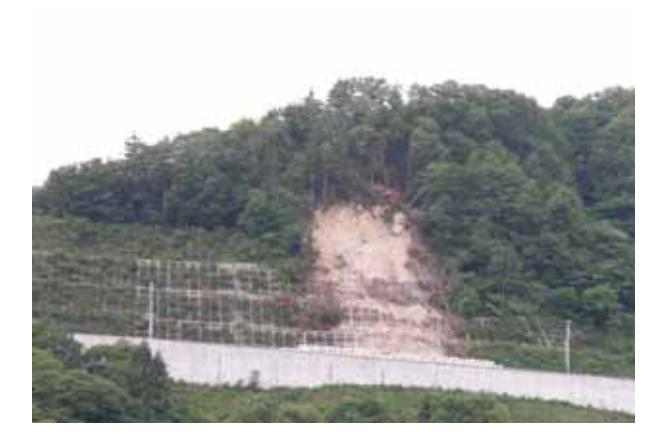
②では、のり面背後斜面が高さ 50m、幅 30mにわたって崩壊、崩壊土砂が道路を埋積、現 在通行止めとなっている。変状は崩壊地背後の尾根まで及んでおり、現在でも、不安定化が進 行中である。

写真 4.4.7 切土のり面上部の崩壊
