# 平成20年(2008年) 岩手・宮城内陸地震

## 調查報告書

(社内技術資料)

#### 地震被害調査

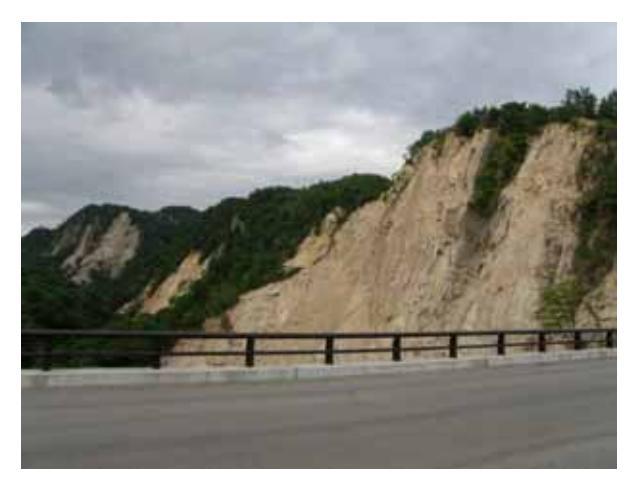
③は、尿前渓谷を渡る橋梁起点側の橋台前後の斜面に発生した大崩壊である。橋梁パラペット、伸縮装置のクラックや破損など橋梁にも大きな被害を与えている。

写真 4.4.11 橋梁の変状

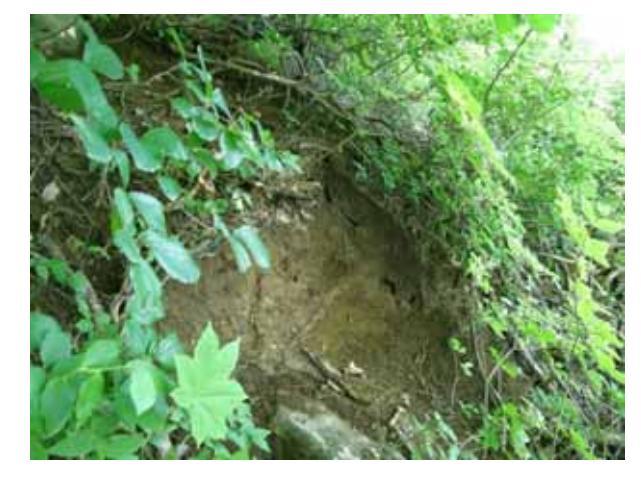
地震による落石も多数発生している。写真 4.4.13、写真 4.4.14 は、道路に達した落石とその 供給源である。 また、傾斜 20~30°の斜面上に は、数多くの抜けた転石跡や移動した転石群が見 られた。

写真 4.4.14 路面に達した落石の抜けた跡

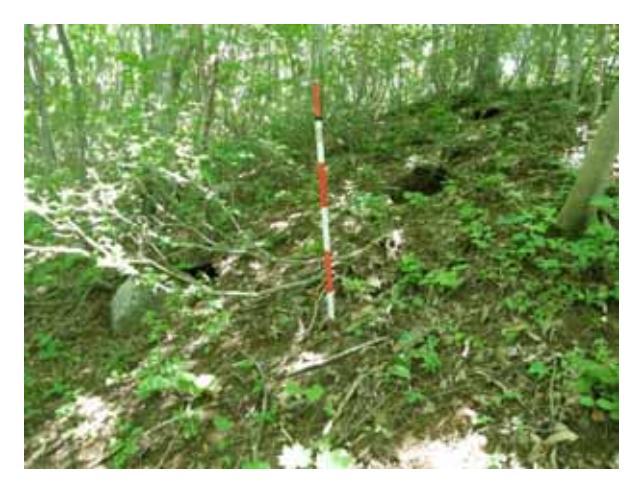
写真 4.4.15 斜面上に見られる転石の抜け 落ち跡

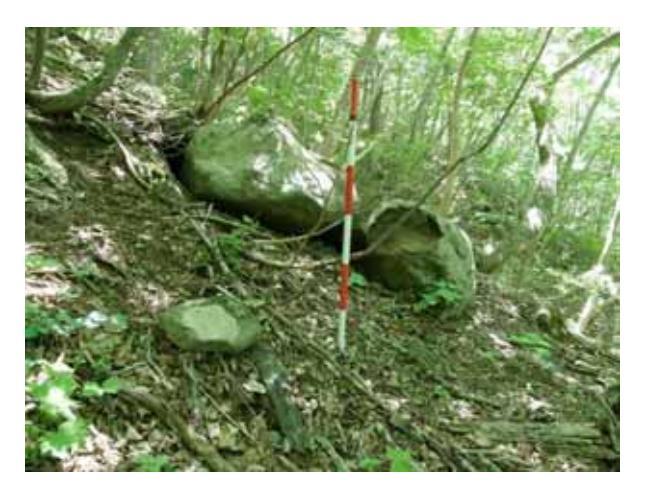
写真 4.4.16 斜面上の転石状況

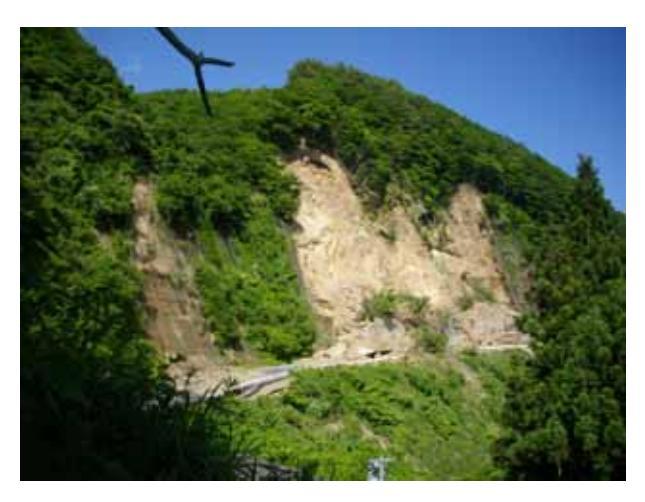
①は、石淵ダム東方、北股川に建設された増沢ダム下流の道路に沿った斜面の岩盤崩壊である。下位の待受土留擁壁や落石防止ネットを巻き込んで道路全面を崩壊土砂が覆っている。②は、北股沢沿いの斜面が崩壊箇所、崩壊土砂は河道まで達している。

写真 4.4.17 道路横の斜面崩壊(①)

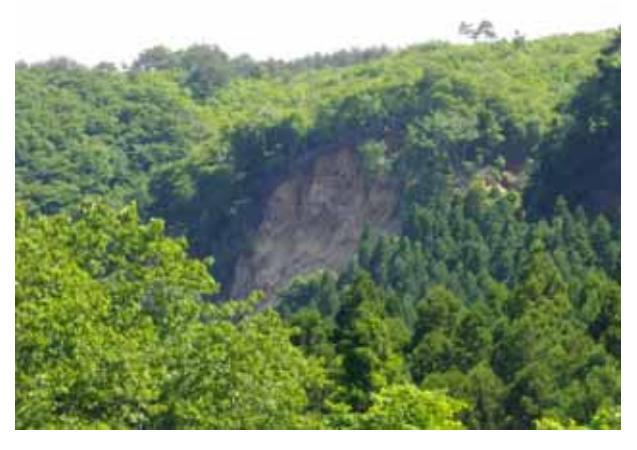
写真 4.4.18 北股川沿いの斜面崩壊(②)

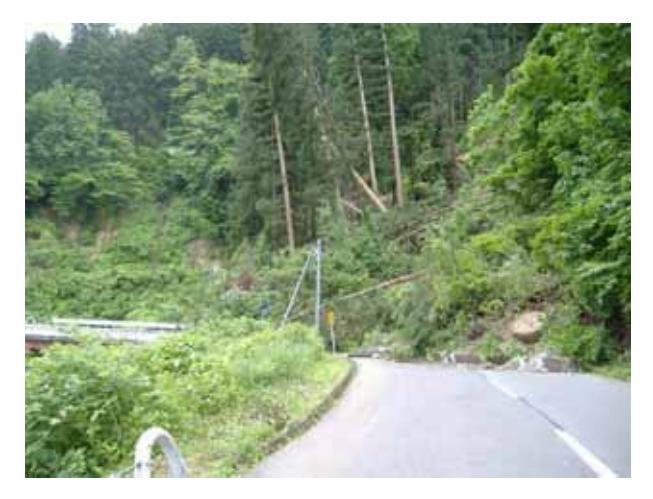
秋田県側での被害は少なかったが、県道湯沢栗駒公園線で幅 50mの土砂崩れがあり、崩壊土 砂が道路を埋積した。上流側では、路肩崩壊が発生している。

写真 4.4.19 斜面崩壞状況

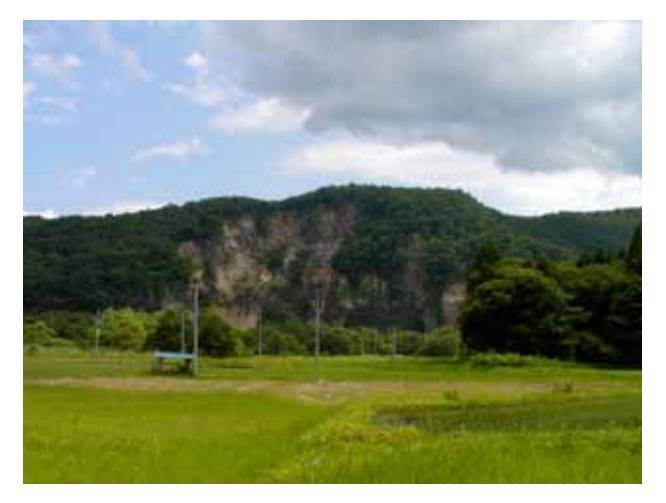
岩手県一関市地内にあたる磐井川流域では、国道 342 号や磐井川沿いの斜面崩壊や地すべり が発生、5箇所の河道閉塞が発生した。矢櫃ダム付近では、大規模な岩盤の崩落に伴い管理用 道路が落橋した。

写真 4.4.20 河道閉塞を生じた崩壊(①)

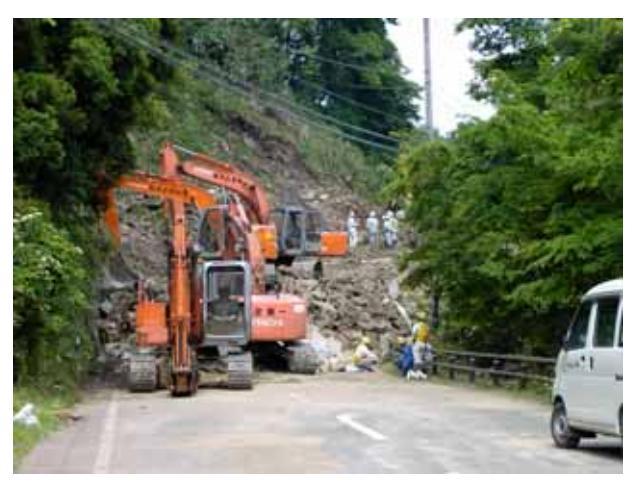
写真 4.4.21 国道 342 号を埋積した崩壊(②)

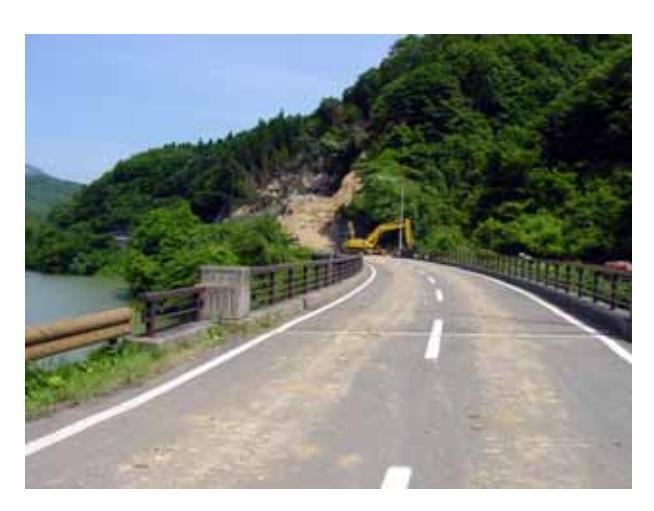
写真 4.4.22 矢櫃ダム付近の崩壊(③)

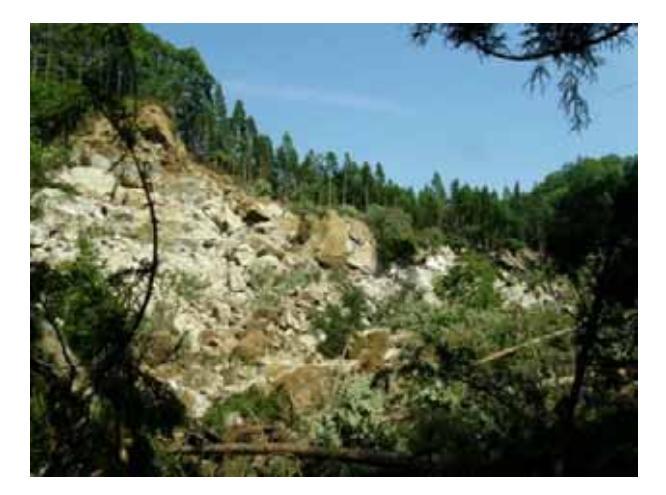
写真 4.4.24 栗駒衣川線沿いの崩壊(①)

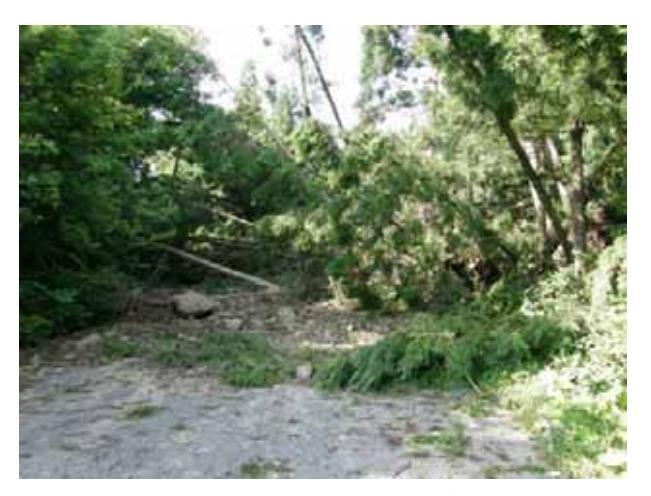
写真 4.4.25 崩壊土砂(倒木)が道路を塞いだ (①)

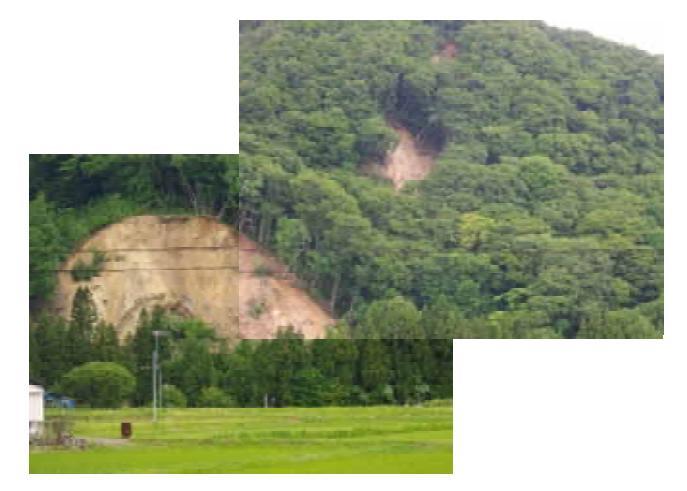
写真 4.4.26 栗駒ダム下流の崩壊(②)

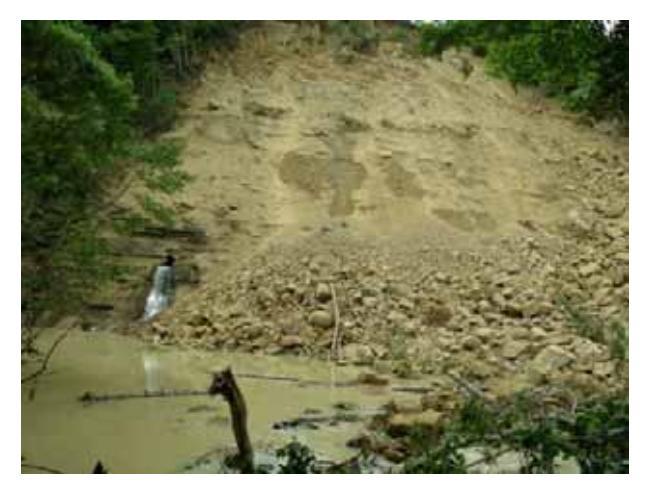
写真 4.4.27 荒砥沢ダム下流の崩壊。河道の 2/3 程度を閉塞する(③)

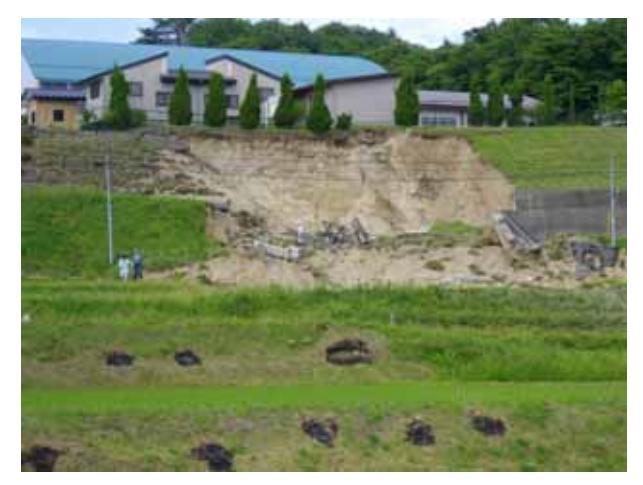
写真 4.4.28 擁壁および斜面の崩壊(鶯沢 工業高校)

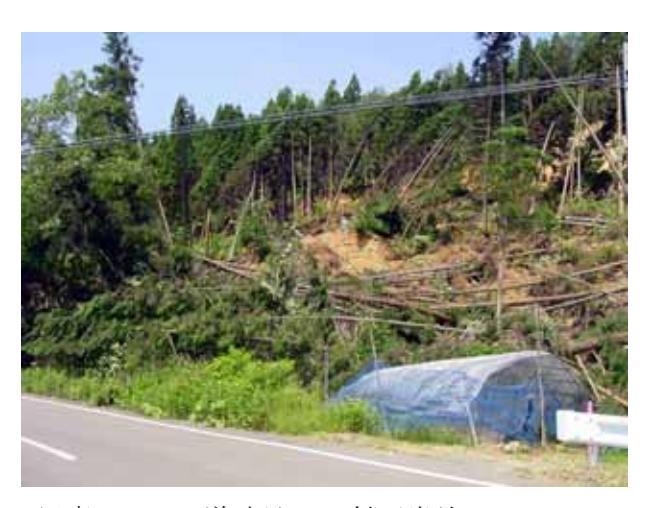
写真 4.4.29 道路沿いの斜面崩壊

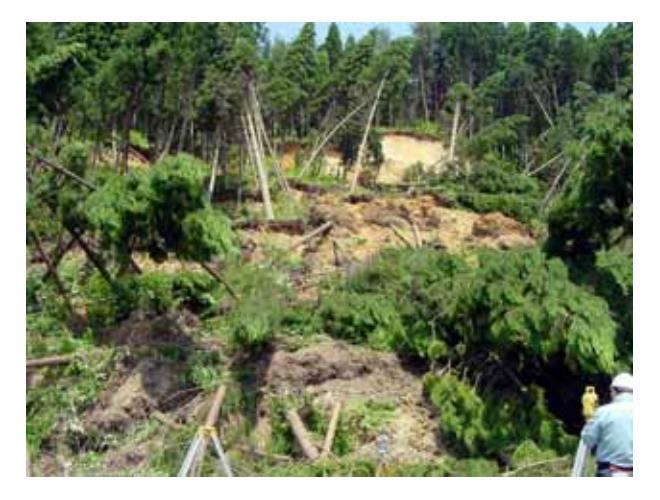
写真 4.4.30 同左。滑落崖と崩壊の近景

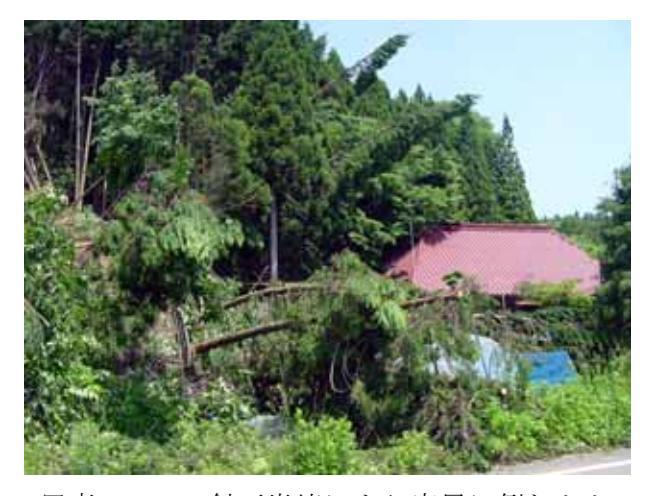
写真 4.4.31 斜面崩壊により家屋に倒れかか った樹木

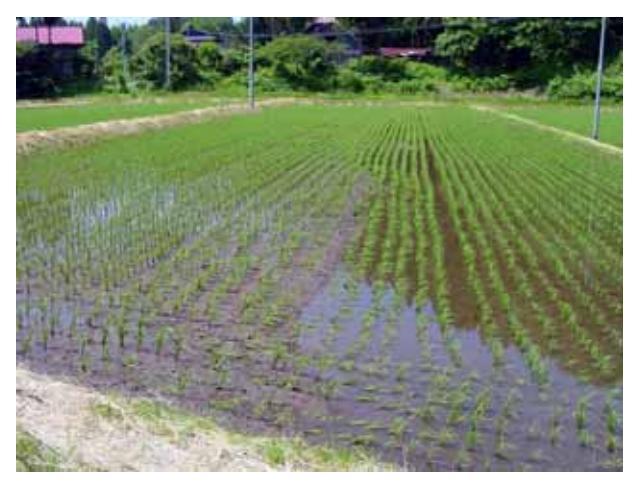
この近傍では2箇所で水田に線状の隆起が見られ、地震で出現した断層ではないかと見られている(写真 4.4.32~36)。なお、この情報については産業総合活断層研究センターの報告<sup>2)</sup>に詳しい。

写真 4.4.32 水田の中に出現した断層。中央 左手の盛り上がっているところ

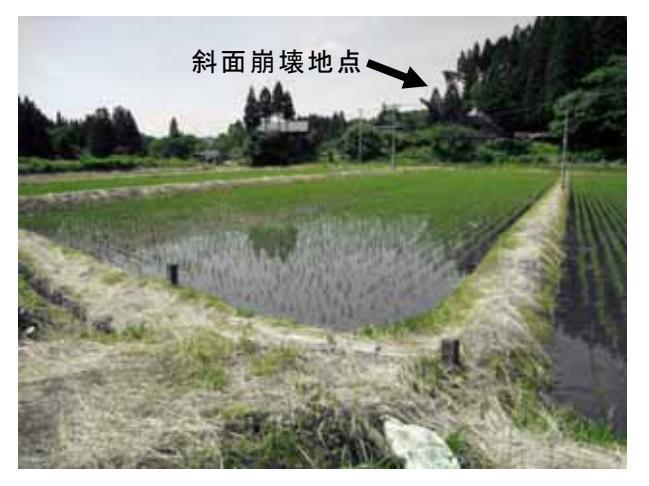
水田に出現した断層の方向を辿っていくと、前述の斜面崩壊箇所にぶつかる(写真 4.4.33)。 断層と斜面崩壊の関係は明らかではないが、単に地震動だけではなく、断層による地盤変位的 な挙動があったとすれば、斜面崩壊の一因となったであろうと考えられる。

写真 4.4.33 断層の延長上に斜面崩壊が起こ っているように見える

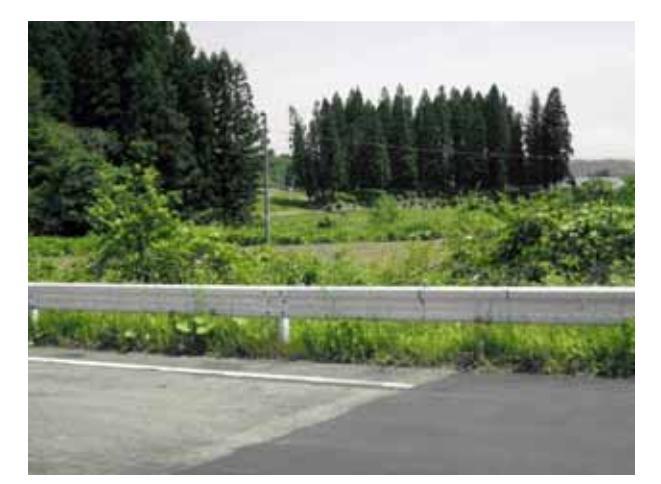
写真 4.4.34 道路より南側の断層方向を望む。断層は中央の樹木がやや傾いているところを通っている

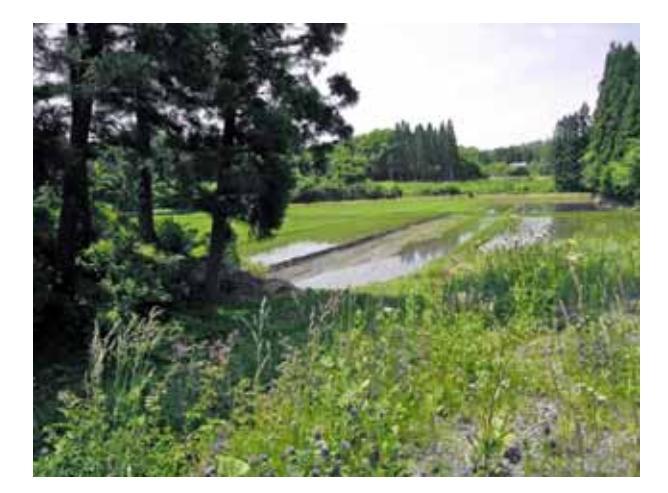
写真 4.4.35 傾いた樹の付近から断層を望む。水田の中央の土盛りは、鉛 直変位による水の移動を防ぐ ために作られたもの

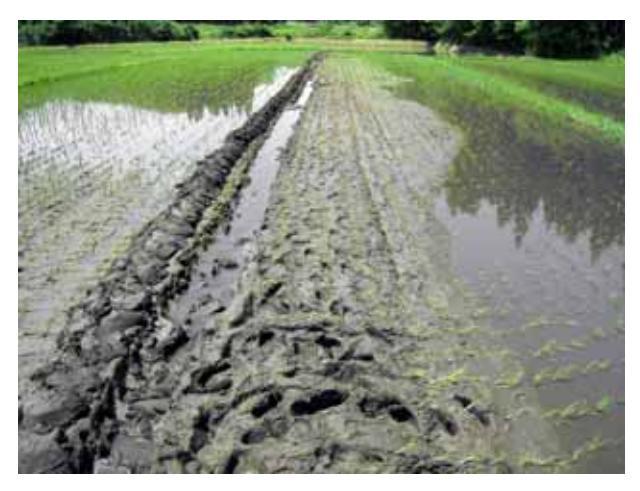
写真 4.4.36 断層による鉛直変位のために生 じた水田の水の移動を防ぐため に設けられた土盛り

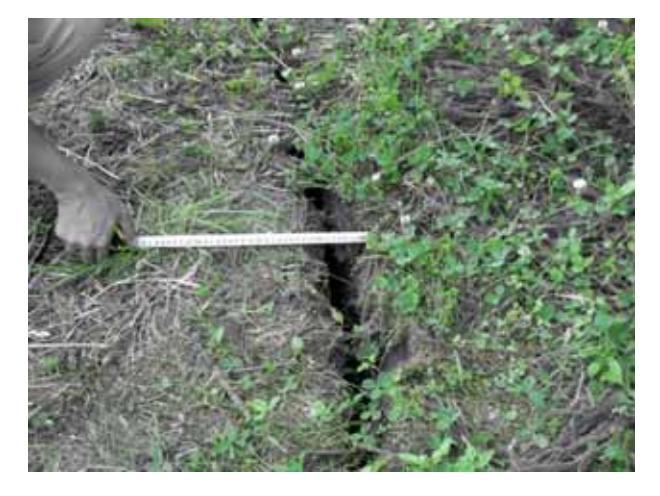
写真 4.4.37 断層の延長上で見られた地割れ

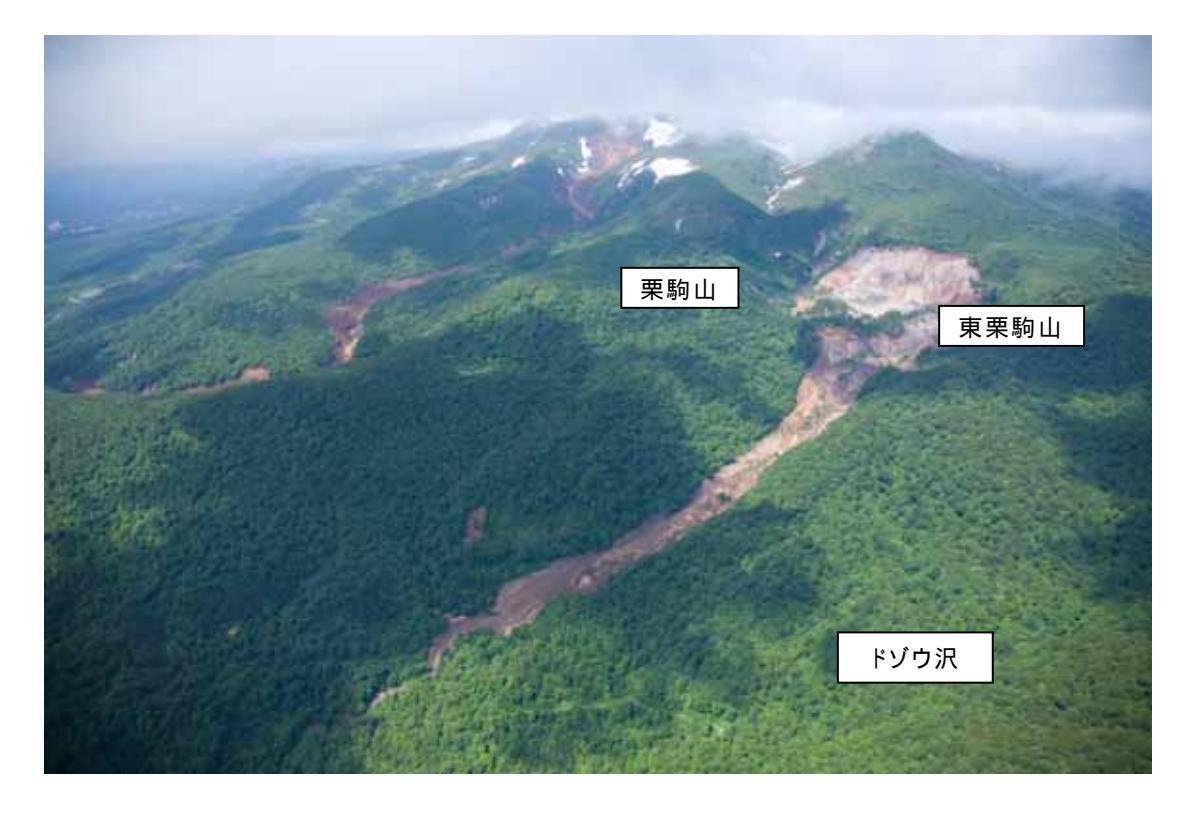
「駒の湯温泉」の建物が呑み込まれるという被害を受け、死者、行方不明者を出した土 石流は、東栗駒山(1,434m)山頂の北東約 400m付近で発生した崩壊土砂が沢を約 5km 流下、沢から 20m以上高い位置の旅館をのみ込み、さらに下流 5km の行者の滝付近にま で達していることが、地盤工学会の研究発表会で報告された。

写真 4.5.1 東栗駒山東側を発生源とする土石流俯瞰写真 (有)写真企画撮影

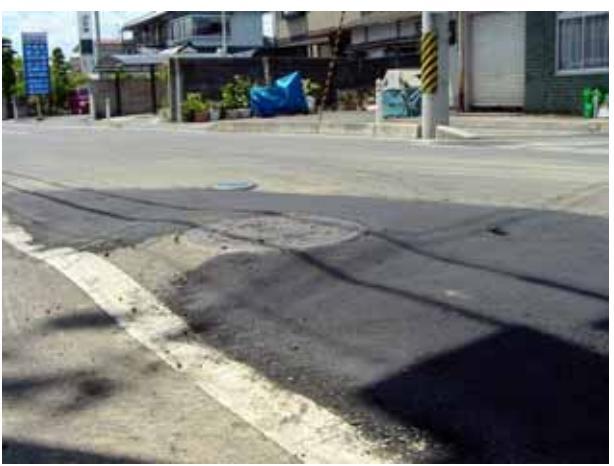
栗原市一迫地区周辺(図4.6.1)ではマンホールの浮き上がり被害が確認された。一迫総合支 所の震度計では今回の地震で最大の震度6強が観測された。マンホール浮上は図4.6.1に示すよ うに国道398号から市街地に抜ける道路沿いに数箇所まとまって確認されたが浮上量は数cm程 度であり大きな浮上は生じていなかった。調査時点(6/17)では既に応急復旧がされていたが、 マンホール周辺には噴砂の痕跡が残っており、埋戻し土の液状化が生じたと推定される。被害 箇所周辺は沖積の礫・砂層や細砂・粘土・泥炭などが分布している。一迫川の支川が近傍にあ ることから自然堤防背面にこれらの軟弱層がたい積していた可能性も考えられる。軟弱層では 地震時の変位が大きくなる傾向があり、埋戻し土等の液状化が生じやすくなる。付近では排水 エのコンクリート枠が圧縮破壊し、グレーチングがせり上がる被害もみられ、地表面に相対変 位が生じたと思われる。原地盤が腐植土や泥炭などの軟弱な粘性土の場合、地盤の変形が大き

写真 4.6.1 マンホールの浮き上がり被害

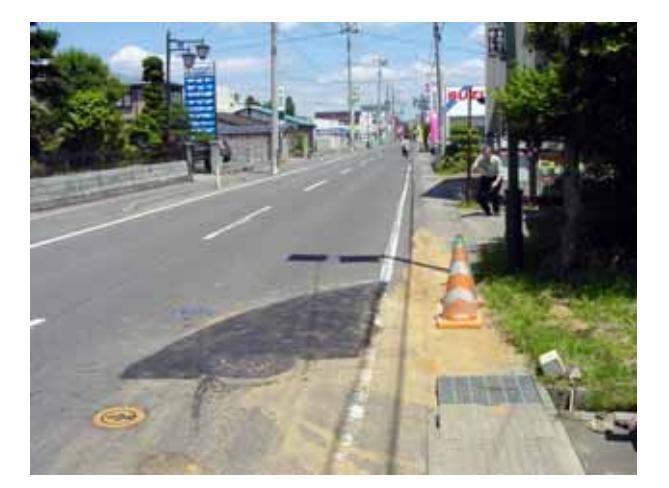
写真 4.6.2 マンホール周辺の噴砂痕

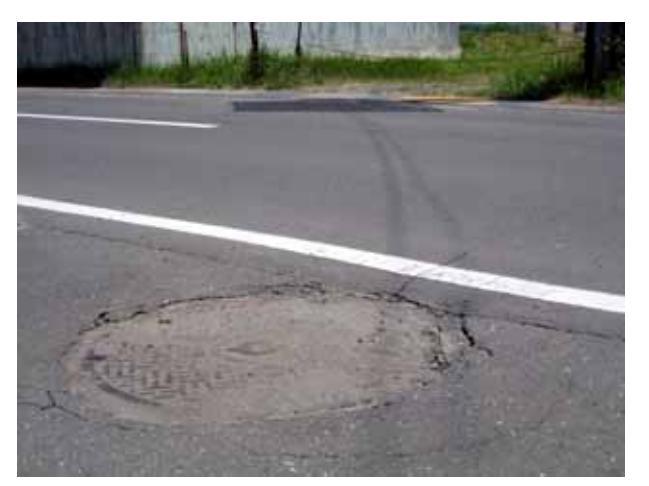
写真 4.6.3 浮上したマンホール(奥)と浮上 しなかったマンホール(手前)

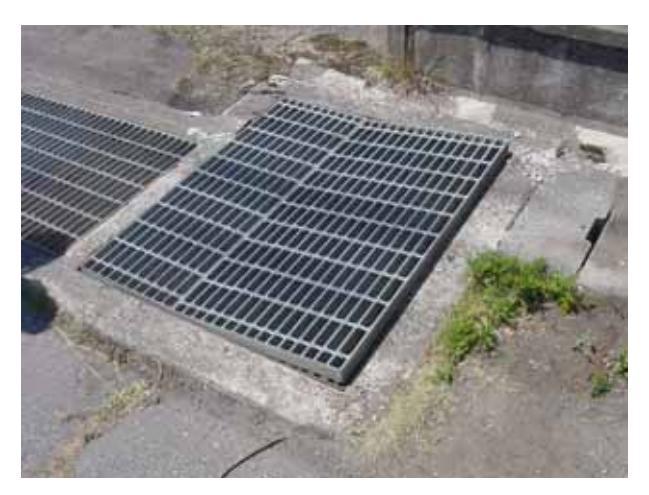
写真 4.6.4 グレーチングの変状

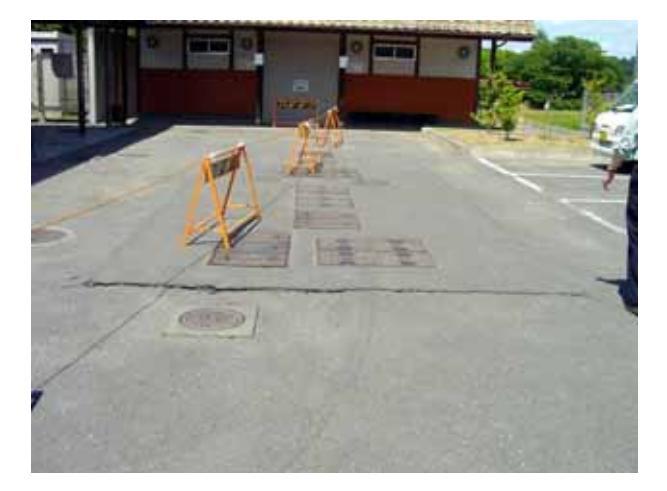
また近傍の「あやめの里」の敷地内では浄 化槽の浮きが確認されたが、その浮上がり量 は数cmと軽微であった。「あやめの里」の建 物では瓦が剥がれる被害や屋根のずれなどが 生じ、危険度判定で立ち入り禁止となってい た。ただその他の建物については、一迫周辺 での震度と比較すると顕著な建物被害は少な い印象を受けた。

写真 4.6.5 浄化槽の浮上(あやめの里)

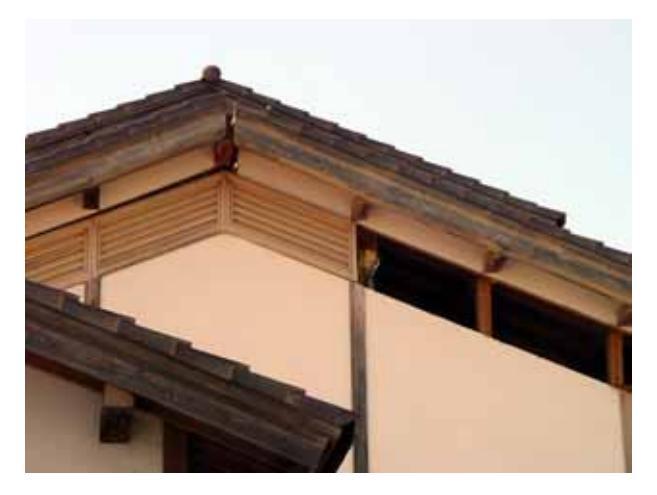
写真 4.6.6 建物被害(あやめの里)

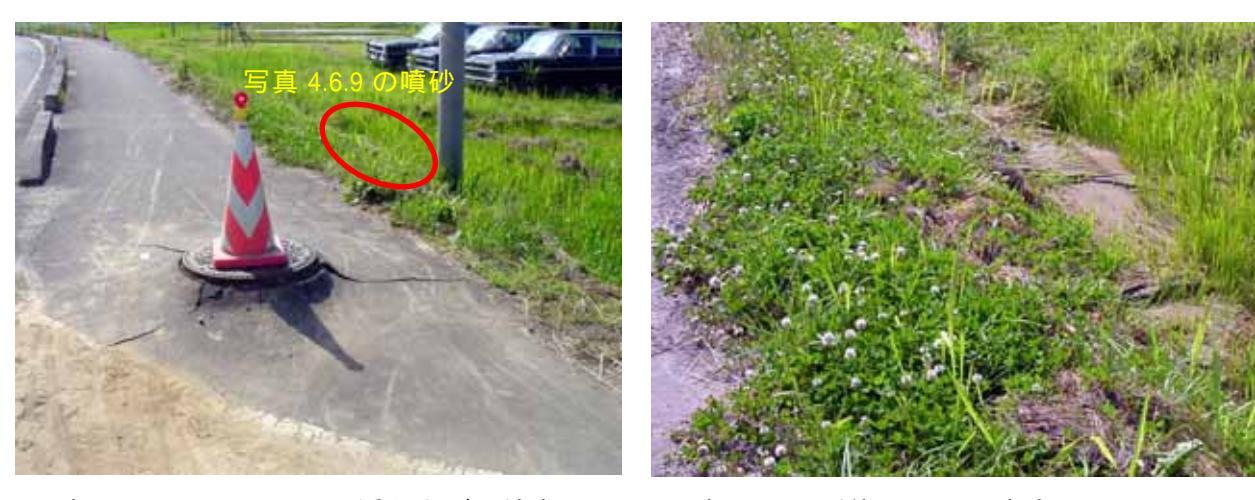
鴬沢袋地区では下水道マンホールの浮き上がり被害が多数確認された。マンホールの浮上量は15~20cmであり、一迫地区より浮上量は大きかった。マンホールは歩道に埋設されていたために車両通行の妨げとはなっていなかった。マンホールの浮き上がり被害は二迫川沿いの市道に集中して生じていた。浮上したマンホールの周辺には噴砂があり、液状化によりマンホールが浮上したと考えられる。表層地質をみると被害箇所周辺には沖積の細砂・粘土・泥炭が分布している。同地区では多目的研修センターの敷地内や浮き上がりが生じたマンホール近傍の水田内でも液状化による噴砂が認められており、液状化が埋戻し土か原地盤もしくは両方で生じたのかは確認できなかった。なお浮き上がり箇所で採取した噴砂の粒度特性については4.7節に示した。

写真 4.6.8 マンホールの浮き上がり被害

写真 4.6.9 近傍にあった噴砂

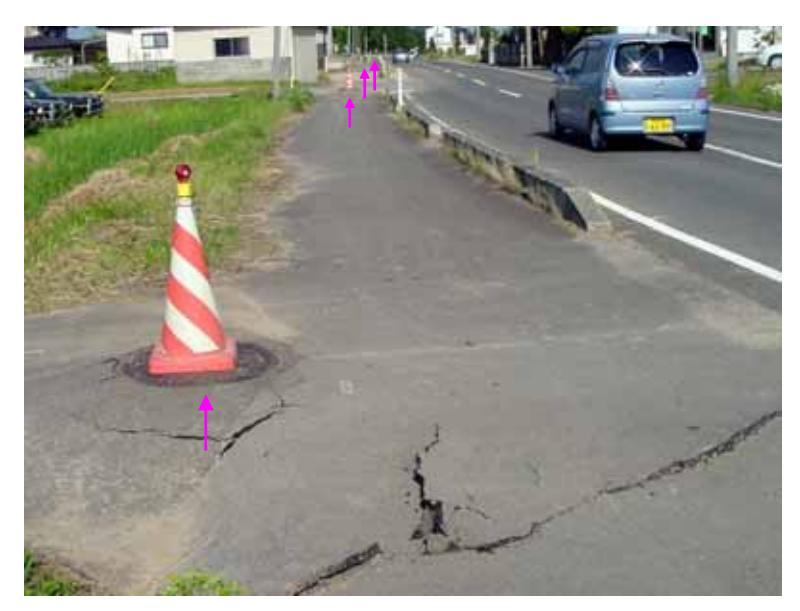
写真 4.6.10 連続して生じたマンホール浮上

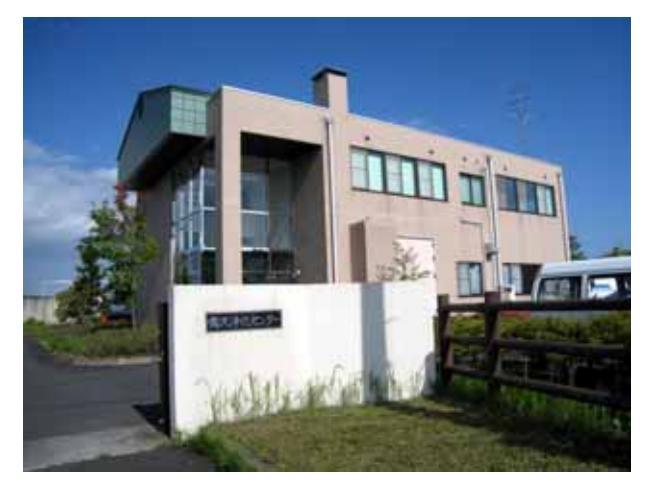
また同地区にある鴬沢浄化センターでは場内の地盤が沈下し、覆蓋の一部がはずれていた。 痕跡から計測した結果では沈下量は20cm程度であり、建物と地盤の間に段差が生じていた。

写真 4.6.11 鴬沢浄化センター

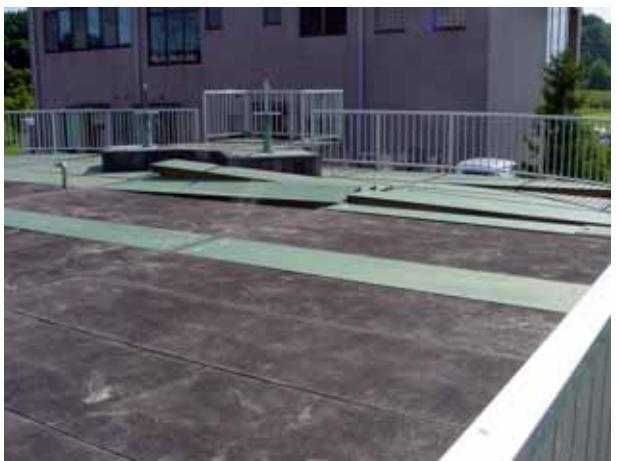
写真 4.6.12 浄化センター覆蓋のはずれ

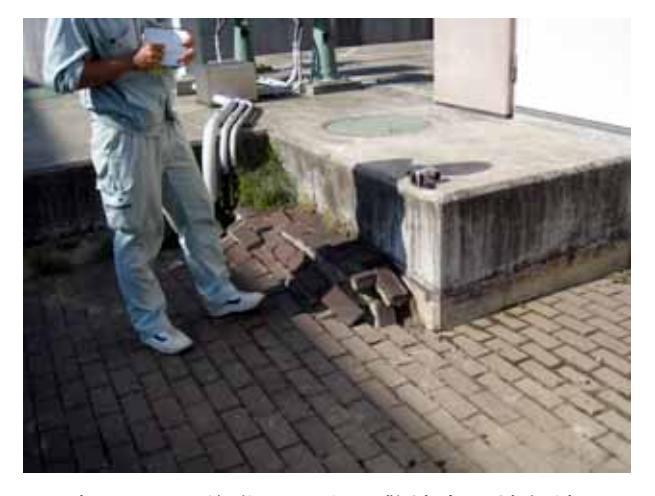
写真 4.6.13 浄化センター敷地内の地盤沈下 写真 4.6.14 相対的に突出したパイプ

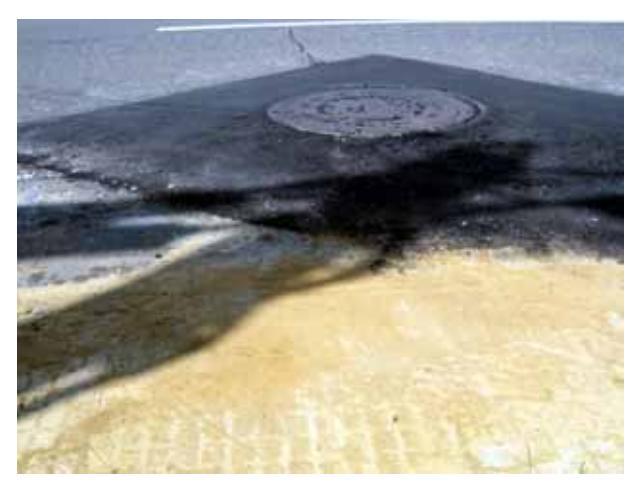
写真 4.7.3 補修された人孔と噴砂

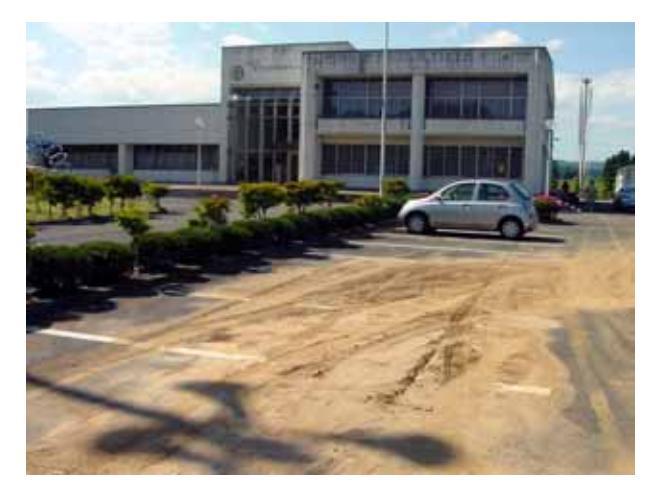
鴬沢袋地区の多目的研修センターでは駐車場 やグラウンドに噴砂が生じていた。噴砂は研修 センター敷地内で多数確認出来た。また研修セ ンターの建物と地盤には相対変位が生じており、 階段の取付け部が破損しており、液状化後に 10cm程度の地盤沈下が生じたと思われる(写真 4.7.8)。

写真 4.7.5 研修センター駐車場の噴砂 (試料 No.3)

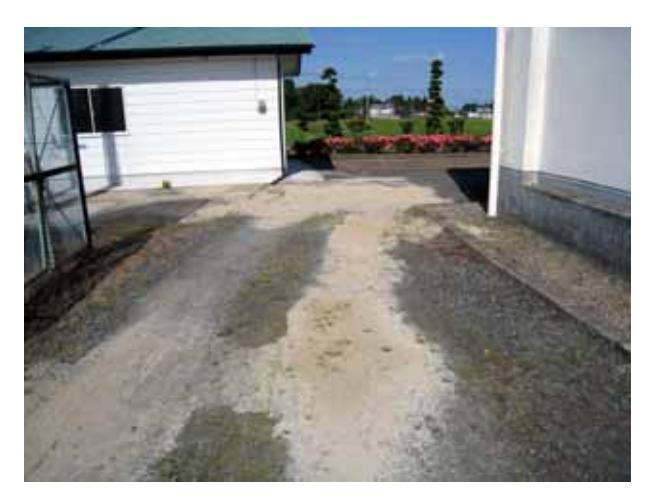
写真 4.7.10 建物周辺で見られた噴砂

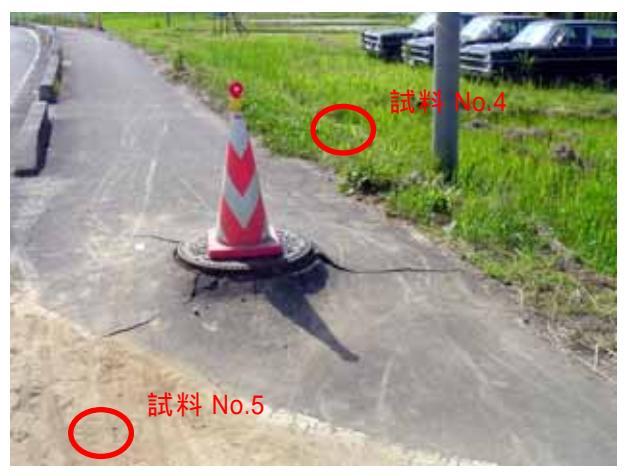
写真 4.7.11 マンホールの浮上と噴砂

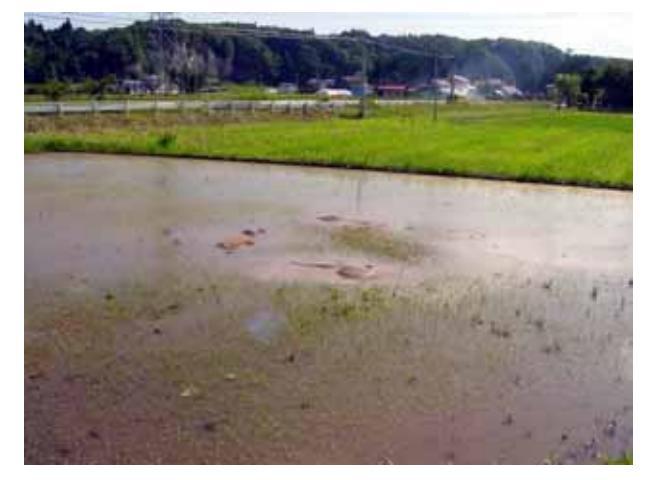
写真 4.7.14 水田内の噴砂

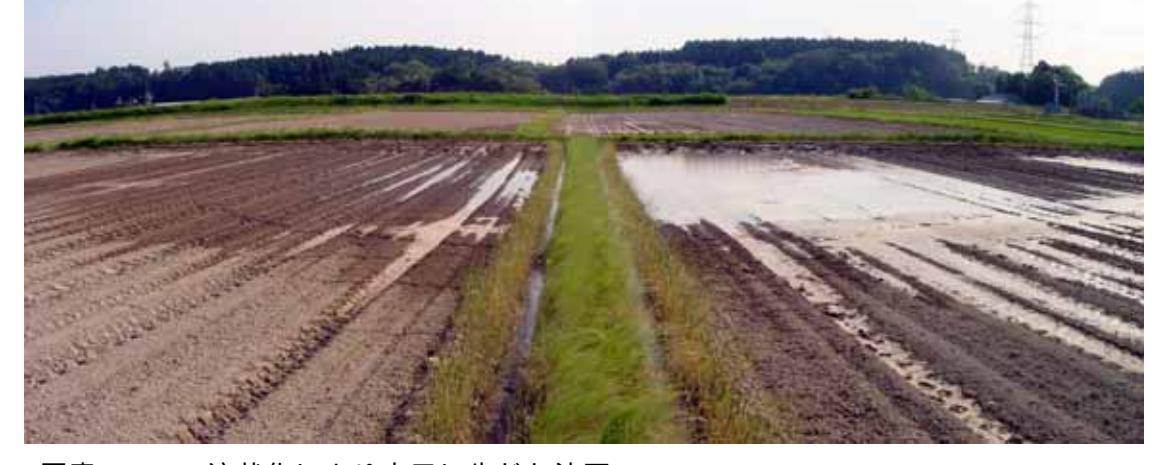
JR陸羽東線西大崎駅付近の水田で液状化を示す噴砂が確認された。水田は江合川支川の近傍 にあたり、周辺の地形は自然堤防に分類されている。液状化は数枚の水田で生じており、写真 4.7.15に示すように複数の水田に渡って沈下が生じている箇所も認められた。沈下している箇 所の水深から沈下は10cm程度と考えられる。噴砂は分級されていたが、細粒分が多く溜まって いる箇所も確認できた。

写真 4.7.15 液状化により水田に生じた沈下
