1982年3月21日

浦河沖地震による被害状況

速 報

基礎地盤コンサルタンツ株式会社

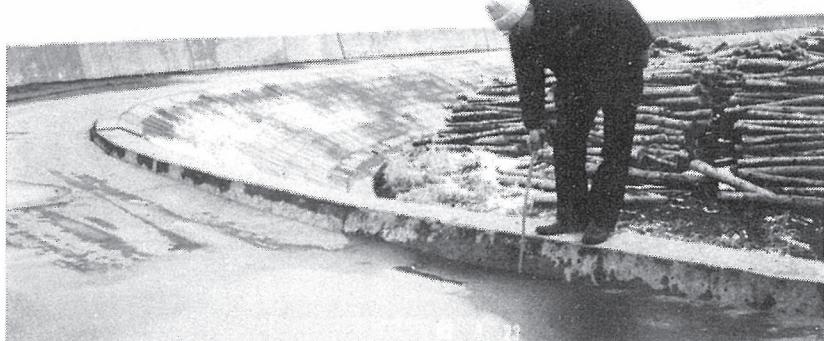
写真 6—10 同上
