日本海中部地震による被害状況

速 報

(社内技術資料)

基礎地盤コンサルタンツ株式会社

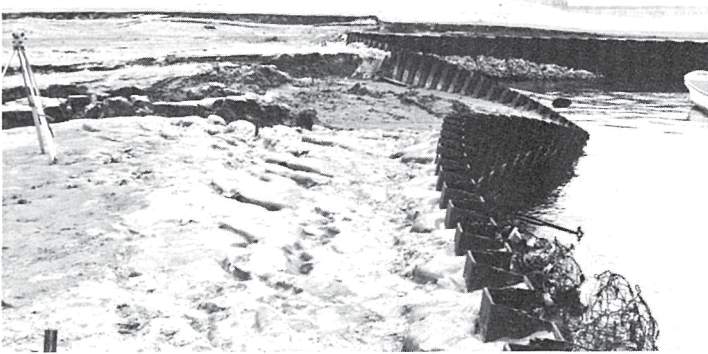
写真 3-1

写真3-1～3-4は秋田港外港地区における被害状況である。当地区は、東西方向に卓越する亀裂が無数に走り、地盤がうねったようになり、かつ噴砂現象がいたるところに認められる。全体的に海に向かって埋立地盤が地すべりを生じているのではないかと考えられる。写真3-2のエプロンの沈下は1.3mに及び、陸側のレール基礎は傾斜し曲っている。ただし、海側のケーソン形式と思われる護岸（レール基礎）には、ほとんど被害は認められない。写真3-3は、倉庫の床が基礎ばりの部分を残し陥没している状況である。

秋田港（外港地区）
鋼矢板の倒壊

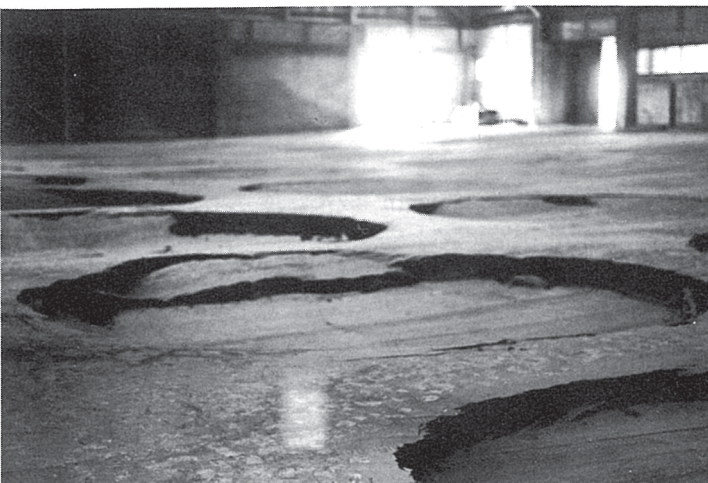
写真 3-3

同上地区
倉庫床の陥没

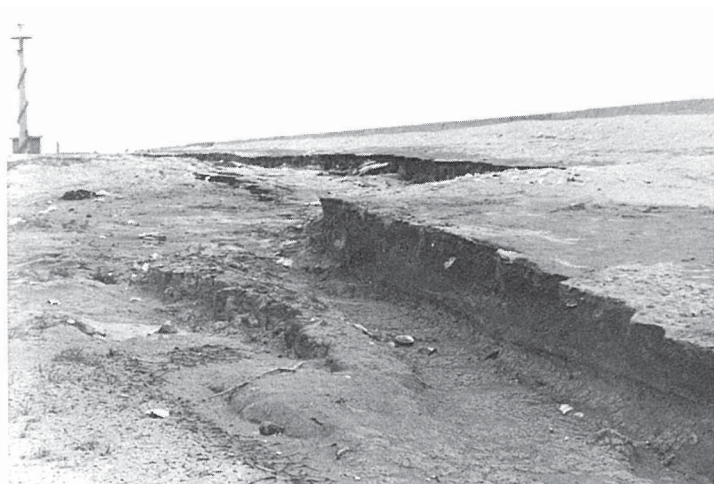
写真 3-4

秋田港（外港地区）
噴砂，地割れ

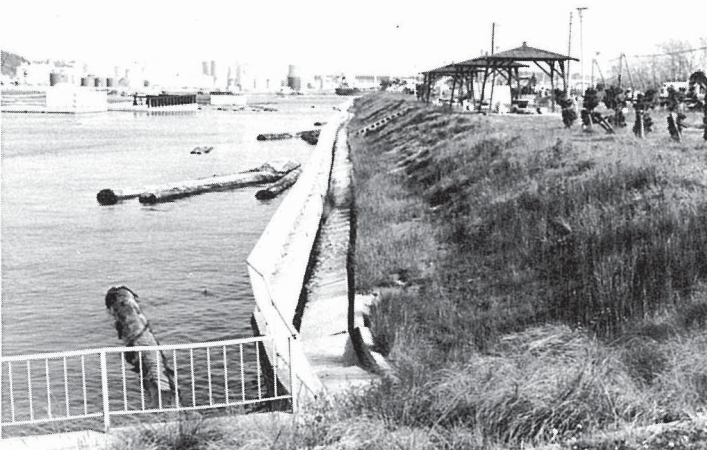
写真 3-8

写真3-8は秋田港本港地区のクレーンが傾斜し使用不能となった状況を示しているが、この背面には亀裂が無数に走り、噴砂現象も認められた。

秋田港（本港地区）
クレーンの傾斜

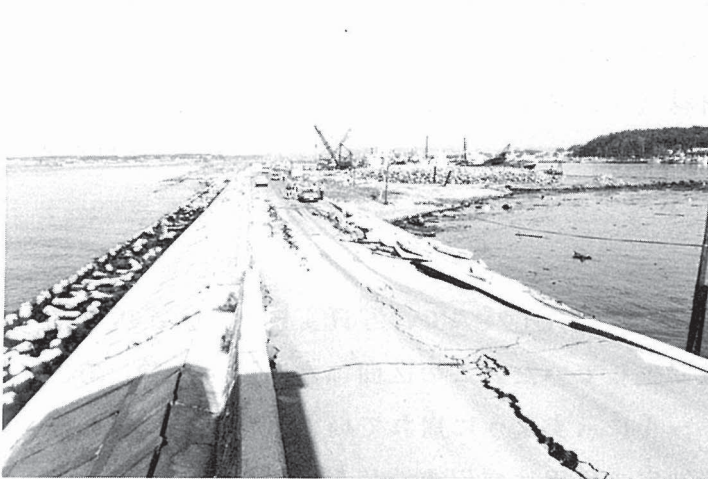
写真 3-10

能代港
米代川河口 物揚げ場

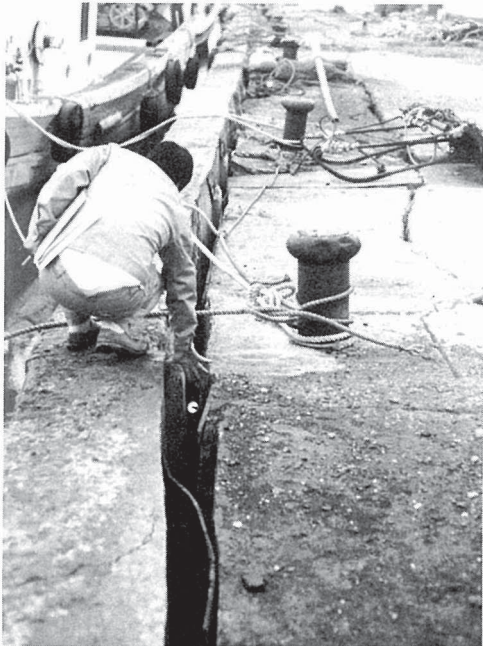
写真 3-11

能代港
米代川河口 堤防

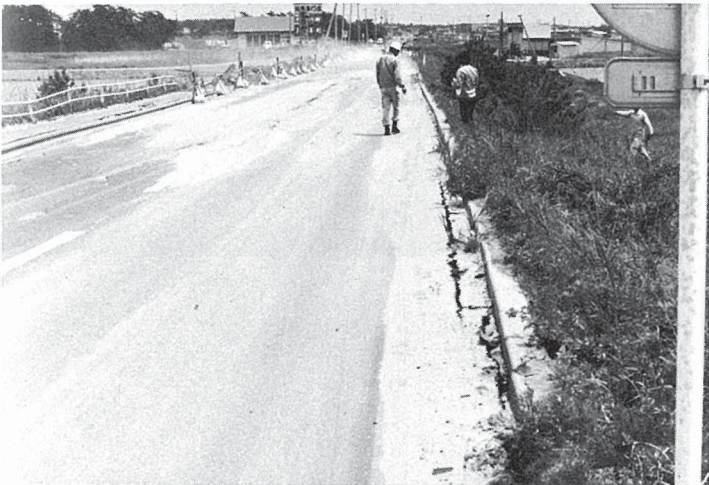
写真 4-3

船川街道では南秋田郡天王町のバイパスで、写真4-3に示すように、クラックおよび路面の陥没が生じていた。この区間は水路に盛土をして造られており、のり尻も写真4-4に示すように崩れていた。路面上にもまたのり面上にも噴砂が見られ、被害の原因は盛土の液状化にあるのではないかと推察される。

船川街道天王町の
路面の陥没

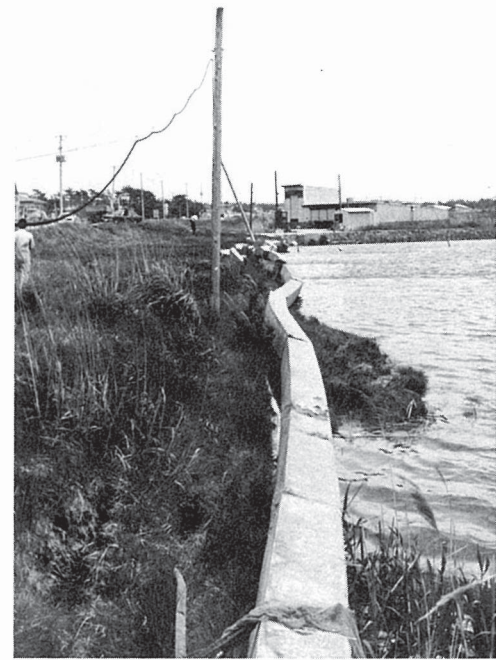
写真 4-4

写真4-3の区間における
のり尻部の崩壊

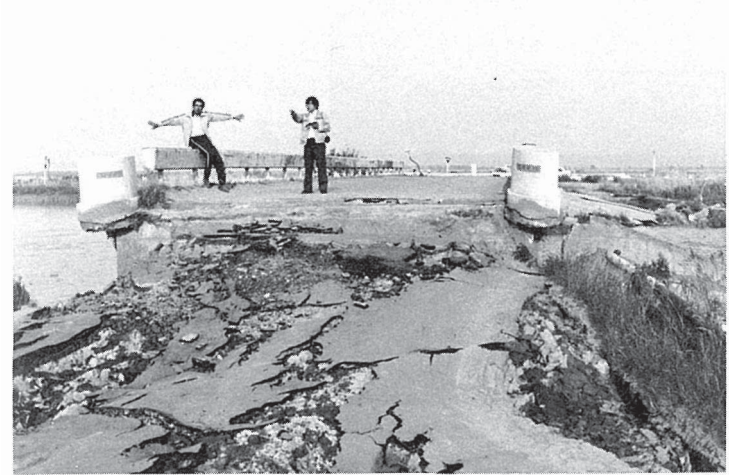
写真 4-10

第6章で後述するように八郎潟干拓堤防の被害は激甚をきわめているが、男鹿街道と八郎潟を結ぶ五明光橋では写真4-9、4-10にみられるようにとりつけ部盛土で大崩壊を生じていた。周囲には噴砂もみられ、崩壊（すべり的な崩壊）の原因は液状化にあると考えられた。なお、五明光橋は全長約41.5m、幅約6.9mでパイルベント方式で造られていたが、橋自体は大した被害を受けていなかった。

五明光橋に生じた段差

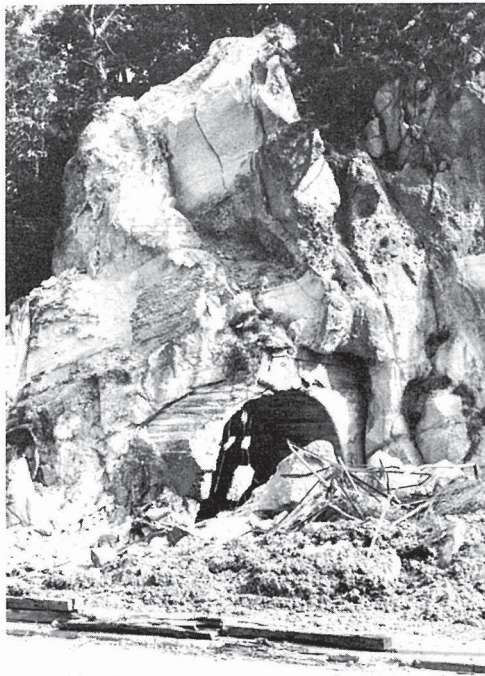
写真 4-11

国道101号線では写真4-11に示したように青森県西津軽郡深浦町深浦で岩盤斜面の小崩壊がみられた。

国道101号線深浦での
斜面小崩壊

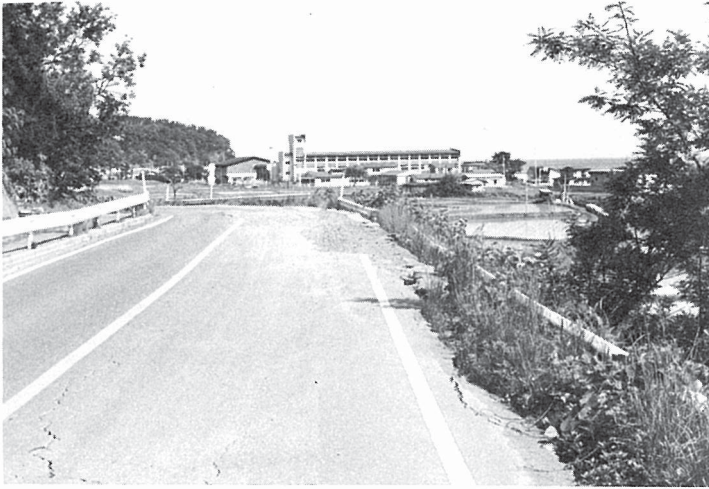
写真 4-12

さらに北に向うと、深浦町北金ヶ沢～柳田付近で、路肩の崩壊（写真4-12）や縦断クラック、橋梁とりつけ部の段差が生じていた。また、鱒ヶ沢町の鳴沢川付近では写真4-13に示した路肩の大崩壊やクラックが生じていた。付近には鉄道盛土のスベリも生じており、軟弱地盤に起因した被害と考えられる。

国道101号線
深浦町北金ヶ沢付近の
路肩崩壊

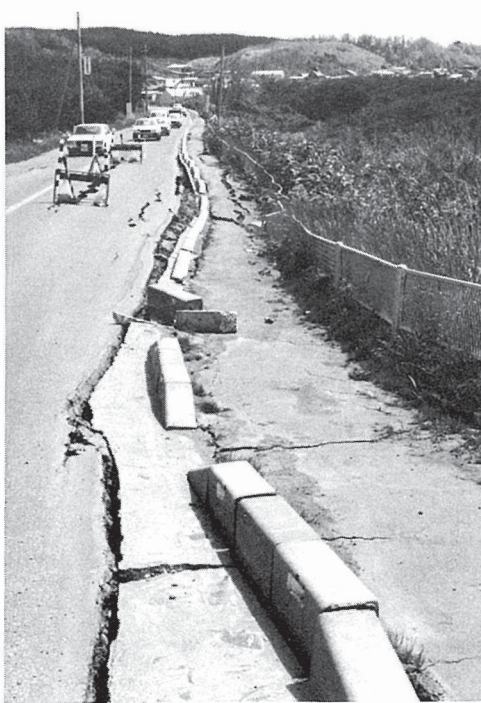
写真 4-13

国道101号線
金ヶ沢町での路肩崩壊

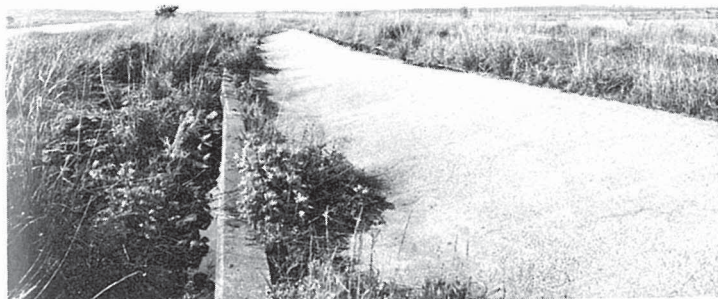
写真 6-1

西部承水路堤では写真6-1に示すように堤防は大きく沈下し、堤防天端と承水路水面との差は数10cmにも満たないような箇所が生じていた。そのうちでも被害が大きかったのは五明光橋付近である。写真6-2は橋の五明光側とりつけ道路から干拓堤防内を写した写真であるが、どこに堤防があるのかすらわからない状況となっている。付近の住民の話だと、地震前には堤内の道路に立って堤外を見ることが出来なかったのが、地震後には堤防が足もとの位置になったとのことで、1.5～2m位は沈下したものと推定される。

八郎潟西部承水路堤
の沈下状況

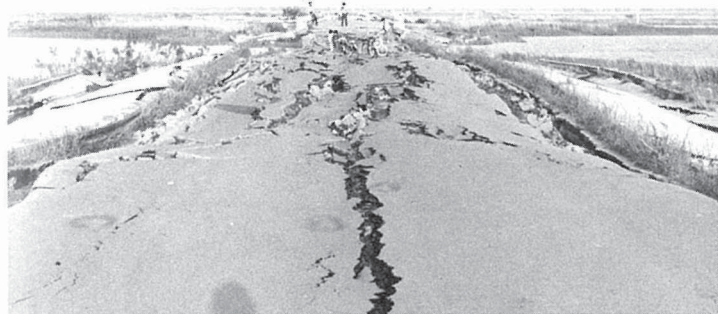
写真 6-2

五明光橋から見た
西部承水路堤

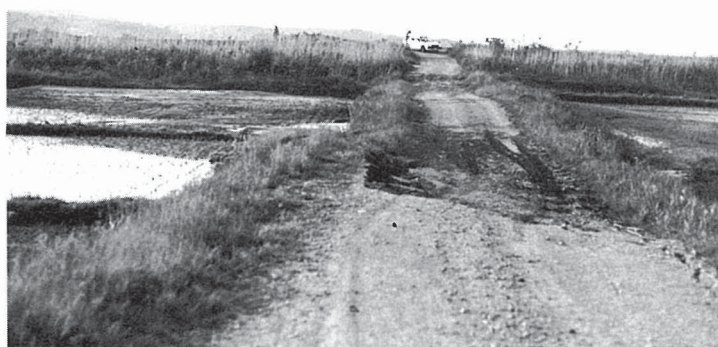
写真 6-5

このすぐ北側では堤防の緊急復旧も行われていた(写真6-4)が、ここでは写真6-5にみられるように、ある幅で堤防から堤内に向けて移動(写真の左上から右下にかけての流動)が生じていた。

同上箇所の堤内地への
移動状況

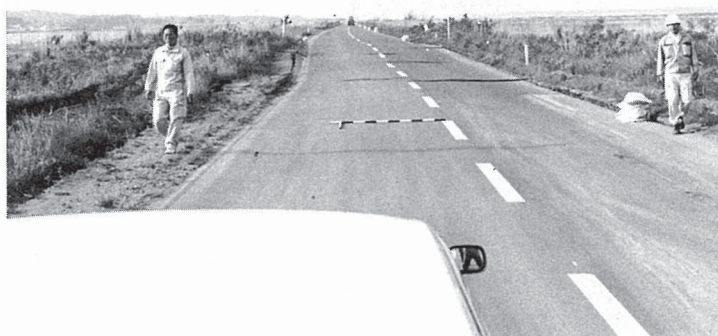
写真 6-6

写真6-6は堤防道路のうねり(蛇行)状況を示しているが、正弦波的にうねっている箇所を測ってみると、波長約114m、両振幅1.9mとなっていた。

堤防道路のうねり

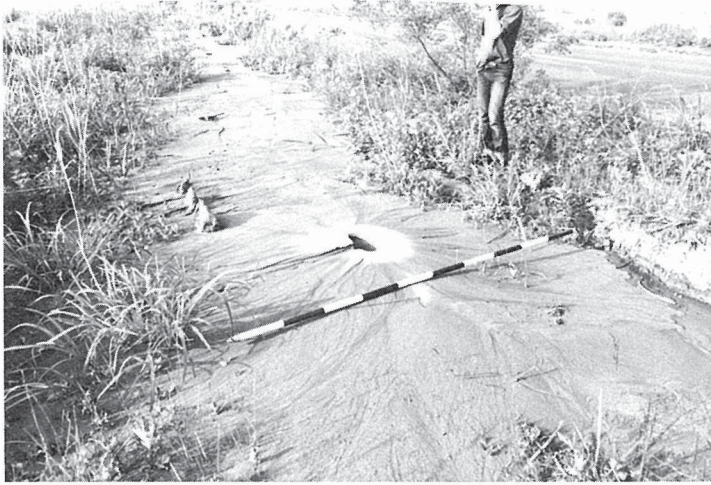
写真 6-7

写真6-7、6-8はこの付近での噴砂状況を示しているが、とにかくこのような噴砂は全周にわたって発生しており、全周で液状化が生じていると判断された。

堤防道路沿いの噴砂

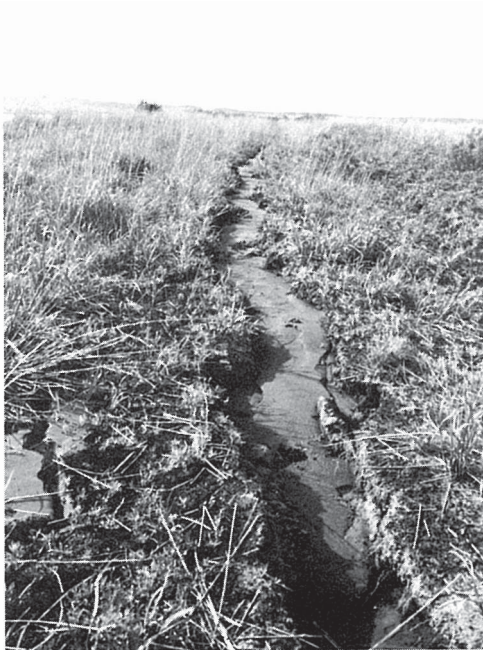
写真 6-8

堤防にはいった縦断クラック
からの噴砂

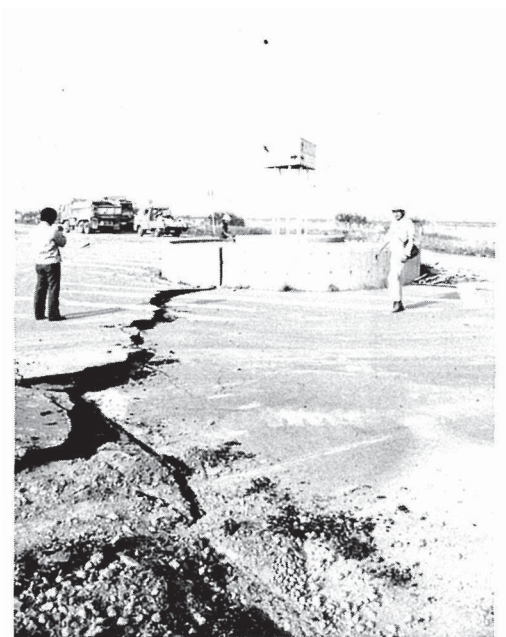
写真 6-10

三叉路で発生した
クラック

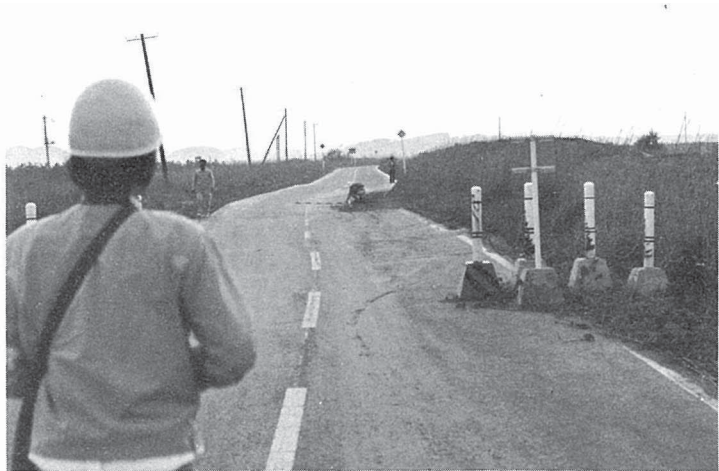
写真 6-11

写真6-11は東部承水路堤北部でのうねりの状況を示している。ここではセンターラインが約1.4mもずれており、この区間で堤防が堤内側へ移動したと考えられる。ここでの堤防の被害状況を示したのが写真6-12である。やはり沈下が生じている。

八郎潟東部承水路堤
のうねり

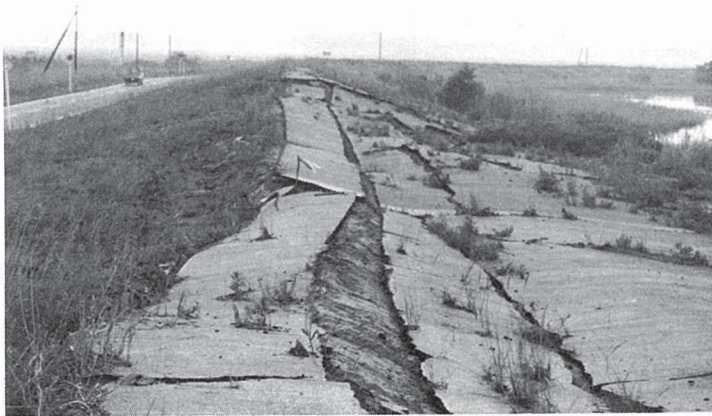
写真 6-12

同上箇所の堤防
崩壊状況

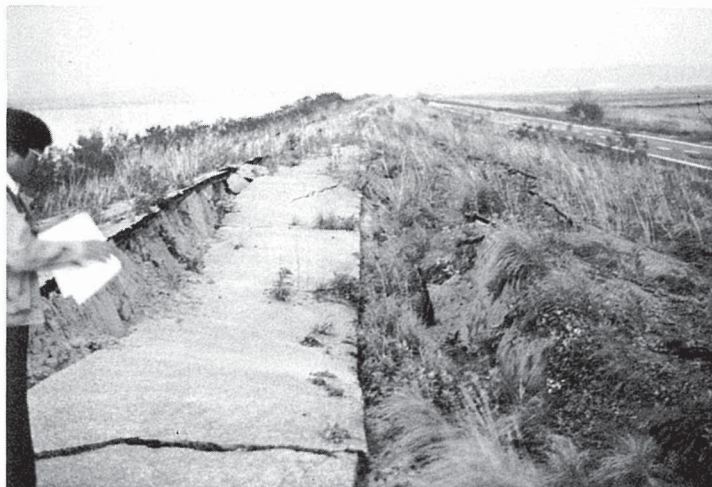
写真 6-13

この他写真6-13に示した天端の陥没など、全域にわたって何らかの被害を受けていたようである。

天端の陥没

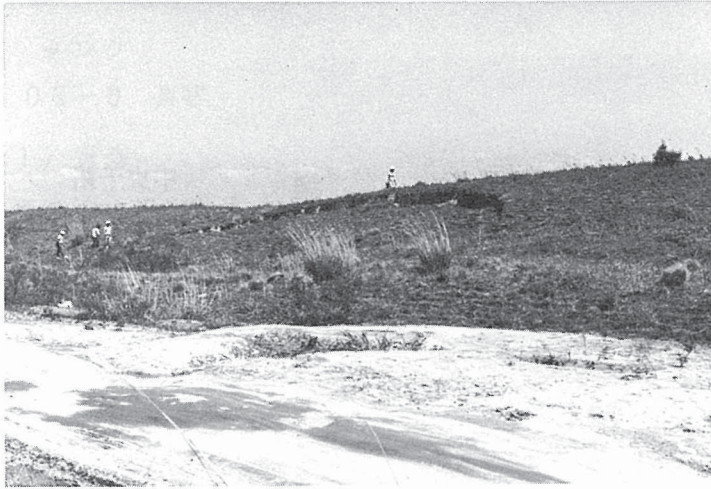
写真 6-16

写真6-16は南東端の正面堤の状況を示しているが、噴砂は生じているにもかかわらず、ここだけは軽微な被害にとどまっていた。ここは図6-3におけるFD6+250付近に相当し、十勝沖地震により被害を受けた区間と思われる。堤外側に幅約15mの押え盛土もみられたことから、十勝沖地震後の復旧によって、他の区間より強くなっていたのではないかと想像される。

正面堤南東端での軽微
な被災状況

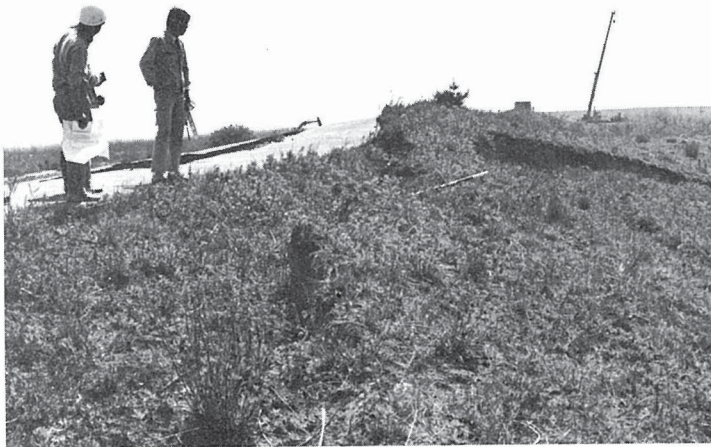
写真 6-17

写真6-16のすぐ北隣では、写真6-17のようにすべり破壊が堤体に生じていた。

堤体に生じたすべり

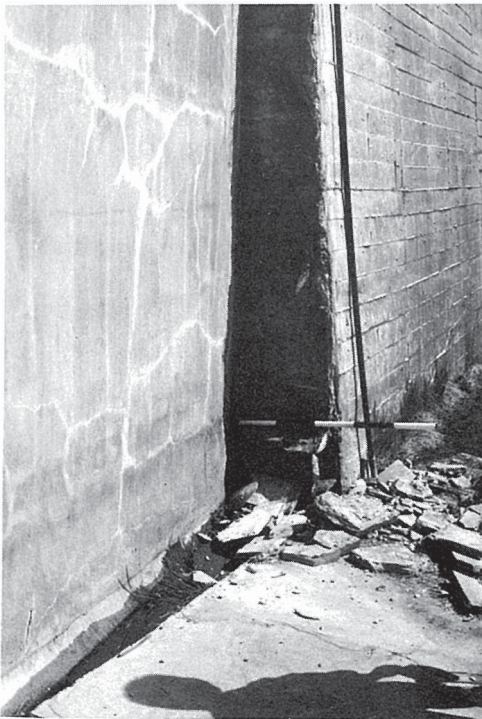
写真 6-20

中央干拓地北部排水機場では、鉄筋コンクリート造2階建の本体には被害が見られなかったものの、付帯構造物が被害を受けていた。写真6-19は玄関付近の被害状況を、写真6-20はスクリーンそばの被災状況を示している。土留め壁下端が50cmもずり出ており、また背後の地盤の地表に陥没が生じていることから、背後地盤が下部からずり出したのではないかと推察される。

中央干拓
北部排水機場の
被害（裏，堤内側）

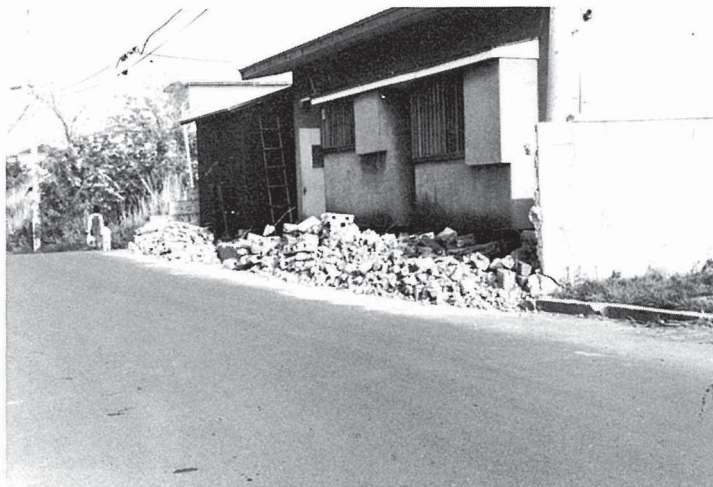
写真 8-12

秋田市新谷松美が丘東町では、写真8-12にみられるように写真右側ブロック塀のみが倒壊していた。この付近は地形図から判断すると崖地に当る。

秋田市新谷松美が丘東町
崖地におけるブロック塀
の崩壊

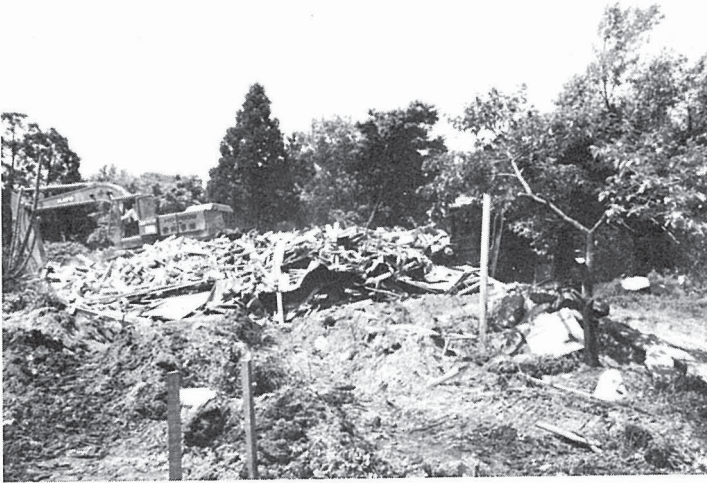
写真 8-13

1. 斜面上（おそらく片盛土）の住宅の被害（写真8-13）
2. 水田を造成した地区の住宅の被害（写真8-14）
3. 低地部における地盤の液状化に伴う支持力低下、地盤の側方流動による被害（写真8-15）

南秋田郡若美町（松木沢）
斜面上の住宅
（現在取り壊し中）

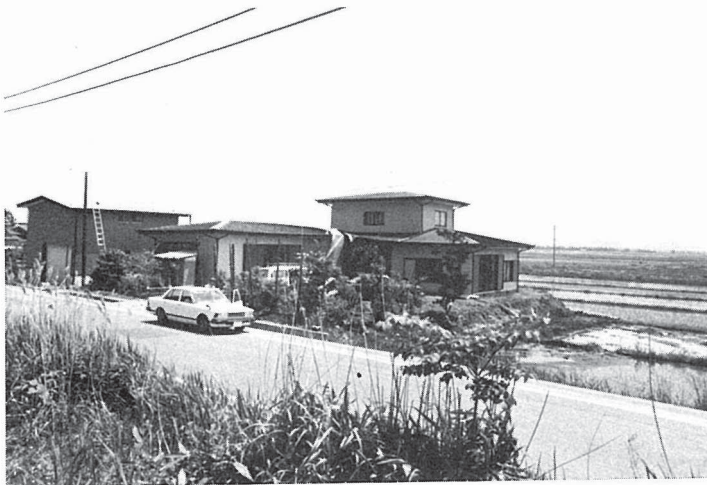
写真 8-14

南秋田郡若美町（本内）
水田を造成した盛土上の住宅

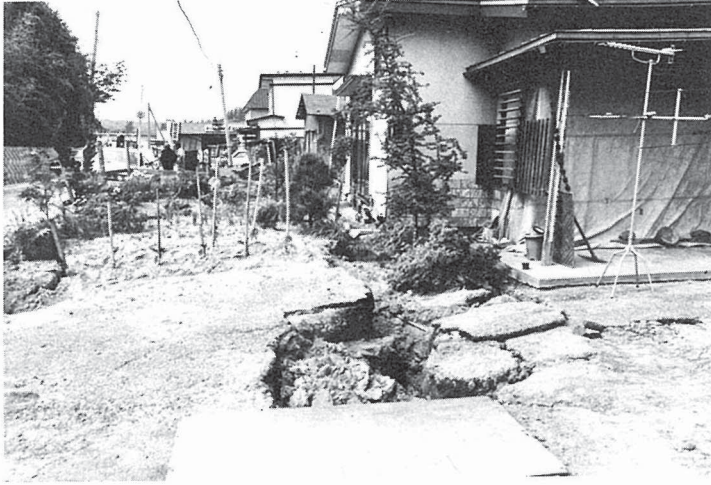
写真 8-16

男鹿市脇本では写真8-16に示すように家屋の傾斜が生じていた。ここでは谷あい盛土をして家屋が造られており、その盛土全体の地スベリ的な動き（写真で左から右へ）でこのような被害が生じたのではないかと推察される。写真8-16の左側の道に沿った水道管が破壊されており、これが地スベリの一因ともなっているようであるが、管から離れた所で噴砂も生じており、液状化にも原因があったのではないかと考えられる。

男鹿市脇本での
住宅被害

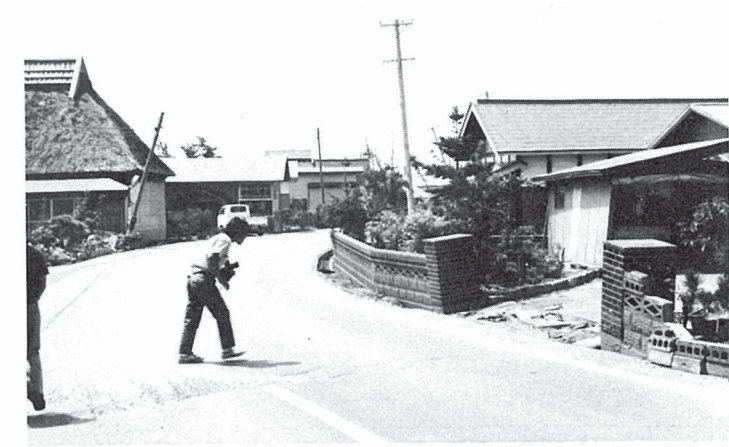
写真 8-19

液状化による被害は津軽平野でも生じていた。写真 8-19 は西津軽郡車力村牛潟での被害状況を示しているが、ここでも液状化により家屋の傾斜が生じ、写真 8-20 のように防火水槽は浮上っていた。

青森県西津軽郡
車力村牛湯での家屋傾斜

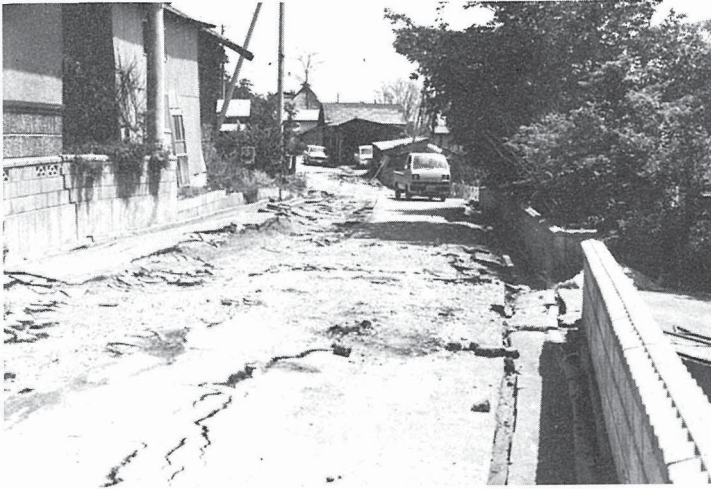
写真 8-21

写真 8-21～8-23 は同じく車力村富菴での状況を示している。ここでは斜面のスベリに伴って、家屋が傾斜、破壊していた。ここは少し丘陵状になった地形を呈しており、両側の斜面ともすべりを生じている。のり尻では噴砂もみられ、すべりに間隙水が関係していたようであるが、液状化によるすべりかどうか断定し難い。なお、後述する“巨大な噴砂孔”はこの近くに発生していた。

青森県西津軽郡
車力村富菴での斜面すべり
にともなう被害

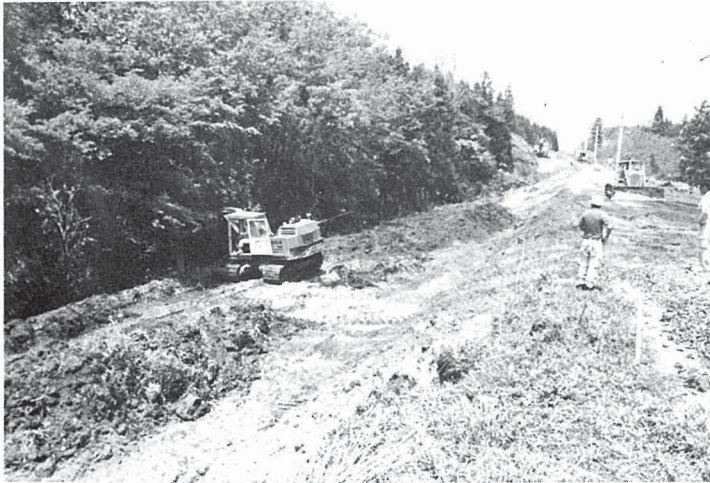
写真 9-2

写真9-2は、同様、山本郡山本町根岸付近にある沢部の盛土である。当地区には崩壊箇所北東部にため池があり、昭和24、25年頃に大雨でため池が欠壊し鉄道に被害を及ぼした箇所である。当地区は傾斜地盤でかつ排水不良箇所であることから、水の浸透により盛土が軟弱化していたものと考えられる（被害規模：延長約120m、最大沈下2m、復旧工法：亀裂部を掘削・転圧後盛土、必要土量2,500m³）。

国鉄奥羽線山本郡山本町
根岸付近
斜面崩壊

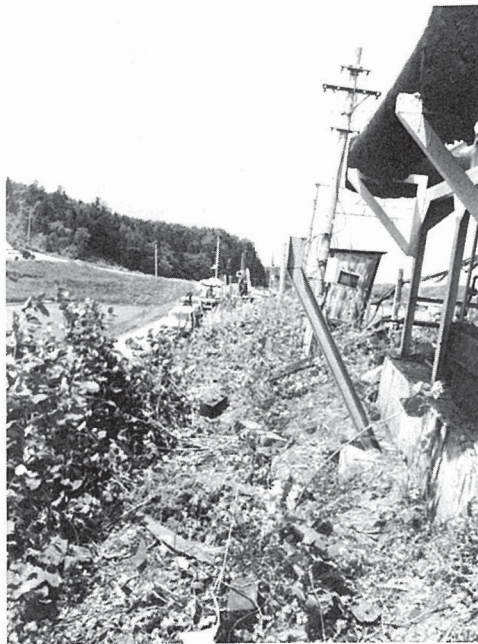
写真 9-7

写真9-3～写真9-9は、国鉄奥羽本線の中でも最も被害の大きかった箇所であり、軌道を除き、復旧工事を実施している区間は延長1.7kmに及ぶ。写真9-4は、低盛土部の沈下状況を示し、その側道部には、写真9-5のように亀裂や噴砂が認められる。写真9-4右側は一ノ沢堤と呼ばれる沼で高有機質土を主体とした軟弱地盤と考えられる。写真9-3に示した小野沢踏切を境界として南側は高盛土となる。写真9-6は高盛土東側斜面の崩壊状況で、西側は、写真9-7に示すようにまくら木による抑止杭が打設されていた。また、写真9-8、9-9に示すように高盛土西側斜面のり尻は、抑止工が実施されている。こういったことから、当地区の高盛土は、施工時においても変状が生じた可能性があると考えられる。変状した高盛土区間の東側は台地となっており、おそらく傾斜地盤上の盛土であろう。また、この付近では、漏水も認められ東側台地からの浸透水によって盛土部が軟弱化していたとも考えられる。

国鉄奥羽線
能代市一ノ沢堤付近
枕木による抑止杭打設箇所
の変状

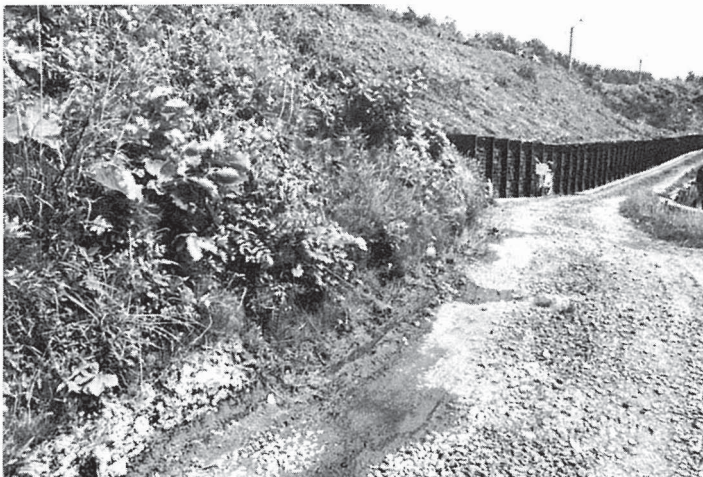
写真 9-9

同上地区
湧水状況
写真左サイドは台地

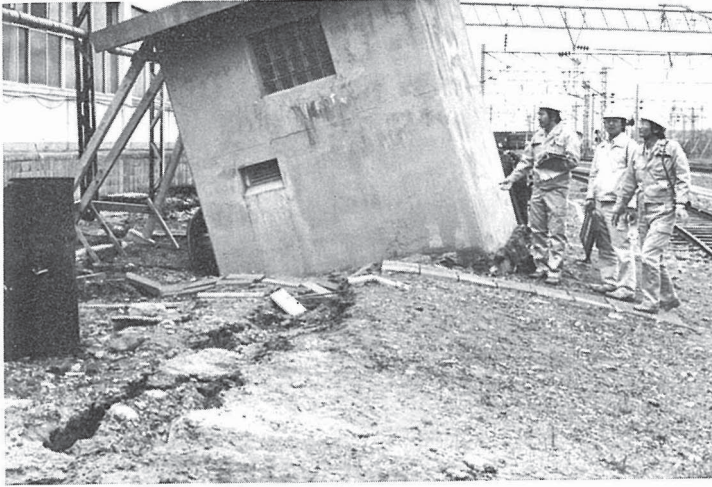
写真 9-16

国鉄青森駅構内
建物の不同沈下による傾斜

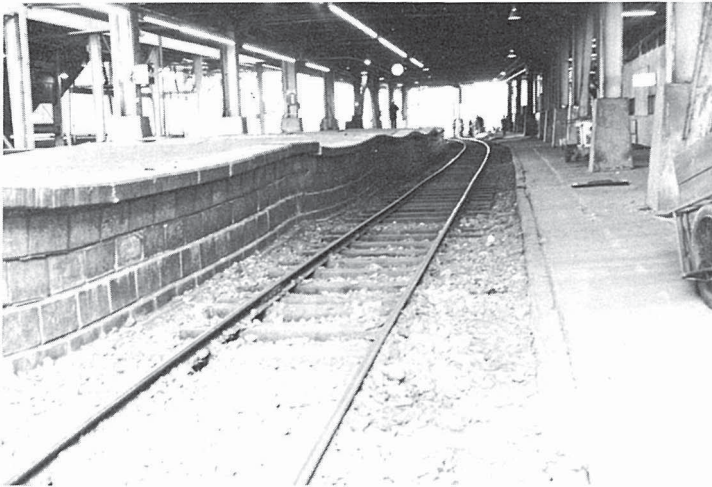
写真 9-17

国鉄青森駅構内
プラットフォームの沈下

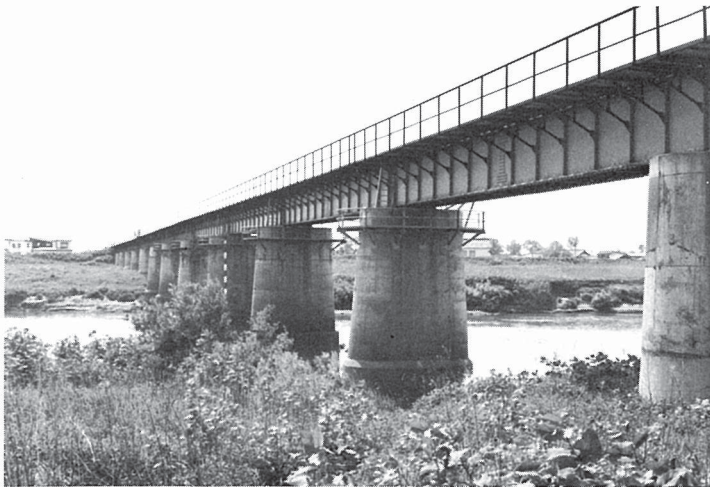
写真 9-20

五能線岩木川鉄橋
橋脚が約10cm傾斜

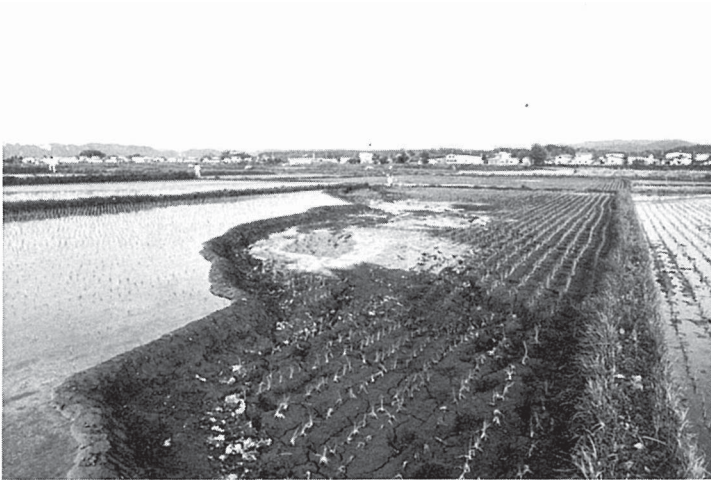
写真 10-5

写真10-4は煙突が破壊した状況を示している。また、写真10-5は水田に生じた噴砂を示している。水田ではこのような被害に加えて、丁度田植え直後であったため、苗が浮き上ってしまう被害が多く生じていた。

秋田県二ツ井町富根一羽立
での水田における噴砂
(旧河道)

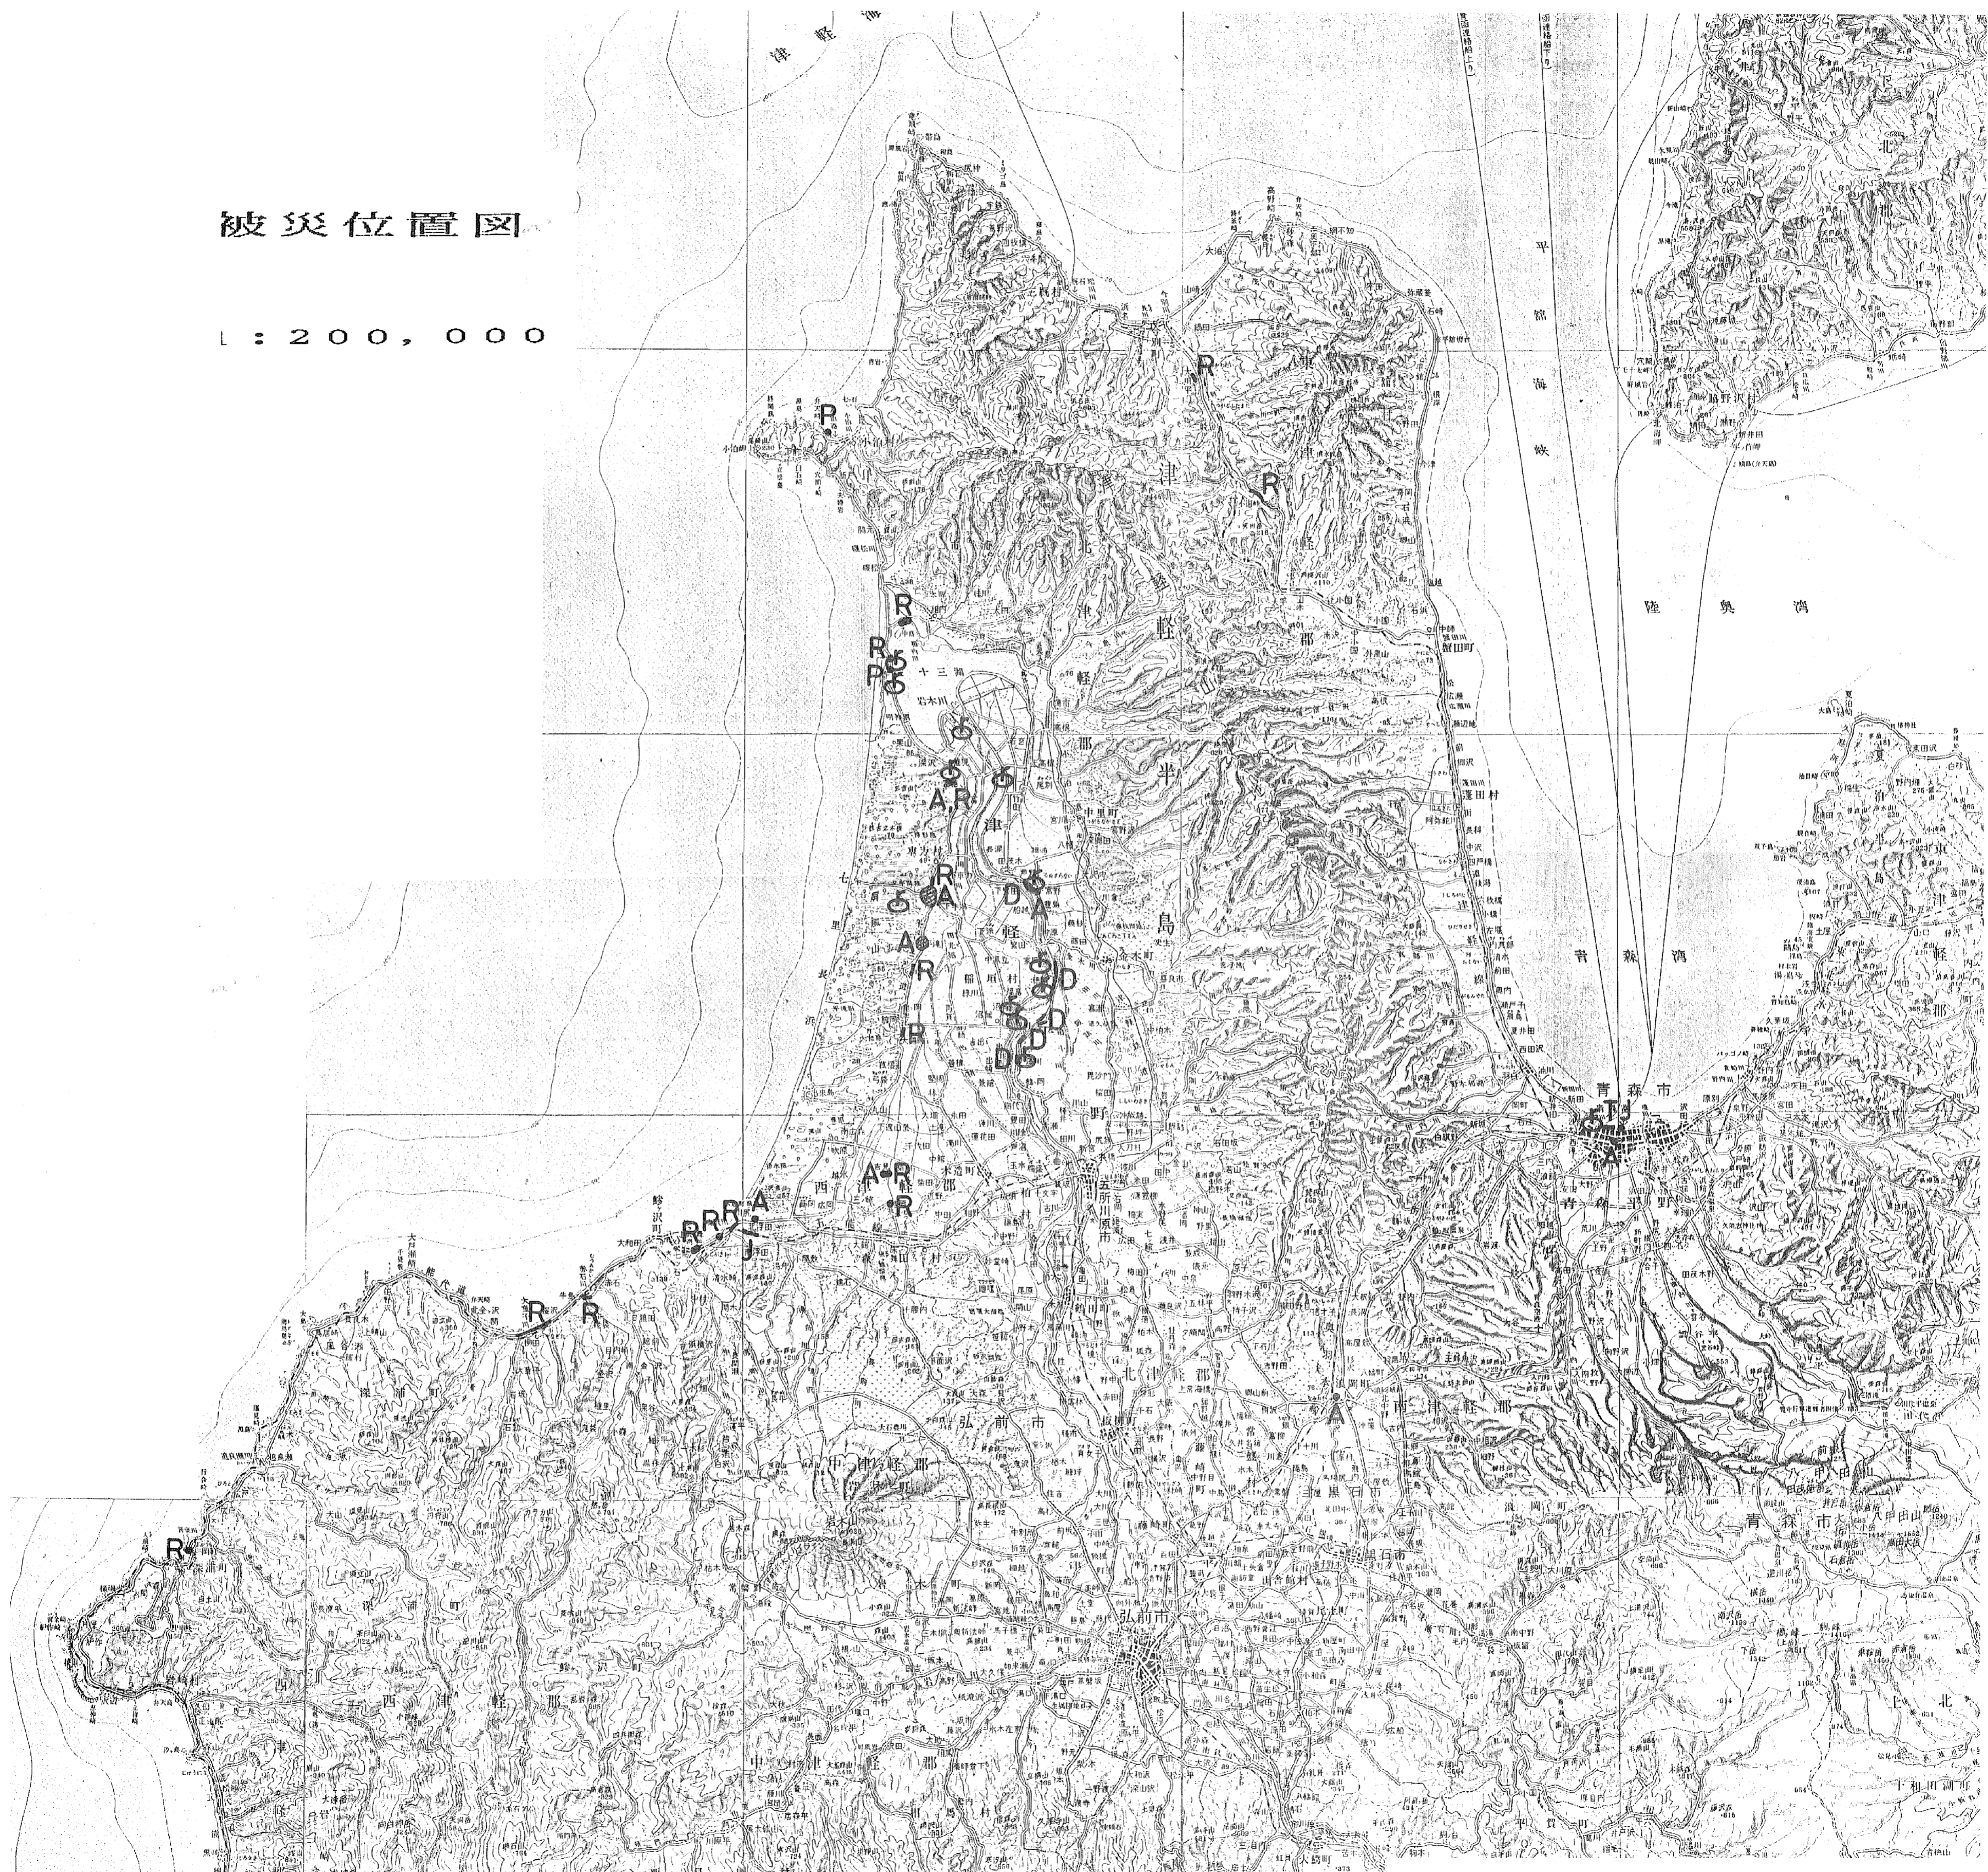
被災位置图

以上見てきたように、今回の地震では秋田市から青森市にかけて広範囲に液状化を生じた。噴砂が見られた地点は別添の被災位置図に示してあるが、大雑把にそれらの位置をまとめて示すと、図 1 1 - 1 となる。
