千葉県東方沖の地震による被害状況

速 報

基礎地盤コンサルタンツ株式会社

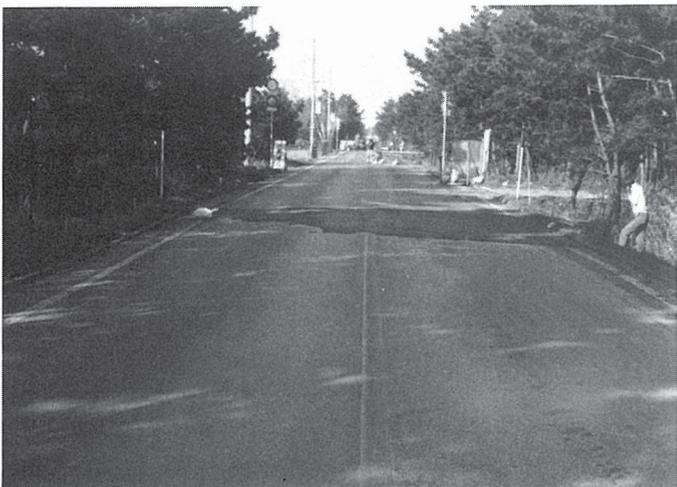
写真1-2はセンターラインが海側に水平移動(写真手前の部分)している様子である。写真中のアスファルト補修の部分がずれたものと思われるが数10m手前にもアスファルト補修の跡があり、この両補修区間の道路が海側に水平移動したものである。センターラインのずれから推定される移動量は約7cmであるが、写真1-3にみられるように側溝と路面の間は10~15cmの隙間があり、側溝の移動量をみると最大で20cm近い水平移動があったようである。

写真 1 - 2
道路の水平移動

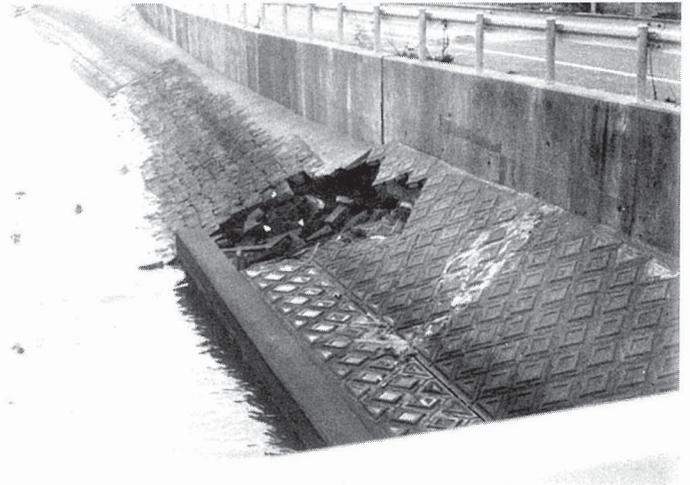
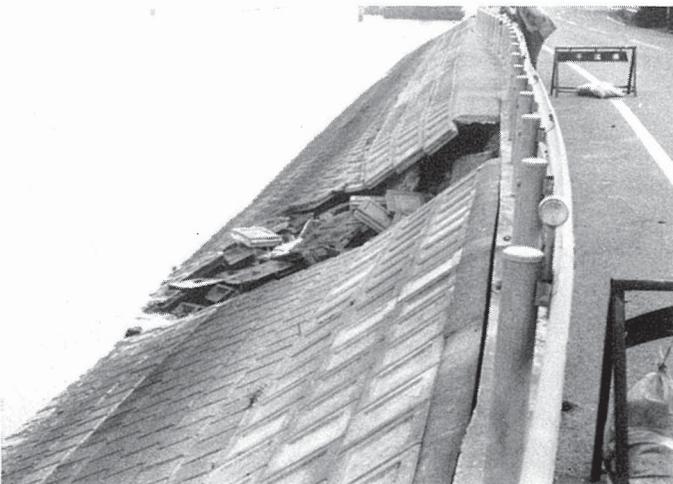
写真2-12は河口付近の水路の合流部での護岸の被害である。このすぐ下流にある九十九里橋の約10mと80m下流の右岸側で護岸が崩壊していた（写真2-13，写真2-14）。崩壊した護岸の裏込めは全くなく空洞になっていた。おそらく洗掘により裏込めがなくなりコンクリートだけでもっていたところに地震動を受けたため簡単に崩壊してしまったと考えられる。

写真2-13
河口付近の護岸の崩壊
（作田川右岸）

写真2-14
河口付近の護岸の崩壊
（作田川右岸）

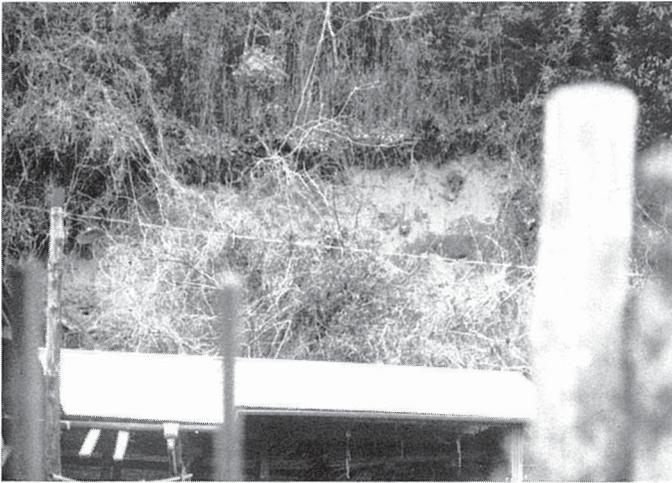
浅間神社のある山で一部崩壊が発生した(写真4-1, 写真4-2)。さらに崩壊箇所の上で亀裂が見つかったため、崖下にある家に対して非難命令がだされた。斜面には地すべり計が設置され、監視が続けられたが、12月29日に避難命令は解除された。崩れた地層は関東ロームおよび成田層群の砂と考えられる。

写真4-1
松尾町田越の崖崩れ

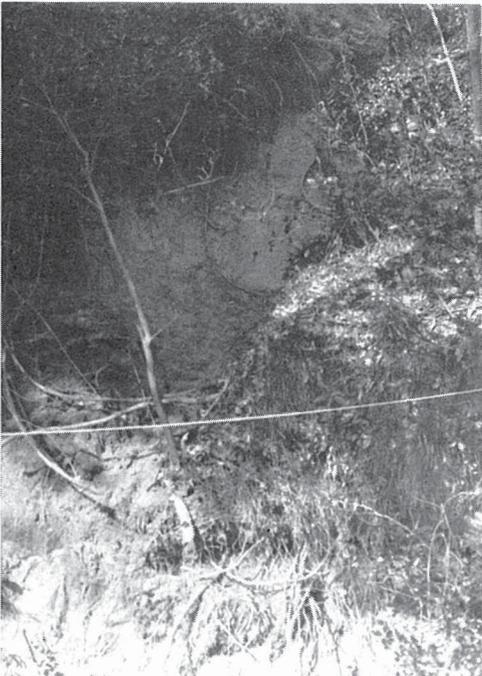
写真4-2
松尾町浅間神社の崖崩れ

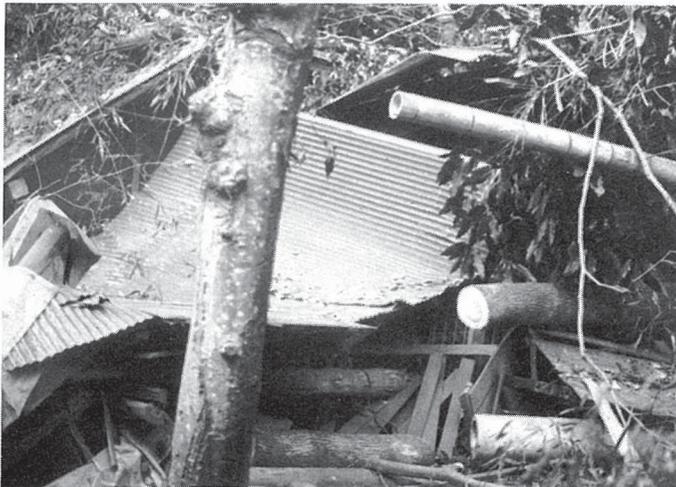
写真4-5は民家の裏山が幅約20mにわたって崩壊した状況である。土砂は民家には達しなかったが、斜面に生えていた竹が家の戸を突き破って侵入した。また、崖のすぐそばの小屋が崩れてきた木のために倒壊した(写真4-6)。

写真4-6
写真4-5の崖崩れの
ため倒壊した小屋

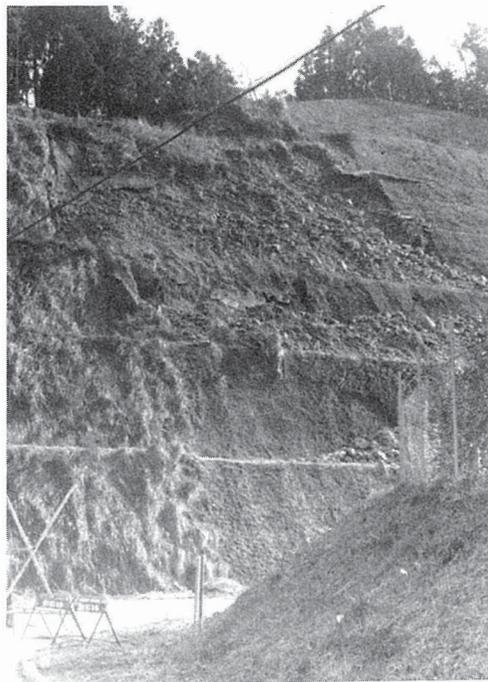
写真4-8、写真4-9は睦沢町の崖崩れの状況である。

写真4-8
睦沢町の崖崩れ

写真4-9
睦沢町の崖崩れ

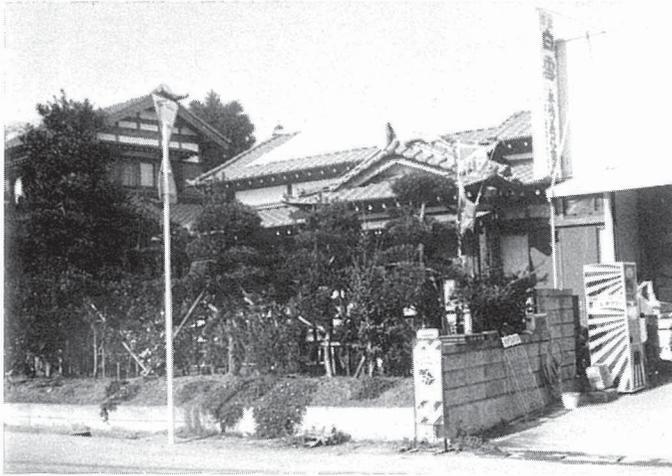
一般家屋の地震被害のうち最も多かったのは屋根瓦の落下である(写真5-1)。屋根瓦の被害は千葉県全体で6万余件に達した。

写真5-1
屋根瓦の被害

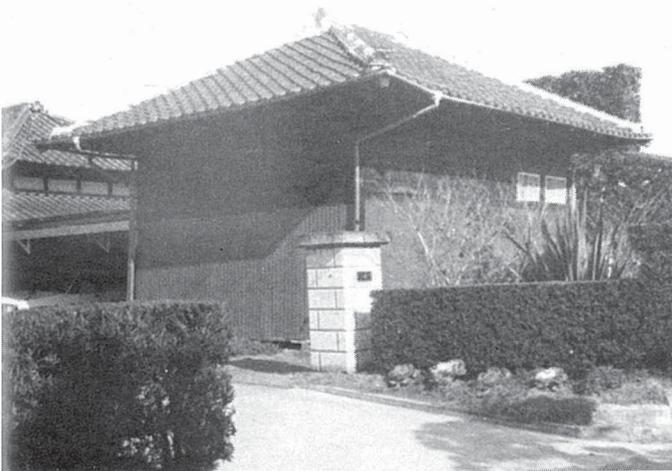
写真5-2は県内で10棟あった全壊家屋のうちの1棟である。調査時点ではすでに取り壊されていて骨組みしか残っていなかったが、写真でわかるように柱が折れていた。付近には特に地盤の変状はみられず、また噴砂の痕跡もなかったことから振動による被害ではないかと思われる。写真5-3も同地点近傍の納屋が傾斜している様子である。

写真5-3
傾斜した納屋
(長南町報恩寺)

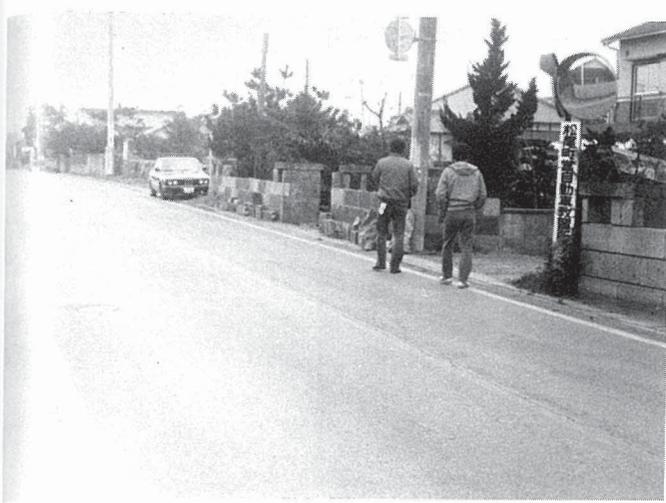
この地震でもブロック塀の倒壊が目立った。地震による死者2名のうち1名はブロック塀の倒壊の犠牲になったものである。他にも写真7-1～写真7-3に示すような塀の被害がみられた。

写真7-1
石積み塀の倒壊

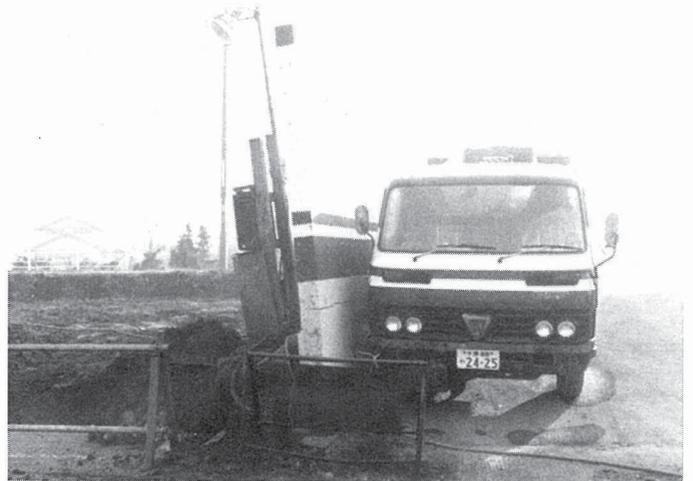
写真7-2
コンクリート塀の傾斜
(ガソリンスタンド)

写真7-3
コンクリート塀の傾斜

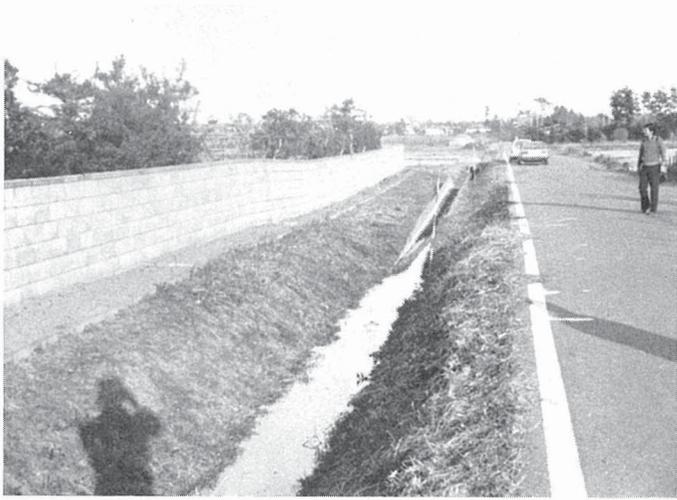
水路とか側溝は地盤の変状に弱く被害が出やすい。写真7-4～写真7-5は道路が波打った東浪見の付近で発見されたU字溝の変状である。U字溝が持ち上がって水がせき止められている様子を示している。側溝のそばに噴砂がある(写真7-6)ことから液状化により大規模な地盤変動が生じ、側溝が両側から押されて浮き上がったと考えられる。道路には横断亀裂が入っていた。

写真7-4
側溝の浮き上がり
(一宮町東浪見)

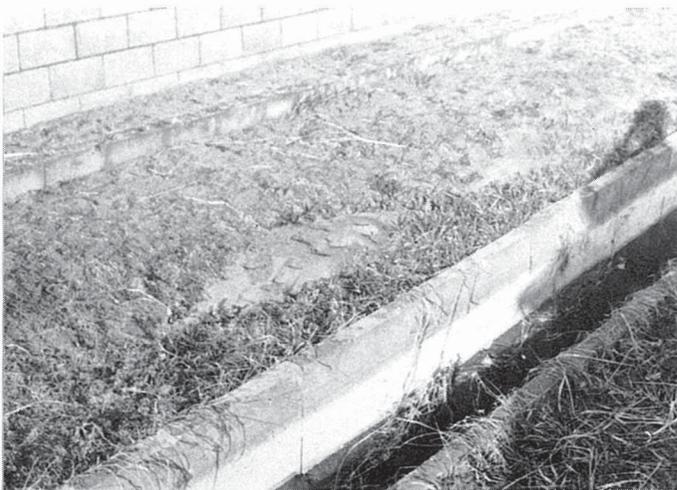
写真7-6
側溝脇の噴砂

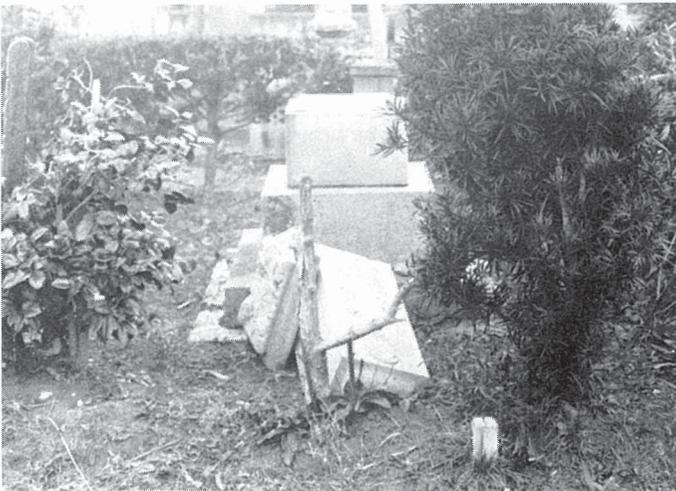
写真7-11
墓石の転倒
（大綱白里町）

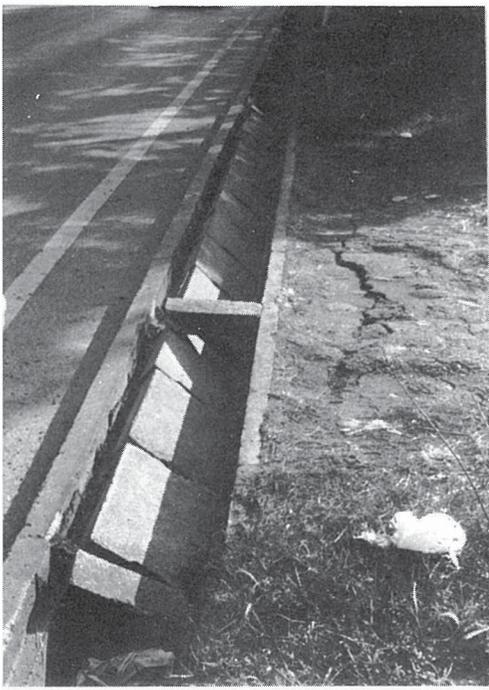
写真7-9は一宮町東浪見で道路が大きく波打った箇所の側溝の様子である。側溝が開いたためにフタがすべて落ちている。

写真7-9
側溝の開きによるフタの
落下（一宮町東浪見の県道）

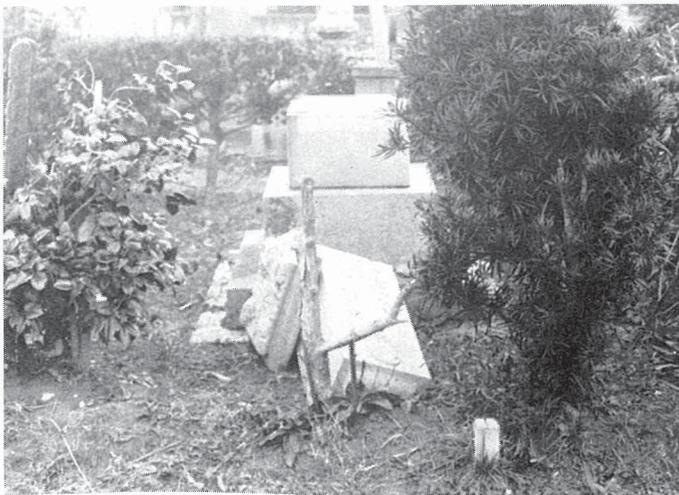
写真7-11
墓石の転倒
（大綱白里町）

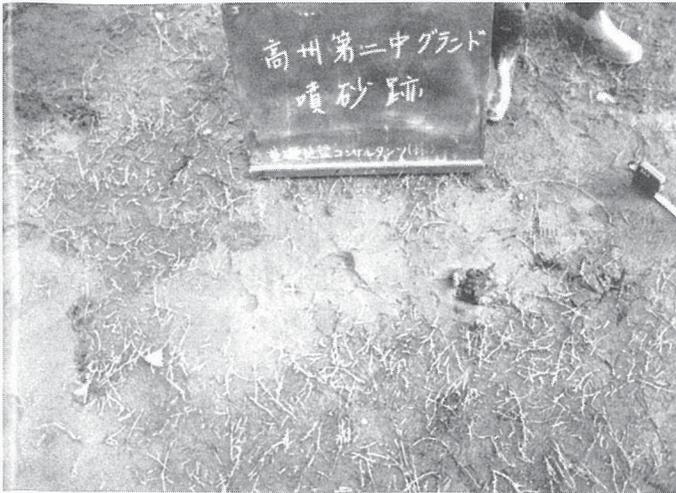
- ④ 図5-2にも示されるように、過去の地震に比べて遠隔地まで液状化が発生している。埋立地の周辺地盤では液状化した場所がないことを合わせて考えると、埋立地は自然堆積地盤より液状化し易かったと言えよう。
- ⑤ 写真8-3、8-4に噴砂の例を示すが、今回見られた噴砂孔は大きいものではなく、また大部分が舗装してあるため、電柱の足元や側溝あたりから少し噴いていただけのものが多かった。構造物の大きな被害もみられなかった（千葉県内の埋立地は企業の所有地であり、内部については筆者らはわからないが、新聞によると大きな被害はなさそうである）ことから考えて、液状化の程度（液状化層厚など）はあまりひどいものではなかったと考えられる。
- ⑥ 採取した噴砂の粒径分布を表5-1および図5-3に示すが、平均粒径で0.1mm前後、細粒分（74 μ 以下）含有率で15~75%と、砂質土の中では細粒の砂質シルトが多かった。噴砂の粒径分布が液状化層のそれと完全に一致するか、といった問題はあるが、この結果から言うと、かなり細粒な砂まで液状化したとみなせよう。

写真8-4
千葉市高洲高洲第二中
グラウンドの噴砂

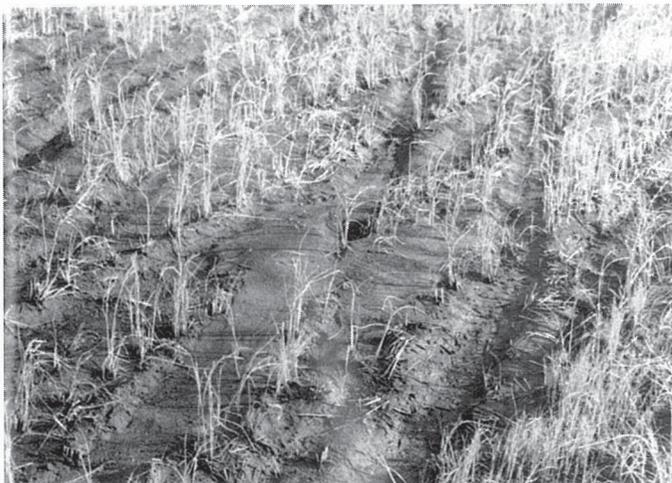
九十九里平野には海岸線に平行した数列の長い砂丘列が分布している。今回の地震ではこのうち、海岸より少し内陸へはいった地域で液状化が発生している。写真8-1および写真8-6に噴砂の状況を示すが、田圃の中や河川敷の所々に噴砂が発生していた。また、これらの地点の噴砂の粒径分布曲線を図5-3のb)、h)に示すが、平均粒径0.2mm前後で細粒分はほとんどなく、砂丘性の砂らしく“きれいな砂”が液状化していた。

写真8-6
一宮町東浪見の噴砂
