ルソン (LUZON) 地震

調査報告書

(社内技術資料)

基礎地盤コンサルタンツ株式会社

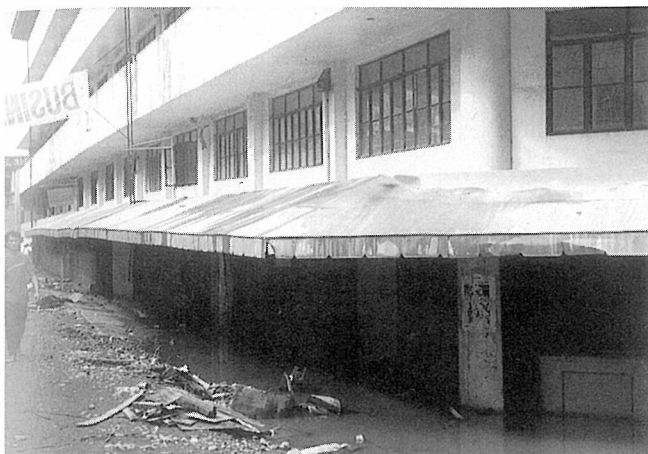
写真5 - 2

ダグパン市内では液状化による2階建以上の建物の沈下が顕著であった。写真5-2～写真5-6はその典型的な被害である。写真5-3には道路舗装の一部がそのまま残っていた。この路面の高さが元の地盤面を示しているとする、この道路に面した建物は1m弱沈下したことになる。道路も沈下していると考えられるので、絶対的な沈下量はもっと大きいものになる。

液状化により沈下した建物

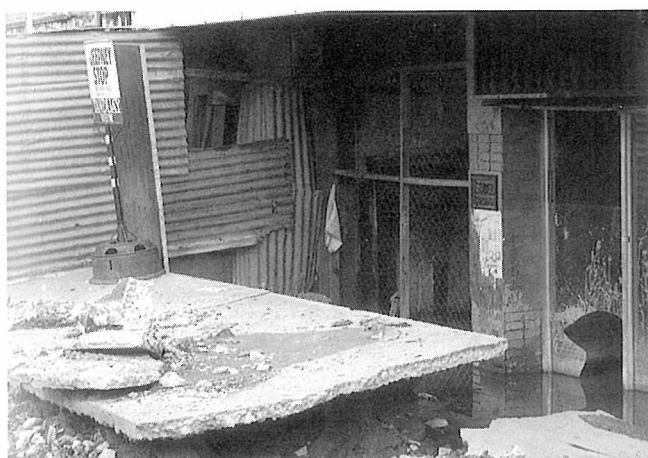
写真5 - 3

液状化により沈下した建物。舗装が一部残っている。

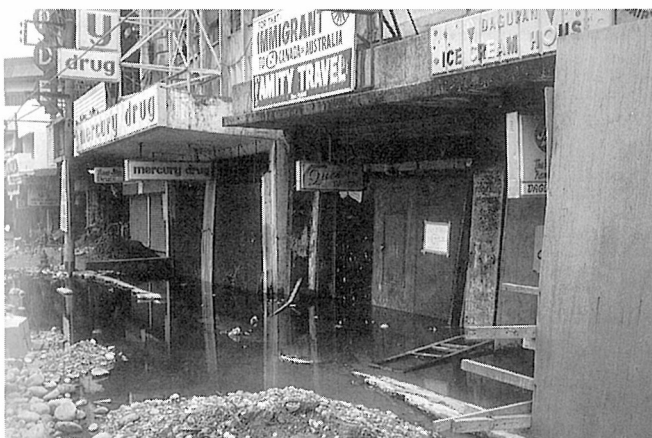
写真5 - 4

液状化により沈下した建物。地震の後の水害で水がたまっている。

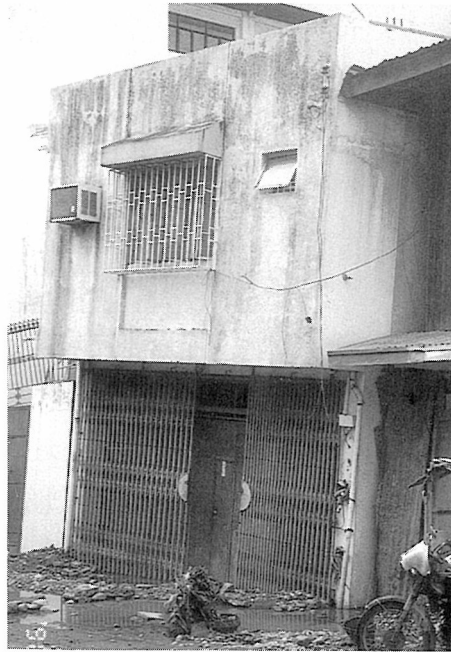
写真5-5

写真5-5, 5-6は沈下するとともに傾斜した建物である。傾斜の方向はまちまちであり、方向性は見いだされなかった。写真5-7は隣接の建物の沈下・傾斜により被害を受けた建物である。この被害は両側の高い建物(3, 4階)の沈下量が大きいため、一緒に引きずられるように沈下したためとみられるが、両側の建物の傾斜によって押された影響もあるのかもしれない。

液状化により沈下・傾斜した建物。

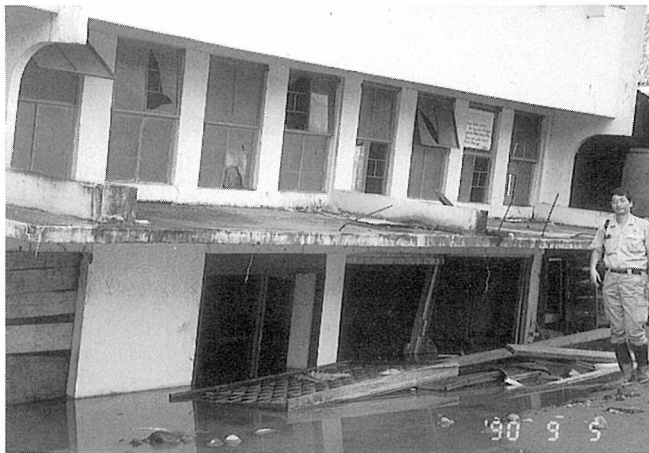
写真5-6

液状化によって沈下・前傾した建物。

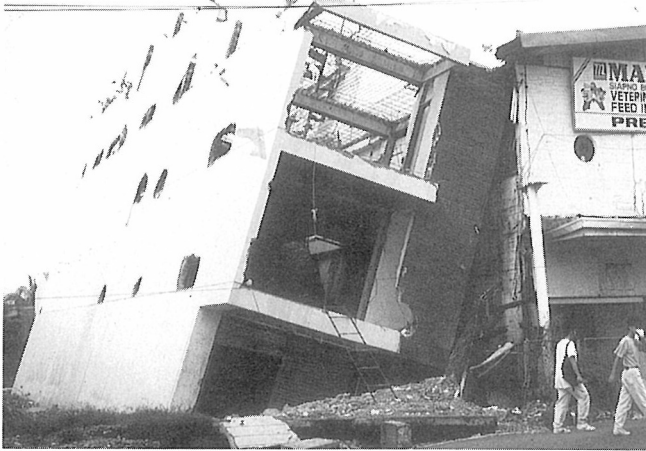
写真5-11

写真5-11～5-13は特に傾斜が顕著な建物の被害である。この傾斜の原因が地盤の差異によるものか建物の構造によるものかは不明であるが、写真5-14, 5-15がマグサイサイ橋に続く南側のペレス(Perez)通りに面した建物で、北側のエンジェル・フェルナンデス(Angel Fernandez)通りに比べると被害の程度が大きいことを考えると、このような建物の傾斜は液状化の激しさに原因を求めることができるのではないかとと思われる。

液状化により大きく傾斜した5階建の建物。隣のビルに寄りかかる形で転倒を免れている。

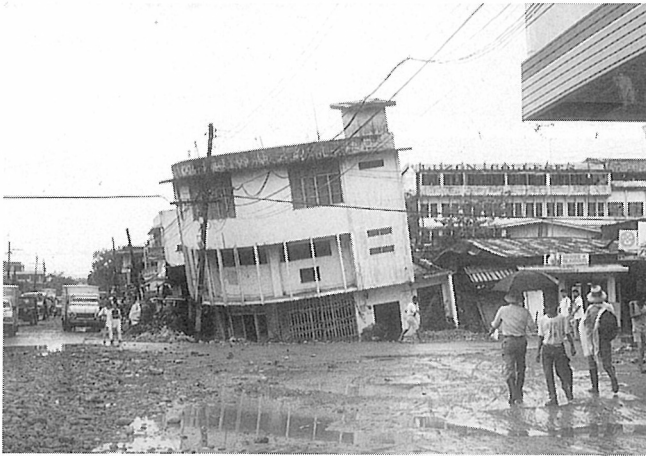
写真5-12

液状化により前傾した建物。

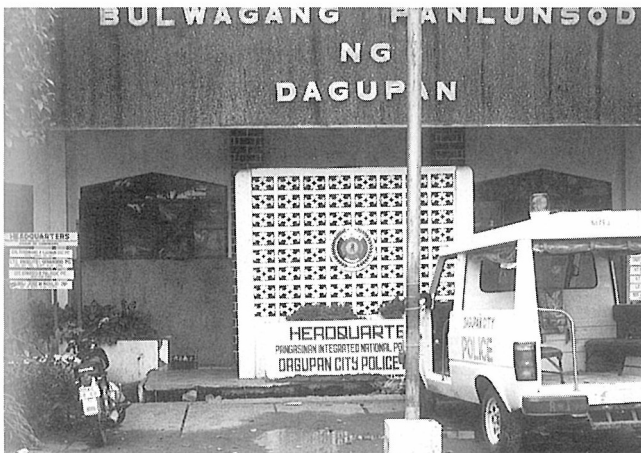
写真5-15

写真5-14でも建物の沈下の程度がよく分かる。くぐり戸の高さからみると元は手で示しているくらいの高さにあったようであり、これより道路と建物の相対的な沈下量は50cm程度と考えられる。沈下した建物のそばには、まだ噴き出した砂が溜っており、足を入れると30cm以上もぐり込む状態であった(写真5-15)。

建物のそばには砂がたまっており、その厚さは長靴が全部めり込む位ある。

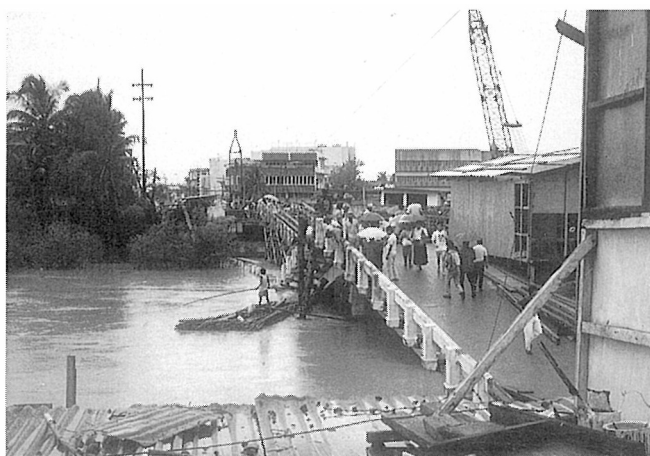
図5-9 マグサイサイ橋の被害状況¹⁾

マグサイサイ (Magsaysay) 橋はパンタル川の兩岸に広がる市街地を結ぶ2つの橋梁の1つで、長さ約120mの7連のコンクリート橋（一部合成桁）である。図5-9に示すように東側の4スパンが橋脚の沈下により落橋した。写真5-17は東側より落橋した部分を見たものである。写真5-18はA1橋台からG1, G2スパンを見たものである。P1橋脚の沈下で床版の一部が水没しているが、桁はまだ橋脚の上に乗っているようである。写真5-19, 写真5-20はP3橋脚の沈下により、もう一端がP4橋脚より外れて完全に落橋したG4である。欄干が水面に顔を出しているの、橋脚はほぼ真下に沈下し、桁はまだ橋脚の上に乗っているように見えるが、外れたP4側は何の上に乗っているのだろうか。沈下したP1, P3橋脚の沈下量を写真から目測すると2m程度であったと考えられる。

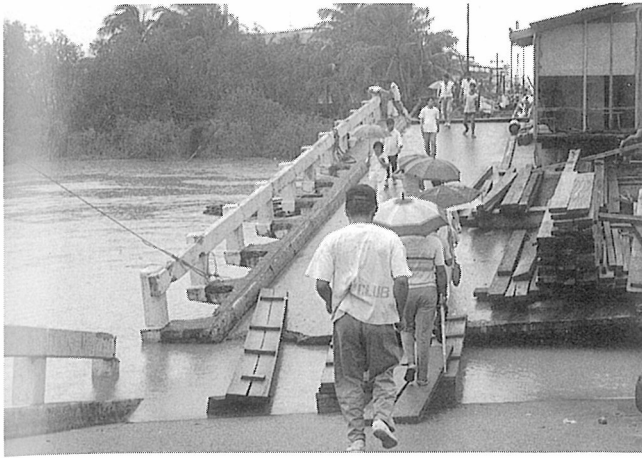
写真5-17

右岸よりみたマグサイサイ橋の落橋部分

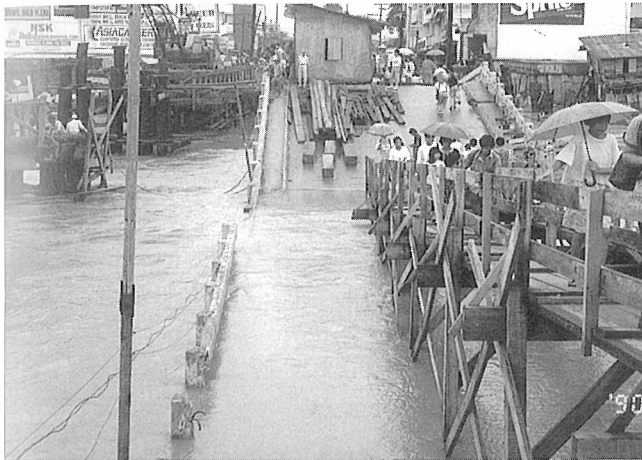
写真5-18

P1橋脚の沈下により橋桁も沈下した。

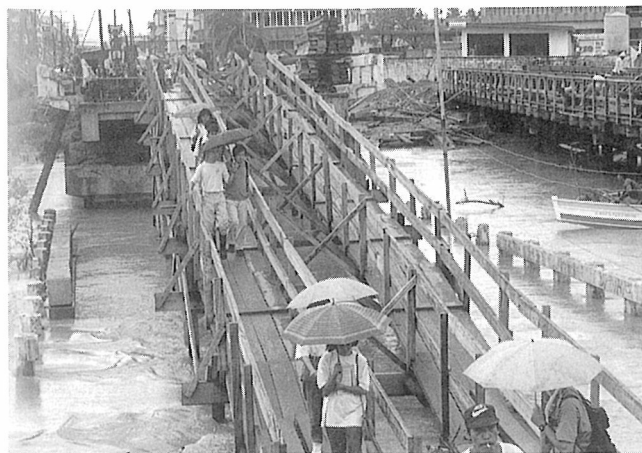
写真5-19

P3橋脚の沈下によってP4橋脚から落下したG4橋桁。

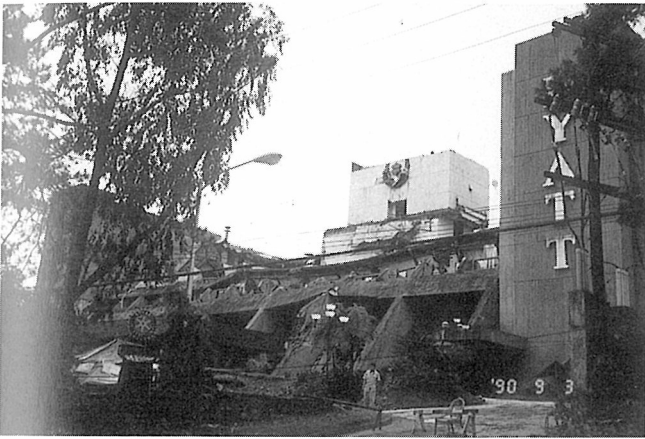
写真6-2

玄関の建物は背後の高い部分が崩壊し（写真6-2）、大きなバルコニーをもつ新館は完全に倒壊している（写真6-3）。新館は現在取り壊しが進んでおり、原形を保っているのは6階分位しかない。写真6-4は倒壊した新館の柱の破断の様子を示している。鉄筋の太さや本数についてはわが国の建物と比較してそれほど遜色はないが、フープ筋の間隔が大きいことや鉄筋の接合部における重複の長さが短いことなどが指摘されている。またコンクリートについても山岳地であることから適当な骨材の入手が困難なため、粗悪な材料が使われていた可能性が指摘されている。

崩壊したハイアットテラスの正面棟。

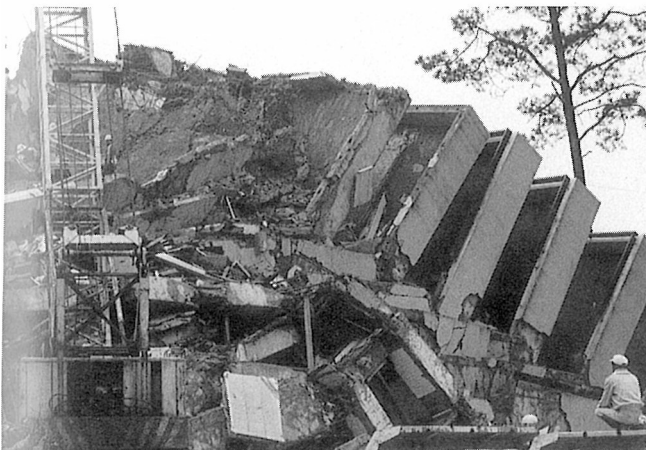
写真6-3

崩壊したハイアットテラスのタワー。元は11階建であったが、取り壊されて6階分しか見えない。

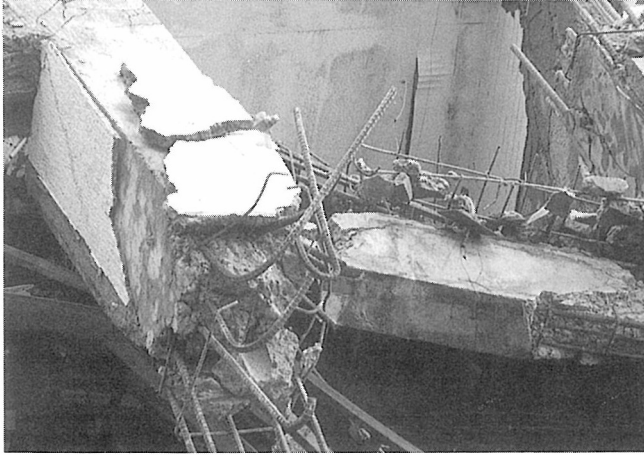
写真6-4

崩壊したタワー部の柱の鉄筋。

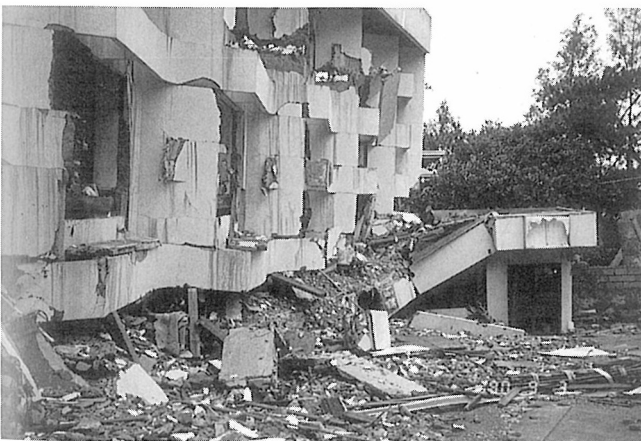
写真6-8

バギオ市のメインストリートであるセッション(Session)通り沿いの斜面に立つ4階建のホテルである。調査時点では建物は骨格を除いて取り壊されていたが、1, 2階がつぶれている様子がよく分かる(写真6-7、写真6-8)。

崩壊したネバダホテルの
玄関付近。

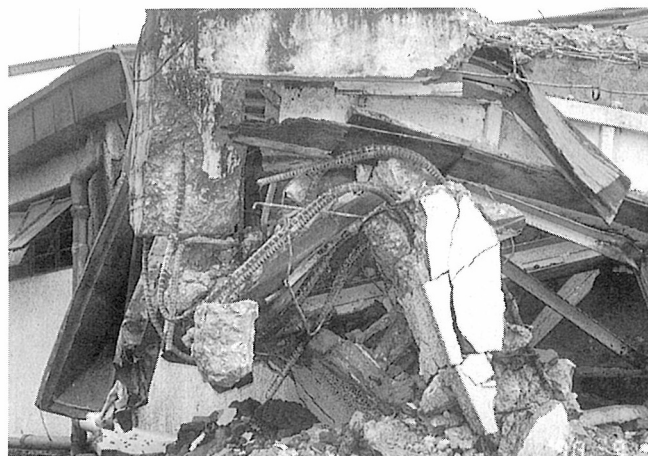
写真6-10

バギオ カレッジ ファウンデーション(Baguio College Foundation)はハリソン(Harrison)通りとゴブパック(Gov. Pack)通りが交差する位置に立つ5階建の建物である。3階部分の柱が完全に折れて4階の梁が3階の梁の上に落下している様子が分かる(写真6-9)。写真6-10は崩壊した3階の柱の被害状況を示したものである。

崩壊部分の柱の近影。

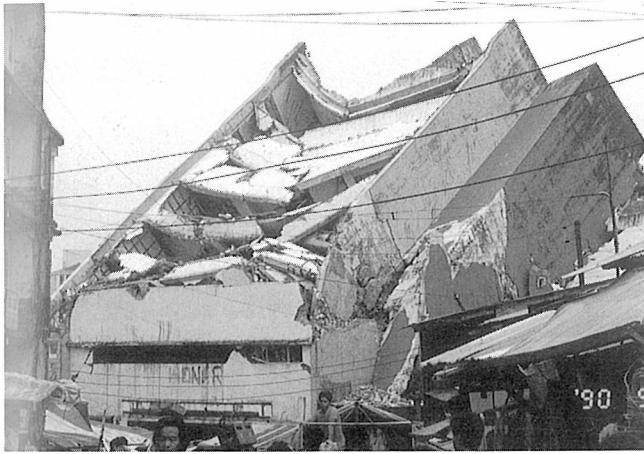
写真6-11

バギオ市中心街にあるヒルトップホテルの被害である。ホテルの周辺は市場になっているが、市場やその周辺の建物は被害を受けた様子は見られなかった。ホテルを囲むように市場が密集しているため、近づいての調査は困難であり、詳細は不明である。写真6-11はホテルの入口の建物(?)の被害であり、写真6-12は反対側からみた被害状況である。

崩壊したホテルの玄関付近。

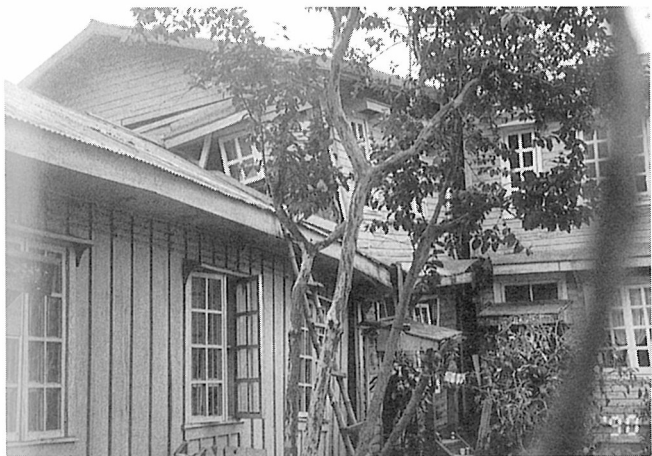
写真6-17

セッション通り北方の丘の上には道路を挟んでF R B ホテルとバギオ大学(University of Baguio)がある。写真6-13、写真6-14はバギオ大学の被害の様子である。8階建の建物の4階部分がつぶれた。写真6-15は隣の6階建のF R B ホテルの被害の様子である。このホテルは四角形の1、2階部分の上に円形の建物がのった形をしており、このうち1、2階部分が崩れた。最上階は取り壊しの最中であり、地震による被害ではない。F R B ホテル手前(写真6-15では手前の塀の部分)にはLittle Angels Nursery Schoolの建物があるが、一見したところほとんど被害を受けた様子は見られなかった(写真6-16)。写真6-17はバギオ市でみかけた数少ない木造建物の被害である。この建物はF R B ホテルの奥に位置している。

数少ない木造家屋の被害。

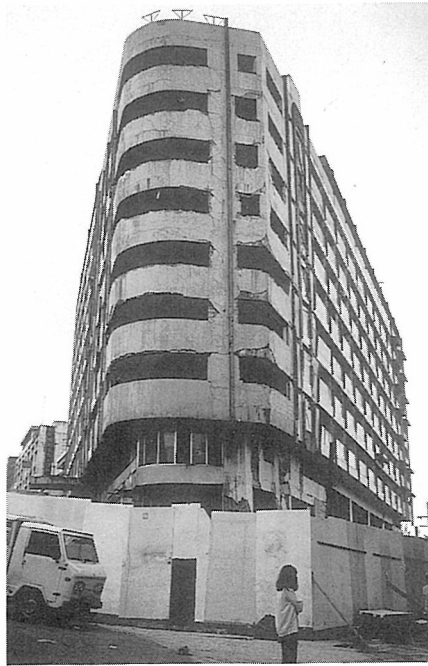
写真6-18

写真6-18はスカイワールドビルで、かなり老朽化した9階建の建物である。倒壊こそ免れてはいるが、全体にかなり傷んでおり、特に1階部分の被害が大きく立ち入り禁止になっている。写真6-19はスカイワールドビルからバギオ大学に到る坂道でみられた地盤の大きな亀裂の跡であるが、周辺の建物には大きな被害は見られなかった。バギオ市内の調査では全体に余り大きな地盤変状は見られなかった。写真6-20はハリソン通りに面したパークホテルの被害である。各階の柱が完全に崩壊し、床だけがマッチ箱をつぶしたような格好で重なり合って倒壊していた。

1階部分の柱が座屈した
スカイワールドビル。

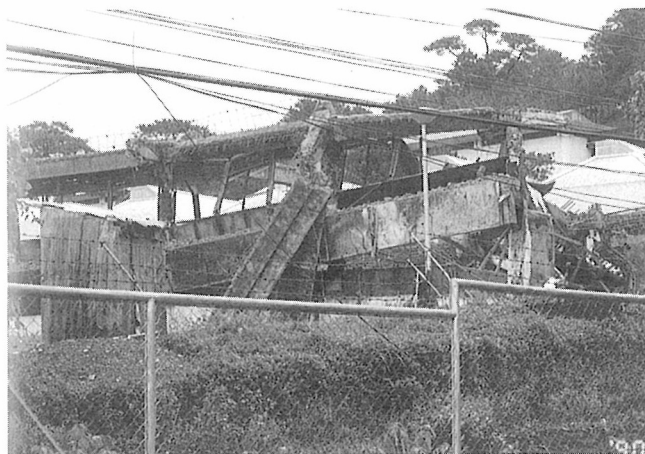
写真6-21

写真6-21はバギオ空港に近いバギオ輸出加工区にある3階建の工場の崩壊の様子である。かなり取り壊し作業が進んでおり、被害の様子はよく分からない。

この工場は被災後に出火し、当初150人以上が倒壊した建物の下敷きになったと伝えられたが、最終的には12人の死者にとどまったのは不幸中の幸いであった。

バギオ輸出加工区の3階建工場の倒壊。

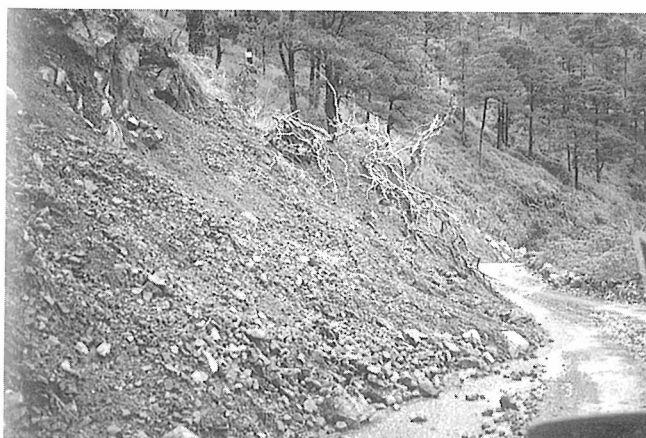
ナギリアン道路が急峻になりバギオ市に近づくにつれて、周囲の山々の急斜面は無数の崩落や土石流により山肌が露になっていた(写真6-22)。崩落した土砂、巨礫岩塊が道路端に見られ、道路の路肩は処々崩れていた(写真6-23, 写真6-24)。

写真6-24
同上。3枚の写真はいず
れもナギリアン道路。

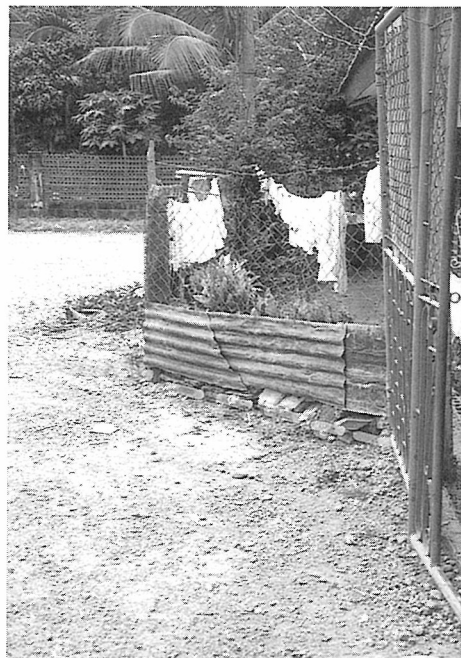
この地区では家屋自体の倒壊は比較的少ない。特に木造平屋建の家ではほとんど被害は認められず、家屋にはさまれた道路の横ずれ(写真7-1)やフェンスの横ずれ(写真7-2)などが見られた程度である。

写真7-2 フェンスの
左横ずれ

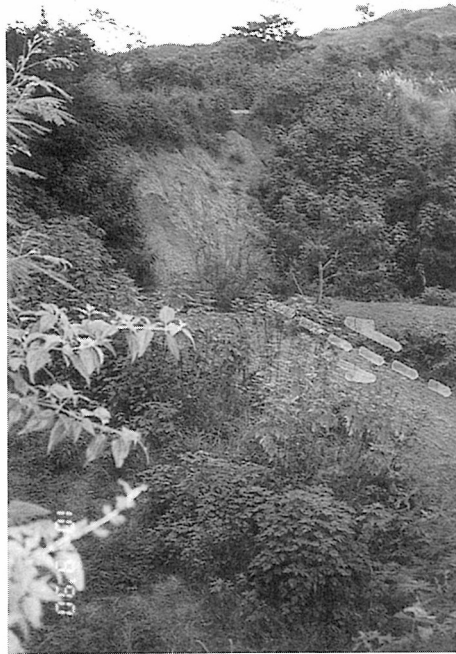
写真7-7

Pant abanogan Dam Roadに横ずれ変位地形がみられ、その直下には崩壊跡がみられる（写真7-7）。また今回の地震により高位段丘で円丘のような盛り上がり認められ、断層上には幅60cmの割れ目を生じている（写真7-8）。

断層の横ずれ変位地形と崩壊跡

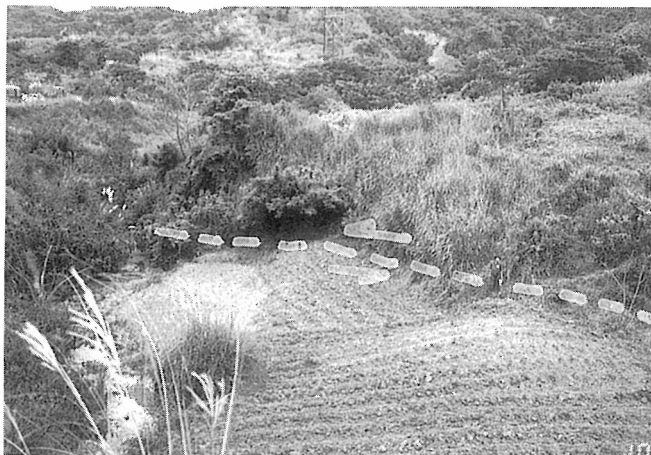
写真7-8

小河川の流路の屈曲と高位段丘の盛り上がり

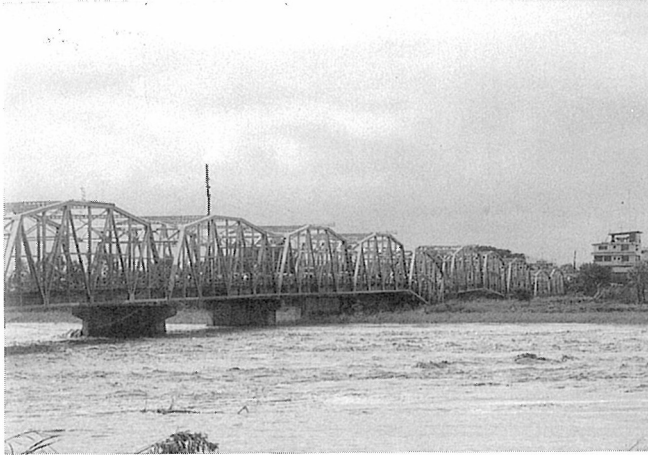
写真 8 - 1

図8-1に示すようにカルメン(南)側の橋脚が沈下・傾斜し、そのため上部のトラスが橋脚から外れて落下したり、傾いたりする被害が生じた。写真8-1は北側より南のカルメン側を望んだもので、手前の本流部分では大きな被害がないが、南側の河川敷の部分でトラスの落下など大きな被害が出ていることがわかる。写真8-2はカルメン側の橋台部分であり、そばに見えているトラスが外れた。この橋台のすぐ脇には写真8-3に示すようなブロック積の脆弱な構造の建物があったが、特に被害を受けておらず、また地盤の移動を示すような亀裂は認められなかった。写真8-4はG13トラスの様子である。桁が途中で折れており、それが隣のP12橋脚に乗り上げている。また写真8-5は桁が乗り上げたP12橋脚付近を拡大したものである。写真8-6はG12トラスの様子で、このトラスは両端とも橋脚から外れ落下している。写真8-7は中央部のG8の様子である。トラスの南側が落下し、桁の一部が折れ曲がっている。写真8-8はP1橋脚上に生じた約30cmの段差である。この段差は写真8-9に示すように桁が支承から外れたために生じたものである。

13径間のうち3径間が落
橋したカルメン橋。南側
を望む。

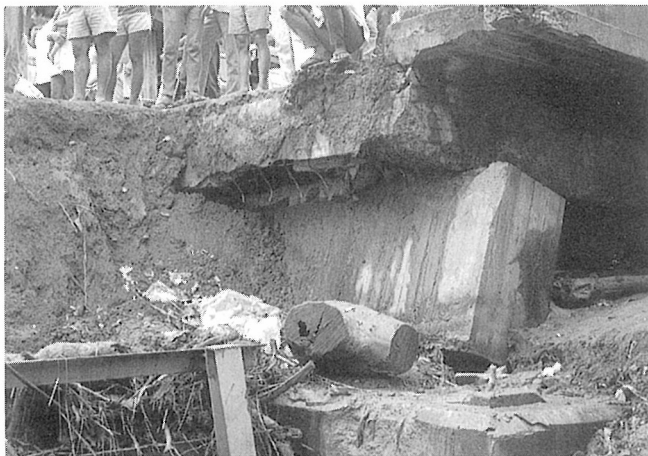
写真 8 - 2

カルメン側のA2橋台。左
側に見えるのは外れたト
ラス。

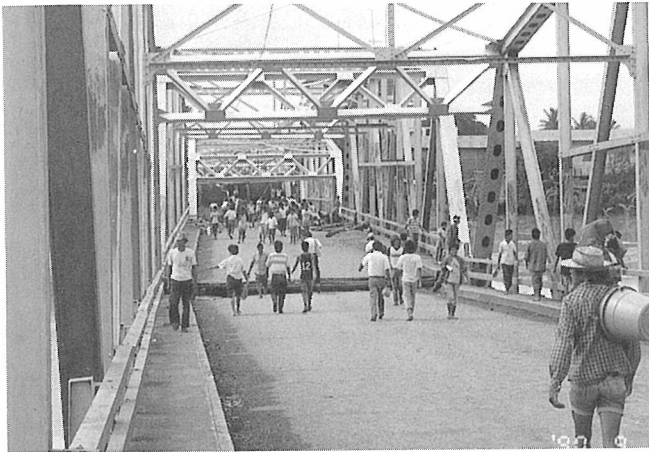
写真 8 - 7

P8橋脚が傾斜したためG8
トラスがG9トラスに押さ
れるようにして落下した。

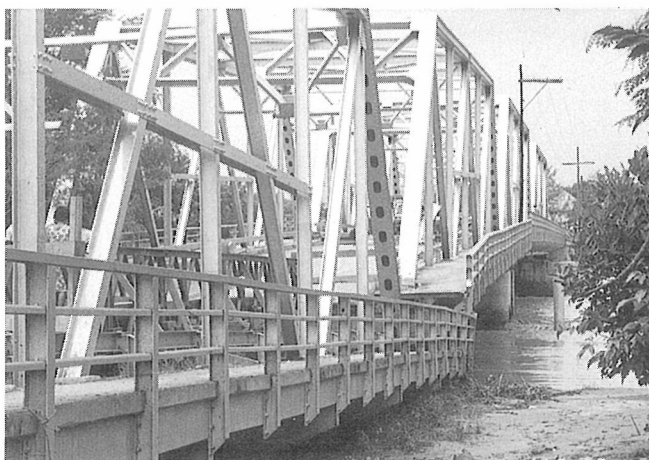
図8-2 カルボ橋の被害状況

カルボ(Calvo)橋はバヤンバン(Bayamban)東方を流れるアグノ川に架かる長さ200mの4連単純トラス橋である。図8-2に示すようにパイルベントのP1橋脚が河心方向に移動するとともに沈下したため、G1トラスが落下しG2トラスも傾いた。写真8-10はA1橋台より被害のあった2つのトラスを見たものである。調査時点では、すでに落下したトラスの中に仮設の橋が架けられ、対岸のバヤンバンへの通行は可能であった。写真8-11はP1橋脚の上にG2トラスが乗り上げている様子を示している。また、対岸のA2橋台では写真8-12に見られるように大きな亀裂が生じていた。写真8-13はカルボ橋のすぐ右岸上流側の護岸の崩壊の様子である。この他、数百m上流にある鉄道橋も落橋していた。

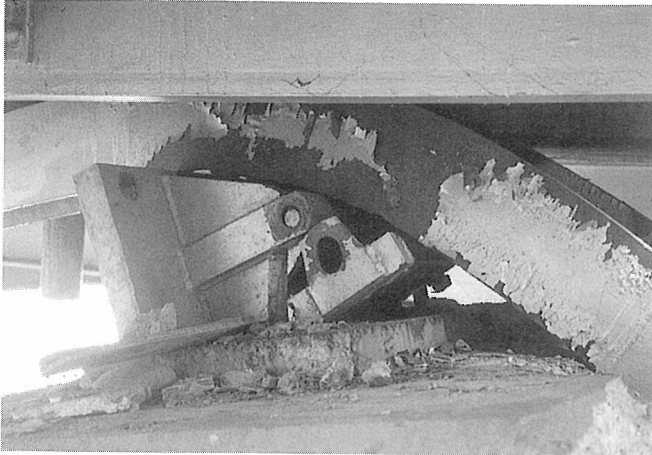
写真8-10

橋脚の沈下によって落下した橋桁。

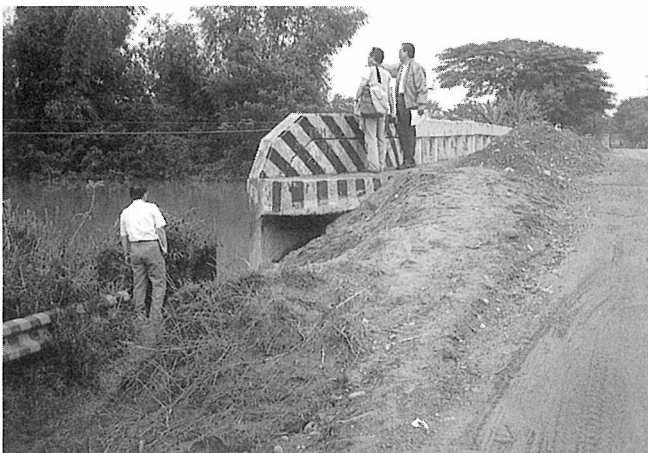
写真8-14

サン・イシドロ(San Isidro)橋はタルラック北方のマニラとバギオを結ぶ幹線道路上にある。写真8-14に示すように取付け道路が大きく沈下し、一時車両の通行が不能になった。しかし橋そのものには顕著な被害は見られず、また対岸の取付け道路には異常は見られなかった。写真8-15は橋台付近を示しているが、手前のガードレールと欄干が元は同じ高さにあったと思われるので、沈下量は2m近くに達するかもしれない。写真8-16は付近の大きな亀裂であり、沈下だけではなく水平移動もあったことを示している。写真8-17の隣接する鉄道橋には目立った被害は見られないが、盛土が沈下または滑り破壊したことによってレールが宙吊り状態になっている。写真8-18は川のそばのやや傾斜している建物を示している。洪水のため冠水していてよく分からないが、沈下もあったようである。被害原因は液状化による盛土の沈下および側方流動と考えられる。

橋梁手前の取付け道路が大きく沈下して一時通行不能となった。

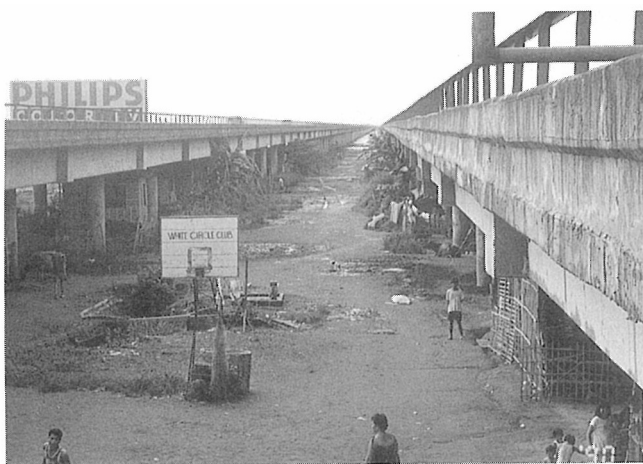
写真8-19

湿地帯に向けてのびる高架橋の上下線。

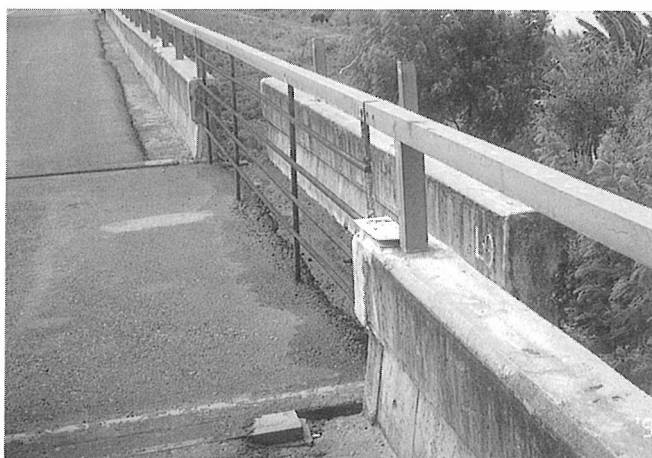
写真8-20

カンダバ(Candaba)高架橋はマニラからバギオに向かうハイウエーがサンフェルナンド付近の広大な湿地帯を横断する場所にある。長さはおそらく2,3kmに及ぶのではないと思われる(写真8-19)。この橋の複数のエクспанションジョイント(EJと略称)と思われる部分が橋軸直角方向に変位していた。写真8-20はEJ部の変位を表しているが、この地点での変位量は約70cmであった。この側方変位は写真8-21および写真8-22の道路上の白線によっても分かる。

上り線でみられたエクспанションジョイント部の側方移動の状況。

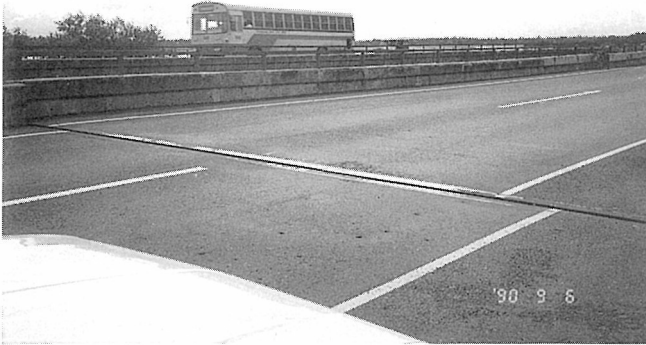
写真 8-21

エクспанションジョイント部の側方移動により生じたラインマーカーのずれ。

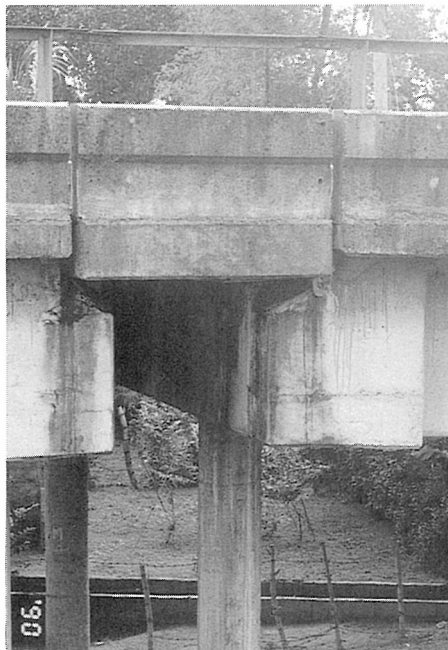
写真 8-23

写真8-23はEJ部を側方から写したものであるが、両側の桁の間に載っているだけの様に見える。従って、橋軸直角方向にはなんの拘束も受けないEJ部が地震動によって片側に移動したのではないかと推測される。

エクспанションジョイント部を側方から見たもの。両方の桁に挟まれているだけのように見える。

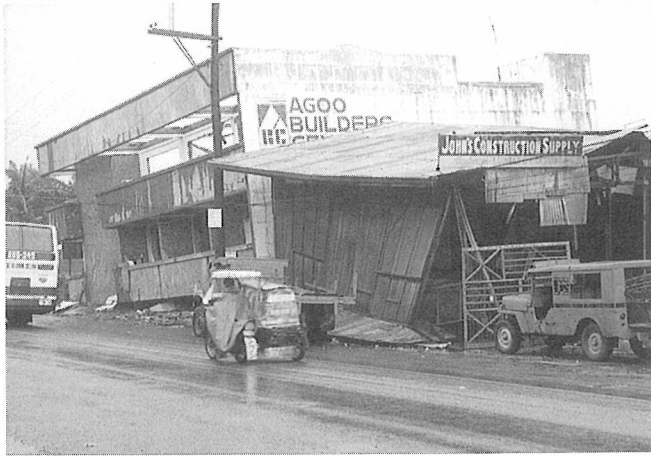
写真8-24

アゴー(Agoo)はダグパンの北約30kmにあるリングエン湾沿いの町である。ここでは多くの建物が壊れ、地震動が他の地域と比べてかなり大きかったのではないかとされている。写真8-24～8-27はいずれも地震によって壊れた建物で、海岸と平行に走る幹線道路沿いにある。壊れた建物の近くには大きな地盤変状の跡も見受けられないことから、液状化などによる地盤被害ではなく地震動による被害と考えられる。写真8-28～8-30は町外れにあるガソリンスタンドの被害である。かなりコンクリートスラブに亀裂や不同沈下が見られることや地下タンクが掘り上げられていることから、液状化による被害と考えられる。写真8-31～8-33は幹線道路からやや海岸よりの地区の被害である。ブロック塀が倒れたり、大きな地盤の亀裂がみられた。また、ある家屋では床の亀裂から噴砂が入り込み、砂が十数センチ堆積していた。

地震動により倒壊した建物。

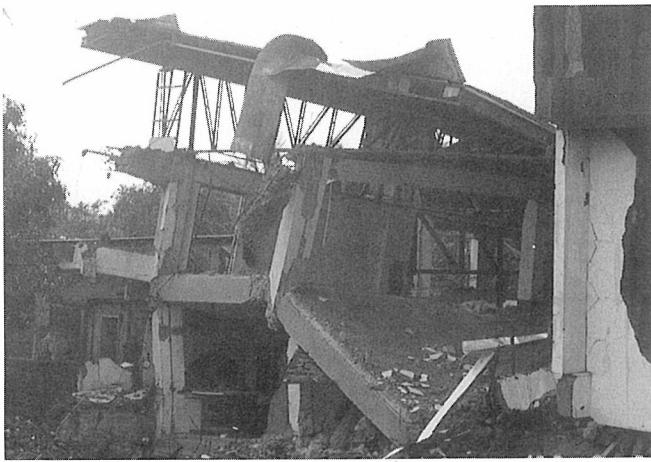
写真 8 - 25

1 階部分が崩壊した 3 階
建の建物。

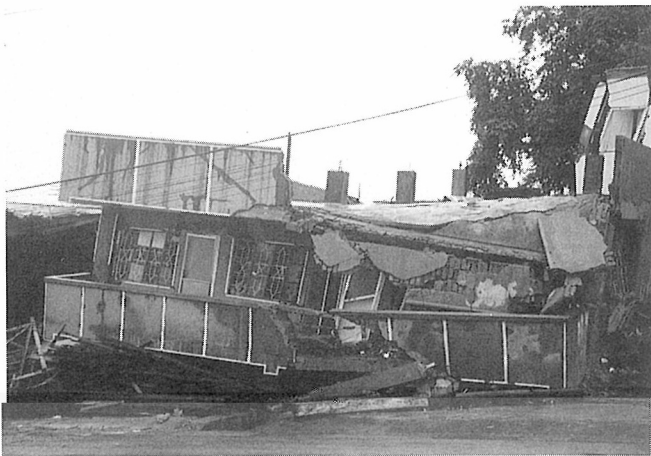
写真 8 - 26

崩壊した建物。

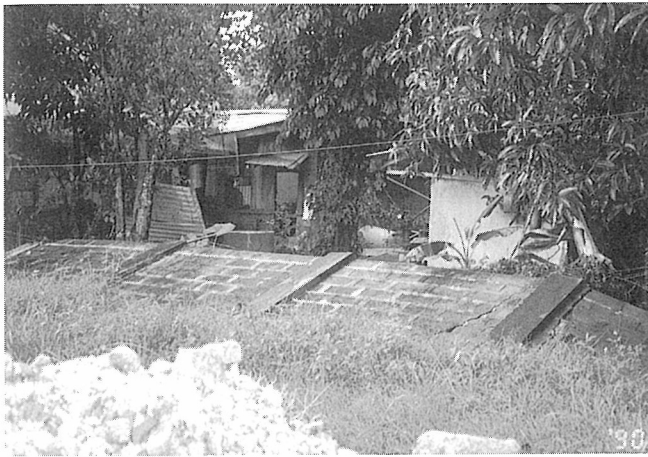
写真 8 - 31

液状化による地盤変状で
倒れたブロック塀。

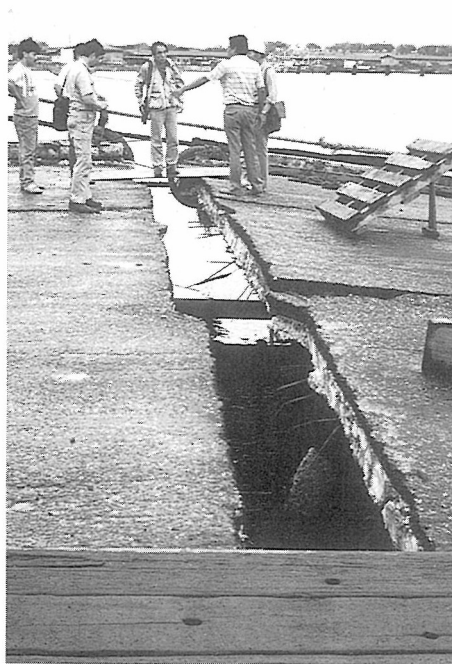
写真 8 - 35

開口した棧橋式の埠頭

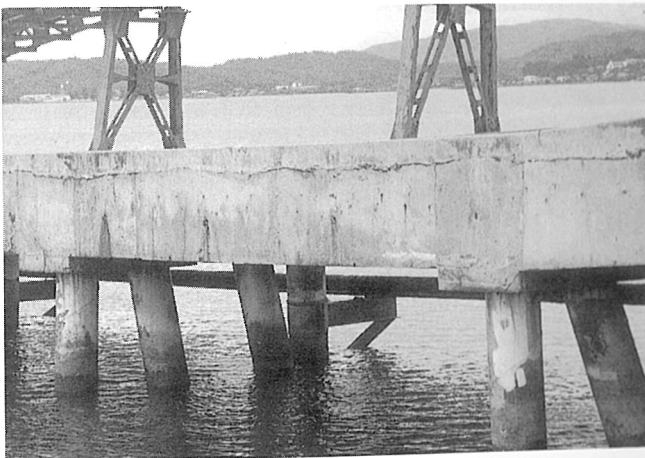
写真 8 - 38

石油用棧橋の杭。組杭でしっかりしているように見える。
