平成 5 年(1993年)北海道南西沖地震

調査報告書

基礎地盤コンサルタンツ株式会社

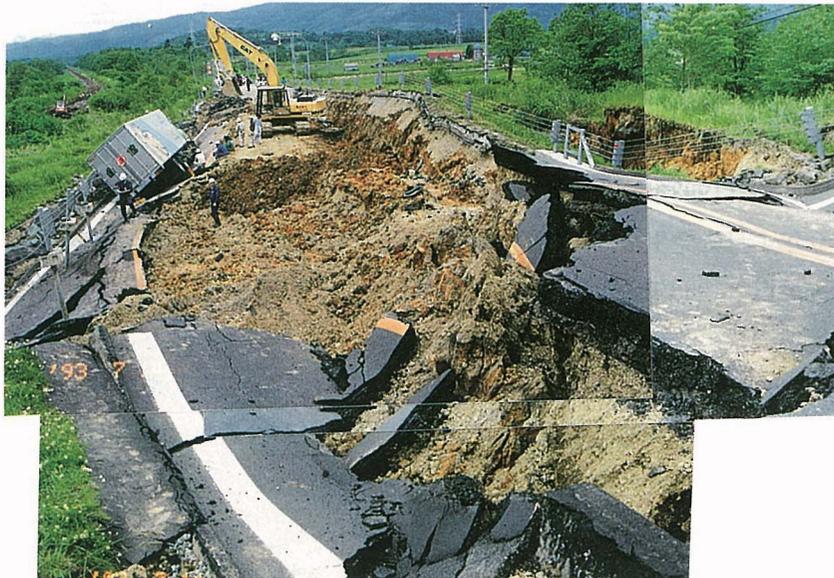
約100mにわたって崩壊した道路盛土（国道5号線知来付近）

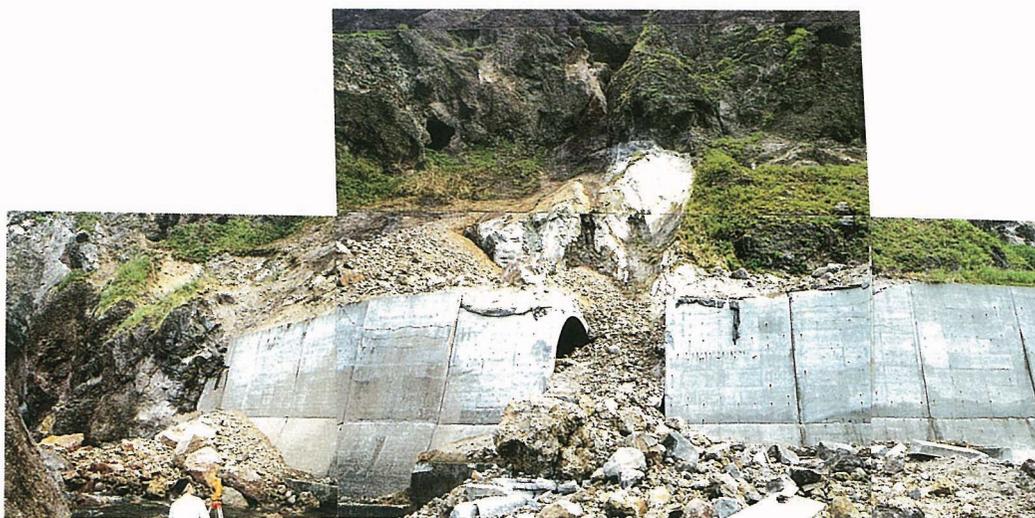
斜面崩壊により破損したトンネル（国道229号線第2白糸トンネル）

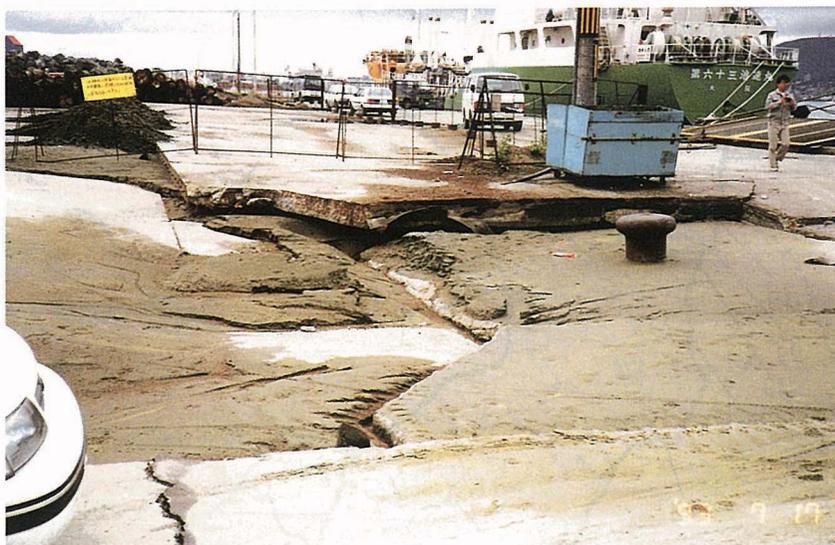
液状化により沈下・陥没した岸壁のエプロン（函館港北埠頭）

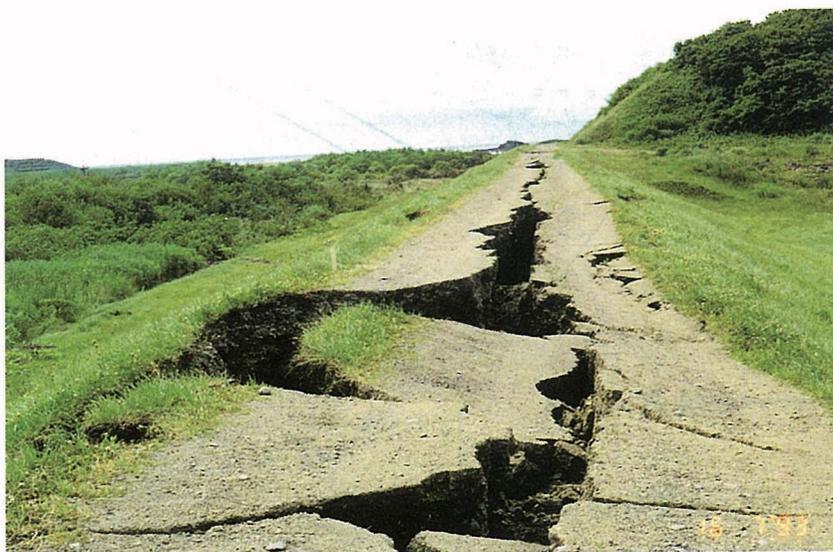
液状化により大きな亀裂・陥没が生じた堤防（後志利別川）

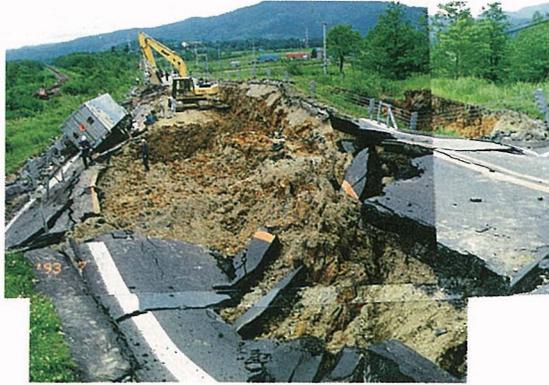
写真4-1～4-3は、函館から札幌に至る北海道の重要幹線のひとつである国道5号線長万部町知来—蕨岱間の盛土が長さ100mにわたって完全に崩壊した状況を示したものである。崩壊により最大2m以上の段差が生じている。車両3台（トラック2台、タクシー1台）が破損したが、車両破損自体はさほど大きくはないことから、ある程度の時間をかけて滑り破壊が発生したものと推察される。

盛土材料は火山灰性の粘性土であり液状化による崩壊ではないと考えられるが、丘陵地末端部に当たるため盛土のり尻部では地下水の湧出がみられた。

写真4-1 道路盛土の崩壊（国道5号線知来－蕨岱間）
黒松内側より長万部方向を撮影
Collapse of road embankment (Highway Route No. 5)

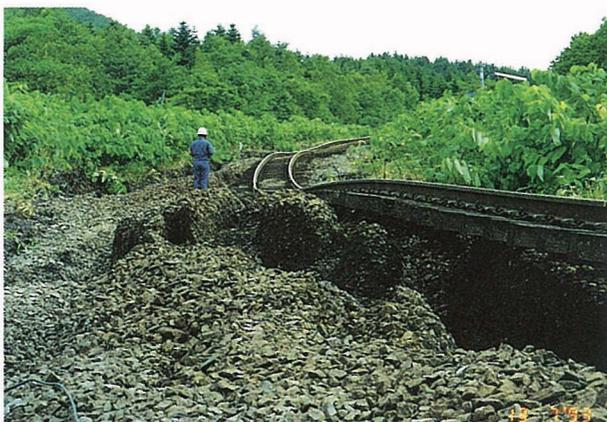
写真4-4

写真4-4及び4-5は、前述の国道5号線盛土の崩壊箇所の南東側約50mに位置する函館本線の鉄道盛土の崩壊状況を示したものである（図4-1参照）。盛土のり部が側方に滑ることにより中央部が大きく（最大1m程度）陥没し、レール及び枕木が浮き上がっている。その付近数百mにわたり鉄道盛土の変形による線路の沈下および蛇行がみられた。なお被害区域は前述した知来川により形成された谷底平野（最上位層は泥炭層であると考えられる）上の盛土である。

鉄道盛土の崩壊（JR函館本線
二股－蕨岱間）
長万部側より黒松内方向を撮
影

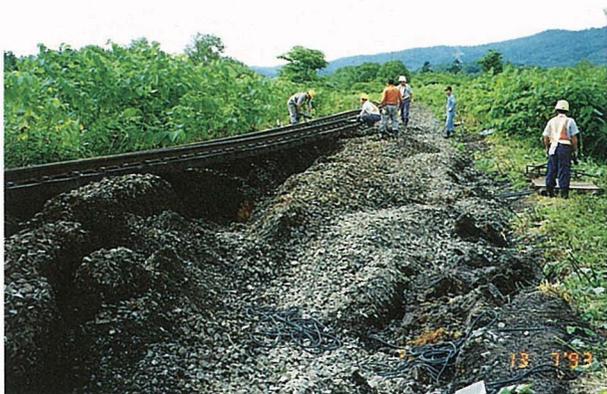
写真4-5

同上
黒松内側より長万部方向を
撮影

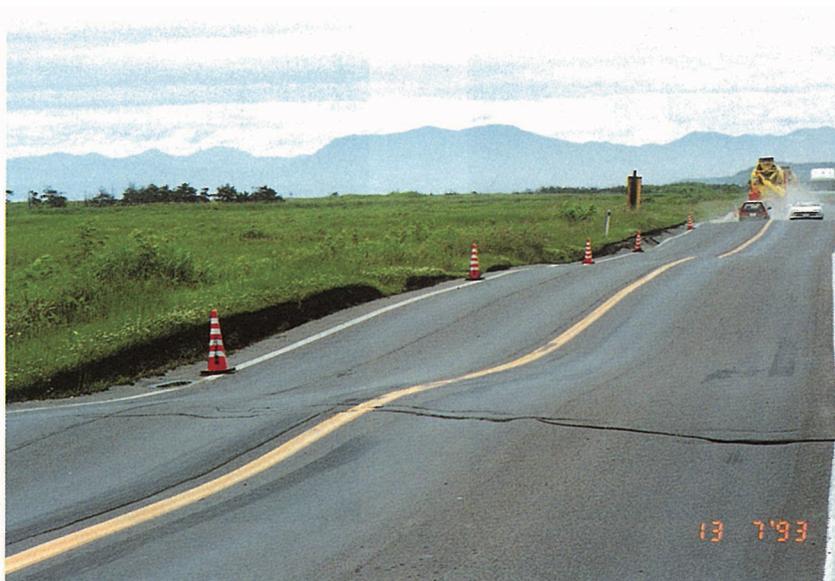
写真4-8は、国道5号線長万部町中ノ沢－豊津間において道路盛土が変形し波打っている状況を示したものである。被害区間は海岸性の砂層からなる低地が発達しているものと考えられ、沈下・変形を起こしている盛土周辺には噴砂孔がみられ、盛土変形が液状化に起因することは明かである。また、路面の波打ちだけでなく、その前後区間では路肩の側方移動、沈下（写真4-9～写真4-10）が多くみられ、部分的にはあるが道路盛土全体が海側に側方流動している箇所もみられた。なお道路周辺地盤には非常に大きな亀裂がいたるところに発生している（写真4-11）。

被害区間周辺の構造物等についても液状化に起因する被害が至るところでみられることから、道路盛土自体の液状化ではなく、その下部の原地盤の液状化による被害であると考えられる。波打ちはの周期は20～30m程度で、非常に規則的であるが地震動周期との関連性等については明かではない。

写真4-8 道路の波打ち（長万部町豊津付近）
Wavy road

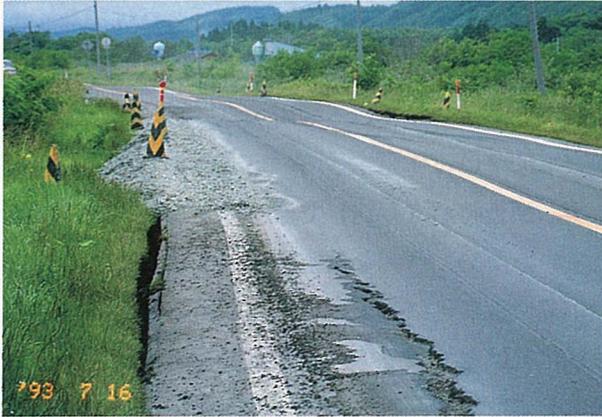
写真4-9

路肩部の崩壊(応急対策として既に砂利が入れられている)
Cracks on the side of the road
(Gravels are placed on the cracks as an emergency measure)

被害道路が基幹路線であるため、調査時点（7/14）では、大きな被害箇所は既に応急対策として砂利が入れられていたため、詳細な被害状況の観察はできなかった。

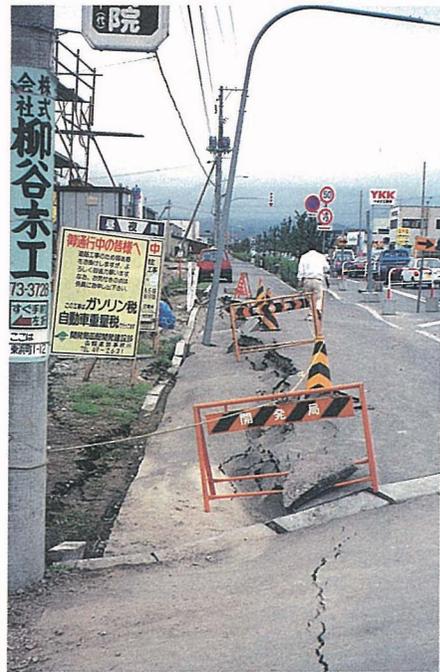
写真4-13 同左
Same as on the left

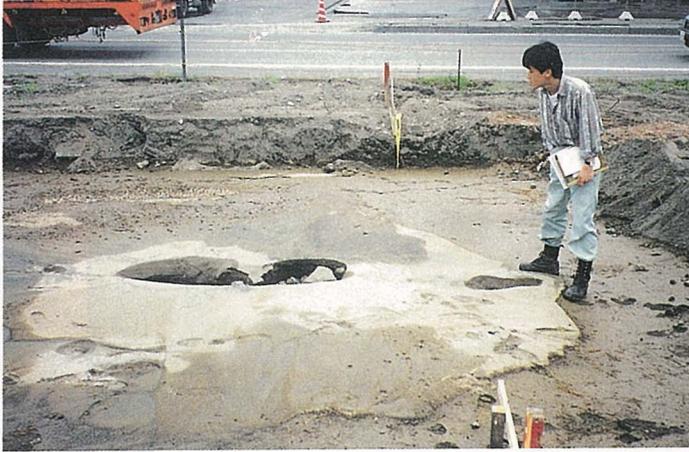
写真4-14

写真4-12～写真4-13は、国道228号線上磯町付近の被害状況である。同地区は(5)に示した長万部地区と同様、海浜性の砂層に覆われているものと考えられる。道路工事中の盛土で噴砂が生じ(写真4-14)、橋梁取付部の盛土では5～10cm程度の沈下が認められた。また歩道のアスファルトに亀裂が発生し、その亀裂からの噴砂もみられた。このような状況から付近全体に液状化が発生したのと考えられる。また付近の住宅(杭基礎)の状況から地震による地盤沈下量は10cm程度であると考えられる(写真4-15)。

道路工事中の盛土での噴砂孔

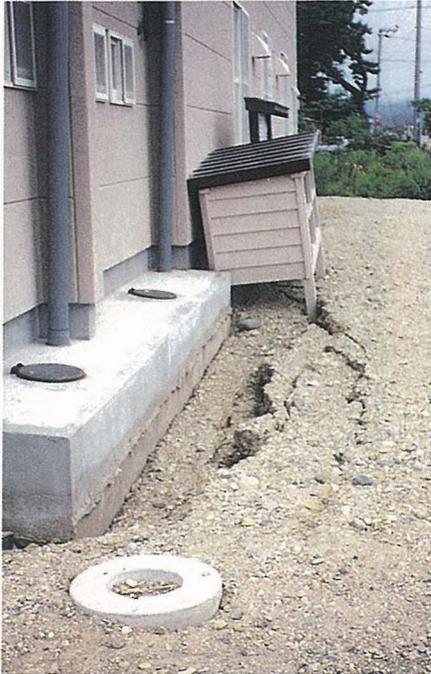
写真4-15

住宅（杭基礎）周辺地盤の沈下（10cm）

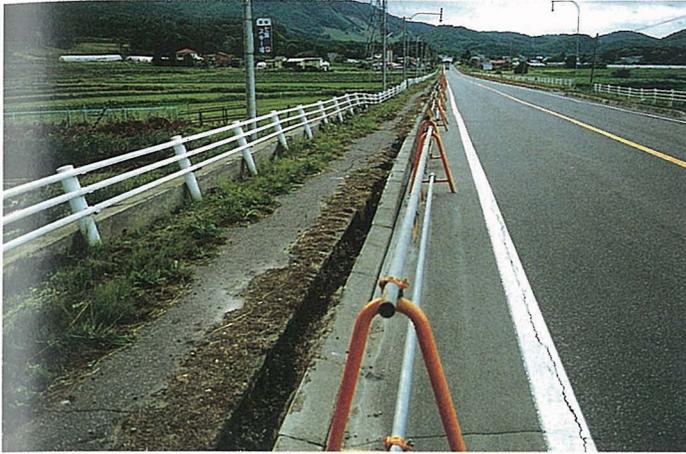
写真4-16

写真4-16～写真4-17は、町道の歩道部に生じた被害である。延長350mにわたって歩道部に不陸が生じた。道路は高さ約1.5mの盛土であり、側方の擁壁が変位したために生じた被害である。

歩道と車道の開き（上磯町
町道）

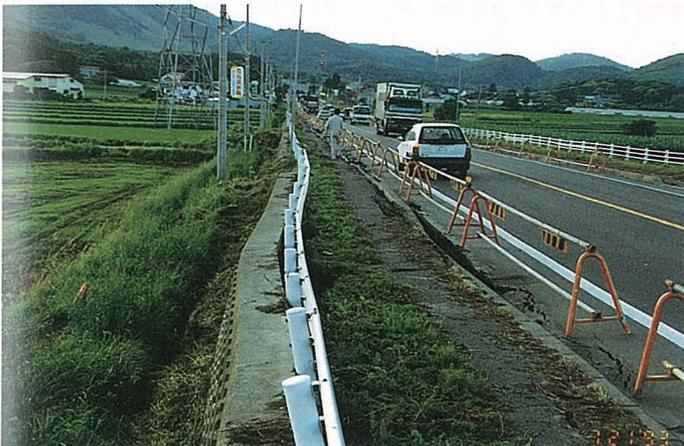
写真4-17

道路の亀裂，擁壁のはらみ
出し

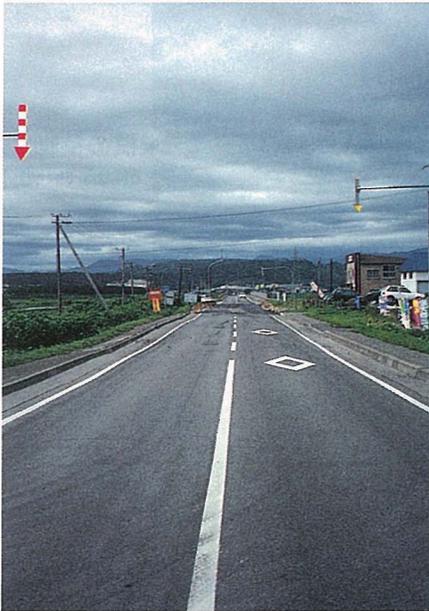
写真4-20

南側橋台の背面盛土（盛土高さ約3 m）は、液状化により海側に約1 m側方流動し（写真4-20）、のり肩約2 mはテンションクラックが発達し、すべり破壊が認められる（写真4-21）。

背面盛土の側方流動
Lateral deformation of the road embankment

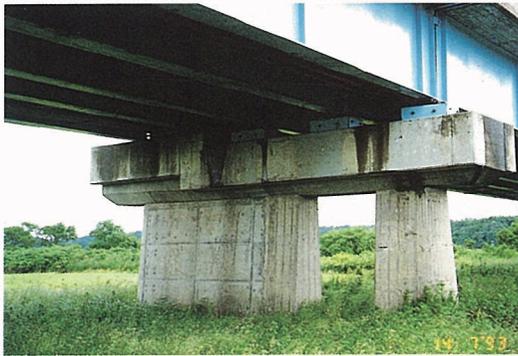
真栄橋は国道229号線が後志利別川を渡る橋梁である。この付近の地盤には噴砂が多数見られ、付近の堤防には亀裂が入るなどの被害が生じている。真栄橋の橋脚の周りにも液状化が原因と考えられる大規模な地割れや噴砂が見られたが、橋脚自体には、亀裂などの被害は見られなかった（写真4-22）。橋脚の周辺にのみ見られる大きな地盤の亀裂は、橋と液状化した地盤の相互作用の結果、生じたと考えられる。調査を行ったのは右岸側の3本の橋脚と橋台である。橋台に最も近い橋脚（便宜的にP₁と呼ぶ）では、橋脚と地盤の間に最大47cmの隙間が開いており、また橋脚の河心側側面には幅15cm程度の亀裂が生じていた（写真4-23～写真4-24）。P₂橋脚にもP₁と同じような地割れが生じていたが、橋台と最も流路に近いP₃橋脚周辺には変状は見られなかった。橋脚と橋脚の間にも地割れや噴砂が多数あり、P₂とP₃の間の地割れが特に顕著であった。橋脚間に生じていた大きな地割れの中には、写真4-25のように噴砂が生じた後に地割れが起こったと考えられるような事例もあった。

写真4-22 真栄橋の橋脚
Pier of the Shinei bridge

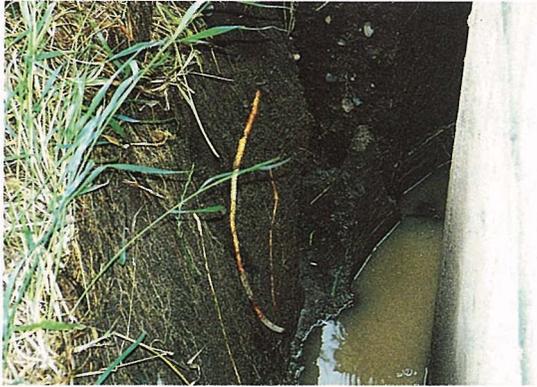
写真4-23

橋脚と地盤の間にできた隙間
Gap between the bridge pier and the ground

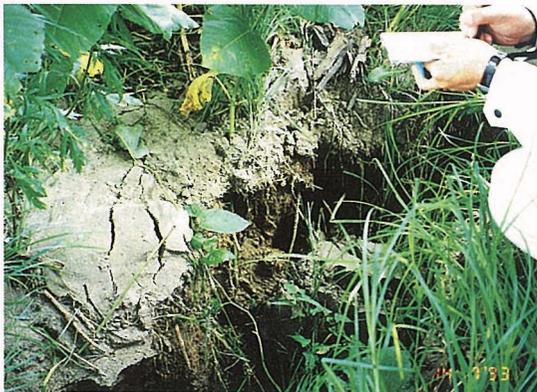
写真4-24

橋脚近傍にみられた大きな亀裂
Large ground crack in the vicinity of
the bridge pier

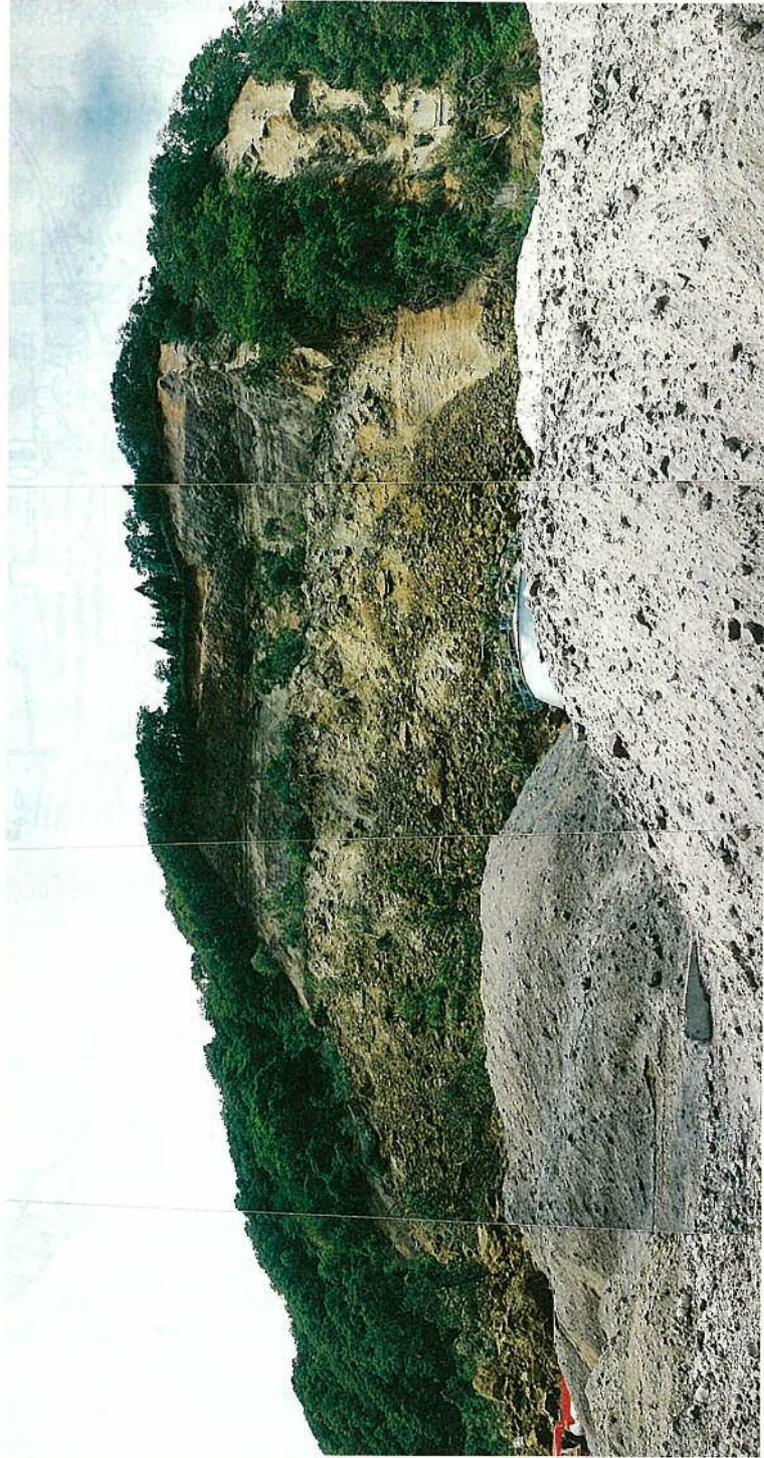
フェリー乗り場の背後斜面が、高さ100m、最大幅150mにわたって崩壊を起こした。この崩壊により、斜面の下にあったホテルおよび隣接家屋が押しつぶされ、多数の死者・行方不明者が出た（写真4-26）。この崩壊は島の北より中軸部から東南東に伸びる台上尾根の東側末端の崖縁（標高110m前後）以下が崩れ落ちたものである。崩壊堆積物は崩落崖下標高40～60mから奥尻港岸壁までの水平距離約150mの間に分布しており、標高5m以下の崩壊堆積物は崩落直後に津波に襲われ、波をかぶり一部は流出、再堆積している。崩落北側の下部には斜面角度がおおよそ45°～60°の安定した原斜面とみられる岩盤が露出しているが、この岩盤は崩壊によって落下した岩塊の可能性もある。現段階ではデータ不足で判定は困難であるが、崩壊部分を斜面頂部から1/2（標高50～60m付近）の高さまでと考えると、崩壊土量は5万～7万³、斜面の下端まで崩壊部が達しているとするとその倍の体積となる。斜面を構成する岩盤は、表土および火山灰起源のロームと、およそ200万～600万年前の時代の地層で仏沢層と呼ばれる火山円礫岩と砂岩・凝灰岩互層からなる¹⁸⁾。地層面はほぼ水平に近い状態であるが、南西へ5°～10°ほど緩く傾斜している。崩壊崖は東側に50°～70°傾斜する平滑な急斜面を形成していて、崩落前の斜面の崖縁を5～10m後退させて形成された。この壁面は南北方向の面をもち、地層面とは大きく斜交している。また遠望観察の限りでは、崩壊壁面の岩盤は全体的に乱されておらず安定している。地下水の流出は砂岩・凝灰岩互層中で崩壊壁面の南側に認められるが、上位の火山円礫岩中には認められなかった。

写真4-26 奥尻港背後斜面の大規模崩壊（北東側から撮影）

Large-scale slope failure near Okushiri Port
(photo taken in north-east direction)

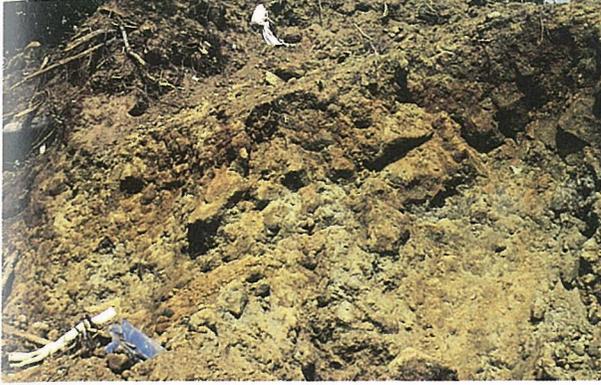
写真4-27

崩壊した堆積物の中には、100m以上も滑走しているのに巨大岩塊（十数～数十mの大きさ）の内部が破壊をうけ碎片化していないもの（写真4-27）がある。洋々荘の生存者の証言からは部屋に侵入した土塊は必ずしも部屋全体を満たしたわけではなく所々に隙間を生じていたらしい。崩壊堆積物頂部の植生が崩壊以前に近い状態で直立していることも合わせて考えると、水の関与による岩塊全体の流動化はほとんど起こっていなかったものと思われ、大規模な回転や流動を伴わない大規模剥落

岩塊の断面
 岩相は火山円礫岩である
 斜面の原表面が保存されており、西側に20°程度傾斜している

Cross section of rock mass.
 The stratigraphy consists of volcanic conglomerate.

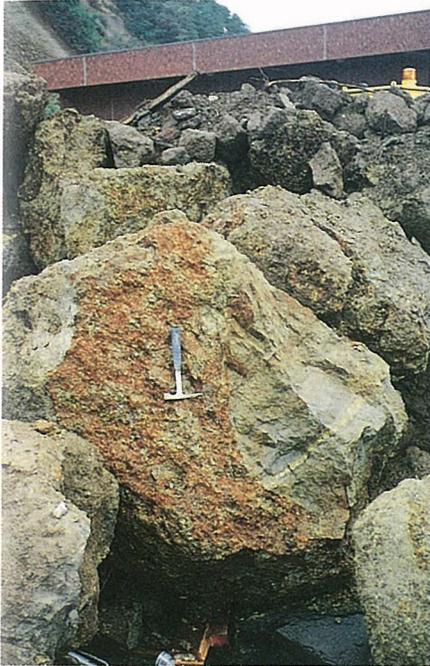
・滑動的な崩壊、いわゆる“岩すべり”であったと考えられる。砂岩・凝灰岩互層中には層理面にほぼ直交する急傾斜の節理面が生じており、節理面に沿って風化作用の進行が認められ、これに起因する斜面表層部で岩体の脆弱化がかなり進行していたと推定される(写真4-28)。北側の崩壊壁にはN-S方向で垂直に近い面を持つ割れ目が4, 5本認められ、その内の1本は崩壊壁の外側まで発達している。大規模な余震や多量の降水などによって再崩落を起こす可能性があり、今後も注視する必要がある。

写真4-28 崩壊ブロックにみられる
 風化面
 Reinforcement layer as seen from
 the collapsed block

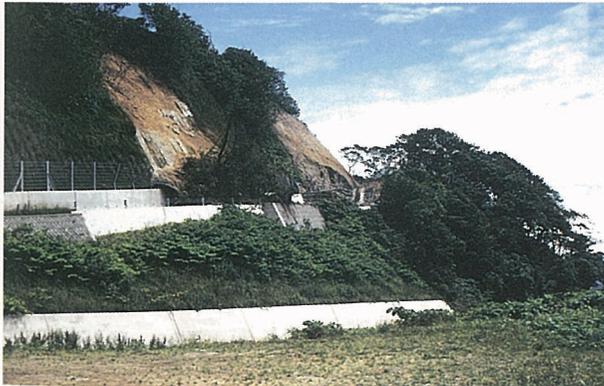
写真4-30

崩壊の部分は表層剥離による落石を主体とした崩落である（写真4-30）。道路上に崩落し、落石防護フェンス、ガードレールを破壊、7月16日現在、通行不能な状態である。崩落した岩塊の岩相は細礫を含む細粒凝灰岩を主としている。崩落は、南向き人工掘削斜面で発生しており、その面の方向は南方約500mを西南西から東北東に伸びる谷地断層のそれと調和的である。

崩壊により道路構造物が破壊
Landslide spilling over a road

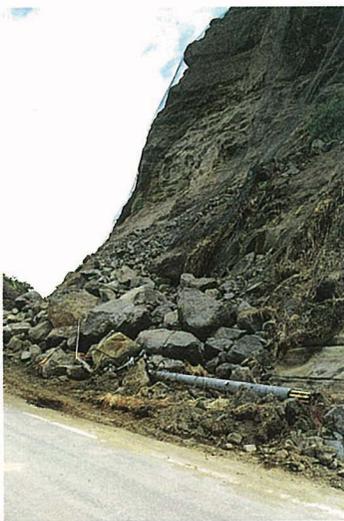
写真4-33

奥尻島西海岸は地震の震源に面しており、最も強い地震動を受けた地域と考えられる。調査した地震発生後10日の時点でも夜間は通行止めになっていた。写真4-32～写真4-33は、それぞれ落石により破壊した防護壁、電柱であり、直径約2mを超える岩塊が道路にまで達していた。このような落石箇所は西海岸の延長約10km間に10ヶ所以上を数えた。

落石による電柱の被害
Damaged electric post due to rock fall

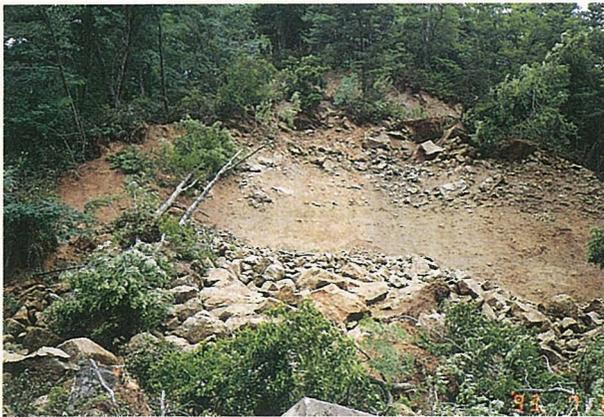
写真4-34

長径1～2mのブロックを主体とする崩落である(写真4-34～写真4-35)。道路部への被害は東側路肩に崩土が残るほか、車線上にも若干の落石痕が認められる。崩落面は平滑で、落差はおよそ30mに達している。崩落面を構成する岩石の岩相は非常に発泡度の良い酸性火山砕屑岩(火山角礫岩)で粘土化の進行が認められる。崩落岩層の上位には風化して角礫化した砂岩(あるいは凝灰岩)が重なるが、崩落は起こしていない。

斜面中腹からの崩壊

A failure halfway above the slope

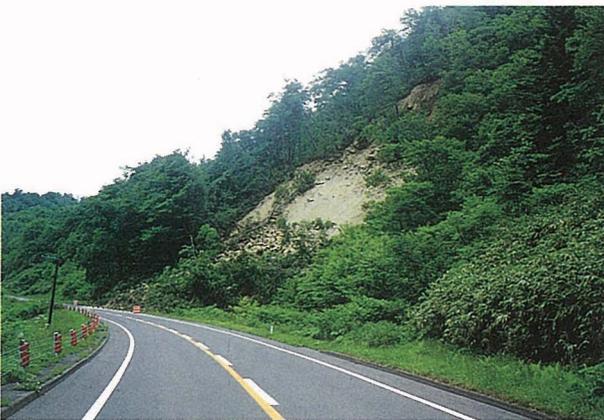
写真4-35

同上

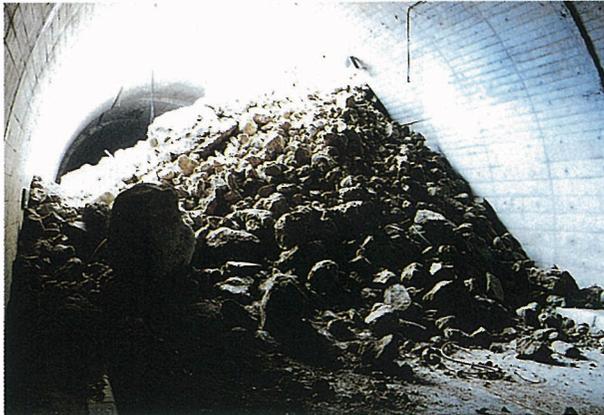
写真4-39

国道229号線第2白糸トンネルは、背後斜面の崩壊により延長約30mにわたって被害を受けた。特にほぼ中央部の6m区間は完全に破壊し、崩壊土砂がトンネル内に流入した。その前後は土砂流入はないものの、上半部が破壊、もしくはクラウン部に亀裂が入った。崩壊した背後斜面は、標高がおよそ180m、勾配が80°程度の急崖となっている。崩壊土砂は最大約3mの巨礫を含めた岩塊からなり、海にまで達した(写真4-38~写真4-40参照)。

トンネル坑内への
崩壊土砂の流入
Slide materials blocking the tunnel

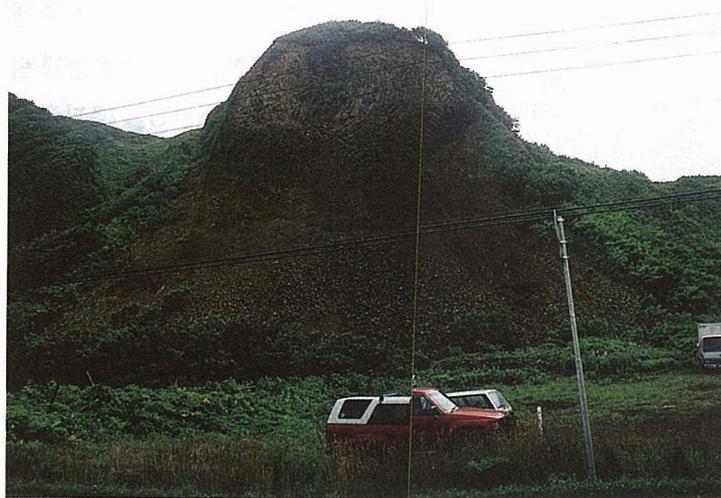
酸性火山岩のドーム状溶岩からの崩落である（写真4-41）。道路部への被害は認められない。崩落した岩石は比較的径の小さなもの（10数cm～数10cmオーダー）を主体としている。崩落は、溶岩中に発達した節理面が地震によって剥離し、小片化して発生したものと考えられる。崖錐斜面を形成している。

写真4-41 瀬棚町三本杉 柱状節理が小片化して崩落
A shallow-seated landslide

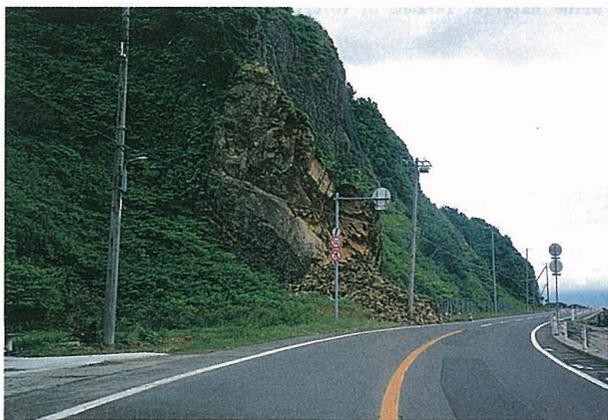
写真4-42

塊状溶岩体の内部に発達した節理系に沿ってブロック化した岩体が地震によって崩落したものと考えられる。道路部へは路肩に崩積が認められる程度で破壊は認められない（写真4-42）。

瀬棚町弁天岬
塊状岩体の一部が崩落
A rockfall on the side of the mountain

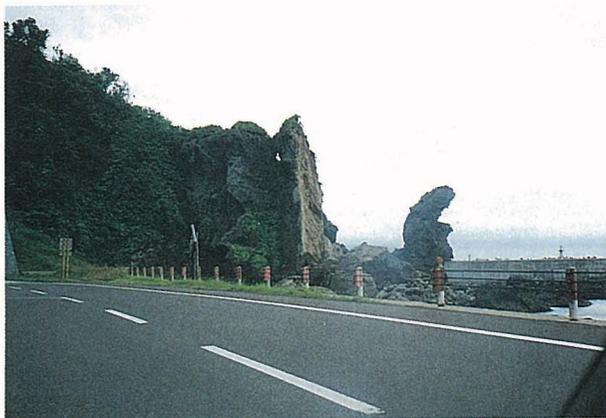
写真4-43

火山砕屑岩からなる痩せ尾根の末端崖が倒壊した（写真4-43）。南東に緩傾斜する堆積面は、層理面など剥離する面として発達していないが、これにほぼ直交する亀裂面に沿って倒壊している。

瀬棚町獅子岩
岩体中の節理面に沿って倒壊
Collapse in rock formation

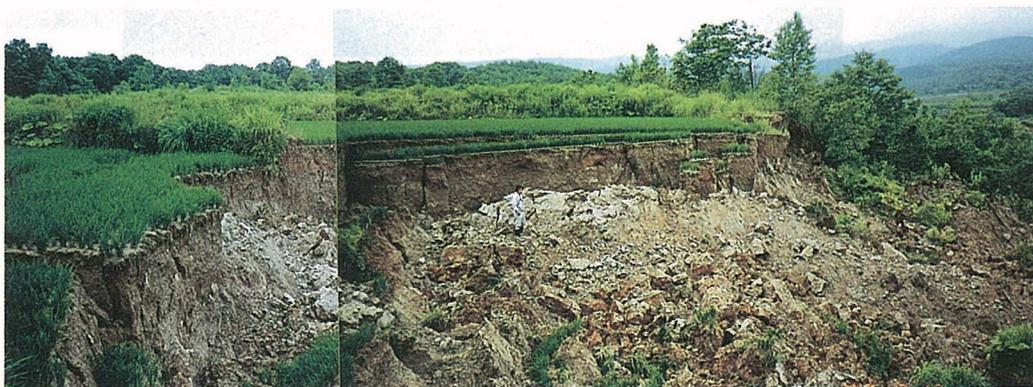
当該地においては高さ約15m程度の火山灰からなる自然斜面が延長約50mにわたって崩壊した（写真4-44～写真4-45）。崩壊土砂の移動距離は約70～80mにおよび、そこにあった水田の大半を埋めた。斜面上部は水田に利用されており、常時から水の供給があったものと考えられるが、一般的に火山灰からなる自然斜面は侵食を除いて安定上の問題は少ないものとされていたが、この点については今後の調査・検討が必要であると考えられる。

写真4-44 蘭越町三笠地区 火山灰の自然斜面の崩壊
A view of the escarpment of the slide.
The slide material is made of volcanic deposit.

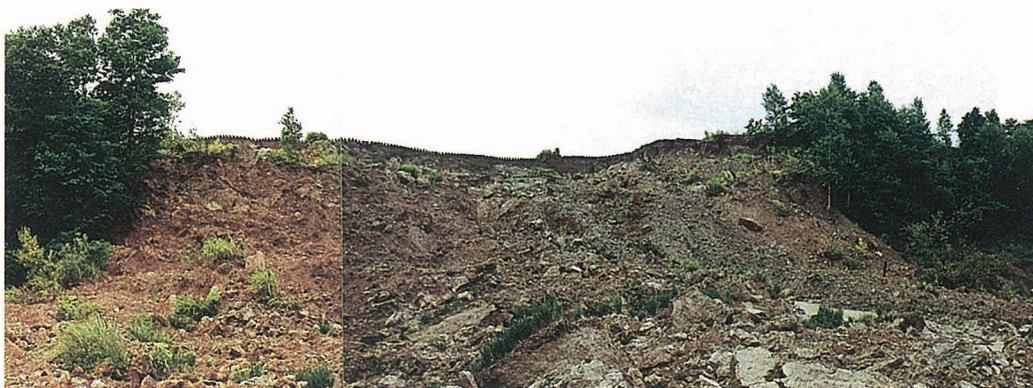
写真4-45 同上
Same as above

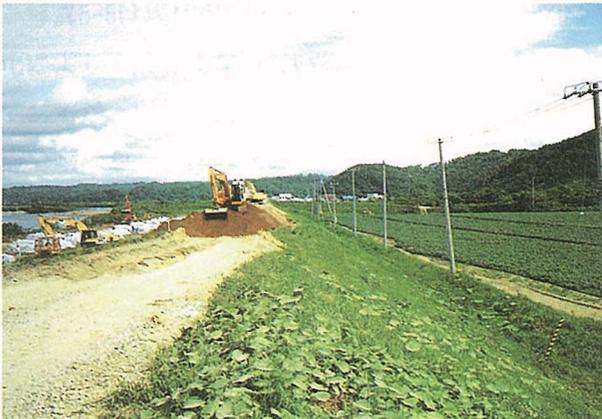
写真5-5

写真5-5は堤体復旧工事中の様子であるが、沈下量の最も大きな地点の電柱は液状化により一段低くなっているのが確認される。写真5-6は堤外地における噴砂の状況であるが、堤体に前述の①～③の被害が確認される地点では、ほとんどの全ての地点で噴砂が確認された。

堤防の復旧状況
のり尻の電柱が1本沈下して
いる

Levee under repair

Note the settlement of the electric posts
on the right portion

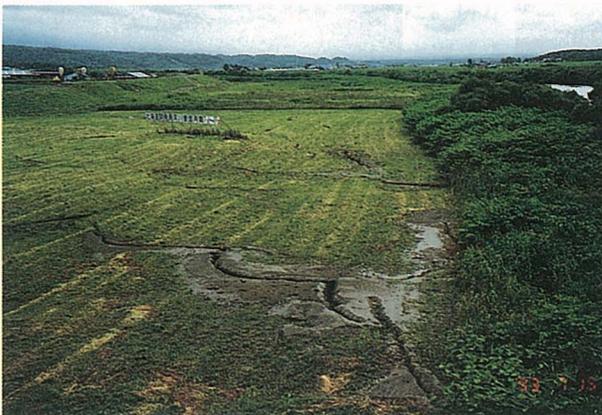
写真5-6

堤内地の噴砂

Sand boils near the levee

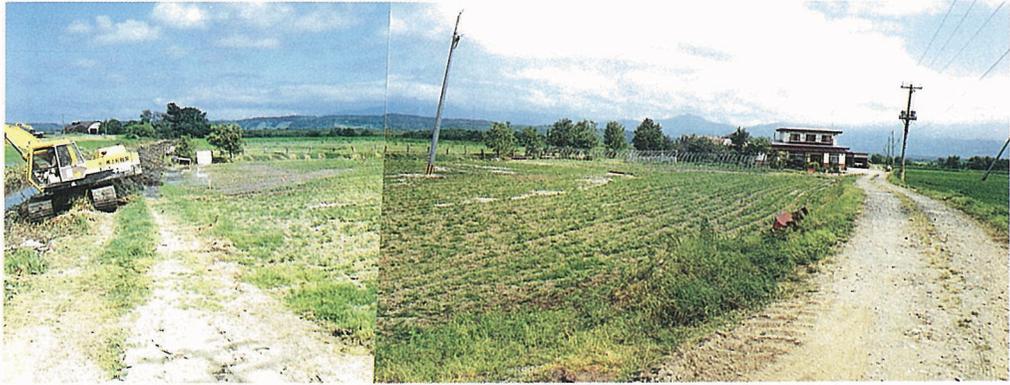
後志利別川沿線の水田・畑では、液状化による亀裂・噴砂が多数発生し、大きな被害が生じている。写真5-7は、液状化により約150mの区間で地盤が側方に移動した様子を示したものである。電柱は約3～4m移動し、道路も2m程度移動しているのが確認される。周辺の水田、畑には噴砂が確認され、水路と平行に亀裂が発生していた。写真に見られる水路は完全に閉塞したため、水路断面確保のための工事が行われていた。図5-1には、その様子を模式図に示した。

写真5-7 後志利別川沿線地区における液状化による側方流動（瀬棚町豊田）
Lateral displacement due to liquefaction near siribeshi toshibetsu river

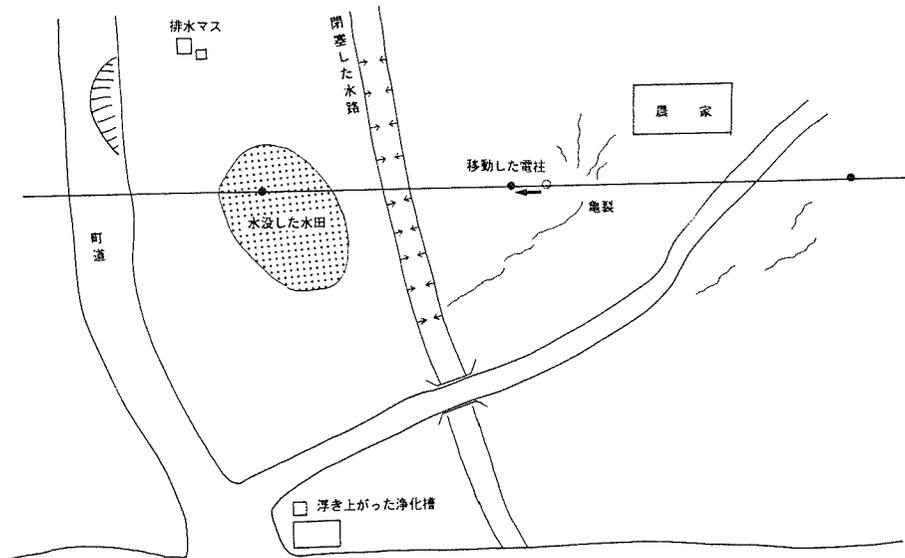
図5-1 液状化による地盤変状模式図（瀬棚町豊田地区）
Location of ground failure and liquefaction

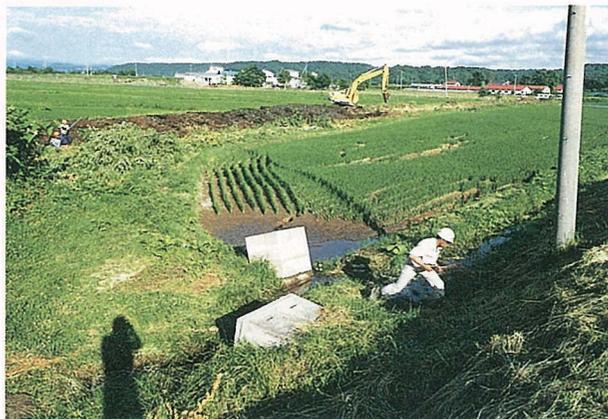
写真5-9

写真5-8～写真5-10は、近隣の道路崩壊箇所である。道路盛土は高さ約1.5mであり、液状化により陥没破壊を生じた。排水マスは浮き上がり、管は接合部ではずれていた。写真5-11は液状化によって浮き上がった浄化槽である。また写真5-12～写真5-14は、水田に生じた噴砂および亀裂であり、水田の保水機能は完全に失われていた。写真5-15は、液状化に伴う地盤の側方移動により畦道が変形した状況を示している。写真5-16は液状化に伴う沈下により水田の一部が水没したものである。

排水マスの浮き上がり
Floating of the drainage box

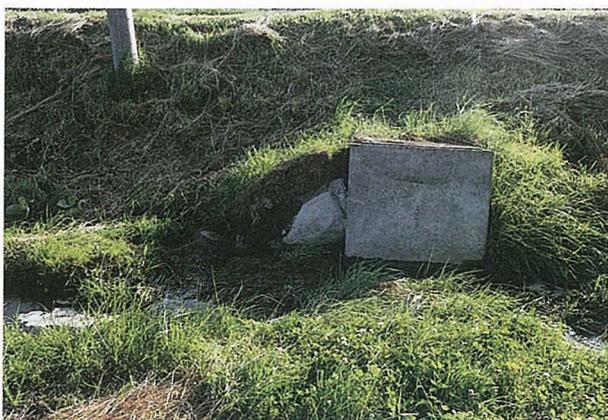
写真5-10

排水マスの浮揚による埋設管
の抜け出し
Pulled-out buried pipe as a result
of the drainage box being uplifted

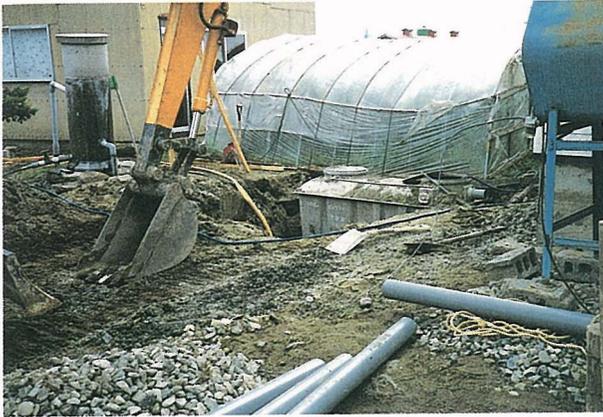
写真5-11

浄化槽の浮き上がり
(瀬棚町豊田)
Uplifted sewage treatment tank

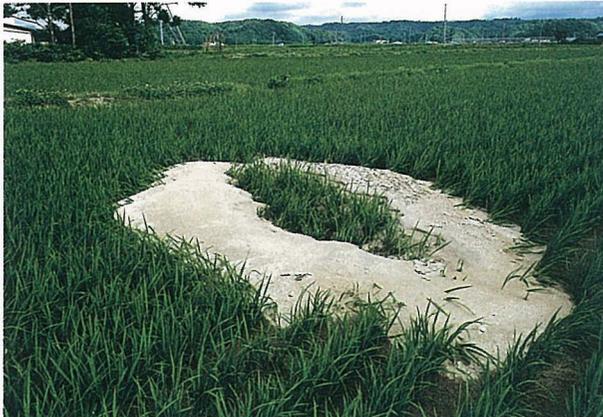
写真5-12

水田に生じた噴砂
(瀬棚町丹羽)
Sand boils in the rice field

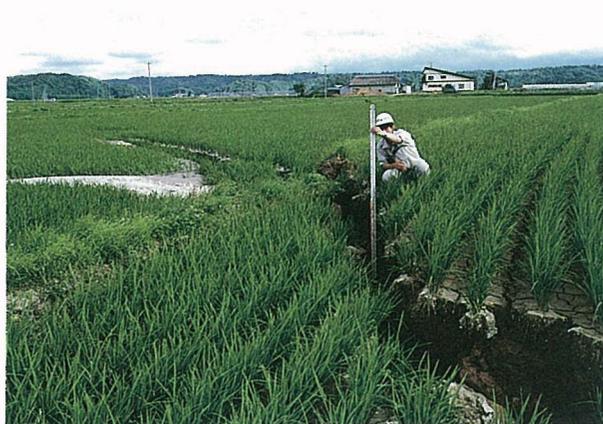
写真5-13

水田に生じた地割れと噴砂
(同上)
Ground opening and sand boils
in the rice field

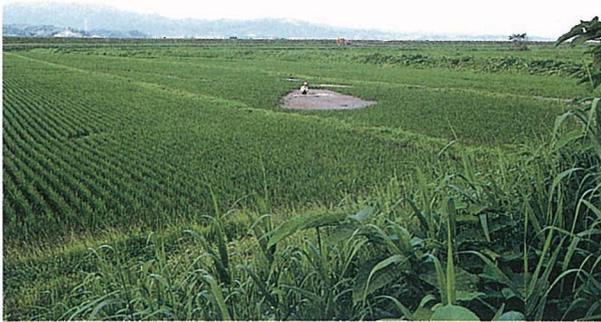
写真5-14

水田に生じた噴砂
(瀬棚町豊田)

Sand boils in the rice field

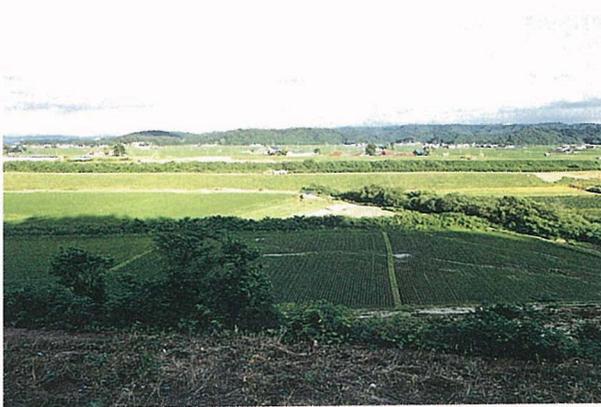
写真5-15

畦道の変形にみられる側方流動
(瀬棚町丹羽)

Deformation of the road

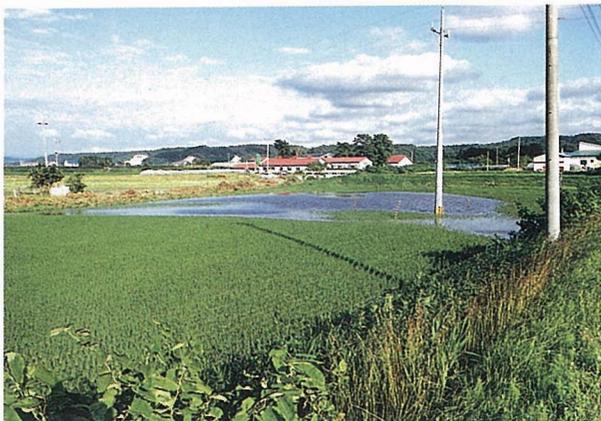
写真5-16

不同沈下した水田
(瀬棚町豊田)

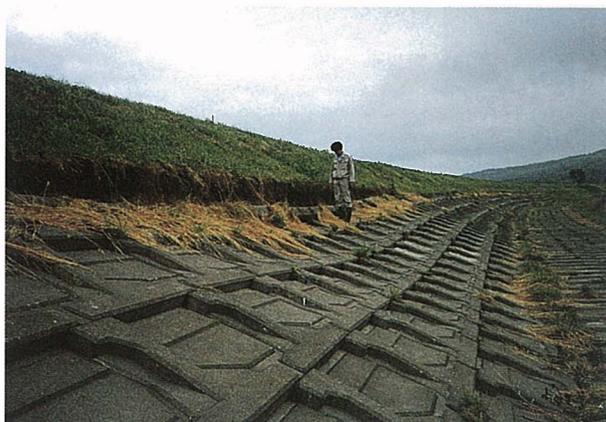
写真5-17

尻別川は、河口から約10kmの範囲で後志利別川と同じ種類の被害が生じた。写真5-17～写真5-18は、張りブロックのすべり・沈下であり、段差より沈下量は約50cmと推定される。写真5-19は、同じ張りブロックの前面がめくれ上がるような形になっている状況であり、これは堤体が河心方向に移動した結果、生じたものであると考えられる。写真5-20は、堤体の応急復旧工事の様子であり、ビニールシートの上に土嚢を積んでいた。尻別川においても変状が見られる地点においては、液状化による噴砂が確認された（写真5-21）。

尻別川堤防ブロックの沈下によって出来た段差

Vertical gap resulting from the settlement of the dike block

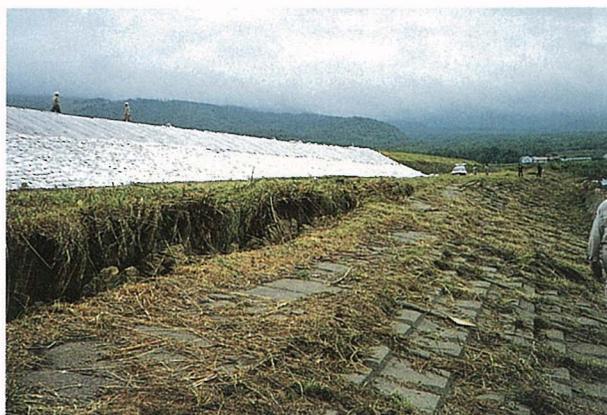
写真5-18

同 上

Same as above

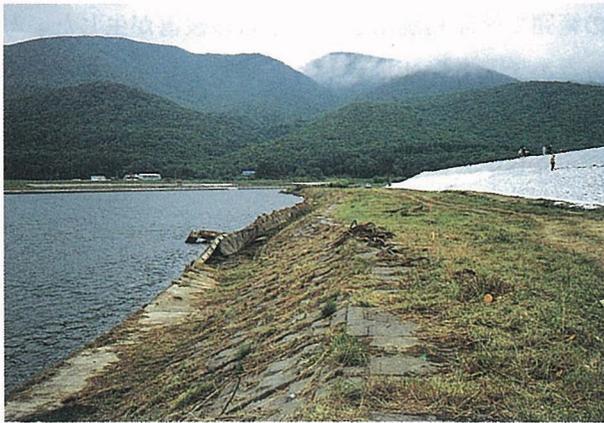
写真5-19

尻別川堤防ブロックの変状
Deformation of the river dike block

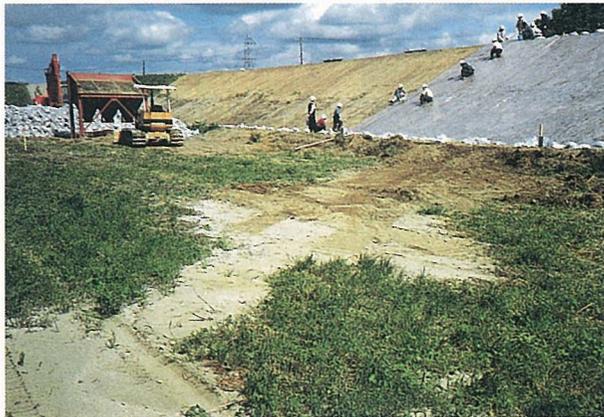
写真5-20

堤防復旧状況
Levee under repair

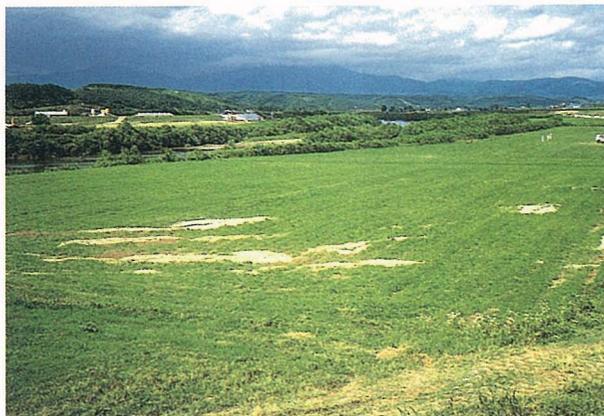
写真5-21

堤外地の噴砂
Sand boils near the levee

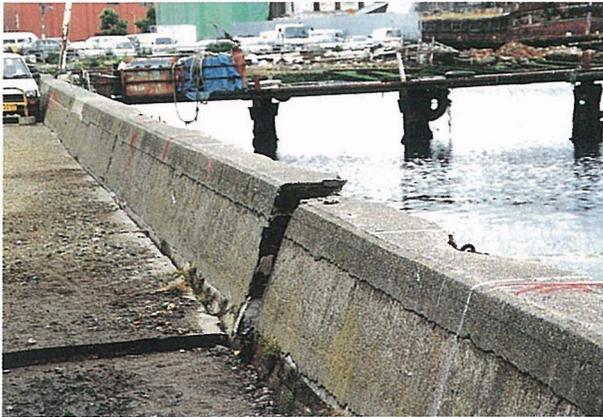
写真6-1

内海側では、写真6-1のように岸壁の段差・ずれが見られ、その手前、前面のアスファルト舗装部は、写真6-2に示したように舗装部の移動・陥没や側溝の変状が見られた。また埠頭先端部付近では、乗船部基礎コンクリート柱の傾斜も見られた（写真6-3）。一方、外海側では写真6-4～写真6-5のように岸壁背後に段差と大きな隙間ができ、それに伴って鋼材が変形している。写真6-6は岸壁背後地盤の沈下によって生じた段差であり、その量は約70cmに達している。これらの被害により摩周丸記念館は一時営業を見合わせていた。

岸壁の段差・ずれ
(若松埠頭南部:内海側)

Subsidence and lateral displacement
of the quay wall

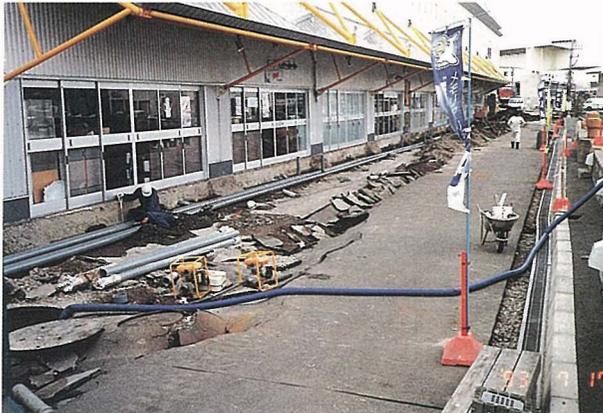
写真6-2

舗装アスファルトの移動・陥没,側溝
の変状
(若松埠頭南部:内海側)

Deformation of asphalt pavement and
side ditch

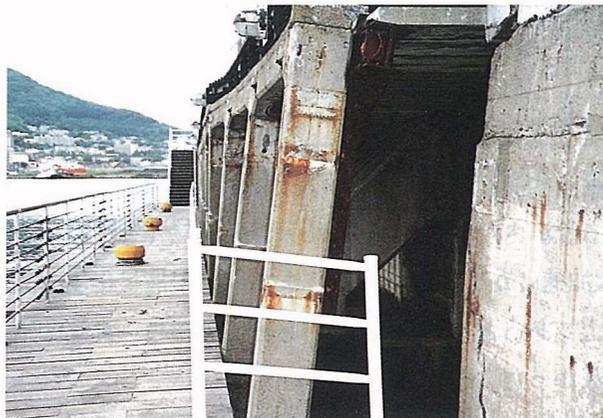
写真6-3

乗船部基礎コンクリート柱の傾斜
(若松埠頭南部:内海側)

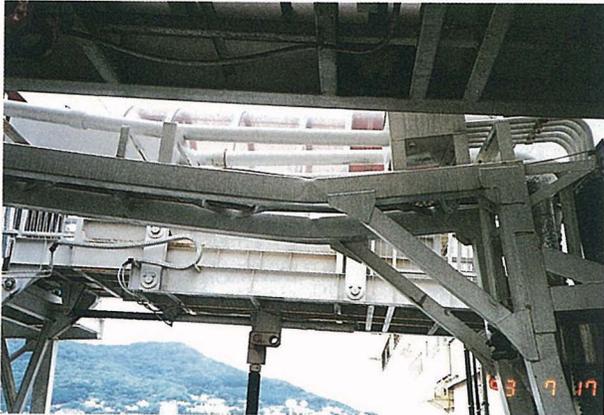
写真6-5

鋼管に生じた変形
(若松埠頭南部:外海側)

Deformation of steel beam

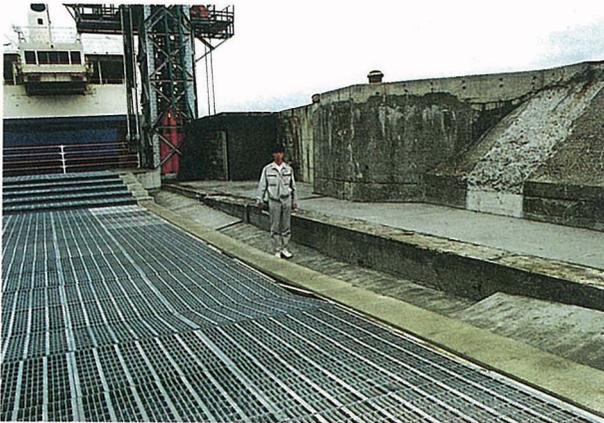
写真6-6

岸壁背後の約70cmの段差
(若松埠頭南部:外海側)

A 70cm subsidence at the back of
the quay wall

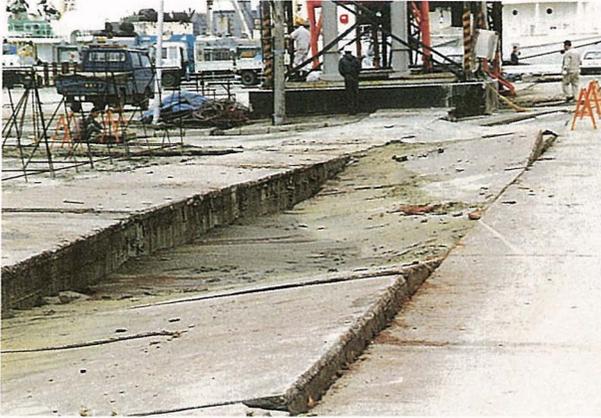
写真6-7

万代埠頭では、埠頭前面で写真6-7～写真6-8のようにエプロン背後に段差が見られ、コンクリート目地付近には噴砂が見られた。埠頭中央部付近には、約10cmの段差と写真6-9に示すように、アスファルトがブロック状に破壊された箇所や盛り上がった箇所もある。その隙間にも噴砂が見られた。なお付近には、あたり一面を覆っていたと思われる噴砂が集められ山積みにされていた。

17°の背後の段差、目地からの
噴砂（万代埠頭）

Apron settlement and sand boils

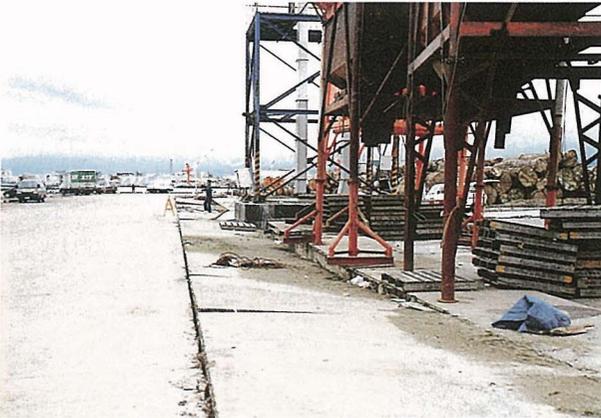
写真6-8

同上、段差によりベルトコンベア
基礎が浮いて見える
（万代埠頭）

Settlement of the apron in
the vicinity of the belt conveyor
(same as above)

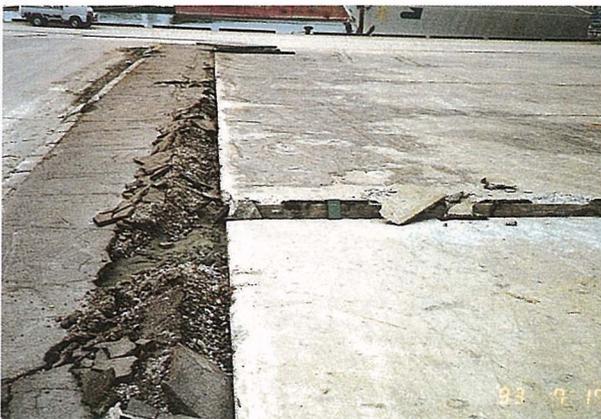
写真6-9

埠頭中央部付近、約10cmの
段差、歩道部アスファルトのブロック状
の破壊・盛り上がり、噴砂
（万代埠頭）

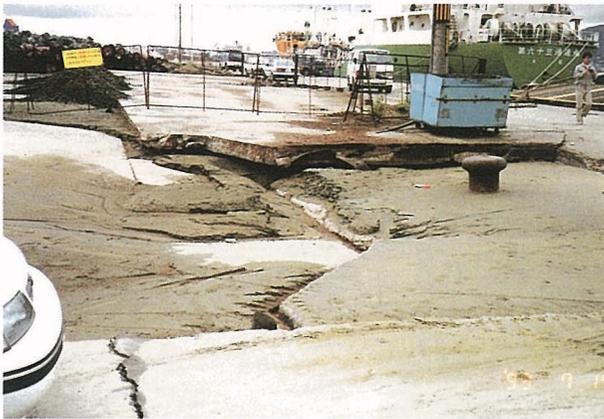
写真6-11

北埠頭の南部では、写真6-10～12に示すように舗装コンクリートに段差・亀裂が多数生じ、写真6-11のように多量の噴砂も見られる。埠頭北部では、岸壁のエプロンが沈下し、大きな段差と亀裂が生じた（写真6-13）。また写真6-14のように岸壁のはらみ出しも確認できた。北埠頭北部の岸壁は、エプロンの沈下が大きいことから岸壁の機能に支障をきたした。

舗装コンクリートの段差、隙間から
出た多量の噴砂(北埠頭北部)

Subsidence of concrete pavement, with
sand ejected from the cracks

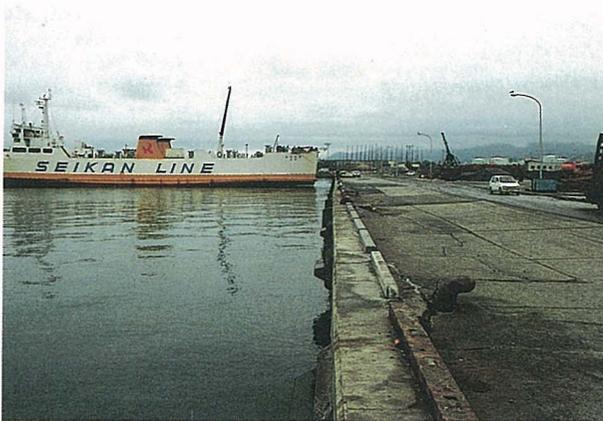
写真6-14

岸壁のはらみ出し
(北埠頭北部)

Lateral displacement of the quay wall

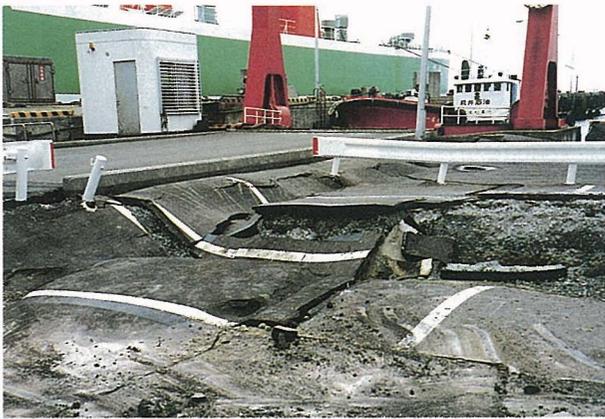
写真6-15

フェリー埠頭一帯は、写真6-15～写真6-19に示したような沈下による段差（最大84cm程度）や亀裂が多数発生し、駐車場は一部閉鎖されていた。また、埠頭先端南側からのびた岸壁は、写真6-17のように約40cmずれた。フェリー埠頭の北側の岸壁には、エプロン部の沈下と岸壁のずれが生じた（写真6-20）。今回の被害により、4基ある乗場のうち1つは機能が停止したとの報告もある。

埠頭内駐車場の沈下による段差、亀裂（フェリー埠頭）

Cracks and subsidence in the parking lot

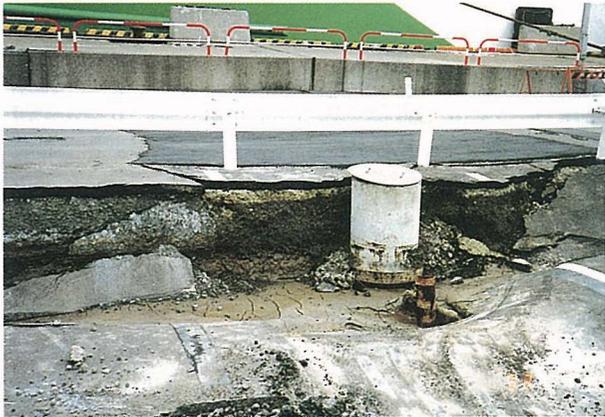
写真6-16

約84cmの大きな段差
（フェリー埠頭）

Large subsidence (approximately 84cm)

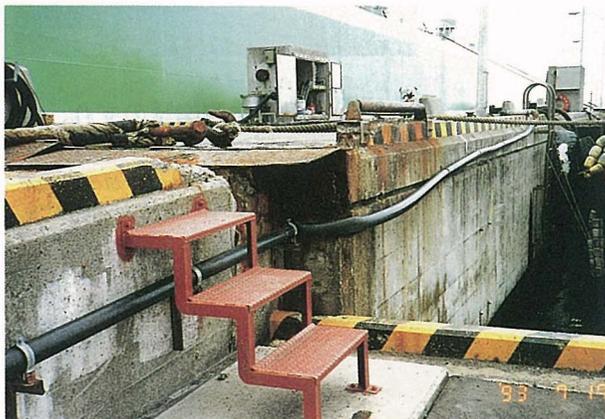
写真6-17

フェリー乗場岸壁のずれと段差
（フェリー埠頭）

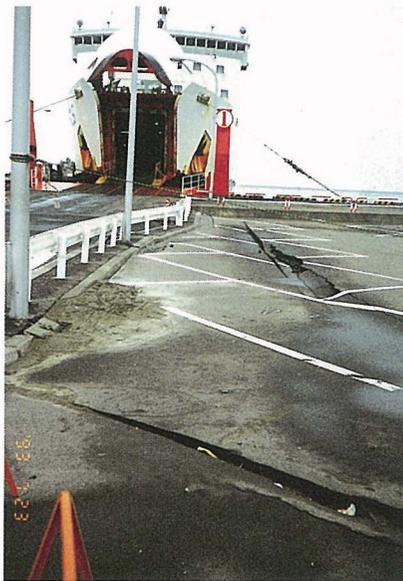
写真6-19 アスファルトの亀裂・段差、左手に噴砂跡（フェリー埠頭）

Cracks and subsidence of the asphalt pavement.
Note the presence of sand boils in the left portion

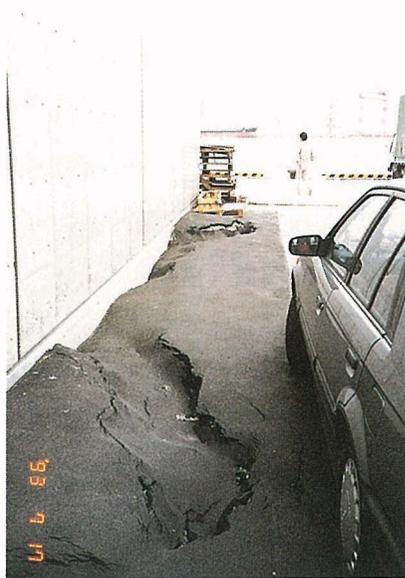
豊川埠頭の被害は、埠頭部や南側の構造物周囲が、写真6-21～写真6-22のように沈下し、アスファルトに亀裂・段差が生じたことと、その前面のエプロン部に約10cmの段差が生じた程度で、構造物より北側では液状化の被害は見られなかった。図6-3には、豊川埠頭岸壁の形式を示したが、北側と南側とでは形式が異なる。なお北側の岸壁は、岸壁背後の埋立てに火山灰を使用している。

写真6-22 構造物周囲の沈下による亀裂・
段差（豊川埠頭）

Cracks and subsidence in
the vicinity of the building

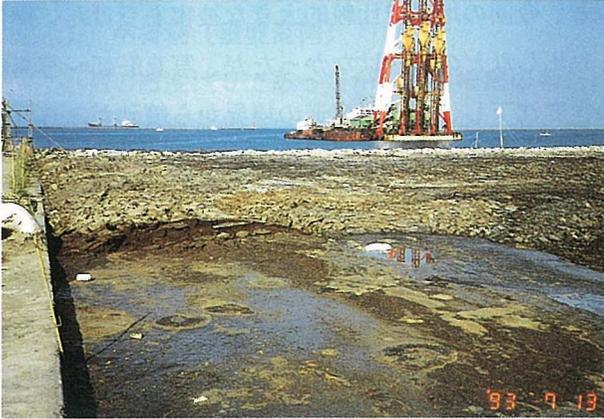
写真6-24

小樽の震度は5であったが、港湾被害の報告はなされていない。しかし最近造成された埋立地（第一埠頭に隣接する埋立地）で、写真6-24に示すような小規模な噴砂が見られたほか、第一埠頭において建物の壁が一部はがれるなどの軽微な被害を確認した（写真6-25）。

埋立地の噴砂（小樽港）
Sand boils in the reclaimed land

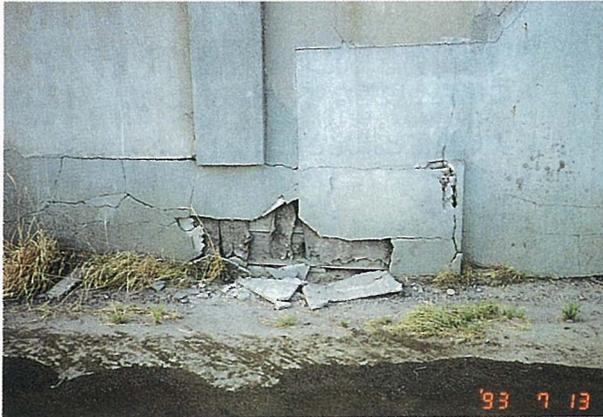
写真6-25

建物壁の剥離（小樽港）
Spalling-off of wall plaster

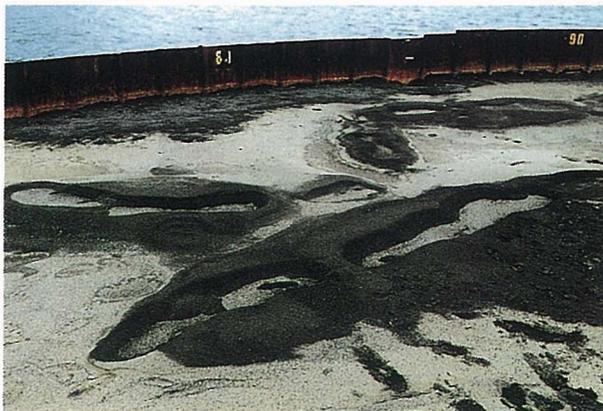
写真6-26

室蘭港についても被害の報告はなされていないが、現在建設中のセル式岸壁の中詰め砂が液状化しているのを確認した（写真6-26）。

セル式岸壁中詰め砂の液化化
（建設中、室蘭港）
Liquefaction of sand inside the cell-
type quay wall

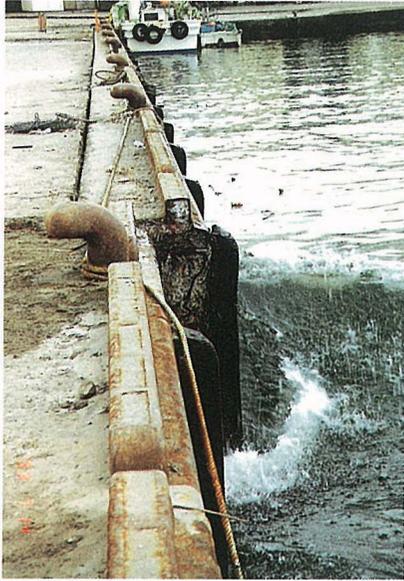
内浦湾に面した森港でも地震による被害が多く見られた。被害は、写真6-27～写真6-32でわかるように、岸壁のはらみ出し（最大50cm程度）、エプロン背後地盤の亀裂、沈下、段差（最大50cm程度）である。噴砂がいたるところで見られ、液状化が主な被災原因と推定される（写真6-33～写真6-35）。

写真6-27 岸壁のせりだし（森港）
Lateral displacement of the quay wall

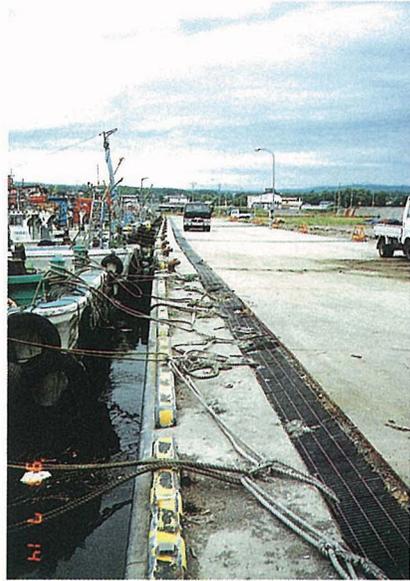
写真6-28 岸壁のはらみだし（森港）
Same as the left

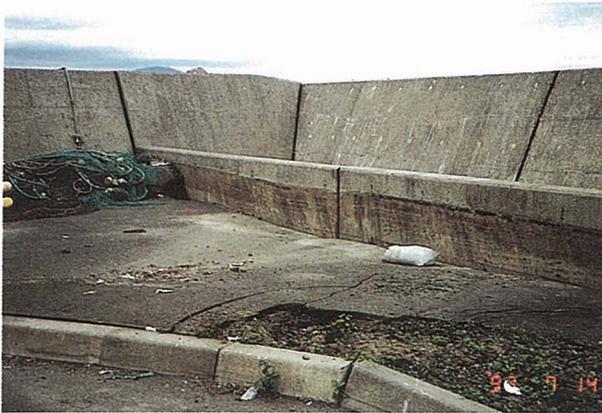
写真6-30

岸壁背後地盤の沈下、段差
(森港)

Ground settlement and subsidence at
the back of the quay wall
