平成 5 年(1993年)北海道南西沖地震

調査報告書

基礎地盤コンサルタンツ株式会社

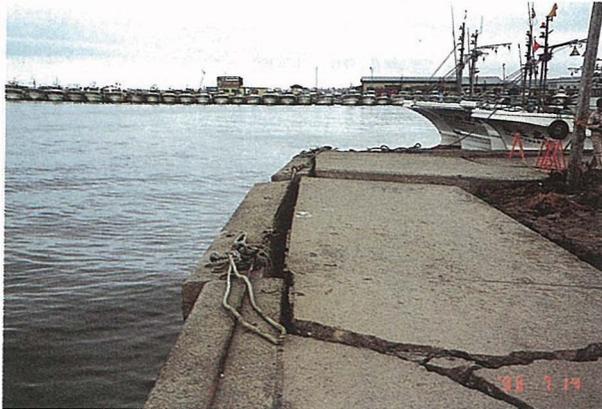
写真6-31

内浦湾に面した森港でも地震による被害が多く見られた。被害は、写真6-27～写真6-32でわかるように、岸壁のはらみ出し（最大50cm程度）、エプロン背後地盤の亀裂、沈下、段差（最大50cm程度）である。噴砂がいたるところで見られ、液状化が主な被災原因と推定される（写真6-33～写真6-35）。

エプロンの亀裂、段差 (森港)

Cracks and subsidence of the apron

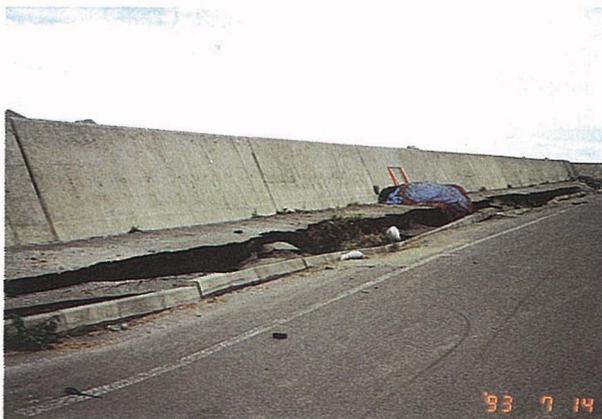
写真6-32

岸壁背後地盤の亀裂、段差
(森港)

Cracks and ground subsidence at
the back of the quay wall

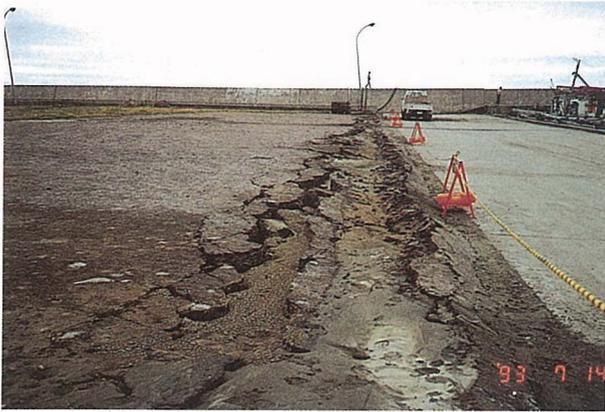
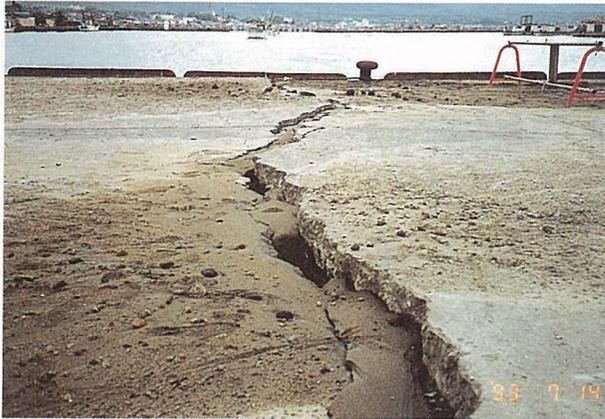
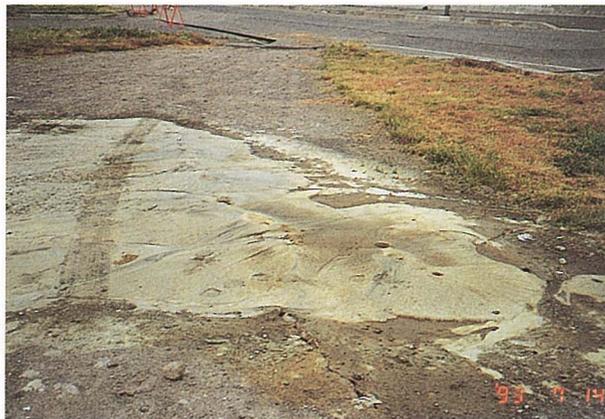
エプロン背後地盤の亀裂、噴砂（森港）

Cracks and sand boils in the apron

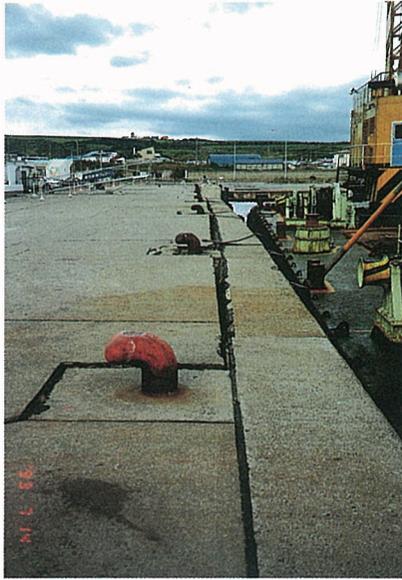
写真6-36

瀬棚港のフェリーターミナルでは、写真6-36～写真6-37のように岸壁のはらみ出し（最大20～30cm程度）やエプロン背後地盤の沈下（20cm程度）がみられた。また津波によるものと推定される砂はあちらこちらで見られたが、噴砂と断定できる痕跡は確認できなかった。

岸壁のはらみだし（瀬棚港フェリーターミナル）

Lateral movement of the quay wall

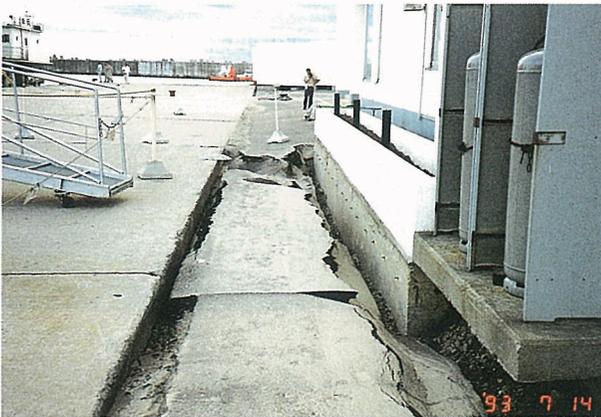
写真6-37

エプロン背後地盤の沈下（瀬棚港フェリーターミナル）

Settlement of the apron

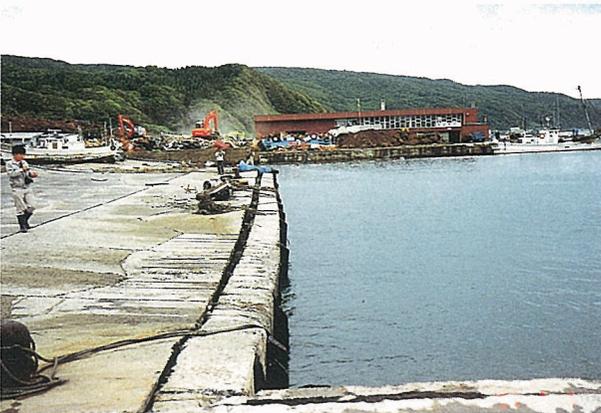
写真6-38

写真6-38は、地震動によると考えられる岸壁のはらみ出し被害である。また写真6-39～写真6-41に示す岸壁の陥没は岸壁隅角部の何ヶ所かで見られ、地震および津波のエネルギーの相乗効果によるものと推定される。津波によって沖合いの防波堤が転倒し、埠頭に駐車中の乗用車は海中に押し流され、観光客や住民の憩いの場所であった近隣の公園が無惨に破壊された（写真6-42～写真6-44）。

岸壁のはらみだし（奥尻港）

Lateral displacement of the quay wall

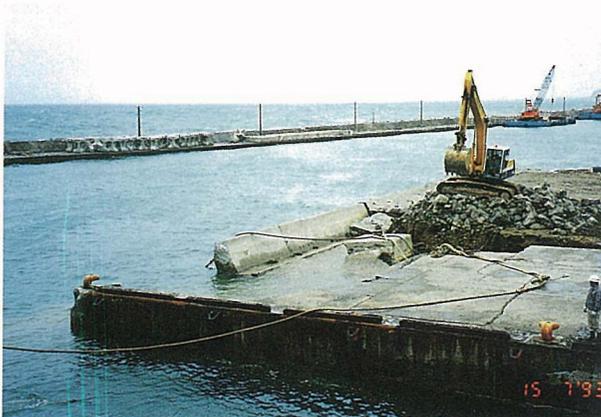
岸壁隅角部の陥没（奥尻港）

Collapse at the corner of the quay wall

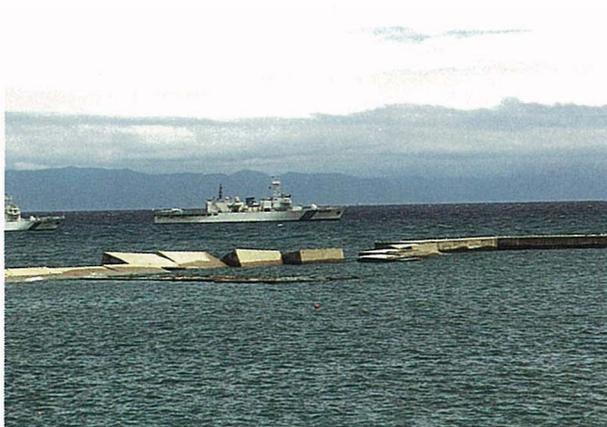
写真6-42

防波堤の転倒（奥尻港）

Collapsed breakwater

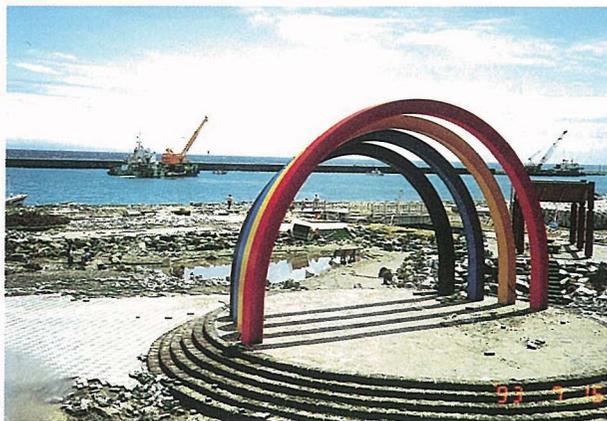
写真6-43

港近隣における公園の被災状況（奥尻港）

View of damage in the park near the port

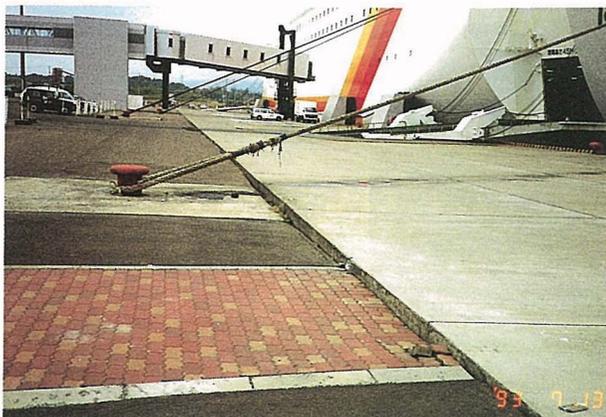
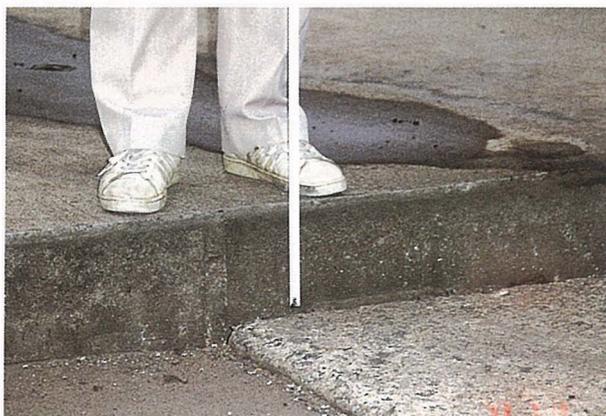
岩内港のフェリーターミナルも、今回の地震で比較的大きな被害を受けた。岸壁はおそらくケーソン式で、はらみ出しなどの被害はなかったが、写真6-45～写真6-46のように背後地盤が10～20cm程度沈下し、歩道と車道の境界から噴砂がみられた（写真6-47）。しかし背後地盤の路面に亀裂は見られなかった。

エプロン背後の沈下（岩内港
フェリーターミナル）

Settlement of the apron

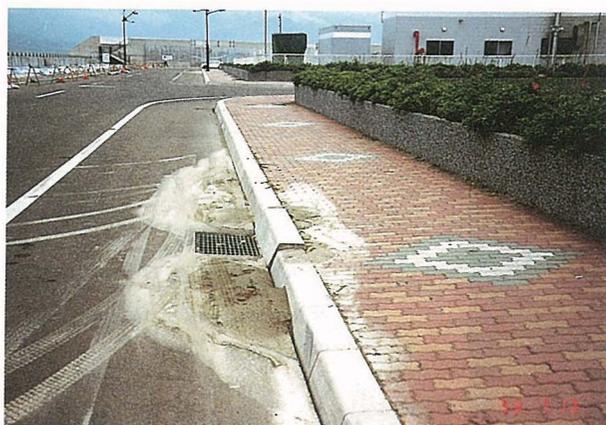
写真6-47

噴砂（岩内港フェリーターミ
ナル）

Sand boils

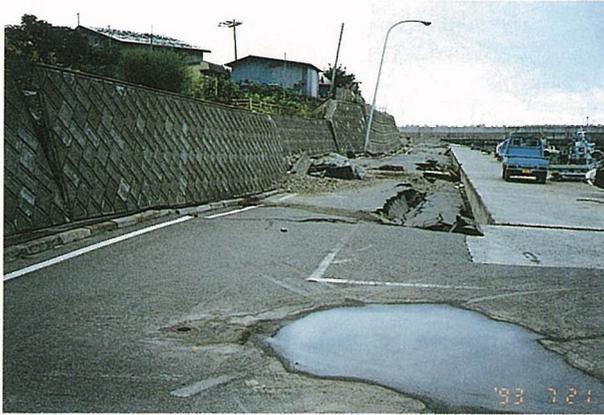
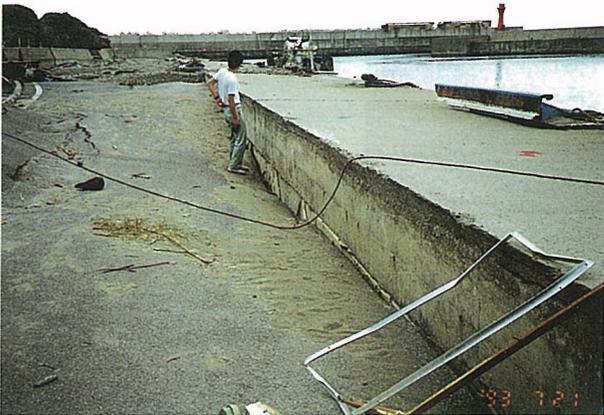
この漁港は、日本海に面した瀬棚町の魚港で、写真6-48～写真6-49のように最大1 m以上にも及ぶ岸壁背後地盤の沈下が見られたほか、エプロンのはらみ出しも確認された（写真6-50）。この港は津波にも襲われたので、写真に見られる砂が噴砂かどうかは明らかではない。しかし港が須築川下流部の三角州性低地に建設されていることや被災形態などから判断すると、液状化に起因する被害と思われる。

エプロン背後の亀裂、沈下
(須築漁港)

Cracks and settlement of the apron

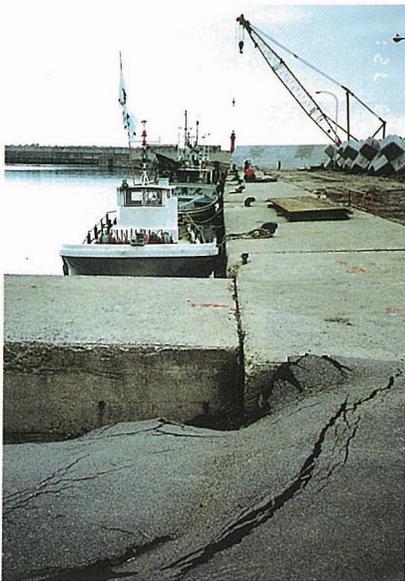
写真6-50

岸壁のはらみだし (須築漁港)

Lateral movement of the quay wall

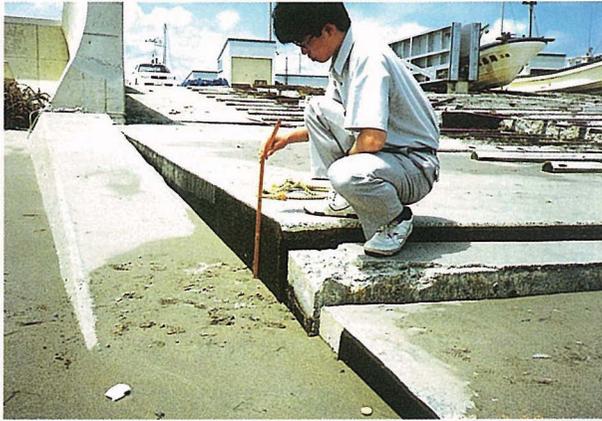
写真6-51

長万部漁港は、長万部町市街地の海岸にある小漁港で、写真6-51～写真6-52にみられるような船置場基礎コンクリートの亀裂や段差などの被害を受けた。砂浜に造成されているため、恐らくは液状化による被害と推定される。

構造物の沈下、段差（長万部漁港）

Settlement and subsidence of the concrete structure

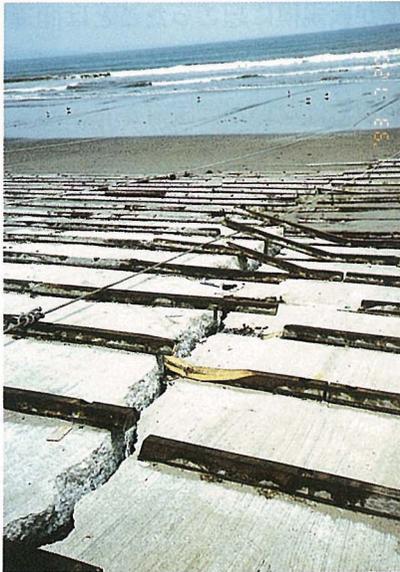
写真6-52

船置場基礎コンクリートの亀裂（長万部漁港）

Cracks on concrete foundation

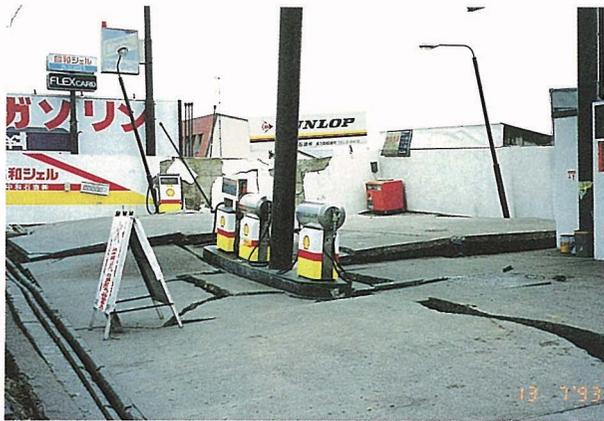
写真7-1

長万部町市街地南郊の大浜地区の国道5号線沿いにあるガソリンスタンドが、液状化による地盤変状のため大きな被害を受けた。写真7-1に見られるように地盤の沈下に伴ってスラブに大きな亀裂が入るとともに、地中タンク（写真の正面奥）が浮き上がってRCスラブを持ち上げた。このような地中タンクの浮き上がりは日本海中部地震の際に秋田県能代市でも見られた。大きな亀裂の1本が給油所の下を通過していたため、塀が引き裂かれるような格好の被害を受けた（写真7-2）。また給油所横にあった電話ボックスが地盤の不同沈下（段差）のために傾斜していたが、電話は通じた（写真7-3）。給油所の周辺では、国道5号線の海側の地域で道路と平行に高さ約70cmの段差や幅20~30cmに及ぶ亀裂が幾つも生じる等、地盤が海の方向に移動したような変状を示していた（写真7-4~写真7-6）。また亀裂の中や周辺地盤上で噴砂が多数見られることから、液状化が大規模に起こったことは間違いない（写真7-7~写真7-9）。図7-1に示す表層地質図でも、この付近は砂を主体とする地域となっている。この付近の詳細な地形は明かではないが、国道から海岸までの距離は約250mであり、海岸付近はやや小高い砂丘になっている。大規模な地盤変状が生じているのは、砂丘背後の低地である。このような地形・地盤条件から、比較的ゆるい砂が堆積している国道5号線から海側の砂丘背後地盤が大規模な液状化を起こし、地盤が海側に側方移動を起こしたと推定される。

液状化による地盤変状のため
沈下・変形した給油所

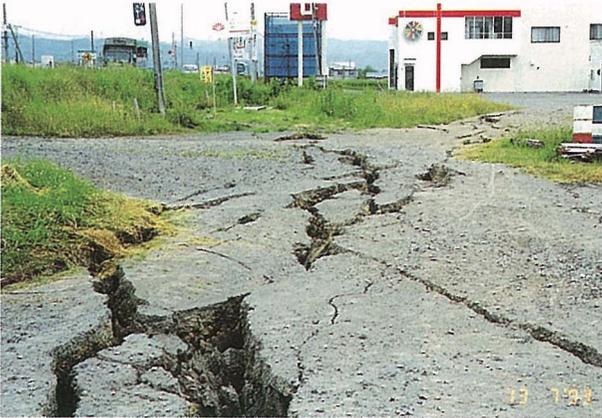
写真7-5

同上
Same as above

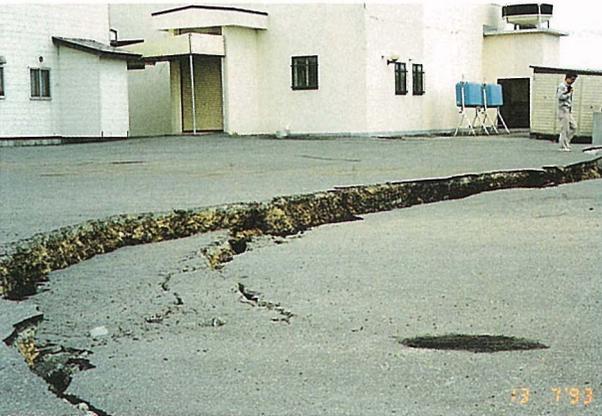
写真7-6

同上
Same as above

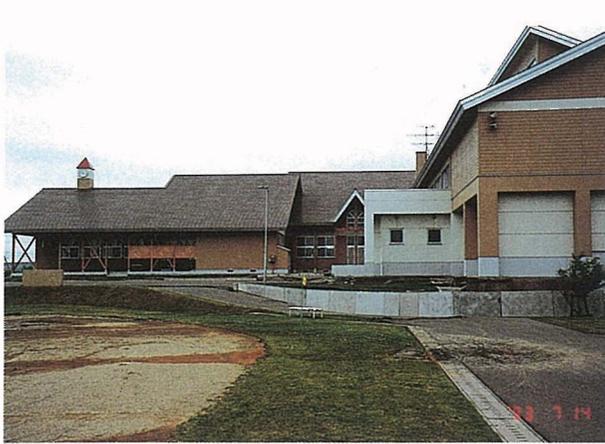
写真7-10

中の沢小学校の建物

Buildings inside the Nakanosawa
Elementary School campus

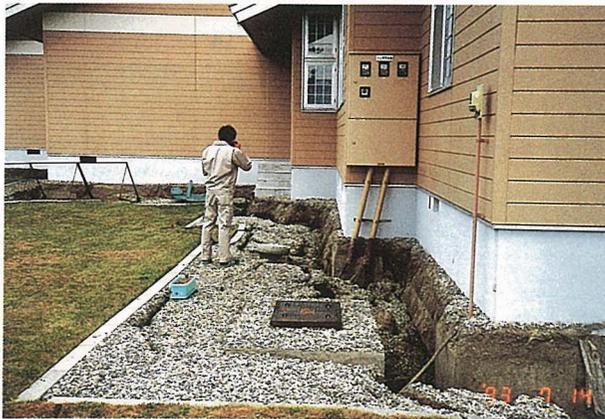
写真7-11

ここでは校舎の周辺地盤に最大70cmの沈下と水平移動が生じ、これに伴って埋設管等の被害が発生した（写真7-10～写真7-15）。グラウンドには多数の亀裂と噴砂が生じるとともに一部は段差ができた（写真7-16～写真7-18）。側溝の変形や地盤の亀裂などから地盤が水平に移動したことが明かである（写真7-19～写真7-21）。またグラウンドの端にあるグリーンでは、大きな亀裂が生じていたが、これは擁壁の崩壊により地盤が側方へ移動したためと考えられる（写真7-22～写真7-24）。このような大きな地盤変状にも関わらず、杭基礎の建物には一見、大きなクラックや変形は見られなかった。地震による地盤の大きな沈下や側方移動は、盛土の擁壁の崩壊による土砂の水平移動の影響が最も大きいと考えられる。

校舎周辺地盤の沈下と側方移動

Settlement and lateral displacement
near a school building

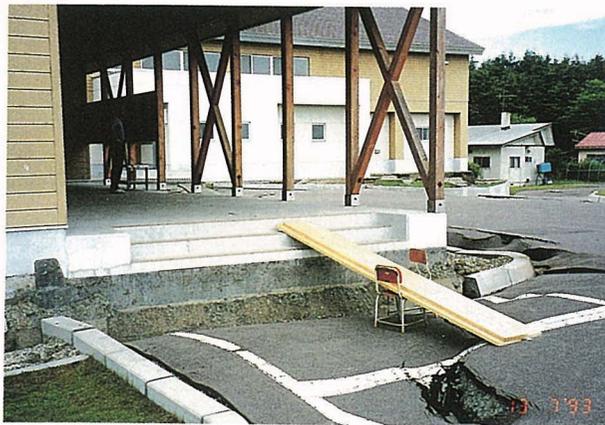
写真7-12

校舎周辺地盤の沈下と陥没

Ground subsidence near a school
building

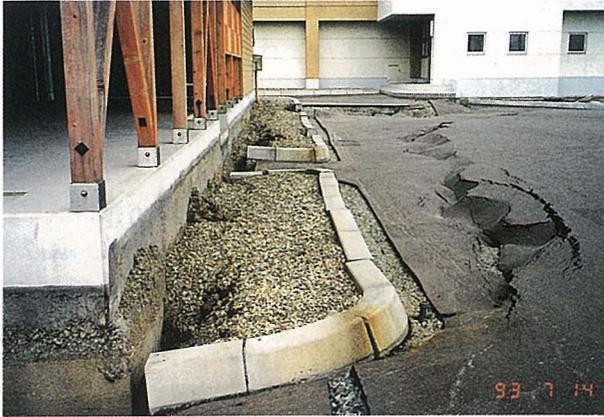
写真7-13

舗装アスファルトと敷石の離れ。地盤が右方に移動したものと考えられる

Cracks in the asphalt pavement and adjacent gravel section.
It is apparent that the ground moved towards the right.

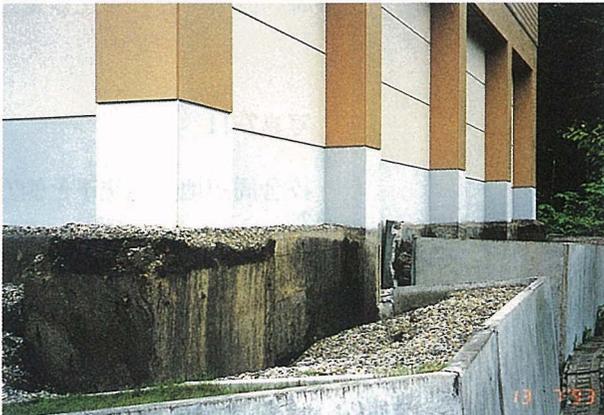
写真7-14

体育館の土留壁の沈下

Settlement of earth-filled concrete boxes adjacent to the building

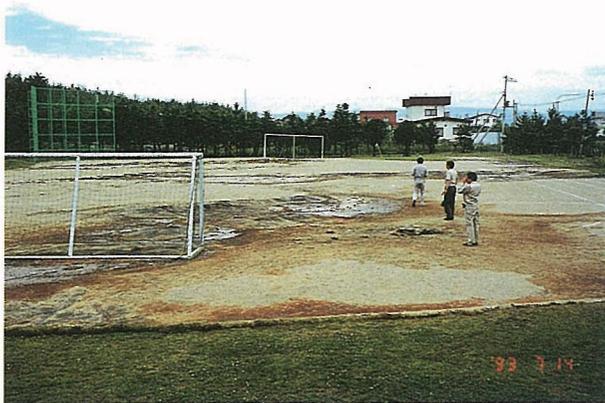
写真7-16

グラウンドでみられた噴砂と地盤の亀裂・隆起

Sand boils and ground cracks in the campus playground

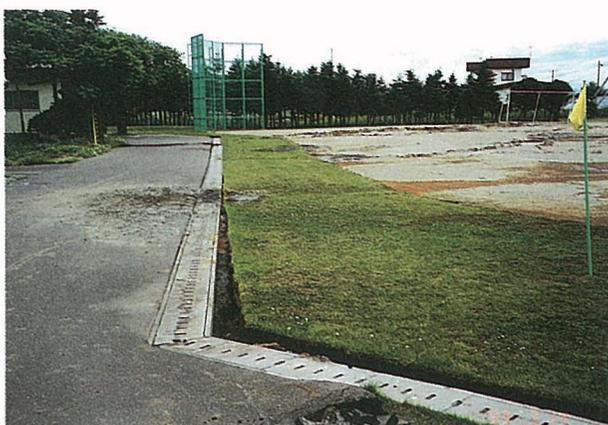
写真7-19

側溝と地盤(グリーン)の開き

Gap between the playground and
drainage canal

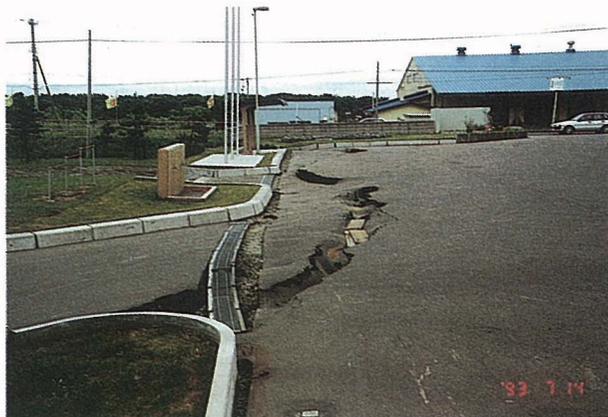
写真7-20

地盤の移動により変形した側溝

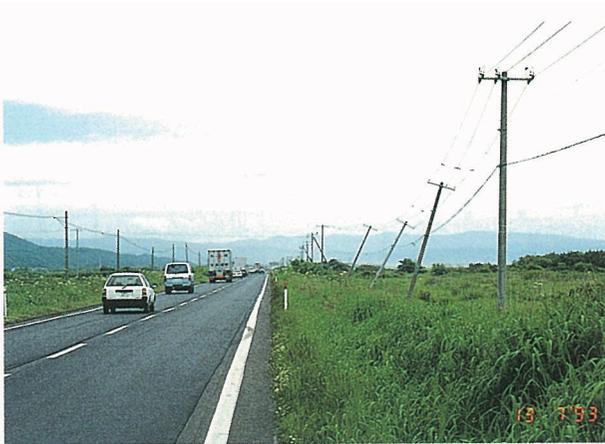
写真7-25

国道5号線沿線には数カ所にわたって電柱の傾斜している地点があった(写真7-25)。これらの地点では、前述の道路が波打つような現象は見られなかったようである。傾斜の大きい電柱の根元付近には、写真7-26に示すように地割れと噴砂が見られた。また高さ1~2m程度の道路盛土のり面にも小規模な滑りが見られた。このような状況から、電柱の傾斜の原因は、地盤の液状化による水平方向支持力の減少と地震動の作用と考えられるが、盛土の小規模なすべりに伴う地盤の水平移動もあるのかもしれない。

傾斜した電柱
(国道5号線長万部町
豊野付近)

Tilted electric posts

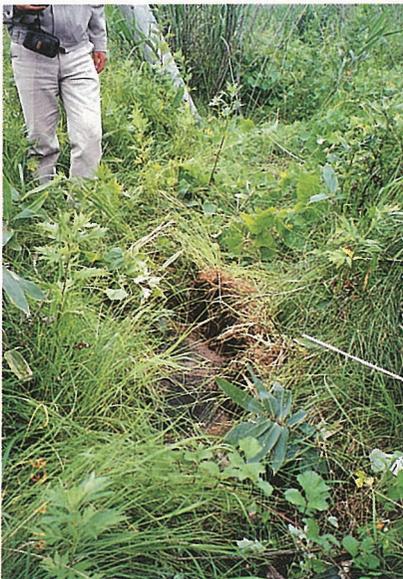
写真7-26

傾斜した電柱付近にあった噴砂

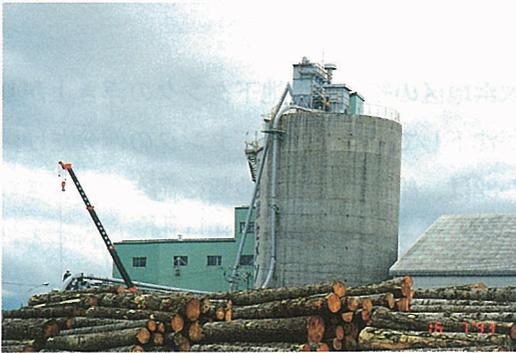
写真7-27

函館港北埠頭近くの工場の2基のセメントサイロのうち容量2500トンの、高さ25mのサイロが約3°傾斜し、サイロの頂部が約1.5m水平変位するとともに、基部でも約20cmの水平移動が認められた(写真7-27~写真7-28)。サイロ周辺には噴砂が大量に見られた。サイロは杭で支持されているところから、このような傾斜は地盤の液状化による杭の破損が原因と考えられている。またサイロに付設しているパイプが、サイロの傾斜に伴って移動したため支柱が曲がった(写真7-29)。

手前のセメントサイロが傾斜した

Tilted cement silo

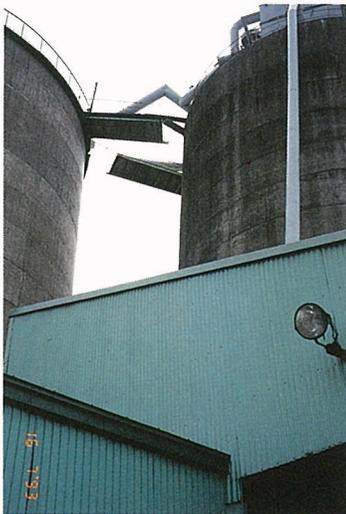
写真7-28 傾斜のため頂部は約1.5m開いた

The silo swayed by about 1.5m measured from the top

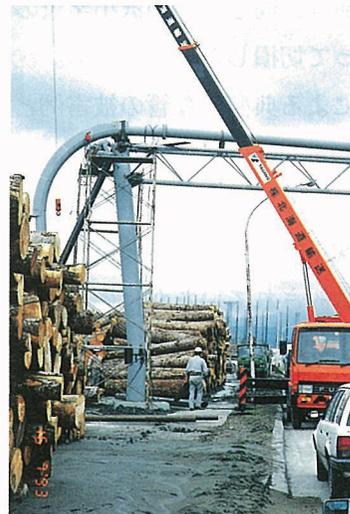
写真7-29 サイロの傾斜に引きずられて変形したパイプ支柱

Pipe column is bent as it is pulled by the tilted silo

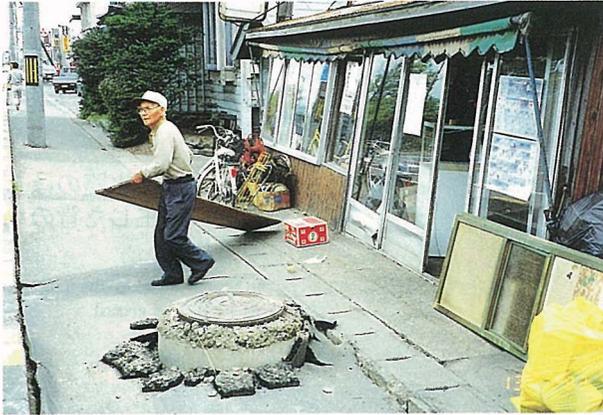
写真7-30

写真7-30は長万部町市街の国道5号線に面した地点の下水道マンホール突出事例である。道路沿いの家屋は1m程度盛土された地盤上にあり、地表面は国道の路面と同じ高さにある。地震により歩道部分が沈下し、相対的にマンホールが突出した格好となった。この事例がマンホールの浮き上がりといえるかどうかについては、表面の状況だけでは判断できなかった。

地盤の沈下及びマンホールの突出（長万部町市街）

Ground settlement and protrusion of manhole

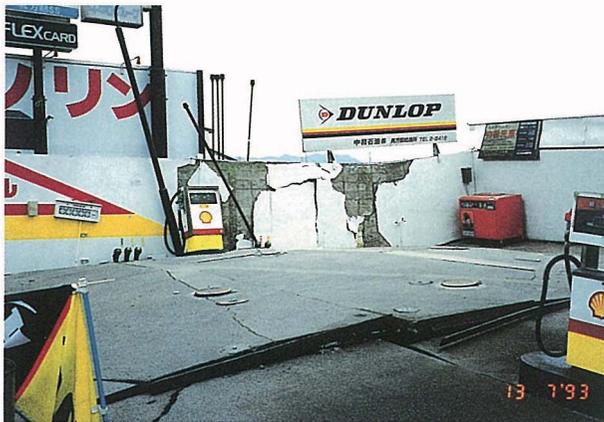
写真7-31

写真7-31は、前述した長万部町大浜地区の給油所の地下タンクの浮き上がり事例である。コンクリートスラブ全体が沈下しているが、地下タンクの部分だけ数10cm相対的に浮き上がっている。写真7-32は、給油所付近の地盤に見られた大きな亀裂による陶管の抜け出し事例である。このような種類の管は抜け出しに対する抵抗力がほとんどないので、亀裂などの地盤変状によって簡単に抜けてしまう。

給油所地下タンクの浮き上がり（長万部町大浜）

Deformed pavement as a result of buoyant rise of the underground gasoline tank

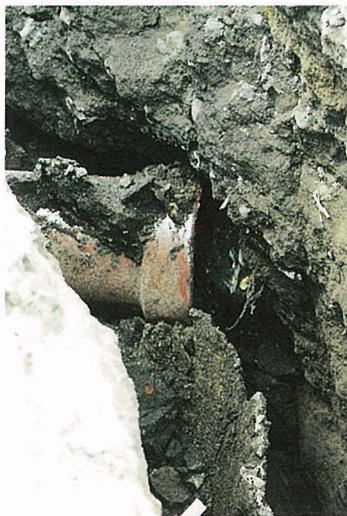
写真7-32

地盤の亀裂によって抜け出した土管（長万部町大浜）

Damaged pipe as seen between ground crack

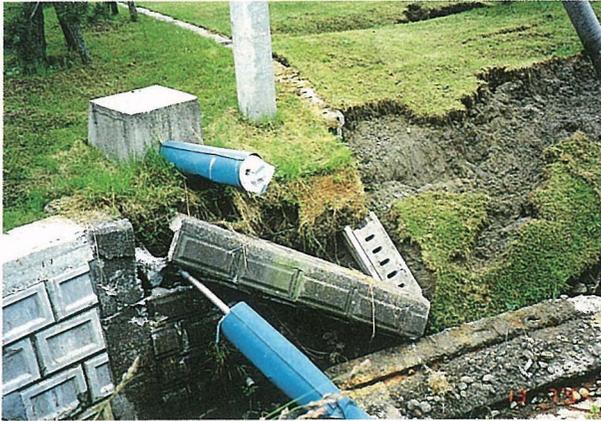
写真7-33

写真7-33は、やはり前述の中の沢小学校敷地端の水路を渡る管の被害例である。水路の擁壁が崩壊及び変形したため、管が両側から圧縮力を受けて切損した。写真7-34は、同じく中の沢小学校の事例で、体育館のそばの塩ビ排水管が地盤の沈下によって切損した様子である。沈下しない杭基礎の建物と沈下した地盤の相対的な変位による典型的な管の被害例といえる。

擁壁倒壊による水路のはらみ出しのために生じた管の切損
(中の沢小)

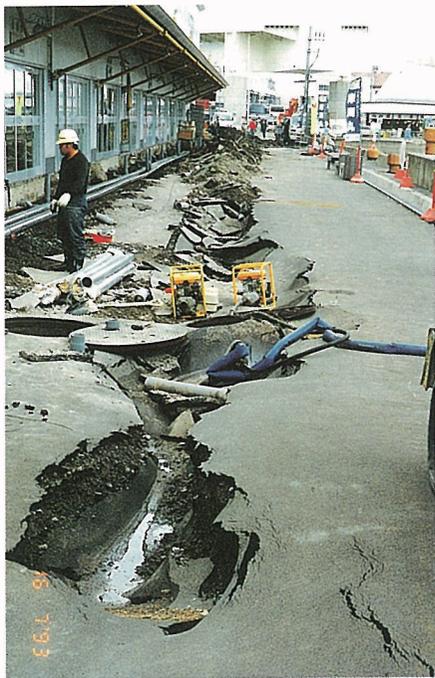
写真7-36

写真7-36及び写真7-37は、函館港のシーポートプラザ脇の地盤亀裂と污水管の埋設状況を示したものである。この場所は青函連絡船の発着埠頭であった所で、埋立て造成されている。写真7-36で見られる亀裂は、岸壁の法線に平行に走っていることから、背後地盤の沈下及び岸壁の前面へのはらみ出しにより生じたものと推定される。写真7-37に見られるように、地盤の移動・沈下により複数の埋設管に被害が生じたが、どのような被害形態であったのかは、この写真のみでは判断できない。

岸壁背後の埋設管の被害と復旧状況（函館港）

Damaged buried structure near the quay wall undergoing repair

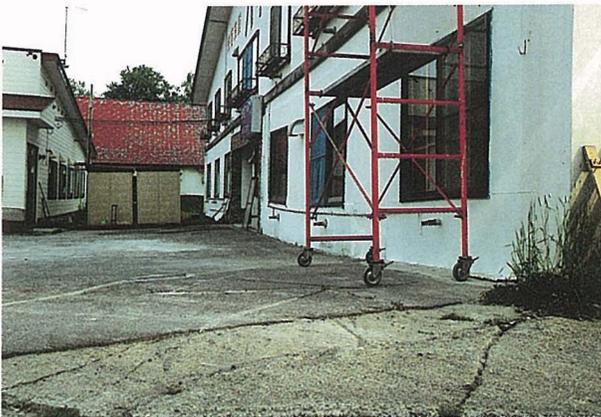
写真7-39

写真7-38～写真7-39は、森町赤井川地区の火山灰の液状化による建築物の被害である。写真7-38に示すように基礎に約20cmの沈下が生じた。写真7-39は、地盤の沈下により建築物に影響がでた状況である。写真7-40は、亀裂からの噴砂の状況を示したものである。また写真7-41は、赤井川小学校のグラウンドにおける噴砂の状況であり、噴砂は乳灰色の火山灰であった。

同上

Same as above

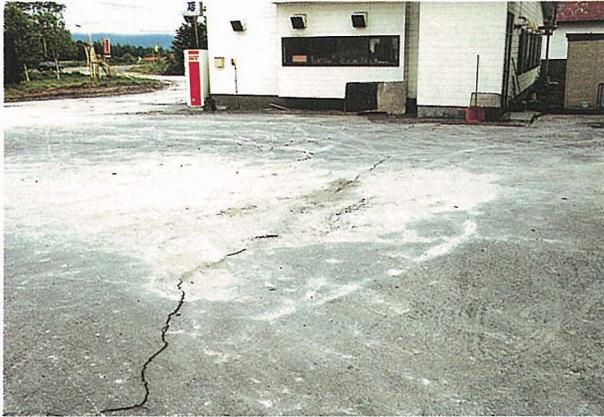
写真7-40

火山灰の噴砂（森町赤井川）

Sand boils in volcanic ash deposit

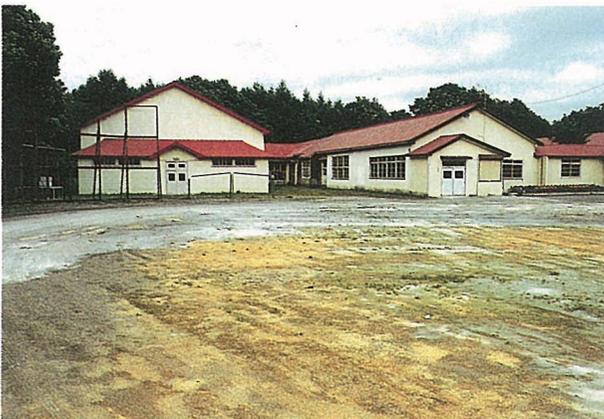
写真7-41

火山灰の噴砂（赤井川小）

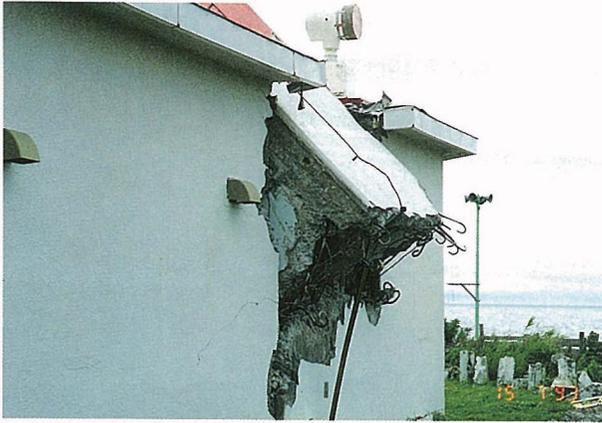
写真7-43

写真7-42～写真7-44に示すように奥尻島南端の青苗岬灯台の灯塔が倒壊した。この灯台はRC造の建築物で灯塔と付属する平屋建物とからなっている。付近の建物には目立った被害がないにもかかわらず、灯台だけが倒壊するといった大きな被害が発生した原因については、今後十分な検討が待たれるところである。奥尻島の地震動がかなり大きかったことに加え、釧路沖地震において台地の際に位置していた釧路気象台で0.7～0.9Gの加速度が観測されたことを考え合わせると、岬の突端近くの高台に位置していた灯台の地形的な条件が、地震動の増幅に何らかの影響を与えたのではないかと考えられる。

倒壊した灯塔の付け根
The base of the tilted lighthouse

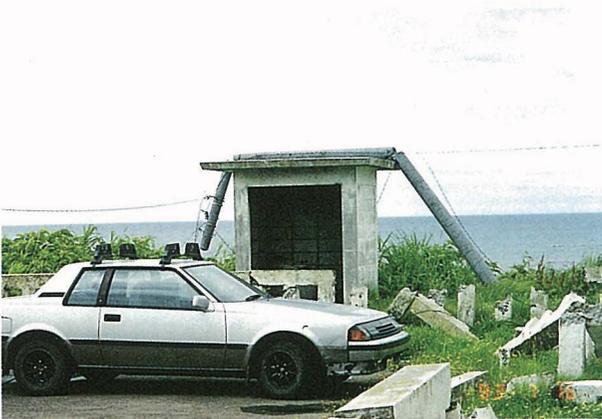
写真7-45

この他に、同所ではコンクリート製の柵の一部が破壊して散乱していたり、電柱が根元から切損するといった被害が見られたが、この原因が地震動によるものであるのか、津波によるものであるのか判断できなかった（写真7-45）。

灯台敷地でみられた電柱の切
損
原因が津波か地震動か不明
Fallen electric post and collapsed
concrete block fence near the
lighthouse

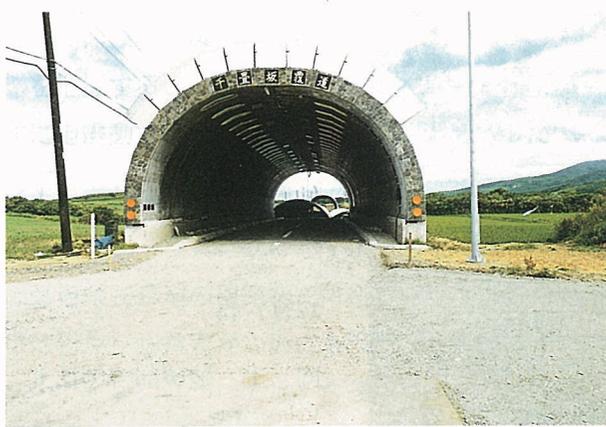
写真7-46

写真7-46～写真7-48は覆道の被害である。覆道は延長約50mにわたって基礎台座から落下し、中央部で縦に2分された。写真7-49は落下した部分のものであるが、基礎台座が外側に転倒していた。この原因は、覆道部の地震動による慣性力により、基礎台座に地盤支持力を越える荷重が作用したものと考えられる。なお覆道の一部には基礎台座から外れかかっているものも見られた（写真7-50）。

覆道の崩壊（奥尻町）

Collapsed road cover

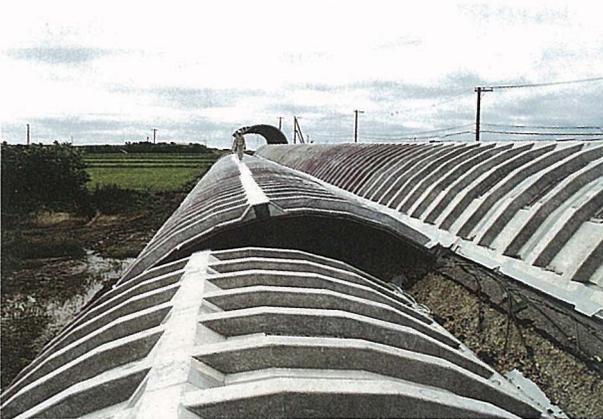
写真7-49

崩壊した覆道の内部
基礎台座が横転している

Inside the collapsed road cover.
The foundation pedestals are also
knocked down.

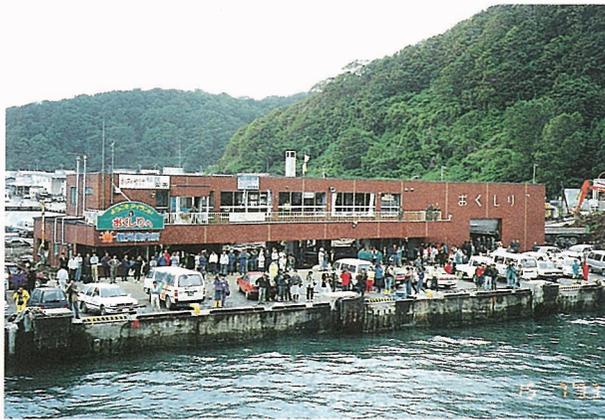
写真7-56

写真7-56は奥尻港フェリーターミナルの全景である。一見、2階建ての建物は何の被害もなさそうに見えるが、写真7-57に示すように1階部分が津波のため、柱と壁を残してすべて流されてしまった。フェリー客が乗り降りするタラップが流されてしまったためか、乗客は車の乗降口から乗り降りしていた。

津波を受け1階部分が被害を受けた奥尻島フェリーターミナル

A view of the first floor of the Okushiri Ferry Terminal damaged by the tsunami

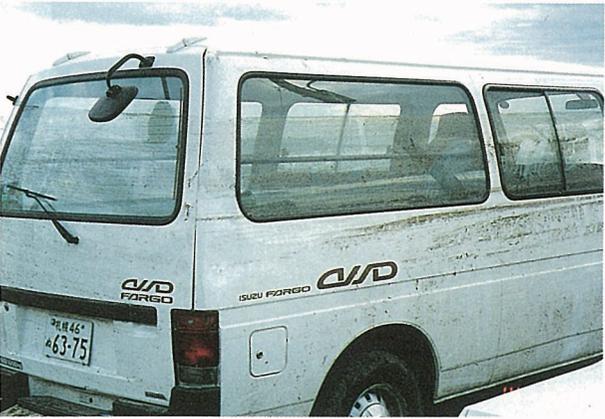
写真7-58

写真7-58は、瀬棚港に置いてあったワゴン車である。窓ガラスに黒い帯が残っており、津波がその高さまで来たことを示している。

津波に遭遇したワゴン車
津波の高さを示す泥が窓ガラスに付着している

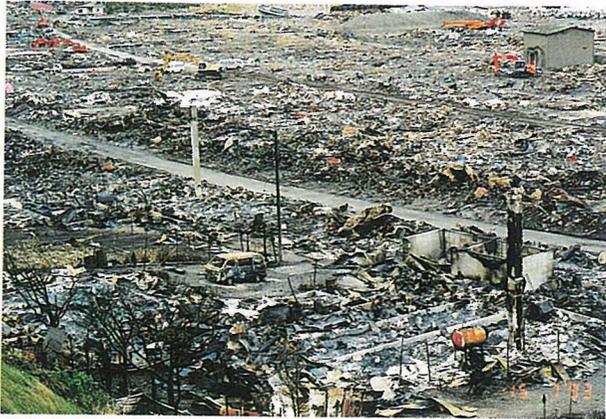
写真7-60

写真7-59は奥尻島青苗地区の全景で、見渡す限り瓦礫の山である。火災で消失した地域は全体的に黒くなっているのがわかる。また写真7-60～写真7-62は火災消失地域の近景であるが、高さ10m程の段丘斜面の半ばまで草が焦げており、火災のすさまじさを物語っている。

青苗地区の近景

Another view of Aonae District

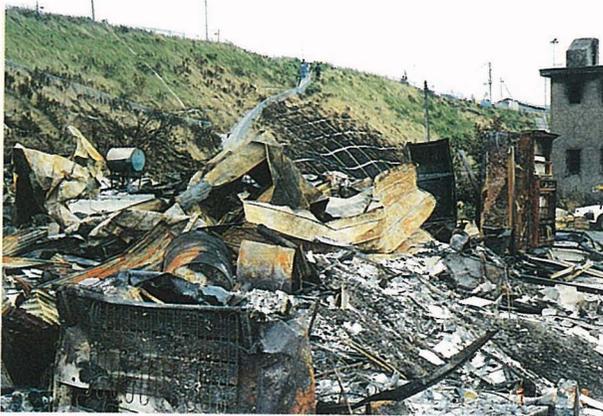
写真7-61

生々しい火災の跡

Remains in the fire-damaged area

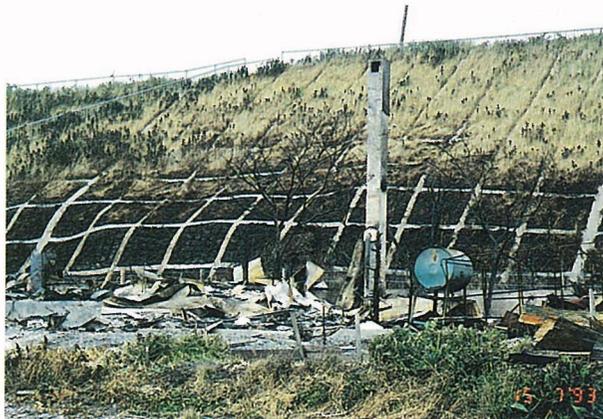
写真7-62

火災によって焦げた台地斜面
の草

The burned grass on the slope of
the terrace

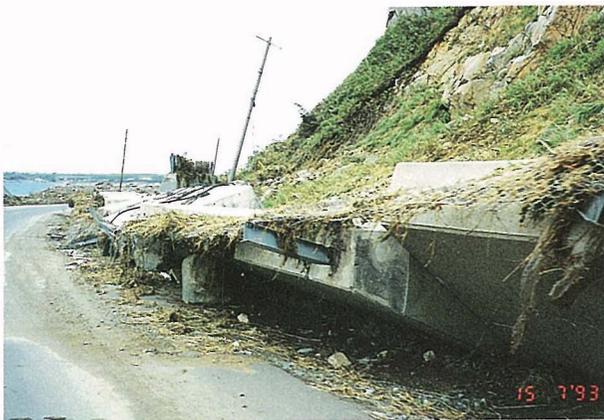
写真7-63

写真7-63は、奥尻地区と青苗地区を結ぶ海岸道路で見られた擁壁の倒壊である。擁壁の倒壊によって背後の斜面が崩れることはなかったようである。写真7-64は、電柱の切損事例であり、同種の被害は島の各所で見られた。写真5-65～写真5-66は、奥尻港における漁船の転覆と陸上に打ち上げられた事例である。

津波によって倒壊した擁壁
(奥尻町)

Retaining wall which collapsed due to
tsunami

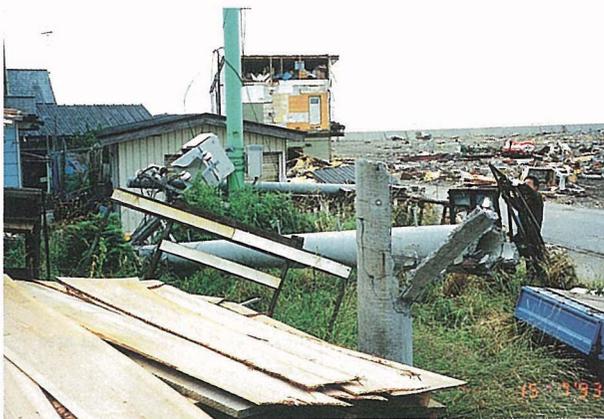
写真7-64

同 上
津波によって切損した電柱

Broken electric post due to tsunami

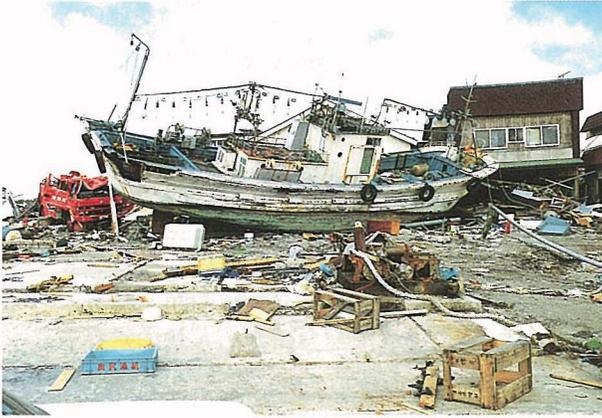
写真7-66

津波によって打ち上げられた
漁船（奥尻港）

Ship pushed inland by the tsunami

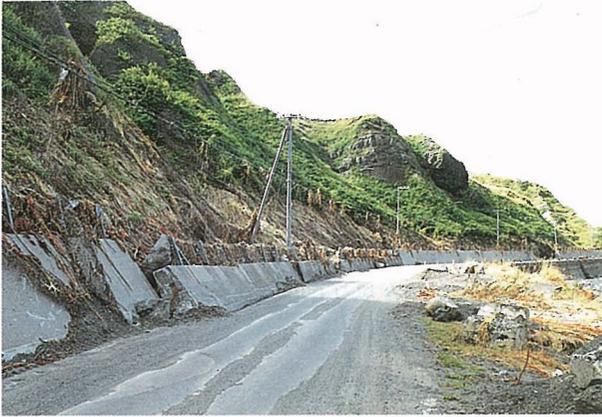
写真7-67

写真7-67～写真6-68は、奥尻島西岸の藻内地区の津波の高さを示したものである。この地区は最大30mの津波を受けたといわれ、電線には藻が絡みついたり、小舟が斜面上に打ち上げられたりしている状況である。

電線にからみつく海草
津波の高さを示している
（奥尻町藻内）

Grass hanging on electric lines.
This indicate the height of
the tsunami

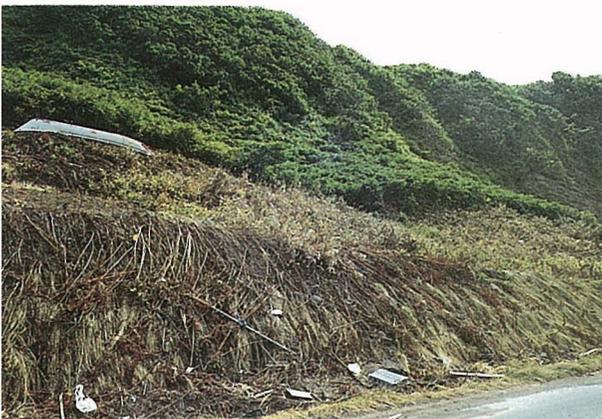
写真7-68

同 上
津波によって斜面上部に打ち
上げられた小舟

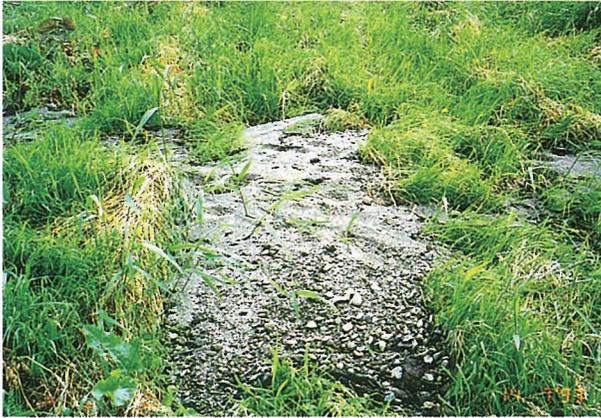
写真8-2

- ②.後志利別川の真栄橋付近の堤防のり尻付近で、かなり大きい礫が噴き出している事例が見られた。写真8-2に見られるように、噴砂孔から遠くなるほど粒径が粗くなり、噴砂孔から1mほどの地点では直径20mm程度の礫が散乱していた。

小礫を噴き出した噴砂孔
(後志利別川真栄橋付近)

Fine gravel ejected from sand boils

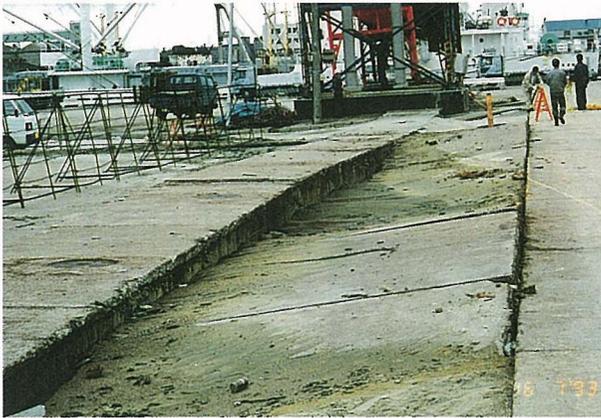
写真8-3

函館港の幾つかの埠頭で見られた埋立土と推定される噴砂は、他の地域に比べてかなり細粒分含有率が高い。万代埠頭やフェリー埠頭の噴砂はシルトといった方がよい土質である（写真8-3参照）。自然地盤の場合には、細粒分含有率が高いと液状化に対する抵抗力が大きくなると言われているが、埋立土のように一度乱された土は、細粒分が含まれていても強度が小さくなるようである。また粘土分含有率が小さいことも液状化に対する抵抗力が小さい理由として挙げられる。

岸壁背後地盤の細粒分の多い
噴砂 (函館港)

Fine sand ejected at the back of
the quay wall

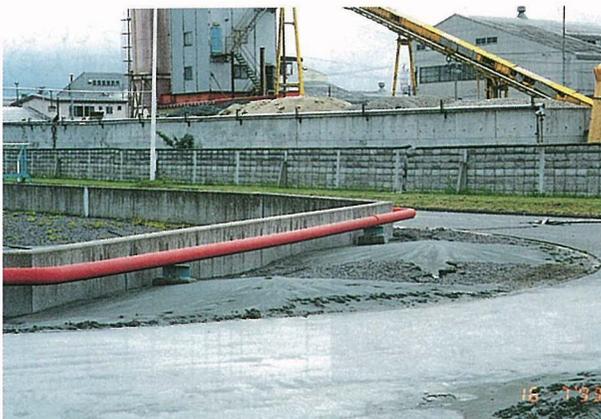
写真8-4

噴砂の大きさや形状は様々であり、パターン化することは難しい。一般には写真8-1のように地盤の亀裂に沿って列状になる噴砂が多いが、たまには写真8-4のような同心円状の非常に綺麗な噴砂が見られる。このような噴砂のでき方は、表層地盤の硬さや土質によって異なってくると考えられる。噴砂の大きさや形状と被害程度の関係に関する研究事例はほとんどないが、なかなかおもしろい問題ではないだろうか。

綺麗な円錐形の噴砂 (函館)

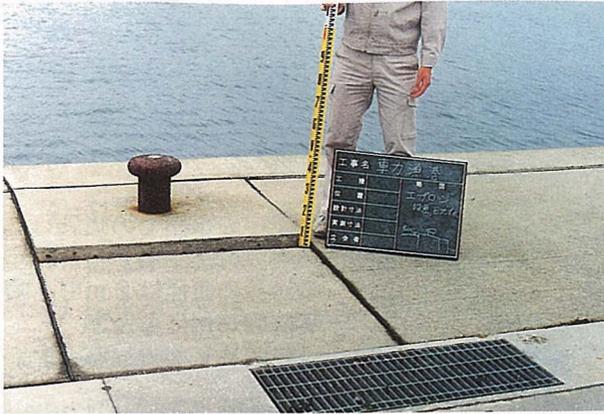
写真8-5

調査した範囲でも目立った被害は少なく、十三湖大橋の橋台背面盛土の沈下（3cm程度であり、14日の朝に復旧）、車力港のエプロン部分の局部的な浮き上り（写真8-5）、車力村下牛潟地区での液状化による水田の被害（写真8-6～写真8-11）程度であった。その他としては津軽地方の6病院での壁面や配水管等の損傷、4町村での水道施設の破損、などがあった（7月14日の東奥日報による）。

埠頭の局所的な浮き上がり
(青森県車力漁港)

An uplifted section of the wharf

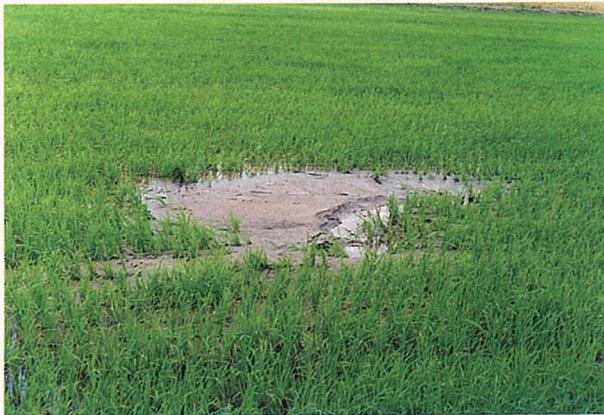
写真8-6

水田に現れた噴砂
(車力村下牛潟)
