平成 5 年(1993年) 鈎路沖地震

調査報告書

(社内技術資料)

基礎地盤コンサルタンツ株式会社

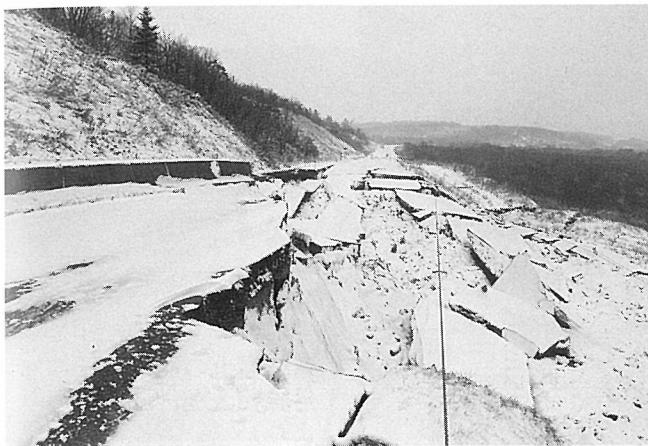
写真4-1

写真4-1および写真4-2は、釧路から根室に通じる動脈である国道44号線厚岸町糸魚沢付近の盛土が幅9m、長さ50mにわたって崩壊した状況を示したものである。同国道は被災地点の前後で尾幌原野とよばれる低地を根室段丘沿いに通っており、被災地点は根室段丘に刻まれた沢の出口付近にあたっている。また、付近の地質は表層に泥炭をのせる軟弱地盤で、盛土材は火山灰質の砂と思われる。

崩壊の原因は現時点では明らかでない。しかし崩壊土がかなり遠くまで広がっている様子をみると、単なるすべり破壊ではなく、盛土のり尻部の液状化を伴なった崩壊の可能性もある。

道路盛土の崩壊（国道44号線糸魚沢付近、根室側を望む）

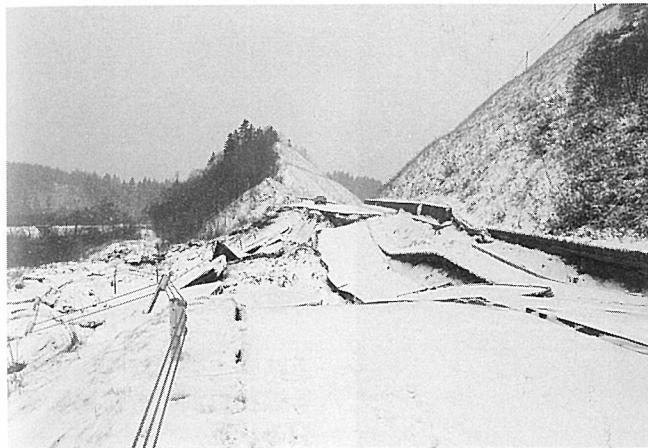
写真4-2

道路盛土の崩壊（国道44号線糸魚沢付近、釧路側を望む）

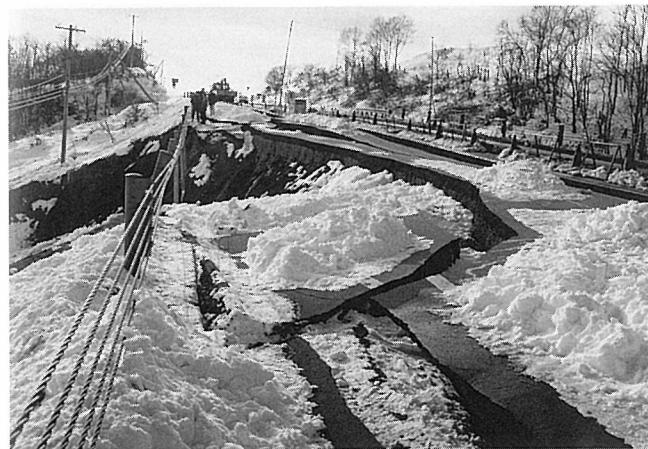
写真4-3

写真4-3～写真4-5は、国道38号線白糠町和天別付近の盛土崩壊の様子である（盛高15～20m程度）。被災地点は音別町～白糠町間に位置する峠の白糠側で、ほぼ登坂車線の部分が崩壊したものである。崩壊の規模は、幅約4～5m、長さ30～40m程度と推定される。また縦断方向の亀裂・段差は、センターラインの付近でも生じており、崩壊部分よりも広範囲にわたっている。

被災地点の背後も沢地形となっており、崩壊土砂はかなり含水の高い状態となっていた。なお、当地点の盛土材料は、図4-1に示した粒度組成から分かるように、礫混じり砂で、盛土材としては良質である。

道路盛土の崩壊（国道38号線和天別付近、音別側を望む）

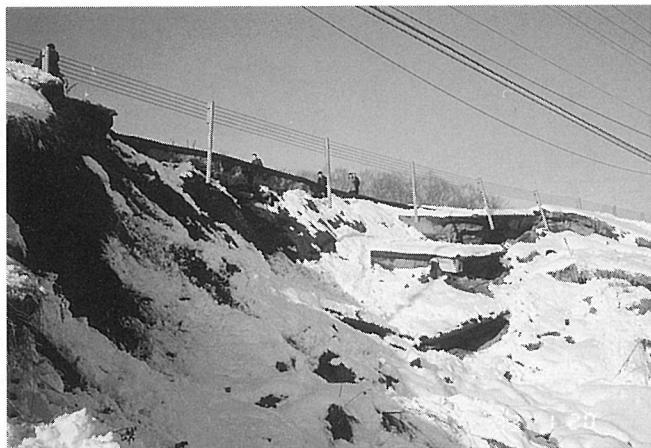
写真4-4

道路盛土の崩壊（国道38号線和天別付近、道路下より）

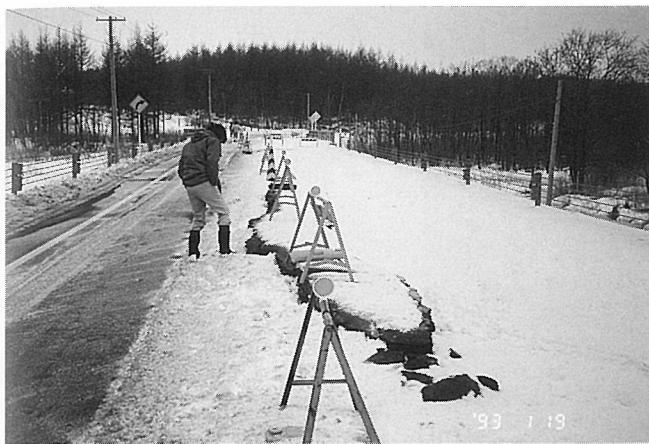
写真4-7

写真4-7は、国道242号線との交点から厚岸方面に6～7kmの地点における道道の被災の様子を示したものである。中央線部分を残して両側が沈下する破壊形態を示しているが、道路全体の崩壊には至っていない（1/19時点で通行止め）。この地点も大きな沢を通過する盛土であるが、盛土高が3m程度と低かったため、大規模な崩壊には至らなかったものと推定される。ただし被災形態から推定すると、この道路は旧道を拡幅嵩上げした可能性もあり、その拡幅部ですべりを生じたとも考えられる。

道路盛土の沈下・段差
(道道1033号線下茶安別付近、厚岸側を望む)

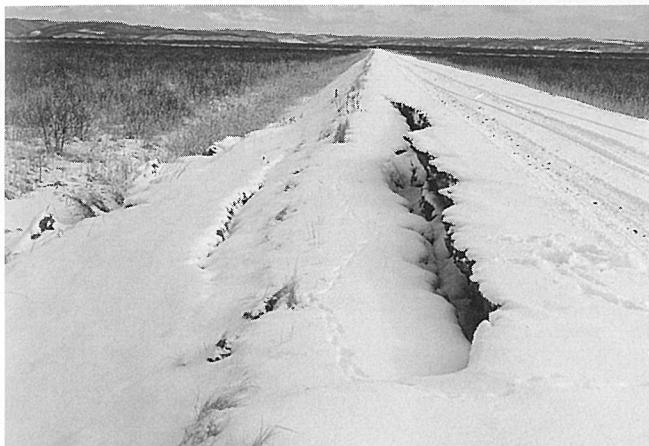
写真4-8

写真4-8は、釧路市愛国の北、釧路湿原内を通る農道の被災状況を示したものである。積雪のため被災状況ははっきりしないが、盛土高3~4m程度の盛土の路肩で亀裂・段差を生じていた模様である。

農道の被災例（広域農道釧路東地区）

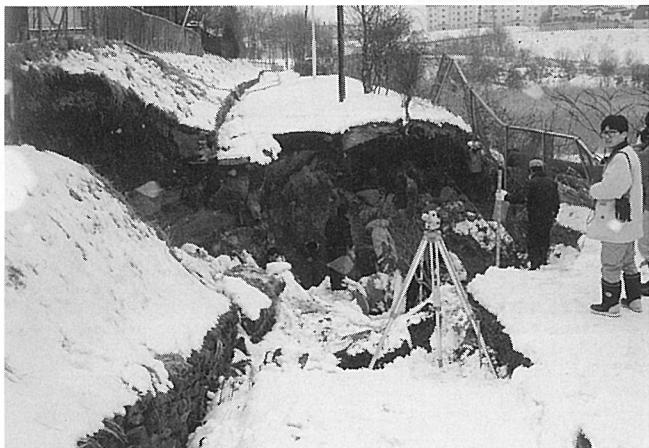
写真4-9

写真4-9は、釧路市武佐4丁目付近における市道崩壊の様子である。被災地点付近は、釧路市東部の台地に位置するが、斜面の下は太平洋炭坑の選炭沈殿池となっており、盛土前の地形から判断すると被災した盛土は小さな沢を埋めたものであることがわかる。この崩壊により、下水管などが巻き込まれて被害を受けた。なお当地点の被害状況については、第5章の「住宅地の被害」でもふれている。

市道の崩壊（釧路市武佐4丁目）

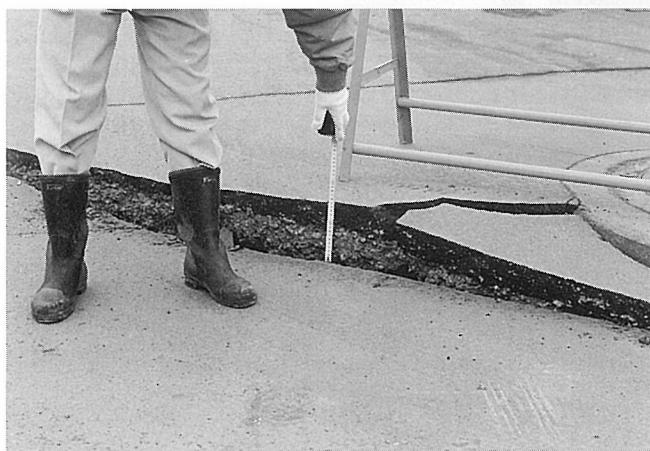
写真4-14

同上

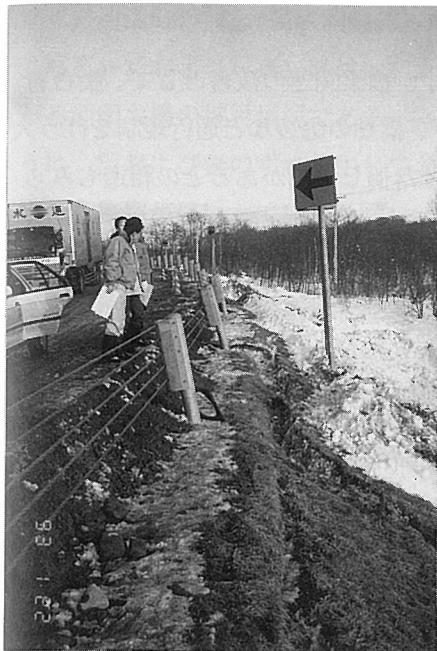
写真4-21

道路盛土の崩壊（国道38号線音別町尺別、低地・台地境界）

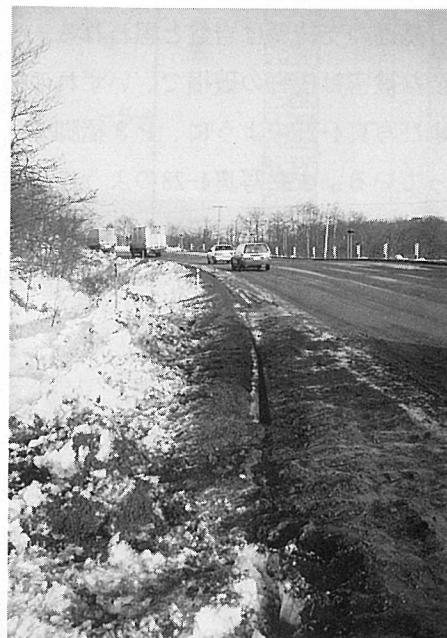
写真4-22

同上

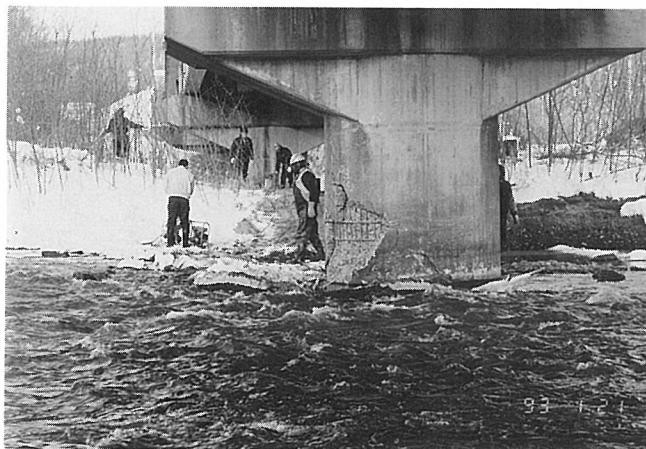
写真4-24

主要な被害は橋脚の破損で、いずれの橋脚にもクラックが入り、なかでも写真4-24および写真4-25のように、P3橋脚ではコンクリートが剥離し、鉄筋がむき出しへになっている。また写真4-28のように、橋脚周辺地盤が20～30cmも沈下している所も見られ、橋脚周辺には噴砂と推定される跡も確認された（写真4-30、橋脚にもその痕跡が明瞭に残っている）。国道240号線は、この被害のため通行止めとなっている。

橋脚の被害（国道240号線阿寒町松之恵橋P3橋脚右岸より）

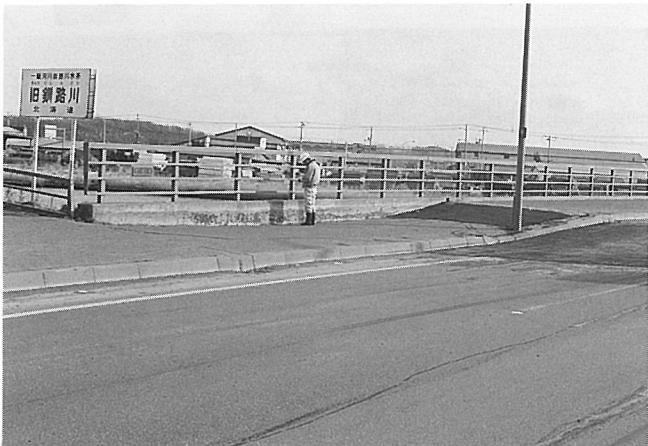
写真4-31

写真4-31～写真4-33は、旧釧路川にかかる雪裡橋上り線の被災状況を示したものである。この橋は昭和40年に完成した橋長99mの橋梁（3径間：3×32.8m、単純支持桁、鋼桁橋）で、橋脚はパイルベント形式、基礎は杭基礎である。架橋地点は釧路市街地背後の湿原部南縁付近にあたっており、表層には泥炭が堆積しているものと推定される。写真4-31のように、橋台背面ウォール部の地盤は最大35cm程度沈下しており（取付部は既に補修済み）、橋台とウォール部には8cm程度の相対的なずれがみられた（写真4-32）。また、下り線の上・下流橋台（こちらの方が新しい）間にも2cm程度のずれを生じている（写真4-33）。

橋台背面ウォール部の沈下
(国道44号線釧路町雪裡橋(上り))

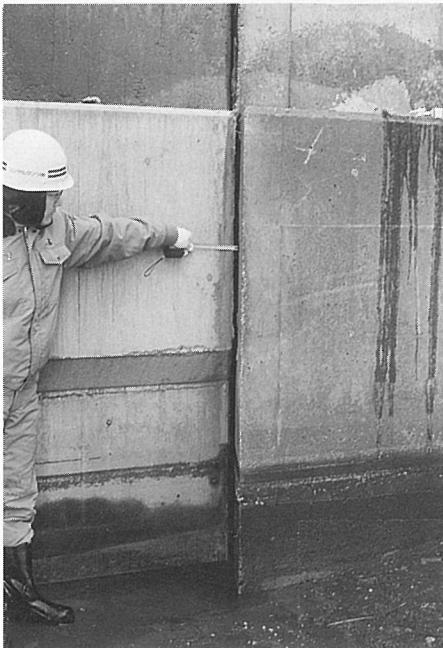
写真4-33

上・下流橋台間のずれ
(国道44号線釧路町雪裡橋(上り))

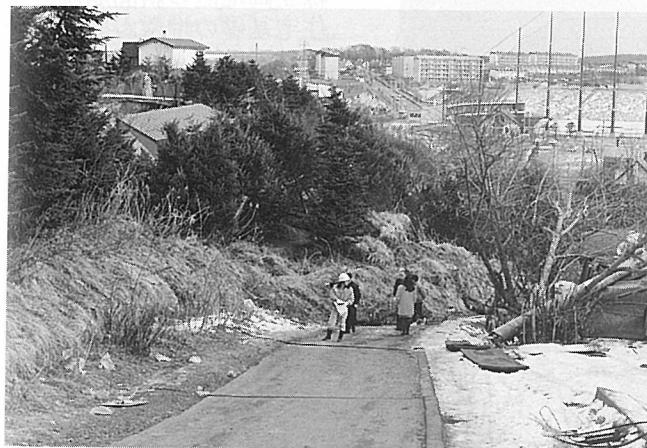
釧路市内の住宅地の被害は市内東部の高台（段丘）に集中した。家屋被害の他にガス・水道を中心としたライフラインにも大きな被害が生じた。ここでは緑ヶ岡の被害など、斜面崩壊による住宅地の被害を取り上げた。写真5-1～5-4は緑ヶ岡6丁目で発生した斜面崩壊による住宅の被害である。斜面が幅70m、長さ20m、高さ11mにわたって崩れ、家屋が崩壊土砂とともに崖下に転落、大破した。図5-1および図5-2は斜面崩壊の平面図と模式断面図である。崩壊した地盤が、造成盛土か自然斜面かは不明である。平面図で分かるように崩壊地点は平行な斜面であり複雑な地形ではない。また崩壊土砂は日本統一土質分類でS Vに分類される火山灰質砂で、非常に粘着性の乏しい土である。この地点のみが局部的に崩壊に至った原因については今後の調査分析が待たれるところであるが、1978年宮城県沖地震の際の仙台市緑ヶ丘の斜面崩壊被害に代表されるように、斜面上の宅地は何らかの造成が行われているとみた方がよい。斜面崩壊を生じたのが造成盛土であるのか自然斜面であるのか、また造成盛土であるなら、どの程度の改変がなされたのかということに重点を置いた調査が望まれる。写真5-5～写真5-6は緑ヶ岡に隣接した武佐地区にある保育園敷地の造成盛土部の崩壊である。図5-3に示した造成前の原地形によれば、崩壊箇所は造成盛土であることが分かる。盛土の崩壊に伴って上下水道、ガス管などが破断した。被災後1週間後においてもなお、のり肩部の地盤変位は進行中で、建屋に影響の出る可能性が指摘されたため、早急な対策が行なわれつつある。

写真5-2
緑ヶ岡地区の斜面崩壊
崩壊土砂が市道をふさいだ様子
電柱の折損がみられる

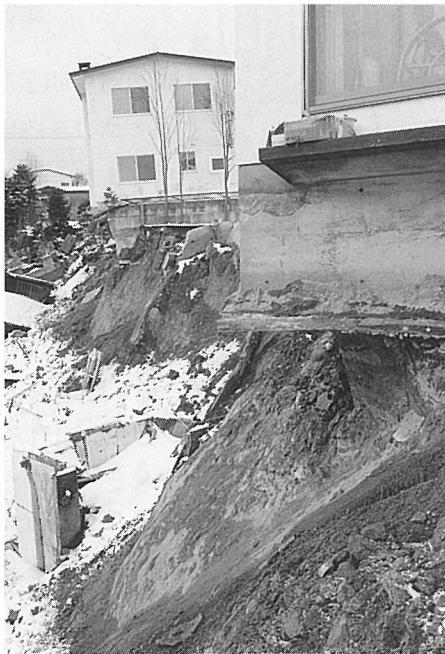
写真5-4

緑ヶ岡地区の斜面崩壊
住宅基礎の地盤が崩落し
ている。

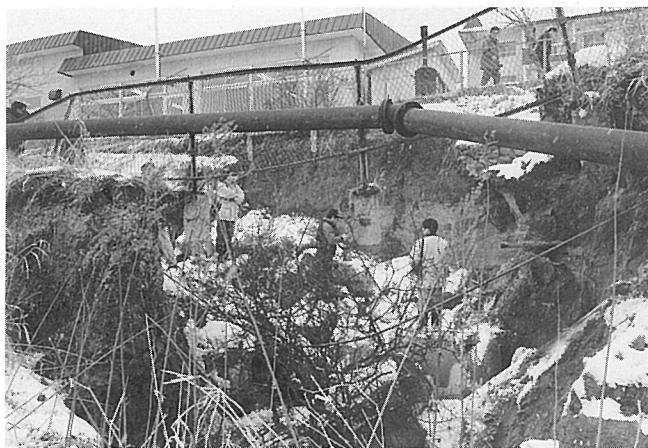
写真5-5

武佐地区、保育園裏の斜面崩壊

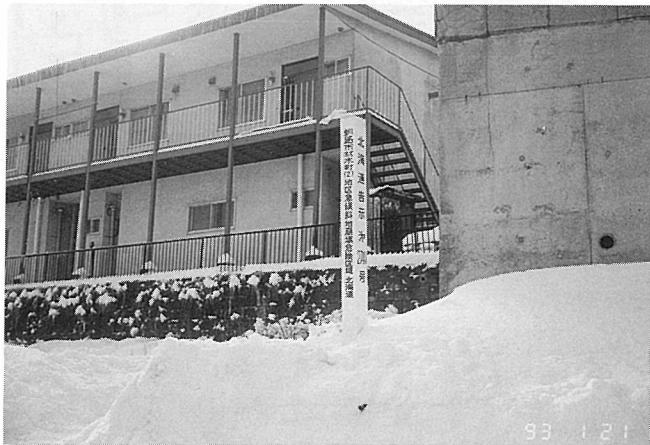
写真5-8

写真5-7～写真5-8は旧釧路川沿いの高台の西端に当たる材木町の急傾斜地崩壊危険区域の指定地で発生した斜面崩壊である。この崩壊により上部の3件の家屋の壁に亀裂が入るなどの被害がでた他、斜面の下では崩壊土砂に家屋の一部が埋まる被害が発生した。崩壊地に隣接した道路（国道44号線）沿いの斜面は対策工（土留柵、排水工等を適用）が実施されており被害はなかった。

材木町、急傾斜地崩壊危
険地区指定の標示杭

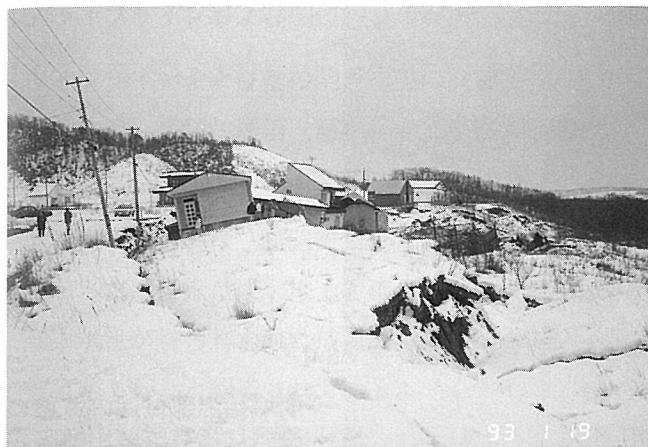
写真5-9

写真5-9～写真5-13は釧路の北約50kmにある標茶町茅沼地区に造成された別荘地の被害である。図5-5に示す崩壊部の推定模式断面図から分かるように、湿地に面した造成盛土が、幅150～200mにわたって大きく崩壊、流動した。土塊の流動量は30m程度ではないかと推定される。湿地性堆積物である泥炭層の介在が、この被害にどの程度関与していたかは不明であるが、崩壊土砂がきれいな砂であること、崩壊部のり尻部には水たまりが多く散在していたこと、崩壊土砂の流動距離が大きい等の事実から、液状化の可能性も否定できない。

標茶町茅沼地区の造成地
崩壊全景

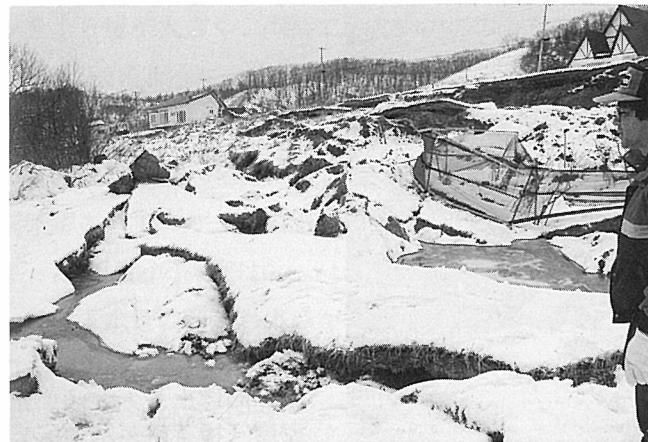
写真5-10

標茶町茅沼地区の造成
地崩壊、崩壊末端部付近
の水たまり

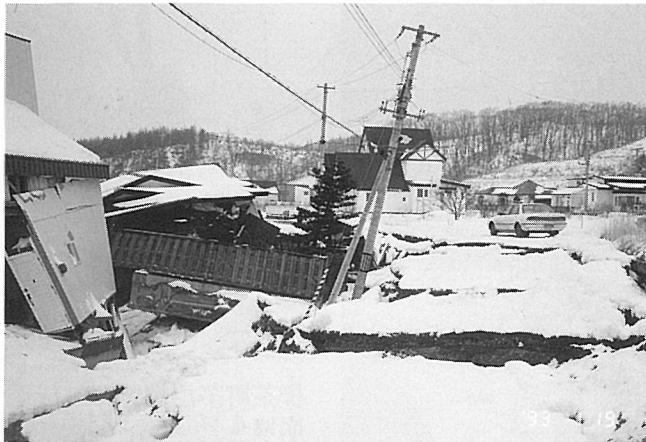
写真5-11

崩壊始点部付近の道路の
段差（標茶町茅沼地区）

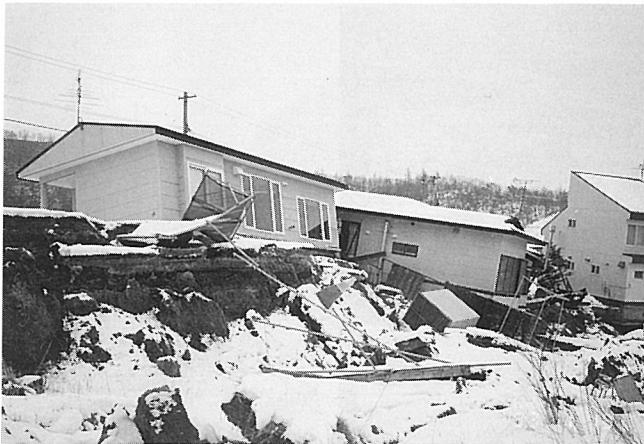
写真5-12

斜面崩壊によって傾いた
家屋（標茶町茅沼地区）

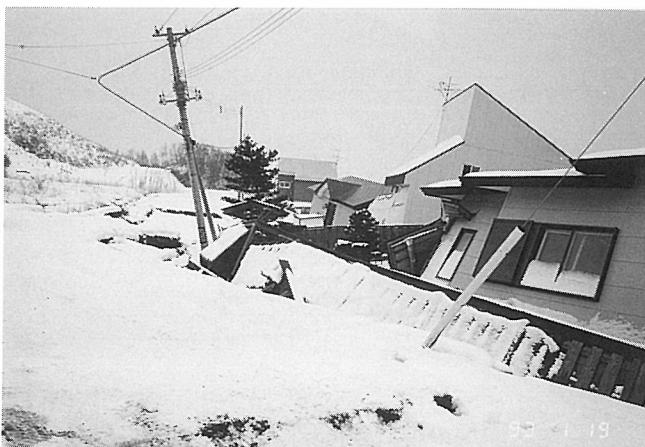
写真5-13

同上（標茶町茅沼地区）

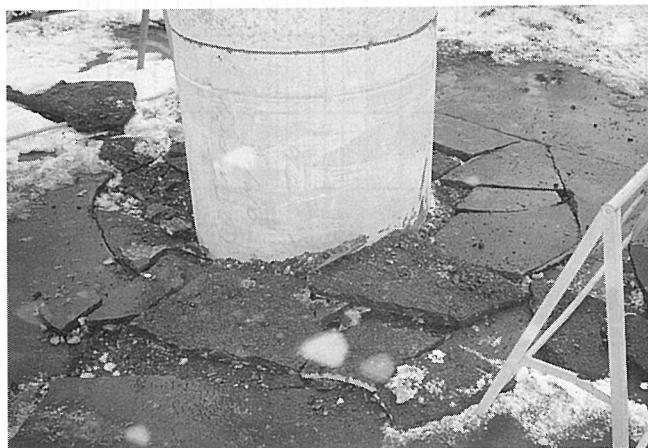
写真6-2

写真6-1、写真6-2および写真6-4、写真6-5は、釧路町木場におけるマンホール浮き上りの被災例である。付近一帯では、計20箇所の下水道マンホールが同様の被害を受けたが（図6-1参照）、被害箇所を3区間に分けられ、各区間とも中央付近で浮き上り量が大きく、両端で小さい山形の分布を示している。

同上

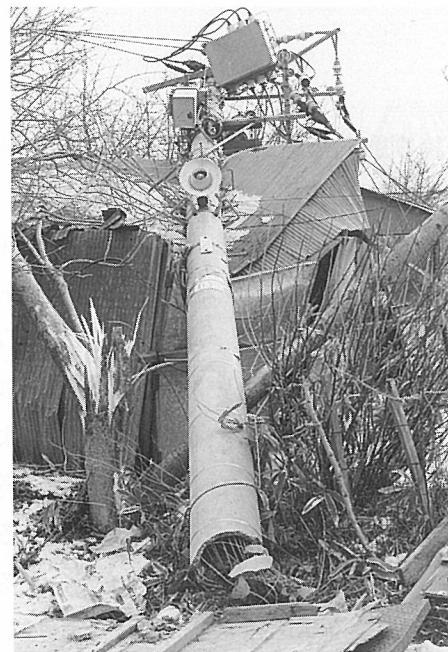
写真6-9

電気施設の被害として、電柱の倒壊（写真6-9）などによる停電が、地震直後には全道で57,200戸にのぼった。しかし、地震発生から24時間で大半が復旧した。

電柱の倒壊（釧路市緑ヶ岡）

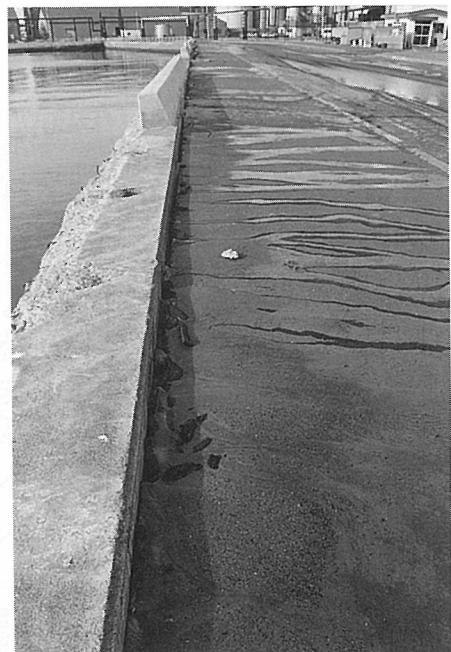
写真7-1

写真7-1～7-6は岸壁・エプロン部の被害状況を示したものである。エプロン部の段差は最大約70cmにおよぶ地点もあり、周辺には噴砂の跡がいたる所に確認された。図7-2は西港第一、第三埠頭及び東港漁業埠頭で採取された噴砂試料の粒度分布である。いずれも平均粒径 D_{50} が0.12～0.50mmで均等係数の小さい液状化しやすい砂である。写真7-7～7-9はフェリーターミナル駐車場、 トラックヤードの亀裂、段差である。最大50cm程度の段差が生じ、隙間からは建屋の基礎コンクリートパイルを覗き見ることができる。写真7-10は港内道路の縁石と車道との間に生じた亀裂であり、大量の噴砂が確認された。写真7-11は、中央埠頭にあるオイルタンクに亀裂が生じアスファルトが流出した状況であり、アスファルトは海まで達した。世界各地でタンカー事故が続出し、流出した原油による環境破壊が懸念されている折、重大事故に至らなかったことは幸いであった。

東港、海運地区中央埠頭
岸壁背後の沈下と噴砂

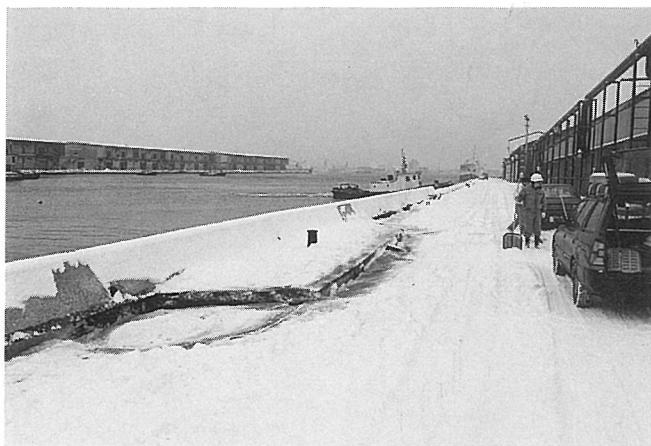
写真7-4

東港北埠頭のエプロン部
の沈下

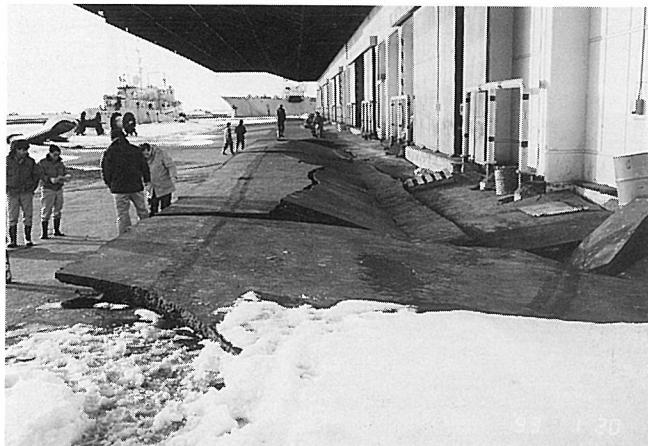
写真7-5

東港漁業埠頭エプロン部
の沈下

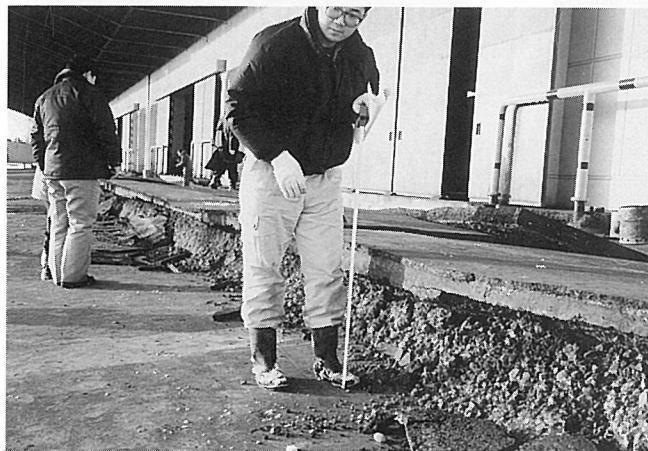
写真7-6

東港漁業埠頭エプロン部
の沈下

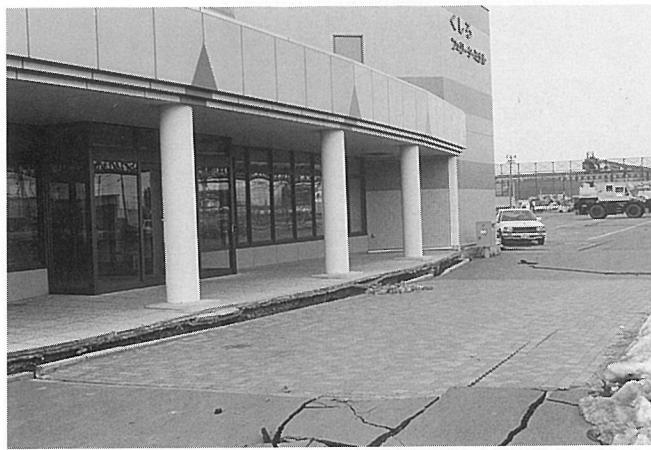
写真7-7

西港フェリーターミナル
駐車場の沈下

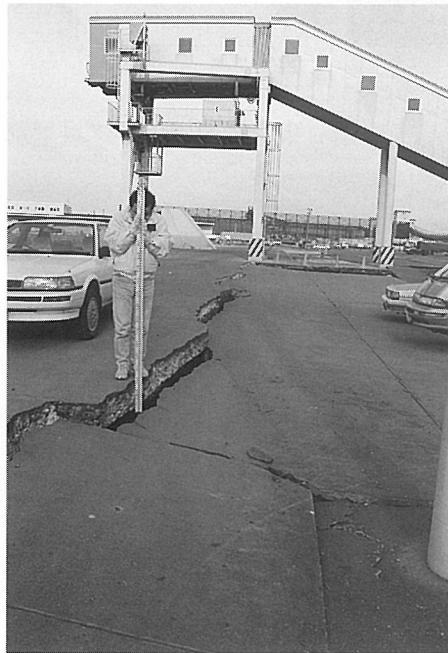
写真7-8

同上、沈下量約20cm

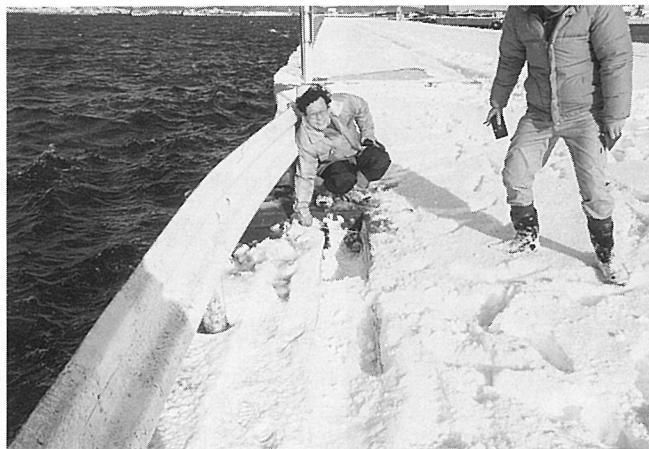
写真7-16

厚岸港の被害は小さなものであった。写真7-16は岸壁が局部的にはらみ出したものである。その他の被害としてエプロン部の段差、亀裂等が数ヶ所見られた。

厚岸港、岸壁のはらみ出し

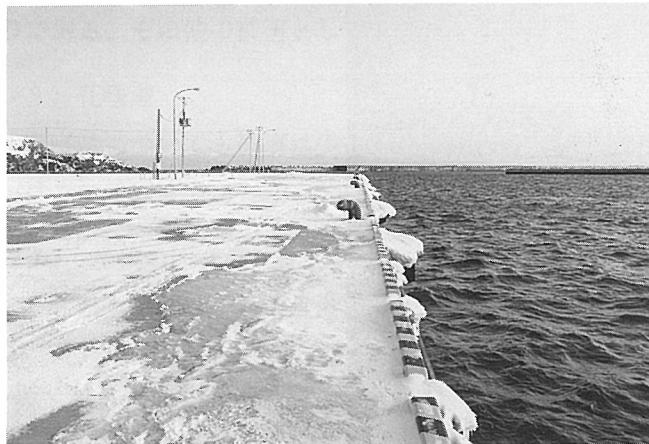
写真7-17

花咲港、岸壁背後はSCP工法による液状化対策実施地点

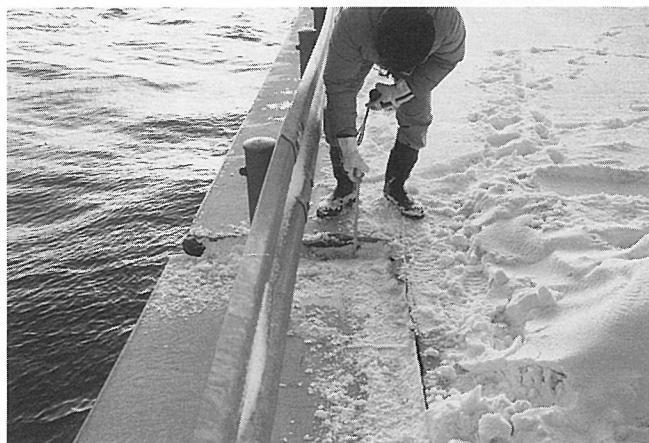
写真7-18

花咲港についても被害は少なく、岸壁部の一部破損（写真7-18）、局部的な陥没が見られる程度であった。

花咲港、岸壁接合部に生じた段差

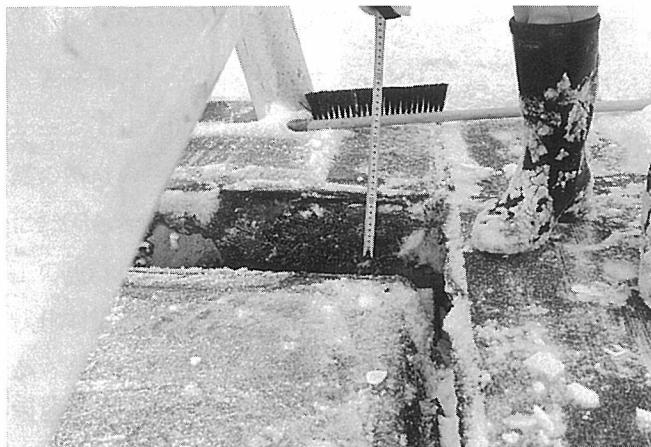
写真7-19

いずれも釧路港近隣の漁港であり、エプロンの沈下（写真7-19）、岸壁のはらみ出し（写真7-20）等が見られた。

千代の浦漁港、エプロン部の沈下

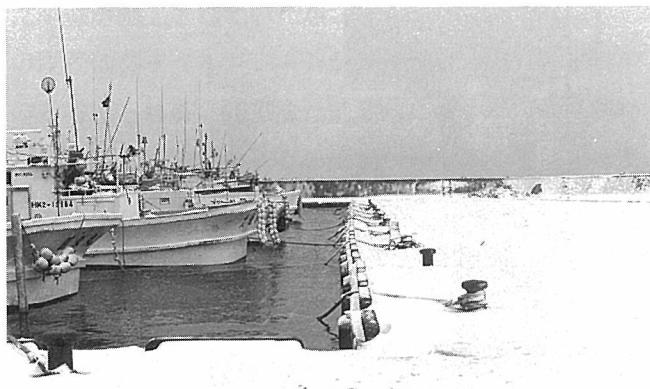
写真7-20

桂恋漁港、岸壁のはらみ出し

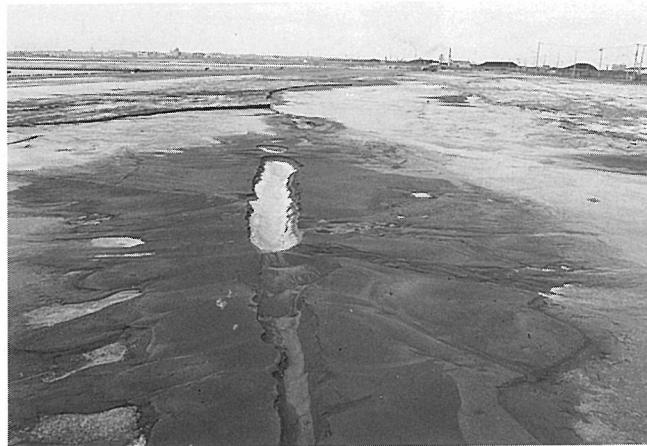
写真7-24

釧路港の一部地区ではサンドコンパクションパイル工法(SCP工法)とグラベルドレーン工法(GD工法)の併用を主体とする液状化対策が実施されていた。今回の地震の特徴の一つは、液状化対策工を実施した地点では、わずかな沈下以外に液状化に起因した変状が全く確認されなかった点である。図7-3は当社が調査、解析、対策工の設計に携わった釧路西港第三埠頭の断面であり、SCP工法およびGD工法により液状化対策が実施された。対策範囲内には噴砂や亀裂などの地盤変状は全く見られなかつたが、対策工法範囲外では噴砂が見られた(写真7-24)。写真7-25は釧路東港中央埠頭-7.5m岸壁を示したものである。この地区もSCP-GD工法の併用による液状化対策工が実施されている。対策範囲には亀裂及び噴砂跡などは見られず、地盤の改良効果が立証された。この地区の隣には鋼管杭による水中ストラット工法を用いた岸壁が施工されていたが、SCP-GD施工地区との境界に約20mmの段差が生じた。この段差はグラベルドレーンからの過剰間隙水圧の消散によって生じた沈下によるものと考えられる。GD工法は地震時に発生する過剰間隙水圧の速やかな消散を目的とした工法であるため、この沈下が水圧消散に伴う体積変化が生じたことを裏付ける貴重な現場の現象であると判断される。SCP工法については新潟地震や宮城県沖地震などで対策効果が明らかになった事例があるが、GD工法については実際の被害地震に対して、その対策効果が立証された初めてのケースではないかと考えられる。GD工法は施工時の騒音・振動が少ない工法として注目され、都市部を中心に最近、積極的に実施されている液状化対策工法であるが、実験のみではなく、実際の地震で、その有効性が立証された意義は大きいものといえよう。今後、対策工施工範囲や周辺の岸壁、地盤の変位量測定やグラベルドレーンへの砂の吸い込み状況などの詳細な追跡調査による対策工の有効性、長期安定性の検証が望まれる。

西港第三埠頭-12m岸壁対策工背後地盤にみられた噴砂

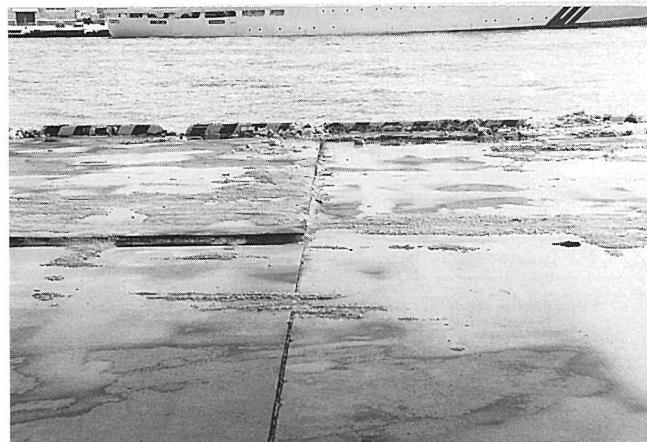
写真7-25

東港中央埠頭、液状化対策工施工区域（図7-4参）
対策工施工区域の境界に
約20mmの段差がみられる
