平成15年(2003年)十勝沖地震

調査報告書

(社内技術資料)

基礎地盤コンサルタンツ株式会社

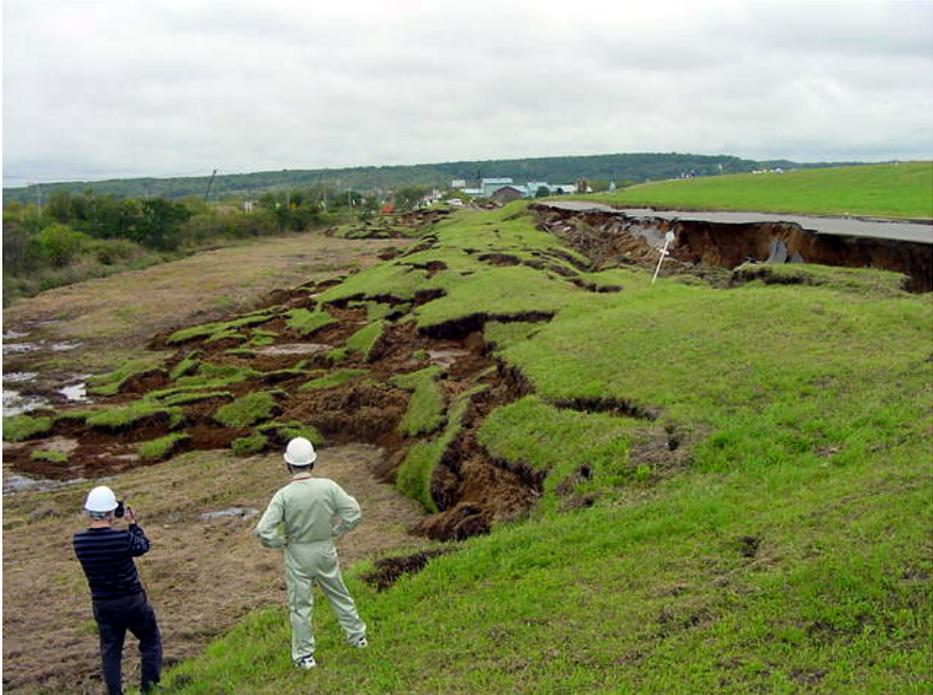
河川堤防の崩壊（十勝川右岸大津地区）

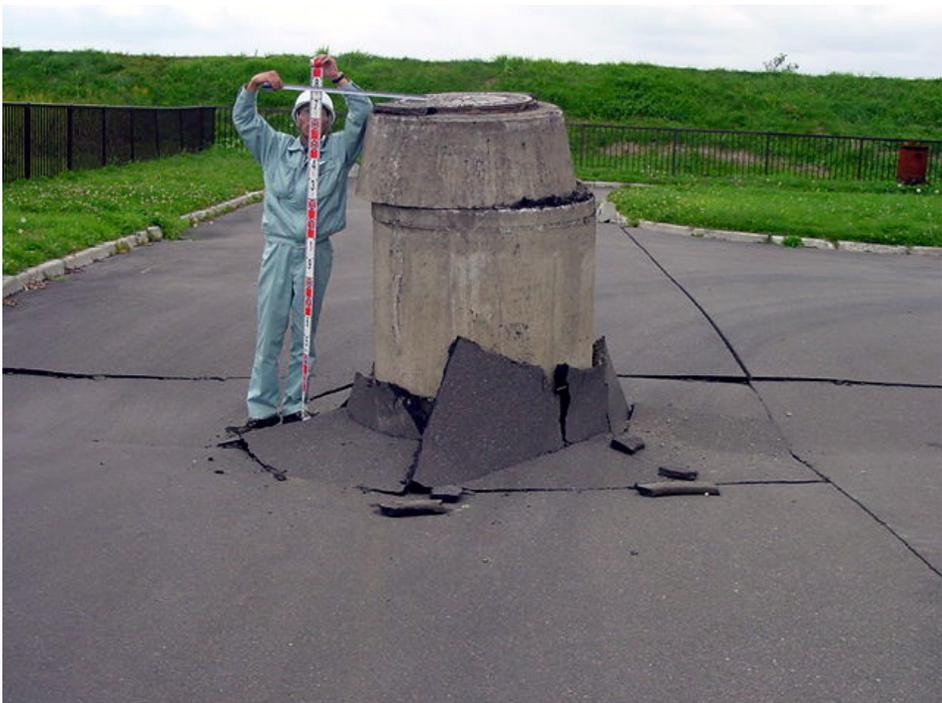
マンホールの浮き上がり（大津浄化センター）

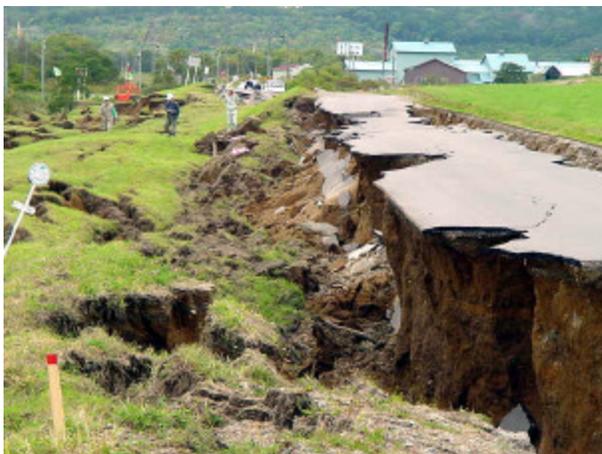
十勝川では今回の地震で堤防の亀裂やすべり破壊などの大きな被害を受けた。特に河口付近では右岸堤防で約 1km にわたってすべり崩壊が発生し、堤防上の道路が断裂した被害が際だっている。ここでは、大きな崩壊が起こった右岸大津地区、左岸の上幌岡樋門付近および左岸堤防を調査したので、その結果を報告する。図-4.1.1 は調査を行った地点（範囲）である。

写真-4.1.2 堤防のすべり崩壊 (同上)

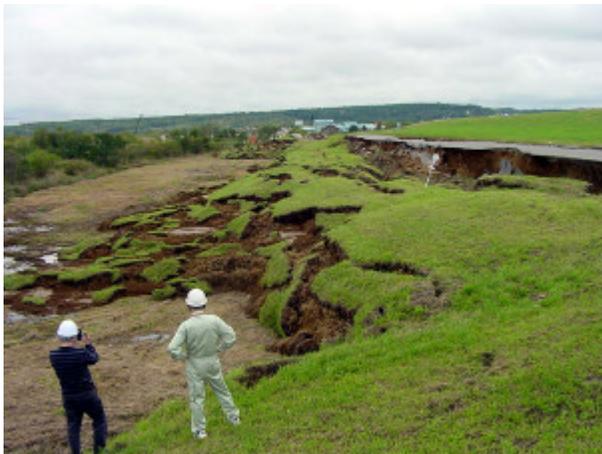
写真-4.1.3 崩壊末端部（十勝川右岸堤防大津地区）

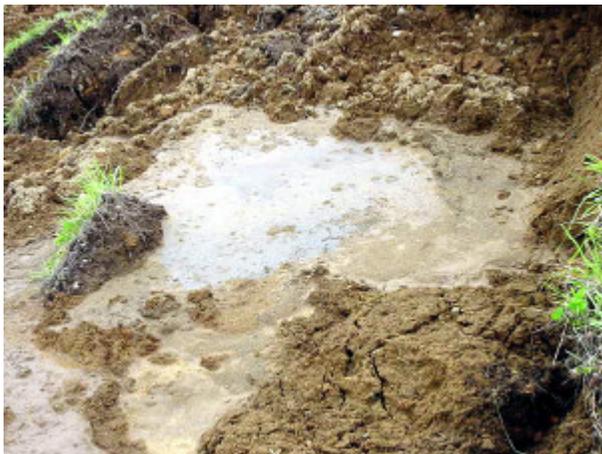
写真-4.1.4 崩壊末端部に見られた水溜まり（同上）

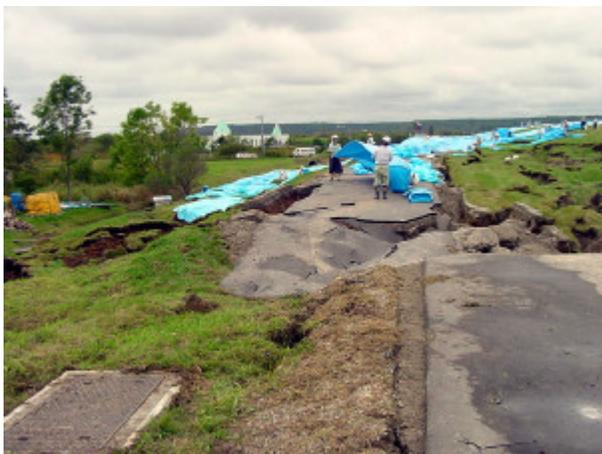
写真-4.1.5 やや下流側の堤防すべり崩壊によって寸断された道路（同上）

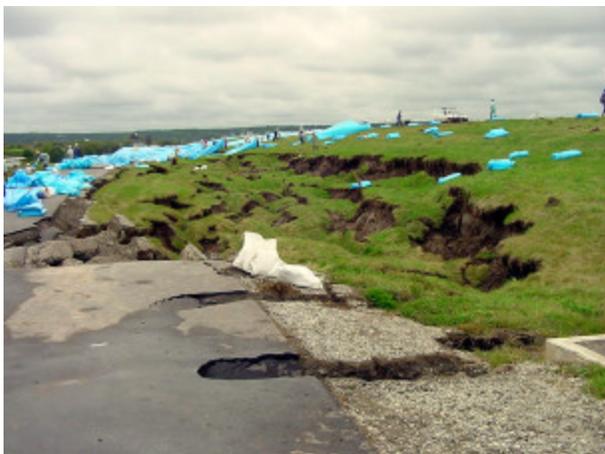
写真-4.1.6 やや下流側の堤防すべり崩壊（十勝川右岸堤防大津地区）

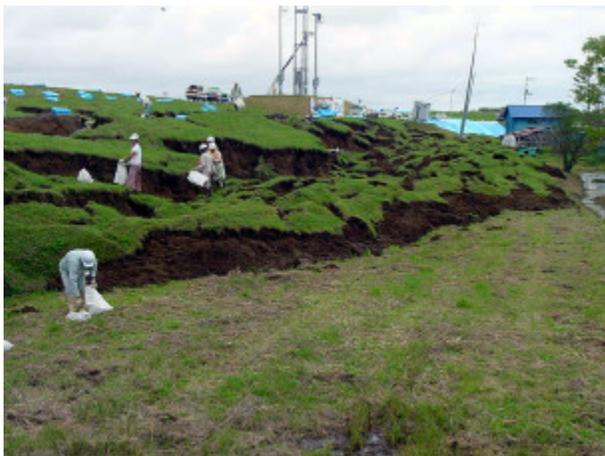
写真-4.1.7 崩壊末端部（同上）

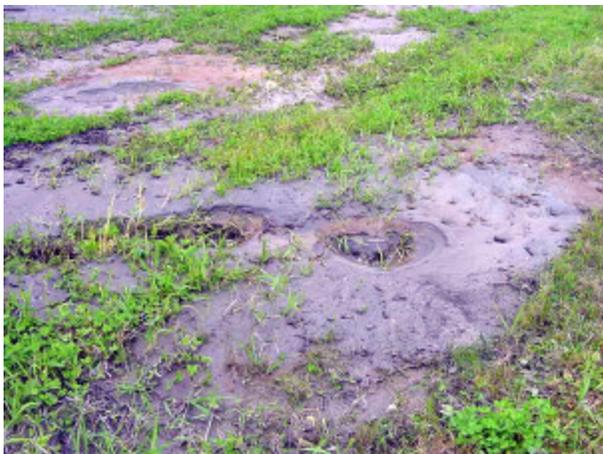
写真-4.1.10 堤外側のり尻に生じた噴砂（同上）

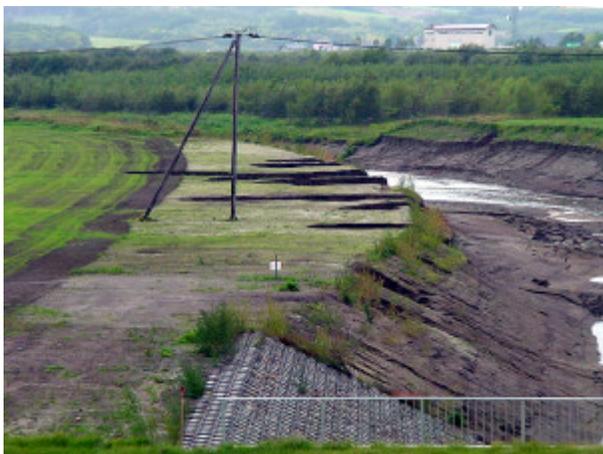
旧利別川が十勝川に合流する地点にある上幌岡樋門付近では、樋門の上下流で水路(旧利別川)の土手が9箇所大きく崩壊していた。最も大きいものは土手から20~30m奥まで崩壊の範囲が及んでいた。このような崩壊形態は一見、降雨による浸食のように見えるが、地震時によるパイピングが原因で起こったのではないかと推察される。崩壊面を観察すると、図-4.1.3に示すように上部1.5mほどが粘性土でその下部が火山灰質砂となっている。地震時に砂の液状化によって上昇した過剰間隙水圧が上部の粘性土に妨げられて上方には消散できず、土手ののり面である側方に消散したため砂も一緒に流出し、それが連鎖的に土手の奥の方まで進行していったのではないかと考えられる。図-4.1.4は粘性土と火山灰質砂の粒径分布である。

写真-4.1.11は樋門付近から俯瞰した下流左岸土手の崩壊跡で7箇所の崩壊が認められる。写真-4.1.12はこのうち最も大きい崩壊箇所であり、土手に近い部分から連鎖的に流れ出したのではないかと考えられる。写真-4.1.13は、下流川の右岸で唯一あった崩壊箇所、土砂が川に向かって大きく流れ出している。

写真-4.1.11 上幌岡樋門下流の左岸
土手に見られた崩壊跡

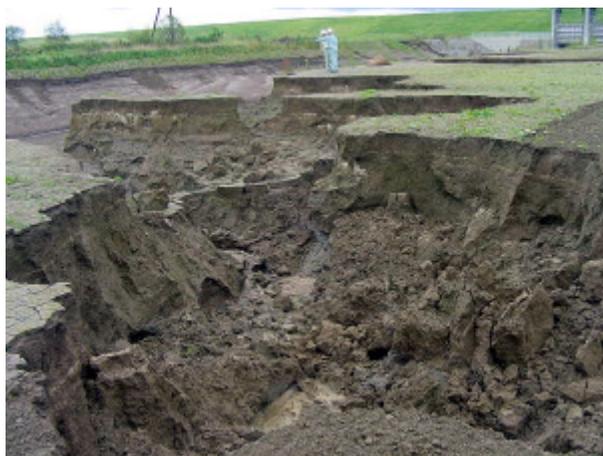
写真-4.1.12 左岸側の最も大きい崩
壊跡

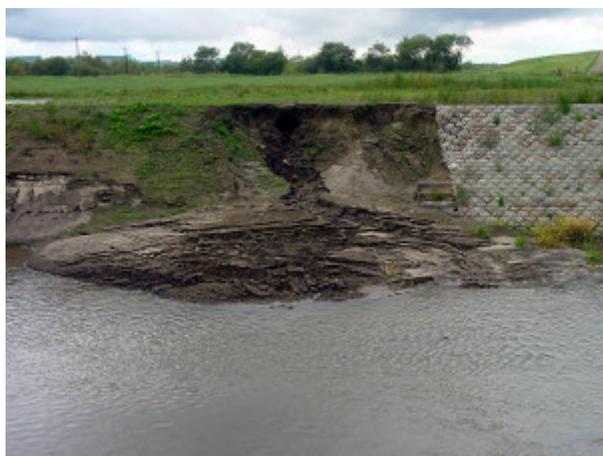
写真-4.1.13 右岸側で唯一見られた
崩壊跡

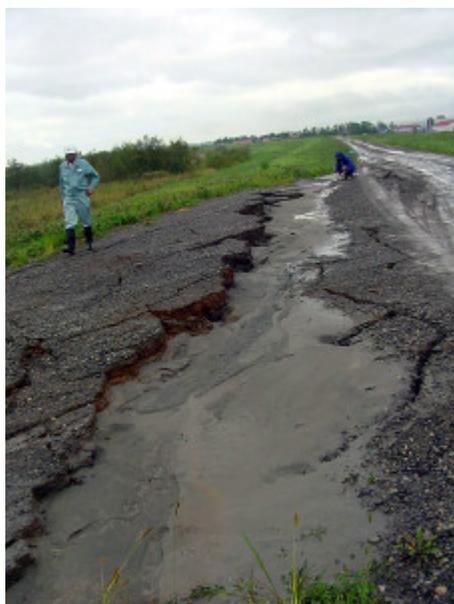
十勝川左岸では KP11.4 ~ KP19.4km にわたって、断続的に主に堤防天端の縦断亀裂が発生した。この区間をすべて調査した訳ではないが、調査した範囲内では、段差を伴う亀裂はあったが、すべり崩壊は見られなかった。写真-4.1.14 ~ 写真-4.1.20 は左岸堤防で見られた堤防天端の亀裂および段差である。のり面に亀裂があるかどうかははっきりと確認できなかったが、観察した結果では亀裂は天端道路または取り付け道路のみであったようである。また、全般にのり面やのり尻に噴砂は見られなかったが、1箇所だけ天端に噴砂が発生していた(写真 4-1.17 ~ 写真-4.1.19)。天端はのり尻等に比べて地下水位が相対的に低いと考えられるので、天端に噴砂が生じた例は極めて珍しい。何故、のり尻にはではなく、天端で噴砂したのかは今後の課題と考えられる。堤防天端に生じた噴砂の粒径分布は図-4.1.5 に示すとおりである。

写真-4.1.18 堤防天端の取付道路に生じた噴砂（同上）

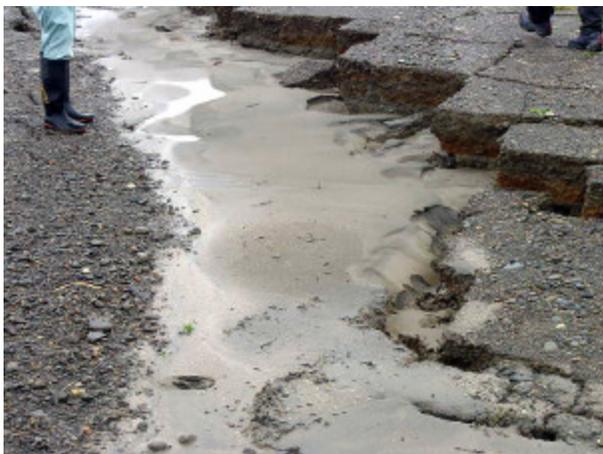
写真-4.1.19 堤防天端の取付道路に
生じた噴砂の近景（十
勝川左岸）

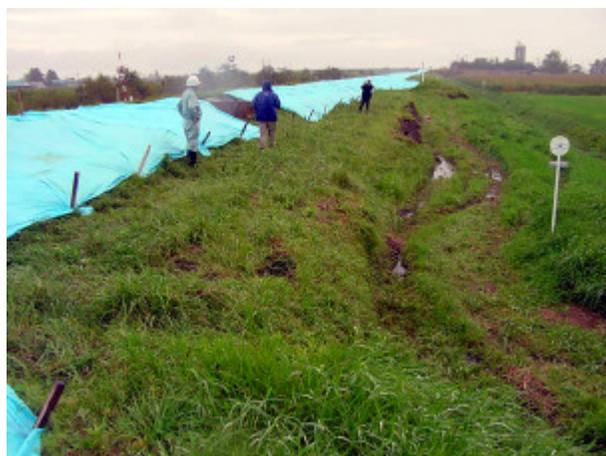
十勝川水系の下頃辺川は下流部で浦幌川と合流して浦幌十勝川となり、太平洋に注いでいる。この川では約 1.4km にわたって、堤防沈下や天端の縦断亀裂、すべり崩壊などの被害を受けている。調査を行ったのは図-4.1.6 に示す地点で、写真-4.1.21 に示すように、被災した堤防はブルーシートで保護されていたため全容はよく分からないが、のり肩から滑ってのり面がはらみ出していた。観察出来た部分では、のり肩が約 70cm 陥没し、のり尻で砂が押し出させるようにして出していた（写真-4.1.22～写真-4.1.24）。

写真-4.1.21 下頃辺川右岸堤防の滑りとはらみ出し

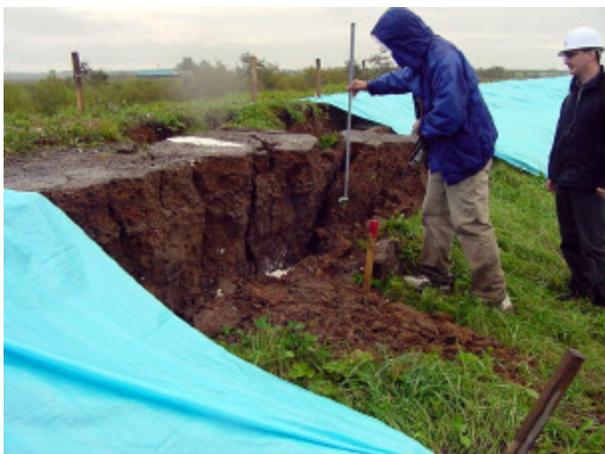
写真-4.1.22 下頃辺川右岸堤防の滑りとはらみ出し

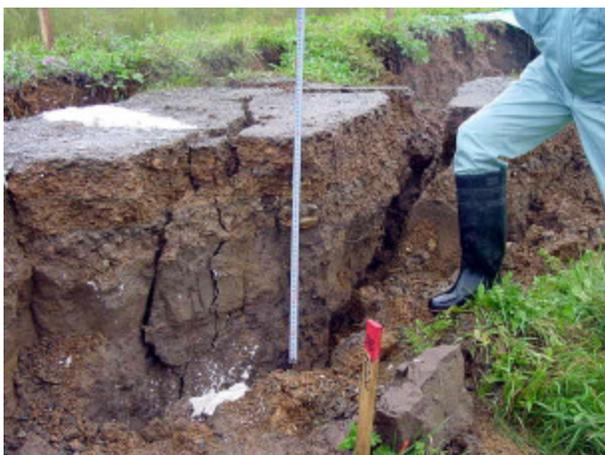
写真-4.1.23 天端のり肩のすべりによる段差（同上）

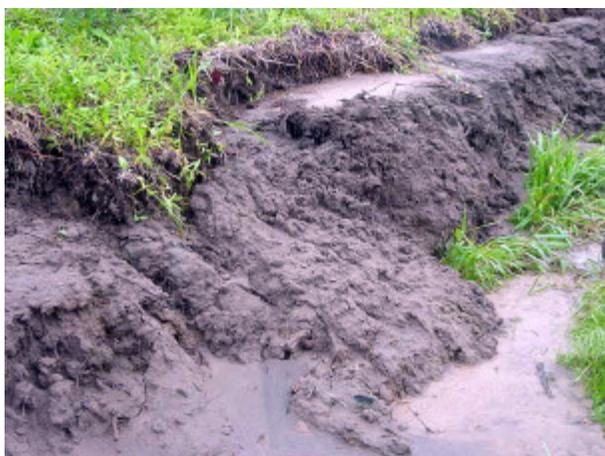
写真-4.1.24 滑りによって押し出されたと見られる砂（同上）

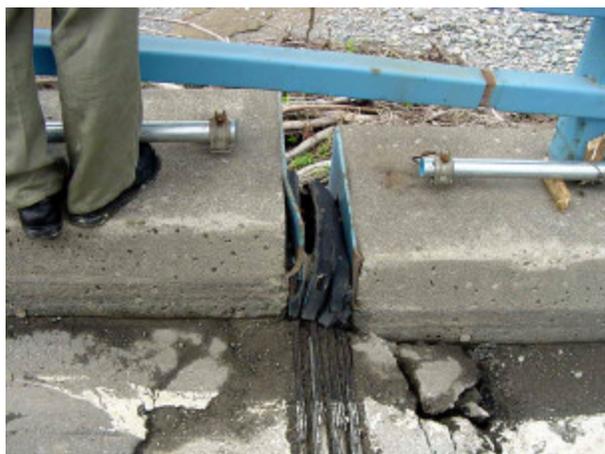
国道336号線の歴舟橋（歴舟川）では橋桁に10cm程度の段差が生じ、一時通行止めとなった。写真-4.2.1は橋桁間の段差の様子を示したものである。段差が生じた橋脚の支承の調査が行われている。写真-4.2.2は段差の近景で、段差とともに、やや開いている様子がうかがえる。帯広開発建設部¹⁾によれば、この段差は沓の破損によって生じたということである。

写真-4.2.2 橋桁の段差の近景（同上）

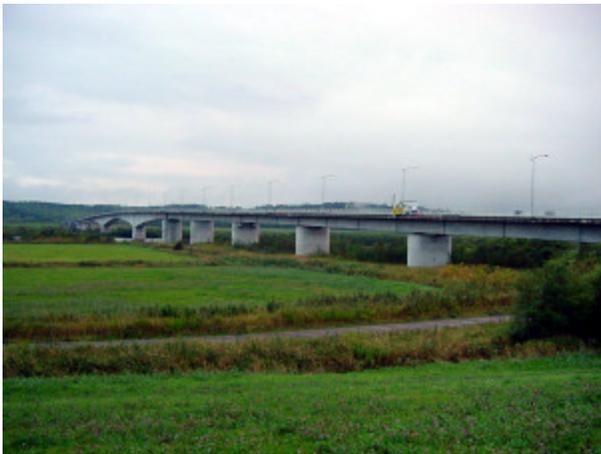
十勝川河口に架かる全長 928m(幅員 11m)の十勝河口橋は 1992 年に完成した橋梁である。写真-4.2.3~写真-4.2.4 に見られるように、河川横断部とアプローチ部では構造形式が異なっているが、この地震では東側アプローチ部の橋桁が最大 65cm 程度上流側に移動するという被害を受けた。東側の取付道路から見ると、センターラインのズレから橋桁が大きく移動している様子が分かる(写真-4.2.5~写真-4.2.6)。橋台裏の盛土が沈下し、段差が生じている(写真-4.2.7)。橋台の前には支承の部品らしいものが転がっており、橋台は H 鋼で仮受けをしていた(写真-4.2.8~写真-4.2.9)。写真-4.2.10 は橋脚上の桁の移動の様子である。橋桁の移動量はアプローチ部の両端が大きく、中間部が小さかったため、橋桁は写真-4.2.11~写真-4.2.12 に示すように、折れ曲がるような変形をしていた。写真-4.2.13 から写真-4.2.14 はアプローチ部と河川横断部との境界でのセンターラインのずれの様子である。この部分では約 65cm のずれが生じている。写真-4.2.15 ~写真-4.2.16 はアプローチ部と河川横断部との境界での開口と段差の様子を示している。橋桁が弧状に移動したため橋軸方向に縮む格好となり、このような開口が生じている。段差は、このような水平移動のため、支承の沓が破壊したか沓座からずれ落ちたのではないかと考えられる。

写真-4.2.3 左岸側から見た十勝河口橋

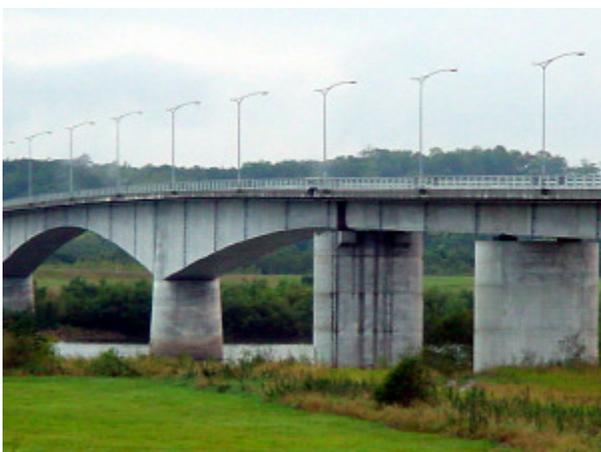
写真-4.2.4 アプローチ部と河川横断部の境界部の近景
(同上)

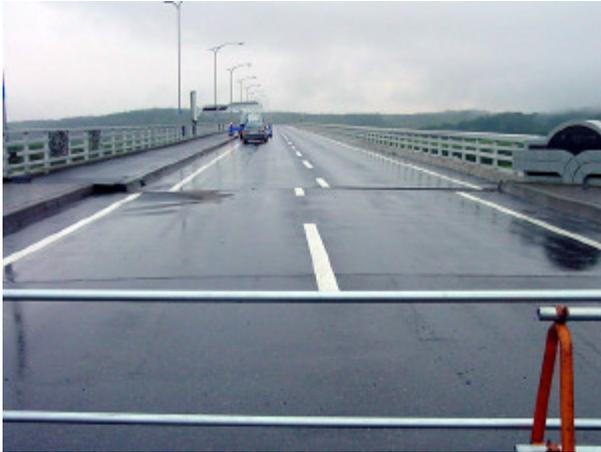
写真-4.2.5 左岸側から見た道路センターラインのずれ（十勝河口橋）

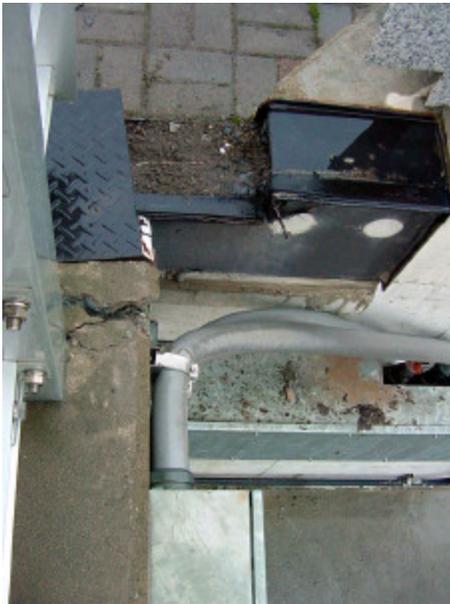
写真-4.2.6 左岸橋台と橋桁のずれ（約60cm）（同上）

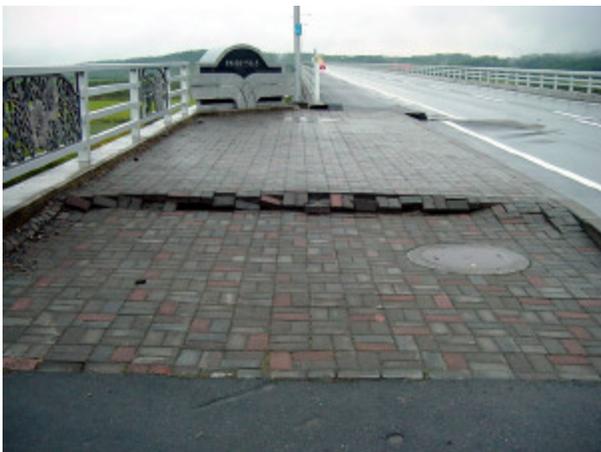
写真-4.2.7 左岸橋台部背後地盤の沈下による段差（同上）

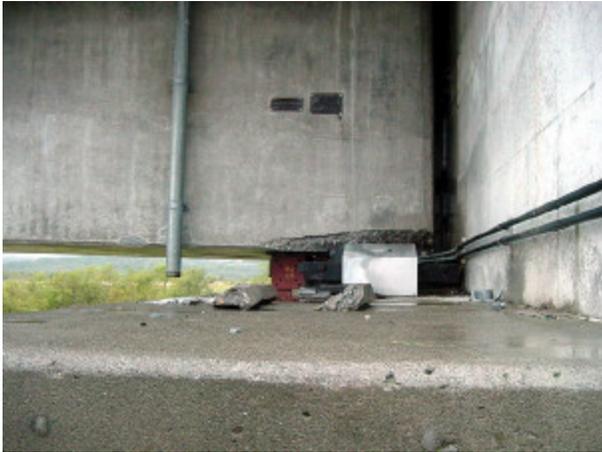
写真-4.2.8 左岸橋台は支承が壊れた
ためかH鋼で仮受していた
（十勝河口橋）

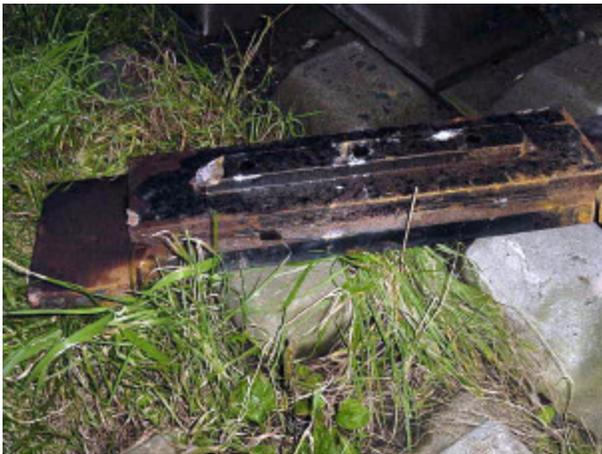
写真-4.2.9 左岸橋台前に落ちていた
支承の残骸らしき物体
（同上）

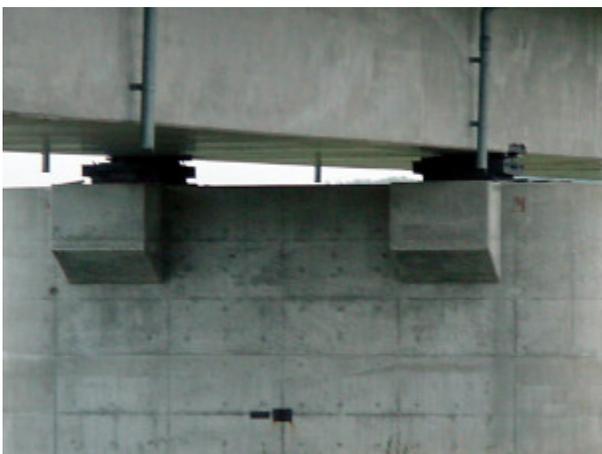
写真-4.2.10 橋桁の移動のため、支
承からずれている様子
（同上）

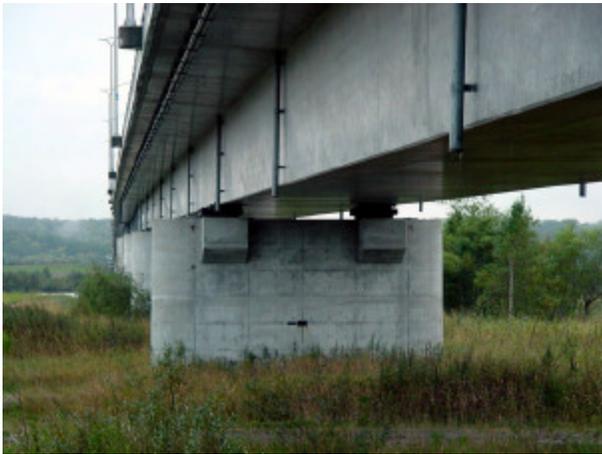
写真-4.2.11 橋桁が弧状に移動したため、折れ曲がっている（十勝河口橋）

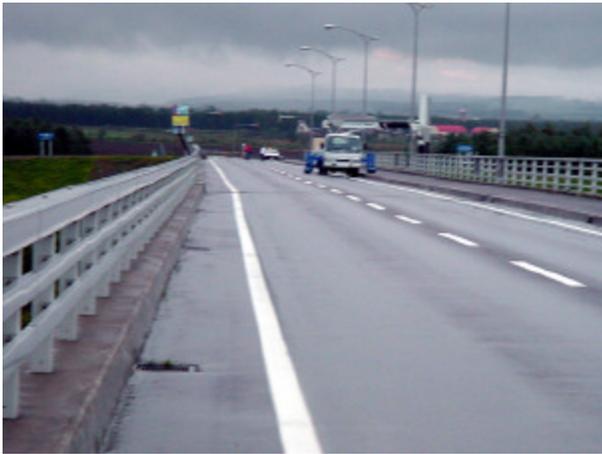
写真-4.2.12 橋桁が弧状に移動したため、折れ曲がっている（同上）

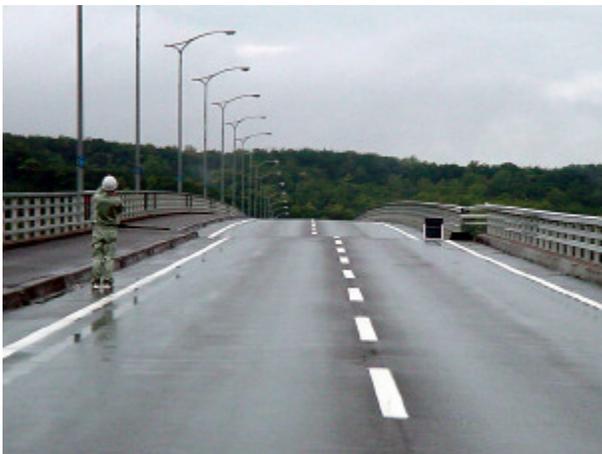
写真-4.2.13 河川横断部との境界における橋桁のずれ（同上）

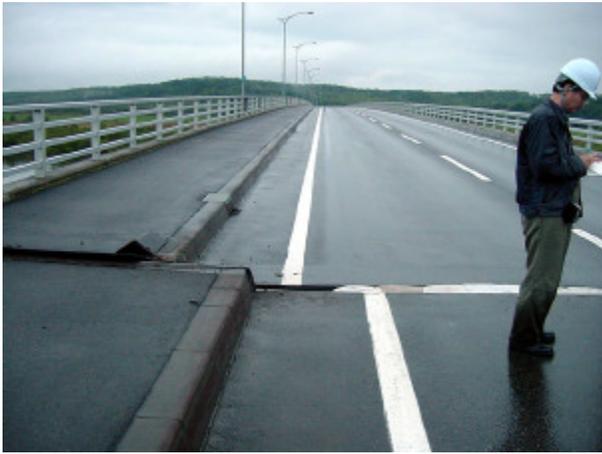
写真-4.2.14 河川横断部との境界における橋桁のずれ（総65cm）（十勝河口橋）

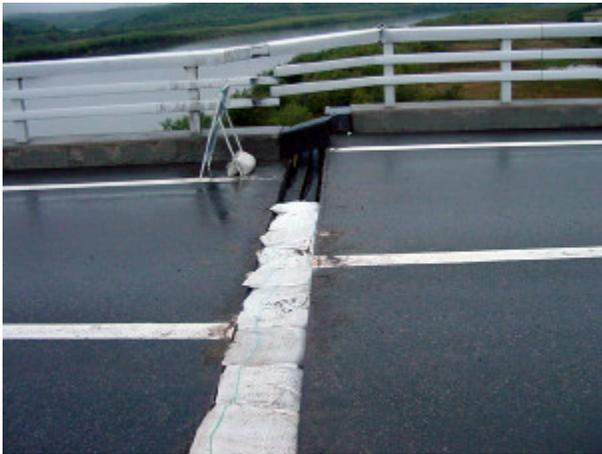
写真-4.2.15 河川横断部との境界における橋桁のずれ。弧状に移動したため、開いている（同上）

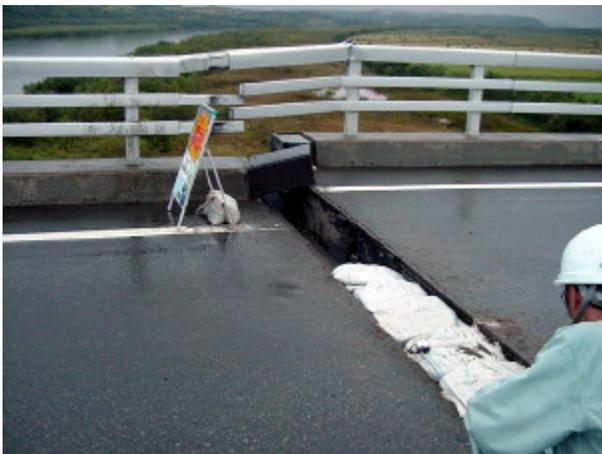
写真-4.2.16 河川横断部との境界では開口と段差が生じている（同上）

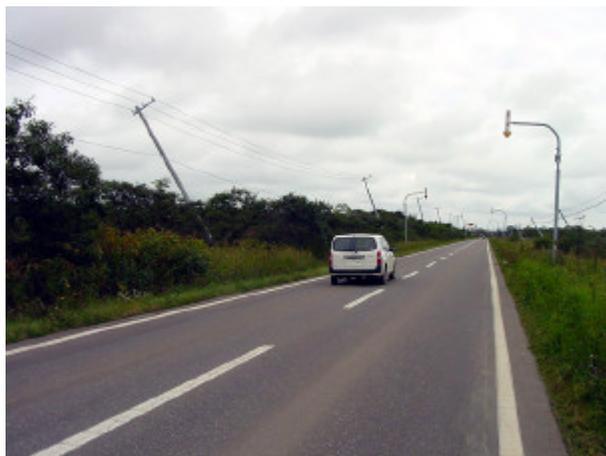
写真-4.2.18 電柱の傾斜（大津地区）

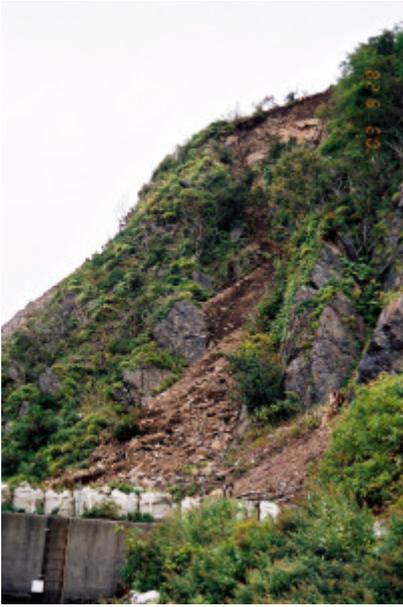
岬第二覆道では、崖上部の表層風化部が3箇所崩落した。崖錐の前面には、落石の覆道上や海中への落下を防止するための盛土がある。今回の地震による落石の大半はこの盛土によって抑えられているが、一部が覆道上や海上に達している。オニトップでは、崖上部の表層風化部が崩落した。荒磯トンネルでは、崖上部の表層風化部が崩落し、岩屑が覆道上に堆積した(写真-4.2.23)。目黒の南1では、崖上部の表層風化部が崩落し、岩屑が覆道上に堆積した(写真-4.2.24)。目黒の南2では、崖上部の表層風化部が崩落した。目黒の南3では、崖上部の表層風化部が崩落し、岩屑によって工事用の足場が破壊した。オンコの沢第二覆道南では、崖上部の表層風化部が崩落した。

写真-4.2.24 崖上部の表層風化部の崩落（目黒の南1）

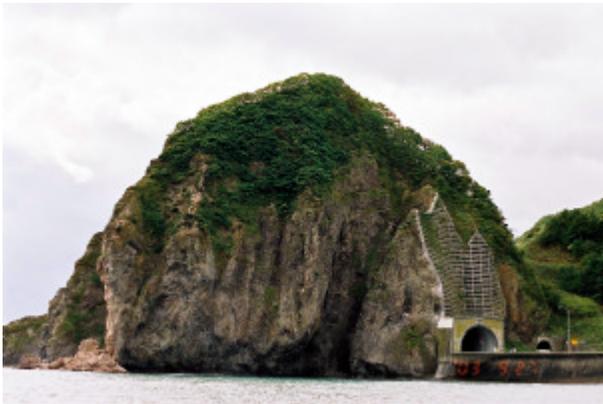
写真-4.2.25 岬の先端が高さ約 20m にわたり海上へ崩落（塩釜トンネル海側）

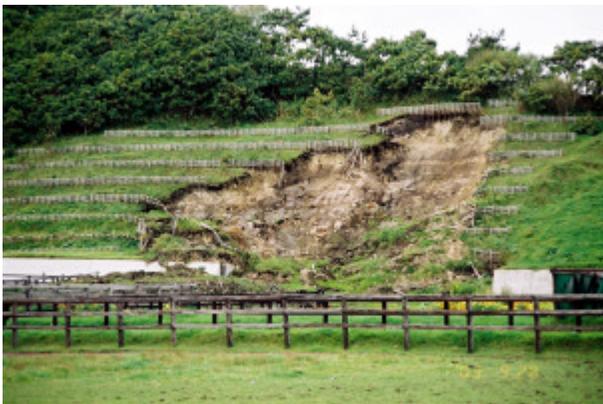
静内町駒場では、海成段丘崖の表層風化部が滑落し、地すべり防止柵を破壊するという被害が発生した(写真-4.2.26)。近傍に台風10号による斜面災害が多数みられることから、本地点もそれらの一つとも考えられ、今回の震災によるものであるかは不明である。

写真-4.2.26 海成段丘崖の表層風化部の滑落（静内町駒場）

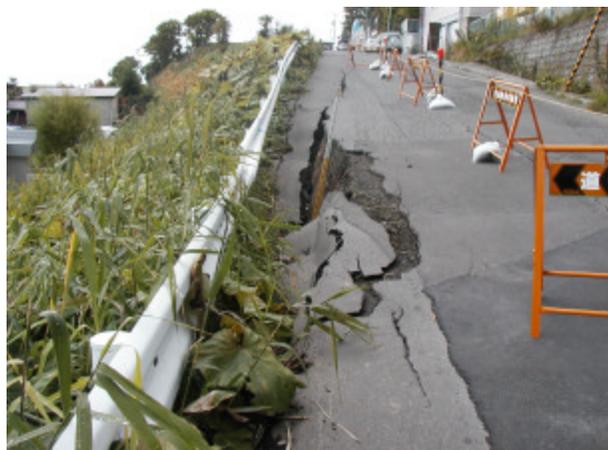
釧路市緑ヶ岡は図-4.2.2 に示すように、釧路川東側の台地に位置する。1993年釧路沖地震では斜面崩壊によって家屋が滑り落ちるなど、家屋被害やライフラインの被害が多発した地区である。今回の地震でも写真-4.2.27 に示すように台地斜面上の道路のり肩に亀裂陥没の被害が生じている。斜面上の道路は盛土部分も多いことから、そのような軟らかい盛土部分が崩れたものと考えられる。この他、緑ヶ岡地区では後述するように、家屋の不同沈下による傾斜やライフラインの被害が発生した。

写真-4.2.27 台地斜面の道路崩壊
（釧路市緑ヶ岡）

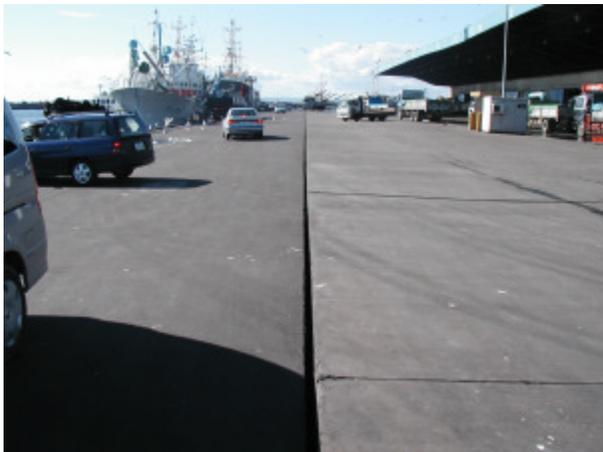
東港区の副港地区にある漁業埠頭は、1993年釧路沖地震及び1994年北海道東方沖地震で被害を受けた。今回の地震でも西側岸壁(-7m)と南側岸壁(-7.5m)で被害を受けている。西側岸壁では、最大30cm程度はらみ出し、エプロンが亀裂及び段差が生じた(写真-4.3.2~写真-4.3.3)。南側岸壁は岸壁とエプロンの間に開口が生じた程度であった(写真-4.3.4)。漁業埠頭の南側岸壁に面した魚荷捌所建屋は、釧路沖地震、北海道東方沖地震で傾斜したが、一部の補修で使用可能とされ、その後も使用していたが、今回の地震でさらに沈下・傾斜が進行した(写真-4.3.5~写真-4.3.6)。また、漁業埠頭周辺道路には横断亀裂も発生しており、液状化による地盤の変状が広範囲に見られた(写真-4.3.7)。副港地区は全体に液状化しており、漁業埠頭の付け根では写真-4.3.8に示すような噴砂が見られた。また、東側の南新埠頭地区でも岸壁の背後の噴砂が見られた(写真-4.3.9)

写真-4.3.3 エプロンの沈下(同上)

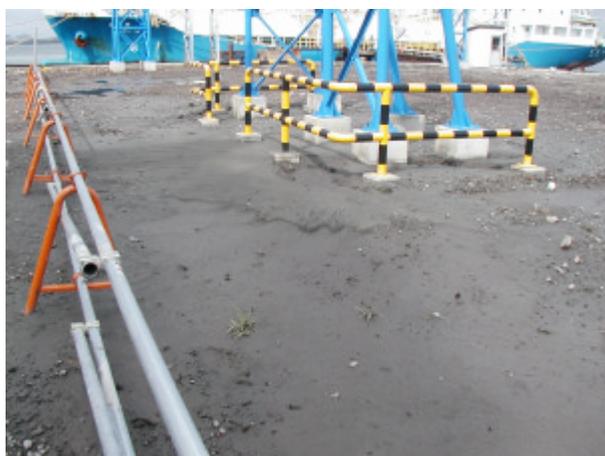
写真-4.3.8 漁業埠頭の緑地で見られた噴砂

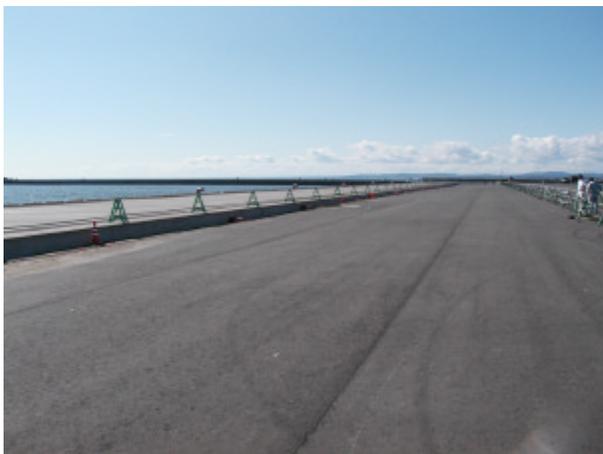
西工区の第1～第4埠頭のうち、第1～第3の各埠頭は液状化対策が実施されており、第3埠頭でエプロンが10cm程度沈下し、第2埠頭物揚場(-4m)で岸壁が若干はらみ出した程度の軽微な被害であった。これに対して、新設の第4埠頭は写真-4.3.10に示すように、14年度に東側が完成した段階であったが、大きな被害を受けた。この埠頭は図-4.3.2に示すように背後地盤を固化処理によって地盤改良していたが、南側-14m岸壁のケーソン背後のエプロンが東側で約55cm、西側で約42cm沈下し、ケーソンとの間に段差が生じた。裏込石との境界部の付近には岸壁法線と平行に最大幅約18cmの亀裂が生じていた(写真-4.3.11～写真-4.3.16)。

図-4.3.2 第4埠頭-14m岸壁標準断面図(資料2に加筆)

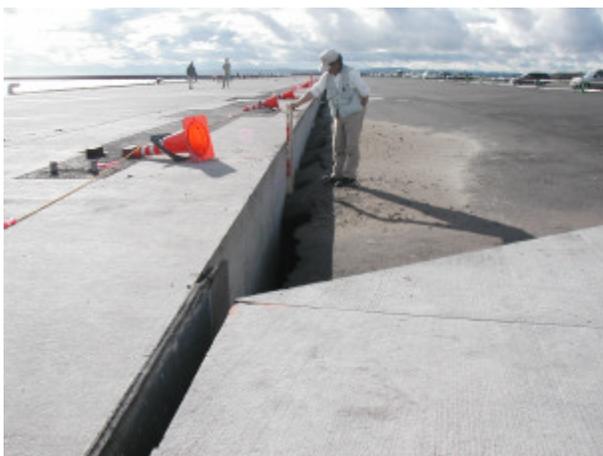
写真-4.3.11 南側-14m 岸壁エプロンの沈下

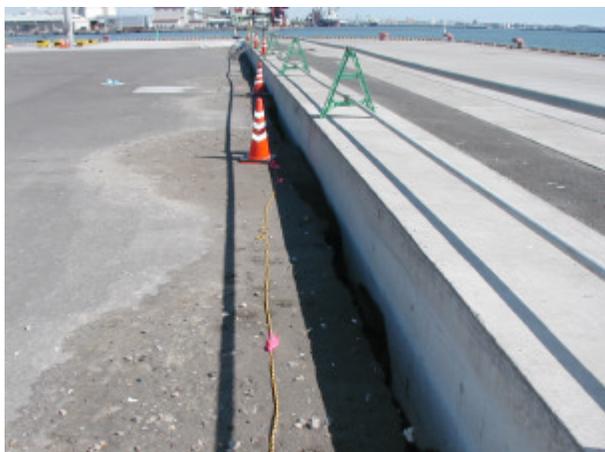
写真-4.3.12 南側-14m 岸壁隅角部エプロンの沈下

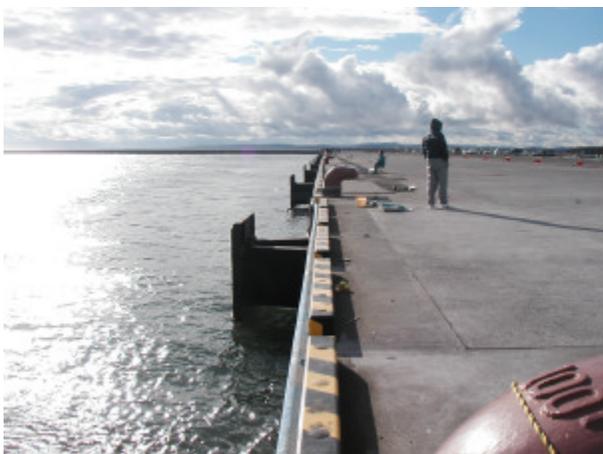
写真-4.3.15 岸壁西側の液状化による地盤の陥没 (同上)

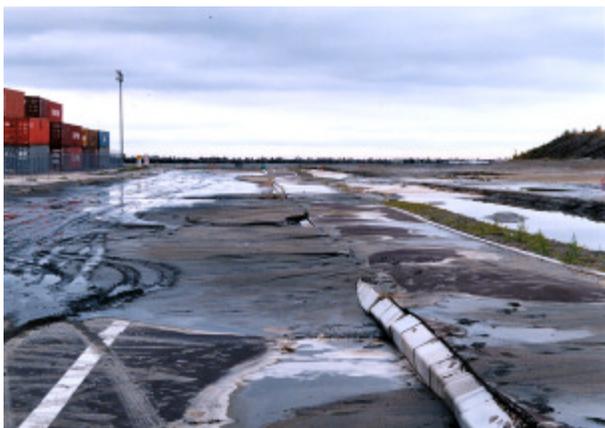
写真-4.3.20 周辺道路の沈下（第4埠頭内陸部）

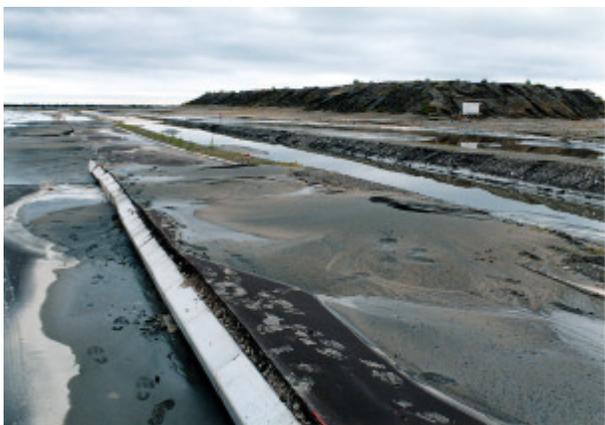
写真-4.3.21 埠頭内用地の噴砂（同上）

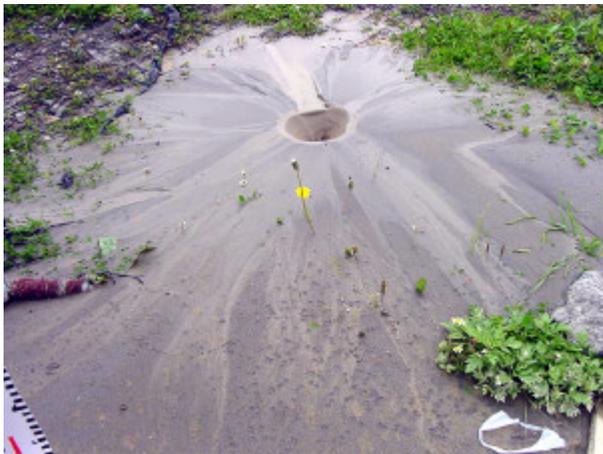
背後の用地では巨大な噴砂が数多く見られ（写真-4.3.25～写真-4.3.26）、同地点が大規模に液状化したことを示している。図-4.3.3 は同所における噴砂の粒径分布である。平均粒径 0.155 mm、細粒分含有率 7.5%の典型的な液状化しやすいきれいな砂である。

写真-4.3.25 第4埠頭背後の用地の直径2mを超える噴砂丘

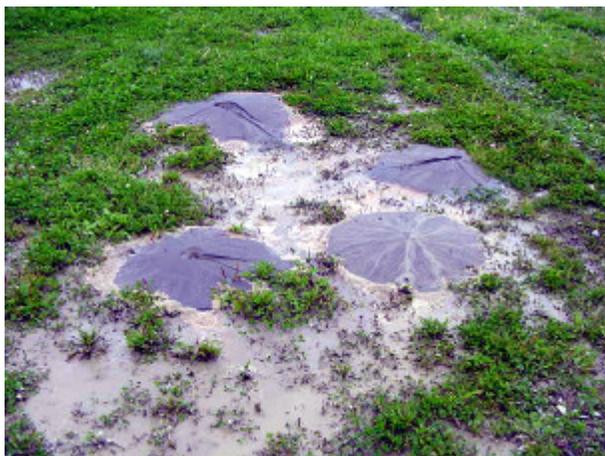
写真-4.3.26 芸術的な?四つ子噴砂 (同上)

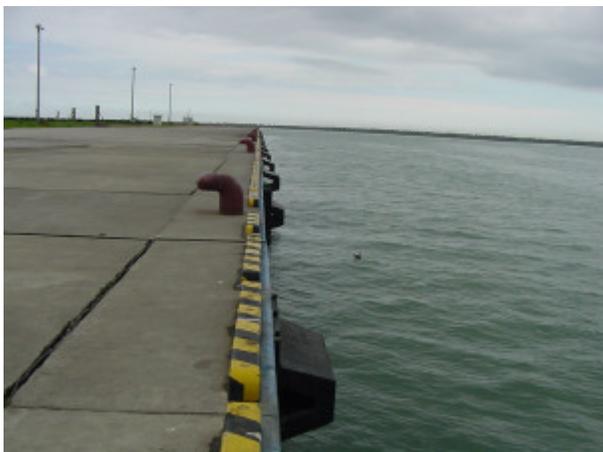
西側岸壁はケーソンの本体が若干前にはらみ出し、このため背後のエプロンが沈下する被害を受けた（写真-4.3.27～写真-4.3.28）。写真-4.3.29 に示すように背後の駐車場では幅 4～5cm の亀裂が生じていた他、隣接する臨港道路の周辺で噴砂とそれに伴う地盤沈下が生じていた。

写真-4.3.27 護岸法線のはらみ出し
(十勝港第4埠頭西側
岸壁)

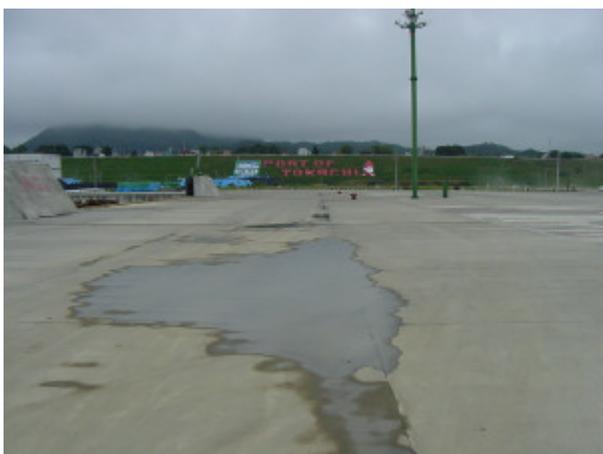
写真-4.3.28 エプロンの沈下による水
溜まり (同上)

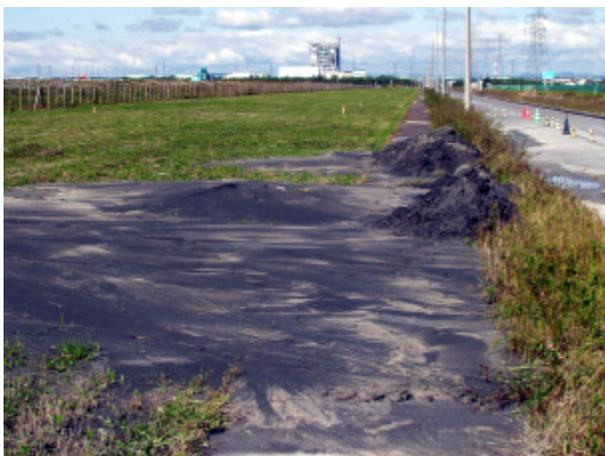
写真-4.3.33 臨港道路沿いの噴砂（苫小牧東港）

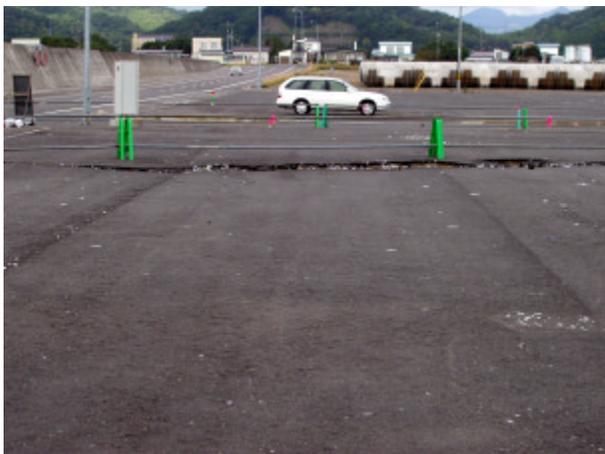
写真-4.3.34 港湾施設用地の段差
(白老港)

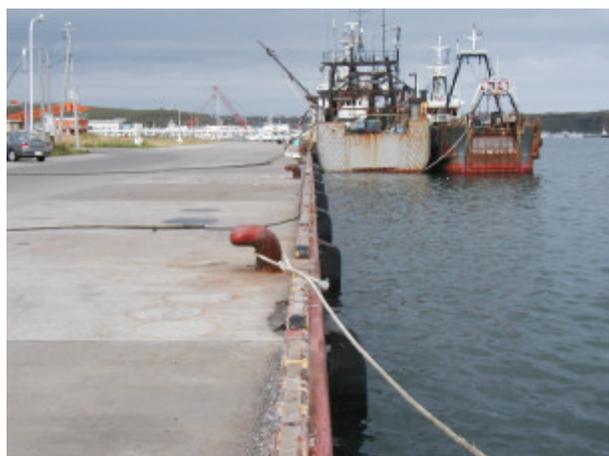
根室（花咲）港は、東地区、中央地区及び西地区の3地区に大別できる。平成6年の北海道東方沖地震では、サンドパイルコンパクションパイル（SCP）工法が施された東地区-10m岸壁をはじめとして、他地区においても岸壁エプロンの亀裂・沈下・岸壁法線のはらみ出し等の被害を生じていた。今回の十勝沖地震では、写真-4.3.37～写真-4.3.39に示すとおり、岸壁背後の裏込め部の沈下や岸壁法線の若干のせり出しを生じた程度であり、軽微な被害にとどまっている。

写真-4.3.38 岸壁法線の若干のせり出し（花咲港中央地区-5m岸壁）

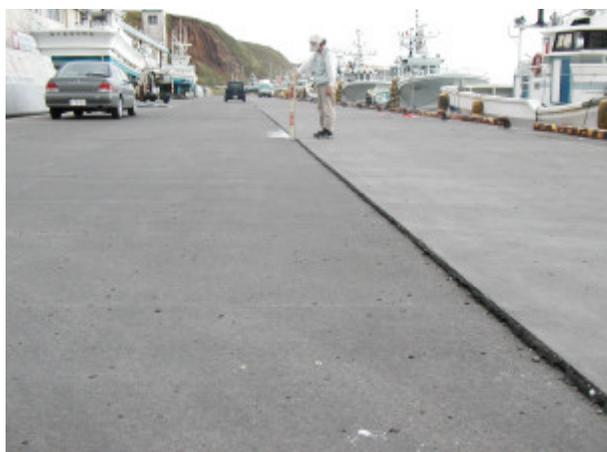
写真-4.3.39 裏込め部の沈下（花咲港中央地区-4.5m岸壁）

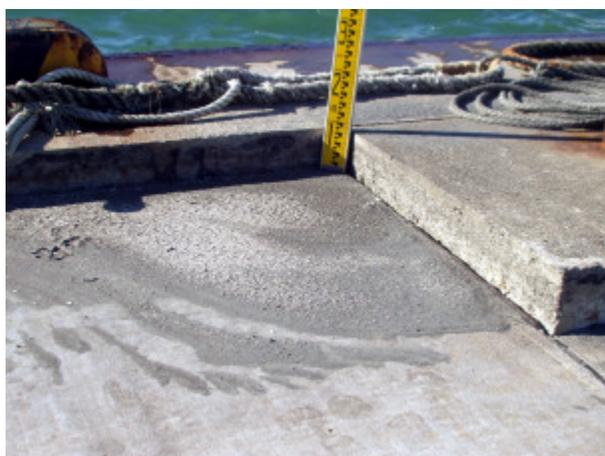
写真-4.3.40 上部工とエプロンの段差（鶴川漁港）

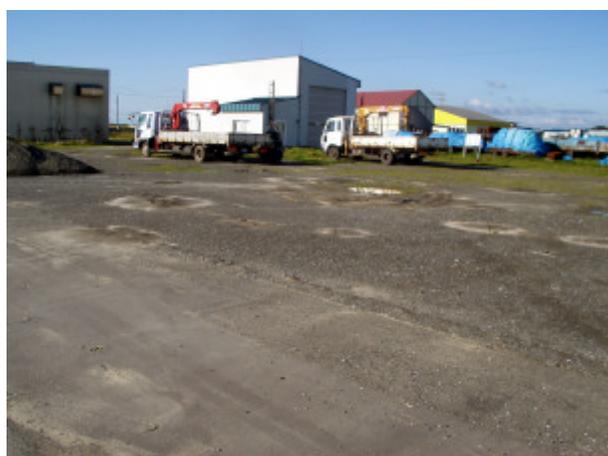
写真-4.3.41 背後埋立地の噴砂（同上）

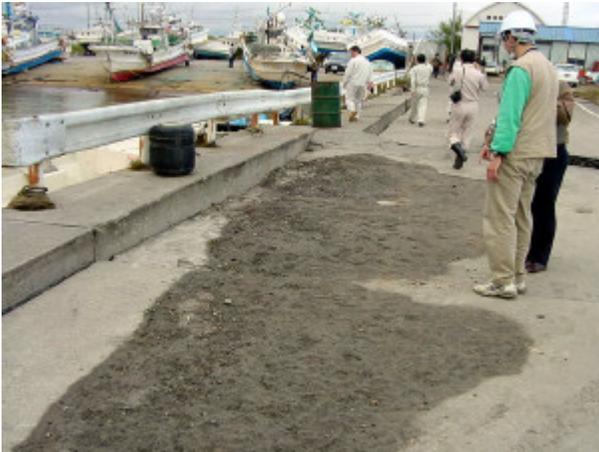
豊頃町の大津漁港では、岸壁背後のエプロンが沈下・陥没して砂が噴き出していた（写真-4.3.42）。

写真-4.3.42 岸壁のはらみ出しと背後地盤の沈下と噴砂（大津漁港）

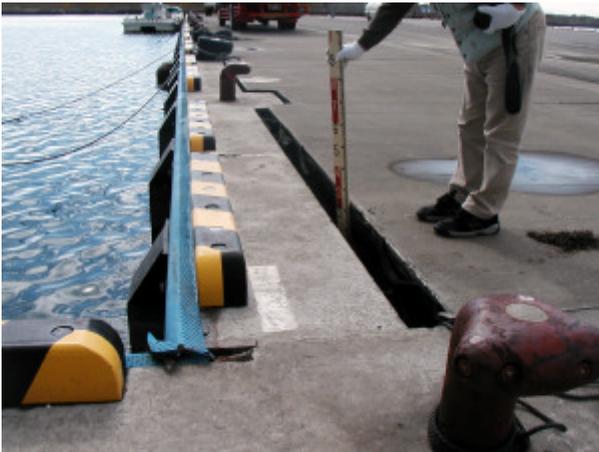
釧路市近郊の千代の浦漁港では、岸壁上部工とエプロン間の開口（写真-4.3.43）、岸壁のはらみ出し（写真-4.3.44）や段差などの被害があった他、臨港道路や用地では噴砂が見られた（写真-4.3.45）。同様に釧路市近郊の桂恋漁港では、漁港の地盤が全体的に沈下し（写真-4.3.46）、背後では噴砂も確認されている（写真-4.3.47）。

写真-4.3.43 岸壁のはらみ出しによるエプロンとの開口（千代の浦漁港）

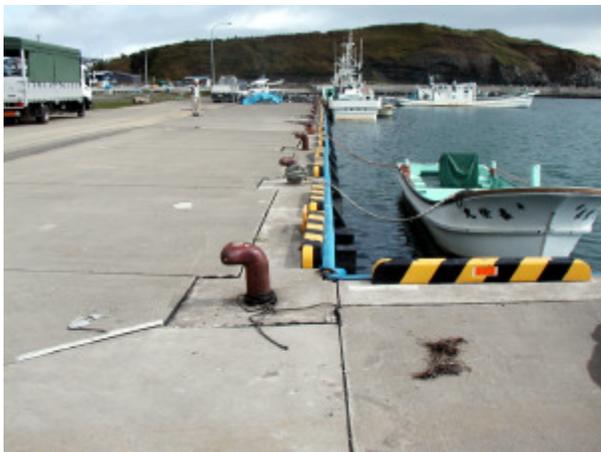
写真-4.3.44 岸壁のはらみ出し（同上）

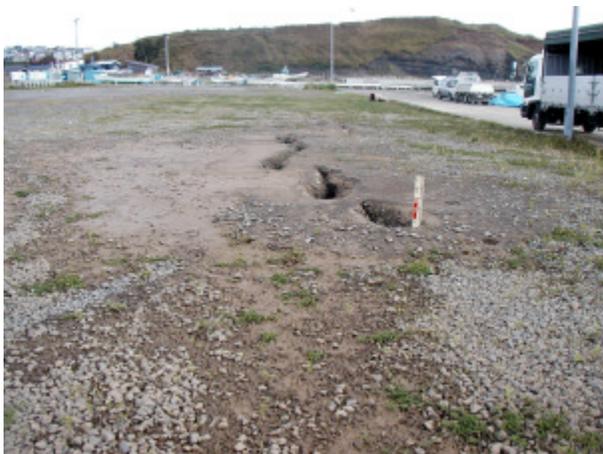
写真-4.3.45 岸壁背後用地の噴砂
(千代の浦漁港)

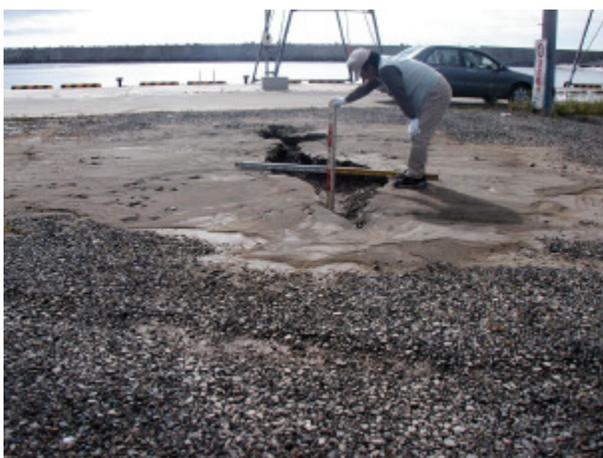
写真-4.3.46 岸壁背後用地の噴砂
(桂恋漁港)

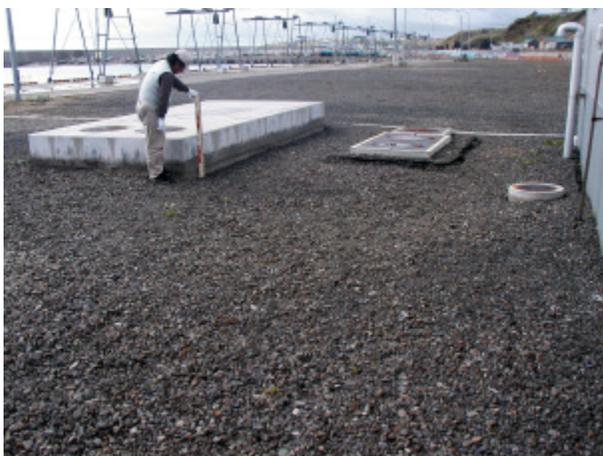
写真-4.3.47 岸壁背後用地の沈下
(同上)

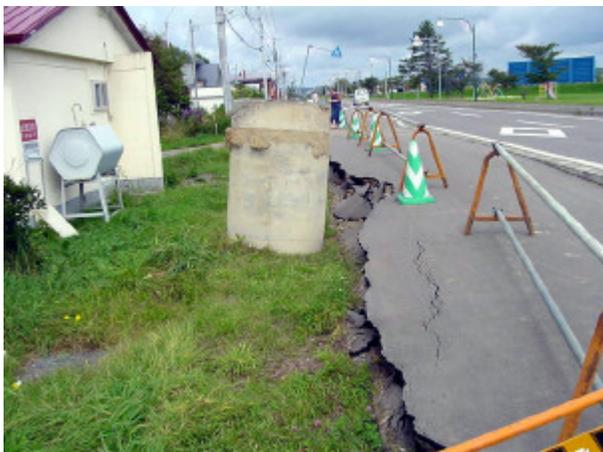
図-4.4.1 に示す音別町の川東地区では、歩道部に埋設されていた3基のマンホールが最大1.6m 地上に突出する被害があった（写真-4.4.1～写真-4.4.7）。

各マンホールの突出量（現地盤面とマンホール天端標高との差）と地盤の沈下・陥没量は表-4.4.1 に示すとおりである。マンホール周辺には噴砂はなかったが、写真-4.4.8 に示すように管路埋設部の地盤陥没地点で噴砂が見られた。噴砂の粒径は図-4.4.2 に示すように細粒分が約50%を占めており、火山灰が液状化したものと思われる。周辺の住宅敷地の地盤でも若干の液状化や沈下は見られたが、マンホールおよび管路敷設地盤のような大きなものは見られなかった（写真-4.4.9～写真-4.4.10）。このことから、これらの被害は、地盤全体が液状化したのではなく、管路およびマンホールの埋戻土が液状化したために起きたと考えられる。なお、被害地点北側のマンホールおよび管路には被害がなかったが、その場所では腐植土地盤の沈下防止対策として、埋戻土に発泡ビーズを用いて軽量化し、かつセメントを添加して固化していたということである。なお、音別町では、この他にもマンホールが突出した地点があるようである。

マンホール	突出量	地盤沈下量	備考
No.1（南側）	160cm	40cm	
No.2（中間）	100cm	45cm	
No.3（北側）	150cm	50cm	傾斜のためマンホールの上部ブロックが落下

写真-4.4.1 約 1.6m 突出した南側の
マンホール
(音別町川東地区)

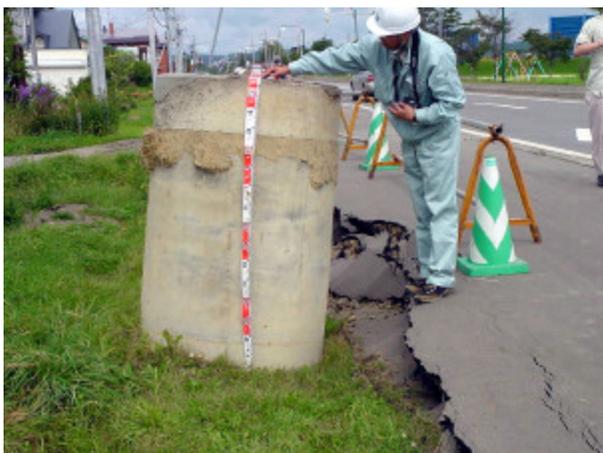
写真-4.4.2 約 1.6m 突出した南側の
マンホールの近景
(同上)

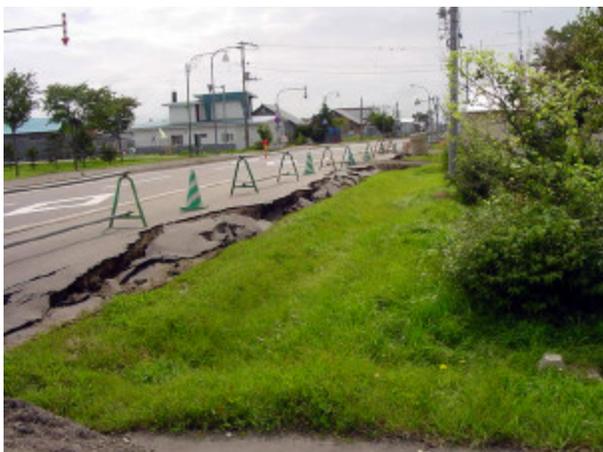
写真-4.4.3 下水管理設箇所の陥没
(同上)

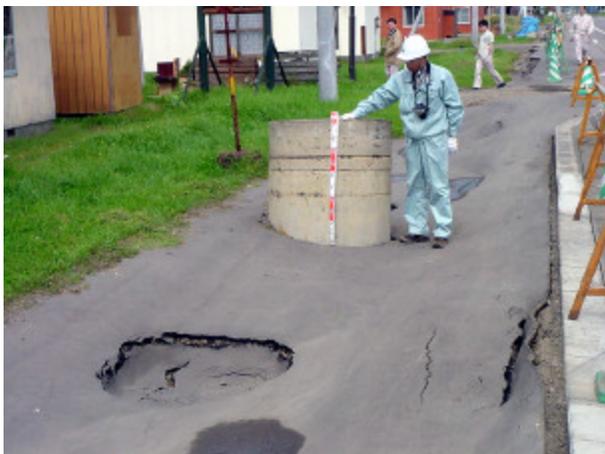
写真-4.4.4 約1m突出した中間のマ
ンホール
(音別町川東地区)

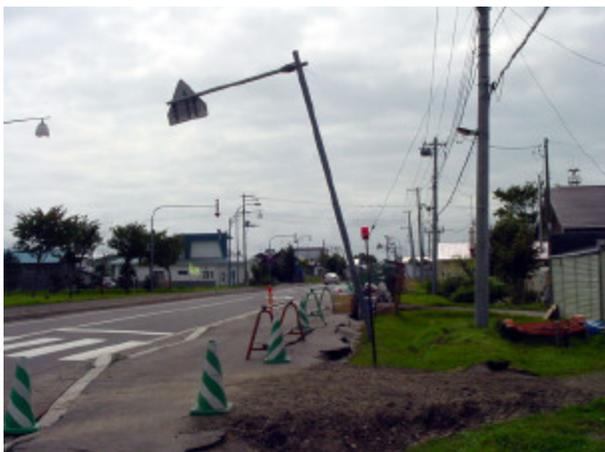
写真-4.4.5 下水管理設箇所の陥没
と道路標識の傾斜
(同上)

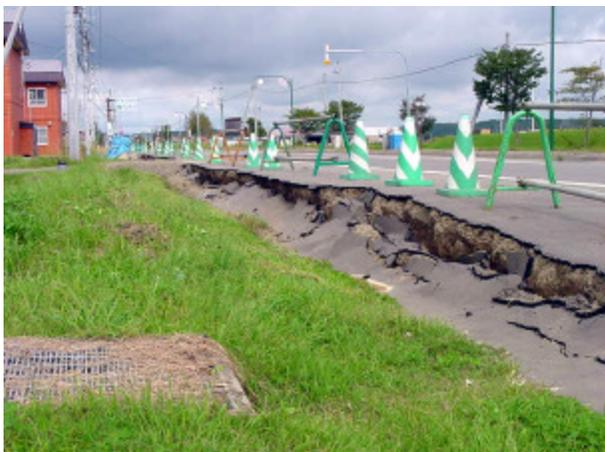
写真-4.4.6 下水管理設箇所の陥没
(約55cm) (同上)

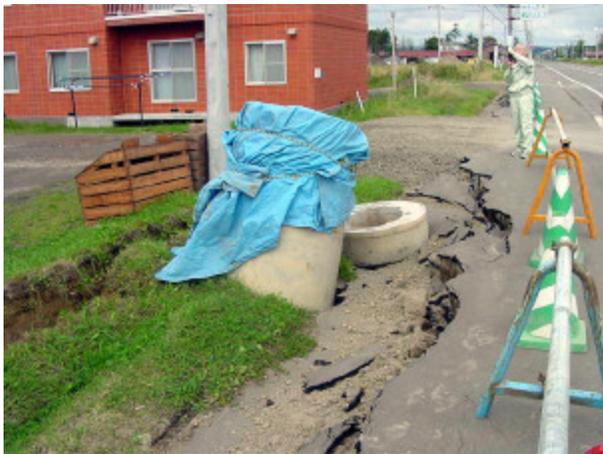
写真-4.4.7 約 1.5m 突出した北側のマンホール（音別町川東地区）

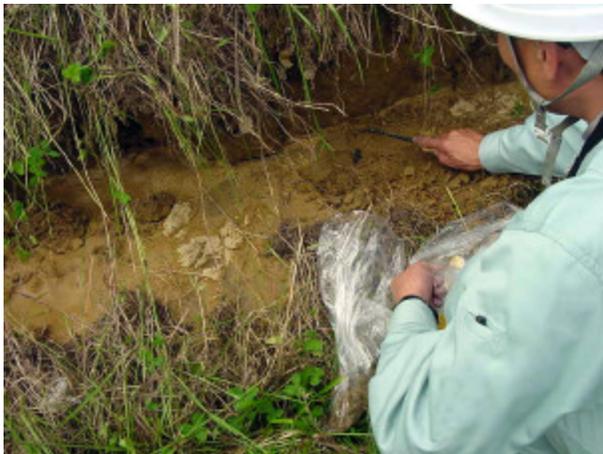
写真-4.4.8 陥没地点の噴砂（同上）

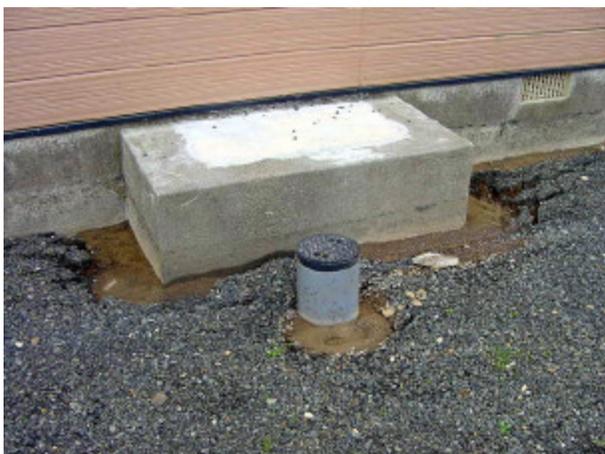
写真-4.4.9 住宅の基礎地盤の沈下と
噴砂（音別町川東地区）

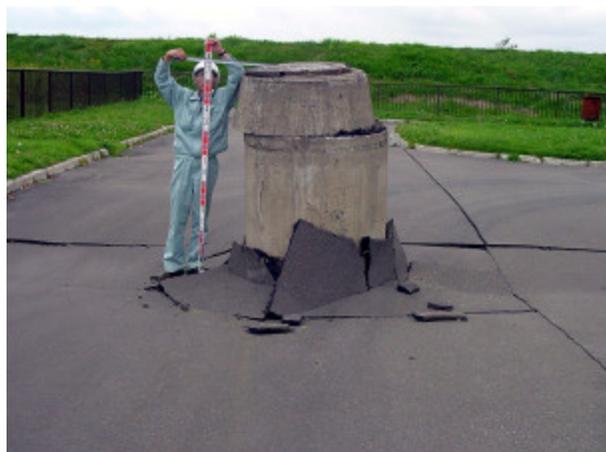
十勝川右岸の大津地区において堤防の大きな崩壊が起こった場所の近隣にある下水道施設の大津下水浄化センター（図-4.4.3）でマンホールの突出、管路埋戻地盤の陥没、敷地地盤の全体的な沈下等の被害が発生した。写真-4.4.12～写真-4.4.13 に示すように、浄化センター敷地内のマンホールが地面から 174cm 突出し、同時に敷地内の地盤が 20～30cm 沈下していた。地盤の沈下を考慮してもマンホールは 140～150cm 程度は浮き上がったと考えられる。写真-4.4.14～写真-4.4.15 に示すように、浄化センターにつながる下水管路の埋設道路は大きく陥没していた。マンホールの突出のため、適切な管路勾配が維持できなくなったため、ポンプアップによって下水を処理していた。

写真-4.4.12 敷地内のマンホールの突出（大津下水浄化センター）

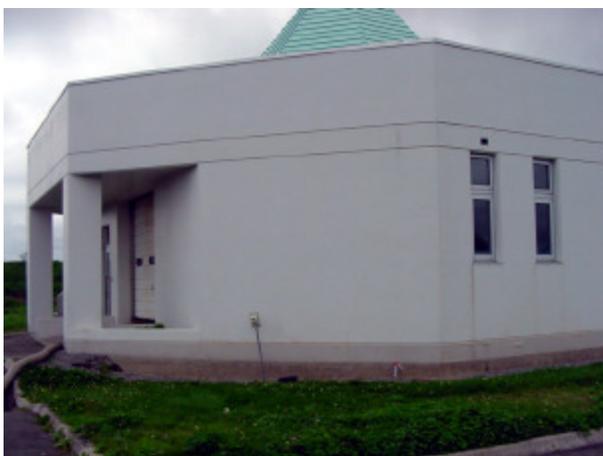
写真-4.4.13 建物周辺地盤の沈下
(大津下水浄化センター)

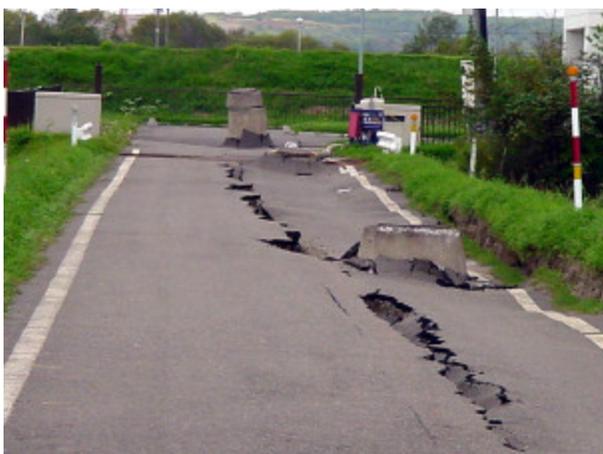
写真-4.4.14 管路埋設道路の陥没
(同上)
