平成15年(2003年)十勝沖地震

調査報告書

(社内技術資料)

基礎地盤コンサルタンツ株式会社

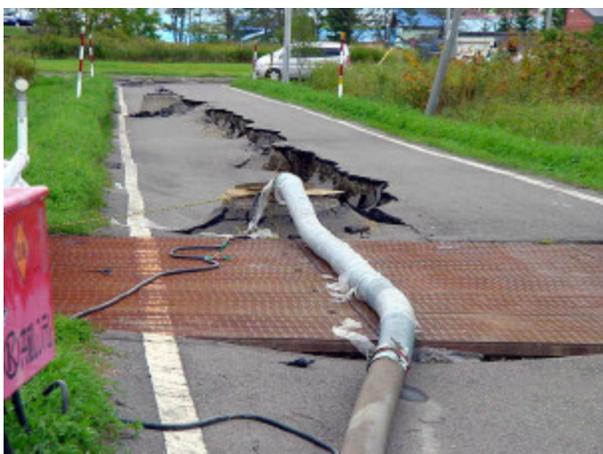
十勝川右岸の大津地区において堤防の大きな崩壊が起こった場所の近隣にある下水道施設の大津下水浄化センター（図-4.4.3）でマンホールの突出、管路埋戻地盤の陥没、敷地地盤の全体的な沈下等の被害が発生した。写真-4.4.12～写真-4.4.13 に示すように、浄化センター敷地内のマンホールが地面から 174cm 突出し、同時に敷地内の地盤が 20～30cm 沈下していた。地盤の沈下を考慮してもマンホールは 140～150cm 程度は浮き上がったと考えられる。写真-4.4.14～写真-4.4.15 に示すように、浄化センターにつながる下水管路の埋設道路は大きく陥没していた。マンホールの突出のため、適切な管路勾配が維持できなくなったため、ポンプアップによって下水を処理していた。

写真-4.4.15 マンホールの突出のためポンプにて下水を処理している
(同上)

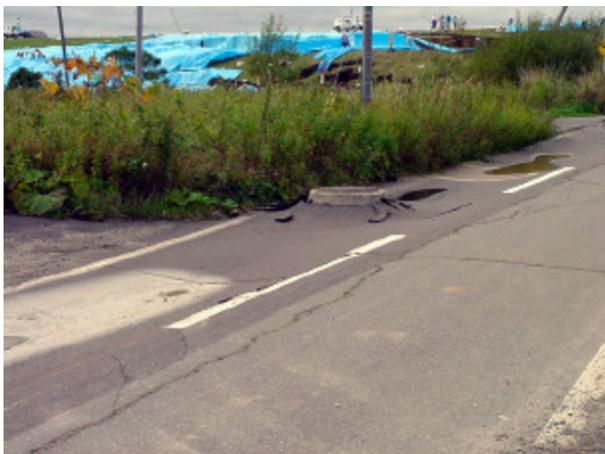
写真-4.4.16～写真-4.4.17 には大津浄化センターへのアプローチ道路と直交する道路の沈下とマンホールの突出状況を示している。また、写真-4.4.18 は道路の陥没地点に見られた噴砂である。

写真-4.4.16 大津下水浄化センター
への道路と直交する道
路の陥没とマンホールの
突出

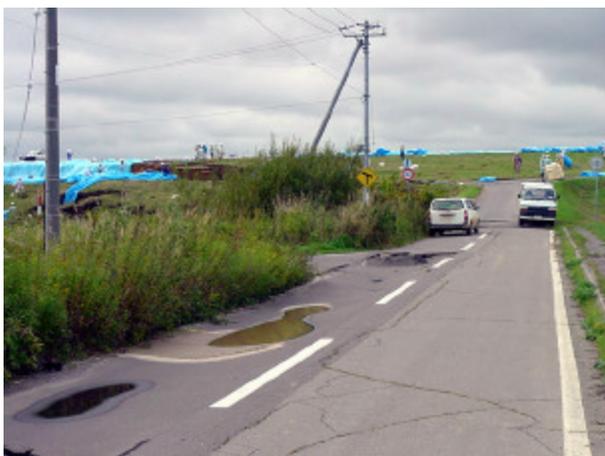
写真-4.4.17 同上 管路埋設道路の
沈下。背後に見えるのは
崩壊した堤防（同上）

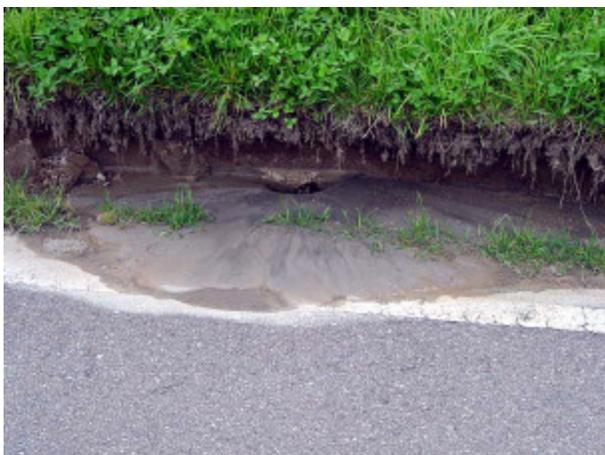
写真-4.4.18 陥没した箇所から噴き出
した砂（同上）

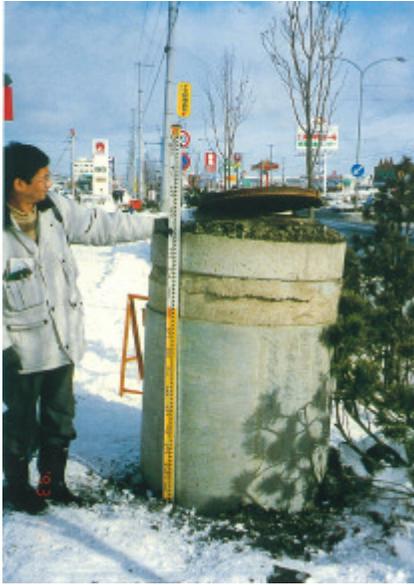
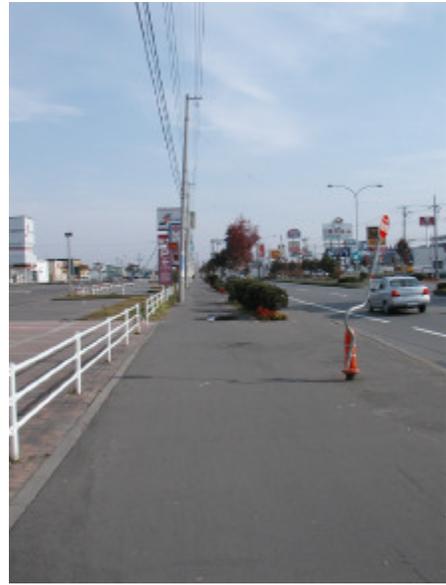
1993年釧路沖地震では、図-4.4.4に示す旧釧路川右岸にある釧路町桂木・木場両地区（国道44号沿い）で下水道マンホールが大きく突出する被害があった。この地区は図-4.4.5に示すように、泥炭地の上に盛土施工して、工業団地・住宅地として利用されている所である。釧路沖地震で最大1.50mの突出が見られた桂木4丁目（図-4.4.4）においては今回の地震で突出は見られなかった（写真-4.4.19）。一方、写真-4.4.21に示すように、釧路沖地震で最大1.18mの突出が見られた木場2丁目（図-4.4.4）では、今回の地震でも最大0.17m

1993年釧路沖地震
マンホールが1.5m突出

2003年十勝沖地震
マンホールの浮き上がり無し

写真-4.4.19 釧路町桂木4丁目における2003年十勝沖地震と1993年釧路沖地震の下水道マンホールの浮き上がりの比較

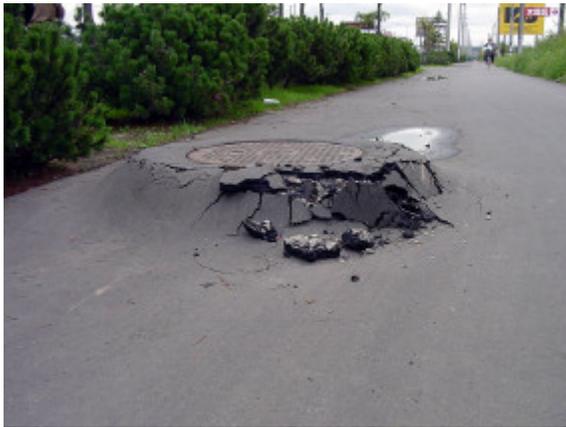
程度の突出があった（写真-4.4.20）。このルートでは、1994年北海道東方沖地震でも、ほぼ同じ場所のマンホールが最大20cm程度突出している（写真-4.4.22）。木場地区では程度の差はあるが、過去3度の地震でいずれもマンホールが突出したことになる。原因は今後の検討を待つ必要があるが、道東地方において、マンホールの突出現象が頻発するのは、泥炭層の存在、埋戻砂の液状化が原因の一端ではないかと考えられる。

写真-4.4.20 2003年十勝沖地震におけるマンホールの突出
(釧路町木場2丁目)

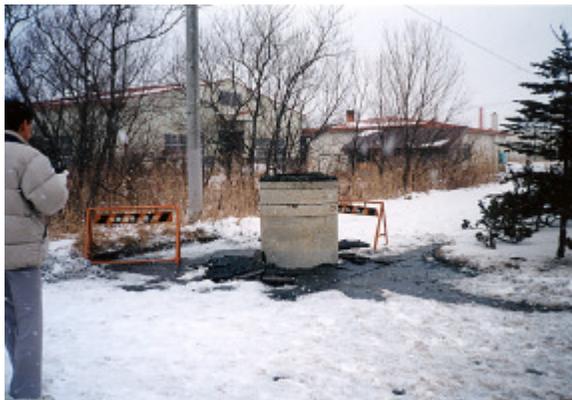
写真-4.4.21 1993年釧路沖地震におけるマンホールの突出
(同上)

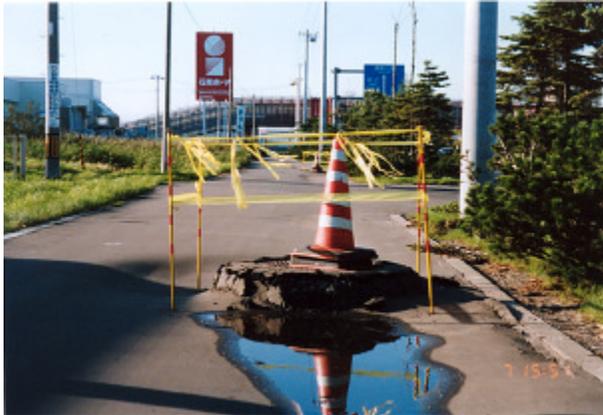
写真-4.4.22 1994年北海道東方沖地震におけるマンホールの突出（釧路町木場2丁目）

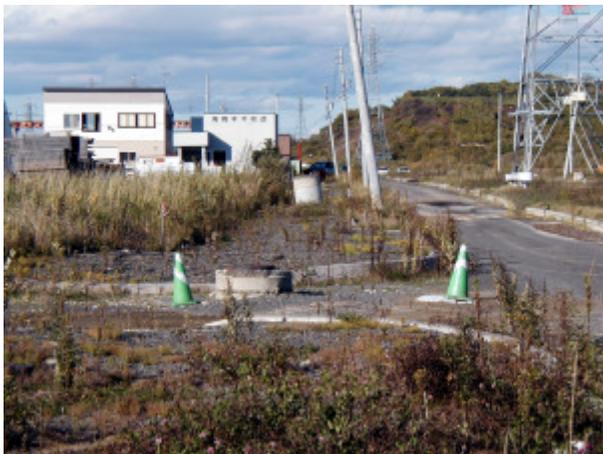
図-4.4.7 に示す釧路側の支流である別保川右岸に位置する東陽団地の西側の住宅地（造成中）で、下水道マンホールが軒並み突出する被害があった。中でも最も西側の道路周辺は、住宅もまだ疎らで、道路も舗装前であったが、その両側のマンホールは図-4.4.8 に示すように、最大126cm 突出した。ただし、この突出量は、マンホールの蓋が地盤面と同じであると仮定して求めたものである。写真-4.4.23 ~ 写真-4.4.26 に示すように、突出量が1m を超えるマンホールは3箇所であるが、他の多くのマンホールもかなり突出していたものが多かった。

写真-4.4.23 最大1.26m 突出した道路西側のマンホール列と傾斜した電柱（東陽団地）

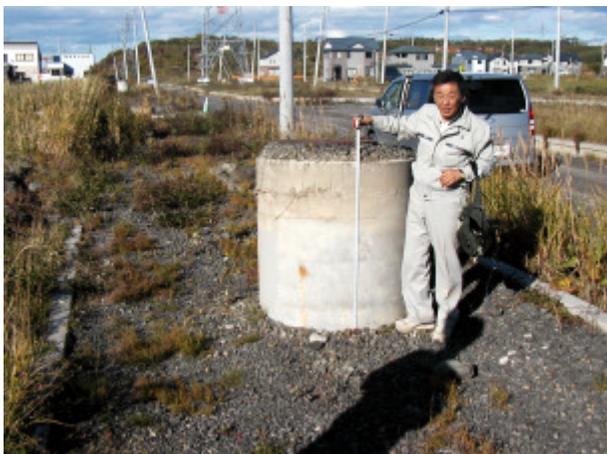
図-4.4.24 西側で 1.26m 突出したマンホール（東陽団地）

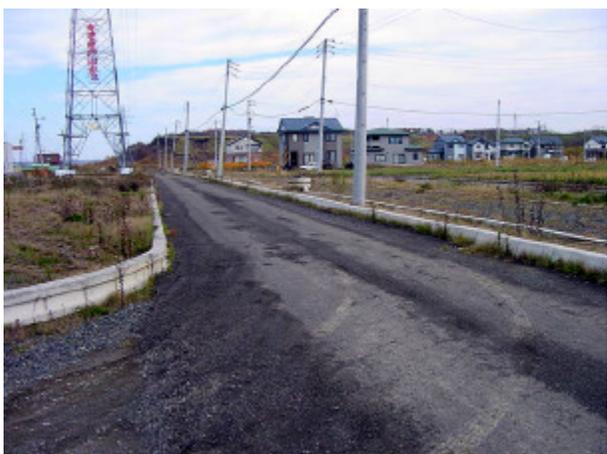
写真-4.4.25 最大 1.23m 突出した東側のマンホール列（同上）

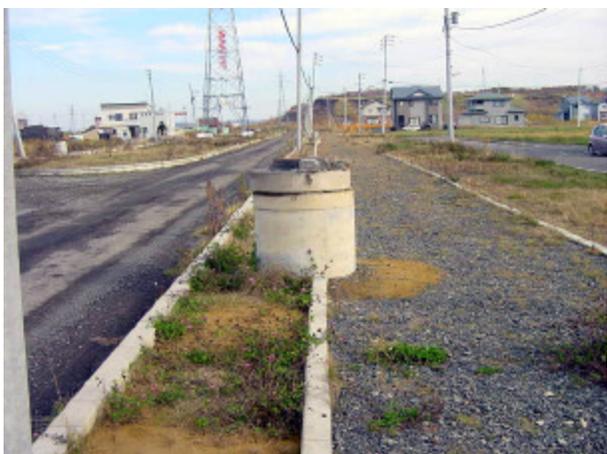
同地の地盤性状は分からないが、おそらく泥炭地盤上に火山灰で盛土造成して住宅地を作ったと考えられる。突出したマンホール周辺から噴砂（写真-4.4.26）が見られたが、周辺の家屋は特に痛みがないことから、マンホール浮上の原因は、埋戻土の液状化によるものと推定される。

写真-4.4.26 東側で最も突出したマンホールと噴砂（同上）

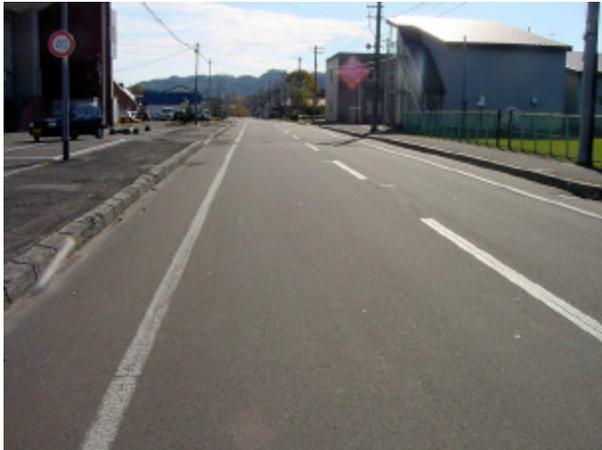
写真-4.4.27 北海道東方沖地震で対策を行った区間。何ら変状は見られない（阿寒町）

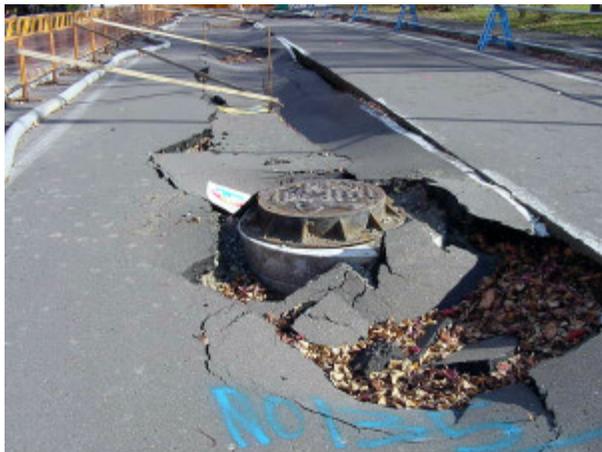
写真-4.4.28 阿寒町役場脇の下水道埋設道路（未対策区間）の陥没

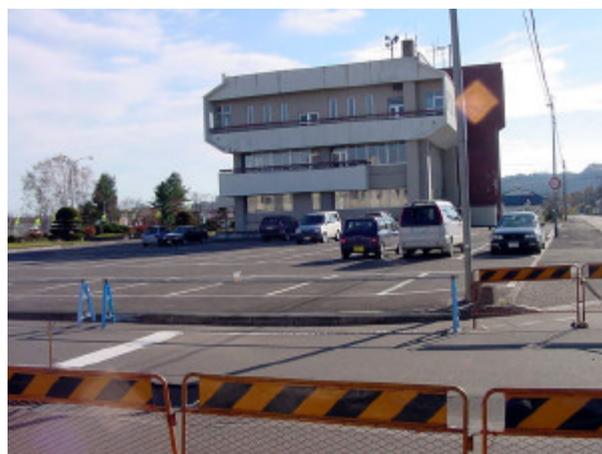
写真-4.4.29 道路陥没区間の隣にある阿寒町役場。被害は見られない（同上）

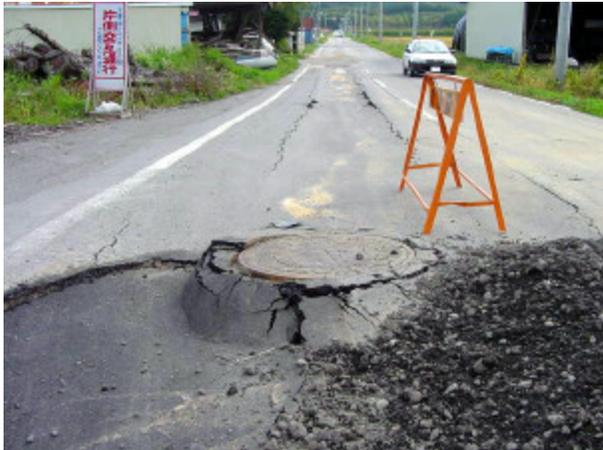
図-4.4.30 マンホールの突出と埋設地盤の沈下（豊頃町茂岩）

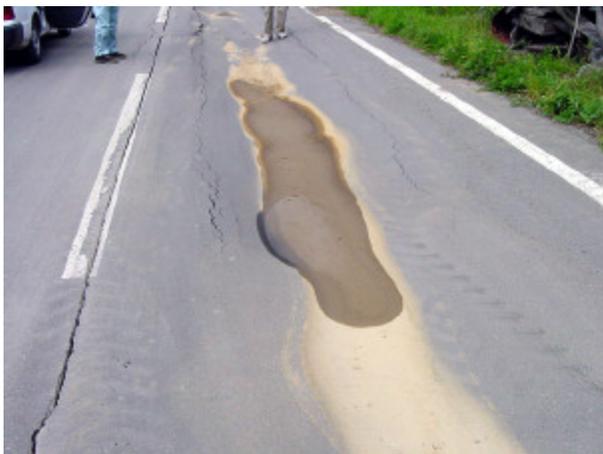
図-4.4.31 下水管路埋設地盤の沈下及び噴砂と見られる細粒の砂（同上）

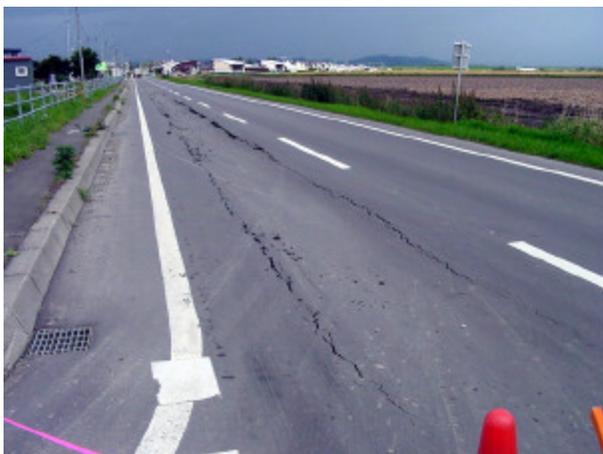
図-4.4.32 下水管路埋設地盤の沈下（同上）

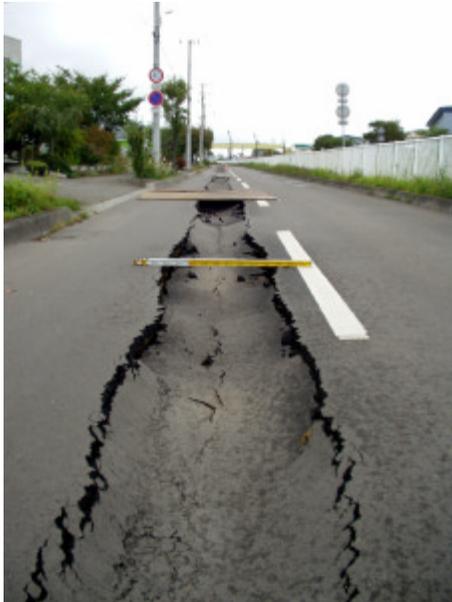
写真-4.4.33 管路埋設道路の陥没
(鶴川町福住)

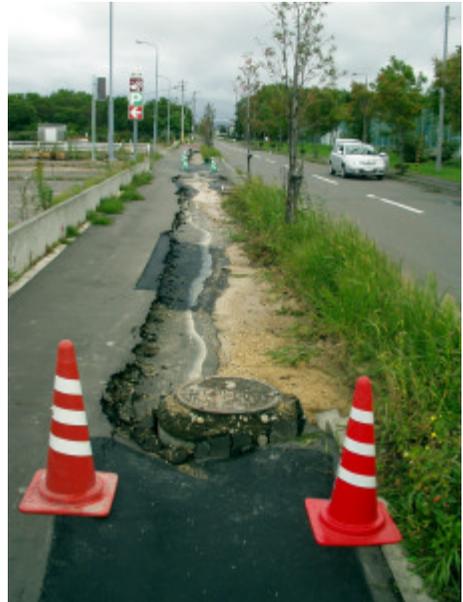
写真-4.4.34 管路埋設道路の陥没
(鶴川町福住)

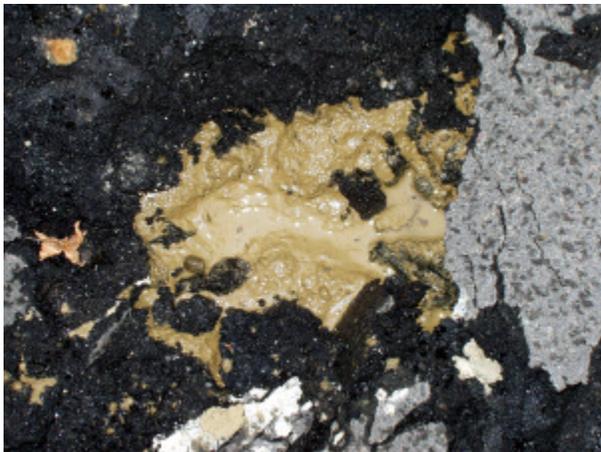
写真-4.4.35 道路陥没部で見られた噴砂
(鶴川町福住)

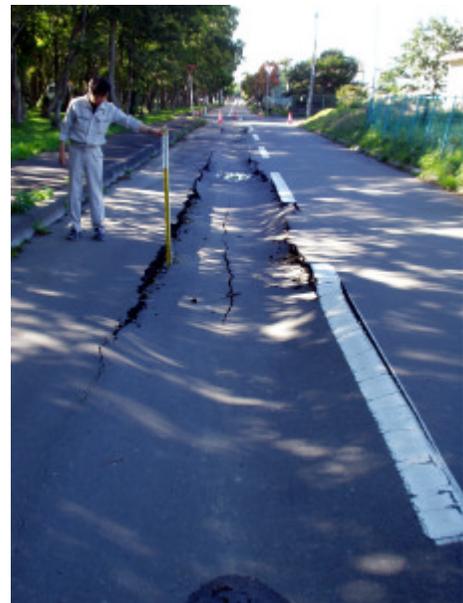
写真-4.4.36 管路埋設道路の陥没
(鶴川町文京町)

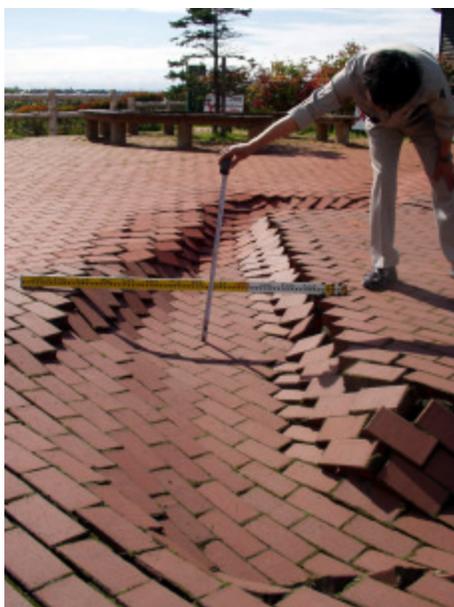
新冠町ではサラブレッド銀座展望台の駐車公園トイレの浄化槽周囲の地盤が約20cm沈下し、浄化槽が浮き上がった格好になっていた(写真-4.4.37～写真-4.4.39)。浄化槽も少しは浮き上がった可能性もある。

写真-4.4.38 浄化槽周辺地盤の沈下
(同上)

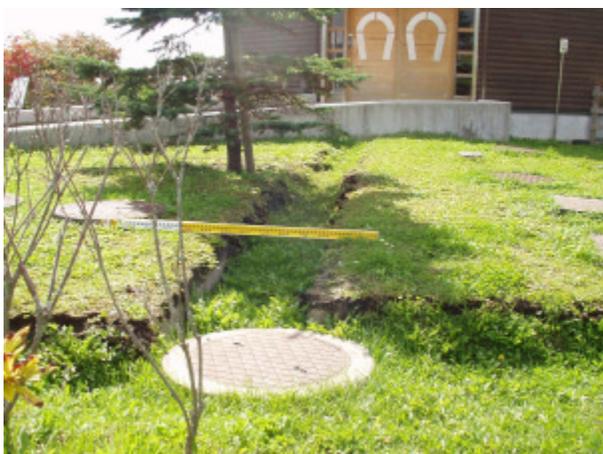
写真-4.4.39 浄化槽周辺地盤の沈下
(同上)

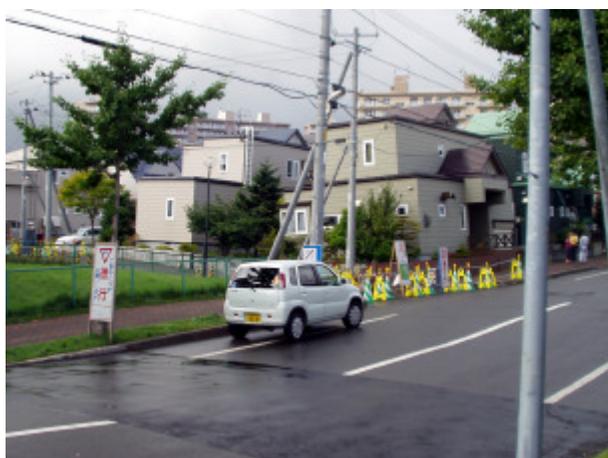
写真-4.5.5~写真-4.5.6は傾斜した2戸の住宅の様子であるが、お互いにお辞儀をするような格好で傾斜している。これは図-4.5.4の模式図に示すように、両方の家屋の荷重が重なり合う中間地点で最も沈下が大きくなるために、お辞儀をするような傾斜になったのではないかと推定される。写真-4.5.7も同様に東側から傾斜家屋を眺めた状況であるが、家屋だけではなく道路も沈下していることがわかる。写真-4.5.8~写真-4.5.9は、それぞれ傾斜家屋の基礎周辺地盤と道路を挟んで東隣の空地の地盤上で見られた噴砂である。噴砂の粒径は図-4.5.5に示すように、細粒分が51.7%と多く、また火山灰の軽石と考えられる礫分も22.2%含まれていた。埋立造成された火山灰が液状化して地盤の支持力が低下し、家屋が傾斜したのと考えられる。

写真-4.5.5 建物の不同沈下による傾斜
(美しが丘 3-6)

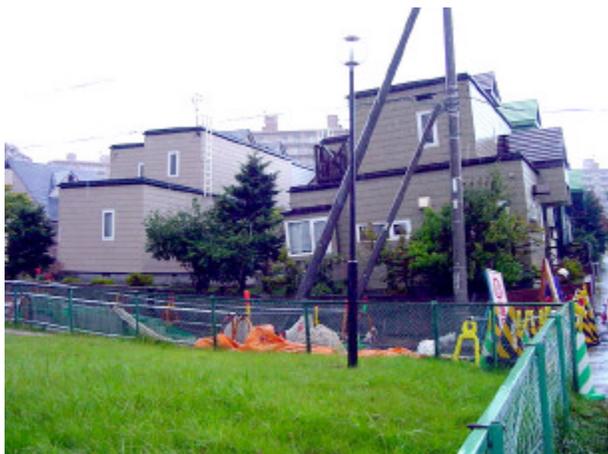
写真-4.5.6 傾斜した家屋の近景
(同上)

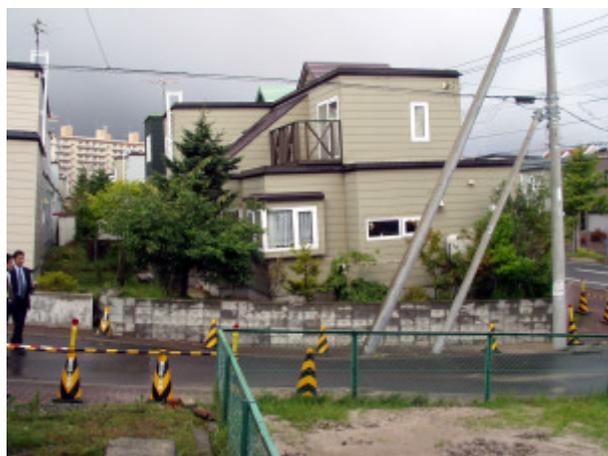
写真-4.5.7 東側より見た傾斜家屋
(同上)

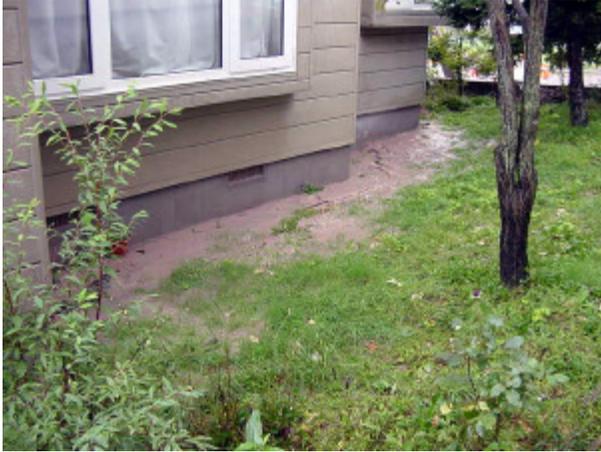
写真-4.5.8 東側より見た傾斜家屋
(美しが丘 3-6)

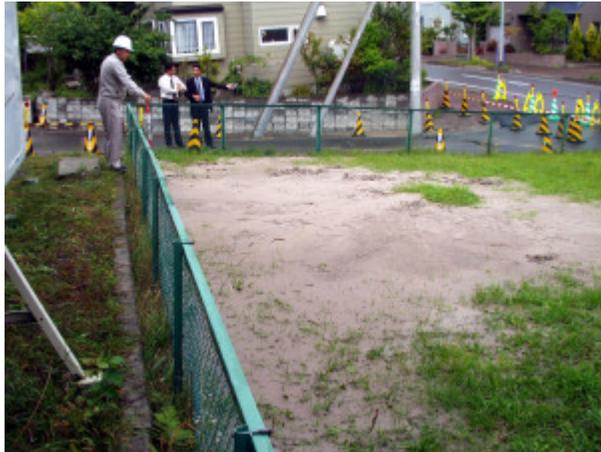
写真-4.5.9 東側より見た傾斜家屋
(同上)

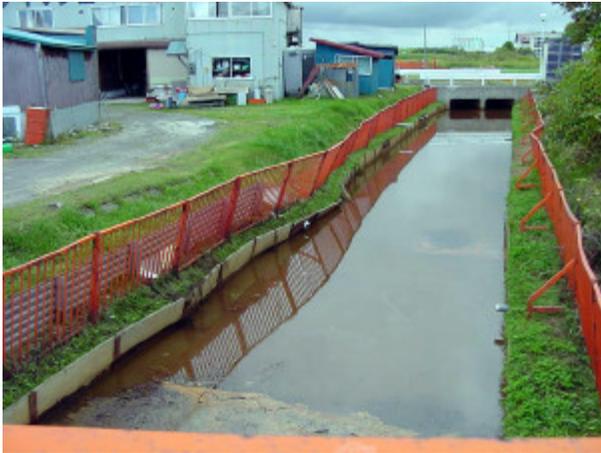
写真-4.5.13 市街地を流れる水路護岸のはらみ出し
(大津地区)

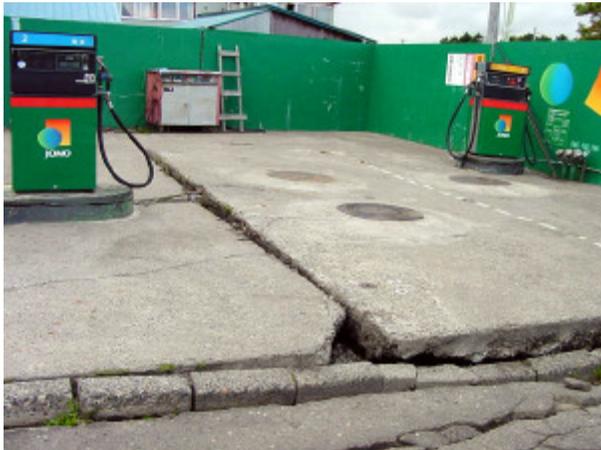
写真-4.5.14 ガソリンスタンド床スラブの変状 (同上)

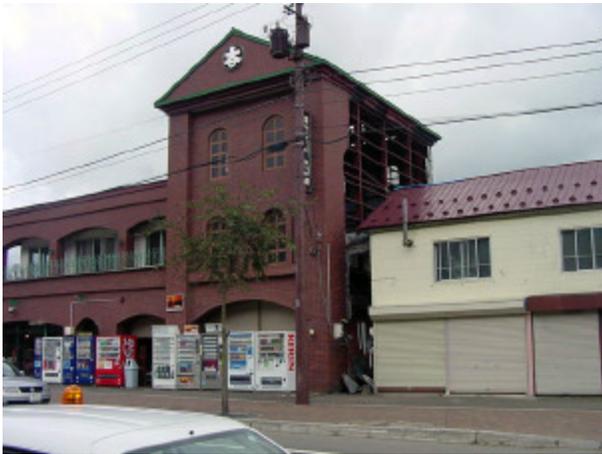
写真-4.5.15 外壁の落下
(豊頃町茂岩)

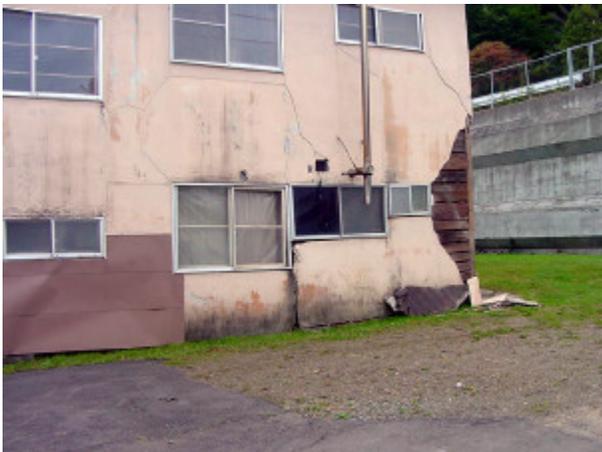
写真-4.5.16 外壁の落下 (同上)

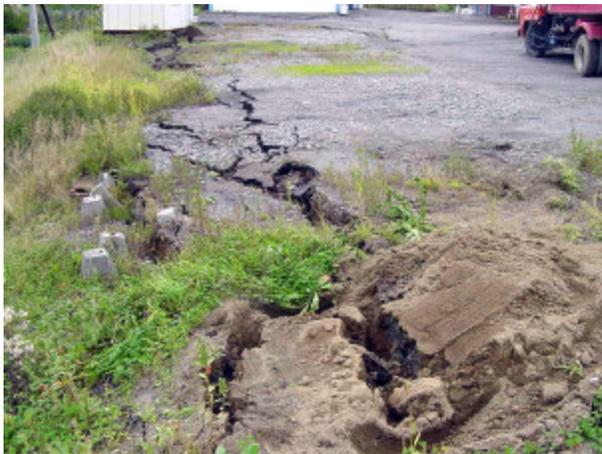
十勝川左岸にある豊頃南町では、写真-4.5.17に示すように、国道38号線に面した道路際の盛土上にあったガソリンスタンドが、盛土が滑り出したためにコンクリートの床スラブに大きな亀裂が入った。ガソリンスタンドは、写真-4.5.18に示すように、高さ2m程度の盛土上に作られており、この盛土が滑ったことによって、不同沈下が起こり、コンクリートスラブが破壊したと考えられる。写真-4.5.19は盛土の法肩におけるすべりの状況である。同地においても東京電機大学によってスウェーデン式サウンディングが実施されている(図-4.5.7)。これによれば、約3mの盛土の下は腐植土と粘性土があるようである。盛土のすべりは、基礎地盤を巻き込むような大きなものではなく、盛土の締固め不足に起因する盛土内のすべりであると考えられる。

写真-4.5.19 ガソリンスタンド背後の盛土のり肩のすべり（同上）

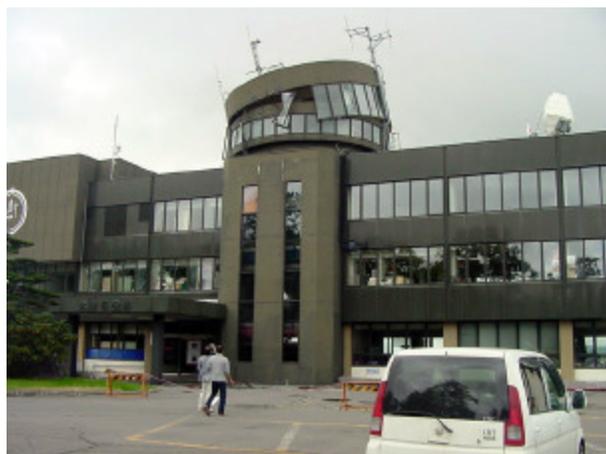
大樹町役場は屋上に展望塔がある4階建ての洒落た建物であるが、写真-4.5.20に示すように、展望塔の部分が倒壊した。被害の原因は、今後、調査されるであろうが、役場の建物は斜面上に立地していることから、平地よりも大きな地震動が作用した可能性があり、それが被害の一因となっているかもしれない。写真-4.5.21は建物横の擁壁に生じた亀裂である。建物内部の被害があるかどうか分からないが、7月26日に発生した宮城県北部の地震でも、斜面上に造成した小学校が大破した事例があることから、このような斜面を造成した敷地の建物については耐震上の配慮が必要なのかもしれない。今後の研究の進展が待たれるところである。

写真-4.5.20 展望塔の倒壊（大樹町役場）

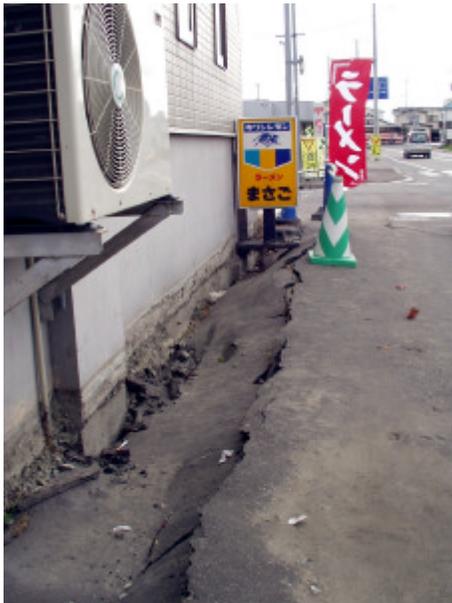
日高支庁の浦河町および鶴川町では、写真-4.5.23～写真-4.5.24に示すように、建物周辺地盤の陥没が発生している。このような地盤の沈下は地下から建物に入る管路やケーブルに被害をもたらす可能性がある。

写真-4.5.23 建物周辺地盤の沈下
(浦河町)

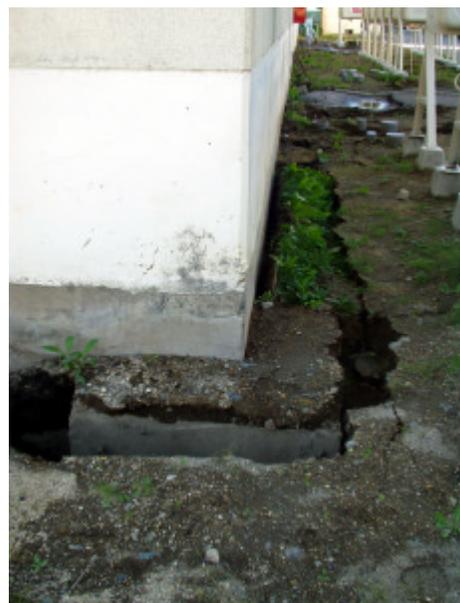
写真-4.5.24 建物周辺地盤の沈下
(鵜川町文京町)

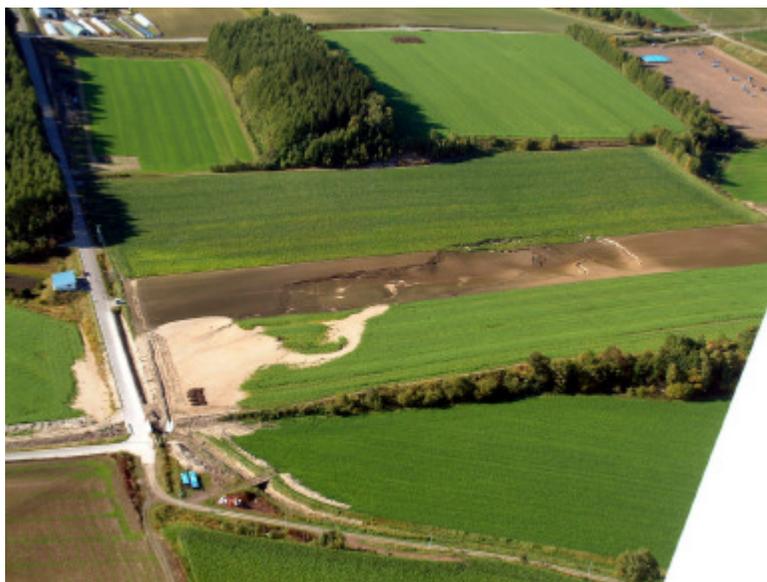
写真-4.6.1 地すべり地の全景(図-4.6.1の地点)

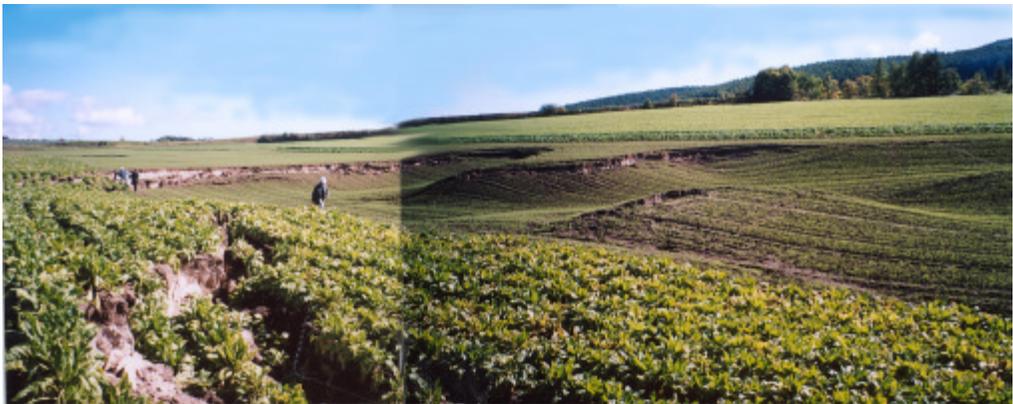
写真-4.6.3 下流側より眺めた地すべり陥没部（地点）

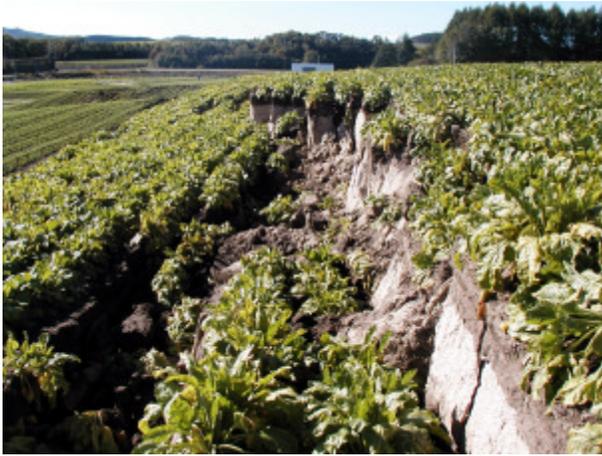
写真-4.6.4 地すべり頭頂部の滑落
崖近景（地点）

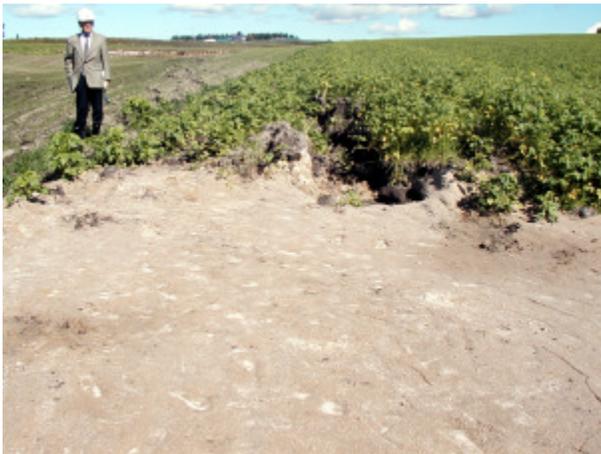
写真-4.6.5 火山灰噴き出し部の近景
（地点）

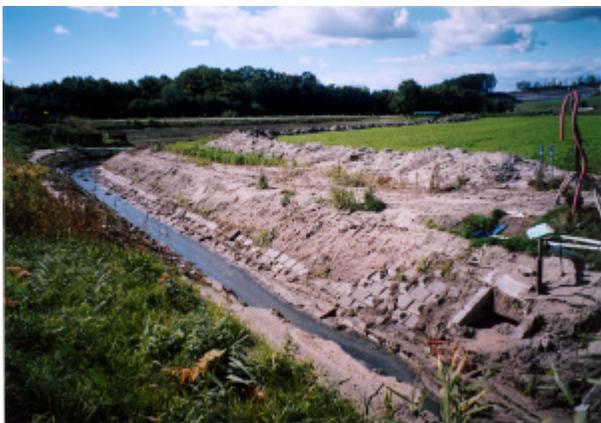
写真-4.6.6 噴出土砂が流入した水路。すでに排土されている
（地点）

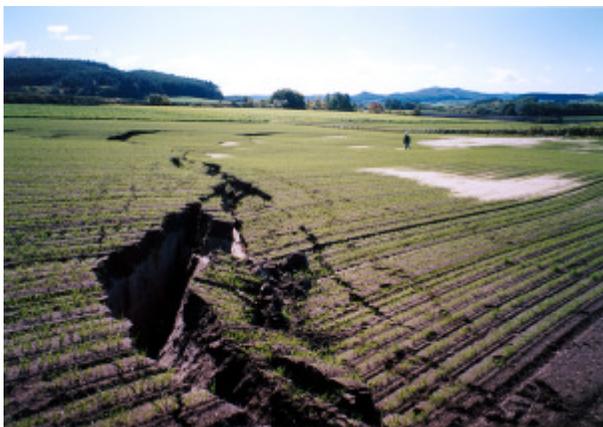
写真-4.6.7 滑落崖上部から噴出部を眺めた様子（地点 ）

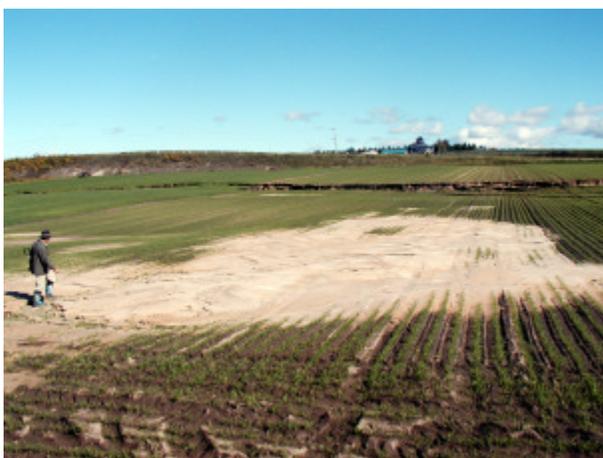
写真-4.6.8 地すべり地点中間部から噴き出した火山灰質砂（地点 ）

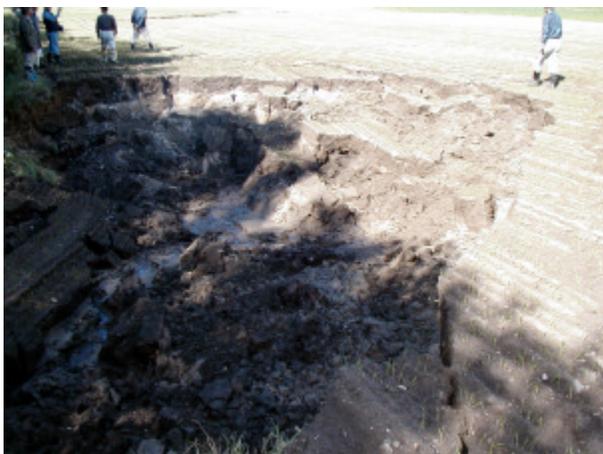
写真-4.6.9 傾斜地の地すべり滑落崖（地点 ）

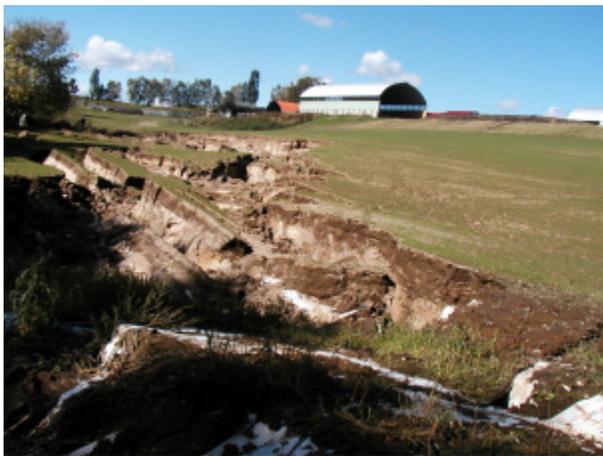
写真-4.6.10 傾斜地の地すべり滑落崖（地点）

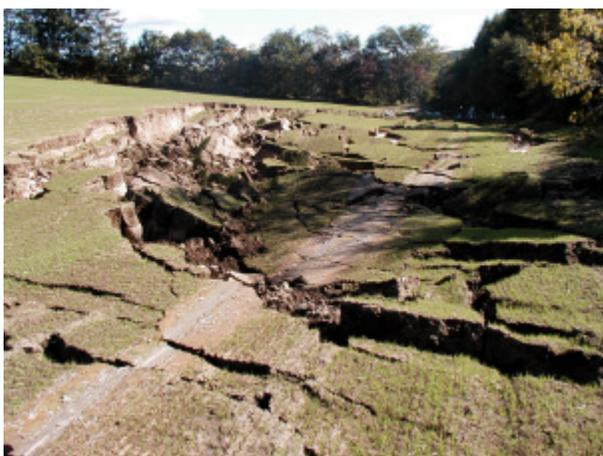
写真-4.6.11 緩傾斜地の地すべり滑落崖（地点）
